Informe Técnico N° A7228

EVALUACIÓN DE PELIGROS GEOLÓGICOS POR MOVIMIENTOS EN MASA EN EL ASENTAMIENTO HUMANO LA MILLA

Departamento Lima
Provincia Lima
Distrito San Martín de Porres

FEBRERO
2022

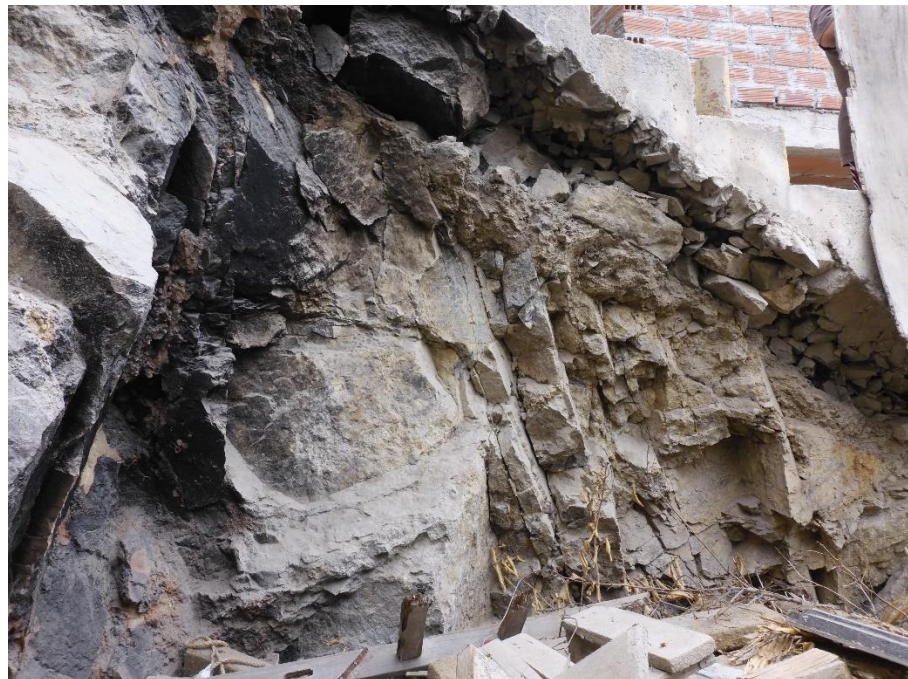
En el pasaje Huascarán se realizó la toma de datos de las principales familias de fracturamiento (cuadro 4), las cuales presentan espaciamiento entre las fisuras de 5 a 35 cm (fotografía 2). Esta zona, geodinámicamente, podría generar caída de rocas, con probabilidad de falla planar y cuña.

Fotografía 2. Afloramiento de brechas y aglomerados volcánicos medianamente a muy fracturadas, con espaciamentos entre las fisuras de 5 a 35 cm.

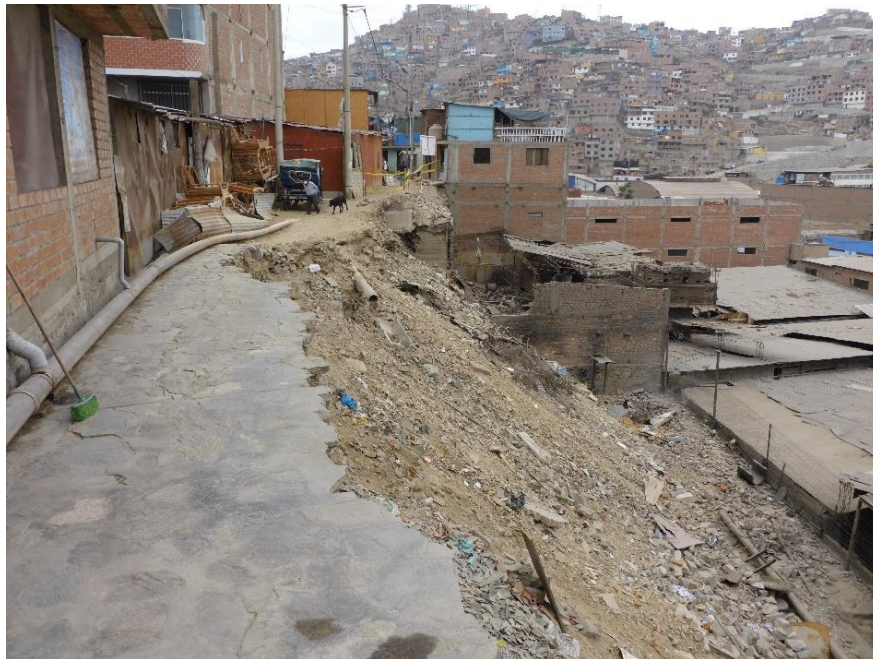
En el asentamiento humano La Milla, los depósitos coluviales se originaron por eventos de derrumbes. Están conformados por materiales gruesos y finos de naturaleza heterogénea y heterométrica, bloques subangulosos a angulosos provenientes de la Formación Ventanilla, así como material de relleno antrópico. Su distribución es caótica y constituyen depósitos de piedemonte (fotografía 3).

Fotografía 3. Depósitos coluviales originados por el derrumbe en el asentamiento humano La Milla.

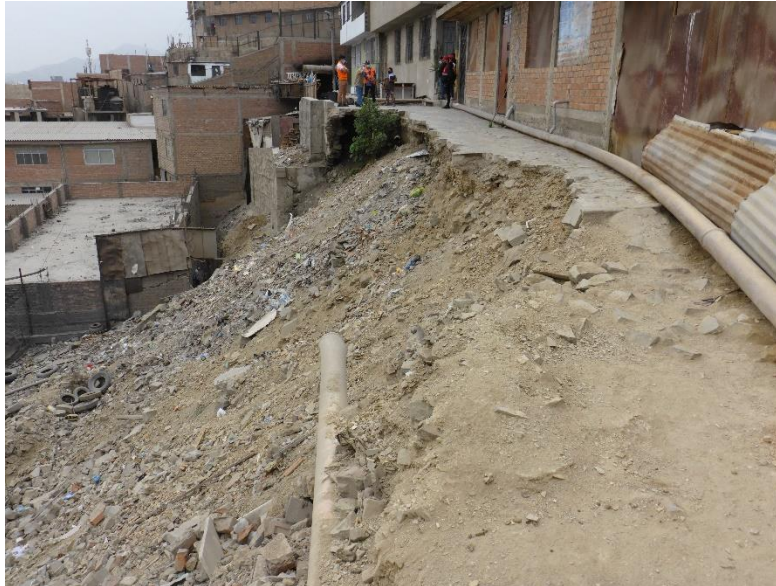
En la zona de estudio, estas geoformas están asociadas a movimientos en masa de tipo derrumbe, como el evento ocurrido en el asentamiento humano La Milla (fotografía 6). Este derrumbe se generó en terrenos con pendiente muy fuerte (25° - 45°) del terreno y en depósitos antropógenos que se encuentran en las laderas del Cerro La Milla.

Fotografía 6. Vertiente coluvial de detritos (V-d) generada por el derrumbe en el asentamiento humano La Milla.

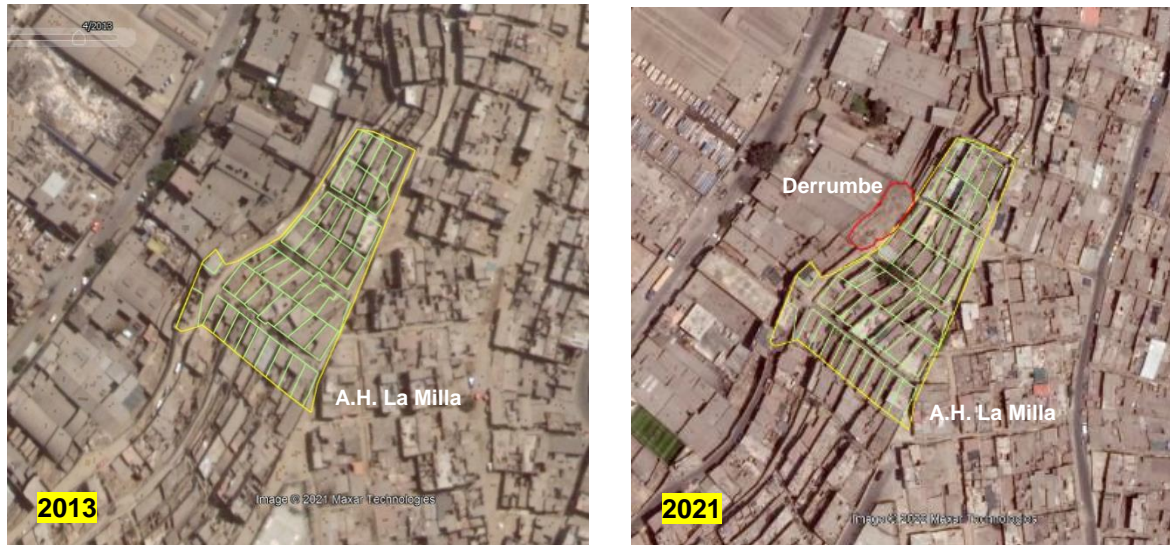
Actualmente, el derrumbe identificado en el asentamiento humano La Milla tiene una zona de arranque de hasta 36 m de longitud aproximadamente y es de forma irregular y continua. También abarca un área de 389 m² aproximadamente.

Figura 8. Análisis multitemporal con imágenes satelitales de los años 2013 y 2021, donde se puede apreciar la ocurrencia del derrumbe en el asentamiento humano La Milla.

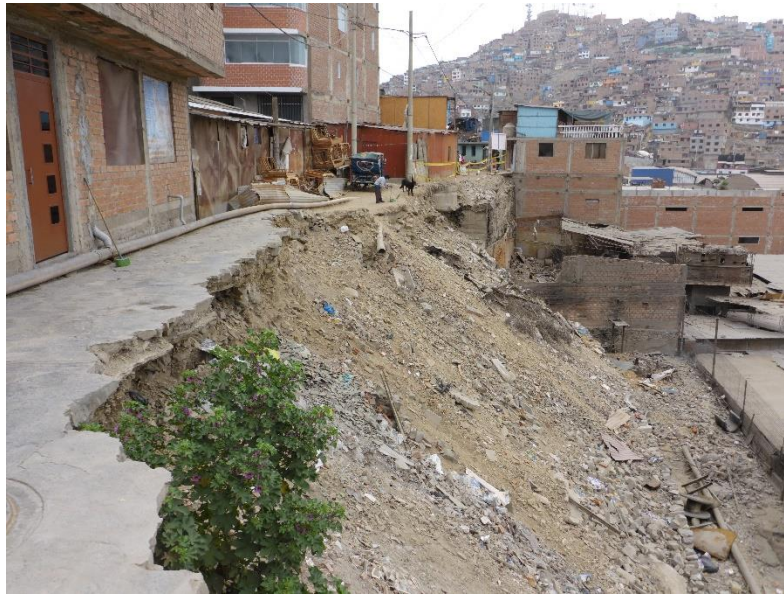
- Longitud de la zona de arranque: 36 m.
- Forma de la superficie de rotura: irregular y continua.
- Diferencia promedio de altura aproximada de la zona de arranque a la base del derrumbe: 12.5 m
- Dirección (azimut) del movimiento: N 310°
- Área del derrumbe (considerando la zona de arranque y el depósito): 389 m²
- Presencia de material colgado desde la zona de arranque del derrumbe que forma terrenos inestables.

Fotografía 7. Derrumbe identificado en el asentamiento humano La Milla. Coordenadas UTM (WGS 84): 275330 E, 8670810 N.

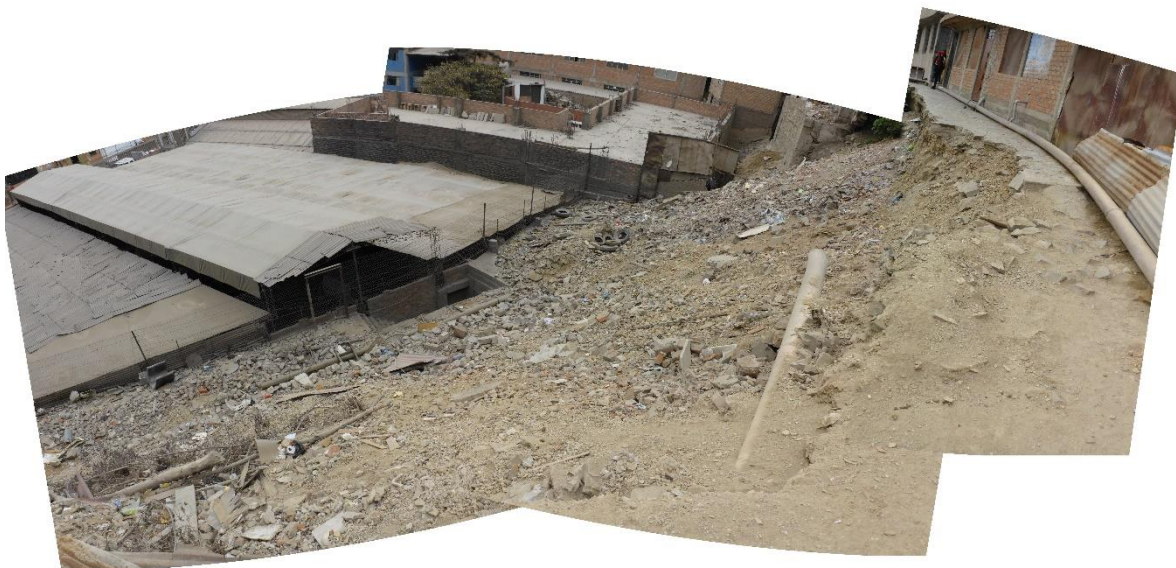
Fotografía 8. Vista panorámica del derrumbe en el asentamiento humano La Milla. Coordenadas UTM (WGS 84): 275330 E, 8670810 N.

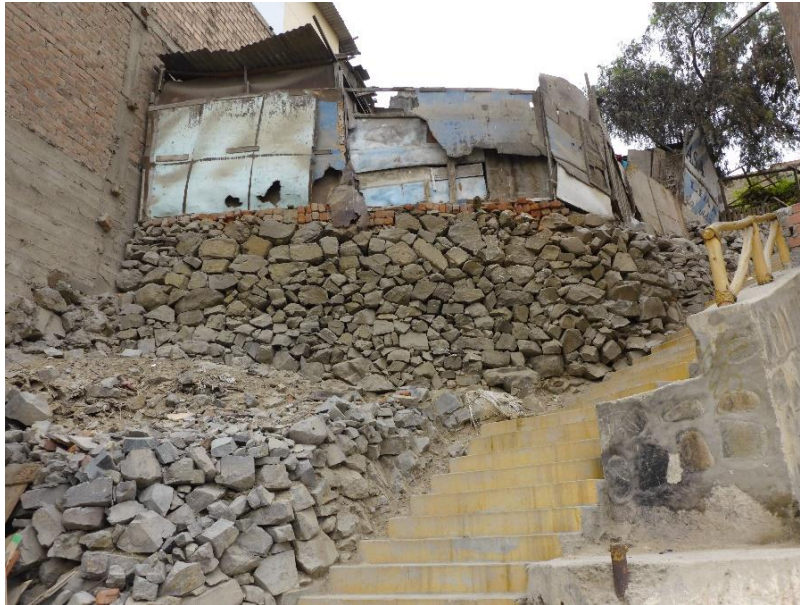
Muchas viviendas del asentamiento humano La Milla han sido levantadas sobre pircas, bases artesanales que son propensas a los derrumbes por sismicidad, sobrecarga o humedecimiento del terreno. Las pircas están constituidas por bloques de rocas, gravas y ladrillos apilados sobre una ladera con el fin de nivelar el terreno con respecto a la pendiente (fotografías 9 a 12).

Estos terraplenes artesanales (pircas) no proporcionan ninguna seguridad ya que son inestables. Con sobrecargas debido a construcciones en laderas: rellenos, acumulación de materiales, muros, reservorios de agua, etc. constituyen áreas muy inestables en caso de sismos de gran magnitud y representan un mayor peligro en el asentamiento humano La Milla.

Fotografía 9. Vivienda de madera y calamina ubicada sobre pircas de rocas y ladrillos a la altura del Pasaje Huascarán. Coordenadas UTM (WGS 84): 275362 E, 8670769 N.

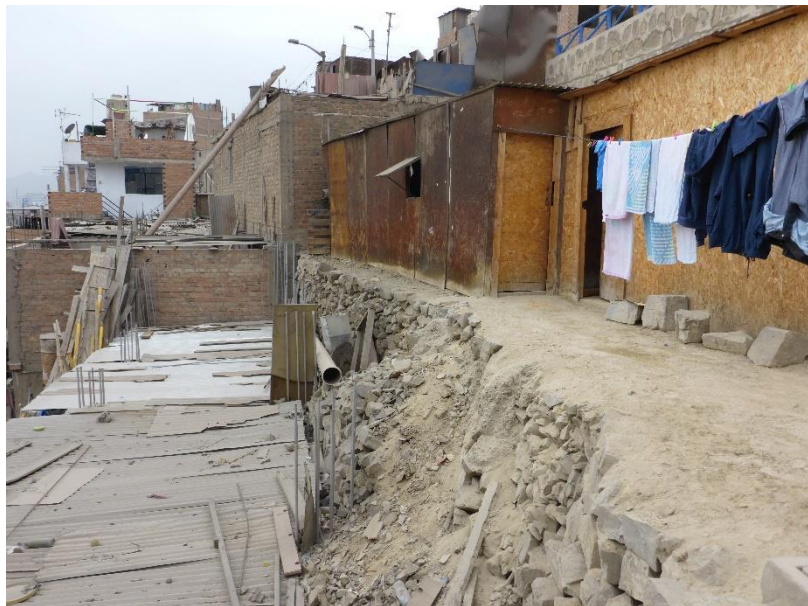
Fotografía 10. Vivienda ubicada sobre pircas de rocas en el Pasaje Huascarán. Coordenadas UTM (WGS 84): 275358 E, 8670785 N.

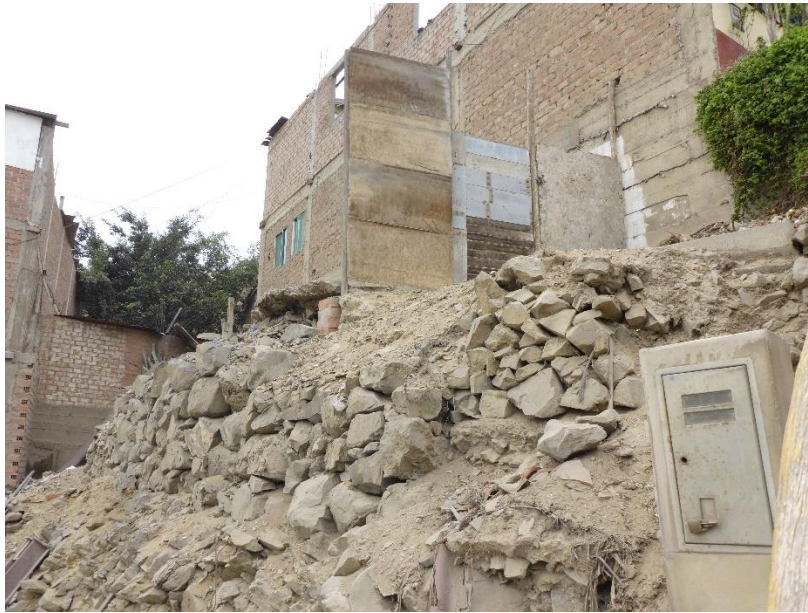
Fotografía 11. Viviendas construidas sobre pircas de rocas en el Pasaje Arica. También se puede apreciar material de relleno como arenas y desmote. Coordenadas UTM (WGS 84): 275315 E, 8670772 N.

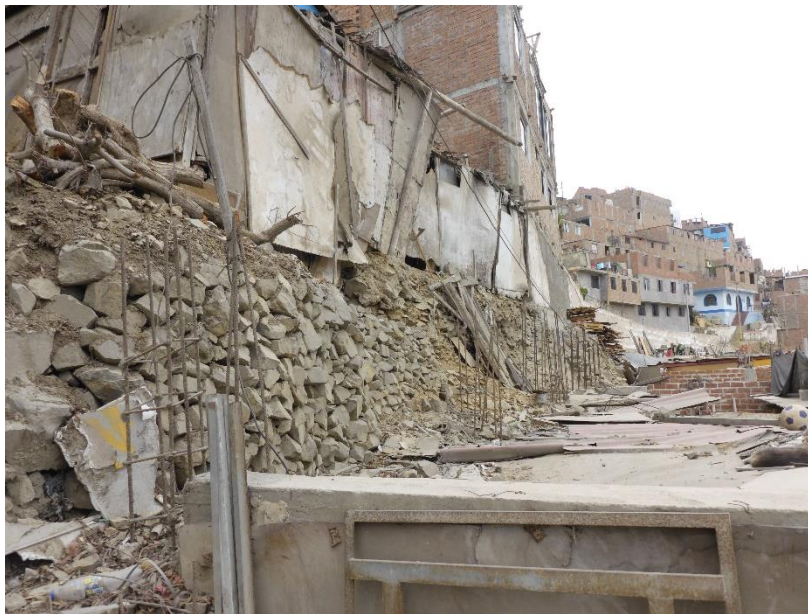
Fotografía 12. Viviendas ubicadas sobre pircas de rocas en el Pasaje Arica. Coordenadas UTM (WGS 84): 275311 E, 8670757 N. Ante un eventual sismo de gran magnitud, estas pircas podrían colapsar afectando las viviendas asentadas en ella y las ubicadas en la parte baja.

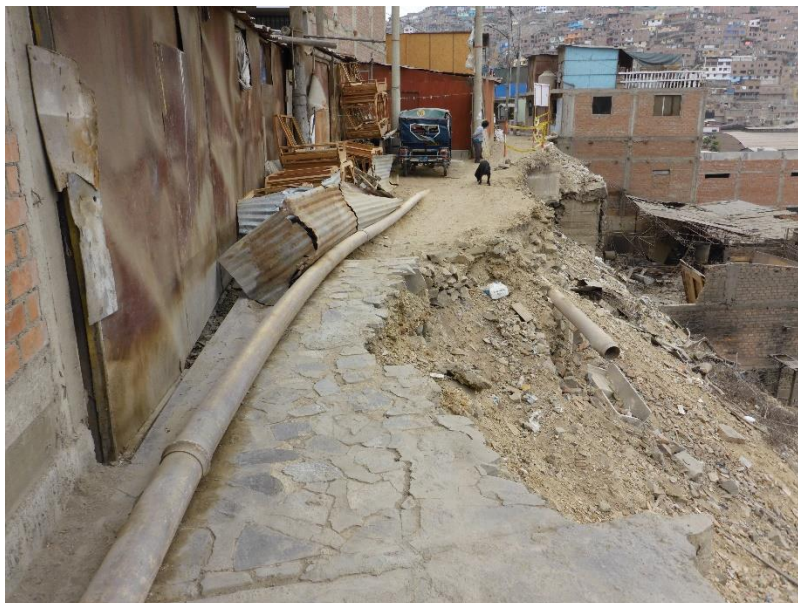
- 27 m de alcantarillado (agua y desagüe) afectados, aproximadamente.
- 38 m de Pasaje S/N afectados, aproximadamente.
- Muro de contención de 21.5 m destruido, aproximadamente.

Es importante considerar que de continuar el avance retrogresivo del derrumbe, podrían ser afectadas las viviendas del asentamiento humano La Milla, ubicadas por encima del evento en mención. También en la zona del derrumbe existe un buzón de alcantarillado que se encuentra expuesto y podría colapsar, generando la afectación de las viviendas ubicadas en la parte baja.

Fotografía 13. Daños en el Pasaje S/N generados por el derrumbe en el asentamiento humano La Milla. Se puede observar el alcantarillado (desagüe) afectado y buzón expuesto. Coordenadas UTM (WGS 84): 275335 E, 8670807 N.

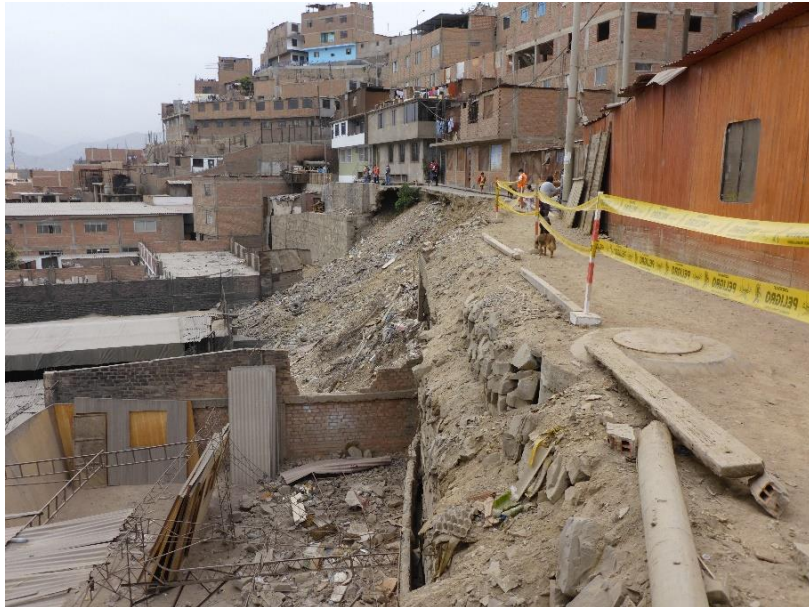
Fotografía 14. Daños generados por el derrumbe en el asentamiento humano. La Milla. Coordenadas UTM (WGS 84): 275335 E, 8670807 N.

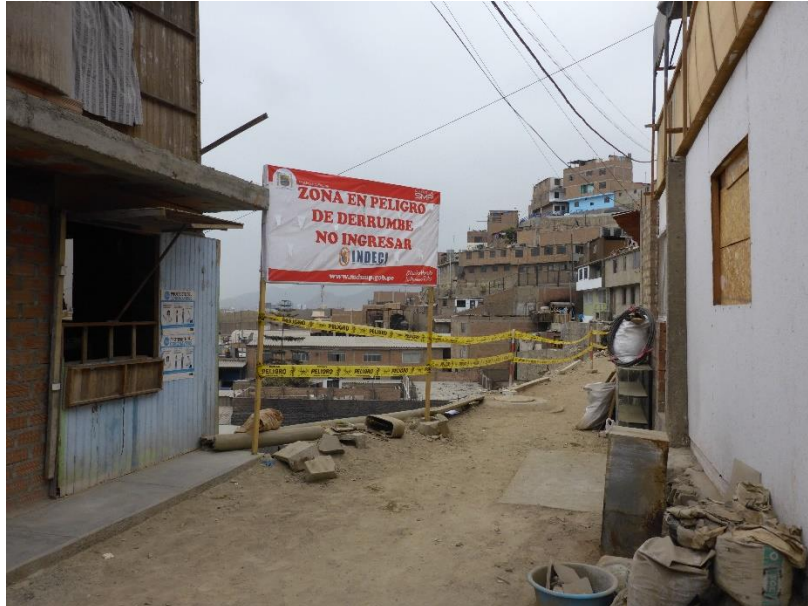
Fotografía 15. Señalización de la zona de peligro por derrumbe en el asentamiento humano La Milla. Coordenadas UTM (WGS 84): 275335 E, 8670807 N.
