**Informe Técnico N° A7224**

# MONITOREO DEL DESLIZAMIENTO DE ALTO SIGUAS PERIODO 2021

Departamento Arequipa  
Provincias Caylloma y Arequipa  
Distritos Majes y San Juan de Sigwas

Elaborado por la Dirección de Geología Ambiental y  
Riesgo Geológico del INGEMMET

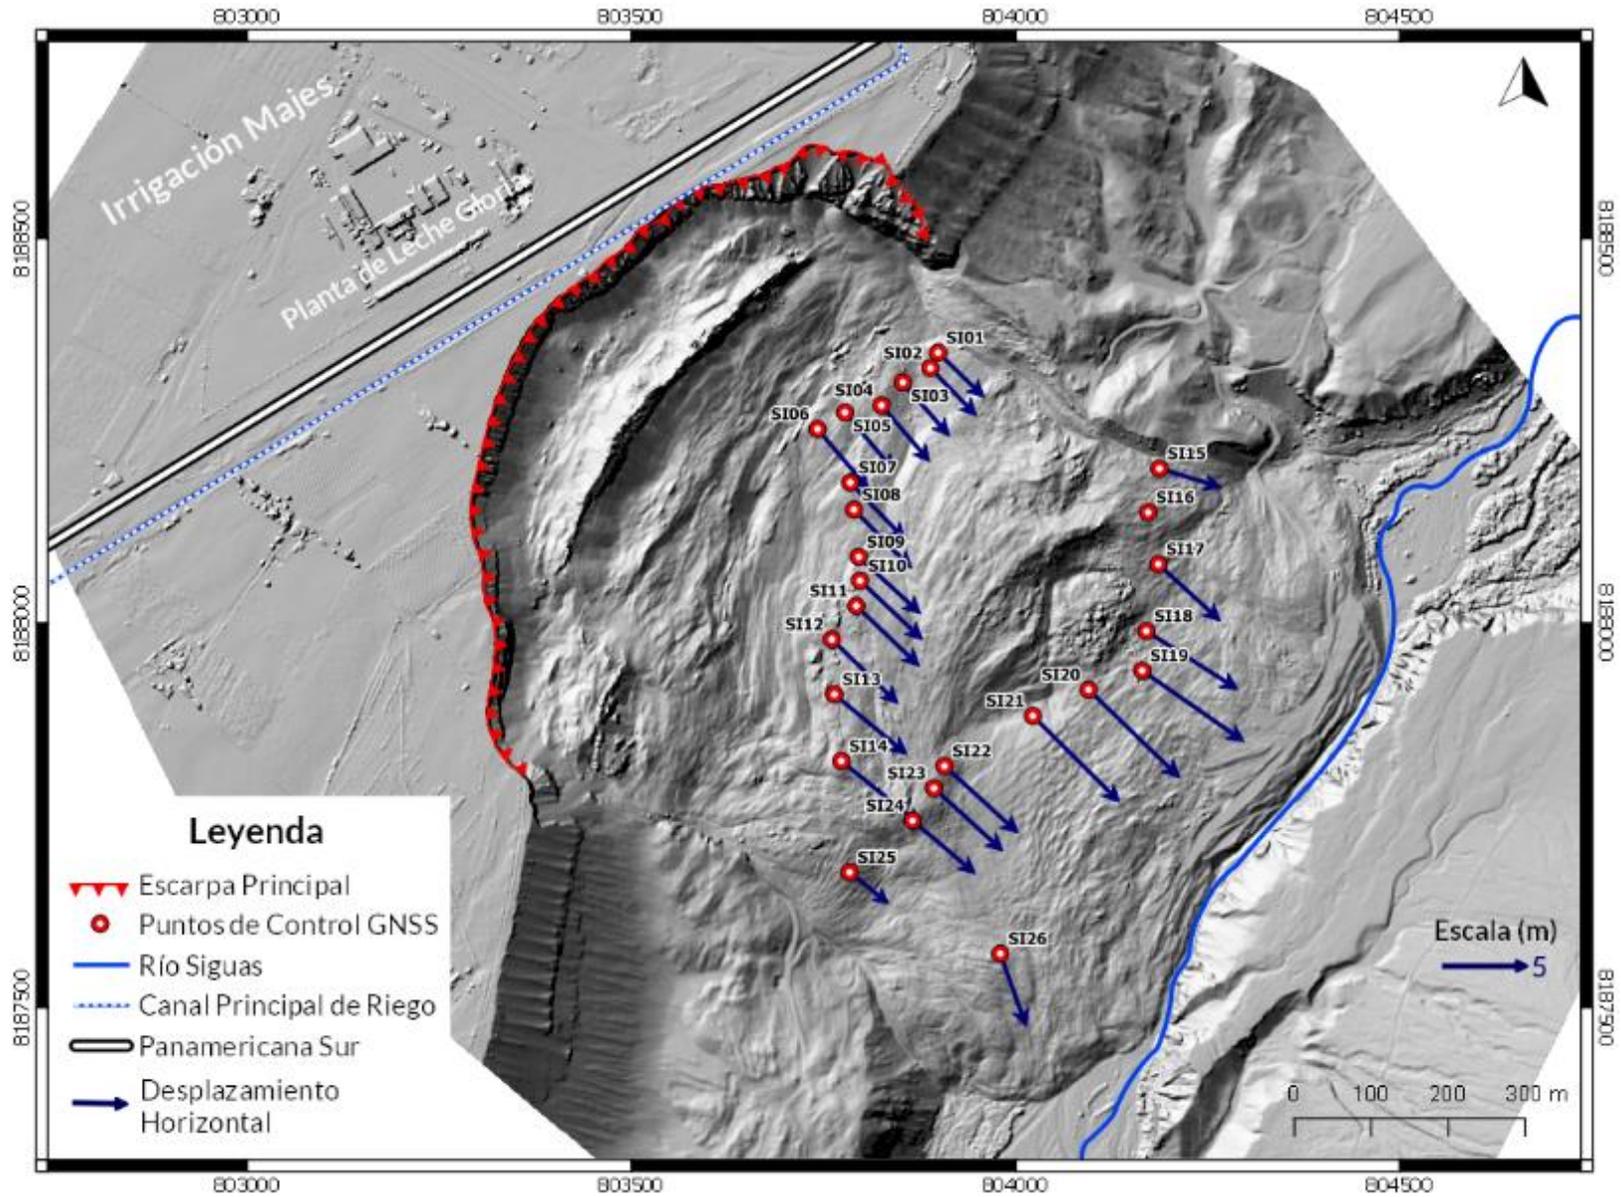
Así mismo en la figura 9, se aprecia la representación gráfica de la magnitud y la dirección del desplazamiento horizontal de los 26 puntos de control GNSS, para este mismo periodo. En este mapa se observa claramente un empuje de material en dirección al sureste (hacia el río Siguan) con patrones similares de desplazamiento en cada punto monitoreado. También se observa que los desplazamientos más altos se midieron en la parte central del deslizamiento, mientras que los de menor desplazamiento se midieron cerca de los flancos.

**Figura 9.** Mapa de Vectores mostrando el desplazamiento horizontal del deslizamiento de Sigwas del 08/04/2021 al 24/11/2021(≈7.7 meses).

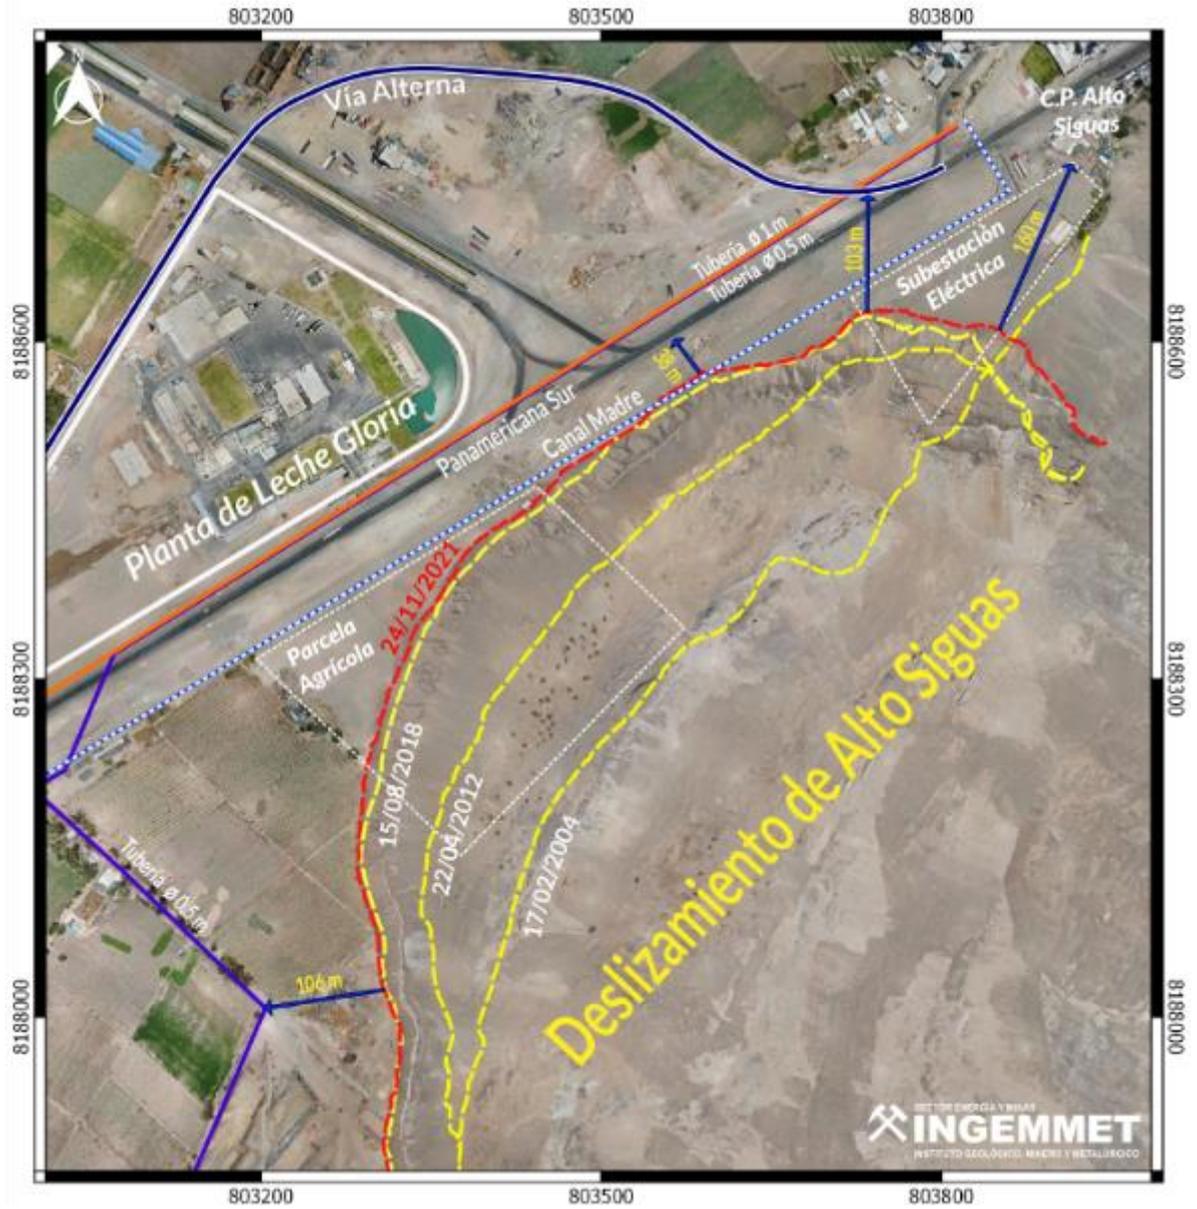
En el distrito de Majes, se encuentran en peligro: (1) un tramo de la Carretera Panamericana Sur, el cual está a 38 metros de la escarpa principal (medido sobre el ortomosaico de noviembre de 2021), (2) las tuberías que se construyeron para reemplazar el canal madre, (3) terrenos de cultivo, (4) la planta de Leche Gloria, además de (5) la vía alterna y (6) el centro poblado Alto Siguas. Por otro lado, en el distrito de San Juan de Siguas (Valle de Siguas), el constante avance del cuerpo podría provocar el represamiento del río.

**Figura 10.** Evolución multitemporal de la escarpa principal del deslizamiento de Alto Sigüas y distancias mínimas a la infraestructura amenazada. La imagen corresponde al ortomosaico obtenido a través de un sobrevuelo con dron en noviembre de 2021.

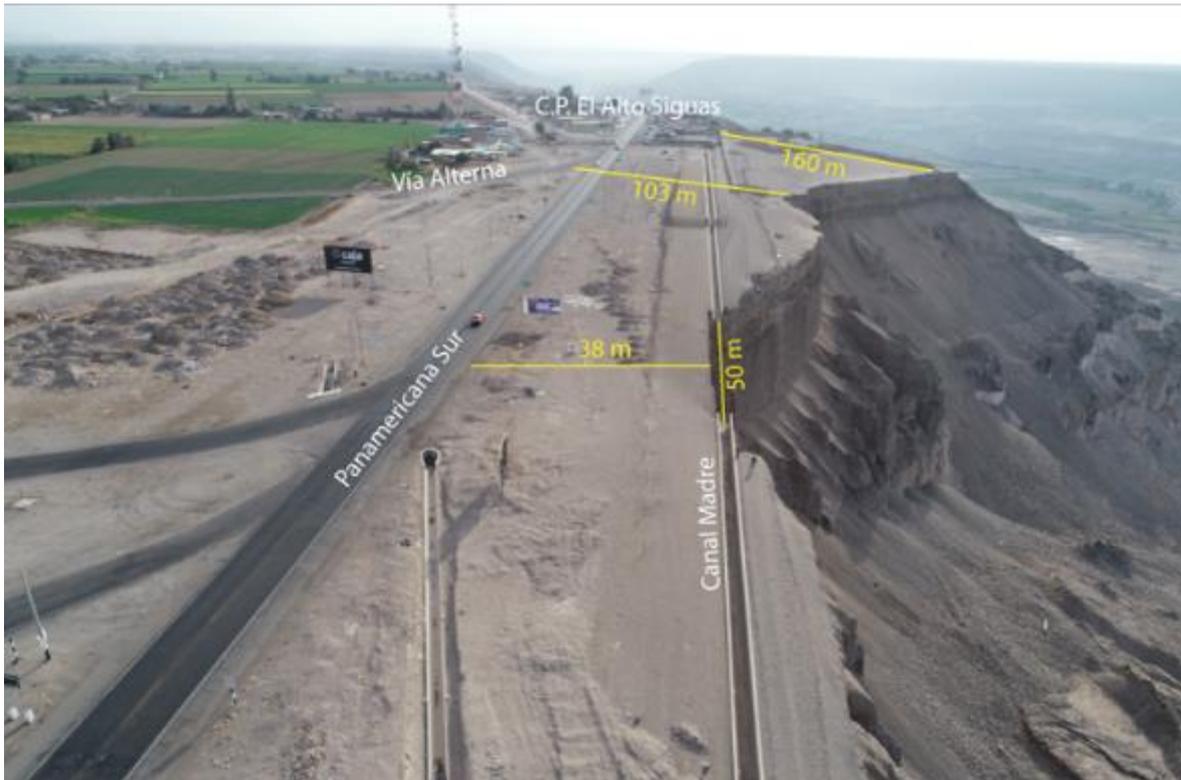
En la figura 11, se puede observar con mayor detalle el tramo de 50 metros del canal madre que colapsó y fue sobrepasado por la escarpa principal. Este segmento de la escarpa principal se encuentra a 38 metros de la carretera Panamericana Sur. También se observa que las distancias más cortas medidas desde la escarpa a la vía alterna y al centro poblado Alto Siguas son de 103 y 160 metros respectivamente.

**Figura 11.** Fotografía aérea capturada con dron donde se muestra el sector de la escarpa principal que se encuentra más próxima a la carretera Panamericana Sur.

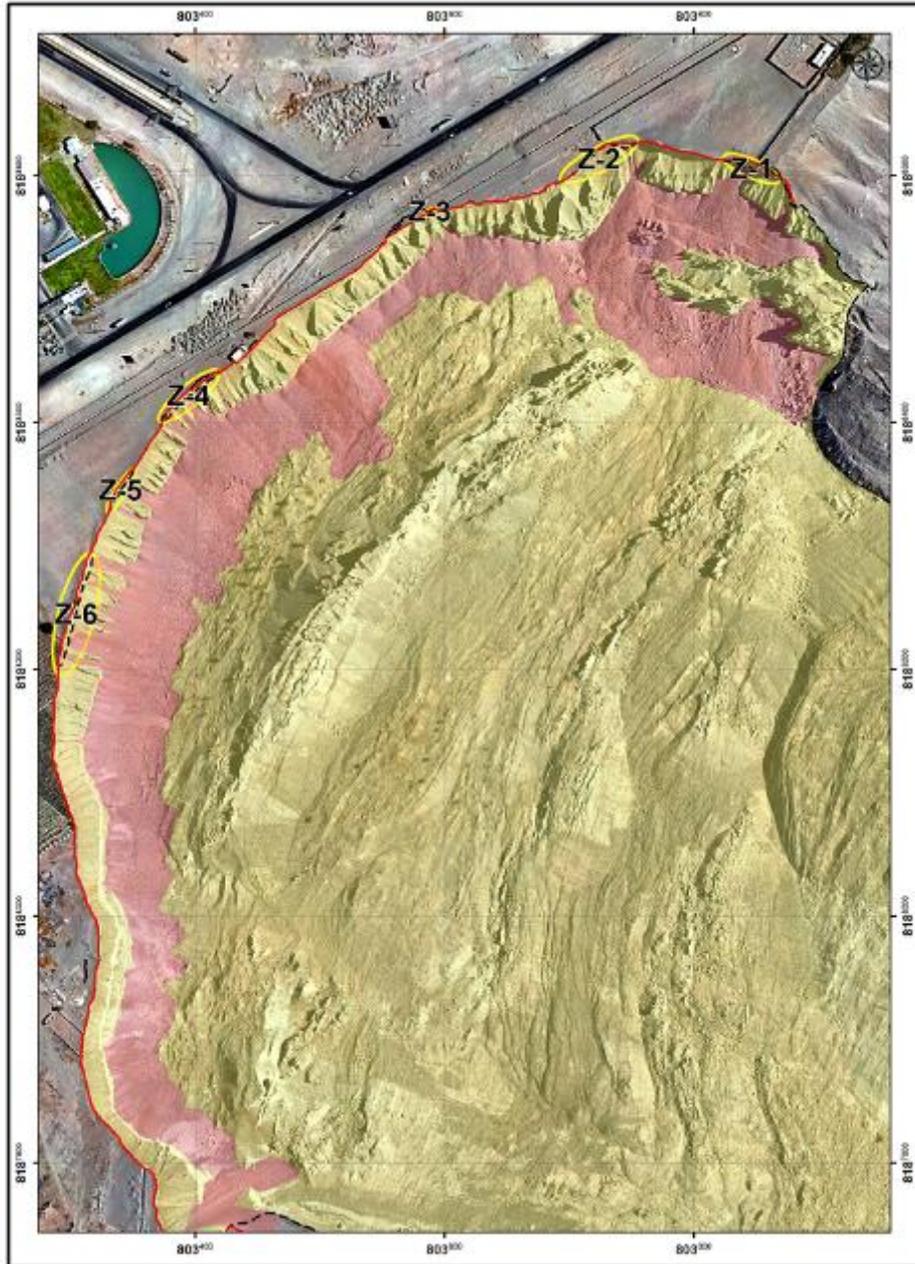
Realizando un análisis comparativo entre el ortomosaico de abril y el de octubre de 2021, se determinaron 6 zonas con actividad a manera de derrumbes (figura 12). También se observó la presencia de grietas en algunas de estas zonas.

**Figura 12.** Zonas con mayor actividad (encerradas en amarillo) en la escarpa del deslizamiento.  
Periodo abril – octubre de 2021.

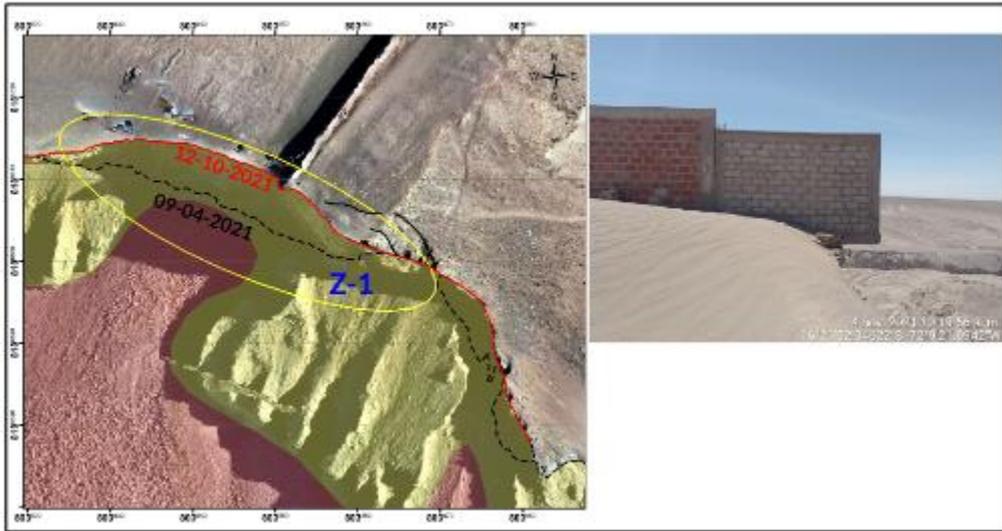
En la zona 1 (Z-1), se derrumbó un área de  $\sim 480 \text{ m}^2$  (80 m de longitud y 6 metros de ancho) y se observan grietas tensionales (figura 13). En la zona 2 (Z-2), se derrumbó un área de  $75 \text{ m}^2$  (figura 14). Así mismo en la zona 3 (Z-3), la más próxima a la Panamericana Sur, se derrumbó un área de  $10 \text{ m}^2$ . En este sector se observan grietas con longitudes entre 9 a 16 m y anchos de  $\sim 2 \text{ cm}$  a más, a una distancia máxima de 5.5 metros de la escarpa (figura 15).

**Figura 13.** Vista de la zona 1 (Z-1). Se observa el área derrumbada limitada por la línea roja y negra discontinua. Las grietas están representadas por las líneas negras continuas.

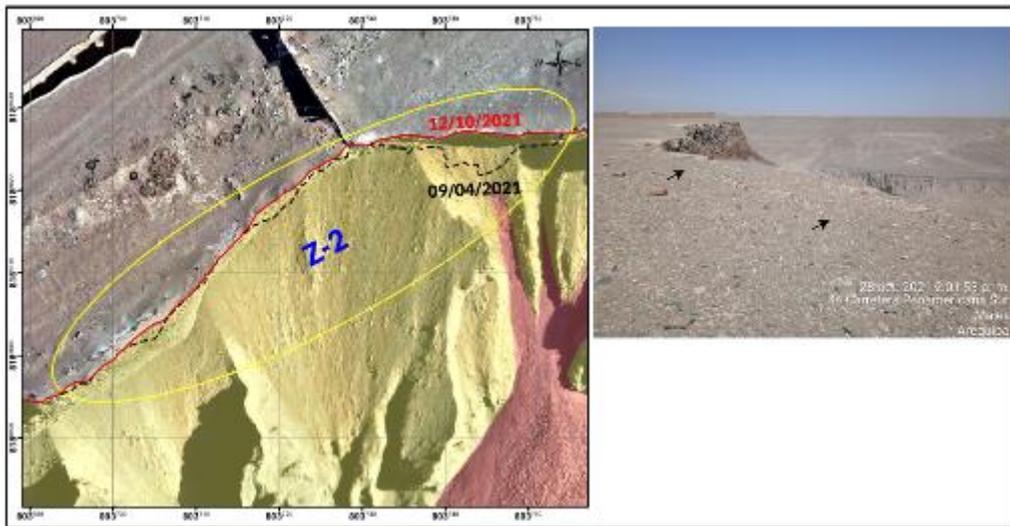
**Figura 14.** Vista de la zona 2 (Z-2). Se observa el área derrumbada limitada por la línea roja y negra discontinua.

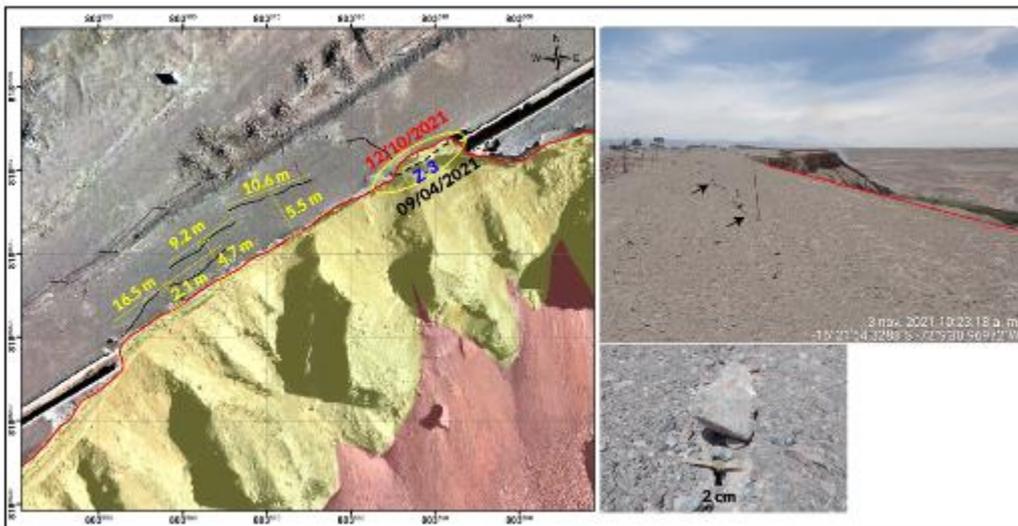
**Figura 15.** Vista de la zona 3 (Z-3). Se observa el área derrumbada limitada por la línea roja y negra discontinua. Las grietas están representadas por las líneas negras continuas.

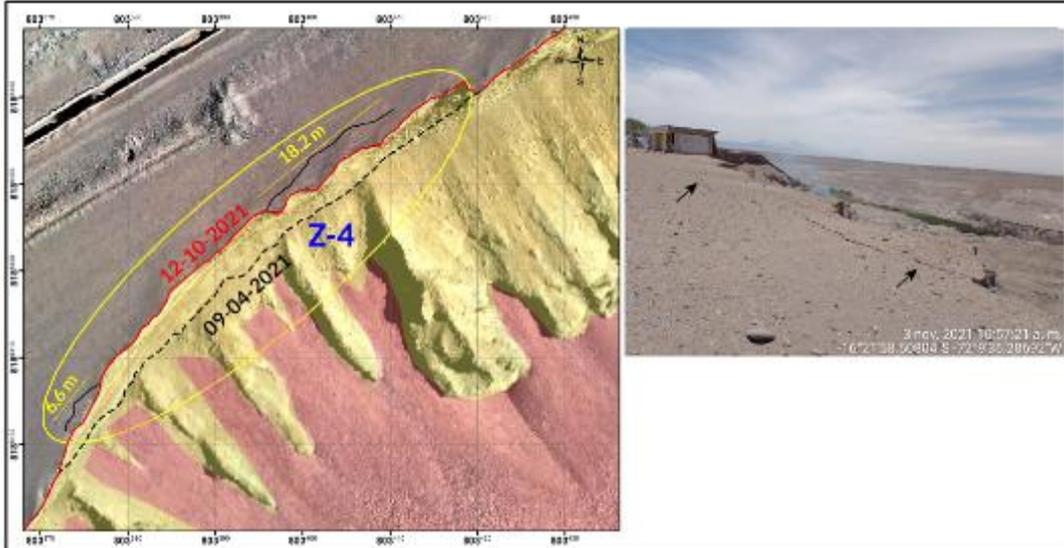
La zona 4 (Z-4), presentó derrumbes en un área de 246 m<sup>2</sup> (64 m de longitud y un ancho de 4 m). Esta zona presenta grietas con longitud de 6 m y 18 m a una distancia de 2 m desde la escarpa (figura 16). Por último, las zonas 5 y 6 también presentaron derrumbes entre abril y octubre del 2021 (figura 17).

**Figura 16.** Vista de la zona 4 (Z-4). Se observa el área derrumbada limitada por la línea roja y negra discontinua. Las grietas están representadas por las líneas negras continuas.

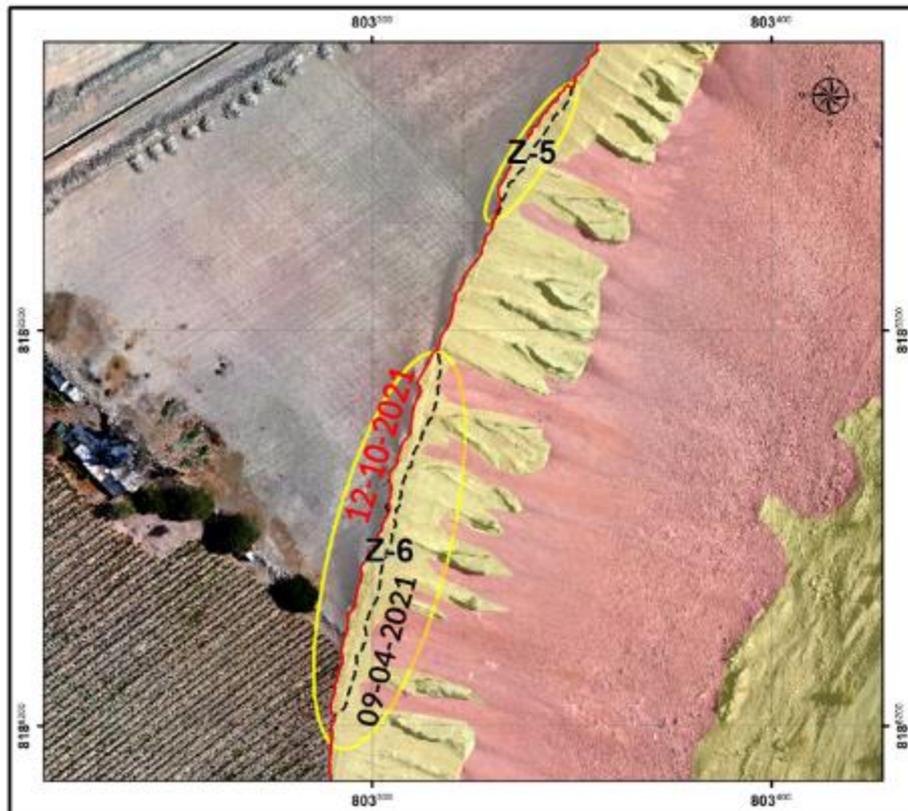
**Figura 17.** Vista de las zonas 5 y 6 (Z-5 y Z-6). Se observa el área derrumbada limitada por la línea roja y negra discontinua.

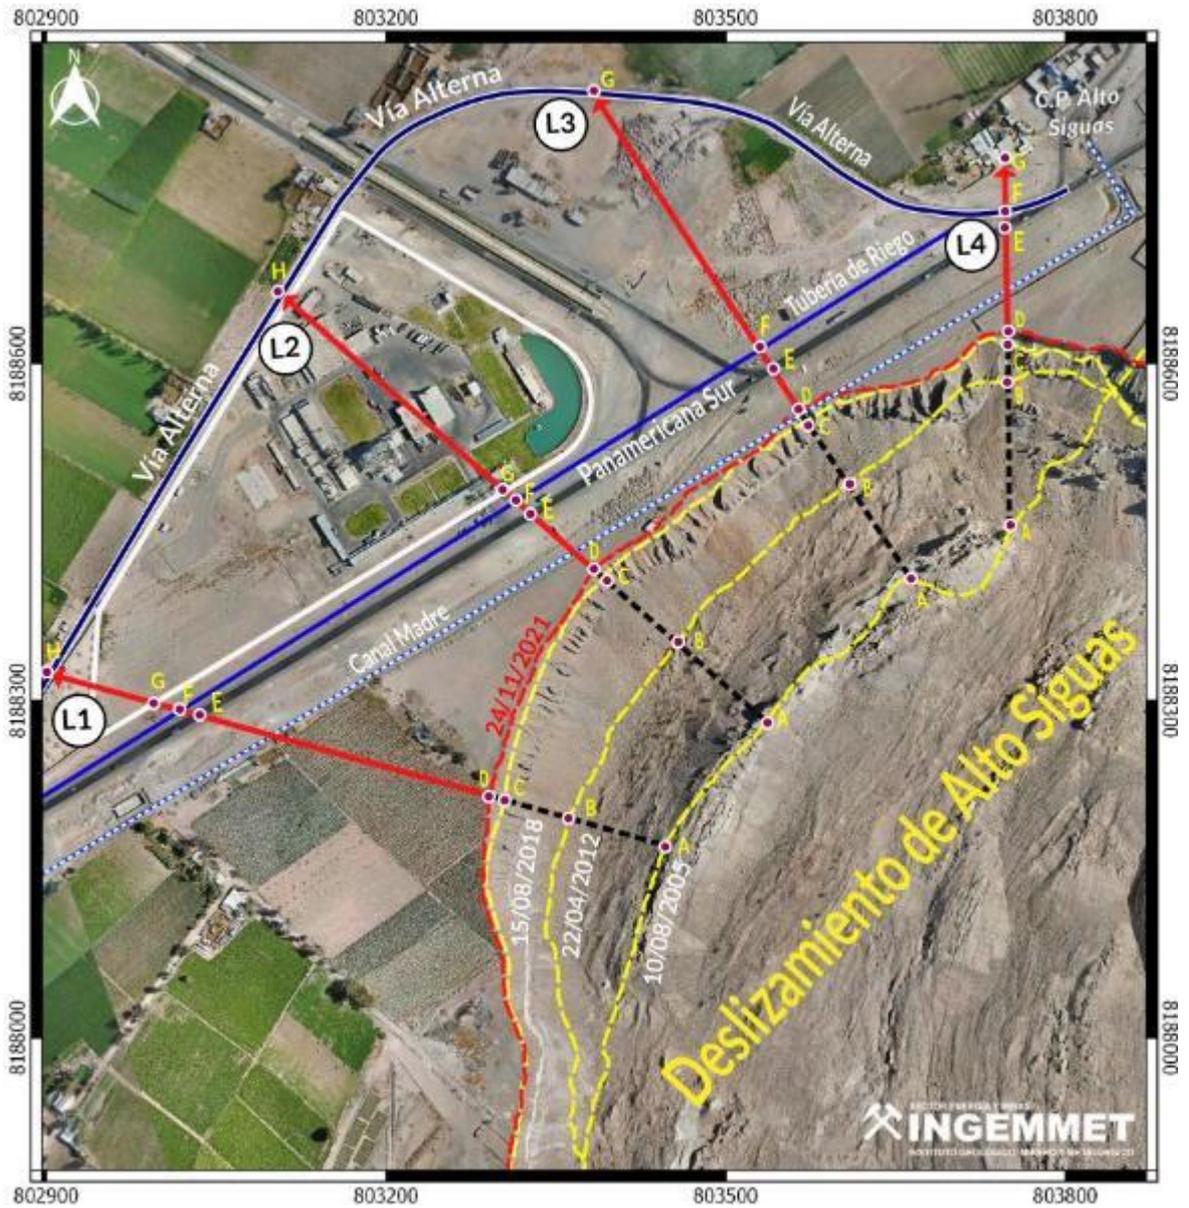
**Figura 18.** Proyección del avance de la escarpa principal (flechas rojas) sobre la carretera Panamericana Sur, tubería de riego, planta de Leche Gloria, la vía alterna y el centro poblado Alto.

Sin embargo, la vía alterna ubicada en las líneas de trazo L1, L2 y L3 (ver figura 18), no serían afectadas hasta los próximos ~28 a ~40 años (tabla 9). Por lo tanto, las líneas de transmisión subterránea de la empresa SEAL (60KV) (línea amarilla de la figura 21), ubicada a lo largo de la vía alterna, tampoco sería afectada en los próximos 28 años, considerando las velocidades del primer escenario.

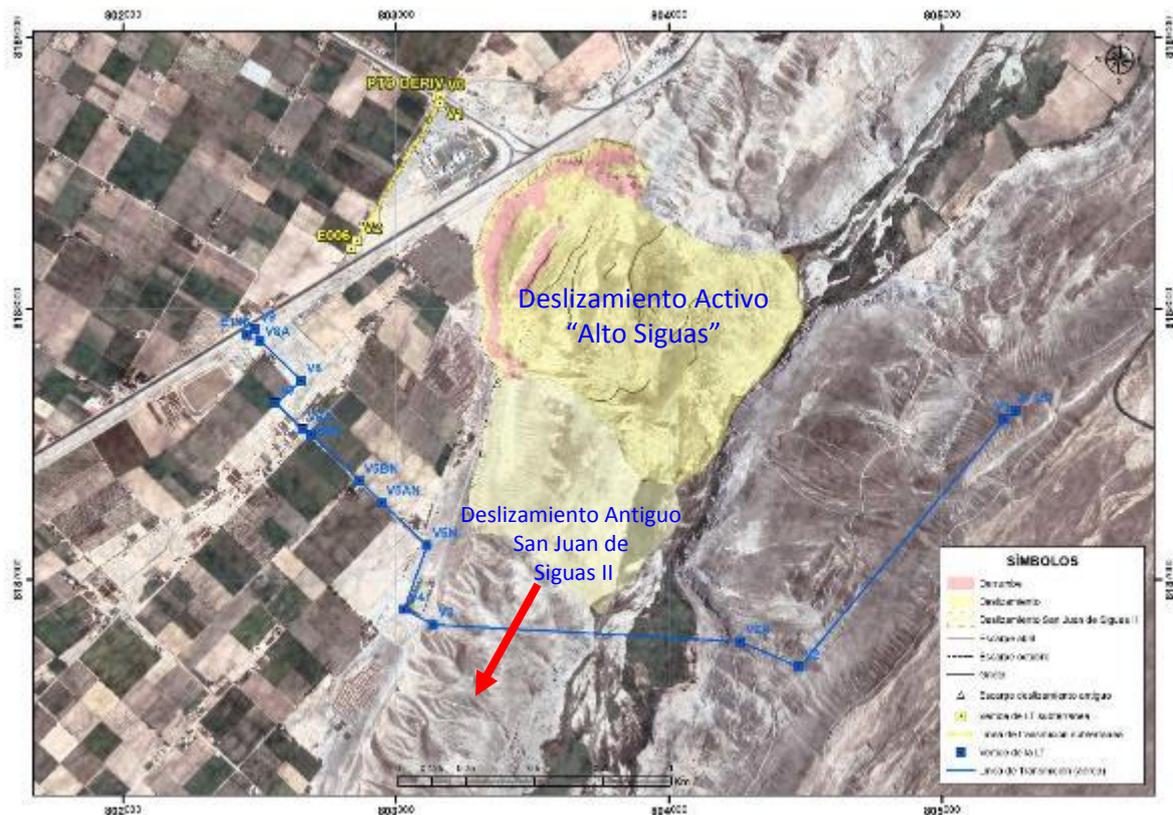
Por otra parte, las líneas de transmisión aérea (138KV) (línea azul de la figura 21), a pesar de encontrarse lejos del área activa del deslizamiento de Alto Siguas, se encuentra cerca del deslizamiento antiguo San Juan de Siguas II (figura 21 y 22), el cual podría reactivarse. Por lo tanto, es recomendable mover el trazo de la línea de transmisión aérea entre 400m a 500m más allá del límite del flanco derecho del deslizamiento antiguo (flecha roja de la figura 21), teniendo como referencia el cartografiado de la figura 22.

**Figura 21.** Ubicación de las líneas de transmisión aérea (138KV) (línea de color azul) y subterránea (60KV) (línea de color amarillo).

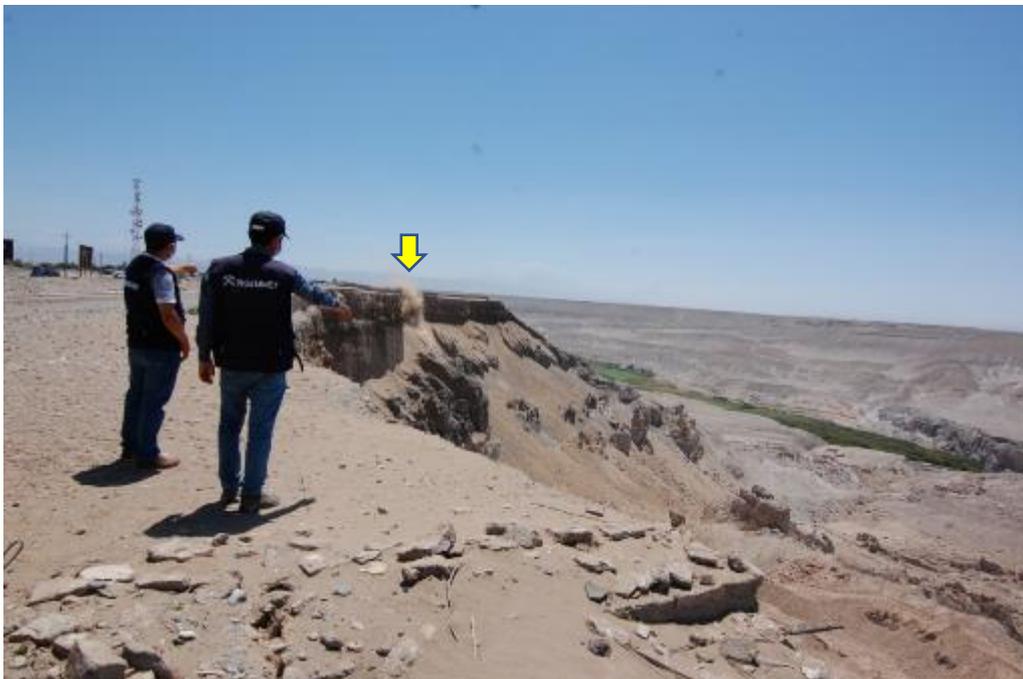
**Foto 6.** Imagen donde se muestra el desprendimiento de material a modo de derrumbe (señalado por la flecha amarilla) en la escarpa principal del deslizamiento de Alto Sigwas. Foto del 28/10/2021
