# INSPECCIÓN GEODINÁMICA EN SAN MIGUEL DE EL FAIQUE (Provincia Huancabamba - Región Piura)

Informe Técnico N°002-2022/IGP CIENCIAS DE LA TIERRA SÓLIDA

Inspección geodinámica en San Miguel de El Faique  
(Provincia de Huancabamba - Región Piura)

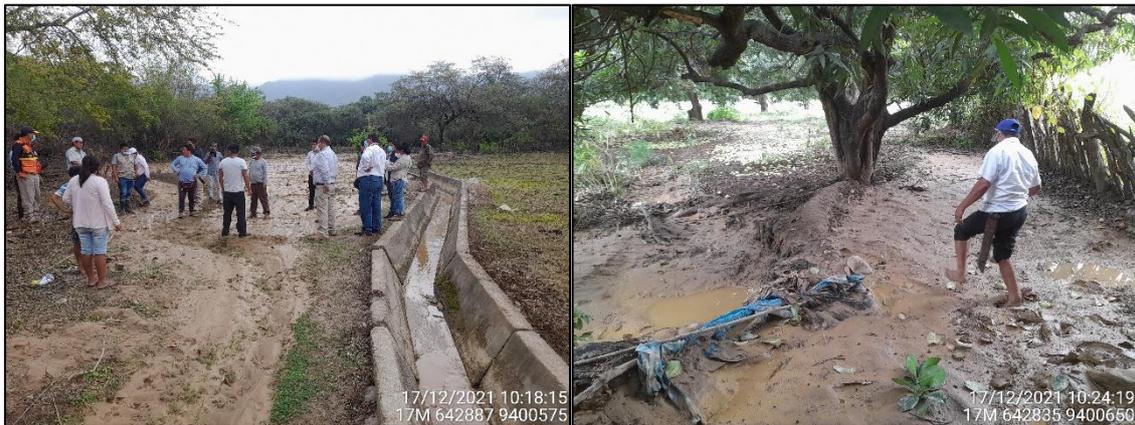
En el área de estudio, la presencia de lluvia permitió que este tipo de evento removiera el depósito de materiales excedentes (DME-11) ubicados en la parte media y alta de la cuenca Pusalca, entre la vía Canchaque – Huancabamba. El flujo de lodos produjo la colmatación del Canal La Perla de Chanro y del río Pusalca; además de afectar a las actividades agrícolas de 200 propietarios y el consumo de agua del río Pusalca debido al incremento de los sedimentos transportados por el flujo. (Figura 2).

*Figura 2.- Flujo de lodos en las inmediaciones del sector Chanro (3.10 m al noroeste de la zona urbana) que afectaron el canal La Perla y canales de regadíos donde los sedimentos depositados alcanzaron espesores de 0.50 cm.*

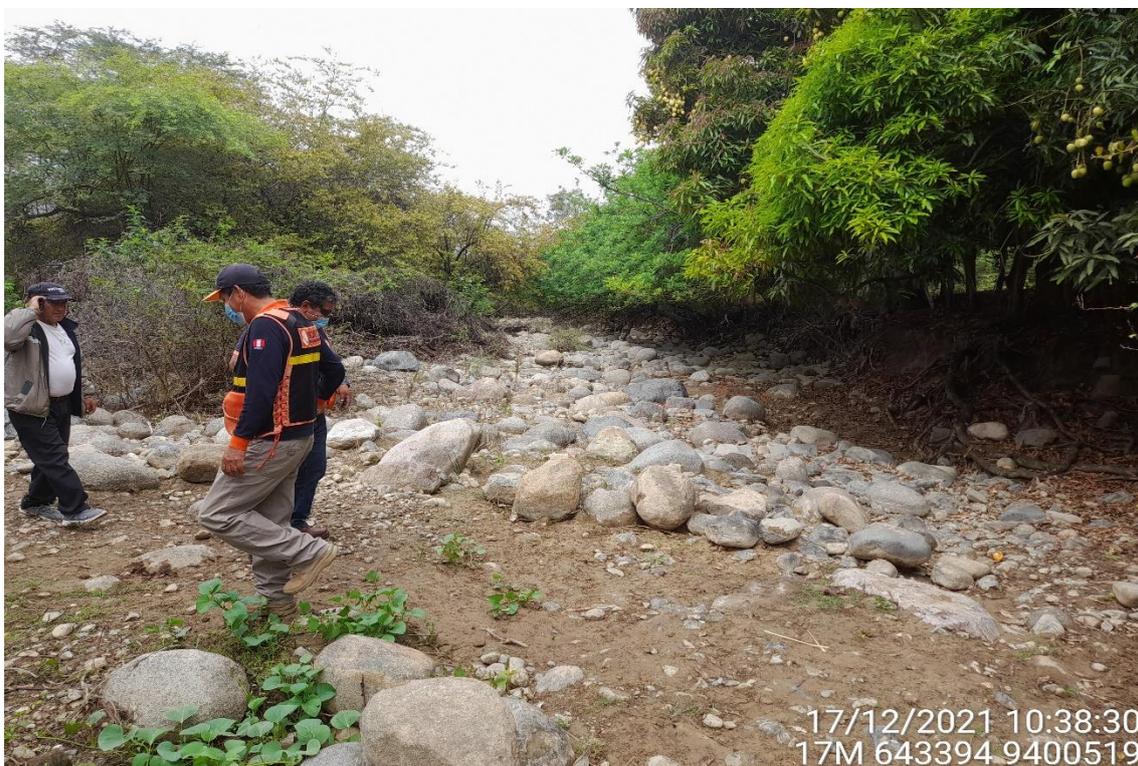
Asimismo, se reconoció que la quebrada que alimenta el canal la Perla de Chanro se encuentra colmatada por bloques de roca que han sido transportados por antiguos flujos de detritos, siendo necesaria su descolmatación (Figura 3).

*Figura 3.- Cauce de la quebrada la Perla de Chanro colmatada por sedimentos que han sido transportados por antiguos flujos de detritos*

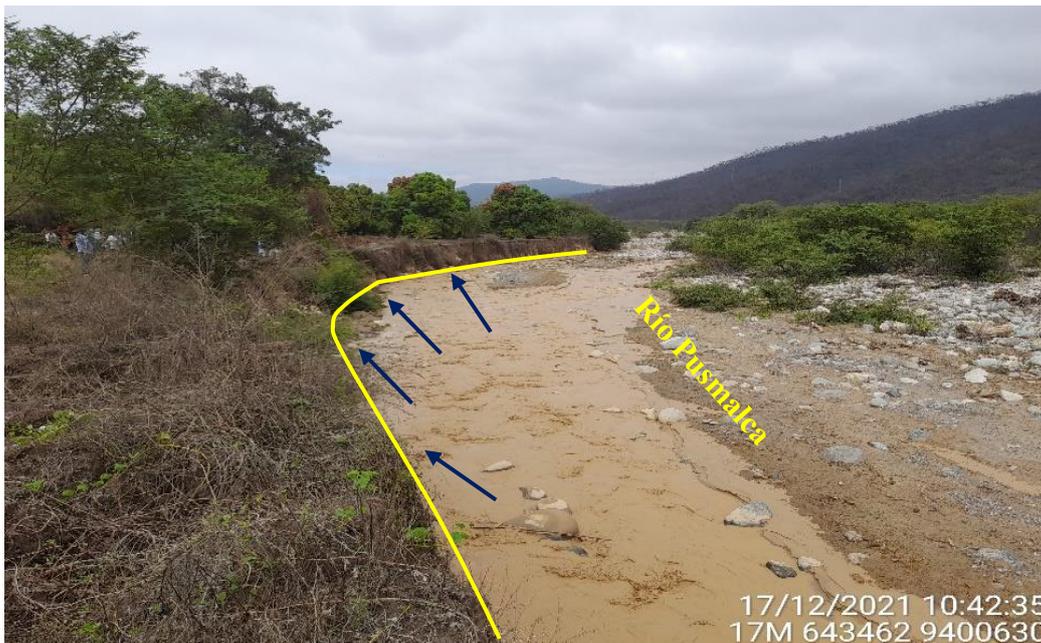
Este tipo de evento geodinámico ha sido identificado en el margen izquierdo del río Puzmalca y se generó por la colmatación del cauce del río, llegando a ser trasladada el agua hacia las zonas de menor pendiente, para generar la erosión de la margen derecha sobre las cuales se desarrollan actividades agrícolas (Figura 04).

Figura 4.- Erosión fluvial del margen derecho del río Puzmalca que podría afectar terrenos agrícolas contiguos

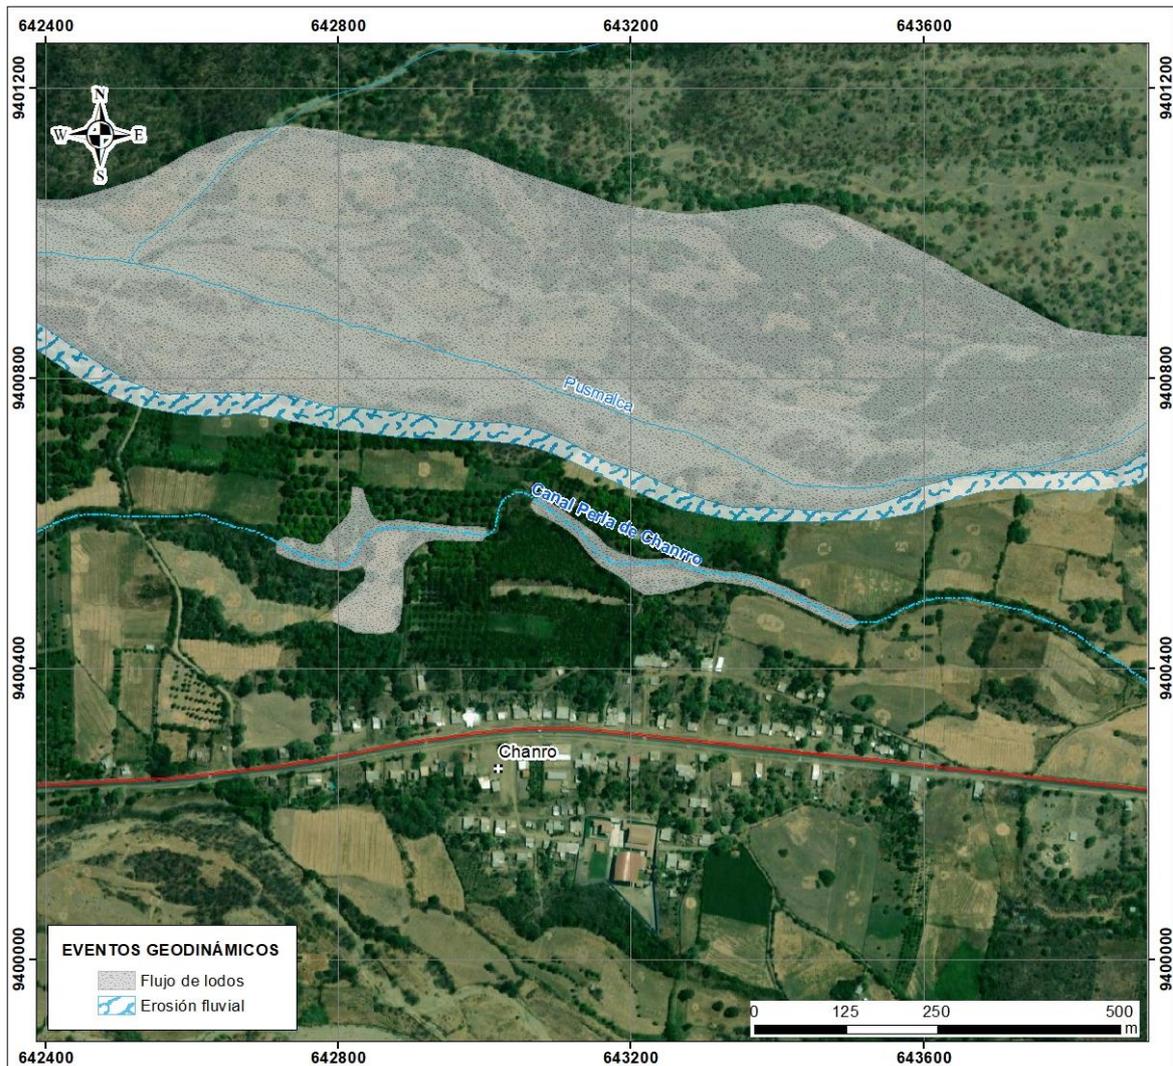
Figura 5.- Eventos geodinámicos en el sector Chanro

En la Figura 5, se muestra las áreas e influencia de los dos más importantes eventos geodinámicos que se desarrollaron en el sector de Chanro.

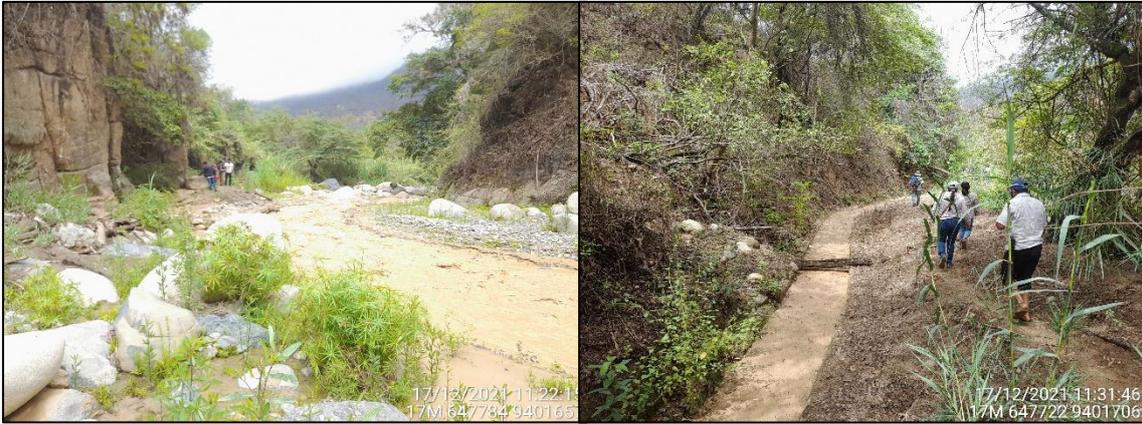
Este tipo de eventos han sido reconocidos a lo largo del cauce del río Pusmalca y sus afluentes (quebradas y canales de irrigación), y que durante su desarrollo llegaron a colmata la laguna turística

denominada La China y la bocatoma que alimenta el canal de irrigación La Perla de Chanro (Figuras 06 y 07).

*Figura 6.- Colmatación de bocatoma y canal de irrigación denominado La Perla del Chanro*

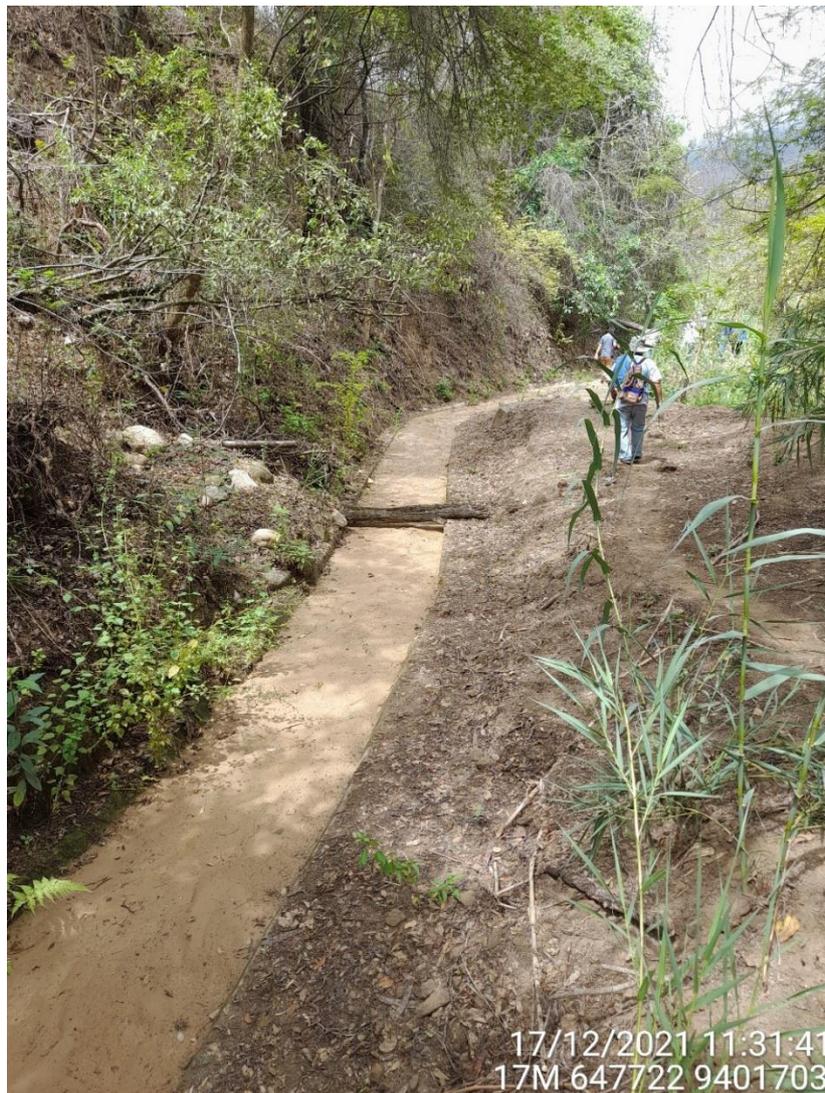
*Figura 7.- Colmatación del canal de irrigación ante flujos de lodos*

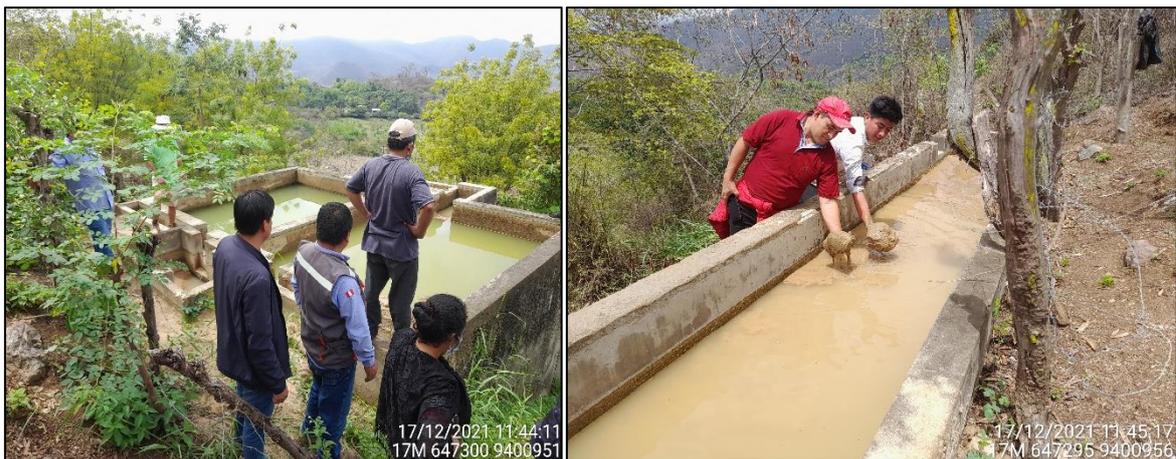
Finalmente, se ha identificado que el reservorio de agua para consumo humano de los sectores Loma Larga Baja, Piedra Azul, Chanro y Huacas, y que beneficia a 900 pobladores se encuentra afectado, debido a su colmatación por sedimentos generados por los flujos de lodo (Figura 8).

*Figura 8.- Colmatación de reservorio y canal de conducción de agua para consumo humano d ellos sectores, Chanro, Piedra Azúl, Loma Larga Baja y Huacas,*

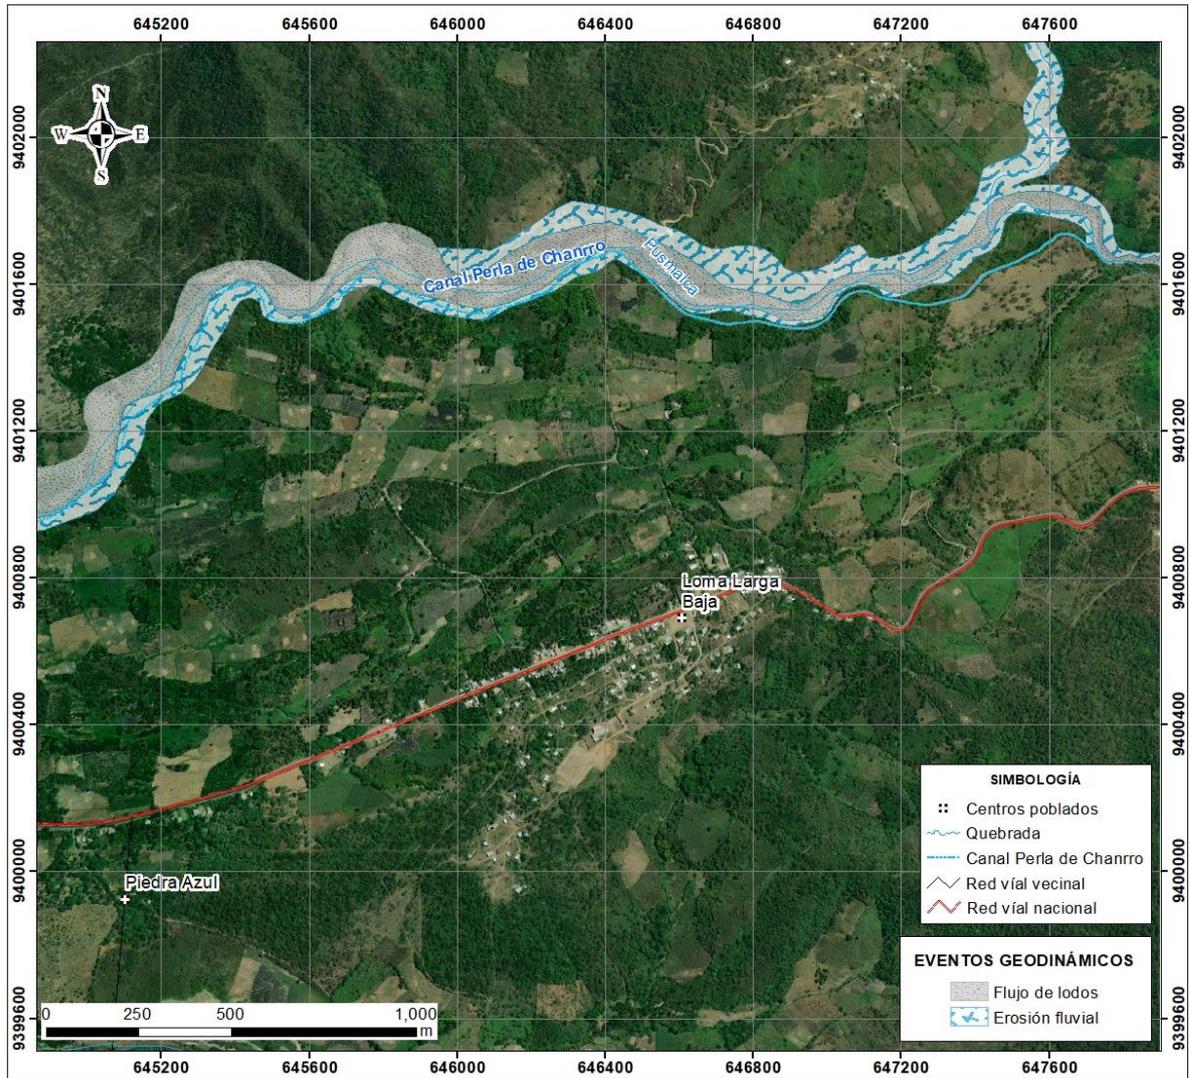
Figura 9.- Eventos geodinámicos en el sector Loma Larga Baja

En la Figura 9, se muestra las áreas e influencia de los dos más importantes eventos geodinámicos que se desarrollaron en el sector de Loma Larga Baja.

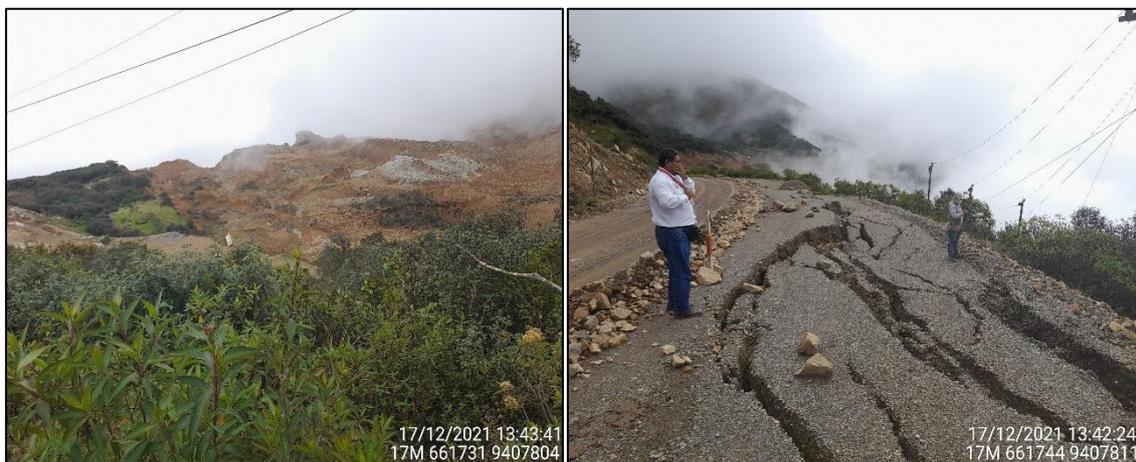
Se inspeccionó dicho DEM-111 y se verificó que aun cuenta con materiales sueltos e inestables que podrían deslizarse ante nuevas lluvias intensas. Además se identificó que las grietas ubicadas en la carretera han incrementado sus dimensiones (saltos y profundidad) a valores entre 0.50 y 0.75 m., tal como se observa en la Figura 10.

Figura 10.- Materiales inestables en el DEM-111 y grietas con saltos de 070 m en la carretera Canchauqe - Huancabamba (parte alta de DEM)

Es importante tener en cuenta que, ante nuevas precipitaciones pluviales intensas, los materiales inestables en el DEM-111 o materiales removidos que se ubican en la parte alta y media de la cuenca Pusalca, podrían deslizarse generando flujos de detritos y lodo que afectaría ambos márgenes de la quebrada Pusalca.

- Implementar canales de coronación en las laderas ubicadas en los alrededores del DEM-111 para evacuar las aguas de escorrentía pluvial y evitar la generación movimientos en masa.
- Realizar el monitoreo del DME a través de puntos de control que permitan evidenciar posibles desplazamientos en los mismos.
- Establecer estructuras de encauzamiento en el río Pusalca, específicamente en zonas afectadas por procesos de erosión fluvial, específicamente en meandros del río Pusalca, en los sectores Chanro y Loma Larga Baja.
- Descolmatar los canales de irrigación, bocatomas y reservorio que han sido colmatados por el fujo de lodos.
- Evaluar la posibilidad de implementar estructuras de retención en la parte media de la cuenca Pusalca para contener los materiales sólidos que transportan los flujos
