EVALUACIÓN GEODINÁMICA EN EL CENTRO POBLADO ISLA SAN LORENZO (Distrito Colán – Provincia Paita - Región Piura)

Informe Técnico N°039-2021/IGP CIENCIAS DE LA TIERRA SÓLIDA

Inspección Geodinámica en el Centro Poblado Isla San Lorenzo
(Distrito Colán, Provincia de Paita, Región Piura)

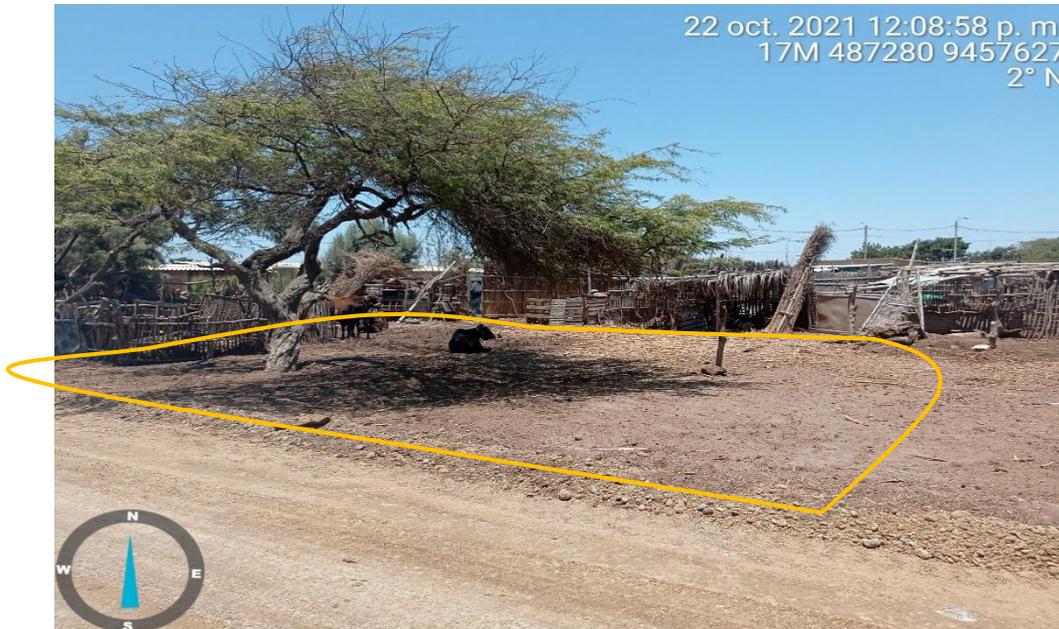
Las unidades geomorfológicas presentes en la zona de estudio, se han originado por la acción hídrica en los suelos; es decir, la energía de flujo manifestada en el arranque y desgaste del material que conforma el suelo. Estas constituyen zonas de baja pendiente donde se acumula agua en época de precipitaciones intensas; por lo tanto, constituyen

zonas susceptibles a inundaciones pluviales que se ubican en el extremo sur y noroeste de la Isla de San Lorenzo (Figura 5).

Figura 5.- Cuenca ciega o depresión en la parte sur del poblado Isla de san Lorenzo con un desnivel topográfico de 0.30 m respecto a la vía de acceso

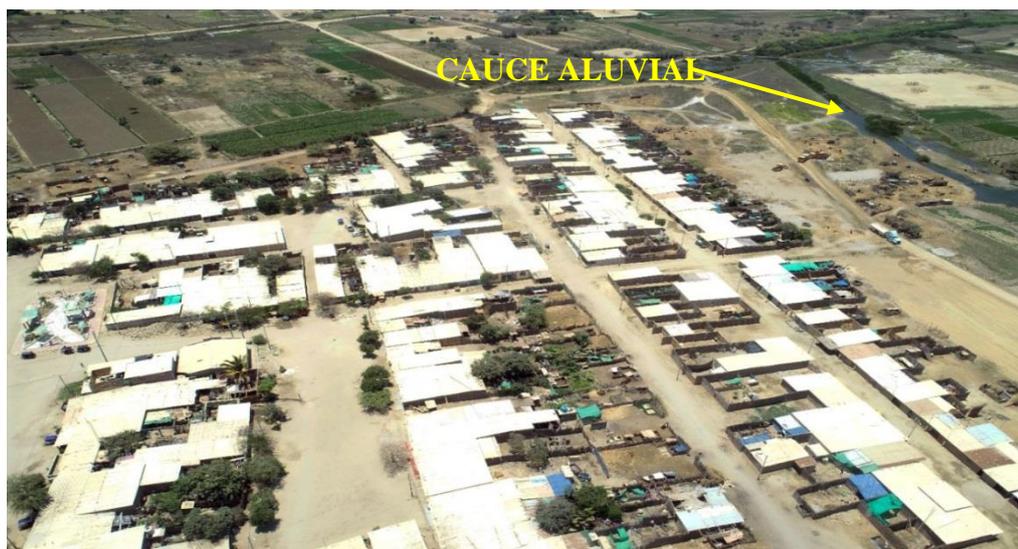
En el poblado La Isla San Lorenzo existe una serie de canales, drenes o cursos de agua que han sido destinados para desarrollar actividades agrícolas y que en épocas de precipitaciones intensas, superan su capacidad de almacenamiento y producen inundaciones (Figura 7).

Figura 7.- Cauce aluvial por donde se desplaza el canal de irrigación (Flecha celeste) ubicado a 230 m al oeste de la zona urbana de La Isla de San Lorenzo.

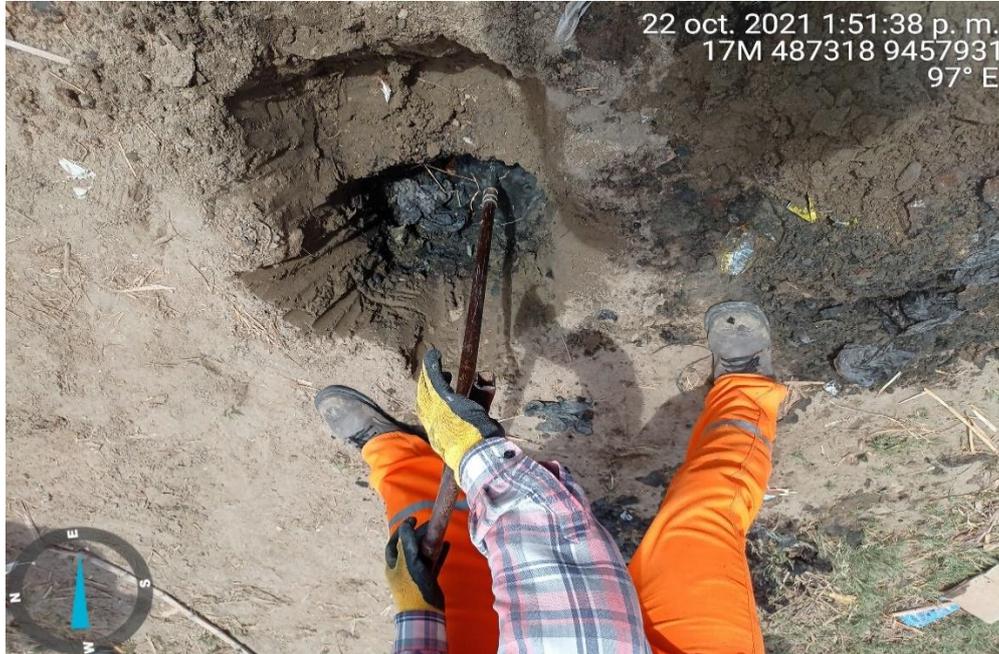
Figura 12.- Materiales conformados por arena saturada reconocidos en el extremo occidental del área de estudio

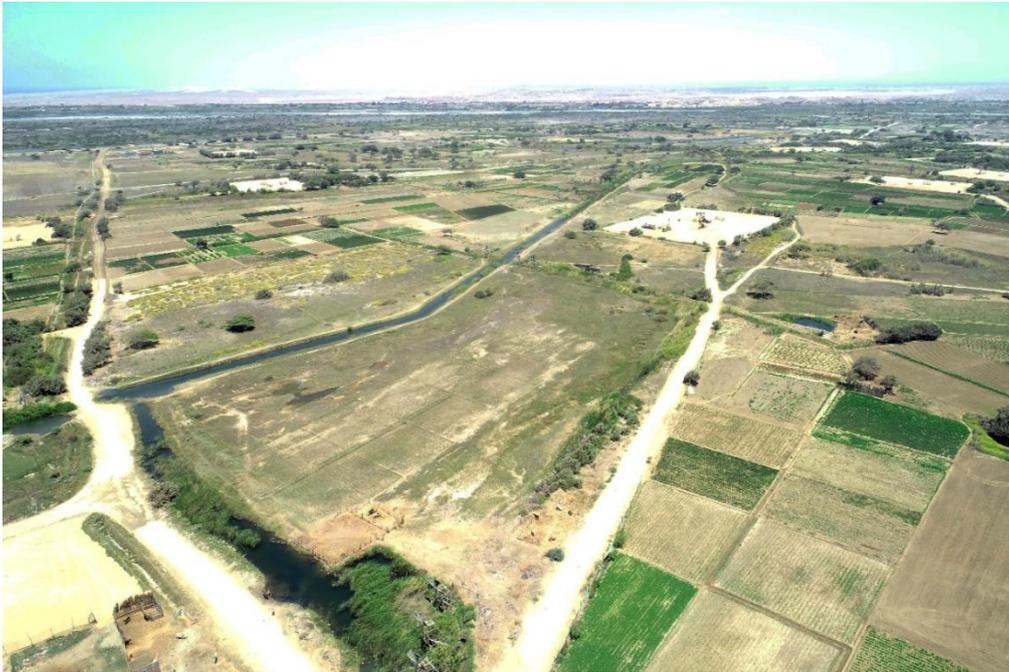
Unidad geológica conformada por materiales heterogéneos (arenas y limos) de origen aluvial y que han reconocido en las inmediaciones de escorrentías superficiales, quebradas y canales de agua (Figura 16).

Figura 16.- Depósitos aluviales recientes en las inmediaciones de canales de irrigación y drenes que no cuentan con revestimiento

- Realizar el revestimiento de los canales de regadío para evitar la infiltración del agua hacia el subsuelo.
- Implementar un sistema de drenaje pluvial para evacuar las aguas de escorrentía generadas por ocurrencia de precipitaciones pluviales en la zona urbana de La Isla San Lorenzo.
- Realizar un estudio de zonificación sísmica geotécnica en la localidad de La Isla de San Lorenzo a fin de determinar las propiedades dinámicas de los suelos de cimentación

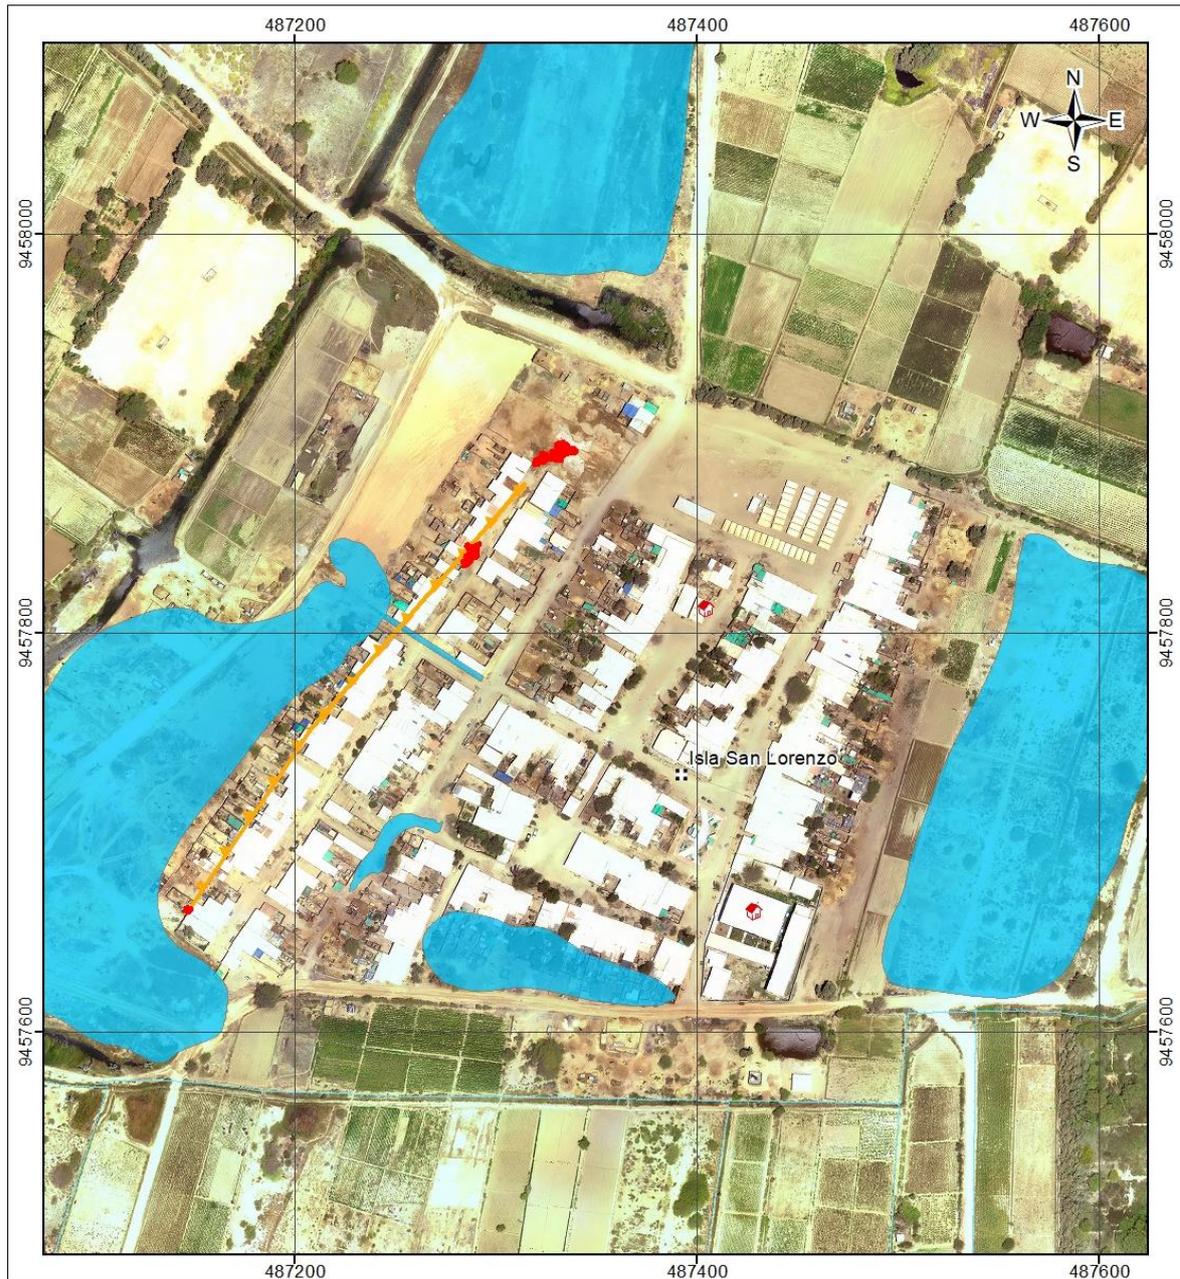
En el área de estudio se han reconocido diversos eventos geodinámicos generados por el sismo del 30 de julio 2021, así como otras zonas susceptibles a inundaciones pluviales (Figura 17).

Figura 17.- Eventos geodinámicos identificados en el área de estudio. En color celeste las zonas de inundación pluvial y en color amarillo y naranja las zonas de agrietamiento y licuación de suelos.

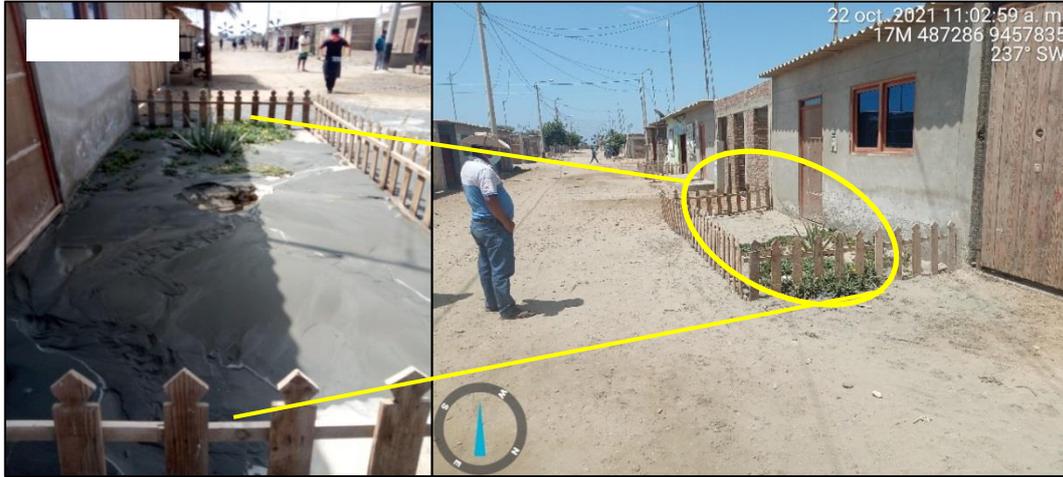
En el área de estudio, este tipo de eventos ocurrieron como efecto del sismo del 30 de julio 2021, debido a que los suelos ubicados en el extremo noroccidental de la Isla de San Lorenzo están conformados por arenas sueltas y zonas de rellenos (desmontes) en estado de saturación. El comportamiento dinámico de estos suelos, afectaron a viviendas y vías de acceso; además de formar volcanes de arena y el surgimiento del subsuelo de agua hacia la superficie (Figuras 18 y 19).

Figura 18.- Volcán de arena como evidencia de procesos de licuación de suelos en la zona urbana de La Isla de San Lorenzo ubicada a 150 m al noroeste de la plaza principal

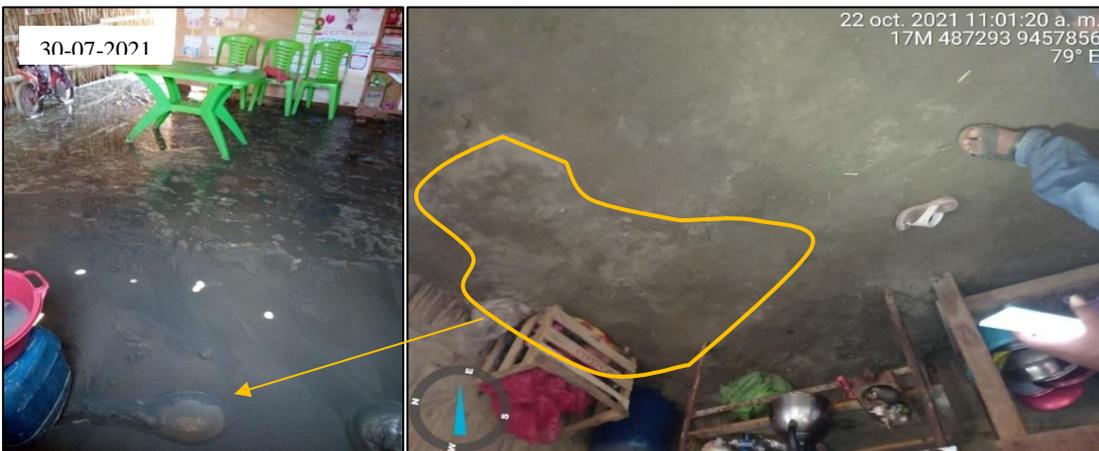
Figura 19.- Volcán de arena como evidencia de procesos de licuación de suelos dentro de vivienda

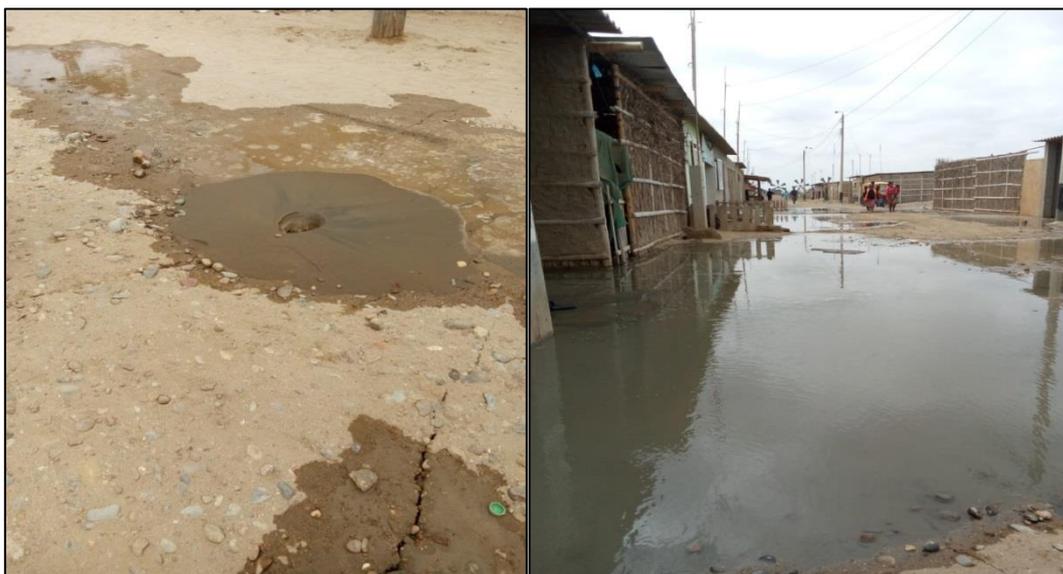
Es importante, remarcar que durante el desarrollo de los procesos de licuación en el área urbana de La Isla San Lorenzo, el agua del subsuelo salió a la superficie, para luego desplazarse por el interior de viviendas y en las calles del área urbana (Figura 20).

Figura 20.- Afloramientos de agua que han salido del subsuelo a través de los volcanes de arena hacia la superficie como efecto del sismo de 30 de julio

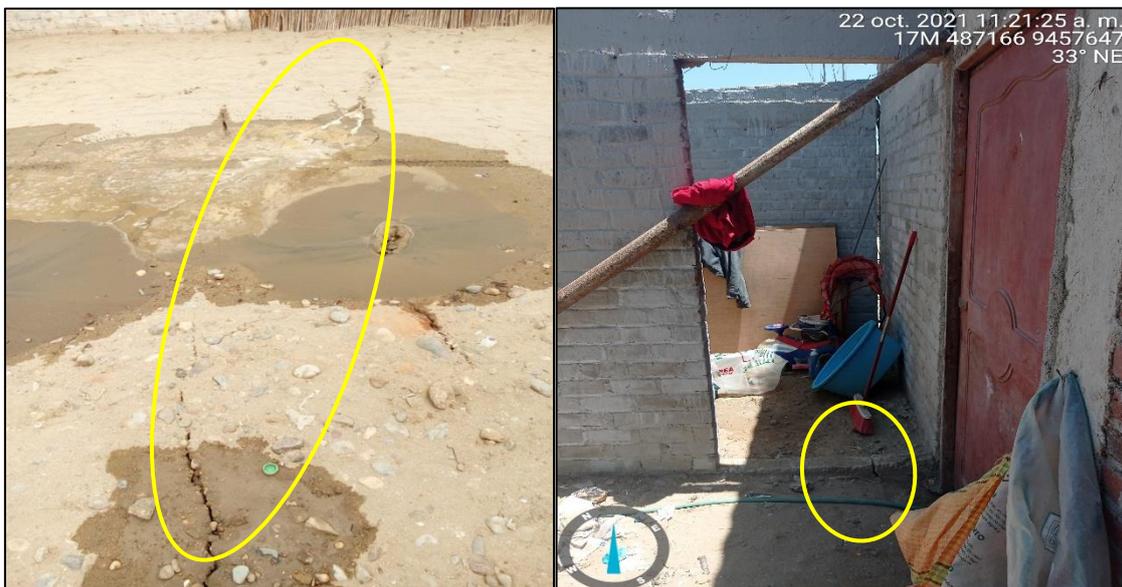
Constituyen aberturas en el suelo, largas y estrechas que han aparecido como efecto del sismo del 30 de julio 2021, principalmente en el extremo noroccidental del área urbana de La Isla de San Lorenzo. Aquí se identificó una grieta orientada en dirección predominante Noreste-Suroeste (NE-SO) con longitud aproximada de 270 metros. Esta grieta se alinea con los volcanes de arena (procesos de licuación) que se generaron en la zona inspeccionada (Figura 21). Asimismo, se identificó que las viviendas ubicadas a lo largo de la grieta, presentaron fisuras en sus paredes (Figuras 22 y 23).

Figura 21.- Grietas en el suelo producido posterior a la ocurrencia del sismo

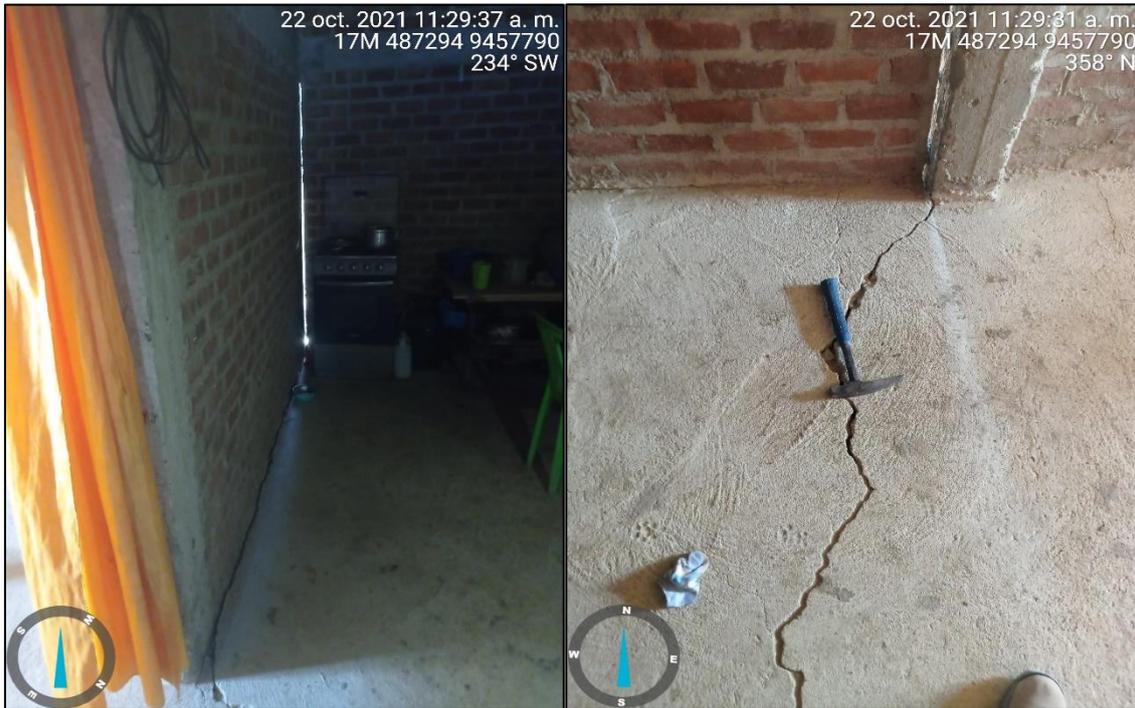
Figura 22.- Grietas en el suelo y paredes de 2 cm de ancho

- Las viviendas ubicadas en el extremo occidental de La Isla de San Lorenzo presentan grietas en las paredes y suelo que se alinean con la grieta de suelo de mayor longitud (270 metros).

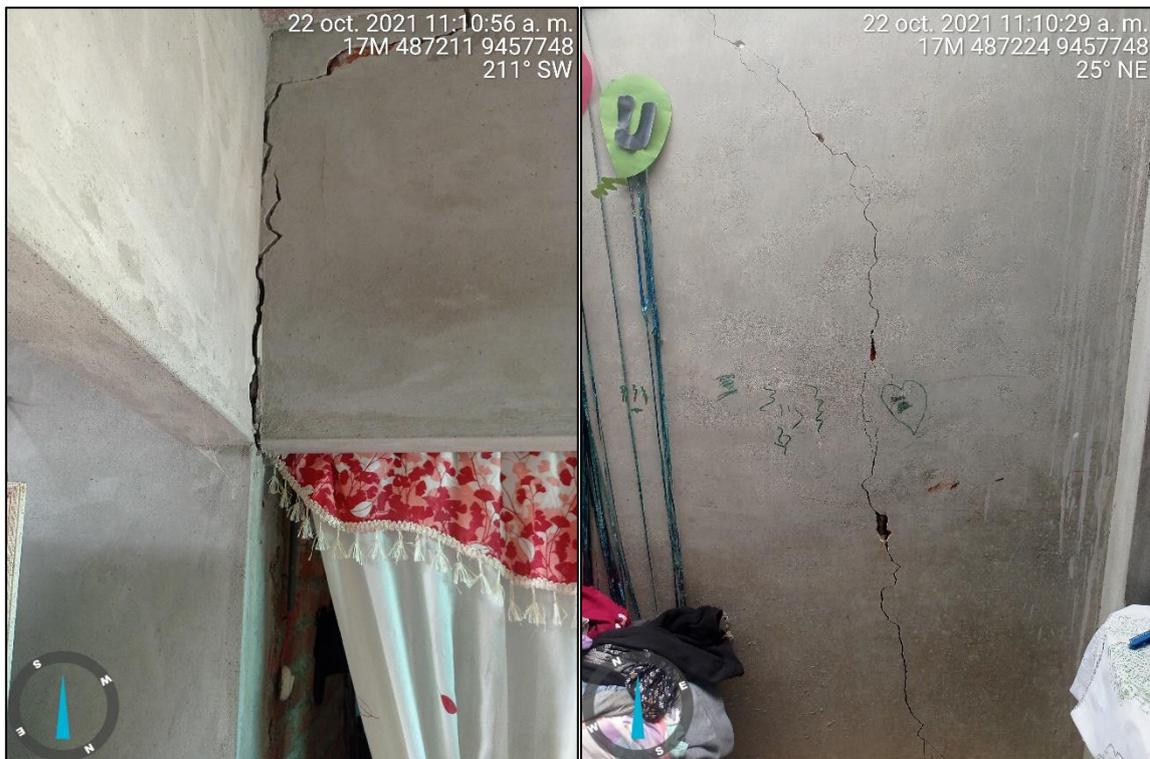
Figura 23.- Grietas de 2 cm de ancho en las paredes de una vivienda

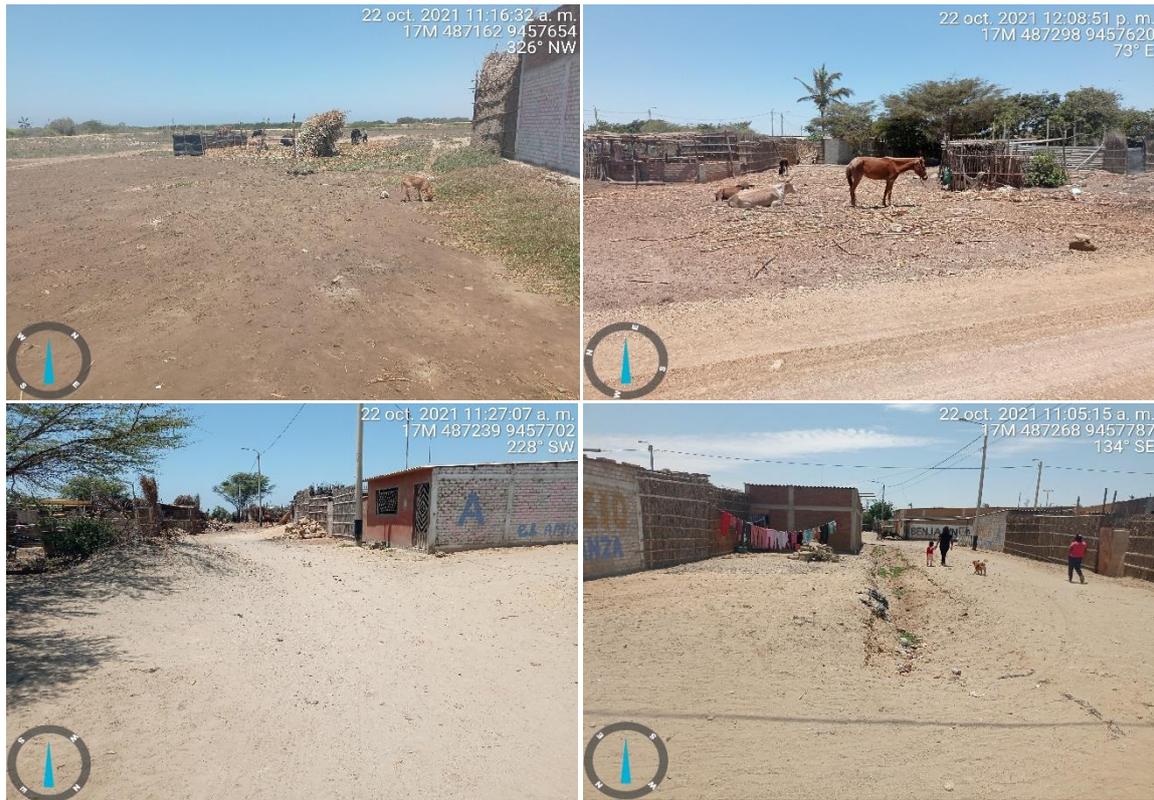
Es la acumulación de agua en zonas de depresión o pendiente baja, provenientes de las precipitaciones pluviales intensas que originan el desborde de los drenes y canales durante los meses de diciembre – abril. En general, su ocurrencia se debe a la deficiencia en los sistemas de drenaje y en el área de estudio estas zonas se desarrollarían en campos agrícolas ubicados en el área urbana y alrededores (Figura 24).

Figura 24.- Zonas susceptibles a inundación pluvial en zona urbana y agrícola

- En las inmediaciones del área urbana se han delimitado zonas de baja pendiente (desnivel topográfico menor a 0.30 m respecto a las viviendas) que son susceptibles a inundaciones pluviales.
