**Informe Técnico N° A7231**

# EVALUACIÓN DE DESLIZAMIENTO EN EL CENTRO POBLADO SAN ISIDRO, ASOCIADO AL SISMO DEL 28 DE NOVIEMBRE

Departamento Amazonas  
Provincia Bagua  
Distrito La Peca

FEBRERO  
2022

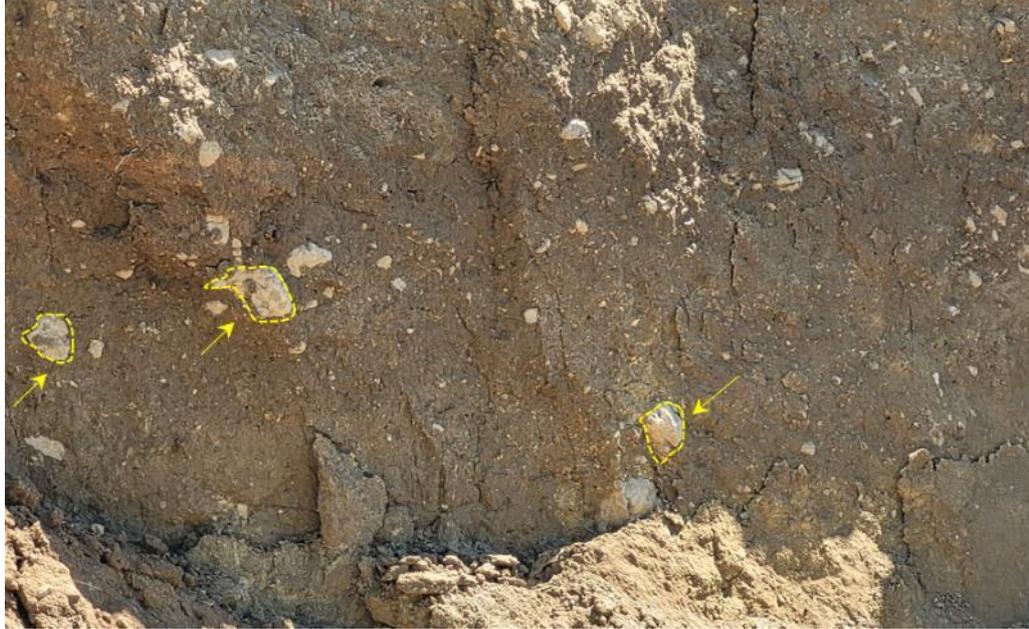
**Figura 4.** Depósito coluvio-deluvial, compuesto por bloques y clastos de origen calcáreo, dentro de una matriz limo arcillosa.

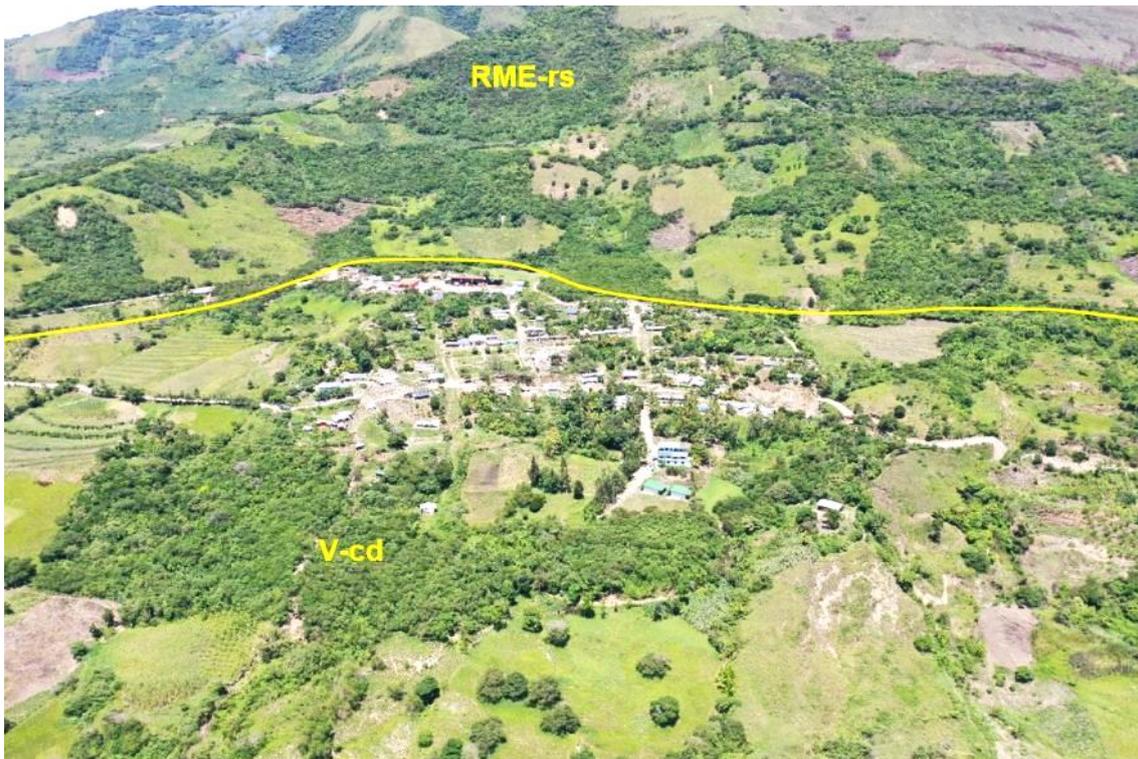
**Figura 6.** Subunidades geomorfológicas en el sector evaluado, montaña estructural en roca sedimentaria (RME-rs) vertiente o piedemonte coluvio – deluvial (V-cd).

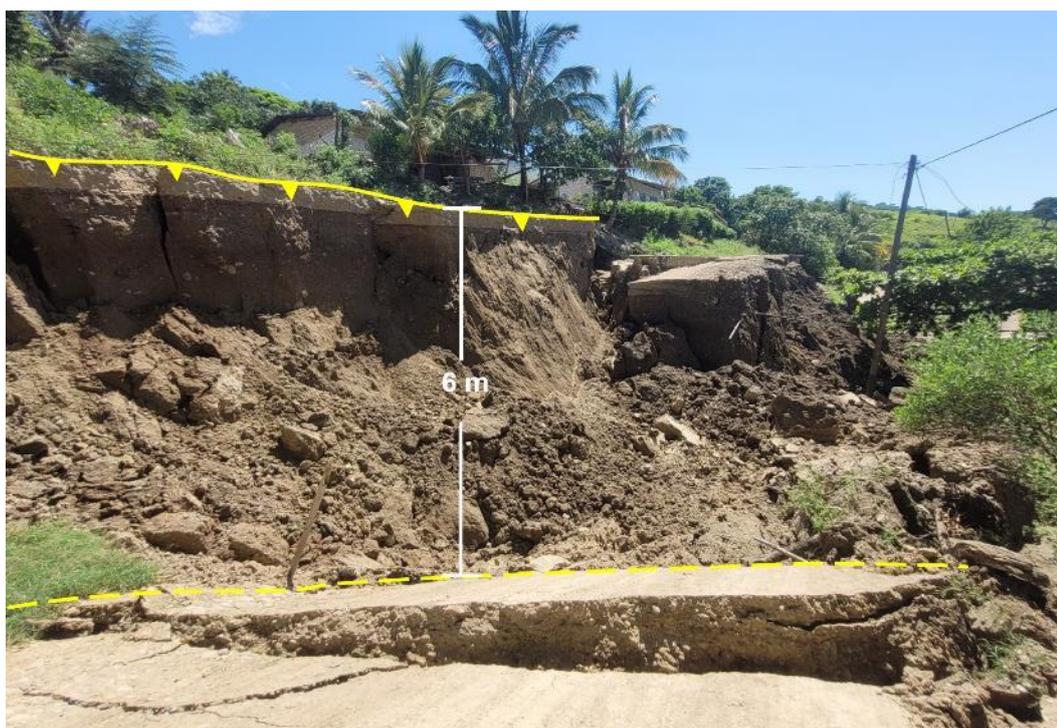
**Figura 7.** Escarpe Ubicado en el flanco derecho, tiene un salto promedio de 6 metros.  
**Coordenadas UTM WGS84, Norte: 9385483 – Este: 779045**

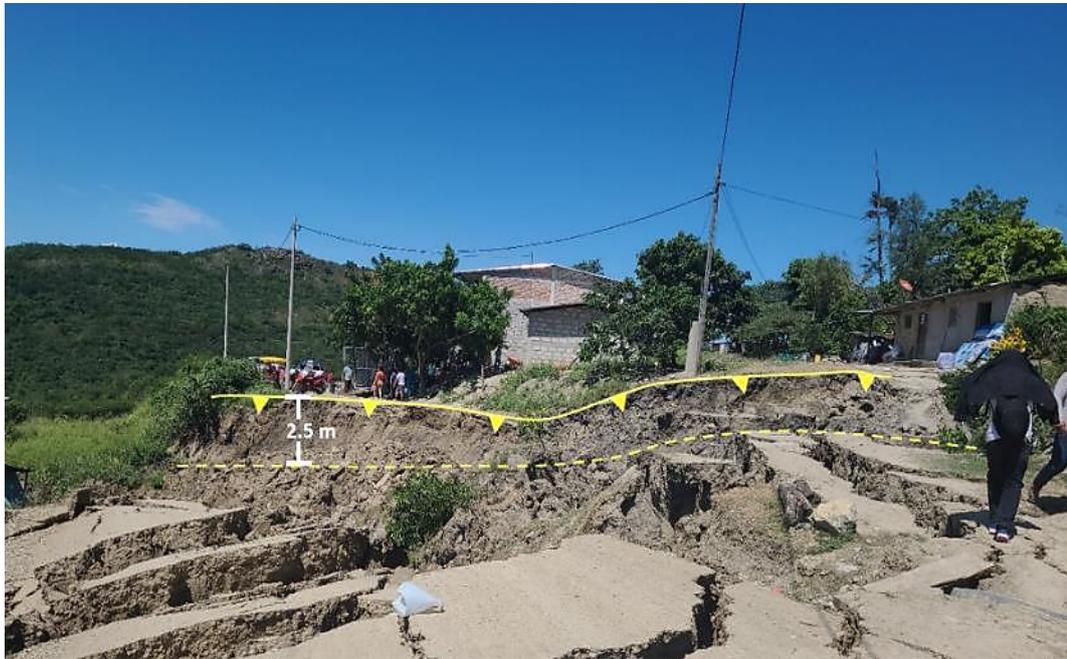
**Figura 8.** Escarpe ubicado en el flanco derecho, tiene un salto promedio de 2.5 metros.  
**Coordenadas UTM WGS84, Norte: 9385531 – Este: 778833**

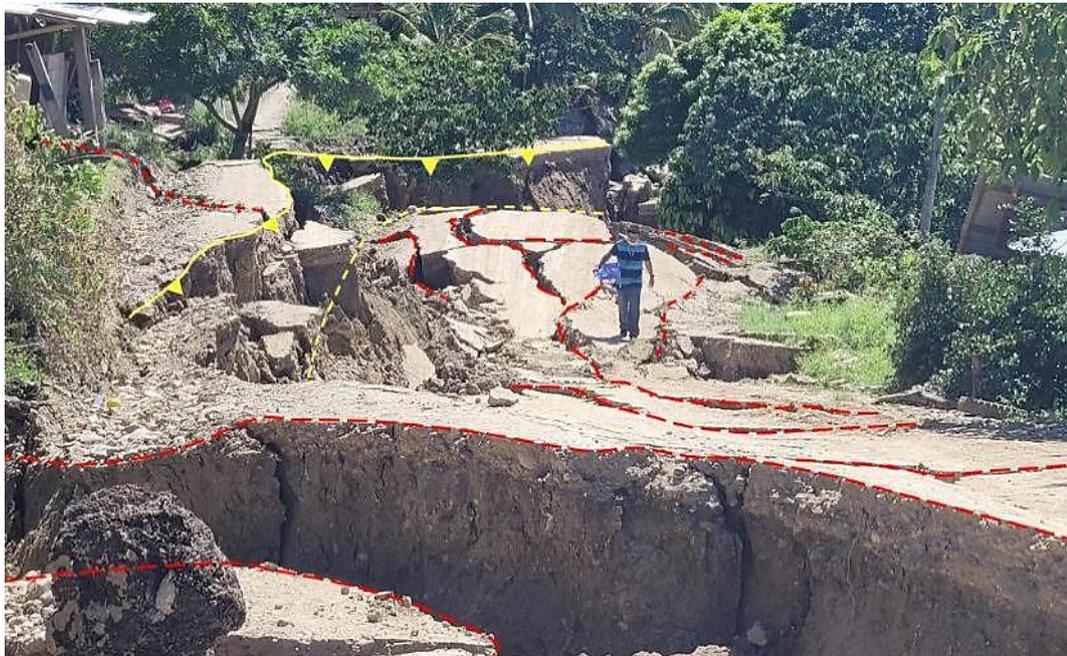
**Figura 9.** Escarpe secundario y grietas distribuidas en diferentes direcciones dentro del cuerpo en movimiento.  
**Coordenadas UTM WGS84, Norte: 9385502 – Este: 778981**

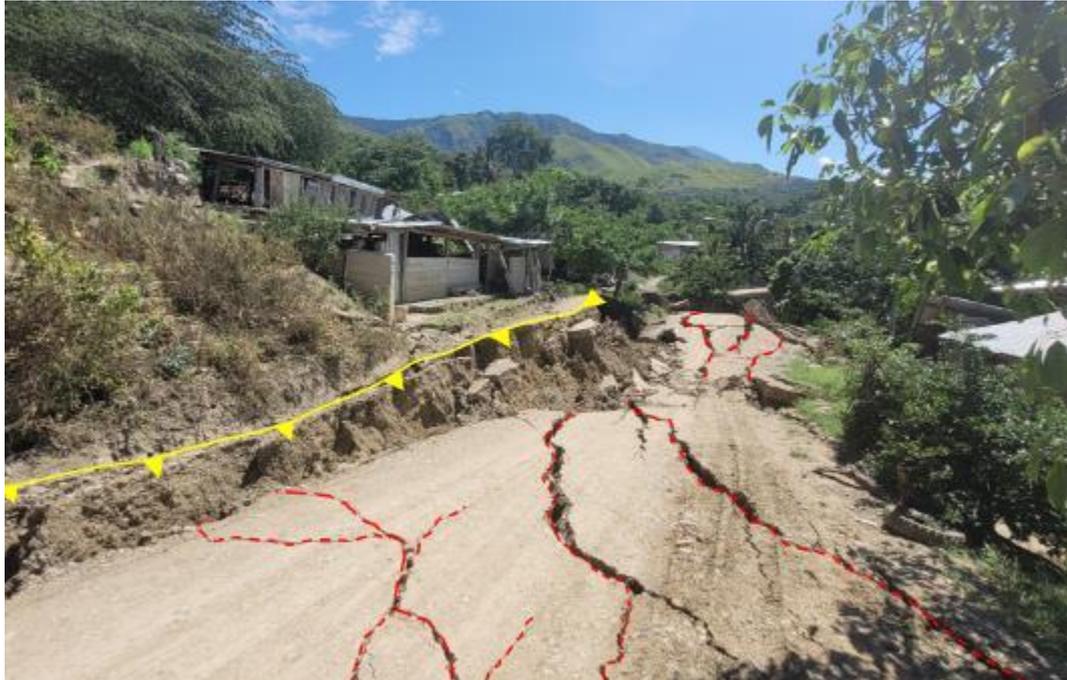
**Figura 10.** Escarpe secundario y grietas distribuidas en diferentes direcciones dentro del cuerpo en movimiento.

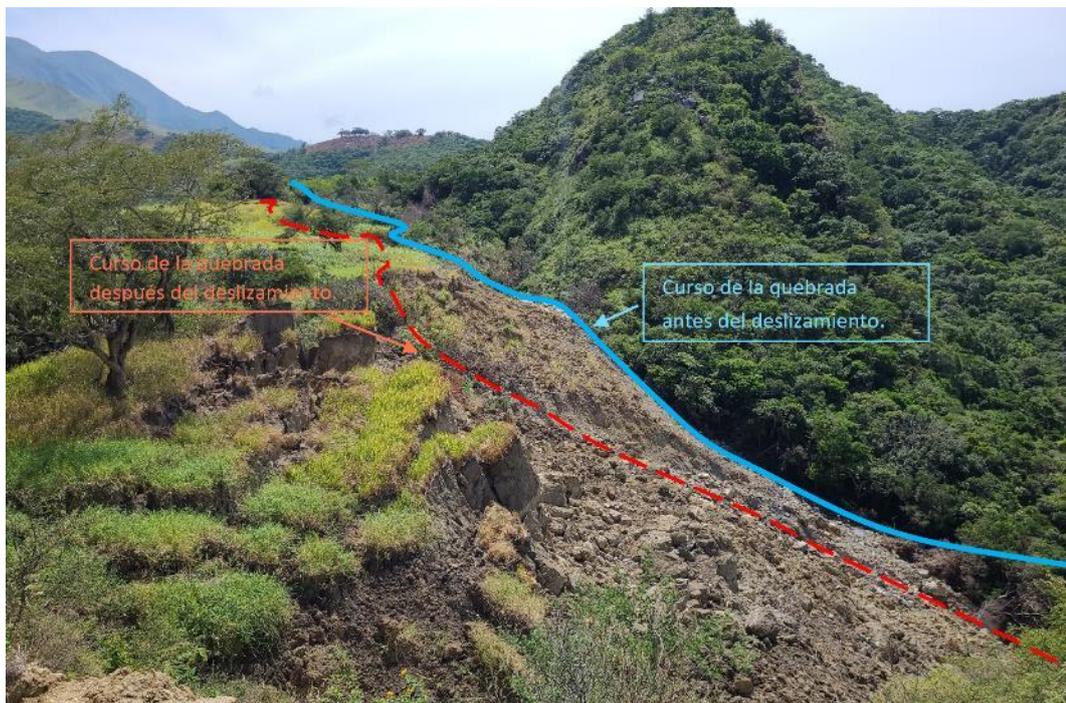
**Figura 11.** Cambio de curso de la quebrada en la parte baja debido a la acumulación de material deslizado.

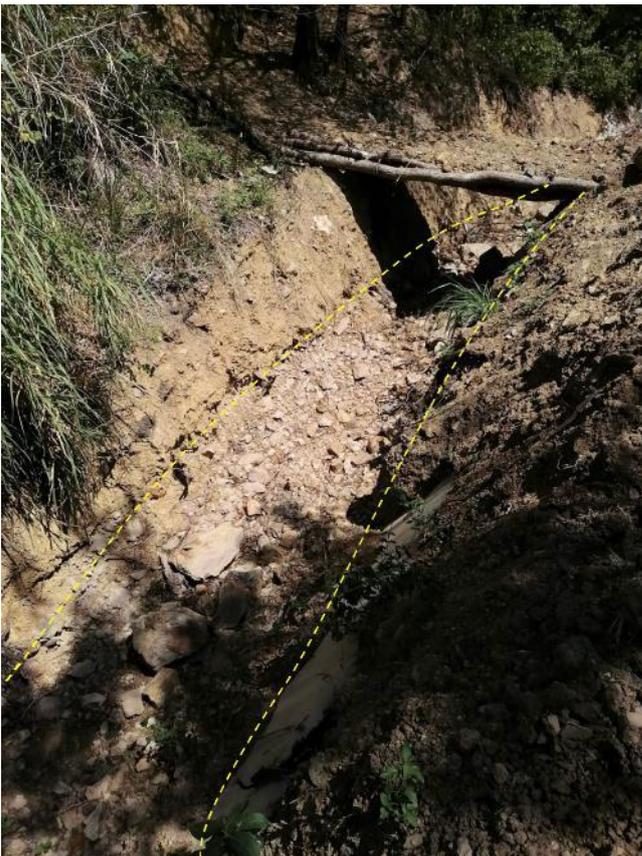
**Figura 12.** Canal de riego sin revestimiento, se puede observar la falta de limpieza y mantenimiento.

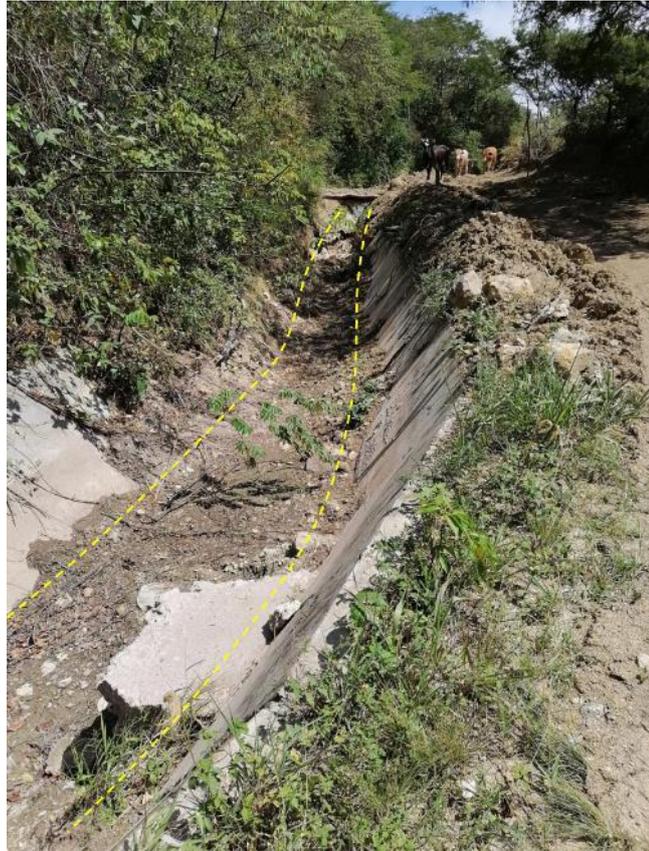
**Figura 13.** Canal de riego revestido en mal estado, se observa deterioro en la base del canal.

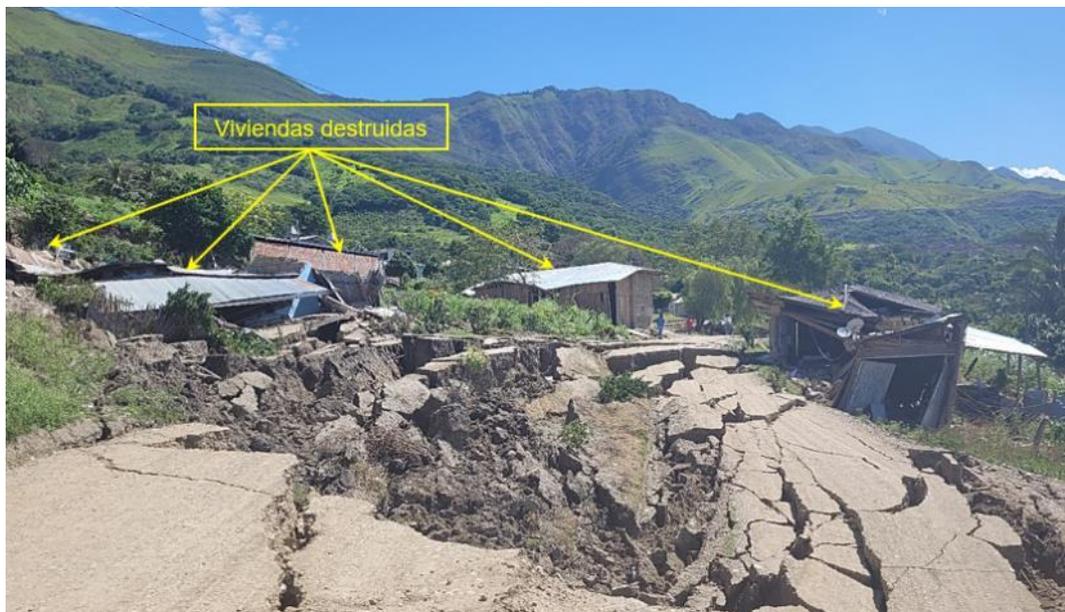
**Figura 14.** Viviendas totalmente destruidas en el flanco derecho del deslizamiento.  
**Coordenadas UTM WGS84, Norte: 9385531 – Este: 778833**

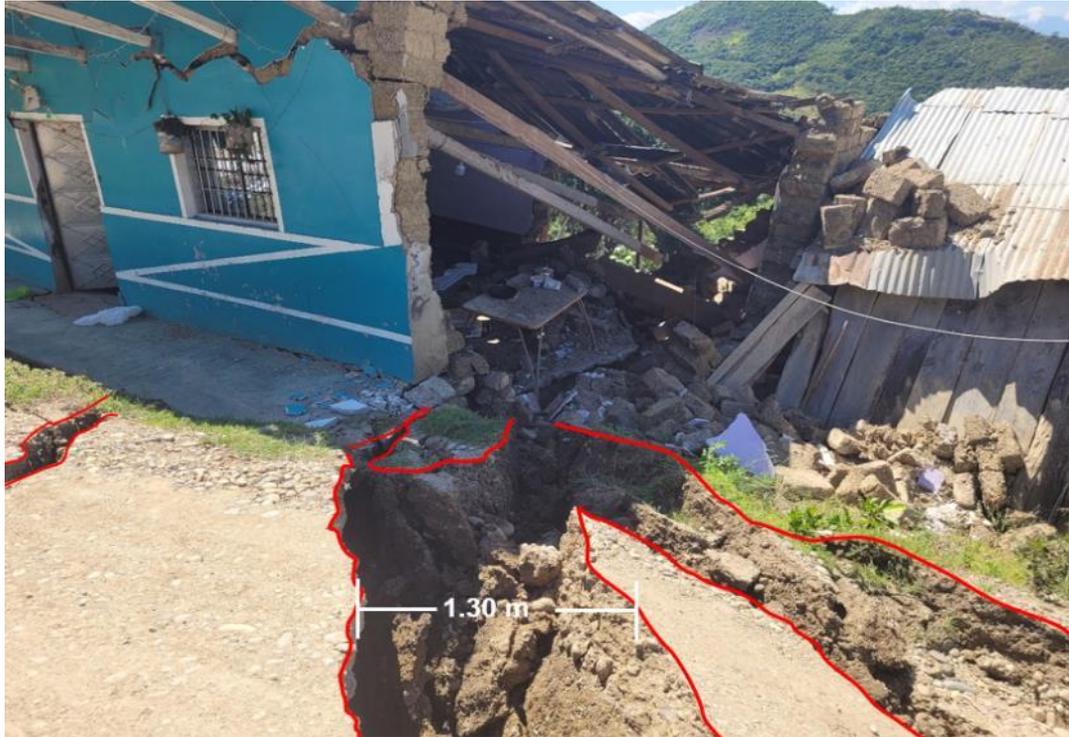
**Figura 15.** Grietas con un ancho mayor a 1 metro, afecta trocha carrozable y destruyen viviendas.

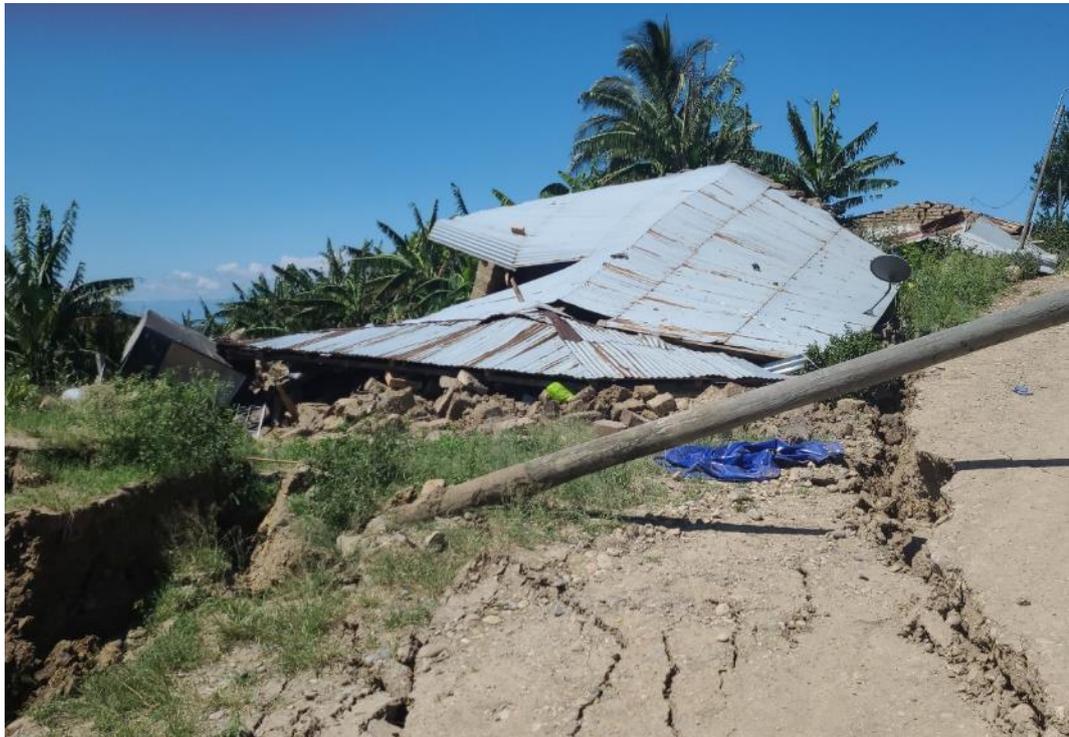
**Figura 16.** Vivienda totalmente colapsada.

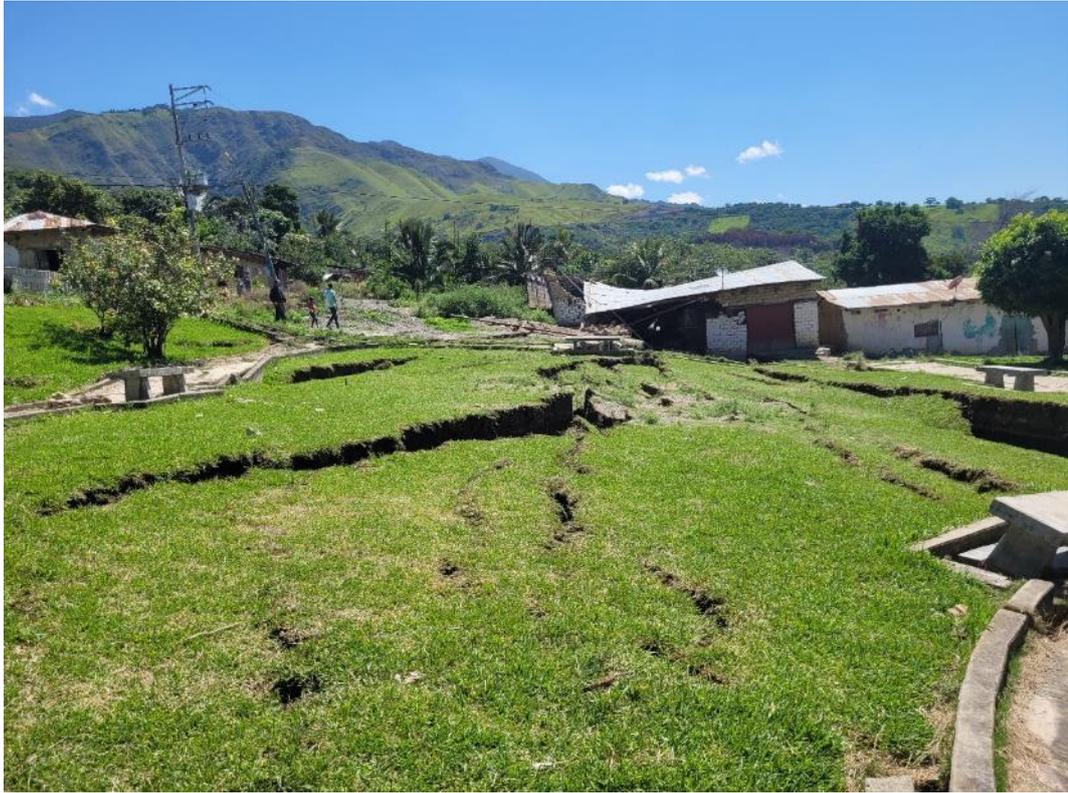
**Figura 17.** Se observa múltiples escarpes secundarios, y agrietamientos en la plaza principal del centro poblado de San Isidro.

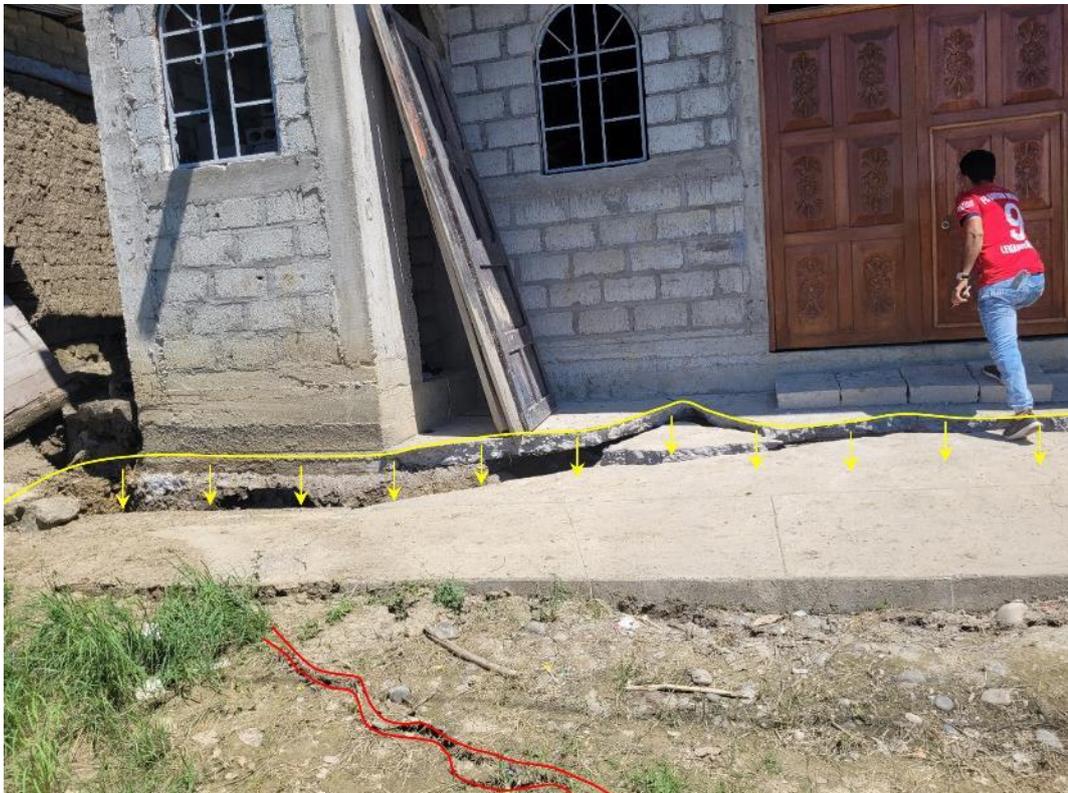
**Figura 18.** Templo católico afectado por agrietamientos y asentamientos.

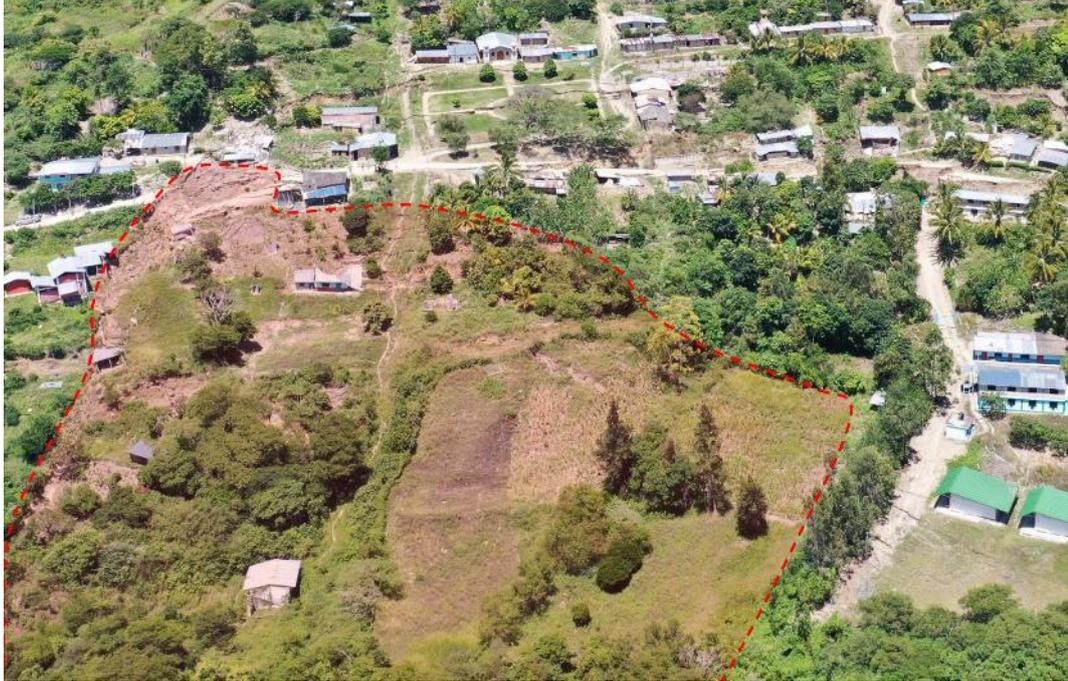
**Figura 19.** Terrenos con cultivos agrícolas afectados por el deslizamiento, parte baja del centro poblado San Isidro.

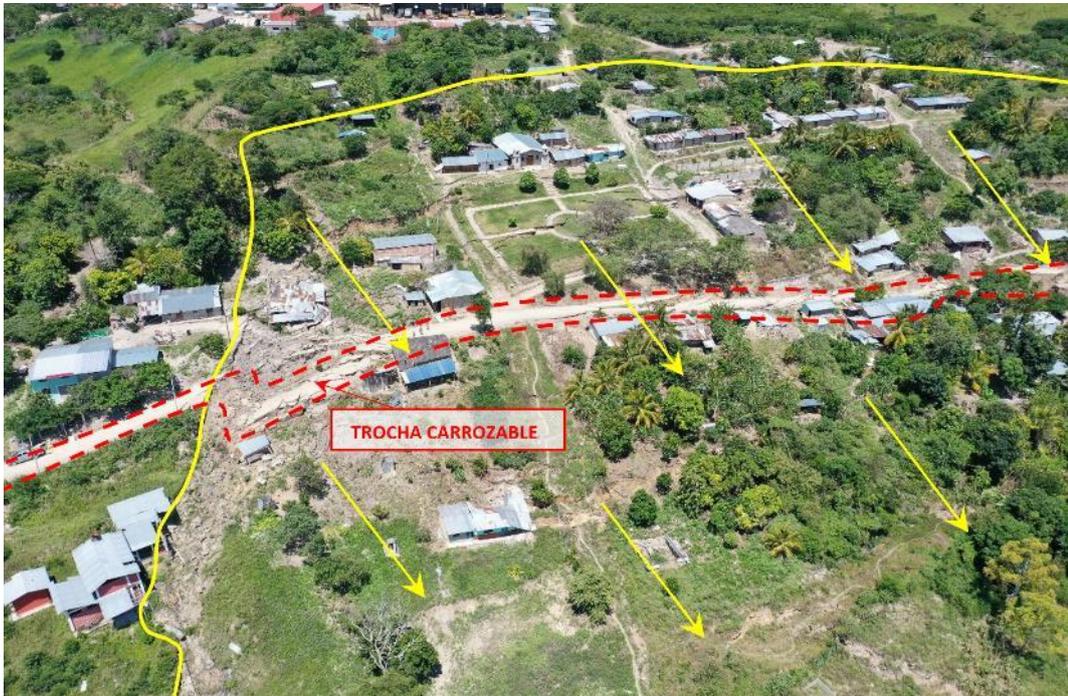
**Figura 20.** Trocha carrozable afectada (intransitable), flanco derecho.

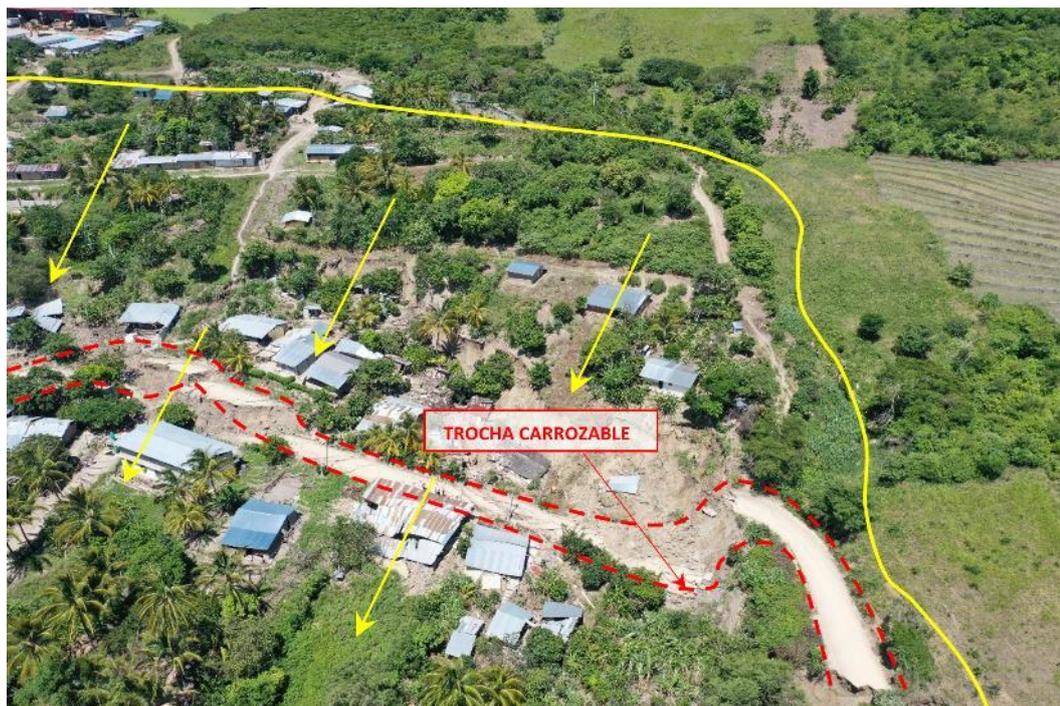
Figura 21. Trocha carrozable afectada (intransitable), flanco derecho.
