DIRECCIÓN DE GEOLOGÍA AMBIENTAL Y RIESGO GEOLÓGICO

**Informe Técnico N° A7234**

# EFECTOS GEOLÓGICOS ASOCIADOS AL SISMO 7.5 MW, DEL 28 DE NOVIEMBRE 2021, EN EL DEPARTAMENTO DE CAJAMARCA

Departamento Cajamarca  
Provincias Celendín, Jaén, San Ignacio

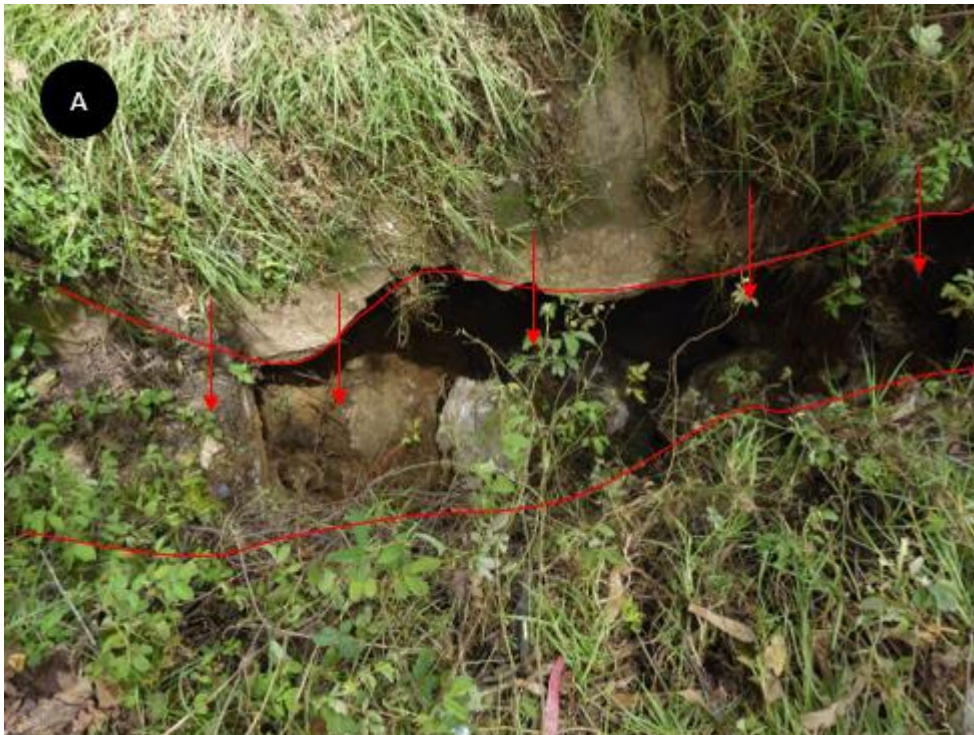
Figura 10. Hundimientos (dolinas) en calizas nódulo arcillosas intercaladas con margas, daños en canal de riego.

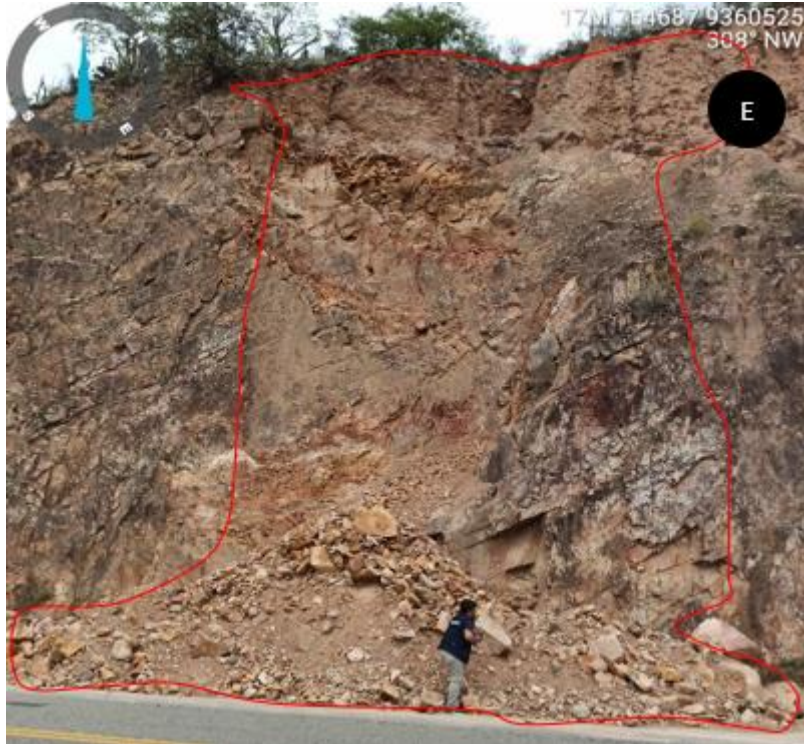
Figura 11. Derrumbe en km 192 de carretera Bagua Chamaya (115921092), talud de corte artificial en sustrato de mala calidad constituido por arenisca de grano medio y limoarcillitas grises, obstrucción de 18 m de vía.

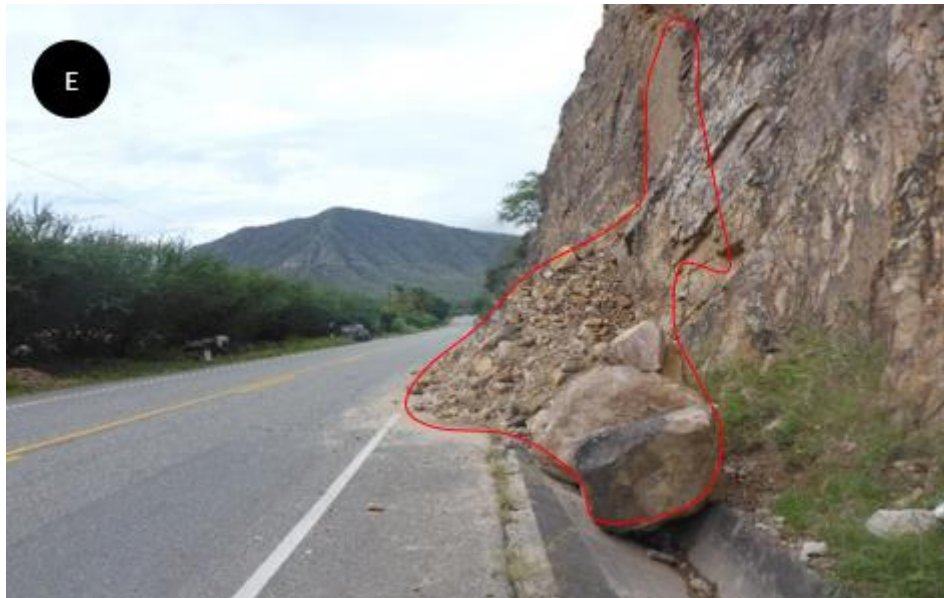
Figura 12. Derrumbe con tipo de rotura mixta, zona de arranque irregular de aproximadamente 5 m y altura 12 m, Características del depósito de canchales, bloques de 0.1 a 1.5m.

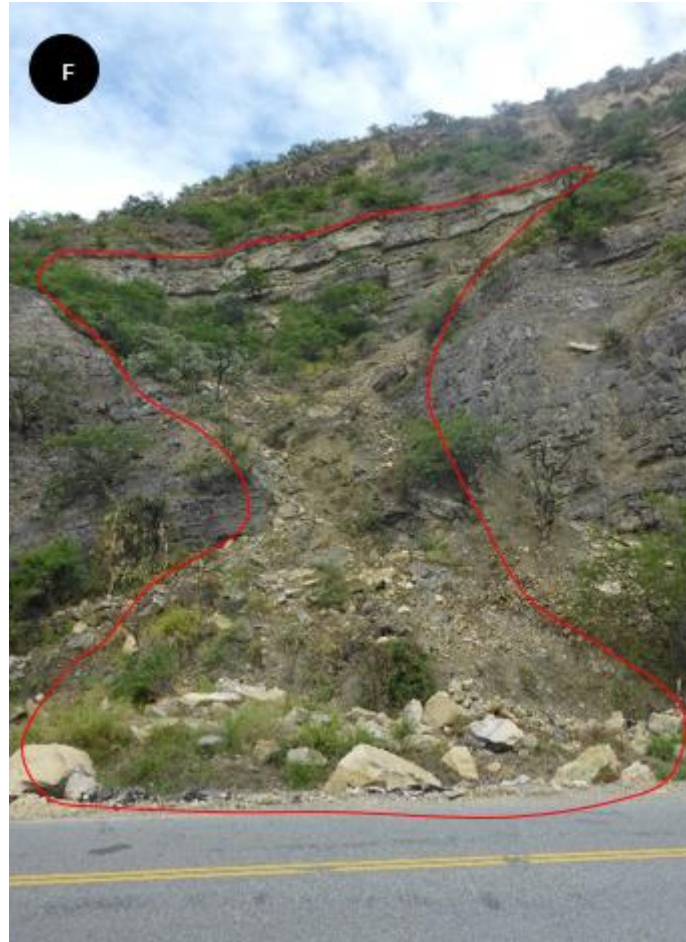
115921093	<p>Caída (Derrumbe o colapso)</p> <p>Ver figura 13 y 14.</p>	<p>Km 186 carretera Bagua – Chamaya</p> <p>Jaén</p>	9358215	750703	<p>Substrato de mala calidad, en la base calizas margosas meteorizadas perteneciente al grupo Quilquiñan, cubiertas de material cuaternario aluvial de matriz areno limoarcillosa con clastos subangulosos a angulosos de disposición caótica; roca muy fracturada y orientación desfavorable al talud con pendientes mayores a 45°, Derrumbe con tipo de rotura mixto, arranque irregular de longitud aproximada de 50 m y altura de 30 m, generó un depósito de tipo canchal con bloques de 0.25 m a 2.5 m.</p>	<p>Derrumbe en talud de corte artificial afectó la carretera y cuneta</p> <p>Obstrucción de vía 30m</p>	<p>Limpieza de cunetas y material detrítico suelto al pie de la ladera de talud</p>
116031376	<p>Caída (Derrumbe o colapso)</p> <p>Ver figura 15</p> <p>Flujo.</p> <p>Ver figura 16.</p>	<p>Km 81 carretera Jaén - San Ignacio</p> <p>Chirinos</p>	9415424	742594	<p>Substrato de mala calidad conformado por alternancia de roca de diferente competencia, calizas micríticas intercaladas con lutitas grises del grupo Pulluicana, hacia el piso horizontes de chert y calizas nodulares, rocas fracturadas o diaclasadas y meteorizadas, talud con pendiente mayor a 45°, derrumbe con tipo de rotura mixto, zona de arranque irregular de aproximadamente 50 m, altura de arranque de 250m.</p> <p>Generó depósitos tipo canchal de 0.1 a 2.5. Flujo compuesto por arenas, limos y clastos de 0.10 a 0.20 aproximadamente en forma de chorera con flujo de material canalizado y distancia recorrida de 200 m</p>	<p>Derrumbe y flujo en talud de tipo ladera afectó la carretera y cuneta</p> <p>Obstrucción de vía de 150m.</p>	<p>Limpieza de cunetas y material detrítico suelto al pie de la ladera talud</p>

Figura 13. Derrumbe en el km 186 de la carretera Bagua a Chamaya (115921093), talud de corte artificial en alternancia de calizas margosas del Grupo Quilquiñan cubiertas por material aluvial. Obstrucción de 30m de vía.

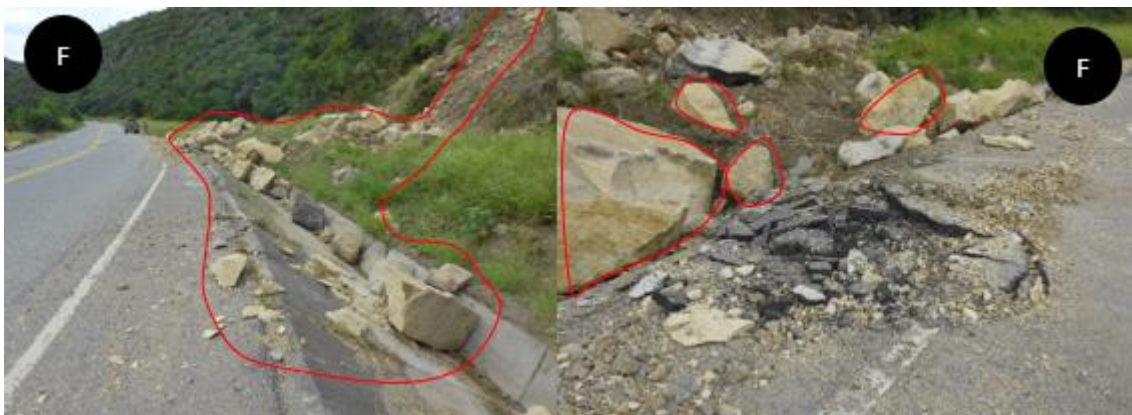
Figura 14. Talud de corte artificial con pendiente mayor a 45°, Características del depósito de canchales, bloques de 0.1 a 1.5m.

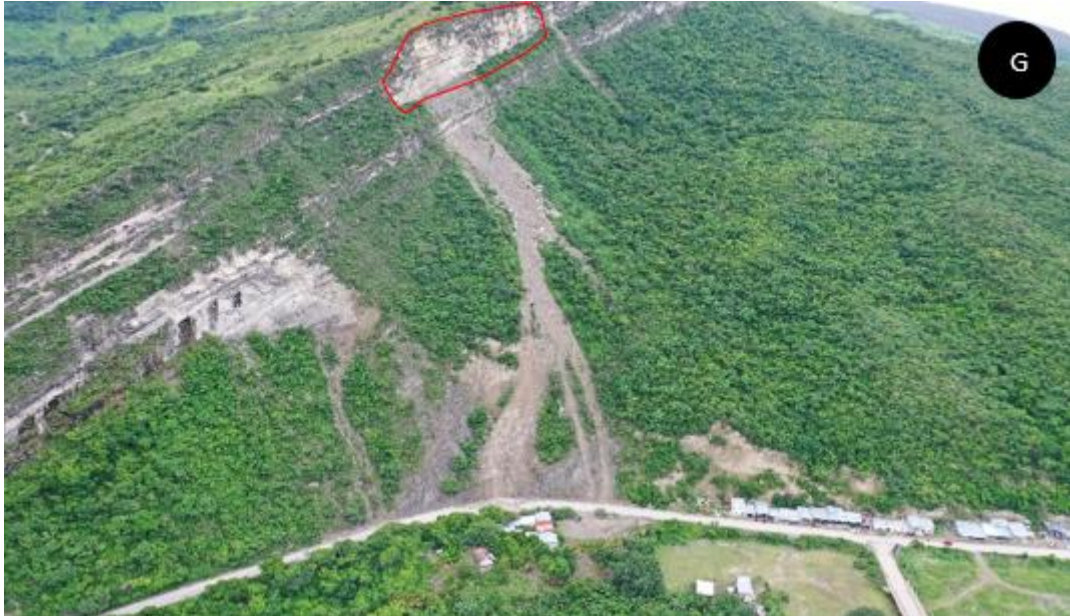
Figura 15. Derrumbe en km 81 de la carretera Jaén a San Ignacio (116031376), alternancia de roca de diferente competencia, Calizas micríticas intercaladas con lutitas grises, pendiente de terreno mayor a 45°, zona de arranque irregular de aproximadamente 50m, altura de arranque de 250m.

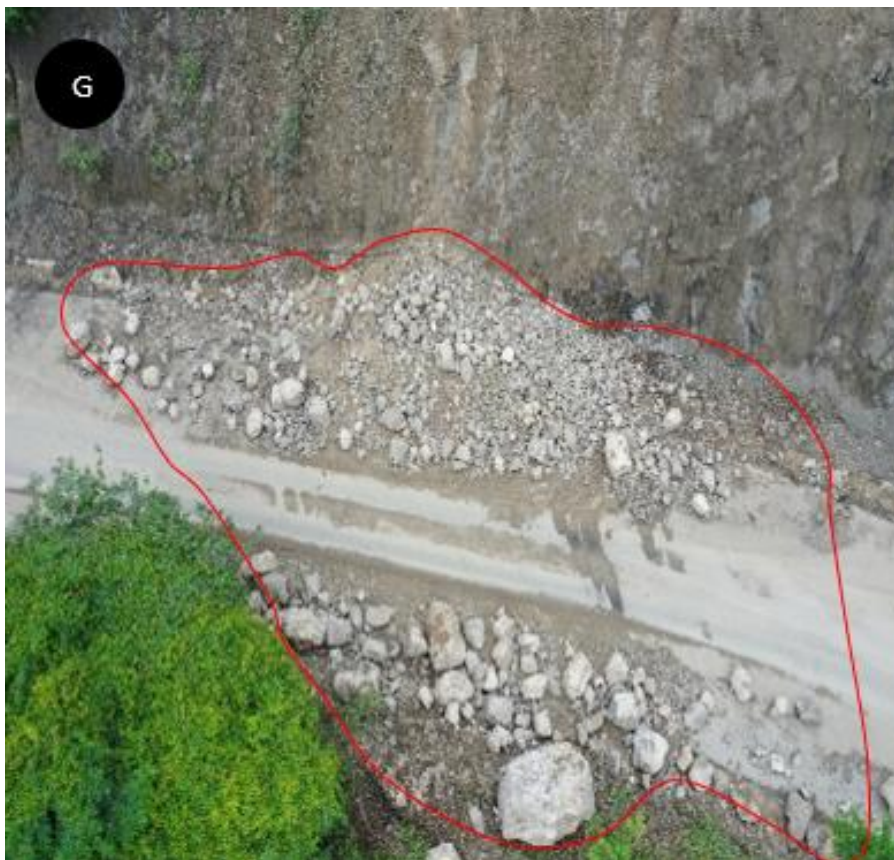
Figura 16. Obstrucción de vía de 150 m de vía, canchales de 0.1 a 2.5 m.

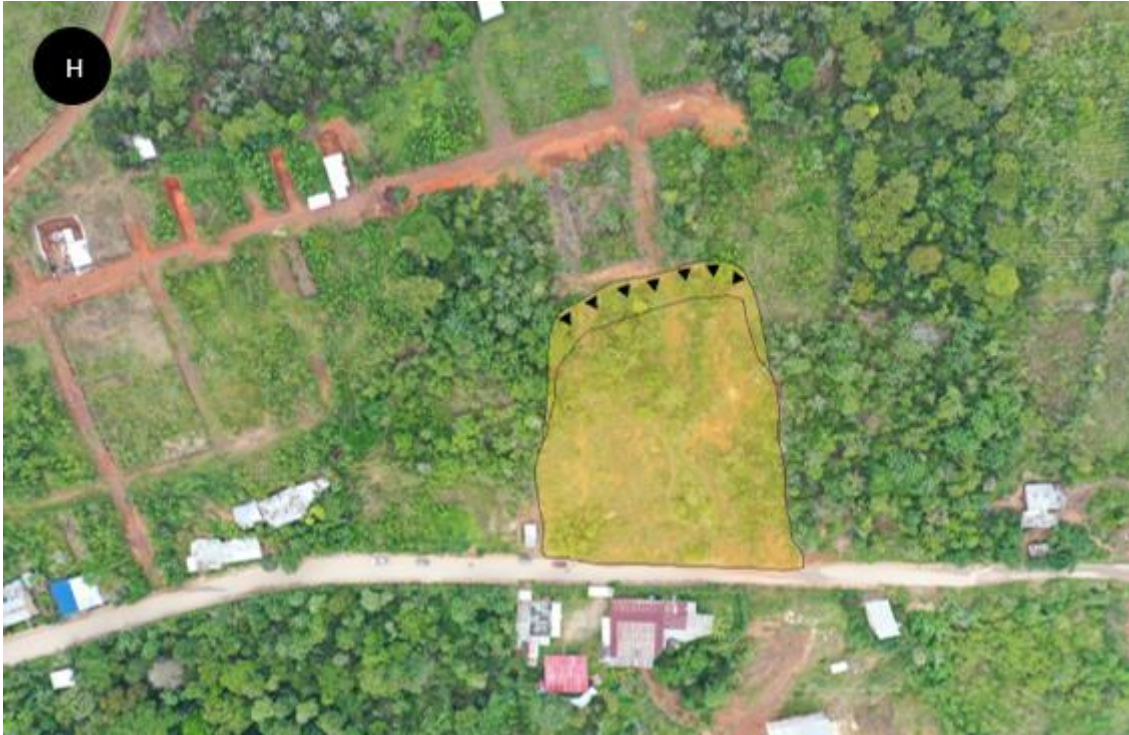
116041296	<p>Deslizamiento. (Deslizamiento rotacional)</p> <p>Ver figura 17 y 18.</p>	<p>3.Km 125 carretera San Ignacio - Jaén</p> <p>San Ignacio</p>	9431613	723045	<p>Sustrato de mala calidad (muy meteorizado, naturaleza de suelo incompetente, material de remoción antiguo susceptible, pendiente de terreno 25° a 45°.</p> <p>Forma de escarpa: Elongada                      Longitud de escarpa: 80 metros                      Superficie de falla: Rotacional                      Longitud de zona desplazada: 120 m.                      Ancho de zona desplazada: 90 m                      Salto de escarpa única: 15 metros.                      Velocidad de movimiento: moderada.                      Distribución o actividad: progresivo.                      Distancia aproximada a falla inversa de 5.8 km</p>	<p>Deslizamiento o afectó la carretera y cuneta</p> <p>Obstrucción de vía de 106m</p>	<p>Limpieza de cunetas y material detrítico suelto al pie de la ladera talud</p>

Figura 17. Deslizamiento de falla rotacional de única escarpa en km 125 de carretera San Ignacio a Jaén (116041296), forma de escarpa elongada, con salto de escarpa de 15m.

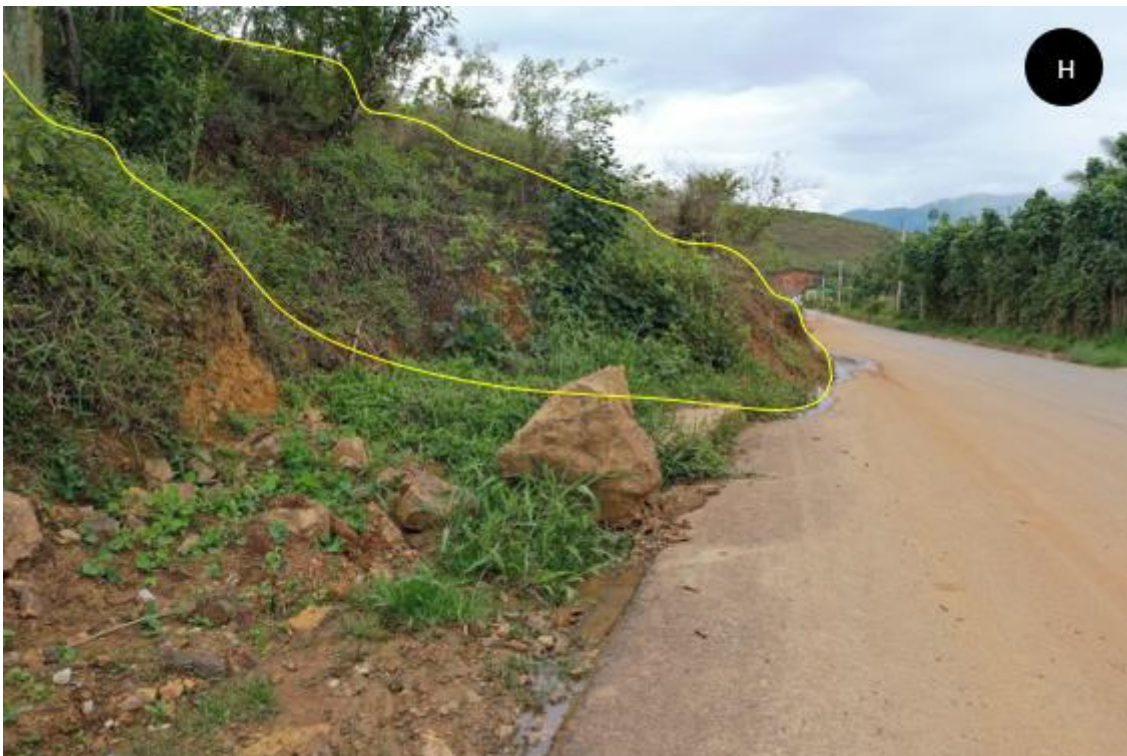
Figura 18. Naturaleza de suelo incompetente, material de remoción antiguo susceptible, pendiente de terreno 25 a 45°.

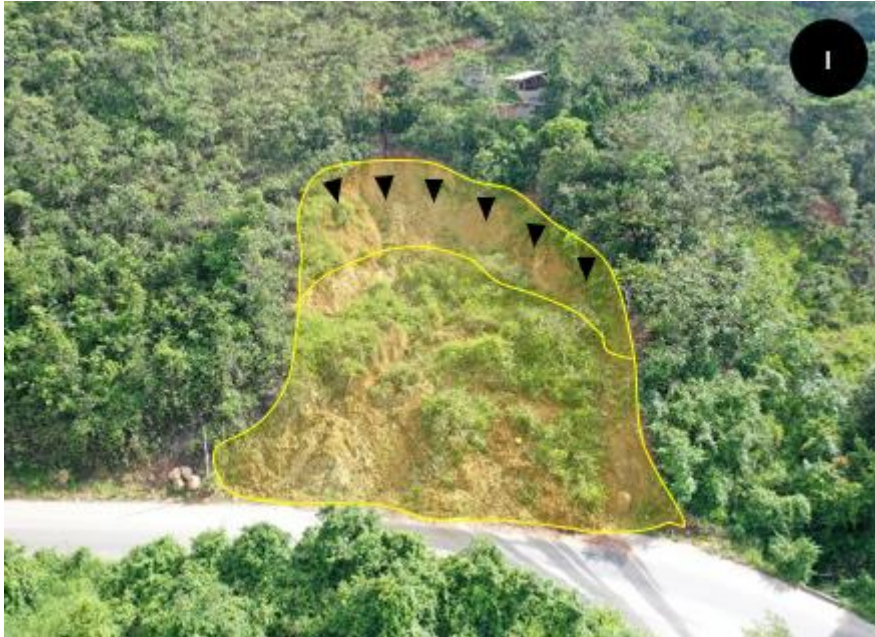
116041297	<p>Deslizamiento (Deslizamiento rotacional)</p> <p>Ver figura 19 y 20.</p>	<p>Km 118 Carretera San Ignacio - Jaén</p> <p>San Ignacio</p>	9433414	724391	<p>Conformado por conglomerado de clastos de rocas intrusivas, areniscas cuarzosas rojas, areniscas feldespáticas con matriz limosa de color amarillo; pertenecientes a la formación Tamborapa. pendiente de terreno mayor a 45°.</p> <p>Forma de escarpa: semicircular                      Longitud de escarpa: 60 metros                      Superficie de falla: Rotacional                      L de zona desplazada: 120 m                      Ancho de zona desplazada: 90 m                      Salto de escarpa única: 15 metros.                      Velocidad de movimiento: rápida.                      Distribución o actividad: progresivo.                      Distancia a falla inversa de 3.8 km.</p>	<p>Deslizamiento en talud de tipo colina afectó la carretera y cuneta</p> <p>Obstrucción de vía de 150m</p>	<p>Limpieza de cunetas y material detrítico suelto al pie de la ladera talud</p>

Figura 19. Deslizamiento de falla rotacional de única escarpa en km 118 de carretera San Ignacio a Jaén (116041297), en conglomerado de rocas intrusivas y areniscas con matriz limosa de color amarillo.

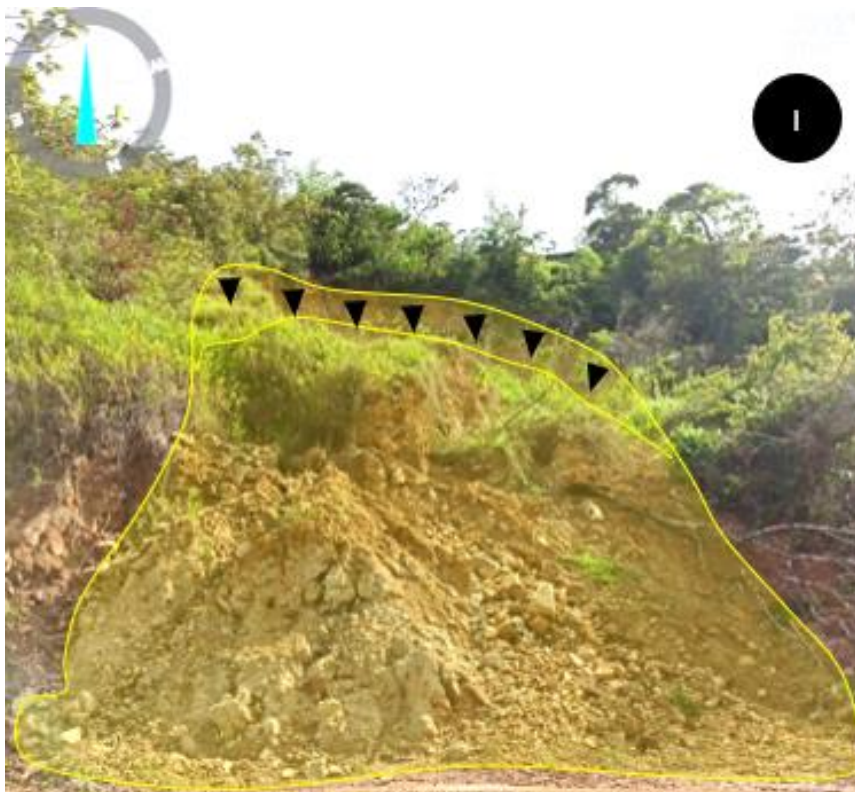
Figura 20. Forma del escarpe semicircular, longitud de escarpa 60m aproximadamente, desnivel entre escarpa y pie 40m aproximadamente, superficie de falla rotacional, Salto de escarpa de 15m.

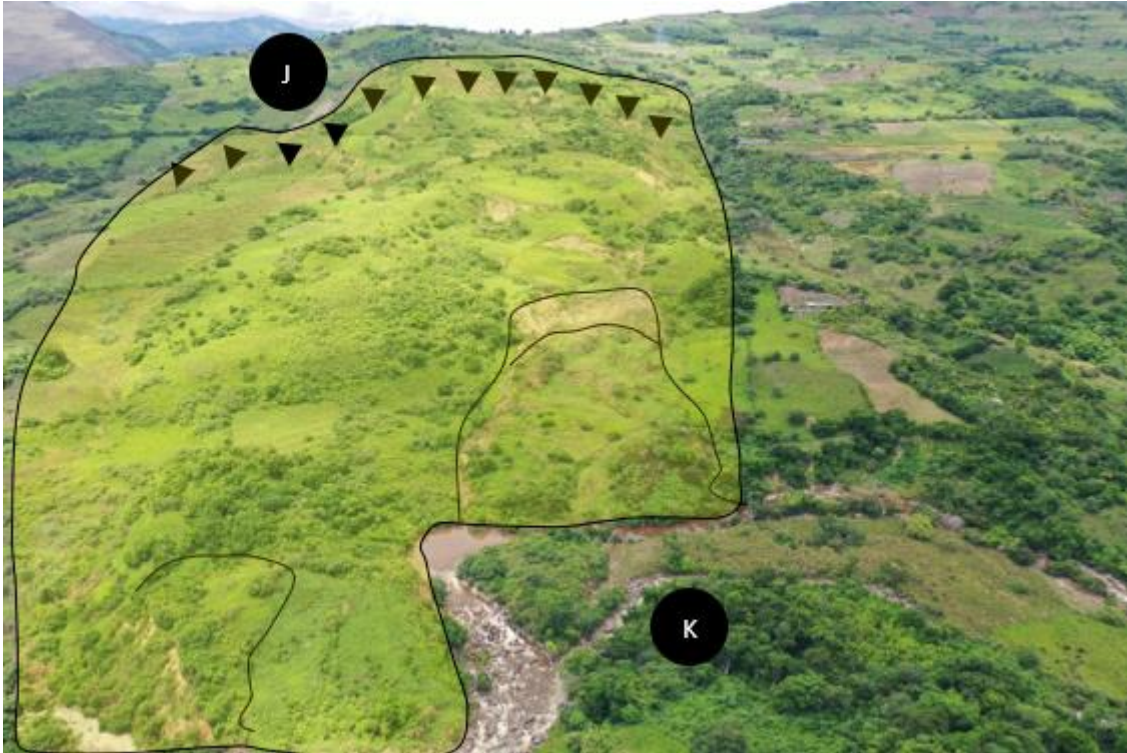
116041298	<p>Deslizamiento (Deslizamiento rotacional)                  Ver figura 21, 23 y 24</p>	<p>Caserío Santo Domingo del Progreso                  Huarango</p>	9419485	744498	<p>Sustrato de mala calidad muy meteorizado, constituido en la base por calizas fosilíferas, micríticas, margosas con nódulos calcáreos intercalas con lutitas, cubiertas por material de remoción antiguo susceptible, la zona presenta uso inadecuado de suelo de cultivo.                  Estilo: Escarpas múltiples.                  Forma de escarpa principal: irregular                  Longitud de escarpa principal: 1.2 km                  Superficie de falla: Rotacional                  Longitud de zona desplazada: 1.7 km                  Ancho de zona desplazada: 1.3 km                  Salto de escarpa principal: 10 m                  Velocidad de movimiento: Moderado                  Distribución o actividad: Progresivo                  Por las condiciones geológicas se considera de peligro muy alto y zona crítica, siendo muy probable que este deslizamiento tenga otras reactivaciones. Distancia de 1.4 km a falla normal (el porvenir).</p>	21 viviendas afectadas, efectos en canales de riego y vías de acceso al caserío	Reubicación

Figura 21. J, Deslizamiento estilo escarpas múltiples (1160041298), en caserío Santo Domingo del Progreso, distrito Huarango; Substrato de mala calidad constituido por calizas fosilíferas micríticas margosas con nódulos calcáreos intercaladas con lutitas. K, Dique de represamiento producto del deslizamiento en la quebrada El Porvenir.

- a) Reubicar a los caseríos de Santo Domingo del Progreso.
- b) Mejorar técnicas agrícolas, con la finalidad de seleccionar cultivos que no requieran riegos excesivos y no sean frecuentes; de modo que limiten la infiltración y la retención en la capa superficial del suelo.

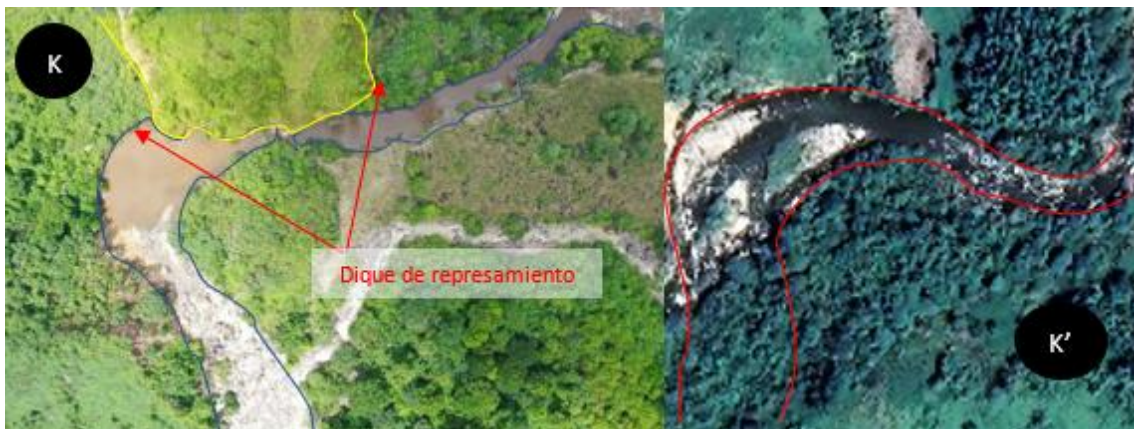
<p>Represamiento                  Ver figura 22.</p>				<p>El dique de represamiento tuvo, aproximadamente 95 m de largo, 26 de ancho y altura de 5m.                  Distancia a falla normal de 150m aproximadamente.</p>	Daño en cultivos	Limpieza del cauce
115941065	<p>Caída (Derrumbe o colapso)                  Ver figura 25 y 26.</p>	<p>Caserío San Francisco                  Huabal</p>	9383790	730793	<p>Roca tonalita y granodiorita diaclasadas, presencia de arcillitas, material de remoción antiguo, susceptible, pendiente pronunciada de ladera, tipo de rotura mixta, forma de la zona de arranque irregular, depósito de tipo canchal con bloques de 0.15 a 1 m; alcance máximo de 15m, Distancia a falla inversa entre 500m a 2 km</p>	Obstrucción de vía en camino rural del km 3 de San Francisco a San Antonio de Chigamal.	Muro de contención, limpieza de canchal e implementar una red de drenaje

Figura 22. K. Ortofoto de represamiento en el caserío Santo Domingo del Progreso; en color amarillo se aprecia el material deslizado, en color azul el cauce del río represado. K'. Imagen satelital con cauce original de la quebrada El Porvenir en color rojo, junio 2021.

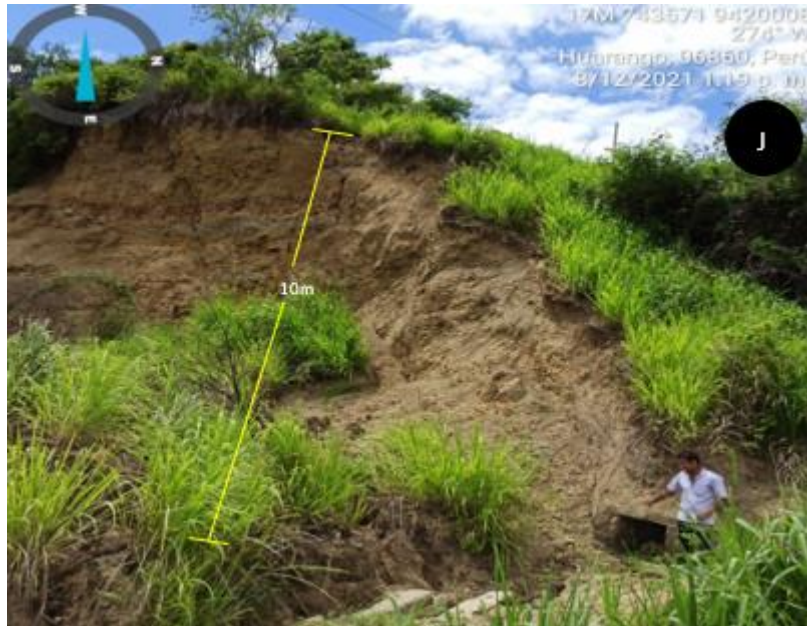
Figura 23. J, Escarpa principal de 10 m en deslizamiento estilo escarpas múltiples, en caserío Santo Domingo del Progreso, distrito Huarango.

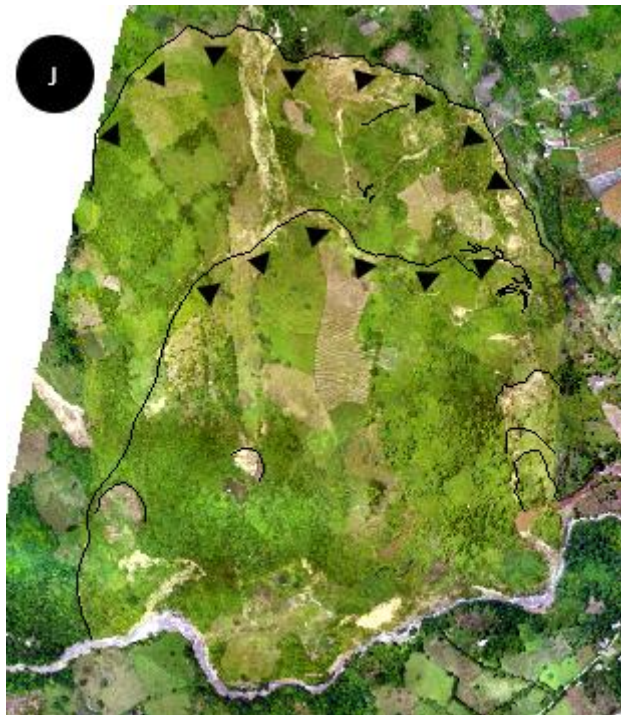
Figura 24. J, Ortofoto de deslizamiento estilo escarpas múltiples, en caserío Santo Domingo del Progreso, distrito Huarango.

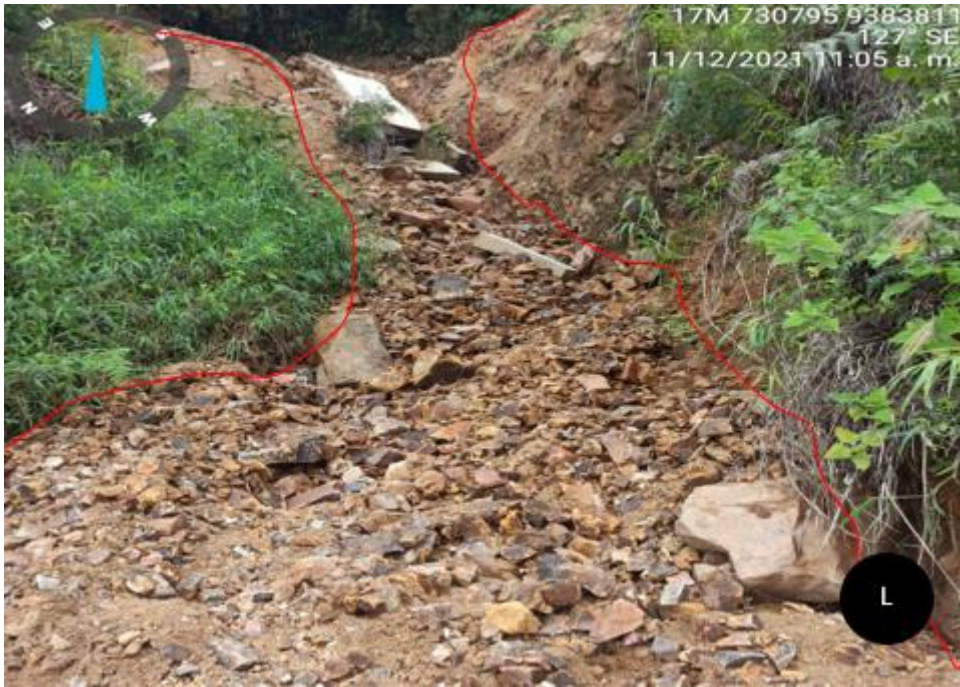
Figura 25. L. Derrumbe en Caserío San Francisco Distrito de Huabal (115941065), Sustrato de mala calidad, tonalitas y granodioritas muy meteorizadas cubiertas de material de remoción antiguo, obstrucción de vía en km 3 de camino rural San Francisco a San Antonio de Chigamal.

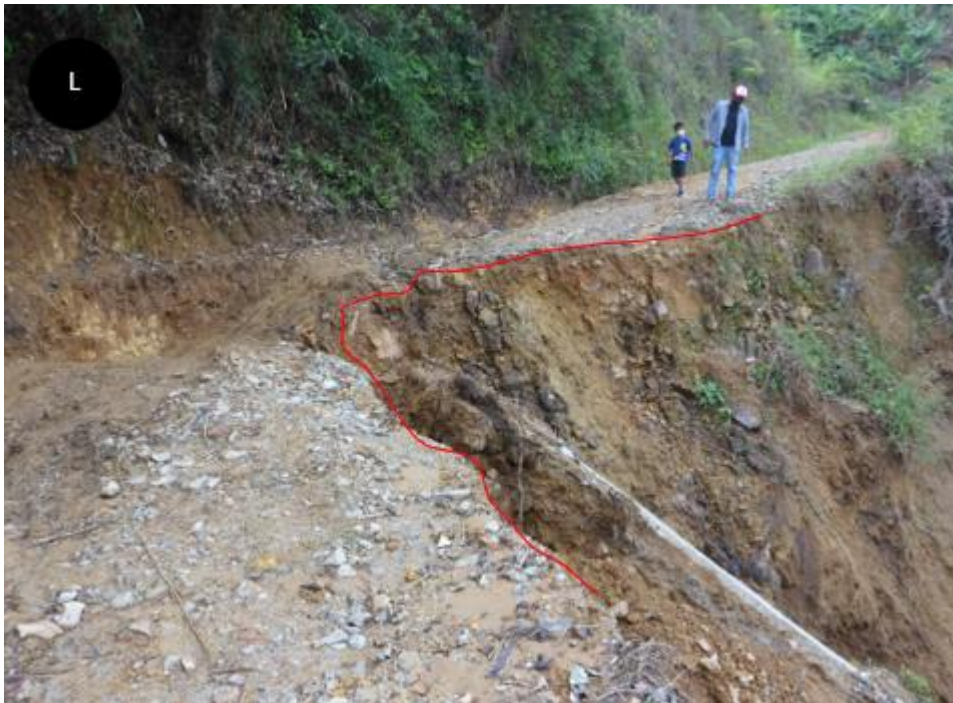
Figura 26. L. Pendiente pronunciada de ladera mayor a 45°, tipo de rotura mixta, forma de la zona de arranque irregular, canchal con bloques de 0.1 a 1 m con un alcance máximo de 15m.

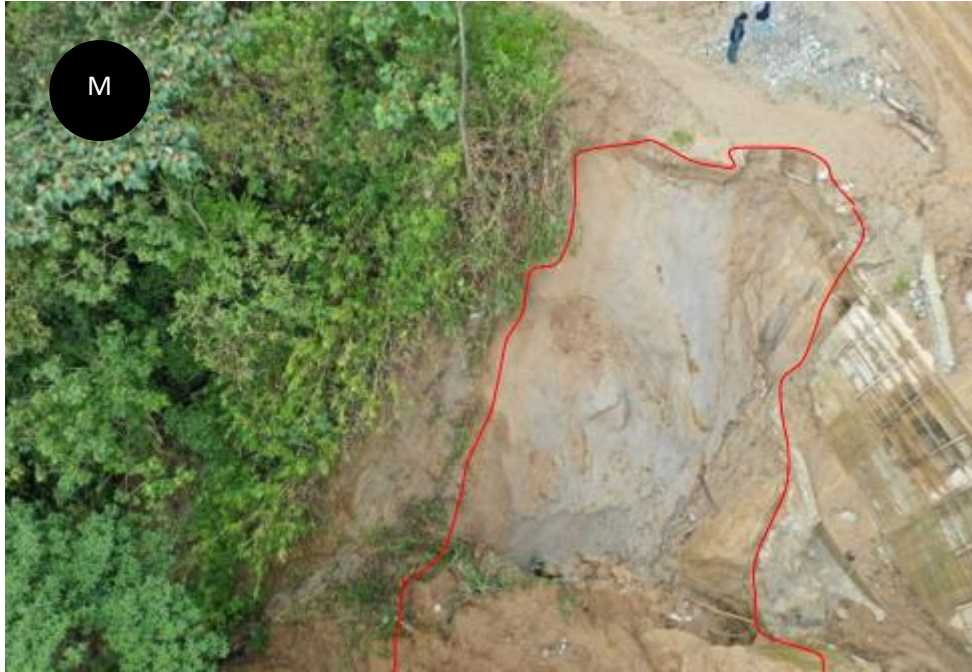
115941066	Deslizamiento (Deslizamiento traslacional)  Ver figura 27 y 28.	Caserío Huaco  Huabal	9382700	728214	Roca tonalita y granodiorita diaclasadas, presencia de arcillitas, pendientes mayores a 45°, la forma del escarpe es elongada, longitudes: desnivel entre escarpe y pie 23m, superficie de falla es plana, salto principal de 10m y de distribución progresiva. Estilo: Escarpa única Forma de escarpa: Elongada Longitud de escarpa: 10 m Superficie de falla: Plana Longitud entre escarpa y pie: 23 Velocidad de movimiento: Rápida. Distribución o actividad: Progresiva Distancia a falla inversa de 1.5 km	Daños ocasionados al canal Perlamayo	Limpieza del canal y estabilización con muro de contención.
-----------	--	-----------------------------	---------	--------	---	---	---

Figura 27. M. Ortofoto de deslizamiento traslacional en Caserío Huaco, Distrito de Huabal (115941066), sustrato de mala calidad, tonalita y granodiorita muy meteorizadas, pendiente de talud mayor a 45°.

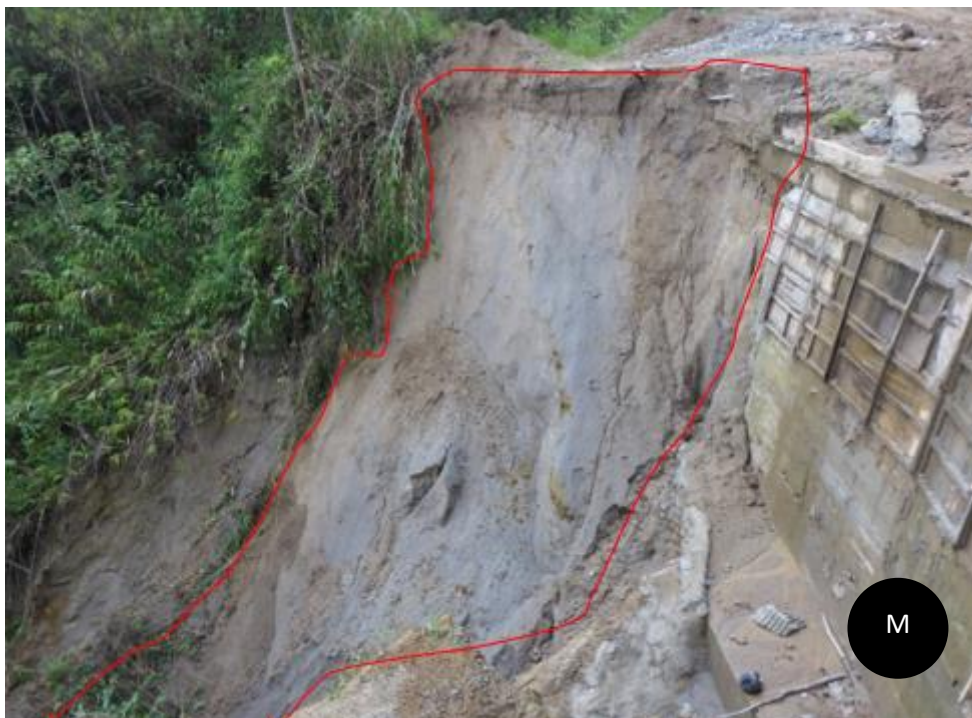
Figura 28. M. Deslizamiento traslacional con forma de escarpe elongada, desnivel entre escarpe y pie de 23m, la superficie de falla es plana, con salto de 10m de escarpa y distribución progresiva. material deslizado ocasionó daños al canal Perlamayo.

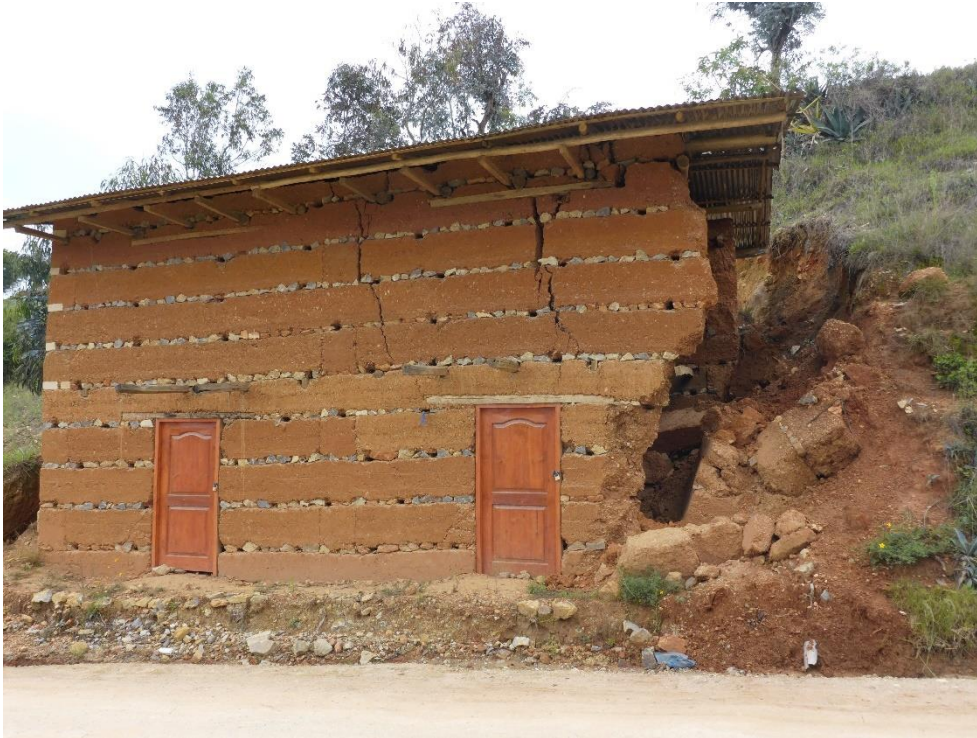
Foto 01. Efectos cosísmico en vivienda del caserío Alto Cumbe provincia Celendín.

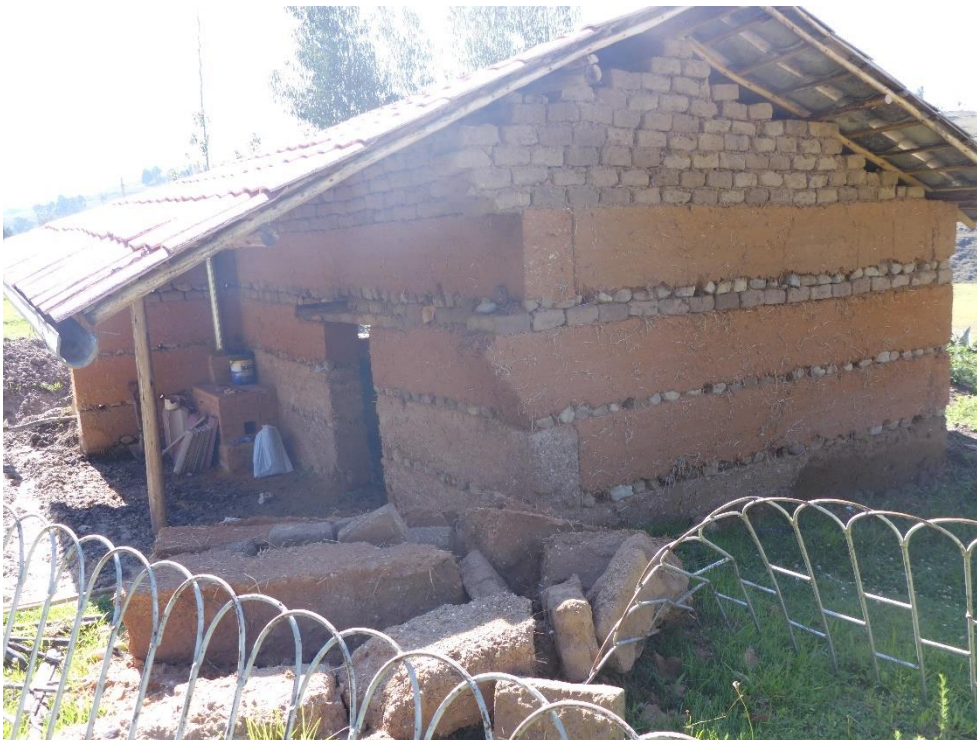
Foto 02. Efectos cosísmico en vivienda del distrito de Namora.

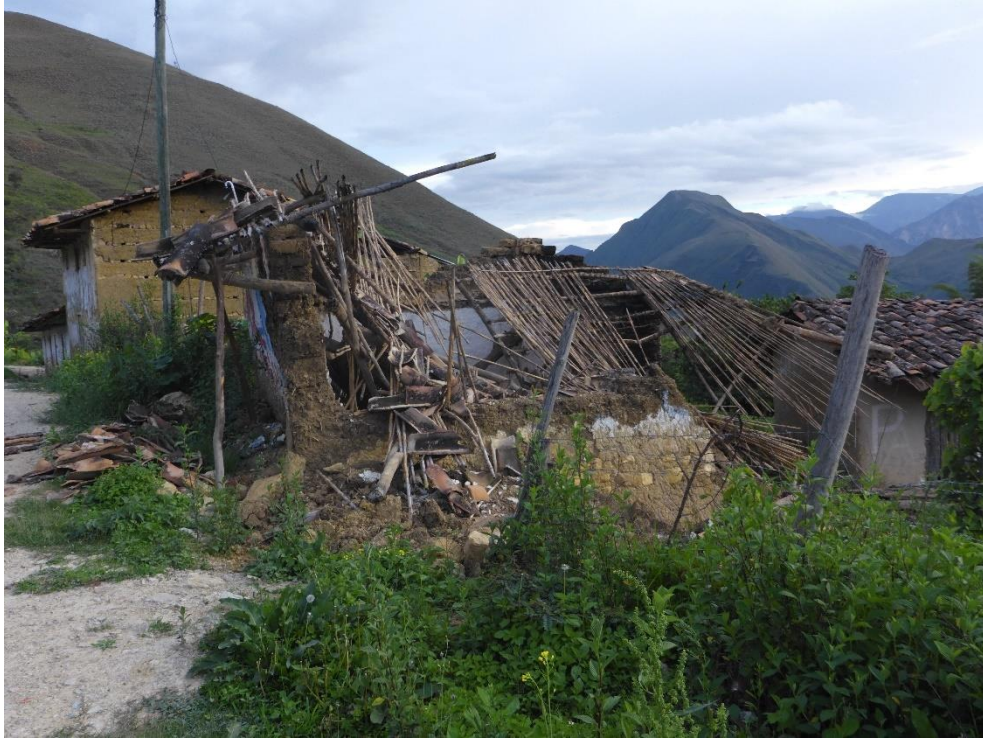
Foto 03. Efectos cosísmico en vivienda del distrito de Utco provincia Celendín.

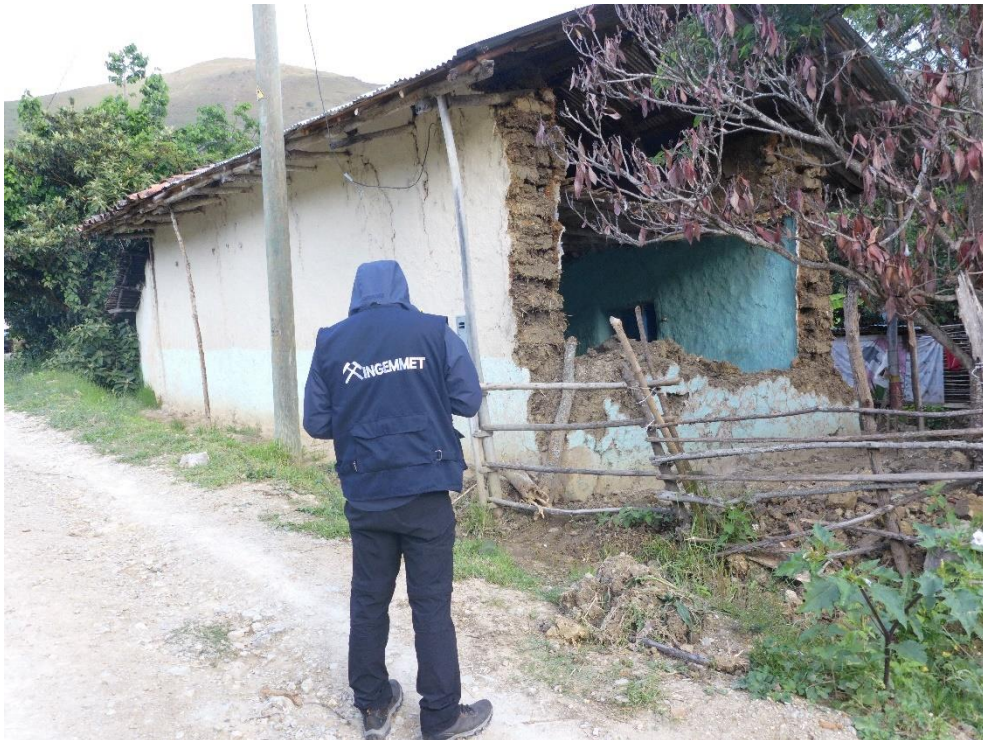
Foto 04. Efectos cosísmico en vivienda del distrito de Utco provincia Celendín.

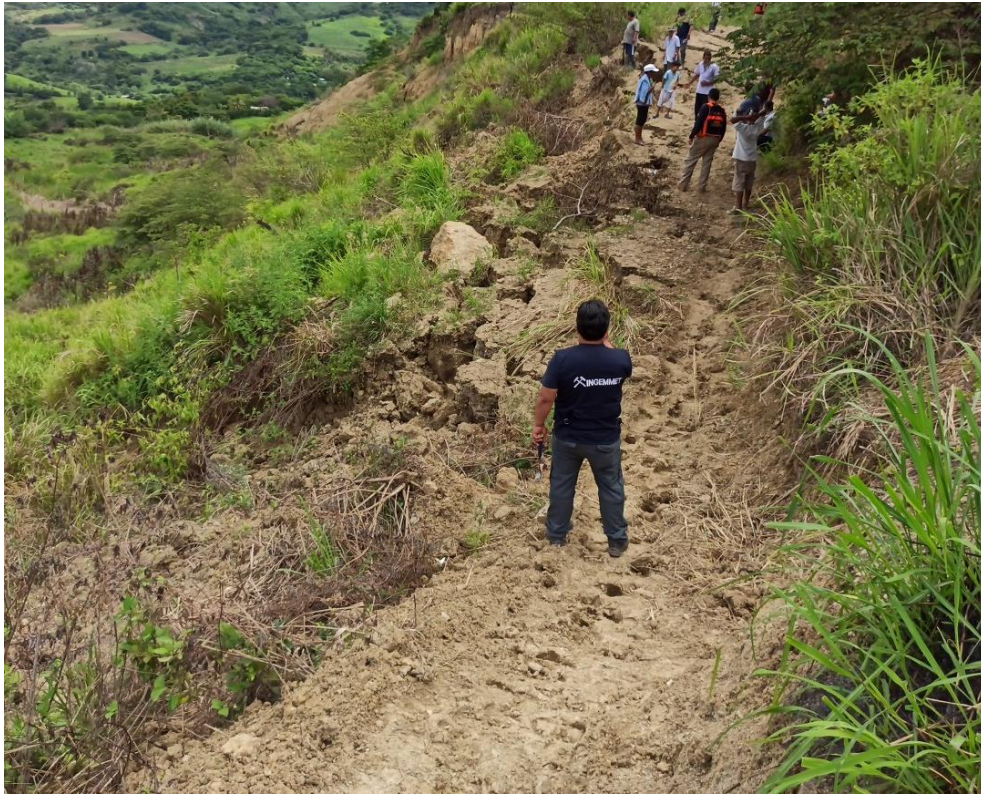
Foto 05. Daños en vías de acceso, caserío Santo Domingo del progreso, distrito Huarango, Provincia de San Ignacio.
