**Informe Técnico N° A7227**

# EFFECTOS GEOLÓGICOS ASOCIADOS AL SISMO 7.5 MW DEL 28 DE NOVIEMBRE 2021 EN EL DEPARTAMENTO DE AMAZONAS

Departamento Amazonas  
Provincias Bagua, Bongará, Chachapoyas,  
Luya y Utcubamba

FEBRERO  
2022

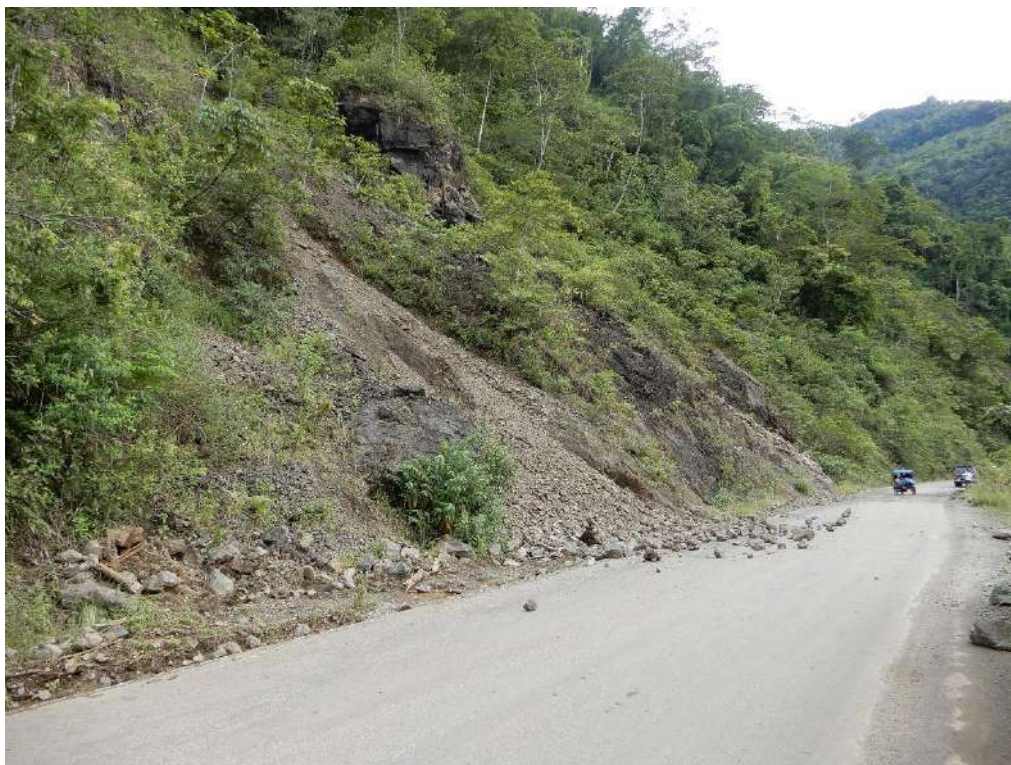
| Código en mapa | Lugar / distrito | Y | X | Tipo de peligro | Comentario geodinámico | Daños | Recomendaciones |
|---|---|---|---|---|---|---|---|
| PI-01 | Margen derecha del río Marañón, aguas arriba de Tutumberos, carretera Bagua – Santa María de Nieva<br><br>(Aramango) | 9408937 | 782387 | Caída<br><br>(Caída de rocas) | El macizo del talud donde se originó la caída de rocas está conformado por secuencias metamórficas de Complejo del Marañón, compuesto principalmente de esquistos, micaesquistos, con escasos niveles de gneises y cuarcita. También presenta vetas de cuarzo y diques andesíticos.<br>La altura de desprendimiento de rocas es de 35 m, la longitud de arranque es de 20 m (aprox.). El tipo de rotura es de tipo cuña con una zona de arranque de forma irregular y discontinua.<br>El depósito presenta bloques con tamaños variables entre 0.2 m a 2 m (fotografía 1) | La caída afectó 30 m de plataforma de carretera y cuneta (Fotografía 2). | Realizar la limpieza de cunetas y carreteras con caídas de rocas y pequeños derrumbes en las plataformas y cunetas.<br>Desquinche de roca de 1.5 m de diámetro. |

Fotografía 1. Caída de rocas en la margen derecha del río Marañón, aguas arriba de Tutumberos, carretera Bagua – Santa María de Nieva.

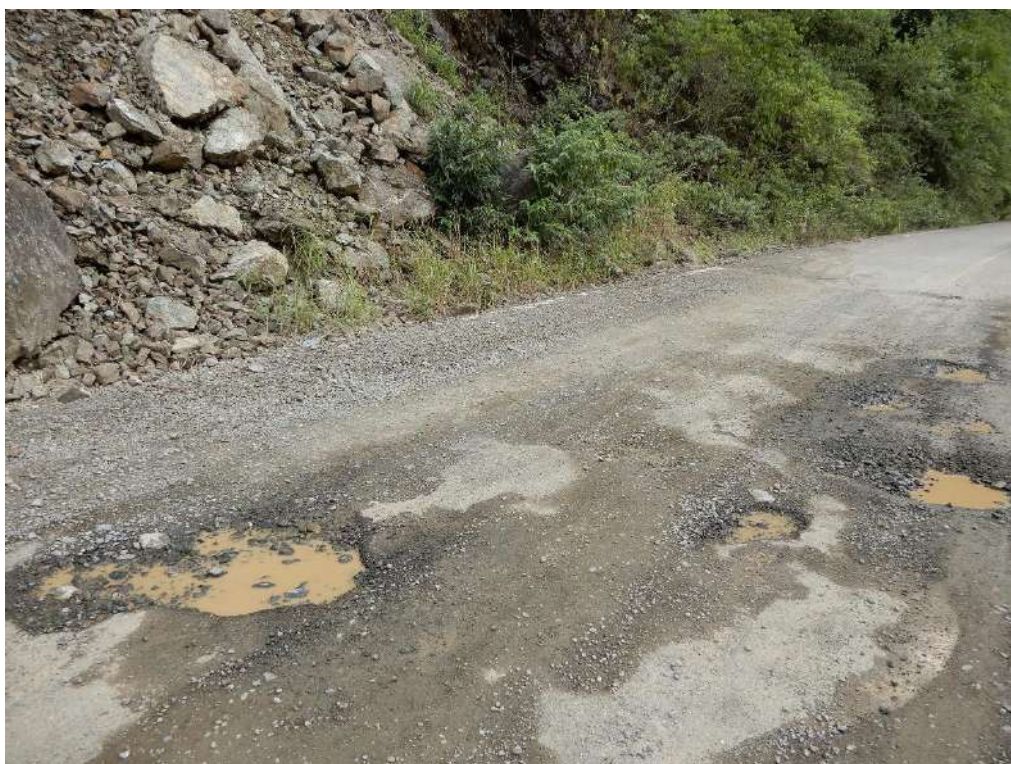
Fotografía 2. Plataforma de carretera Bagua – Santa María de Nieva afectada por el golpe de la caída de rocas, ubicado en la margen derecha del río Marañón, aguas arriba de Tutumberos.

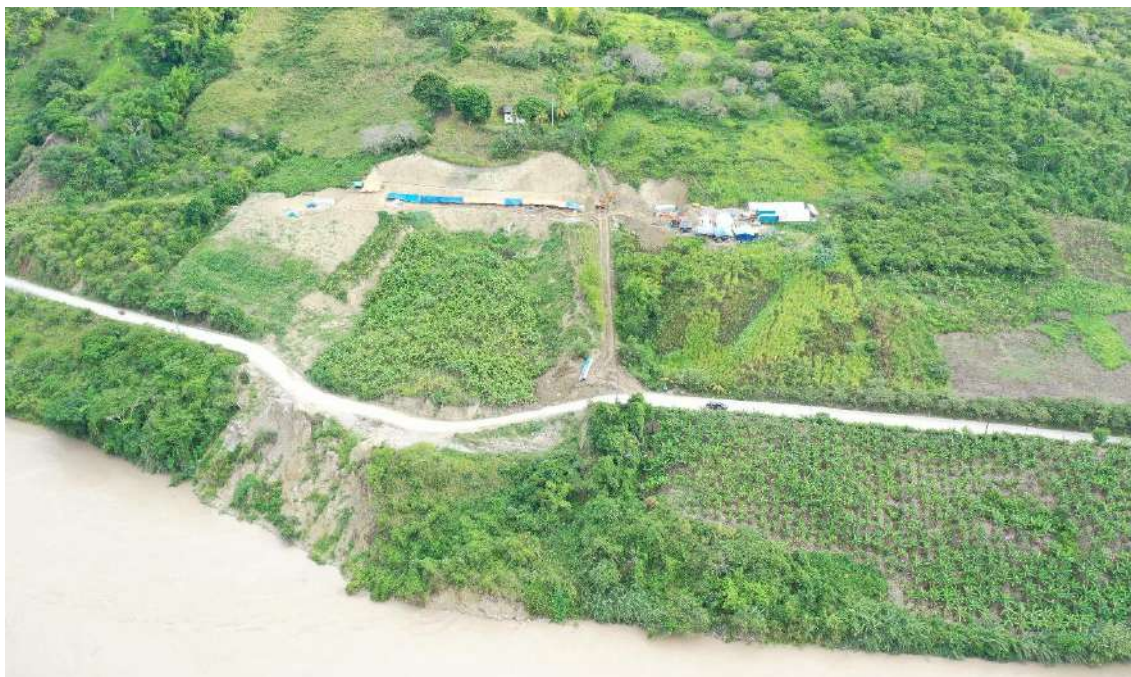
Fotografía 3. Deslizamiento en proceso de formación en la margen derecha del río Marañón, aguas arriba de La Libertad. Se observa afectación en la carretera y el oleoducto que cruza por la cabecera del deslizamiento.

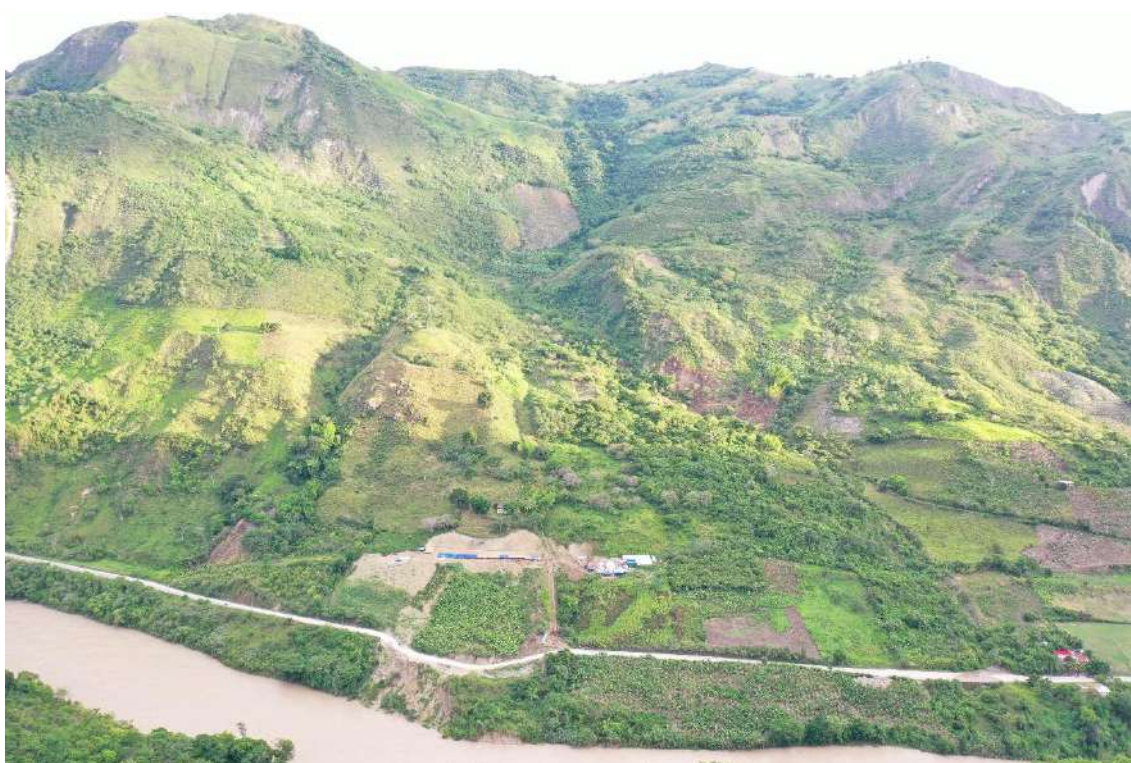
Fotografía 4. Vista panorámica de la ladera de montaña donde ocurre el deslizamiento en proceso de formación, ubicado en la margen derecha del río Marañón, aguas arriba de La Libertad. Se observa afectación en la carretera.

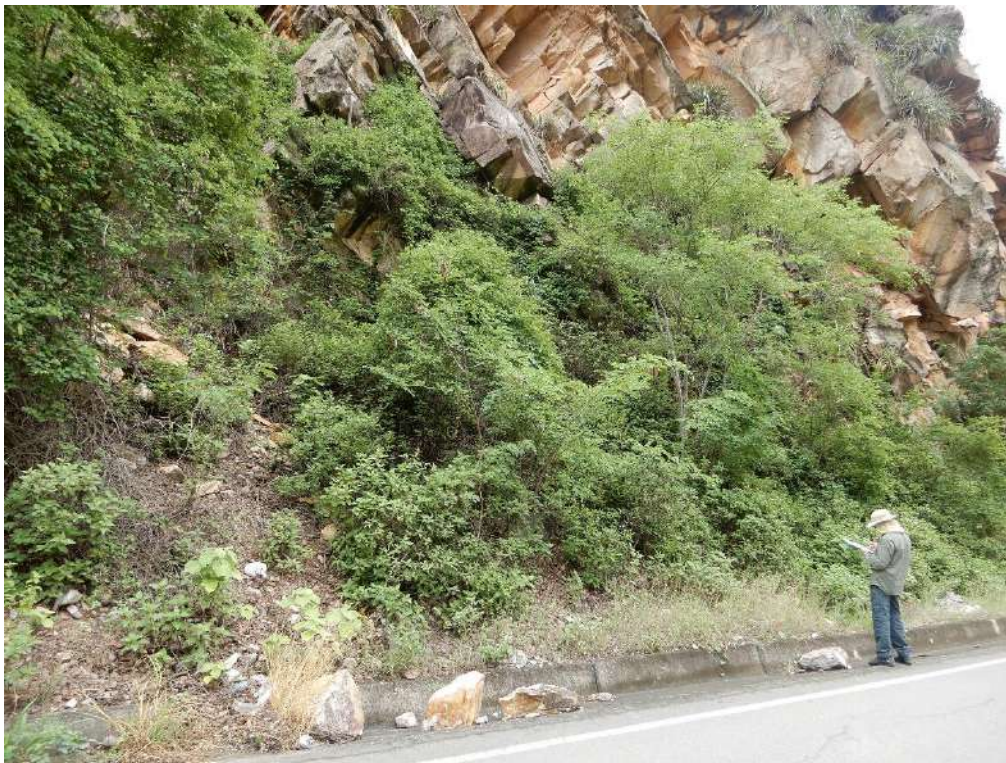
| Código en mapa | Lugar / distrito | Y | X | Tipo de peligro | Comentario geodinámico | Daños | Recomendaciones |
|---|---|---|---|---|---|---|---|
| PI-03 | Entre Rentema y Magdalena, margen derecha del río Marañón<br><br>(Aramango) | 9393401 | 772196 | Caída<br><br>(Caída de rocas) | Substrato rocoso conformado por secuencias sedimentarias de areniscas cuarzosas con estratificación cruzada del Grupo Goyllarisquizga<br><br>La altura de desprendimiento de las rocas fueron variable, la longitud de arranque abarcó 2650 m (aprox.). El tipo de rotura es de cuña con una zona de arranque de forma irregular y discontinua.<br>Los bloques caídos fueron de tamaño variable entre 0.1 m a 1 m (fotografía 5). | Caída de rocas en bloques dispersos afectó cuneta de carretera en una longitud aproximada de 2650 m. | Realizar la limpieza de la cuneta. |

Fotografía 5. Caída de rocas en bloques dispersos que afectó la cuneta de carretera en el tramo e Rentema- Magdalena, margen derecha del río Marañón.

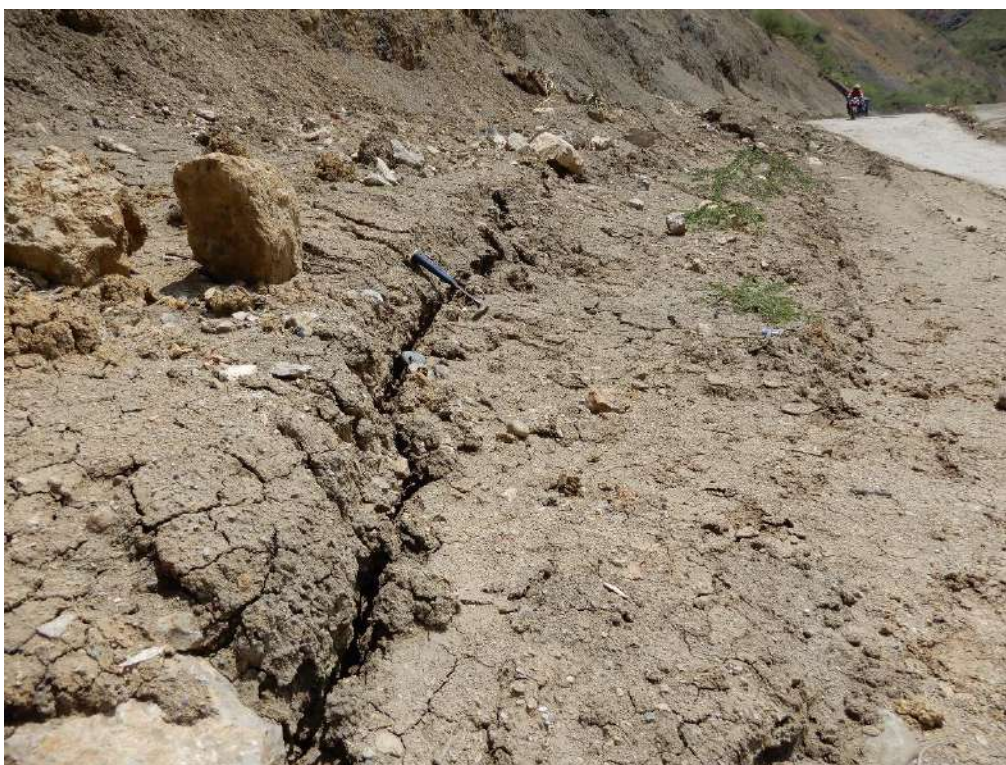
| PI-04 | Pongo de Rentema<br>(Aramango) | 9390868 | 771110 | Deslizamiento<br>(Deslizamiento rotacional) | <p>La unidad litoestratigráfica principal donde ocurre el evento, corresponde a la Formación Celendín conformado por lutitas y limolitas abigarradas, con intercalaciones de caliza en capas delgadas.</p> <p>En el área se evidencia grietas de 30 m de largo como parte del proceso de activación de deslizamiento rotacional.</p> | Deslizamientos en proceso de activación, podría afectar el oleoducto y la carretera Bagua - Santa María de Nieva. Fotografías 6 y 7. | Colocar señaléticas de peligro por deslizamiento en la vía. Reconstruir carretera. Mantener monitoreado el área. Continuar con la estabilización del talud. |

Fotografía 6. Grietas que evidencian la activación de deslizamiento en el Pongo de Rentema que podría afectar el oleoducto y la carretera Bagua - Santa María de Nieva.

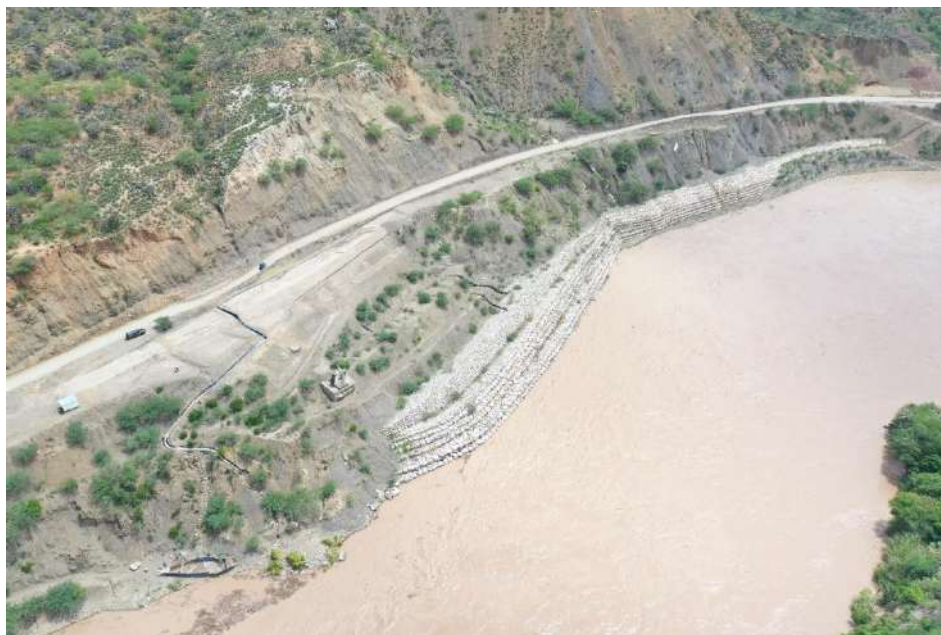
Fotografía 7. Vista panorámica del deslizamiento en proceso de activación en el Pongo de Rentema que podría afectar el oleoducto y la carretera Bagua - Santa María de Nieva.

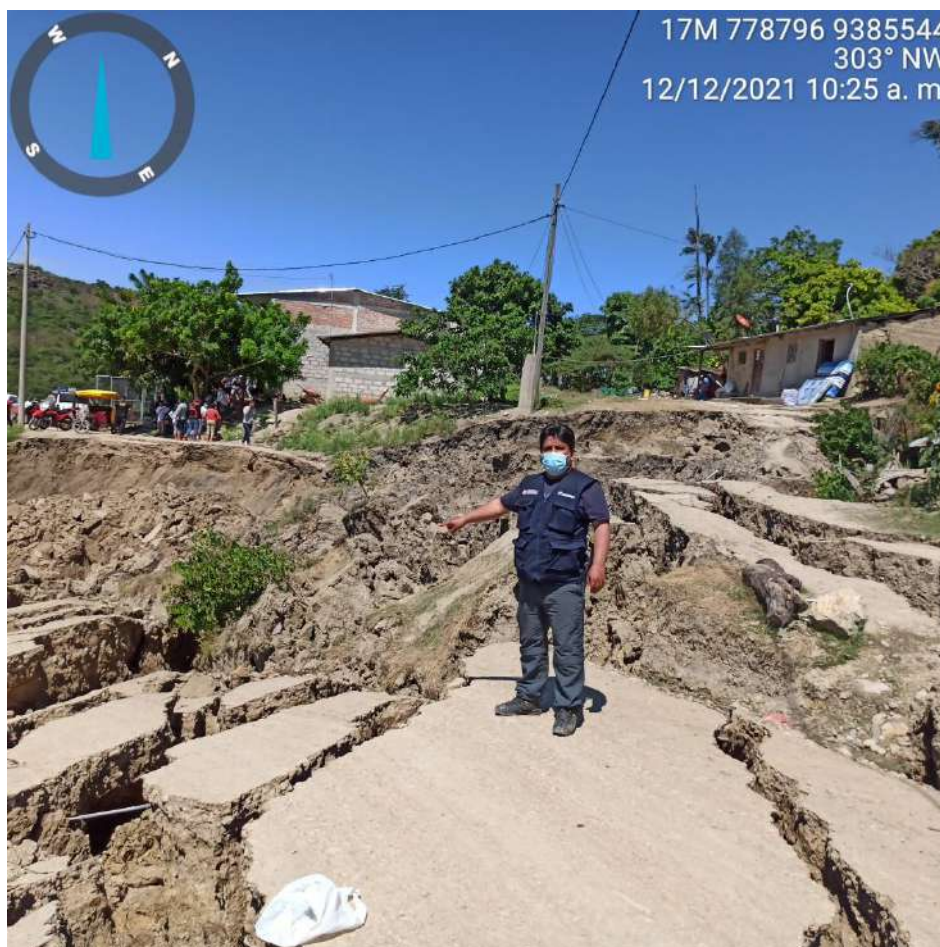
| PI-06 | San Isidro<br>(La Peca) | 9385764 | 778958 | Deslizamiento<br>(Deslizamiento rotacional) | <p>Sustrato donde ocurrió el deslizamiento de mala calidad, está compuesto por la alternancia de rocas de diferente competencia, calizas margosas delgadas intercaladas con arcillas fosilíferas pertenecientes al grupo Quilquiñan.</p> <p>Las características del deslizamiento:<br/> Estilo: Enjambre de escarpas<br/> Forma de escarpa: Irregular<br/> Longitud de escarpa principal:<br/> Superficie de falla: Rotacional<br/> Salto de escarpa principal:<br/> Velocidad de movimiento: Rápido<br/> Distribución o actividad: Retrogresivo<br/> Distancia de 1 km a falla de rumbo sinistral y 2.7 km a falla normal.<br/> Por las condiciones geológicas se considera de peligro muy alto y zona crítica, siendo muy probable que este deslizamiento tenga otras reactivaciones, ya sea por lluvias intensas o movimientos sísmicos.<br/> Fotografías 8 y 9</p> | 60 viviendas afectadas, daños en canales de riego y vías de acceso al caserío. | Evacuar definitivamente la población. |

Fotografía 8. Escarpa principal del deslizamiento rotacional de longitud de 500 m y salto de 3 m en el C.P. San Isidro, distrito La Peca.

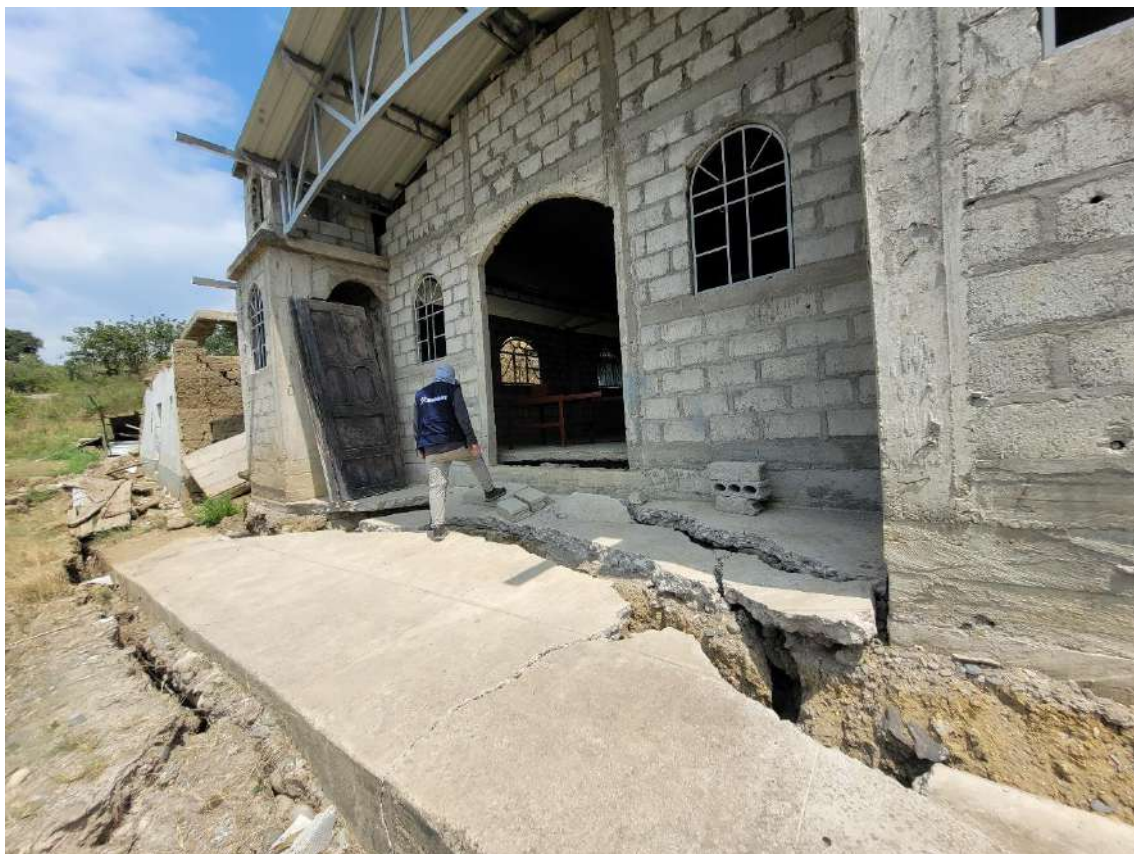
Fotografía 9. Capilla afectada por el deslizamiento en el C.P. San Isidro, distrito La Peca

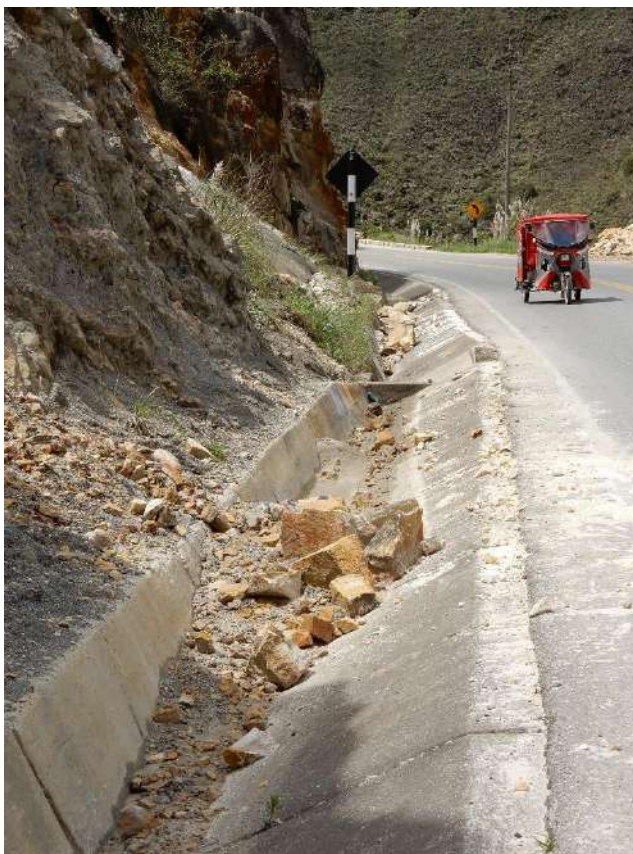
| Código en mapa | Lugar / distrito | Y | X | Tipo de peligro | Comentario geodinámico | Daños | Recomendaciones |
|---|---|---|---|---|---|---|---|
| PI-07 | Quebrada Pomacocha, carretera Fernando Belaúnde Terry<br><br>(Florida) | 9358482 | 173586 | Caída de (Caída rocas) | El macizo del talud donde se originó la caída de rocas corresponde al Grupo Goyllarisquizga compuesto de areniscas cuarzosas blanquecinas de grano grueso a medio con estratificación cruzada. En la parte superior contiene lutitas gris verdosas, intercalados con delgados niveles de areniscas.<br><br>La altura de desprendimiento de las rocas fueron variable, la longitud de arranque abarcó 1350 m (aprox.). El tipo de rotura es de tipo cuña con una zona de arranque de forma irregular y discontinua. Los bloques caídos fueron de tamaño variable hasta 1 m (fotografía 10). También ocurrió pequeños derrumbes discontinuos. | Afectó en tramos discontinuos 1350 m de carretera y cuneta. | Limpieza del material caído en la cuneta. Desquinar rocas sueltas. |

Fotografía 10. Caída de rocas en cuneta de la carretera Fernando Belaúnde Terry, Quebrada Pomacocha.

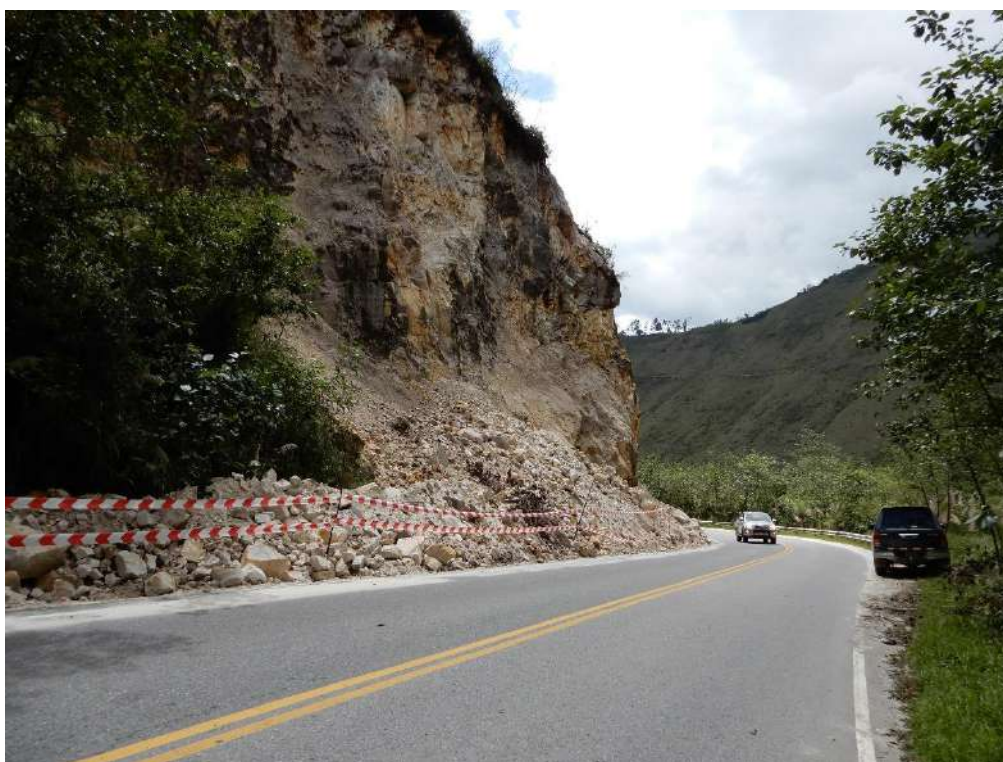
| Código en mapa | Lugar / distrito | Y | X | Tipo de peligro | Comentario geodinámico | Daños | Recomendaciones |
|---|---|---|---|---|---|---|---|
| PI-08 | Quebrada Chido, carretera Fernando Belaúnde Terry Km 316 al Km 317<br><br>(Florida) | 9352327 | 168937 | Caída (Derrumbe) | El macizo del talud donde se originó los derrumbes corresponde a la Formación Sarayaquillo compuesto por la intercalación de areniscas de grano medio con limolitas y lutitas de color pardo rojiza.<br><br>Las alturas del arranque fueron variables y la longitud de 30 m (aprox.). El tipo de rotura fue tipo cuña con una zona de arranque de forma irregular y discontinua (Fotografía 11). Además, en el tramo ocurrieron caídas de rocas de tamaños variable hasta 1 m de diámetro (fotografía 12). | Afectó en tramos discontinuos 30 m de carretera y cuneta. | Limpieza del material caído. Estabilizar talud. |

Fotografía 11. Derrumbe en la carretera Fernando Belaúnde Terry, entre el Km 316 y Km 317. Quebrada Chido.

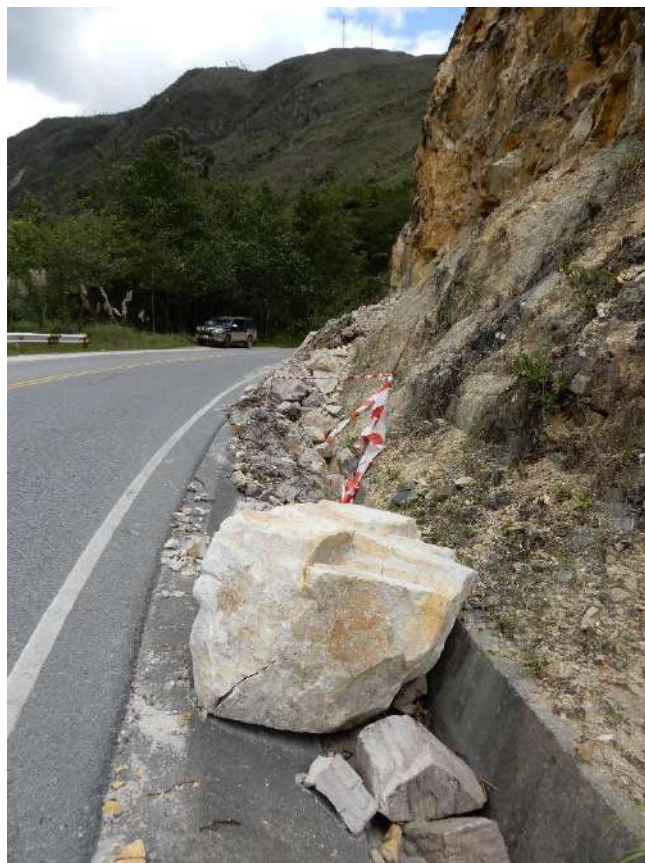
Fotografía 12. Caída de rocas que afectó cuneta en la carretera Fernando Belaúnde Terry, entre el Km 316 y Km 317. Quebrada Chido.

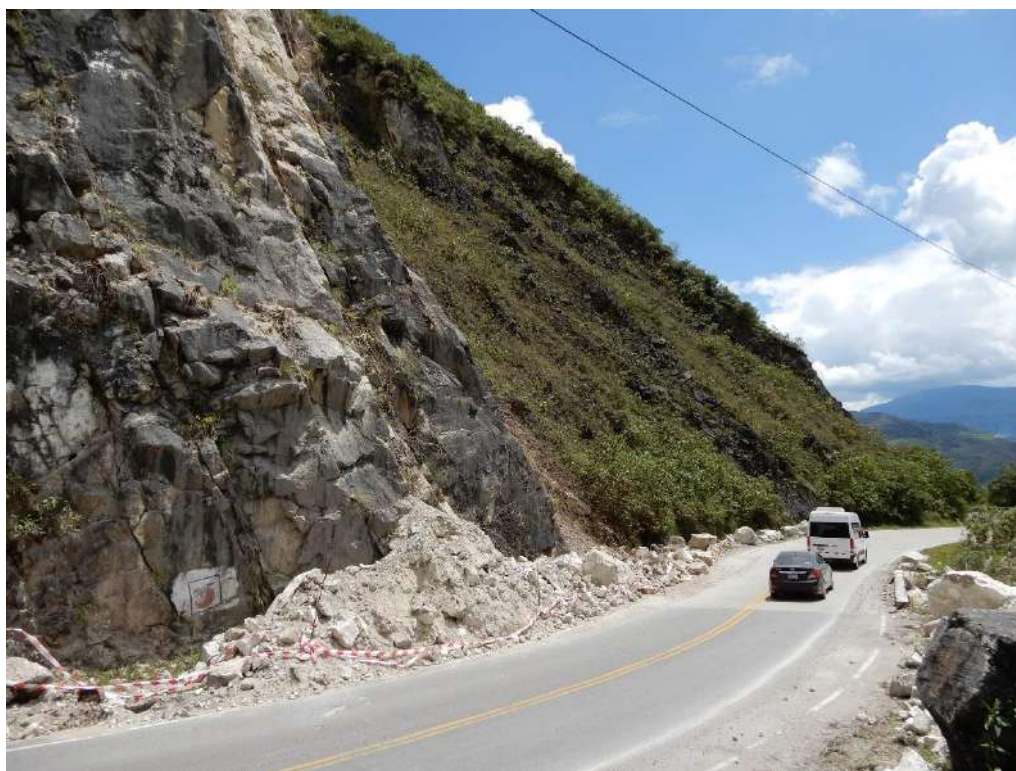
Fotografía 13. Derrumbe que afectó la cuneta y la plataforma de la carretera Fernando Belaúnde Terry, entre el Km 314 y Km 315. Noroeste del sector Carrera.

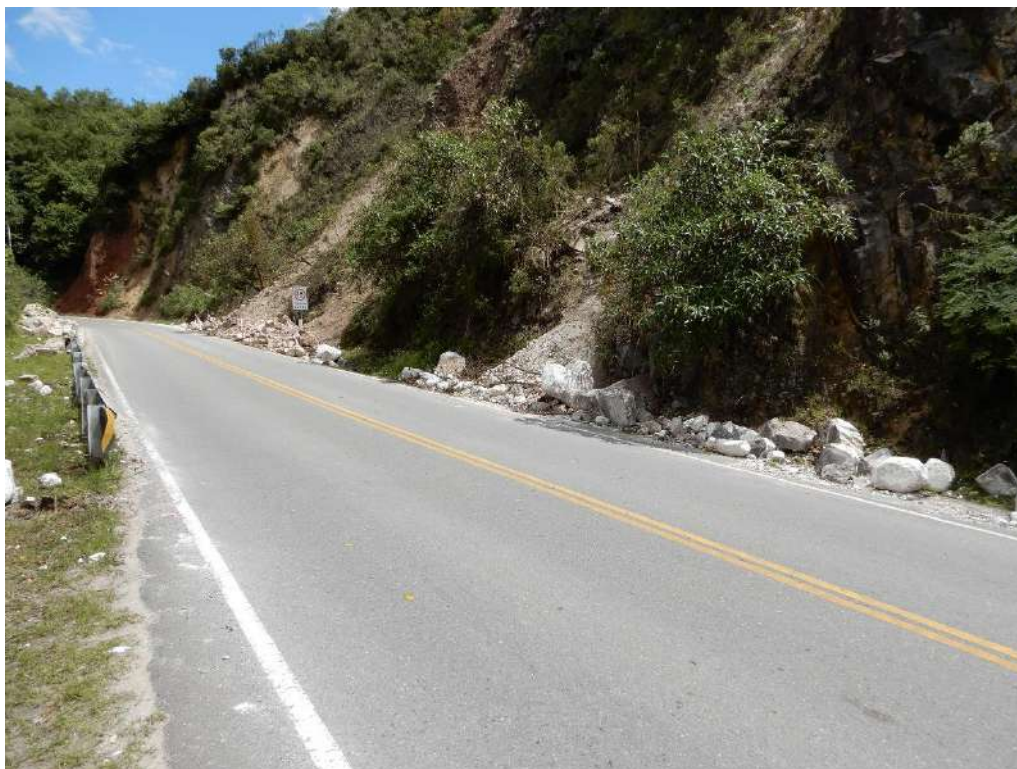
| | Km 314 al Km 315<br><br>(Florida) | | | | Las alturas del arranque fueron variables y la longitud discontinua de 10m y 15 m (aprox.) respectivamente. El tipo de rotura fue tipo cuña con una zona de arranque de forma irregular y discontinua (Fotografía 13).<br>Además, en el tramo ocurrieron caídas de rocas de tamaños variable hasta 0.8 m de diámetro (fotografía 14). | | |

Fotografía 14. Caída de rocas que afectó la cuneta y la plataforma de la carretera Fernando Belaúnde Terry, entre el Km 314 y Km 315. Noroeste del sector Carrera.

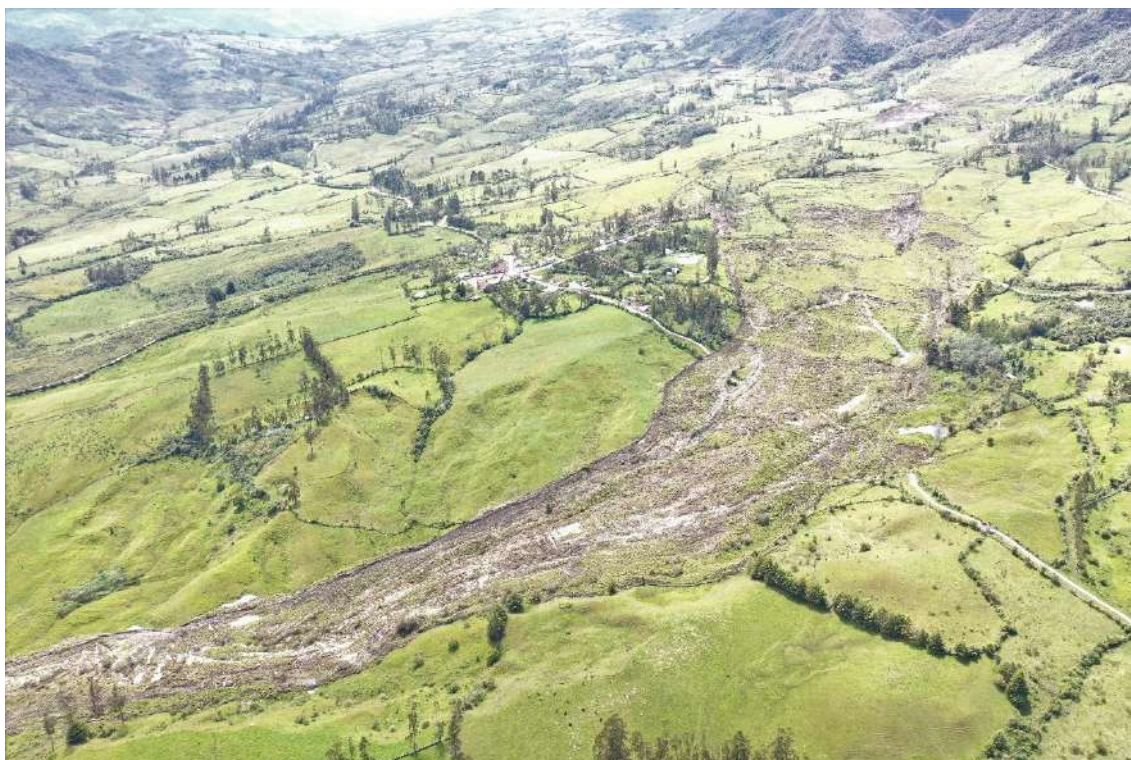
Fotografía 15. Vista panorámica del deslizamiento – flujo de la localidad de Recta

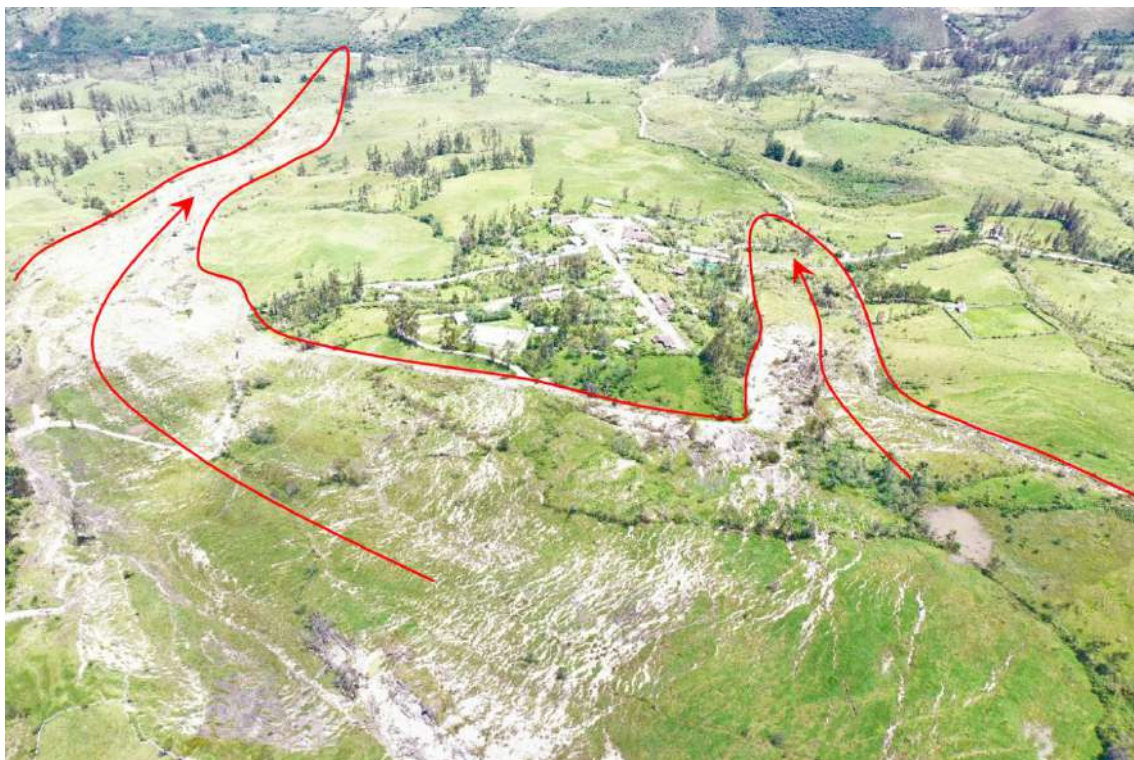
**Figura 13.** Área urbana de la localidad de Recta bordeada por el deslizamiento-flujo  
*Fuente: Imagen tomada con drone Mavic 2 Pro.*

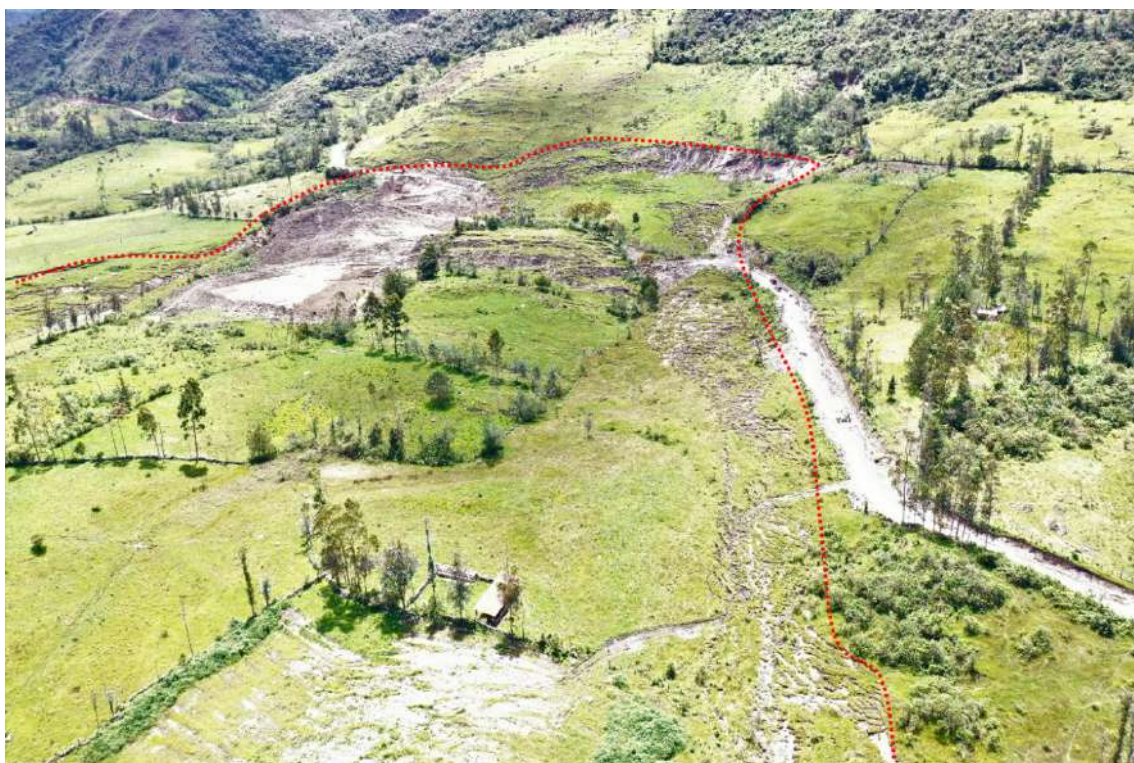
**Figura 14.** Escarpa principal del deslizamiento  
*Fuente: Imagen tomada con drone Mavic 2 Pro.*

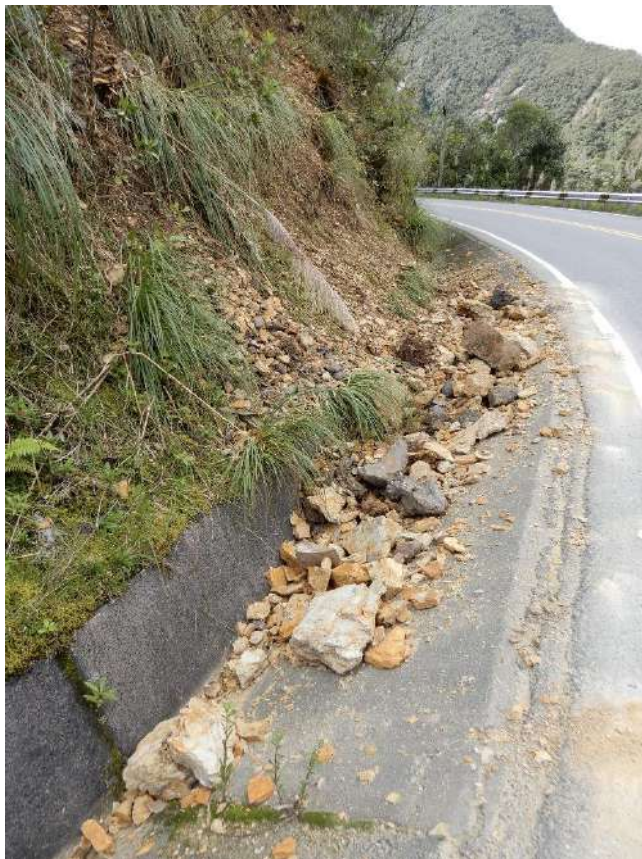
| PI-13 | Suroeste de Alto Nieva, carretera Fernando Belaúnde Terry<br><br>(Yambrasbamba) | 9372205 | 192891 | Caída<br><br>(Caída de rocas) | <p>La caída de rocas se originó en talud rocoso fracturado compuesto por secuencias sedimentarias de la Formación Esperanza conformada por la intercalación de lutitas negras carbonosas con laminación horizontal y niveles de areniscas cuarzosas de granos finos a medio; y la Formación Agua Caliente conformado por calizas con abundantes fósiles, intercalados con lutita calcáreas más secuencias de areniscas en bancos centimétricos.</p> <p>Altura de arranque 20 m, longitud 8 m (aprox.). La rotura fue tipo cuña con una zona de arranque de forma irregular y continua.</p> | Afectó 8 m de cuneta (fotografía 16). | Limpieza de la cuneta. |

Fotografía 16. Caída de rocas ubicado al Suroeste de Alto Nieva que afectó la cuneta de la carretera Fernando Belaúnde Terry.

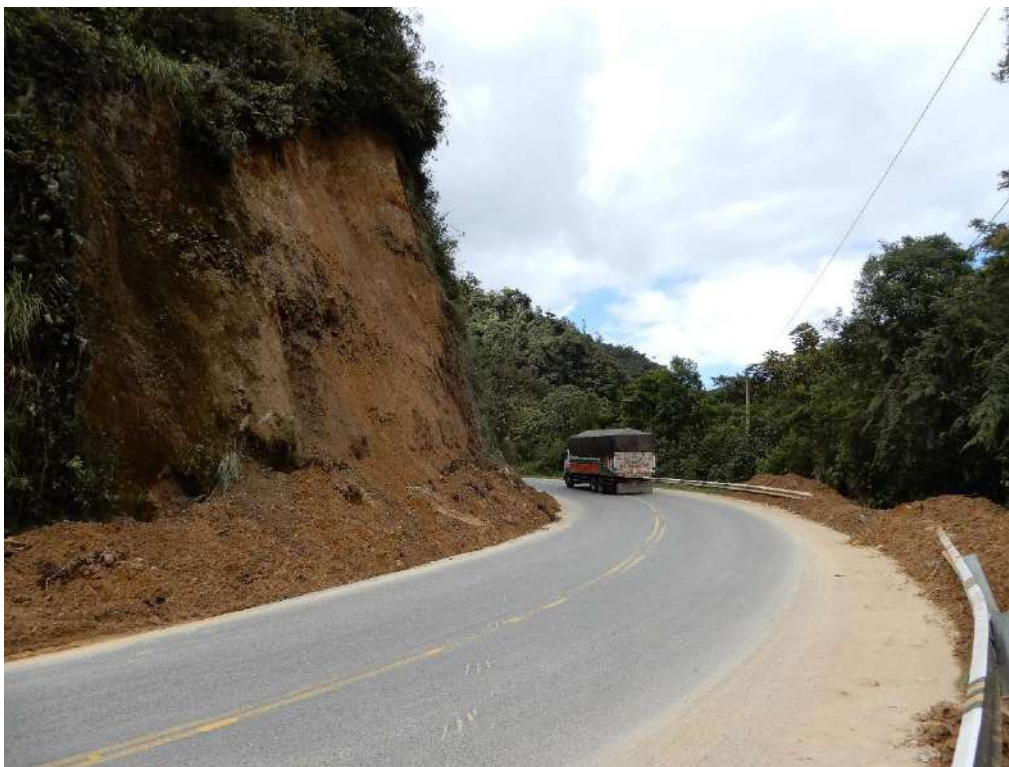
| PI-15 | Al este de Vista Alegre, carretera Fernando Belaúnde Terry<br><br>(Yambrasbamba) | 9369300 | 189513 | Caída<br><br>(Derrumbe) | El derrumbe se origina en talud compuesto por rocas de la Formación Aramachay conformado por areniscas limosas en estratos de 0.6 m a 2 m. con abundante contenido de fósiles de ammonites e intercaladas de calizas en estratos tabulares de 20 a 50 cm.<br><br>Las alturas del arranque fueron variables y la longitud discontinua de 4 m y 20 m (aprox.) respectivamente. El tipo de rotura fue tipo cuña con una zona de arranque de forma irregular y discontinua. | Afectó 200 m de carretera en tramos de discontinuos de 4 y 20 m respectivamente (fotografía 17). | Limpieza del material caído. Estabilizar talud. |

Fotografía 17. Derrumbe ubicado al este de Vista Alegre que afectó la cuneta y la plataforma de la carretera Fernando Belaúnde Terry.

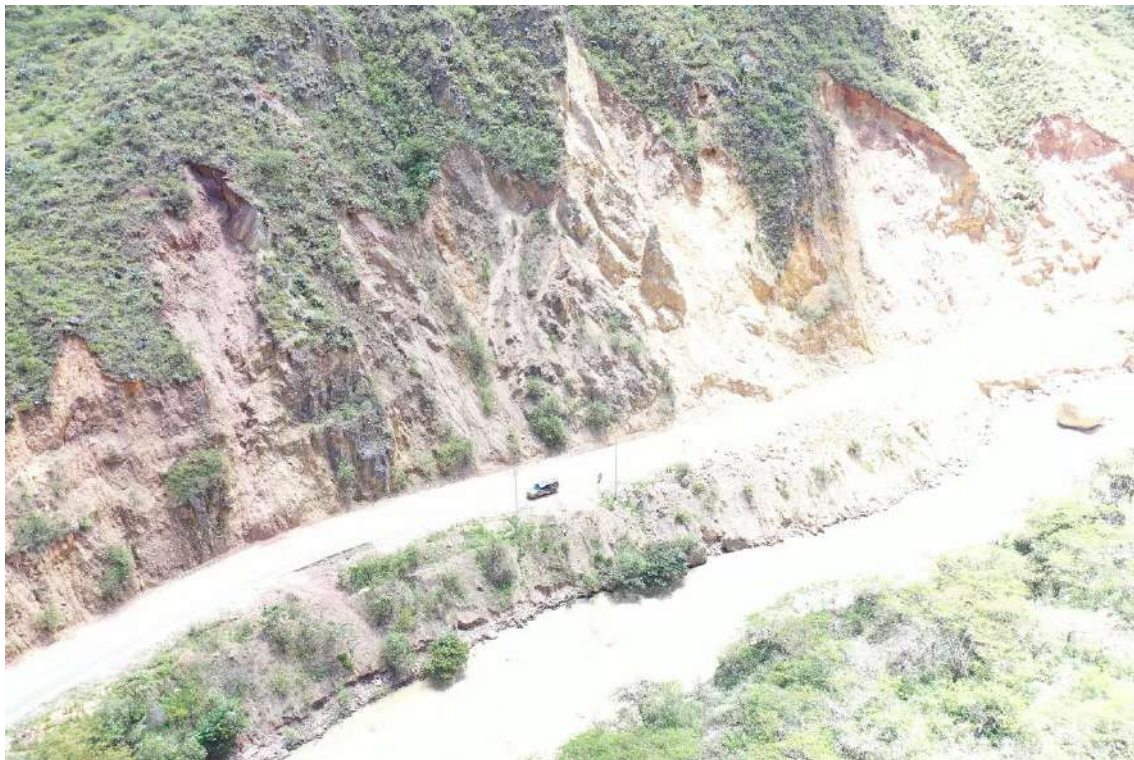
Fotografía 18. Ocurrencias de derrumbes y caídas de rocas que podría afectar 360 m de carretera de la ruta Chachapoyas y Pedro Ruíz Gallo en tramos discontinuos. Ubicado al sur de Yunga, carretera.

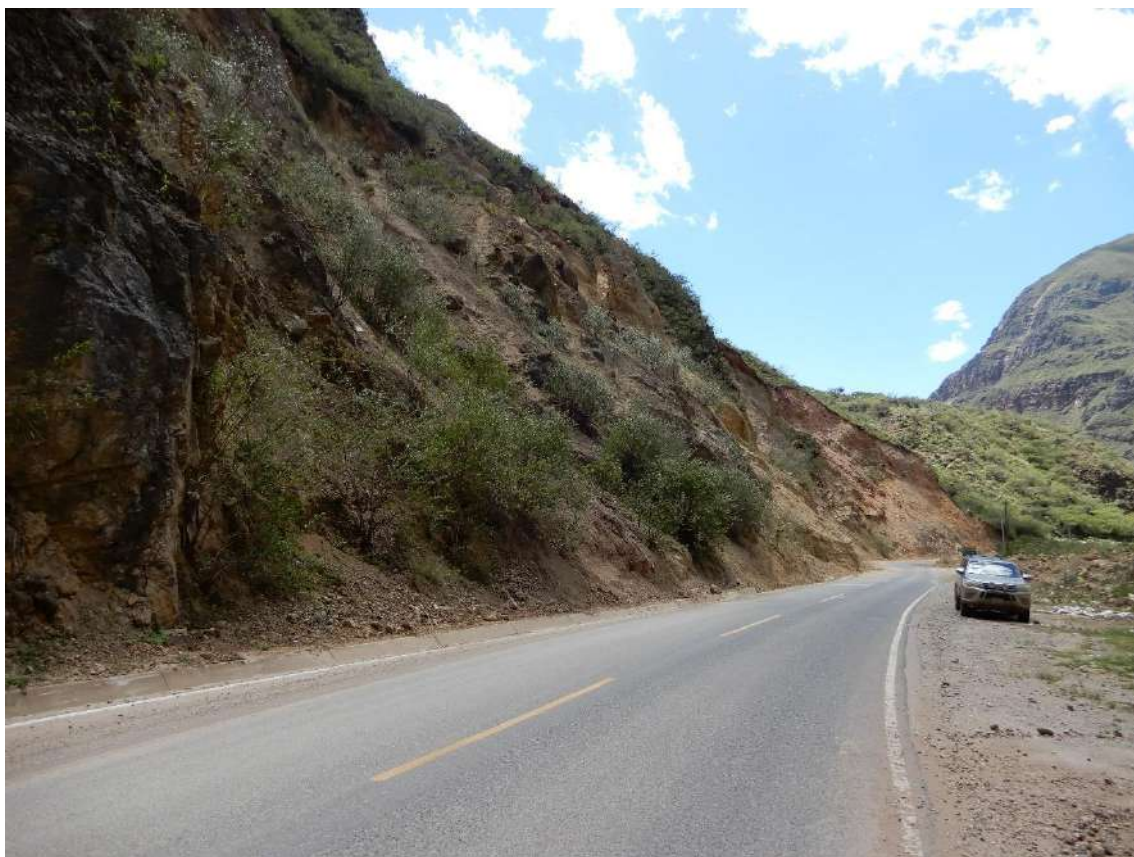
Fotografía 19. Zona de derrumbes y caídas de rocas que podría afectar carretera de la ruta Chachapoyas y Pedro Ruíz Gallo en tramos discontinuos.

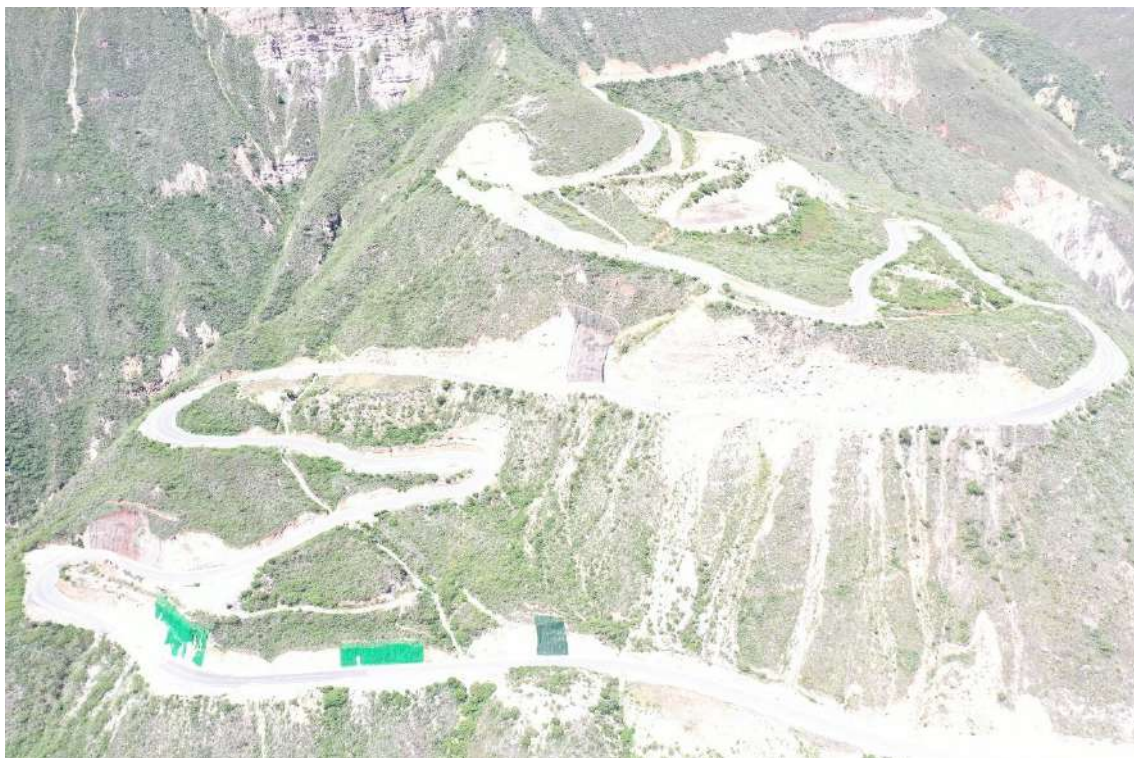
Fotografía 20. Zona de caída de rocas en el sector de Caclic, carretera Chachapoyas – Luya.

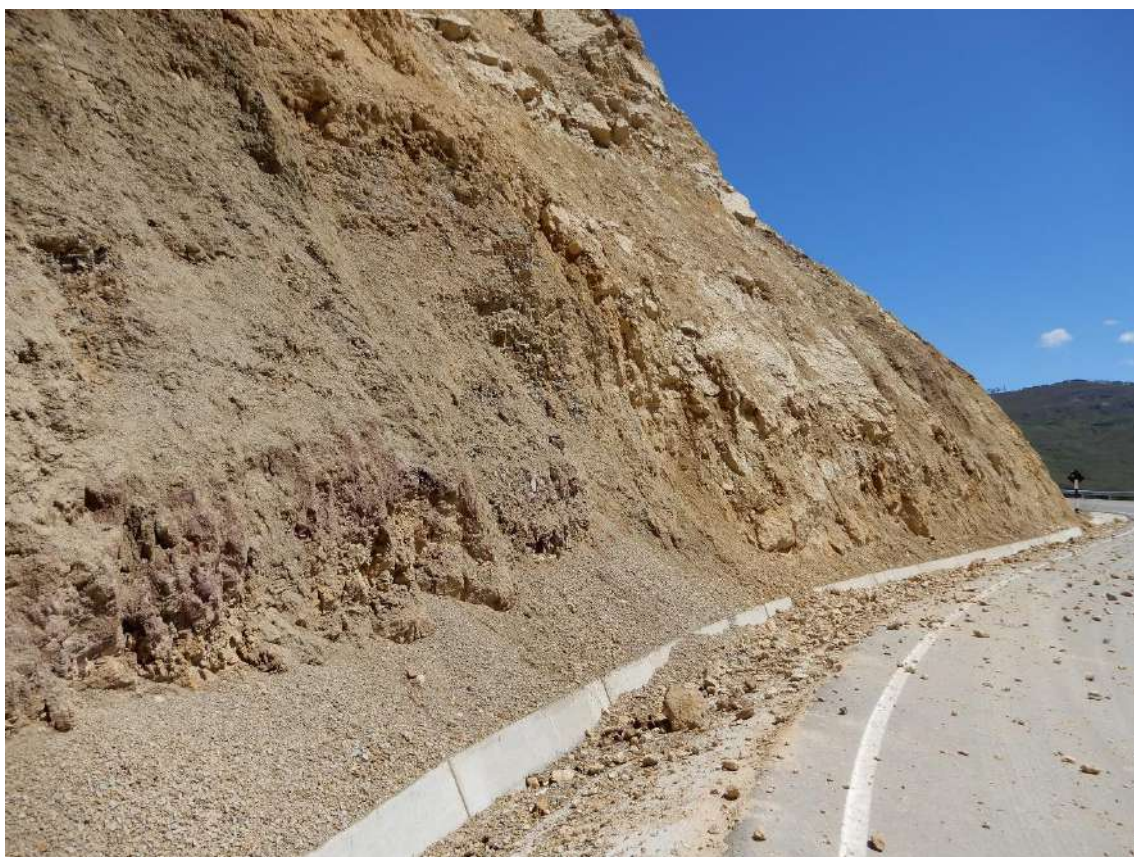
Fotografía 21. Caída de rocas en el sector de Caclic que afectó la carretera Chachapoyas – Luya.

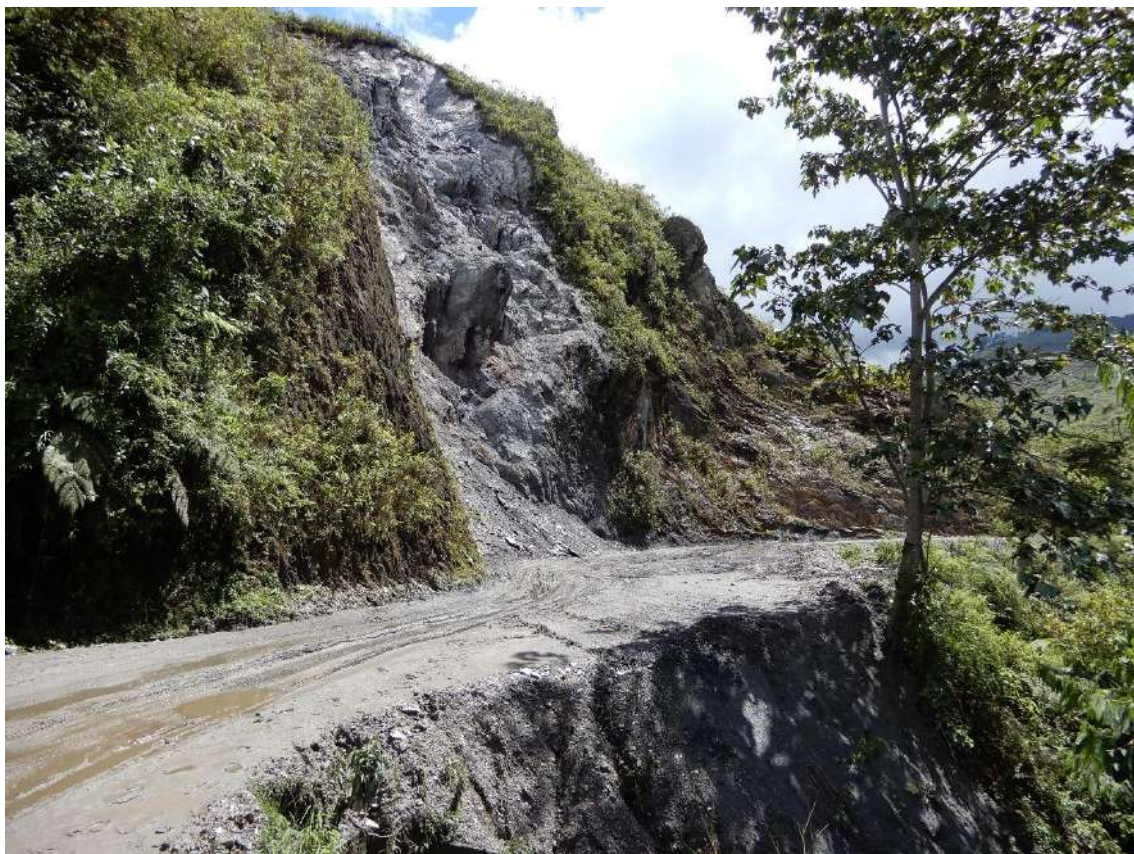
Fotografía 22. Derrumbe que afectó carretera entre San Felipe y Yaulicachi.
