**Informe Técnico N° A7227**

# EFFECTOS GEOLÓGICOS ASOCIADOS AL SISMO 7.5 MW DEL 28 DE NOVIEMBRE 2021 EN EL DEPARTAMENTO DE AMAZONAS

Departamento Amazonas  
Provincias Bagua, Bongará, Chachapoyas,  
Luya y Utcubamba

FEBRERO  
2022

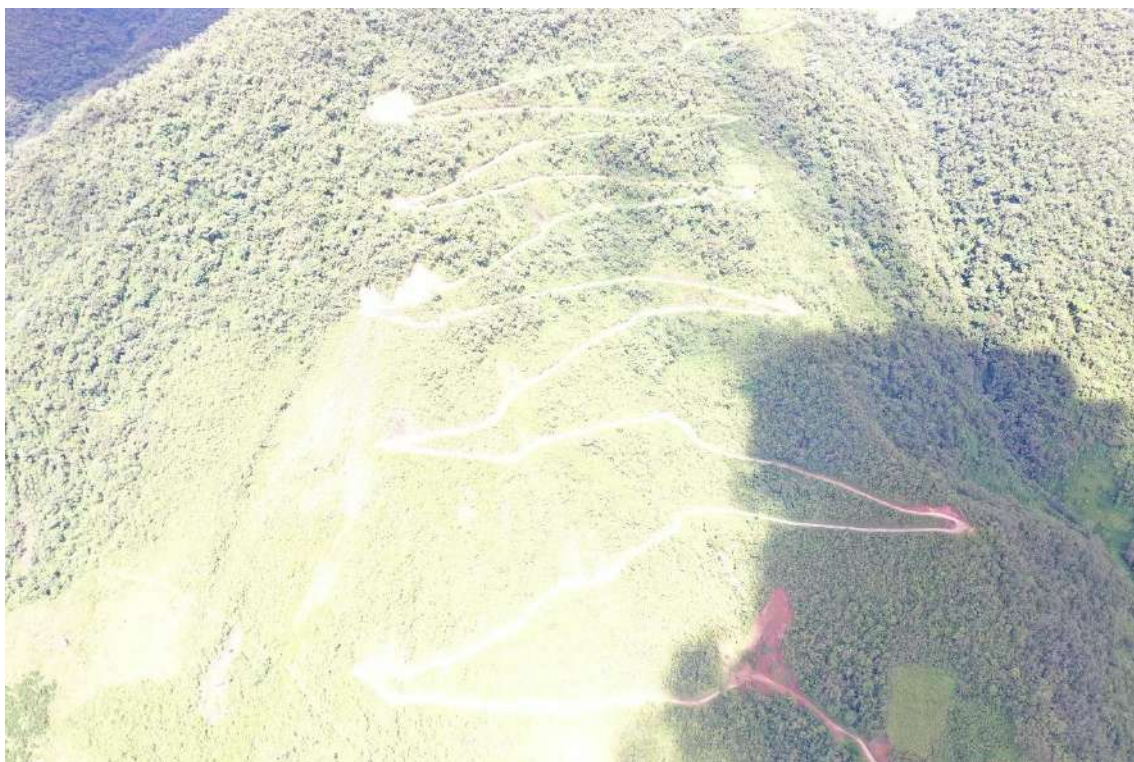
Fotografía 23. Zona de derrumbes discontinuos que afecta carretera ubicado al sureste de Congón, entre quebradas Tarasca – Chonia .

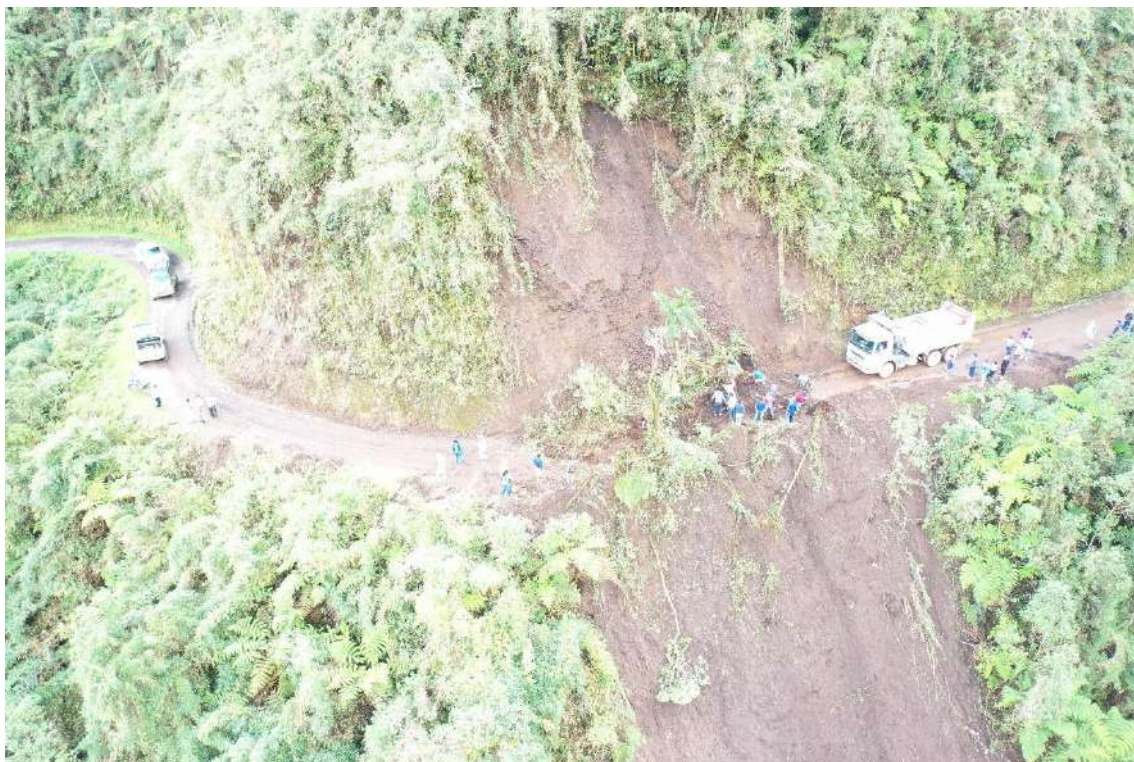
Fotografía 24. Derrumbe entre las quebradas Tarasca - Chonia, frente a sector Vista Hermosa.

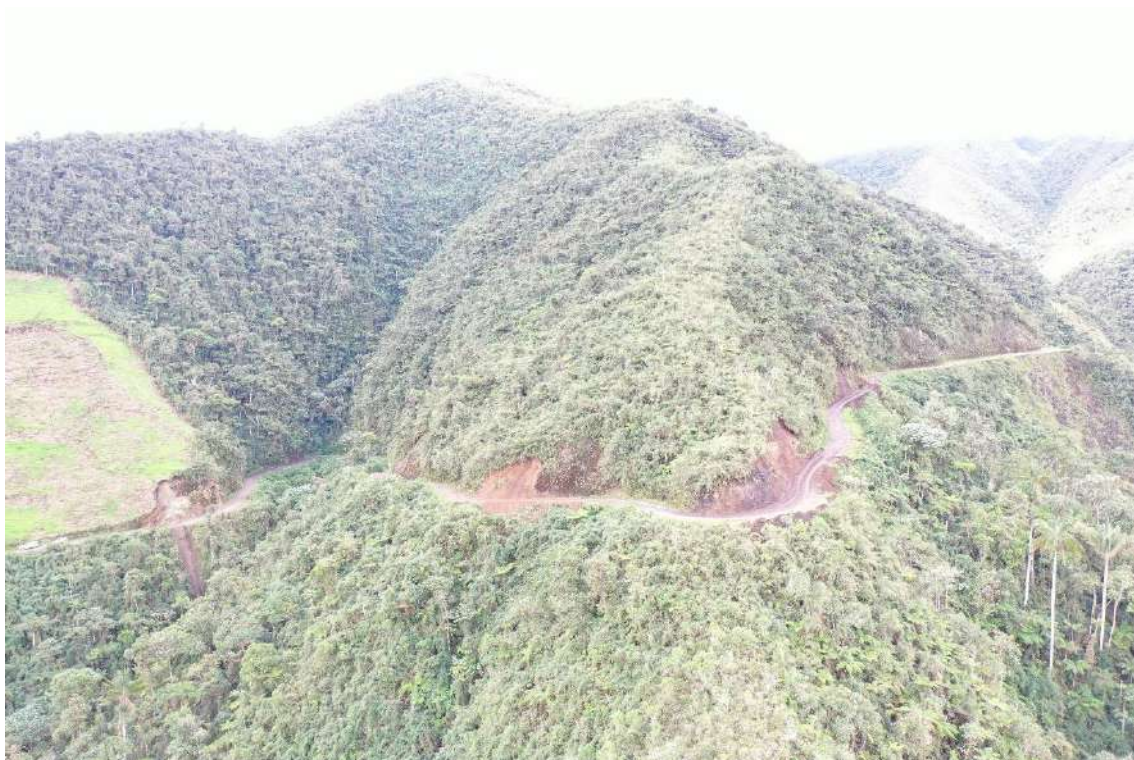
Fotografía 25. Vista panorámica de zona de derrumbes discontinuos que afecta tramos de carretera ubicado entre quebradas Tarasca - Chonia, frente a Vista Hermosa.

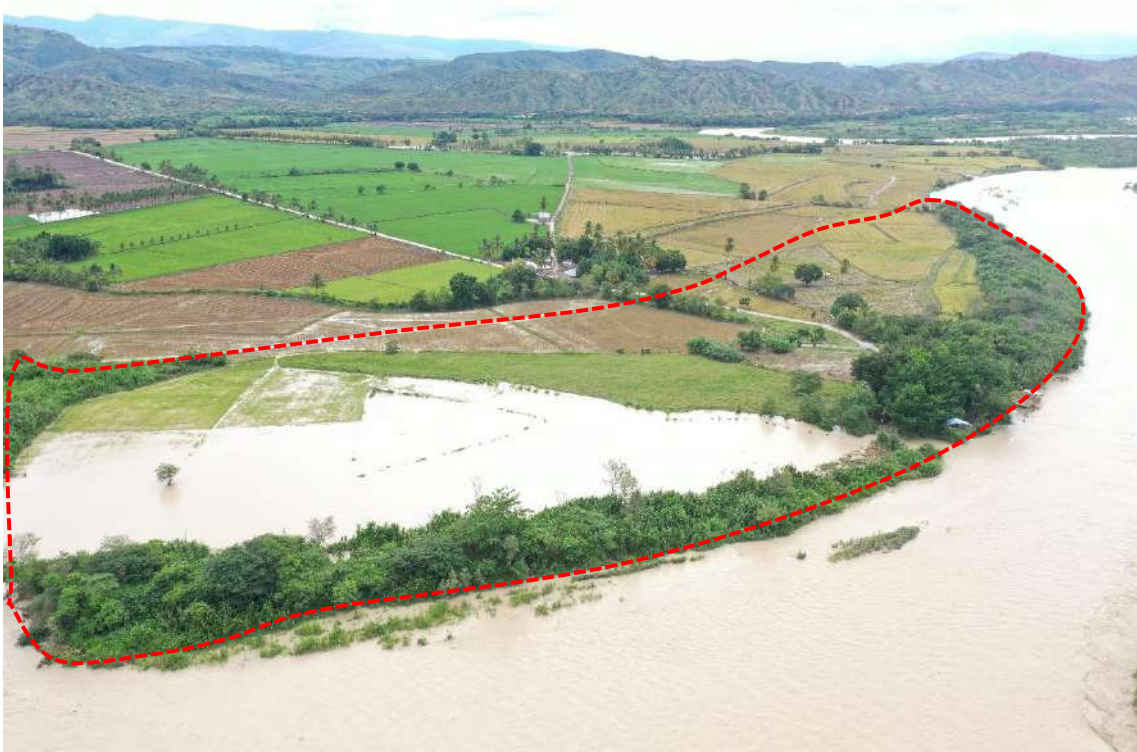
Figura 15. Terrenos de cultivo de arroz en Puerto Victoria - sector Huarango Pampa, inundado por desborde del río utcubamba, post desembalse en Aserradero

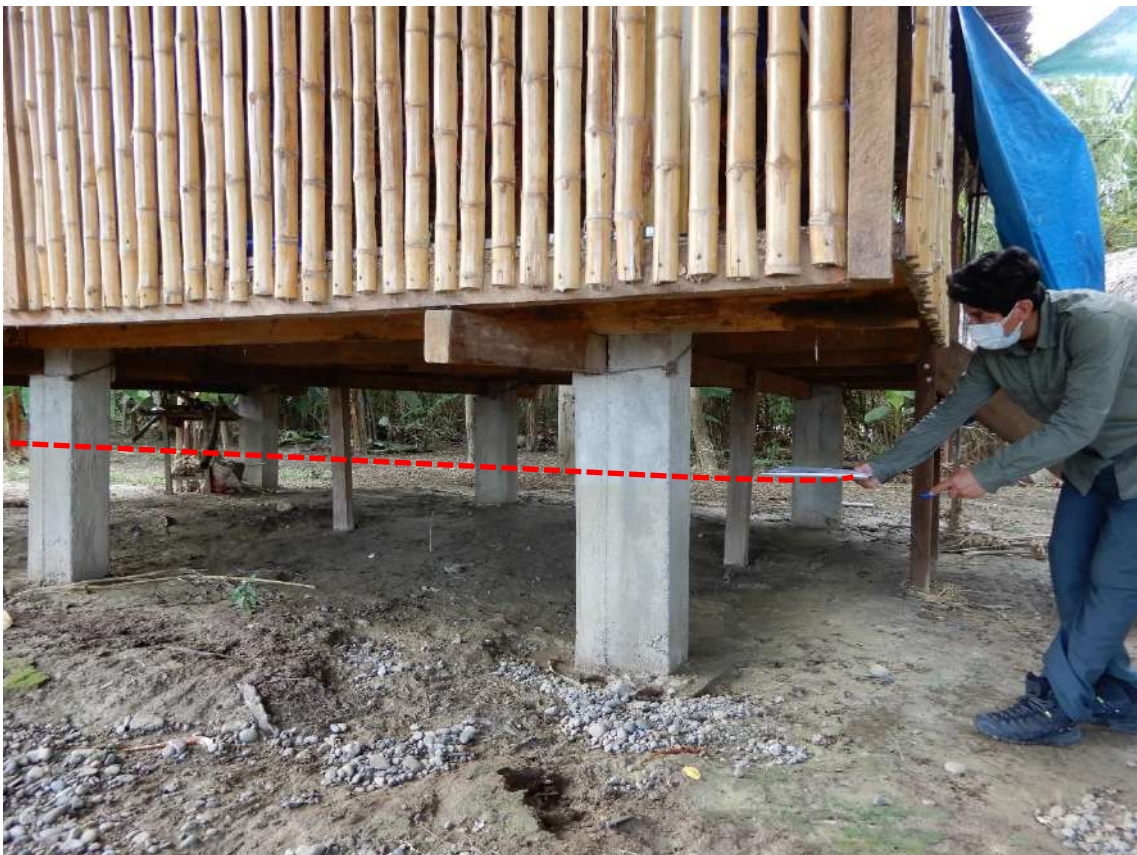
Figura 16. Altura de agua alcanzada (0.60 m), durante la inundación por desembalse en Aserradero.

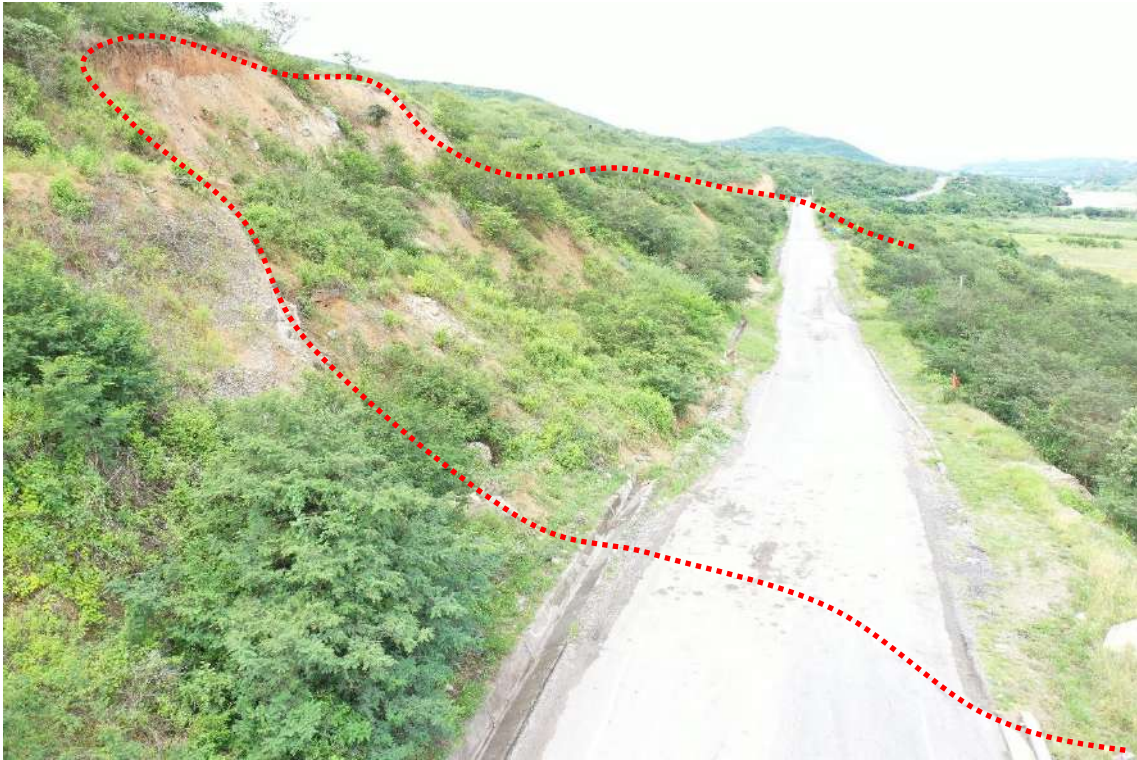
Figura 17. Deslizamiento rotacional ubicado al noroeste de Puerto Motupe, Km 240 de carretera Fernando Belaúnde Terry.

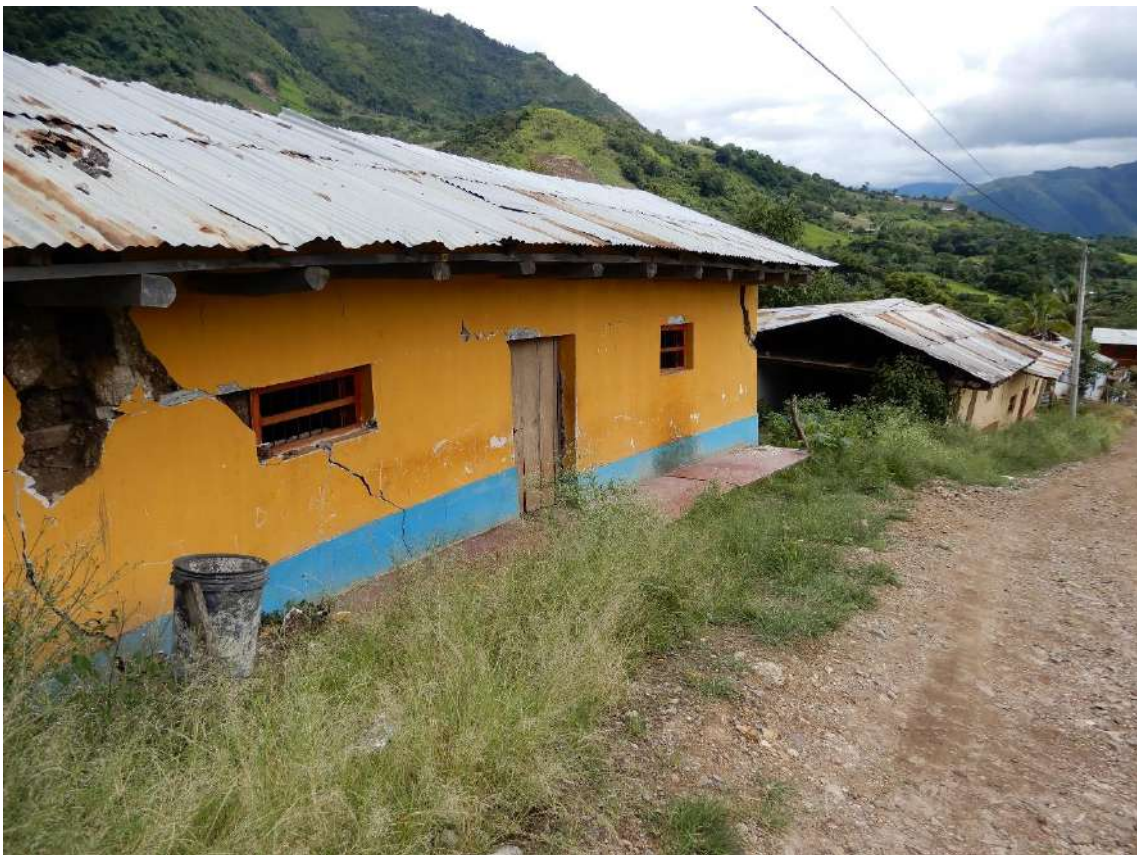
Fotografía 26. Vivienda con grietas en su estructura, por el deslizamiento en el centro poblado Los Patos.

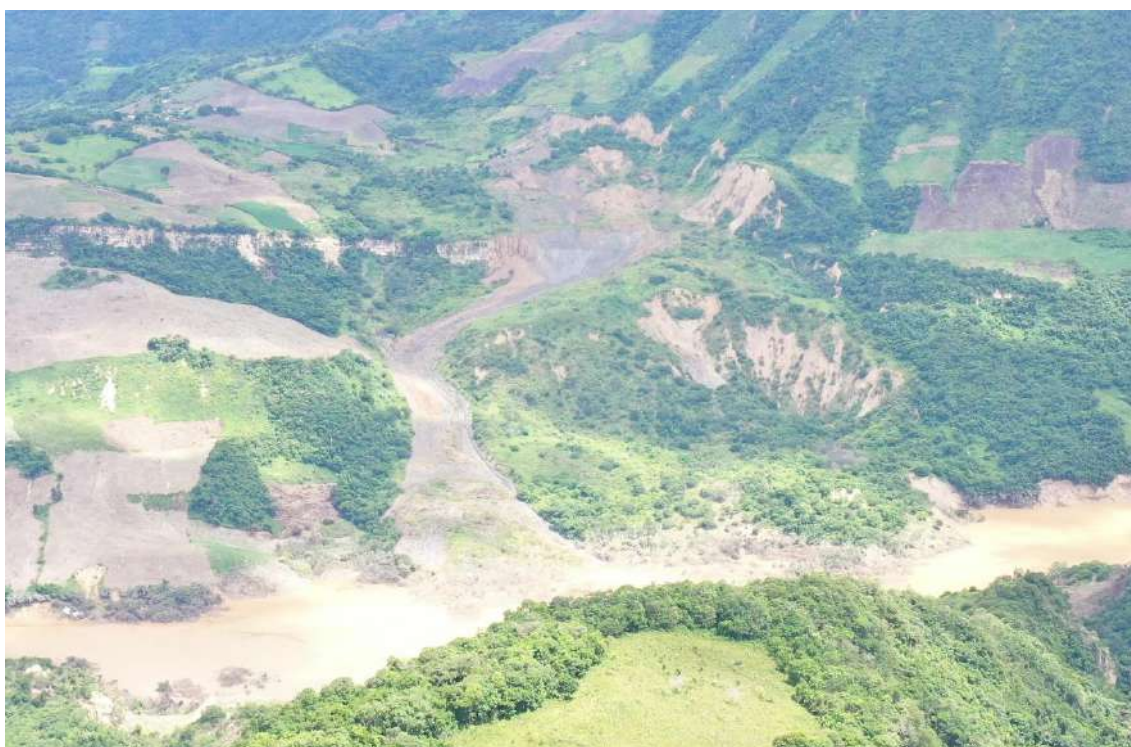
Fotografía 28. Deslizamiento- flujo que aportó material al río Utcubamba ubicado frente al deslizamiento de Aserradero; sur este de San Isidro.

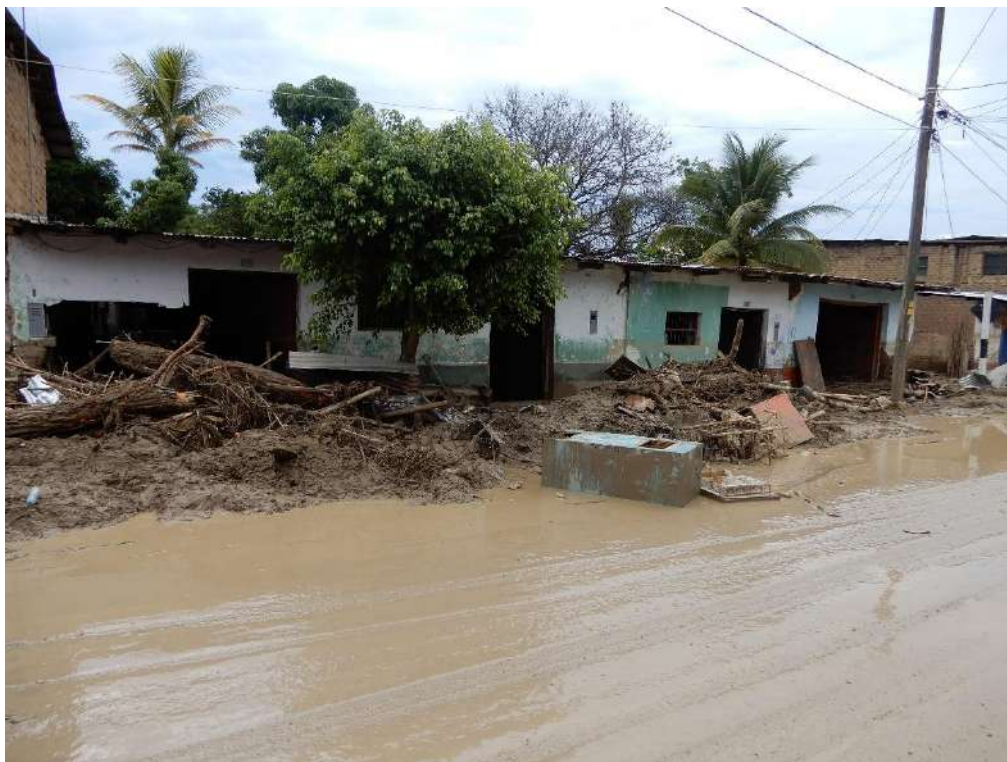
Fotografía 29. Calle inundada y colmatada por desborde del río Utcubamba en el sector de Puerto Naranjitos, margen izquierda..

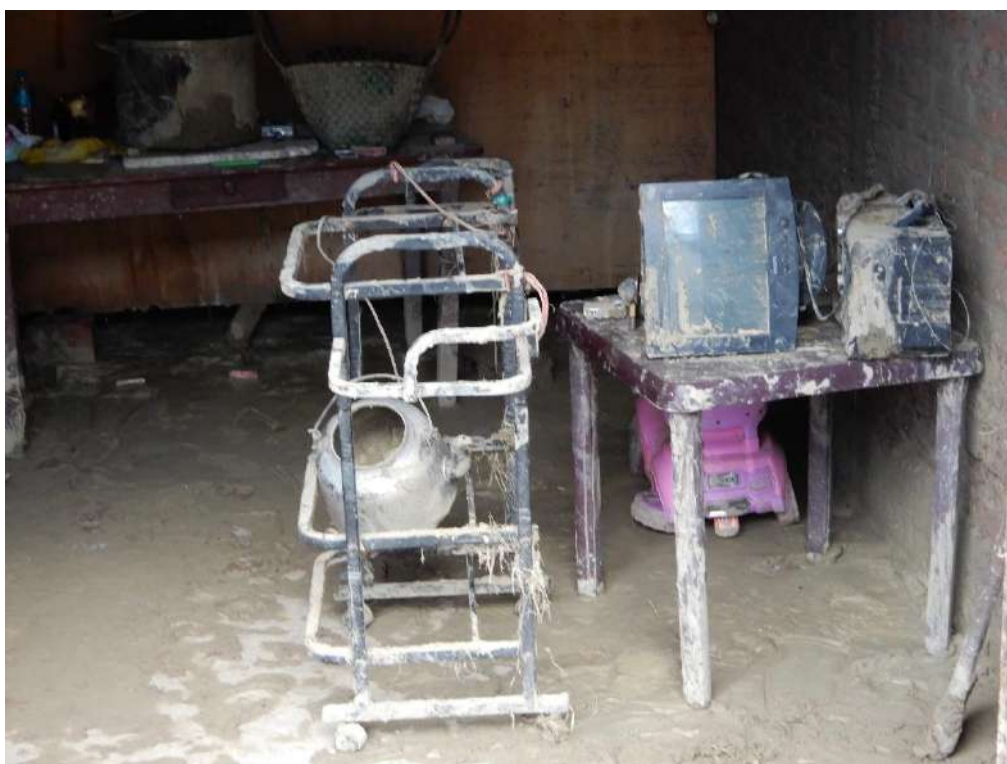
Fotografía 30. Detalle de Pertenencias y electrodomésticos perdidos por la inundación.

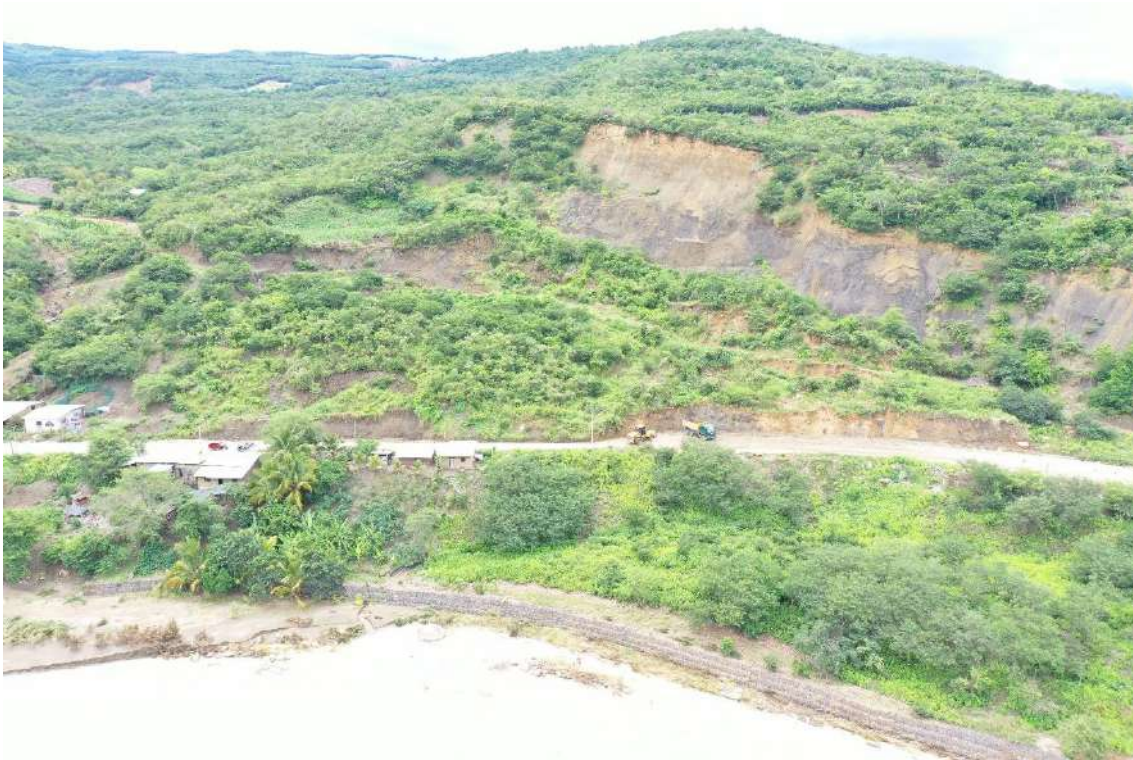
Fotografía 31.Deslizamiento reactivado ubicado en el sureste de Puerto Naranjitos, carretera Fernando Belaúnde Terry.

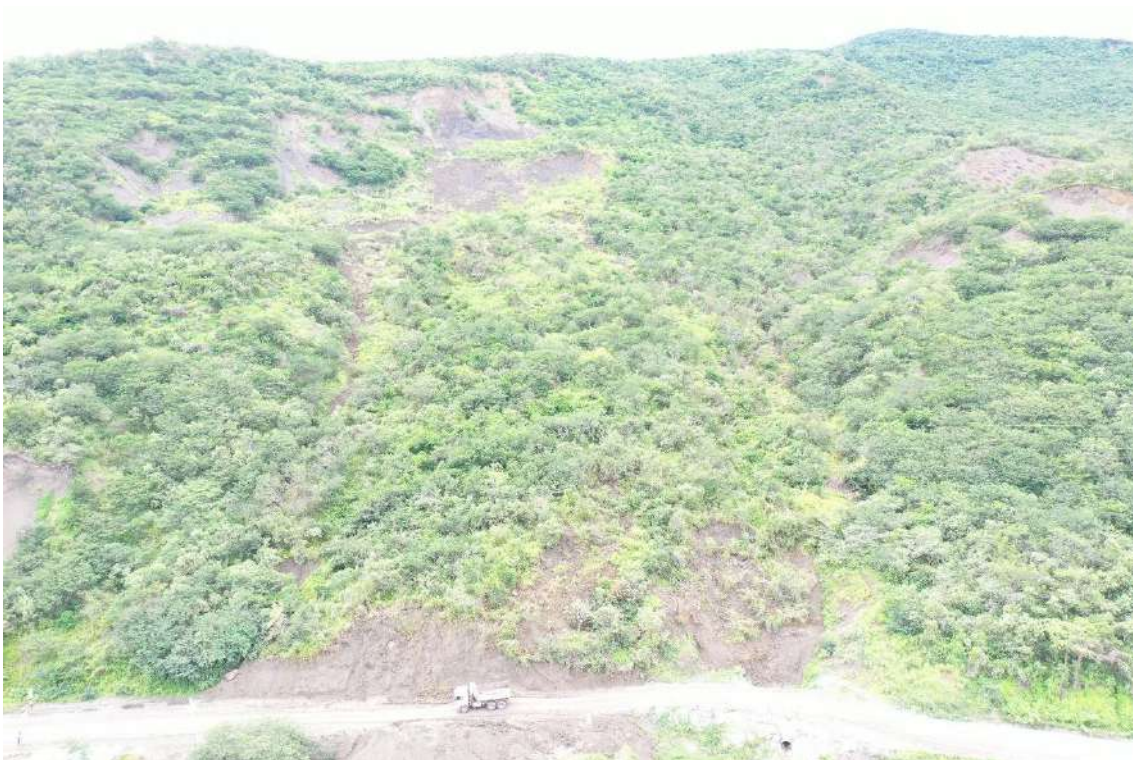
Fotografía 32.Deslizamiento reactivado, ubicado entre Puerto Panamá y Arenal, km 250 de carretera Fernando Belaúnde Terry .

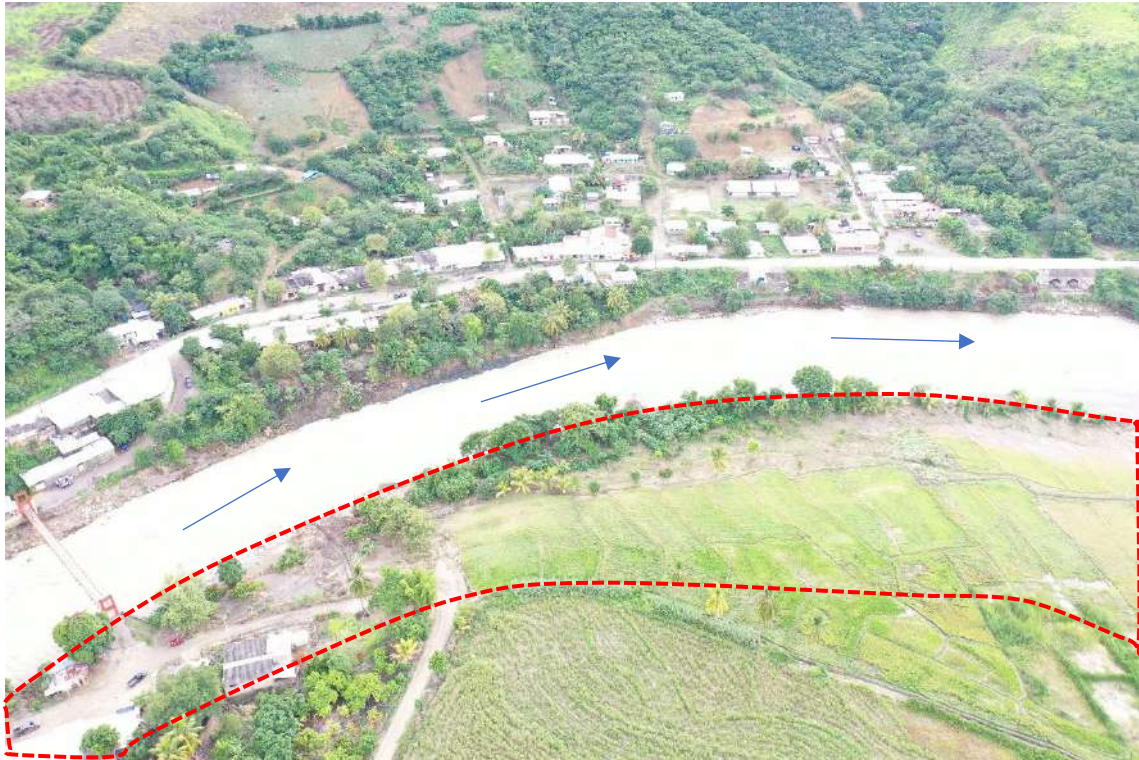
Figura 18. En el Puerto El Huingo (El Salao), margen derecha del río Utcubamba se observa las viviendas y tierras de cultivo que fueron afectados por la inundación fluvial. También, se observa viviendas susceptibles a ser afectadas por la erosión fluvial.

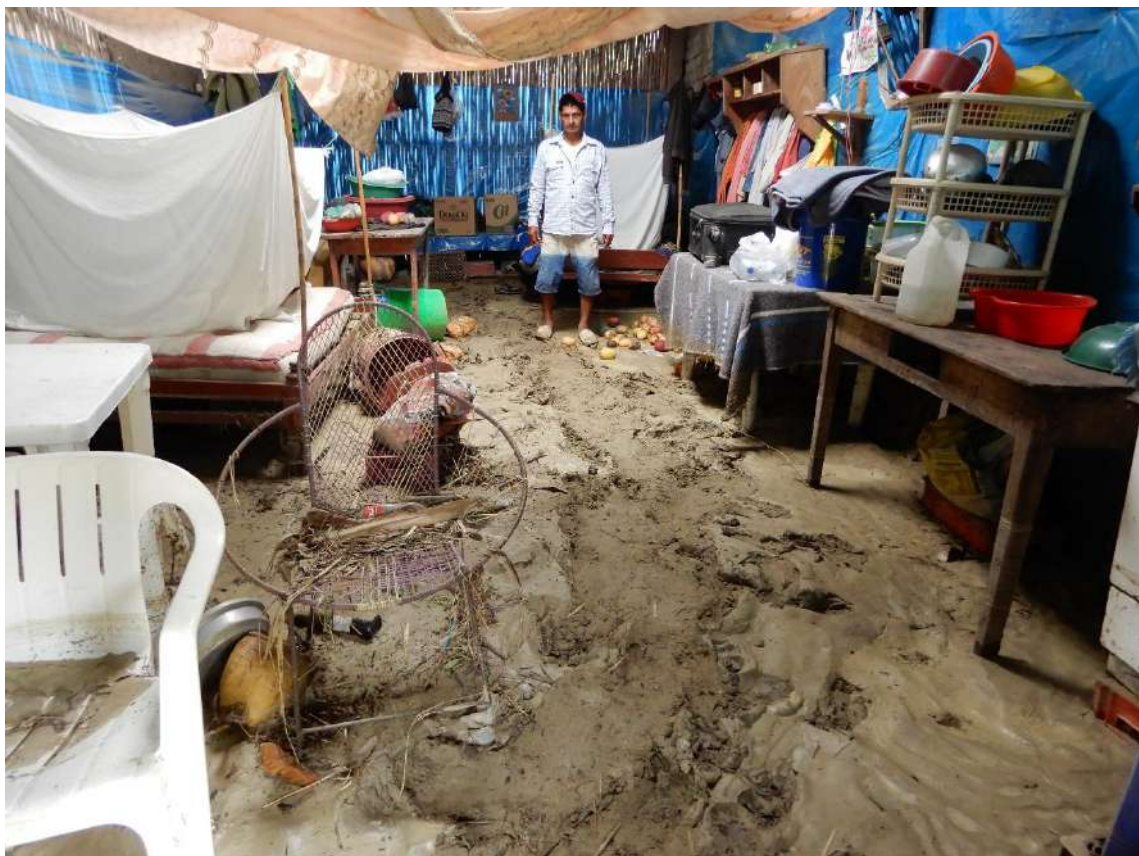
Fotografía 32. Vivienda inundada con lodo en Puerto El Huingo (El Salao), .

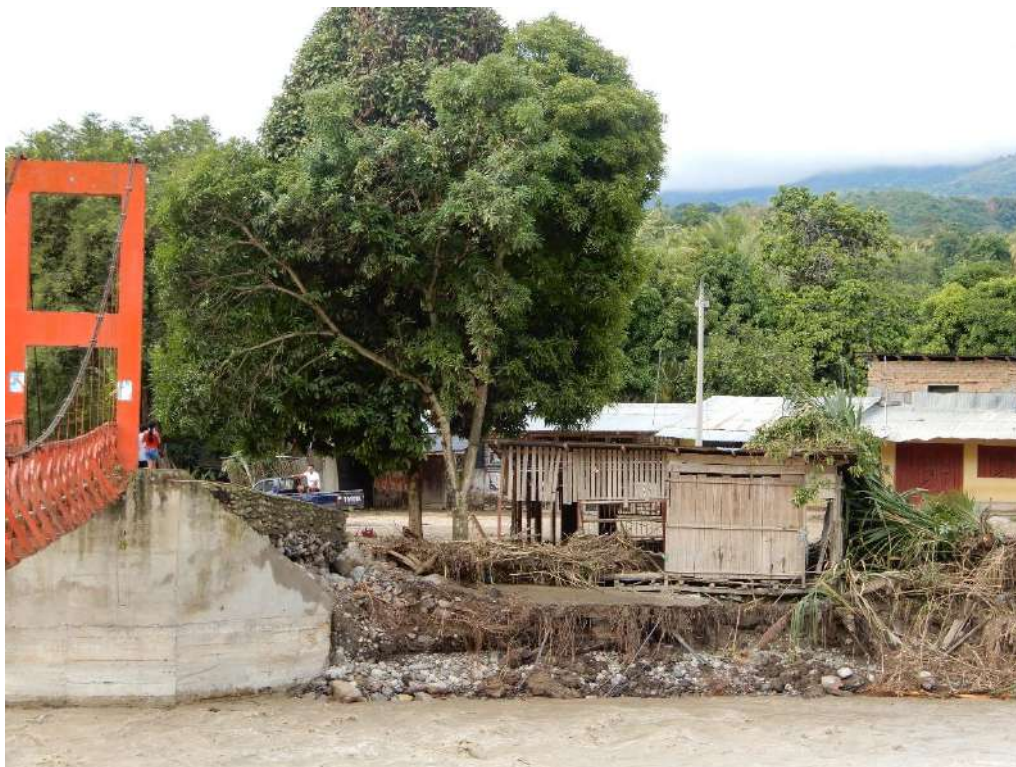
Fotografía 33. Estribo de puente peatonal ubicado en margen derecha del río Utcubamba en el Puerto El Huingo (El Salao) podría ser afectado por la erosión fluvial.

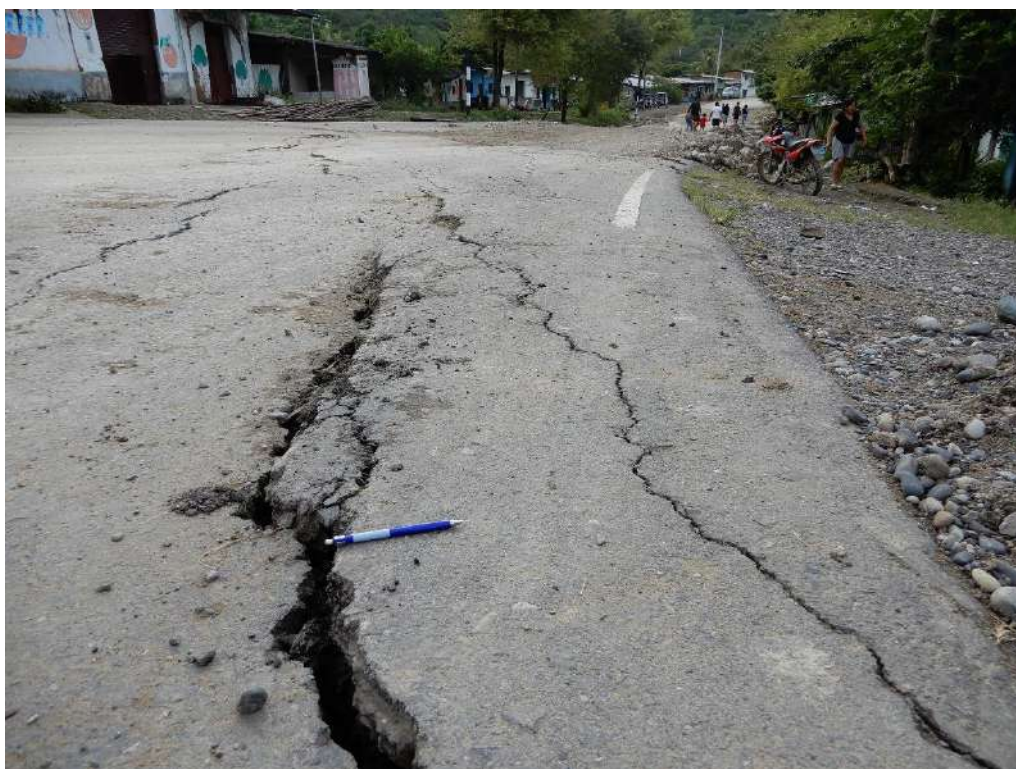
Fotografía 34. Grietas en carretera de ingreso al caserío El Salao.

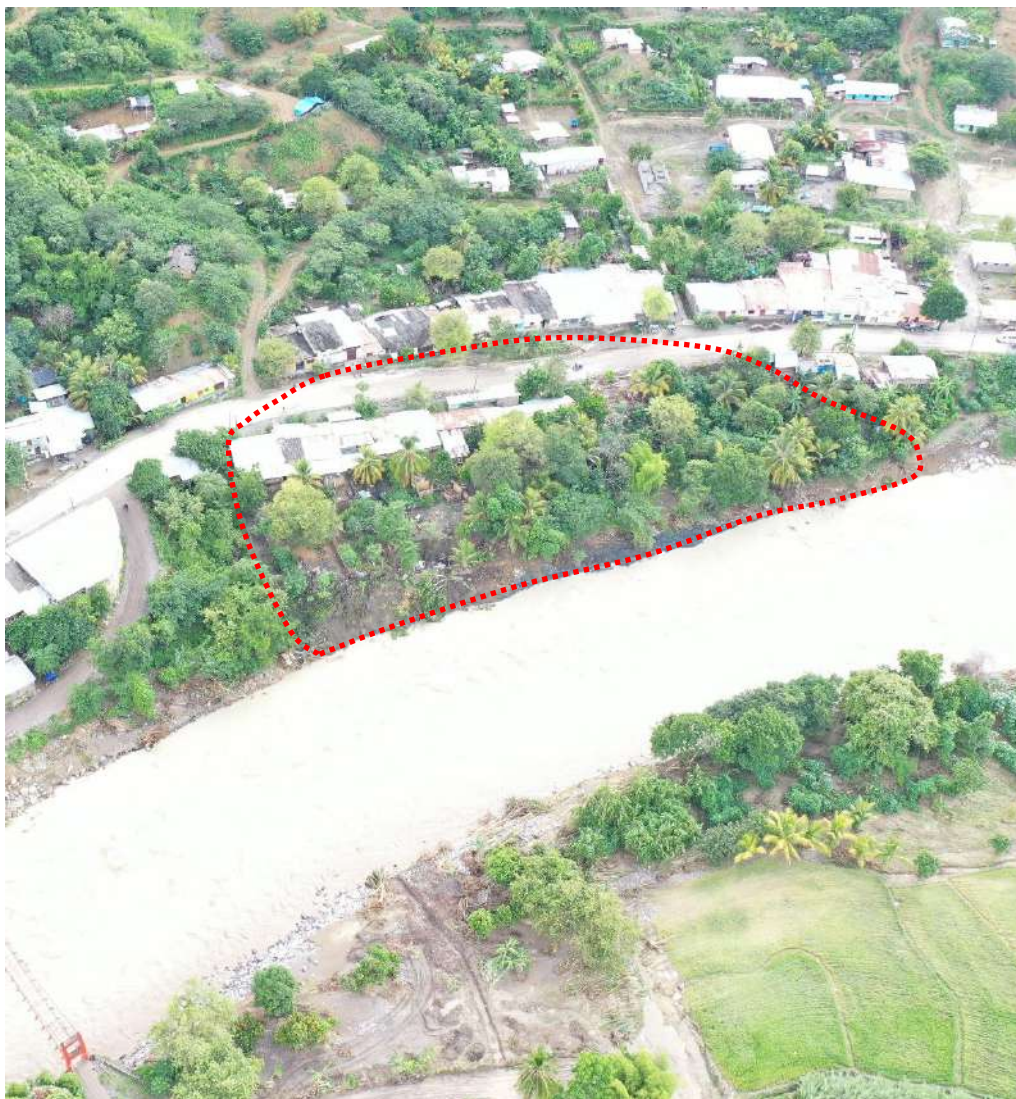
Figura 19. Deslizamiento en proceso de activación en Aserradero.

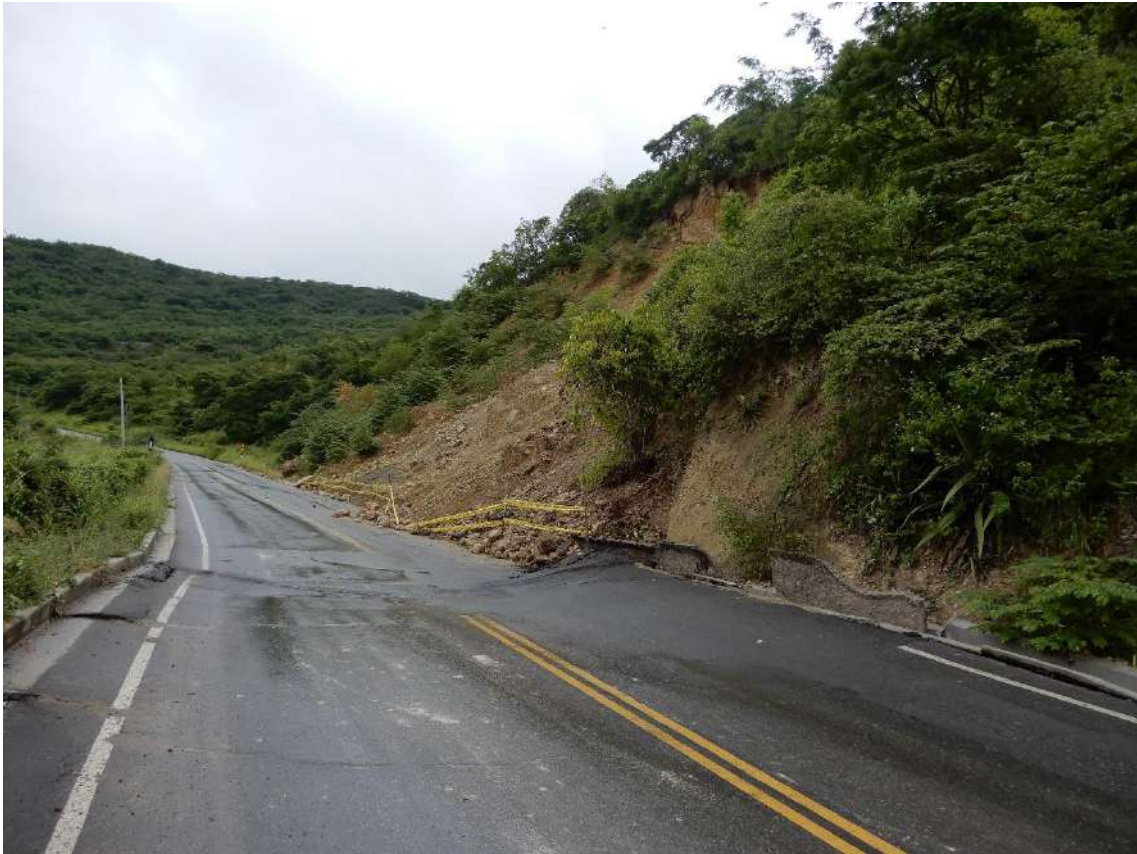
| PI-66 | Aguas abajo de La Caldera, carretera Fernando Belaúnde Terry<br><br>(Jamalca) | 9352577 | 805860 | Deslizamiento<br><br>(Deslizamiento rotacional) | El evento se considera como reactivación de deslizamiento antiguo. La pendiente del talud donde ocurre el evento es muy escarpada y está compuesto de calizas intercalas de lutitas del Grupo Pulluicana.; el macizo se encuentra meteorizado y fracturado. | Afecta 180 m de carretera Fernando Belaunde Terry (fotografía 36). | Estabilizar el talud. Reconstruir carretera |

Fotografía 36. Carretera Fernando Belaúnde Terry se aprecia empuje y asentamiento originado por reactivación de deslizamiento.,.

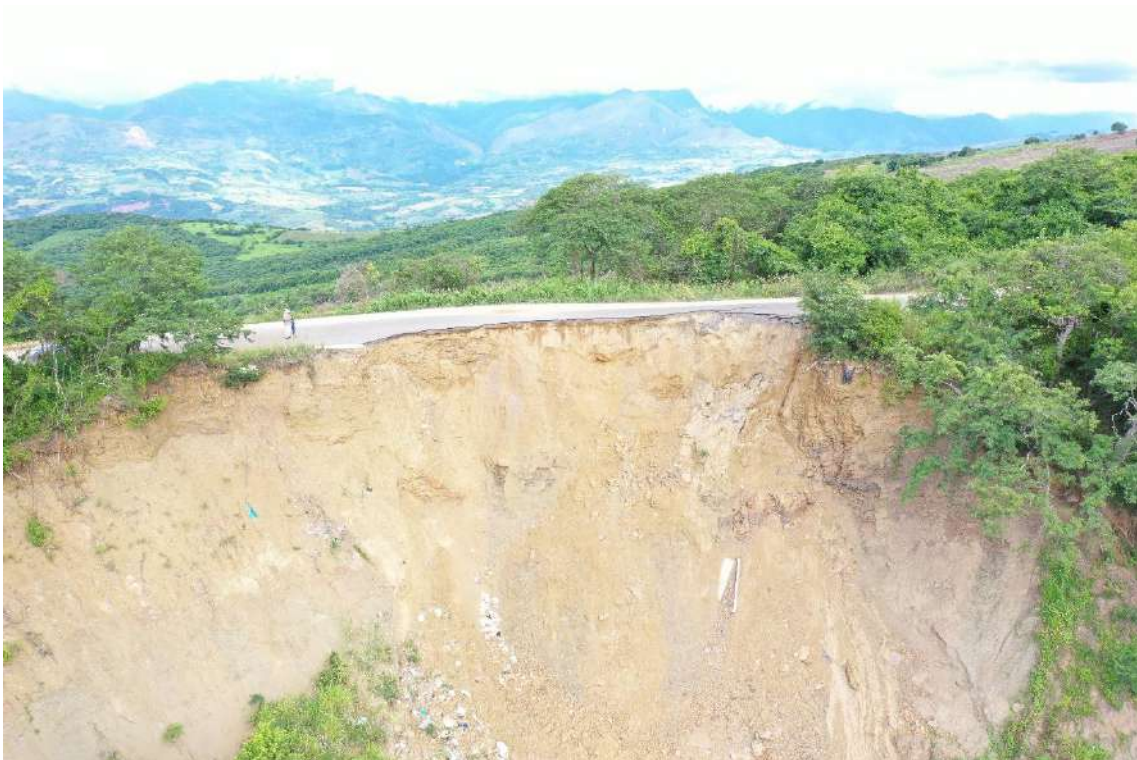
Fotografía 37. Escarpa de deslizamiento de actividad retrogresivo con erosión en la carretera entre Puerto Naranjitos – Pururco .

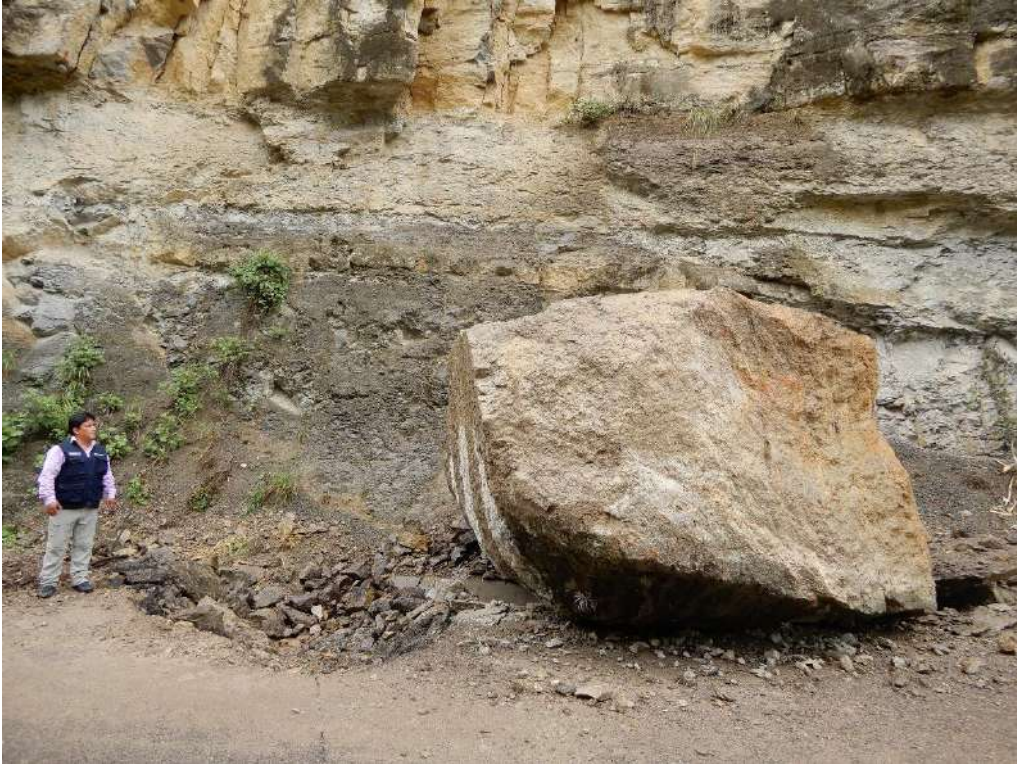
| | Fernando Belaúnde Terry<br>(Jamalca) | | | (Caída de rocas) | compuesto por calizas intercalas de lutitas fracturadas y diaclasadas del Grupo Pulluicana. | Terry y su cuneta (fotografía 38) | el talud. Modifica trazo de carretera. |

Fotografía 38. Bloque caído de 5 m de diámetro que afectó la plataforma de la carretera Fernando Belaúnde Terry, aguas abajo del sector de Magunchal, coordenadas UTM WGS-84, Norte: 9349226, Este: 809413.

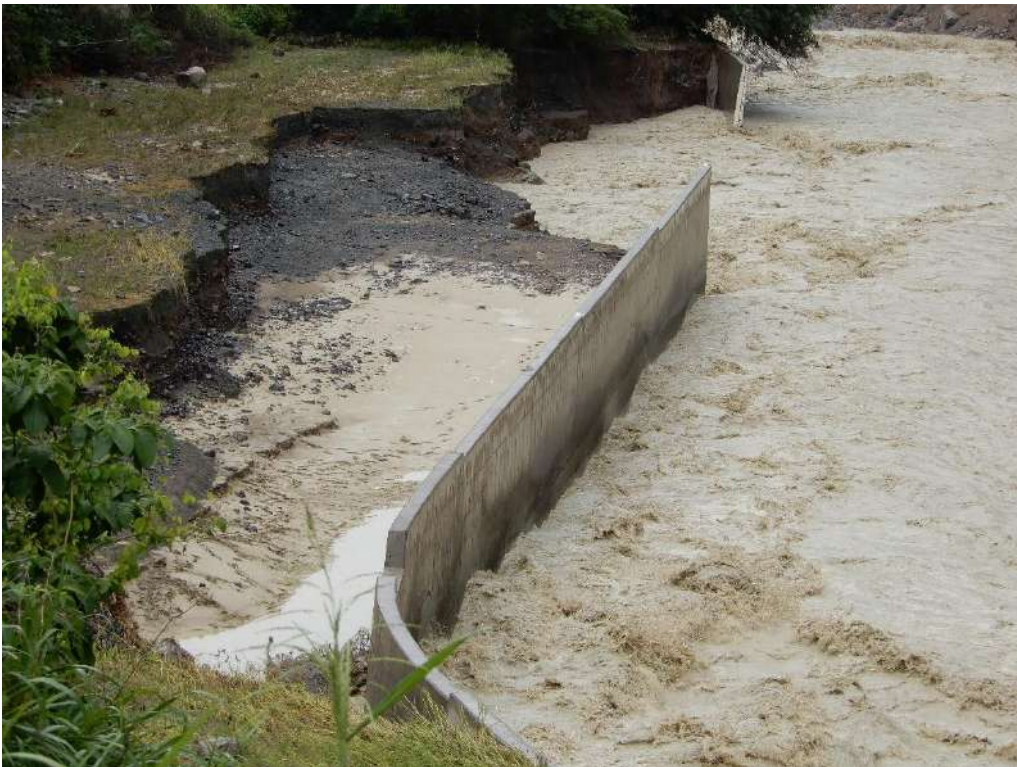
Fotografía 39. Erosión fluvial afectó defensa ribereña de la carretera Fernando Belaúnde Terry en Margen izquierda del río Utcubamba, aguas abajo de Magunchal.

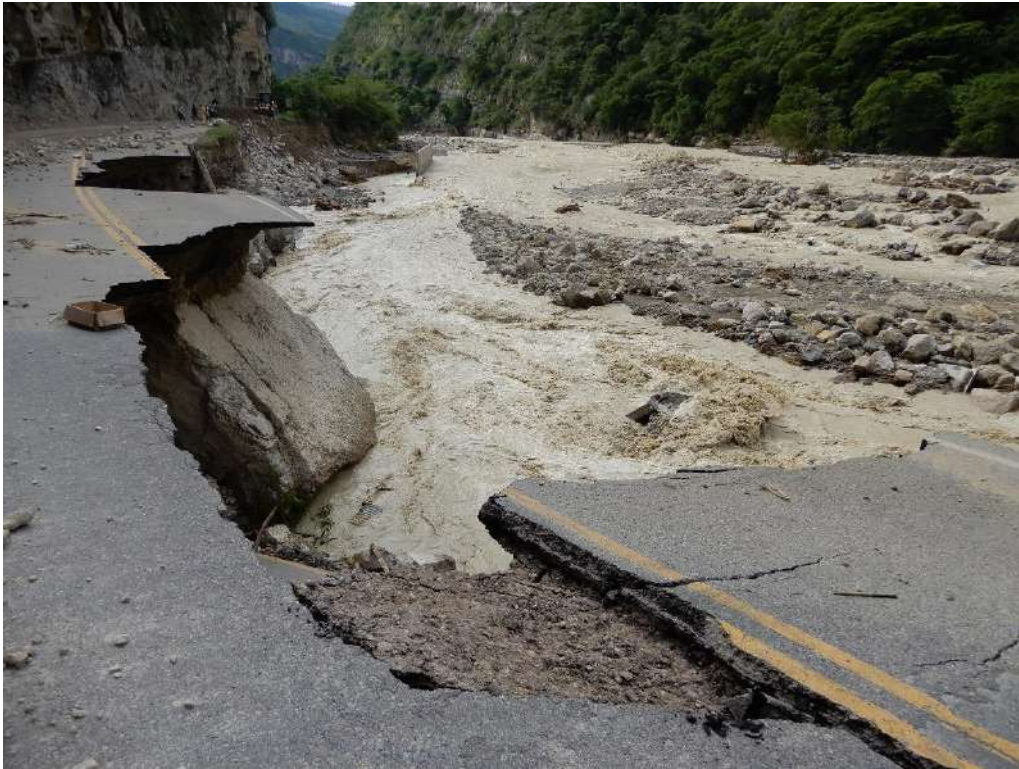
Fotografía 40. Erosión fluvial, en la carretera Fernando Belaúnde Terry en Margen izquierda del río Utcubamba, agua arriba de Magunchal.

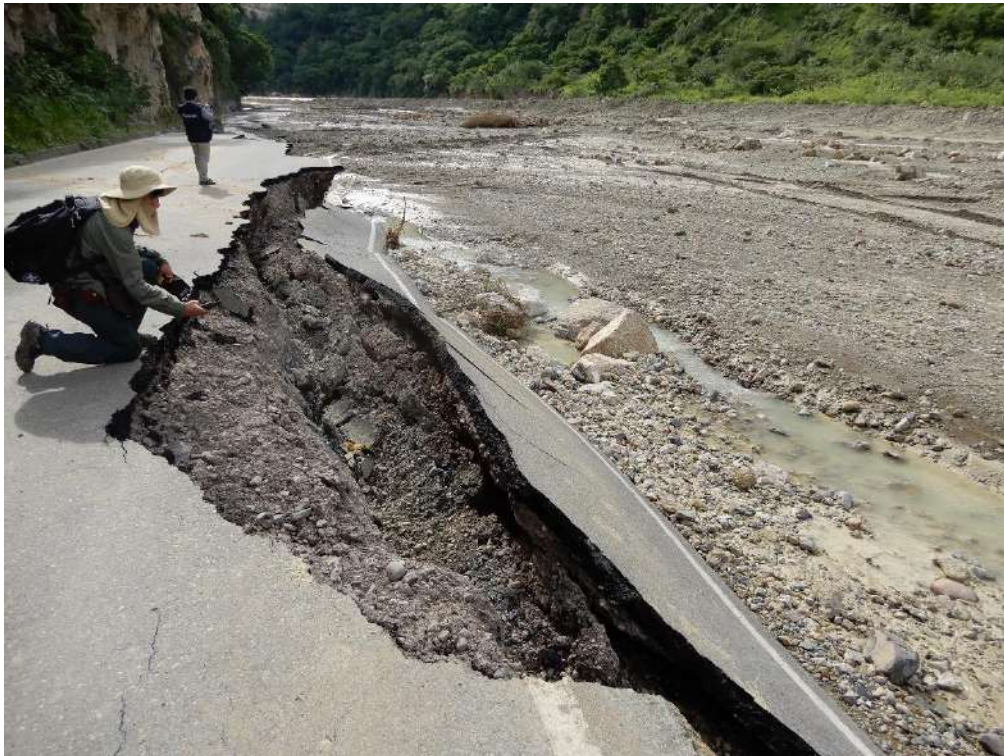
Fotografía 41. Plataforma de la carretera Fernando Belaúnde Terry afectada por la erosión fluvial, post desembalse del río Utcubamba en Aserradero coordenadas UTM WGS-84, Norte: 9348569, Este: 812034.

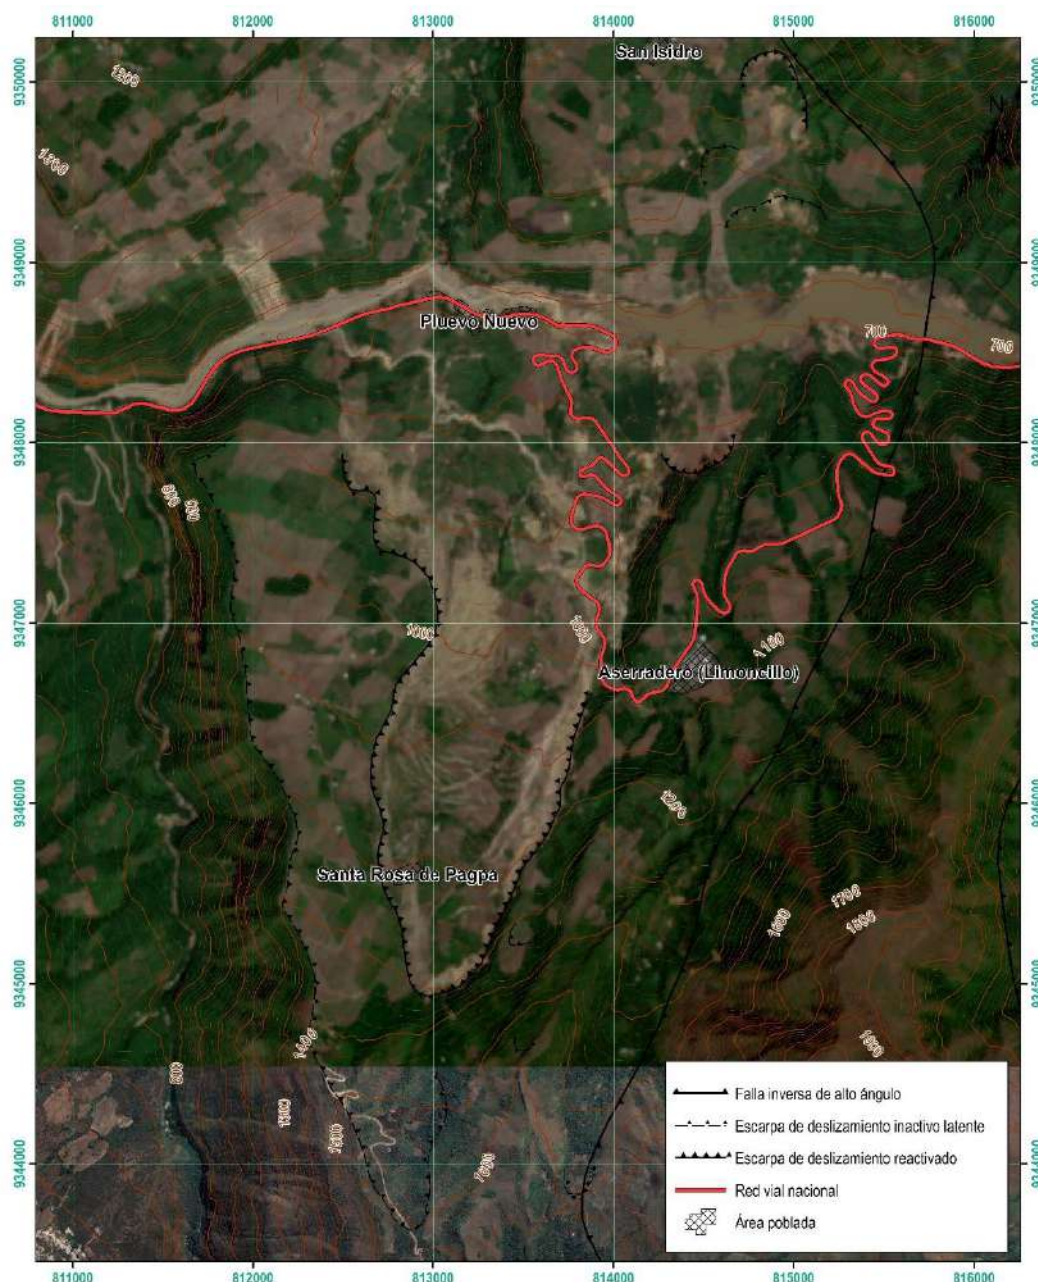
Figura 20. Deslizamiento de Aserradero, capturada de imagen de satélite, con fecha 14 de diciembre del 2021.
