**Informe Técnico N° A7227**

# EFFECTOS GEOLÓGICOS ASOCIADOS AL SISMO 7.5 MW DEL 28 DE NOVIEMBRE 2021 EN EL DEPARTAMENTO DE AMAZONAS

Departamento Amazonas  
Provincias Bagua, Bongará, Chachapoyas,  
Luya y Utcubamba

FEBRERO  
2022

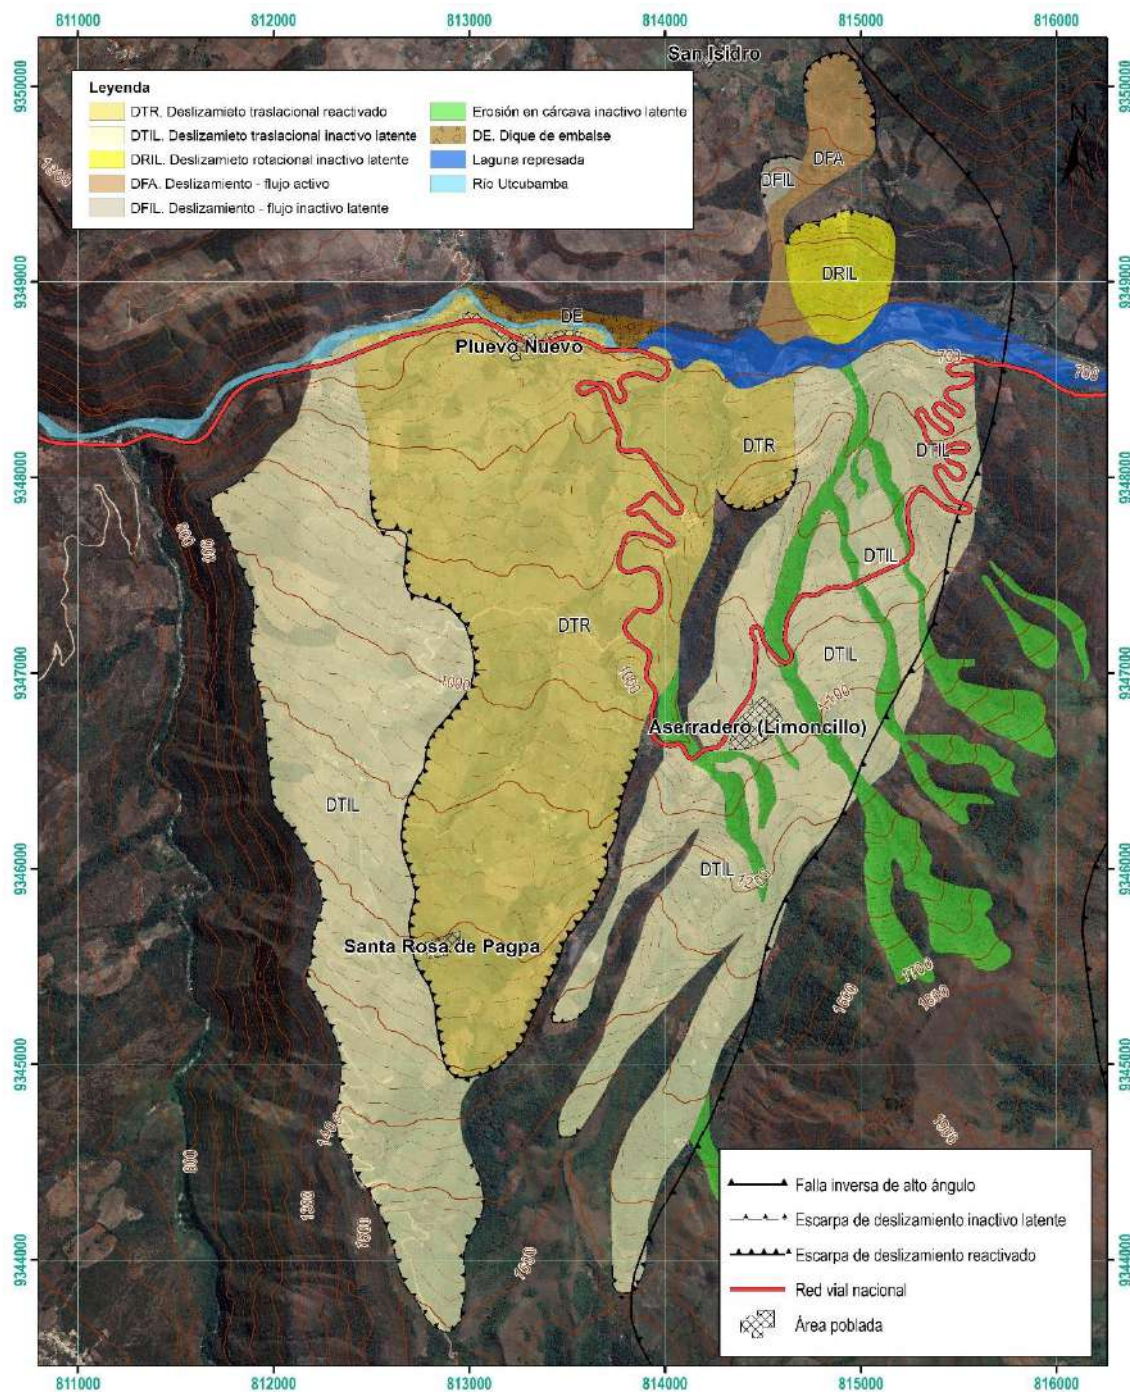
Figura 22. Cartografía de procesos de movimientos en masa, en la zona del embalse de Aserradero.

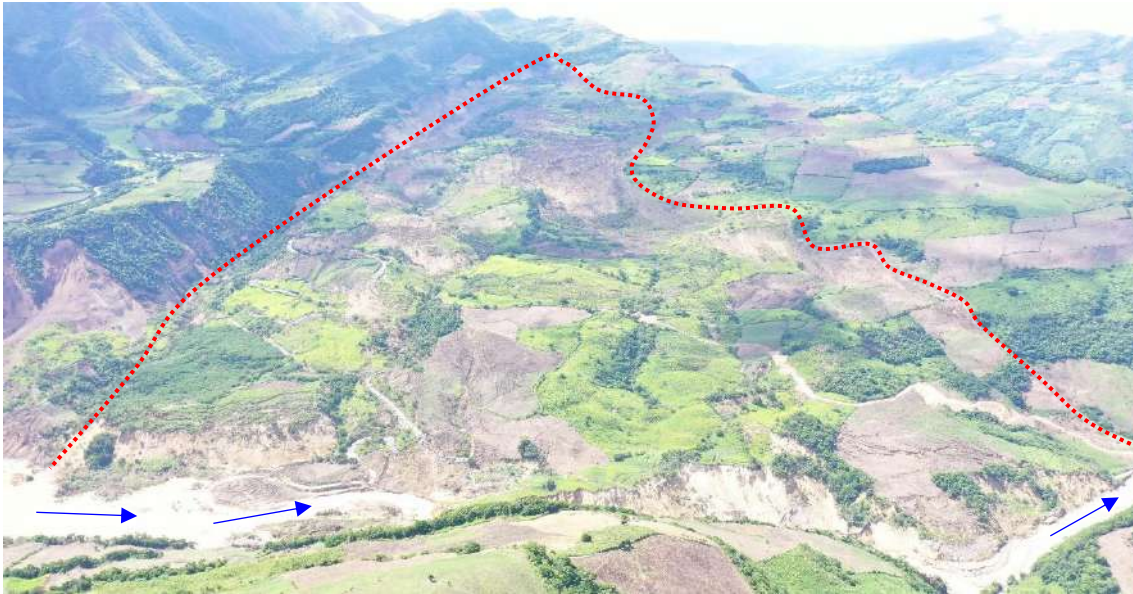
Figura 23. Vista panorámica del deslizamiento en Aserradero, margen izquierda de río Utcubamba .

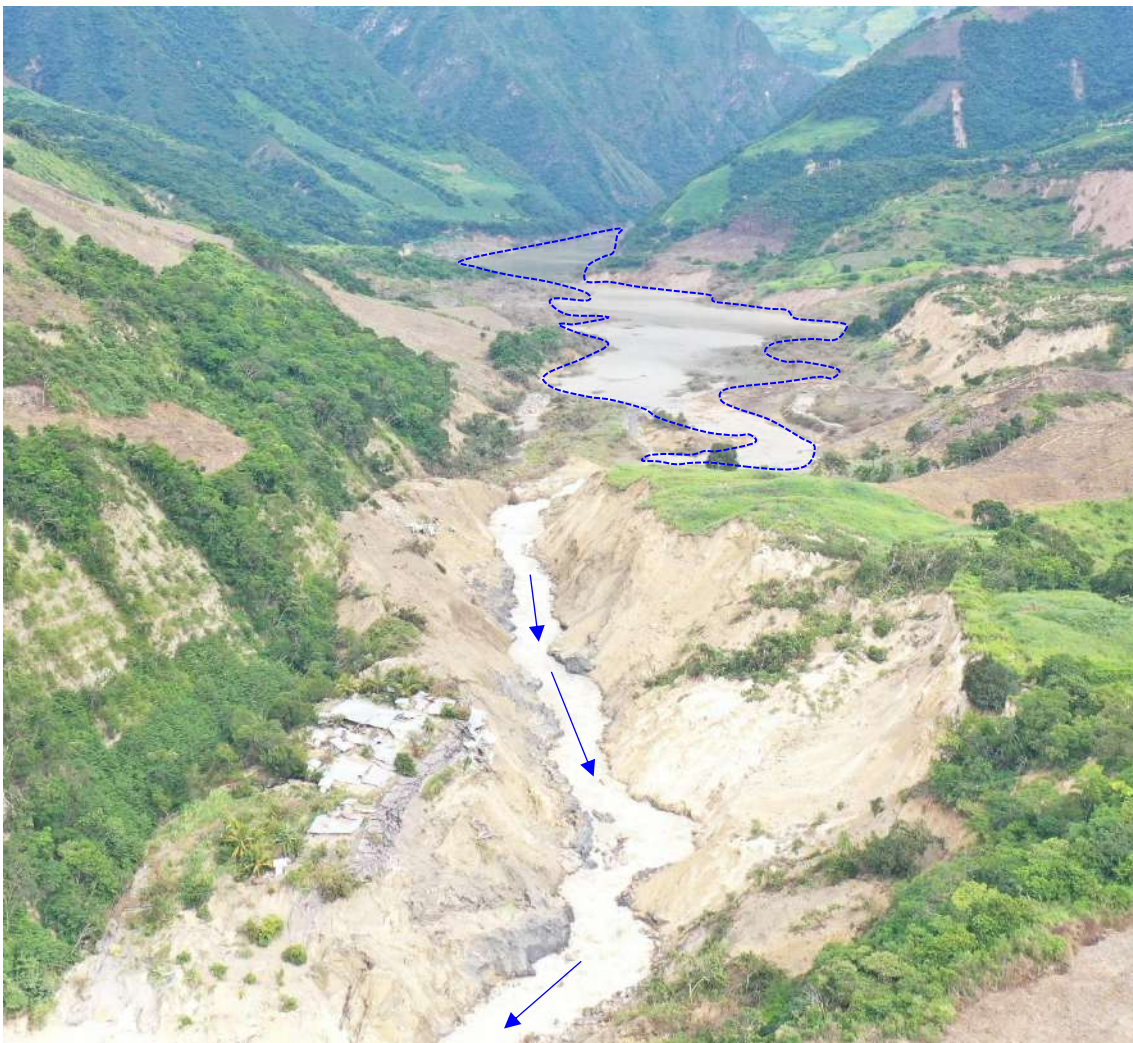
Figura 24. Vista panorámica del embalse y desembalse de río Utcubamba en Aserradero, tomada el 04 de diciembre. Vista aguas arriba.

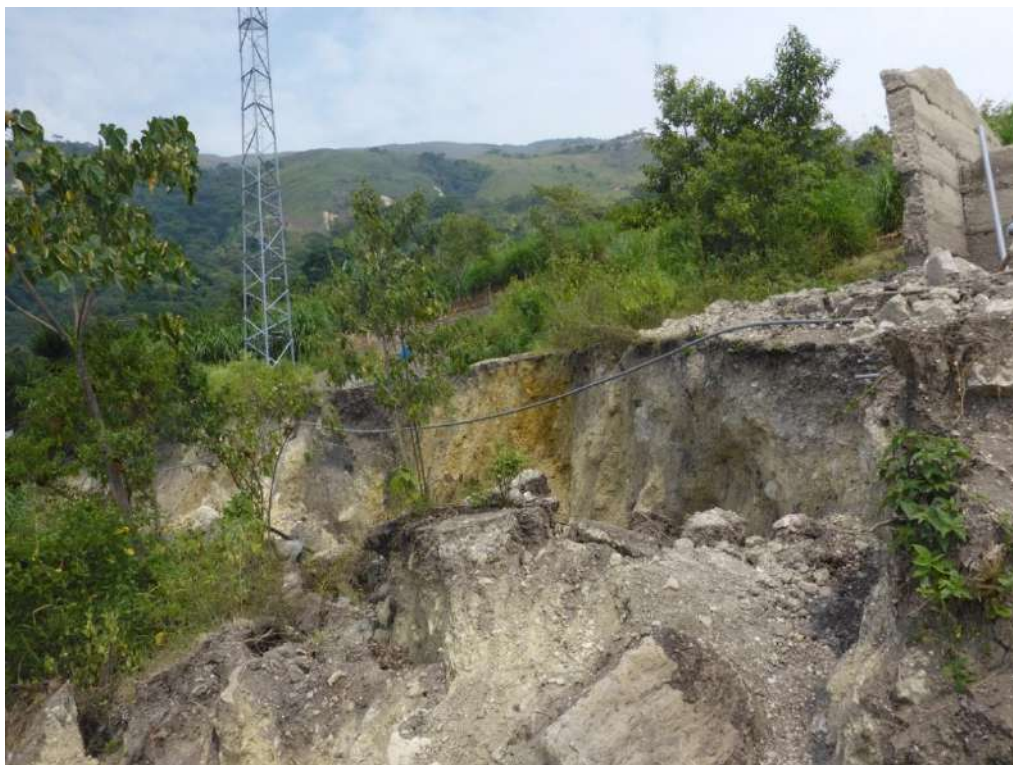
Fotografía 42. Escarpa de deslizamiento en San Martín.

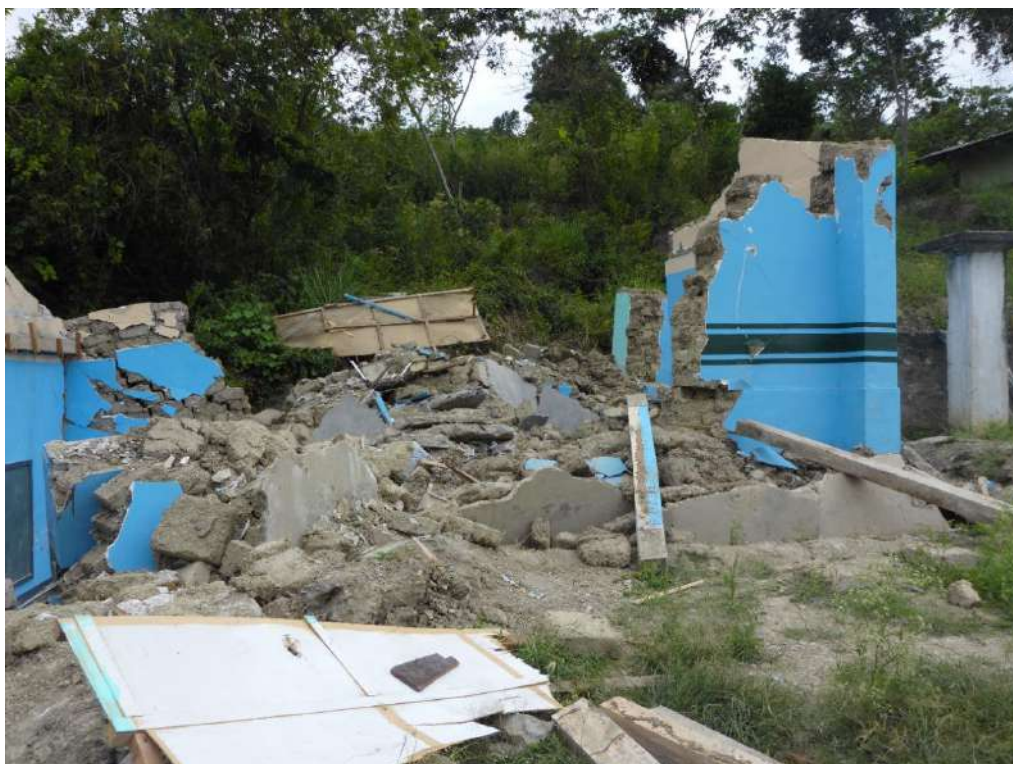
Fotografía 43. Institución Educativa destruida por ocurrencia de deslizamiento en San Martín.
