**Informe Técnico N° A7236**

# EVALUACIÓN DE PELIGROS GEOLÓGICOS EN EL CENTRO POBLADO DE HUAYLACUCHO

Departamento Huancavelica  
Provincia Huancavelica  
Distrito Huancavelica

FEBRERO  
2022

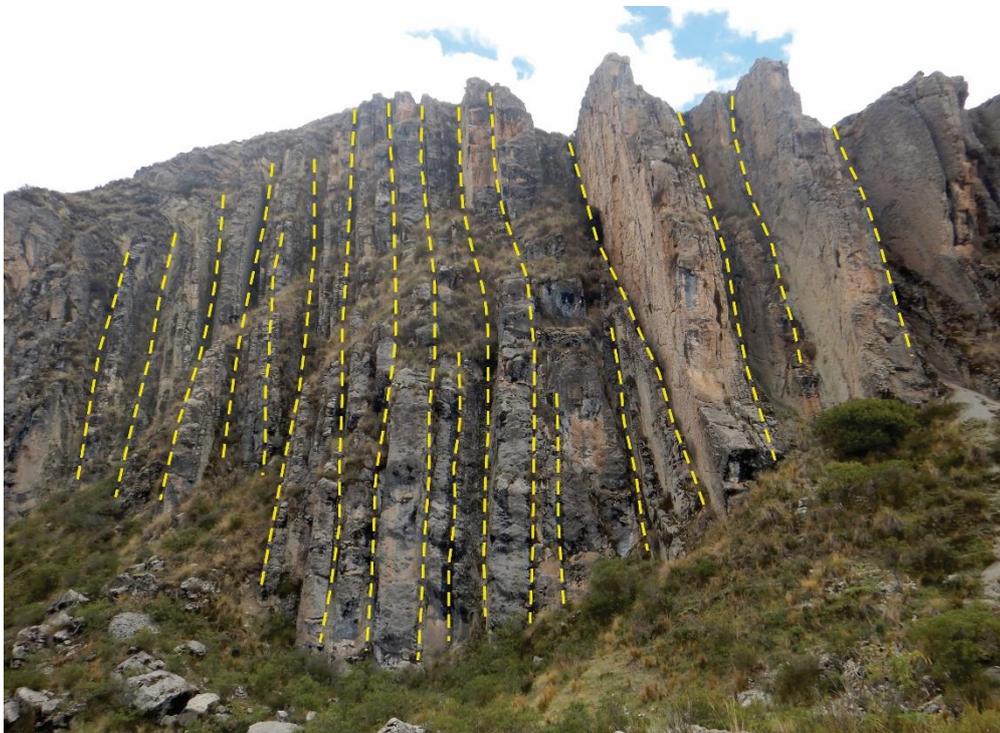
Geomecánicamente, estas rocas se encuentran muy fracturadas (F4), con espaciamentos muy próximas entre sí (0.05 m a 0.30 m) y aberturas algo abiertas (0.1 mm-1.0 mm). Además, se encuentran altamente meteorizadas (A4), es decir más de 50% está desintegrada a suelo.

**Figura 6.** Sustrato rocoso conformado de calizas con intercalación de lutitas (líneas punteadas de color amarillo), Estas rocas se presentan muy fracturas y altamente meteorizadas.

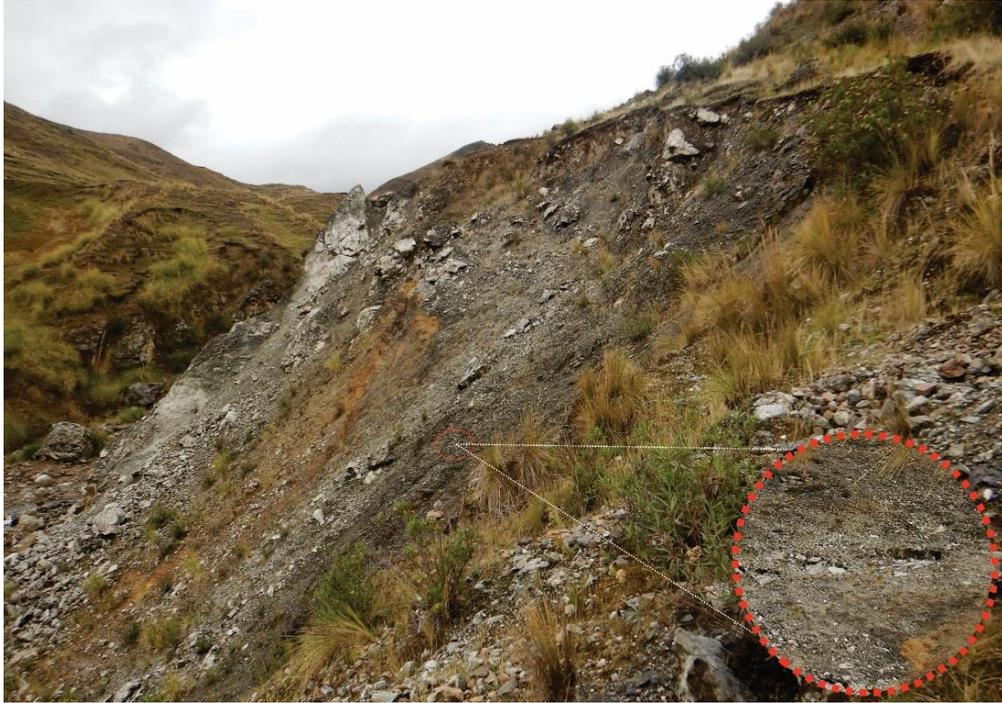
**Figura 7.** Sustrato rocoso conformado por lutitas altamente meteorizadas.

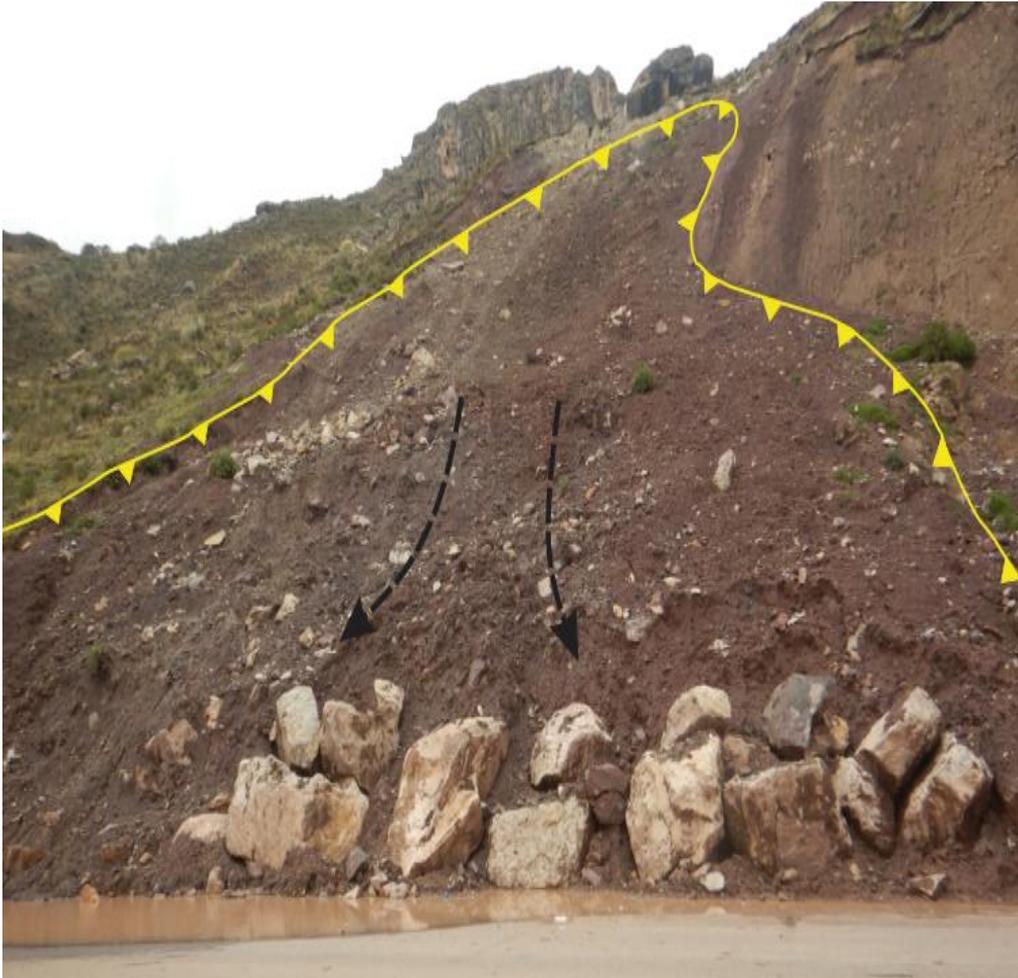
Este deslizamiento se generó en el cuerpo de una avalancha de rocas, este evento produjo el asentamiento de terreno, que interrumpió un tramo de 80 m de la vía Huancavelica a Lircay, afectando el muro de contención instalado en ese tramo.

**Figura 16.** Vista del deslizamiento ocurrido en enero del 2021, se delimito la escarpa de color amarilla.

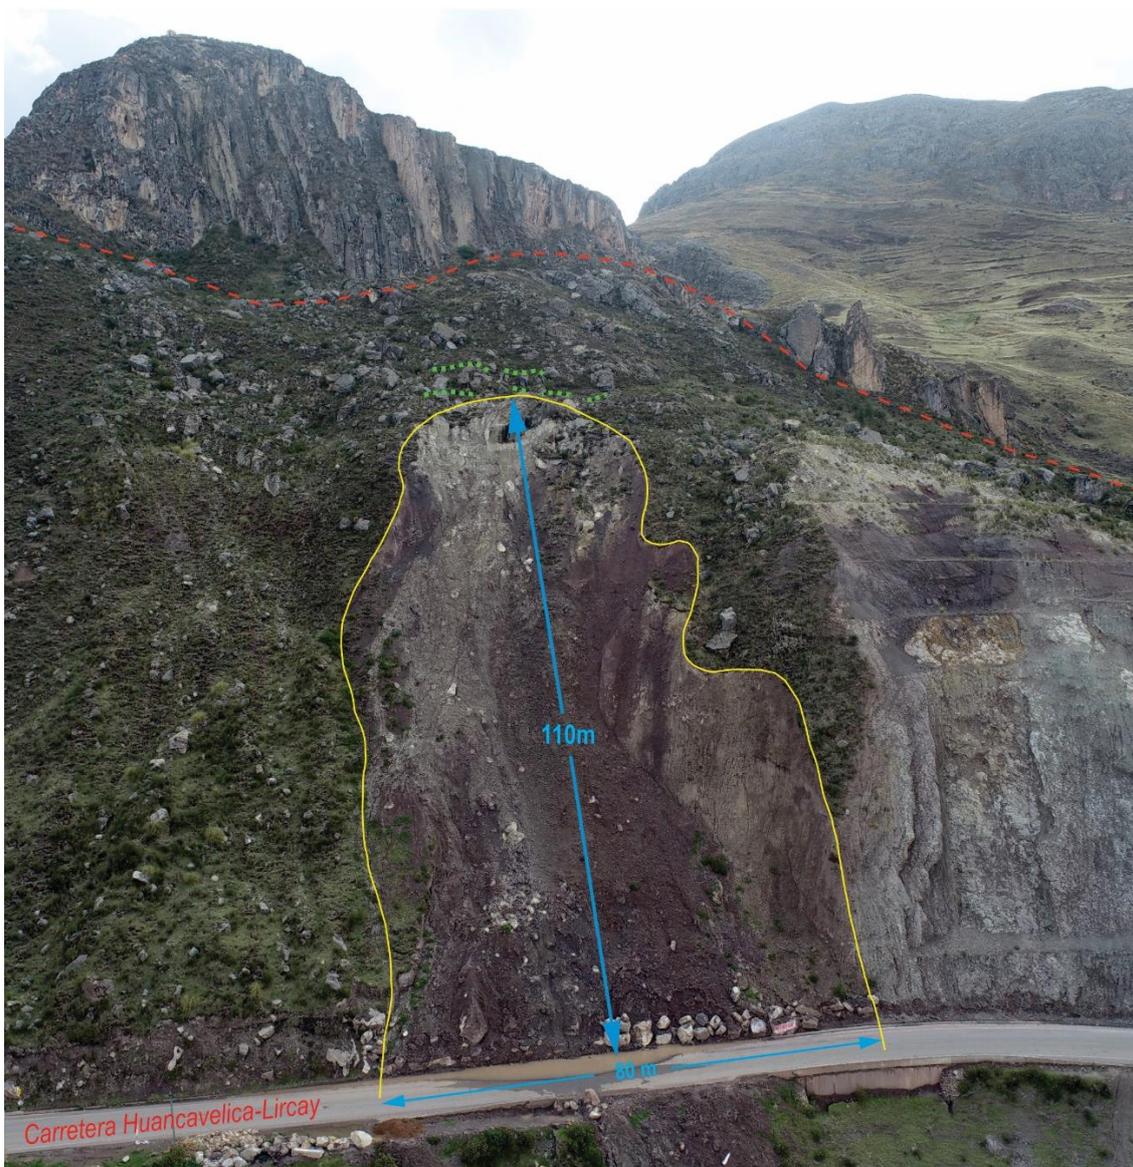
**Figura 18.** Imagen tomada con el dron, donde puede apreciarse el deslizamiento (delimitado con línea de color amarillo), que afectó la carretera Huancavelica – Lircay; agrietamientos con líneas punteadas de color verde; también se delimitó con líneas separadas de color rojo a la avalancha de rocas antigua.

A 1 m de la escarpa del deslizamiento se observaron agrietamientos transversales con longitudes de hasta 2 m, profundidades visibles de 1.20 m y separaciones entre 0.5 cm a 40 cm (figura 18), con saltos de hasta 0.55 cm.

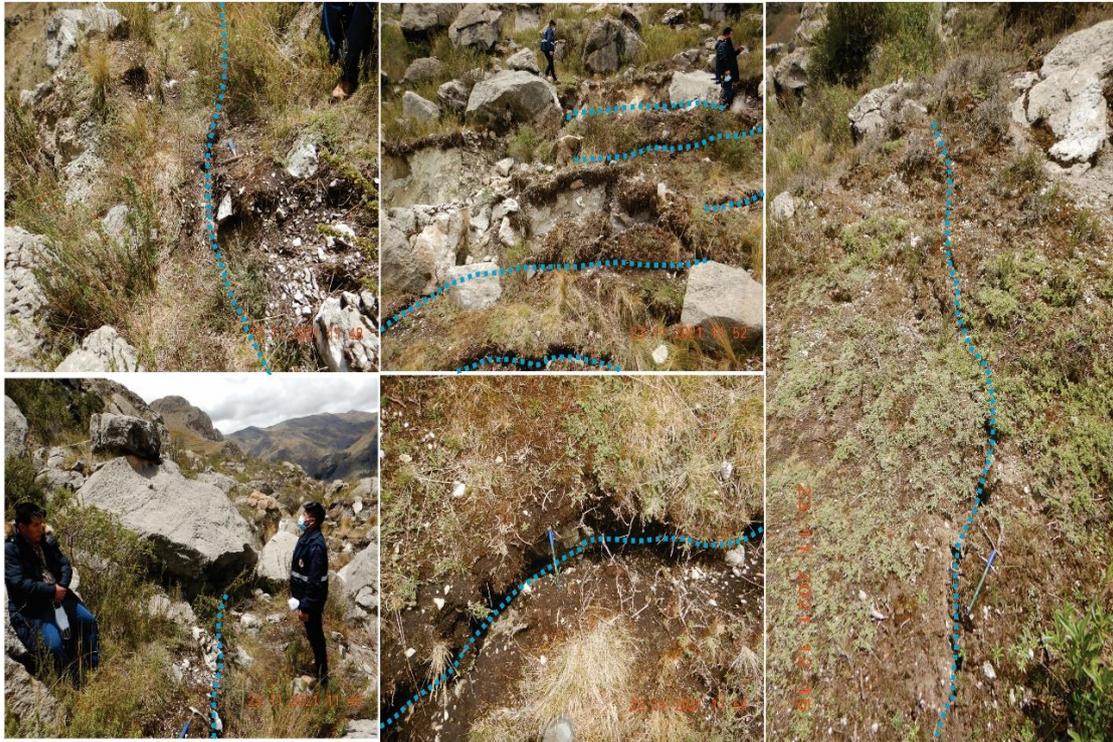
**Figura 19.** Agrietamientos transversales de hasta 2 m de longitud, ubicada a 1 m del deslizamiento rotacional, con dirección NE, con saltos de 0.55 cm.

- 6) Si continúa la expansión de las grietas; se debe considerar la propuesta de hacer un nuevo trazo de la vía, para el cual es importante realizar estudios geotécnicos previos a la construcción de infraestructura.

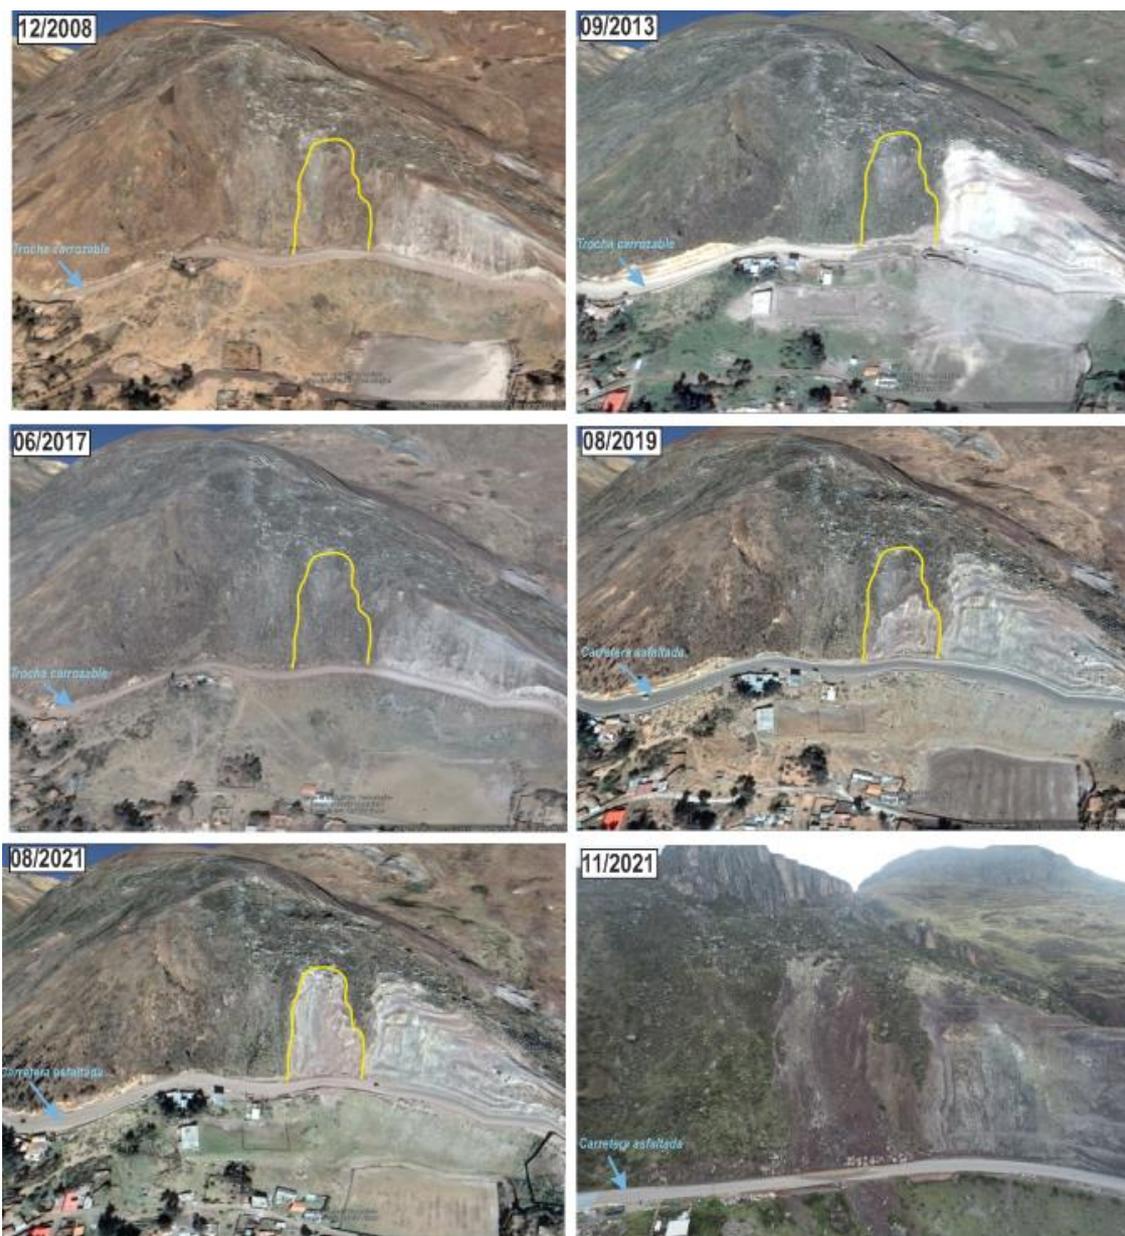
Algunos pobladores indicaron que producto de la construcción de la nueva carretera asfaltada, se generó el deslizamiento en medio del cuerpo de una avalancha de rocas, cabe mencionar que, en el estudio “Peligro Geológicos en la Región Huancavelica” (Vílchez et al., 2019); ya se había identificado en la zona, la avalancha de rocas con el Código de inventario: 37807; donde indicaron que dicho evento podría afectar el tramo de la carretera afirmada Km 3+900 y algunas viviendas.

**Figura 20.** Evolución del deslizamiento ocurrido el 16 de enero del 2021, en donde se observa el avance; cabe mencionar que las afirmaciones que dieron los pobladores coinciden con la construcción de la carretera afirmada en el año 2019 y la desestabilización de la ladera, generándose el deslizamiento.

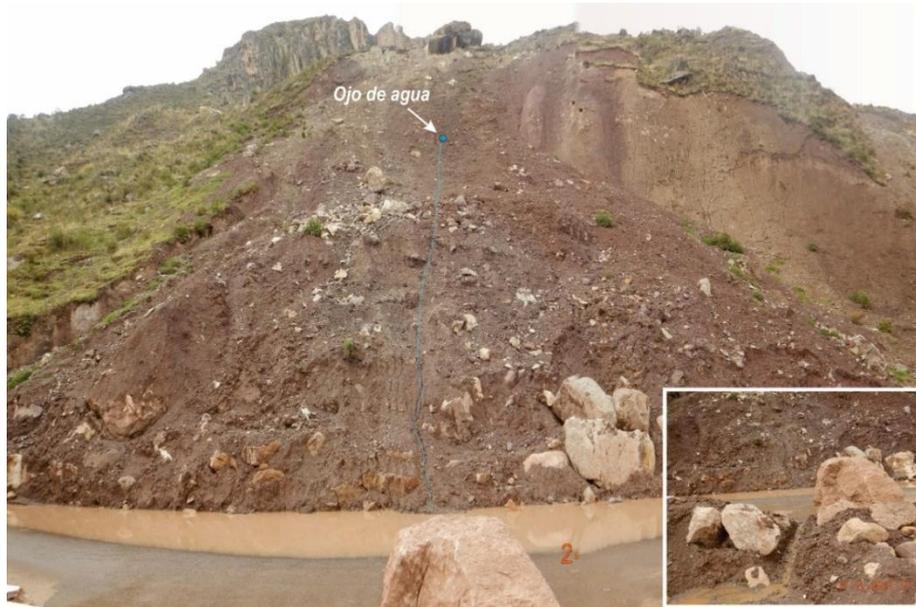
Dentro del cuerpo del deslizamiento se observó emanación de agua subterránea, según indican los pobladores esta apareció con la presencia del deslizamiento (figura 21)

**Figura 21.** Se observa emanación de agua del cuerpo del deslizamiento, esta apareció con la generación del evento.

El factor detonante son las fuertes lluvias, se observó la existencia de filtraciones de aguas subterráneas en el cuerpo del deslizamiento. De manera que el efecto del agua infiltrada se combinó desfavorablemente con las propiedades físico mecánicas de los materiales cuaternarios (de naturaleza poco consolidado) y la pendiente de la ladera que en este caso se encuentra de muy fuerte (25° a 45°).

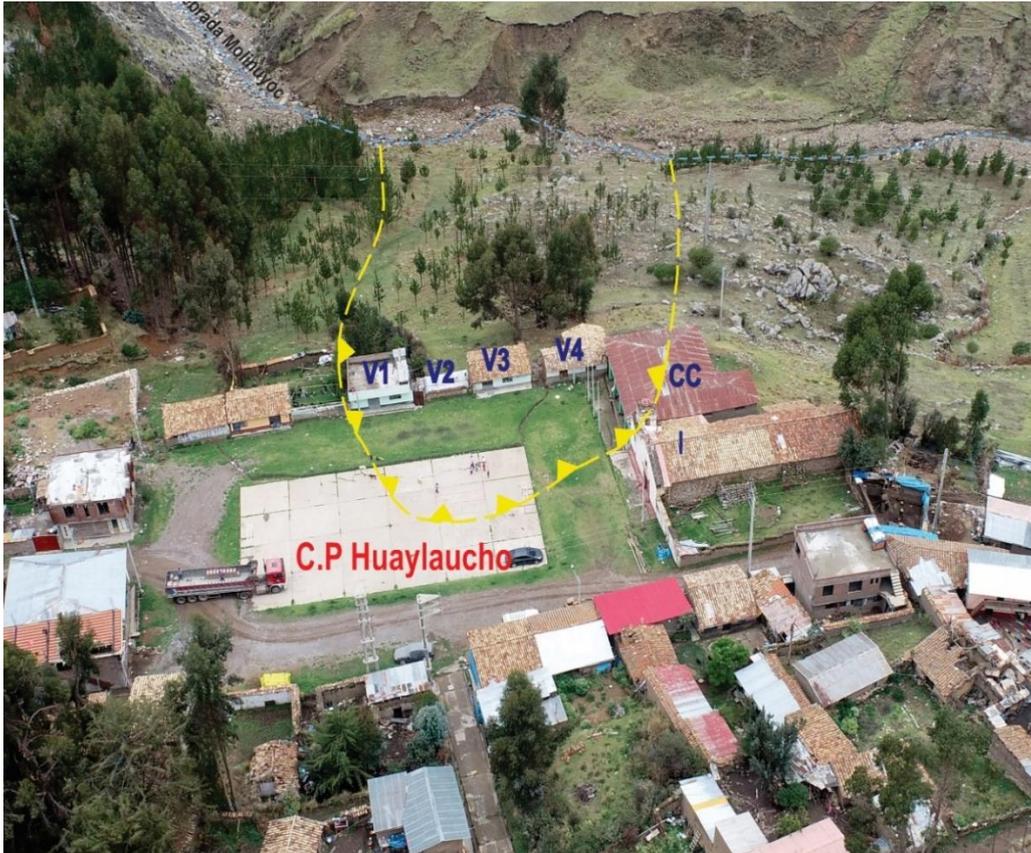
**Figura 22.** Imagen tomada con el dron, que nos permite visualizar las infraestructuras afectadas por la reactivación del deslizamiento, ubicados próximos a la plataforma deportiva.

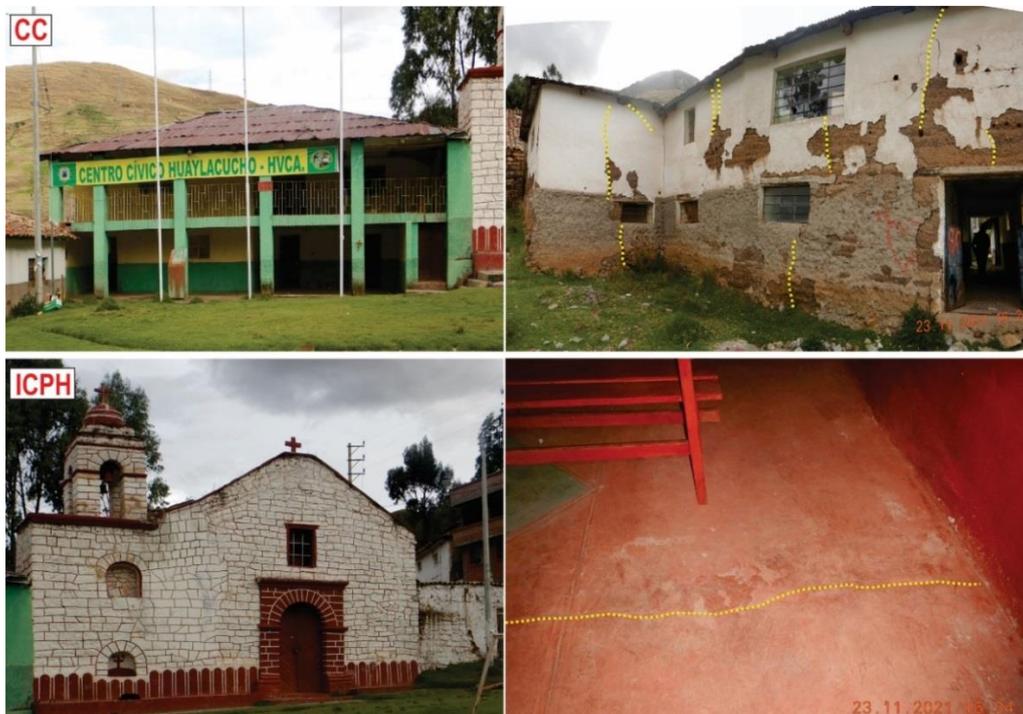
**Figura 23.** En las imágenes es posible observar los agrietamientos en las paredes y pisos del Centro Cívico e iglesia, ubicadas al costado de la plataforma deportiva.

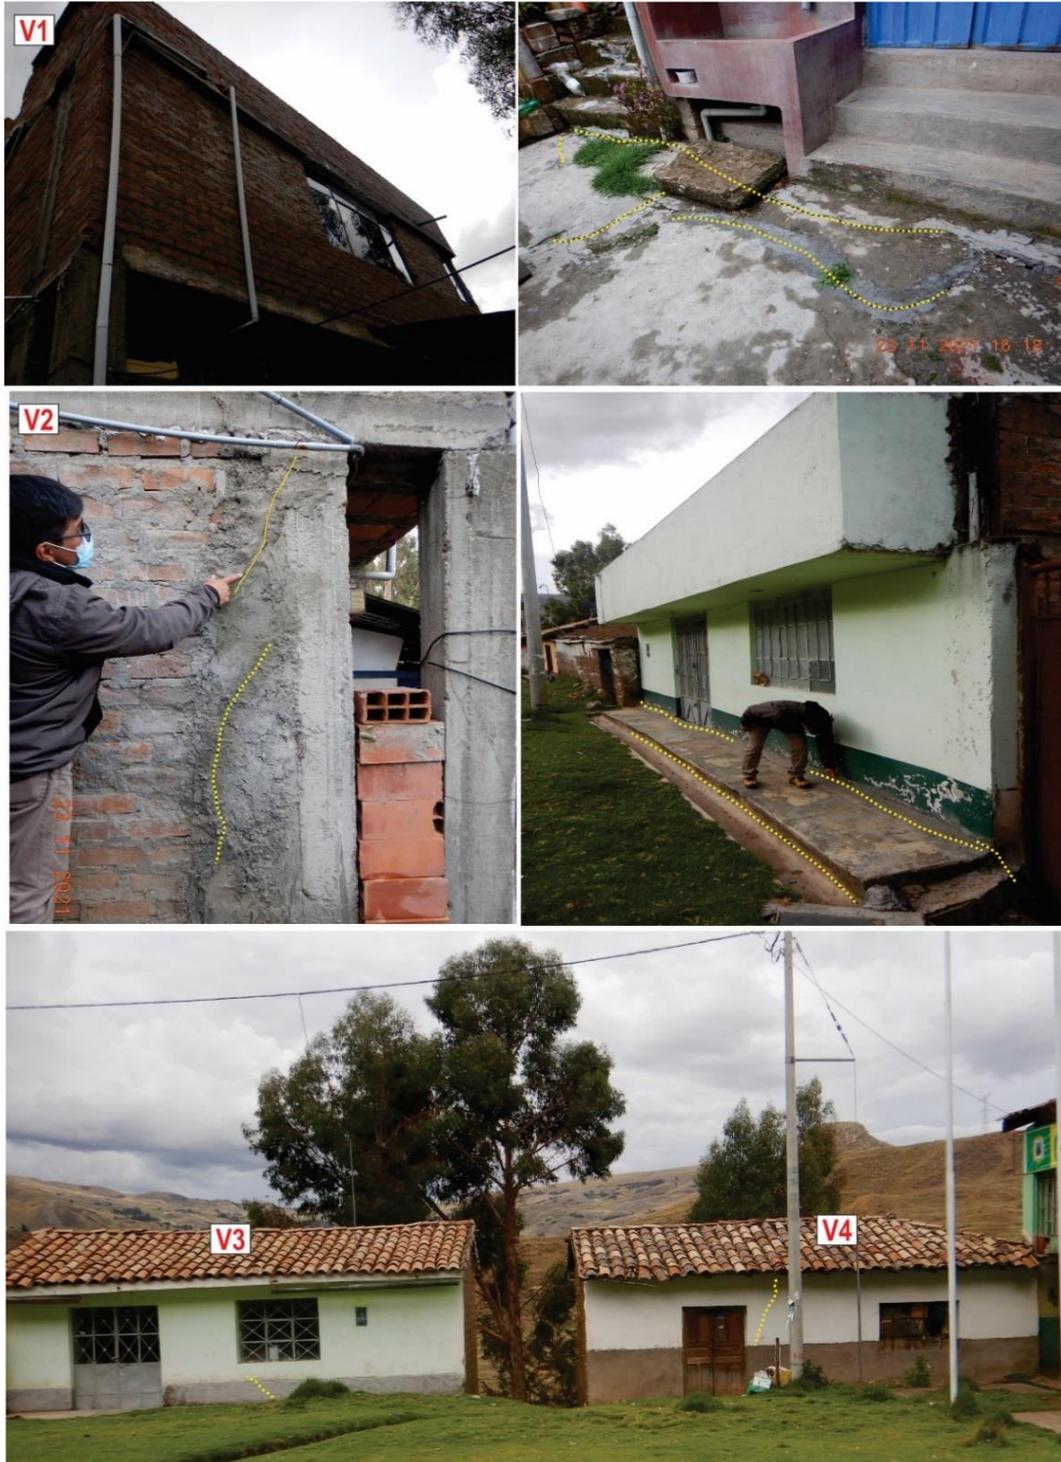
**Figura 24.** Se observa agrietamientos en la vivienda de concreto de dos pisos (V1) producto del empuje de terreno, actualmente la vivienda se encuentra deshabitada por temas de seguridad; así como agrietamientos en las paredes de las viviendas continuas.

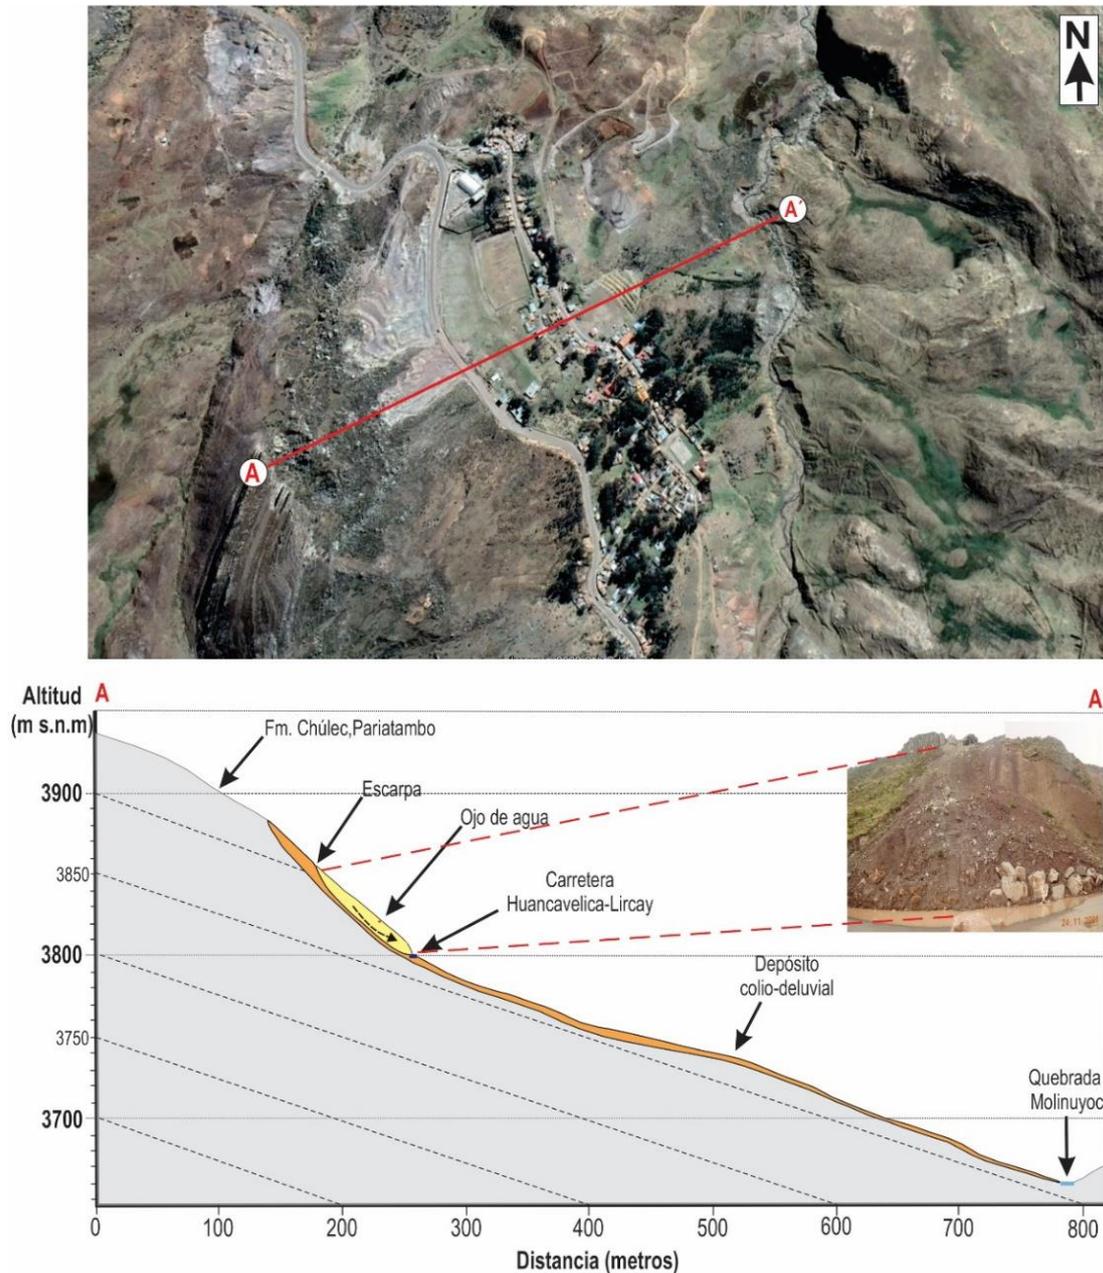
Las dimensiones del movimiento fueron de aproximadamente 110 m de largo por 80 m de ancho y una profundidad de 2 m, lo cual determina un volumen desplazado de 17600 m<sup>3</sup>. Este proceso, afectó la carretera (obstruyendo el pase vehicular), el muro de contención y la cuneta de concreto ubicadas al pie del deslizamiento.

**Figura 25.** Esquema de sección del deslizamiento de la C.C. de Huaylacucho.

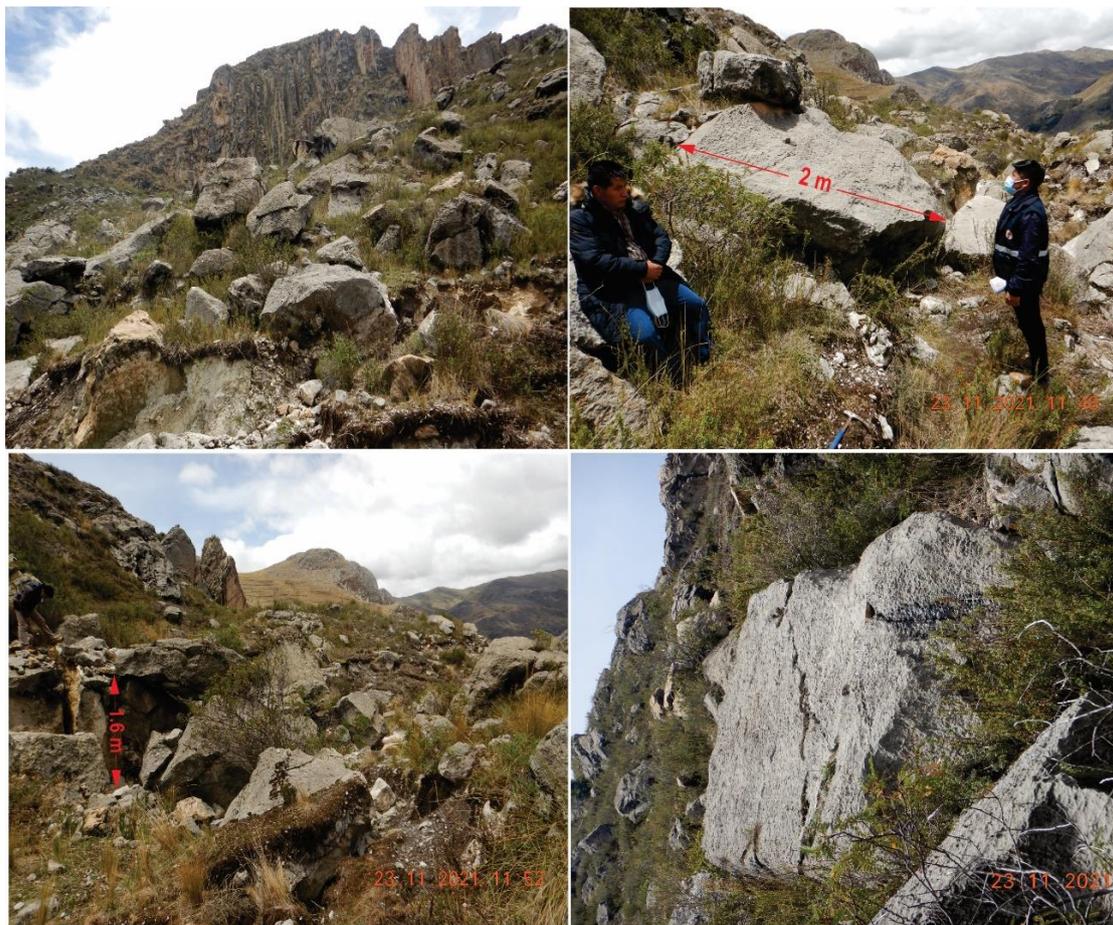
En la parte alta del deslizamiento se identificaron avalanchas con dirección NE, donde se observó bloques de 0.50 cm a 8 m, ubicado entre las coordenadas UTM WGS84 8585569 N, 505784 E con una altitud de 3900 m s.n.m. (figura 26).

**Figura 26.** Vista donde observa las avalanchas de rocas ubicadas en la parte alta del deslizamiento entre las coordenadas UTM 8585569 N, 505784 E, altitud de 3900 m s.n.m.

- 5) Para los bloques sueltos que se encuentran en la ladera, aledaños a la carretera y viviendas, se debe implementar mallas ancladas, barreras dinámicas y red de anillos, entre otros; utilizados en forma independiente o combinada, según las características de cada ladera. Estos trabajos deben ser diseñados y dirigidos por profesionales con experiencia en el tema, esta recomendación ira de la mano con las mencionadas líneas arriba, desarrolladas en el anexo 2.

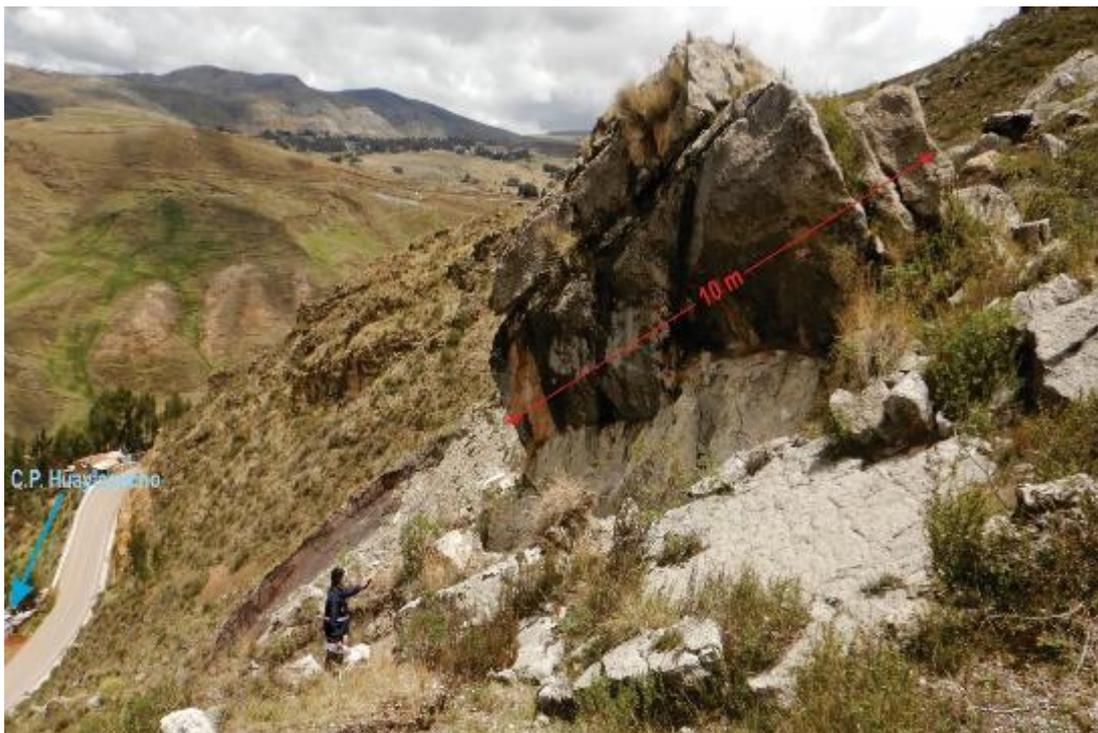
**Figura 27** Se observa un bloque de 10 m suspendido en la ladera, el que genera preocupación a los pobladores ubicados metros abajo, así como podría afectar a algún vehículo que puede estar transitando por esa carretera.

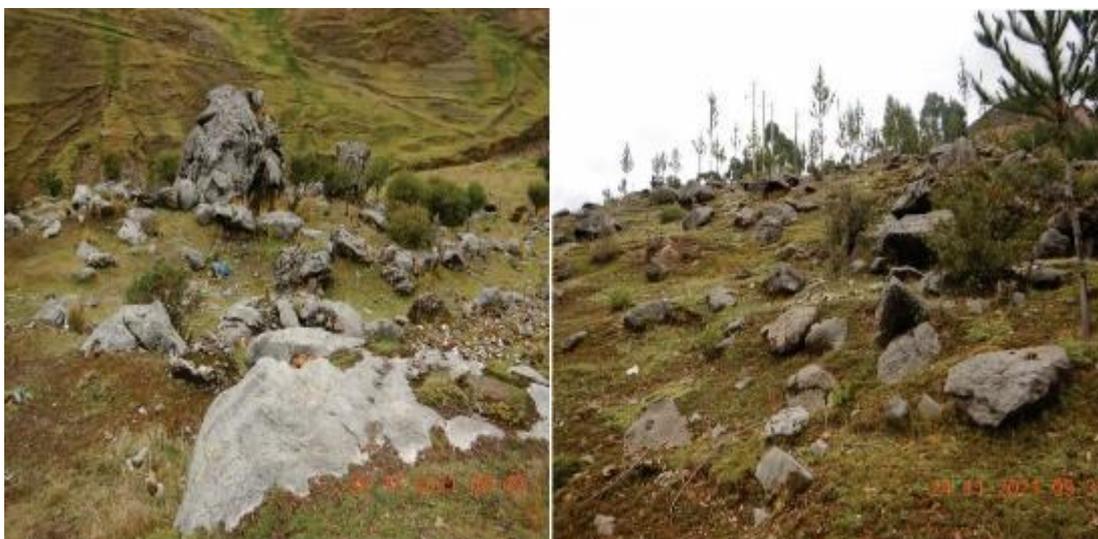
**Figura 28** Se observa bloques, estas se ubican en la margen izquierda de la quebrada Molinuyoc, ubicado en las coordenadas UTM 8585587 N, 506277 E, con una altitud de 3734 m s.n.m.

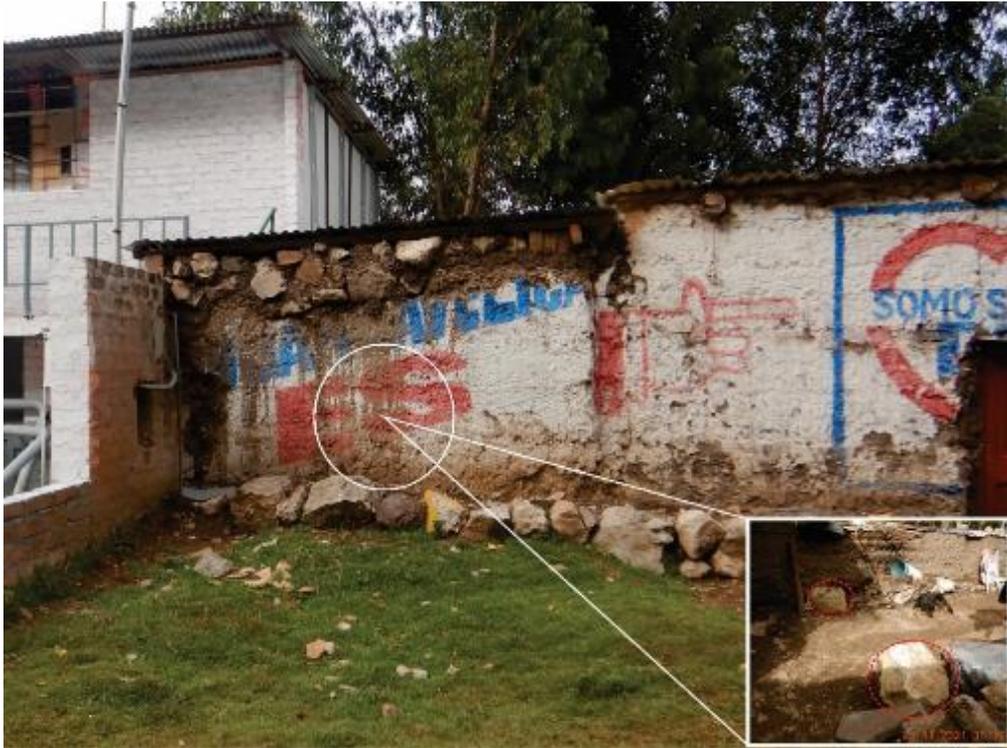
En febrero del 2020, al promediar las 2:45 am; rodó un bloque de 1.7 m, generando el colapso de una pared de adobe, afectando un criadero de cuyes, esto generó la preocupación en los propietarios. Actualmente, la pared está sustituida, la misma que se encuentra entre las coordenadas UTM 8585641 N, 505898 E con una altitud de 3815 m s.n.m. Aún se puede observar una parte del bloque de roca que se encuentra en dicho lugar desde entonces (figura 29).

**Figura 29.** Vivienda afectada por el colapso de un bloque de 1.7 m.

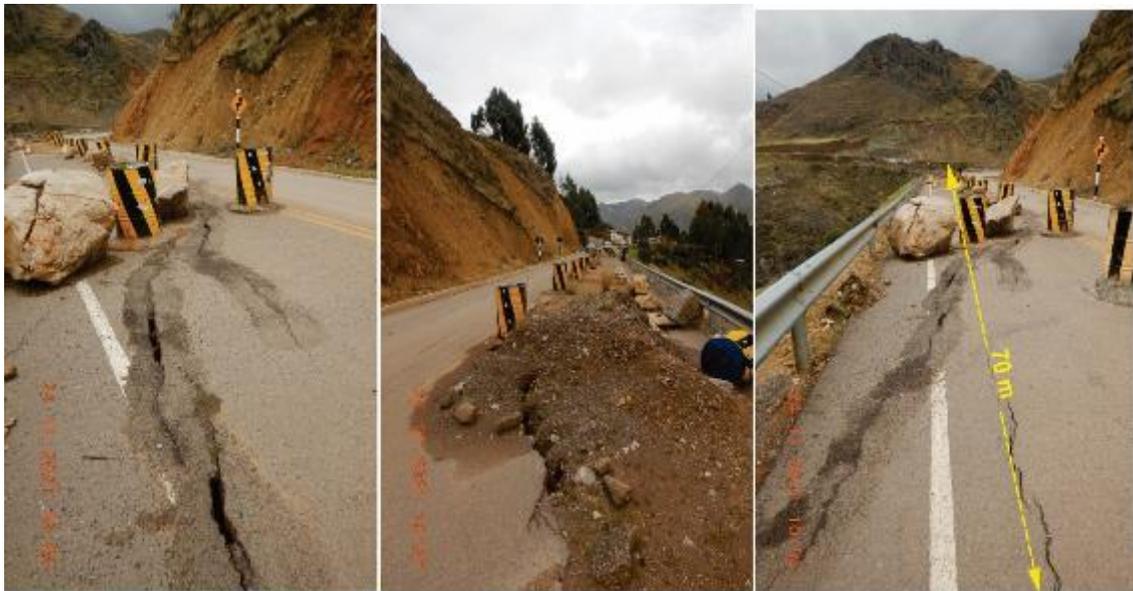
A 710 m al sur desde el deslizamiento, en la carretera Huancavelica – Lircay, entre las coordenadas UTM 8585202 N, 506137 se identificaron agrietamientos y asentamiento de la carretera asfaltada, en el punto de control 485 con aberturas de 0.10 cm, profundidades visibles de hasta 1 m. La afectación de estos agrietamientos llega a 70 m de longitud (figura 30).

Actualmente, una vía de la carretera está bloqueada por temas de seguridad, cabe mencionar que estos agrietamientos se ubican a 200 m. en línea recta de la zona crítica identificada dentro del estudio "Peligro Geológicos en la Región Huancavelica" (2019); donde identificaron deslizamientos, avalancha de rocas y flujos de detritos. Estos agrietamientos se iniciaron a partir del asfaltado de la carretera.

**Figura 30.** Vista donde se observan las grietas en un tramo de 70 m de la carretera, afectó un carril.
