**Informe Técnico N° A7235**

# **EVALUACIÓN DE PELIGROS GEOLÓGICOS EN LAS ZONAS PROPUESTAS POR INDECI, PARA TERRENOS DE ACOGIDA E INSTALACIÓN DE MÓDULOS TEMPORALES, PARA LOS AFECTADOS POR LA OCURRENCIA DEL SISMO DEL 28 DE NOVIEMBRE EN EL DEPARTAMENTO DE AMAZONAS**

Departamento Amazonas  
Provincias Bagua, Bongará, Utcubamba

FEBRERO  
2022

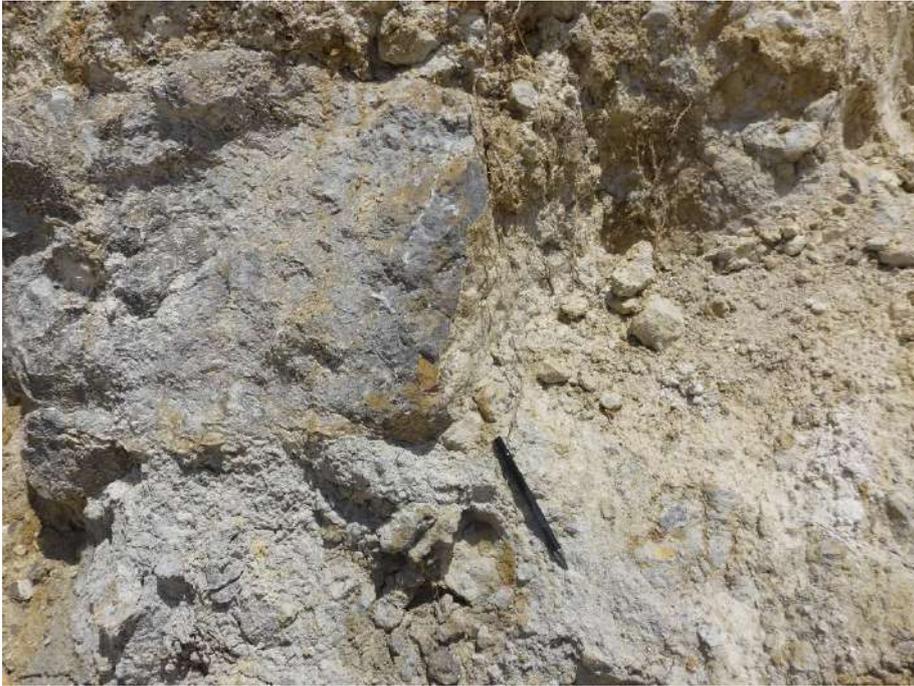
Fotografía 01. Sector El Mel EPG 01, se aprecian calizas margosas altamente fracturadas y arcillitas meteorizadas

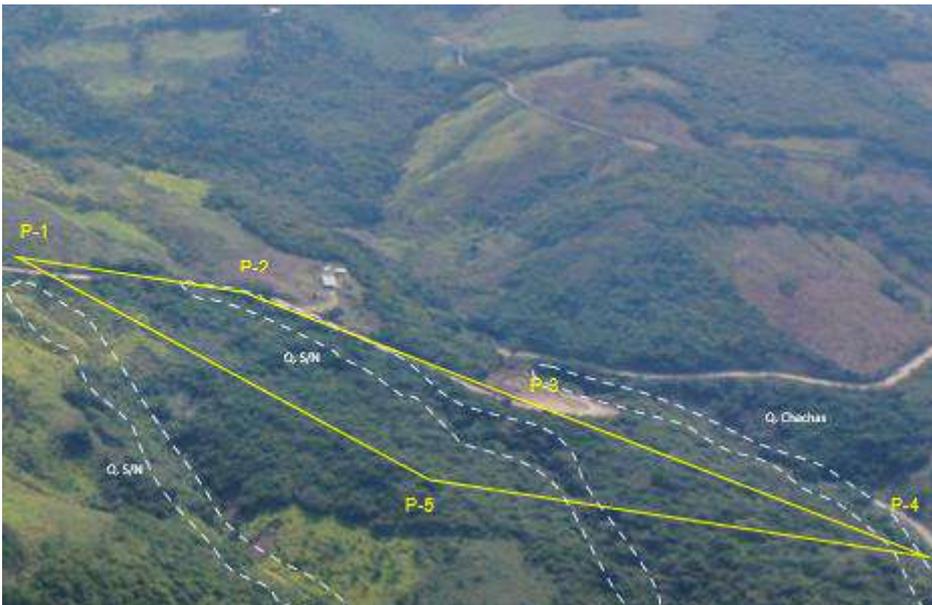
Fotografía 02. Sector evaluado propuesta por INDECI (polígono color amarillo) El Mel EPG-01 y quebradas estacionales que bisecan.

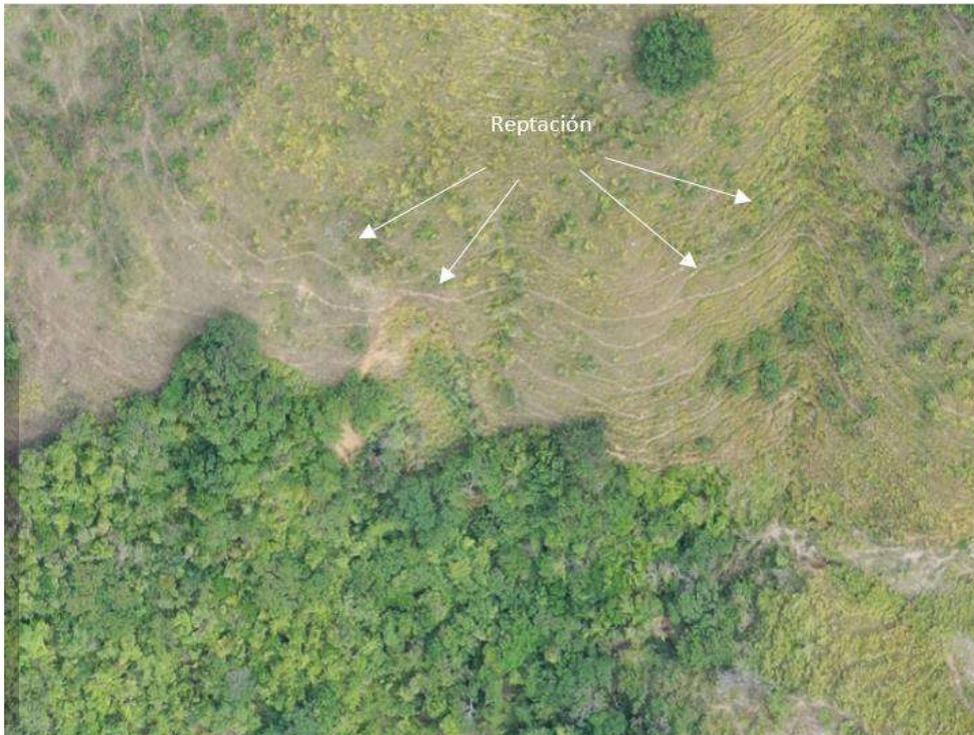
Figura 03. Reptación de suelos de cultivo y pastizal en sector El Mel (EPG – 01).

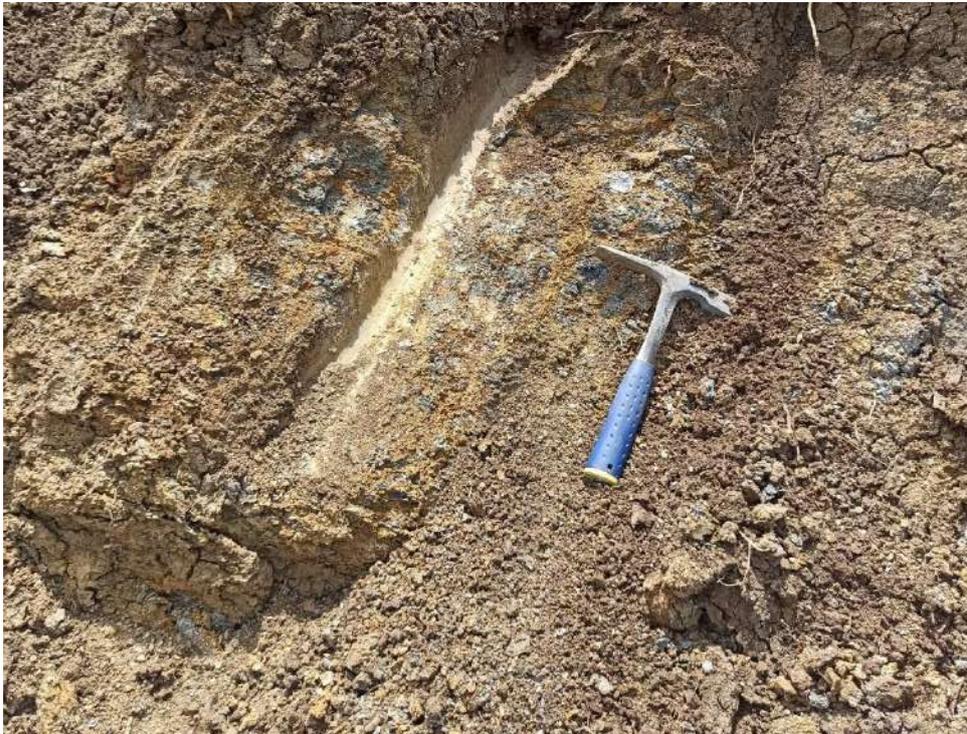
Fotografía 03. Cerca al Cementerio EPG – 02, lutitas abigarradas muy meteorizadas.

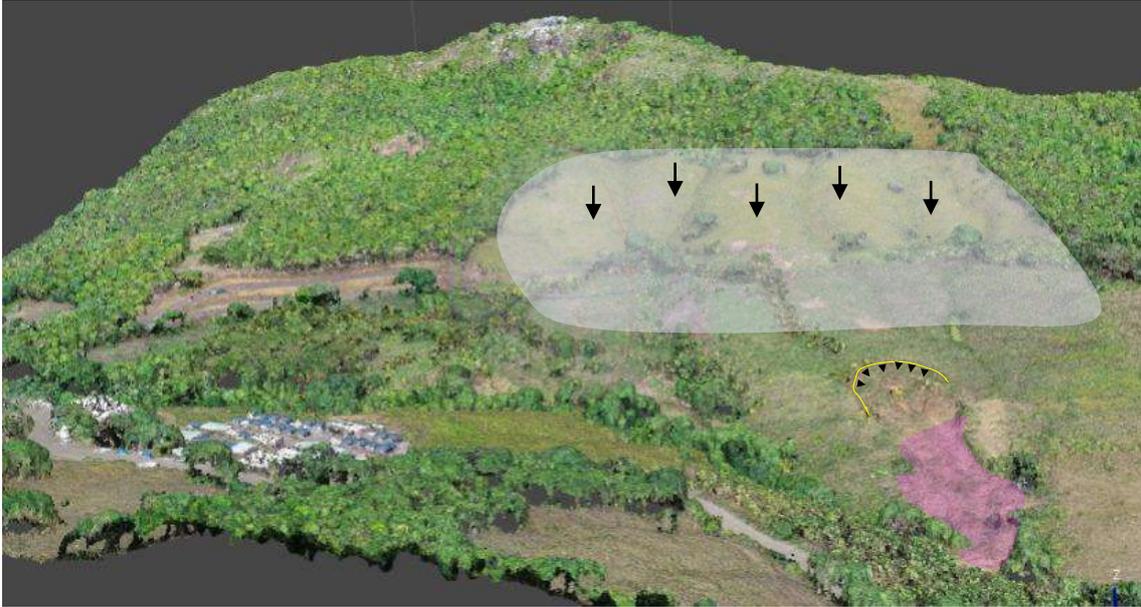
Figura 04. Sector cerca a cementerio (EPG 02) , se aprecia un deslizamiento rotacional y flujo de detritos (movimiento complejo), reptación de suelos de cultivo y pastizal en zonas de pendiente fuerte ( $15^{\circ}$  -  $25^{\circ}$ ) a muy fuerte ( $25^{\circ}$  -  $45^{\circ}$ ).

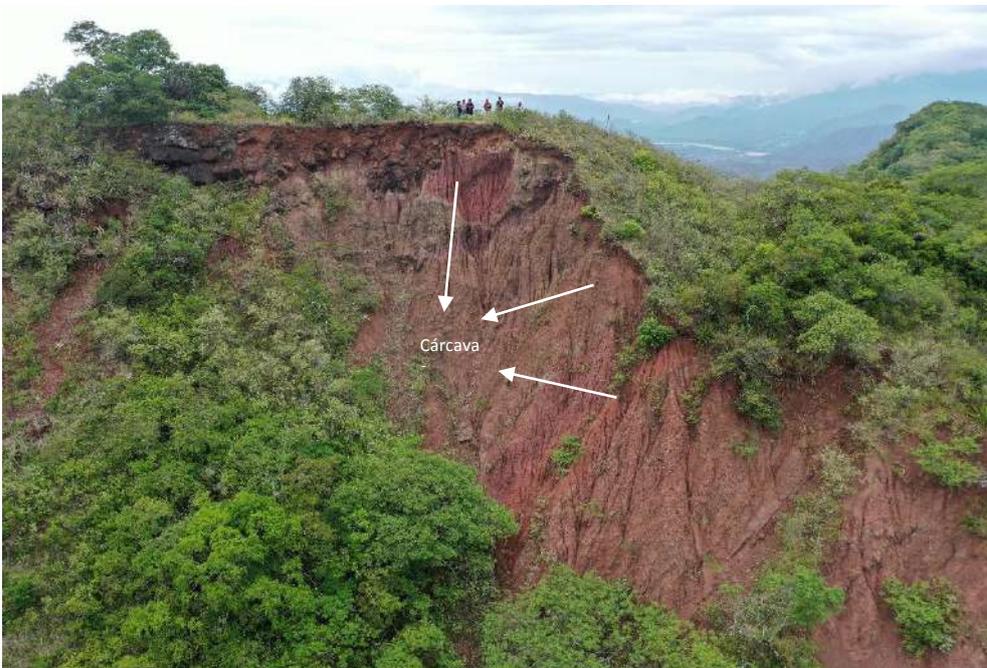
Fotografía 04. Sector Cerca a cementerio EPG 02 Erosión de laderas (cárcavas) en calizas margosas.

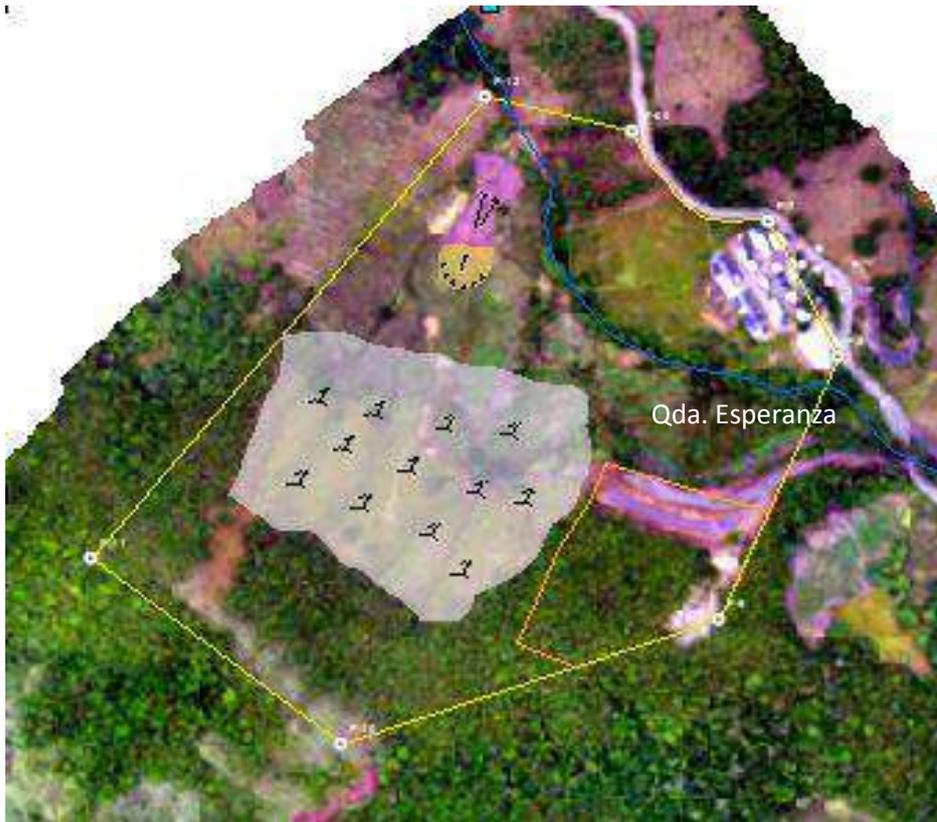
Figura 05. Sector evaluado propuesta por INDECI (polígono color amarillo), sector cerca a cementerio (EPG-02) y sector recomendado en color naranja, se observa quebrada Esperanza que atraviesa el sector evaluado en línea celeste.

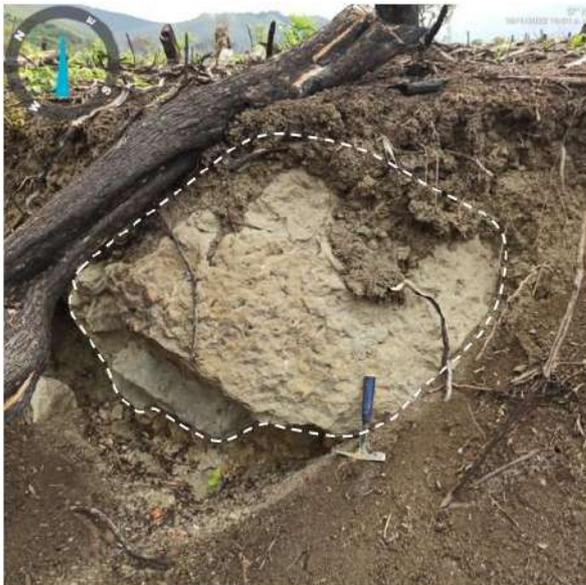
Fotografía 05. Familia Monteza EPG 3: bloques de calizas nodulares de hasta 1.2 m de diámetro, en matriz limoarcillosa. Demostrando la intensa actividad geodinámica de la zona.

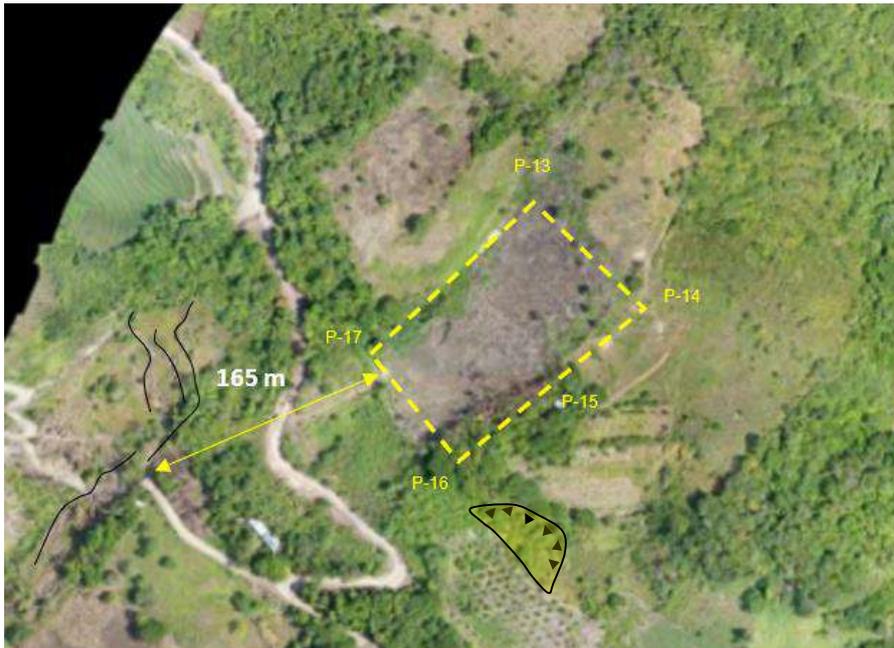
Figura 6. Ortofoto del sector evaluado, Familia Monteza (EPG 03) propuesta por INDECI (polígono en color amarillo), donde se aprecia la distancia (165m) al escarpe principal del deslizamiento rotacional en San Isidro, así como movimiento en masa de escarpa antigua con vegetación.

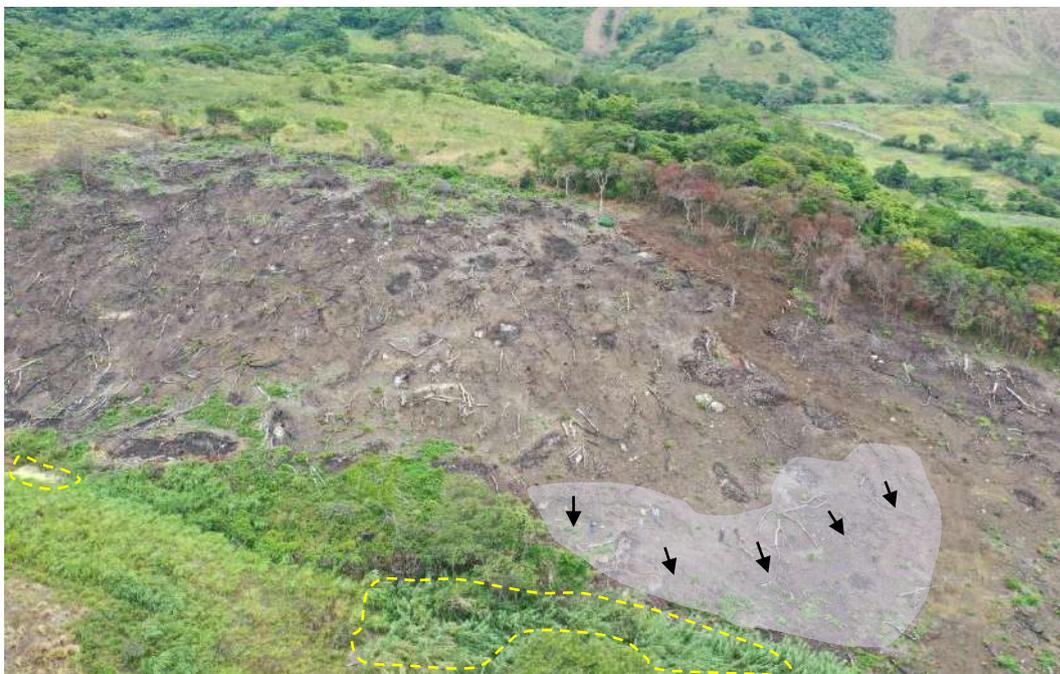
Fotografía 6. Reptación en suelos de cultivo, causada por la humedad del suelo (polígonos en color amarillo), así como pendientes fuertes (15° - 25°) en el sector Familia Monteza (EPG 03).

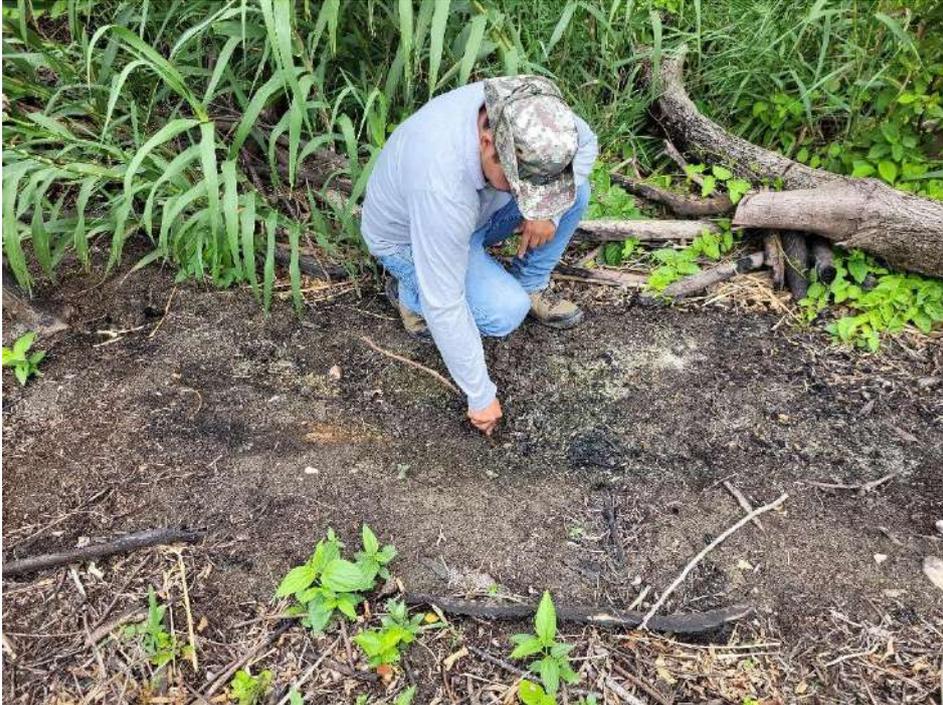
Fotografía 07. Suelo limo arcilloso con presencia de humedad, se encuentran saturados. Sector Familia Monteza (EPG 03).

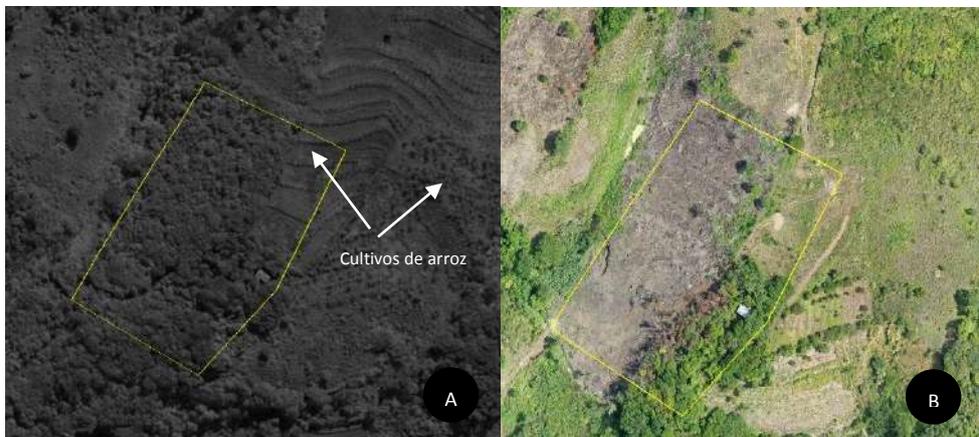
Figura 07. A. imagen satelital (junio 2012) del sector Familia Monteza (EPG – 03), se observa la presencia de cultivos de arroz; B. Ortofoto del sector evaluado, reptación de suelos en sectores donde antes fue utilizado para cultivos de arroz.

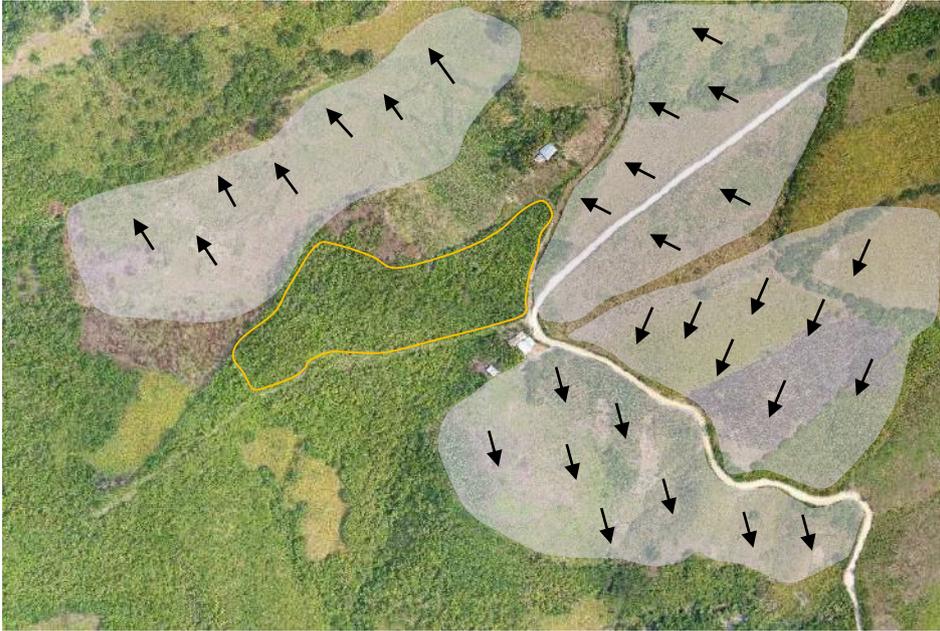
Figura 08. Sector Miraflores - coliseo EPG – 04, Reptación en suelos de cultivo y pastizales causada por la humedad del suelo, así como pendientes fuertes ( $15^{\circ}$  -  $25^{\circ}$ ). Sector recomendada para módulos temporales de vivienda (EPG – 04) en color naranja.

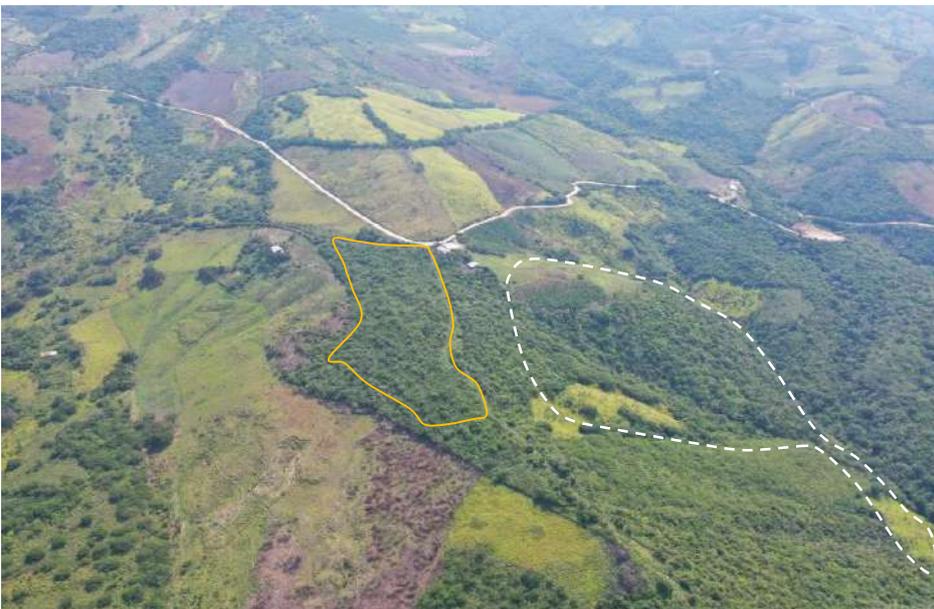
Fotografía 08. Se delimita con línea de color naranja el sector Miraflores Coliseo (EPG – 04) recomendable para la instalación de módulos temporales, área de 2 hectáreas. En color blanco punteado se observa la naciente de un drenaje o quebrada estacional.

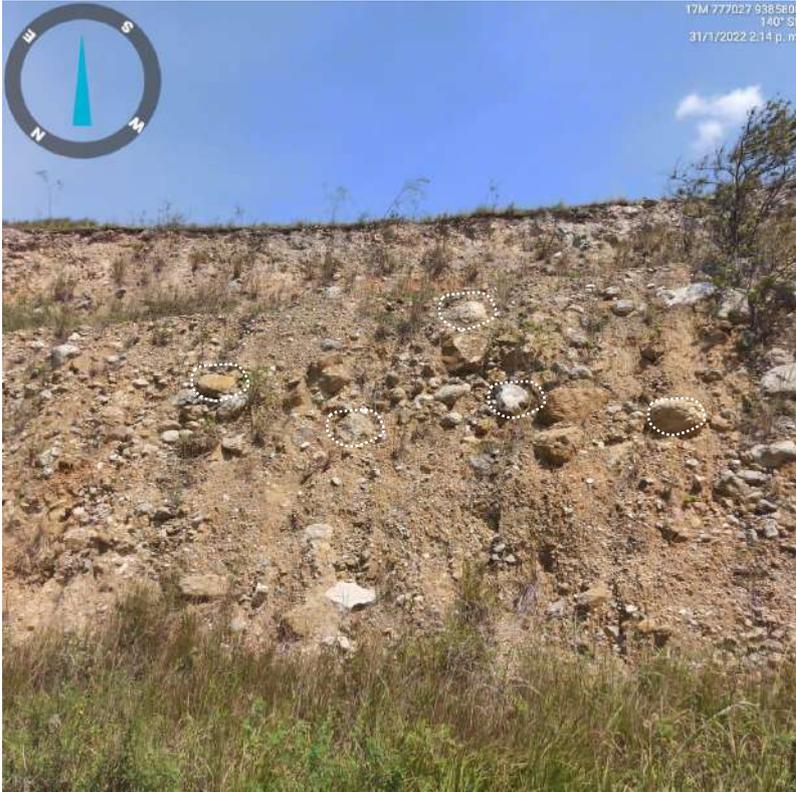
Fotografía 09. Sector Nueva Victoria – Papa viejo (EPG – 05), se observa material aluvial compuesto por fragmentos de roca con longitudes de 10 cm a 30 cm en matriz areno-limosa, cerca del sector evaluado se aprecian vestigios de cursos de agua en el evaluado.

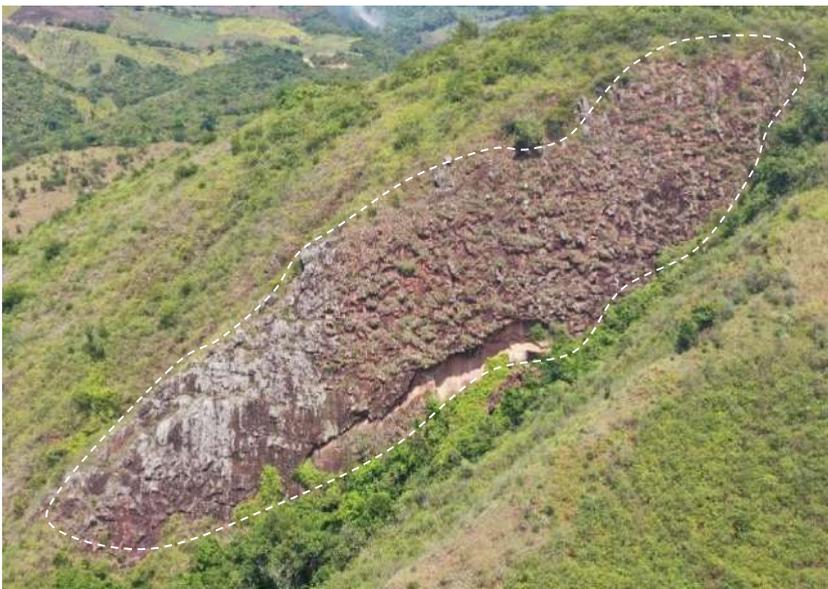
Fotografía 10. Sector Nueva Victoria – Papá viejo (EPG – 05) se aprecian areniscas calcáreas rojizas altamente meteorizadas y muy fracturadas

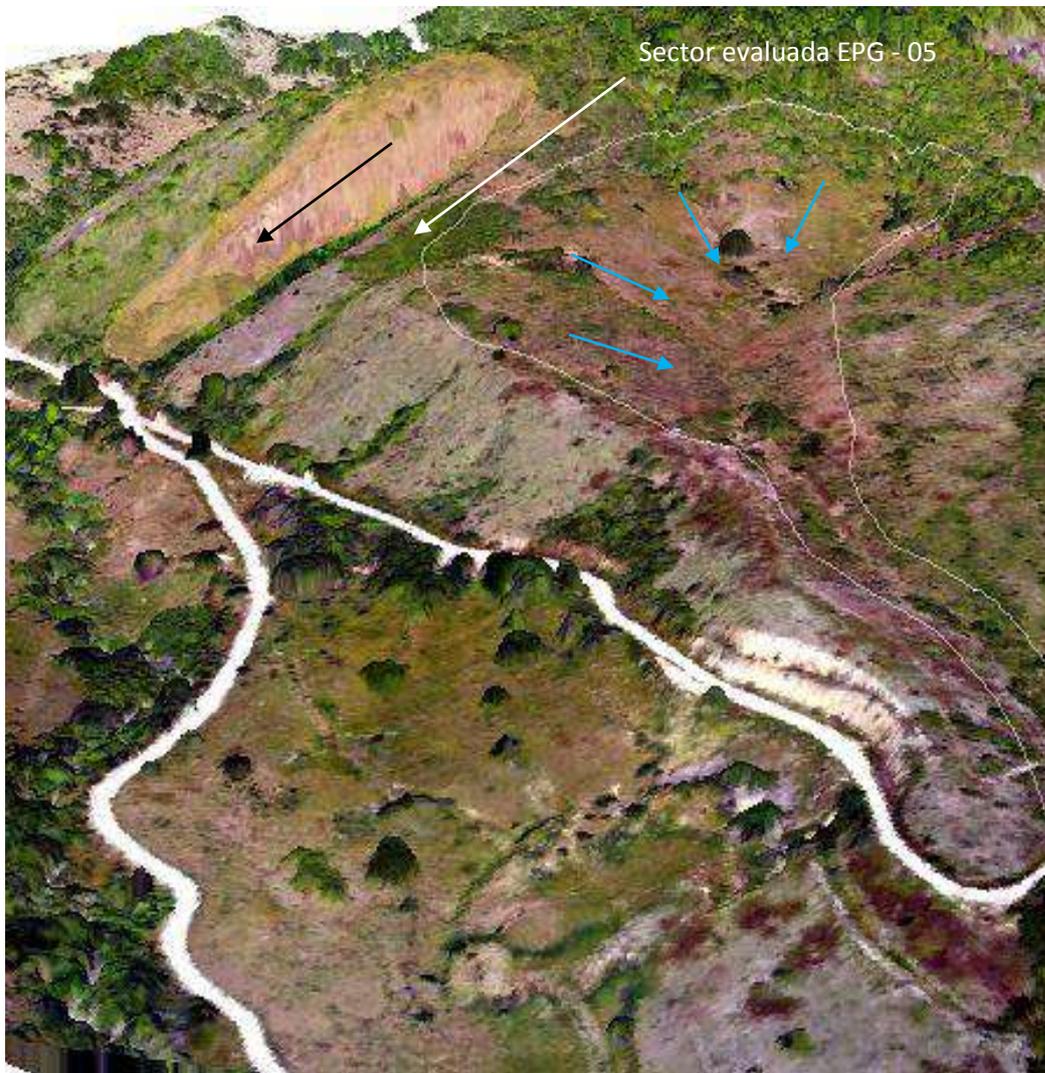
Figura 09. En color Salmón erosión de ladera tipo cárcava de dimensiones 190 m de largo y ancho 70 m en areniscas calcáreas altamente meteorizadas. En línea blanca se observa la naciente de quebradas estacionales a 50 m del sector evaluado

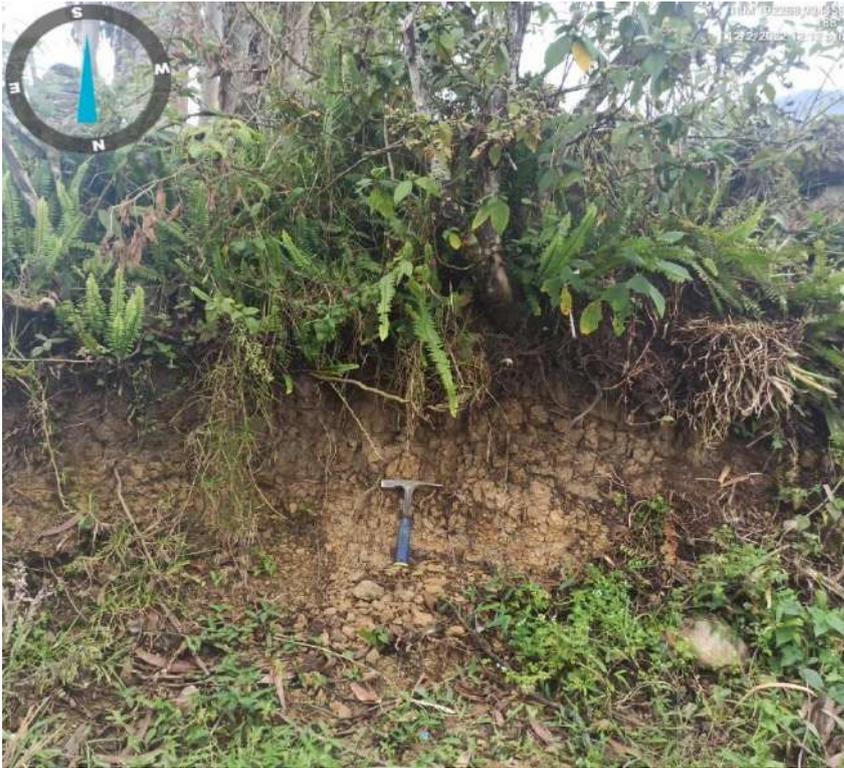
Fotografía 11. El sector Tistapa (EPG – 06), se ubica sobre materiales de limoarcillitas altamente meteorizada pertenecientes a la Formación Chonta

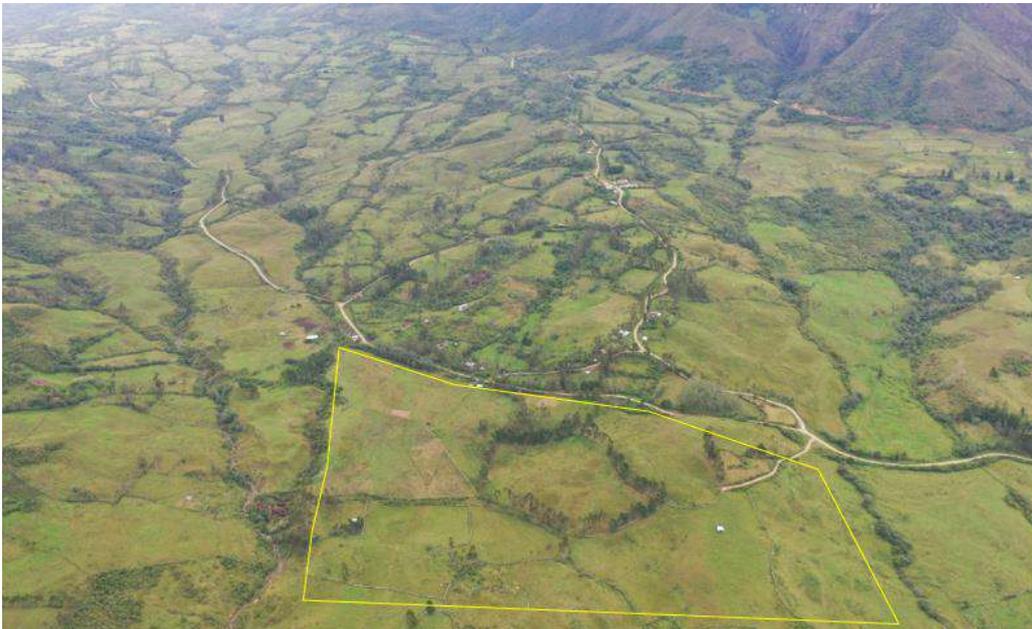
Fotografía 12. Sector Tistapa (EPG – 06), presenta recepción de aguas de avenida normal y causado cursos de agua estacional.

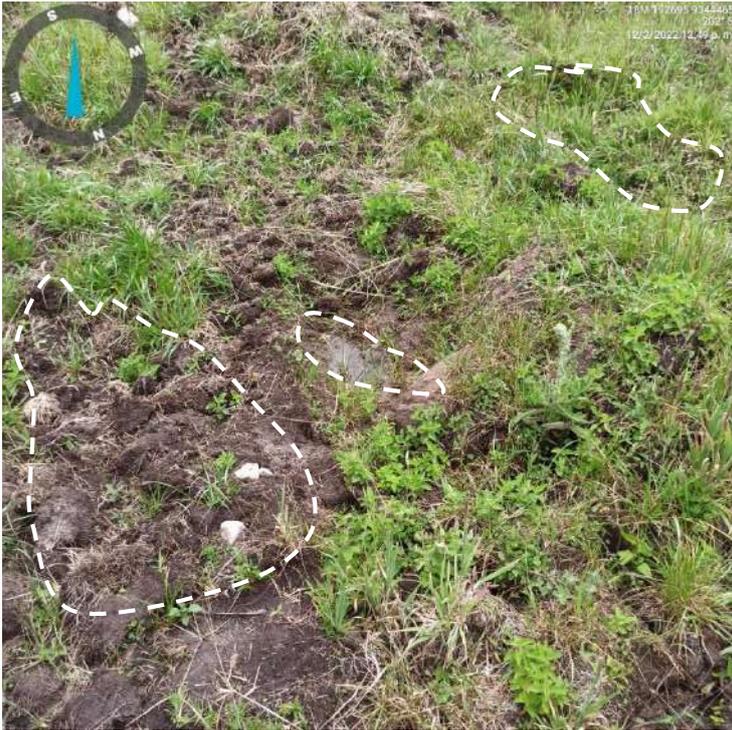
Fotografía 13. Terrenos del sector Tistapa (EPG – 06), se aprecia el terreno con alto contenido de humedad.

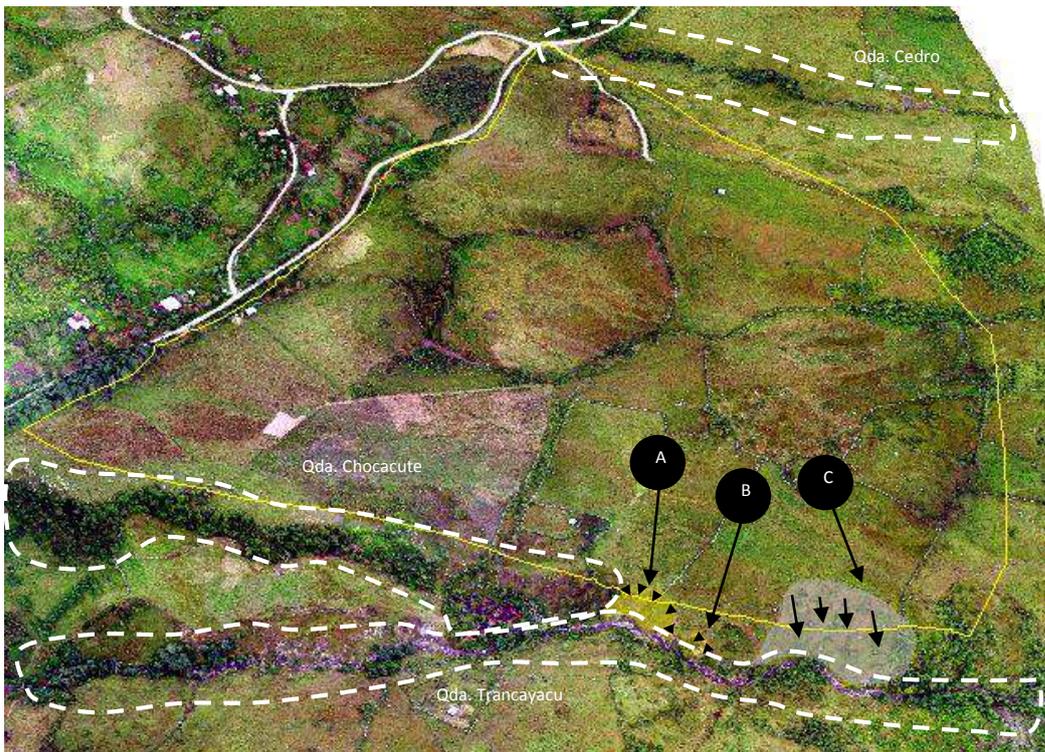
Figura 10. Sector evaluado propuesto por INDECI (EPG – 06) en línea amarilla, 2 deslizamientos rotacionales (polígonos en color amarillo), reptación de suelos (polígono en color lavanda), así como quebradas cercanas (polígono blanco punteado).

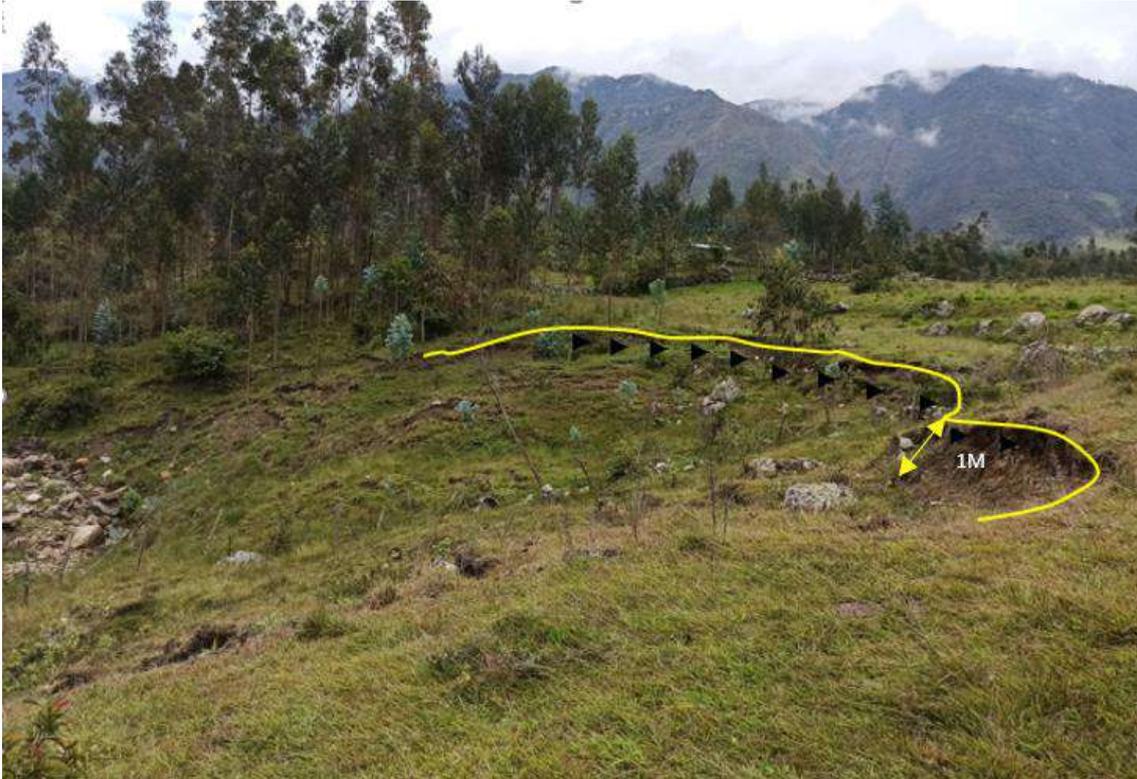
Fotografía 14. (A) Deslizamiento tipo rotacional del sector Tistapa (EPG 6), presenta una corona de 90 m, escarpe principal de 1 m, superficie de falla es de forma rotacional.

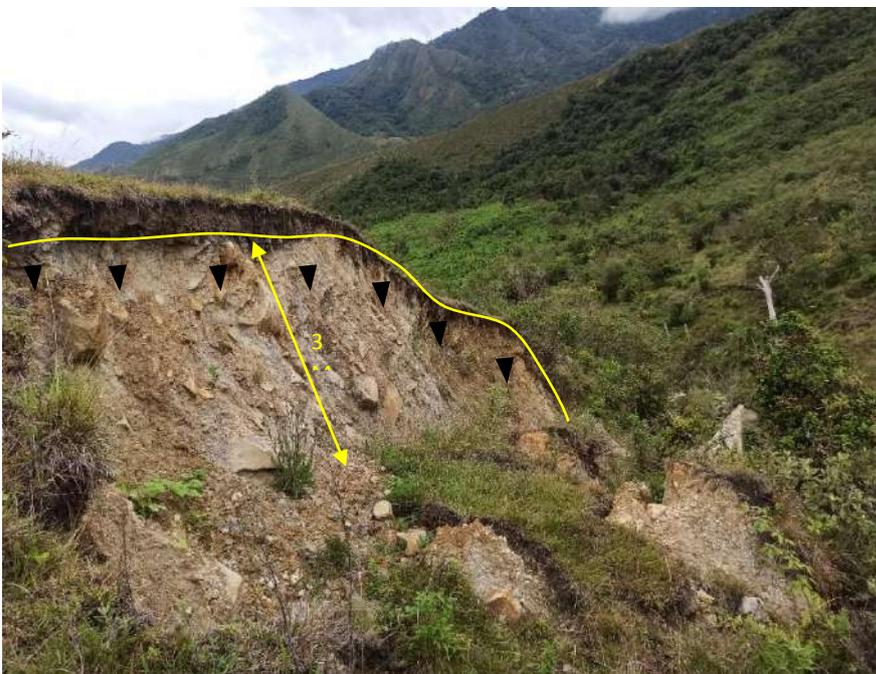
Fotografía 15. (B) Deslizamiento en el sector Tistapa (EPG 6), zona de coronación de 25 m, escarpe principal de 3 m, superficie de falla rotacional.

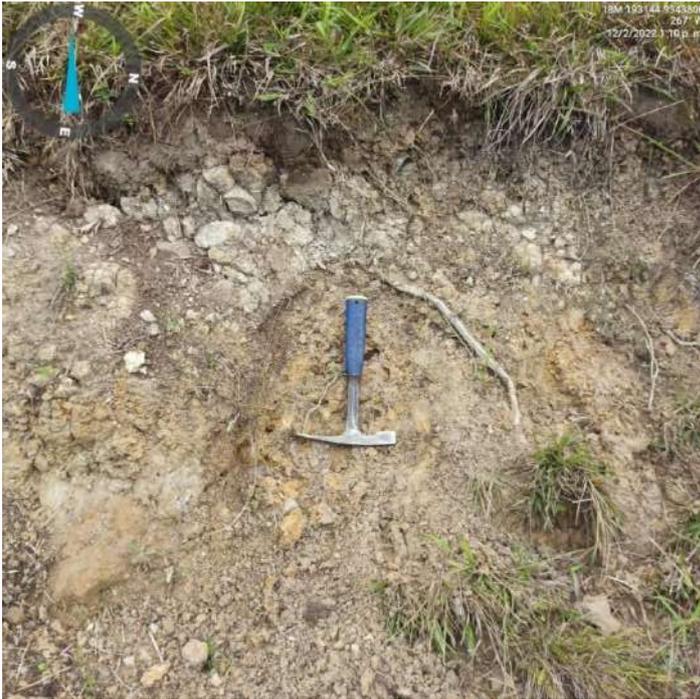
Fotografía 16. Sector propuesta por INDECI Trancapampa (EPG – 07), compuesta por limoarcillitas muy meteorizadas pertenecientes a la Formación Chonta.

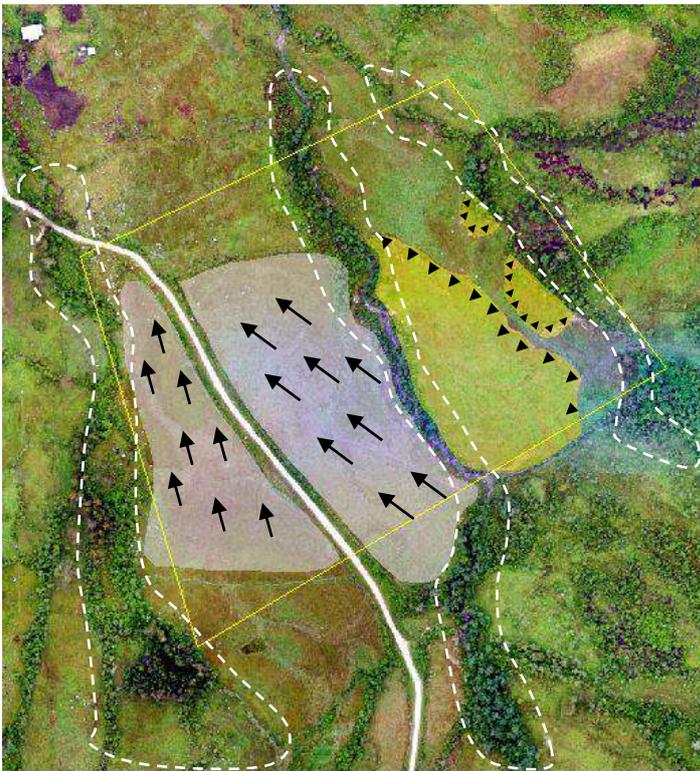
Figura 11. Sector Trancapampa (EPG – 07), se delimitan los deslizamientos (líneas amarillas), y procesos de reptación de suelos (polígonos en color lavanda), y los cauces de las quebradas (polígono blanco punteado).

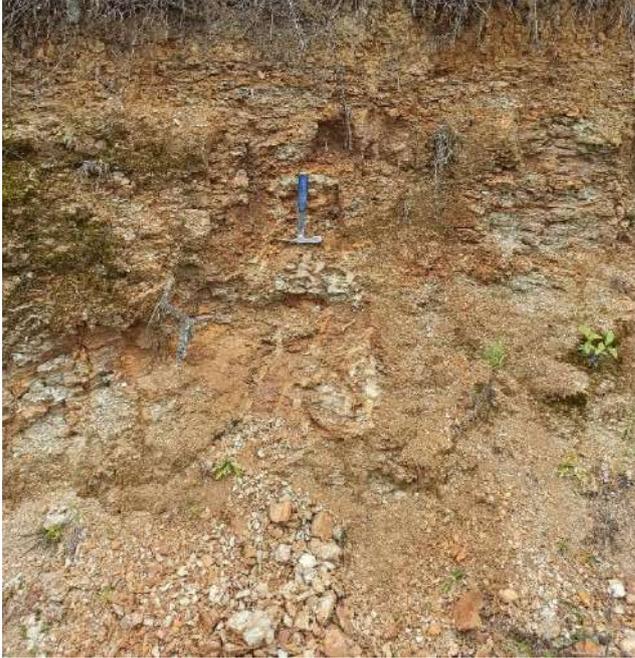
Fotografía 17. Sector Tacta (EPG 8), se aprecian limoarcillitas muy fracturadas y meteorizadas pertenecientes a la Formación Chonta.

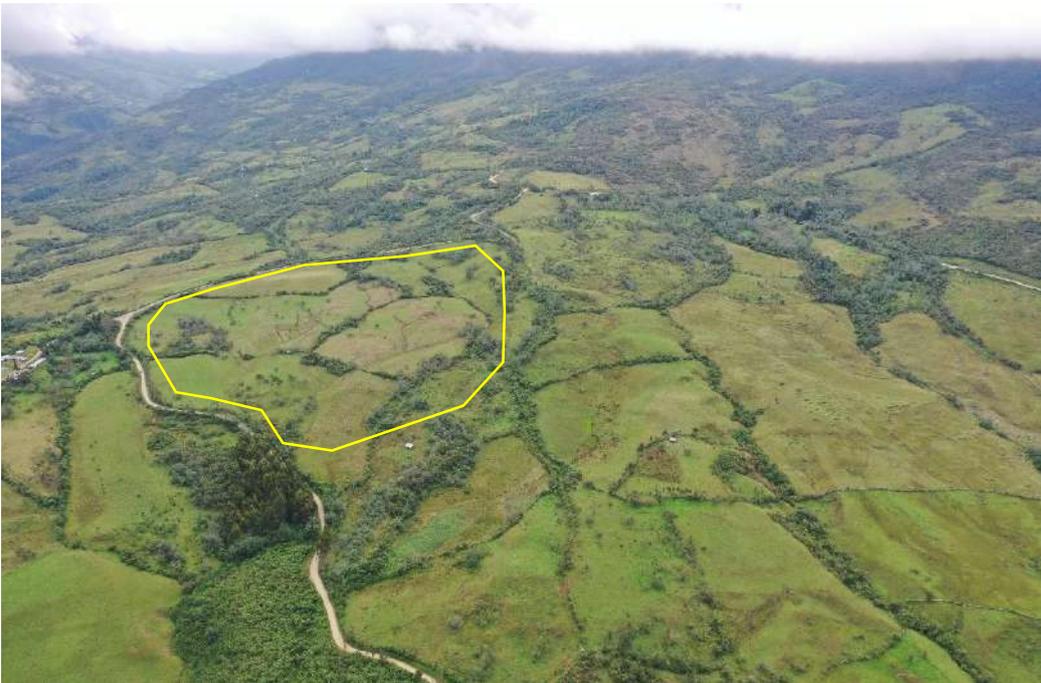
Fotografía 18. Recepción de aguas en zonas agrícolas en el sector Tacta EPG - 08, de avenida normal y causado cursos de agua estacional.

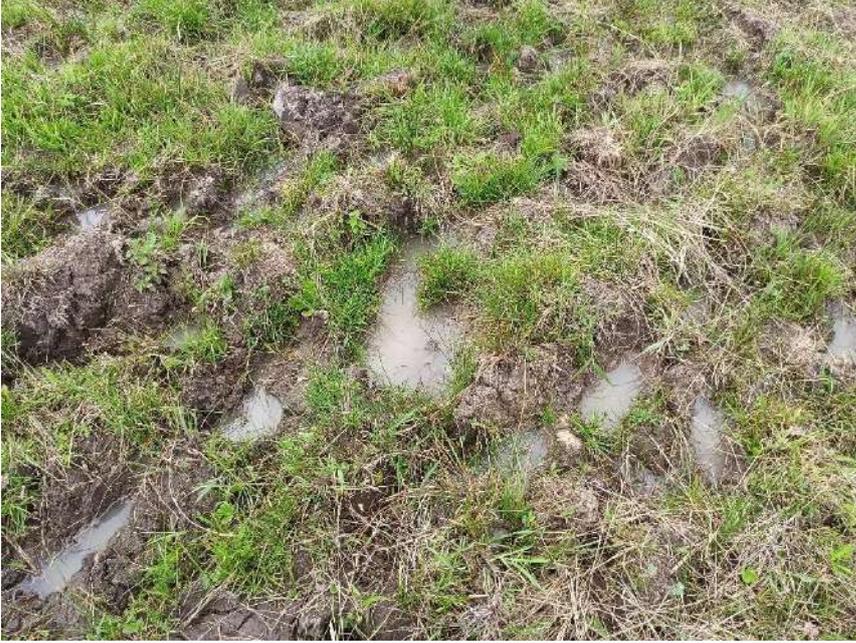
Fotografía 19. Sector Tacta (EPG – 08) se aprecian terreno saturado de agua, 0.2 m de altura de agua

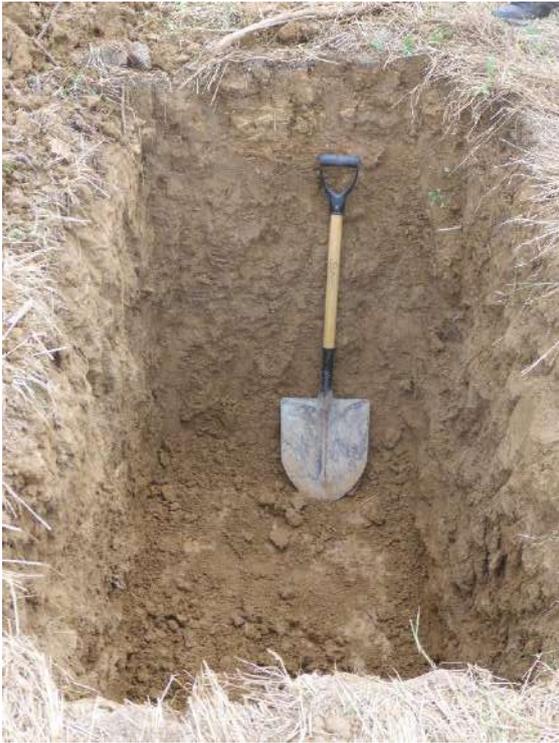
Fotografía 20. Sector El Reposo EPG 9, depósito de limos y arcillas perteneciente a cuaternario aluviales.

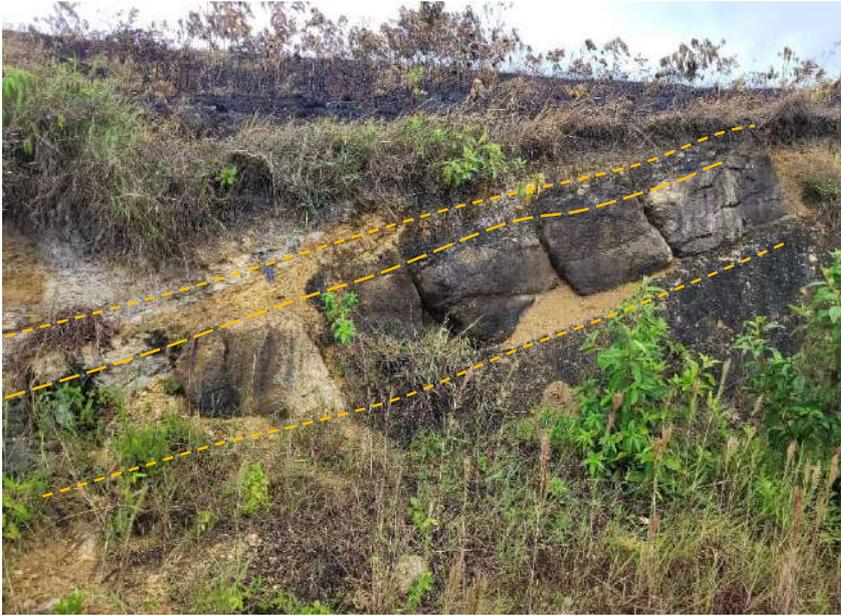
Fotografía 21. Sector Dunia Grande (EPG 10), se aprecian lutitas muy deleznable y calizas margosas con nódulos calcáreos pertenecientes al Grupo Pulluicana.
