# INSPECCIÓN GEODINÁMICA EN LA CARRETERA SÍCCHÉZ-AYABACA

## Distrito de Sícchez y Provincia de Ayabaca

Informe Técnico N°008-2021/IGP CIENCIAS DE LA TIERRA SÓLIDA

Inspección geodinámica en la carretera Sícchez – Ayabaca  
Distrito de Sícchez, provincia de Ayabaca y región Piura

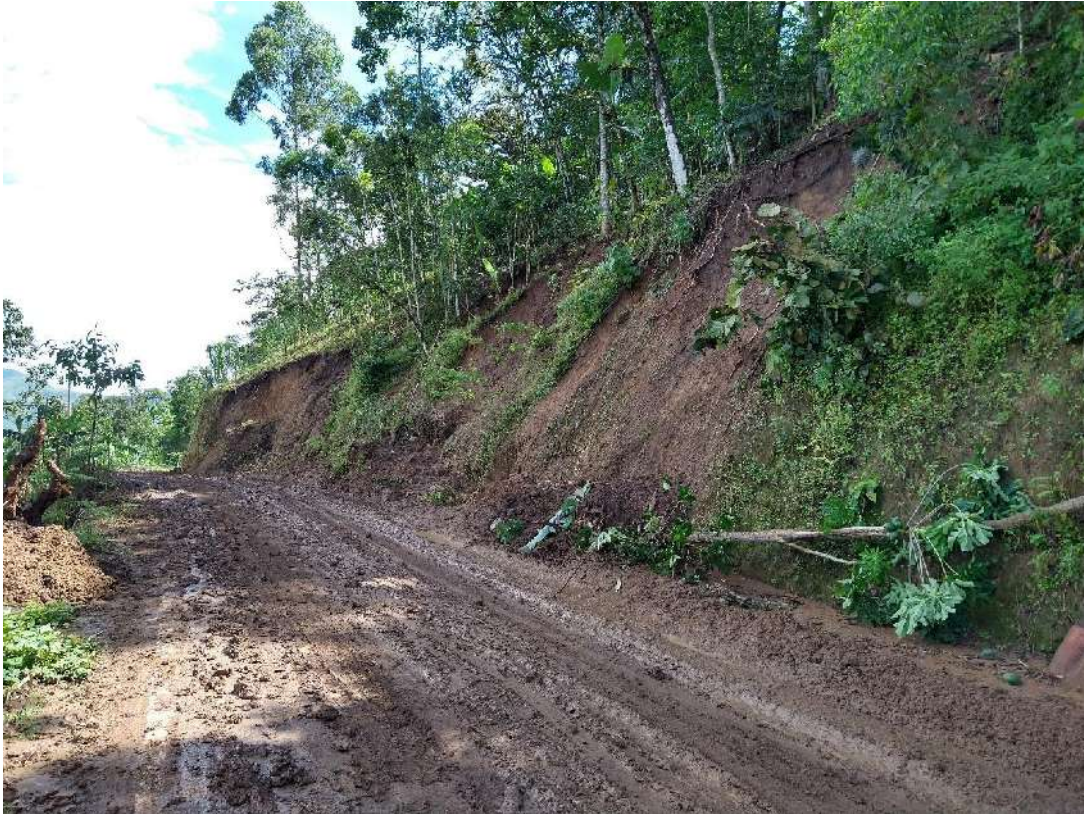
En el área de estudio, los deslizamientos identificados se han producido sobre una ladera de montaña con pendiente superior a  $25^\circ$  conformada por suelos arcillosos que tienen como sustrato rocoso rocas calizas lodolíticas y margas de la Formación La Bocana (Ks-bm). Estos deslizamientos se han producido principalmente por la ocurrencia de precipitaciones pluviales y posiblemente por la influencia del corte de los taludes (predominan con ángulo de inclinación subvertical) durante las construcción de la vía en estudio (Figura 5).

*Figura 5: Taludes conformados por suelos arcillosos de pendiente vertical en los cuales han ocurrido derrumbes y deslizamientos debido a la saturación de los materiales que los conforman, se encuentran cubriendo parte de la vía asfaltada.*

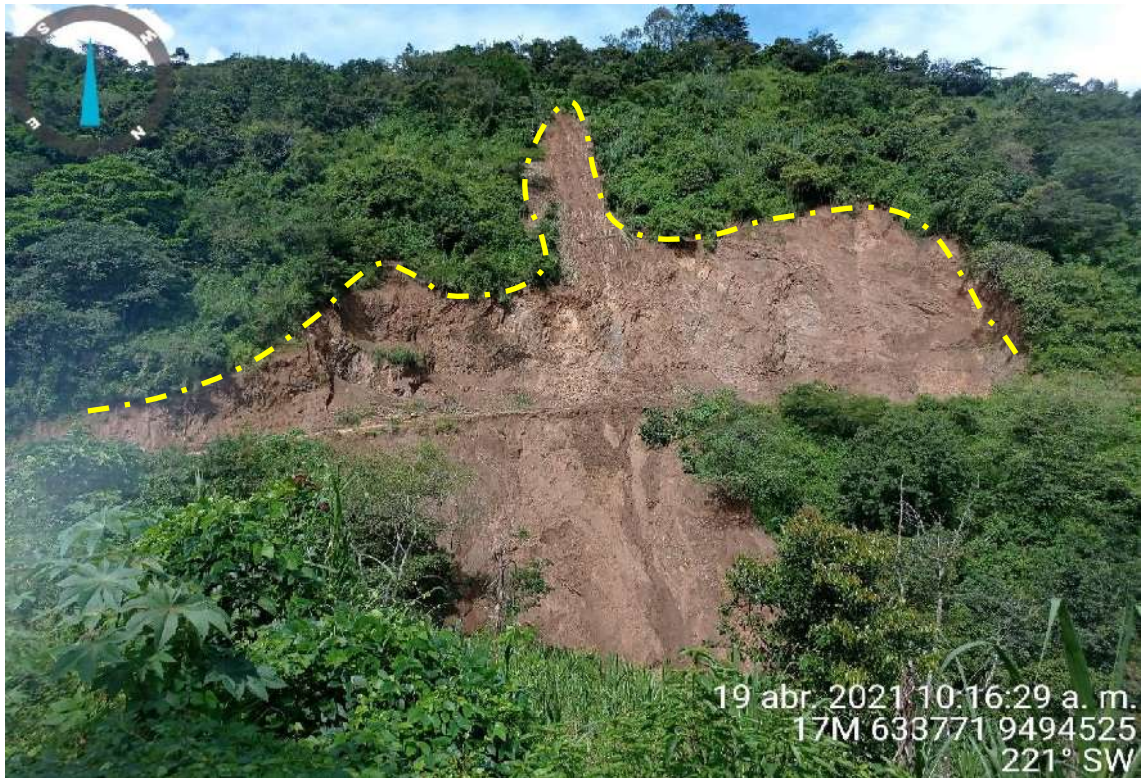
En la ladera contigua al margen derecho de la quebrada Jílili, en las inmediaciones del sector La Ladera y en el sector Lindero, se han identificado deslizamientos generados por la ocurrencia de precipitaciones pluviales que han afectado la vía en estudio (Figuras 6, 7 y 8).

*Figura 7: Deslizamiento en las inmediaciones de la quebrada Las Vegas*

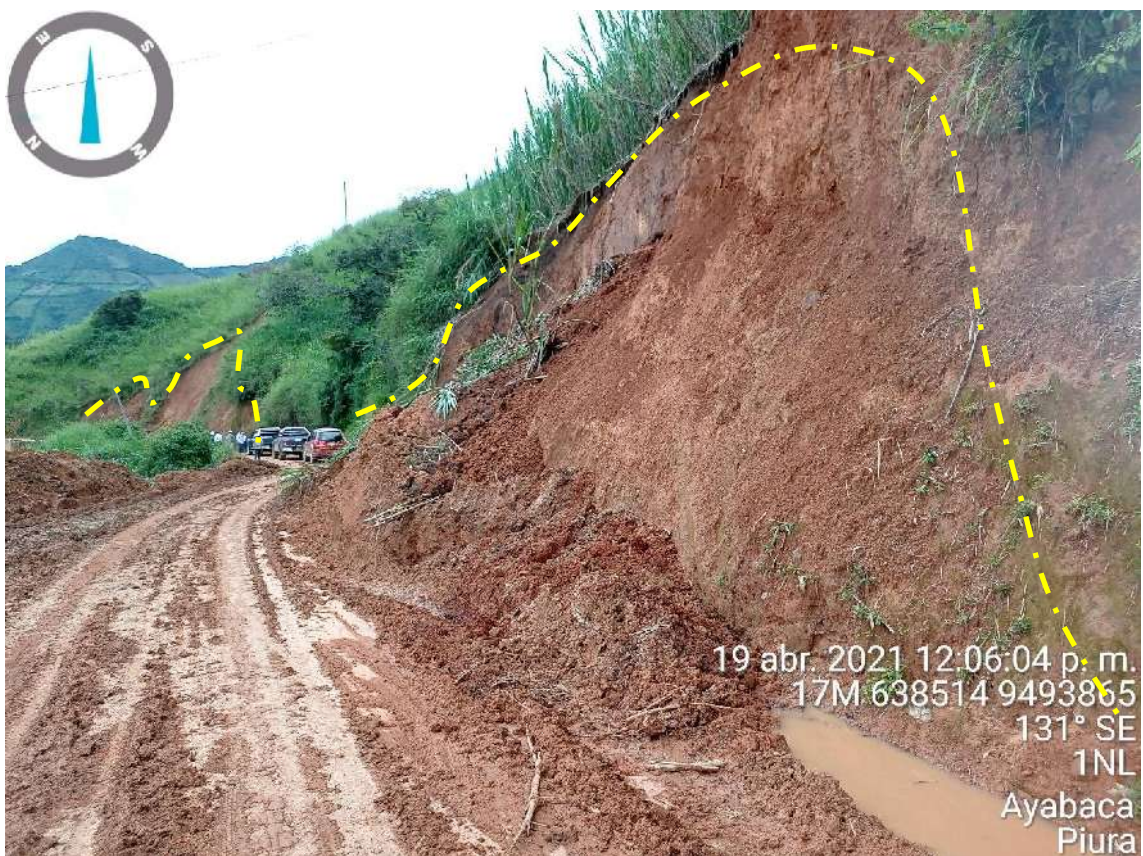
*Figura 8: Deslizamientos en los taludes ubicados en las inmediaciones del sector Linderos, los materiales removidos se encuentran sobre la vía asfaltada.*

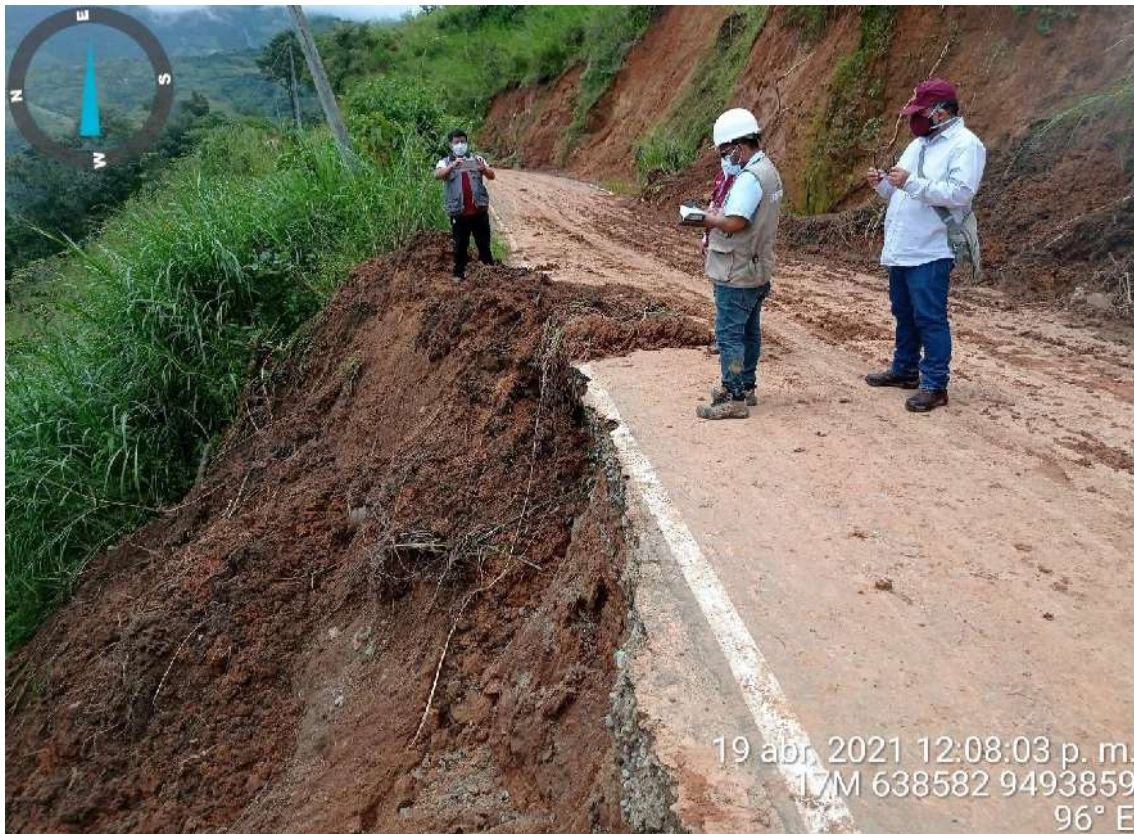
En el área de estudio se han reconocido derrumbes en las inmediaciones de la vía Jililí – Linderos ocasionados por el colapso de algunos tramos de la vía. Su ocurrencia posiblemente sea por la presencia de flujos o escorrentías de agua, así como estructuras de drenaje (pontones) que contribuyen a la erosión de las laderas y posterior derrumbe de la vía afirmada (Figuras 9, 10, 11 y 12).

*Figura 9: Derrumbe de parte del pavimento que conforma la vía en estudio, evidencia de ello es la inclinación del poste de tendido eléctrico*

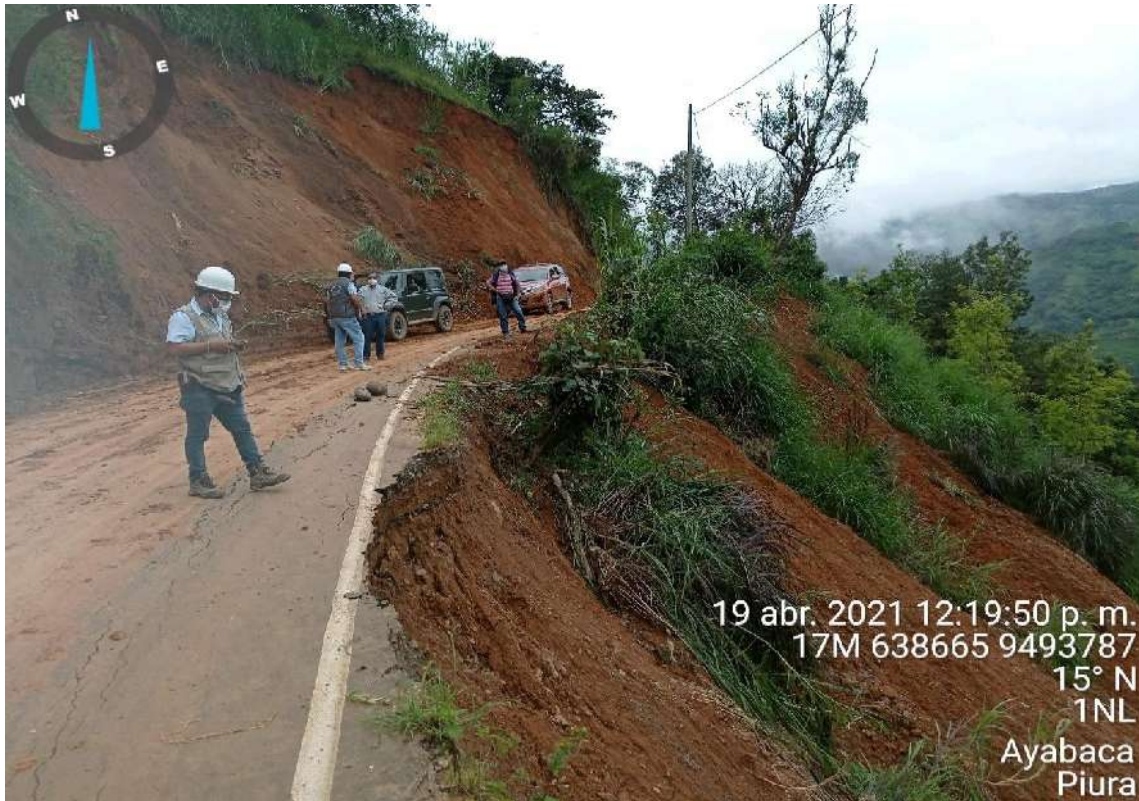
Figura 10: Derrumbe de parte del pavimento que conforma la vía, además se aprecian grietas que podrían incrementar las dimensiones de este evento.

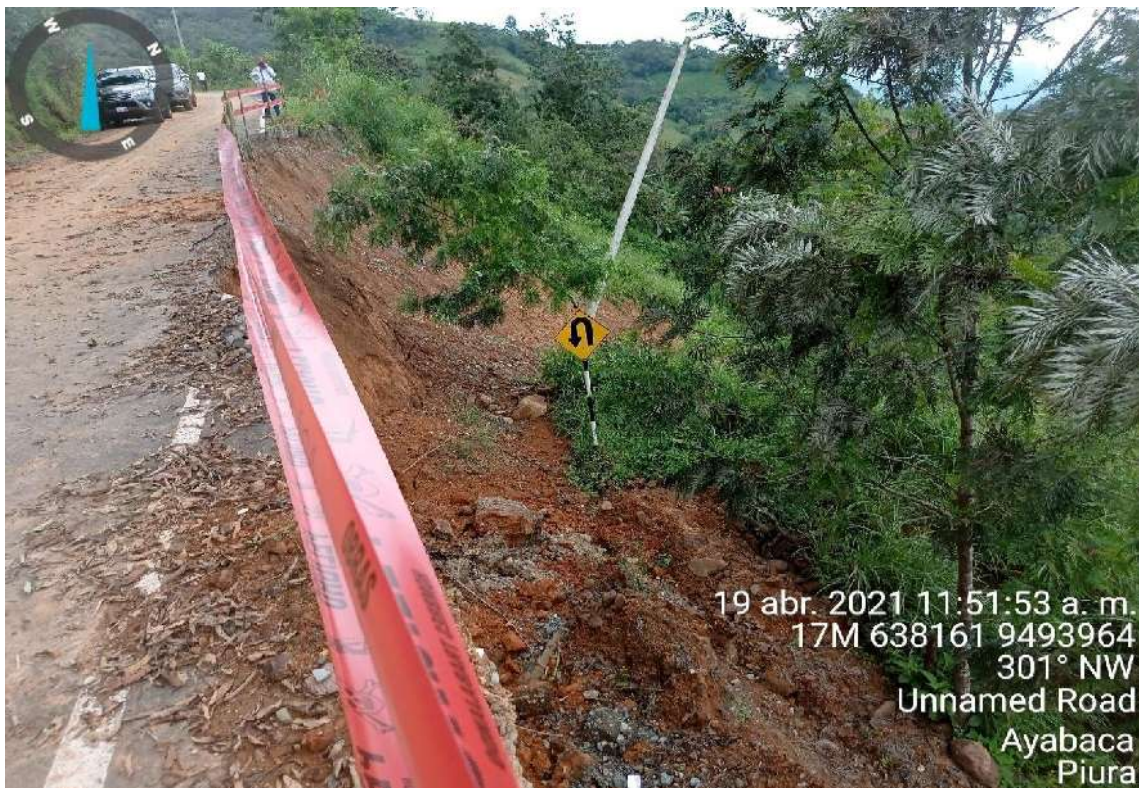
Figura 11: Derrumbe al costado de vía, en las inmediaciones del sector Monterrico

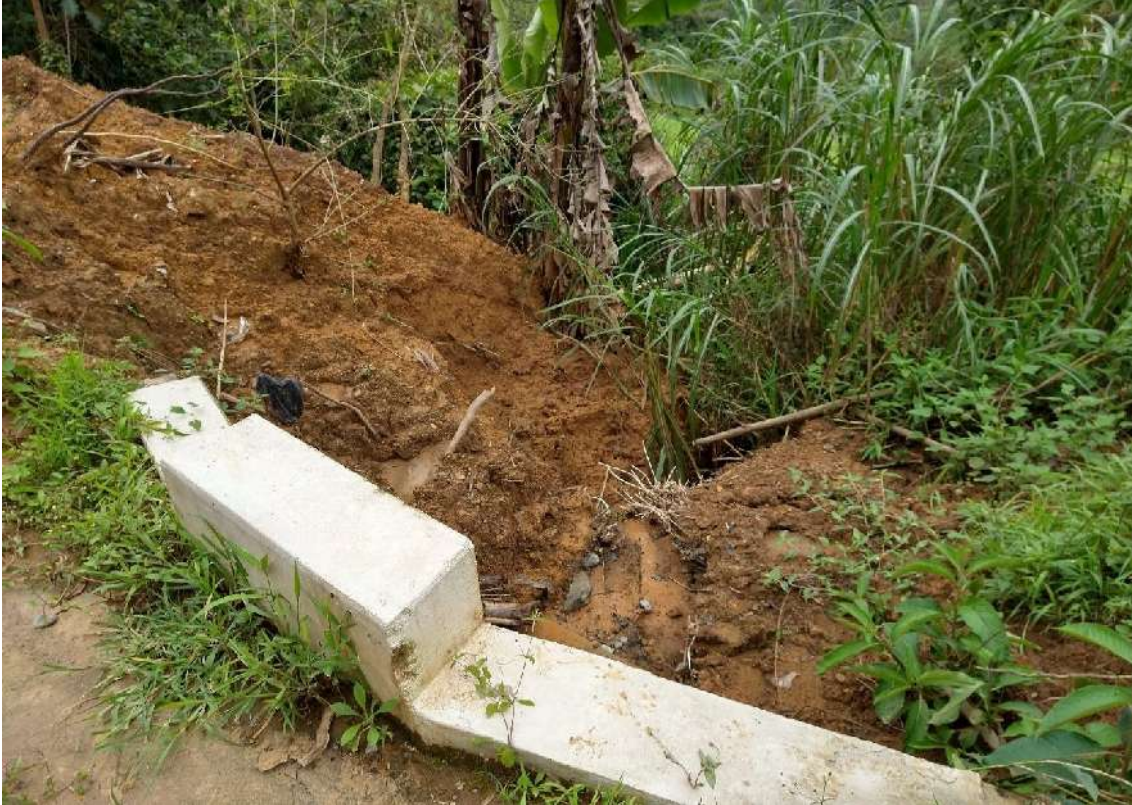
*Figura 12: Flujos de agua encauzados mediante infraestructura de drenaje (pontones) para la derivación del agua pluvial que erosionan los suelos que conforman las laderas y generan derrumbes en la vía*

- Realizar la descolmatación de las quebradas Jílili y Las Vegas en las inmediaciones de la vía en estudio para evitar la generación de flujos e inundaciones aguas abajo.
- Establecer estructuras de coronación (canales) para drenar el agua pluvial de los taludes y así evitar la infiltración del agua sobre los suelos que los conforman.
- Se debe actualizar los análisis de estabilidad de los taludes en la vía Jílili – Linderos, considerando estudios de suelos, topografía y geofísica, a fin de evitar la generación de nuevos movimientos en masa.
- Revestir los sistemas de drenaje a lo largo de toda la vía Jílili – Linderos para evitar la infiltración del agua al subsuelo y afecte el pavimento. El actual sistema de drenaje se encuentra revestido solo en algunos tramos.

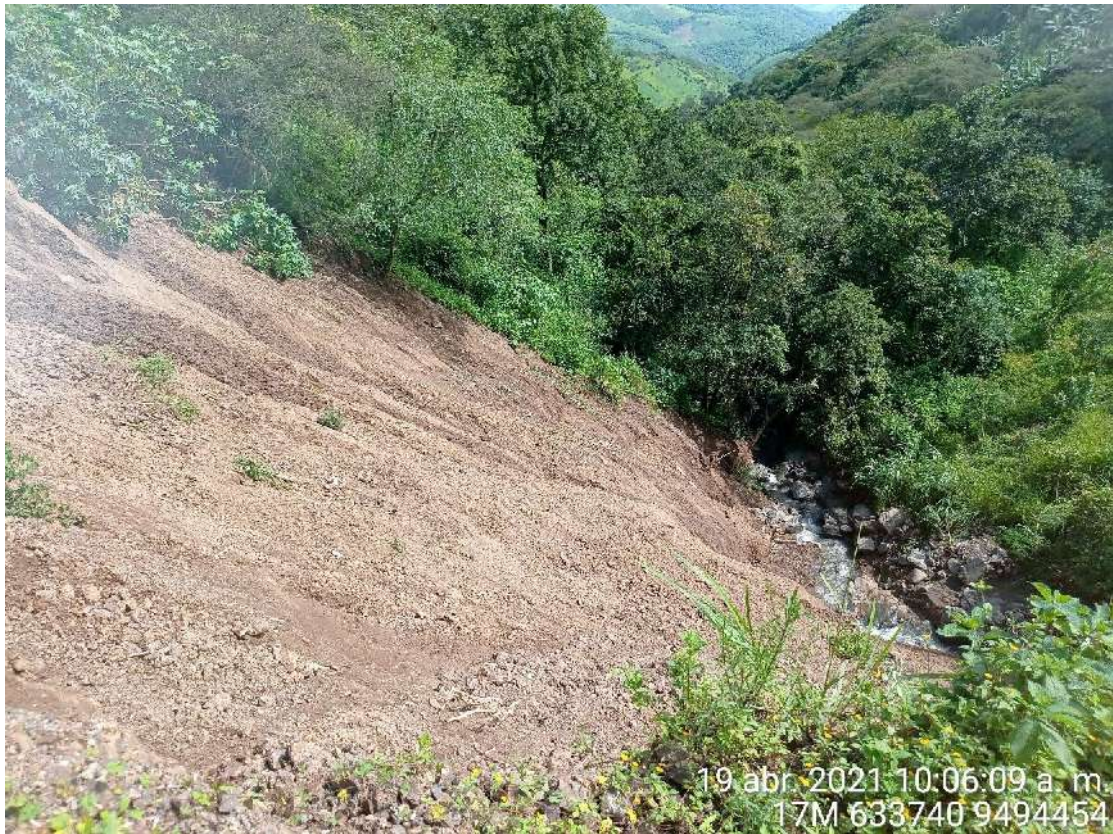
Este tipo de evento ha sido identificado en las inmediaciones del sector Linderos y en la parte baja de la quebrada Las Vegas, debido al impacto del flujo de agua sobre los materiales que conforman la ladera de la montaña (Figuras 13 y 14).

*Figura 13: Erosión fluvial de ladera sobre la cual se asienta la vía Jílili – Linderos, en la parte baja de la quebrada Las Vegas*

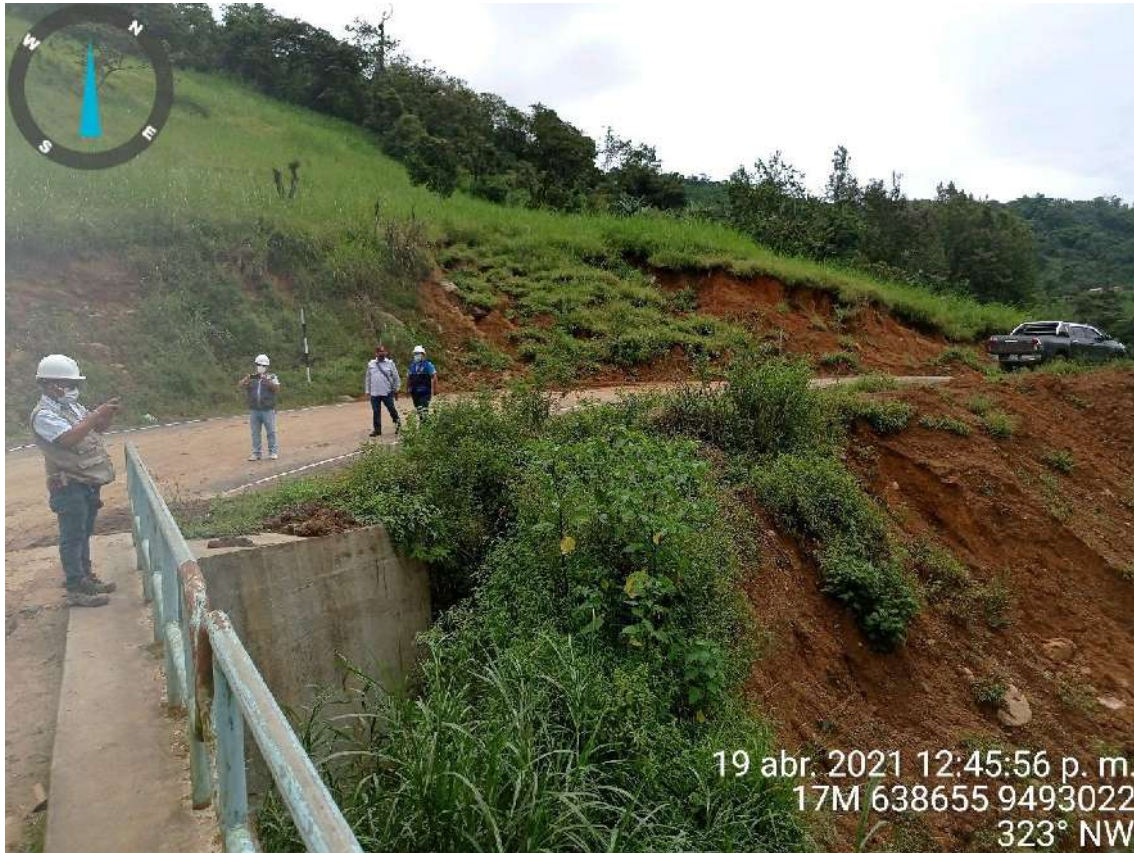
Este tipo de eventos han sido identificados entre el tramo Monterrico – Lindero, y sobre una ladera de montaña conformada por arcillas (Figura 15).

*Figura 15: Reptación de suelos en la ladera ubicada hacia el margen izquierdo de la quebrada Linderos*
