# INSPECCIÓN GEODINÁMICA DE LA QUEBRADA PUSMALCA

## Distrito de Canchaque y Provincia de Huancabamba

Informe Técnico N°004-2021/IGP CIENCIAS DE LA TIERRA SÓLIDA

Inspección Geodinámica de la quebrada Pusalca  
Distrito de Canchaque y Provincia de Huancabamba  
(Región Piura)

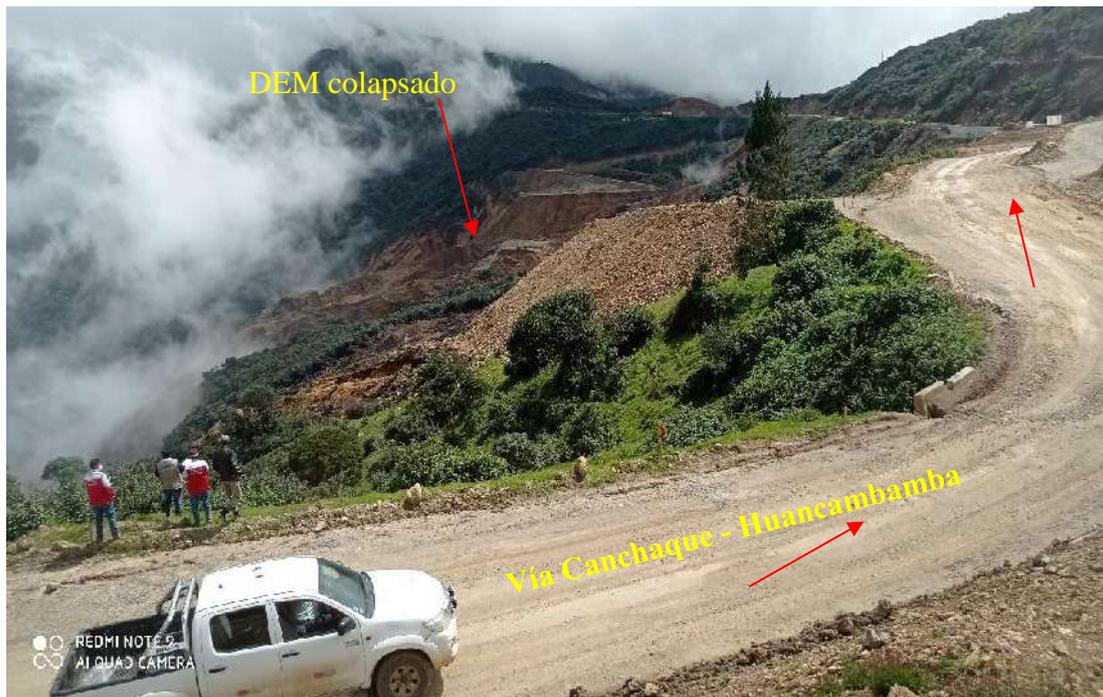
De acuerdo a las características físicas del botadero, este se encuentra asentado sobre una ladera de montañas conformada por depósitos aluviales que presentan pendientes del orden de 35° (Figura 06). Según versión de los pobladores, antes de la construcción de la vía Canchaque – Huancabamba, la zona presentaba suelos completamente saturados.

Figura 4: Botadero DME-111 colapsado en vía Canchaque – Huancabamba. Sus materiales, aparentemente se han desplazado hacia la quebrada Pusmalca

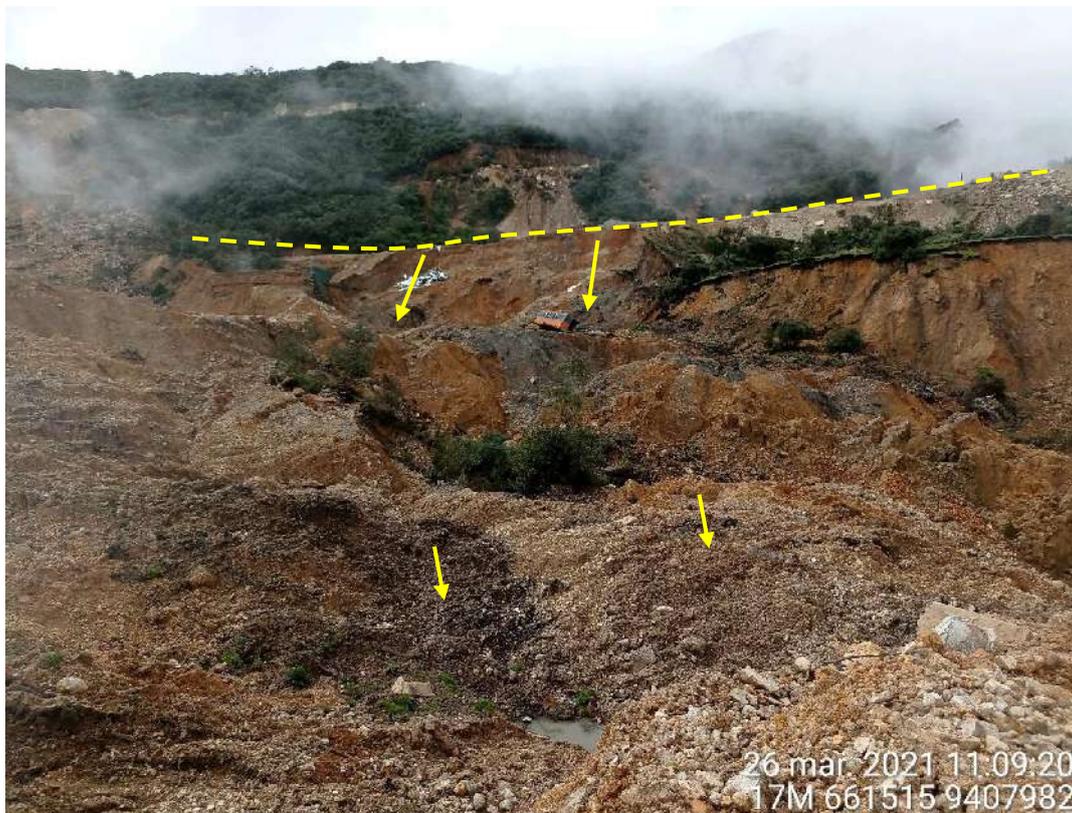
Figura 5: Materiales deslizados pendiente abajo desde zona de arranque. Los materiales están inconsolidados y con presencia de agua

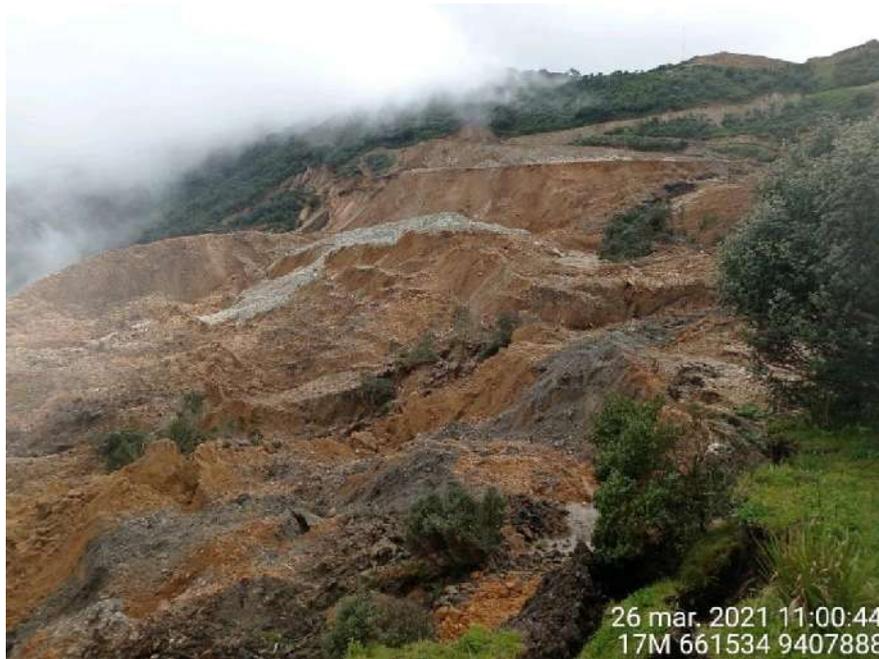
*Figura 6: Botadero colapsado debido a la presencia de suelos saturados por la ocurrencia de precipitaciones pluviales*

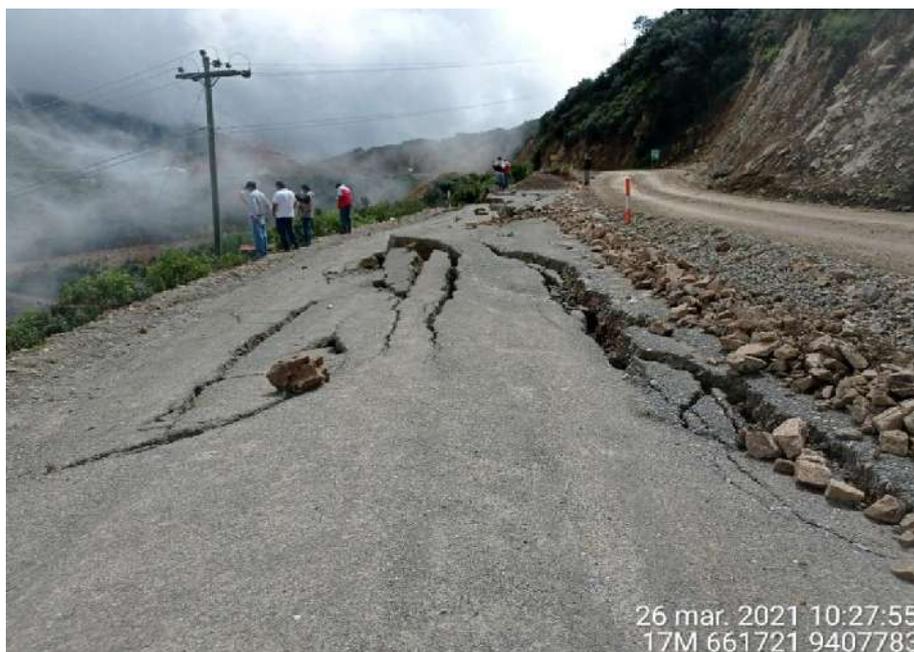
Asimismo, en la carretera Canchaque – Huancabamba (parte superior del botadero), así como en el cuerpo del botadero (Figuras 7, 8 y 9), se identificó como evidencias del deslizamiento y colapso del botadero, la presencia de grietas de hasta 1.20 m de profundidad y anchos variables entre 0.20 y 0.60 m

*Figura 7: Grietas de 0.20 m de ancho y profundidades de 1.20 m, así como asentamientos diferenciales en la vía Canchaque – Huancabamba*

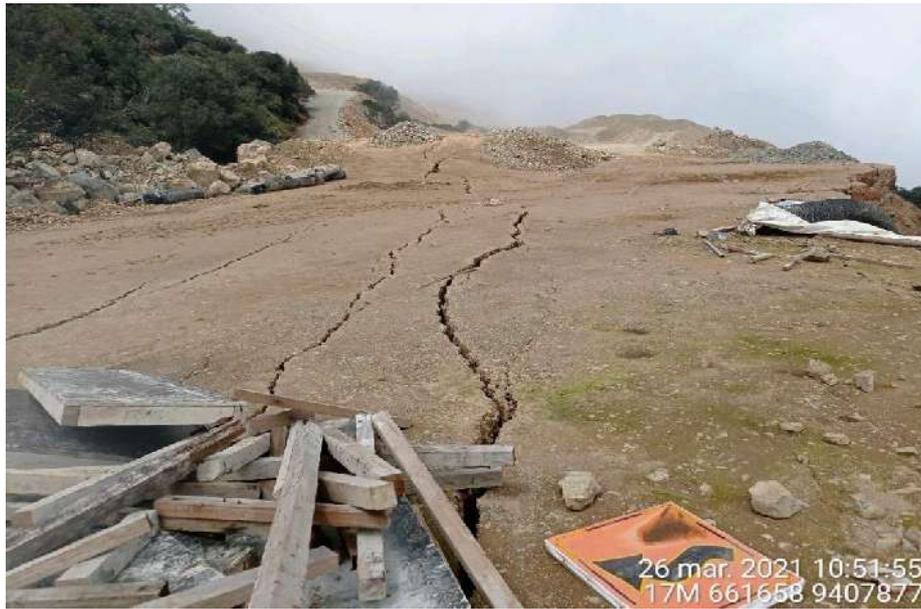
*Figura 8: Grietas en los suelos que conforman parte del botadero (DME111) y que indican el posible desarrollo de un nuevo deslizamiento*

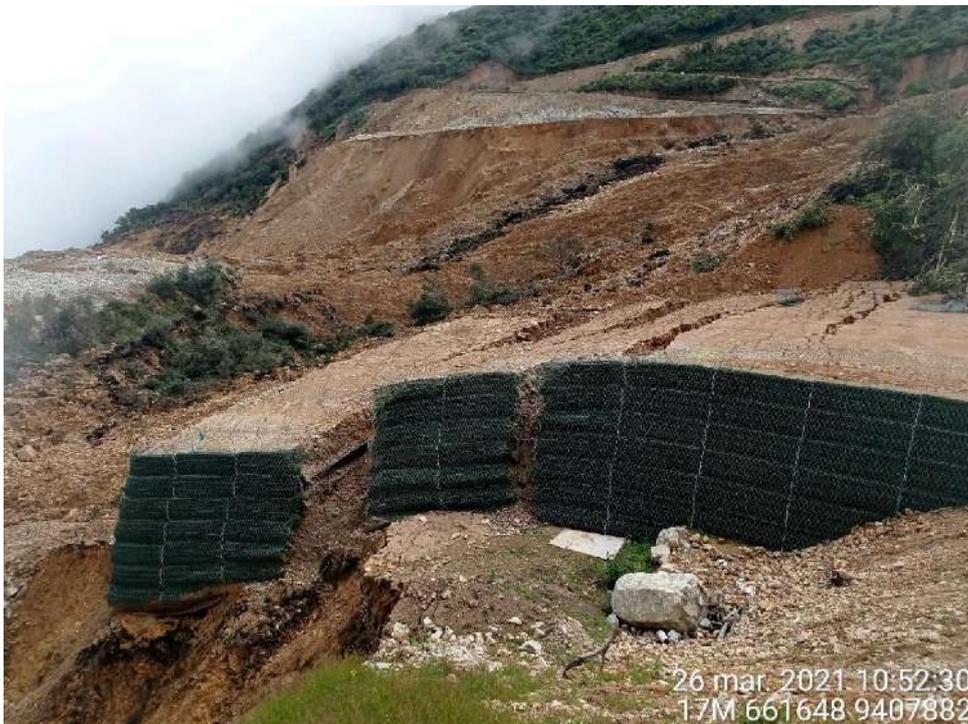
*Figura 9: Las estructuras del DME 111 con presencia de grietas y remoción de sus componentes por efectos de la gravedad. Asimismo, se observa el desplazamiento de materiales pendiente abajo*

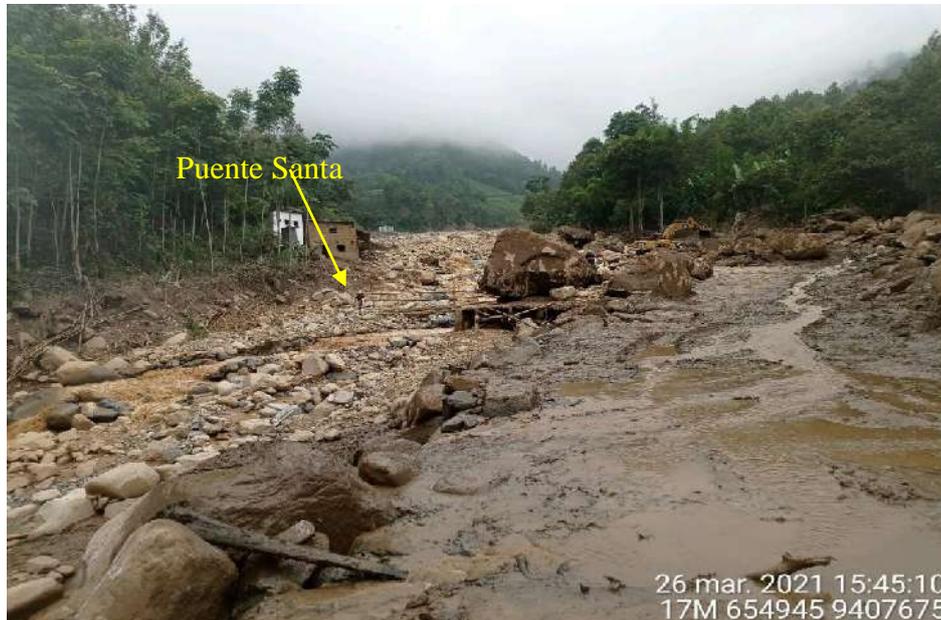
*Figura 10: Quebrada Pusmalca en las inmediaciones del sector Lagunillas del Chorro Blanco. Aquí los flujos alcanzaron alturas superiores a los 5 m en el cauce produciendo el colapso del puente Santa Rosa*

- Los flujos de detritos alcanzaron alturas de hasta 5 m en el sector turístico Lagunillas (Chorro Blanco) con el transporte de bloques de roca con diámetros variables (3 – 5 m) que ocasionaron el colapso de

- Realizar la descolmatación de la quebrada Pusalca en las inmediaciones de los caseríos asentados en ambos márgenes, tal es el caso del sector Lagunillas (Chorro Blanco) a fin de evitar inundaciones futuras por el desborde de las aguas por dicha quebrada.

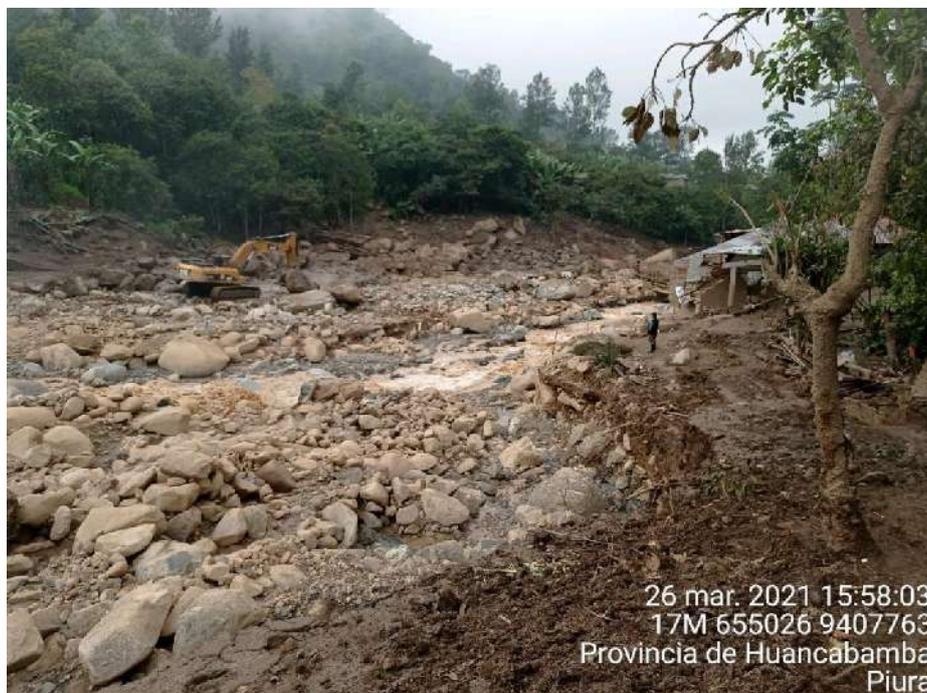
*Figura 11: Vivienda colapsada en el margen derecho de la quebrada Pusmalca. Obsérvese el tipo de materiales transportados por el flujo*

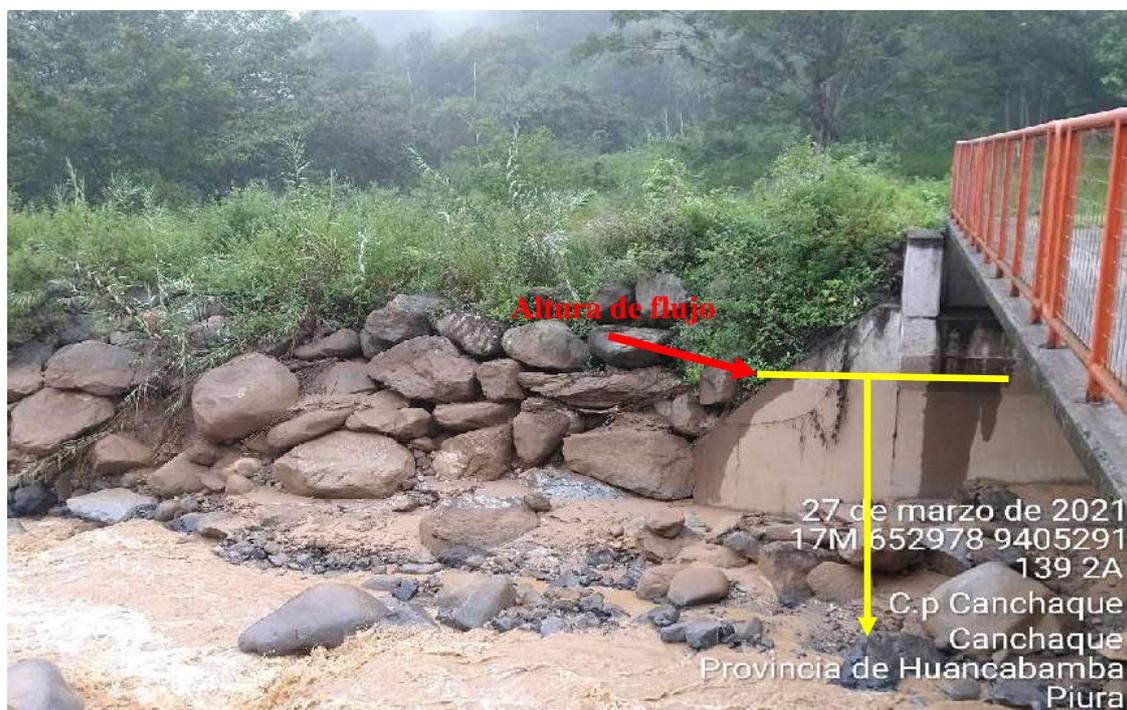
- En el puente que comunica el caserío Canchaque con el sector Agua Azul, se ha identificado evidencias en los márgenes de la cuenca que el flujo alcanzó alturas de 2.20 m, medidos desde el cauce del río (Figura 12)

*Figura 12: En el puente que comunica Canchaque con el sector Agua Azul, el flujo alcanzó alturas de 2.20 m*

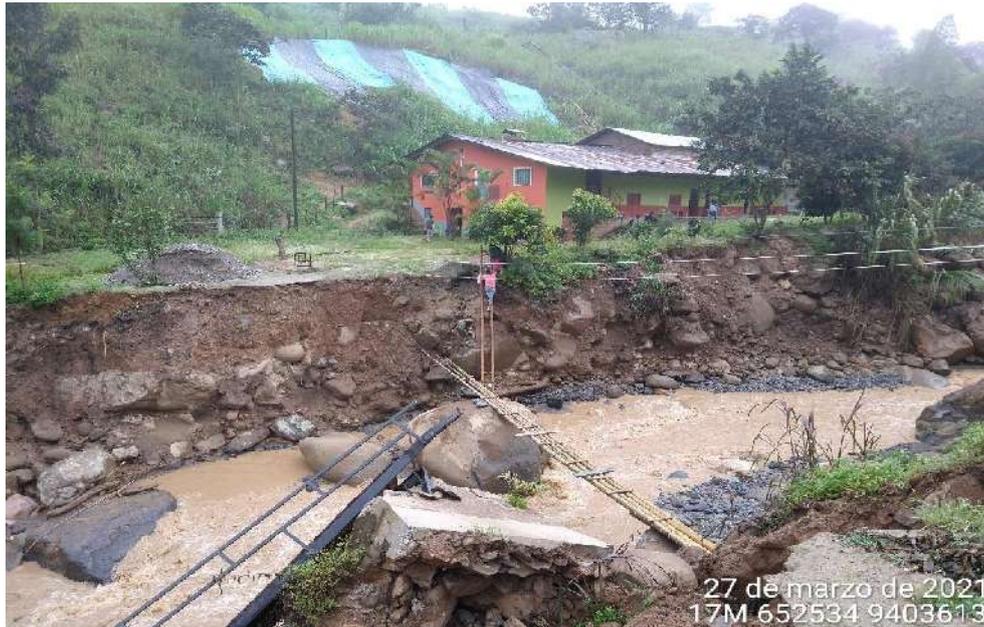
- El puente que une el caserío de Canchaque con el Sector Chirigua fue afectado por el impacto de grandes bloques de roca arrastrados por el flujo dejando incomunicados a dichos sectores (Figura 13)
- El flujo de detritos erosionó el talud de ambas márgenes de la quebrada Pusalca. Esta erosión pone en riesgo a las viviendas asentadas en la margen derecha de la quebrada ante la ocurrencia de un nuevo flujo de detritos (Figura 14).

Figura 13: El puente que une Canchaque con el Sector Chirigua fue afectado por la presencia de grandes bloques de roca dejando incomunicado a dicho sector

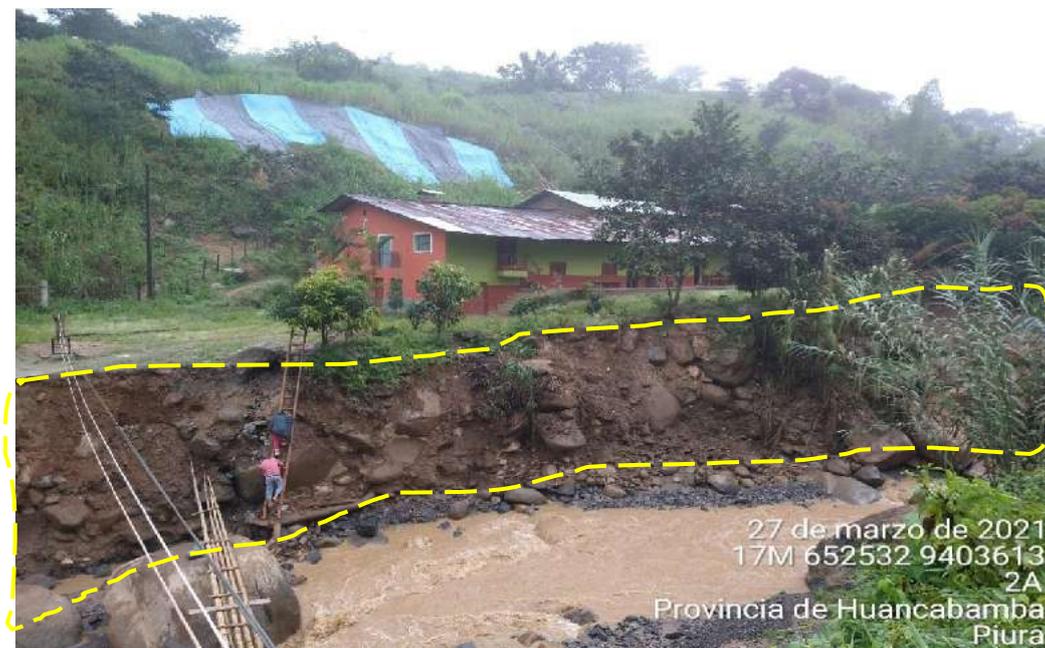
Figura 14: Erosión en el talud de ambas márgenes de la quebrada Pusmalca. Las viviendas asentadas en la margen derecha de la quebrada se encuentran en riesgo

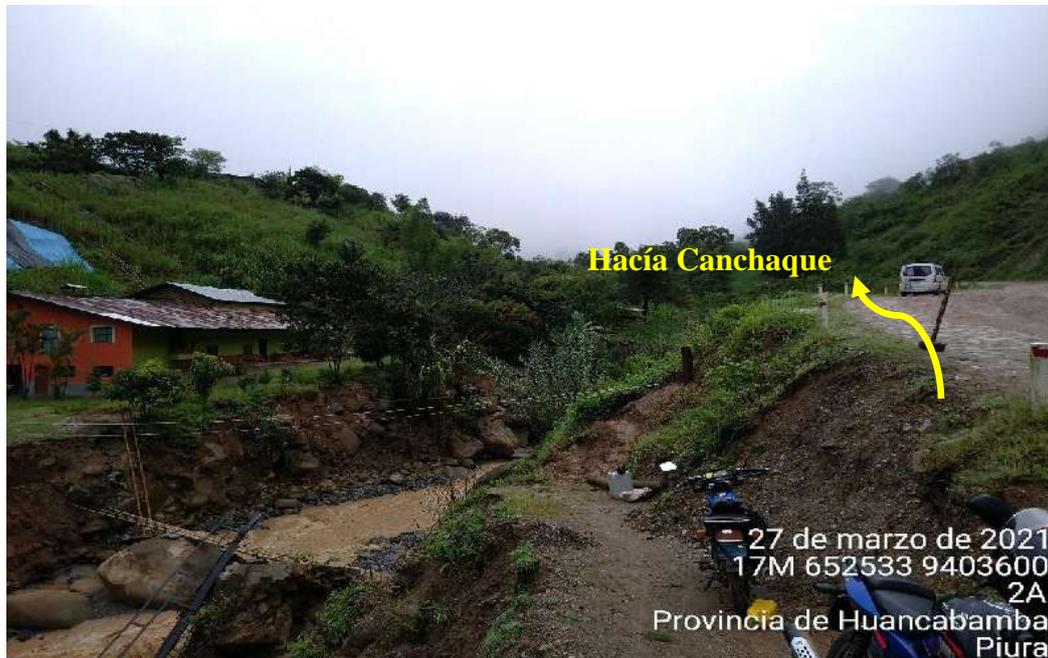
- La erosión generada por el flujo en la margen izquierda de la quebrada Pusmalca podría afectar la vía principal Canchaque – Huancabamba (Figura 15)

*Figura 15: En la margen izquierda de la quebrada Pusmalca, la erosión generada por el flujo podría afectar la vía principal hacia Canchaque – Huancabamba*

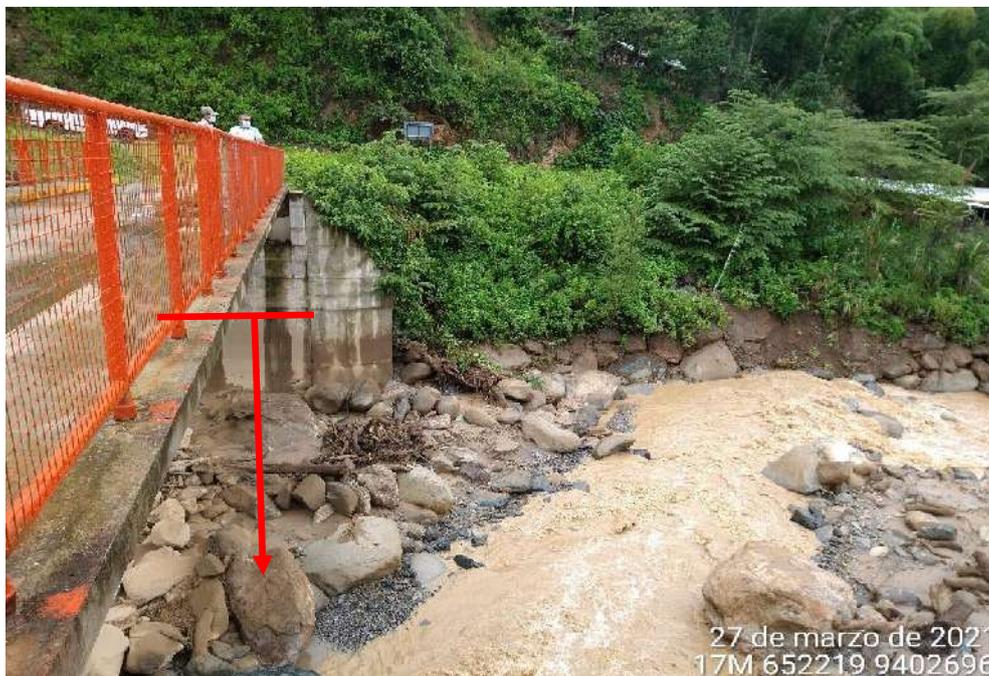
- En el puente ubicado en las inmediaciones del sector Huabal, la altura del flujo disminuye hasta 1.20 m. con respecto al cauce de la quebrada (Figura 16).

*Figura 16: En las inmediaciones del sector Huabal la altura del flujo disminuye hasta 1.20 m. con respecto al cauce de la quebrada*

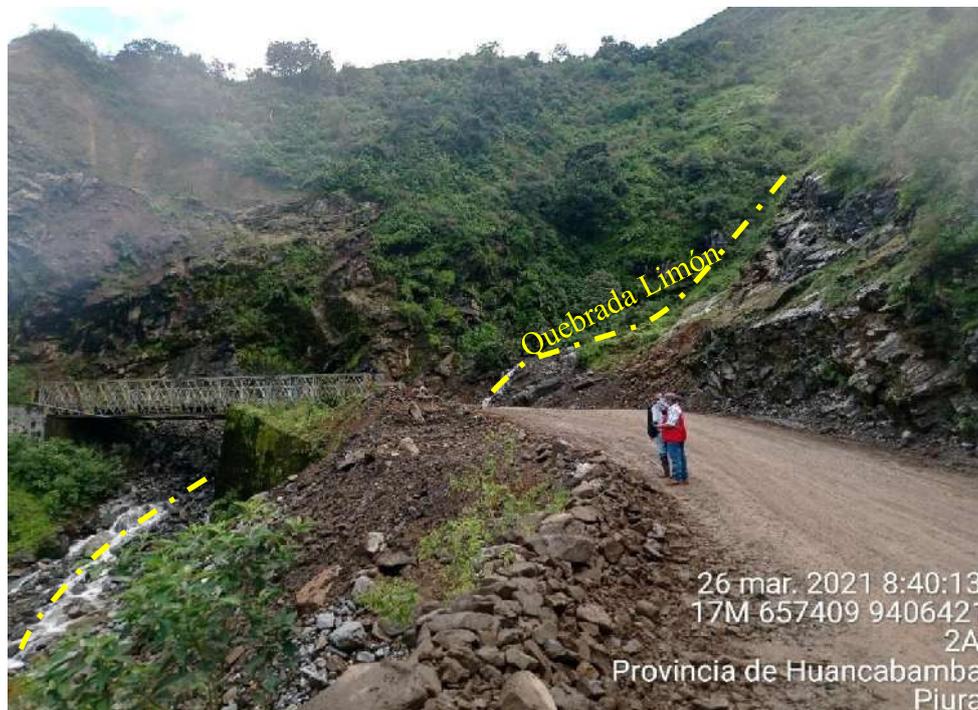
La principal área susceptible a flujos de detritos se encuentra en la quebrada Limón, en la vía Canchaque – Huancabamba y a 550 m al suroeste del sector Hierba del Aire, a la altura del puente denominado Fierro. La quebrada Limón presenta una pendiente abrupta (superior a los 35°) y la presencia de clastos de rocas con diámetros menores a 0.20 m en el cauce y laderas contiguas. Estos materiales conforman un abanico de detritos que podrían mobilizarse y generar un importante flujo de detritos debido al incremento de las lluvias en la zona (Figura 17).

*Figura 17: Quebrada Limón y ubicación del puente Fierro en las inmediaciones de la vía Canchaque – Huancabamba. Zona susceptible a la ocurrencia de flujos de detritos*

- En la quebrada Limón se debe evaluar la implementación de estructuras de retención (presas abiertas, entre otros) que permitan contener los fragmentos de rocas hacia la quebrada.

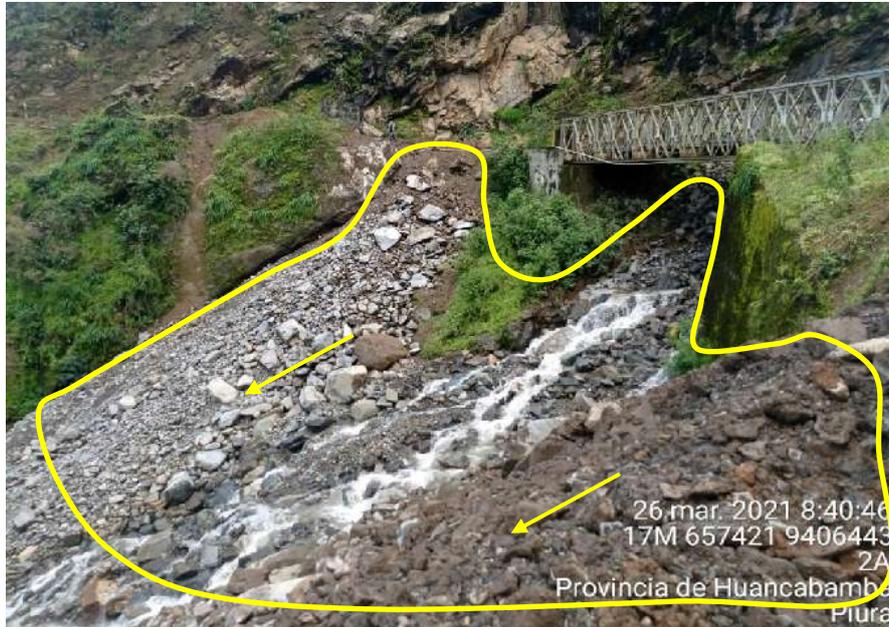
Asimismo, aguas abajo de la quebrada Limón se tiene fragmentos de rocas inestables sobre la ladera y borde de la carretera, que de deslizarse podrían colmatar el canal (Figuras 18 y 19).

*Figura 18: Materiales inestables en el cauce de la quebrada Limón*

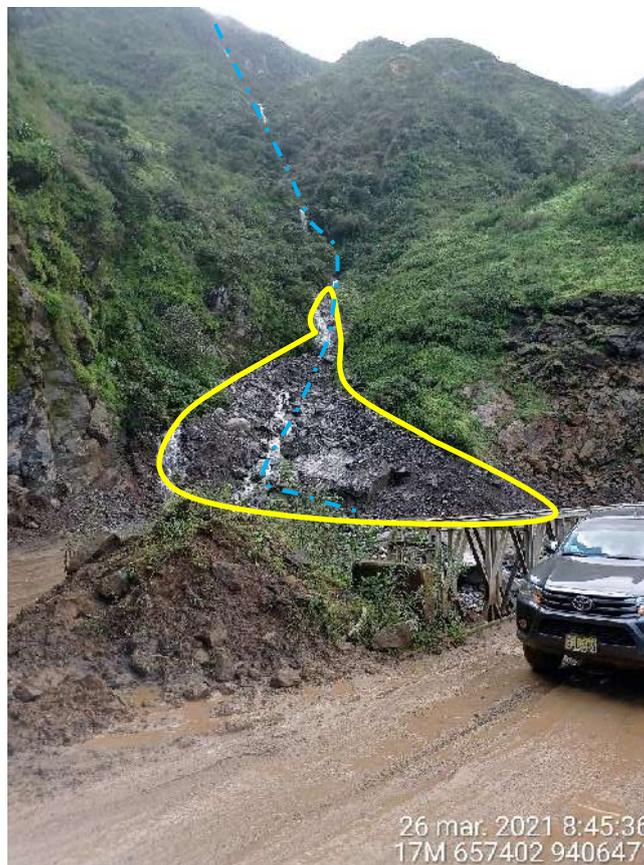
*Figura 19: Materiales inestables ubicados en la parte alta del puente Fierro*

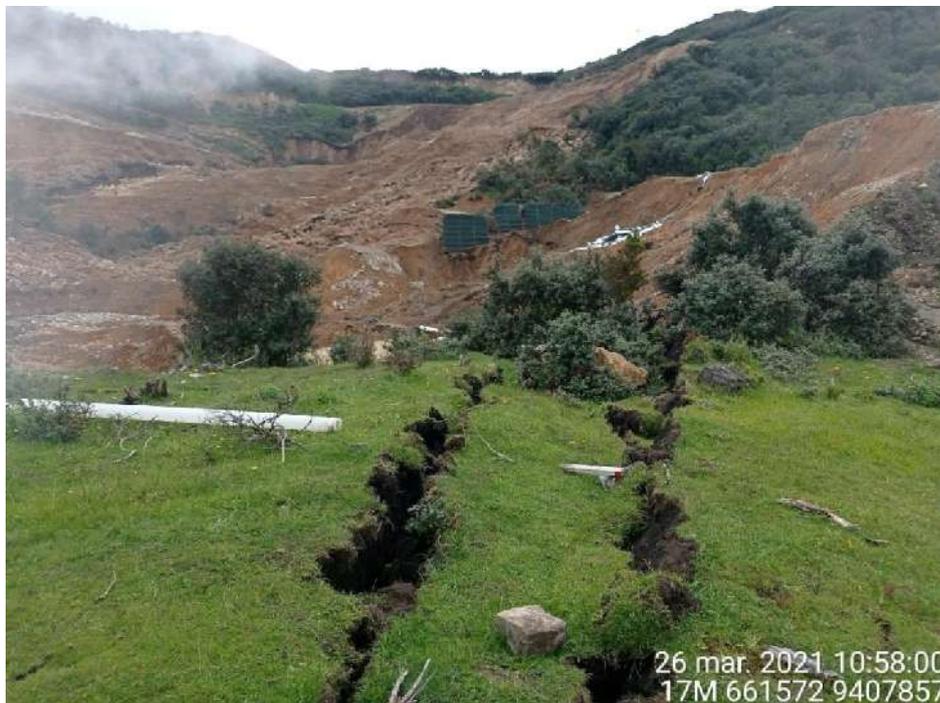
Se conoce con este código al botadero ubicado en las inmediaciones del sector Suripite y cuya estructura a colapsado de manera parcial debido al incremento de lluvias durante el mes de marzo (umbrales Muy lluviosos). La saturación de los materiales vertidos al botadero incrementó su peso para luego deslizarse aguas abajo. Las evidencias en campo son las grietas en la carretera Canchaque – Huancabamba y en los alrededores del botadero (Figuras 21 y 22).

*Figura 21: Grietas ubicadas al costado del DME-111*

- Establecer estructuras de coronación (canales) para evitar la infiltración del agua hacia los botaderos.
- Drenar las aguas retenidas en los DME 111, 105 y en la parte alta del DME-04 (cancha de fútbol) debido a que estas incrementan el peso de los materiales sobre las laderas y la saturación podría dar origen a un potencial flujo.

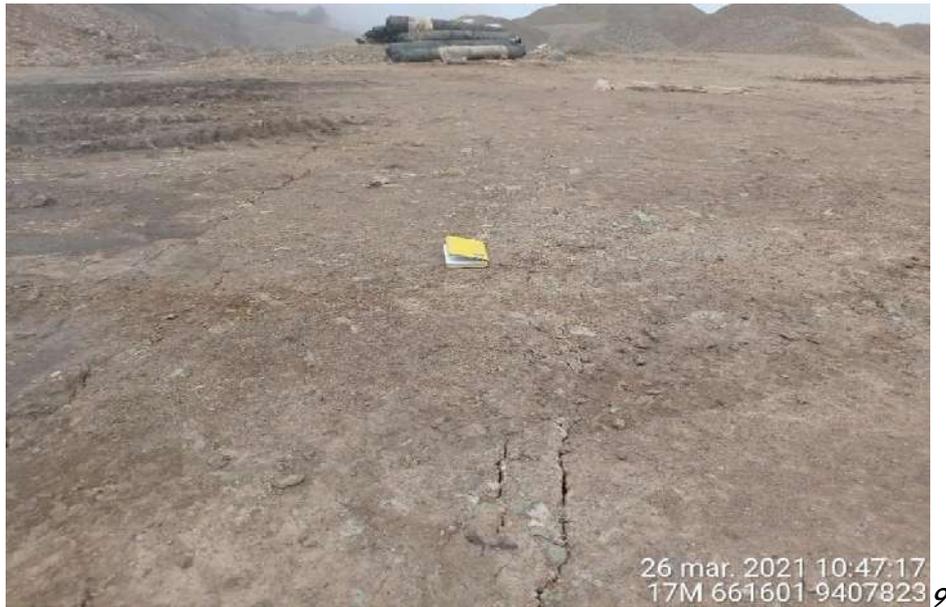
*Figura 22: Grietas sobre terraplén conexo al DME-111*

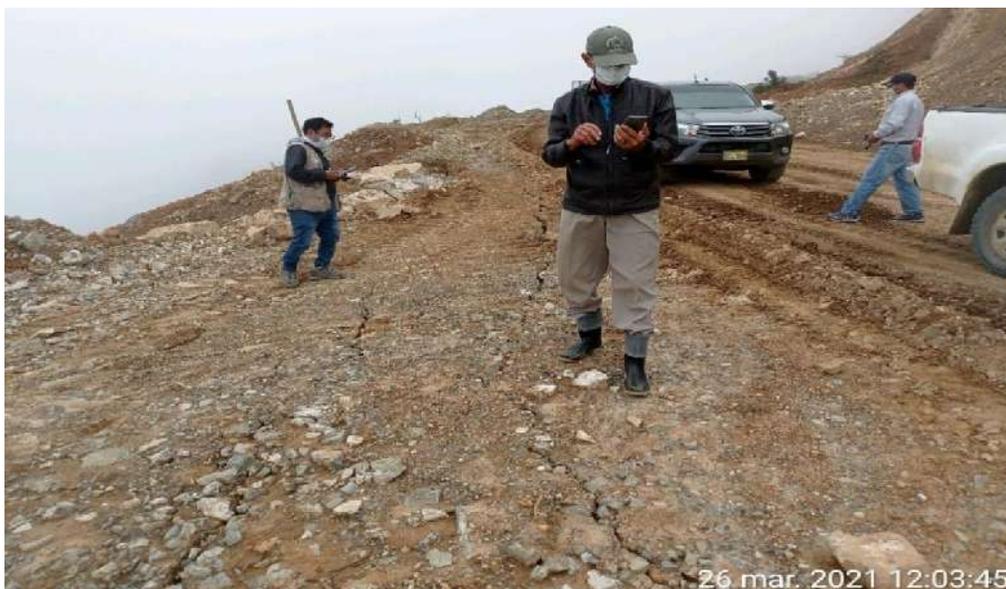
Se conoce con este código al botadero ubicado en las inmediaciones del sector Tierra Blanca. En esta área se ha identificado presencia de agua en el terraplén y grietas en la carretera Canchaque – Huancabamba (Figuras 23, 24 y 25).

*Figura 23: Grietas en la vía Canchaque – Huancabamba, parte superior del DME-105*

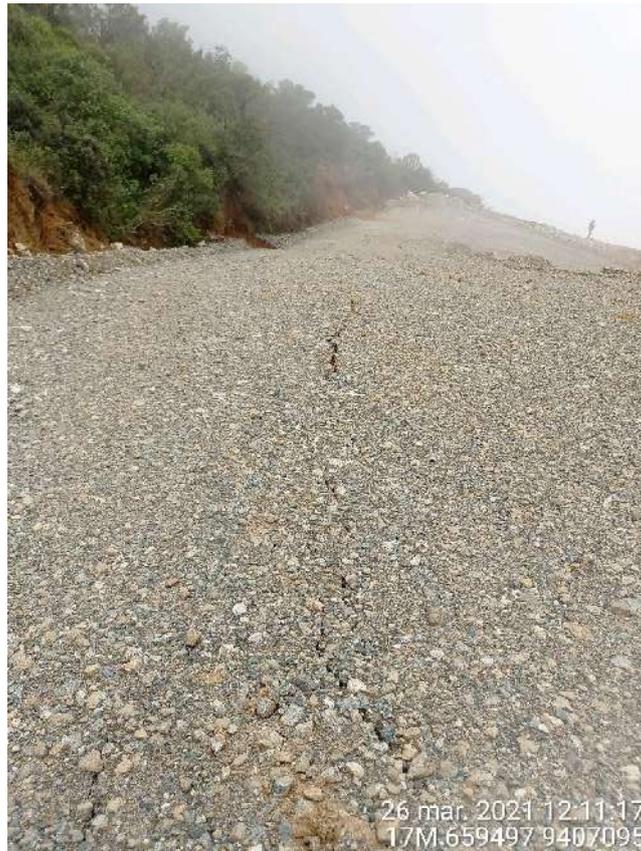
*Figura 24: Grietas en terraplén del DME-105*

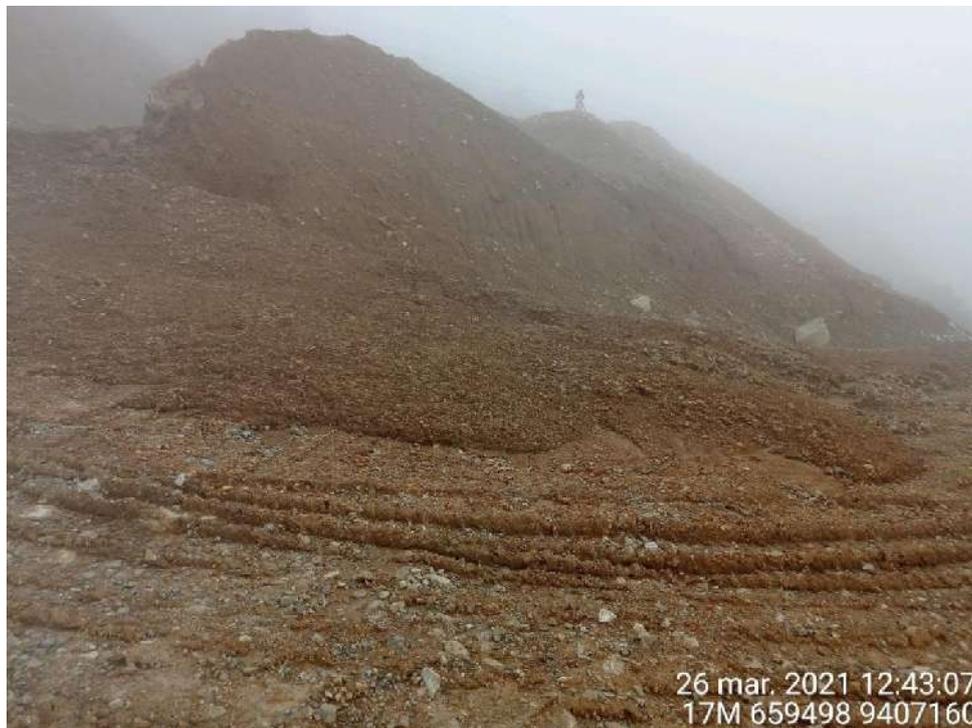
*Figura 25: Flujo de detritos que afectó el DME-05*

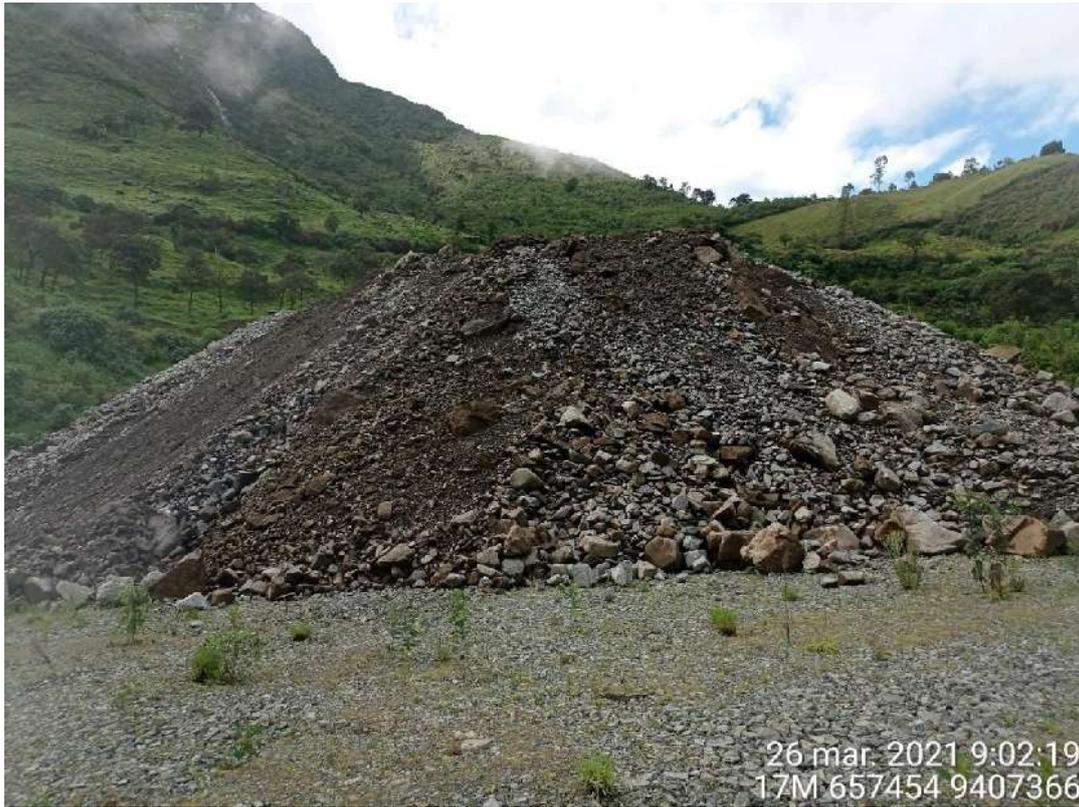
Se conoce con este código al botadero ubicado al norte del sector Hierba del Aire, y en la cual no se ha evidenciado la presencia de indicadores de inestabilidades del terreno (Figura 26).

*Figura 26: Materiales heterogéneos dispuestos sobre el DME – 09, que no muestra procesos de inestabilidad.*

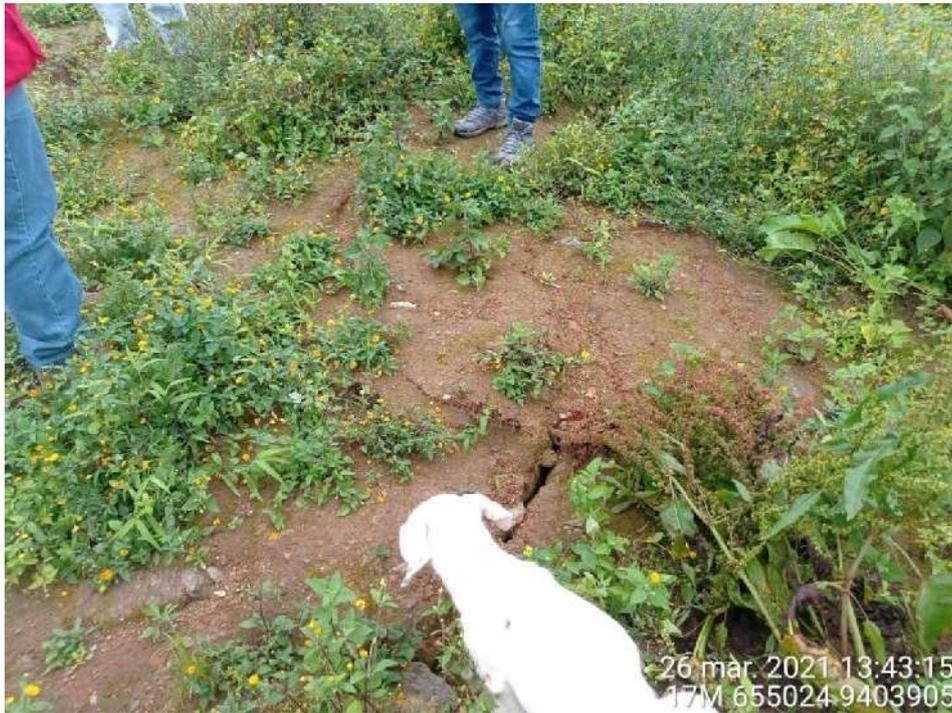
Se conoce con este código al botadero ubicado en la parte alta del caserío de Palambra. En el área del botadero se ha observado la presencia de grietas en la cancha de fútbol ubicada en su parte superior y la acumulación de agua de escorrentía; mientras que, en los taludes se ha observado el desarrollo de derrumbes e infiltraciones de agua (Figuras 27 y 28).

*Figura 27: Grietas en la parte superior del DME-04*

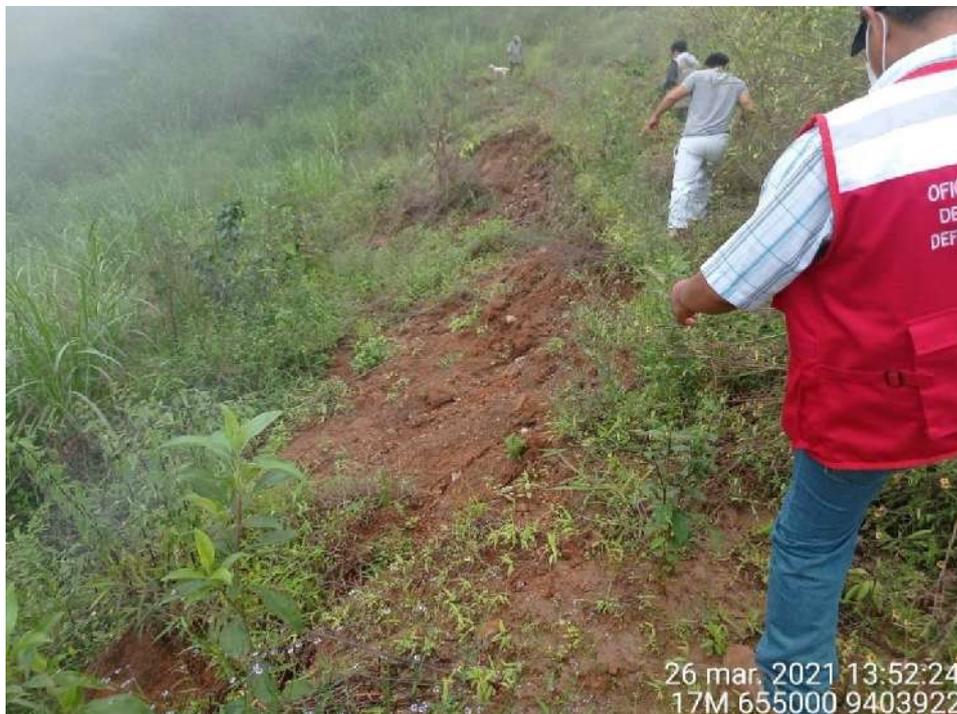
*Figura 28: Derrumbes en taludes próximos al DME-04, a consecuencia de la saturación de agua en los materiales que conforman el talud.*

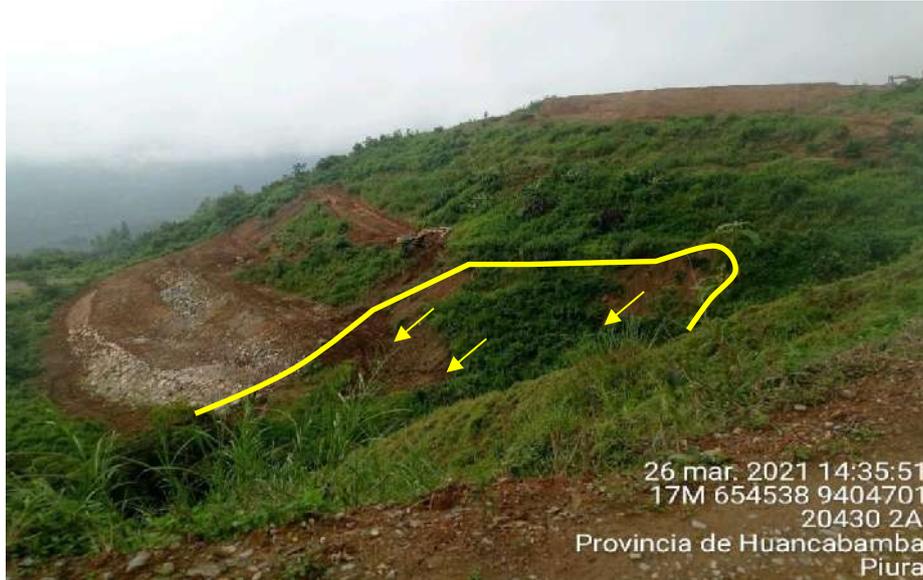
Se conoce con este código al botadero ubicado en la parte baja del sector Paccha Alta. En el área de este botadero se ha identificado la presencia de pequeñas grietas en los taludes y un derrumbe en el borde distal (Figuras 29 y 30).

*Figura 29: Derrumbe identificado en las inmediaciones del DME-01*

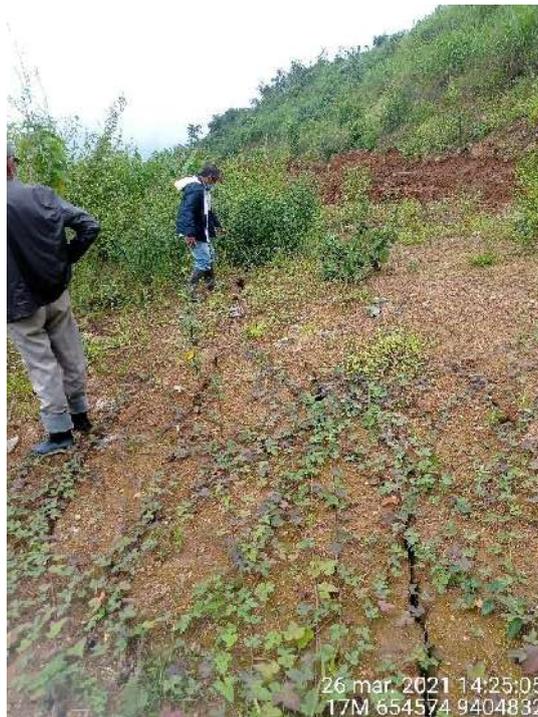
*Figura 30: Grietas contiguas a zona de botadero DME-01*
