Opinión Técnica N° 005-2021

EVALUACIÓN DE PELIGROS GEOLÓGICOS EN EL CERRO SAN VALENTÍN

CREACIÓN DE LOS SERVICIOS DE PROTECCIÓN ANTE DESLIZAMIENTOS EN EL CERRO SAN VALENTÍN

Región Cusco
Provincia La Convención
Distrito Santa Teresa

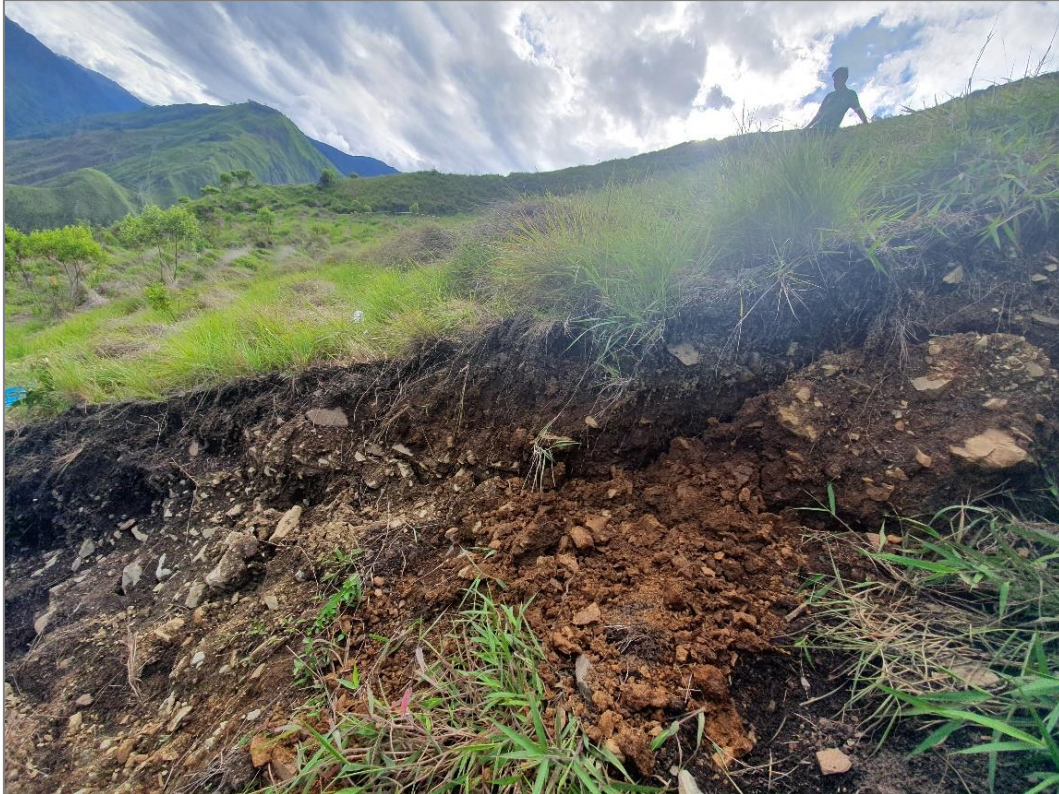
El cerro San Valentín está conformado por rocas de origen metamórfico de la Formación Ollantaytambo (figura 2), compuesto por esquistos y pizarras; en la parte media, las pizarras se encuentran muy fracturadas y altamente meteorizadas, ello contribuyó con mayor infiltración de agua al terreno. Esta unidad se encuentra cubierta, por sectores, por depósitos coluvio-deluviales, compuesto por fragmentos de pizarras y esquistos, con diámetros que varían de 0.30 m a 1 m; de formas angulosas a subangulosas, inmersos en matriz areno arcillosa (fotografía 1).

Fotografía 1. Material coluvio-deluvial, compuesto por fragmentos de pizarras y esquistos, con diámetros que varían de 0.30 m a 1 m; de formas angulosas a subangulosas, inmersos en matriz arenosa arcillosa. Fuente: Ingemmet, 2020.

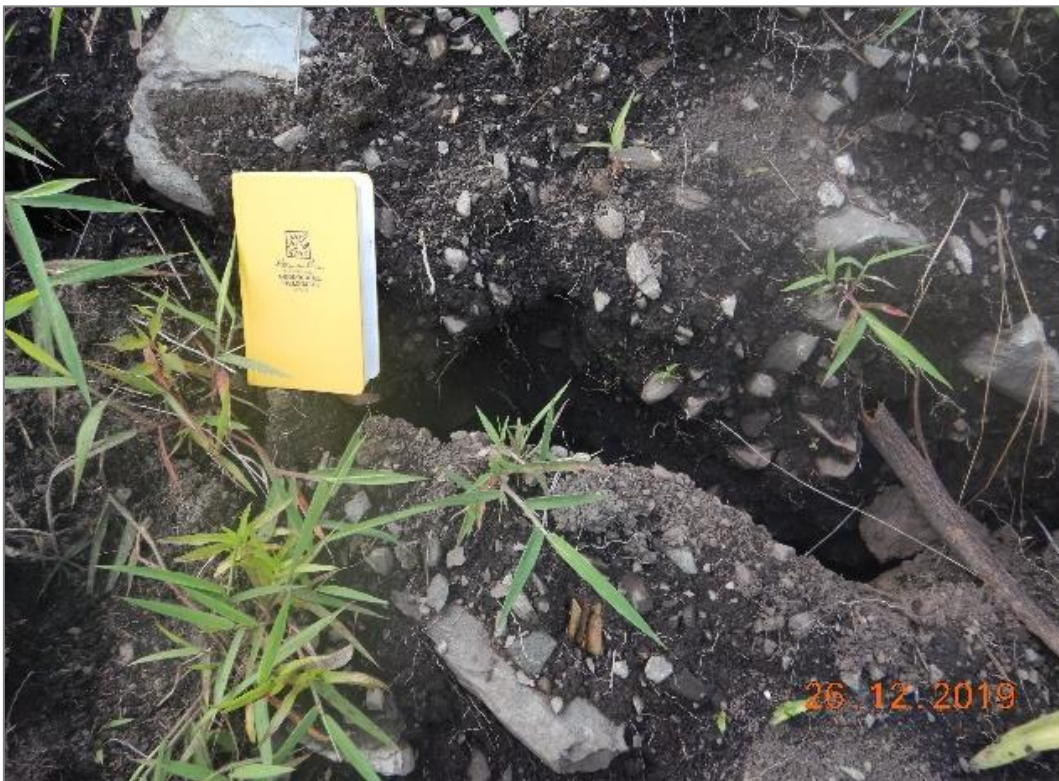
El deslizamiento presenta actividad retrogresiva, muestra de ello, es la formación de agrietamientos longitudinales discontinuos de 5 a 10 m y aperturas de hasta 0.50 m (fotografía 2). La masa desplazada (figura 5 A, B) desplazó bloques de hasta 0.6 m y arrancó árboles desde su raíz (figura 5C). Algunos árboles más resistentes, actuaron como retenedores del material desplazado (figura 5D).

Fotografía 2. Vista de agrietamientos longitudinales en la parte posterior del deslizamiento, con aperturas de 0.50 m en promedio. Ello indica su actividad retrogresivo. Fuente: Ingemmet, 2020.

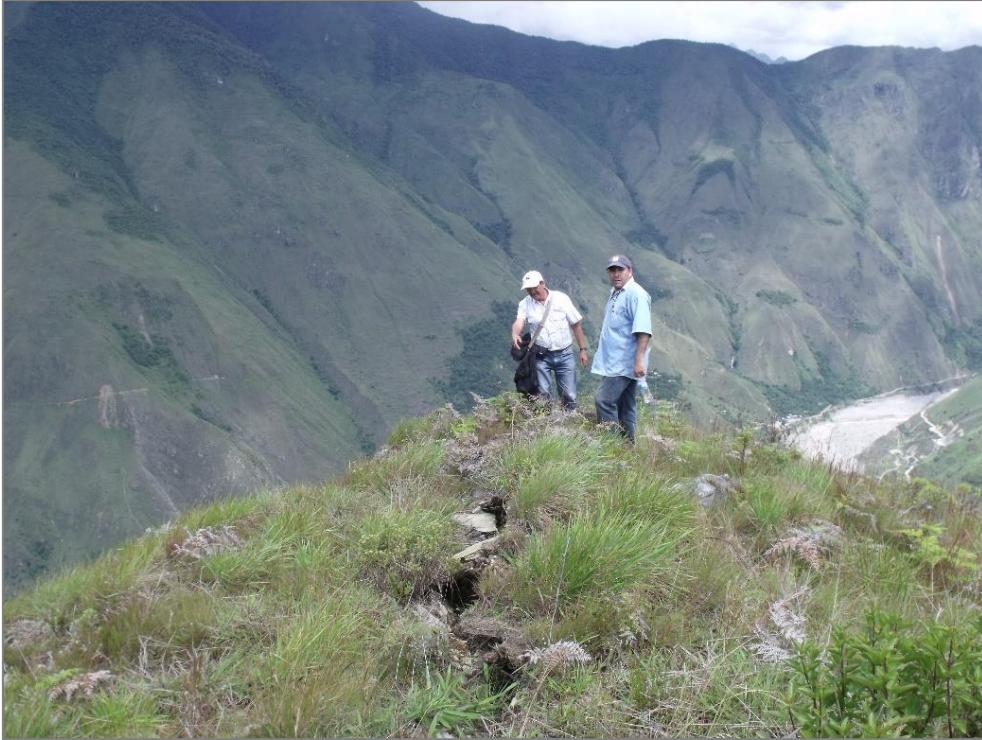
En la divisora de aguas del cerro San Valentín, la existencia de agrietamientos con aperturas de hasta 0.80 m (fotografía 3) y permeabilidad alta debido al fracturamiento de la roca, permiten mayor infiltración de agua de lluvia al terreno y generan inestabilidad en la ladera; como lo acontecido el año 2019, donde el agua que infiltró, surgió tipo manantial en la cara libre de la ladera del cerro San Valentín (fotografía 4), generando erosión y posterior ocurrencia de un flujo de detritos.

Fotografía 3. Divisoria de aguas del Cerro San Valentín, notar agrietamiento que afecta ambas laderas del Cerro en dirección a Santa Teresa y Huadquiña. Fuente: Gómez, 2012.

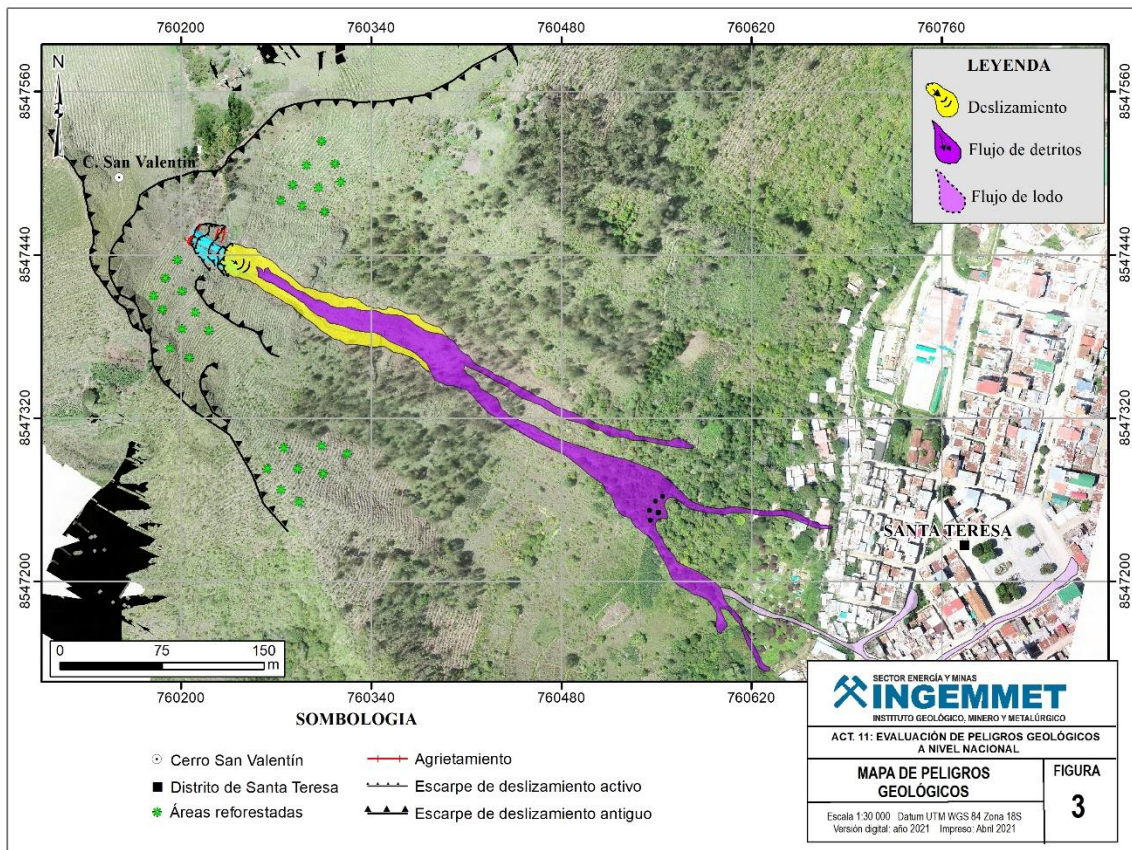
En noviembre del 2019, la ladera noroeste del cerro San Valentín se reactivó en deslizamiento producto de las lluvias intensas (figura 3). Se formó un escarpe de forma semicircular, con tres niveles (figura 4A). El escarpe principal presentó 58 m de longitud y un salto de 2 m, en su parte central. Mientras que, en el flanco derecho, el deslizamiento presentó un salto de 1.10 m (figura 4B).

Figura 3. Cartografía de peligros geológicos del poblado de Santa Teresa. Fuente: Ingemmet, 2020

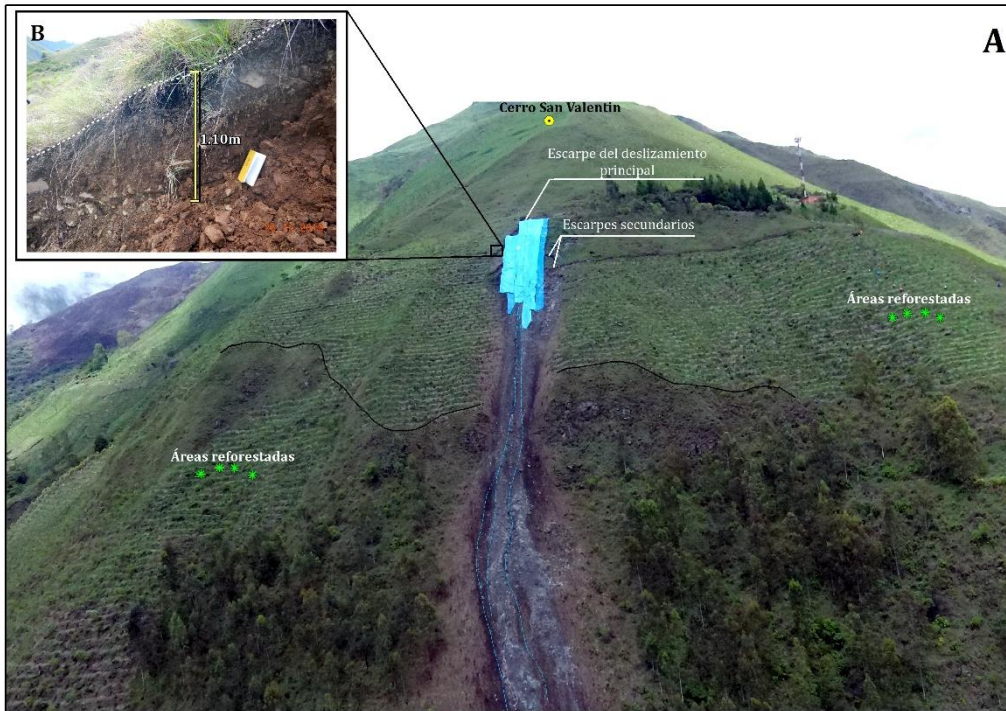
Figura 4. A) Vista frontal del deslizamiento activo, escarpes de deslizamientos antiguos (líneas de color negro) y zonas reforestadas. B) Escarpe del deslizamiento en el flanco derecho. Fuente: Ingemmet, 2020.

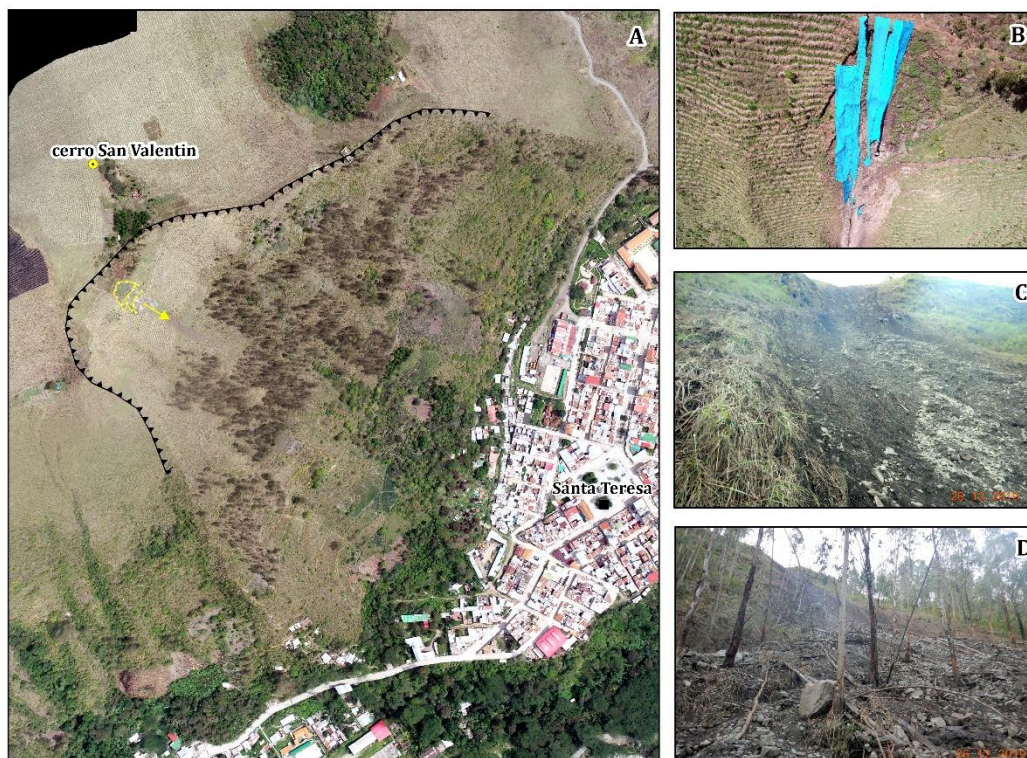
Figura 5. A) Vista al NO del poblado de Santa Teresa, se observa el mega deslizamiento antiguo demarcado con líneas negras y la reactivación con líneas de color amarillo. B) Reactivación del deslizamiento. C) Cuerpo del deslizamiento-Flujo. D) Afectación de terrenos de cultivo. Fuente: Ingemmet, 2020.
