DIRECCIÓN DE GEOLOGÍA AMBIENTAL Y RIESGO GEOLÓGICO

Informe Técnico N° A7034

EVALUACIÓN DE PELIGROS GEOLÓGICOS EN LOS CENTROS POBLADOS DE MARCA Y ALLMAY

Región Ancash
Provincia Huaylas
Distrito Pueblo Libre

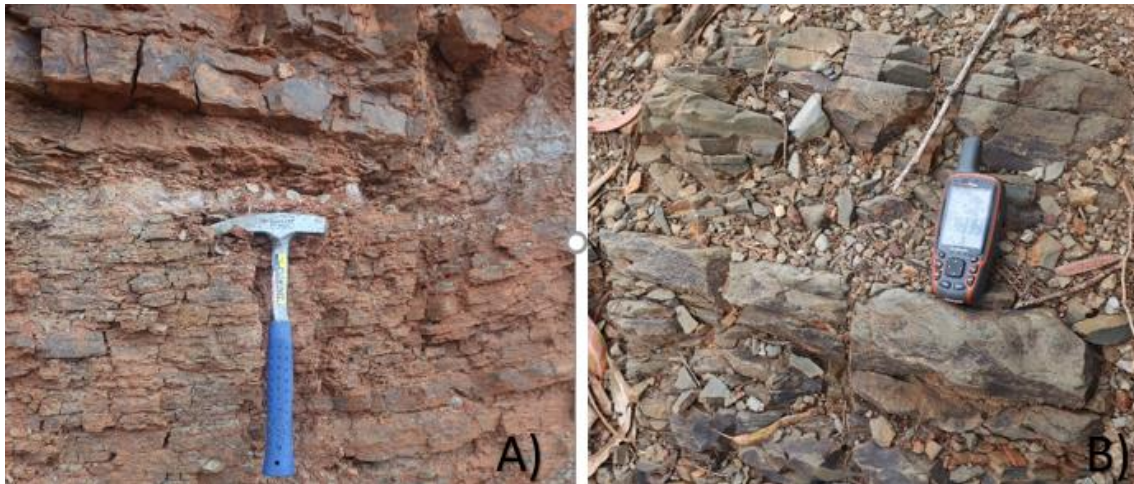
Figura 1: A) Sustrato rocoso conformado por arcillitas gris oscuras de aspecto pizarroso, de baja cohesión y muy susceptible a fracturarse, estas afloran en zonas adyacentes al centro poblado de Marca. B) evidencias de arcillitas grises en el centro poblado de Allmay.

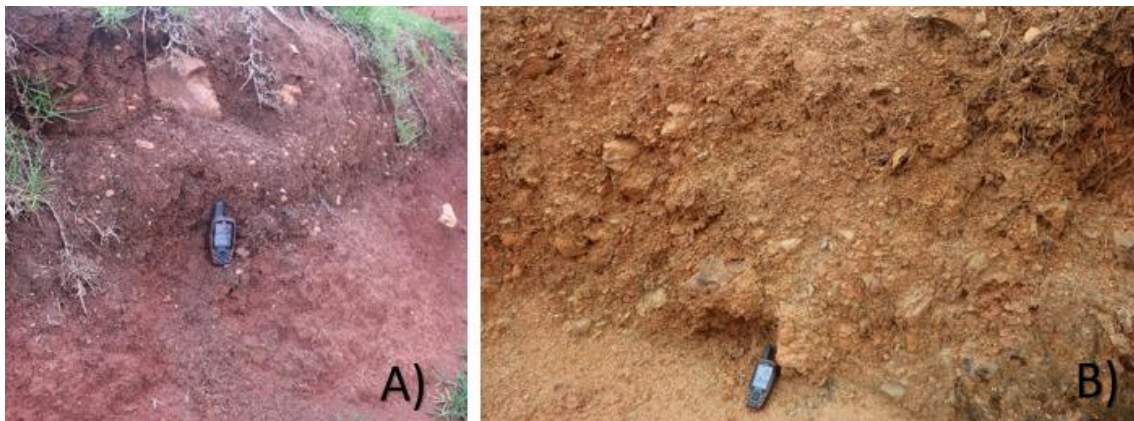
Figura 2: A) Depósitos coluvio-deluviales ferruginosos tipo limo-arcilloso en la base y arcillo-gravosos en el tope situados en la zona urbana del centro poblado de Marca. B) depósitos coluvio-deluviales arcillo-gravosos en el centro poblado de Allmay

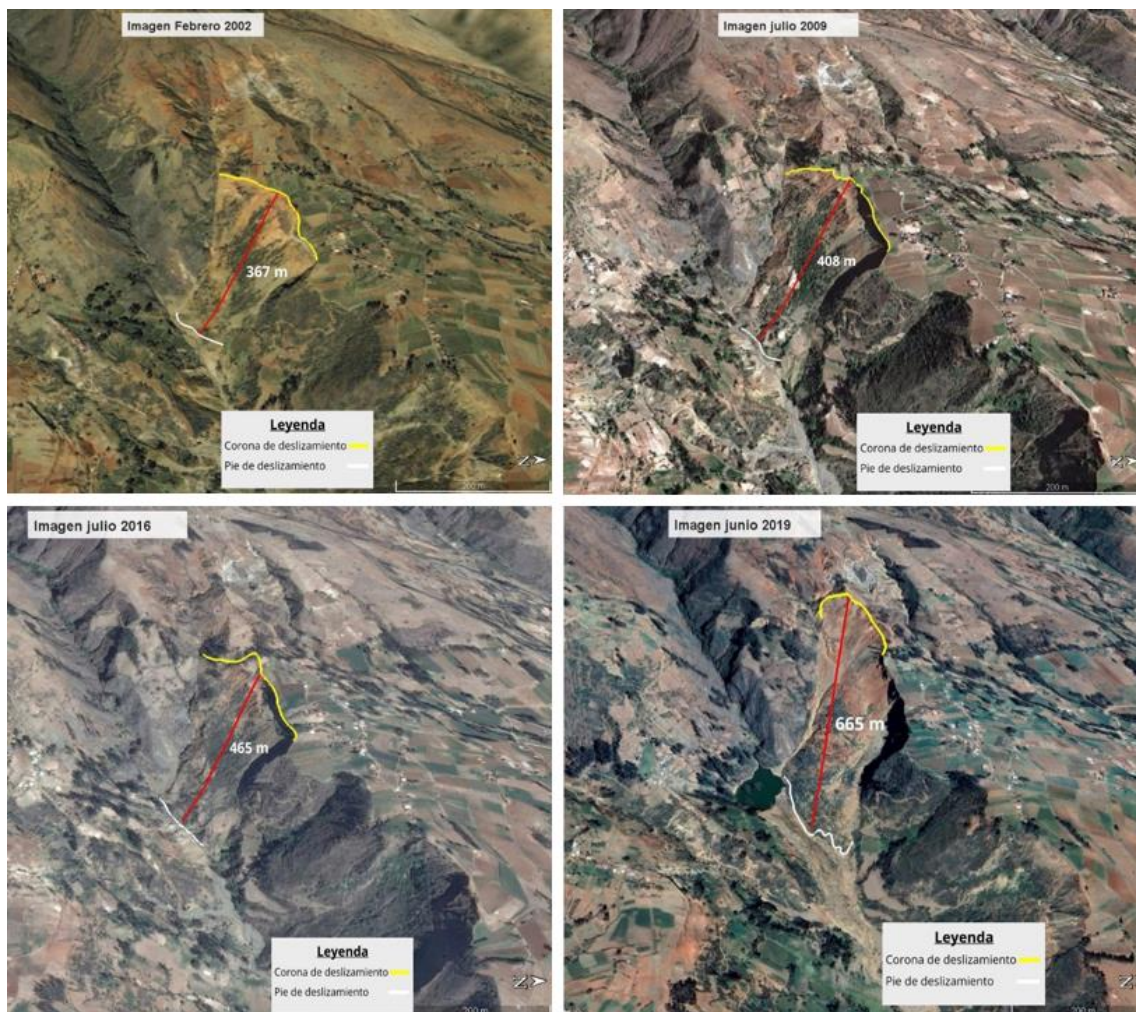
Por encima de la corona se evidencian cárcavas, agrietamientos y deslizamientos menores que indica que el área que se encuentra inestable y es muy posible que el deslizamiento siga con avance retrogresivo.

Debido al volumen de material deslizado y acumulado al pie del deslizamiento se podrían generar huaicos en un próximo periodo lluvioso, originando un movimiento complejo (deslizamiento-flujo). El desplazamiento de la masa del deslizamiento es con dirección SE que va directamente hacia el centro poblado de Pallanca donde se tienen 11 viviendas que podrían ser afectadas. A corto plazo también podrían ser afectadas parcelas agrícolas y viviendas de Allmay.

Figura 12: Se muestran imágenes satelitales del Google Earth de los años 2002, 2009, 2016 y 2019, del deslizamiento de Allmay donde se muestra el incremento en sus dimensiones y longitud desde la corona (líneas amarillas) hasta pie del deslizamiento (líneas blancas.). Se observa que durante el periodo 2016-2019 la corona del deslizamiento retrocedió y la longitud del deslizamiento se incrementó de 465 m a 665m desde su corona hasta el pie del mismo.

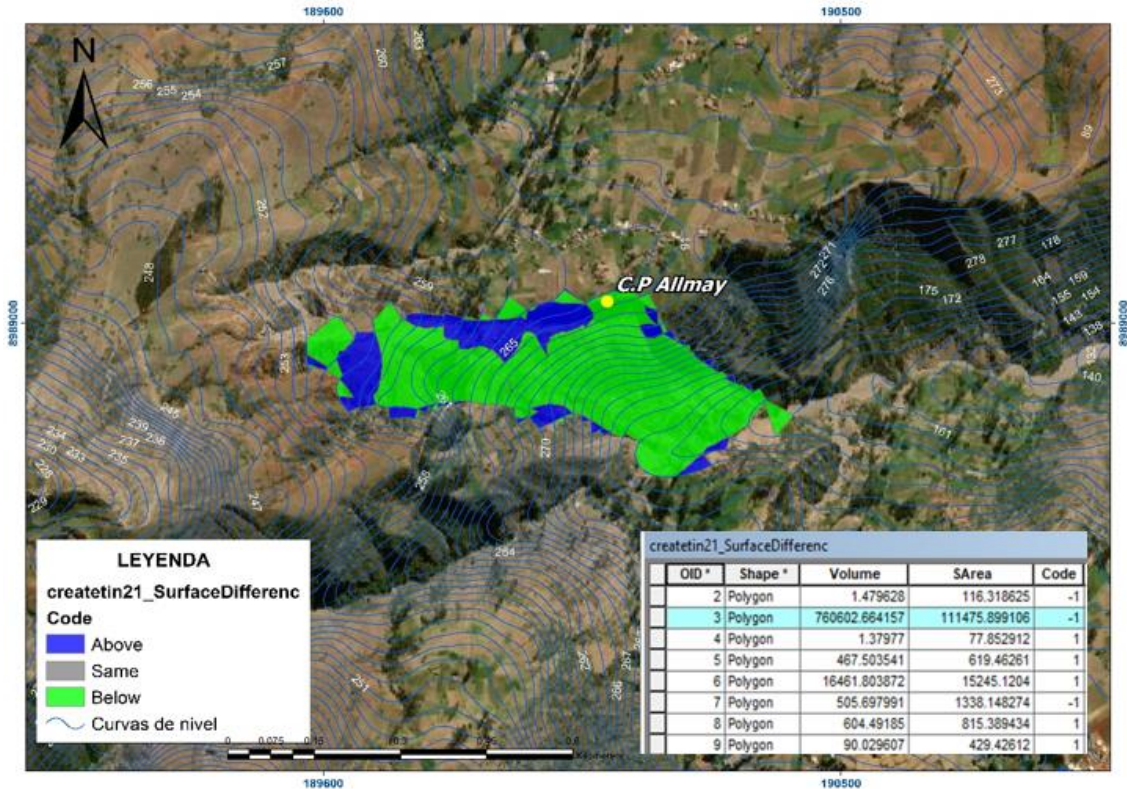
descargado de “Alaska Satellite Facility’s”, el cual portal de datos para imágenes de teledetección de la Tierra, con resolución de 12.5 m de distancia. Después utilizando el software Argis, y la ventana Arcmap, se construyeron dos modelos de elevación digital (TIN); finalmente se procede a calcular el volumen de masa deslizada, calculando la diferencia de ambos TIN. El volumen del deslizamiento resultó de 760.602.664 M³.

Figura 13: Calculo del volumen de masa deslizada, a escala 1:5000.

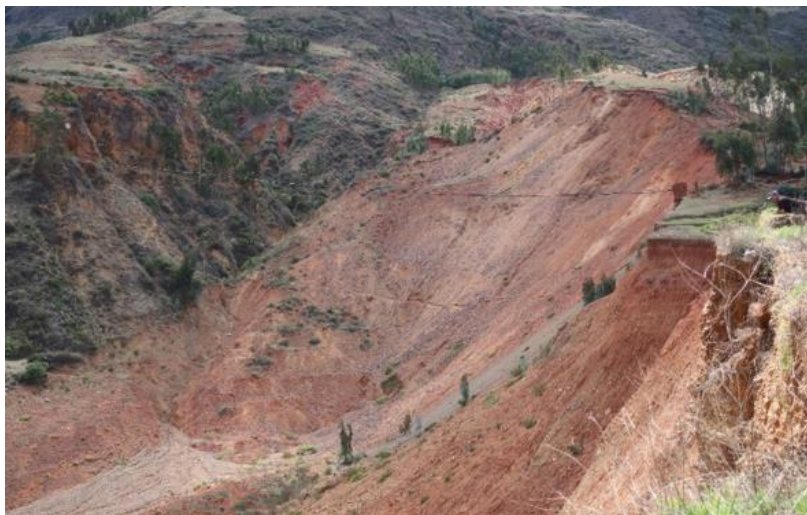
Fotografía 1: Vista lateral del deslizamiento de Allmay.

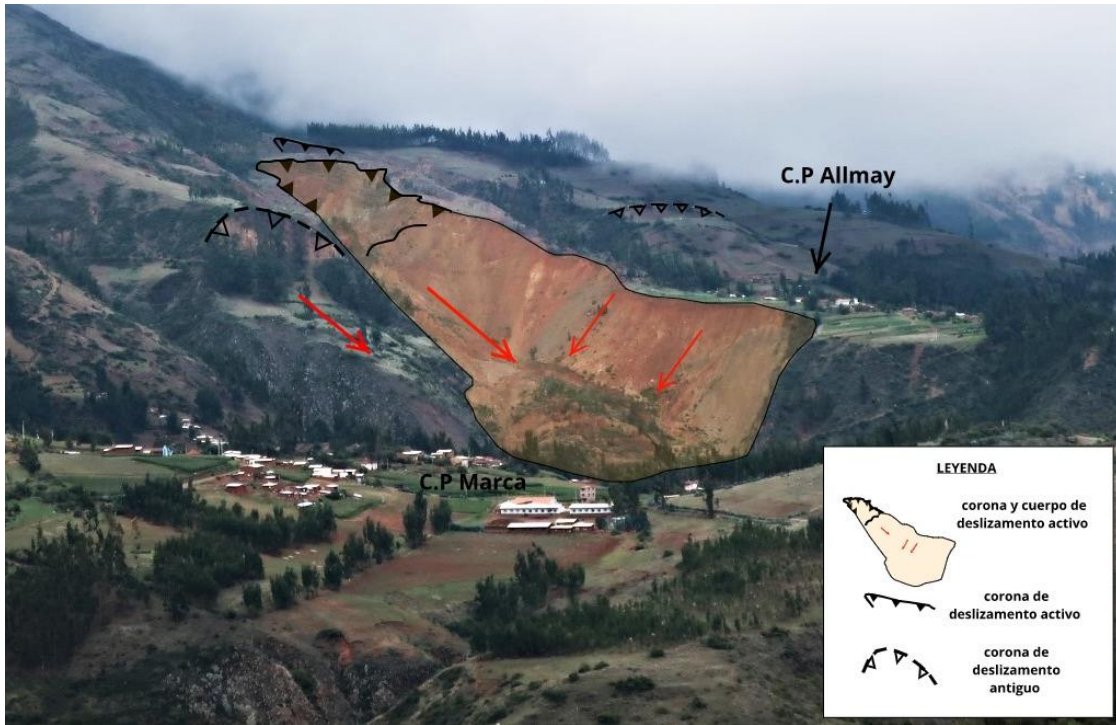
Figura 14: Deslizamiento activo de Allmay.

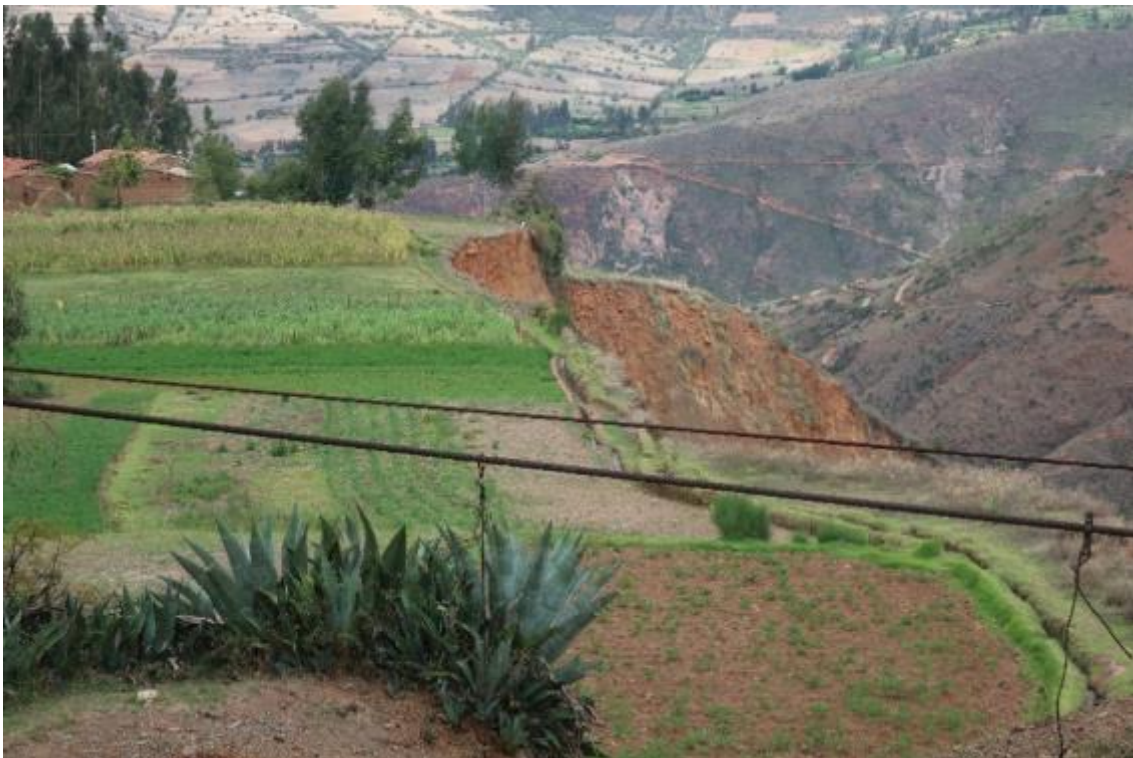
Fotografía 2: Se observan zonas de cultivos y viviendas situadas en las inmediaciones del deslizamiento de Allmay.

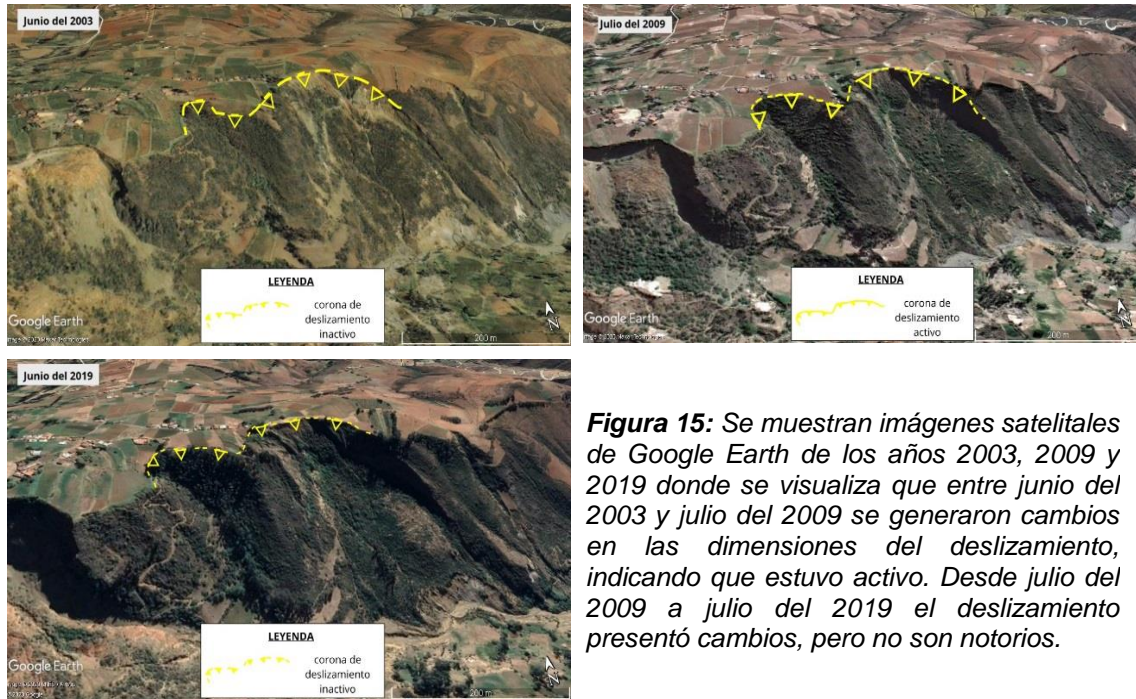
reactivación entre junio del 2003 y julio del 2009 modificando su morfología inicial, (desarrollo notorio de escarpe de falla).

En las imágenes desde el 2009 hasta las actuales se observó que no han ocurrido cambios en sus dimensiones. De reactivarse el deslizamiento afectaría al centro poblado de Pallanca y parte del centro poblado de Allmay.

Figura 15: Se muestran imágenes satelitales de Google Earth de los años 2003, 2009 y 2019 donde se visualiza que entre junio del 2003 y julio del 2009 se generaron cambios en las dimensiones del deslizamiento, indicando que estuvo activo. Desde julio del 2009 a julio del 2019 el deslizamiento presentó cambios, pero no son notorios.

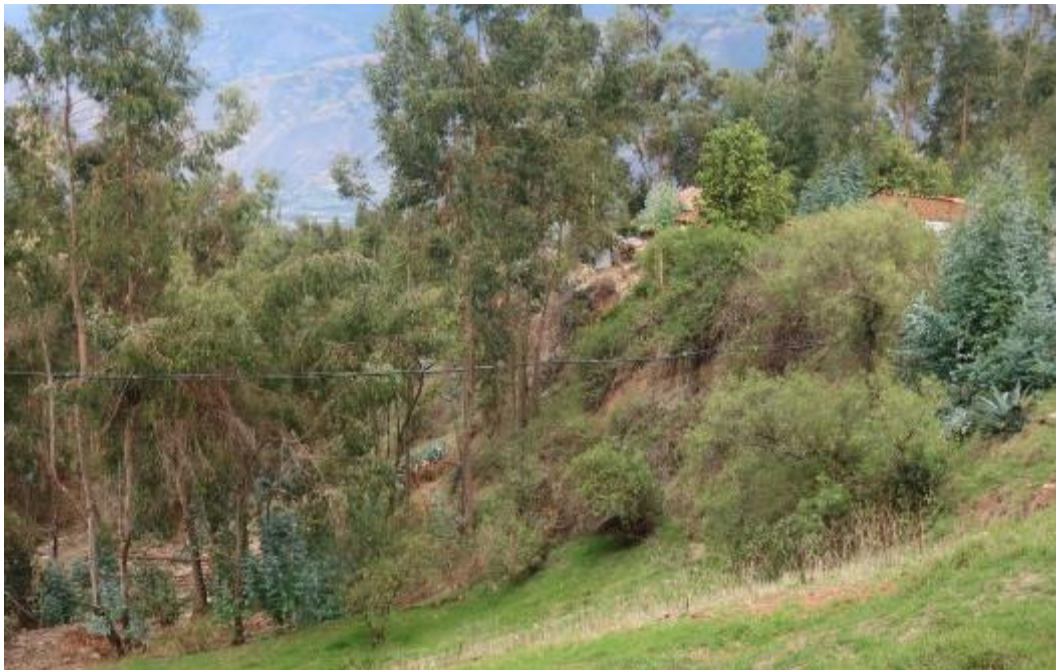
Fotografía 3: Se muestra viviendas situadas en el borde de un escarpe susceptible a deslizarse en el centro poblado de Allmay

No se observaron daños estructurales en las viviendas del sector, sin embargo, presentan riesgo a sufrir daños debido a que están situadas en zonas muy próximas al escarpe del deslizamiento activo, el cual tiene constantes avances retrogresivos.

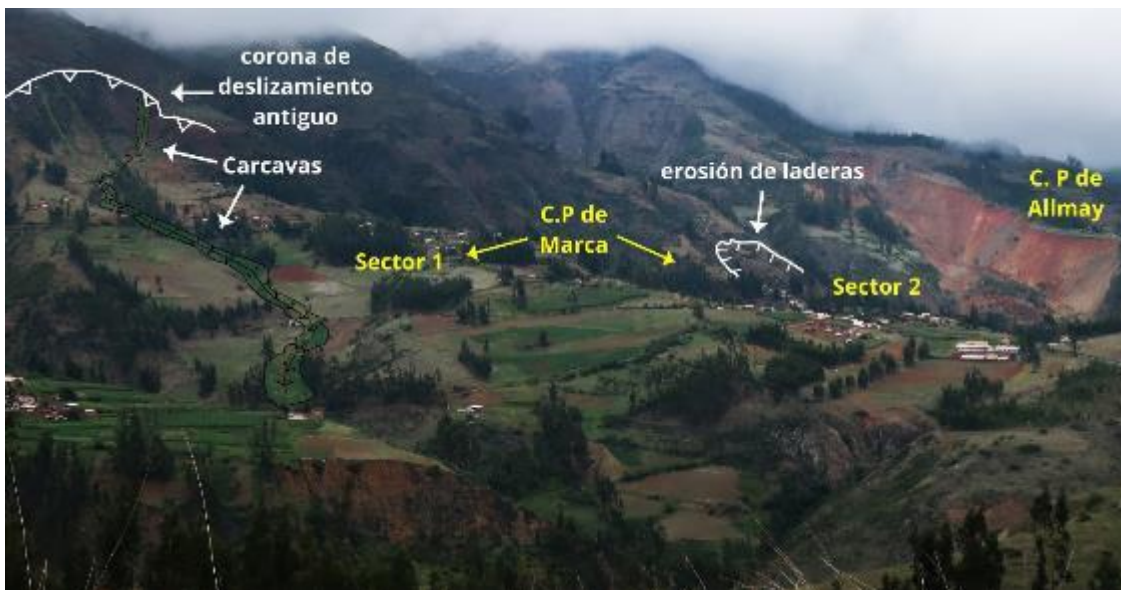
- **Sector 1:** Corresponde a la zona alta del centro poblado de Marca (figura 16). Es una zona donde se evidencia un **deslizamiento antiguo tipo rotacional**, con una corona poco definida con una longitud aproximada de 180 m, la cual presenta cursos de agua estacionales, que en épocas de lluvias fluyen por las laderas generando **erosión (surcos, cárcavas)** además de arrastre de suelos y de detritos los cuales se transportan y se unen formando un solo flujo, que descienden hacia una cárcava de mayores dimensiones, ocasionando constante procesos de erosión de laderas en zonas donde se encuentran asentadas algunas viviendas del centro poblado de Marca.

Figura 16: Eventos geodinámicos evidentes en el sector 1 del centro poblado de Marca.

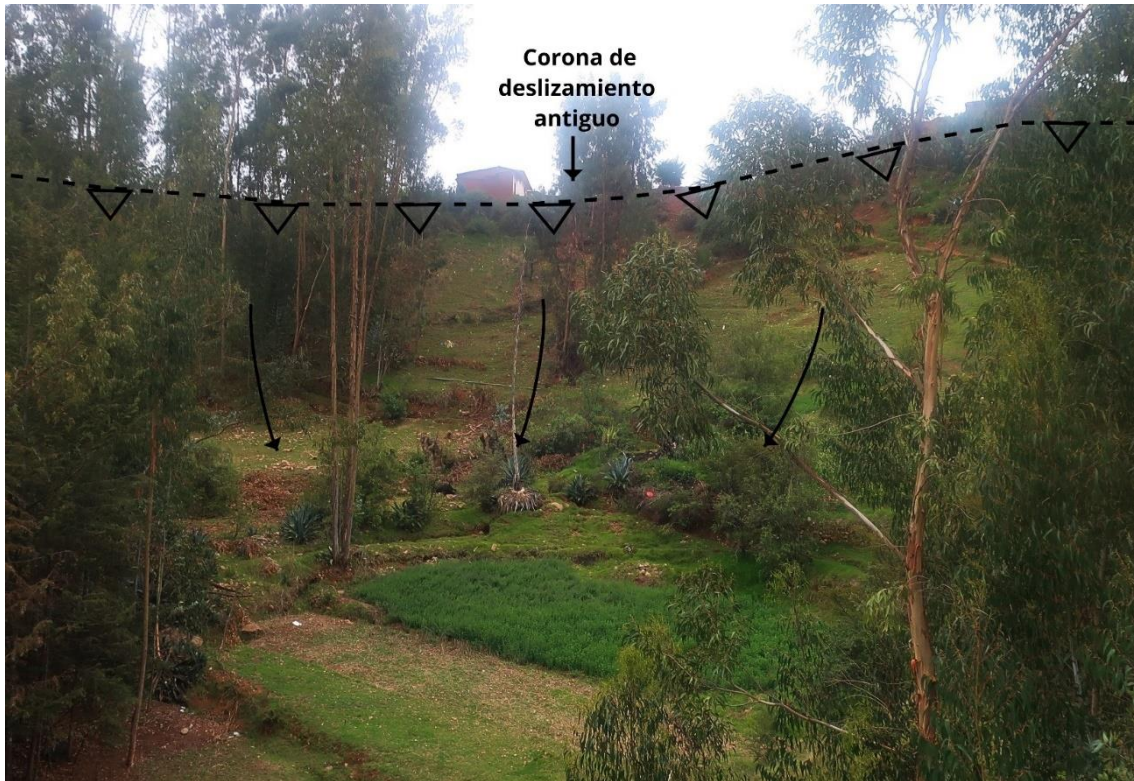
Figura 17: Se muestra corona de deslizamiento antiguo en el centro poblado de Allmay, también se observan viviendas ubicadas a muy pocos metros del escarpe del deslizamiento

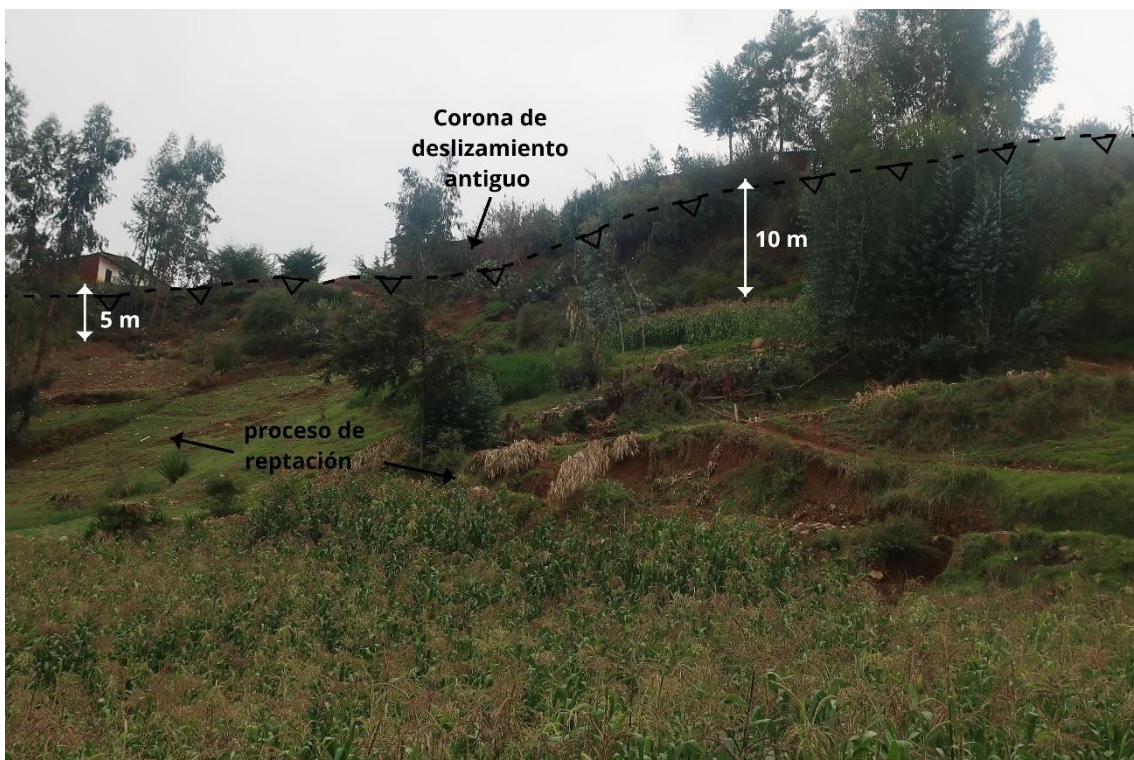
Figura 18: Corona de deslizamiento antiguo delimitado en líneas negras y longitud de escarpes de 5 a 10 m referenciadas con líneas blancas; también se observan procesos de reptación. .

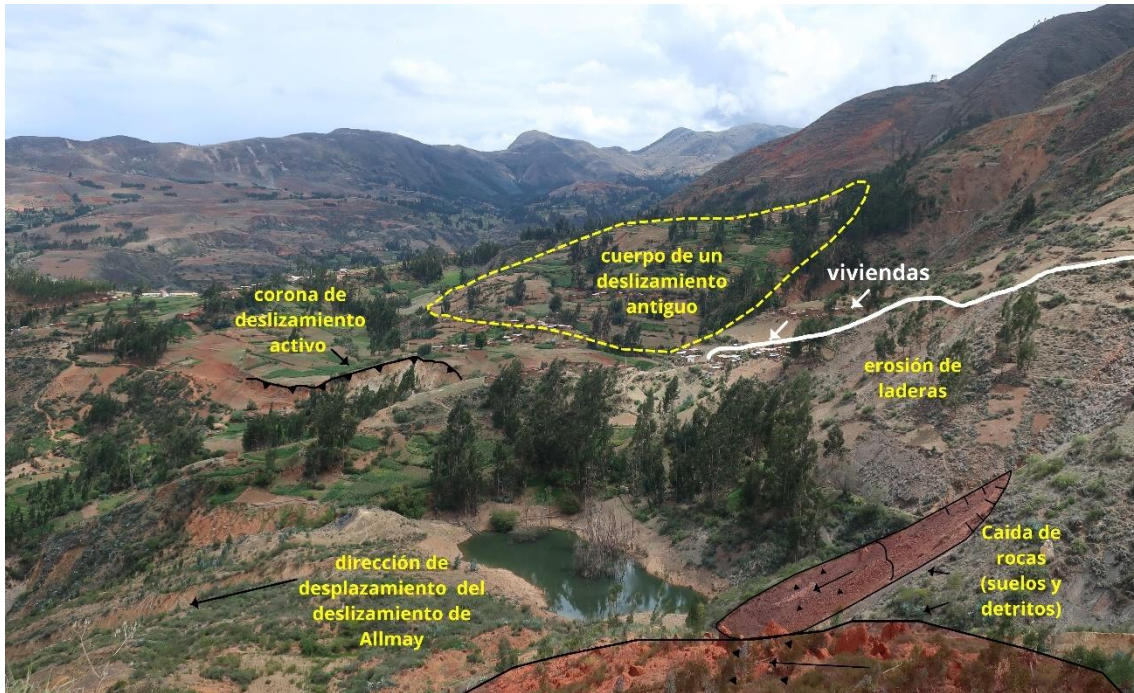
- **Sector 2:** Corresponde a la parte baja del centro poblado de Marca situado frente al deslizamiento de Allmay, en donde se identificaron los siguientes eventos geodinámicos
- **Deslizamiento antiguo:** se evidenció en campo y en imágenes satelitales la corona de un deslizamiento antiguo tipo rotacional, el cual presenta una longitud aproximada de 690 m; y un salto que va desde los 5 m a los 53 m. Por la parte posterior del escarpe del deslizamiento se ubican entre (2 a 4 m) viviendas, plaza e iglesia del centro poblado de Marca, (figura 17 y 18).
- En base a la fotointerpretación de imágenes históricas del Google earth se tiene que desde el primer registro de fotografías aéreas que corresponden al año 2003 hasta el año 2019, el deslizamiento no ha presentado reactivaciones, en caso de reactivarse podría causar daños a la población.

Figura 19: Se muestran algunos de los eventos geodinámicos identificados en el centro poblado de Marca (vista desde el C.P de Allmay). Se observa que el proceso de erosión de laderas delimitado con línea blanca podría afectar algunas viviendas situadas en el sector de Marca, también se muestra una delimitación con línea amarilla correspondiente a un cuerpo de deslizamiento antiguo donde se asienta gran parte de la población de Marca y la corona de un deslizamiento activo el cual se muestra a detalle en la figura 20.

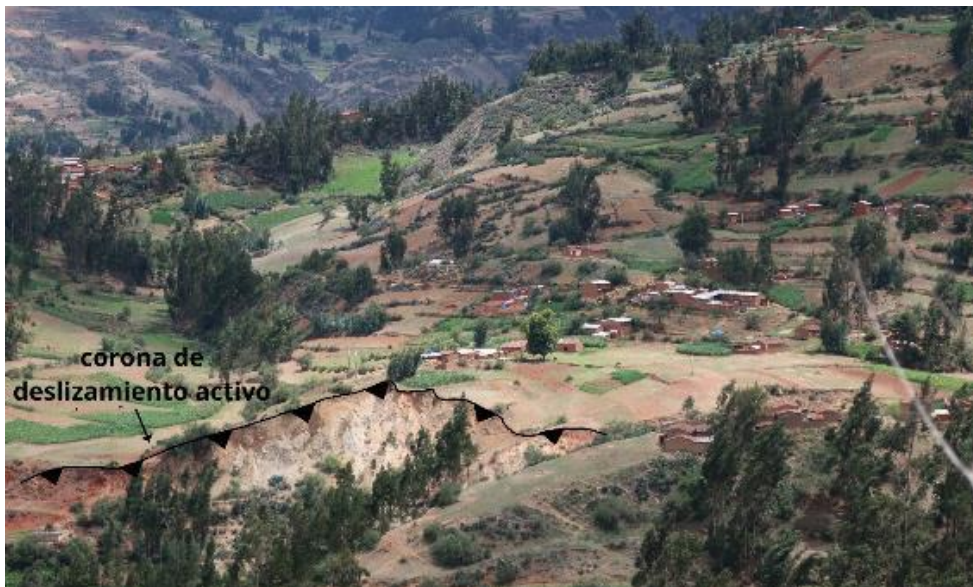
- **Deslizamiento activo:** es de tipo rotacional, se encuentra a 18 m del centro poblado de Marca. Presenta una corona con una longitud de 85 m, una distancia desde la corona al pie del deslizamiento de 50 m y un área total de 3,939 m².

Figura 20: Se muestra la corona y cuerpo de un deslizamiento activo el cual se ha generado a 18 m de viviendas del centro poblado de Marca.

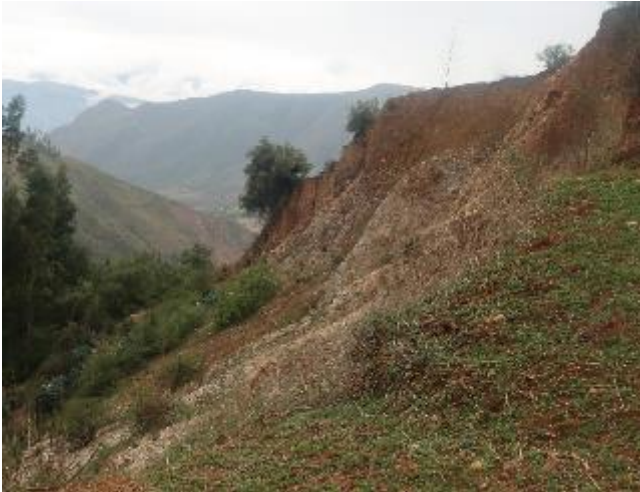
Figura 21: Se muestra proceso erosivo en laderas del centro poblado de Marca situadas a la margen derecha de la quebrada Chacuasuran la cual divide Marca de Allmay.

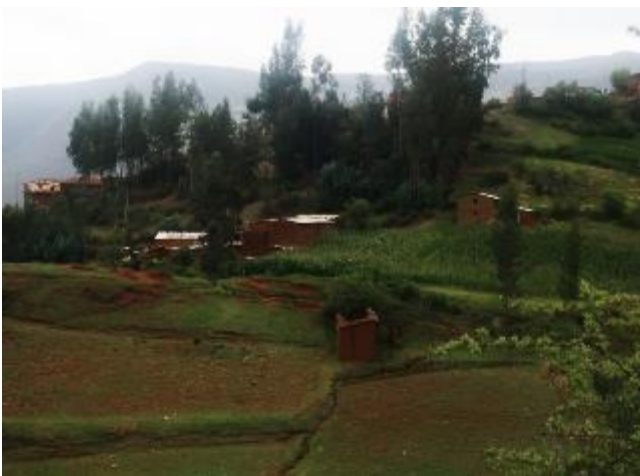
Figura 22: Se observa un proceso de reptación en terrenos donde se asientan las viviendas del centro poblado de Marca.

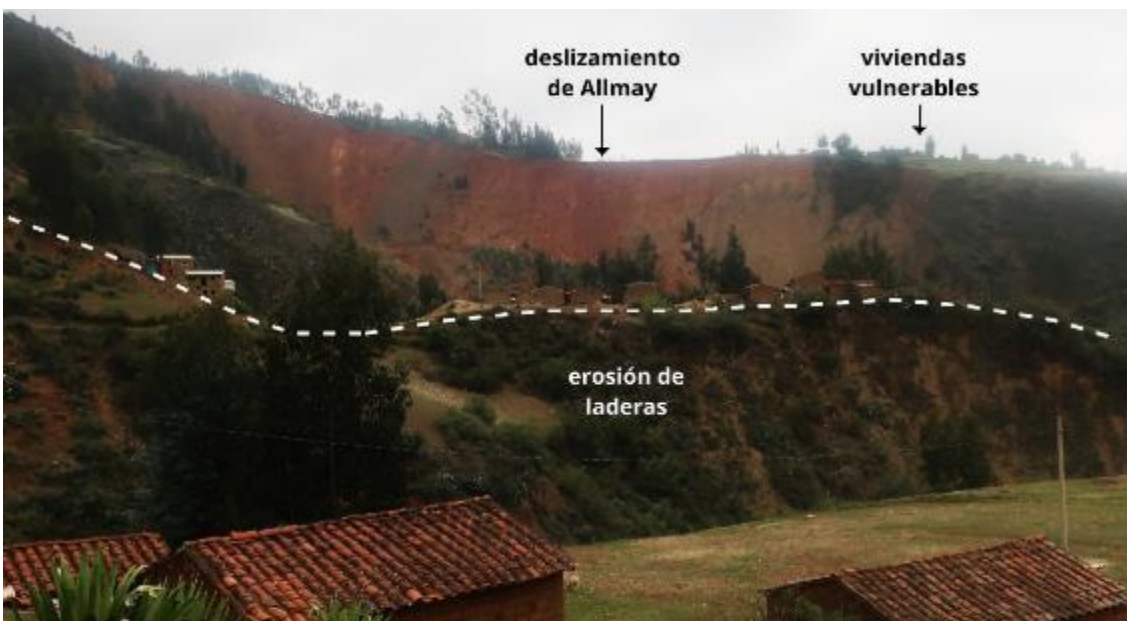
Figura 23: Se observan que la laderas situada a la margen izquierda de la quebrada Chacuasuran (delimitadas con líneas blancas) se presenta muy erosionada, frágil y muy susceptible a deslizarse, con pendientes muy escarpadas entre un rango de 45°-80°, sobre esta se asientan viviendas del sector Chillo, las cuales se encuentran muy vulnerables a sufrir daños en caso de que se genere la activación de un deslizamiento en esta ladera. Detrás se evidencia el gran deslizamiento de Allmay el cual presenta características geológicas similares y podría afectar las viviendas cercanas.

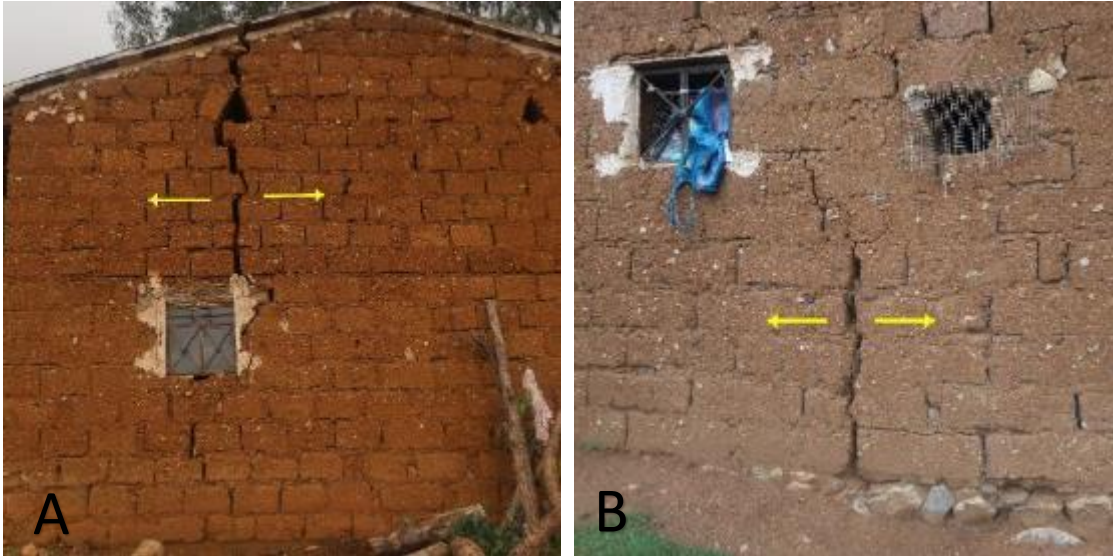
Daños: Las viviendas que conforman los centros poblados de Allmay y Marca está construidas de material de adobe, las cuales en su mayoría no presentan daños estructurales; con algunas excepciones de unas pocas viviendas en las cuales se observó agrietamientos horizontales con aperturas con aperturas de 2 a 3 cm. Figura 24.

Figura 24: A) Agrietamiento vertical en vivienda situada en el centro poblado de Allmay. B) Agrietamiento vertical en Marca.

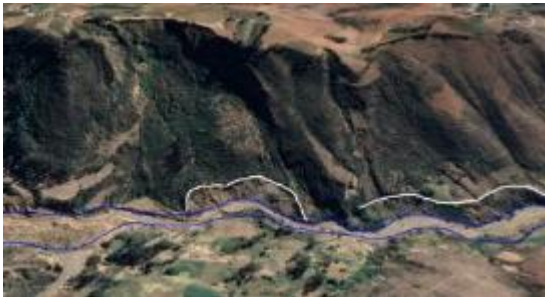
- f) La quebrada Chacuasuran la cual divide los centros poblados de Allmay y Marca constituye también un agente erosivo importante en las laderas de ambos sectores.

Figura 25: se muestra curso de agua de la quebrada Chacuasuran (delimitado por líneas azules) y el proceso erosivo que esta genera en las laderas adyacentes.

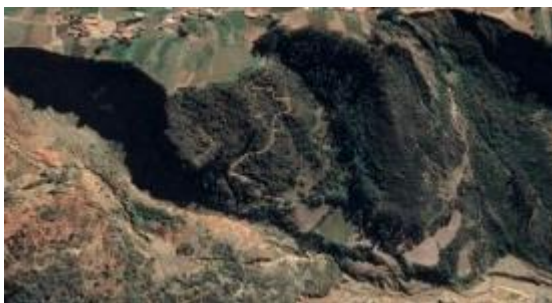
- g) Construcción de vías de acceso sin criterio técnico desencadena inestabilidad de las laderas.

Figura 26: se observan caminos de trochas construidas dentro de un deslizamiento antiguo.

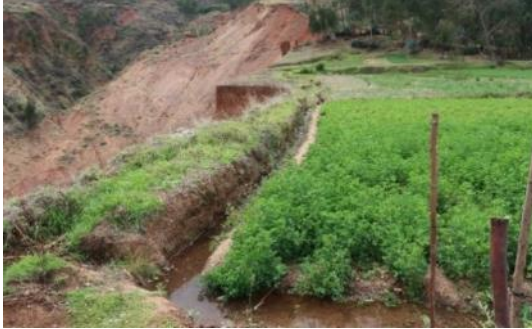
- h) Construcción de canales de riego de cultivos sin revestimiento en los centros poblados de Allmay y Marca, esto permite que el agua se infiltre en el subsuelo saturándolo.

Figura 27: Canales de riego sin revestimiento impermeable muy cerca al deslizamiento de Allmay.

- 3) Implementar revestimiento de los canales de riego de cultivos para evitar infiltración y saturación del terreno.
- 4) Evitar realizar actividades agrícolas muy cerca del borde de la corona de los deslizamientos activos.
