Informe Técnico N° A7002

EVALUACIÓN DE PELIGROS GEOLÓGICOS EN EL CERRO SAN VALENTIN-QUILCAPATA

Región Cusco
Provincia La Convención
Distrito Santa Teresa

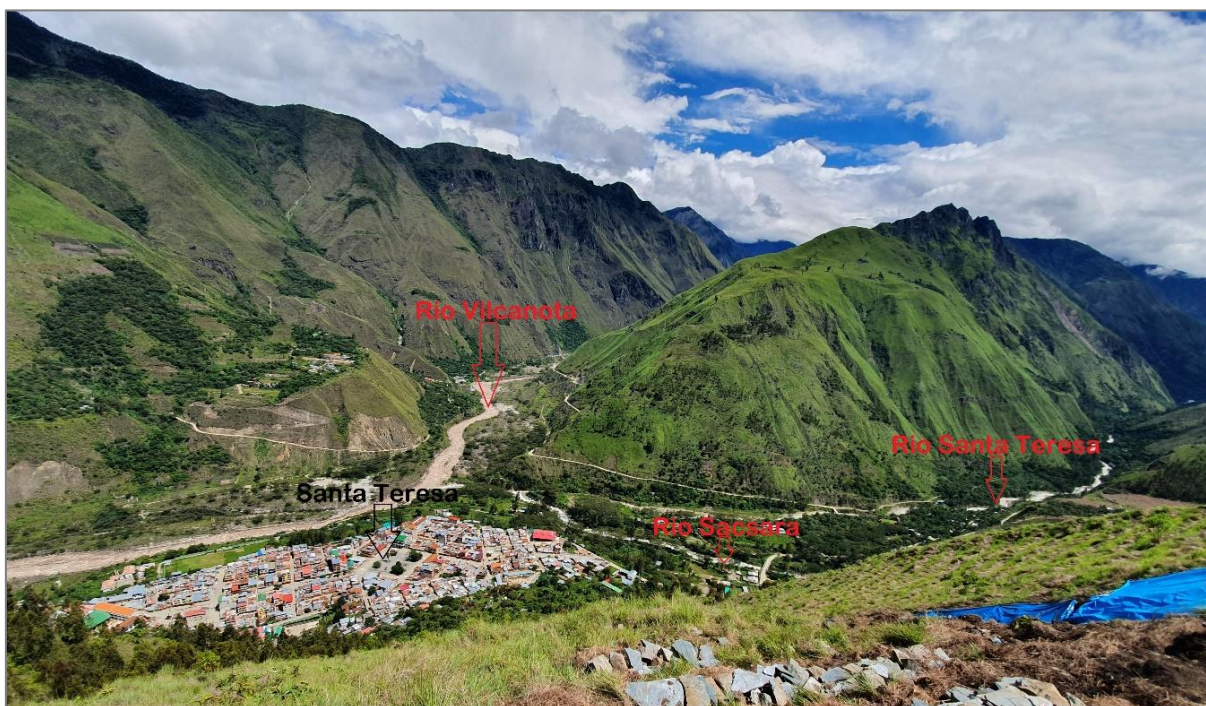
Figura 2. Distrito de Santa Teresa, ubicado sobre terraza fluvio aluvial, formada por el río Vilcanota y sus dos afluentes río Sacsara y Santa Teresa.

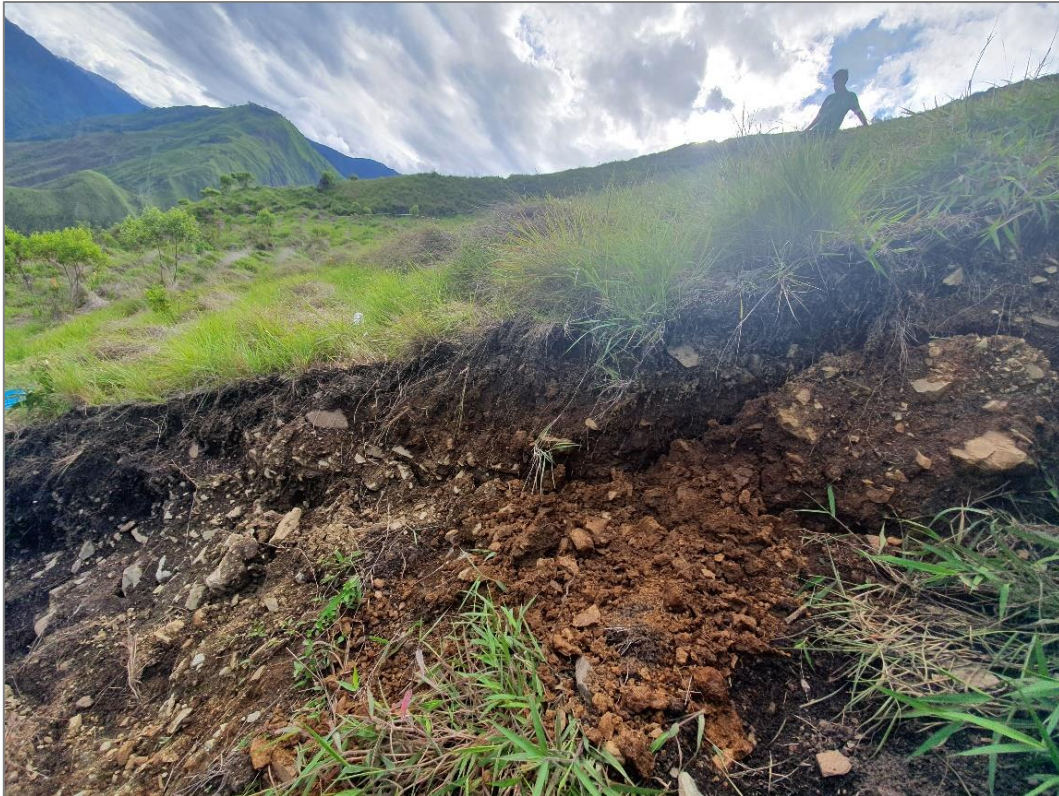
Litológicamente, la ladera del cerro San Valentín está conformada por rocas metamórficas del Cámbrico (pizarras, esquistos) pertenecientes al Grupo Ollantaytambo. Cubriendo estas laderas en la parte alta del cerro, depósitos coluviales conformado por fragmentos de roca de pizarras y esquistos de 0.30 a 1m de diámetro, de formas angulosas a sub angulosas, inmersos en matriz arcillo limosa (fotografía 1).

Fotografía 1. Material coluvial (pizarra y arcillas) en el cuerpo del deslizamiento cerro San Valentín- Quilcapata.

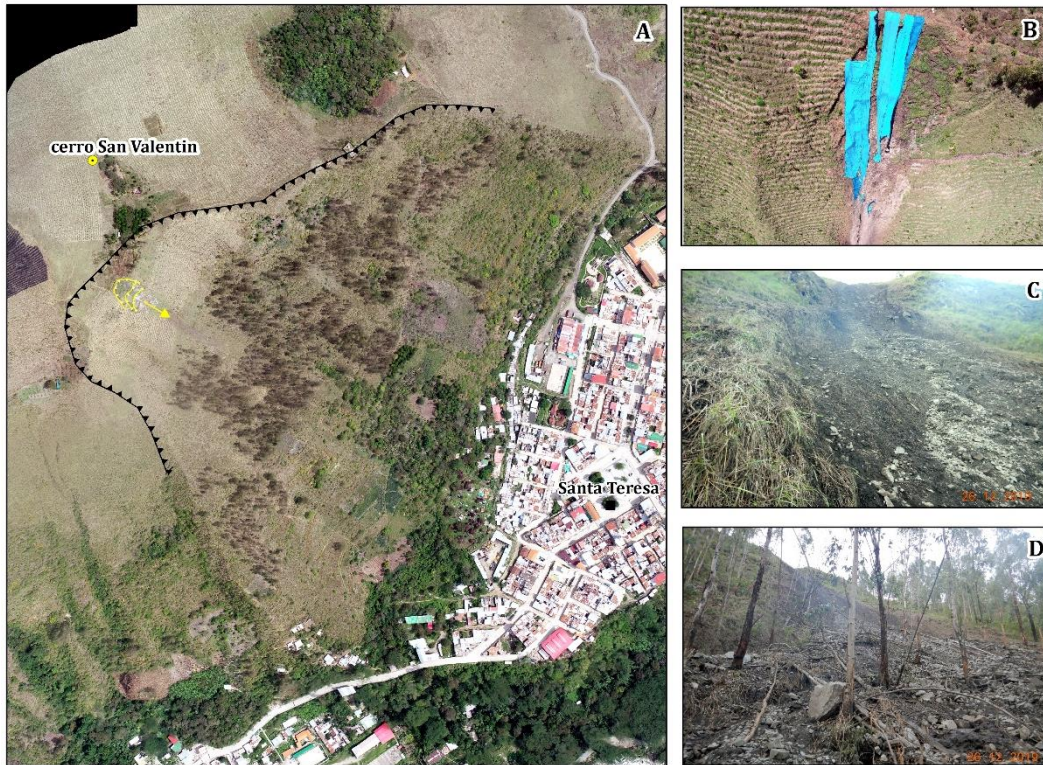
Según registro histórico, en el año 1994, en el distrito de Santa Teresa, se desencadenó un deslizamiento proveniente del cerro San Valentín, cuya extensión superó las 25 hectáreas, con 750m longitudinales de escarpe y con una longitud del escarpe al pie de deslizamiento de 600m aproximadamente (figura 3A).

En el mes de noviembre del 2019, en la ladera noroeste del cerro San Valentín, se originó un deslizamiento (figura 3B), detonado por las lluvias intensas ocurridas en la zona.

Los pobladores indican que el 19 de diciembre 2019, el deslizamiento se reactivó nuevamente en forma de flujo (figura 3C), transportando bloques de roca metamórfica de 50 a 70 cm de diámetro, alcanzando a la población solo material fino (lodo). Además, indican que, en la zona media, el flujo se bifurco en tres partes, afectando terrenos de cultivo en media hectárea (figura 3D).

Producto de la reactivación del deslizamiento, se formó un escarpe de forma semicircular, con tres niveles (figura 3A). La parte central de la corona presenta un salto de 2m. Además se observó que en la parte posterior del escarpe principal, se están formando agrietamientos longitudinales discontinuos de 3 a 4 m por tramos, con aperturas hasta de 0.50m, el cual indica el avance retrogresivo del deslizamiento.

Figura 3. A) Vista al NO de la ciudad de Santa Teresa, se observa el megadeslizamiento antiguo demarcado con líneas negras y la reactivación con líneas de color amarillo. B) Reactivación del deslizamiento. C) Cuerpo del deslizamiento-Flujo. D) Afectación de terrenos de cultivo.

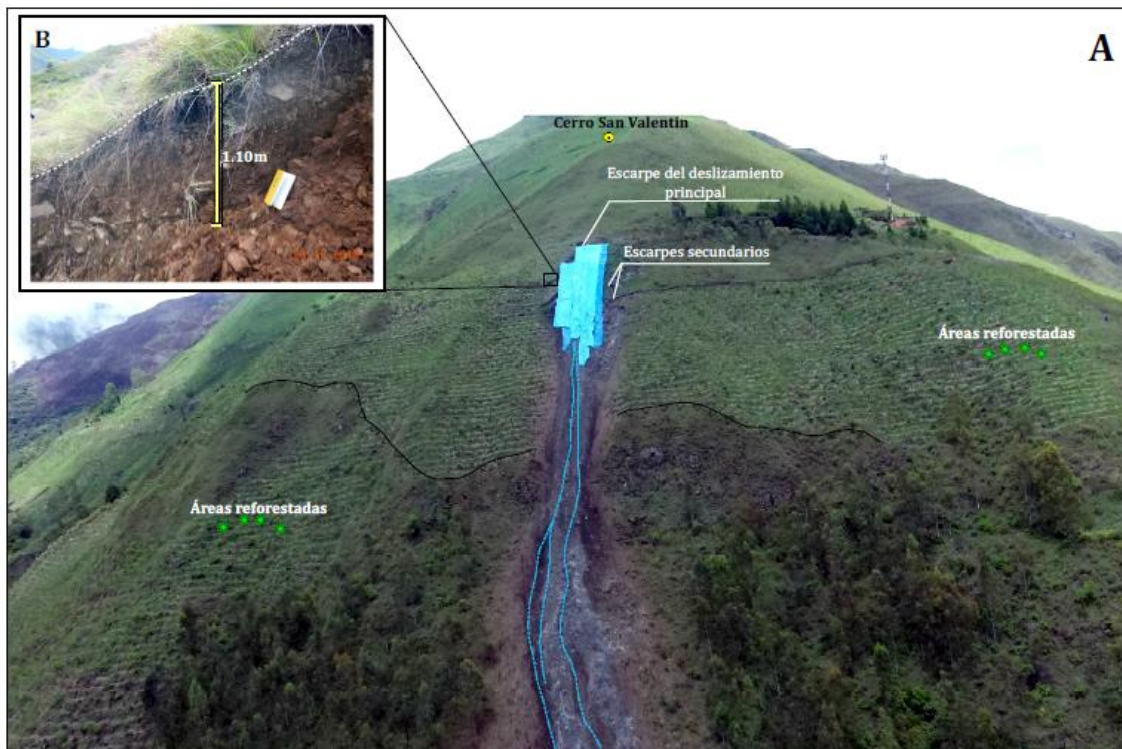
Figura 4. A) Vista frontal del deslizamiento activo, escarpes antiguos (líneas de color negro) y zonas reforestadas. B) Escarpe del deslizamiento en el flanco derecho.
