Informe Técnico N° A6986

EVALUACIÓN DE PELIGROS GEOLÓGICOS EN EL SECTOR DE COCHACALLAN

Región Arequipa
Provincia La Unión
Distrito Cotahuasi

DICIEMBRE
2019

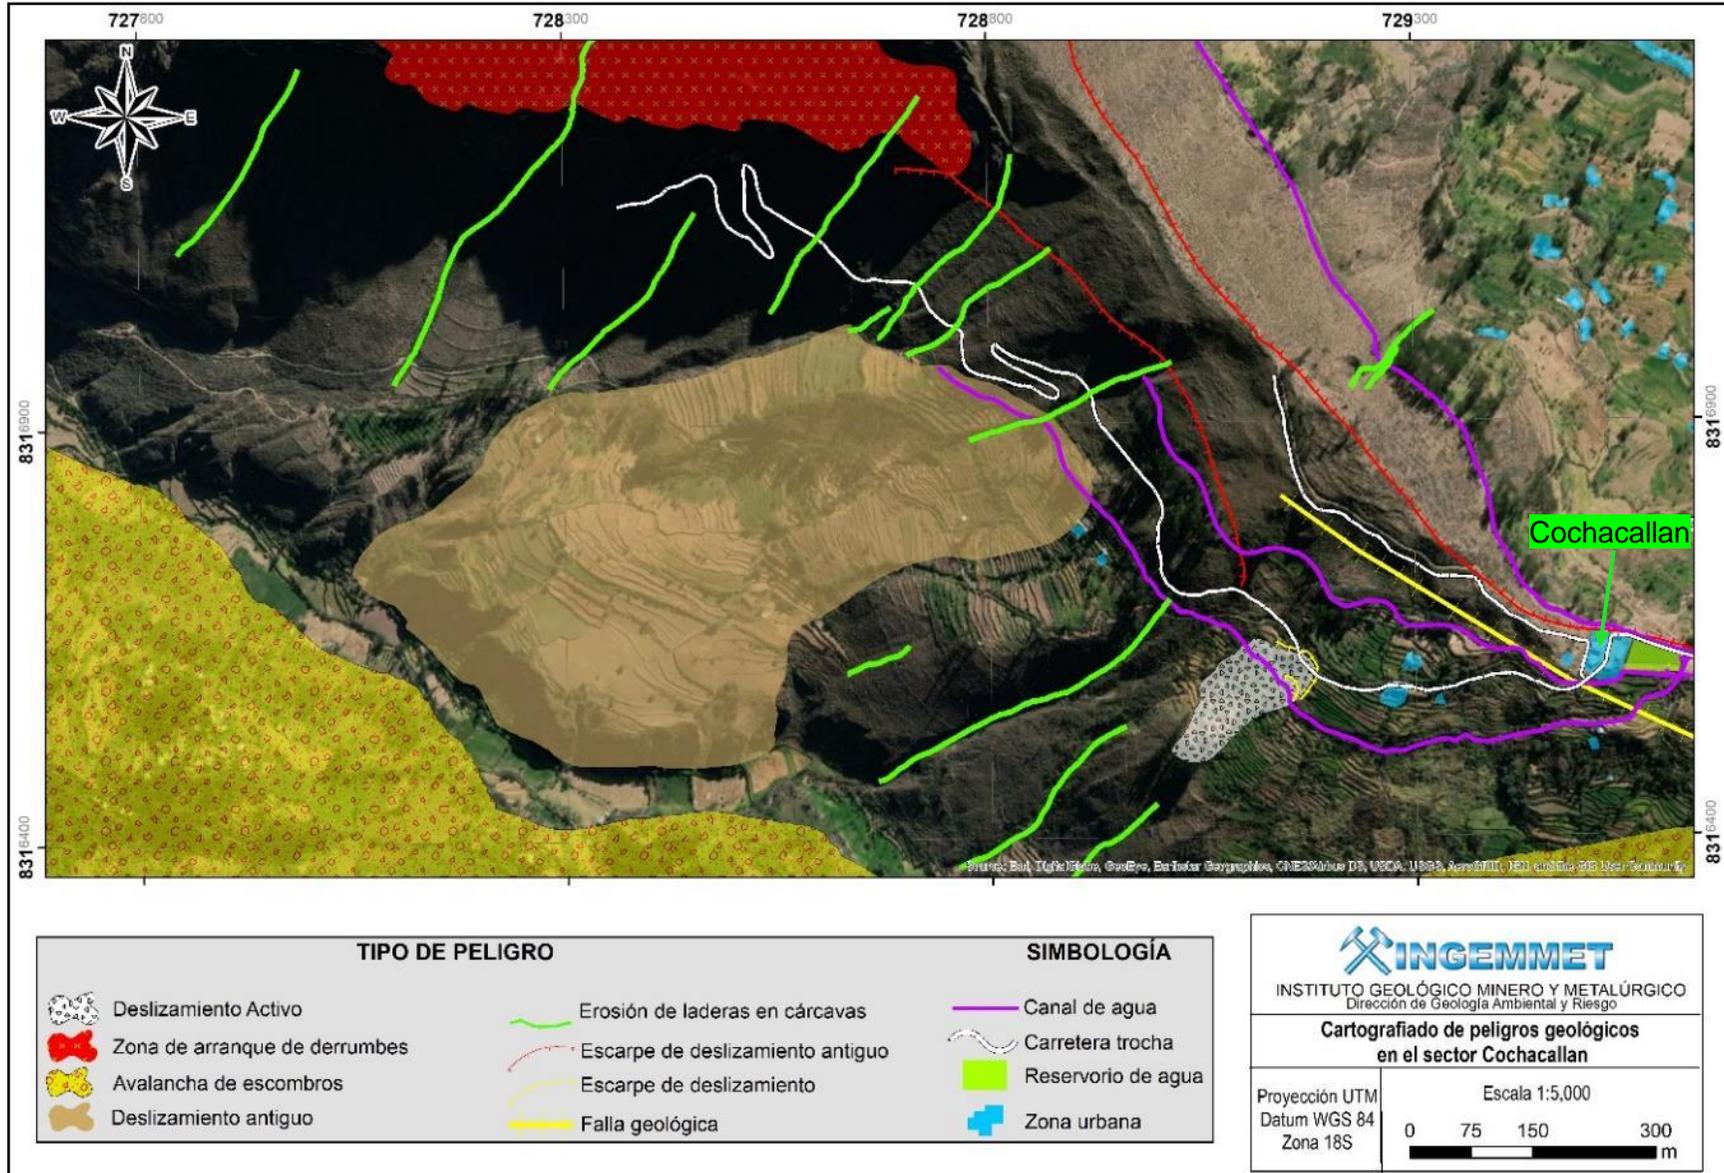
Este sector está ubicado en inmediaciones del caserío Cochacallan (figura 10), donde se identificaron ocurrencias de peligros geológicos como, deslizamiento, erosión de ladera y caída de rocas (figura 11). Así también mencionar que por esta zona cruza una falla de rumbo de dirección NW-SE que condiciona el substrato.

Figura 11. Cartografiado de peligros geológicos del sector Cochacallan.

1. Restringir la construcción de infraestructura alguna en el sector de Cochacallan; además, se debe plantear un nuevo trazo de la carretera, debido a que el actual trazo podría ser afectado por múltiples peligros geológicos, descritos en el presente informe. Así mismo, en esta zona cruza una falla geológica de dirección NW-SE.

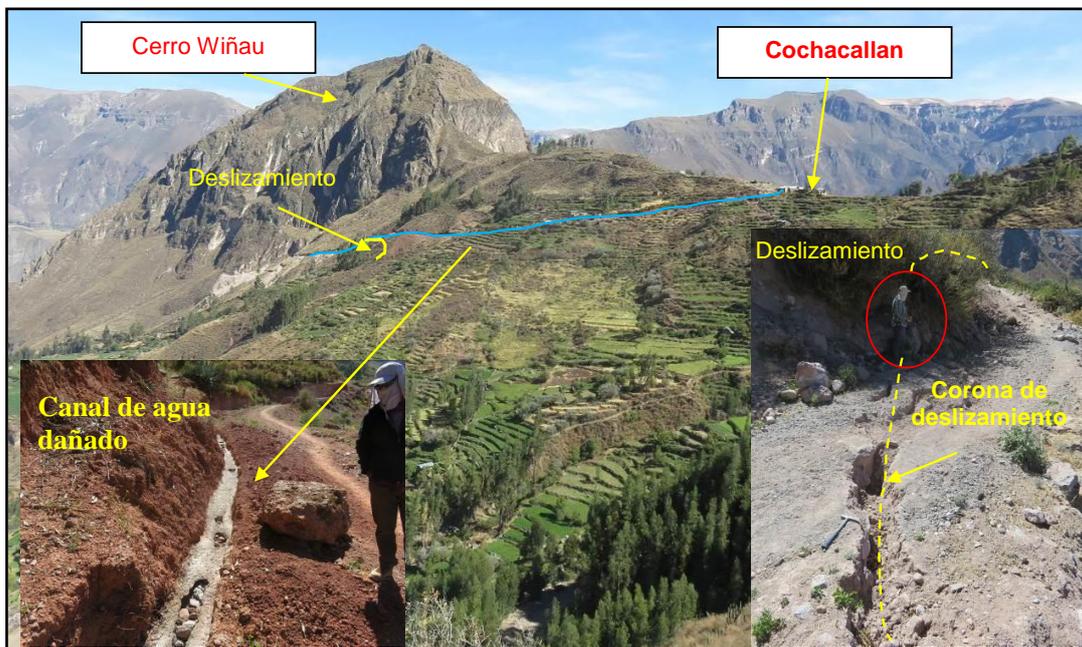
Las causas para la ocurrencia de estos procesos, se relacionan con la litología del substrato, pendiente del terreno y presencia de agua en los materiales (rocas y suelos).

Figura 12. Muestra la corona del deslizamiento, canal-cuneta en la carretera totalmente dañado, por donde se infiltra agua, saturando el substrato en la parte baja.

- Rocas de mala calidad, conformadas principalmente por suelos retrabajados, provenientes de deslizamientos antiguos en el sector. Suelos inestables si se saturan de agua.
- Pendiente del terreno de 30°, que permite que la masa inestable se desestabilice y se desplace cuesta abajo.
- Corte de carretera, quita soporte y genera infiltración de agua, por lo tanto, genera que los terrenos se saturen de agua.
- La presencia de una falla geológica (figura 13), disminuye la estabilidad en suelos.
- Las fisuras en los canales en el sector aportan agua para saturar el substrato (figura 14).

- Los canales deben ser revestidos (concreto, mampostería, terrocemento entre otros) para minimizar la infiltración y saturación de los terrenos.
- No debe construirse reservorios de agua sin revestimiento, ya que esto favorece la infiltración y saturación del terreno.

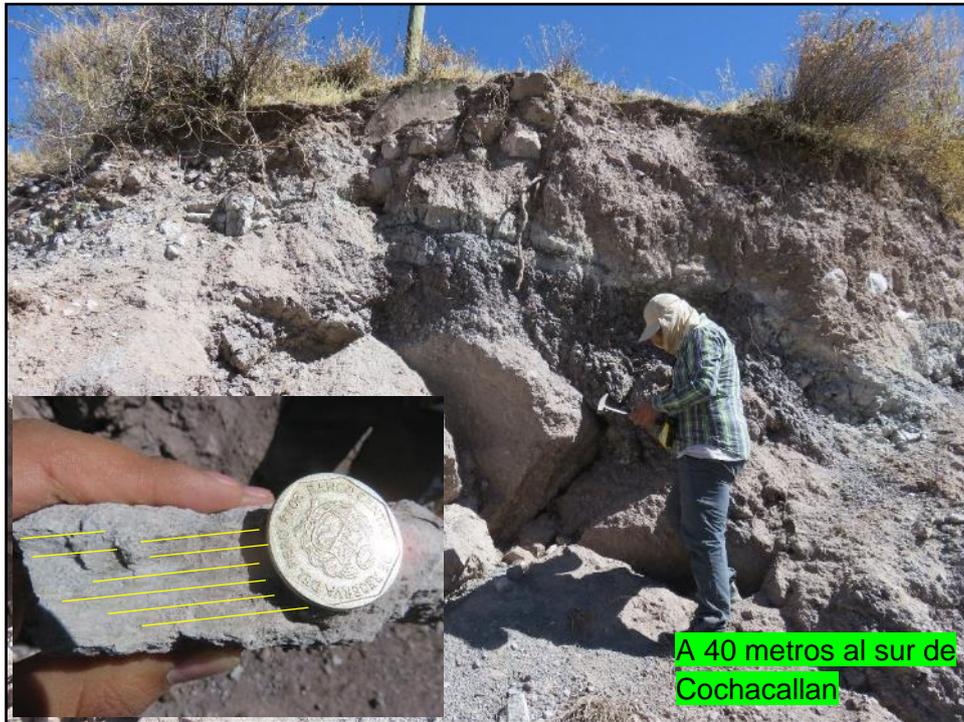
Figura 13. Zona de falla, se aprecia una zona de panizo, en algunos bloques se aprecian estrías de desplazamiento.

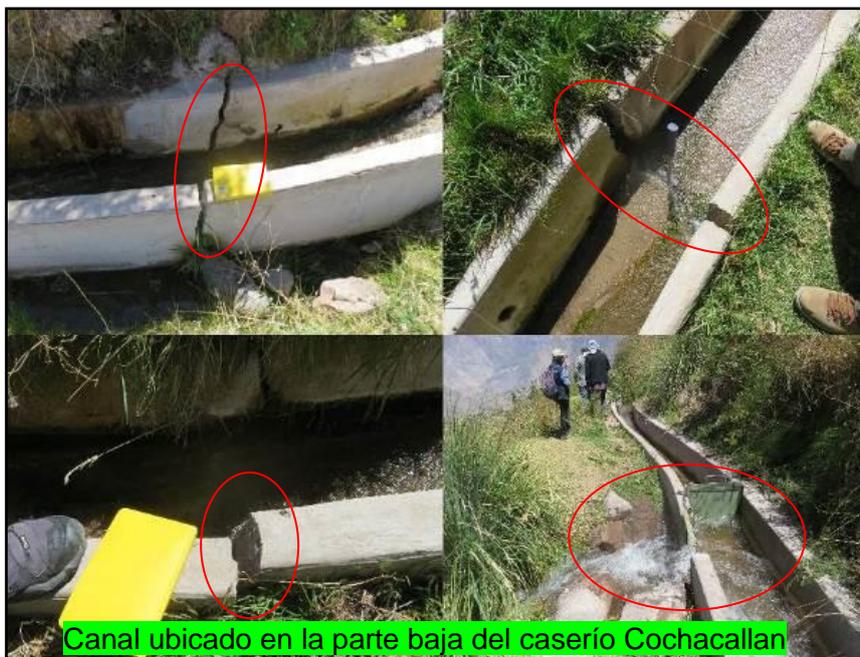
Figura 14. Fisuras en el canal de irrigación que cruza el sector I, genera infiltración y saturación de agua en la parte baja.

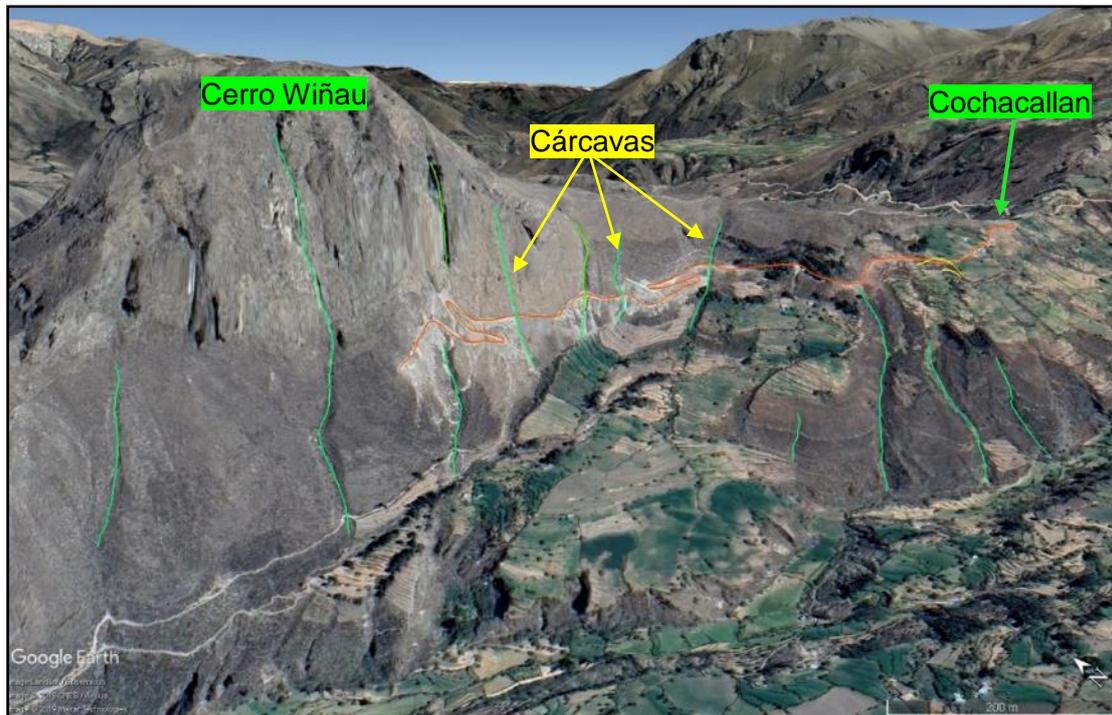
Las laderas de los cerros en el sector Cochacallan vienen siendo afectadas por procesos de erosión de laderas en forma de surcos/cárcavas. Las cárcavas tienen un ancho de hasta 13 m y profundidades aproximada de hasta 6-8 m. Según las dimensiones de las cárcavas, y en base a la clasificación de San Miguel., (1958), estas las consideramos como “grande” (figura 15).

Figura 15. Erosión de laderas en forma de surcos/cárcavas en las laderas en el sector de Cochacallan.

Construir obras hidráulicas y de control de erosión, mediante diques transversales como trinchos de madera, de enrocado o gaviones, (figura 29). El objetivo de esta medida, es disminuir la energía del agua y retener sedimentos

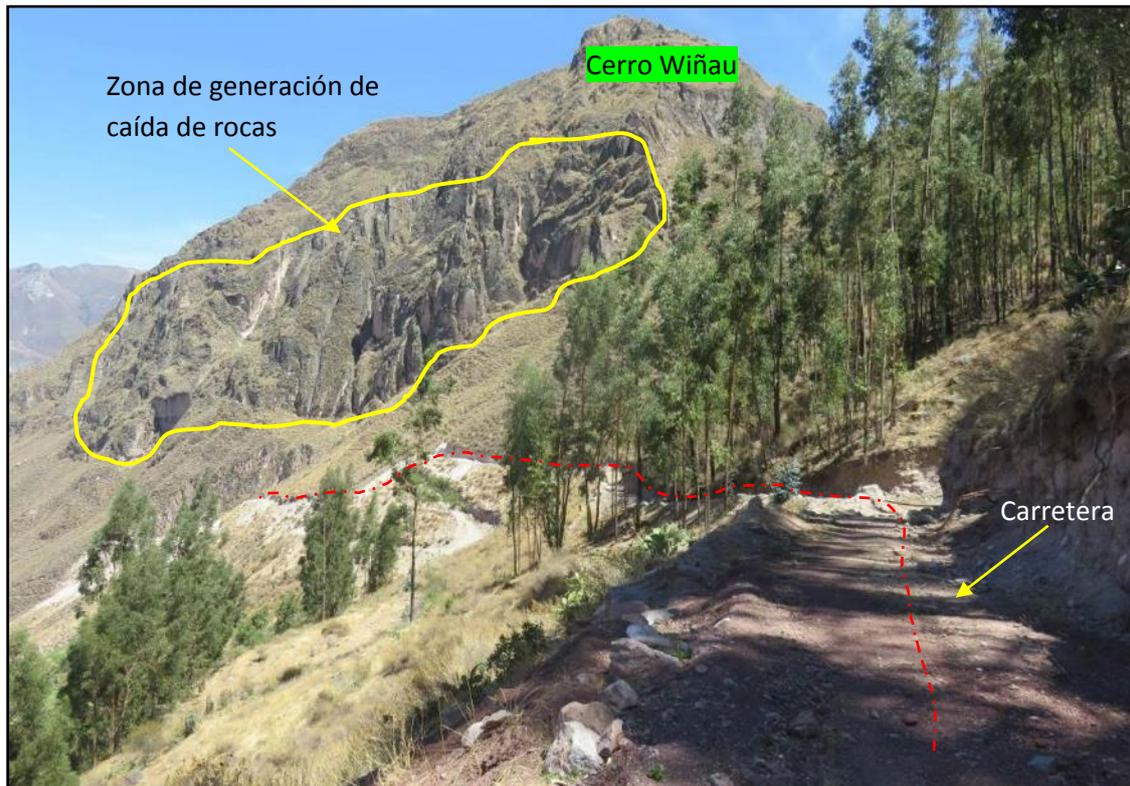
La caída de rocas se origina desde el cerro Wiñau, (figura 16), debido a las características de la roca, como fracturas a favor de la pendiente, formación de cuñas y bloques suspendidos. En la parte alta del cerro Wiñau, se presentan laderas con alto grado de inclinación, donde se puede observar bloques colgados de rocas que podrían caer afectando los terrenos en la parte baja. Además, la caída de rocas afectaría 700 m del trazo de la carretera ubicada en la parte baja.

Figura 16. Muestra la zona donde se generan caídas de rocas, en la parte alta cerro Wiñau.

- Laderas empinadas con pendientes superiores a 45°.
- Morfología de la ladera.
- Macizo rocoso alterado y fracturado.

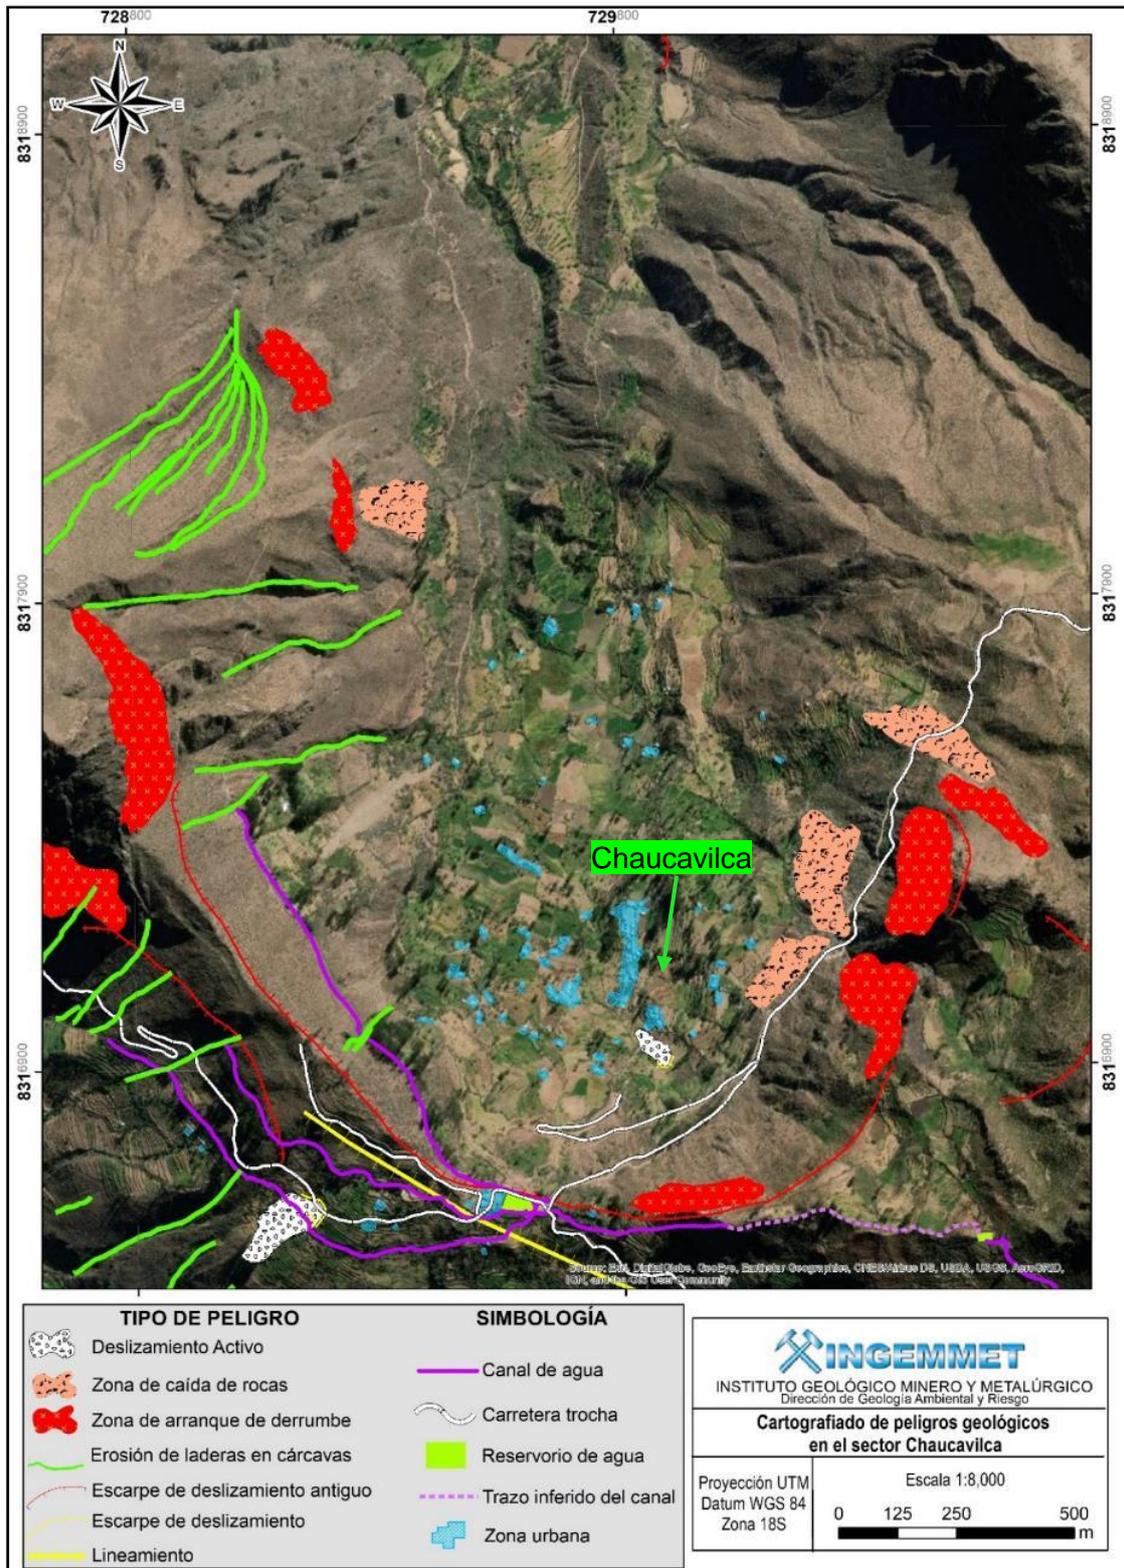
Está ubicado en inmediaciones del anexo Chaucavilca, donde se identificaron ocurrencias de peligros geológicos como, deslizamiento, erosión de ladera y caída de rocas (figura 17).

Figura 17. Cartografiado de peligros geológicos del sector Chaucaivilca.

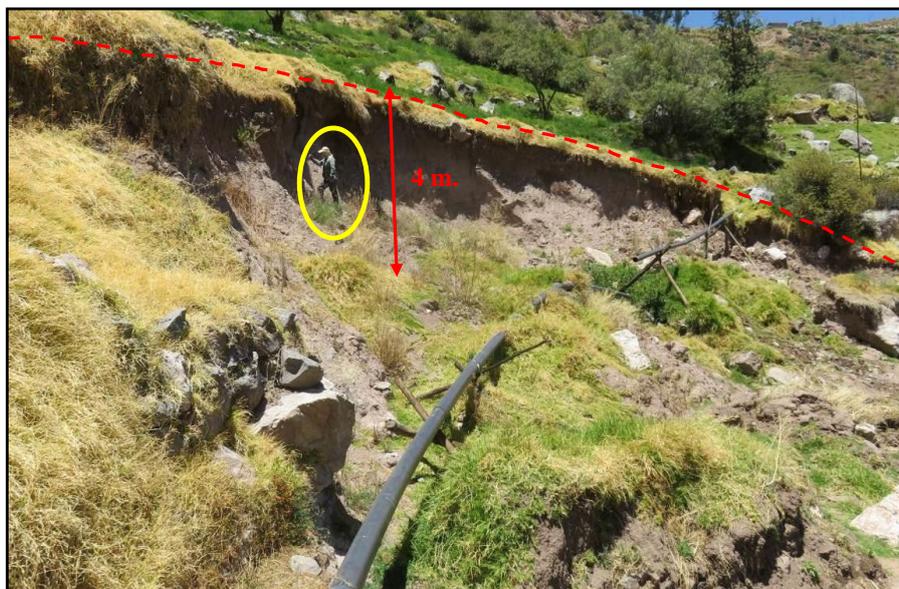
Figura 18. Muestra la corona del deslizamiento ubicado en Chaucavilca

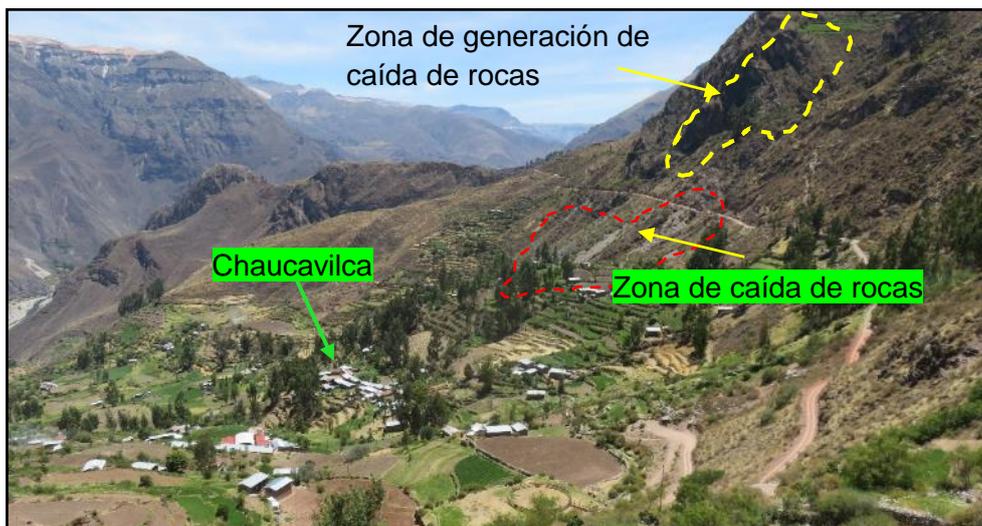
La caída de rocas es propensa desde la parte alta del anexo de Chaucavilca, (figura 19), debido a las características de la roca, como fracturas a favor de la pendiente, formación de cuñas y bloques suspendidos. Se puede observar bloques colgados de rocas que podrían caer afectando los terrenos en la parte baja. Además, la caída de rocas, podría afectar la carretera hacia Lacrahuanca, carretera ubicada en la parte media de la ladera.

Figura 19. Muestra la corona del deslizamiento ubicado en Chaucavilca.

- Laderas empinadas con pendientes superiores a 45°.
- Morfología de la ladera.
- Macizo rocoso alterado y fracturado.

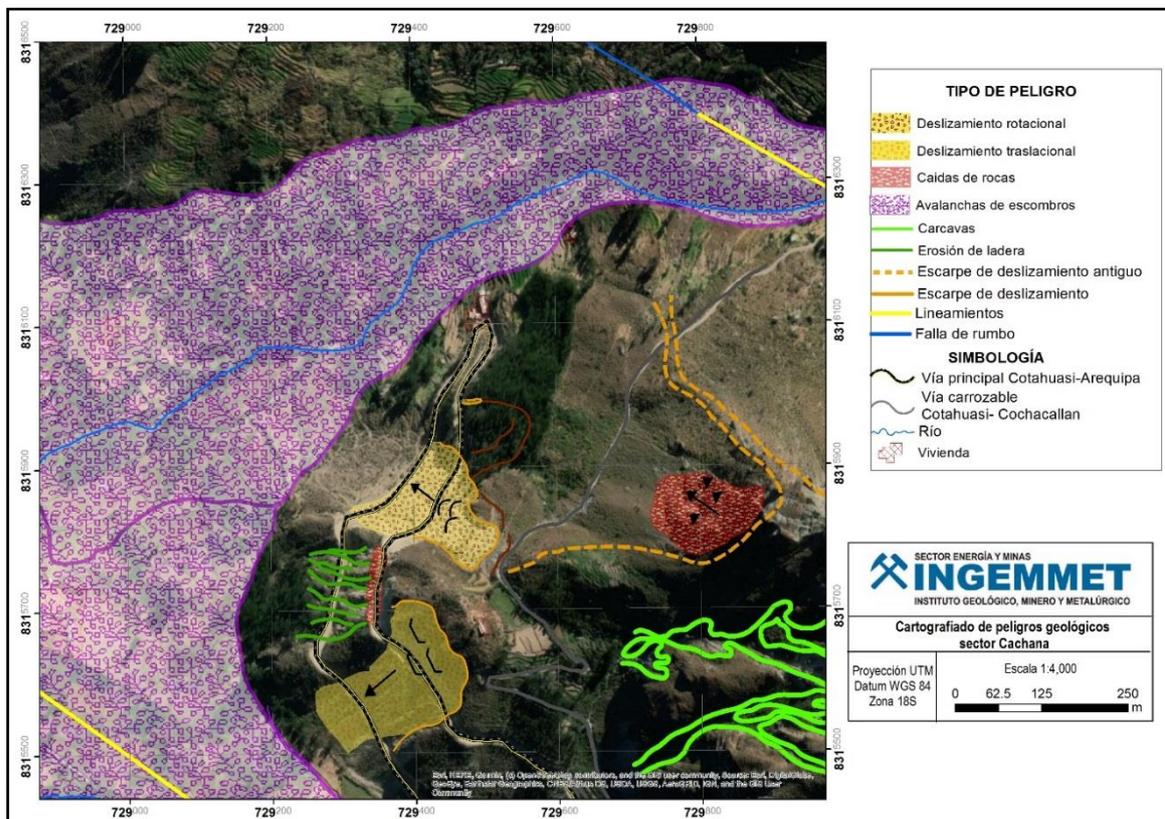
Los deslizamientos ocurren en la ladera de la montaña y afectan aproximadamente 1 km del antiguo trazo de la carretera, dejando incomunicando a los anexos de Chaucavilca, Ancha Pacha y el caserío Cochacallan del distrito de Cotahuasi. En tal sentido, se realizó un nuevo tramo provisional de carretera (figura 21). Es necesario resaltar que los deslizamientos pueden afectar zonas de cultivo y una poza de agua que se encuentra en al pie de la ladera de esta montaña.

Figura 20. Se aprecia el cartografiado de los peligros geológicos por movimiento en masa del sector Cachana.

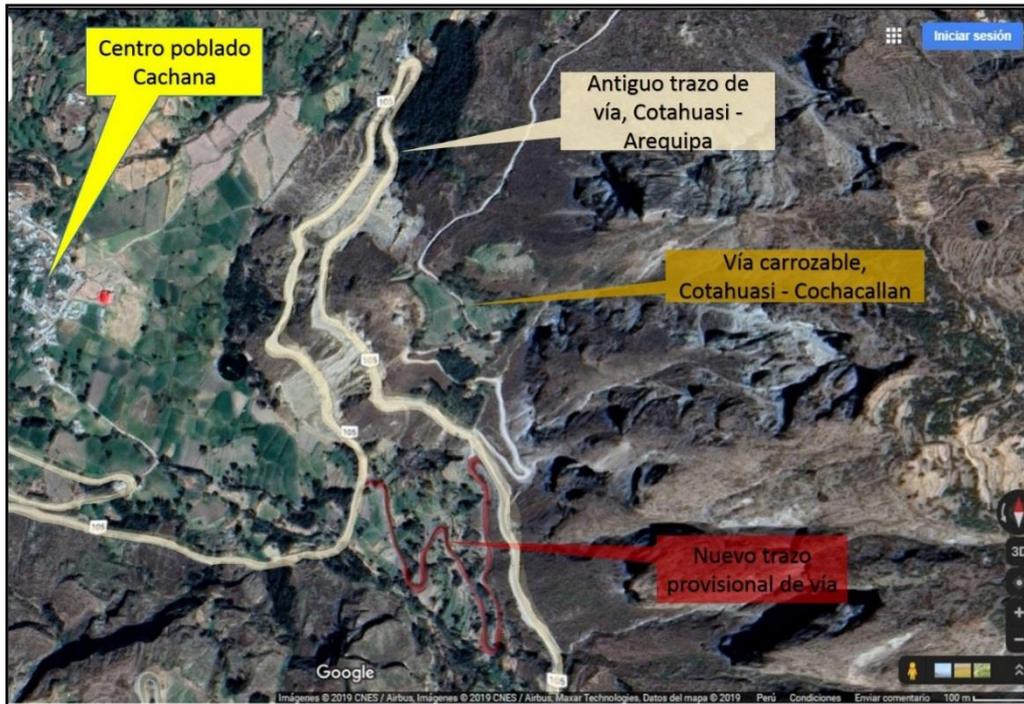
Figura 21. Imagen de la vía en el sector Cachana, se aprecia el nuevo trazo en color rojo que se hizo a causa de los eventos de movimientos en masa que se sufrió el año 2017.

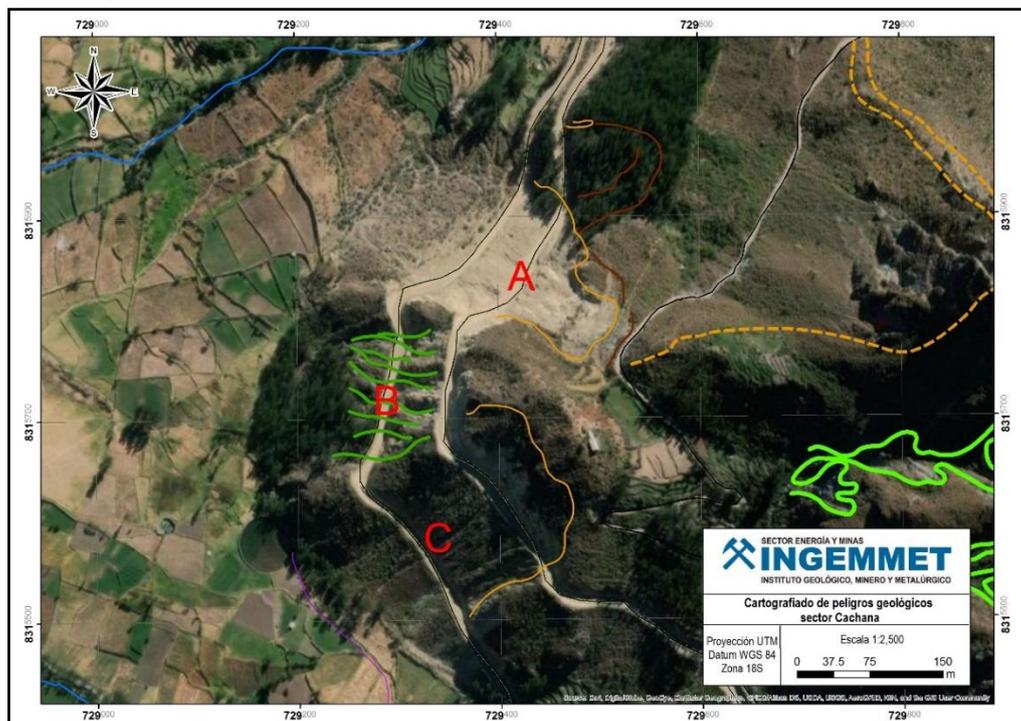
El sector III presenta dos zonas de deslizamientos y una zona con erosión de ladera (cárcavas y surcos). Para un mejor análisis de cada evento del sector III, dividiremos este sector en las zonas A y C (deslizamientos) y zona B (erosión de ladera), (figura 22).

Figura 22. El sector III, para su mejor descripción se dividió en tres zonas de acuerdo a los tres tipos de eventos ocurridos.

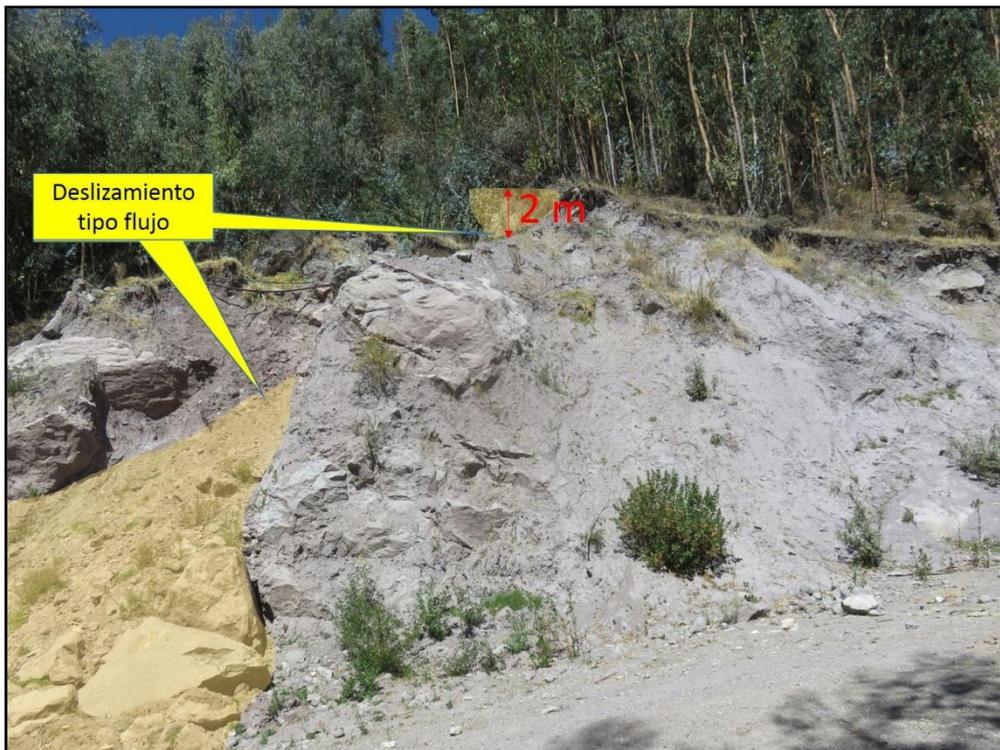
En la cota E:729471 N:8315973, se cartografió un pequeño deslizamiento tipo flujo. El cuerpo del deslizamiento tiene 2 m de ancho y 15 m de altura, y el escarpe tiene 2 m de altura. Dentro del deslizamiento se encuentra una vía, que ha sido afectada en un tramo de 5 m. El corte del talud para la construcción de la vía ha debilitado la ladera (figura 23).

Figura 23. Vía afectada por el pequeño deslizamiento zona A, se parecía el deslizamiento tipo flujo.

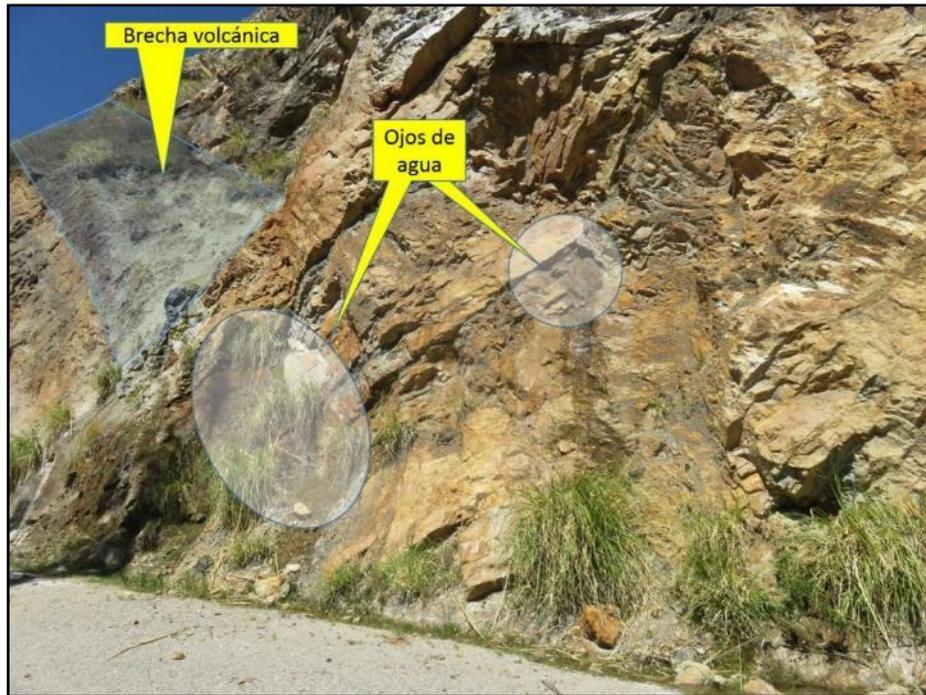
Zona B: En esta zona se observa procesos de erosión de laderas a manera de surcos. Las pendientes de las laderas en esta zona son muy fuertes, en promedio tienen 35°. Sobre las laderas se observa bloques rodados que caen desde las partes altas. También, sobre estas laderas se aprecia filtraciones o emanaciones de agua que drenan entre las juntas de las rocas. Las rocas que conforman estas laderas corresponden a brechas volcánicas y areniscas que se encuentran muy fracturadas y plegadas, tienen un azimut de 343° y buzamiento de 30° con dirección noreste. Las caídas de rocas y derrumbes en esta zona, se generan por el debilitamiento que ha generado el corte del talud al construir la carretera (figura 24).

Figura 24. En la Zona B, se aprecia los ojos de agua y la disposición de las areniscas.

- Para la zona B: el substrato rocoso está conformado por areniscas fracturadas y plegadas con presencia de brechas volcánicas, así como ignimbritas fracturadas que sobreyacen a las areniscas; además, se observa infiltraciones de agua que debilitan el macizo rocoso de este sector.

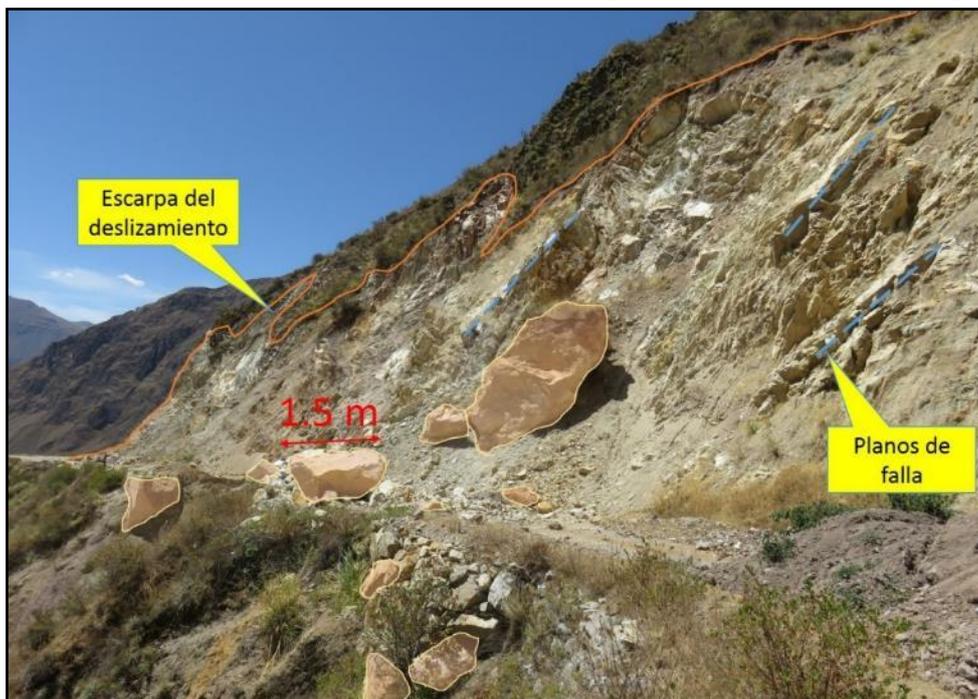
Zona C: En esta zona se encuentra un deslizamiento traslacional. En la escarpa se observan planos de fallas con diaclasamientos en la roca. El deslizamiento tiene un ancho de 165 m y 180 m de alto, con una pendiente promedio de 39°, que favorece a procesos erosivos. El material inestable presenta bloques de más de 1.5 m de diámetro, que han sido depositados en la vía y ladera abajo, dejando las partes más bajas erosionadas, propensas a generar otros eventos (figura 25).

Figura 25. En la zona C se aprecia la escarpa del deslizamiento, los planos de falla y bloques con diámetros de más de 1,5 m.

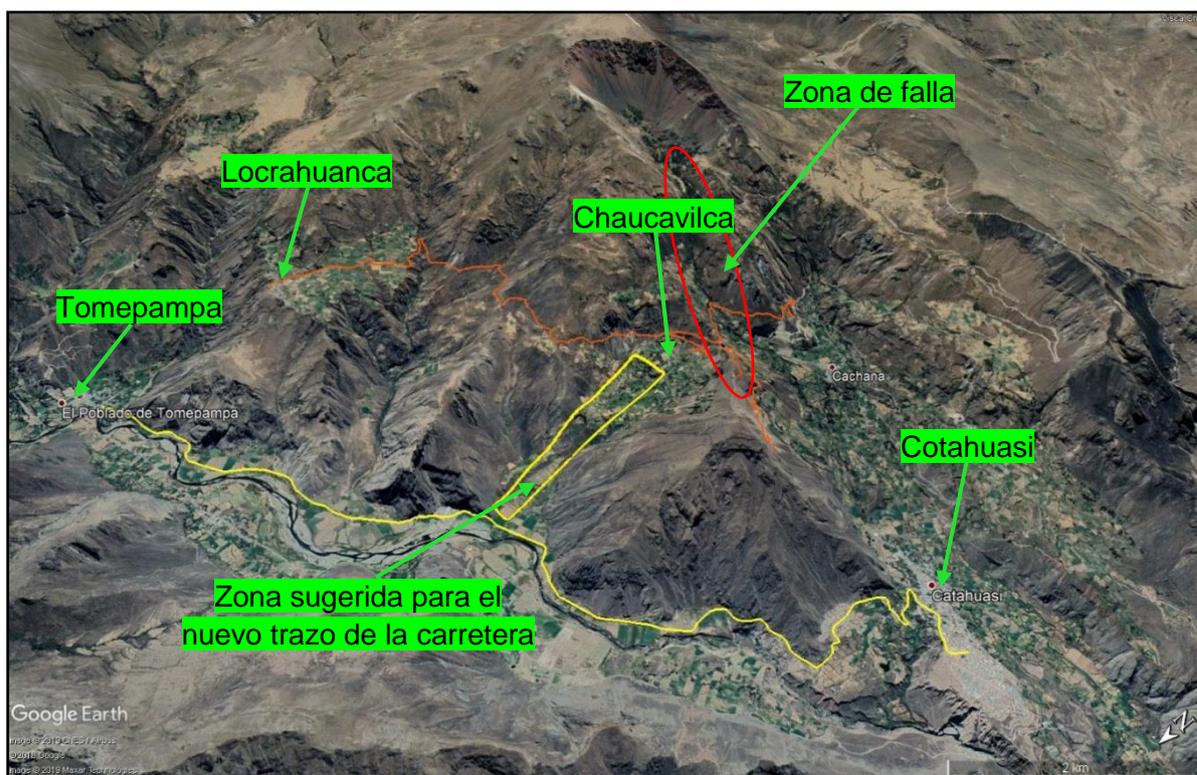
Figura 30. Área a considerar para el nuevo trazo de carretera Chaucavilca - Cotahuasi.

3. Se recomienda realizar un nuevo trazo de la carretera Chaucavilca - Cotahuasi, para habilitar la comunicación de Cotahuasi con el anexo de Chaucavilca y Locrahuanca. La carretera (trocha) de Chaucavilca, actualmente cruza una zona de falla geológica y quebradas dinámicamente activas, que en época de lluvia son susceptibles a la ocurrencia de movimientos en masa. Por lo tanto, se recomienda realizar el nuevo trazo en la parte baja de Chaucavilca, en el área delimitada dentro del polígono amarillo en la figura 30. Es necesario resaltar que, antes de realizar el nuevo trazo en la zona sugerida, se deben realizar **estudios geotécnicos**.

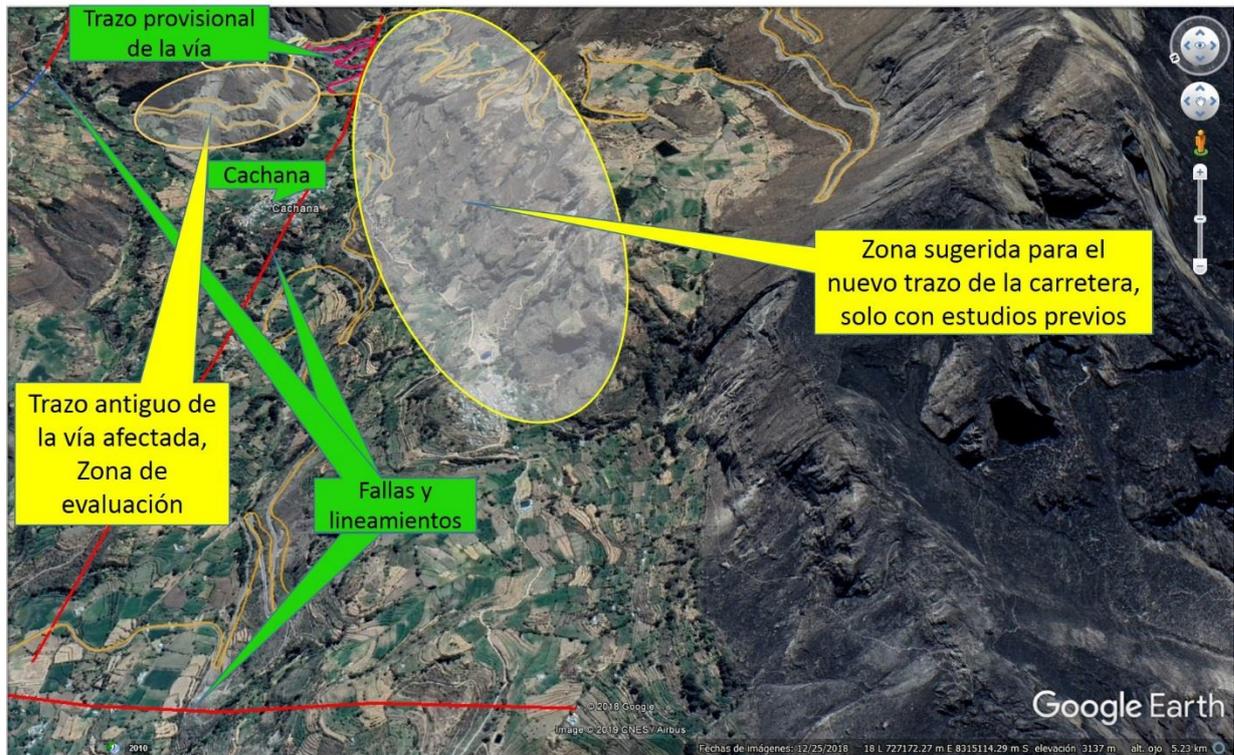
Figura 31. Área a considerar para realizar el nuevo trazo de carretera del sector Cachana, previos estudios geotécnicos detallados.

4. Se recomienda cambiar el trazo de la vía del sector Cachana – Cotahuasi, hacia la margen izquierda de la quebrada Huacajara. Antes de conocer

este trazo definitivo, se debe realizar **estudios geotécnicos** detallados en la margen izquierda de la quebrada Huacajara, ya que las rocas en este sector se encuentran intensamente erosionadas; esta recomendación, es porque se evidencia fuerte tectonismo en la zona de evaluación con presencia de fallas, lineamientos y deformaciones en las rocas sedimentarias y volcánicas (Ignimbritas), (figura 31).
