DIRECCIÓN DE GEOLOGÍA AMBIENTAL Y RIESGO GEOLÓGICO

Informe Técnico N° A7245

GEOLOGÍA Y GEODINÁMICA DE LOS DESLIZAMIENTOS DE PIYAY

Departamento Apurímac
Provincia Grau
Distrito Pataypampa

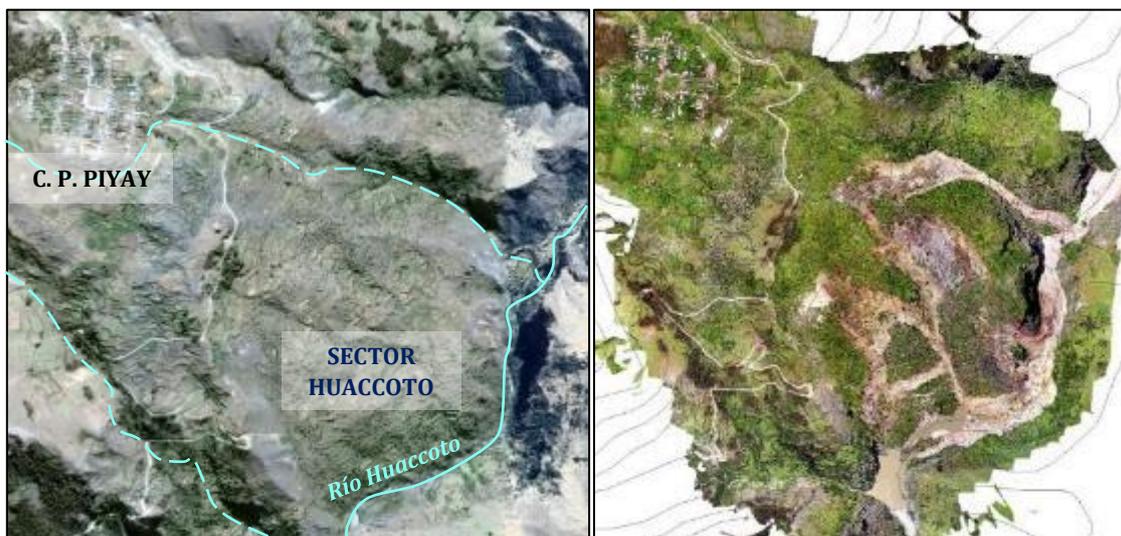
Figuras 1 y 2. A la izquierda una imagen satelital del 2017 (pre deslizamiento), pero que, sin embargo, se aprecian deformaciones superficiales en el terreno y a la derecha imágenes obtenidas con el dron, el día 08 de marzo de 2022.

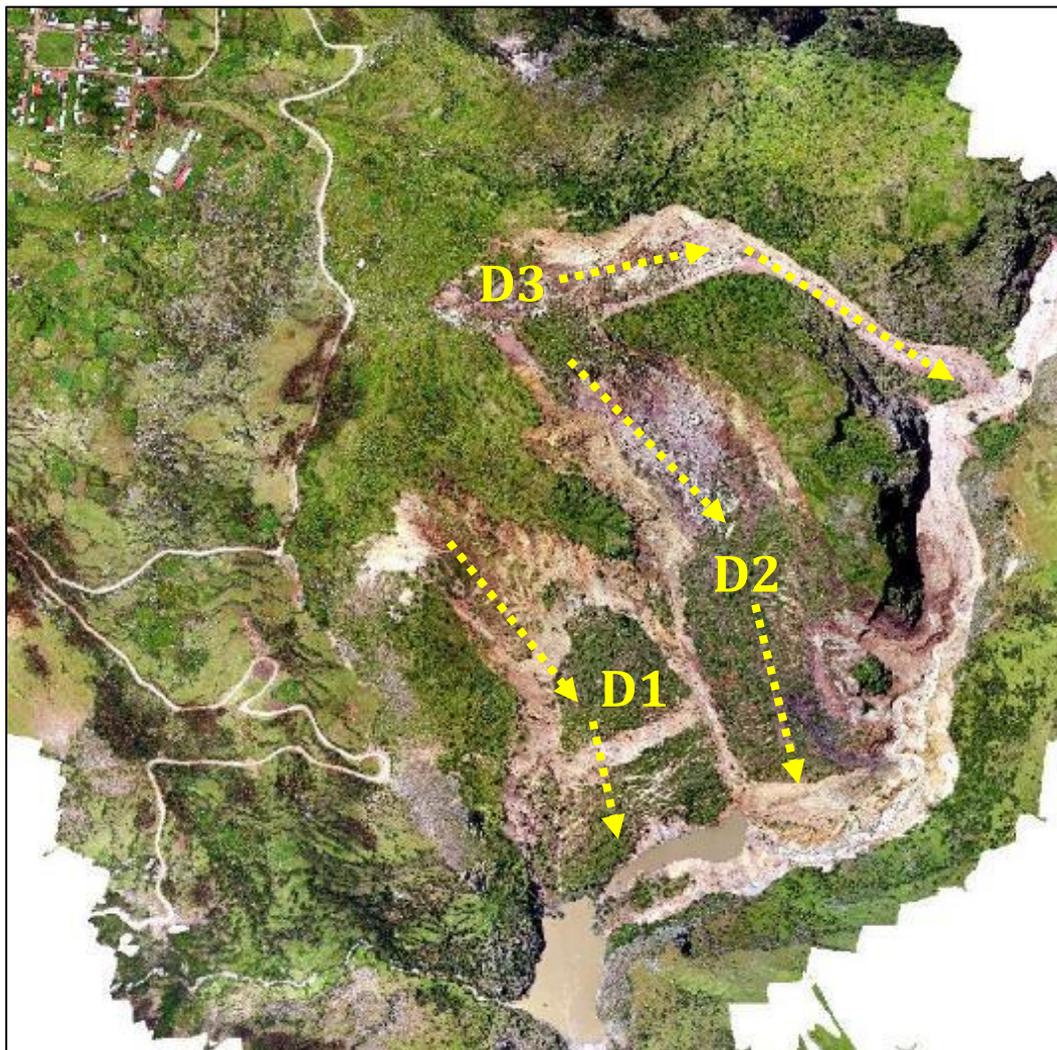
Como se mencionó anteriormente, este fenómeno geodinámico es muy complejo y no se trata solamente de un deslizamiento de tipo rotacional, es mas bien un enjambre de muchos deslizamientos, reconvertidos en flujos de detritos y cada uno de ellos con características particulares en donde resaltan 3 deslizamientos importantes (D1, D2 y D3) (**Figura 9**). Este apartado, describe cada uno de estos deslizamientos.

Figura 9. Ubicación de los 3 principales deslizamientos identificados en la zona de estudio.

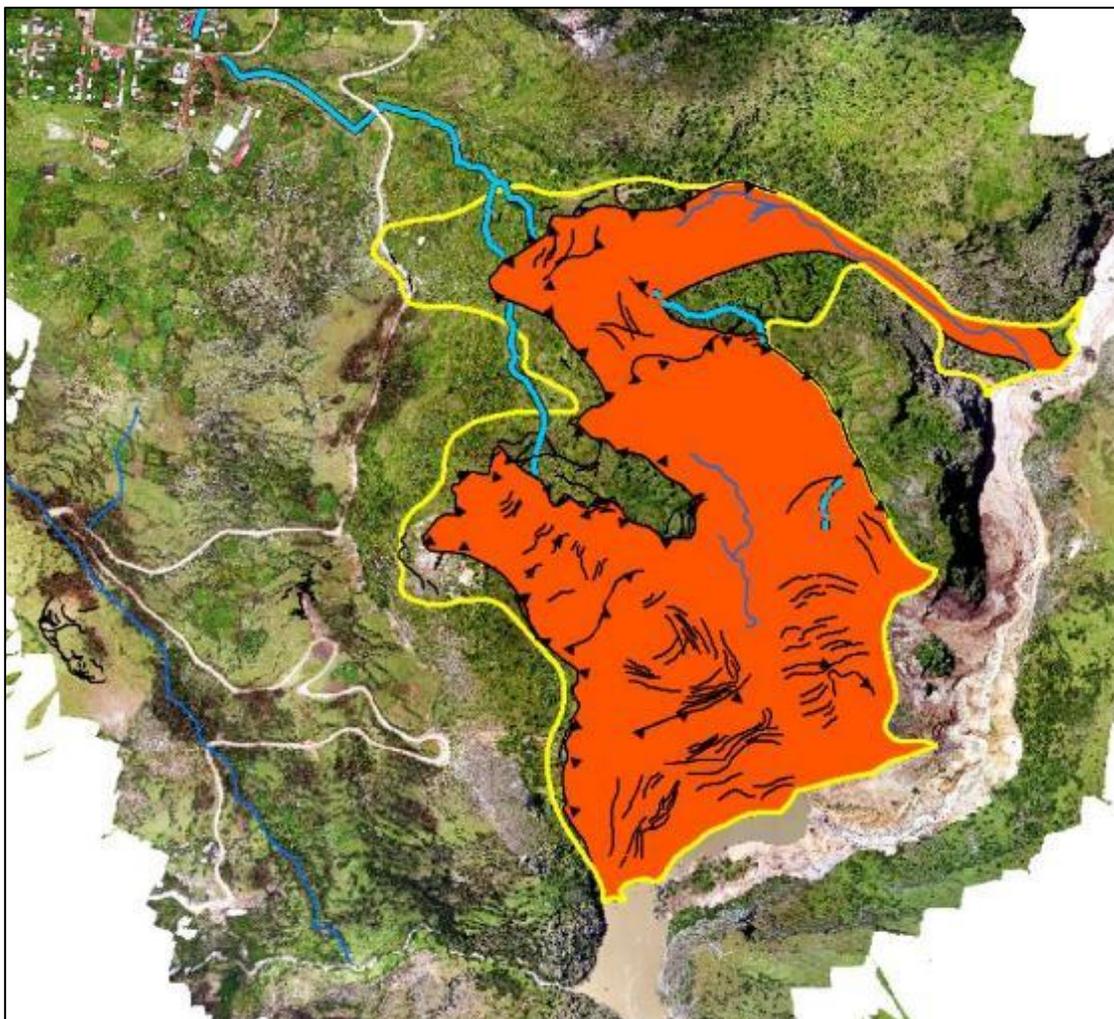
El área total afectada por los 3 deslizamientos fue de 330370 m² o 33 Has, que fue delimitada por los escarpes principales y el límite inferior de las masas deslizadas. Se demarcó también el área de afectación indirecta, considerando las grietas tensionales que aún no se deslizaron, incrementando al área de afectación directa 104113 m² o 10 Has adicionales (**Figura 10 y Cuadro 1**). Cabe mencionar, que el área de afectación indirecta, puede incrementarse debido a que puede existir más grietas tensionales que no han sido reconocidas en la fotointerpretación. El volumen de material movilizand o aproximado, es de 9'250,369.00 m³. Si consideramos un espesor promedio de 28 m de material.

Figura 10. Determinación del área de afectación directa en color rojo e indirecta en línea amarilla.

7. El área total afectada fue de 330,370.00 m² y su volumen aproximado de 9'250,369.00 m³. Sin embargo, existen zonas propensas a deslizarse fuera del área de afectación directa (**ver Figura 10**).

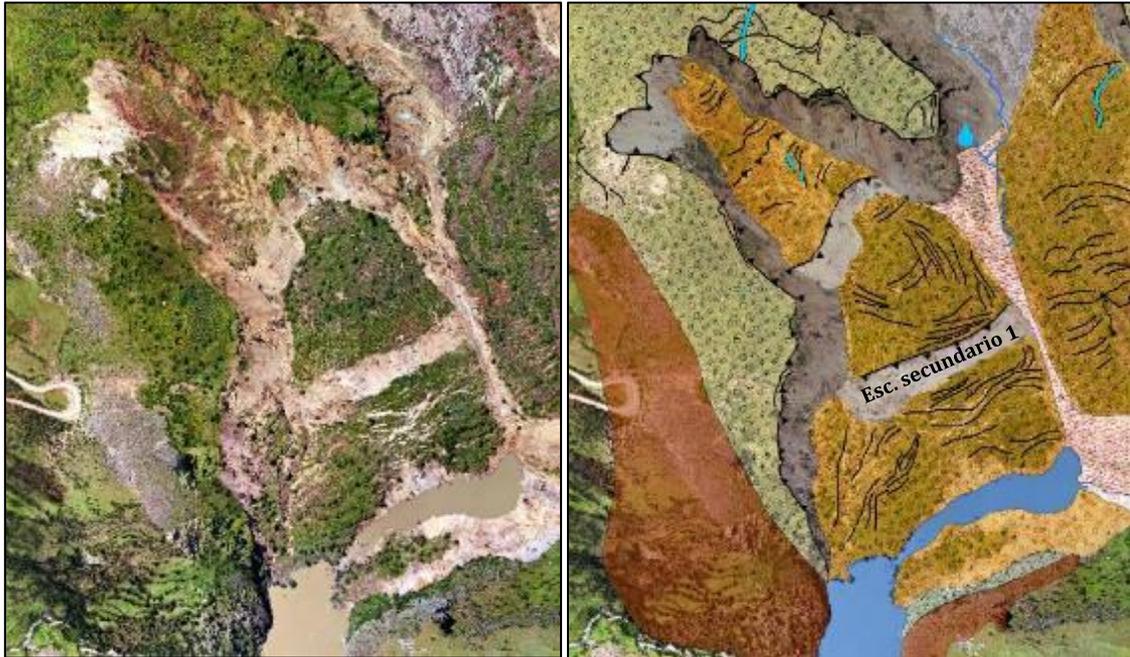
- **El deslizamiento D1**, tiene un escarpe principal de 150 m de ancho en su cabecera y 2 escarpes secundarios de 125 y 180 m respectivamente. Tiene una longitud de 665 m. El escarpe secundario 1, es evidencia del primer movimiento en masa registrado (el día 25 de febrero a las 4:00a.m.). Este deslizamiento, originó el represamiento del río Huaccoto (**Foto 4**) y la desestabilización

El flanco izquierdo del deslizamiento D1, muestra evidencias de un flujo de detritos originado por la reaparición de un manantial. Este flujo, llega y se canaliza por el río Huaccoto. Se observa también, un canal de riego destruido que atraviesa la cabecera del deslizamiento y sus fragmentos sobre la masa deslizada (**Figura 11**).

Figura 11. Detalles fotográficos y cartográficos del deslizamiento D1

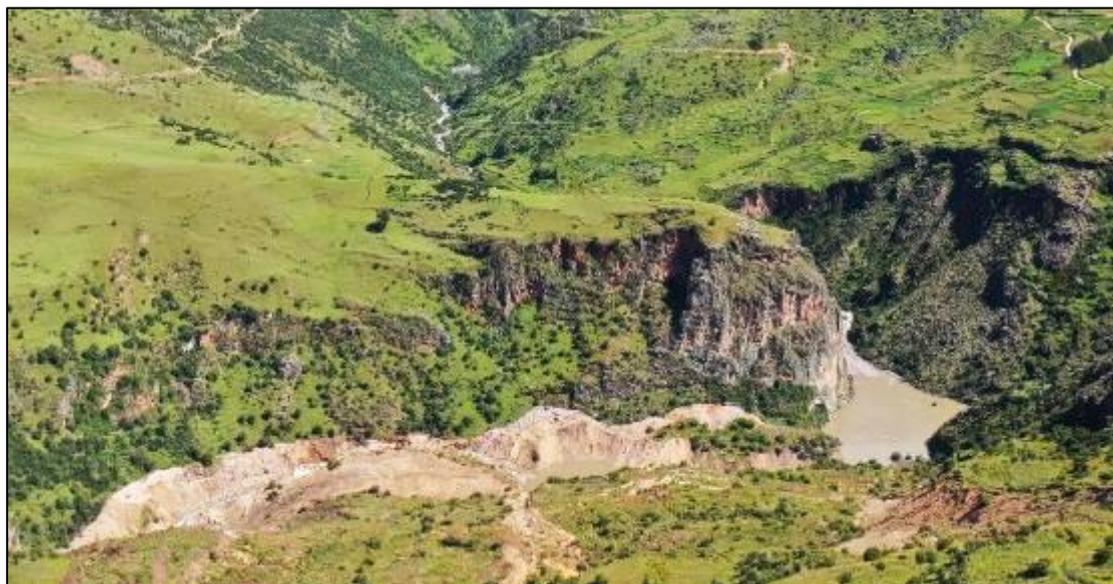
Foto 4. Represamiento del río Huaccoto, tras el desencadenamiento del deslizamiento D1.

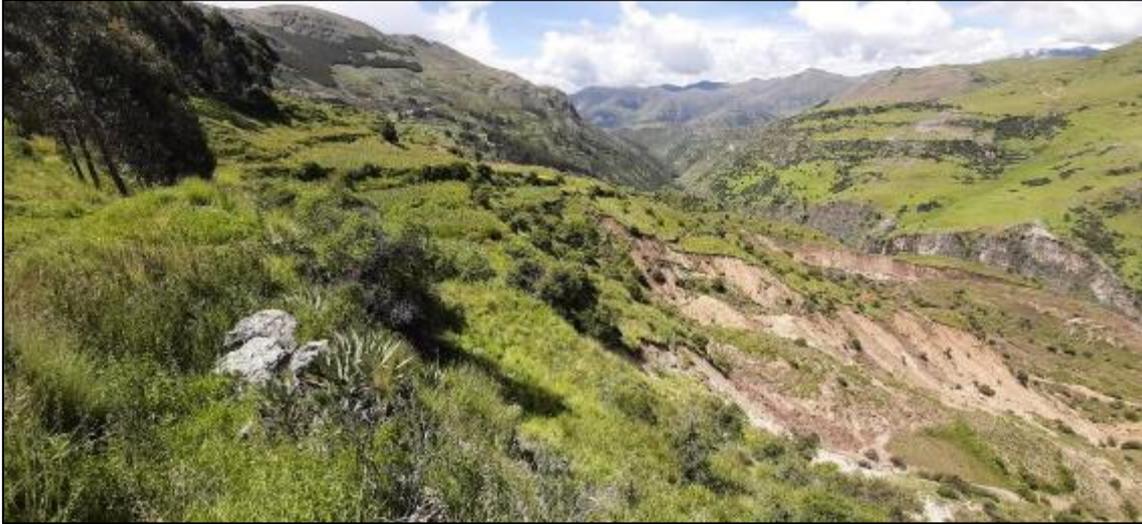
progresiva ladera arriba (**Fotos 5 y 6**), por lo que se considera un deslizamiento rotacional de tipo retrogresivo. Tiene 3 grandes masas de material deslizado, muy deformadas y con abundantes grietas tensionales en su cuerpo. Por encima de la corona principal, también se observan grietas tensionales que se acercan peligrosamente a la carretera Piyay – Virundo.

Foto 5. Cabecera del deslizamiento D1.

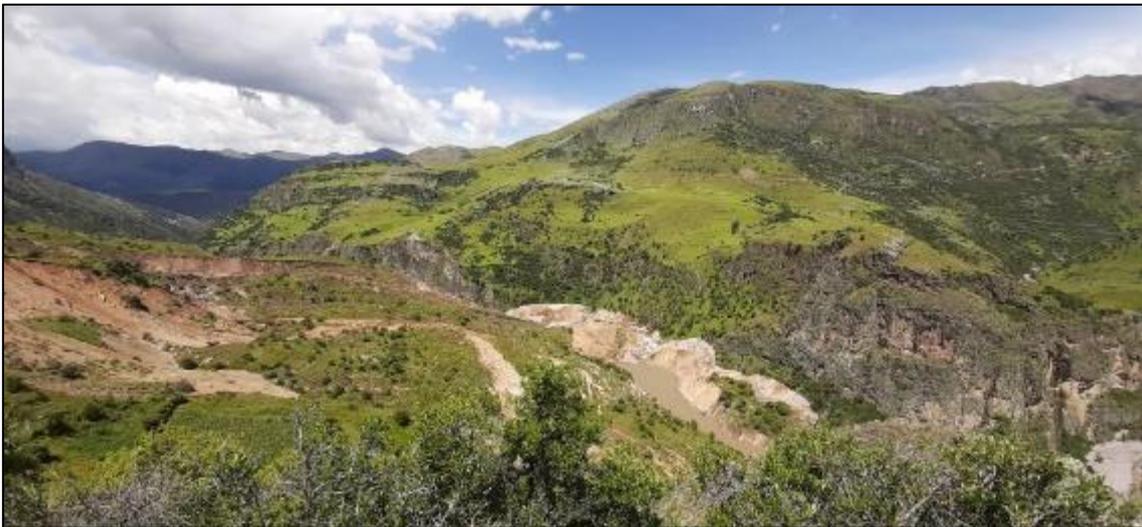
Foto 6. Sección media y baja del deslizamiento D1.

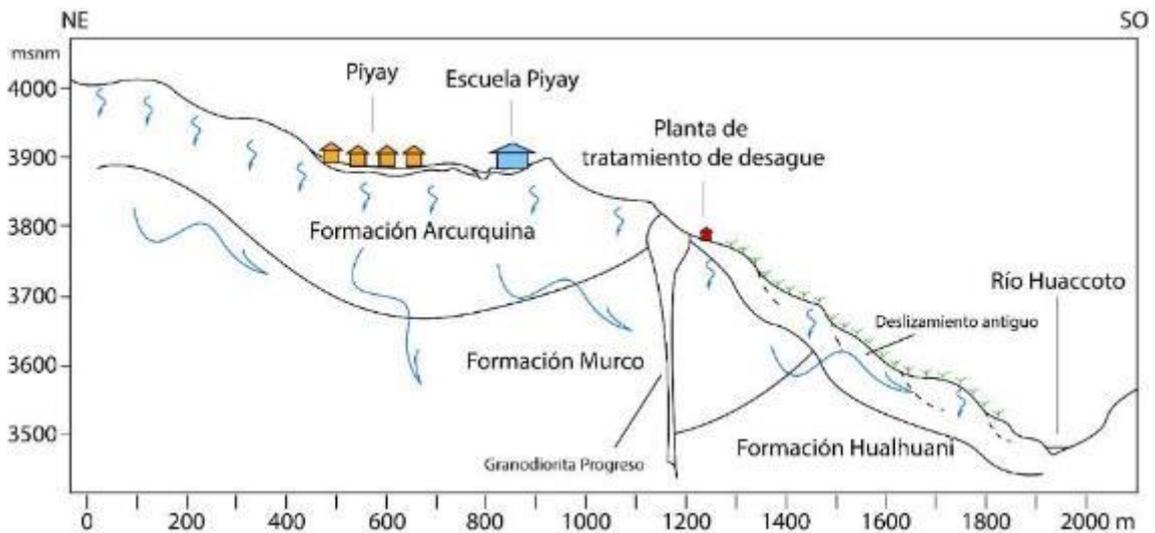
La **Figura 4** (Mapa geológico de la zona de estudio), muestra un segmento A-A', que representa 2 cortes geológicos (pre y post deslizamiento D1) y su prolongación hacia el C. P. de Piyay (**Figuras 12 y 13**). En estos cortes geológicos, podemos observar las formaciones rocosas que subyacen a los deslizamientos del sector Huaccoto y en flechas celestes la representación de la infiltración de agua y su circulación interna.

Figura 12. Corte geológico pre deslizamiento D1.

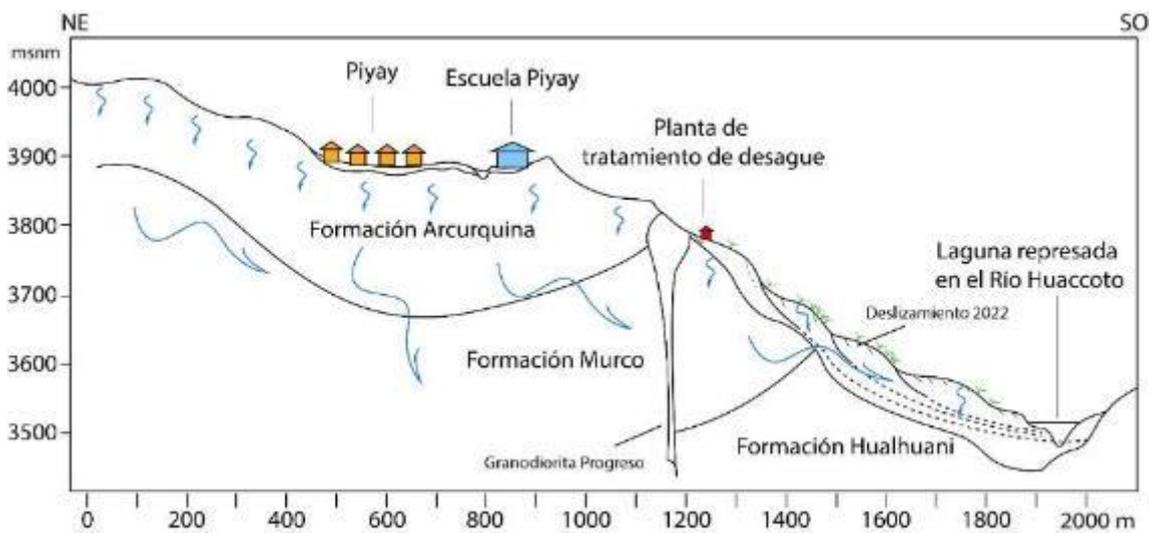
También podemos observar, los depósitos glaciares que subyacen al C. P. de Piyay, la masa del deslizamiento antiguo con deformaciones superficiales y la masa del deslizamiento D1 con desplazamientos que ocupan el cauce del río Huaccoto y fuertes deformaciones superficiales, que forman terrazas o escalonamientos.

Figura 13. Corte geológico post deslizamiento D1.

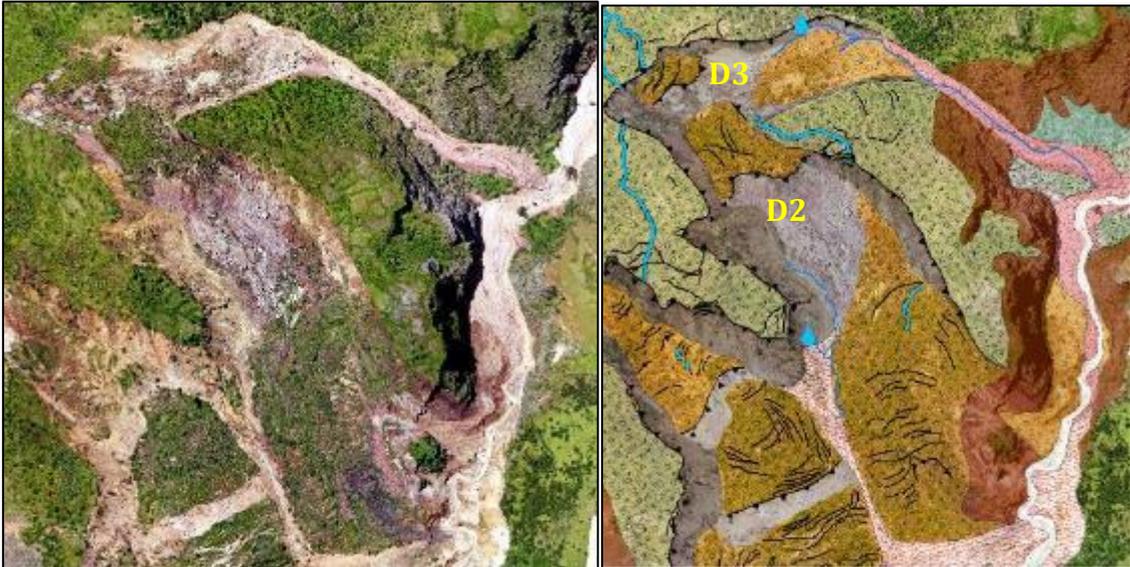
- **Los deslizamientos D2 y D3**, tienen una misma zona de arranque y comparten un escarpe y corona principal. Pero debido a la resistencia de un afloramiento rocoso a manera de “cuña” en el pie de este deslizamiento, este fenómeno sufrió una bifurcación o difluencia (**Figura 14 y Foto 7**).

Figura 14. Detalles fotográficos y cartográficos de los deslizamientos D2 y D3.

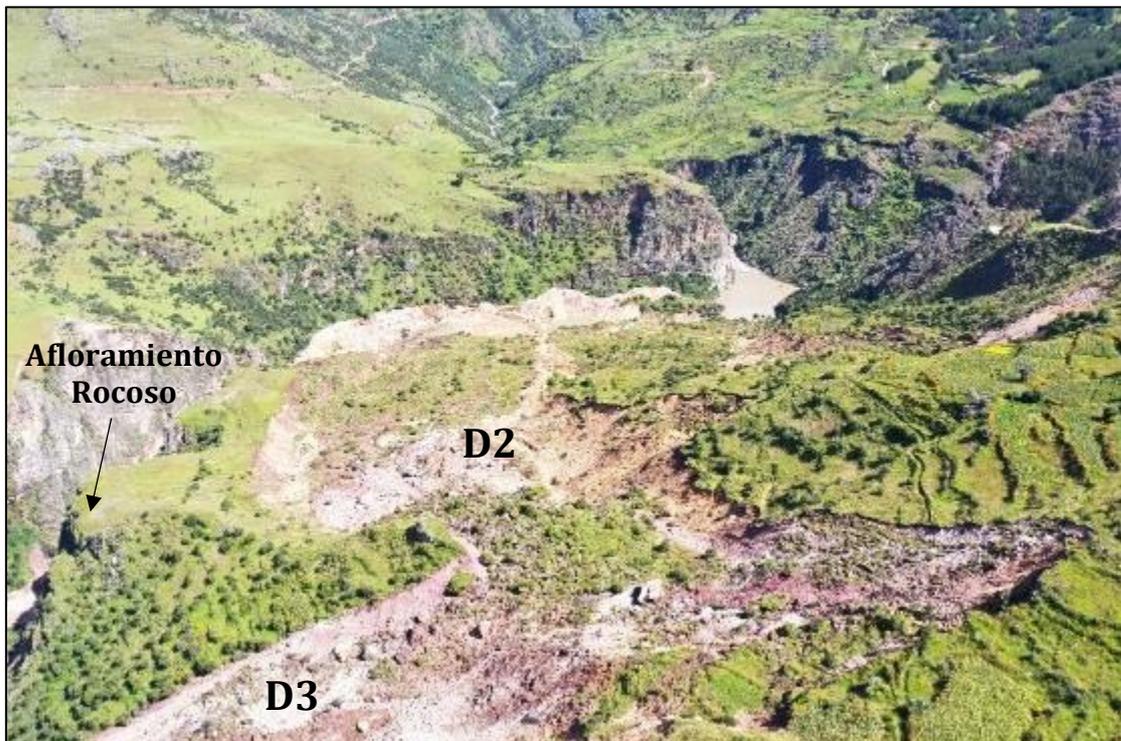
Foto 7. Bifurcación o difluencia en los deslizamientos D2 y D3.

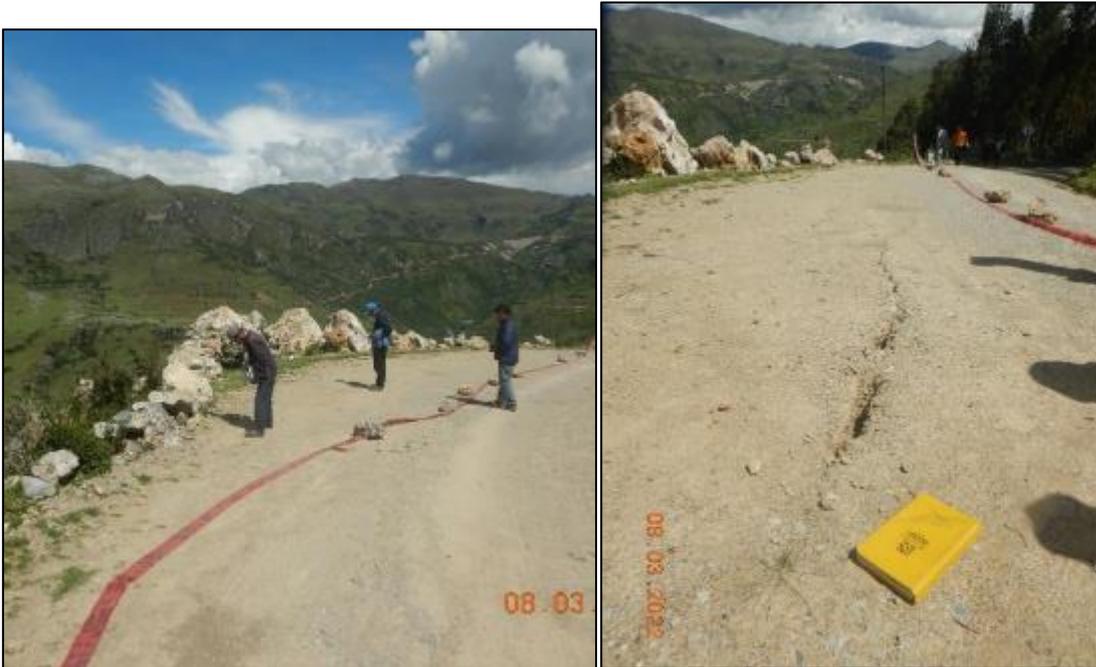
La corona principal tiene un ancho de 170 m, y su desplazamiento sur (**D2**), presenta un escarpe secundario de 143 y tiene una longitud total de 862 m desde la cabecera, hasta su depositación en el río Huaccoto. Presenta numerosas grietas tensionales en la masa deslizada, también en la corona principal y hasta 130 m por encima de esta, llegando a afectar la carretera Piyay – Virundo (**Fotos 8, 9 y 10**).

Fotos 8 y 9. Grietas tensionales que afectan la carretera Piyay - Virundo

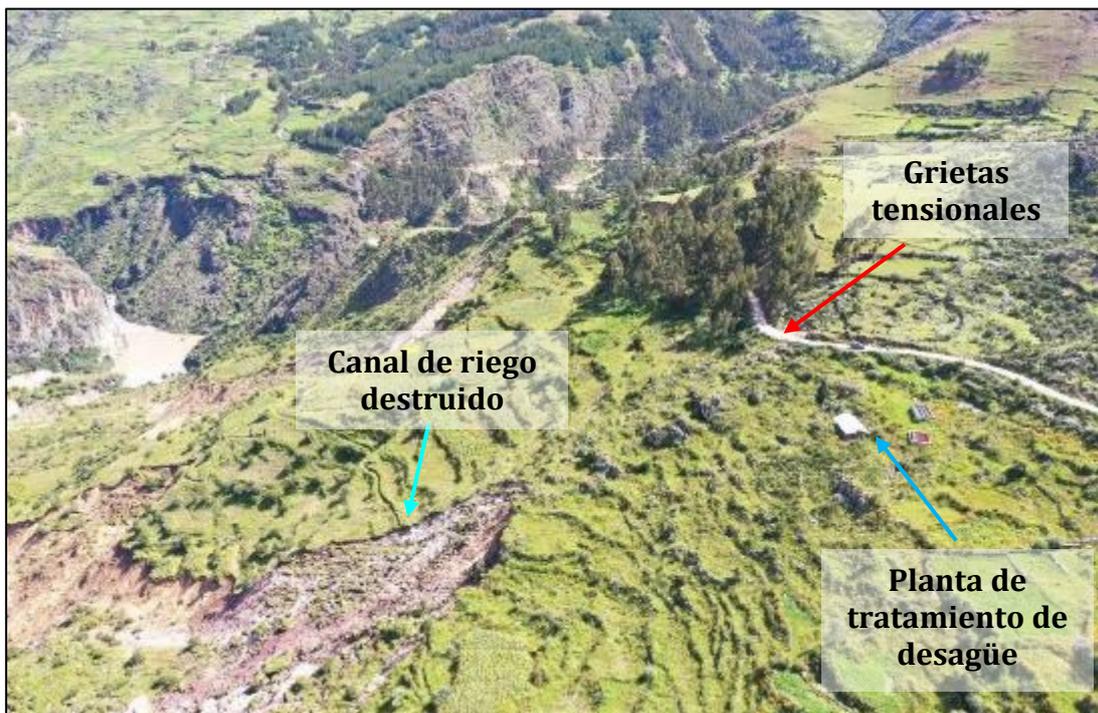
Foto 10. Cabecera de los deslizamientos D2 y D3, 130 m encima, aparecen las grietas tensionales mostradas en las fotografías 8 y 9.

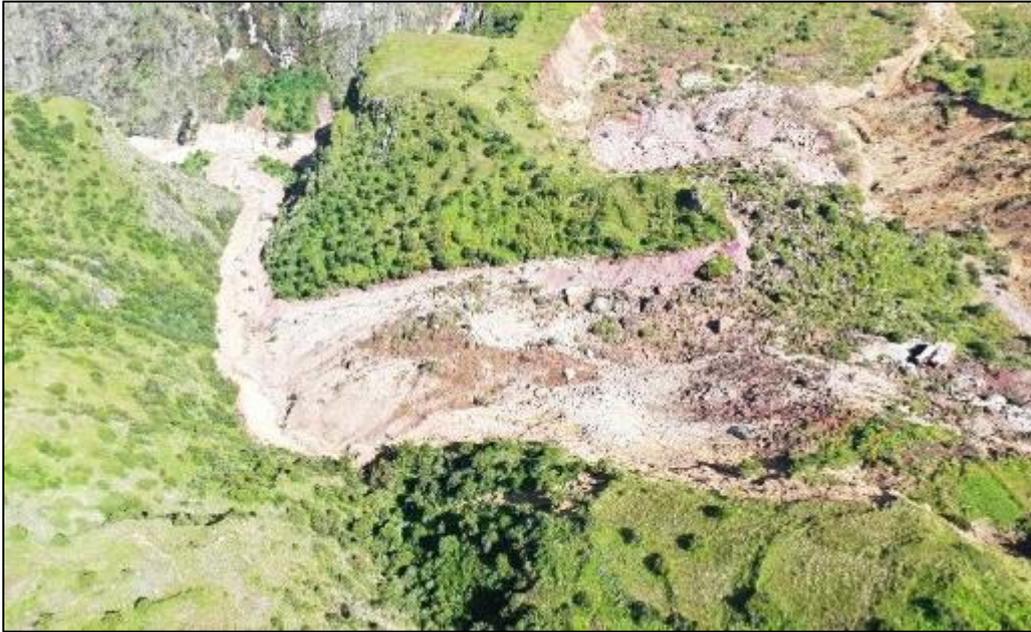
Por su parte, el deslizamiento D3 presenta un escarpe secundario de 85 m, que desplaza material deslizado hasta una distancia de 413 m, desde la cabecera. Desde este punto, la masa deslizada se convierte en un flujo de detritos (**Foto 11**) a causa de la inyección de agua de un manantial en el flanco izquierdo del deslizamiento. Este flujo, recorre 428 m, hasta llegar al río Huaccoto, en donde se mezcla con otro flujo de detritos proveniente del desagüe de la laguna temporal, represada por el deslizamiento D1. El detalle cartográfico de estos deslizamientos, se muestra en la **Figura 15**.

Foto 11. Deslizamiento D3, reconvertido en un flujo de detritos.

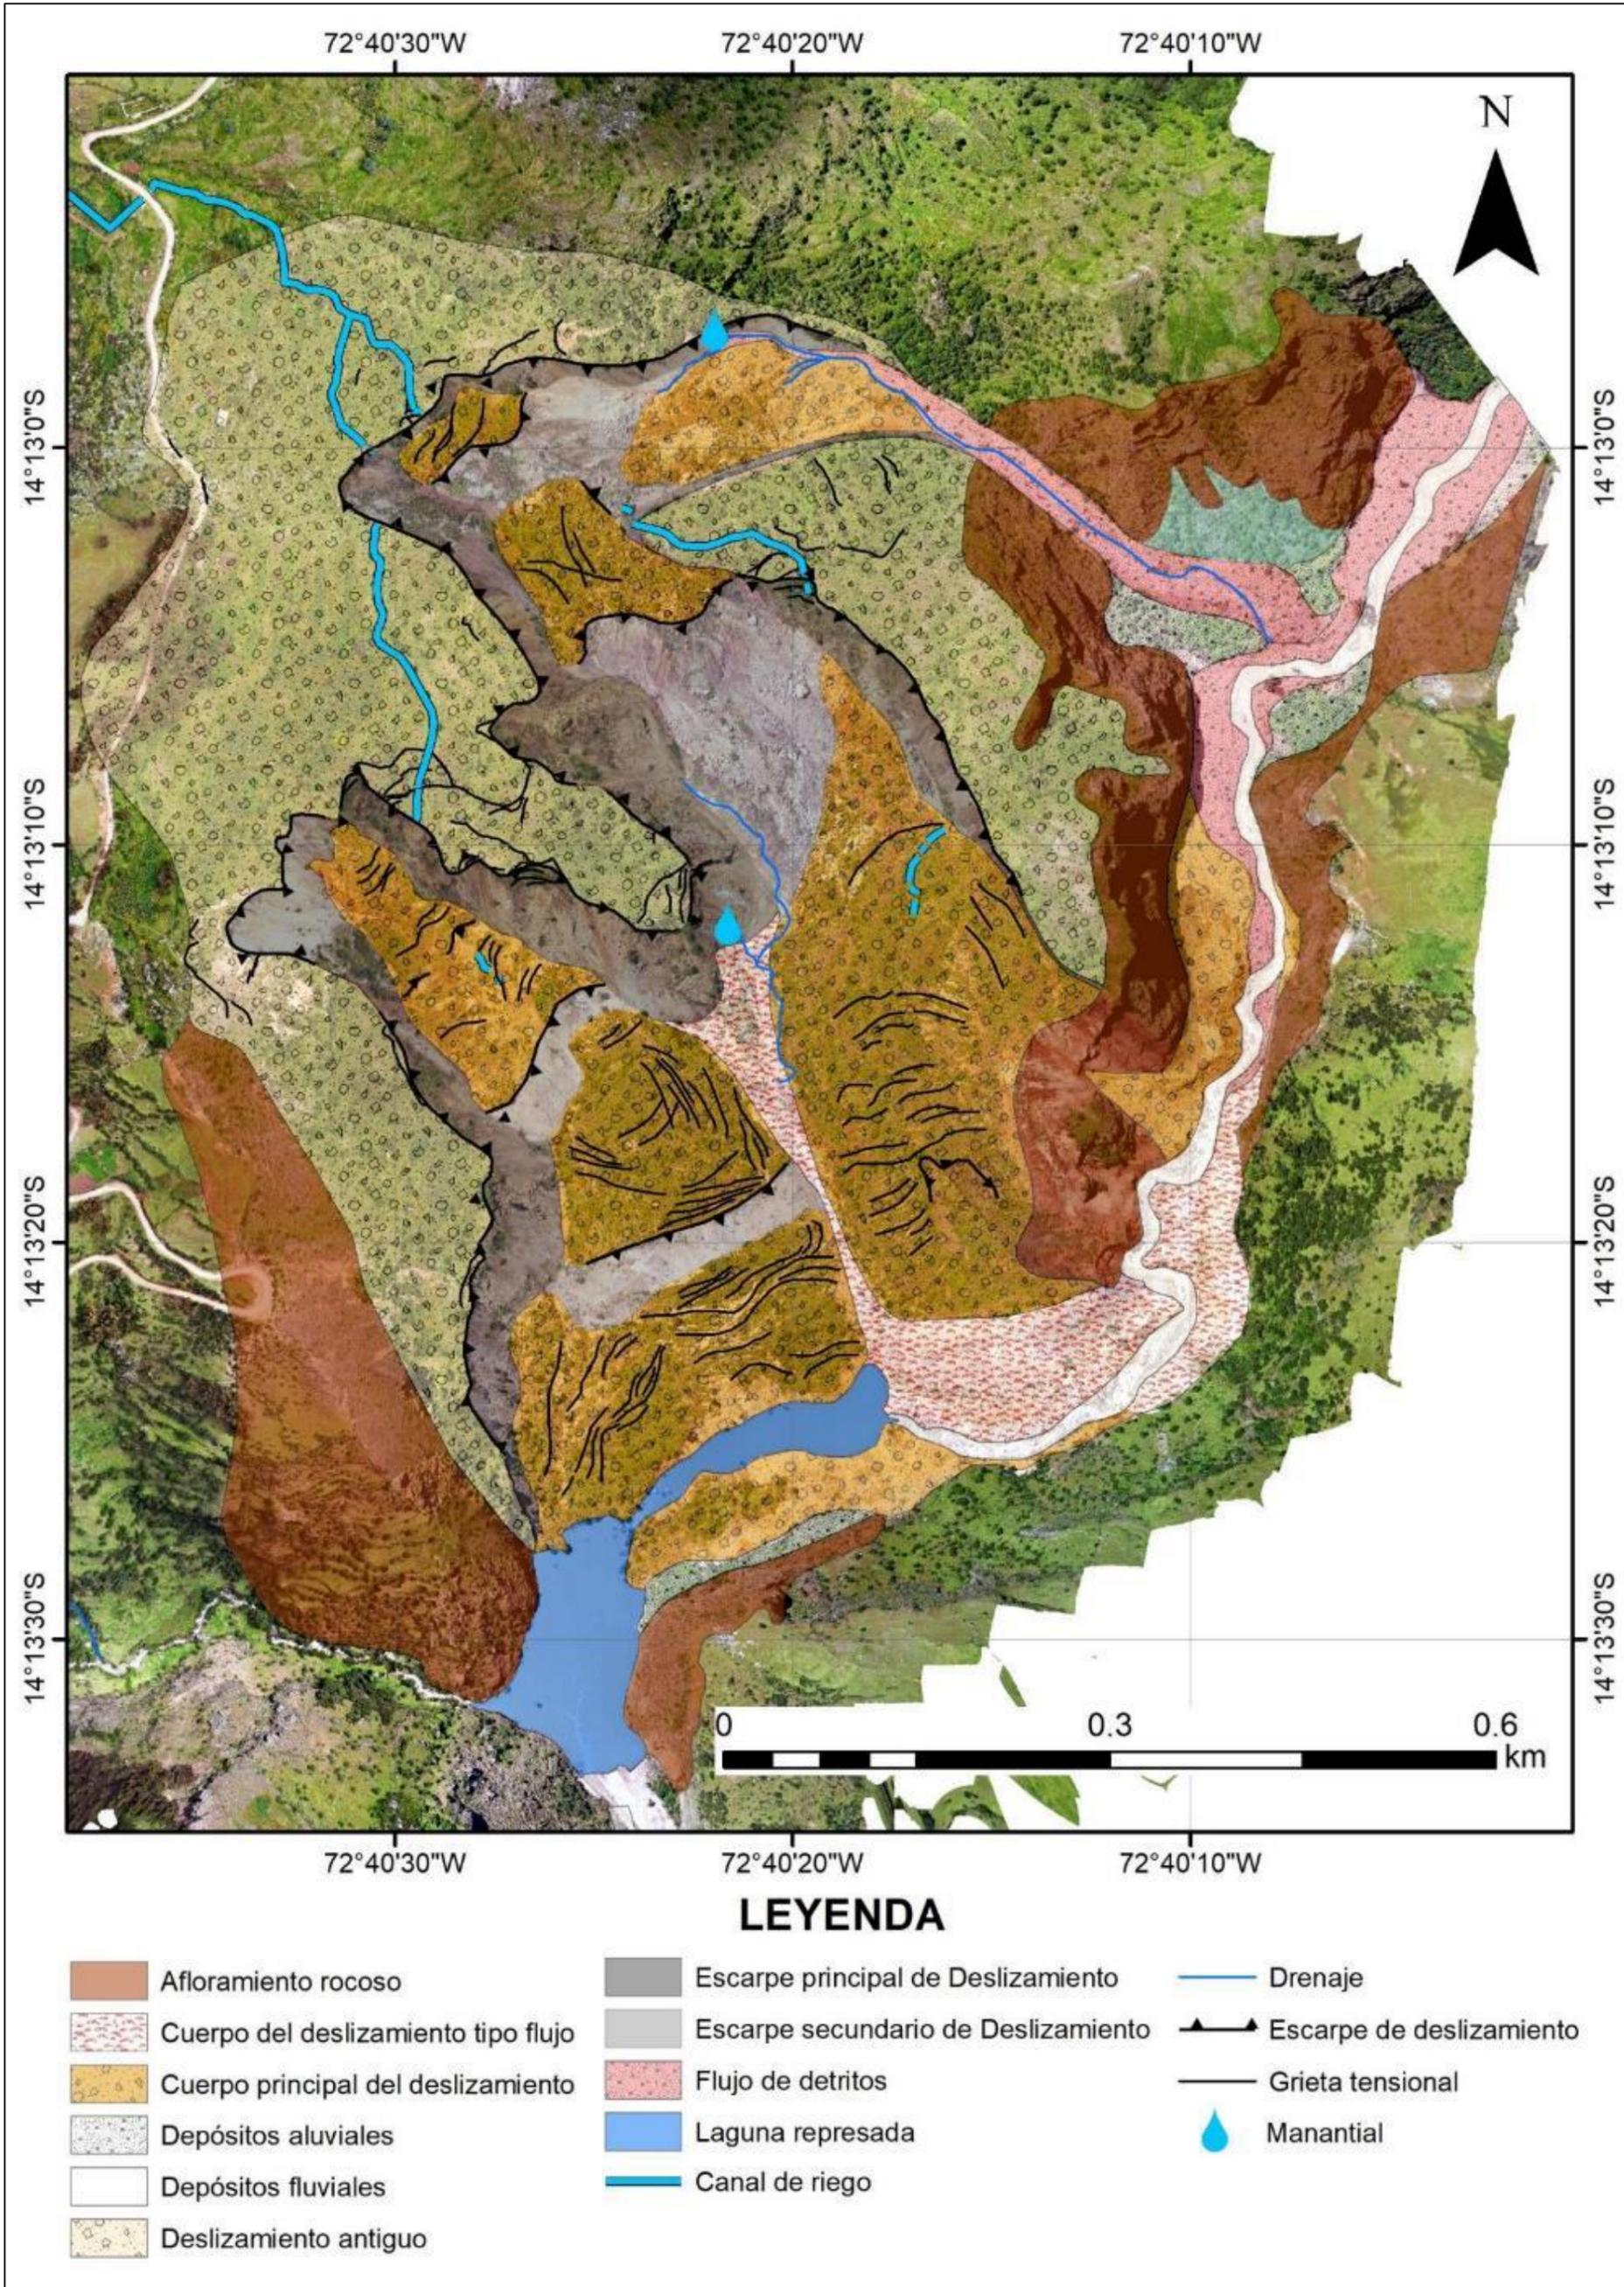
Figura 15. Mapa geodinámico del sector Huaccoto.

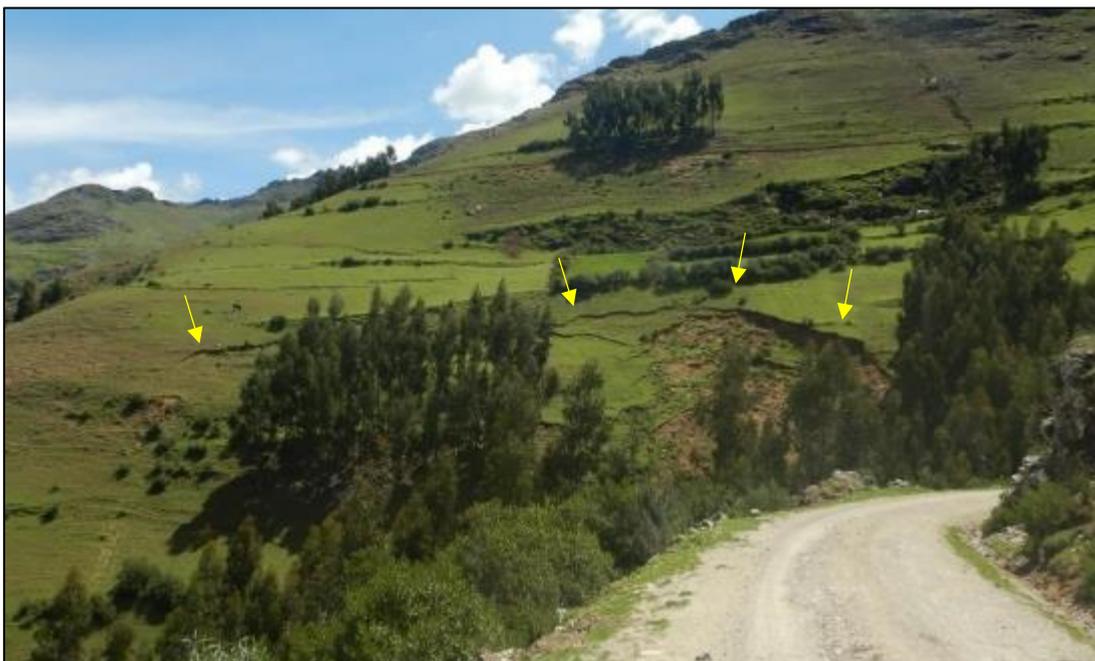
Es importante resaltar de durante la visita de campo y la cartografía geomorfológica, se identificaron otras grietas fuera del sector Huaccoto. Resaltan las zonas críticas A y B, señaladas en la **Figura 16**, ubicadas en ambas márgenes del río Ojepuquio, que presentan gran cantidad de grietas. Imágenes satelitales del año 2015, muestran que la zona A ya presentaba un deslizamiento activo. Actualmente, las grietas se han extendido hasta 100 m al sur (**Foto 12**). La zona B, se activó recientemente y tiene grietas tensionales en sus flancos y ladera arriba (**Foto 13**).

Foto 12. Zona crítica A, en la que se observa una prolongación de grietas tensionales río abajo.

10. De igual manera, considerar un SAT, frente a un posible desembalse del río Huaccoto y su probable impacto a la ciudad de Vilcabamba.
11. Monitorear las zonas críticas A y B, ya que un posible deslizamiento puede llegar al río Huaccoto, originando un represamiento.

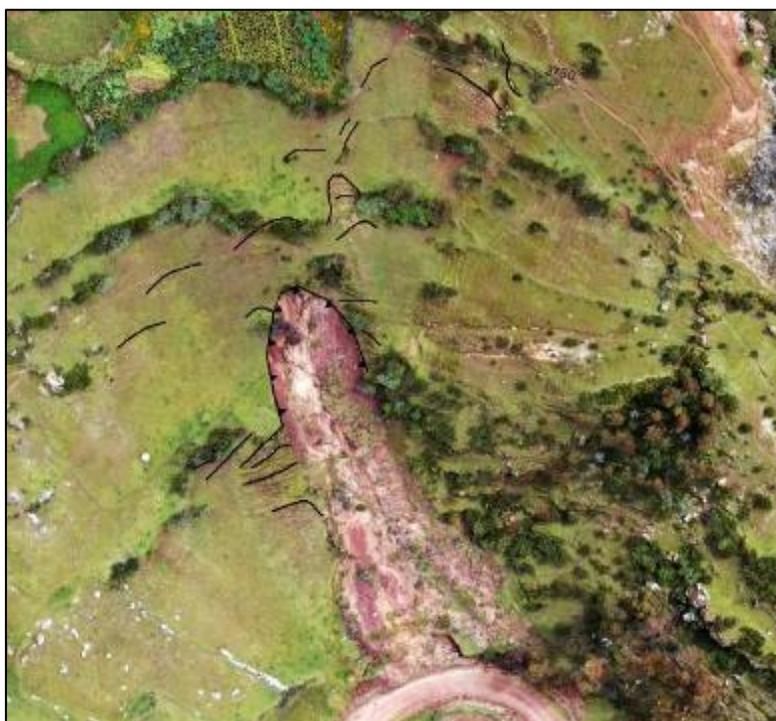
Foto 13. Zona crítica B, deslizamiento activo con números grietas tensionales en los flancos y encima de la corona principal.

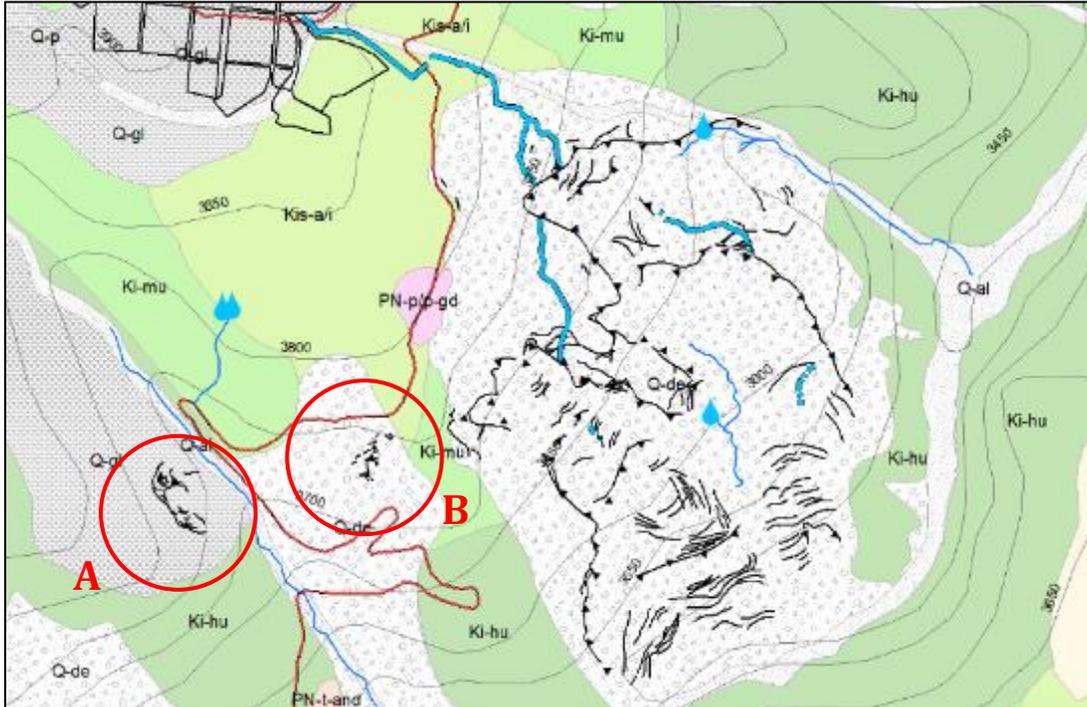
Figura 16. Ubicación de zonas críticas fuera del sector Huaccoto.

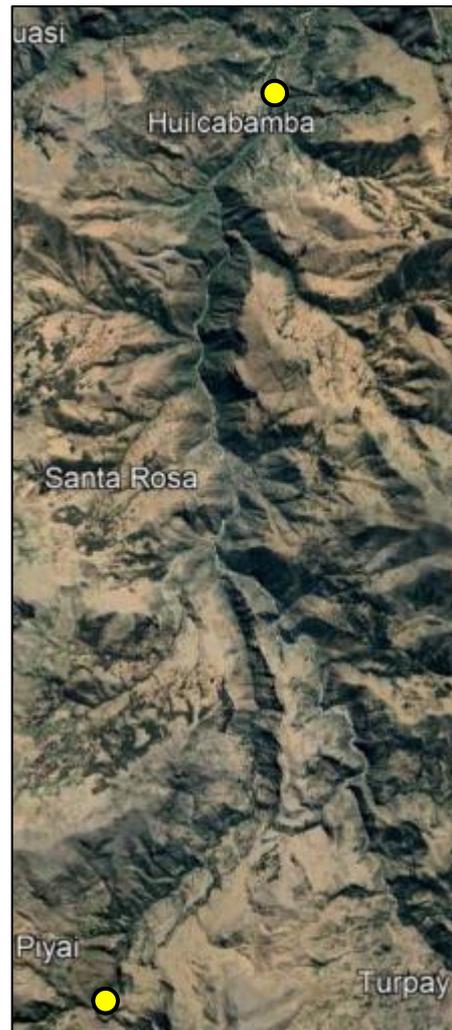
Un peligro geológico latente, representa el material deslizado que obstruye parcialmente el río Huaccoto. Si bien, la laguna originada el 25 de febrero a reducido notablemente su área, producto de la incisión fluvial del río Huaccoto. Es muy probable una removilización de las masas deslizadas a causa del socavamiento fluvial y la propia estabilización natural de los deslizamientos. Esto causaría un nuevo crecimiento de la laguna y un incremento del peligro de desembalse que podría afectar a la ciudad de Vilcabamba, ubicada a ~18 km aguas abajo (**Figura 17**).

Figura 17. Ubicación de la ciudad de Vilcabamba, ~18 km al norte del sector

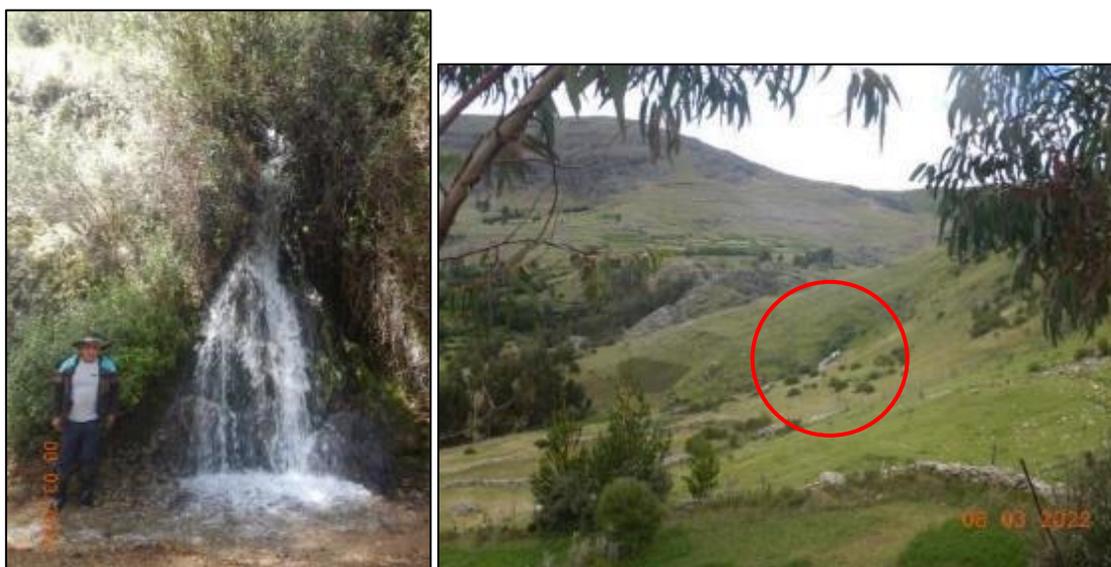
2. Las características hidrogeológicas (generación de acuíferos y manantiales) en rocas y depósitos cuaternarios, son determinantes para la ocurrencia de movimientos en masa en la zona de estudio. Como se mencionó anteriormente, previo a los deslizamientos de 2022, existían al menos 5 ojos de agua dentro en el sector Huaccoto, que condicionaron su susceptibilidad a deslizarse (**Fotos 14 y 15**). Por un lado, las areniscas, limolitas y calizas y por otro, los depósitos glaciares y de deslizamientos antiguos.

Fotos 14 y 15. Manantiales en los alrededores del C. P. de Piyay.

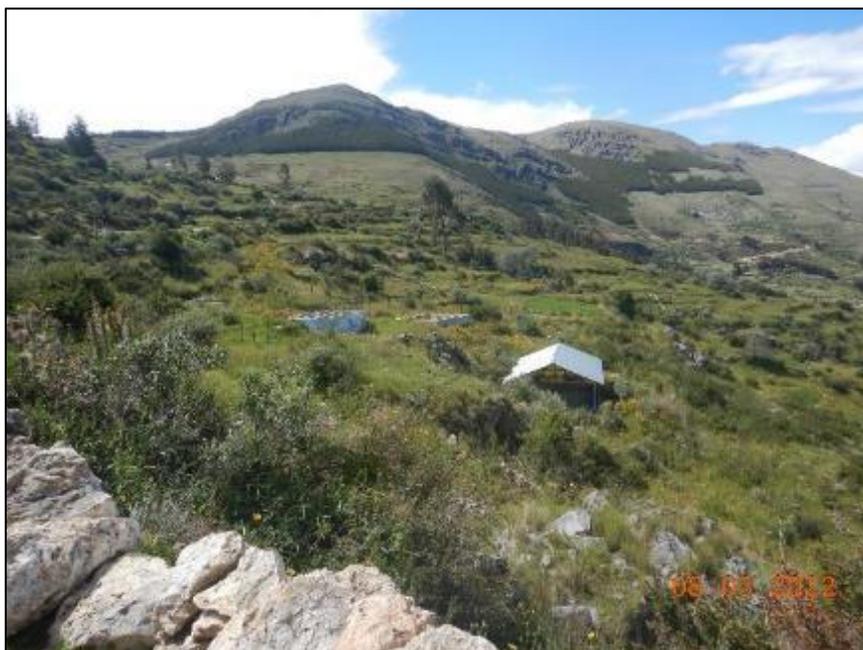
6. Otro aspecto importante es la instalación de la planta de tratamiento de desagüe (**Foto16**), ubicada a 110 m por encima de la cabecera del deslizamiento D2. En sus alrededores se aprecian grietas tensionales.

Fotos 16. Planta de tratamiento de desagüe, ubicada en la cabecera del deslizamiento D2.
