DIRECCIÓN DE GEOLOGÍA AMBIENTAL Y RIESGO GEOLÓGICO

Informe Técnico N° A6891

DESLIZAMIENTO EN EL SECTOR ROSARIORCO, C. P. SANTA BÁRBARA

Región y provincia Cajamarca
Distrito Baños del Inca
Paraje Rosariorco, C.P. Santa Bárbara

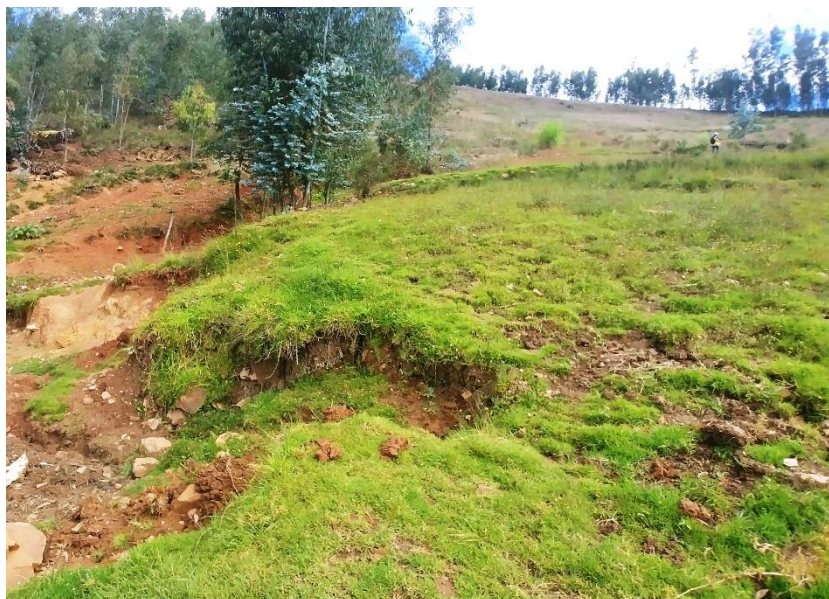
Identificada en la zona evaluada con una altura por debajo de los 300 m, con ladera de pendiente entre 25° y 10° (foto 1), conformada por depósitos coluviales y rocas sedimentarias tipo areniscas, reducidos por procesos denudativos. Estas características son propias del Punto N° 02 evaluado.

Foto 1. Colina en roca sedimentaria. (Punto N° 02).

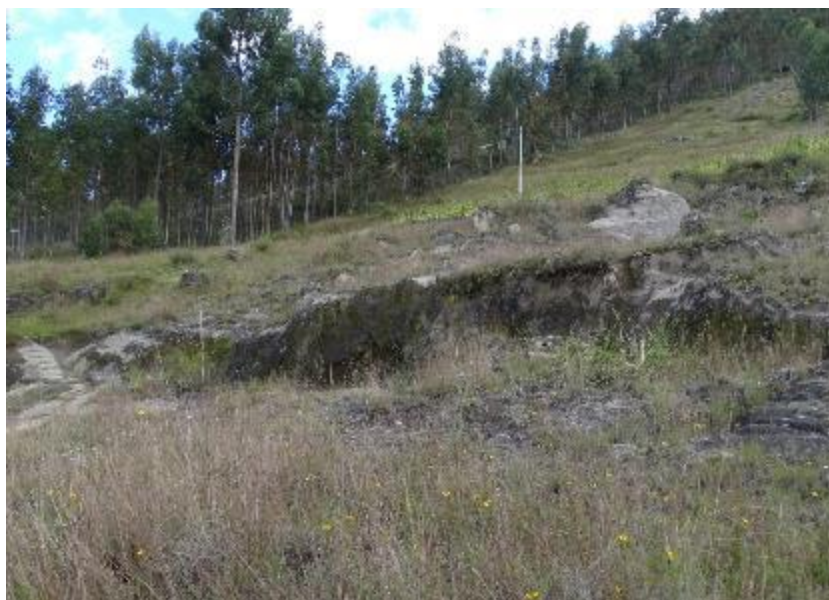
El análisis geológico del área de estudio, se desarrolló teniendo como base el Boletín N° 31 - Geología del cuadrángulo de Cajamarca - Hoja: 15 - f (Reyes, 1980), donde indican que en la zona de estudio en el Punto N° 01 según lo observado en campo; en el sector se tienen secuencias de rocas volcánicas, flujos piroclásticos y cenizas (foto 2), estas rocas son de mala calidad, se encuentran altamente meteorizadas,

Foto 2. Afloramiento de rocas volcánicas, se muestran muy meteorizadas. (Punto N° 01).

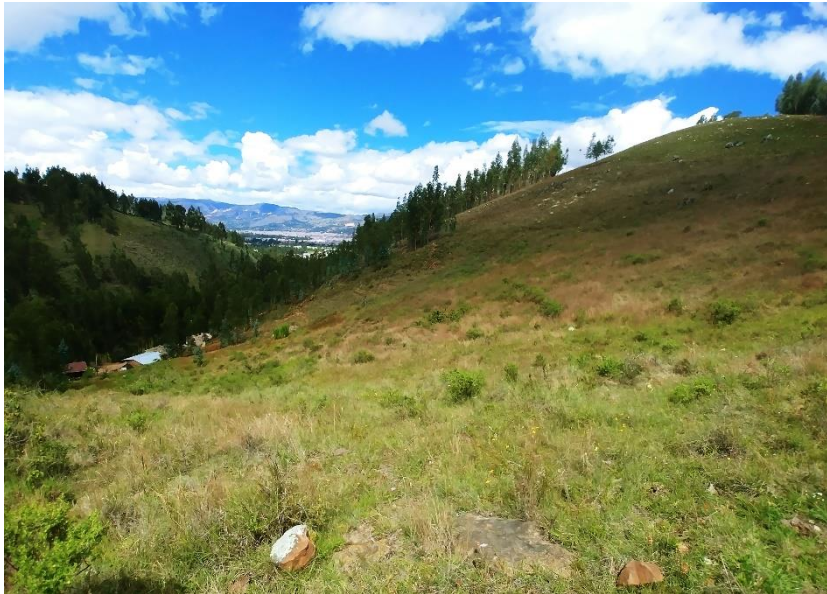
Foto 3. Se aprecia la ladera con pendiente mayor a 25°. (Punto N° 02).

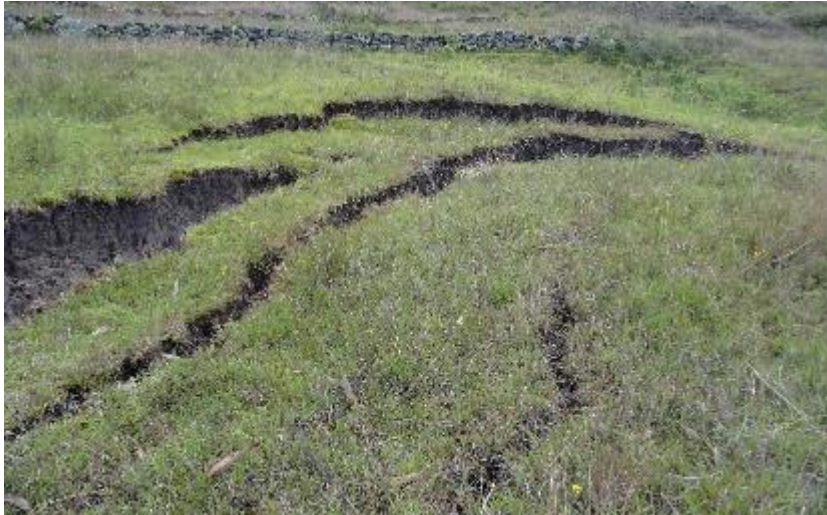
- a) Escarpe principal de tipo rotacional (foto 4, 5, 6 y 7), con longitud de 30 m y altura que varía entre 0.7 m a 0.5m.
- b) Se tienen dos escarpes secundarios, con escarpes con longitudes 27 m. y saltos de 0.30 m.

Foto 4: Presencia de escarpas sucesivas con desniveles de diversa longitud que indica el movimiento en pendiente.

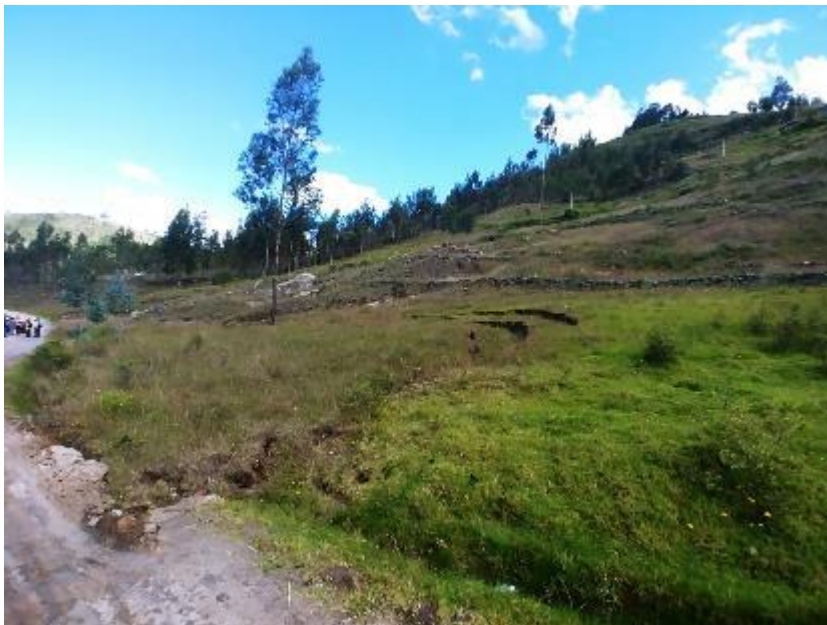
Foto 5: Agrietamientos afectan la trocha carrozable.

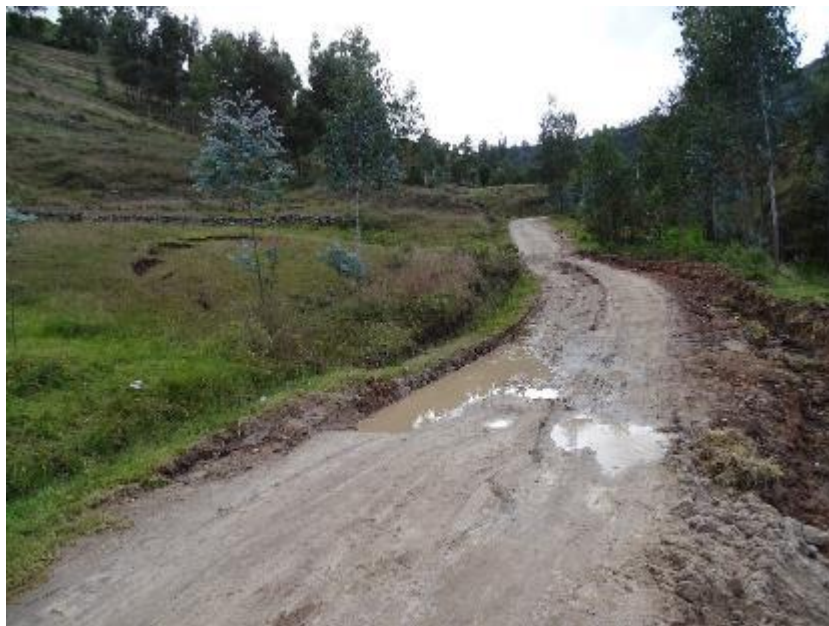
Foto 6: Presencia de escarpas recientes que indica la inestabilidad del terreno.

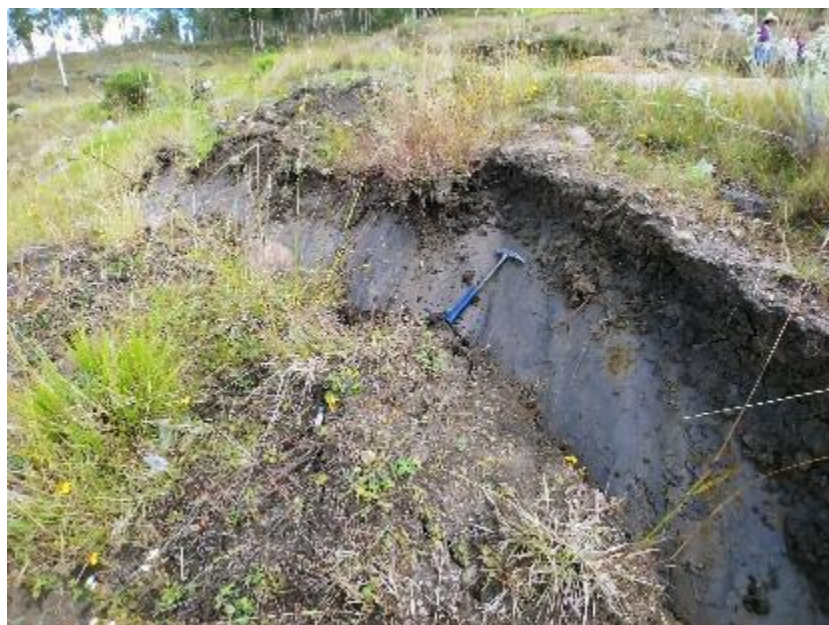
Foto 7: Escarpe, presenta con manchas de color gris, indican la presencia de la napa que permiten el proceso de aceleración del movimiento.

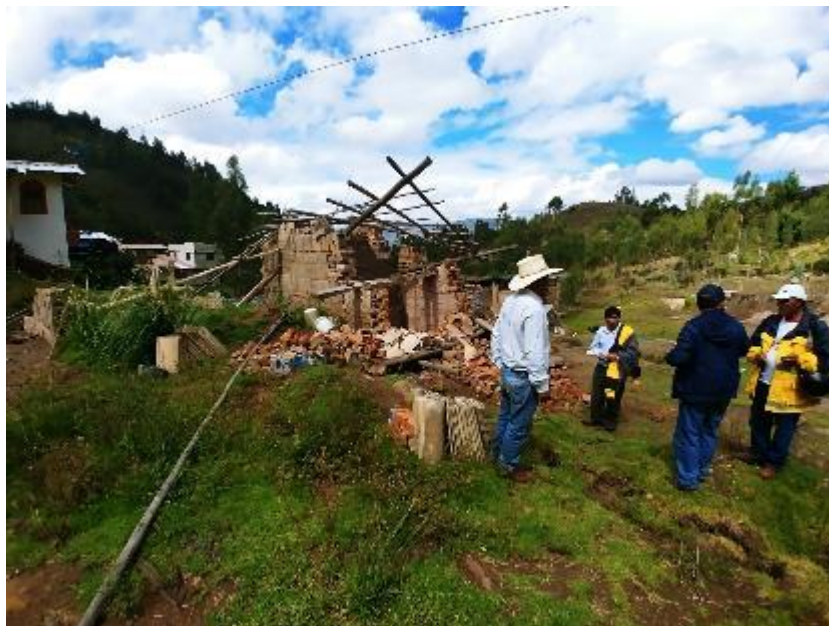
- f) El cuerpo del deslizamiento tiene un ancho variable, promedio de 65 m.
- g) La masa deslizada, llega hasta las inmediaciones de las ladrilleras, donde se evidencia cabalgamiento en el terreno, de seguir el movimiento afectaría el lugar de almacenamiento de ladrillos antes de ingresar al horno para su quema (foto 8, 9, 10 y 11).

Foto 8: Destrucción de un horno debido al proceso de movimiento de masa.

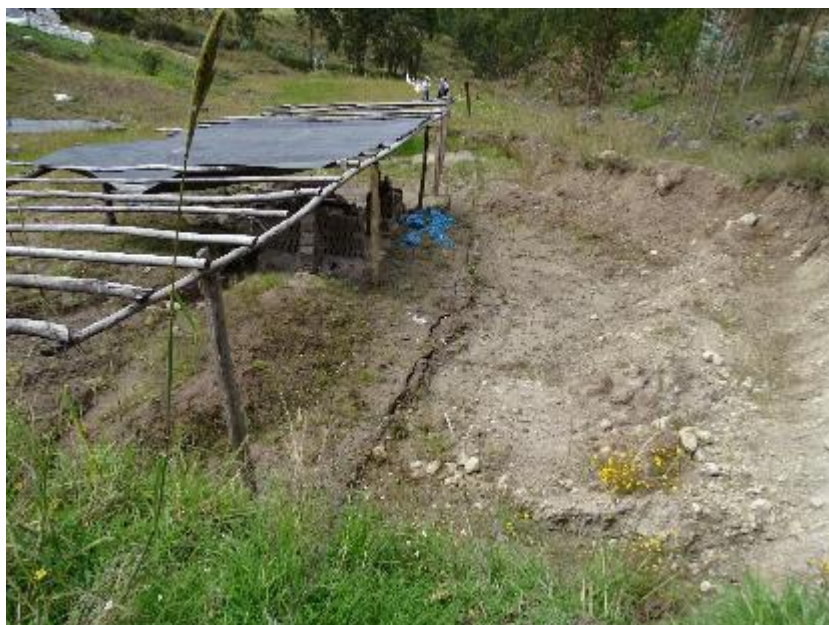
Foto 9: Agrietamientos dentro del cuerpo del deslizamiento con longitudes de hasta 10 m.

- b) Sellar los agrietamientos del terreno con arcilla, para evitar la infiltración de agua por las grietas.
- c) Realizar un sistema de drenaje para evacuar las aguas del cuerpo del deslizamiento, mediante tuberías de PVC. Con ello se colectará el agua del cuerpo del deslizamiento.

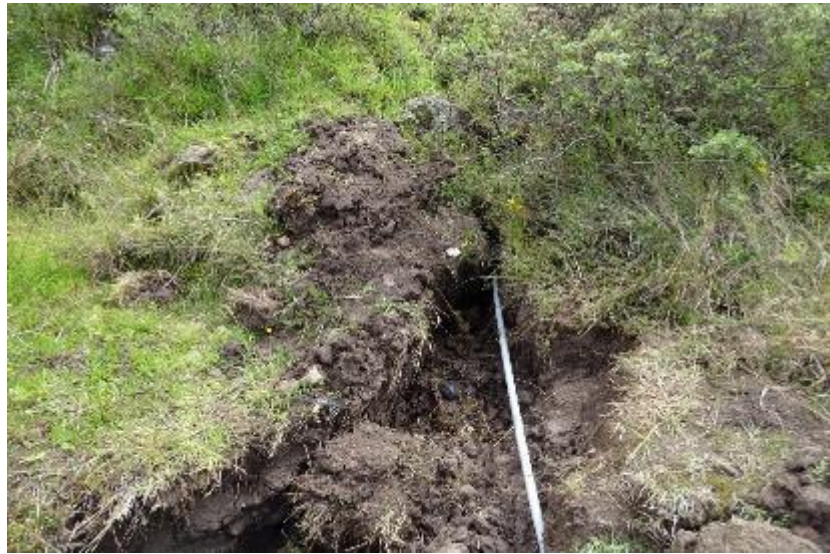
Foto 10: La red de agua potable ha sido afectada por el deslizamiento, por lo que los pobladores han sido desabastecidos temporalmente.

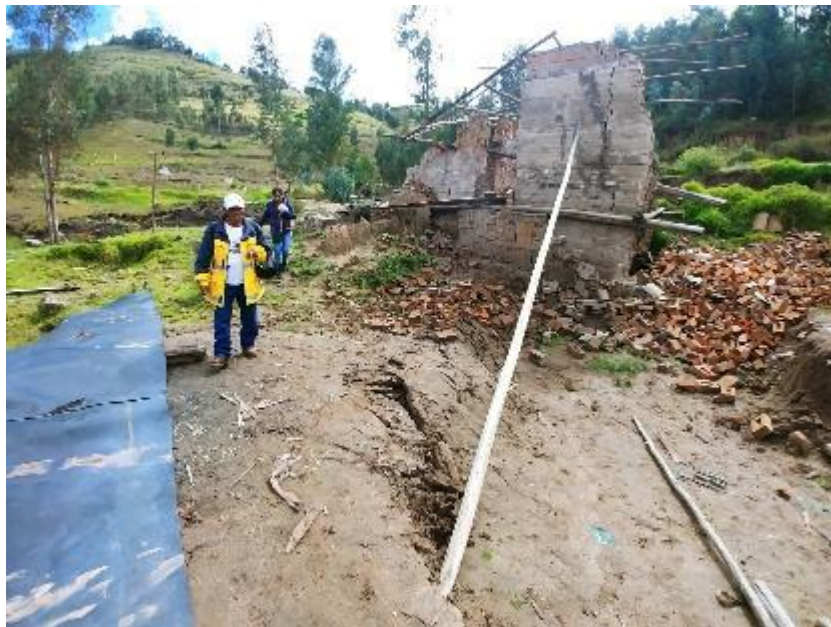
Foto 11: Zona de cabalgamiento debido a la subpresión de un suelo sobre saturado y por cambio brusco de pendiente de mayor a menor grado.

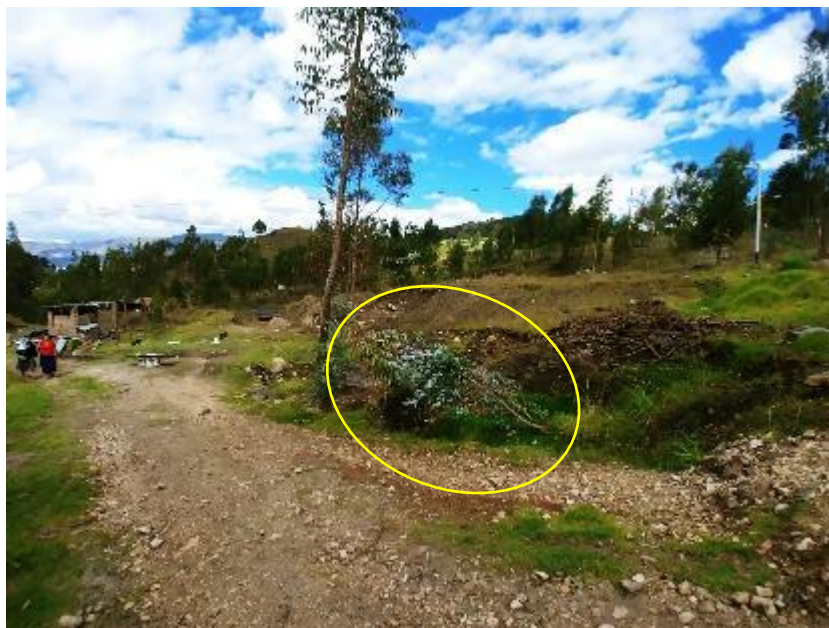
- h) A lo largo del cuerpo del deslizamiento se presentan agrietamientos de formas transversales y longitudinales (foto 12), con aberturas que varían entre 15 a 40 cm, con longitudes entre 3 a 20 m.

Foto 12: Inclínación de un árbol y de agua indica la presencia de un proceso de reptación (creeping), que está acelerando lentamente el proceso.

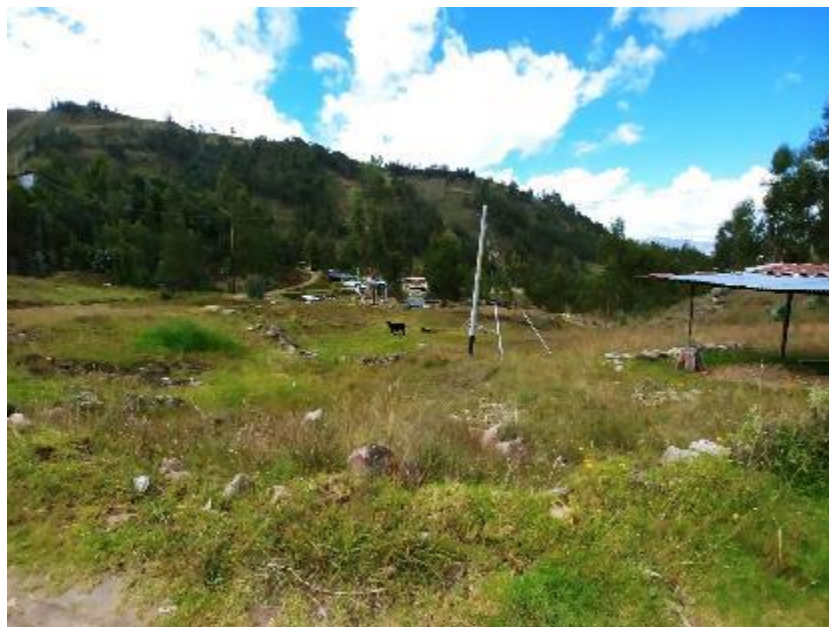
- i) El movimiento es evidenciado por la inclinación de los árboles y postes de alumbrado eléctrico (foto 13).
- j) La distancia desde de la corona del deslizamiento a su pie, es de 170 m.

Foto 13: Inclínación de poste de tendido eléctrico, debido al deslizamiento.

- h) Solicitar a la empresa responsable del tendido eléctrico, la reubicación de los postes de conducción, ubicados dentro del cuerpo del deslizamiento.

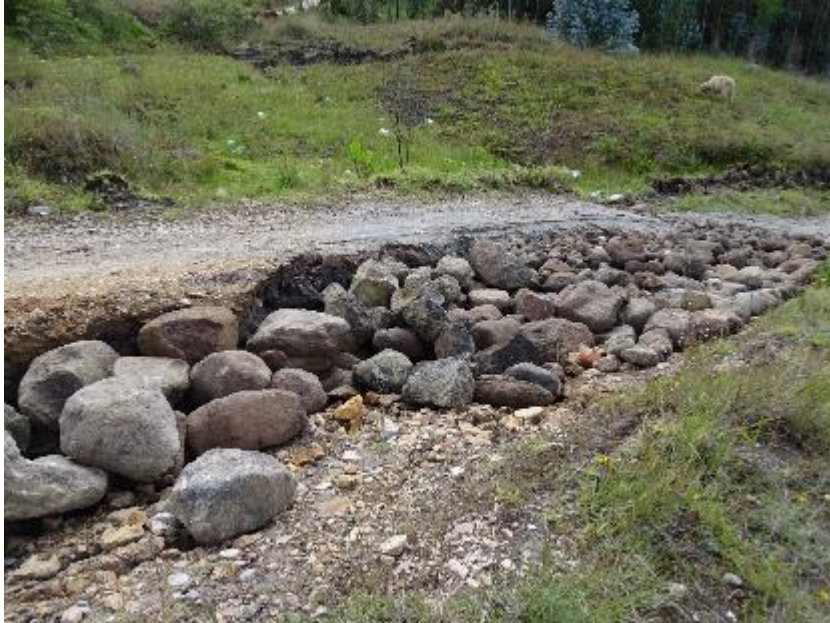
- k) Escarpe en la parte bajas ha sido rellenado con rocas. (foto 14).
- l) El desnivel entre el escarpe principal y el pie del deslizamiento es de 20 m.

Foto 14: Escarpas en la zona de acceso a la ladrillera ha sido rellena con bloques rocosos.

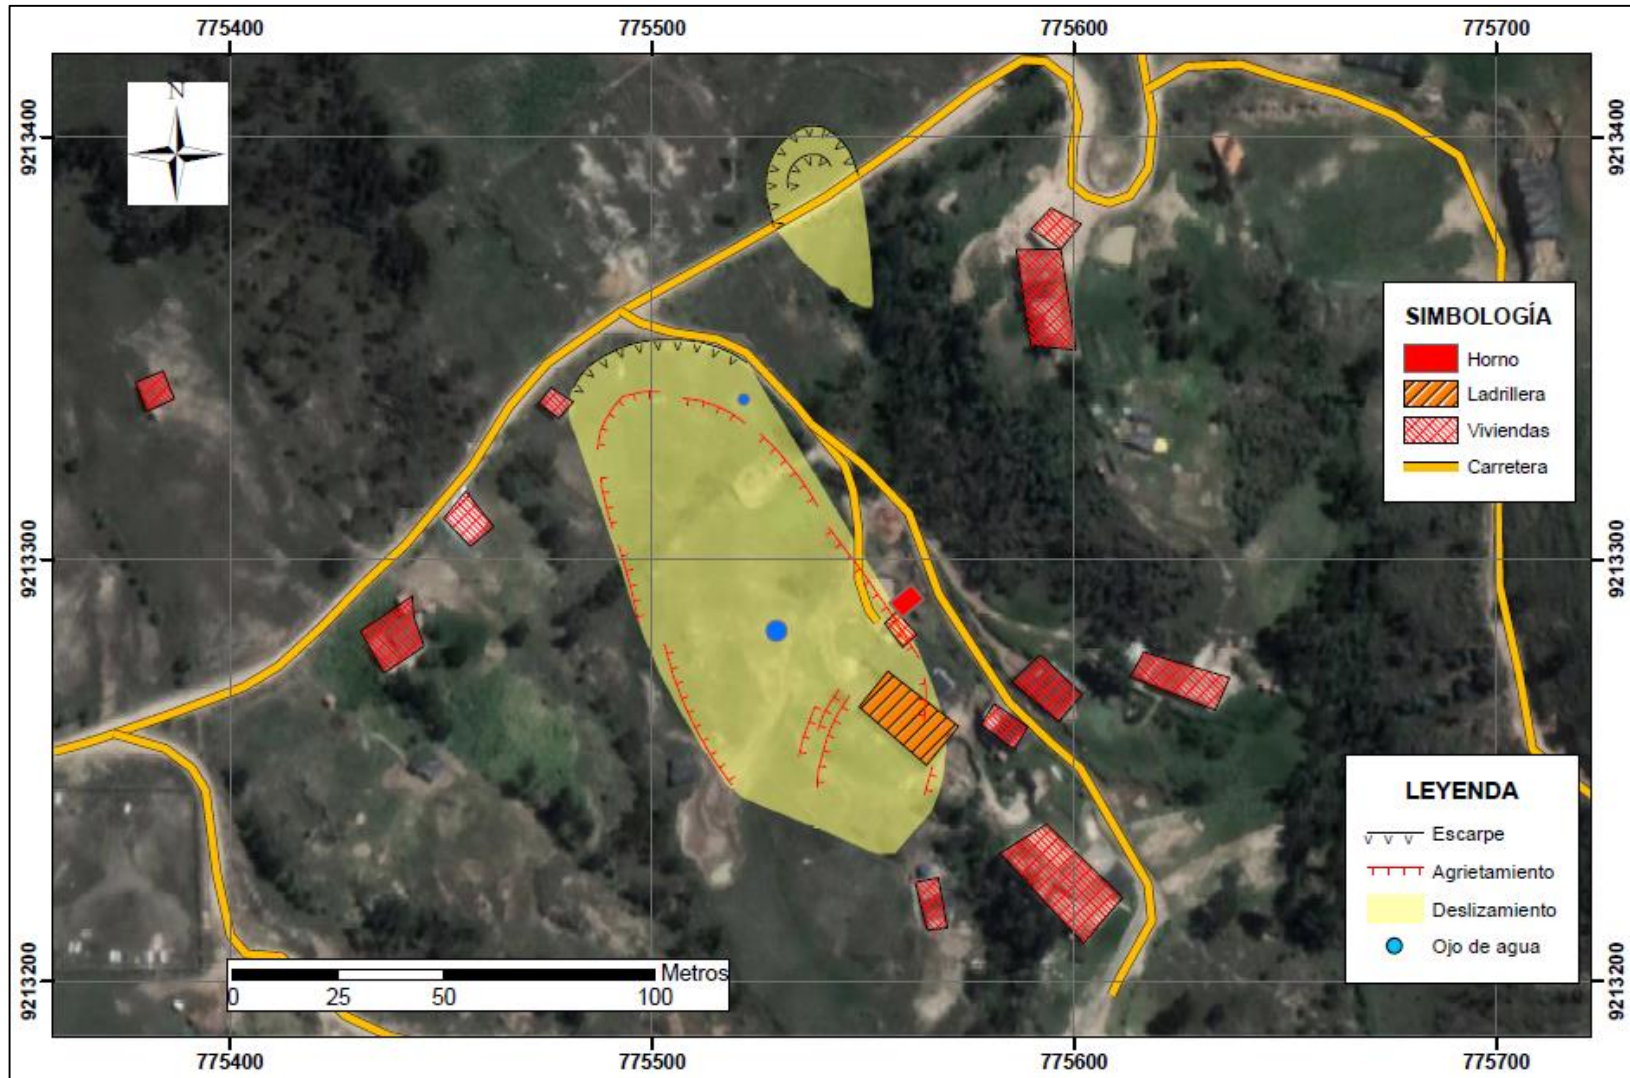
Figura 4: Mapa de peligros geológicos por deslizamiento del sector La Ladrillera

Este deslizamiento se empezó a formar en abril del 2019, presenta las siguientes características (figura 4):

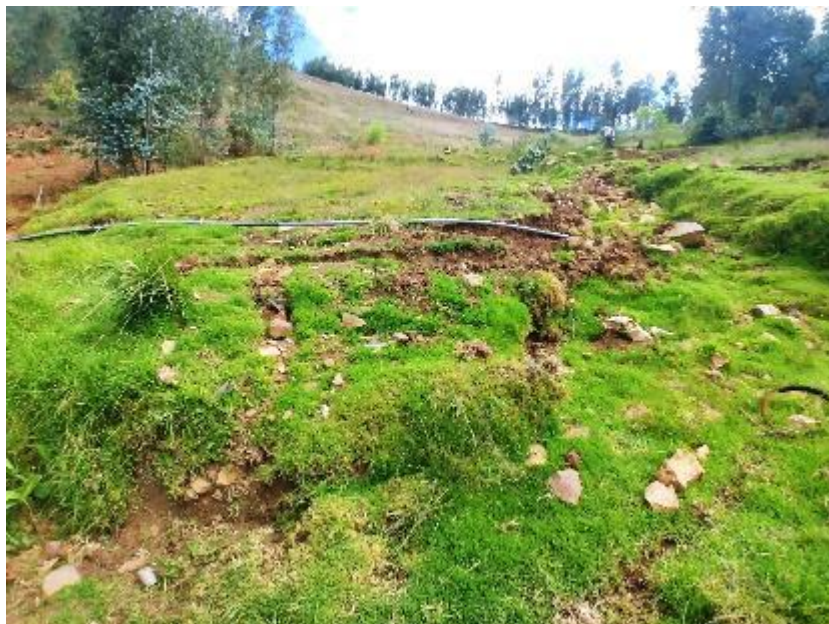
Foto 15: Grietas en la parte baja del cuerpo del deslizamiento.

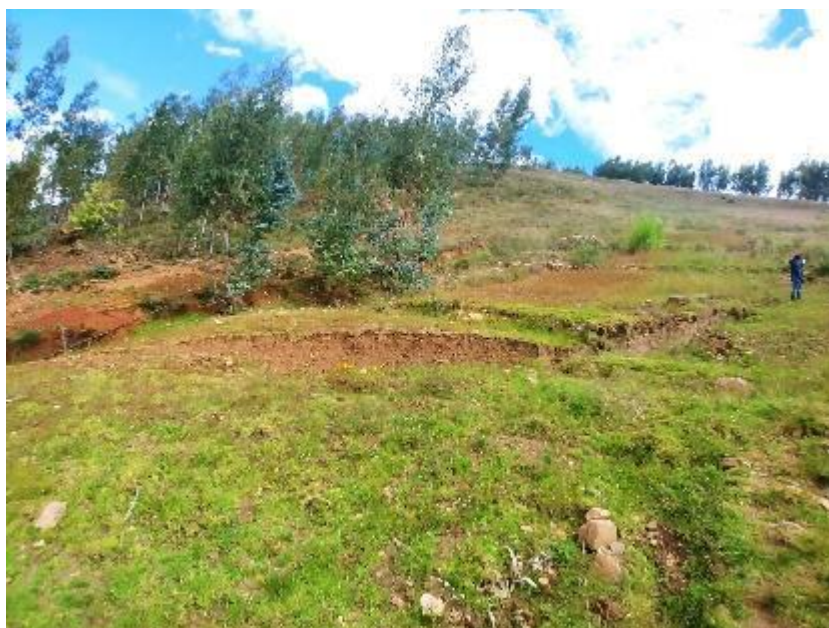
Foto 16: Escarpes secundarios en el cuerpo de deslizamiento.

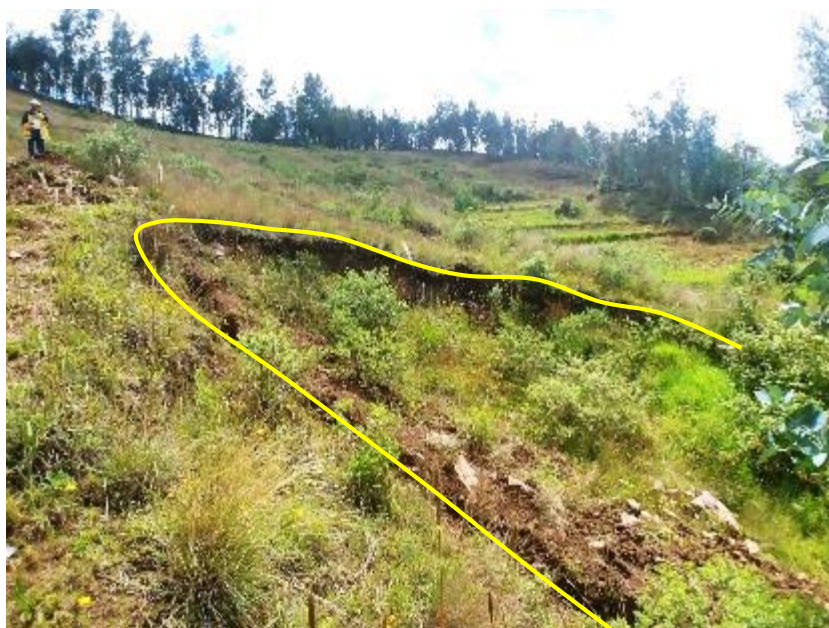
Foto 17: Escarpe principal.

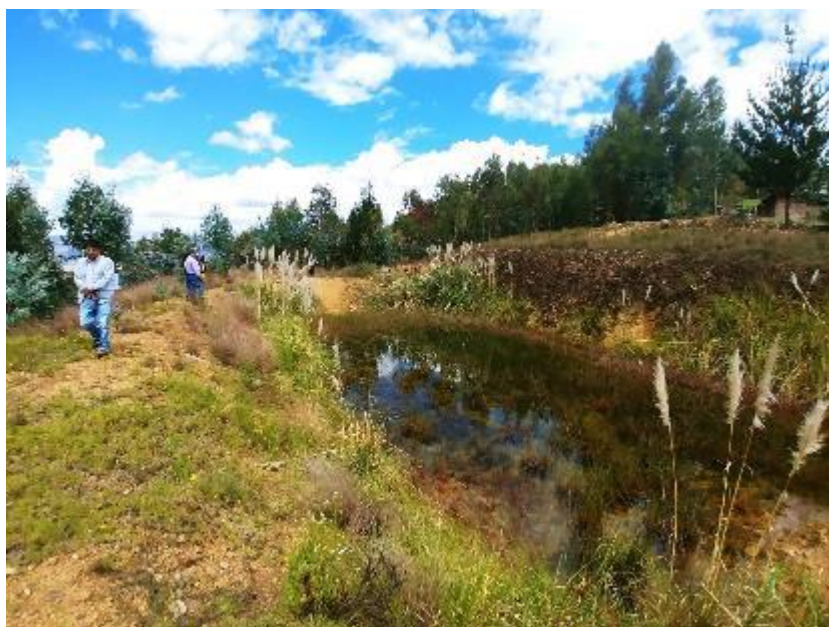
- a) Depósito coluvial acumulado a lo largo de la pendiente, material de fácil remoción.
- b) Pendiente del terreno, mayor de 25° que originó que la masa inestable se deslice cuesta abajo
- c) Reservorios sin revestimiento en la parte alta del deslizamiento ocasiona filtraciones en dirección al cuerpo del deslizamiento (foto 18 y 19).
- d) Ojos de agua en el cuerpo del deslizamiento, saturan el terreno (foto 20, 21 y 22).

Foto 18: Reservorio sin revestimiento, sobre el área deslizada.

- f) Reubicar las viviendas, labor que debe ser realizada por la municipalidad distrital de Baños del Inca.
- g) Impermeabilizar o sellar los reservorios ubicados sobre el deslizamiento del Punto N° 01, con la finalidad de evitar filtraciones hacia el cuerpo del deslizamiento.

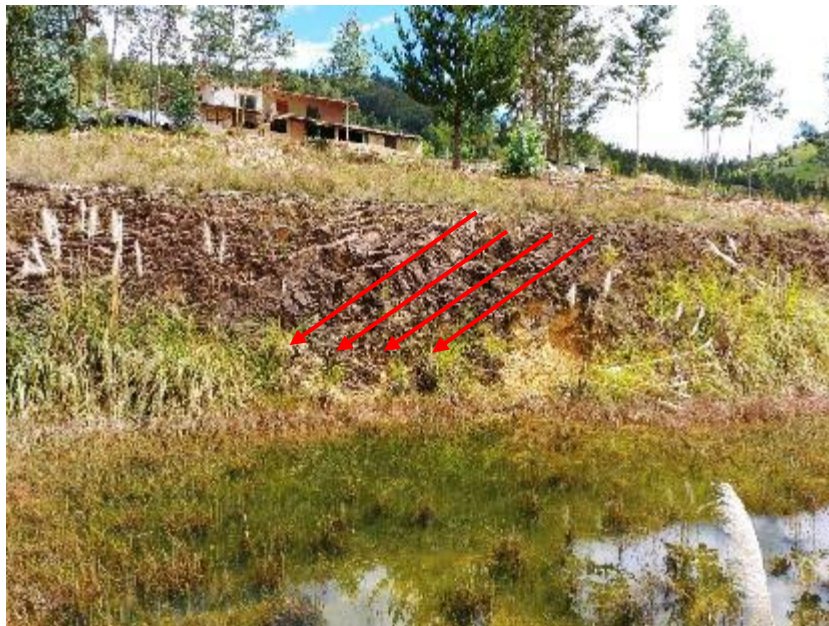
Foto 19: Orientación de los estratos hacia el cuerpo del deslizamiento.

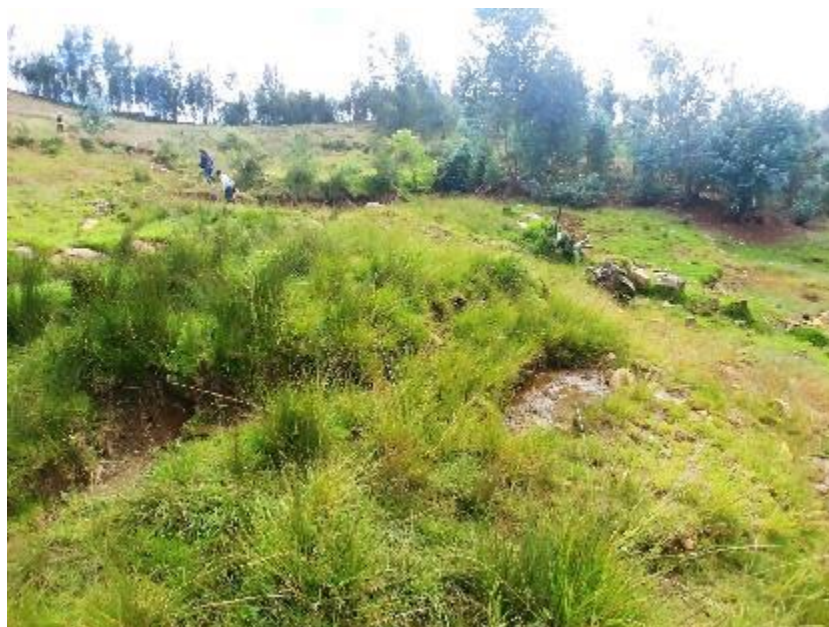
Foto 20: Surgencia de agua, nos indica saturación del terreno.

- d) Drenar los ojos de agua presentes en el cuerpo del deslizamiento.
- e) Una vez estabilizado el terreno, se podrá usar nuevamente como terrenos de cultivo, la irrigación del terreno será mediante un sistema de goteo.

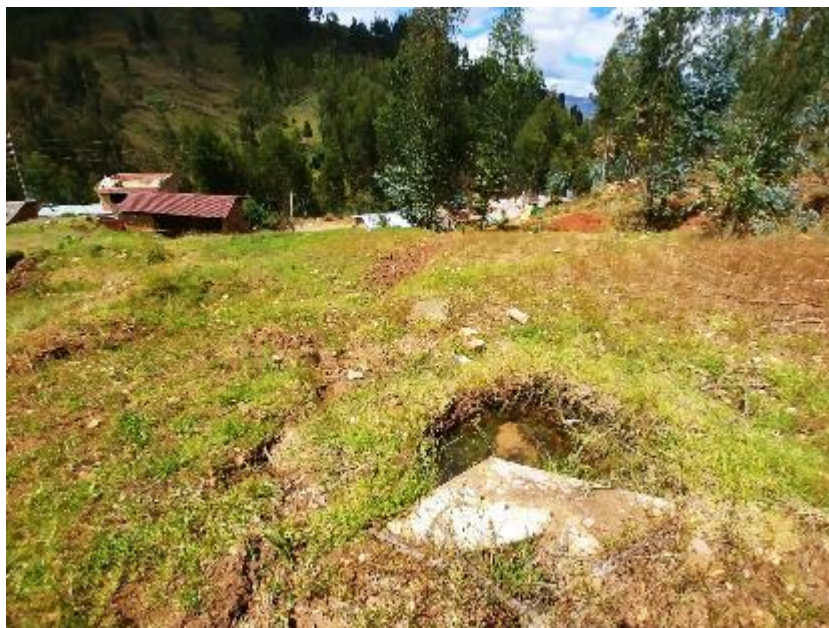
Foto 21: Puquial en el cuerpo del deslizamiento.

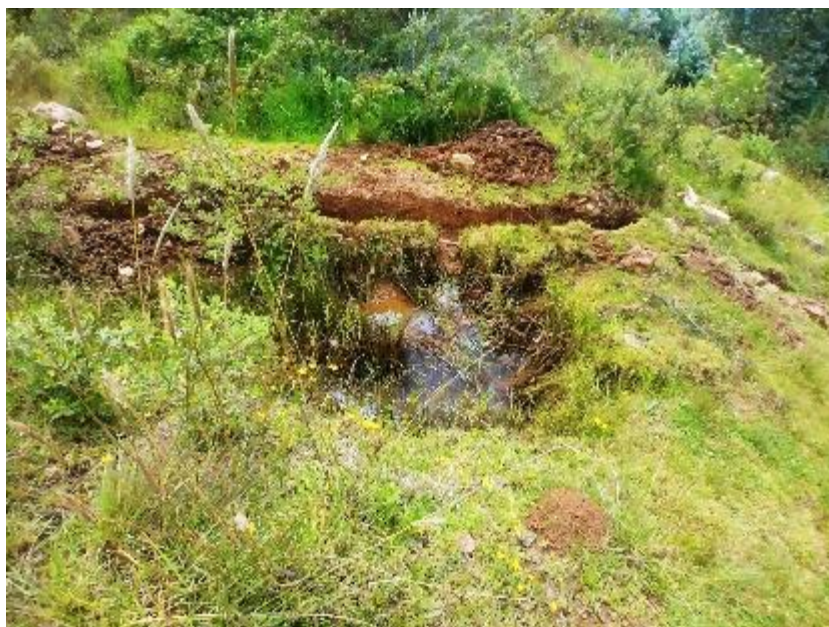
Foto 22: Puquial en el cuerpo del deslizamiento. Se encuentra en Las coordenadas Norte: 9212420; Este: 775296

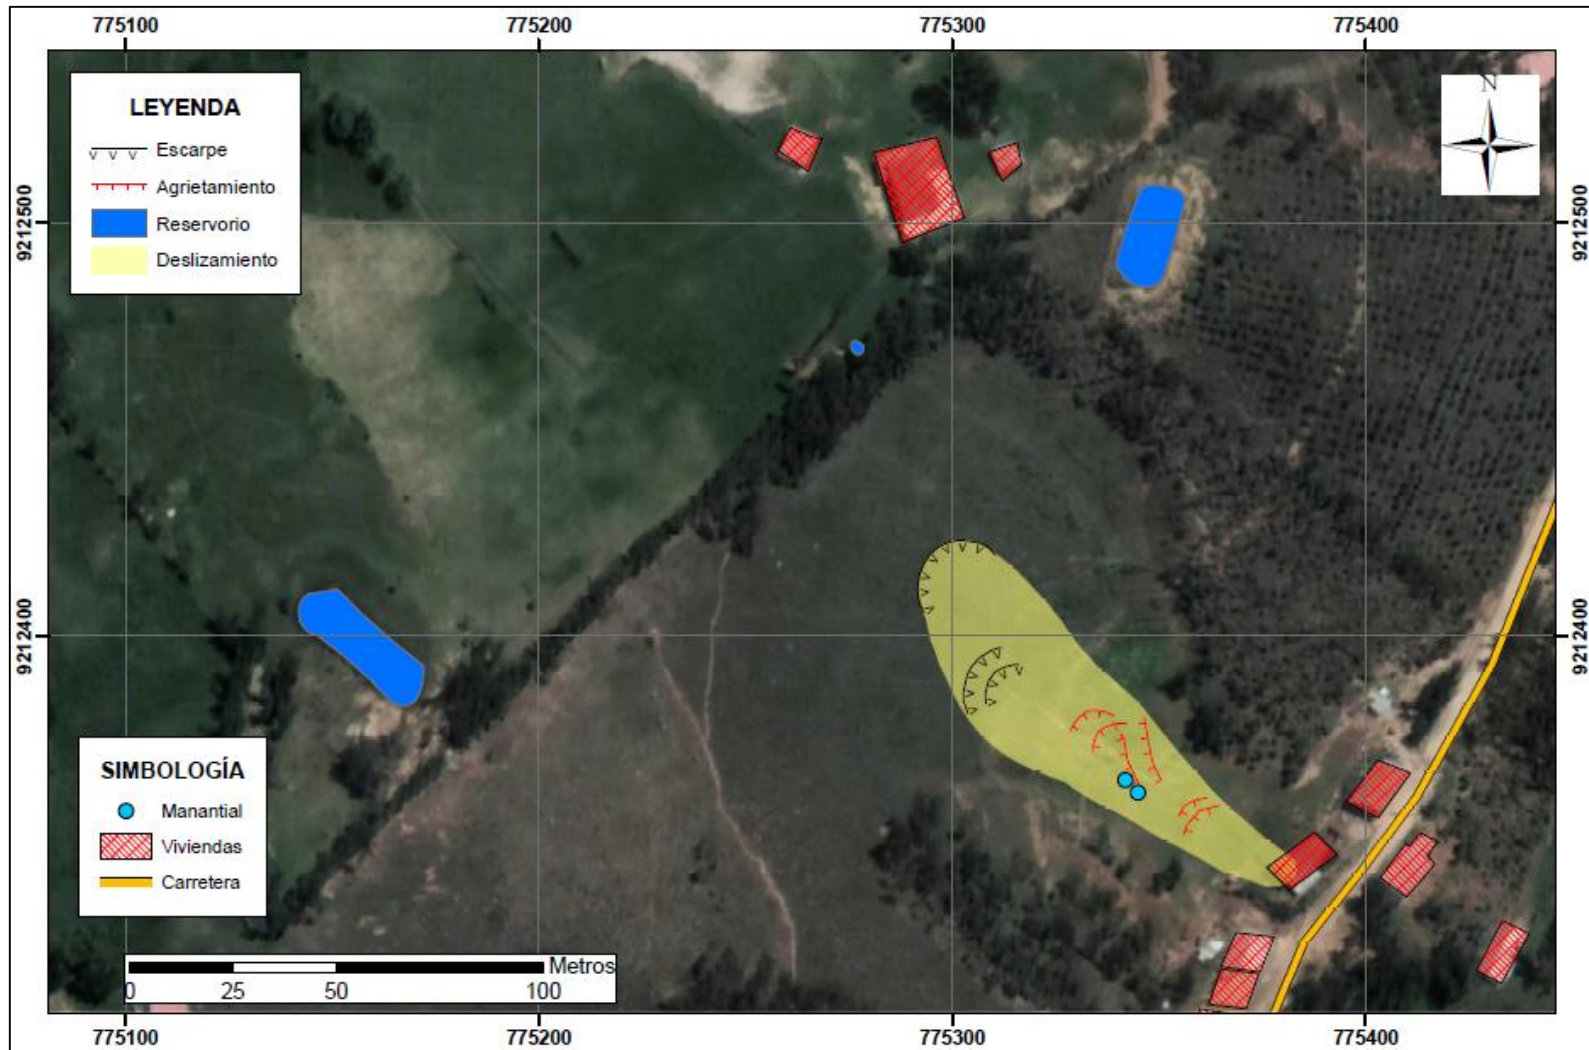
Figura 5: Mapa de peligros geológicos por deslizamiento del sector La Ladrillera.

- a) El deslizamiento es de tipo rotacional (figura 5) con longitud de 35m y altura que varía entre 1.5m a 1m.
- b) El avance del deslizamiento es de tipo progresivo.
- c) El deslizamiento tiene la forma ovalada y alargada.
- d) El cuerpo del deslizamiento tiene un ancho variable, promedio de 42 m.
- e) Se presentan agrietamientos a lo largo del cuerpo del deslizamiento, son de formas transversales y longitudinales (foto 15, 16 y 17), con aberturas que varían entre 10 a 1m, con longitudes que varían entre 2 a 12m.
- f) La distancia desde de la corona del deslizamiento a su pie, es de 105 m.
- g) El desnivel entre el escarpe principal y el pie del deslizamiento es de 22 m.
