Informe Técnico N° A6942

EVALUACIÓN DE PELIGROS GEOLÓGICOS EN EL SECTOR DE RONDAYACU

Región Junín
Provincia Jauja
Distrito Monobamba

SEPTIEMBRE
2019

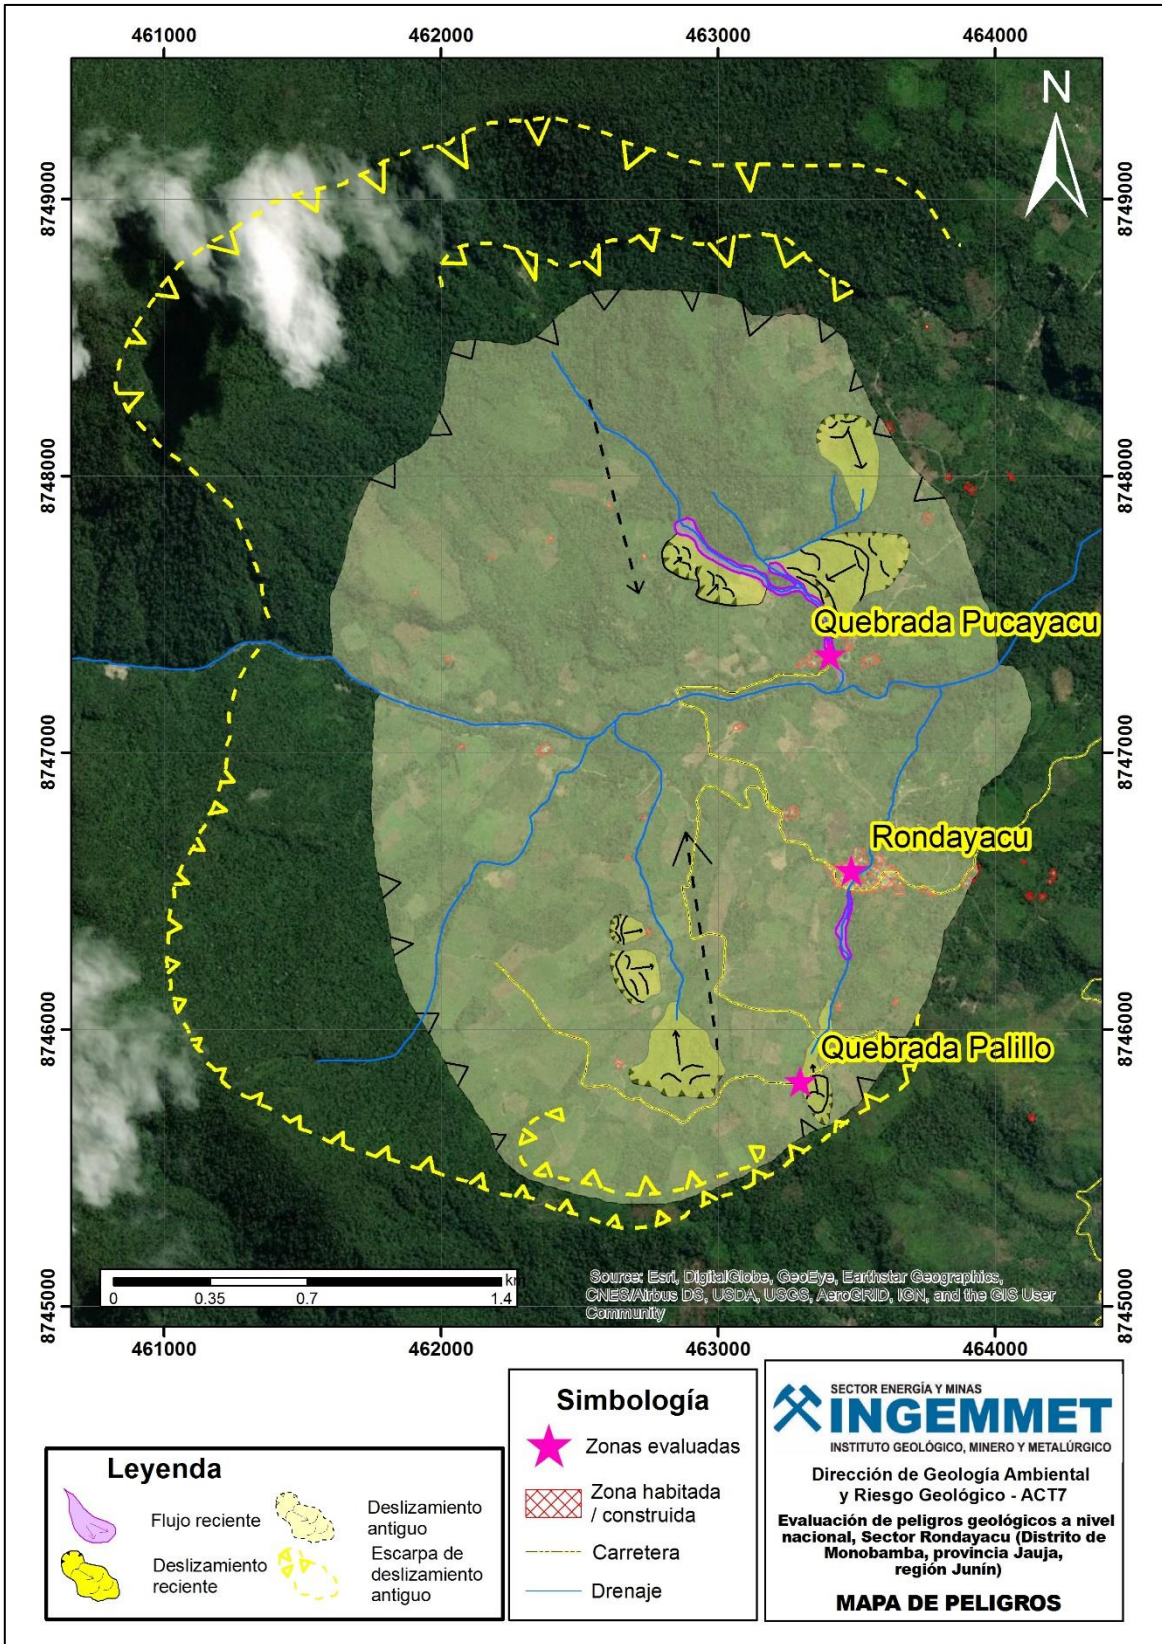
Figura 6: Muestra la cartografía general de peligros geológicos evaluados.

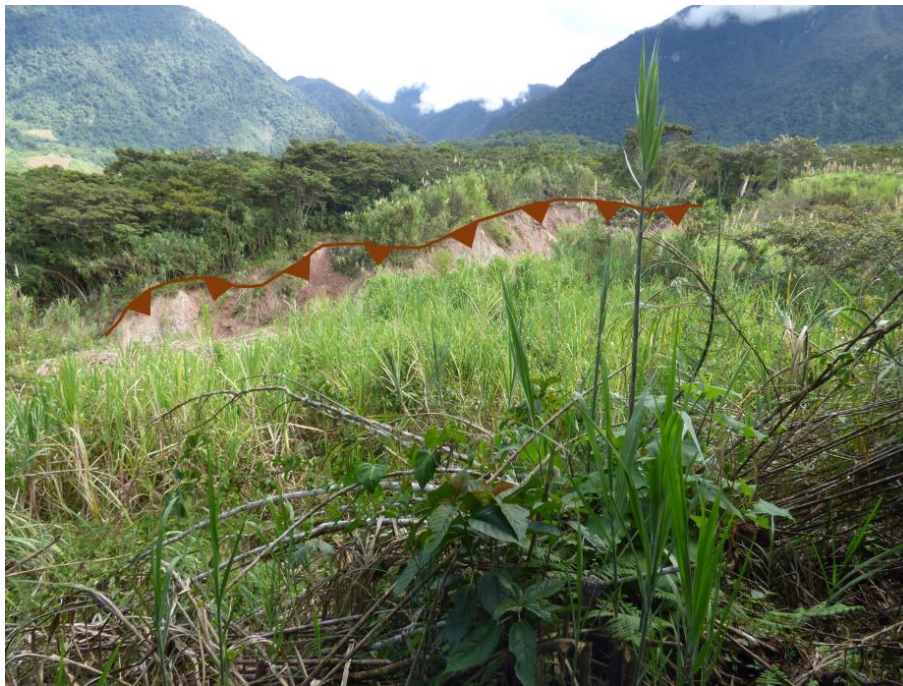
El flujo ocurrió en enero del presente año se generó por la acumulación de materiales que obstruyeron el cauce, producto de deslizamientos, caídas y asentamientos, como también por la socavación del canal aguas abajo de su transcurso.

Figura 7: muestra el canal de la quebrada Pucayacu que presenta fuerte erosión superficial, deslizamientos y caídas del talud generadas por socavamiento.

6. Ensanchar el canal y hacer una protección del lecho en las dos quebradas evitando el socavamiento del canal, dándole mantenimiento periódico al menos para épocas de avenidas, también con los nuevos estudios reponer el badén que colapso.

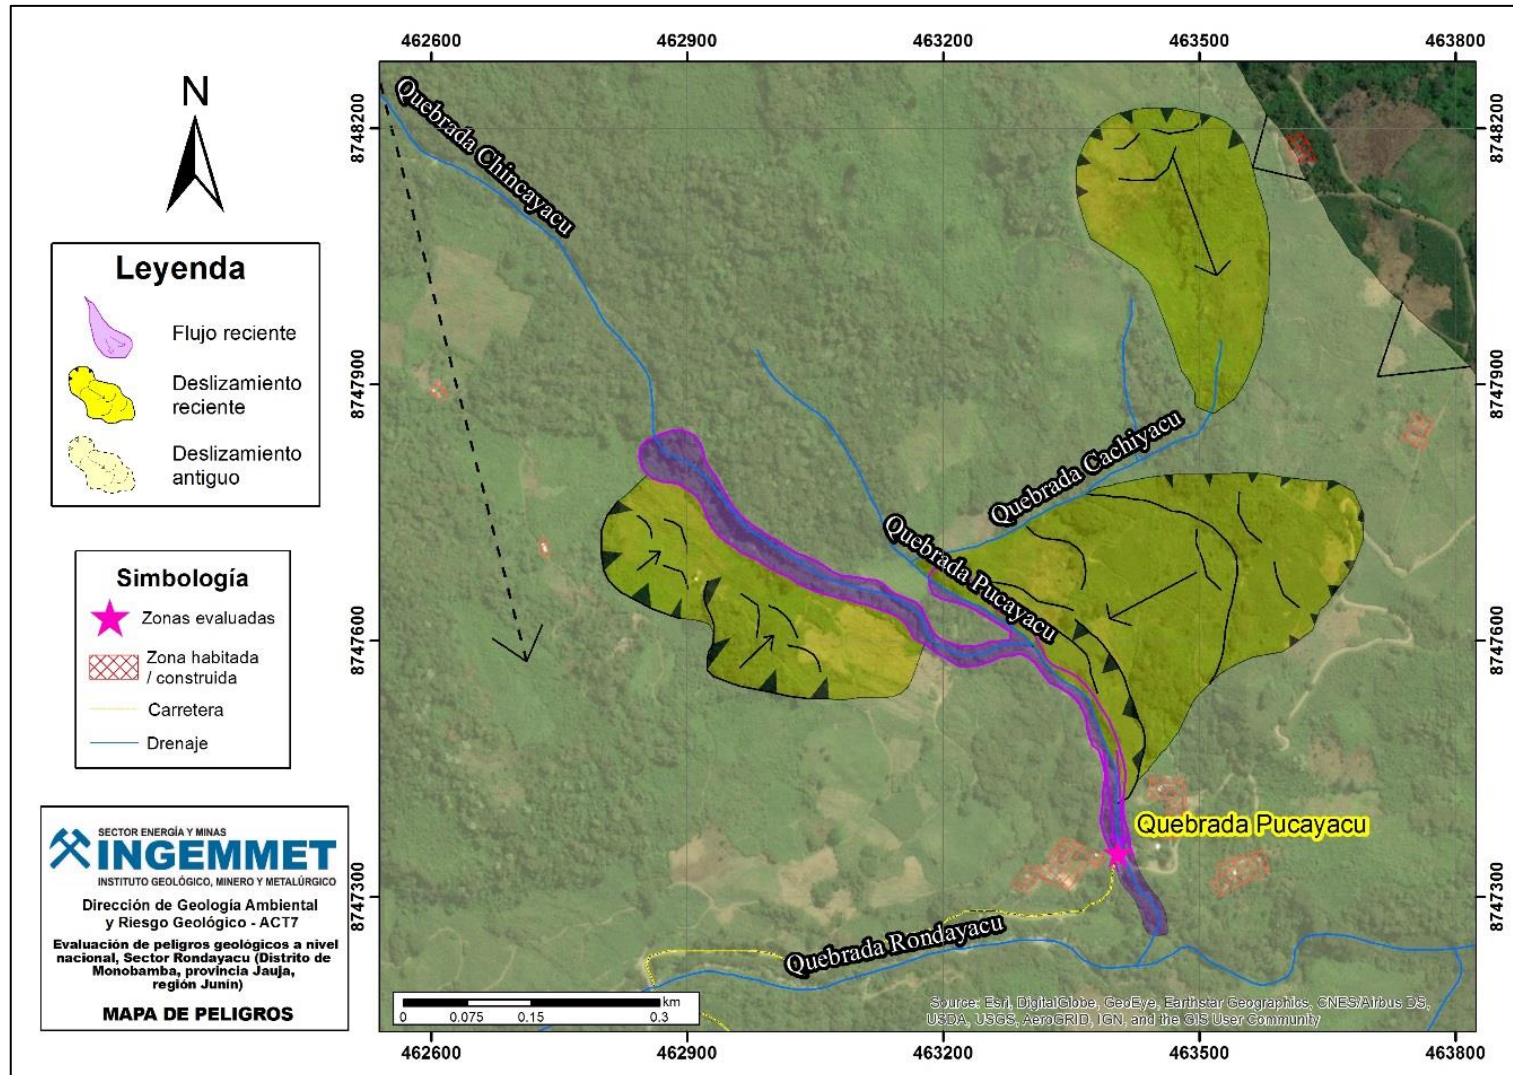
Arrastró materiales deslizados por más de 900 m de la quebrada Pucayacu como observamos en las orillas del canal (figura 8), logrando profundizar 5 m aproximados en la intersección con la vía (figura 9), recorriendo hasta el río Rundayacu, debido al ancho del canal del río no generó nuevos flujos, dejándola intransitable hasta el día que se realizó la evaluación.

Figura 8: Se muestra la cartografía de peligros geológicos, del área de la quebrada Pucayacu, centro poblado de Rondayacu.

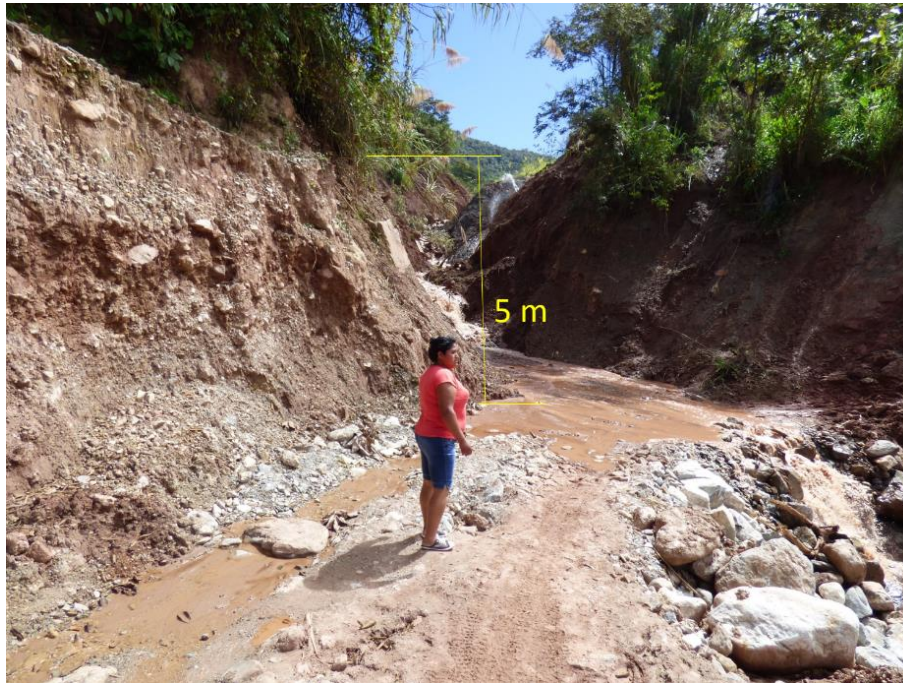
Figura 9: Muestra la quebrada Pucayacu, presenta la profundización de la quebrada por el flujo de detritos en la intersección con la vía que quedó intransitable.

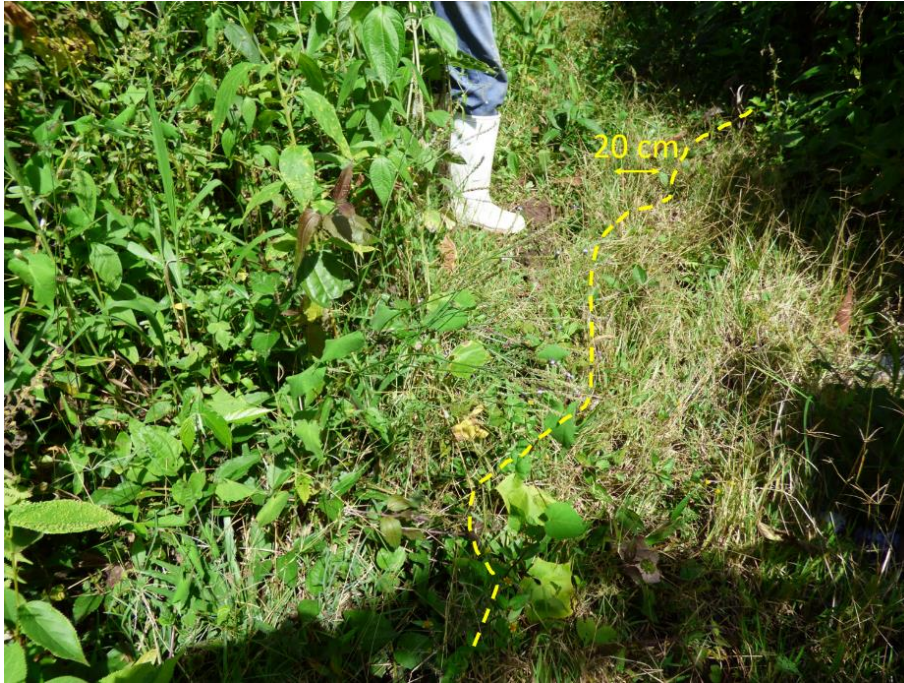
Las reactivaciones de deslizamientos evaluadas se dieron en época de avenidas, generados por presentar suelos poco competentes, además de estar saturados por los métodos de riego y las precipitaciones pluviales, generando al suelo mayor peso y tensiones, que contribuyen a la inestabilidad de las laderas. El deslizamiento que se encuentra en la cabecera de la quebrada Cachiyacu está cubierta por abundante vegetación, presenta grietas tensionales de 20 cm de apertura (figura 10), profundidades visibles de hasta 30 cm, con un área aproximada de 45000 m² y una distancia de la corona al pie del deslizamiento mayor a 200 m, con surgencias de agua en el cuerpo del deslizamiento.

Figura 10: grieta tensional del deslizamiento en la cabecera de la quebrada Cachiyacu que presenta aberturas de hasta 20 cm y profundidades visibles de hasta 30 cm.

1. Disminuir la infiltración de agua superficial en todos los deslizamientos, para ello realizar zanjas de coronación impermeabilizadas, ubicadas detrás de los deslizamientos evaluados y evacuarlas hacia las quebradas más cercanas.

2. En el cuerpo de los deslizamientos realizar zanjas impermeabilizadas tipo espina de pescado para drenar el agua del cuerpo de los deslizamientos y no generar saturación ni sobrepeso.

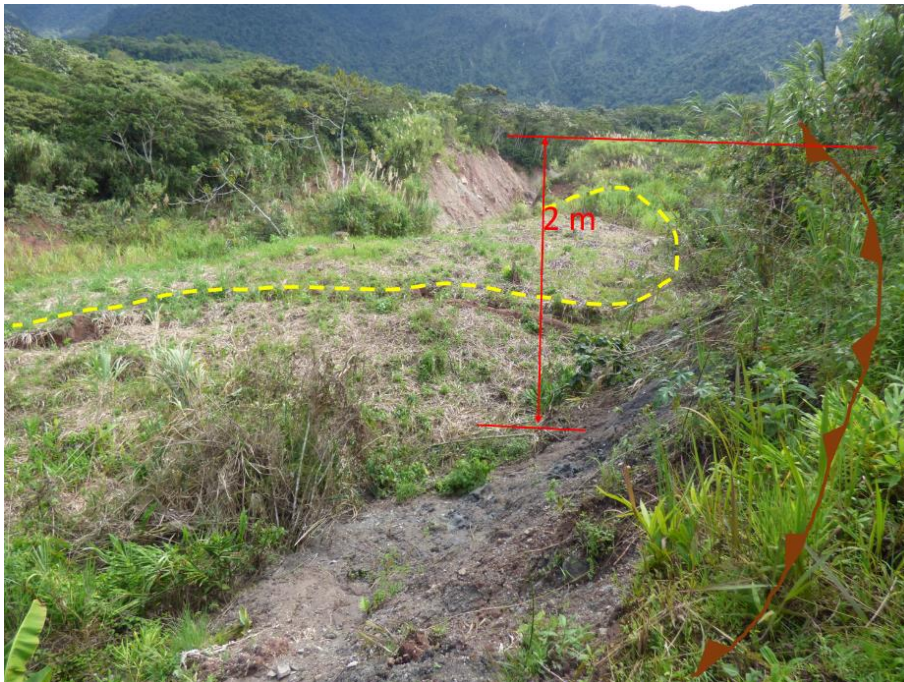
El deslizamiento que se encuentra en la quebrada Pucayacu presenta escarpa principal de 1.5 m con un área aproximada de 114000 m², también una distancia de la corona al pie del deslizamiento mayor a 350 m y un ancho de 300 m; también se observa una escarpa secundaria con salto de 2 m de altura (figura 11), con una distancia de la corona al pie de 30 m, este cuerpo presenta grietas y está junto al canal de la quebrada.

Figura 11: Margen izquierda de la quebrada Pucayacu, se aprecia escarpa secundaria con 2 m de salto y con grieta tensional.

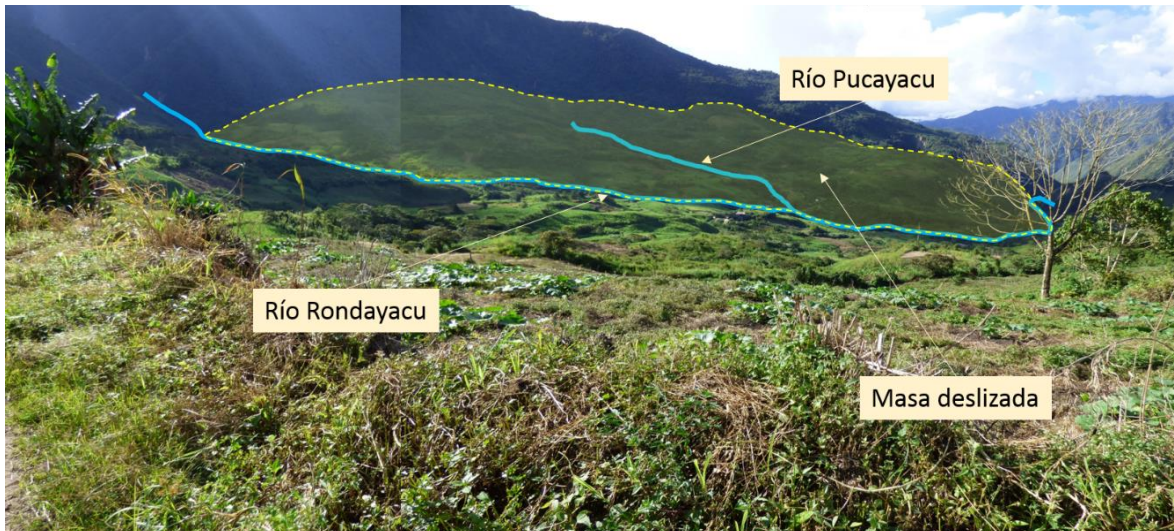
Figura 12: Cuerpo del deslizamiento muy antiguo que abarca todos los deslizamientos y flujo de la quebrada Puçayacu.

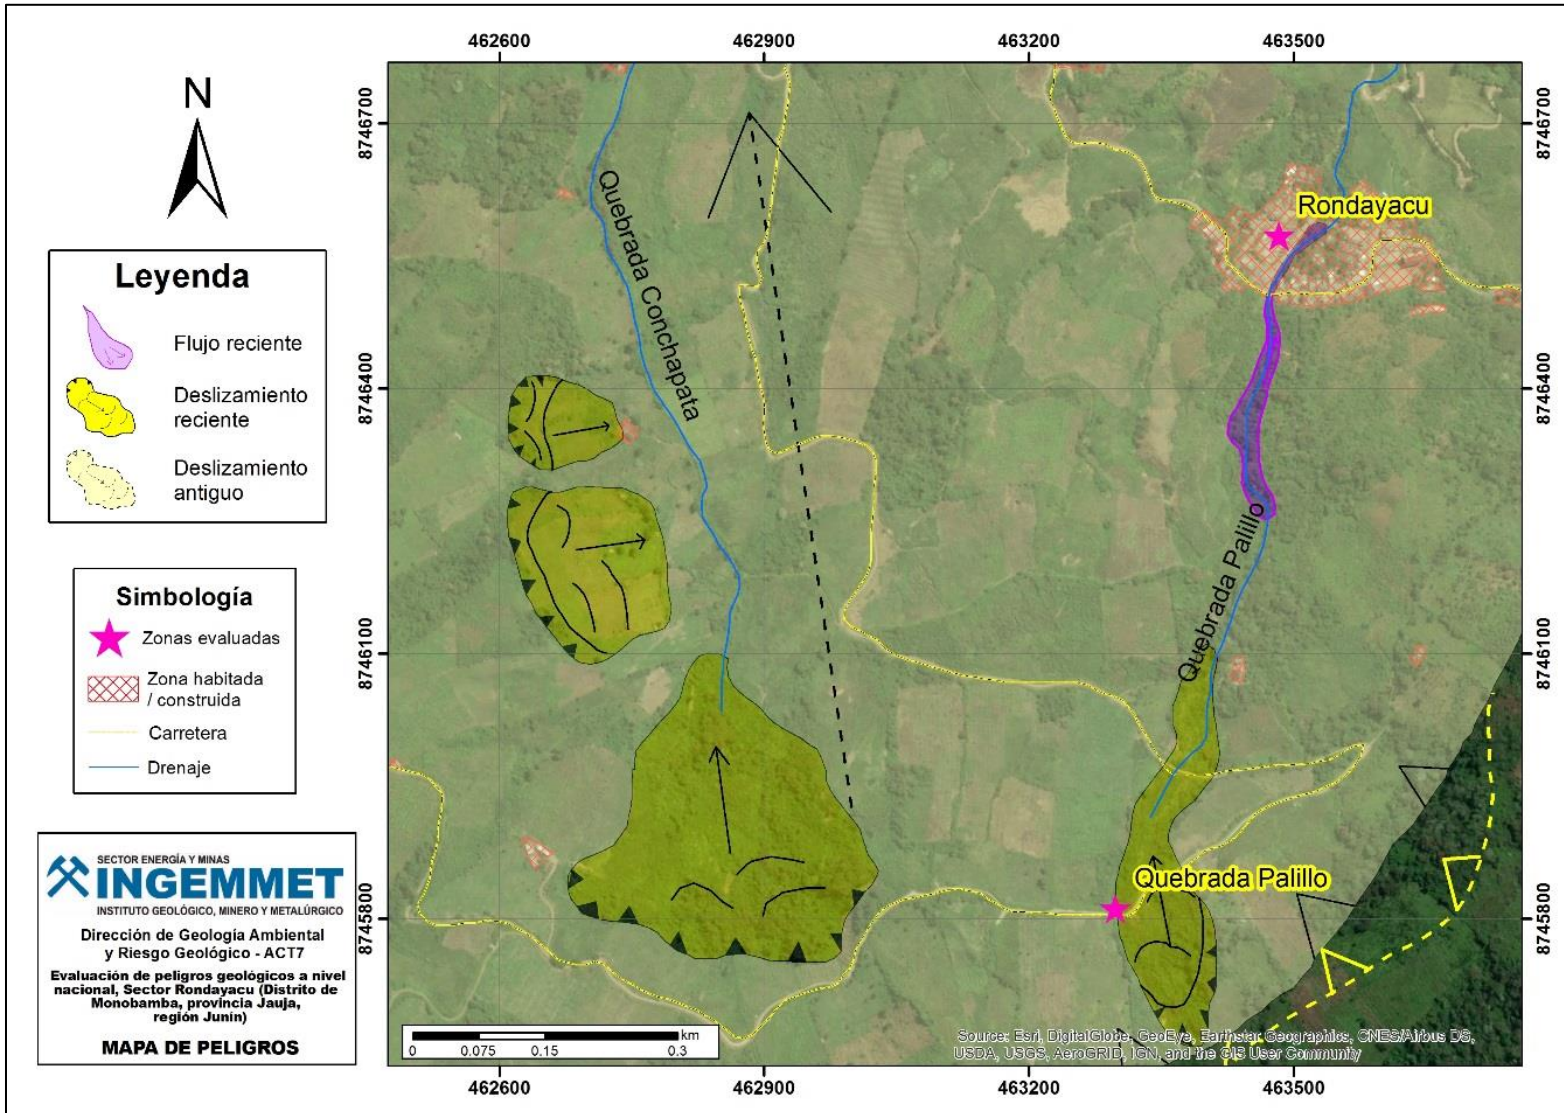
- b) Quebrada Palillo: Se observa deslizamientos rotacionales reactivados en la quebrada Palillo y en la quebrada Conchapata, está ubicada en la margen derecha de la quebrada Rundayacu, que afectan áreas de cultivo y la vía de acceso al sector también se evaluó un flujo de detritos ubicado en la quebrada Palillo, que afectó al centro poblado de Rundayacu.

Figura 13: se muestra el área con peligros geológicos en las quebradas Palillo y Conchapata del centro poblado de Rondayacu.

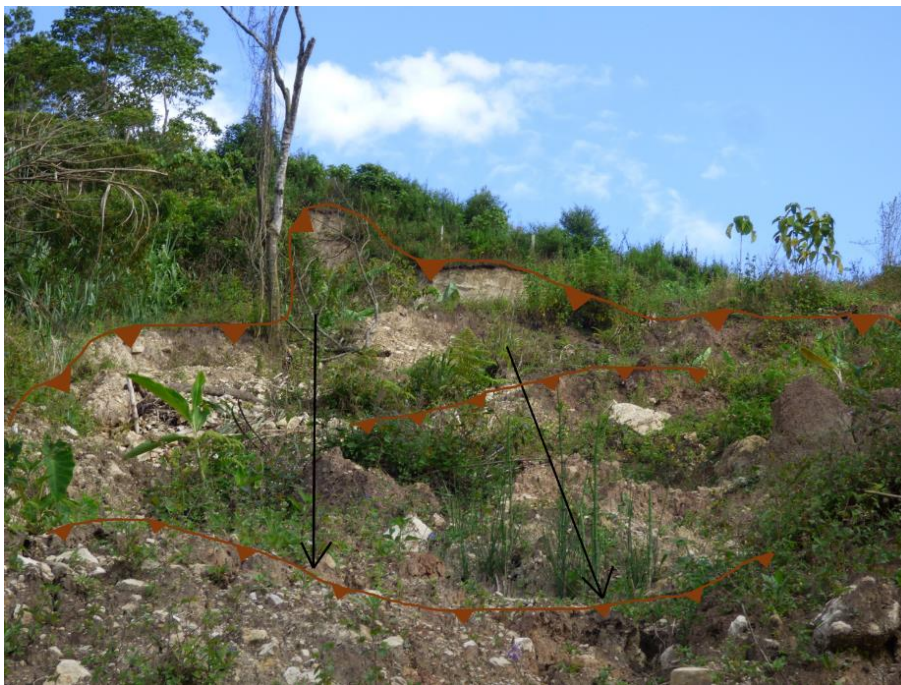
En el deslizamiento tipo flujo de la quebrada Palillo se observó la ocurrencia de un salto principal de 1 m aproximadamente, se presenta muy saturada con agrietamientos pequeños cerca de la cabecera del deslizamiento, tiene un área de casi 30 000 m², luego se canaliza en la quebrada Palillo, afectando dos tramos de la vía, una de 100 m en la parte alta y en la parte baja unos 50 m aproximadamente.

Figura 14: Se muestra en la quebrada Palillo, la cabecera del deslizamiento tipo flujo con la escarpa principal y algunas escarpas secundarias.

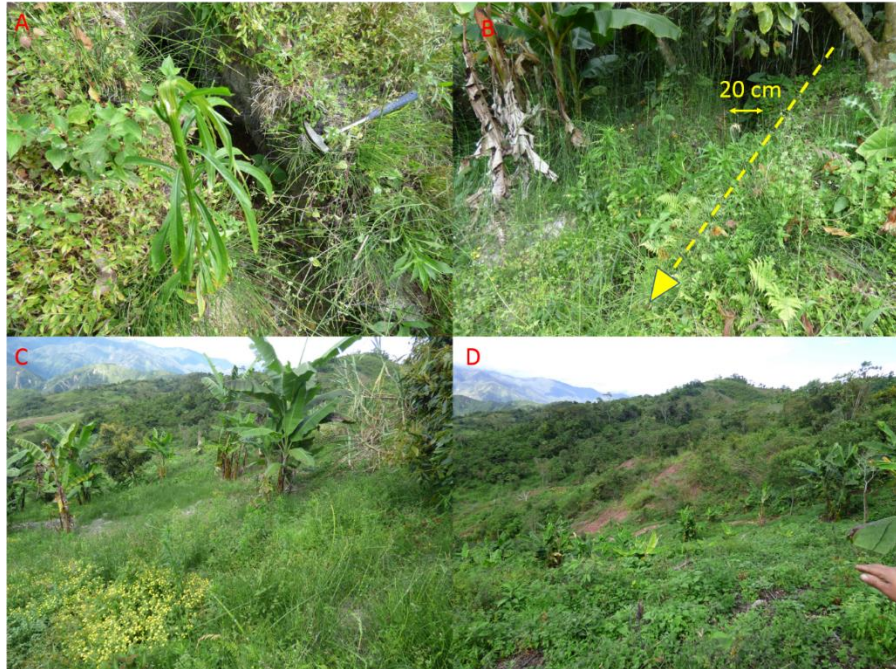
El deslizamiento en la cabecera de la quebrada Conchapata, presenta grietas con 30 cm de apertura y profundidades visibles de 40 cm en promedio, la grieta mayor aproximadamente es de 40 m de largo, el deslizamiento tiene un ancho de 300 m y la medida desde la grieta mayor hasta el pie del deslizamiento de 350 m, con un área aproximada de 70 000 m² del cuerpo deslizado. También presenta ojos de agua en el cuerpo saturando al material movido, este deslizamiento tienen un pequeño movimiento por lo que es poco apreciable, pero generaron daños en las áreas agrícolas.

Figura 15: A) se muestra en la quebrada Conchapata la grieta tensional del deslizamiento con escala de medida. B) Presencia de grietas de 20 cm de ancho. C) Se aprecia los árboles inclinados indicando movimiento del suelo. D) Se aprecia erosión superficial en el cuerpo del deslizamiento.

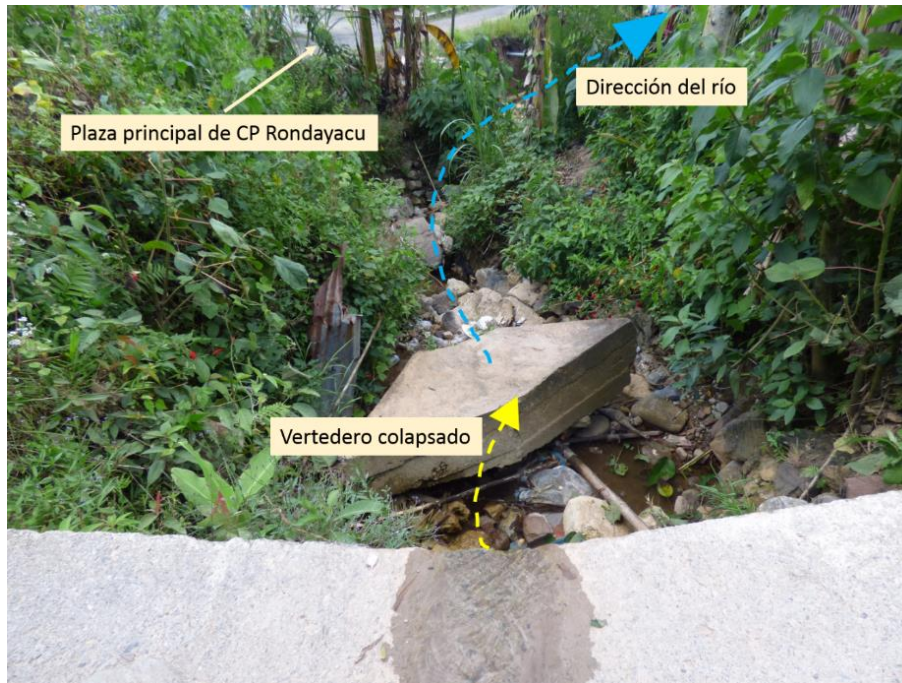
El flujo de la quebrada Palillo, que se generó a comienzos de año, fue a causa de la obstrucción del canal, por estar profundizado y muy angosto, llegó al centro poblado luego de intersectar con el badén de la vía, haciendo colapsar su vertedero por la erosión del suelo (figura 16). Las viviendas que están cerca al canal también fueron afectadas por los flujos que rebalsaron y entraron hasta la plaza principal.

Figura 16: Se ve la quebrada Palillo a la altura del centro poblado Rundayacu, se aprecia al vertedero del badén colapsado a causa del flujo de detritos, que se dio en época de lluvias.

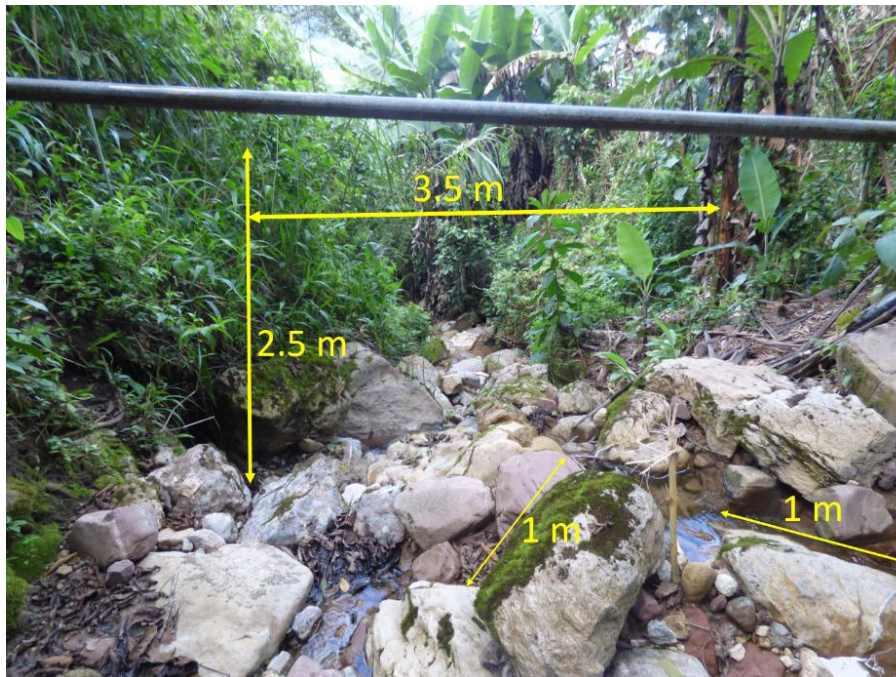
El flujo de detritos en la quebrada Palillo, tiene 3 m de ancho con una altura de 2.5 m de promedio dentro del canal existen bloques de hasta 1 m de diámetro con formas redondeadas, los cuales obstruyeron el canal, el canal está compuesto por rocas intrusivas y areniscas de hasta 5 cm de diámetro con matriz arenosa y limosa.

Figura 17: Se aprecia las dimensiones del canal de la quebrada Palillo con clastos de hasta 1 m de diámetro.
