Informe Técnico N° A6933

EVALUACIÓN DE PELIGROS GEOLÓGICOS EN LOS CENTROS POBLADOS: SAN JOSE, BUENA GANA, COLLAPAMPAMPA Y MIRAFLORES

Región Ayacucho
Provincia La Mar
Distrito Anchihuay

SEPTIEMBRE
2019

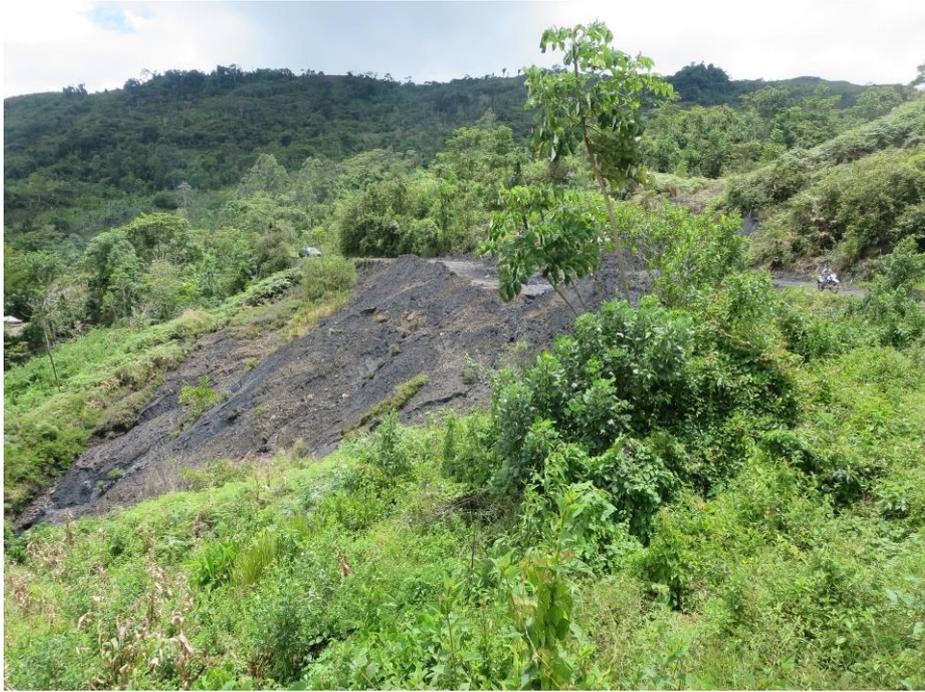
Esta unidad aflora en la margen izquierda del río Apurímac, entre los sectores de San Francisco y Buena Gana, esta unidad tiene una alineación noroeste, conformada por intercalación de areniscas gris claras a oscuras en capas delgadas intercalaciones con lutitas pizarrosas gris oscuras. Esta unidad litológica se encuentra muy meteorizado en superficie, de calidad geotécnica mal, susceptible a la ocurrencia de movimientos en masa.(Figura 4)

Figura 4. Sector Yanasacha, se observa afloramiento de roca de la Formación Cabanillas, formado por lutitas pizarrosas de color gris oscuro,

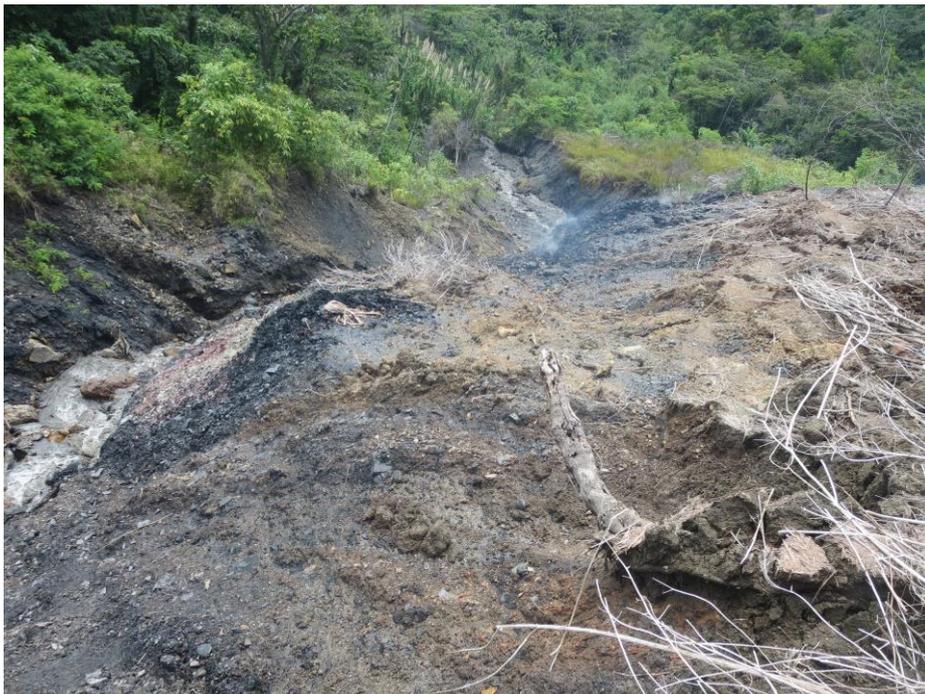
En el sector Yanasacha, se observa lutitas pizarrosas bituminosa de color gris oscuro altamente porosa, estas por la fricción o movimiento originado por un evento natural, tienden a generar la combustión, la humareda que genera es muy intensa que genera molestia a las vías respiratorias cuando la exposición es por encima de un periodo de tiempo de 1 min. (Figura 5)

Figura 5. Sector Colpapampa, se observa lutitas pizarrosas donde se origina humareda por la combustión de esta.

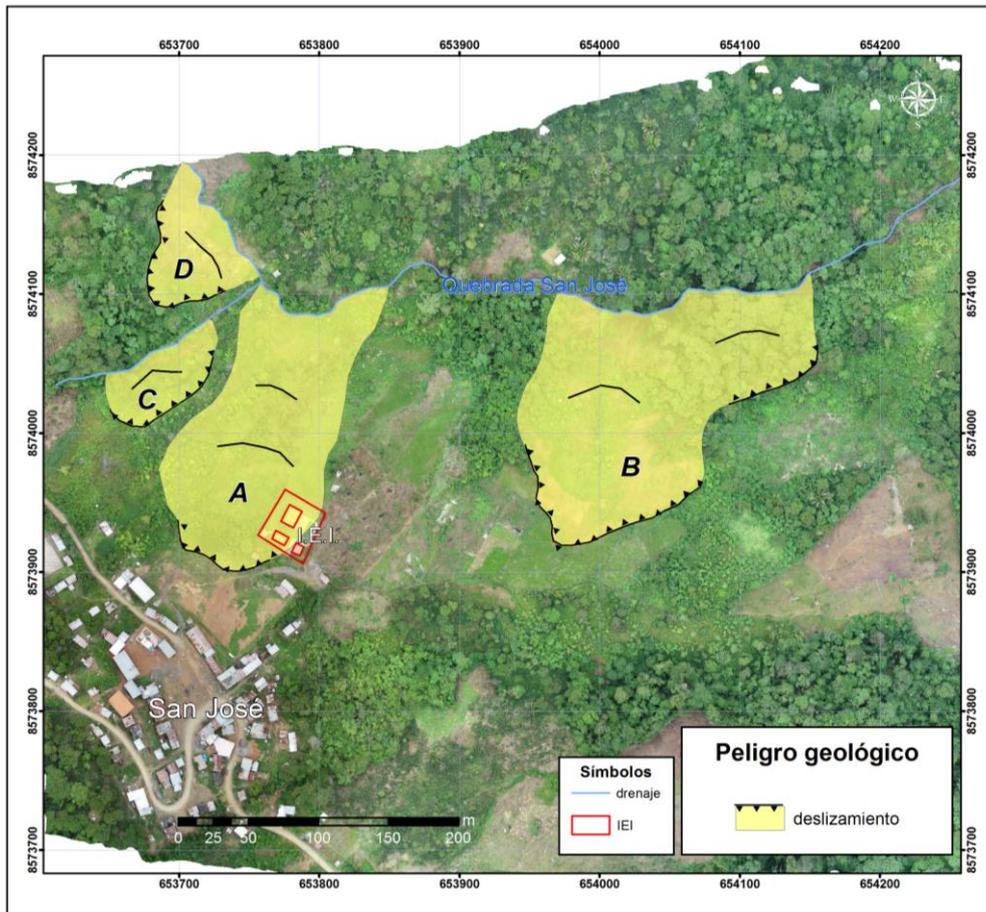
Deslizamiento A:

- Escarpe principal 90m.
- Salto vertical 1.5 m.
- Ancho de cuerpo desplazado 100 m.
- Longitud del escarpe principal al pie de la ladera 185 m.

Figura 8. Cartografía del sector San José, se observa los peligros geológicos de tipo deslizamiento que afecta en los alrededores, involucra directamente a la Institución Educativa Inicial

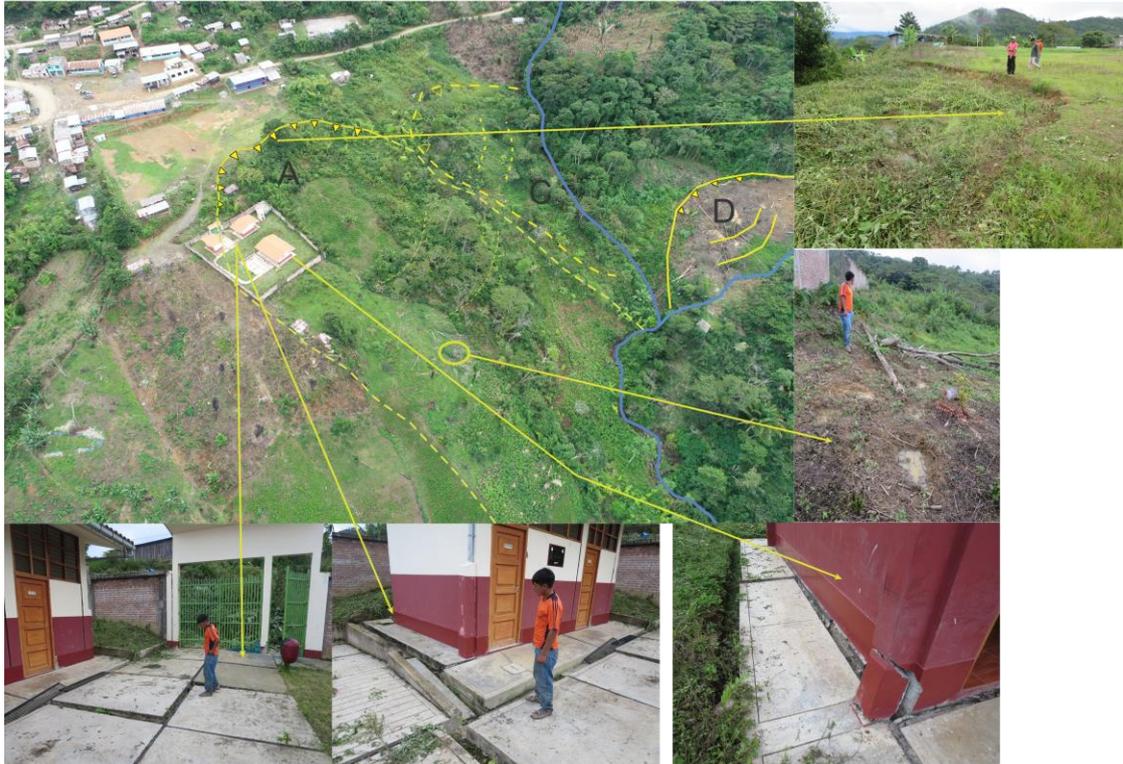
El evento afecta infraestructura de la Institución Educativa Inicial N° 425-17mx-U San José, se observa grietas en el piso (patio, vereda) con apertura de 15cm, en algunos sectores se observa saltos verticales hasta de 5cm, la infraestructura no está apta para ser utilizada, de continuar el evento podría afectar la infraestructura de la Institución Educativa Primaria. (Figura 9)

Figura 9. Vista panorámica tomada con vehículo aéreo no tripulado (Drone), se observa el deslizamiento que afecta la Institución Educativa Inicial

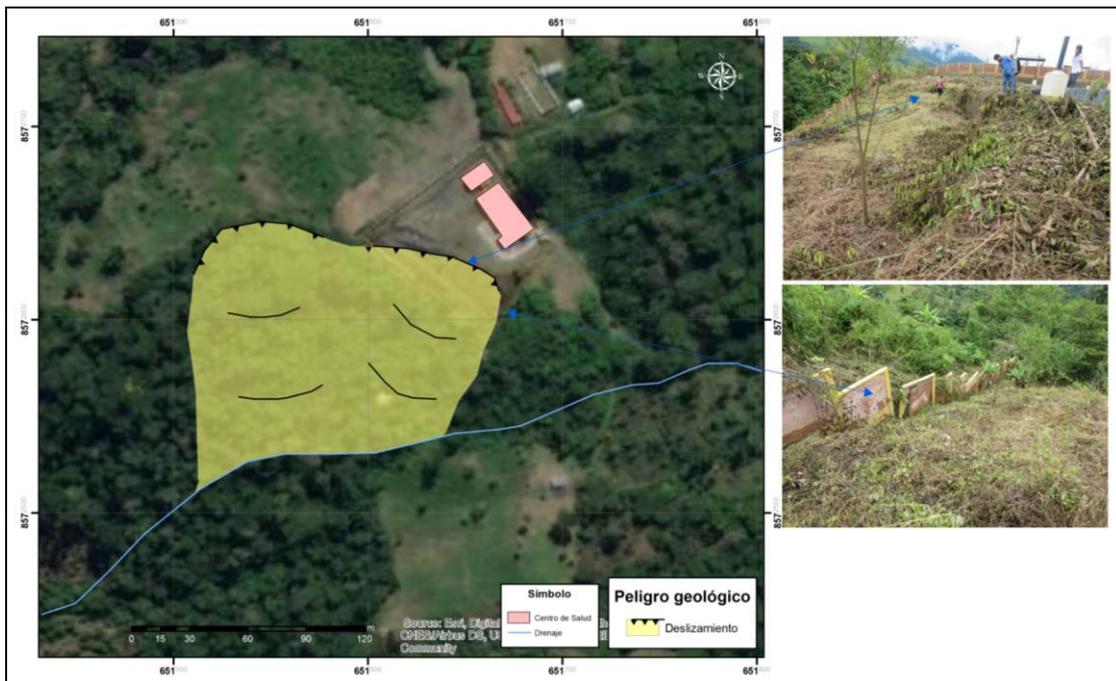
Figura 10 Cartografía de peligros geológicos en el área donde se ubica el centro de salud Buena Gana.

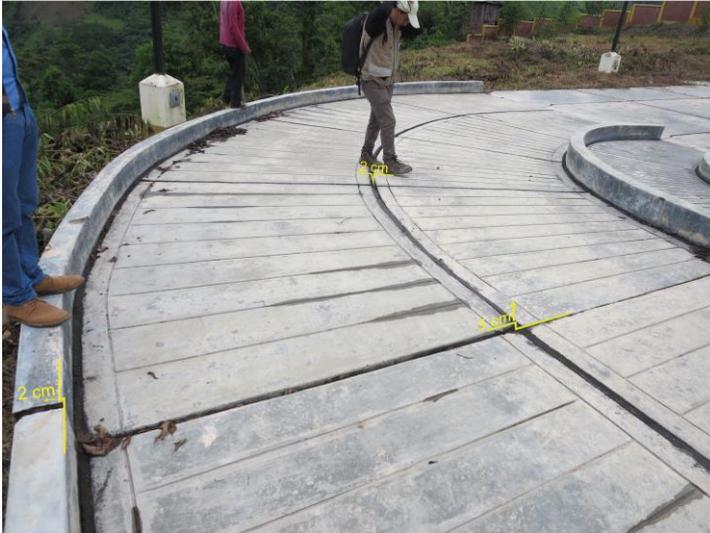
El evento afecta infraestructura del centro de salud Buena Gana, se observa grietas en la rampa de acceso a las instalaciones del centro de salud, cerco perimétrico con muros ligeramente inclinados. (Figuras 13).

Figura 11. Se observa la rampa de acceso a las instalaciones del centro de salud, esta presenta grietas con apertura de 2 cm y levantamiento de 5 cm.

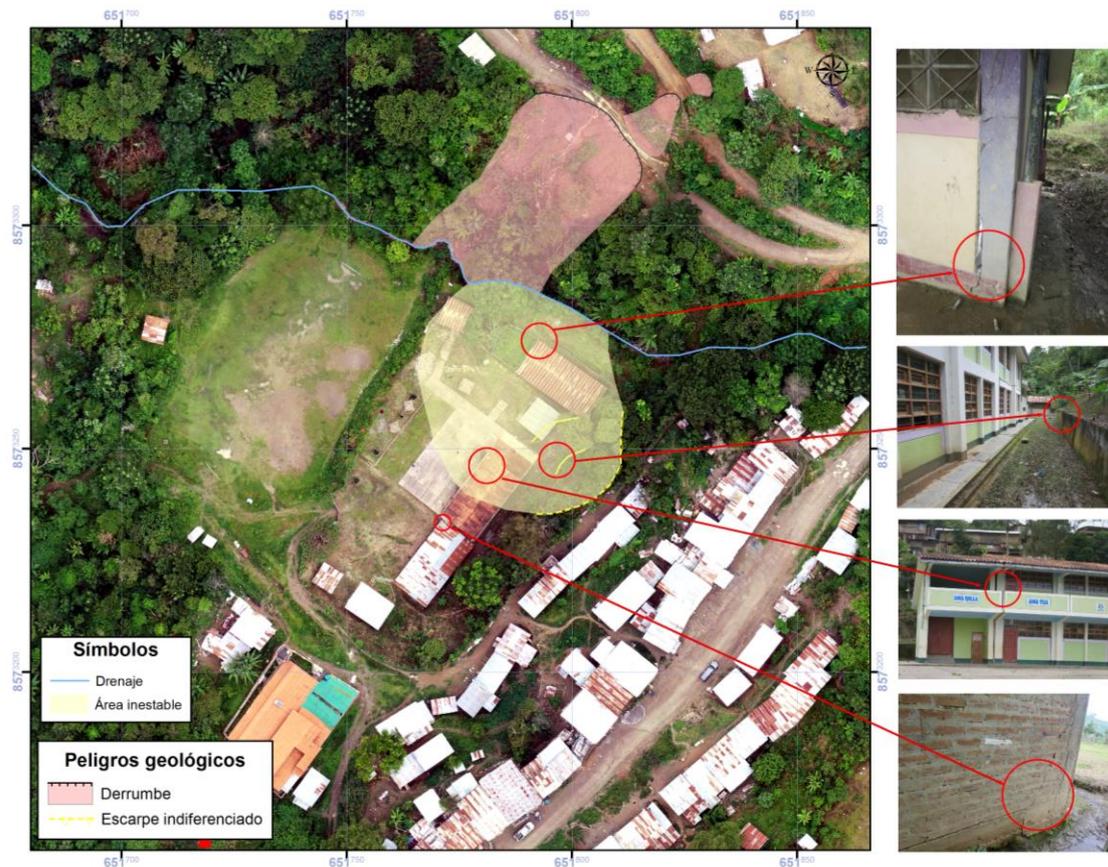
Figura 12. Cartografía de peligros geológicos en el área donde se ubica las instalaciones de la Institución Educativa Primaria N° 38724/MX-U Buena Gana

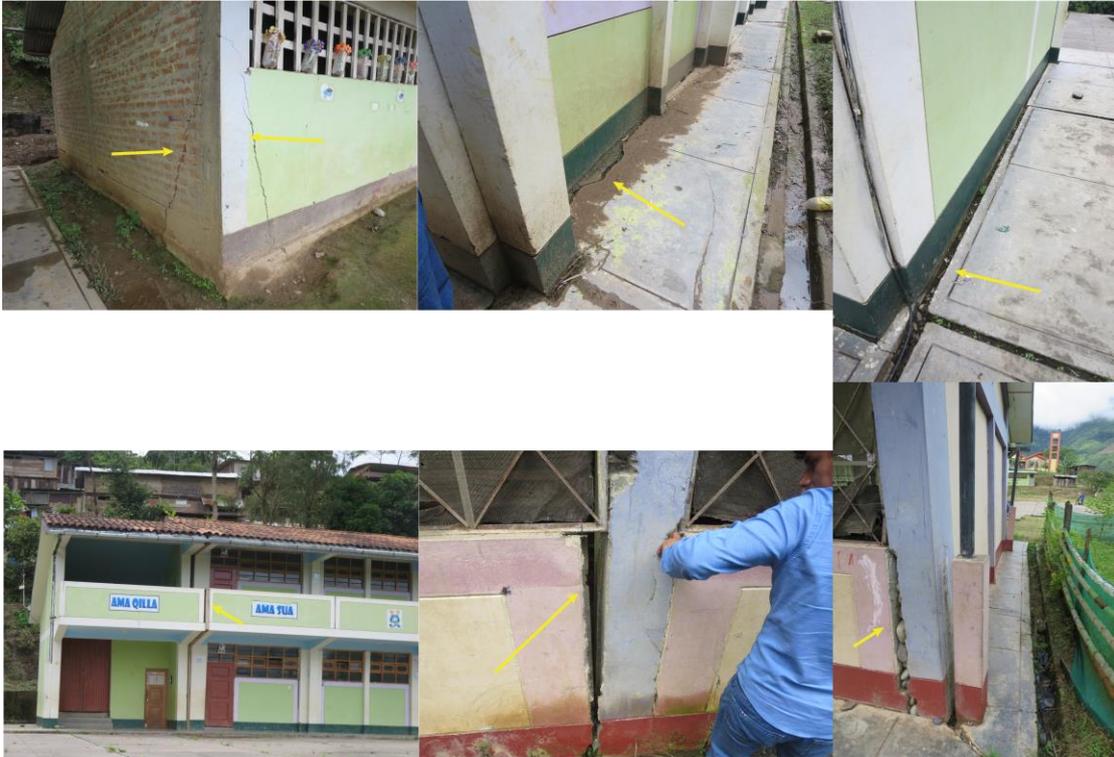
La institución Educativa Primaria N° 38724/mx-P, se encuentra ubicado dentro de un evento antiguo, el que se reactivó presentando grietas en el terreno y paredes. La infraestructura que se ubica cerca al cauce de la quebrada se encuentra inhabitable, por encontrarse muy deteriorado. Cabe mencionar que esta infraestructura se encuentran construidas con material ladrillo concreto. (Figuras 11, 12 13 y 14)

También afecta la Institución Educativa Primaria N° 38724/MX-U Buena Gana, se observa grietas en las paredes de las aulas, veredas y muro de contención

Figura 13. Vista de la infraestructura de la Institución Educativa Primaria N° 38724/MX-U Buena Gana, se observa grietas en las paredes como también en la vereda.

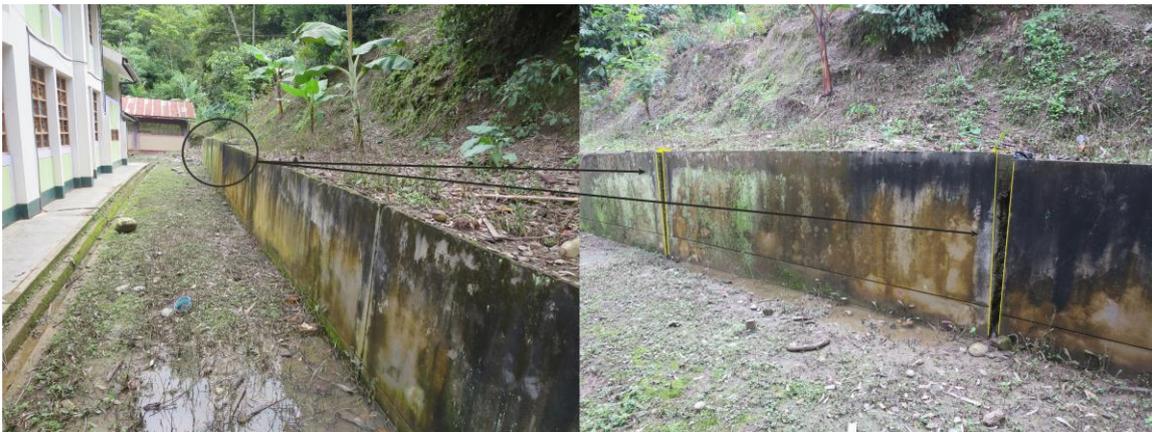
Figura 14. Vista del muro de contención que se ubica al sureste de la Institución Educativa, se observa muro de concreto levemente inclinado.

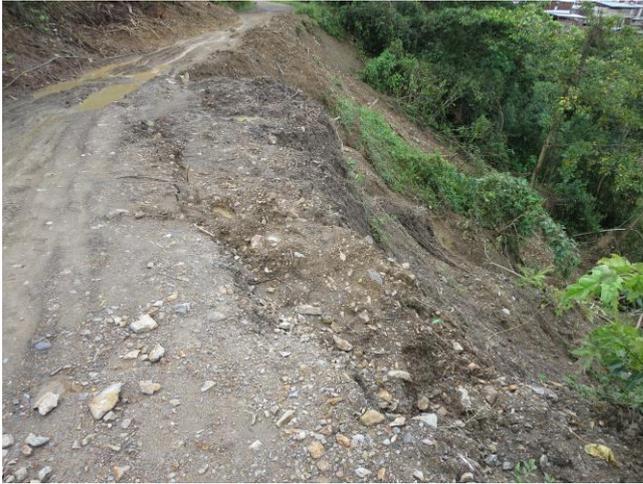
Figura 15. Tramo de carretera Buena Gana – Collpapampa, es afectado por derrumbe

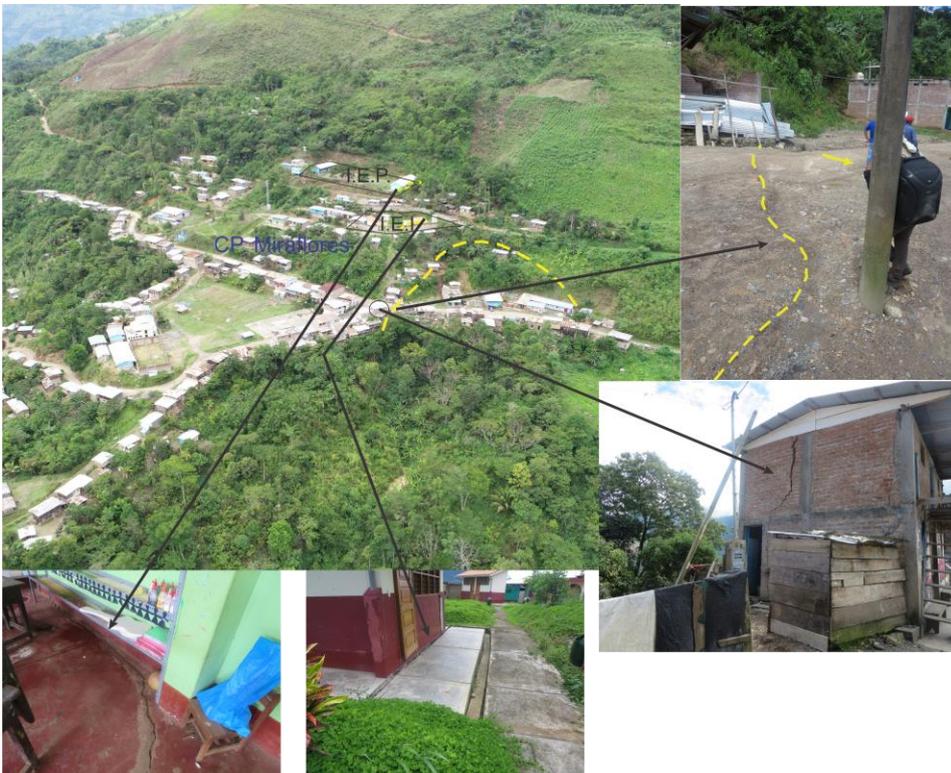
En la visita de campo, se observó grietas en el piso de la I.E.I., con apertura que son menores a 5 cm, asentamiento de 10 cm y con una dirección de movimiento norte 228, (Figura 16 y 17).

Figura 16. Se tiene una vista panorámica del área afectada por movimientos en masa, tomada con Drone, en línea amarilla se marca el escarpe del deslizamiento reactivado, sí como la infraestructura educativa que se ubica en la parte alta del escarpe es afectado con agrietamientos en el piso.

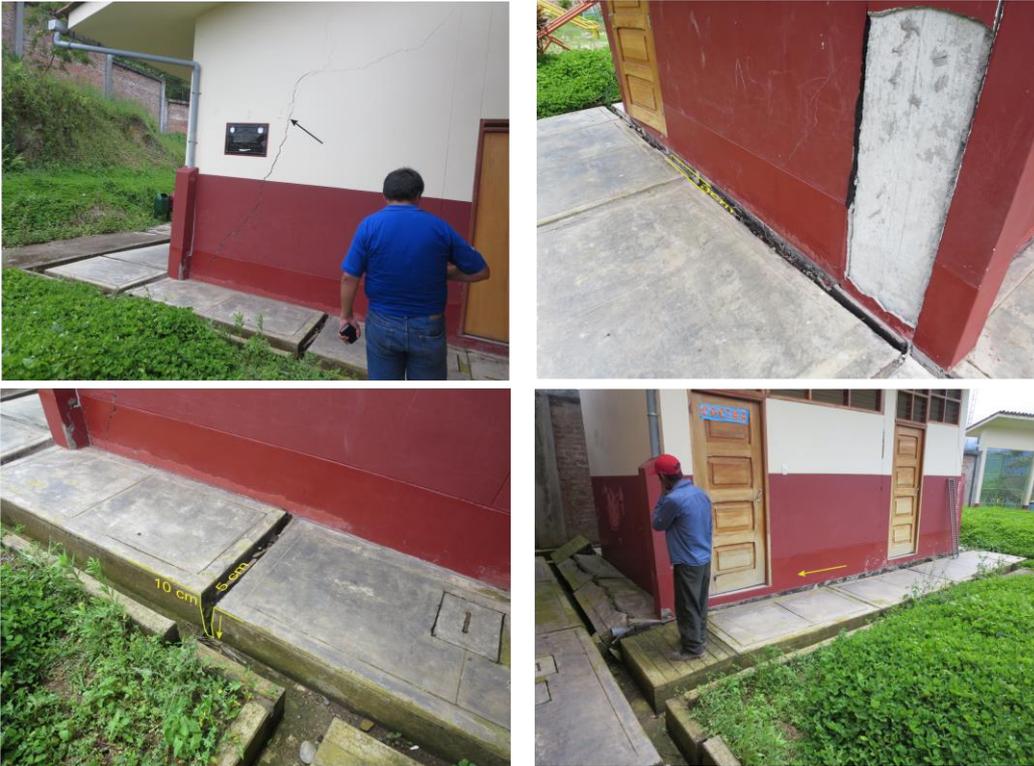
Figura 17. La infraestructura de la I.E.I. N°425-27/Mx-U Miraflores presenta grieta en la pared, vereda y aulas que presentan un leve desplazamiento de su ubicación original.

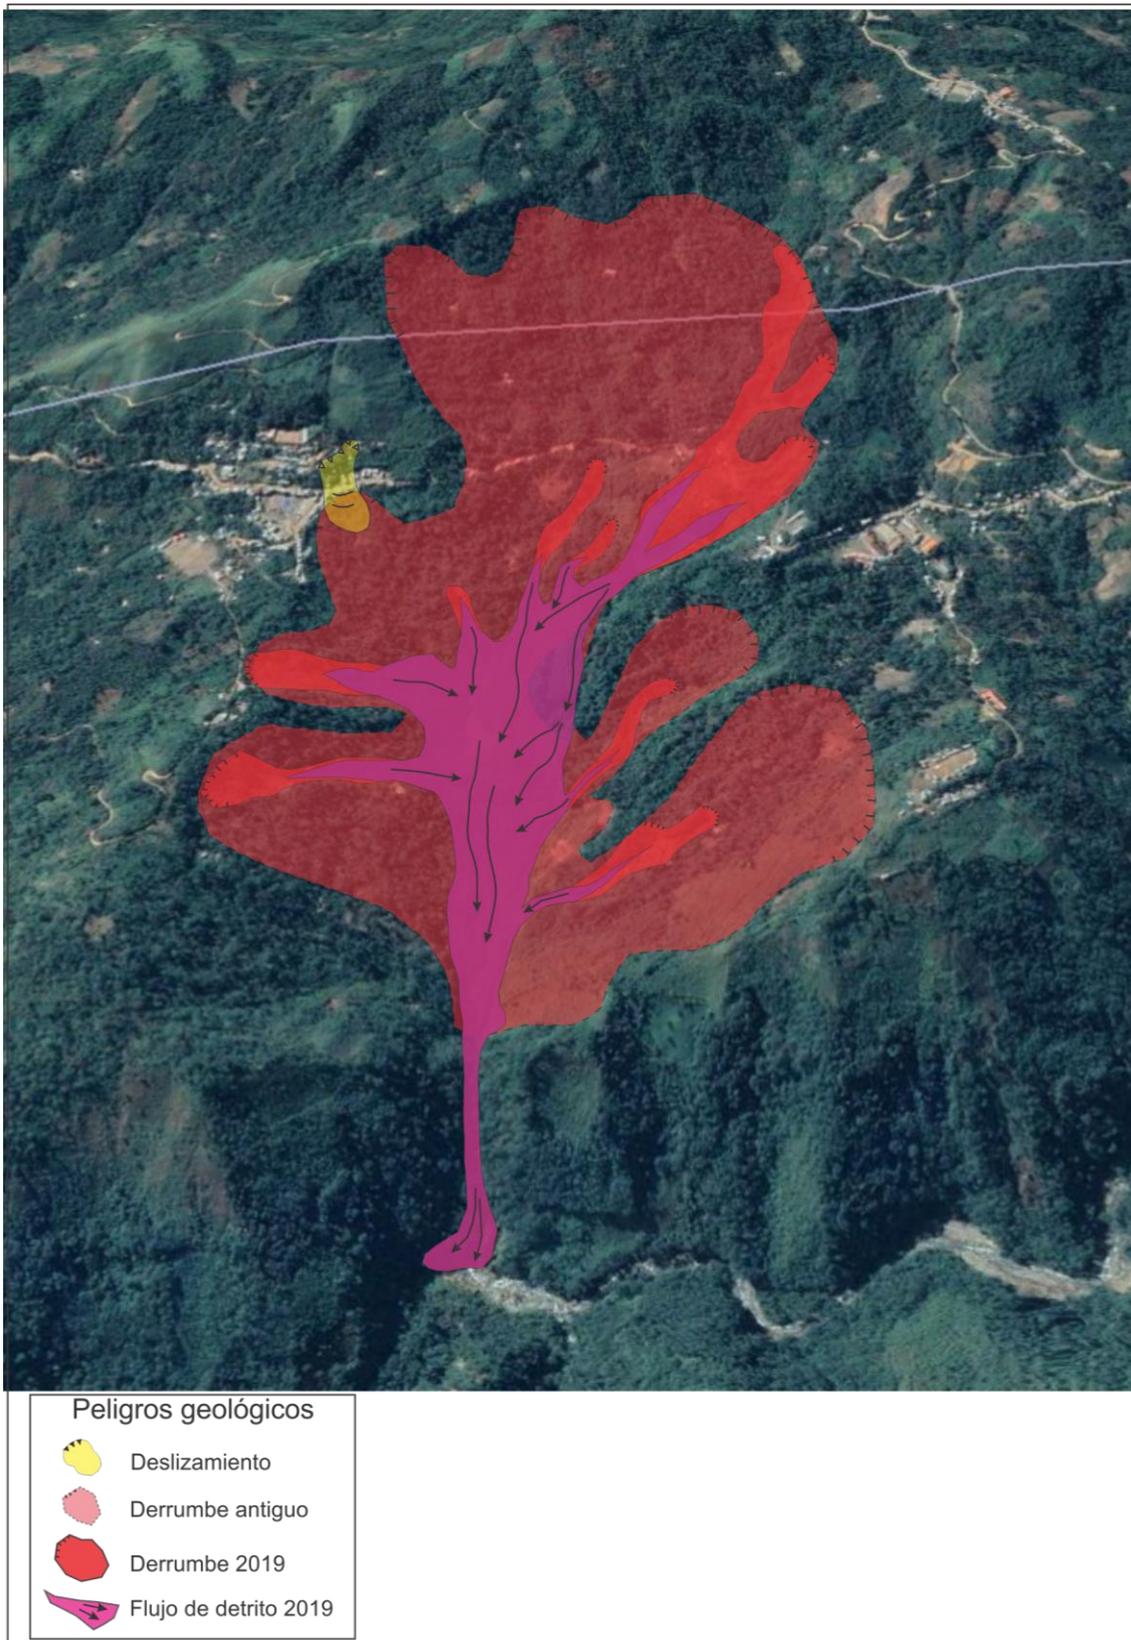
El desencadenante principal es la lluvia intensa extraordinaria, que se presentan entre los meses diciembre a marzo.

Figura 19, La cartografía usando imágenes Google Earth pro, se ha identificado derrumbes antiguos que el año 2019 por las intensas lluvias se reactiva a manera de derrumbe flujos de detrito, afecta terrenos de cultivo, en color amarillo se ubica la reactivación de evento de tipo deslizamiento que afecta viviendas e infraestructura educativa

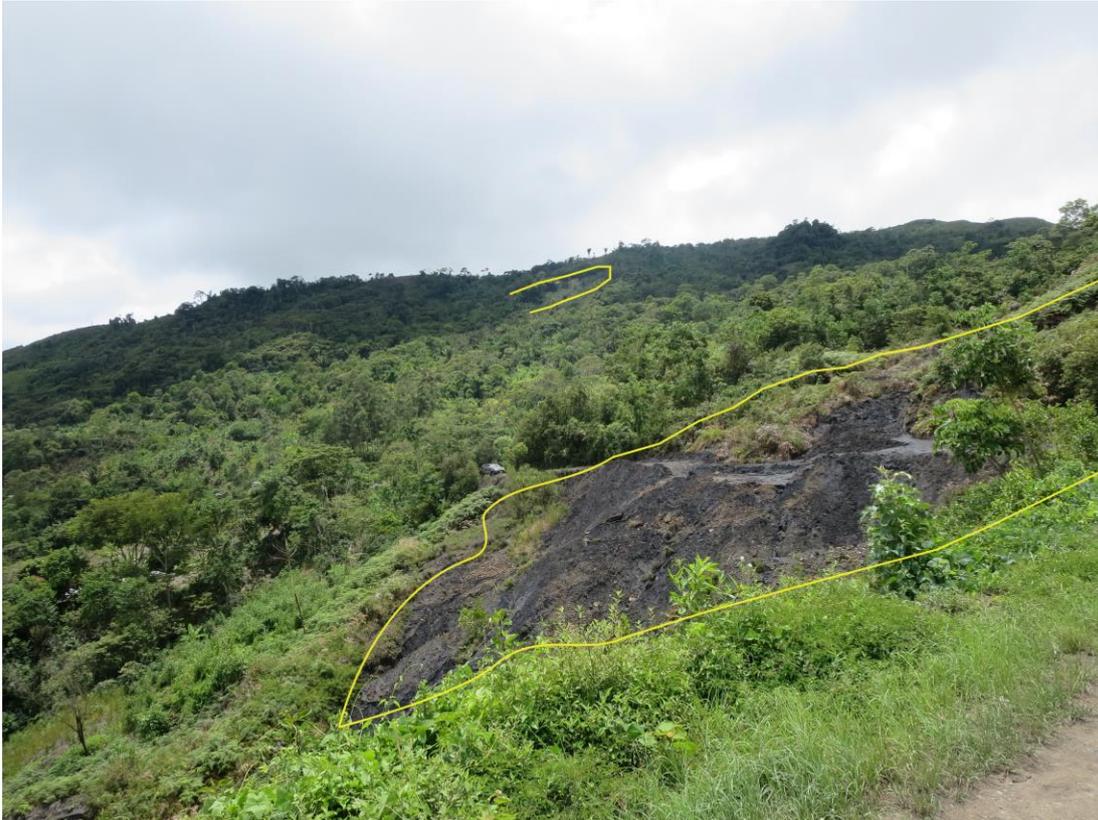
Figura 20. Vista tomada con dirección noreste, se observa zonas de arranque donde ocurren derrumbes y estos se convierten en flujos de detritos por la cantidad de agua que contiene la masa desplazada.

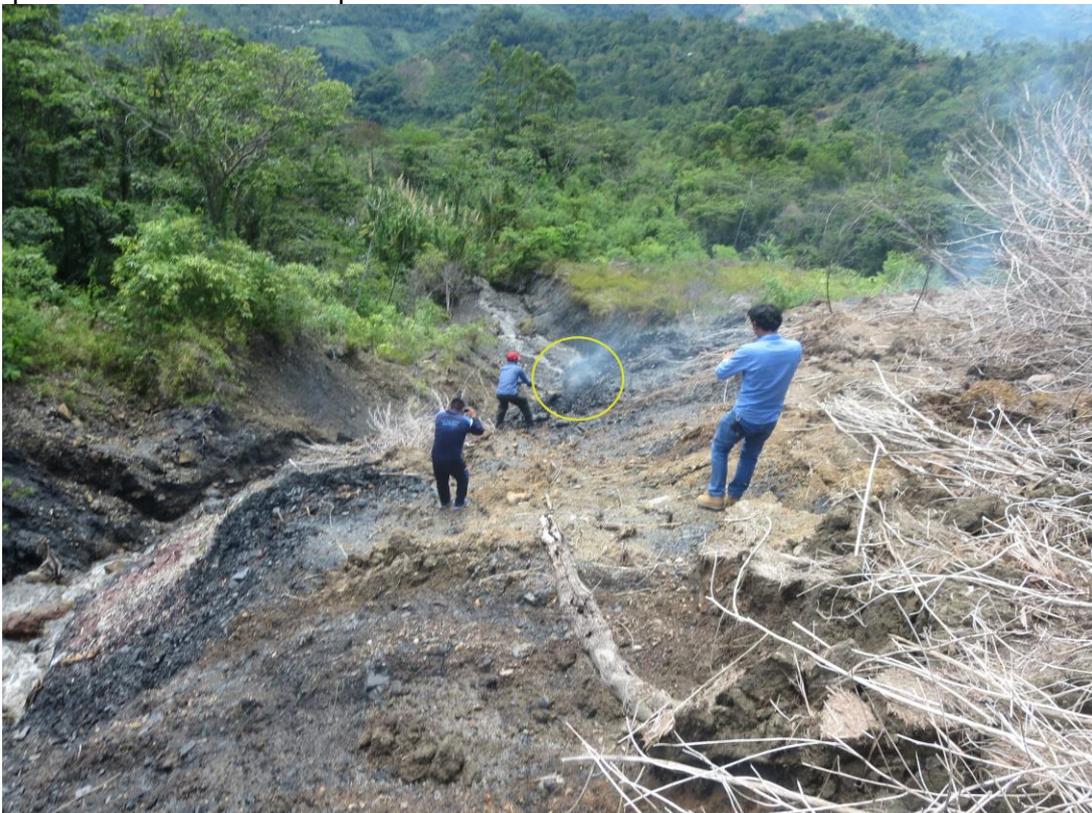
Figura 21. Sector Collpapampa, se observa humareda, producto de la combustión de la roca sedimentaria formada por lutitas bituminosas, originada por la fricción de los estratos cuando se genera movimientos dinámicos
