Informe Técnico de Inspección

LAGUNA UPISCOCHA

Informe Técnico de Inspección N° 04

Cusco, 10 de noviembre del 2020

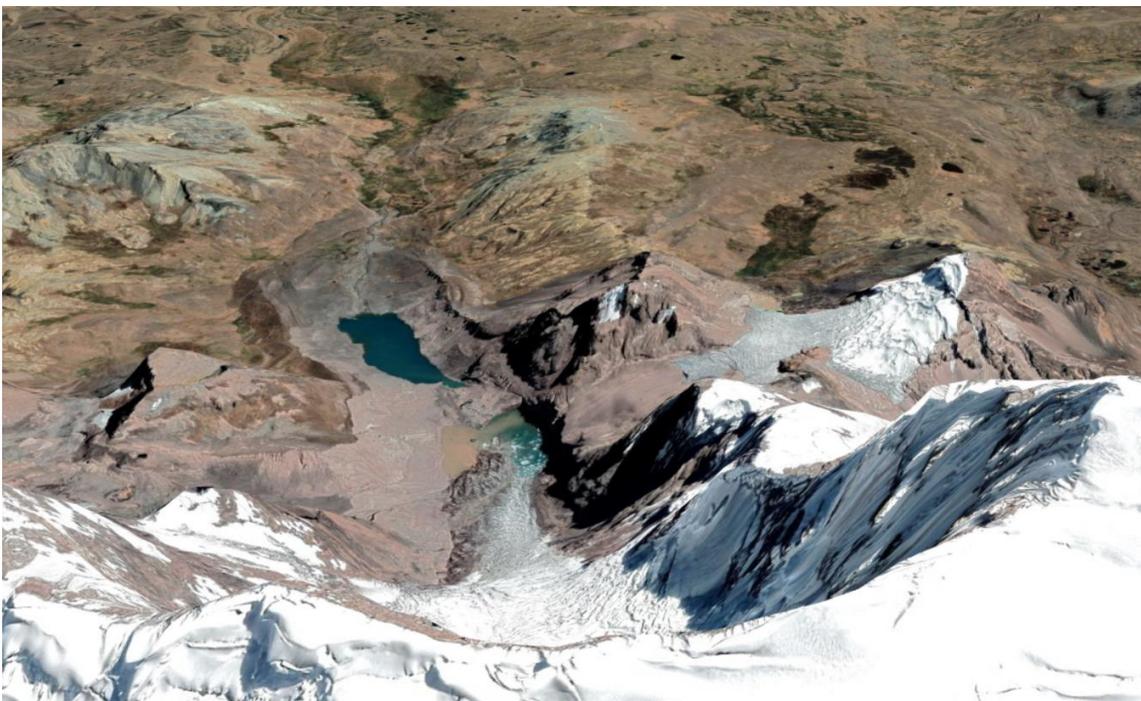
Laguna Upiscocha (denominación local) es una laguna de origen glaciar que ocupa la concavidad de un recipiente natural formado por morrenas (Ver **Figura 1**) (Ver **Anexo: Mapas Laguna Upiscocha**). Esta laguna figura en el inventario nacional de lagunas altoandinas de la Autoridad Nacional del Agua publicado en el año 2014 y realizado con imágenes satelitales del 2010 (Ver **Tabla 1**). En la actualidad se desconoce el volumen de agua que almacena esta laguna, así como la ubicación de la zona con mayor profundidad.

Figura 1. Depósito cuaternario, con orientación noroeste, donde se sitúa la laguna Upiscocha. Se observa el frente glaciar y una laguna en crecimiento en la zona posterior (Imagen Google Earth 03/08/2019)

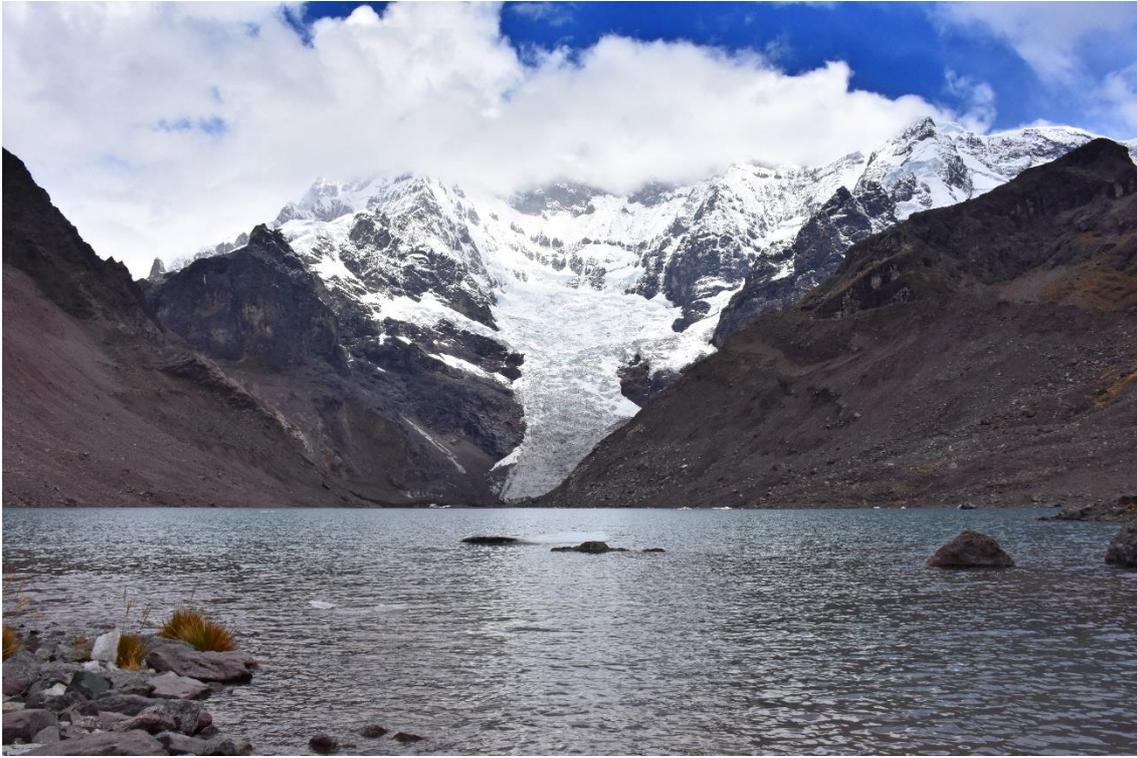
El paisaje predominante en el entorno de la laguna Upisocha lo conforma el nevado Ausangate con una lengua glaciár proveniente del sector noroeste y el conjunto de morrenas o depósitos cuaternarios que se encuentran apoyados visiblemente sobre el basamento rocoso en ambos flancos (Ver **Figura 2**).

Figura 2. Laguna Upisocha, paisaje dominado por el glaciár proveniente del nevado Ausangate y las morrenas laterales con taludes en constante actividad erosiva. (INAIGEM/O. Vilca, 02/11/2020)

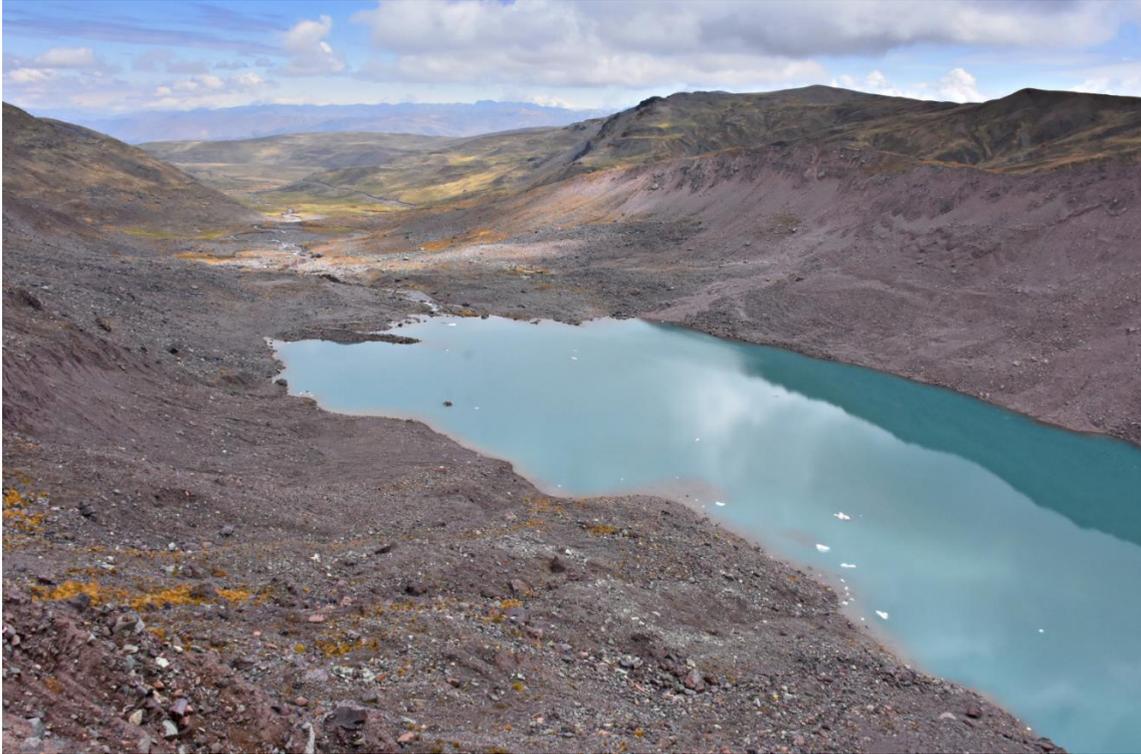
En la actualidad, esta laguna se encuentra pleno proceso de cambios en su forma, demostrando un incremento paulatino en superficie, debido principalmente al derretimiento de los glaciares ubicados en la zona posterior, proceso que se viene dando con una velocidad inusual en relación a la formación de lagunas, la presencia de bloques de hielo flotantes son indicadores de esta dinámica acelerada, bloques de hielo dispersos en toda la superficie de Upisocha (Ver **Figura 3**).

Figura 3. Vista de la zona frontal de la laguna y presencia de bloques de hielo flotante en la laguna Upisocha, indicador de la dinámica intensa del frente glaciar (INAIGEM/ O. Vilca, 02/11/2020)

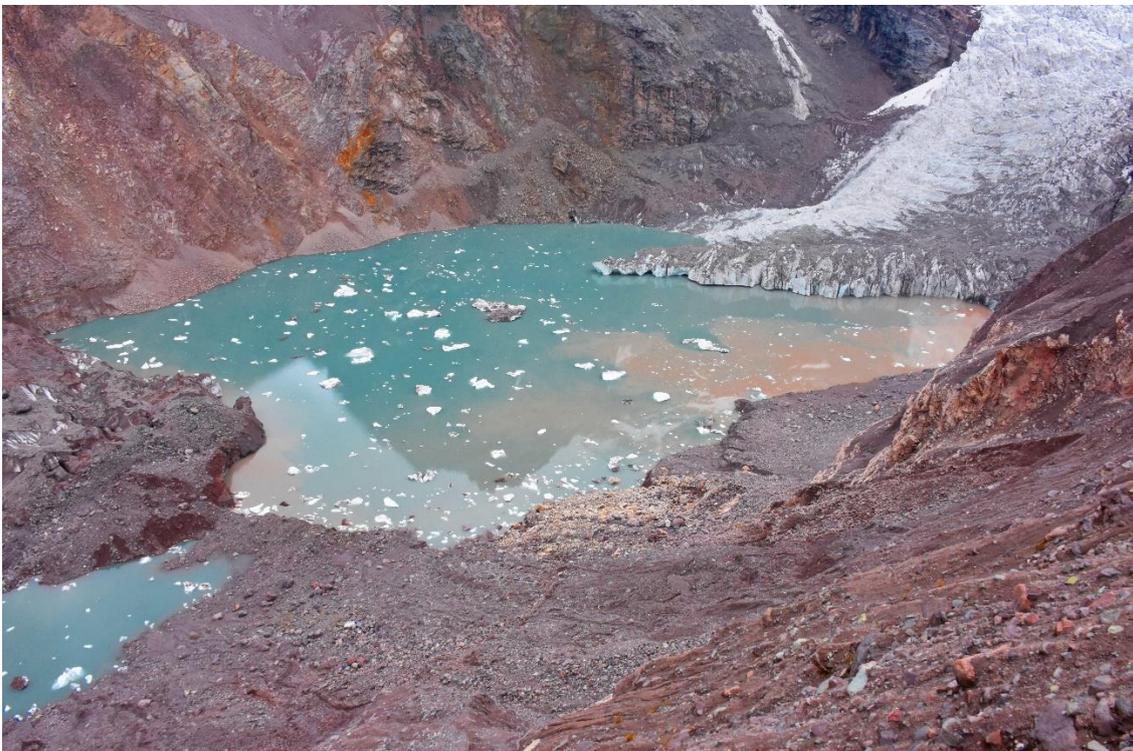
Se constató la formación de una laguna en la zona posterior de Upisocha, el crecimiento progresivo de esta laguna se realiza en dos sentidos, por la zona posterior en contacto con el frente del glaciár y por la zona que divide a las dos lagunas conformado por glaciares cubiertos (Ver **Figura 4**). Esta laguna en proceso de formación se encuentra en el mismo nivel de espejo con la laguna mayor lo que significa que en un futuro cercano formarán parte de una sola superficie.

Figura 4. Laguna Upisocha en la zona posterior. Mantiene contacto con el frente glaciar. Se observan los afloramientos de roca en los taludes interiores (INAIGEM/ O. Vilca, 02/11/2020)

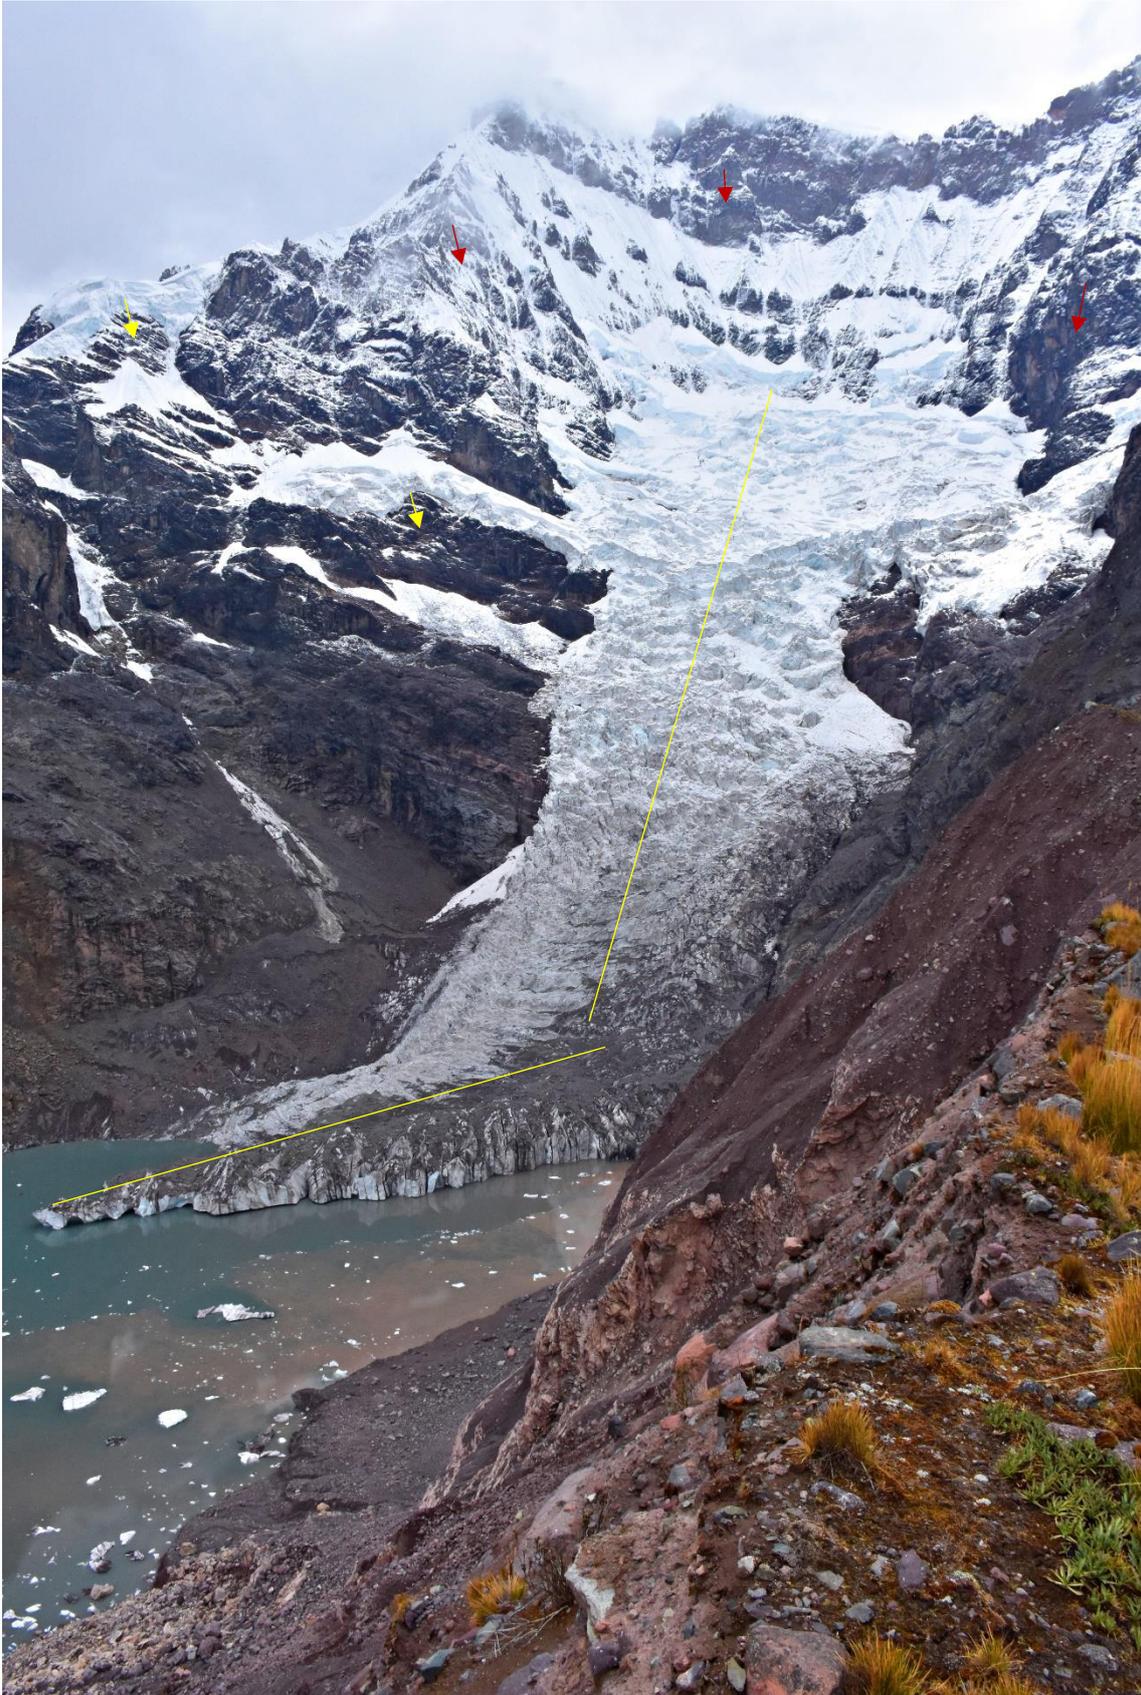
El glaciar proveniente del sector noroeste del nevado Ausangate, se encuentra en proceso de fusión continua y acelerada como se evidencia en el análisis de la **Figura 10**, como consecuencia del incremento de la temperatura global, incidiendo directamente en el intercambio de temperatura entre el agua y el glaciar en la zona de contacto, la cobertura de detritos sobre el glaciar condiciona a un albedo muy bajo en la zona de ablación lo que se traduce en la fusión acelerada, esta cobertura de detritos altera de manera visible la coloración en la superficie del hielo (Ver **Figura 5**).

El glaciar en la zona media y baja se encuentra fracturado, presenta agrietamientos tanto longitudinal como transversal al flujo, además de frentes glaciares con paredes verticales, propensos a un desplome por volteo, actividad frecuente de la dinámica glaciar. En esta situación, se considera que el escenario más desfavorable será cuando la laguna alcance el máximo tamaño, escenario donde el espejo de agua se ubique por debajo de las fuertes pendientes de roca y hielo de la cara noroeste del nevado Ausangate, lo que convertirá a la laguna en una condición de alta susceptibilidad a los desprendimientos de roca o hielo.

Figura 5. Vista de la lengua del glaciar principal en la zona posterior, se señala las zonas con potencial de desprendimiento (rojo = roca, amarillo = glaciar) y la línea de flujo con el cambio de pendiente, una idea del tamaño que podría alcanzar Upiscocha en caso de continuar la tendencia de crecimiento (INAIGEM/O. Vilca, 02/11/2020).

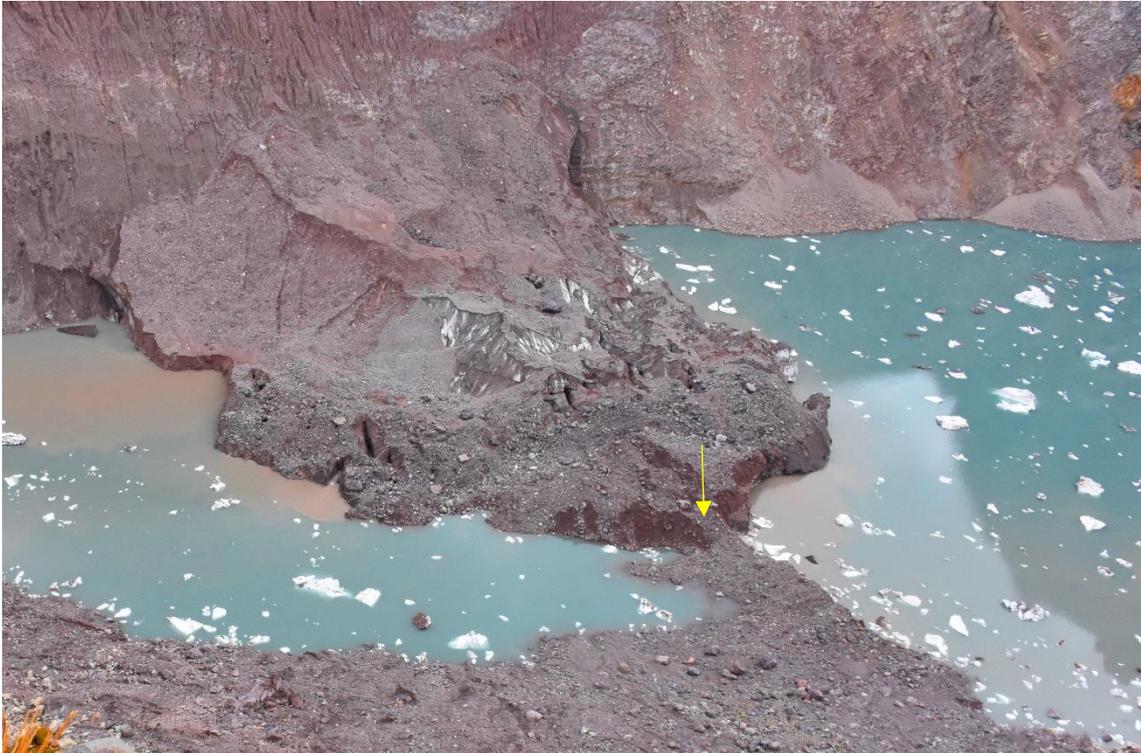
El remanente de glaciar cubierto (Ver **Figura 6**), que separa a las dos superficies de la laguna Upiscocha, cumplió la función de un dique natural intermedio, según la inspección en campo se observó la conexión inminente entre los dos cuerpos de agua, existiendo solo escasos metros para que Upiscocha sea una laguna de grandes dimensiones. Sin embargo, por el nivel de espejo que se observa, se deduce que existe conexión subsuperficial e intercambio de flujo de agua entre ambas.

Figura 6. Nivel máximo alcanzado por el cuerpo de agua, se observa el desagüe por rebose, nótese también la coloración del agua, considerando que esta imagen corresponde al mes de agosto del 2020 (mes seco), es una característica de la fusión de los glaciares y el arrastre de sedimentos (INAIGEM/ O. Vilca, 02/11/2020)

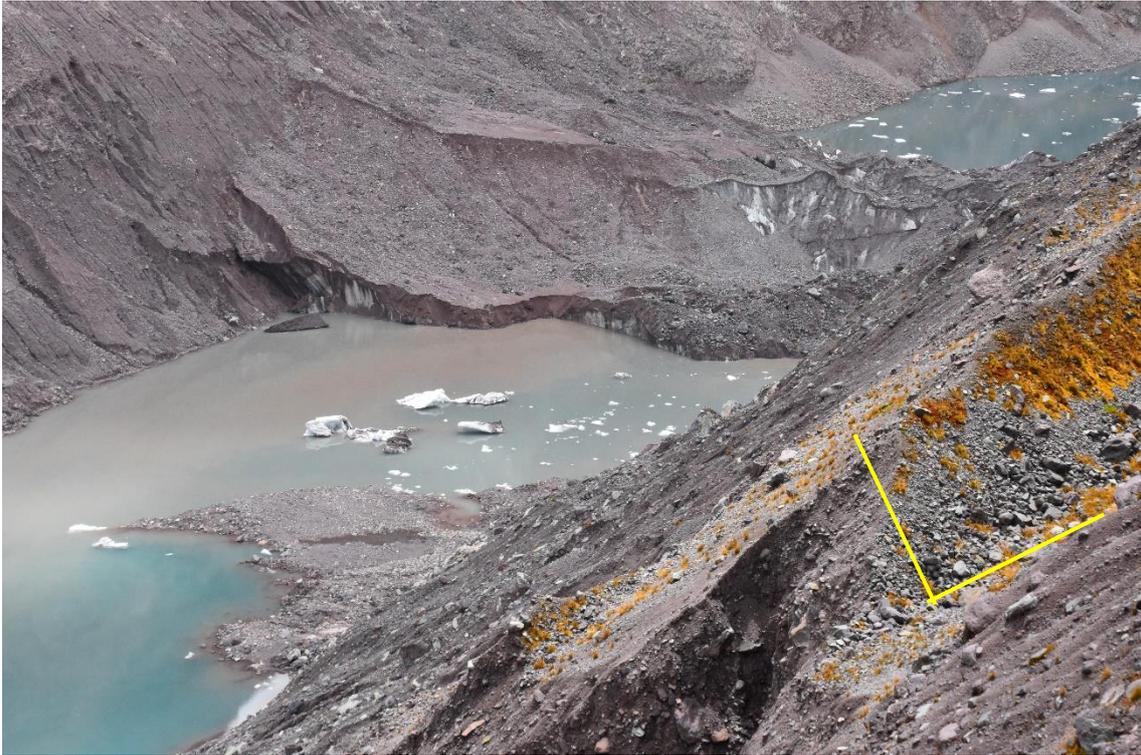
El glaciar cubierto aún existente hace la función de dique natural y también de cuña para los depósitos existentes en ambos flancos, variable condicional para la estabilidad de los taludes interiores. También se identificaron marcas en zonas con posibles deslizamientos, líneas de discontinuidad en la superficie del terreno situados en la morrena lateral izquierda (Ver **Figura 7 y 8**).

Figura 7. Glaciar cubierto que cumple la función de dique natural intermedio de la laguna Upiscocha. En línea amarilla se muestra el sector con potencial de deslizamientos (INAIGEM/ O. Vilca, 02/11/2020)

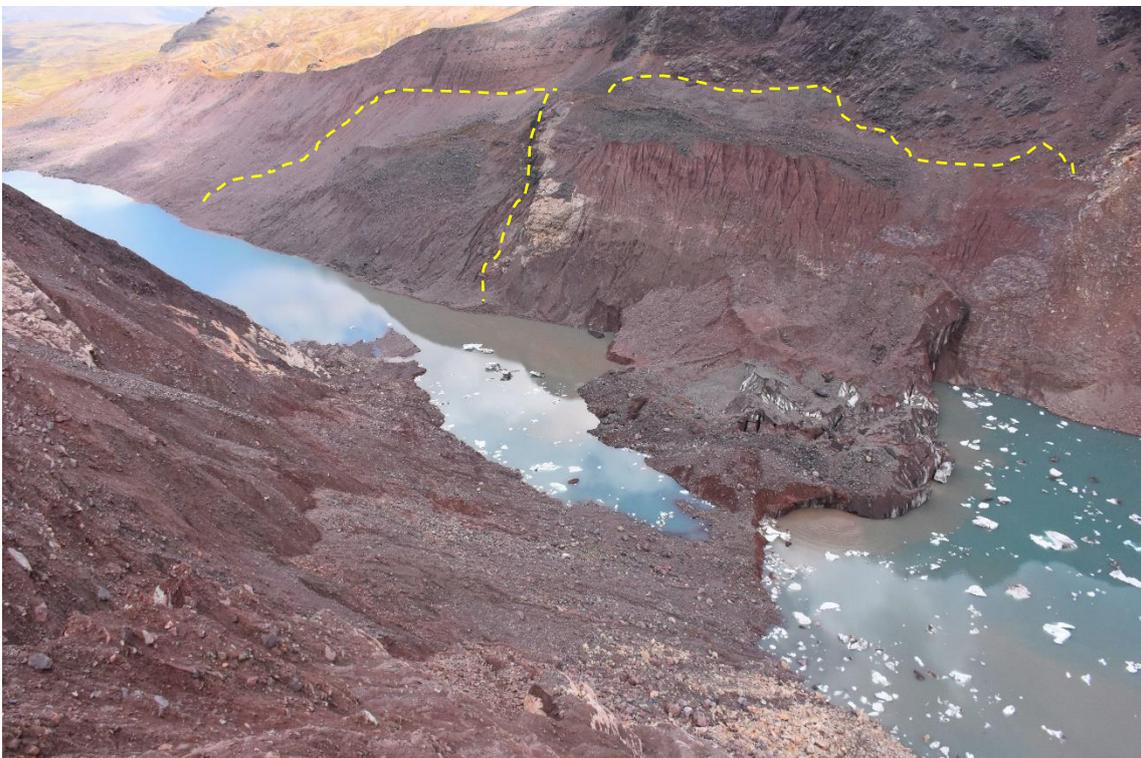
Figura 8. Imagen panorámica que nos muestra en conjunto lo cerca que se encuentran de unirse los dos cuerpos de agua para formar la gran laguna Upiscocha, el glaciar cubierto en medio y los taludes con fuertes pendientes en ambos flancos y en línea punteada amarilla las zonas con potencial a deslizamientos (INAIGEM/ O. Vilca, 02/11/2020)

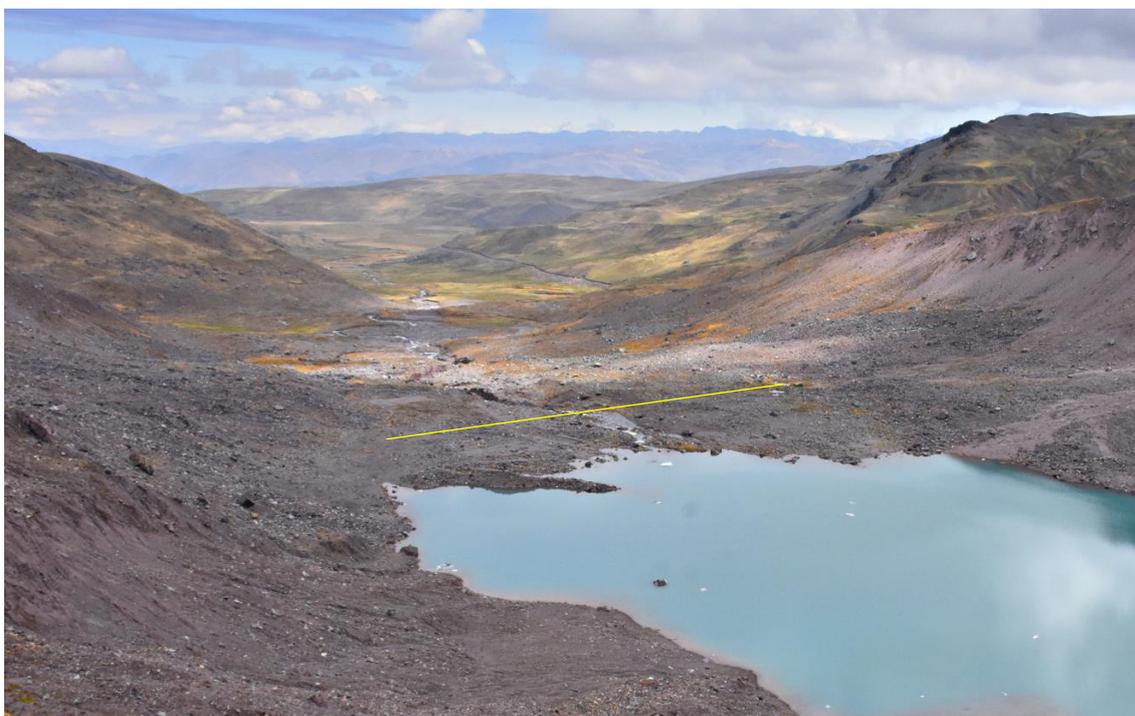
La zona frontal (Ver **Figura 3 y 9**), está constituida por los depósitos morrénicos predominantes en el conjunto del vaso. No existe un borde libre, por el contrario, se observan rastros y huellas dejadas por eventos pasados de desborde de agua, estas huellas probablemente sean de eventos asociados al proceso de formación inicial de esta laguna desde la retirada del glaciar, señales claras de los últimos 40 años, edad que se estima tomó la formación de la laguna, procesos naturales que han modelado la superficie del cauce en la zona de rebose, siendo el desagüe de esta laguna. En este sector se debe contemplar estudios de geofísica para conocer la profundidad donde se encuentra el basamento rocoso, así como las características geotécnicas y geométricas del dique natural.

Figura 9. Zona de frontal y de rebose, en línea amarilla, la propuesta tentativa (sujeta a estudios detallados) para la ubicación de un dique artificial que garantice un borde libre de seguridad (INAIGEM/O. Vilca, 02/11/2020).

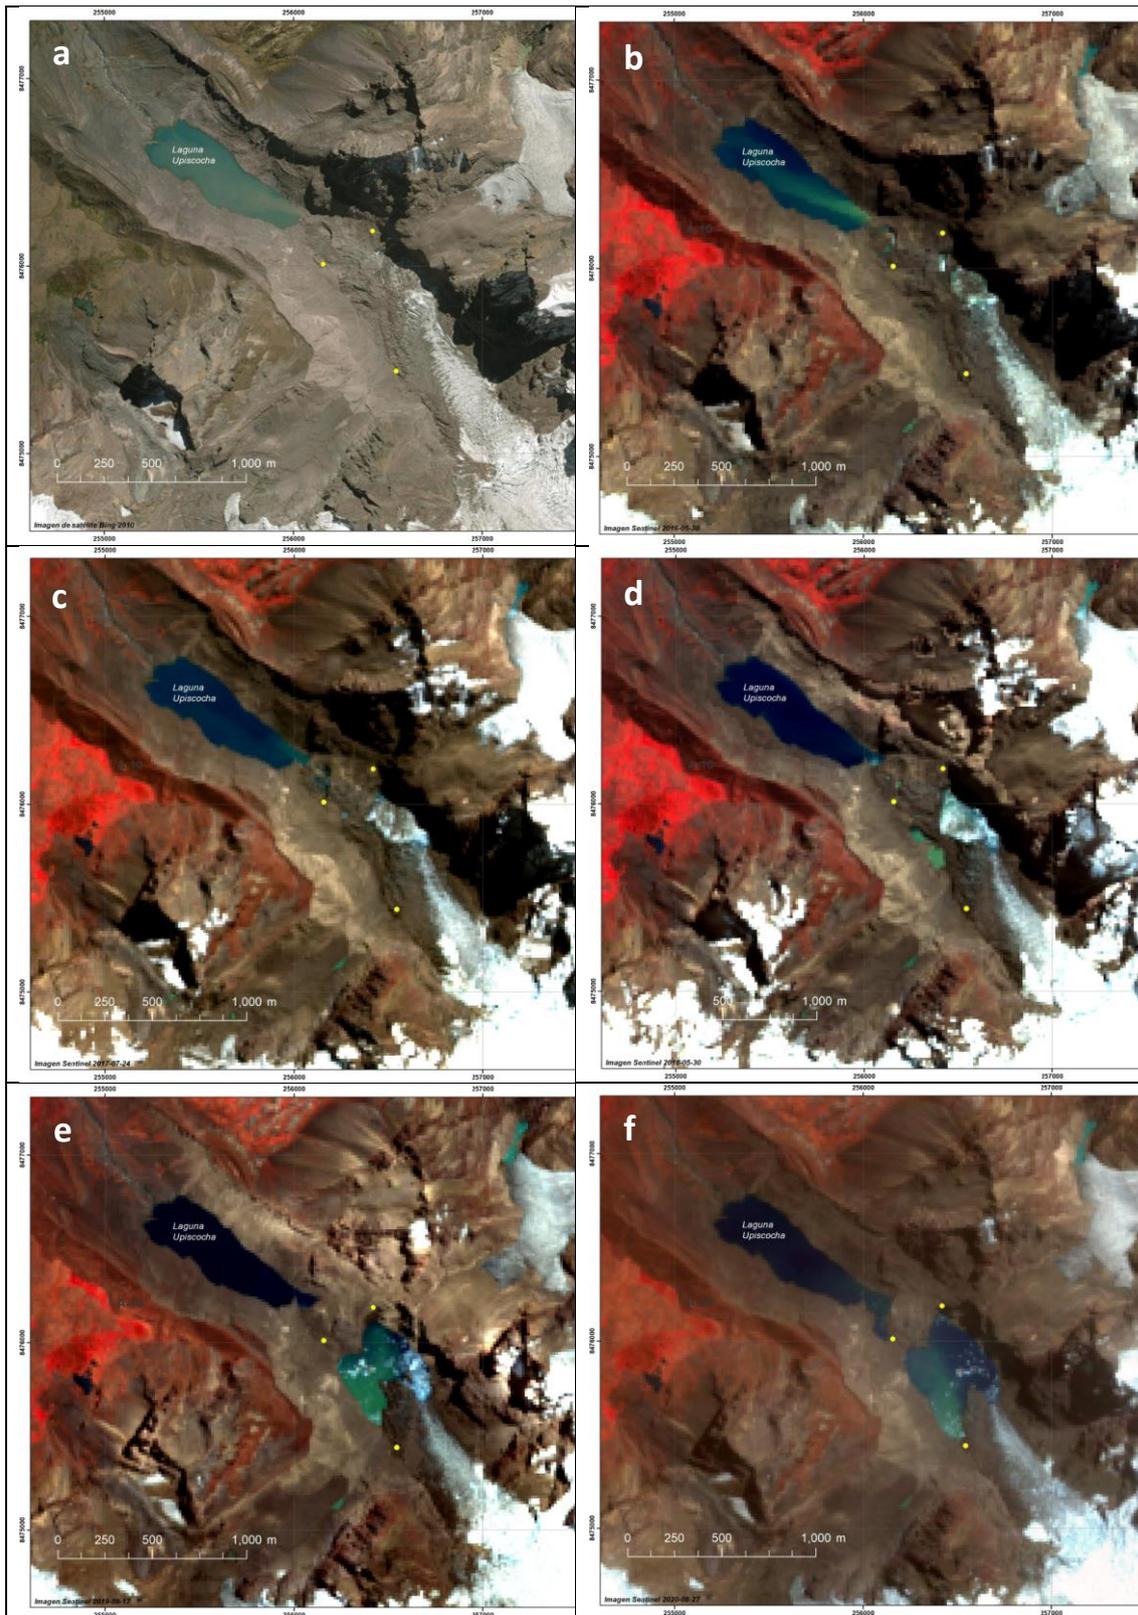
Para el análisis multitemporal se usaron 05 imágenes satelitales Sentinel y una imagen Bing, con las características que se muestran en la **Tabla 2**. Se calcularon las áreas para los años consecutivos del 2016 al 2020 (Ver **Figura 10**).

ID	Imágenes	Año	Área m ²	Diferencia	%	Fecha de imagen
a	Bing Aerial	2015 *				
b	Sentinel-2_L1C	2016	33 760	-		2016-05-30
c	Sentinel-2_L2A	2017	48 348	14 588	43	2017-07-24
d	Sentinel-2_L2A	2018	75 416	27 067	56	2018-05-30
e	Sentinel-2_L2A	2019	124 812	49 396	65	2019-09-17
f	Sentinel-2_L2A	2020	182 596	57 784	46	2020-08-27

Figura 10. El análisis multitemporal muestra el crecimiento de los principales cuerpos de agua. (a. imagen Bing 2015 año estimado), 2016 (b), 2017 (c), 2018 (d), 2019 (e) y 2020 (f). (Fuente: Elaboración propia)
