Informe Técnico N° A6930

EVALUACIÓN DE PELIGROS GEOLÓGICOS POR MOVIMIENTOS EN MASA EN EL MALECÓN CASTAGNOLA - ACANTILADO DE LA COSTA VERDE

Región Lima
Provincia Lima
Distrito Magdalena Del Mar

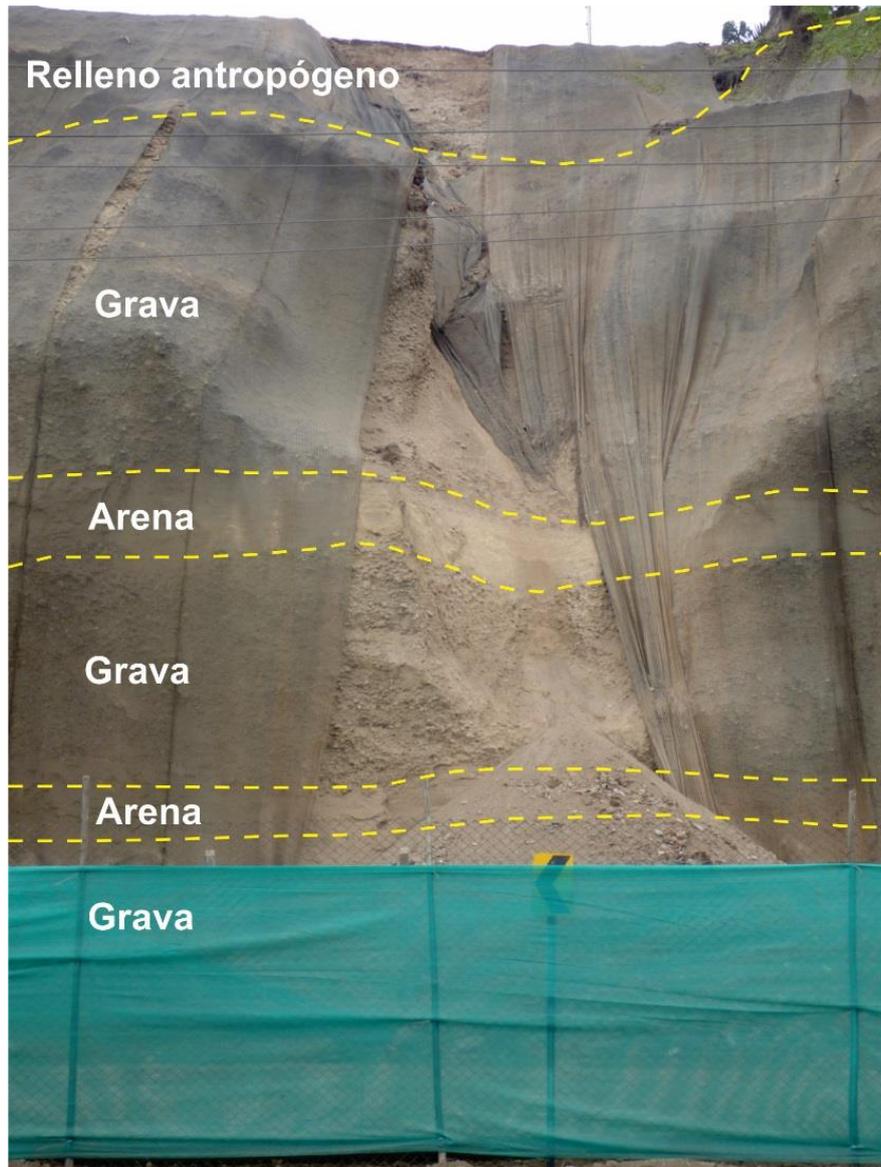
Figura 4.2: Imagen en la que se ha señalado con líneas de color amarillo los niveles de grava y arena, así como el material antropógeno de la parte superior del talud.

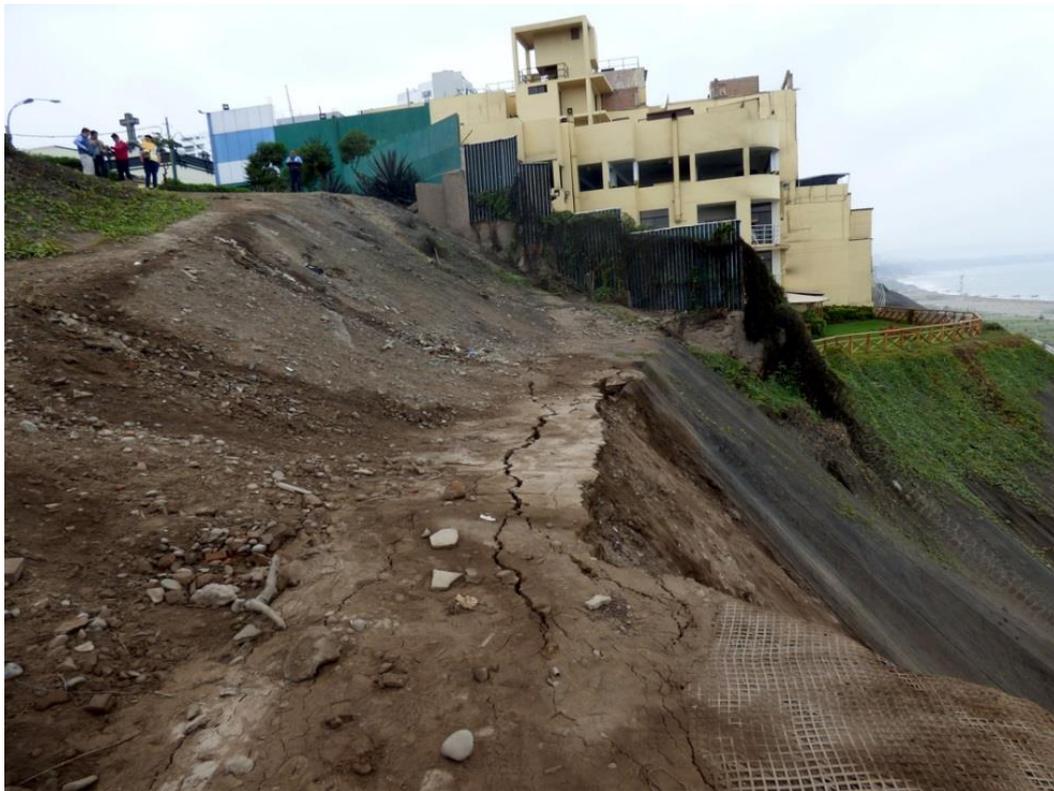
- Ancho promedio de la zona de arranque: 10 m (fotografías 7.1 y 7.2)
- Forma de la superficie de rotura: regular - elongada
- Diferencia de altura aproximada de la zona de arranque a la base del derrumbe: 43 m (fotografía 7.3)
- Dirección (azimut) del movimiento: N 195°
- Área del derrumbe (considerando la zona de arranque y el depósito) (figura 7.1 y 7.2): 391 m²
- Volumen aproximado de material colapsado: 225 m³.
- Presencia de material colgado por detrás de la zona de arranque del derrumbe que ocupa un área de 27 m² (figuras 7.1, fotografía 7.1 y 7.2).
- Presencia de grietas abiertas por detrás de la zona de arranque, que alcanzan longitudes de 14.5 m, con aberturas de entre 5 cm a pocos milímetros (fotografías 7.1, y 7.2 y figura 7.3).

Fotografía 7.1: Vista con dirección hacia el sureste donde se puede ver la zona de arranque del derrumbe ubicado por detrás de los anclajes de las geomallas colocadas en el acantilado; también se pueden observar los agrietamientos abiertos localizados por detrás de la zona de arranque.

3. Eliminar definitivamente el riego de parques y jardines en la parte alta del acantilado (malecón Castanogla).
4. Retirar o hacer caer el bloque colgado inestable ubicado por detrás de la zona de arranque del derrumbe; este es el bloque limitado por los agrietamientos abiertos presentes en esta zona; los trabajos deben ser planificados y dirigidos por especialistas en geotecnia.

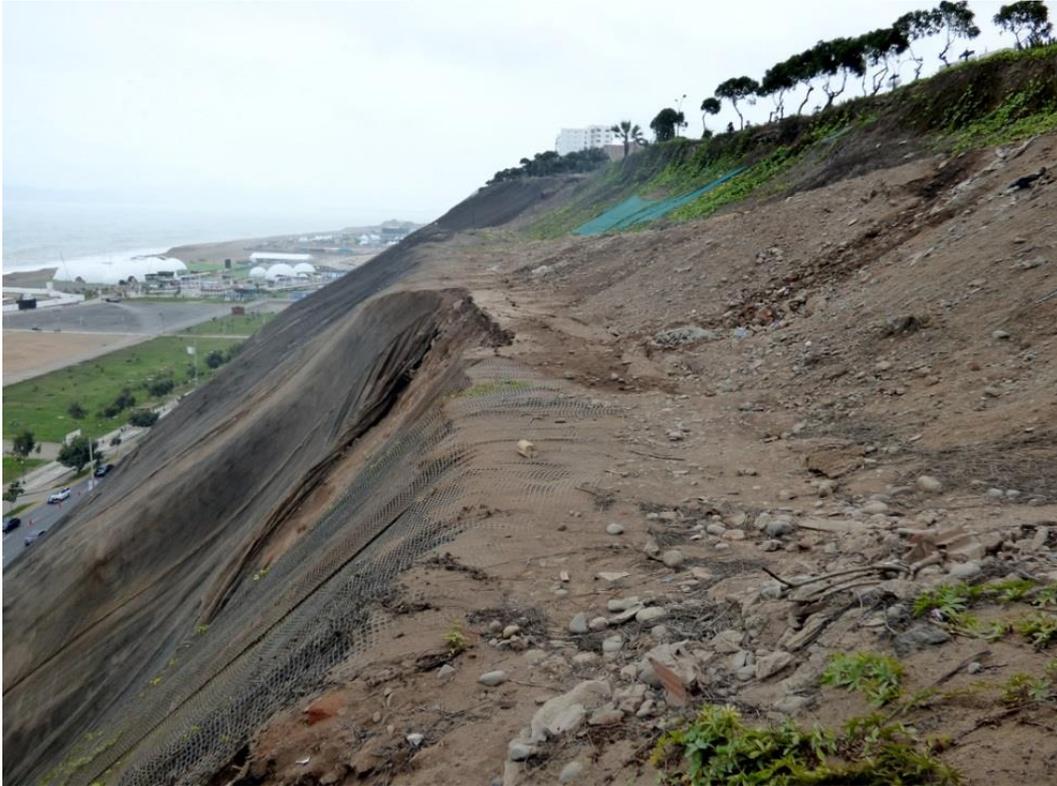
Fotografía 7.2: Vistas con dirección hacia el noroeste donde se puede ver la zona de arranque del derrumbe.

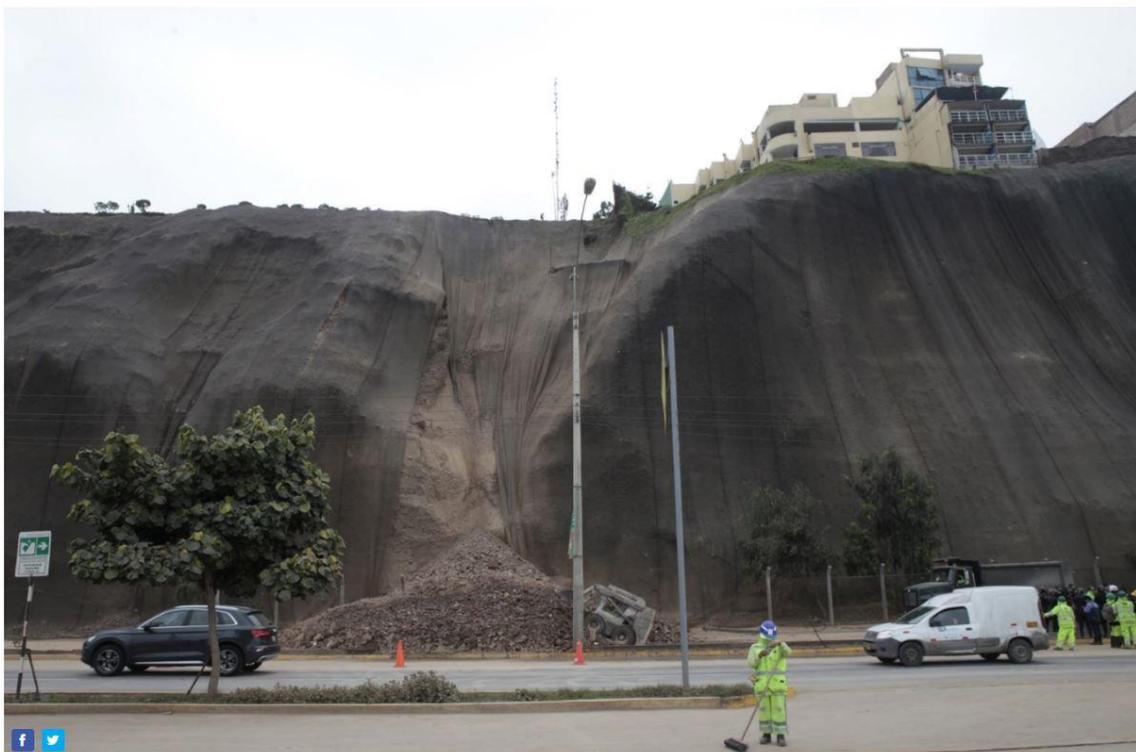
Por lo observado en la zona de derrumbe, la masa de suelo colapsada tuvo un primer episodio con el mayor volumen que no pudo retener la geomalla (fotografía 7.3), posteriormente otros derrumbes de menor magnitud produjeron la caída de la geomalla como consecuencia de que la zona de arranque del derrumbe se localizó por detrás de la zona de anclaje de esta geomalla (fotografía 7.4), por lo que su utilidad fue nula y el material cayó hasta la vía Circuito de Playas de la costa Verde.

Fotografía 7.3: Imagen donde es posible ver el material acumulado en la vía Circuito de Playas de la Costa Verde a consecuencia del derrumbe arrancado en la parte alta del acantilado, donde todavía no se produce la caída de la geomalla que lo cubre. (Fuente: Andina)

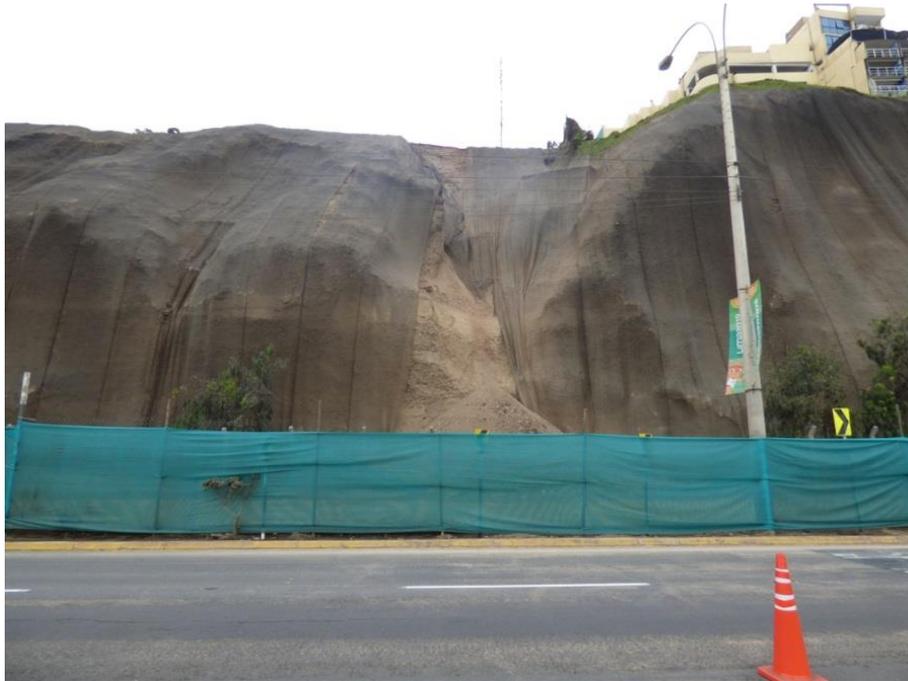
Fotografía 7.4: Vistas con dirección al noreste desde la vía Circuito de Playas donde es posible ver la zona de arranque del derrumbe, parte del material caído que no fue removido y la geomalla arrancada por el evento.

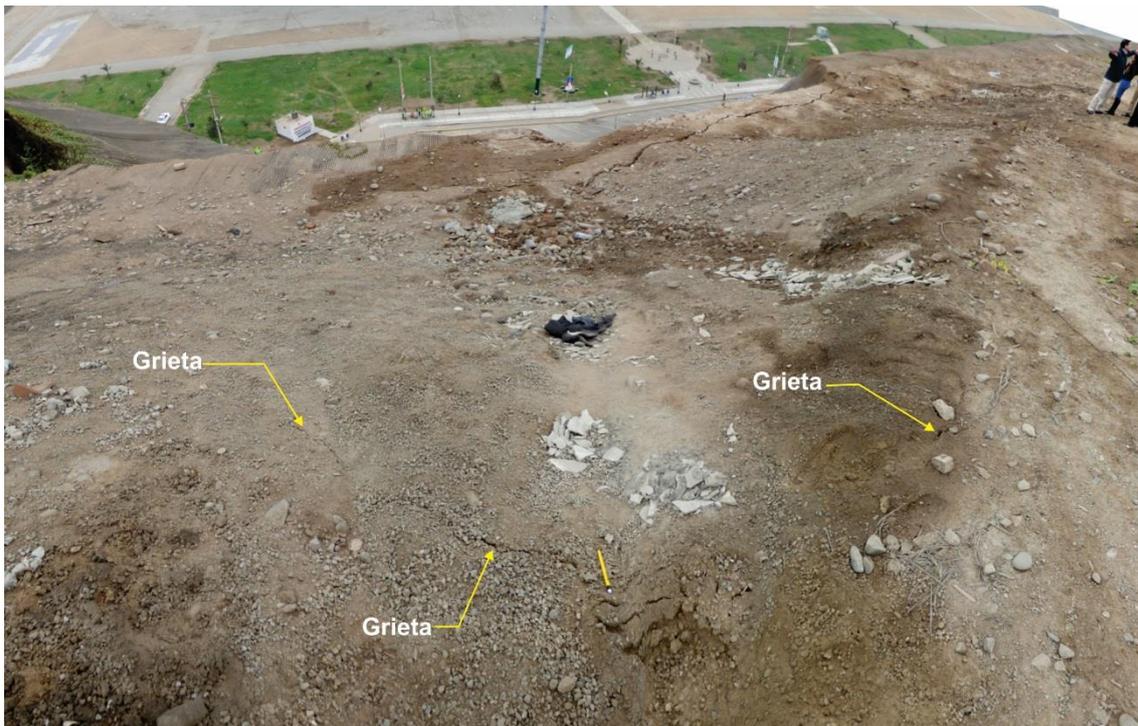
Figura 7.3 Vista con dirección al oeste de la parte superior del acantilado (malecón Castanogla) donde se ha señalado con flechas de color amarillo las grietas con abertura de pocos milímetros ubicadas por detrás del derrumbe del 08 de agosto del presente.

5. El derrumbe produjo la caída de aproximadamente 225 m³ de material del relleno artificial; además se observó la presencia de un bloque colgado de suelo de 27 m² aproximadamente, inestable, que está limitado por la presencia de fracturas abierta localizadas por detrás de la zona de arranque del derrumbe principal.

1. Prohibir el paso de personas por la parte alta del acantilado, sector malecón Castanogla, ya que en la zona se encuentran agrietamientos abiertos por detrás del derrumbe, lo que indica que la zona se encuentra inestable y existe una alta posibilidad de que el bloque limitado por los agrietamientos caiga.

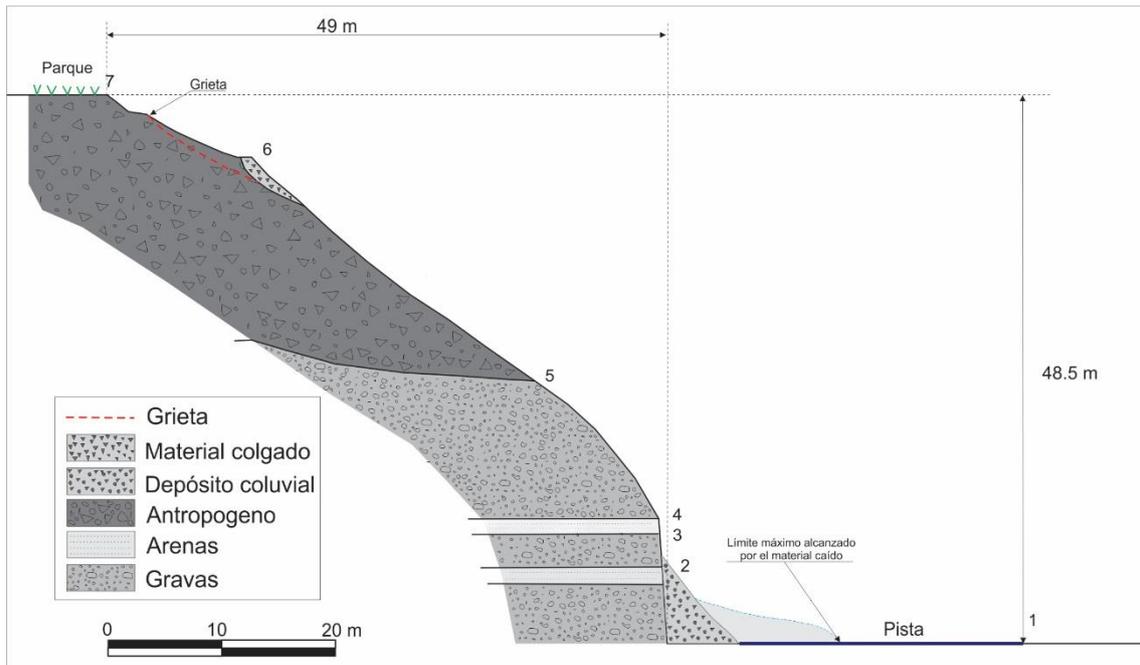
- Configuración geomorfológica del área, manifestada en la presencia de un acantilado que alcanza los 45 m de altura (ubicación de la zona de arranque del derrumbe) (figura 7.4).
- Pendiente promedio de los acantilados que puede llegar a la vertical en la base y zona media del acantilado (80°), bajando hasta un promedio de 35° en la parte superior del acantilado (figura 7.4).
- Características de los suelos del área, conformada por depósitos aluviales (niveles de grava subredondeada en matriz limo-arenosa, no plástico, masivo, semicompacto, seco, de permeabilidad media a alta; se intercalan horizontes lenticulares de arena y limo-arcilla, secos e incompetentes) (Guzman, et al., 1997) (figura 7.4).
- Cobertura vegetal ausente en la zona.

Figura 7.4: Perfil transversal de la zona de derrumbe donde se puede observar la altura del talud, su conformación geológica, la zona de arranque del derrumbe, el material caído y la presencia de grietas por detrás de la corona.

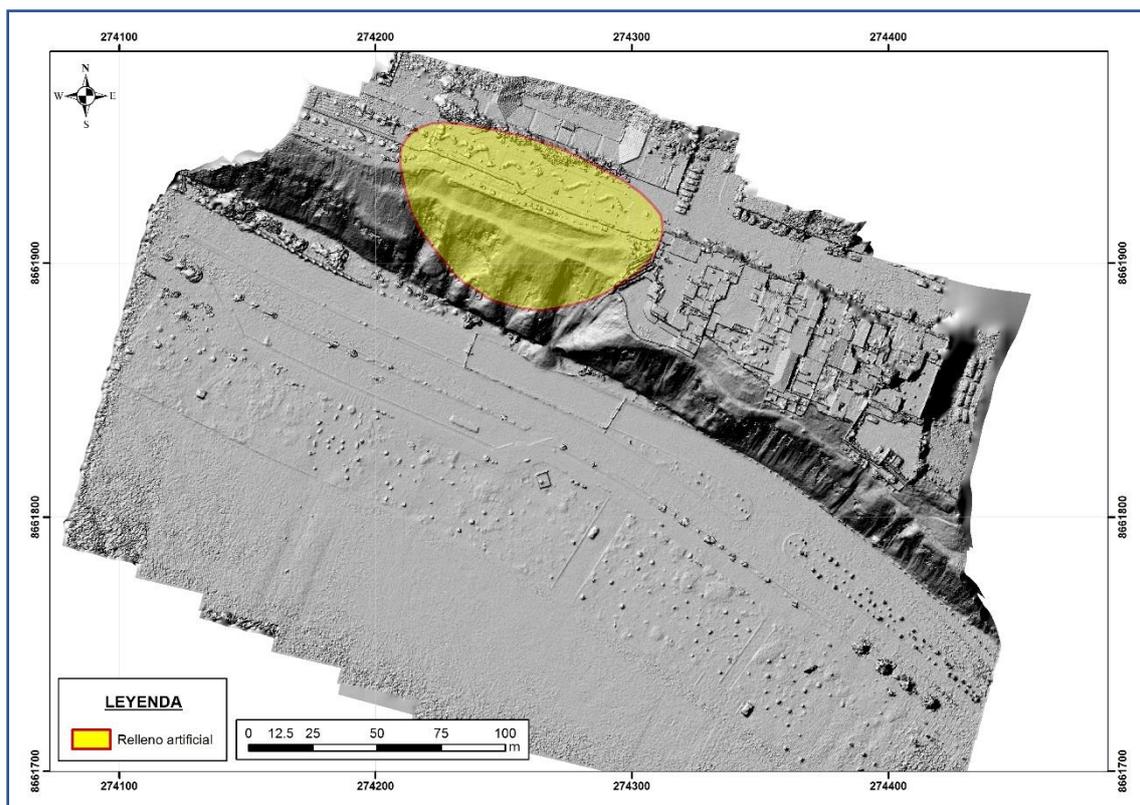
- Presencia de material de relleno antropógeno, conformado por desmonte de construcción de viviendas, así como del mismo material aluvial que fue removido de otros sectores y fue acumulado en una hondonada que existía en esta zona del malecón Castanogla en los años 1950 (figuras 7.4 a la 7.6, fotografía 7.5).

Figura 7.5: Imagen en donde se marca los límites aproximados del relleno artificial conformado por desmonte en el malecón Castagnola.

5. Identificar y reparar tuberías de agua y desagüe que presenten problemas de rotura que generen fugas de agua que saturen los suelos.
6. No construir ningún tipo de infraestructura o edificación sobre el depósito antropógeno, ni mucho menos en el borde del acantilado que forma este depósito.

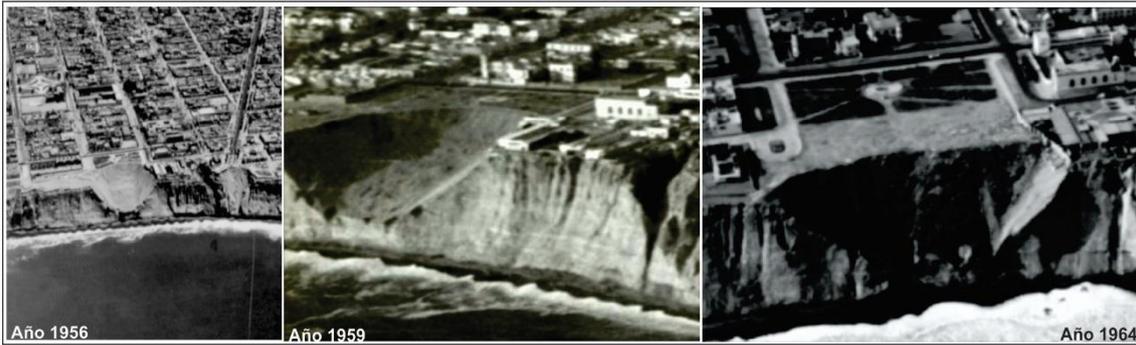
Figura 7.6: Imágenes antiguas donde es posible observar la secuencia de relleno de la hondonada que existía en el acantilado de la Costa Verde, sector malecón Castagnola. (Fuente: Archivos de Arquitecto Raúl Goyzueta – Historia Urbana de Magdalena del Mar).

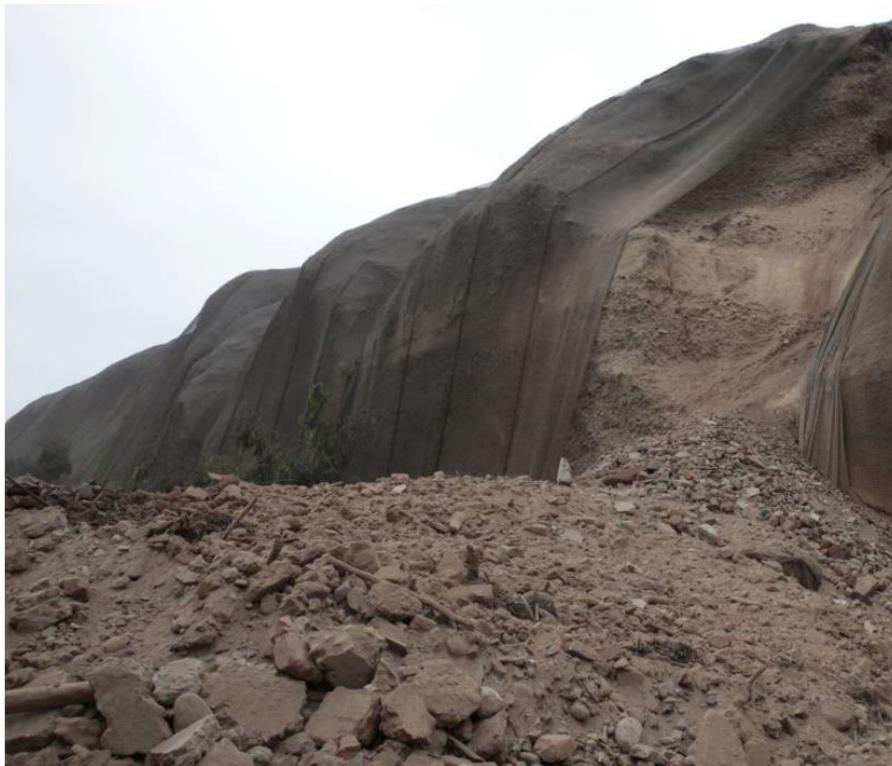
Fotografía 7.5: Imagen en la que se puede ver el depósito del derrumbe, conformado por material fino (limo y arena), bloques de concreto y ladrillos de construcción, así como restos de plantas (Fuente: Andina).

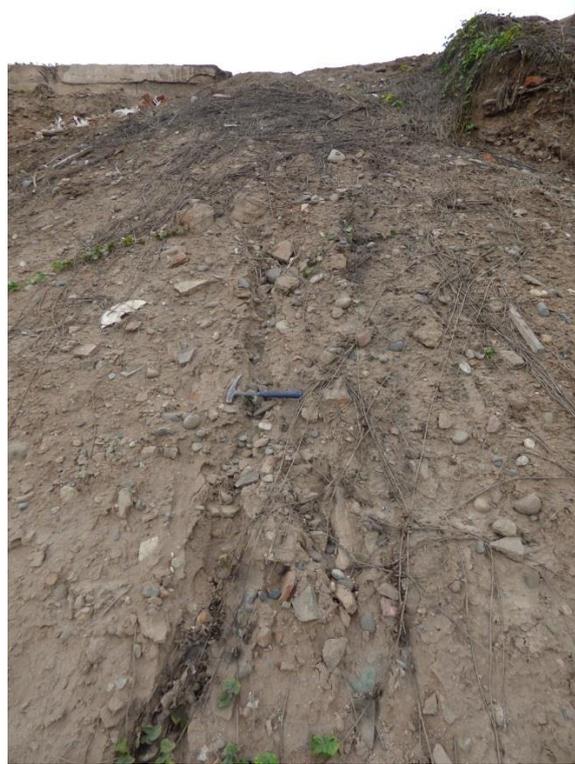
- Mal sistema de riego; manifestado en el excesivo riego de las zonas verdes del malecón Castagnola; se evidenció la humedad existente en el terreno; la formación de surcos en la parte superior del talud que arrastra material fino (limo-arcilloso) y lo acumula en la terraza existente en el acantilado (zona de arranque del derrumbe) (fotografías 7.6 y figura 7.8), así mismo se evidencio huellas de escorrentía de agua dirigida hacia la zona derrumbada (fotografía 7.7).
- La presencia de humedad en los suelos pudo ser observado en el perfil del suelo antropógeno ubicado en la parte superior del acantilado y en la zona de arranque del derrumbe. Los suelos húmedos incrementan su peso; además el agua aumenta la presión de poros, reduce la resistencia al esfuerzo cortante y la estabilidad lo que favorece la generación de derrumbes (fotografía 7.8).

Fotografía 7.6: Vista en la que se puede ver los surcos formados en la parte superior del acantilado entallados por la escorrentía de agua de riego.

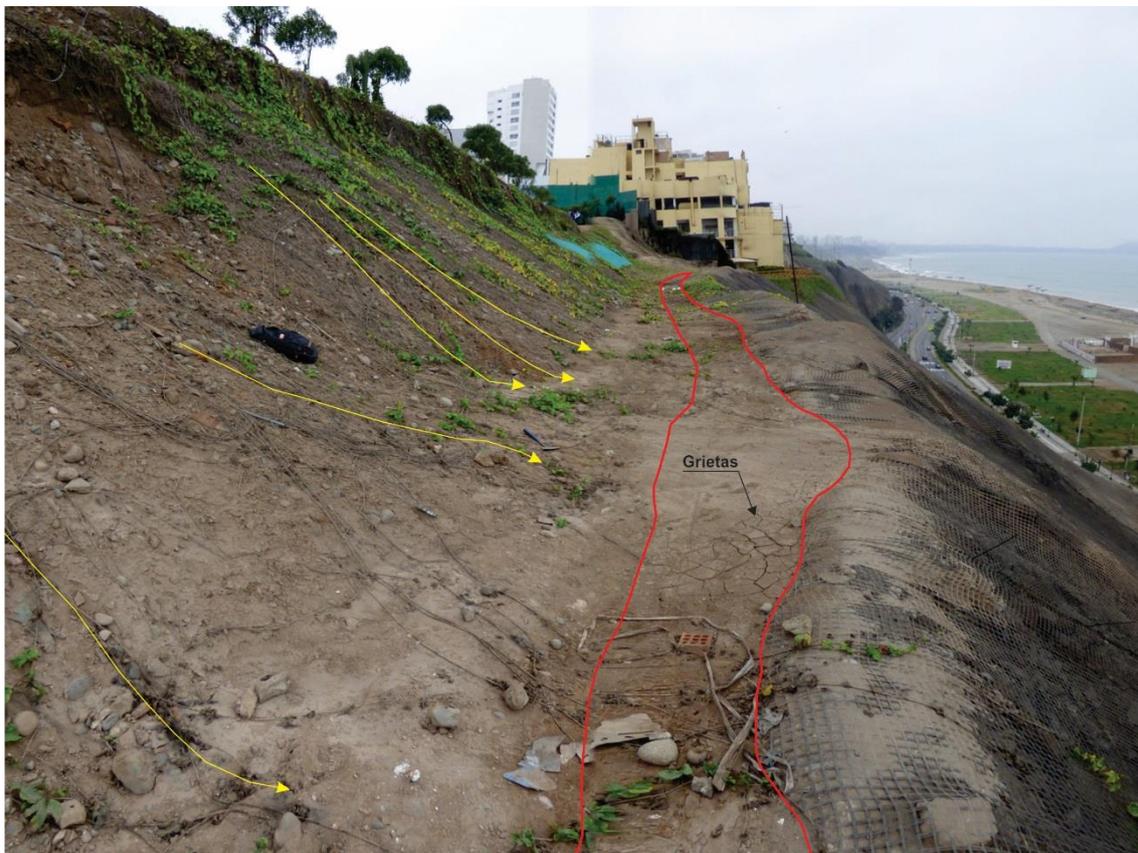
Figura 7.7: Imagen en la que se marcó con flechas de color amarillo los surcos de erosión y en con líneas rojas el depósito de material fino (arcilla y limo) producto de la erosión en surcos acumulado en la terraza superior del acantilado.

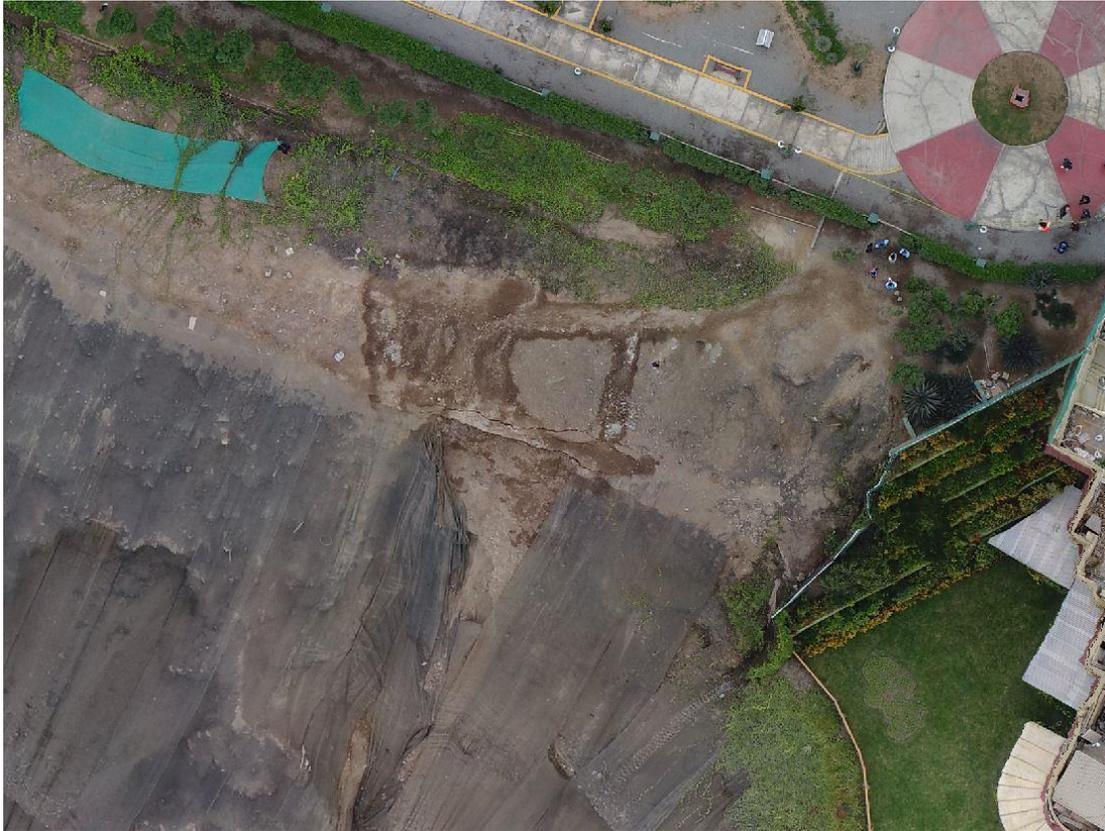
Fotografía 7.7: Ortofoto donde se puede ver las huellas de la escorrentía de agua con dirección hacia la zona derrumbada.

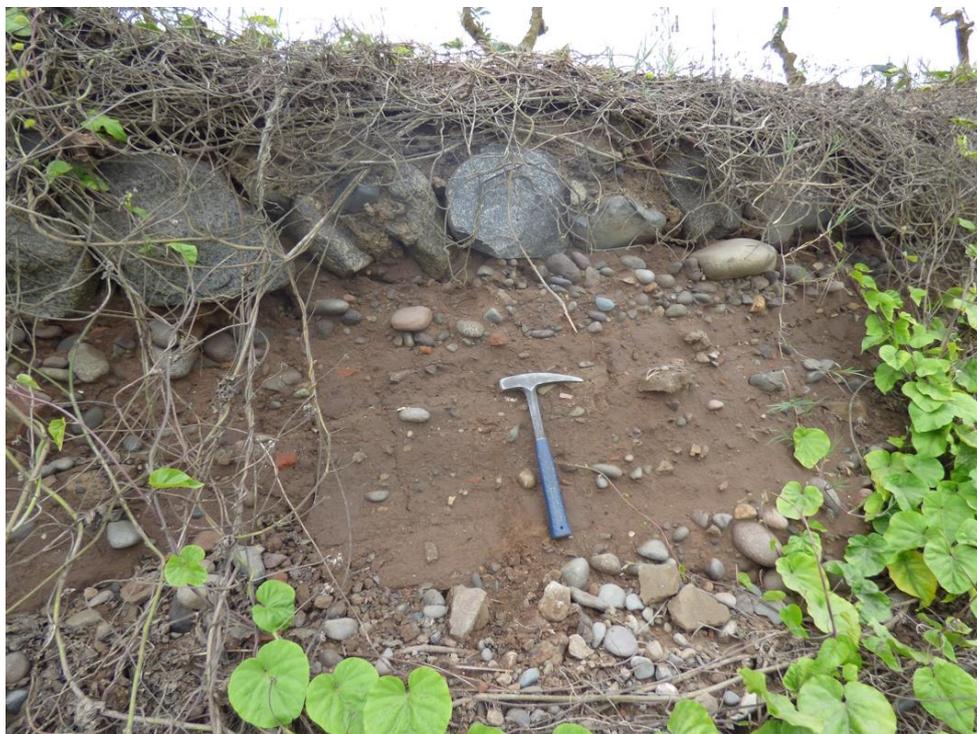
Fotografía 7.8: Vista del perfil del suelo en la parte superior del acantilado conformado por suelo fino areno-limoso, restos de ladrillo y concreto, así como de cantos del depósito aluvial removido de otros sectores y acumulado en esta zona; la coloración marrón del suelo es evidencia de la humedad.
