Informe de Inspección 01
Julio 2021

LAGUNA ISLAPATA

Informe de la situación actual de la laguna Islapata (Julio 2021)

Informe de inspección, laguna Islapata (Septiembre 2021)

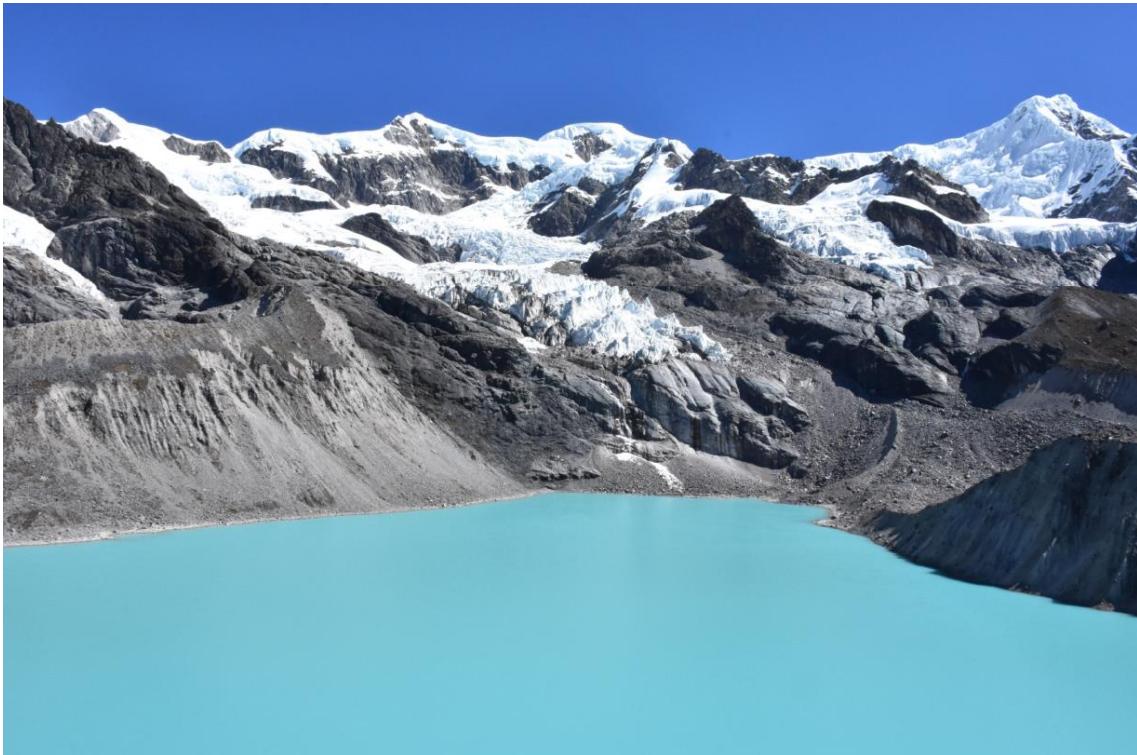
La zona posterior (**Figura 01**) nos muestra el conjunto de glaciares en la zona alta, no se observan cambios importantes en los taludes interiores del vaso.

Figura 01. Zona posterior de la laguna Islapata.

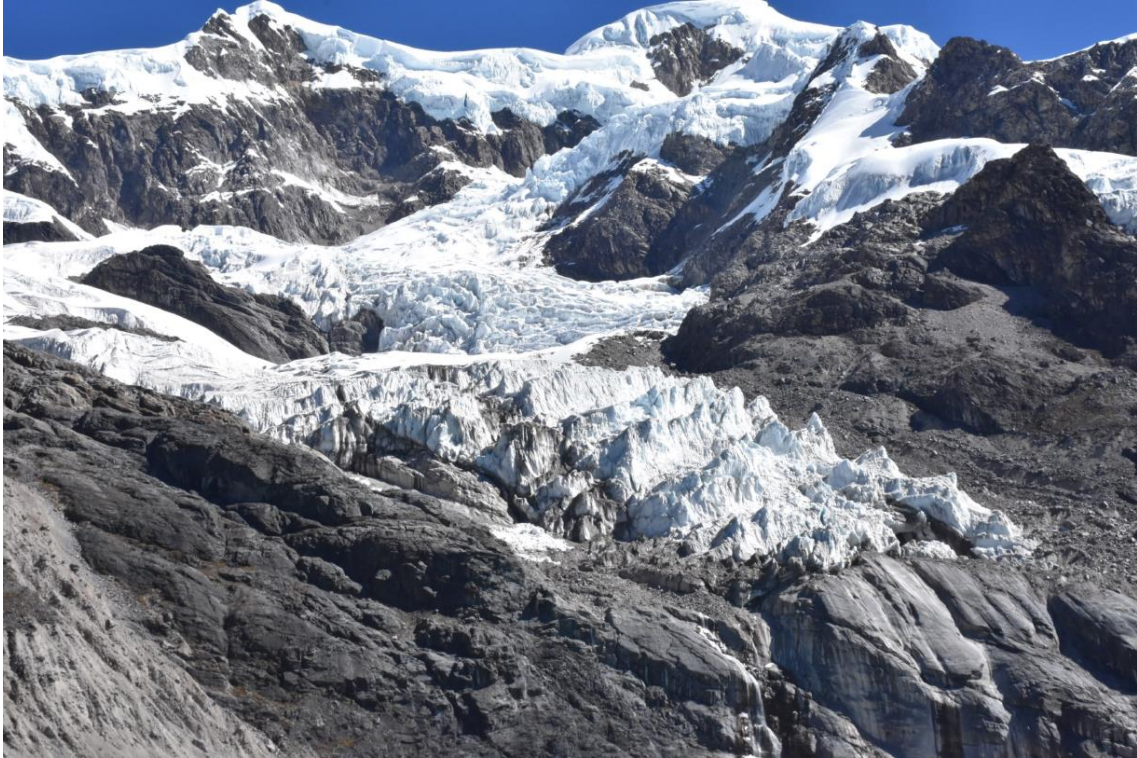
La lengua del glaciar que dio origen a la laguna se encuentra agrietado y visiblemente afectado por el proceso de fusión **Figura 02**, el frente glaciar nos muestra la adherencia del hielo en el lecho rocoso, asimismo se observan las deformaciones del hielo en la zona de ablación, proceso que implica la fragmentación del glaciar, condición desfavorable para el escenario de caídas de bloques de hielo hacia la laguna Islapata.

Se observa un alto grado de afectación en el glaciar, por lo que la fotografía en la **Figura 02** representará la condición base para llevar el control futuro de cambios del glaciar durante el proceso de retroceso y evaluar las condiciones desfavorables de posibles amenazas que podrían alterar el nivel de la laguna Islapata.

Figura 02. Frente glaciar en la dirección del flujo principal hacia la laguna Islapata.

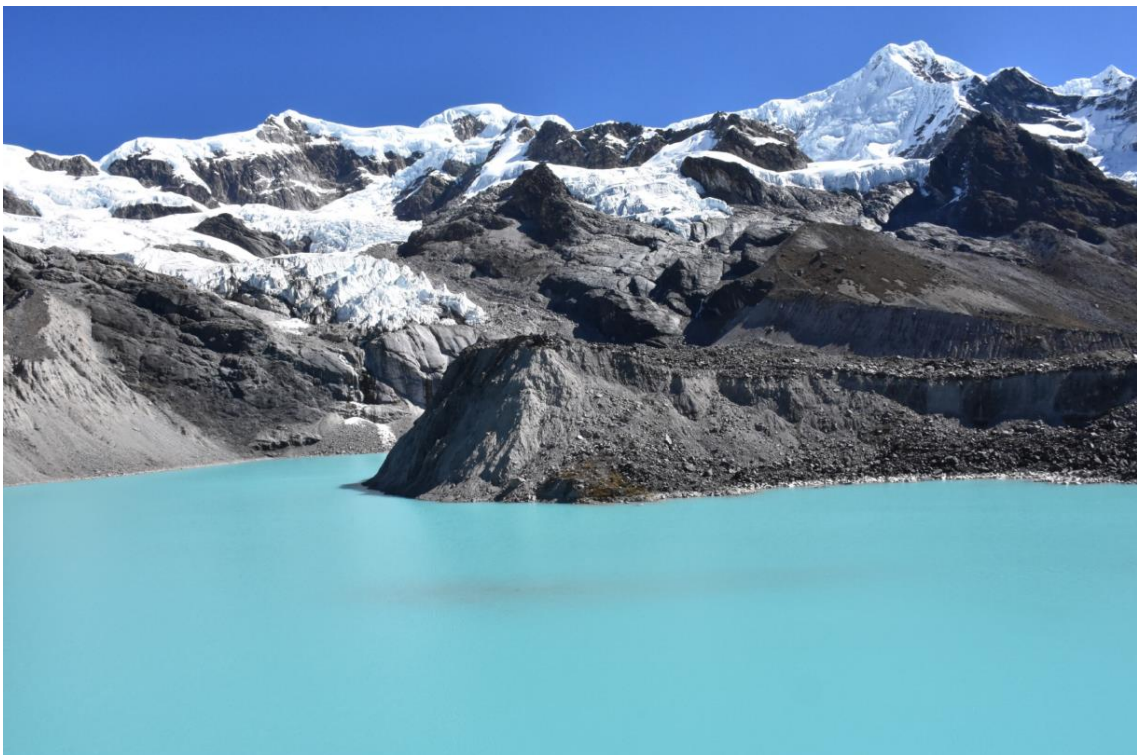
En relación al flanco izquierdo, se observa la zona con talud de pendiente muy fuerte, el mismo que no muestra evidencia de cambios considerables como se observa en la **Figura 03**.

Figura 03. Flanco izquierdo, zona con potencial a deslizamiento.

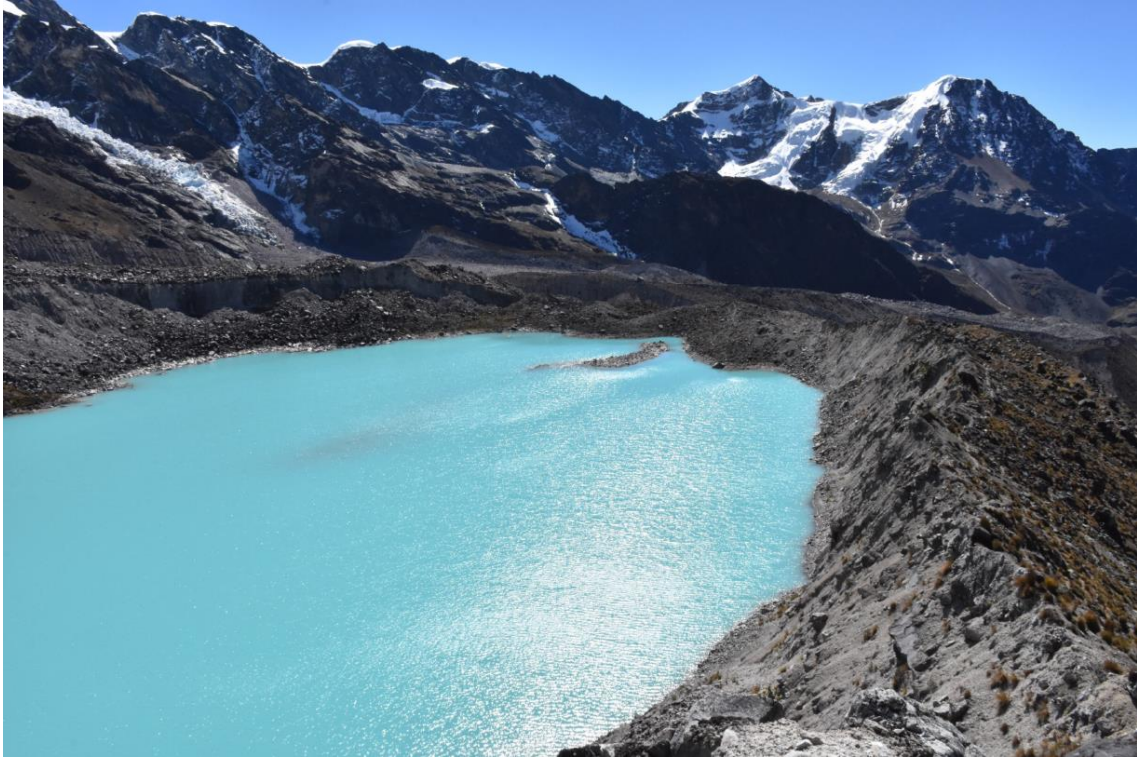
En la zona frontal de la laguna se observa el pequeño islote y otro segundo que está por aparecer debido al descenso del nivel de espejo de la laguna ver **Figura 04**, este aspecto nos demuestra los cambios estacionales de los niveles de espejo de la laguna. Este islote (**Figura 05**) será la zona referencial para controlar el cambio de los niveles de espejo de la laguna, además otros elementos que nos permitan controlar visualmente los niveles como es la roca ubicada en inmediaciones de la orilla ver **Figura 06**, esta roca con las líneas marcadas en los diferentes niveles de la laguna será un punto de interés observación para el monitoreo.

Figura 04. Zona frontal del dique natural, se observa la aparición de un segundo islote.

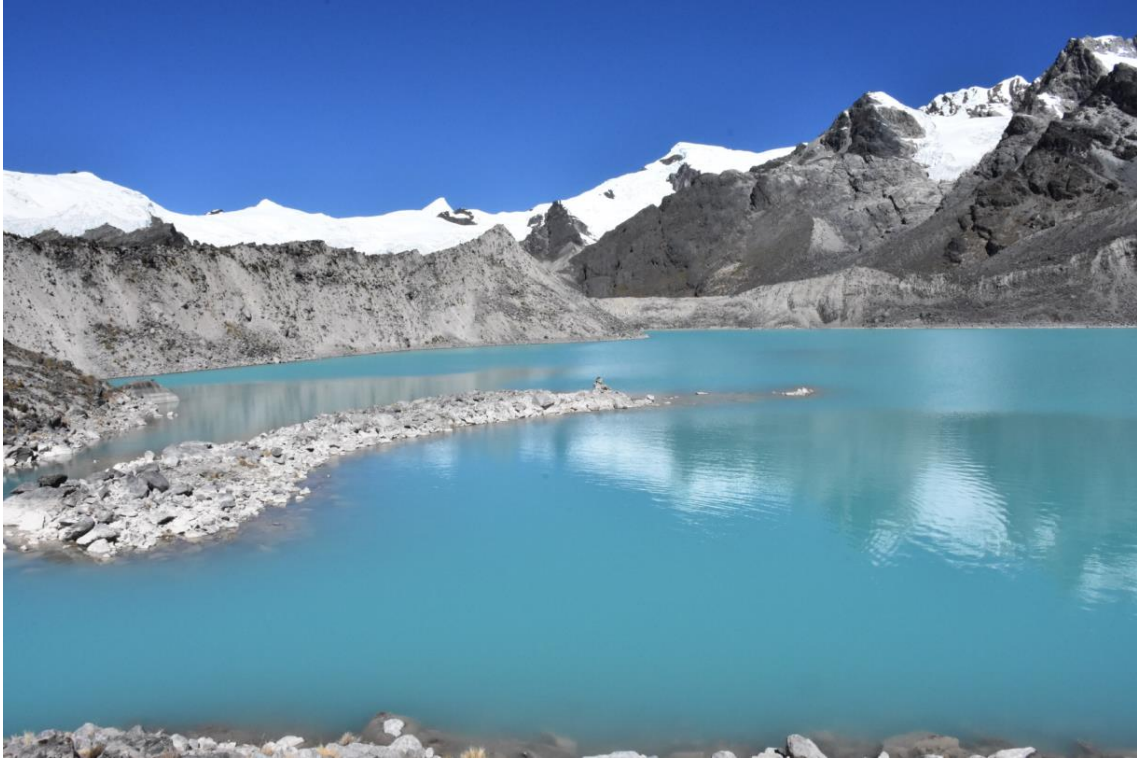
Figura 05. Islote en la zona frontal de la laguna, al fondo se observan los taludes sin evidenciar cambios importantes.

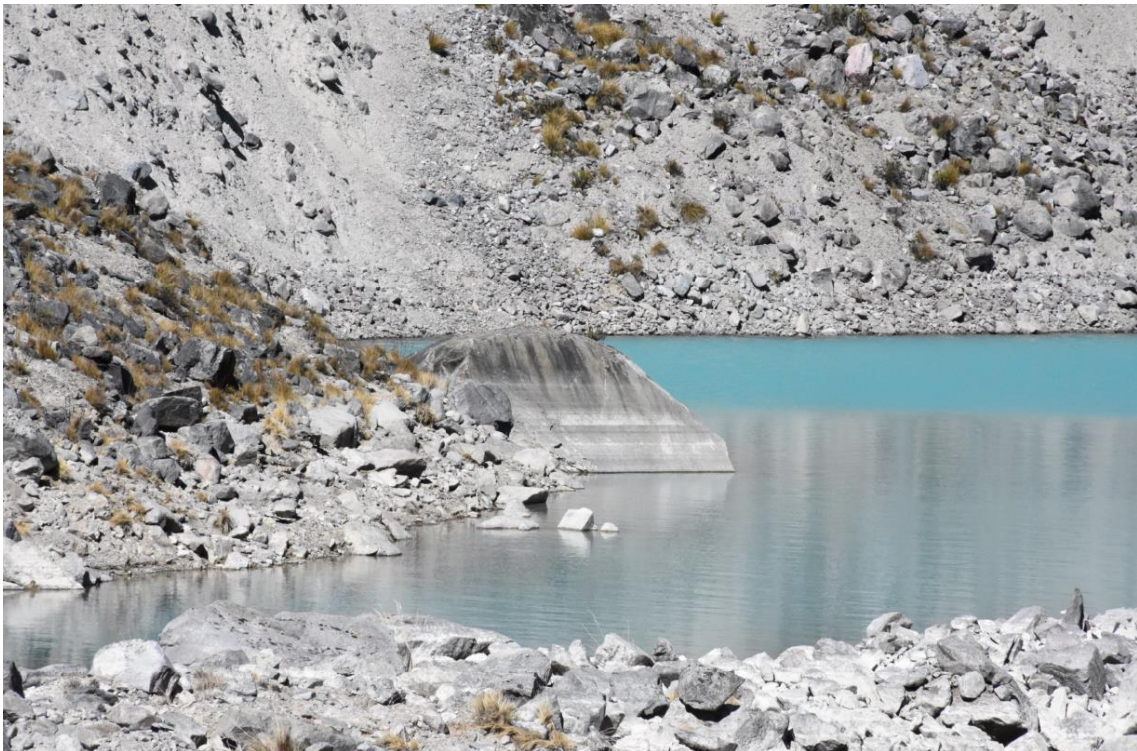
Figura 06. Punto de interés para la observación y control referencial de los niveles de la laguna Islapata.

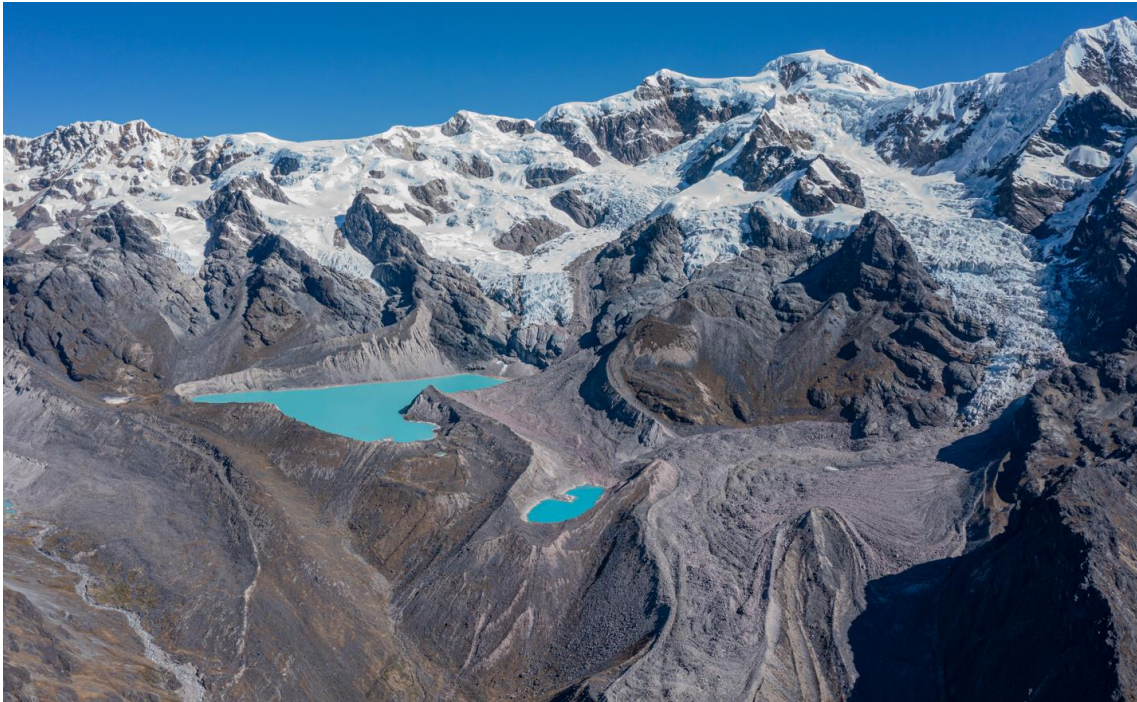
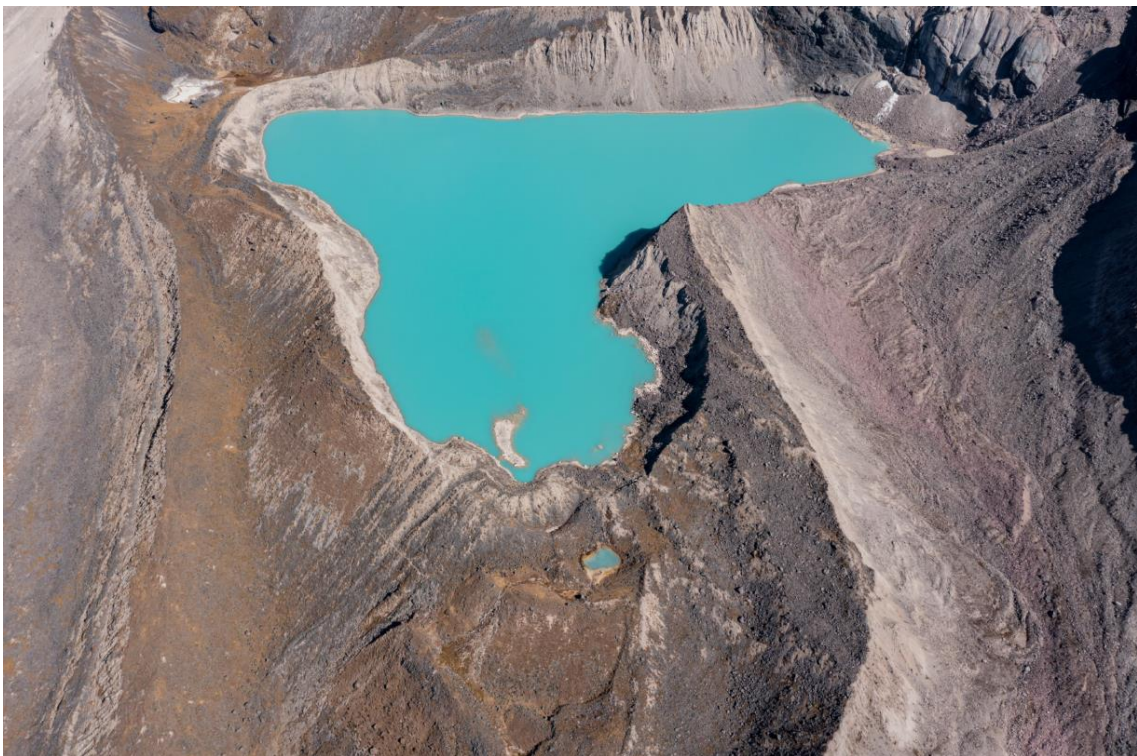
Adicionalmente, se obtuvieron vistas aéreas mediante un dron (**Figuras 07 y 08**) que muestran el conjunto de los depósitos glaciáricos en forma de morrenas y la ubicación de las lagunas contenidas dentro de estos, imágenes que ayudarán a las futuras evaluaciones en la detección de posibles cambios como parte del monitoreo de esta laguna.

Figura 07. Laguna Islapata contenida dentro de los depósitos glaciáricos.

Figura 08. Laguna Islapata, se observa el islote ubicado en la zona frontal y el pequeño cuerpo de agua ubicado en la zona de desagüe.

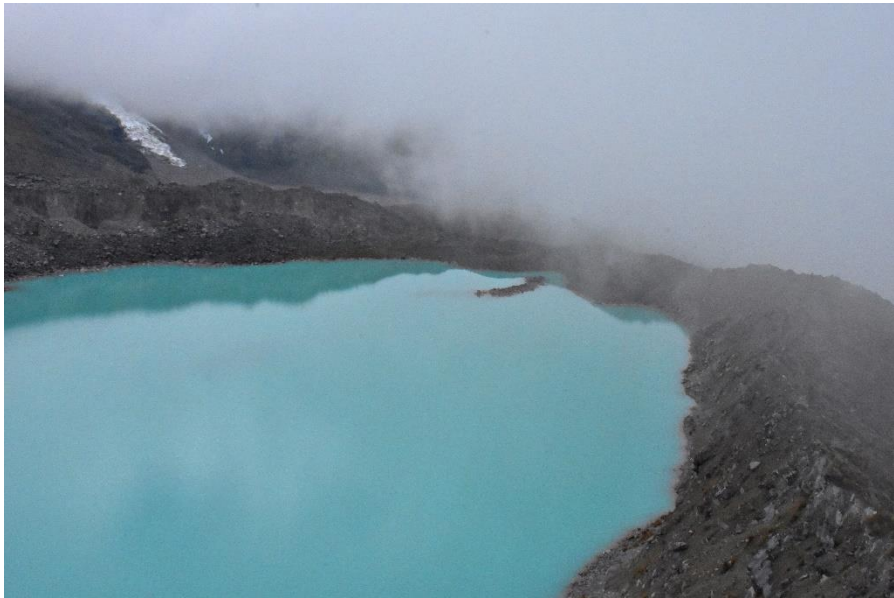
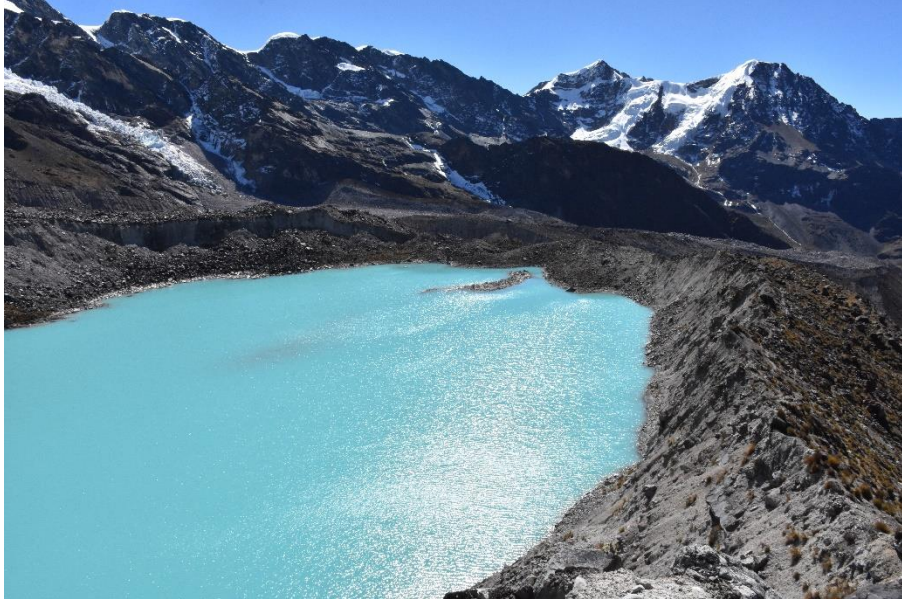
Durante las inspecciones realizadas a la laguna Islapata se observaron marcas que dejaron los cambios en el nivel de espejo de agua, por ello se realizó una estimación aproximada de la altura de estos cambios. Para tal fin recurrimos a fotografías hechas durante las diferentes visitas en la zona, como se muestra en las comparativas de las **Figuras 1 y 2**.

Figura 1 y 2. En la zona frontal se observa un islote que nos brinda una idea de los cambios en los niveles de espejo de la laguna Islapata. La superficie del islote será útil para el análisis multitemporal del comportamiento de estos niveles.

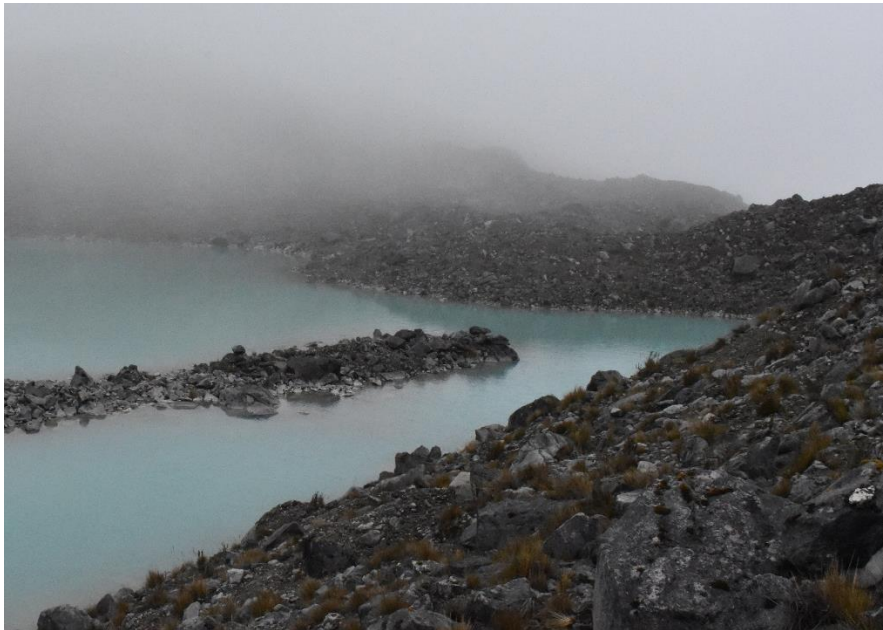
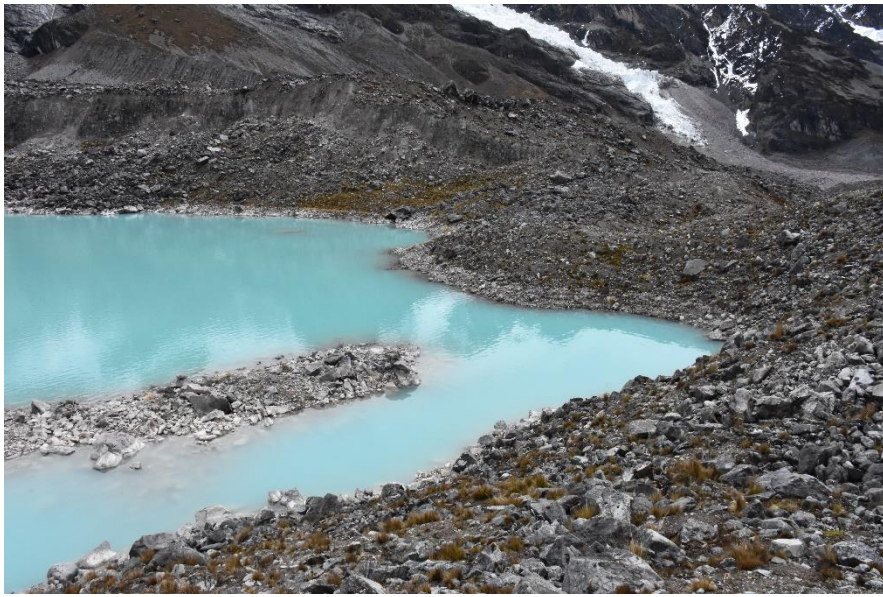
Figura 3 y 4. En ambas imágenes se observan los cambios en los niveles de espejo de la laguna, en sus máximos niveles (arriba) y en los mínimos (abajo), denotando una franja en la orilla.

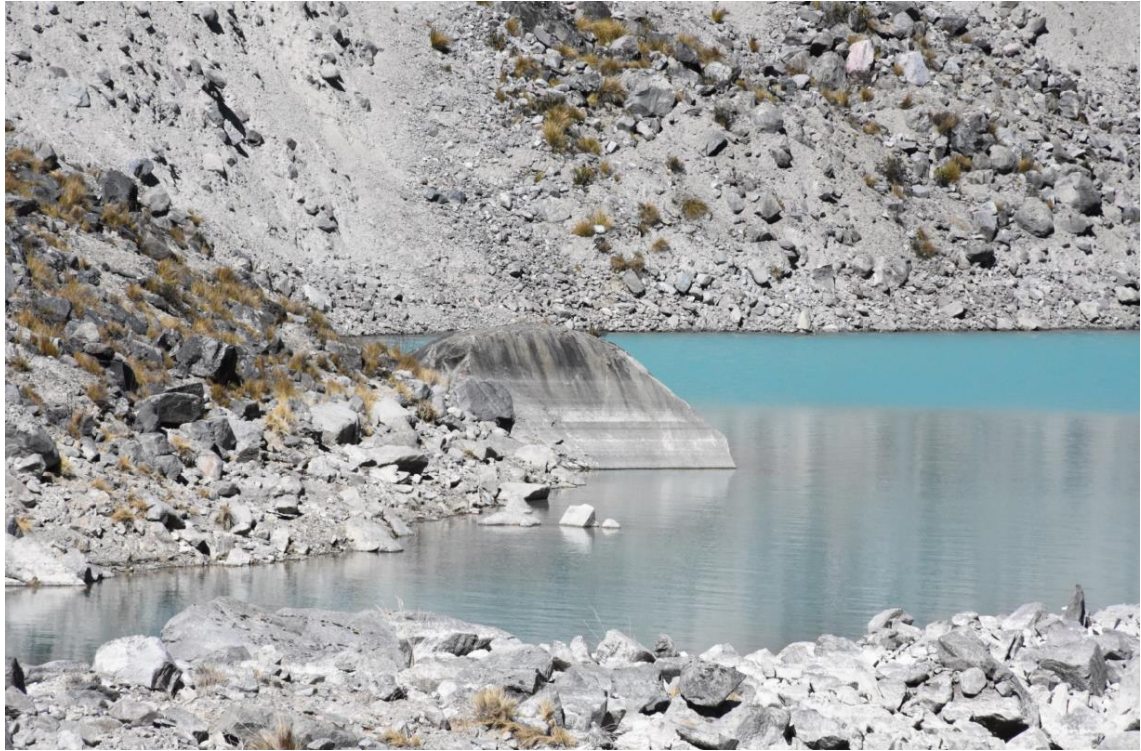
Para estimar los cambios en los niveles de espejo se identificó una roca situada en la orilla que conserva las marcas de estos cambios **Figura 5**, en adelante esta zona será de interés para la observación de los cambios en la laguna, aquí se observan marcas que oscilan aproximadamente hasta en 2 metros, siendo este un dato referencial para la instalación de un sensor de presión.

Figura 5. Zona de interés para el análisis del comportamiento en los niveles de espejo de la laguna (Fotografía del 05/07/2021).

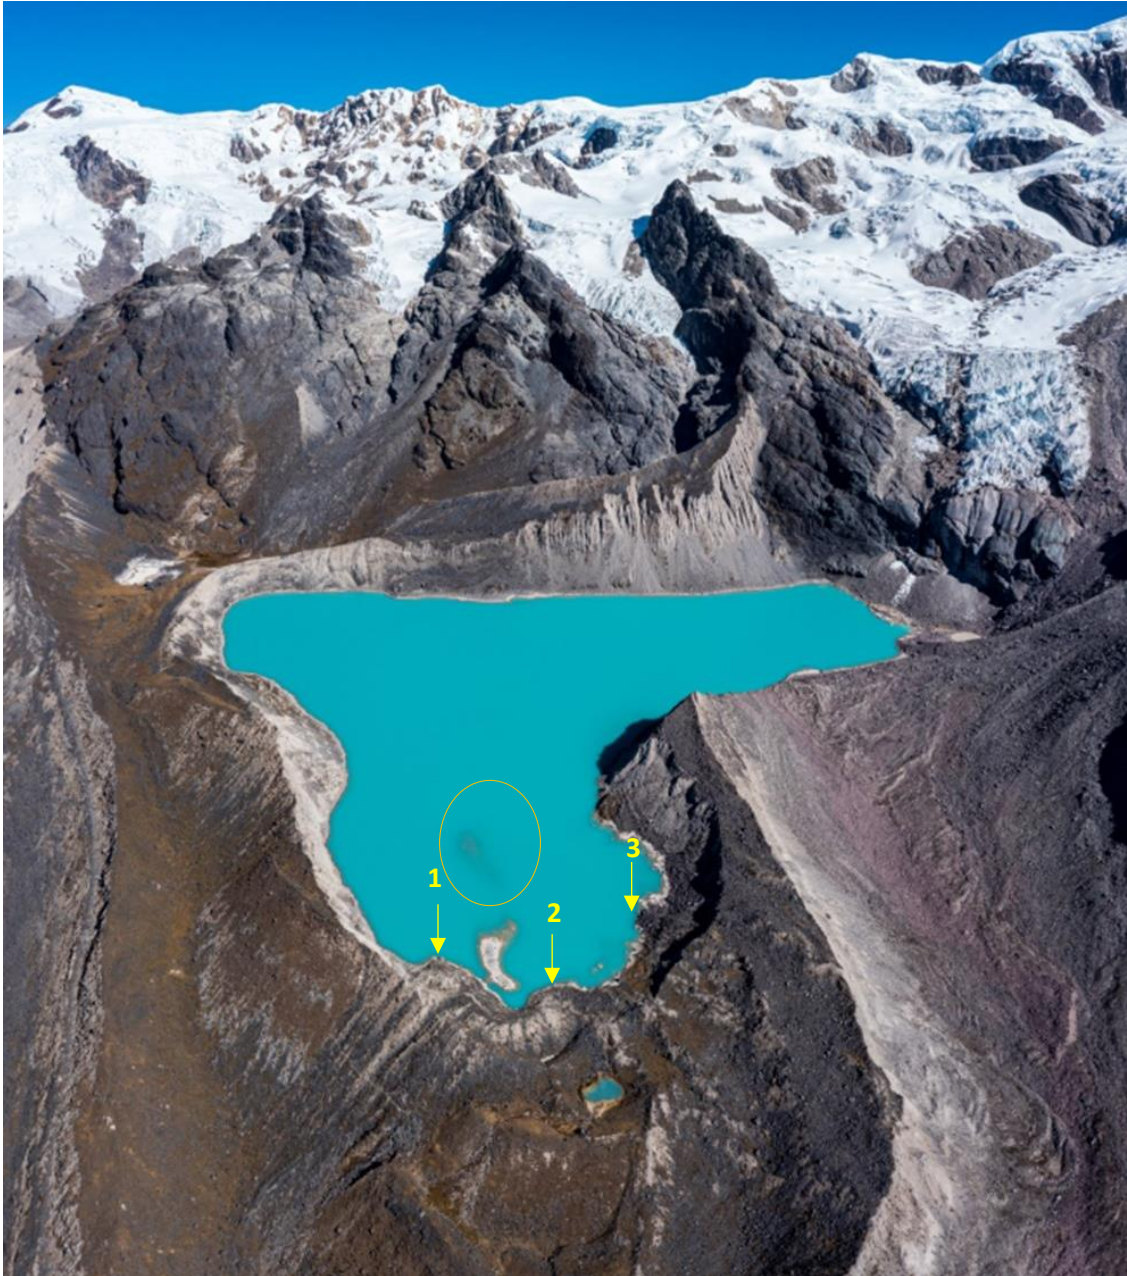
Según los aspectos señalados y la inspección en el sitio se identificaron 03 alternativas que cumplen con las características para la instalación de sensores de presión, la ubicación de las alternativas planteadas se muestra en la **Figura 4**.

Figura 4. Foto panorámica de la laguna Islapata (5 julio del 2021), en donde se encuentran señaladas las zonas ideales como alternativas para la instalación de sensores de presión.

En la **Figura 4** también se observa una zona cercana al islote, indicador de poca profundidad y elemento a tener en cuenta para el análisis de los niveles mínimos de espejo de agua que alcance la laguna.

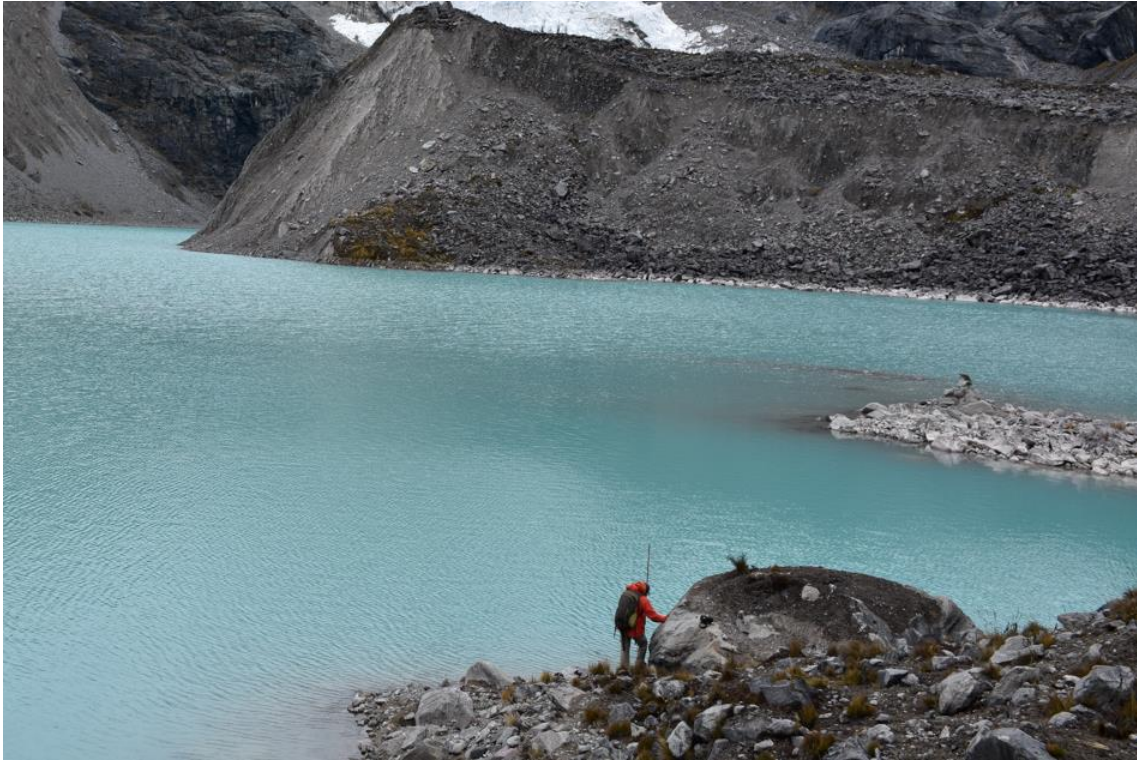
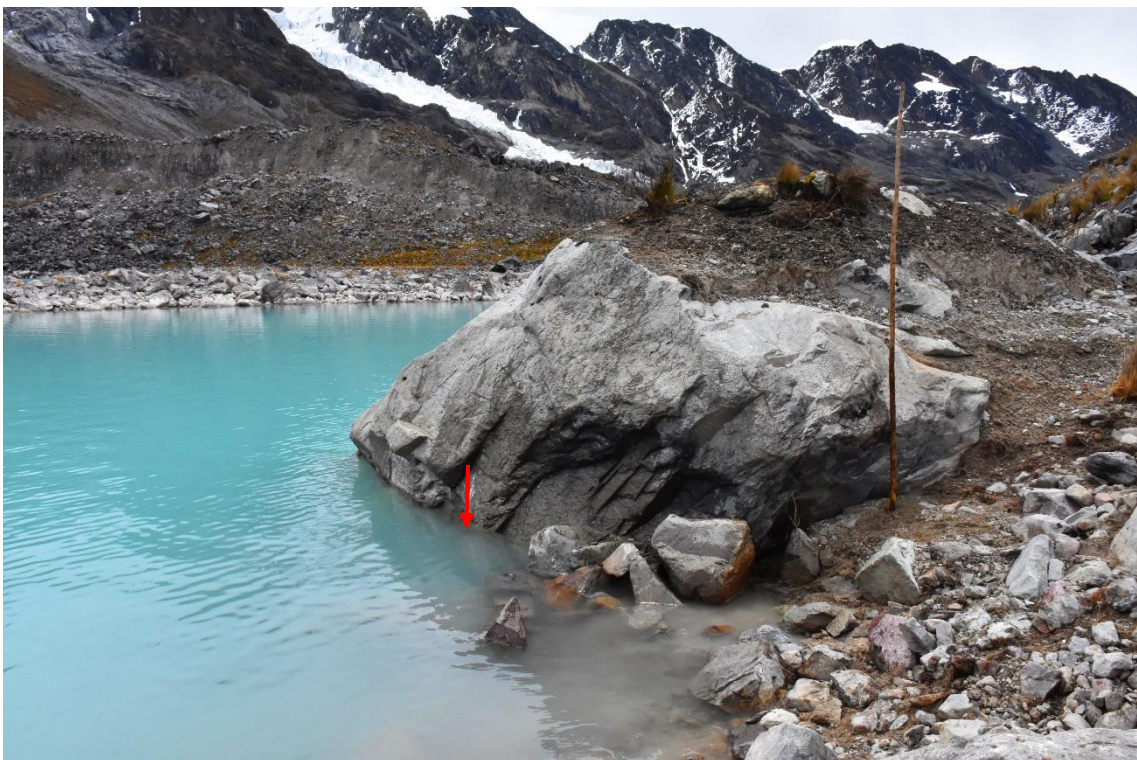
Alternativa 1, zona accesible, con presencia de un bloque de roca de gran tamaño, elemento firme de textura granítica, al momento de la inspección se midió una profundidad de 0.60 m y aproximadamente 2.20 m por debajo de la marca referencial del nivel máximo (**Figura 5 y 6**). Se considera ideal para el acondicionamiento de una estructura metálica para la instalación de sensores de presión.

Figuras 5 y 6. Zona de la alternativa 1, al costado se observa una varilla de 2 m que nos ofrece una idea de las proporciones de espacio (Fotografías del 29/09/2021).

De todas las alternativas para la ubicación del sensor es la alternativa 1 la que muestra condiciones ideales para el acondicionamiento de una estructura de protección.

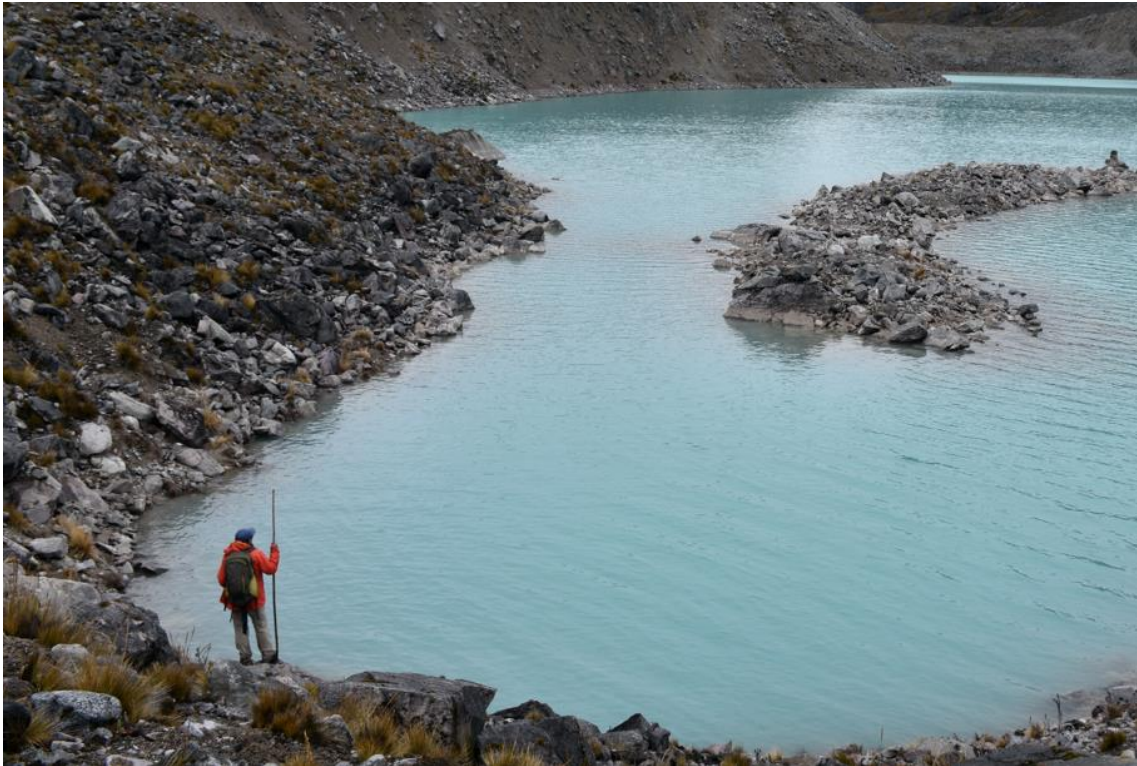
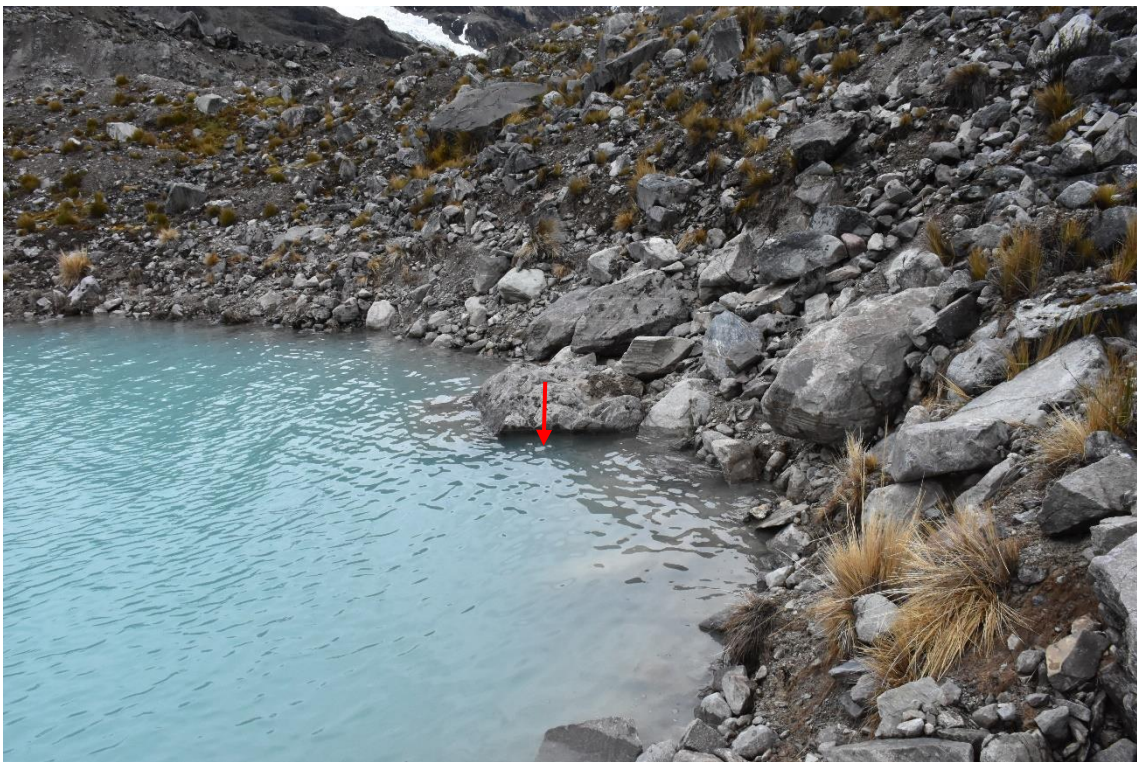
Figura 7 y 8. Zona de alternativa 2 (Fotografías del 29/09/2021).

Alternativa 2, zona accesible, presencia de un bloque de roca con regular tamaño, profundidad medida de 0.90 m, aproximadamente 2.50 m por debajo del máximo nivel aparente. El principal inconveniente con esta alternativa es que se necesitará de trabajo adicional de apilamiento de rocas para adecuar el lugar a las condiciones necesarias (**Figura 7 y 8**).

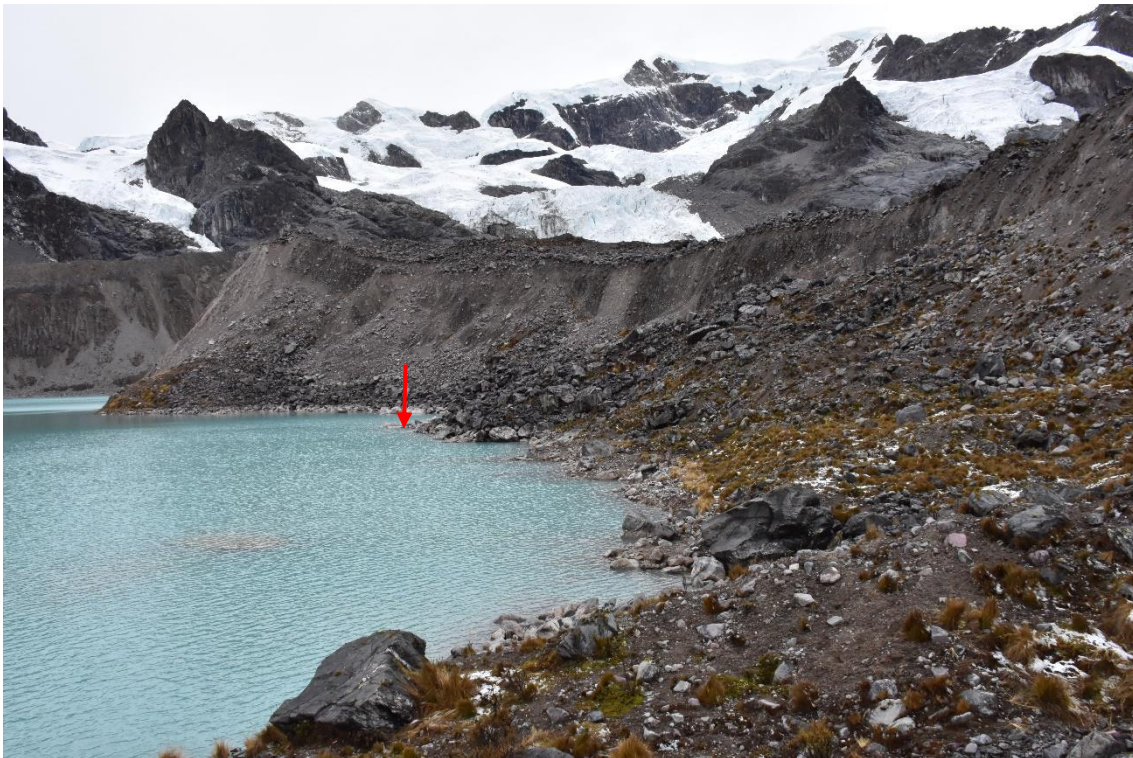
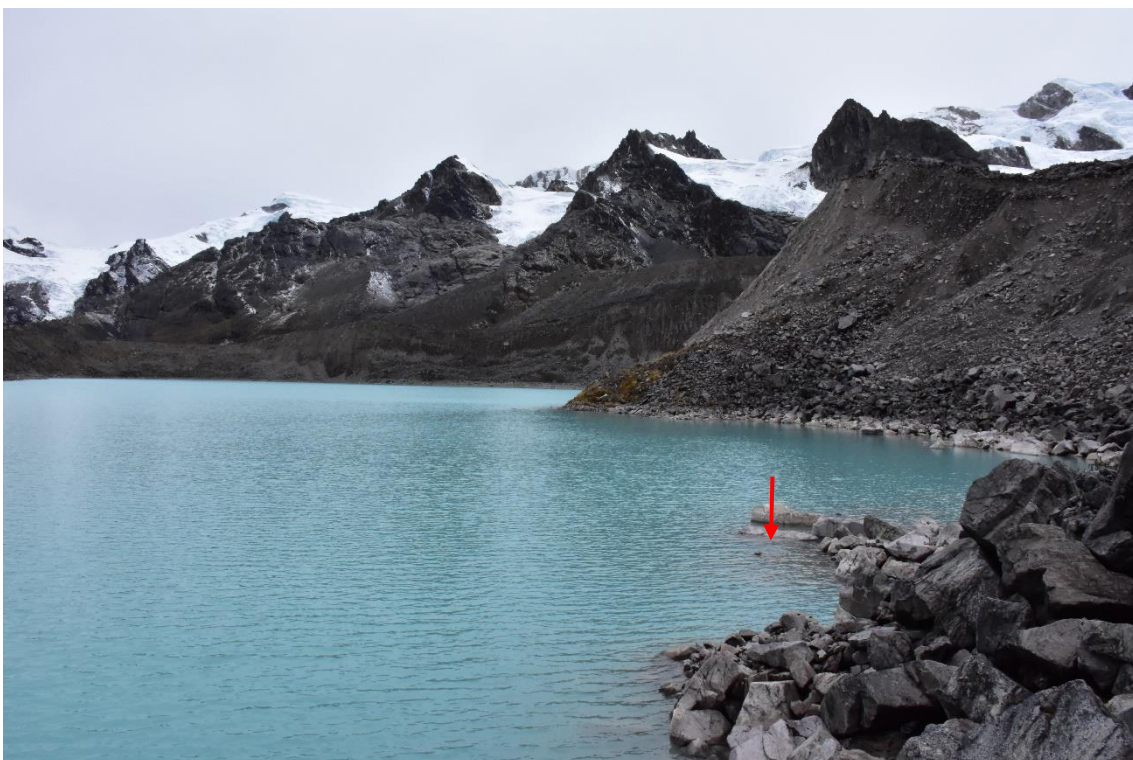
Figura 9 y 10. Zona de alternativa 3 (Fotografías del 29/09/2021).

Alternativa 3, zona accesible, con acumulación de bloques de roca y escombros, profundidad medida de 0.40 m, apto para el acondicionamiento de estructura metálica. Necesita trabajo adicional de relleno y acomodo de rocas (**Figura 9 y 10**).

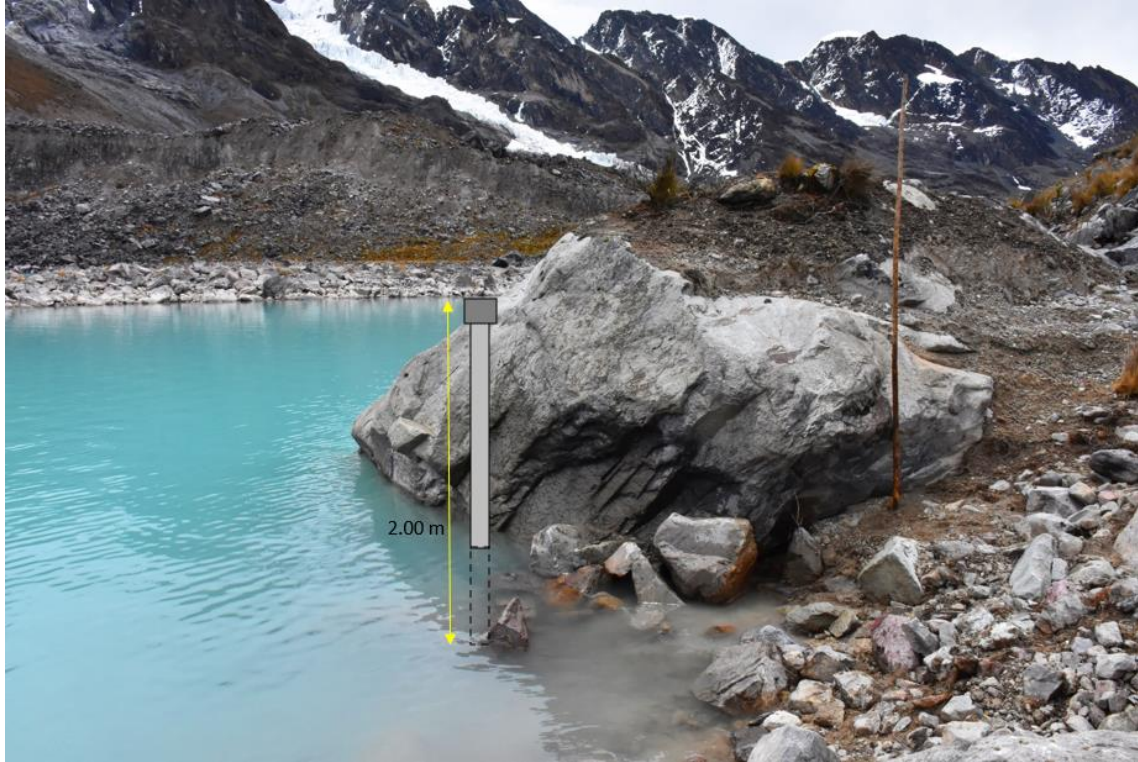
Figura 11. Acondicionamiento de estructura para seguridad y protección de los sensores.

Para la instalación de los sensores de presión se debe realizar el acondicionamiento de una estructura metálica (tubo galvanizado de 3") que estaría ubicada como se muestra en la **Figura 11** (Plano detallado en el Anexo).
