**Informe Técnico N° A7243**

# EVALUACIÓN DE PELIGROS GEOLÓGICOS EN LA LOCALIDAD DE SANTA CLOTILDE

Departamento Loreto  
Provincia Maynas  
Distrito Napo

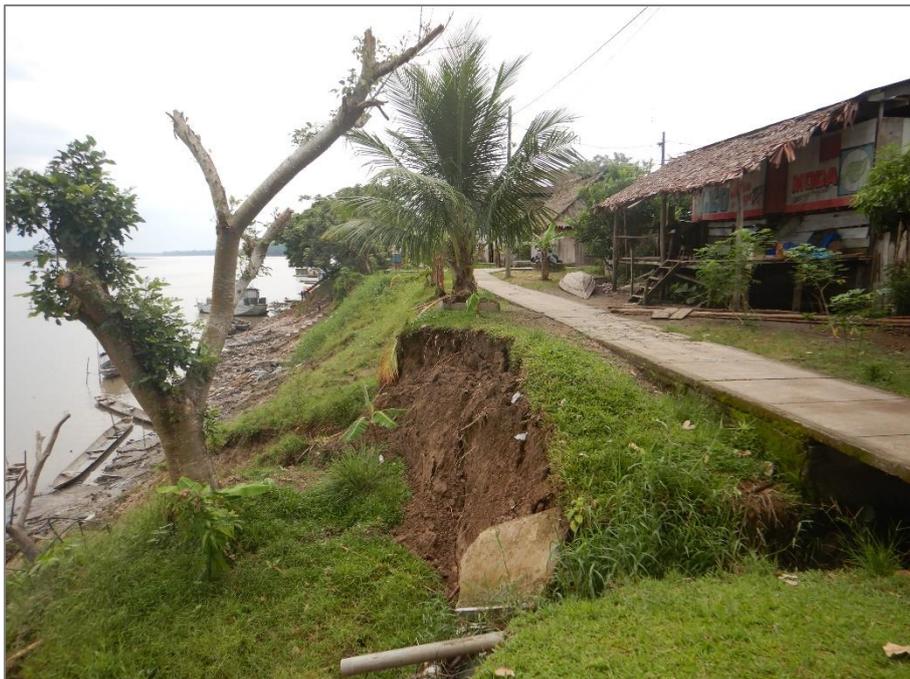
**Fotografía 4.** Vista de la terraza fluvial afectada por el evento del 9 de enero.

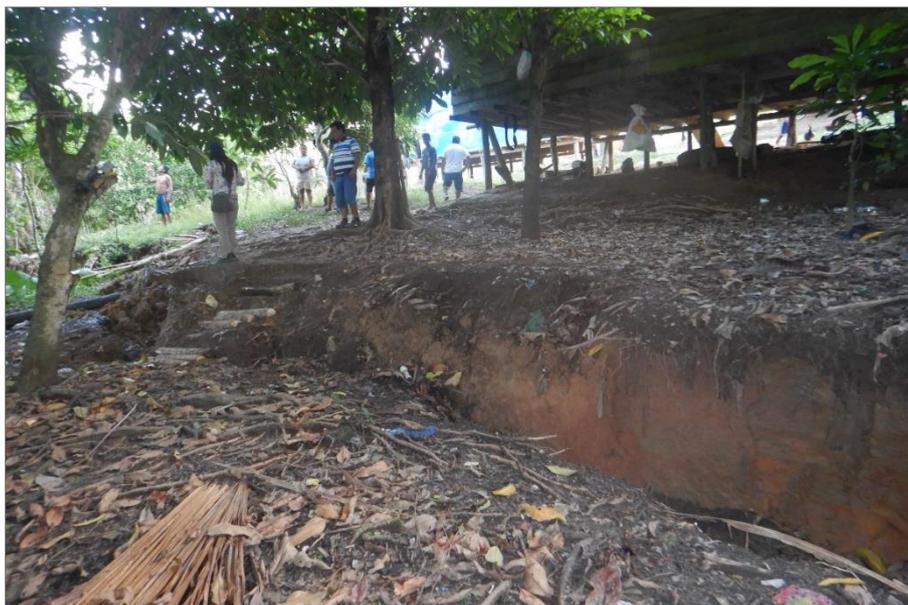
**SEGMENTO A:** Se ubica en el extremo izquierdo de Santa Clotilde, posee un escarpe de forma semicircular discontinua, inicia con un desplazamiento de 0.5 m en limo arcillitas altamente plásticas y húmedas, con coloración pardo amarillento debido a la meteorización (fotografía 5), en superficie ligeramente inclinada (5° de pendiente), con algunos bloques basculados y árboles caídos.

**Fotografía 5.** Vista del escarpe, hacia el extremo izquierdo de Santa Clotilde. Coordenadas UTM (WGS 84): 646240 E, 9725310 N, a 117 m s.n.m.

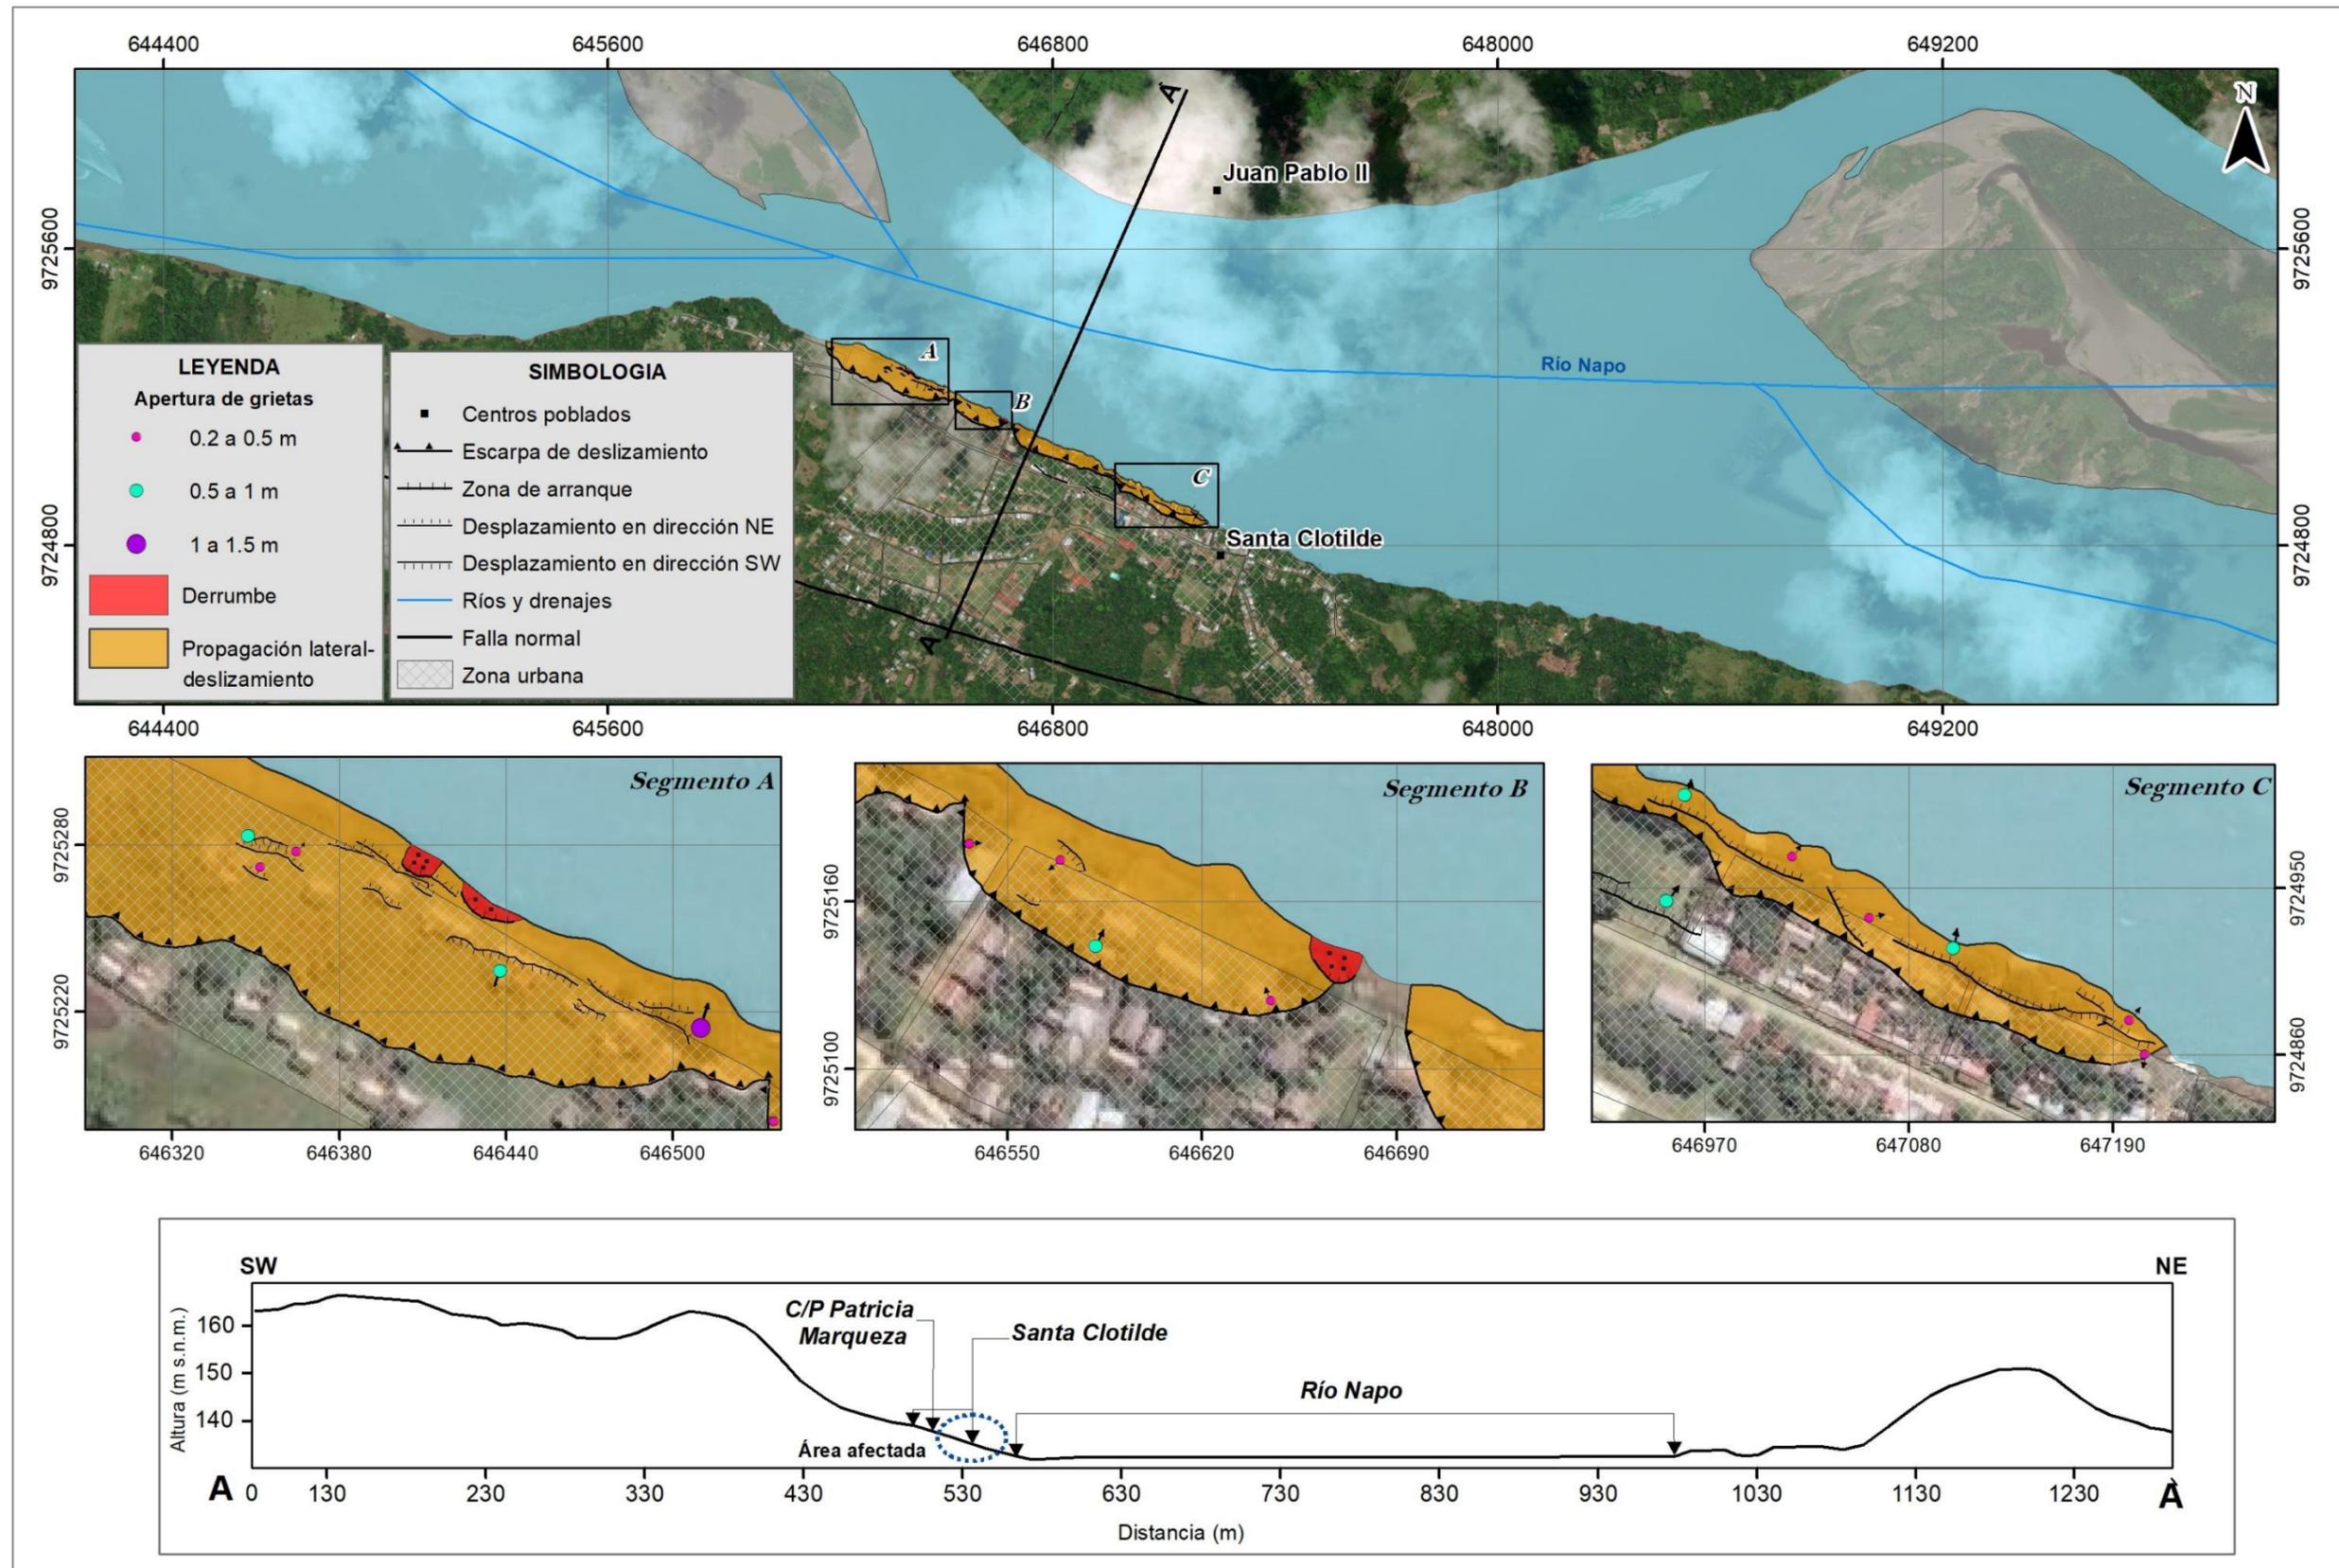
Figura 7. Cartografía de peligros geológicos en la localidad de Santa Clotilde, en los segmentos A, B y C, se muestran la dimensión de los agrietamientos, representadas en círculos.

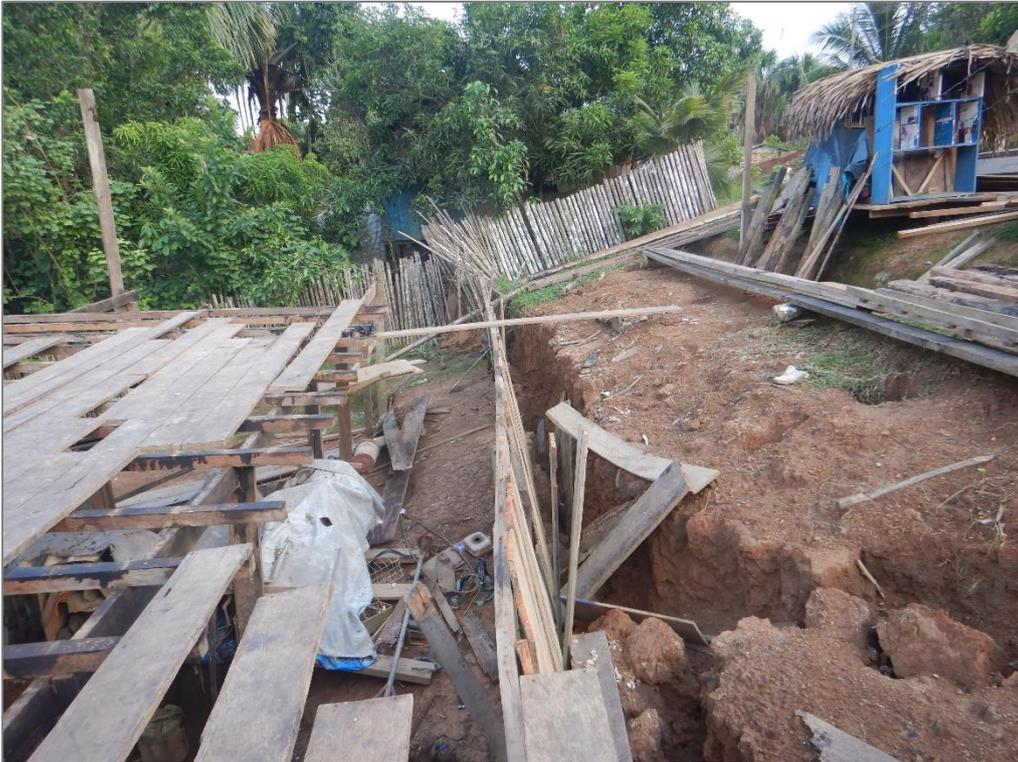
El evento continúa, con actividad retrogresiva, en dirección SE, con desplazamientos que varían de 0.5 m hasta 1 m, en conglomerados polimícticos, con clastos subangulosos a subredondeados, inmersos en matriz limo arcillosa, muy húmeda (fotografía 6).

**Fotografía 6.** Continuidad del escarpe en dirección SE de la localidad de Santa Clotilde.

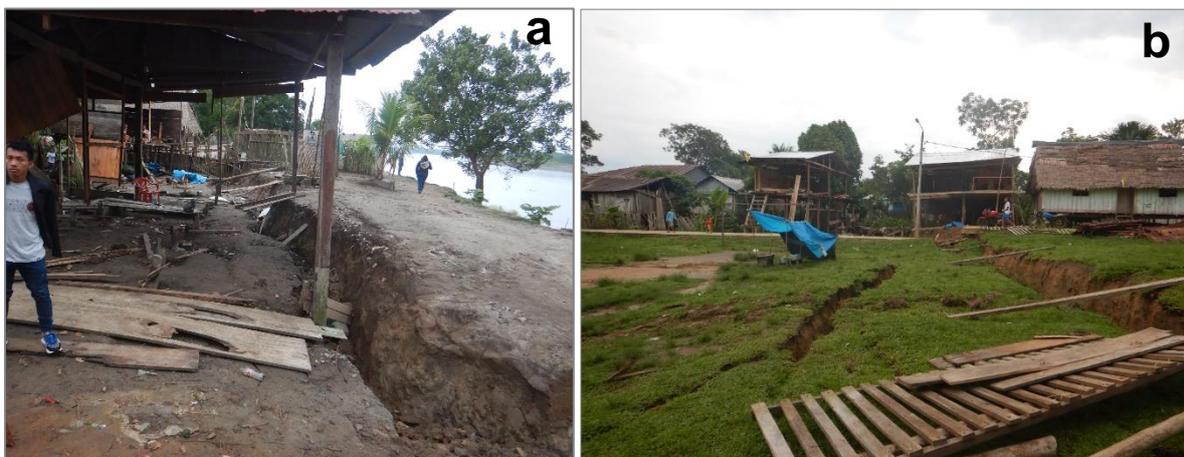
En la figura 8 se muestra desplazamientos de hasta 0.80 m, en dirección SW, movimiento en contra de la pendiente, formando superficies tipo “graben”, con el desplazamiento preferencial al NE. Esta dinámica del evento configura una morfología de subsidencia (figura 8).

**Figura 8.** a, b) Movimiento del terreno en dirección SW, formando superficies tipo “graben”, que configuran una morfología de subsidencia.

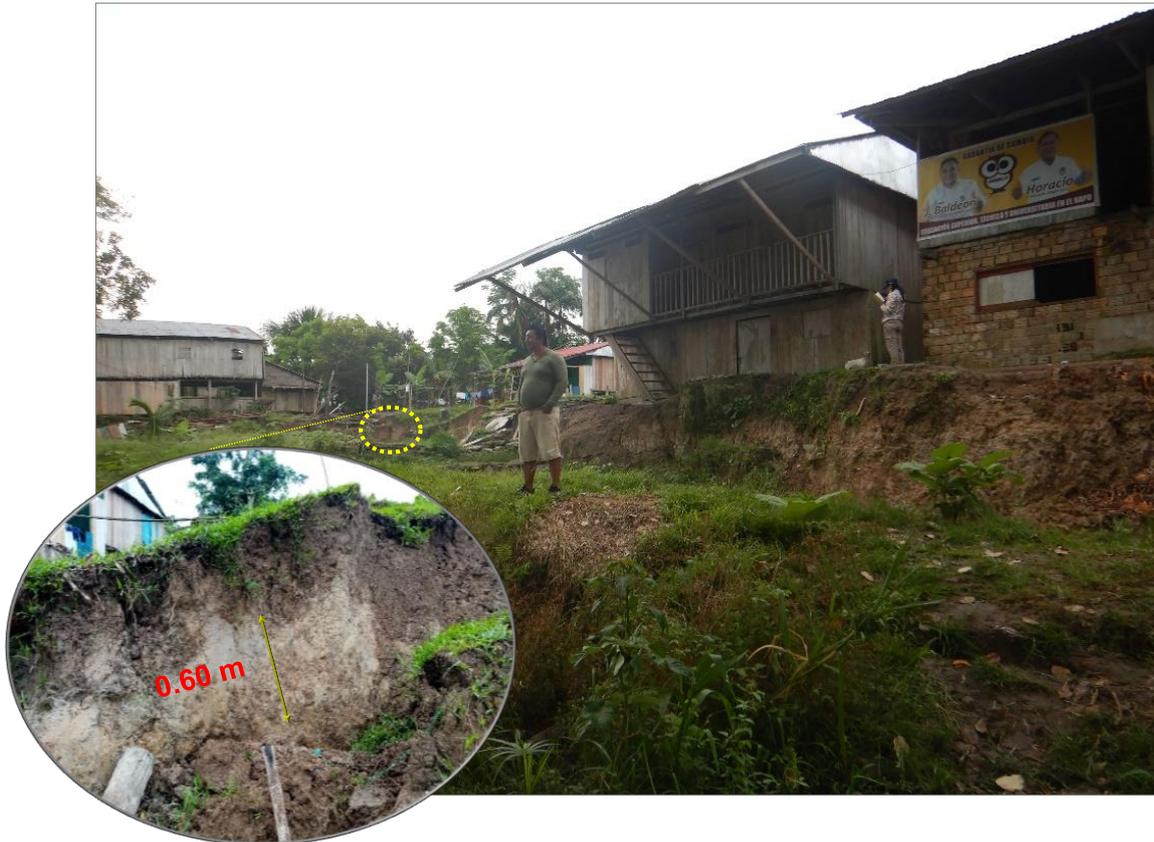
La zona central de este segmento, presenta mayor desplazamiento, con dos niveles de escarpa y salto principal de hasta 2 m, en dirección NE (movimiento en dirección al río Napo), observándose un plano de falla de 0.60 m en limoarcillitas altamente plásticas y húmedas (figura 9). La ocurrencia de este evento, desplazó la quebrada que disecta la localidad de Santa Clotilde en aproximadamente en 3 m, hacia la margen derecha; destruyó totalmente las viviendas y loza deportiva que se encontraban en su desplazamiento.

**Figura 9.** Vista del escarpe principal con un salto de hasta 2 m. Coordenadas UTM (WGS 84): 646660 E, 9725108 N a 115 m s.n.m.

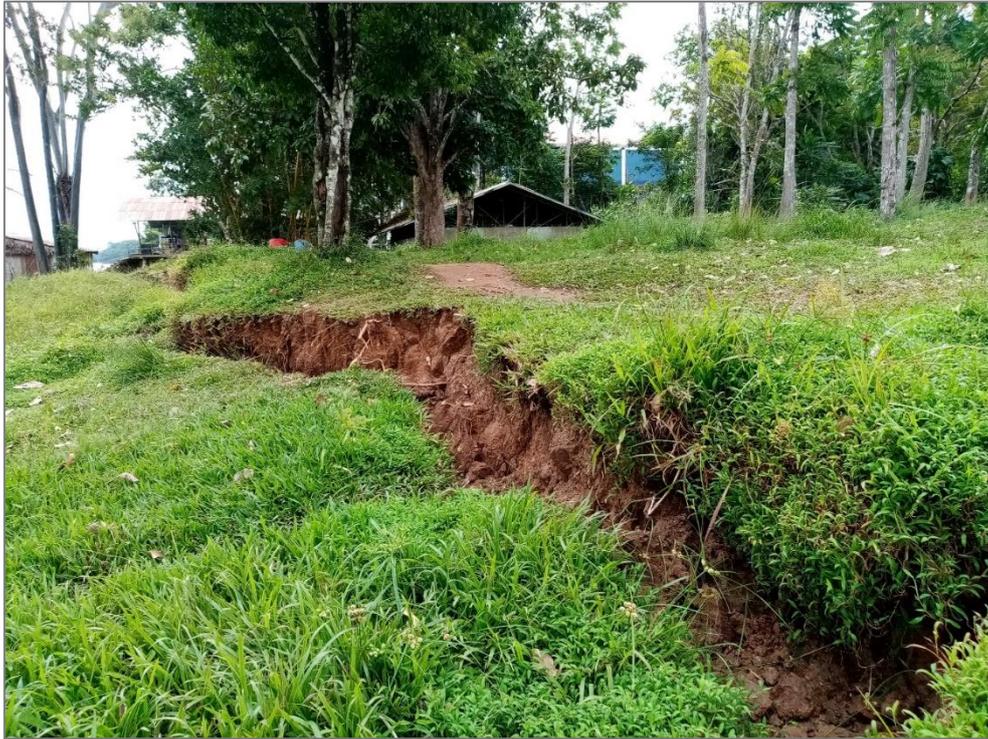
**SEGEMENTO B:** En esta zona, el desplazamiento presenta saltos de menor dimensión, en comparación con el segmento A, varían de 0.30 m a 0.80 m, en limoarcillitas color marrón parduzco, semiconsolidadas y altamente plásticas, con una coloración litológica más amarillenta hacia el puerto de Napo (fotografía 7).

**Fotografía 7.** Desplazamiento de 0.30 cm en dirección al puerto Napo.

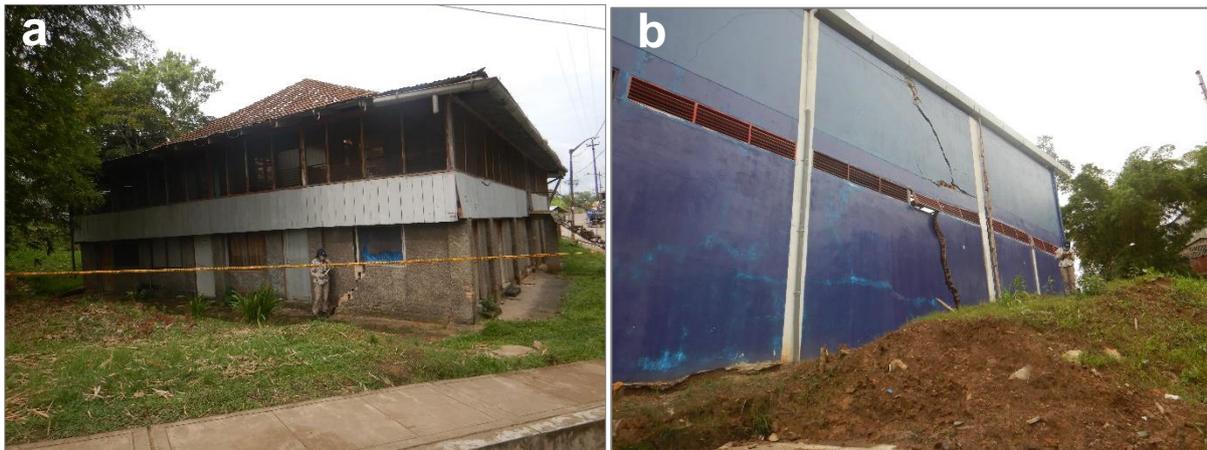
En la calle principal, denominada Patricia Marquesa se ubica el mercado municipal de Napo y la Parroquia (figura 10), los cuales muestran grietas en las paredes, producto del desplazamiento del terreno. Así mismo, la presencia de agrietamientos longitudinales, ubicadas en la parte posterior de la zona de arranque, con aperturas de hasta 20 cm, nos infieren que el evento presenta actividad retrogresiva.

**Figura 10.** a) Afectación en la Parroquia b) Mercado Municipal de Napo, con agrietamientos en las paredes.

1. Reubicar a las viviendas localizadas en la parte inferior a la calle Patricia Marquesa (figura 13), como también el mercado de Napo y la parroquia, que muestran grietas en las paredes.

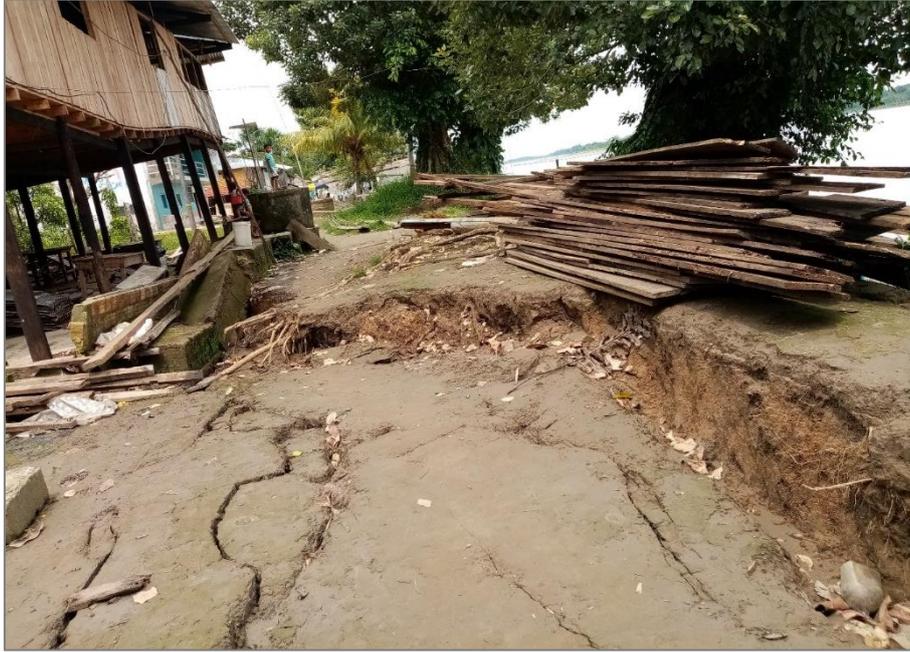
**SEGMENTO C.** Finalmente, el evento culmina en el extremo izquierdo de la localidad de Santa Clotilde, con desplazamientos de orden 0.20 m a 0.50 m, en dirección SW (fotografía 8), y 0.30 m a 0.60 m en dirección NE (fotografía 9), comprometiendo limoarcillitas semiconsolidadas y altamente plásticas, en superficie de terreno llano (1° de pendiente).

**Fotografía 8.** Desplazamientos en dirección SW, con saltos que varían de 0.20 m a 0.50 m.

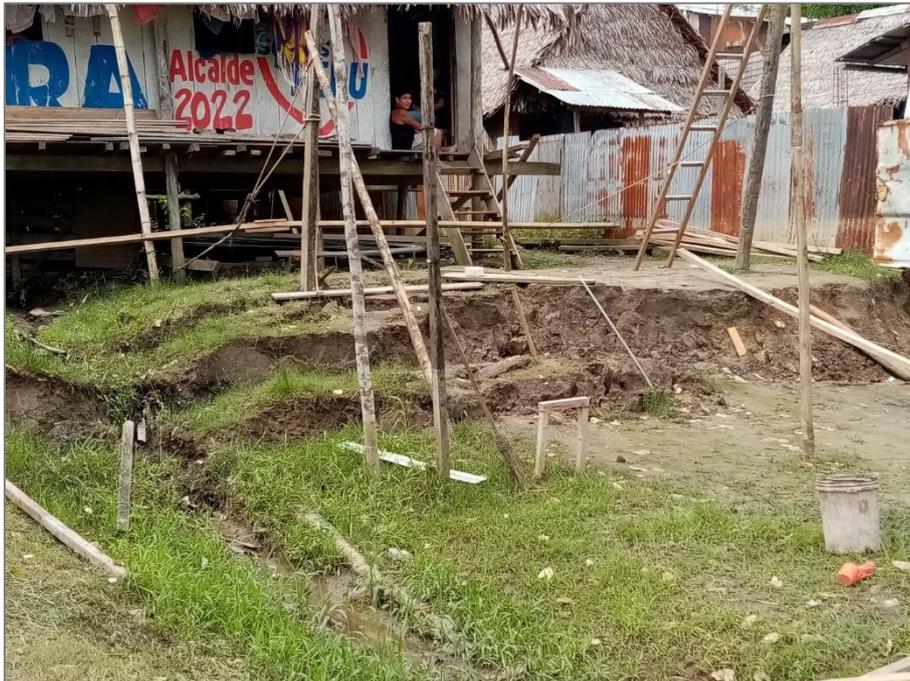
**Fotografía 9.** Desplazamientos en dirección NE, con saltos que varían de 0.20 m a 0.60 m.

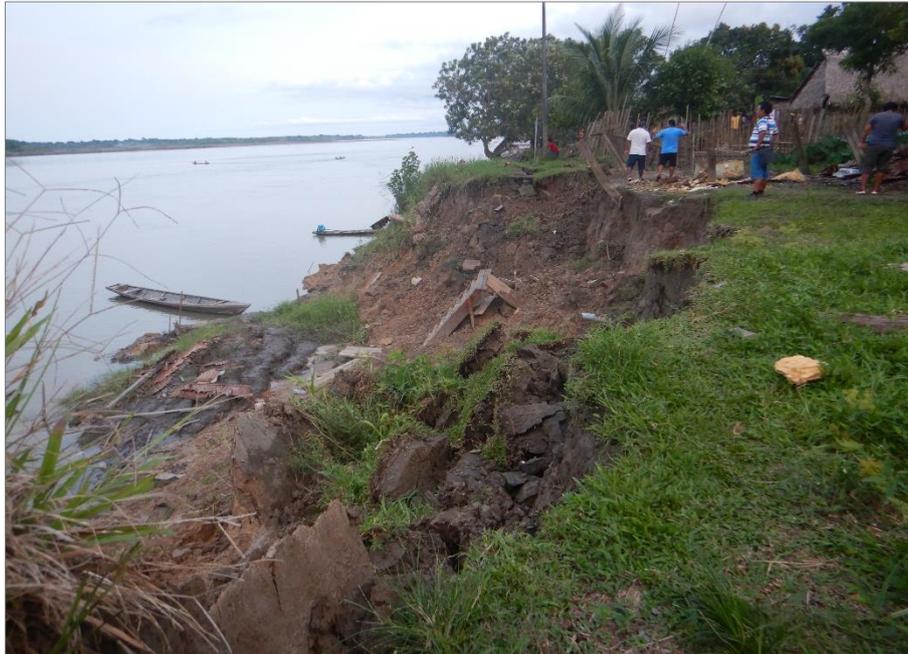
La mayor incidencia de erosión fluvial, y ocurrencia de derrumbes, se produjo en las paredes subverticalizadas de las terrazas que limita con el río Napo, hacia el extremo norte de Santa Clotilde. En la fotografía 10, se observó un derrumbe, con 10 m de longitud en la zona de arranque, y bloques basculados en el cuerpo del mismo, dispuestos en dirección norte, comprometiendo parte de los sedimentos de la Formación Pebas, compuesto por arcillas pardo rojizas muy plásticas, con agrietamientos transversales y longitudinales de hasta 0.2 m de apertura en la parte posterior de la corona, lo cual nos refiere la actividad retrogresiva del evento.

**Fotografía 10.** Vista de derrumbe localizado en el extremo izquierdo (cartografiado en el segmento A), que compromete arcillas pardo rojizas muy plásticas.

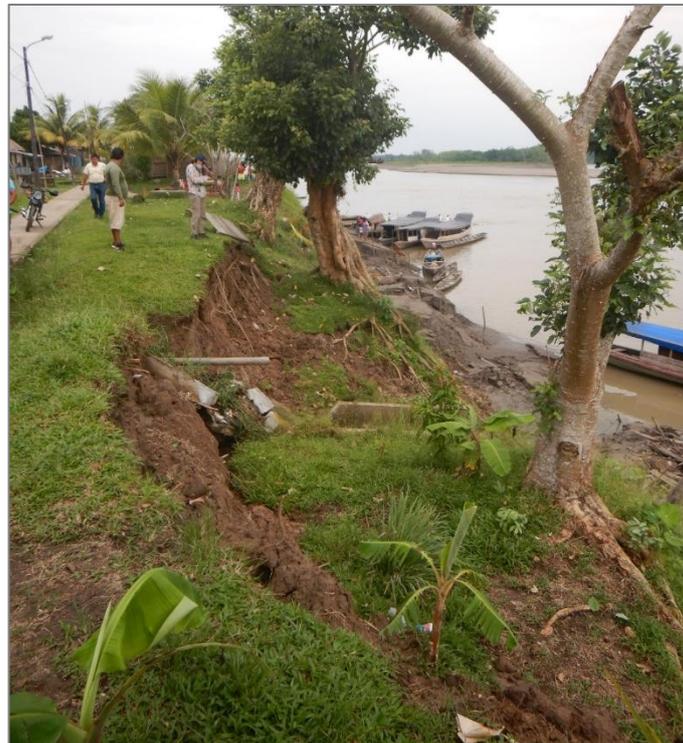
En la fotografía 11 se evidencia otro derrumbe de menor magnitud, con zona de arranque de 8 m y una distancia entre la corona y pie del derrumbe de 5 m, compromete limoarcillitas poco consolidadas, en terreno llano (1°), con un cambio de pendiente (45°), en el límite con el río Napo.

En el cuerpo del derrumbe se desplazó un árbol con raíces profundas, en 4 m, además, colapsó un canal de drenaje.

**Fotografía 11.** Derrumbes localizados en el segmento en B, con árboles desplazados hasta 5 m en dirección .NE

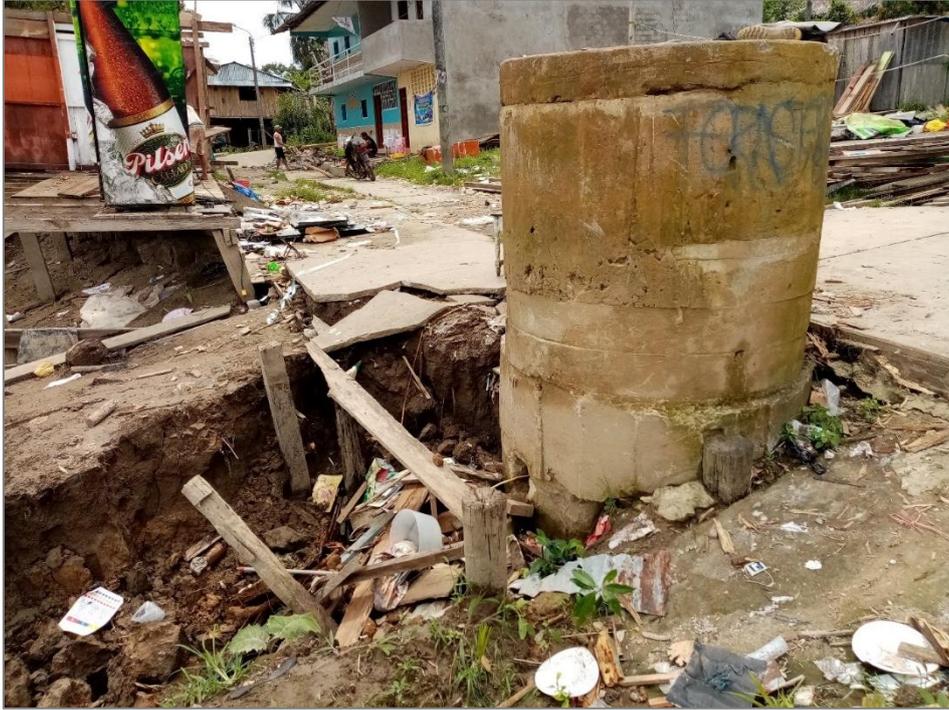
El vertimiento de agua y desagüe sobre el terreno, podría acelerar el proceso de reactivación del evento por saturación del terreno, lo cual conllevaría al colapso total de las viviendas (fotografías 12 y 13).

**Fotografía 12.** Buzón de agua potable en pésimas condiciones debido a la ruptura del mismo.

2. En la zona no habitable clausurar la red de agua y desagüe para evitar mayor saturación en el terreno.
3. Controlar y supervisar los cortes de talud que se vayan a realizar en la zona de reubicación, para la habilitación de calles, con el fin de evitar inestabilidad en el talud. Estas medidas deben ser realizadas por un especialista.
4. Forestar las laderas desprovistas de vegetación, en los alrededores del terreno de reubicación.
5. A las autoridades locales se recomienda, realizar trabajos de sensibilización con los pobladores de la zona en temas de peligros geológicos y gestión del riesgo de desastres, con el fin de que, la intervención antrópica no acelere los procesos activación y/o reactivación de movimientos en masa. Así mismo, para que estén preparados y sepan cómo actuar ante la ocurrencia de nuevos eventos.

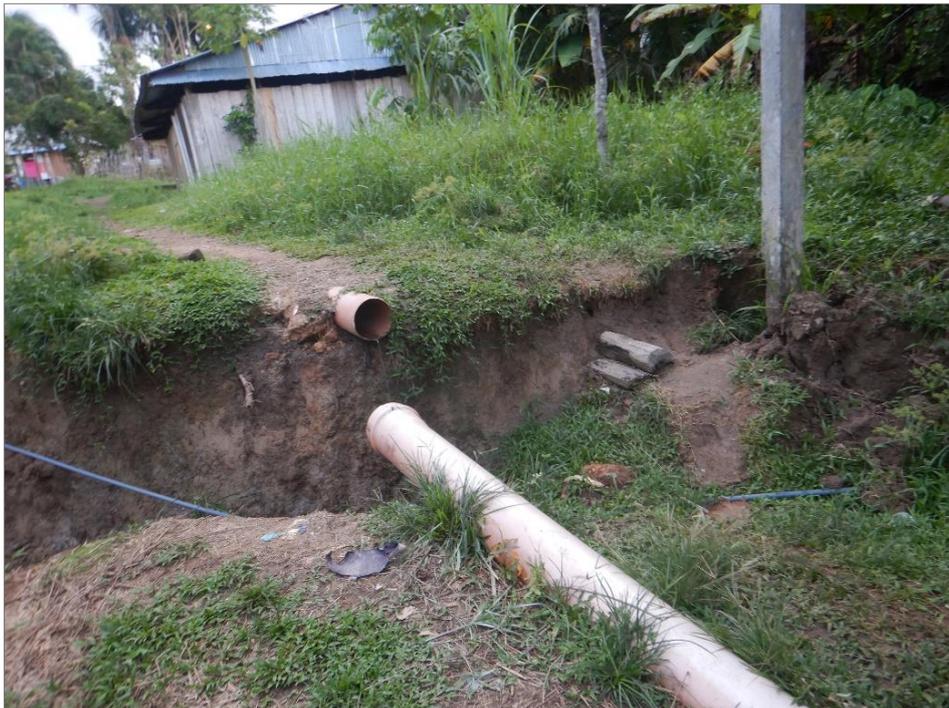
**Fotografía 13.** Ruptura de tubería de desagüe colapsada, producto del desplazamiento del terreno.

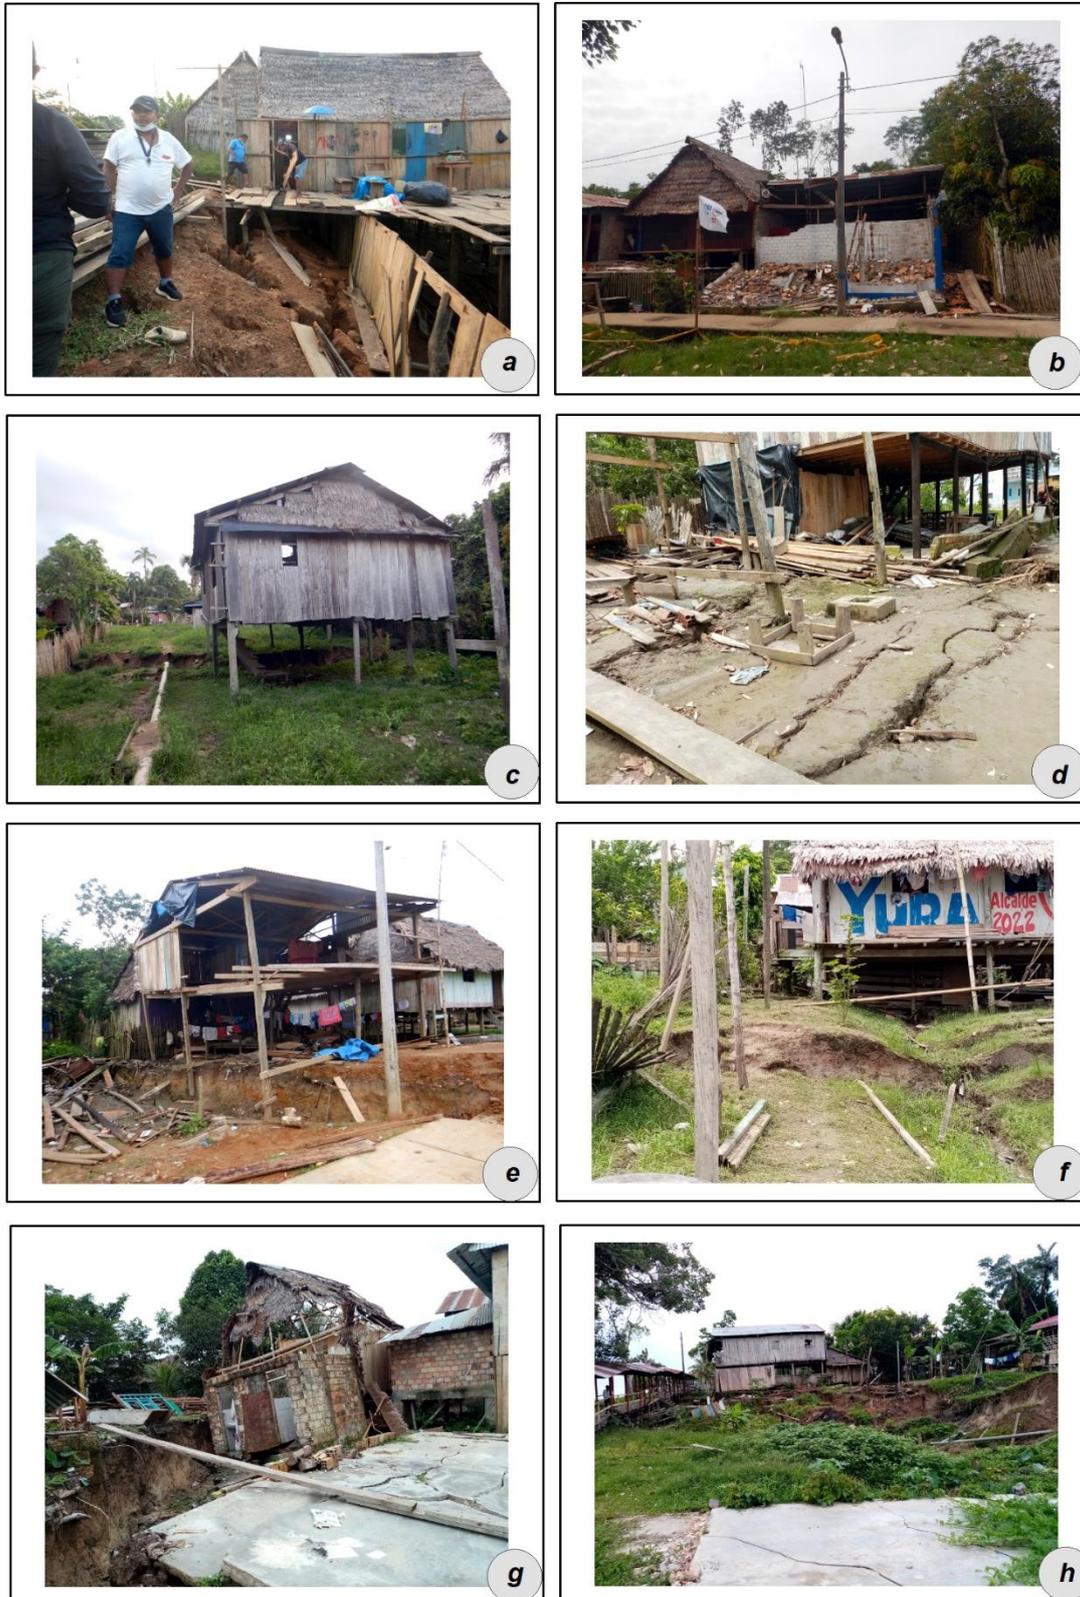
- Aproximadamente 20 viviendas (figura 11),
- Calles y avenidas (figura 12),
- La Parroquia.

**Figura 11.** Vista de viviendas afectadas por la ocurrencia de propagación lateral – deslizamiento, en la localidad de Santa Clotilde.

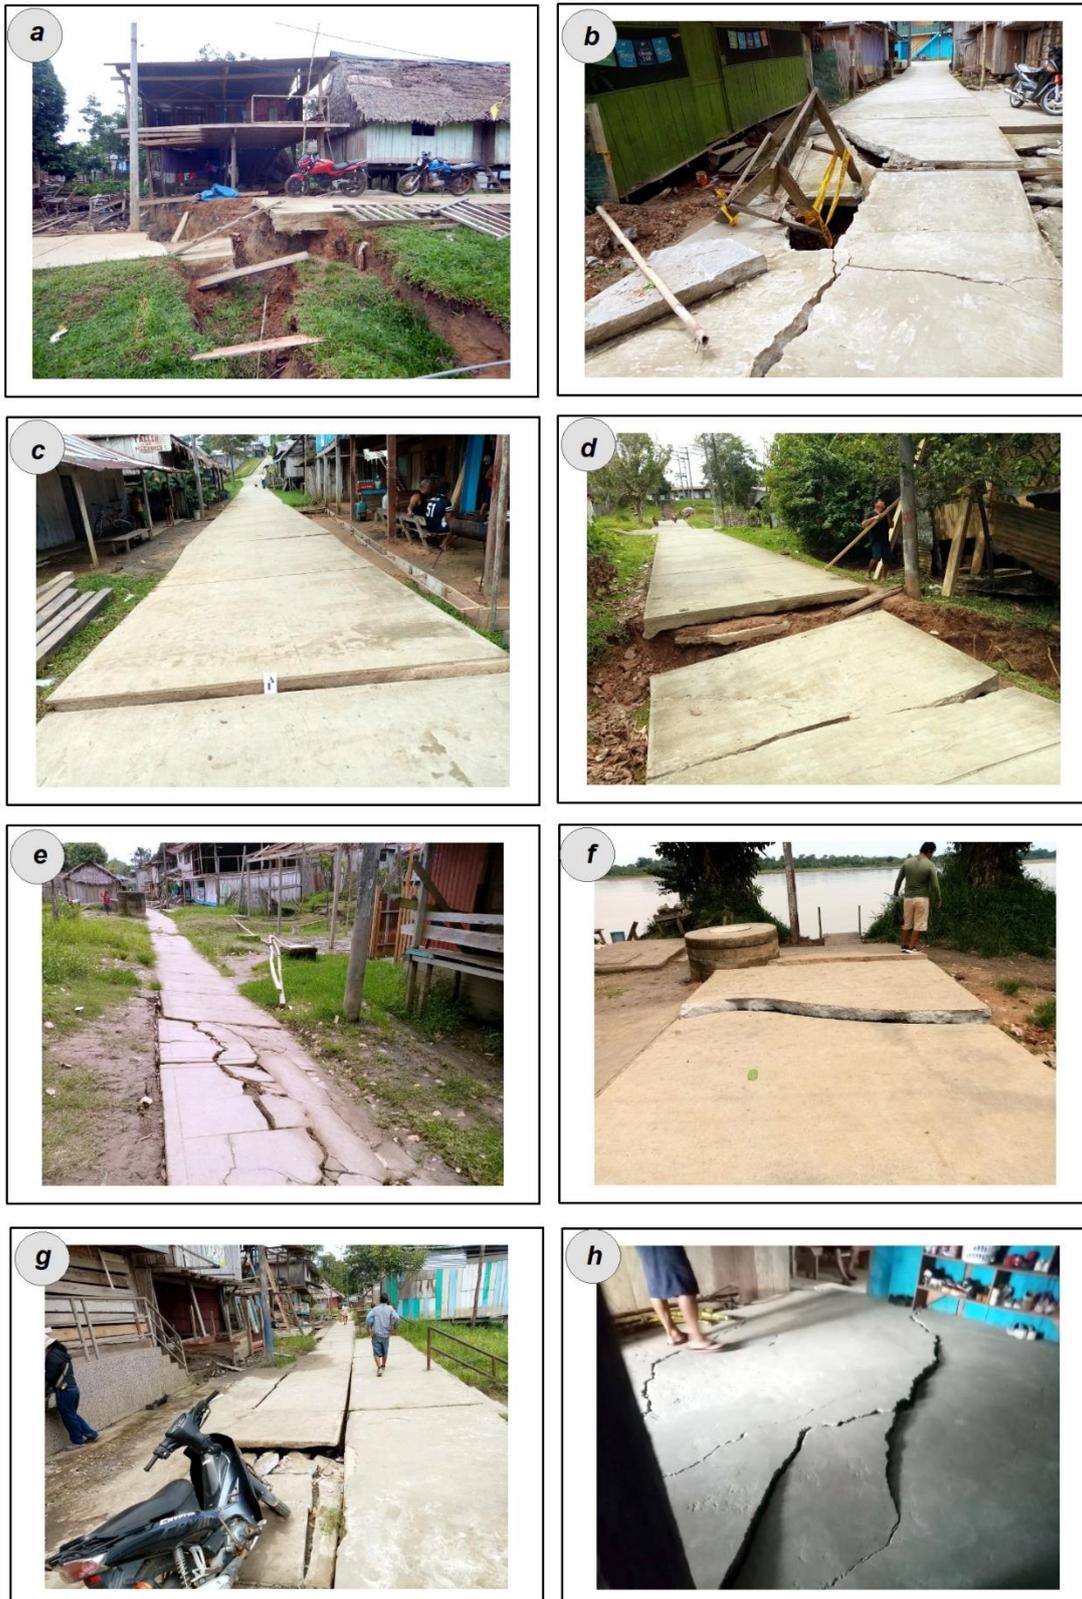
**Figura 12.** Vista de calles afectadas por la ocurrencia de propagación lateral – deslizamiento, en la localidad de Santa Clotilde.

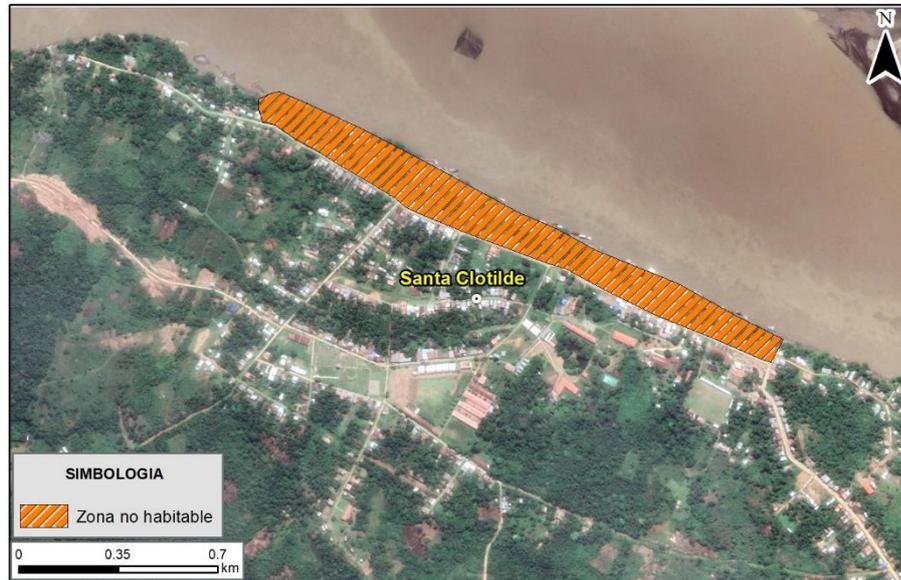
**Figura 13.** Vista de la zona no habitable de la localidad de Santa Clotilde.
