Informe Técnico N° A7241

PRIMER REPORTE TÉCNICO

INSPECCIÓN GEOLÓGICA DEL DERRUMBE OCURRIDO EL 15 DE MARZO DEL 2022 EN EL CENTRO POBLADO RETAMAS

Departamento La Libertad
Provincia Pataz
Distrito Parcoy

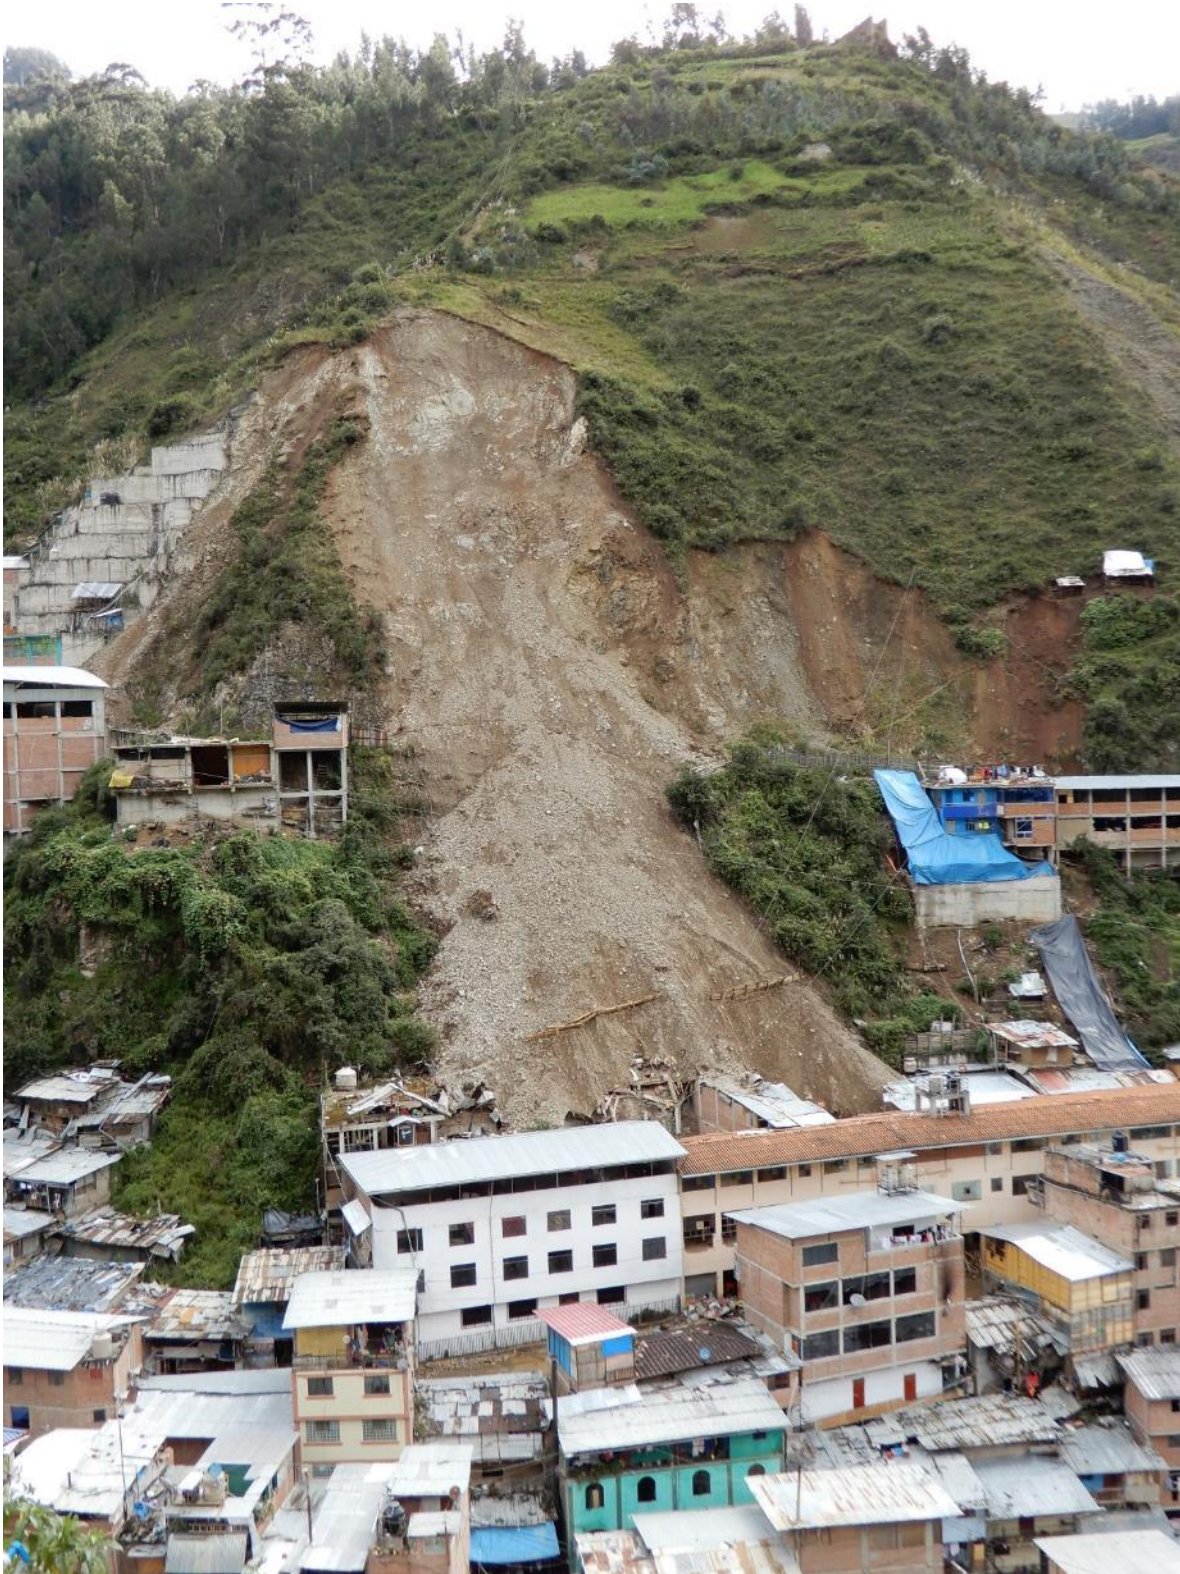
Atendiendo la declaratoria de emergencia en Retamas (Decreto Supremo N° 022-2022-PCM), A la solicitud de la Sub Gerencia de Defensa Civil del Gobierno Regional del Departamento de La Libertad (Oficio s/n -2022-GRLL-GGR-ORDN-SGDC) y la solicitud de la Municipalidad Distrital de Parcoy (Oficio N° 049-2022-MDP/A), en el marco de nuestras competencias, se realiza la evaluación del derrumbe que ocurrió el 15 de marzo del presente en el centro poblado de Retamas, distrito de Parcoy, Provincia Pataz, departamento La Libertad. Ver Fotografía 1 y Figura 1.

Fotografía 1. Vista panorámica del derrumbe que ocurrió el 15 de marzo del presente en el centro poblado de Retamas.

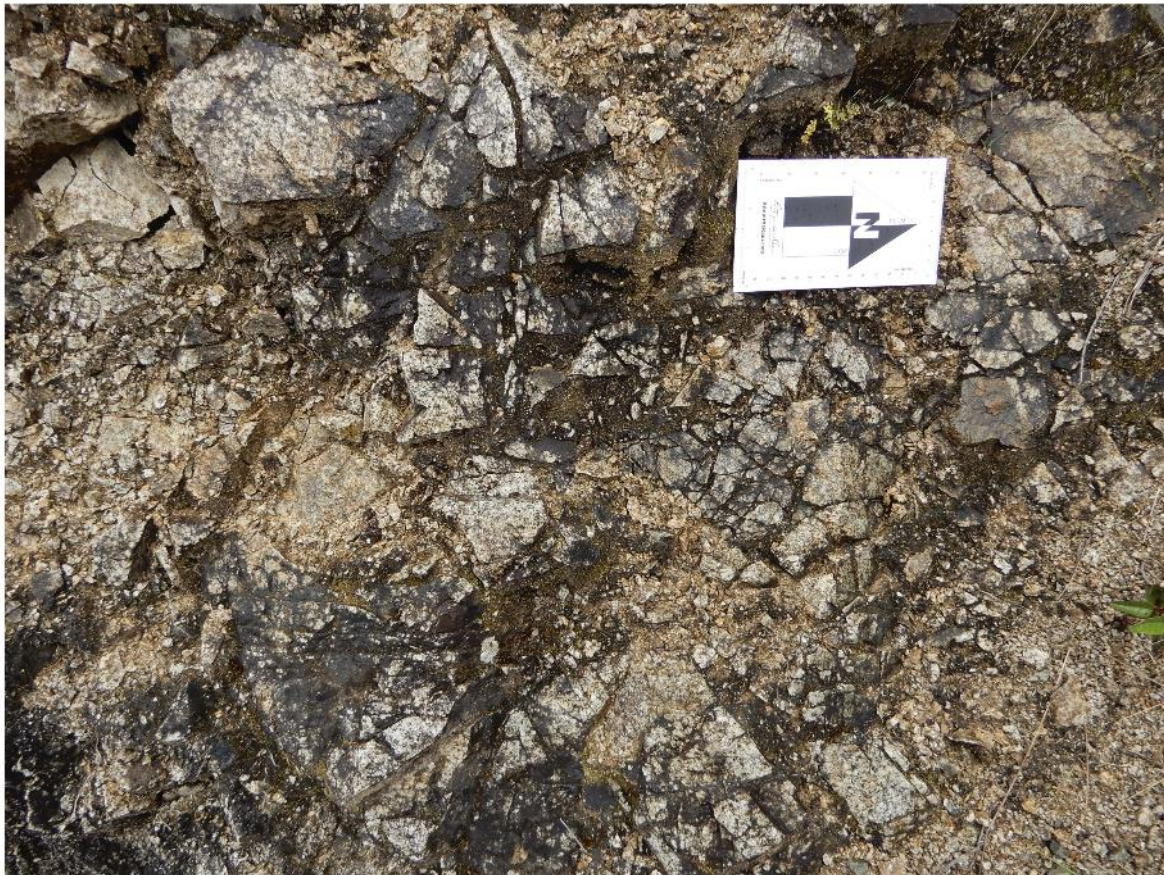
Figura 3. Clasificación GSI del macizo.

En el área evaluada, afloran rocas intrusivas de tipo tonalita y granodiorita (ver Figura 2); muy alteradas y muy meteorizadas; presentando una estructura desintegrada, muy fracturado, con espaciamentos muy próximas a próximas entre sí (0.01 – 0.20 m) y abiertas (1,0 – 5,0 mm), de resistencia baja (25-50 Mpa) (ver Fotografía 2 y Figura 3). Se presentan formando un conjunto trabado de bloques y trozos de rocas angulosos. En superficie se presentan de alta a completamente meteorizadas. Ver Fotografía 3.

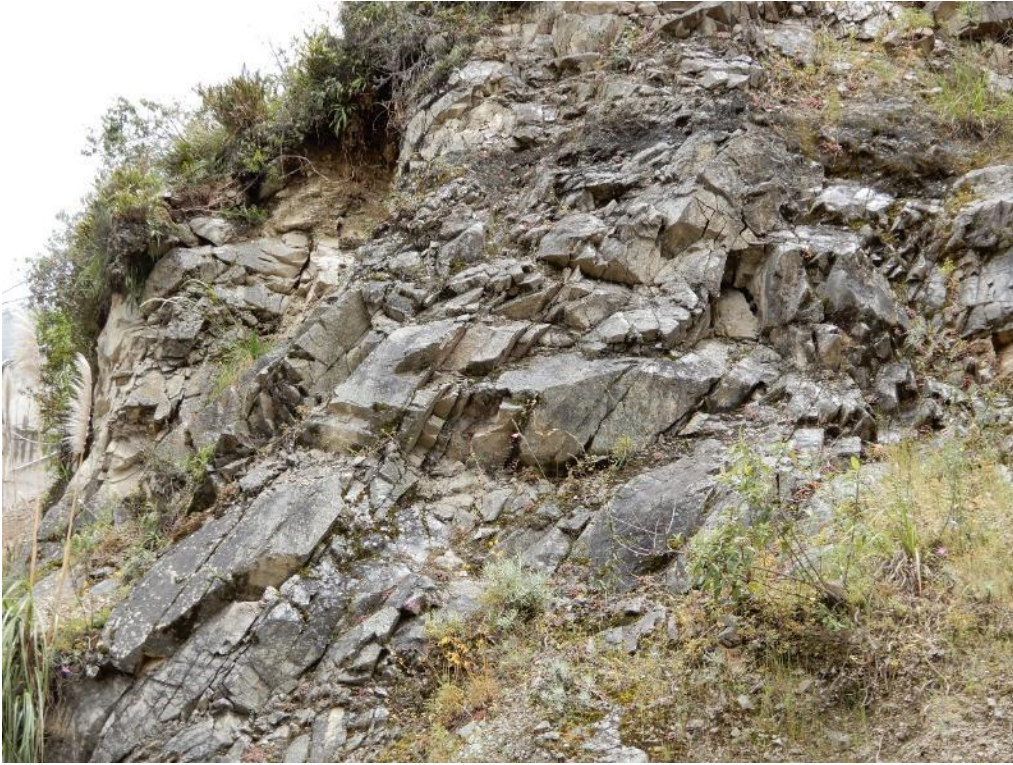
Fotografía 2. Macizo rocoso muy fracturado ubicado en el lado derecho del derrumbe.

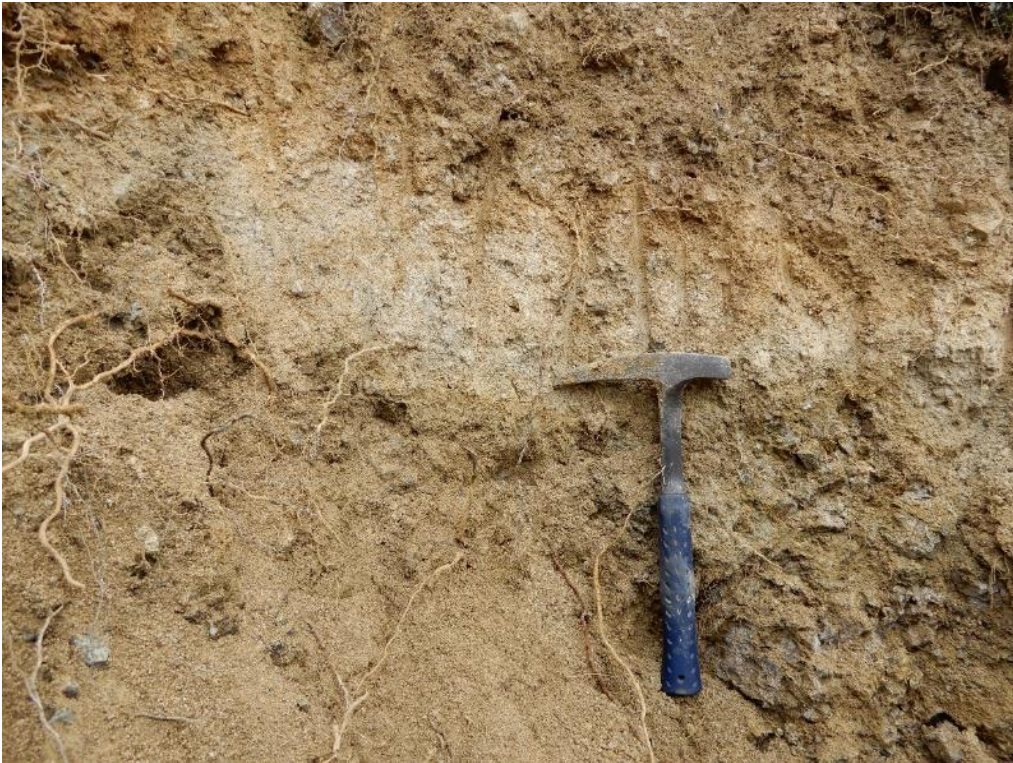
Fotografía 3. completamente meteorizada

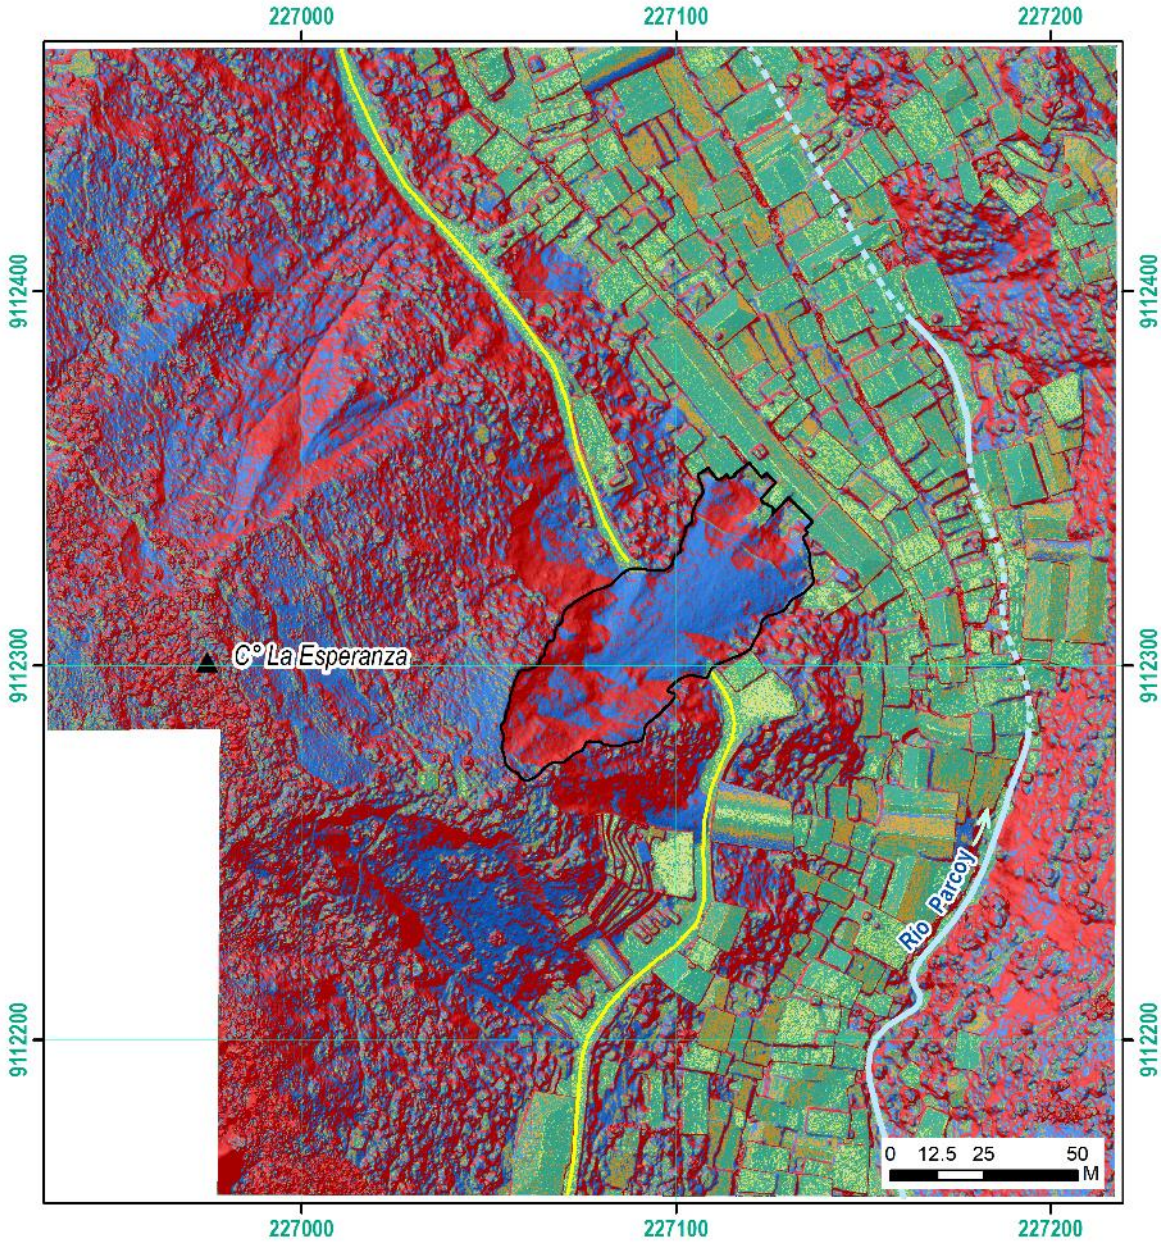
Geomorfológicamente, se encuentra ubicada al pie de una montaña modelada en rocas intrusivas, donde la pendiente del terreno varía entre 25° a 45° (considerada como muy fuerte a escarpada) y superiores a 45° (muy escarpada). Ver Figura 4.

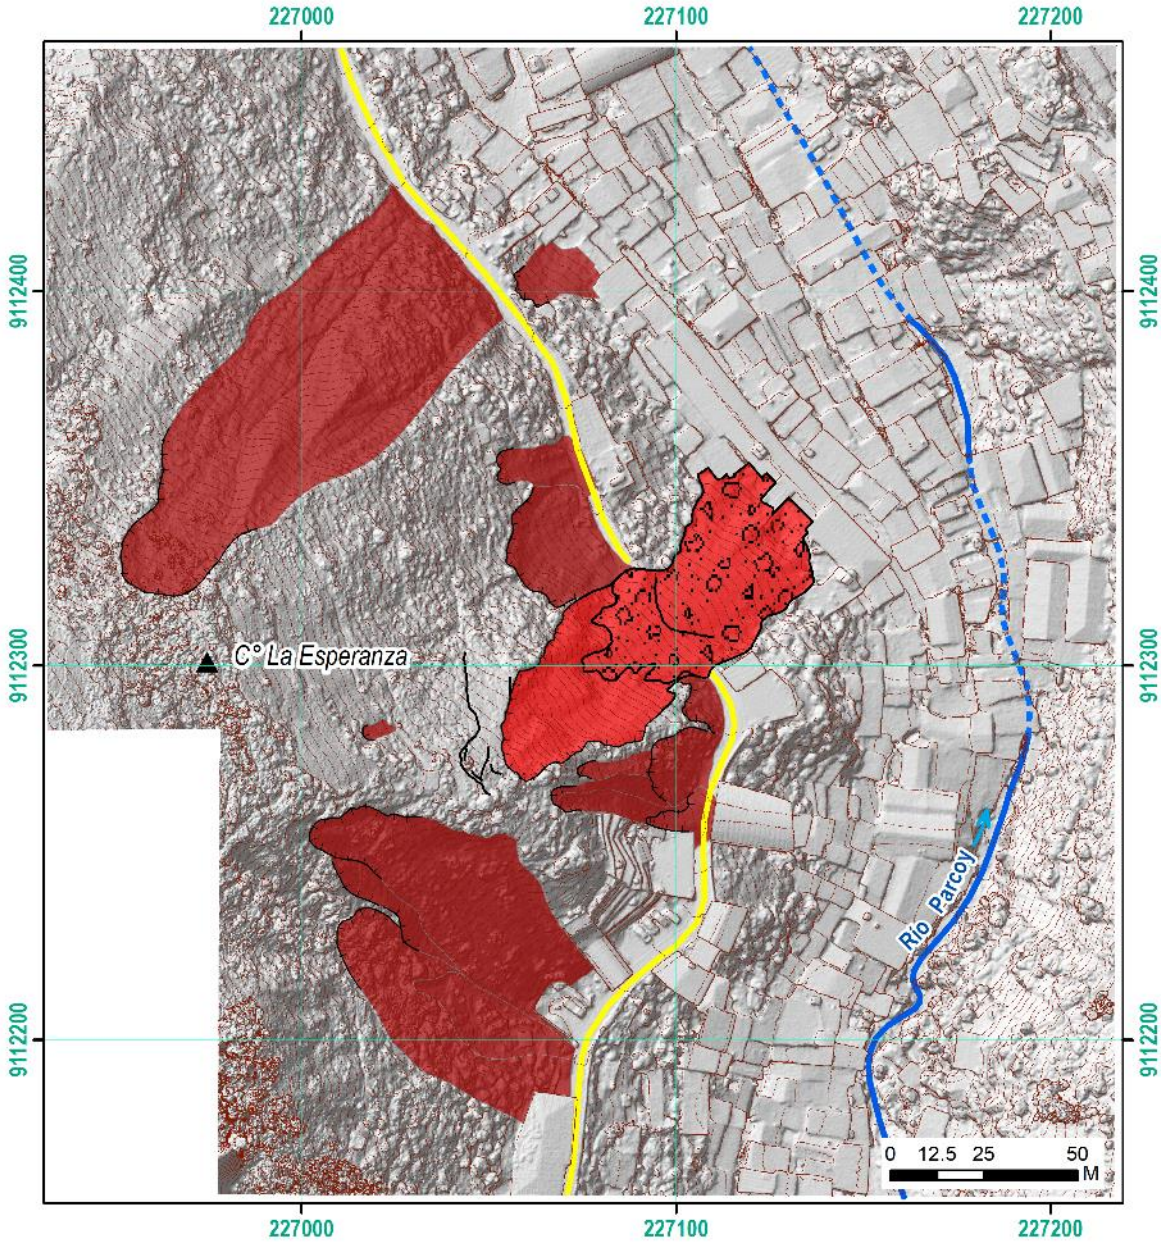
El peligro geológico, que provocó el desastre, corresponde a un movimiento en masa de tipo **derrumbe**, cuyo desplazamiento abarcó un área de 3,125 m² (0.31 ha) aproximadamente (ver Figuras 5 y 6), con un tipo de ruptura aparentemente planar con forma de arranque continuo (Fotografía 4), estando activo en la actualidad.

El lugar donde ocurrió el derrumbe y áreas aledañas se considera como **Zona Crítica** y de **Peligro Muy Alto**. Es importante anotar que las laderas de la montaña corresponden a **zonas de Muy Alta Susceptibilidad** a la ocurrencia de movimientos en masa como derrumbes y caída de rocas.

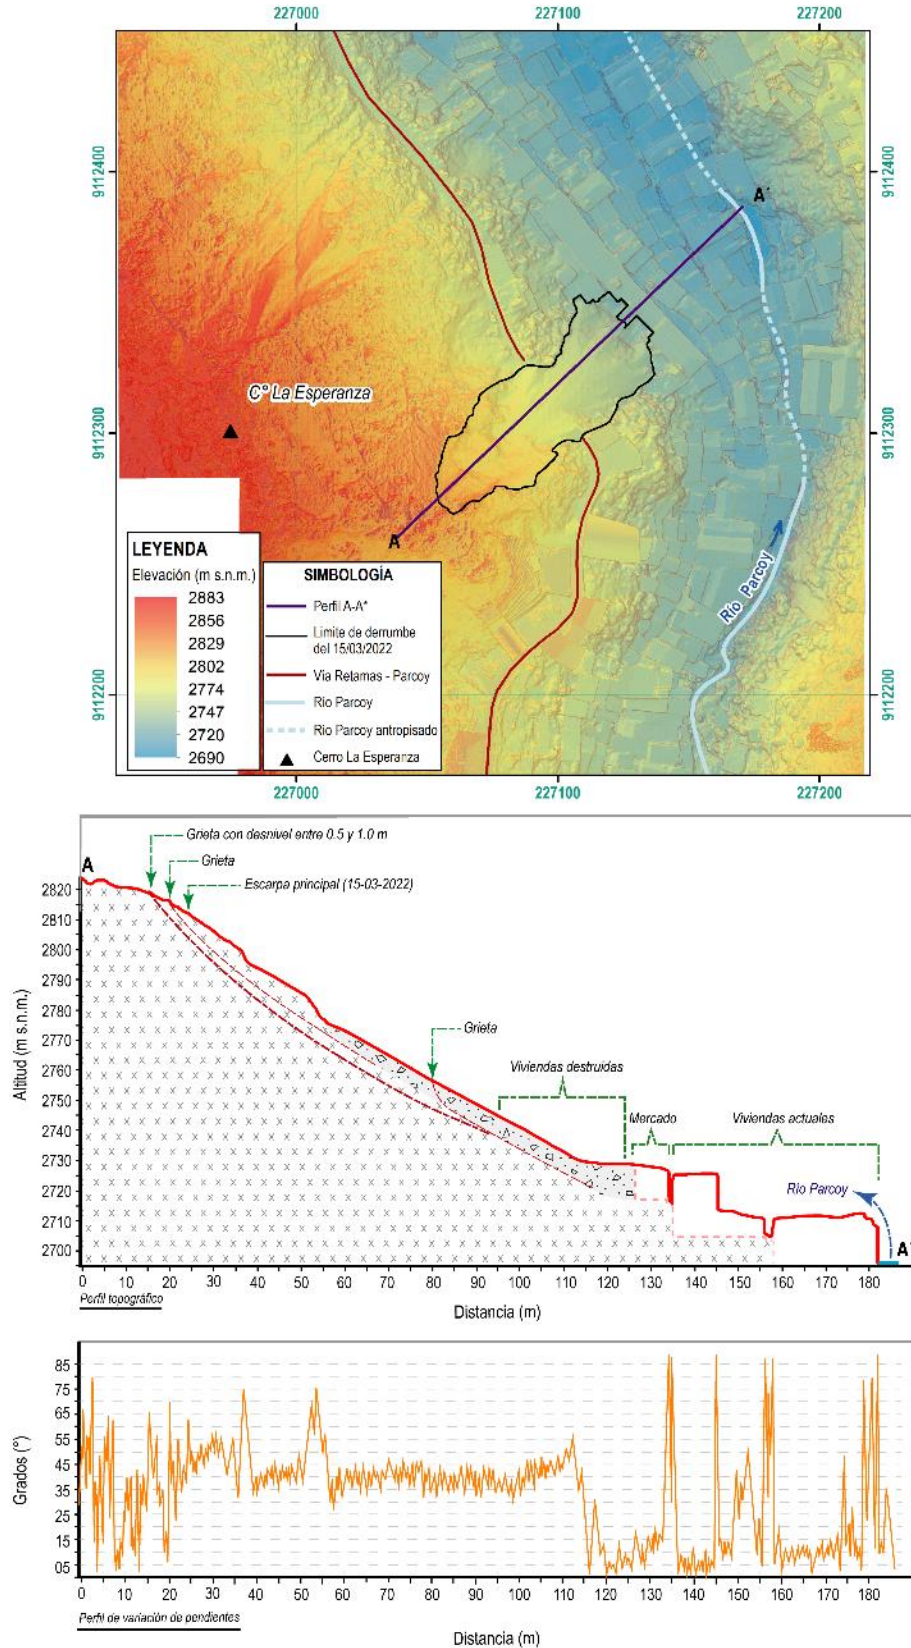
Figura 6. Perfil longitudinal de la pendiente de terreno del área donde ocurrió el derrumbe.

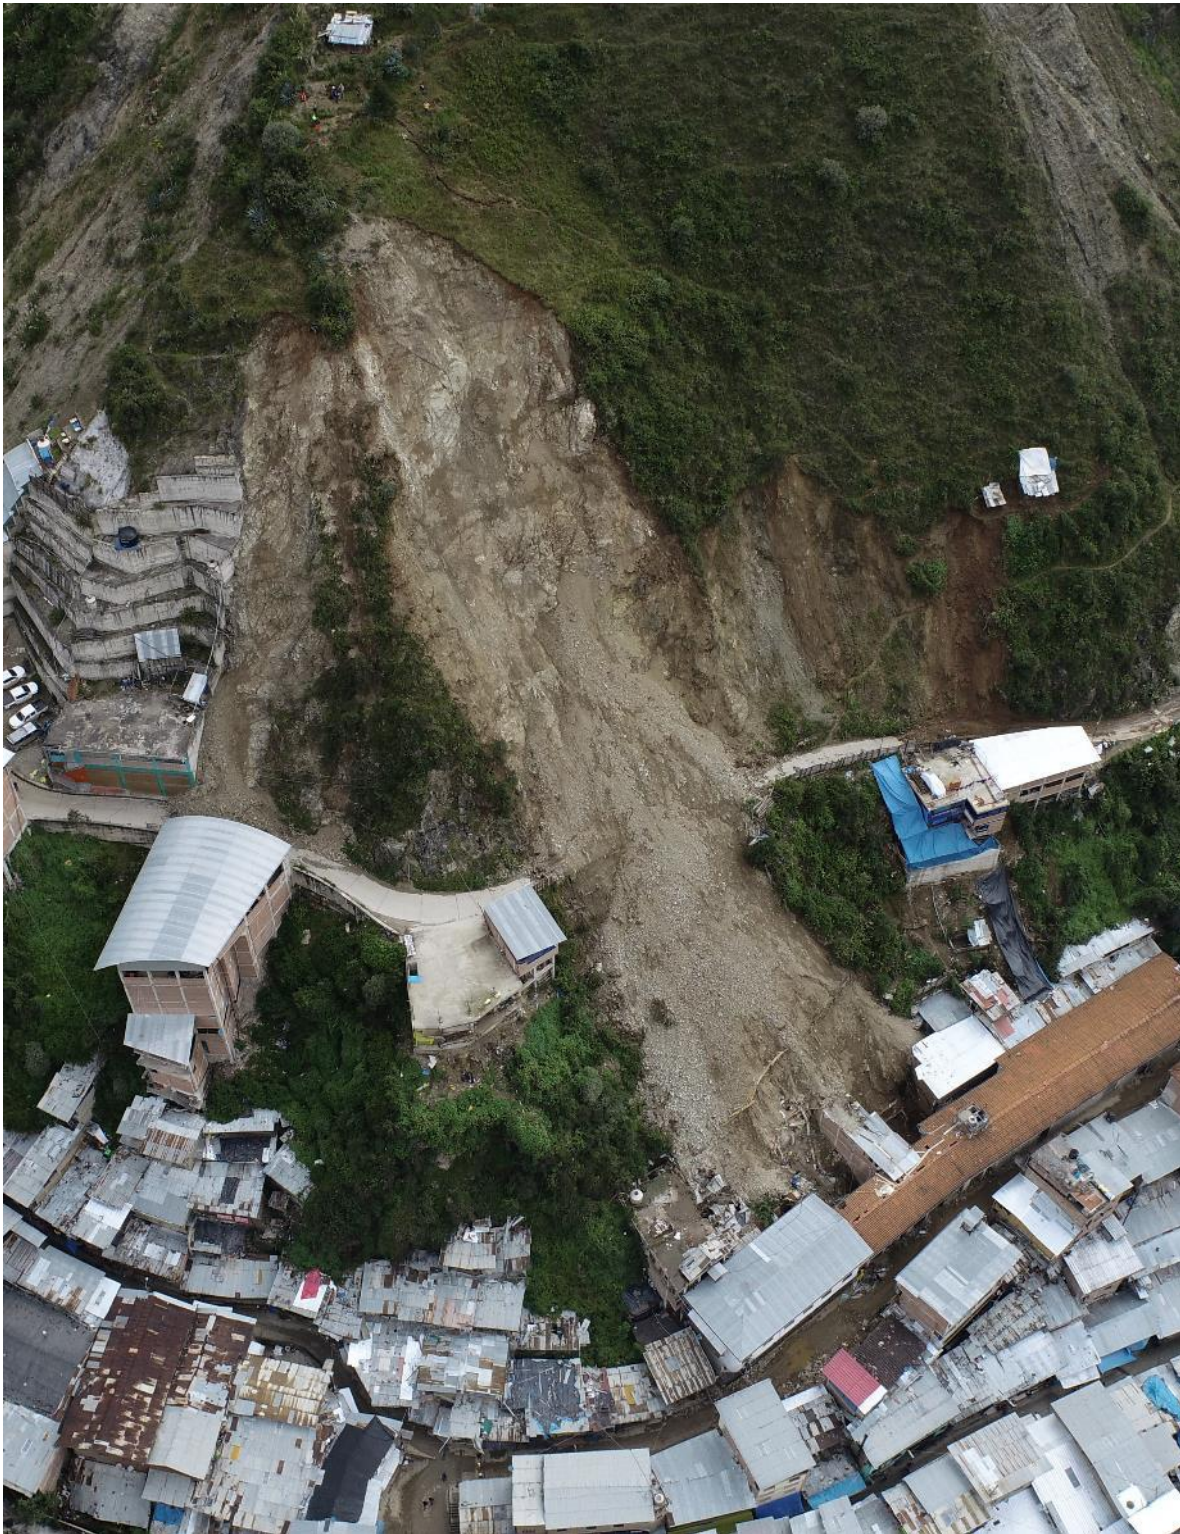
El derrumbe en la zona de arranque dejó una cara libre de 1,162 m², con una longitud de arranque de 50 m, su ancho varía entre 25 m a 40 m, con una altura de arranque de 57 m, y un desnivel entre la escarpa y el pie de 92 m. El depósito del material de derrumbe abarca un área de 1,963 m² con un volumen estimado de 9,500 m³. Ver Fotografía 4

El material desprendido corresponde a gravas, cantos y bloques en una matriz arenosa arcillosa, estos con un tamaño máximo de 1.5 m de diámetro (ver Fotografía 5), formando un depósito coluvial de tipo “canchal” (ver Fotografía 4). El alcance máximo del derrumbe, desde la zona de arranque hasta el pie, fue de 100 m.

Fotografía 4- Vista panorámica del derrumbe donde se muestra la zona de arranque del derrumbe y el depósito tipo canchal.

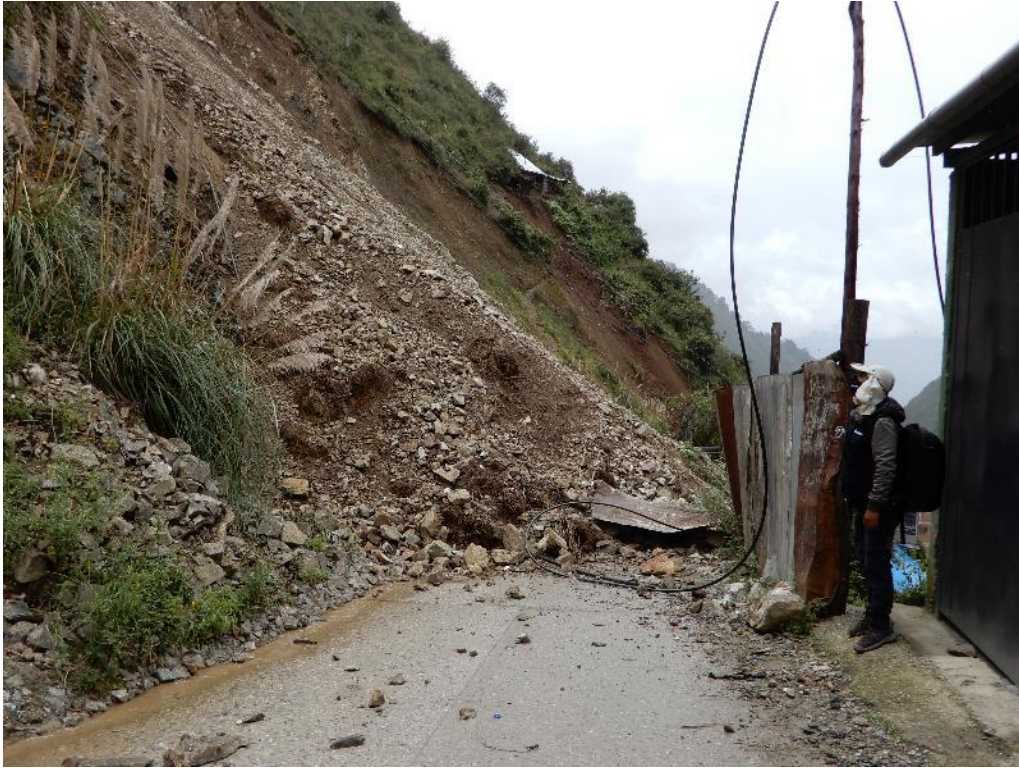
Fotografía 5. Se observa el tamaño de los bloques del depósito de derrumbe ubicado en la vía de acceso entre Parcoy y Retamas.

2. Aplicando todas las medidas de seguridad, realizar limpieza del material de derrumbe acumulado en la plataforma de la carretera de acceso entre Retamas y Parcoy, con la finalidad de amortiguar la velocidad de un probable derrumbe, con similar volumen al ocurrido el 15 de marzo del 2022.

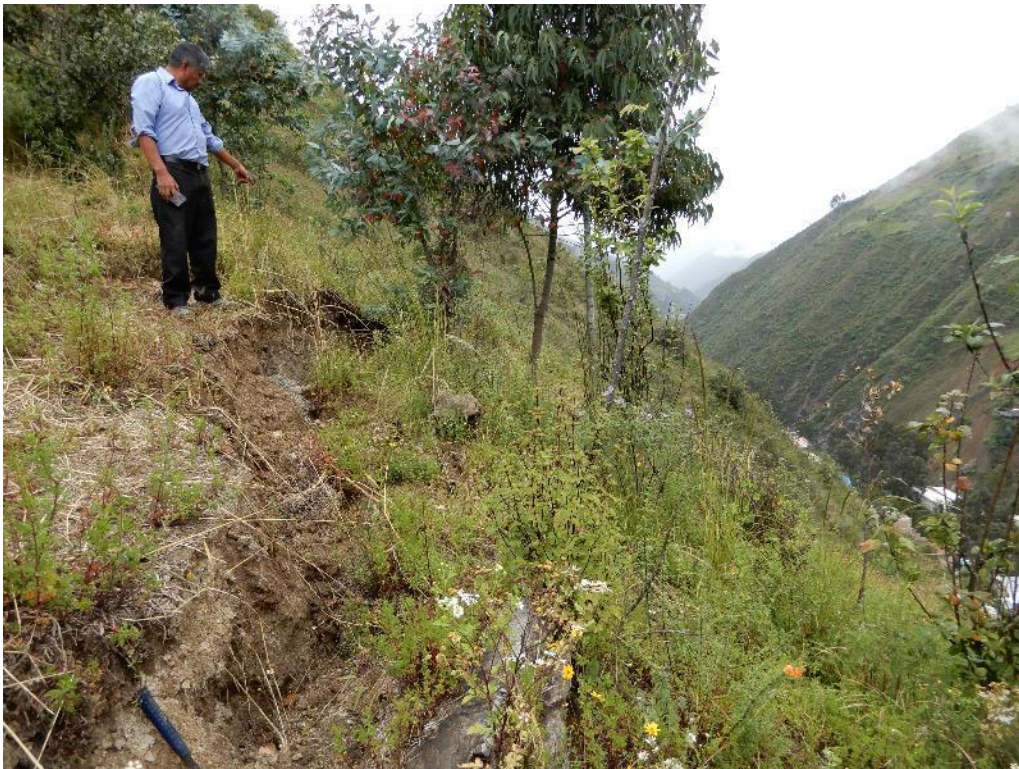
En la actualidad, en la cresta superior sobre la zona de arranque del derrumbe, se observa una grieta semicircular con desnivel entre 0.5 m a 1.0 m y con una longitud de 30 m (ver fotografías 6, 7 y 8); indicando la inestabilidad de la ladera y el muy alto peligro que representa. Es probable la ocurrencia de un nuevo derrumbe, en el lugar, con similares características al derrumbe ocurrido el 15 de marzo. También se observa una grieta semicircular de 25 m de longitud en el depósito del derrumbe.

Fotografía 6. Se observa grieta con desplazamiento horizontal de un metro; también, se muestra árboles inclinados que indican que la ladera es inestable

1. Reubicar, en primera instancia, a la población asentada en la ladera del cerro, desde el pie del derrumbe hasta el cauce del río Parcoy y áreas aledañas.

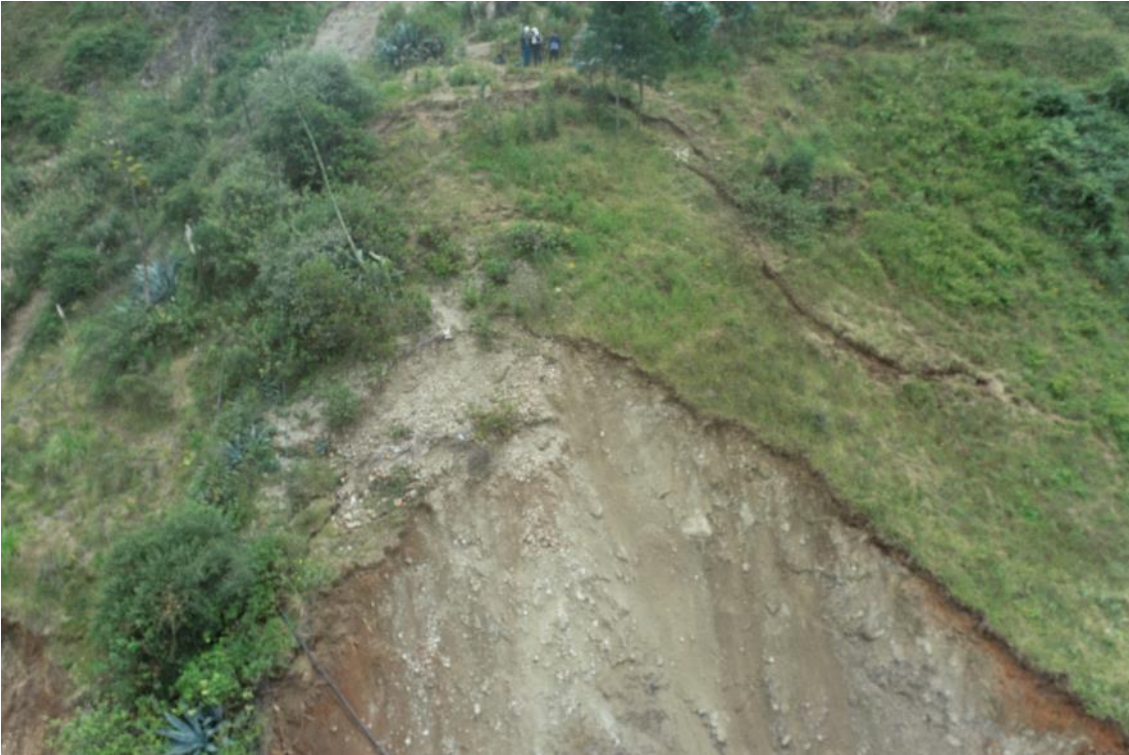
Fotografía 7. Vista panorámica de la grieta ubicada en el inmediato superior a la zona de arranque del derrumbe.

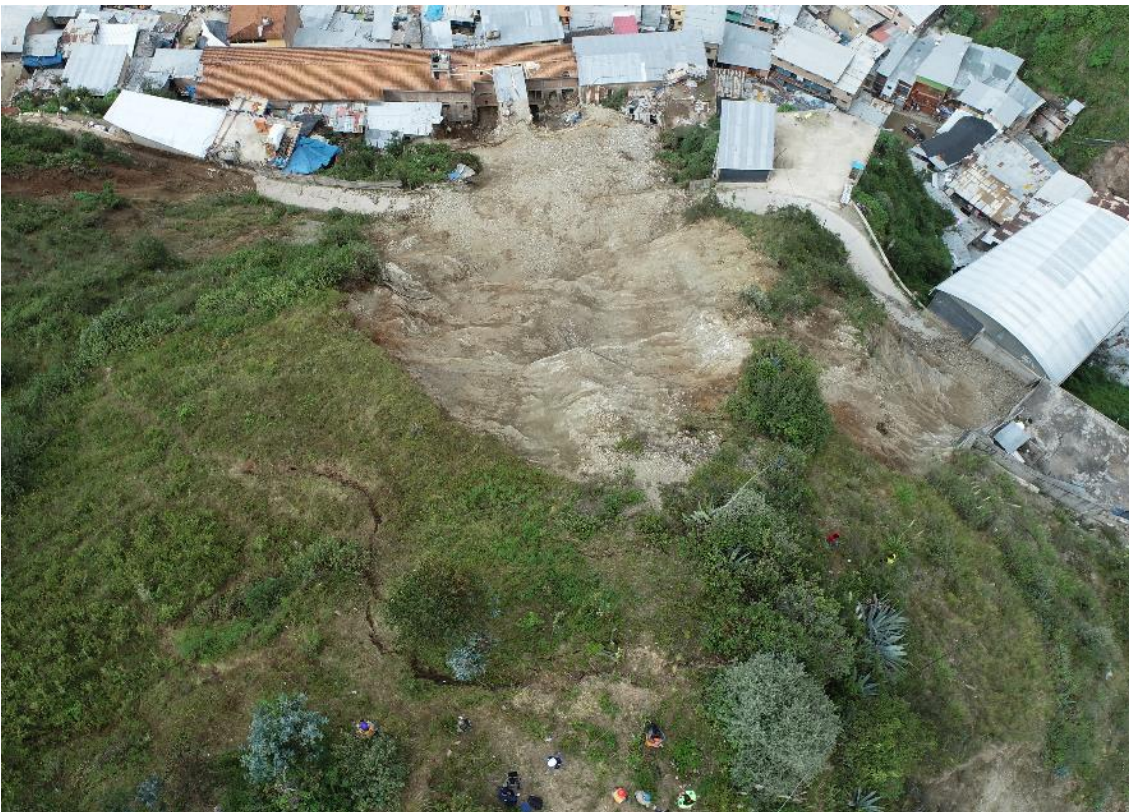
Fotografía 8. Vista vertical de la grieta ubicada en el inmediato superior a la zona de arranque del derrumbe.
