**Informe Técnico N° A7247**

# EVALUACIÓN DE PELIGROS GEOLÓGICOS POR MOVIMIENTOS EN MASA EN EL SECTOR HUAYLLA - QUILLA

Departamento Ayacucho  
Provincia Victor Fajardo  
Distrito Colca

ABRIL  
2022

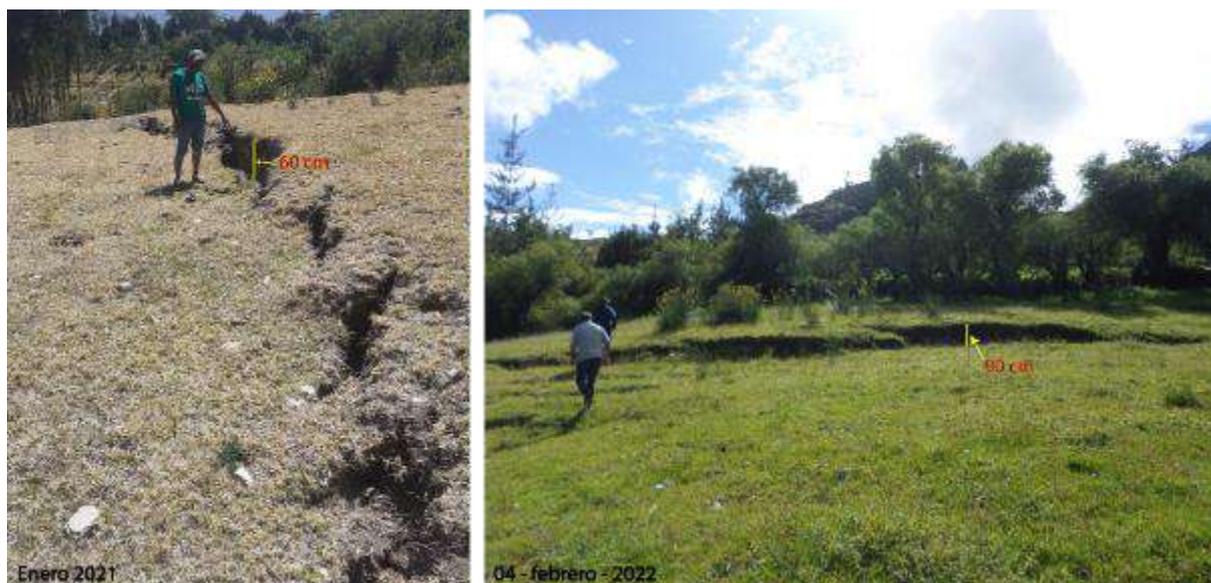
La reactivación del deslizamiento antiguo ocurrió en enero del 2021, a manera de deslizamiento donde el escarpe principal presenta salto de 60 cm. Durante la inspección realizada el 04 de febrero del 2022, este escarpe principal tenía 90 cm, lo cual indica un desplazamiento de 30 cm entre el 2021 y 2022. Tiene una longitud del escarpe principal de 60 m, también se observa agrietamientos longitudinales en el cuerpo del deslizamiento y grietas de tracción sobre la corona principal, que varían desde los 10 a 40 m de longitud con separación de 0.20 a 0.35 m.

**Figura 13.** Muestra la comparación de la dimensión del escarpe principal del deslizamiento, enero 2021 y febrero 2022.

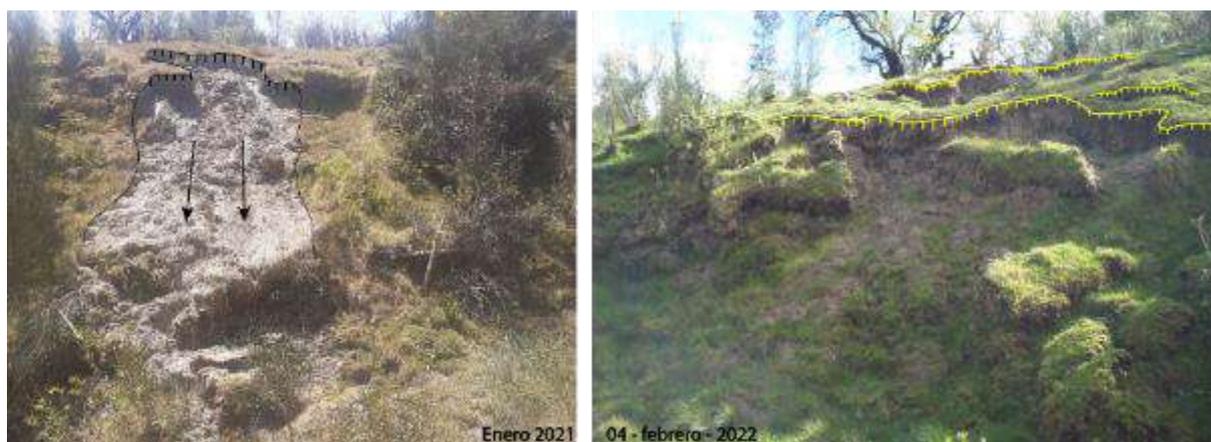
**Figura 14.** En la imagen de la izquierda se muestra un derrumbe que ocurrió en enero del 2021 y en la imagen de la derecha se muestra procesos de reptación de suelos (febrero 2022).

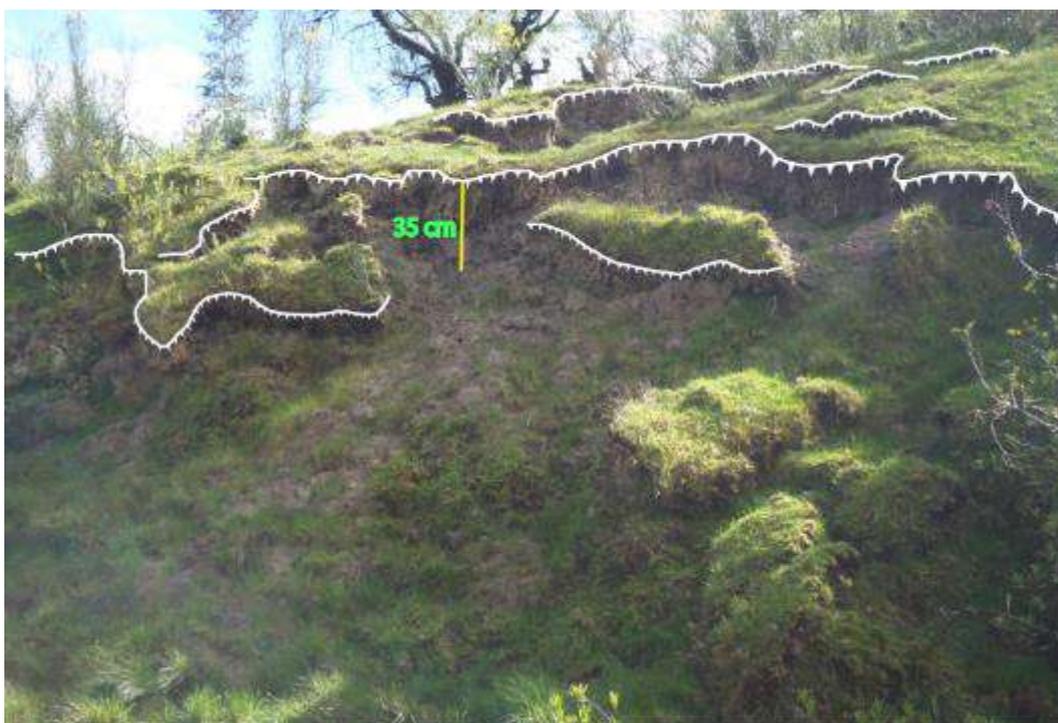
Algunas características visuales son los terrenos ondulados, agrietamientos de aperturas de 10 a 25 cm con saltos de terreno que va hasta los 35 cm (figura 15).

**Figura 15.** Se observa en línea dentada de color blanco escarpes de reptación de suelo, que presentan saltos de hasta 35 cm

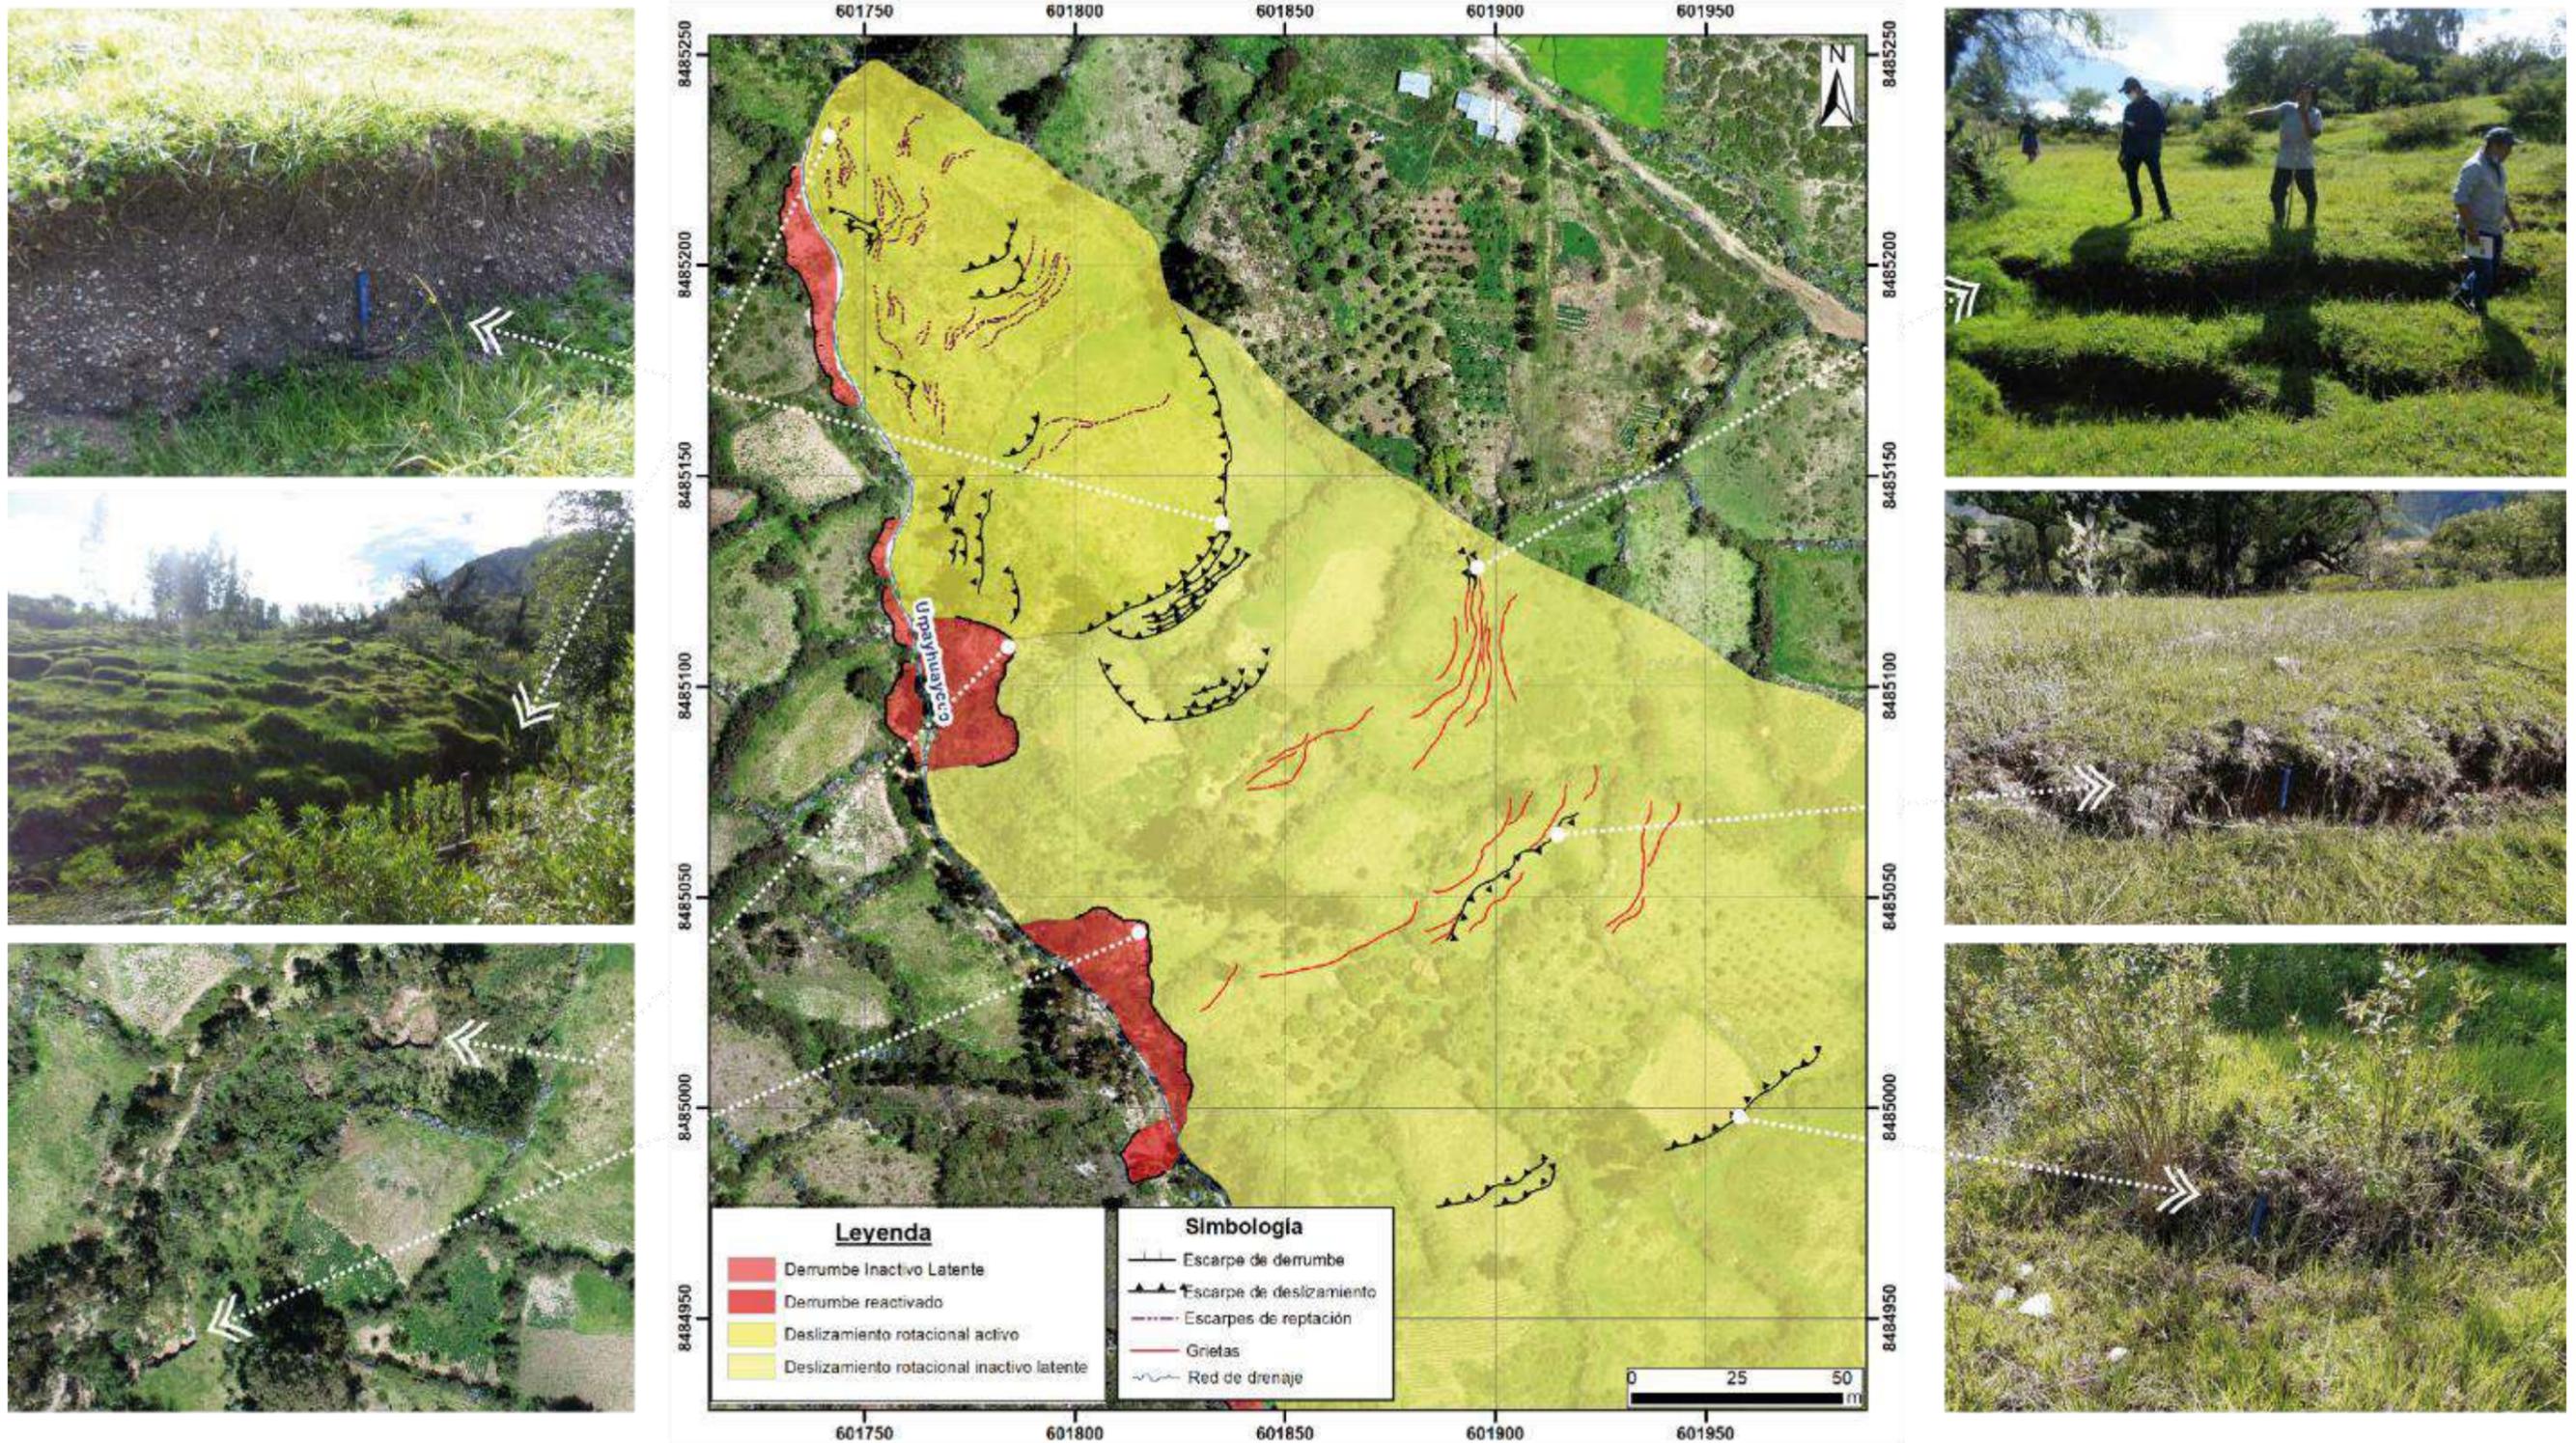
Es importante mencionar que el deslizamiento corresponde a una reactivación de un deslizamiento antiguo y presenta una actividad retrogresiva, se considera así por la presencia de grietas longitudinales y pequeños saltos distribuidos sobre la corona principal del deslizamiento.

- El escarpe principal es reciente el cual no se encuentra erosionado, tampoco cubierto por vegetación.
- La longitud del escarpe principal es de 60 m.
- El desnivel entre escarpa y pie es de 29 m.
- La velocidad del movimiento de ladera es lento.
- El deslizamiento rotacional tiene una actividad retrogresiva.
- Se observa agrietamientos longitudinales tanto en el cuerpo del deslizamiento y sobre la corona principal del deslizamiento que varían desde los 10 a 40 m de longitud con una separación de 0.20 a 0.35 m.

**Figura 16.** Deslizamiento rotacional reactivado, donde se muestra el escarpe principal, las grietas longitudinales (líneas de color rojo) que muestran una distribución o actividad retrogresiva; Se muestra también algunas fotografías con flechas de color blanco puntos de interés que muestran el evento.

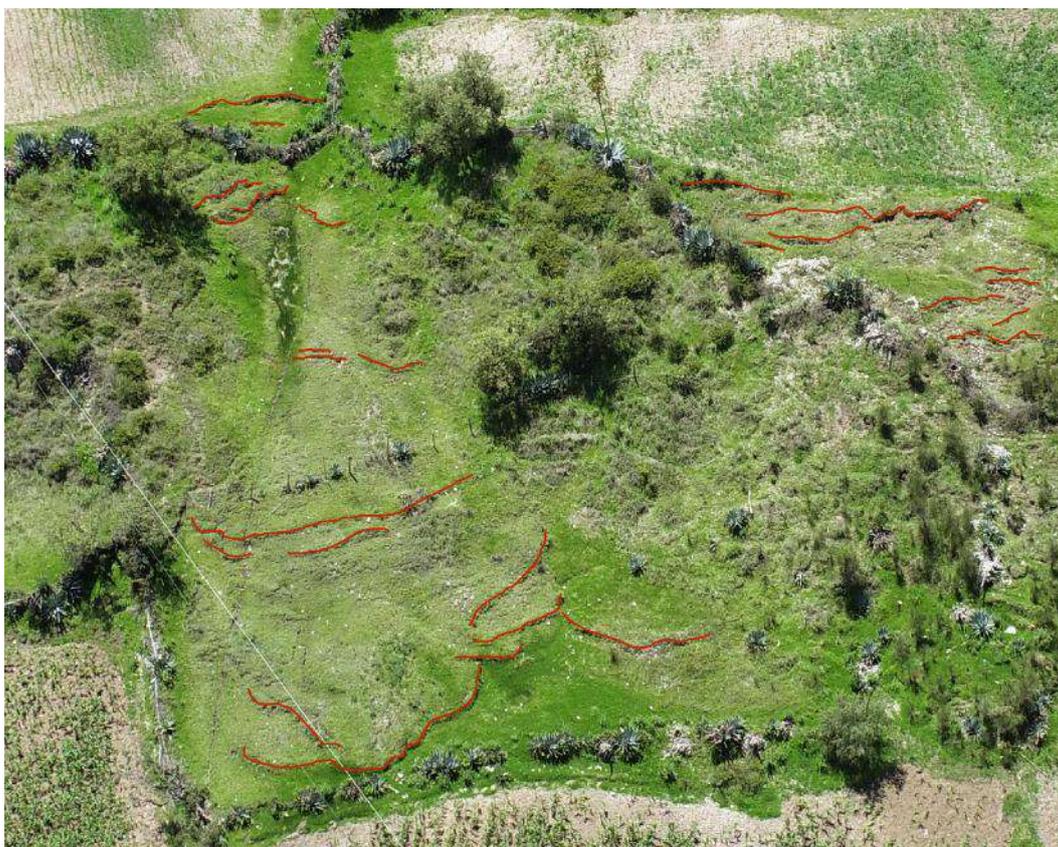
**Figura 17.** Se muestra el proceso de reptación de suelos enmarcado con líneas de color rojo. Con coordenadas UTM (WGS 84): 602485 E; 8485103 S.

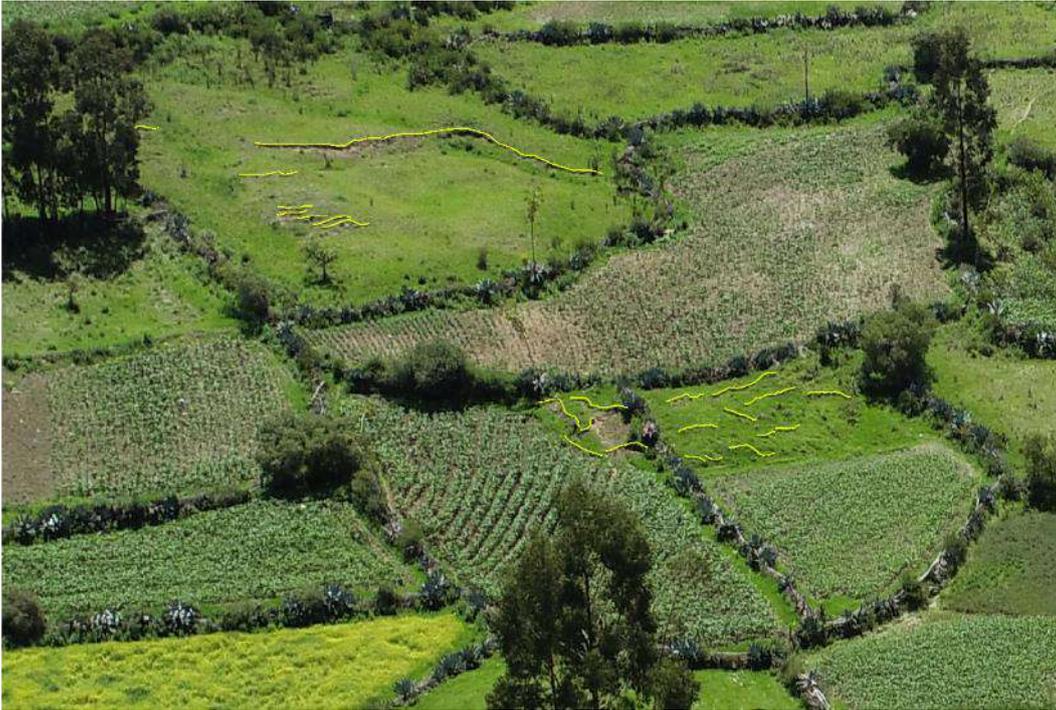
**Figura 18.** Se muestra el proceso de reptación de suelos enmarcado con líneas de color amarillo, ubicado en el flanco sur del cerro Lasaraya. Con coordenadas UTM (WGS 84): 602765 E; 8485231 S.

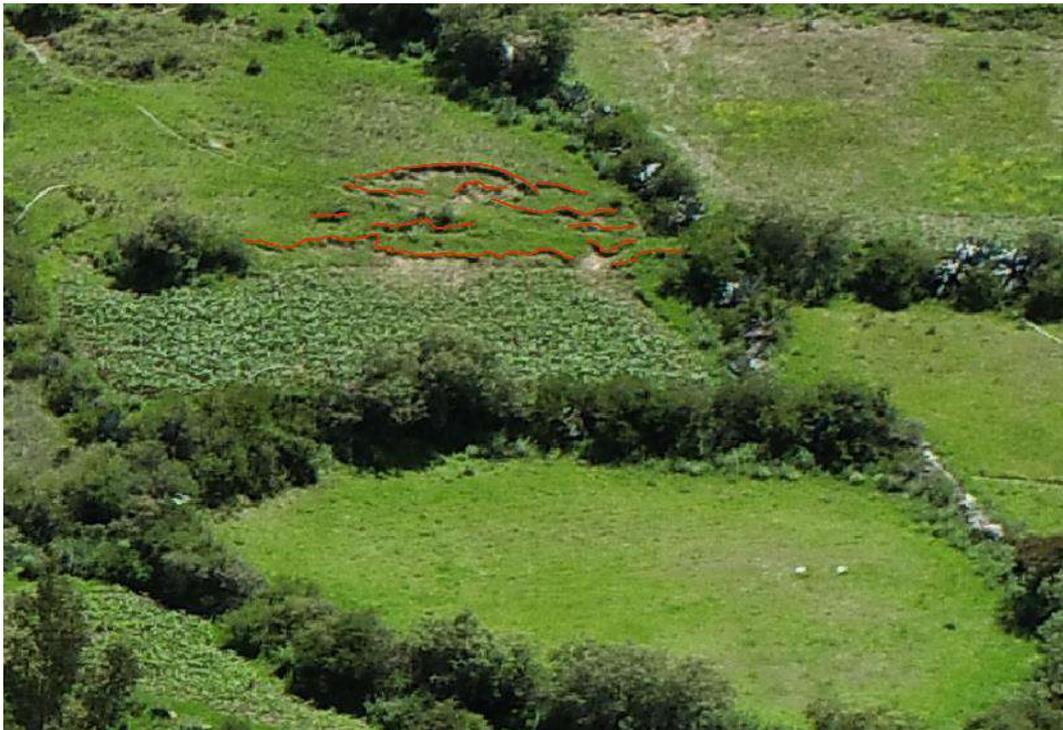
**Figura 19.** Se muestra el proceso de reptación de suelos enmarcado con líneas de color rojo, ubicado en el flanco sur del cerro Lasaraya. Con coordenadas UTM (WGS 84): 602693.63 E; 8485372.23 S.

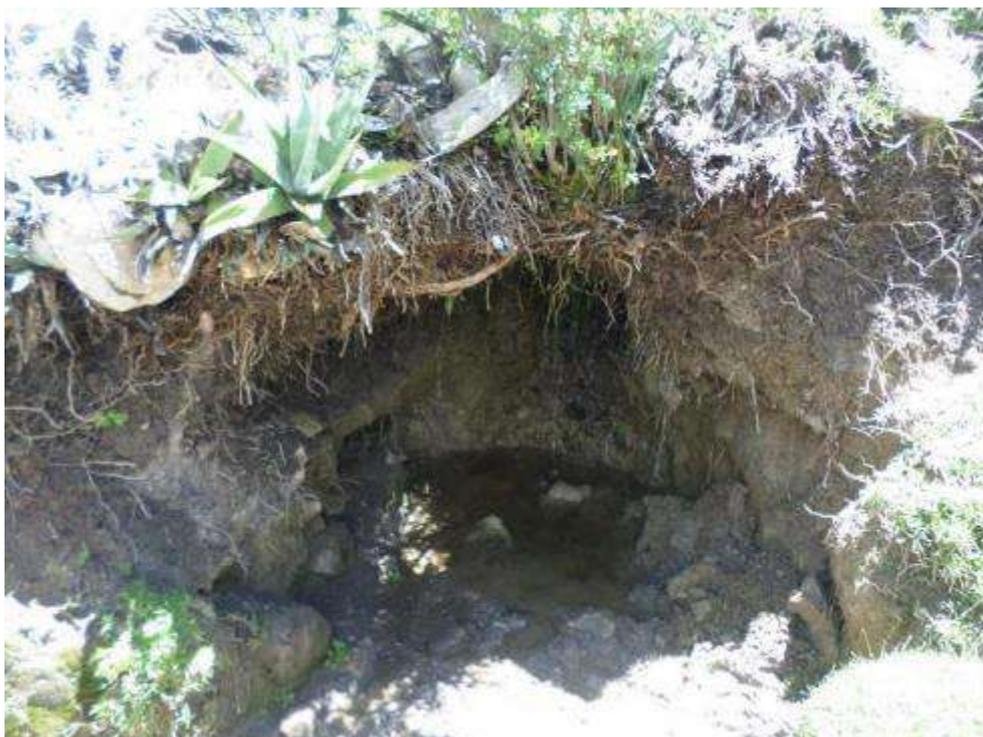
**Fotografía 1.** Se observa surgencia de agua con coordenadas UTM (WGS 84), 602555.70 E; 8485194.21 S.

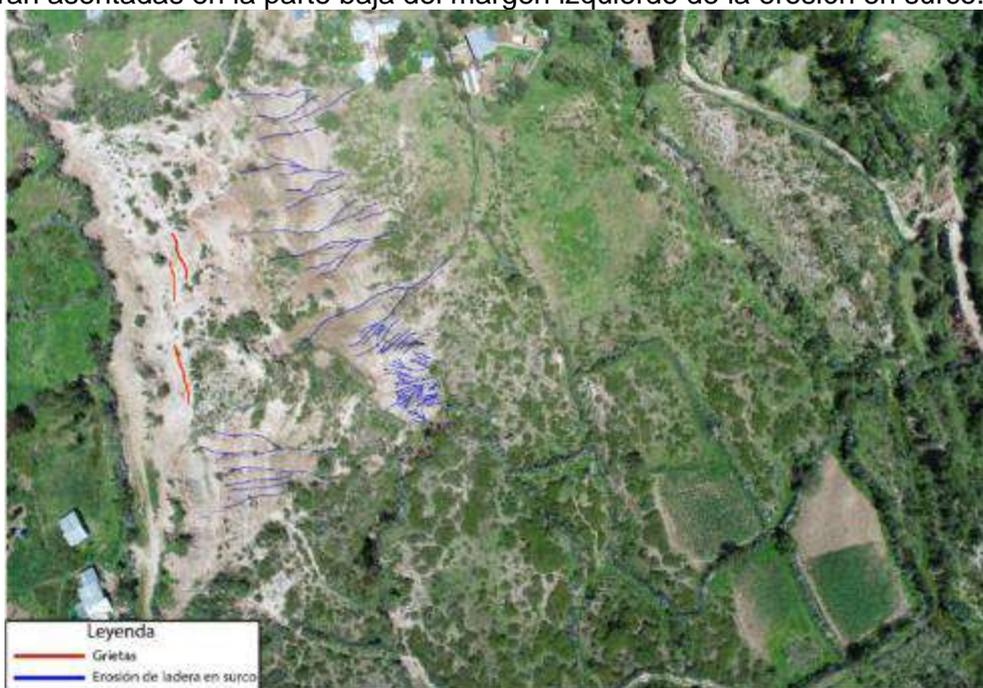
**Figura 20.** Se muestra erosión de ladera en surco enmarcado con líneas de color azul y grietas con líneas de color rojo, ubicado al sureste del Anexo Quilla. Con coordenadas UTM (WGS 84): 601875 E; 8485306 S.

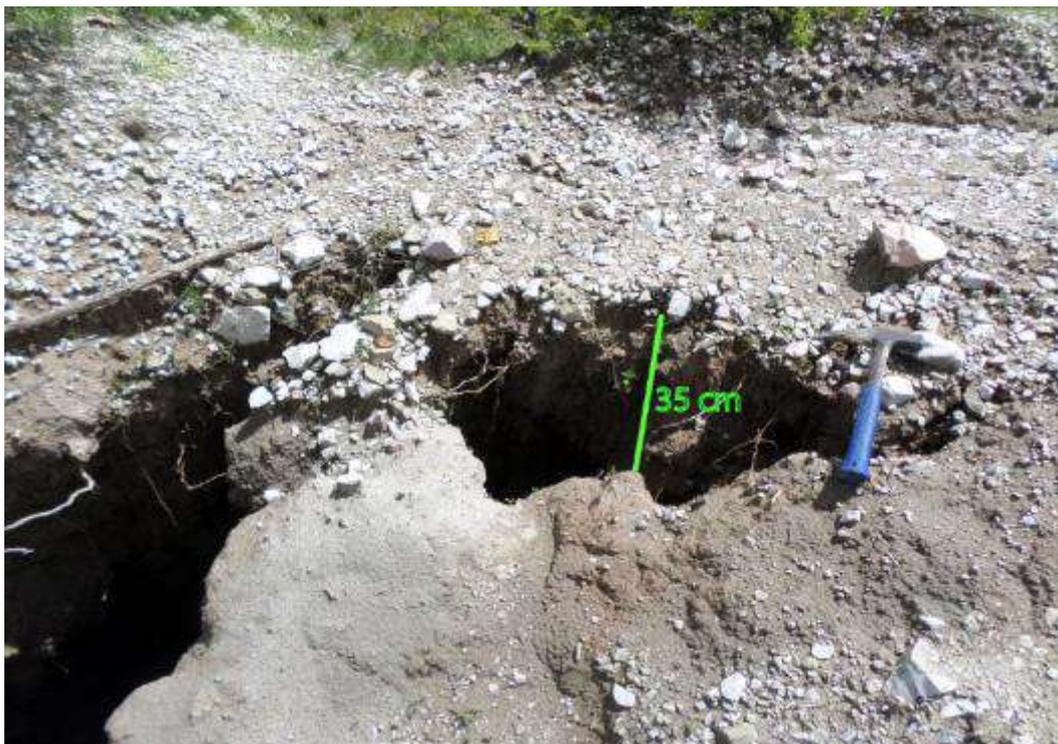
Cabe mencionar que en la cabecera de la erosión se presentan grietas con aperturas desde 15 cm hasta 35 cm y una profundidad estimada de 2 m (figura 21). Estas grietas podrían desencadenar un deslizamiento o derrumbe el cual afectaría viviendas de 4 familias que se encuentran asentadas en la parte baja del margen izquierdo de la erosión en surco.

**Figura 21.** Se muestra grietas de hasta 35 cm de apertura, ubicada en la cabecera de la erosión de ladera. Con coordenadas UTM (WGS 84): 601866.93 E; 8485283.36 S.

5. Monitorear las grietas que se presentan en la cabecera del proceso de erosión de laderas, ubicado al sureste del Anexo Quilla. De presentarse un incremento en profundidad, longitud y ancho de las grietas evacuar las familias asentadas en la parte baja de la margen izquierda de este proceso.

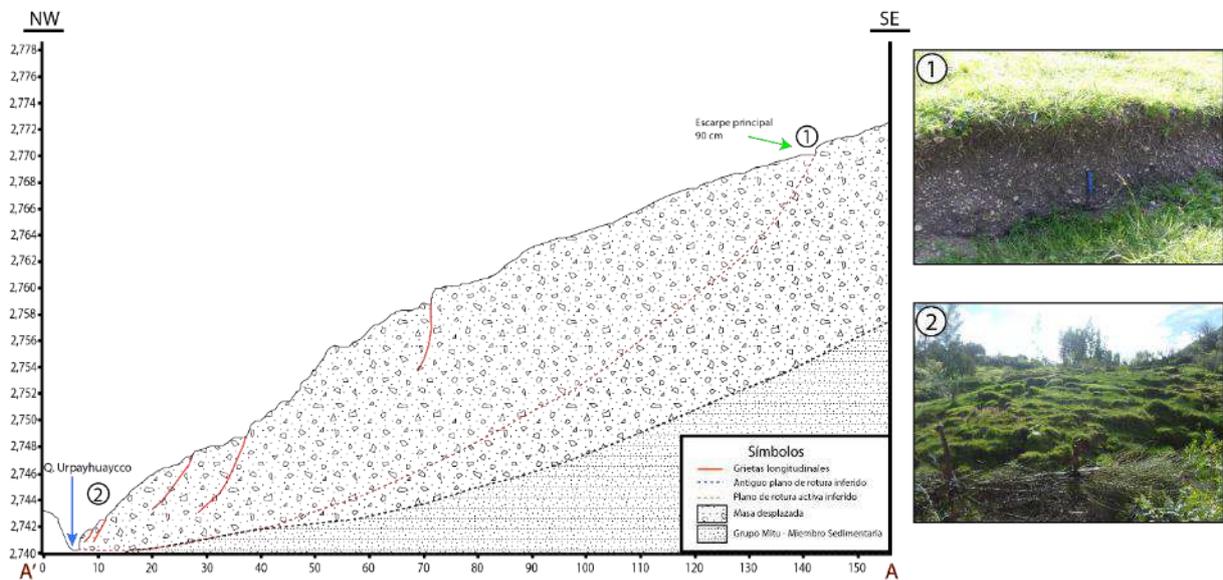
Los perfiles A-A´ y B-B´, muestra gráficamente el cuerpo del deslizamiento de tipo rotacional de diferentes ángulos. Se evidencia el salto de 0.90 m, que corresponde al escarpe principal, además se observa grietas longitudinales en el cuerpo del deslizamiento y sobre la corona del deslizamiento el cual indica una actividad retrogresiva; además, se muestra los planos de rotura inferido activo y antiguo.

**Figura 23.** Perfil transversal A-A' sobre el modelo (MDT), se muestra la geometría del deslizamiento de tipo rotacional y las grietas longitudinales (líneas rojas) en el cuerpo del deslizamiento.

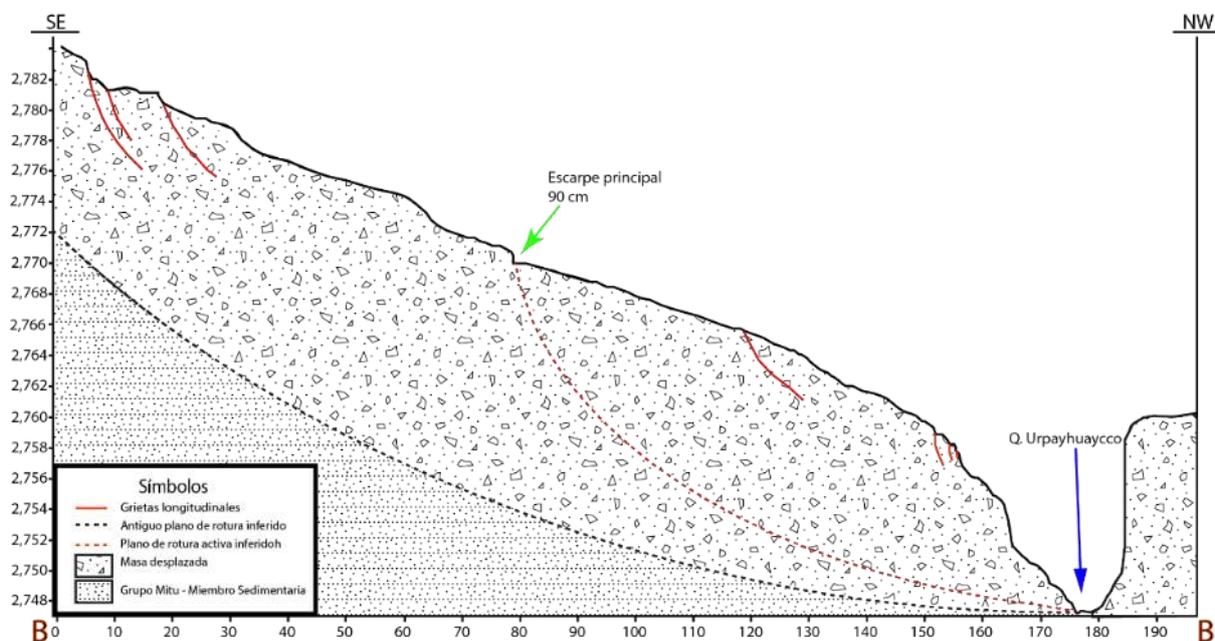
**Figura 24.** Perfil transversal B-B' sobre el modelo (MDT), se muestra el perfil del deslizamiento y las grietas sobre el escarpe principal el cual muestra la actividad retrogresiva en el sector Huaylla.

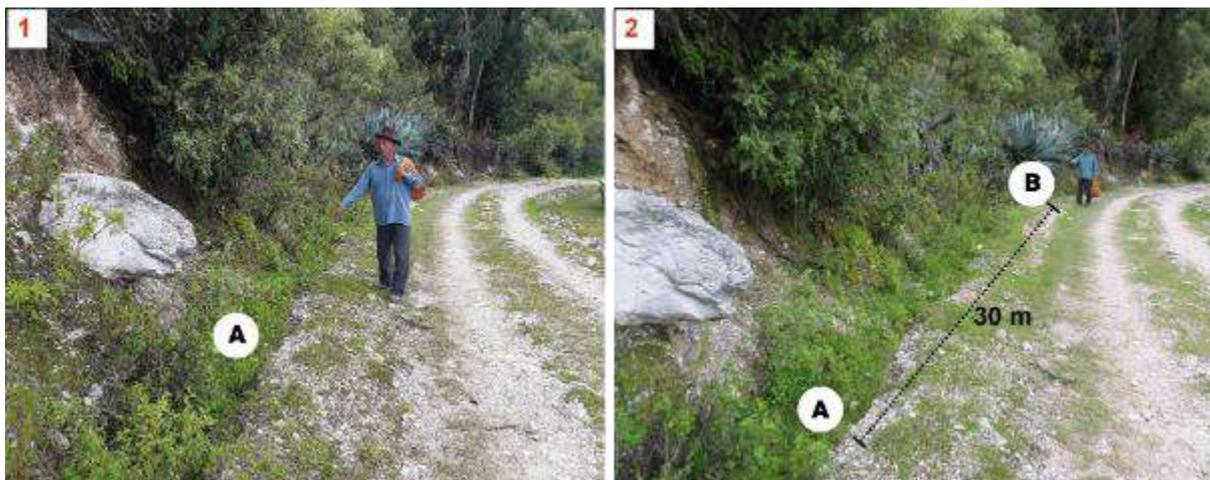
Según el testimonio de un poblador de la zona, menciona que la trayectoria del agua que discurre por el canal de riego denominado Cruz Quilla Cruz Ccasa, fue normal hasta el año 2010 y pasado los años en el sector Paccha Tuna empezaron a observar que el agua que discurría por el canal se infiltraba en el suelo y se perdía gran cantidad de agua (figura 25).

**Figura 25.** 1) Muestra el punto (A) lugar donde inicia la infiltración del agua que discurre por el canal de regadío no impermeabilizado. 2) Se muestra la distancia entre los puntos (A y B) trayecto en el cual ocurre infiltración del agua (se pierde gran cantidad de agua) que discurre por el canal de regadío, el cual es usado también como cuneta. Ubicado en el sector Pacha Tuna con coordenadas UTM (WGS 84): 602355.60 E; 8484631.84 S.

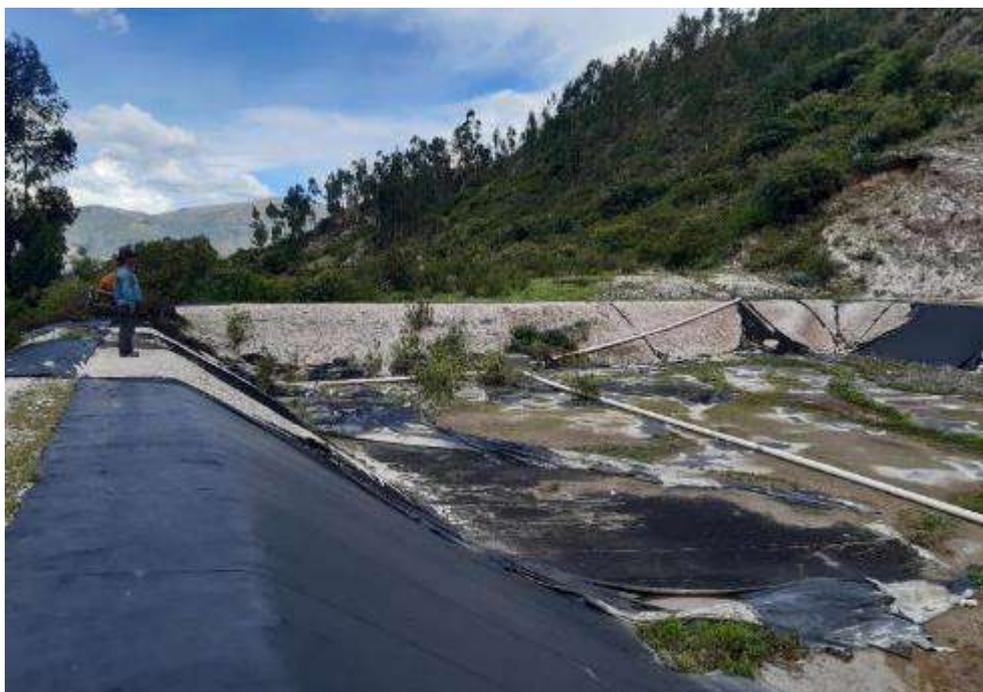
Por deterioro de la geomembrana que cubre el reservorio (fotografía 2), los pobladores mencionan que hace 5 años no hacen uso del reservorio.

**Fotografía 2.** Reservorio Quilla Pata Pata, donde se observa el deterioro de la geomembrana por lo que no se hace uso del reservorio.

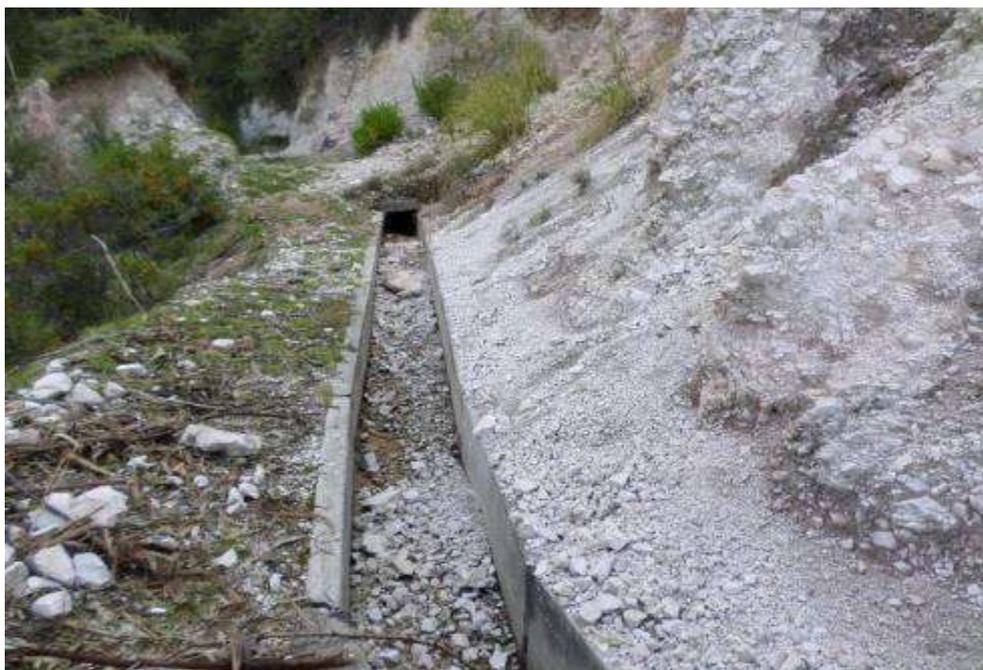
**Fotografía 3.** Canal de regadío obstruido con material de derrumbes que ocurren en el talud.

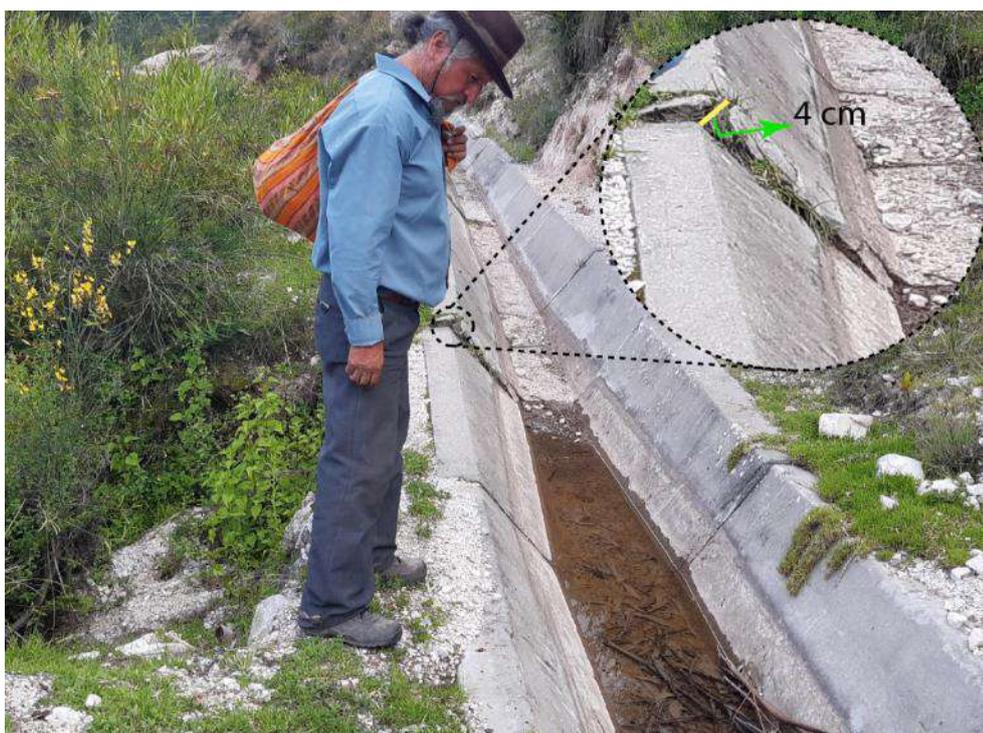
Se observa también que los canales de regadío que alimentaba el reservorio se encuentran obstruidas por material que provienen de pequeños derrumbes que ocurren sobre el canal (fotografía 3) y por debajo del canal, este último provoca la inestabilidad del terreno sobre el cual se asienta el canal de regadío, presentando grietas en la estructura (figura 26).

**Figura 26.** Se observa desplazamiento de 4 cm de la estructura del canal de regadío por el cual se infiltra agua y desestabiliza el terreno, pudiendo desencadenar derrumbes de mayor magnitud.

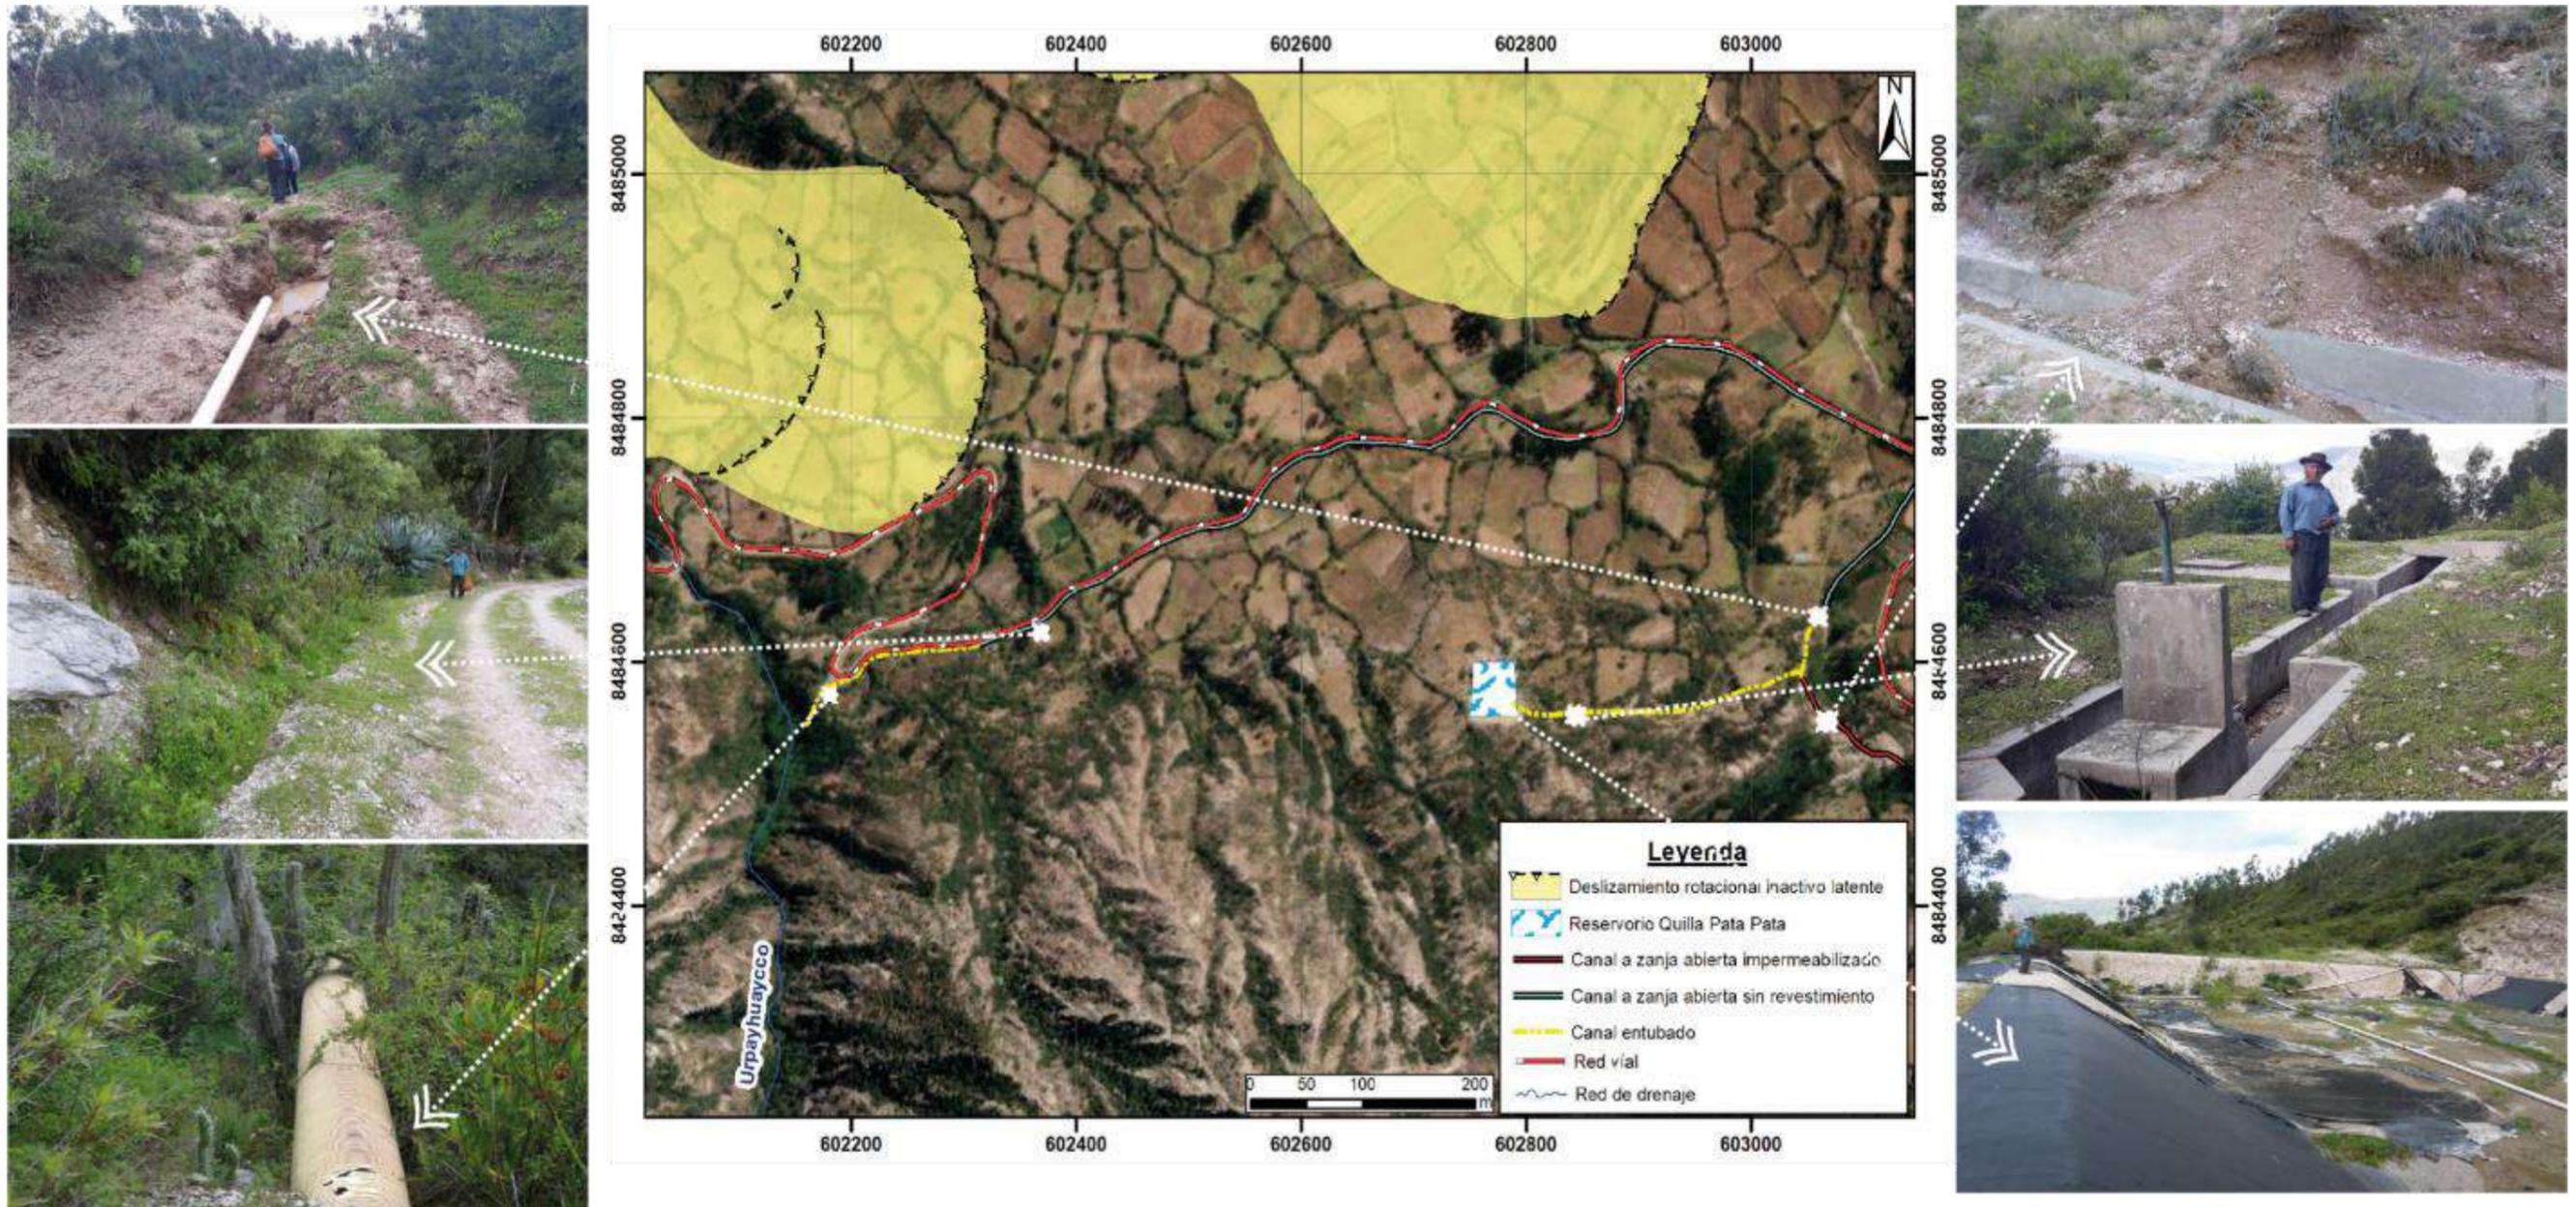
**Figura 27.** Muestra el trayecto del canal de riego denominado Cruz Quilla Cruz Ccasa, donde se muestra con fotografías algunos puntos de interés que muestran el estado de los canales de regadío, ubicado ladera arriba del sector Huaylla.
