**Informe Técnico N° A7099**

# EVALUACIÓN DE PELIGROS GEOLÓGICOS EN EL ACANTILADO DE LA PLAYA CHORRILLOS DEL DISTRITO DE CHANCAY

Región Lima  
Provincia Huaral  
Distrito Chancay

NOVIEMBRE  
2020

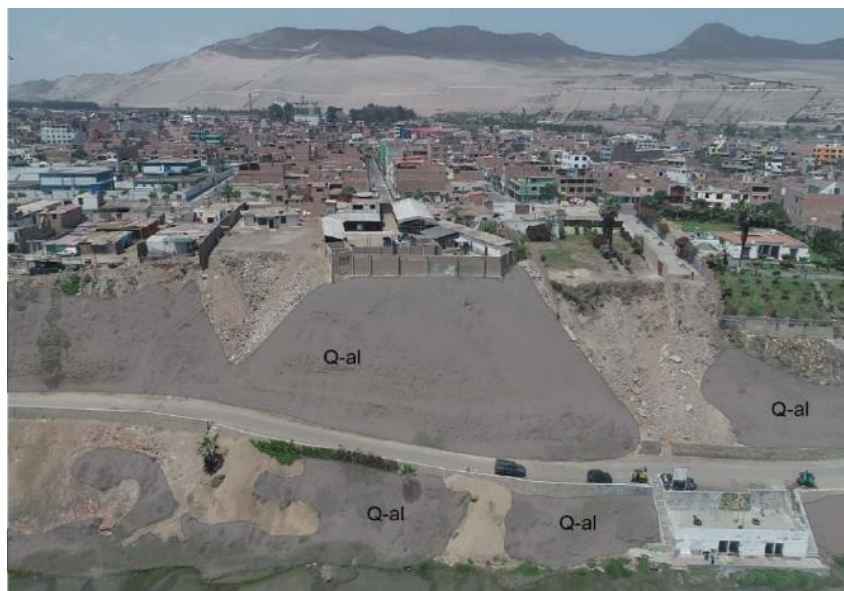
Estos depósitos están constituidos por capas de grava gruesa y fina, bien clasificada, con clastos redondeados a subredondeados e intercalaciones de capas de arena, limo y arena arcillosa en proporciones variables (figura 2).

**Figura 2.** Depósitos aluviales identificados en los acantilados de la playa Chorrillos en el distrito de Chancay.

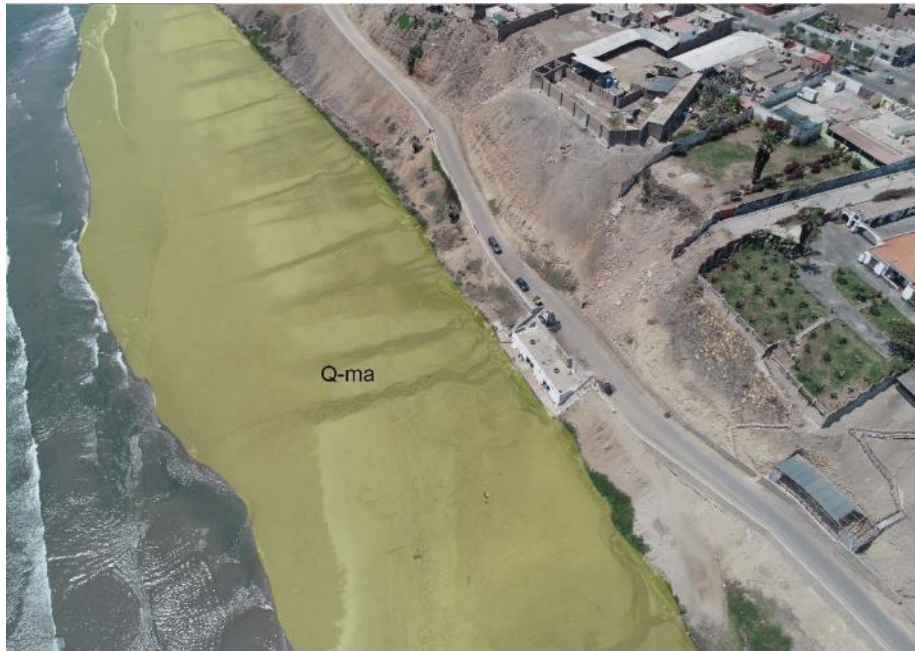
**Figura 3.** Depósitos marinos identificados en la playa Chorrillos del distrito de Chancay, conformados por arenas.

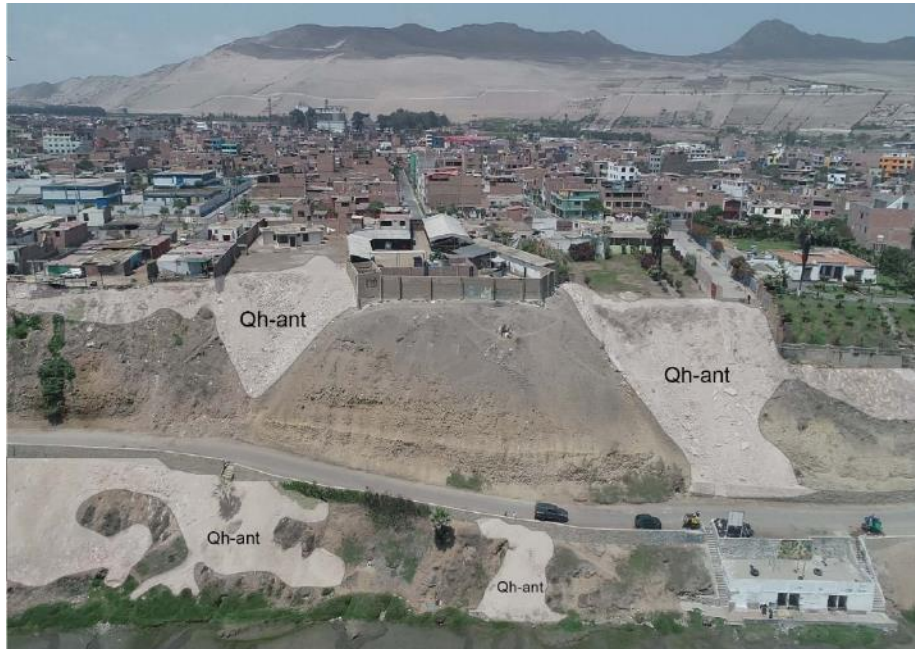
Visualizándose en la zona, los de tipo de depósitos generados sin un proceso de transformación industrial; conformados por acumulaciones de desmontes de construcción, residuos sólidos (basura) y material aluvial removidos de otros sectores donde se hicieron excavaciones (figura 4).

Es importante mencionar que algunas viviendas se encuentran asentadas sobre estos depósitos y podrían ser afectadas y/o dañadas ante la ocurrencia de sismicidad.

**Figura 4.** Depósitos antropógenos identificados en los acantilados del distrito de Chancay.

- C) Identificar y reparar tuberías de agua y desagüe que presenten problemas de rotura y fugas de agua que saturan los suelos.
- D) No construir ningún tipo de infraestructura o edificación sobre los depósitos antropógenos (antrópicos), ni mucho menos en el borde del acantilado que forma este depósito.

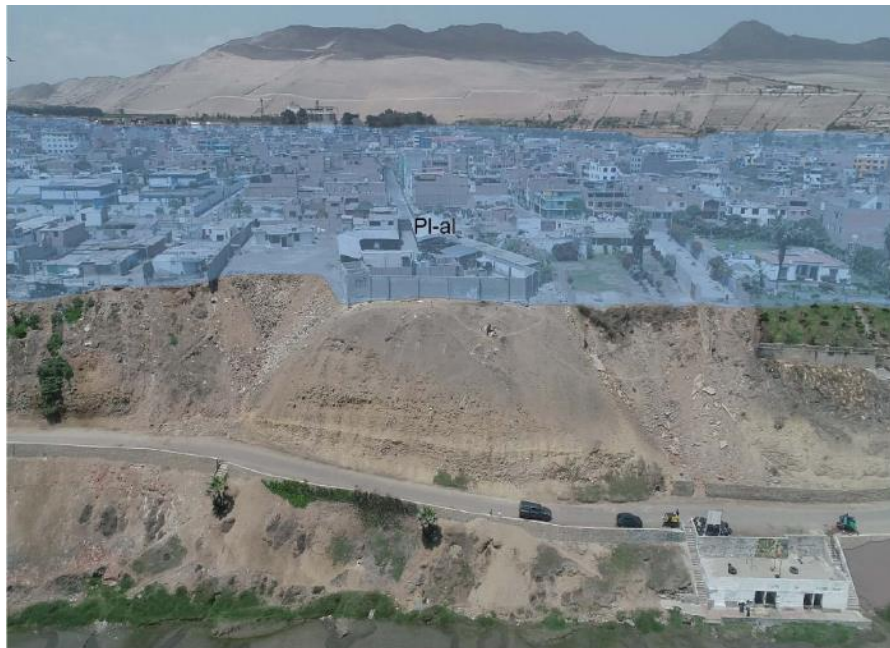
**Figura 6.** Planicie aluvial que posee un relieve plano-ondulado cuya pendiente es menor a los 10°. Sobre esta geoforma se asienta el área urbana de la ciudad de Chancay.

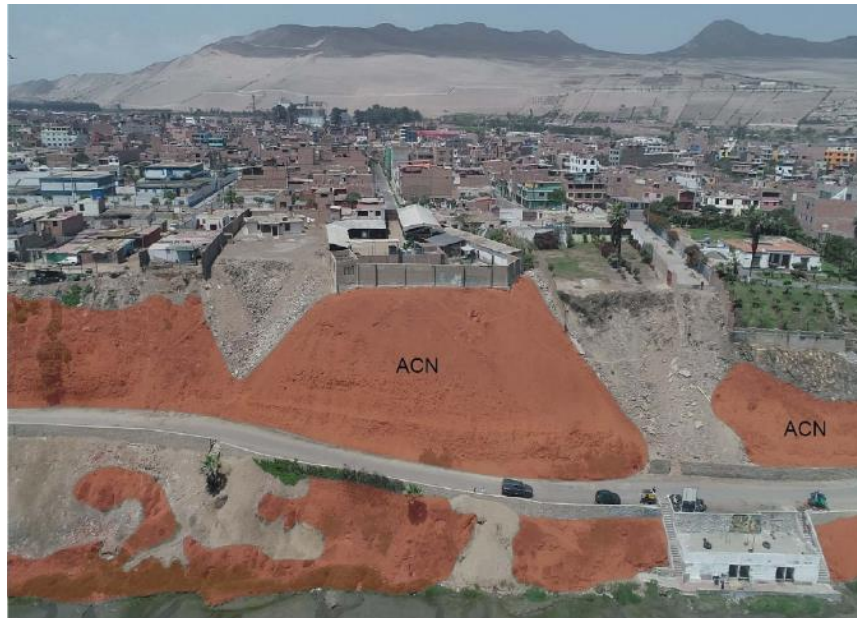
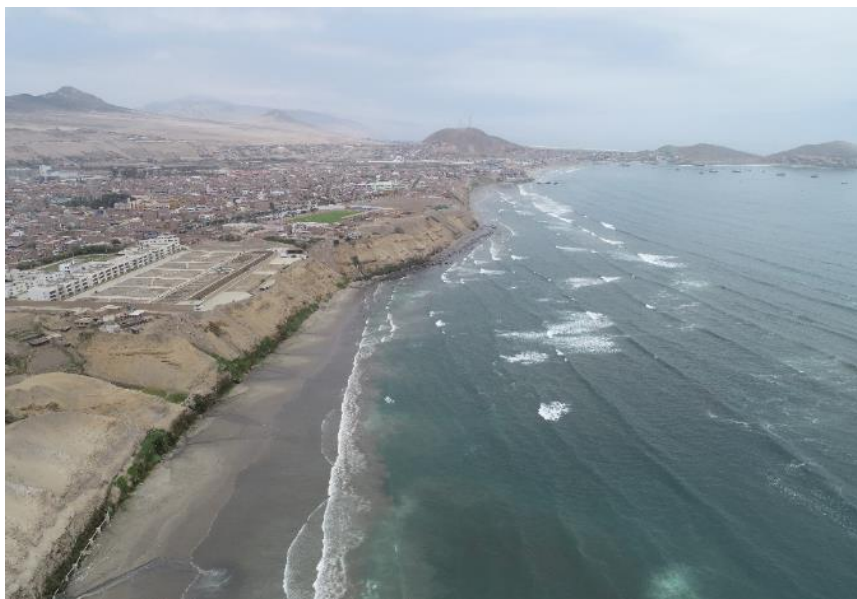
Sub-unidad que configura paredes de fuerte pendiente ( $>40^\circ$ ) de hasta 35 metros de altura, que tienen su origen en la erosión marina producida en el frente del abanico aluvial del río Chancay (figura 7 y fotografía 1).

**Figura 7.** Subunidad acantilado ubicado en el distrito de Chancay.

**Fotografía 1.** Vista panorámica de la playa de Chorrillos de Chancay y los acantilados.

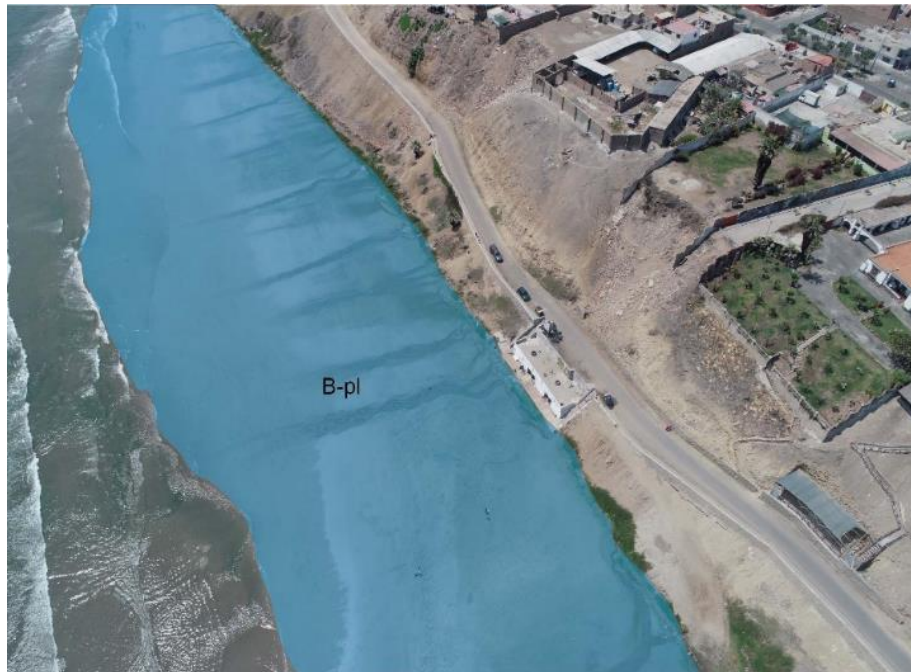
**Figura 8.** Borde litoral y zona de playas en la ciudad de Chancay.

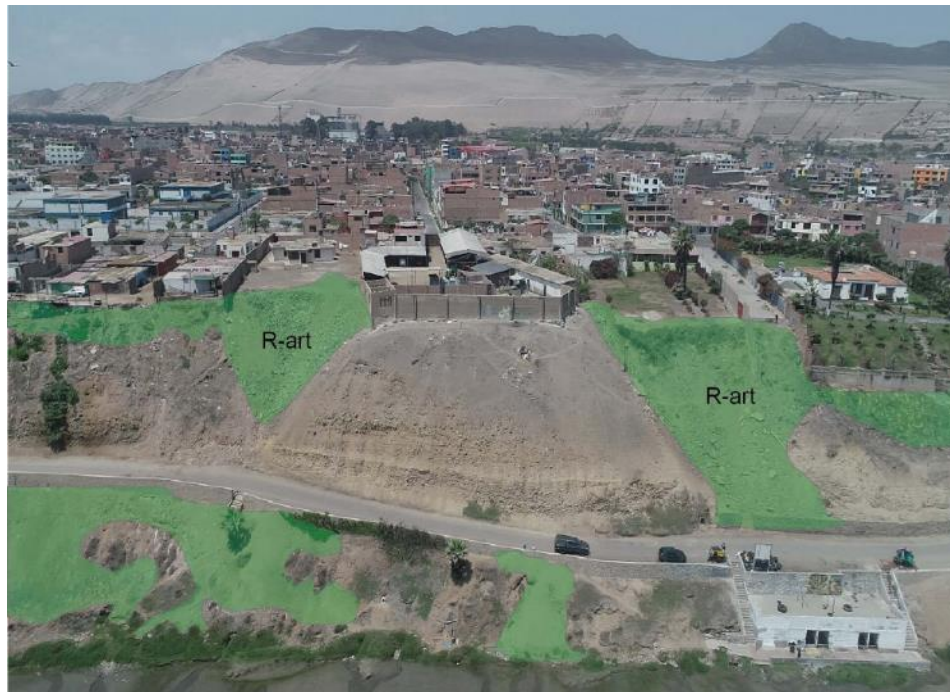
Este relleno artificial está conformado por desmonte de construcción de viviendas, residuos sólidos provenientes de la zona urbana y el material resultante de excavaciones realizadas en otros sectores del abanico aluvial de Chancay (gravas y arenas), dispuestos y rellenando hondonadas ubicadas en los bordes del acantilado (figura 9).

Actualmente, sobre estas geoformas se asientan viviendas, las cuales se ubican muy próximas al acantilado, y por consiguiente en zonas muy susceptibles a derrumbes ante la ocurrencia de algún sismo.

**Figura 9.** Geofomas de relleno artificial sobre las cuales se asientan viviendas de la zona urbana de Chancay.

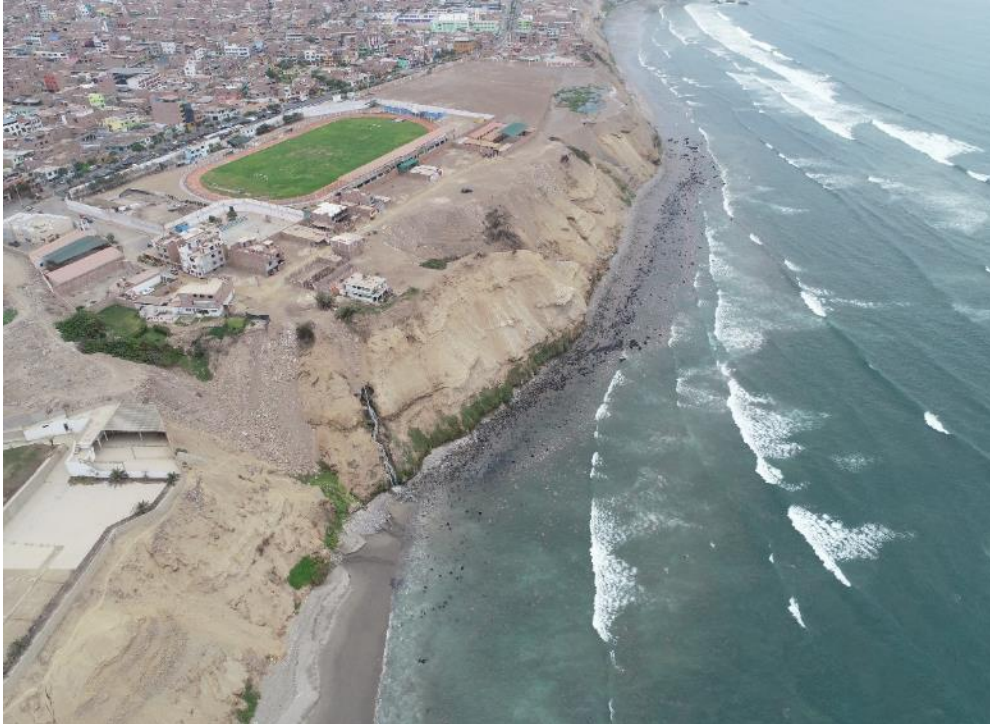
Como producto de la erosión marina en los acantilados se producen derrumbes propios de la actividad marina, esta erosión contribuye a la desestabilización del talud y junto a eventos sísmicos podrían generar daños a la población y carreteras del distrito de Chancay ubicados sobre los acantilados.

- Ancho promedio de las zonas de arranque: 50 m.
- Forma de la superficie de rotura: irregular y regular.
- Diferencia promedio de altura aproximada de la zona de arranque a la base del derrumbe: 25 m
- Dirección (azimut) del movimiento: N  $45^\circ$

- Presencia de material colgado desde la zona de arranque del derrumbe que forma terrenos inestables.

**Fotografía 2.** Vista frontal y lateral de los derrumbes identificados en el acantilado de la playa Chorrillos.

Durante el trabajo de campo se pudo observar que en todo el acantilado de la playa Chorrillos no existe ningún tipo de revestimiento, por ejemplo, geomallas; por ello se recomienda realizar estudios geotécnicos de detalle, que permitan determinar el tipo de revestimiento a utilizar con la finalidad de contrarrestar los daños producidos para determinados tipos de procesos como derrumbes y caída de rocas y/o suelo.

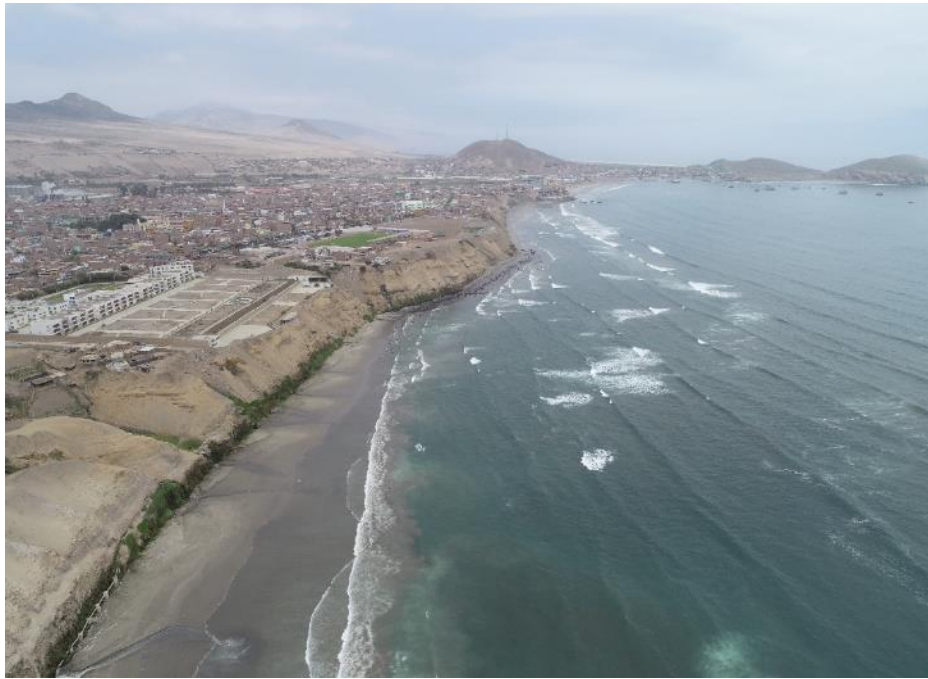
- Configuración geomorfológica del área, manifestada en la presencia de un acantilado que alcanza hasta los 35 m de altura (fotografía 3).
- Pendiente promedio de los acantilados que configuran paredes de fuerte pendiente ( $>40^\circ$ ).
- Características de los suelos inconsolidados de depósitos aluviales (niveles de grava subredondeada en matriz limo-arenosa, no plástico, masivo, semicompacto, seco, de permeabilidad media a alta; que se intercalan con horizontes de limo-arcilla, secos e incompetentes; poco a medianamente compactados).
- Poca o escasa cobertura vegetal.

**Fotografía 3.** Acantilado de la playa Chorrillos que alcanza hasta los 35 m de altura.

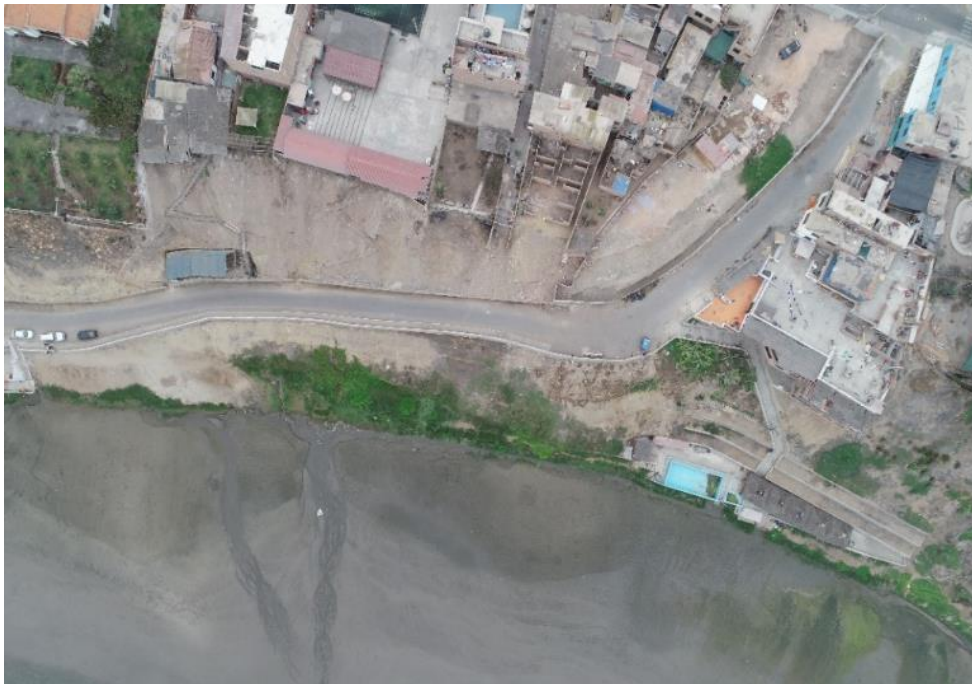
No se produjeron daños directos a personas en la parte superior del acantilado; ni a personas, viviendas, vehículos y sus ocupantes que circulan por las vías del distrito de Chancay. Sin embargo, los sectores donde se ubican las viviendas, vías y otras obras de infraestructura corresponden a zonas con alta susceptibilidad a derrumbes y caídas ante la ocurrencia de un sismo de gran magnitud (fotografías 4 y 5).

**Fotografía 4.** Viviendas y carretera que podrían ser afectadas por derrumbes.

- F) Considerar una franja de seguridad de mínimo 30 metros aproximadamente, desde el borde del acantilado en dirección a la zona urbana, se recomienda que las viviendas ubicadas dentro de esta franja sean reubicadas, con la finalidad de evitar daños a la población, ante la ocurrencia de un sismo de gran magnitud. Luego estas zonas pueden ser utilizadas como áreas de recreación.

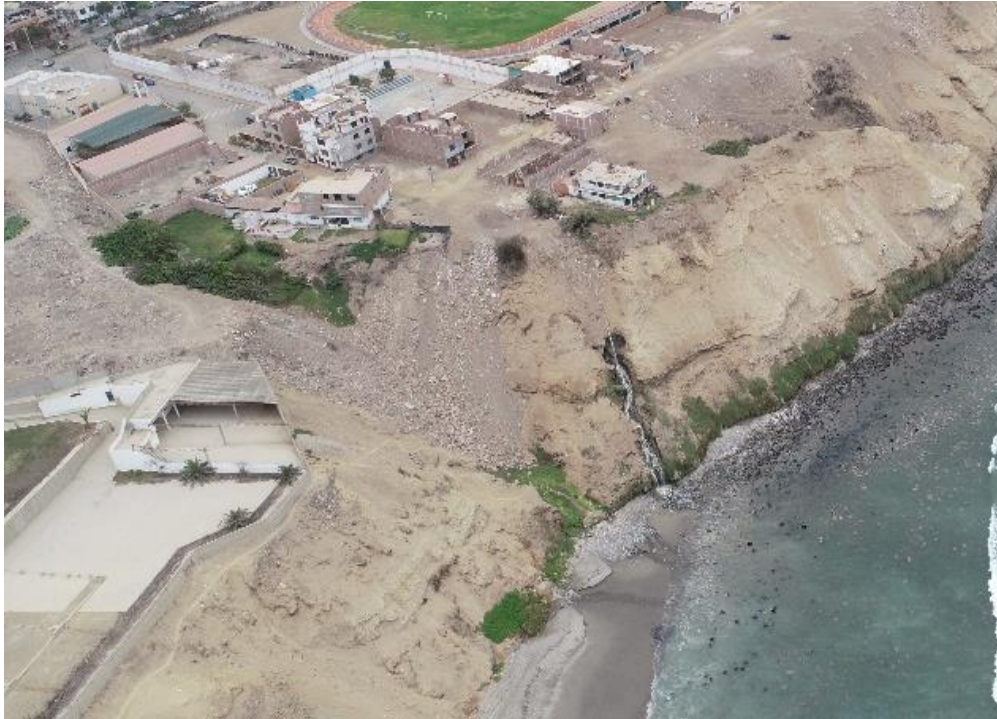
**Fotografía 5.** Viviendas ubicadas muy próximas al acantilado de la playa Chorrillos que podrían ser afectadas por actividad sísmica.
