**INFORME DE EVALUACIÓN DE PELIGROS GEOLÓGICOS N°002
SECTOR COMPRENDIDO ENTRE LA ASOCIACIÓN VALLE EL
TRIUNFO Y LA ASOCIACIÓN LOS PORTALES J.J POBLETE,
DISTRITO DE LURIGANCHO, PROVINCIA Y DEPARTAMENTO DE
LIMA**

Gerencia de Gestión del Riesgo de Desastres

Subgerencia de Estimación, Prevención, Reducción y Reconstrucción

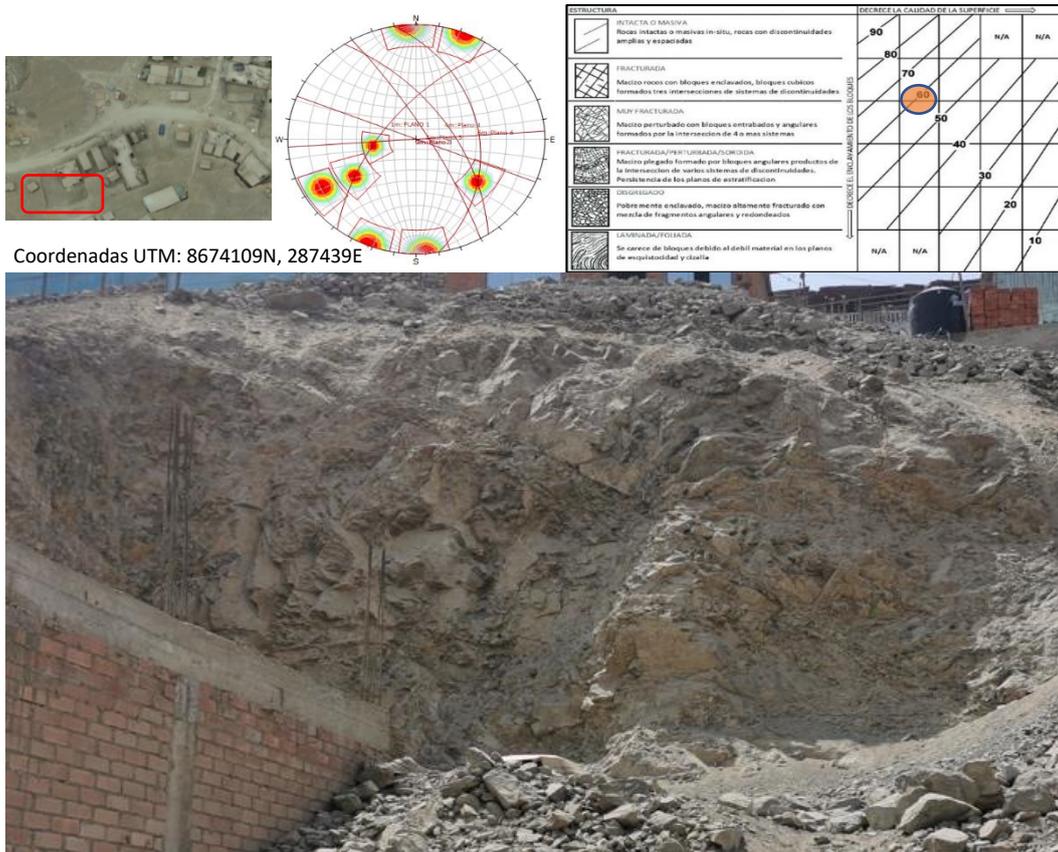
Afloramiento A

De la observación mediante el GSI se determinó que este se encontraba fracturado con un GSI en el rango de 60 a 70 correspondiendo a una estructura fracturada con una calidad regular.

Figura N°2-Carecterización del macizo según GSI y orientación de las diaclasas (Psj. Ayacucho)

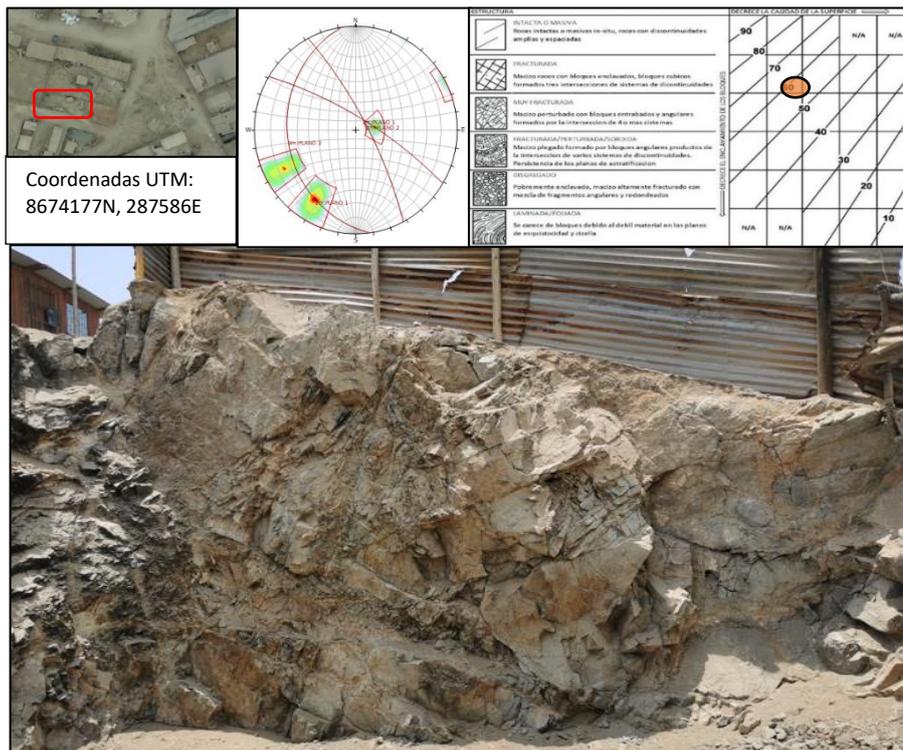
Afloramiento B (Psj. Loreto)

Figura N°3-Carecterización del macizo según GSI y orientación de las diaclasas (Psj. Loreto)

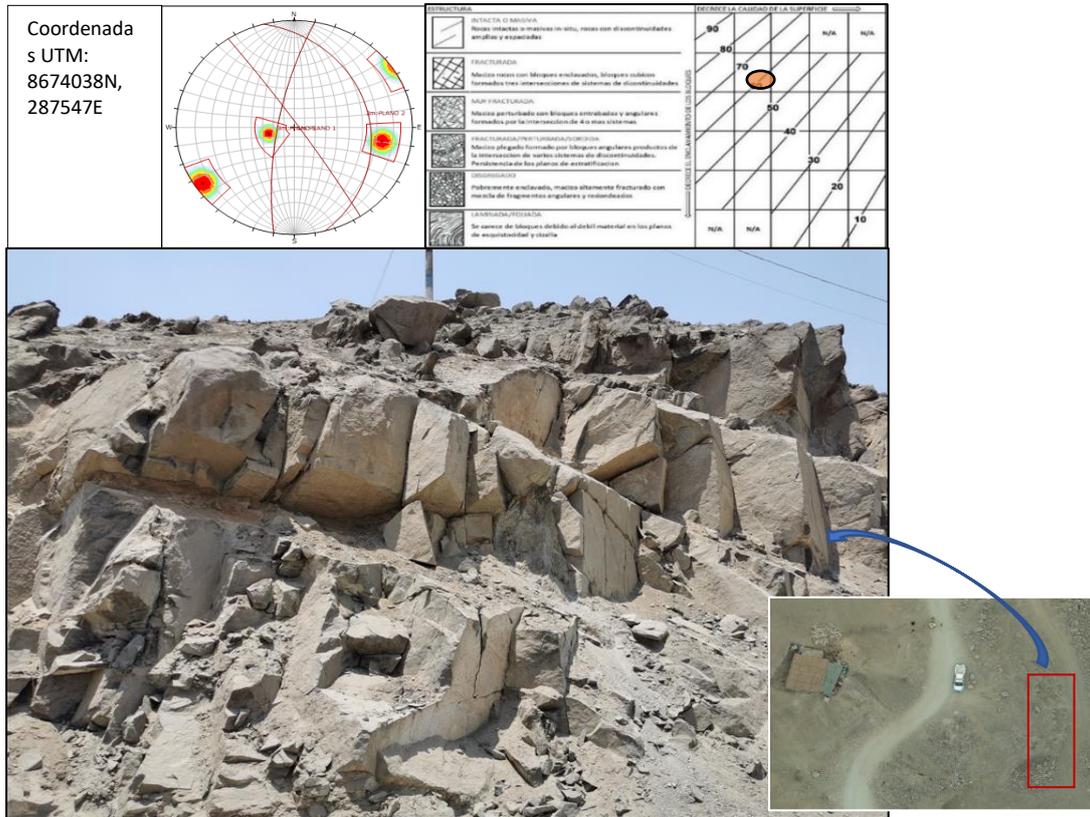
Afloramiento C (Carr. Valle-Basilio)

Figura N°4-Carecterización del macizo según GSI y orientación de las diaclasas (Psj. Ayacucho).

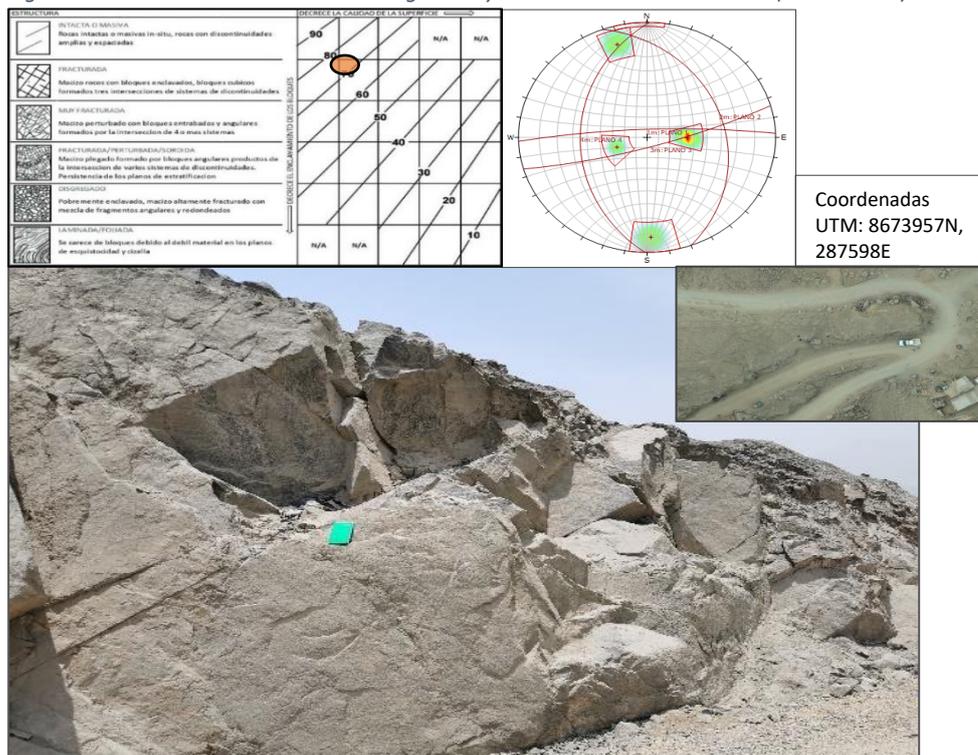
Afloramiento D

Figura N°5-Carecterización del macizo según GSI y orientación de las diaclasas (Los Portales).

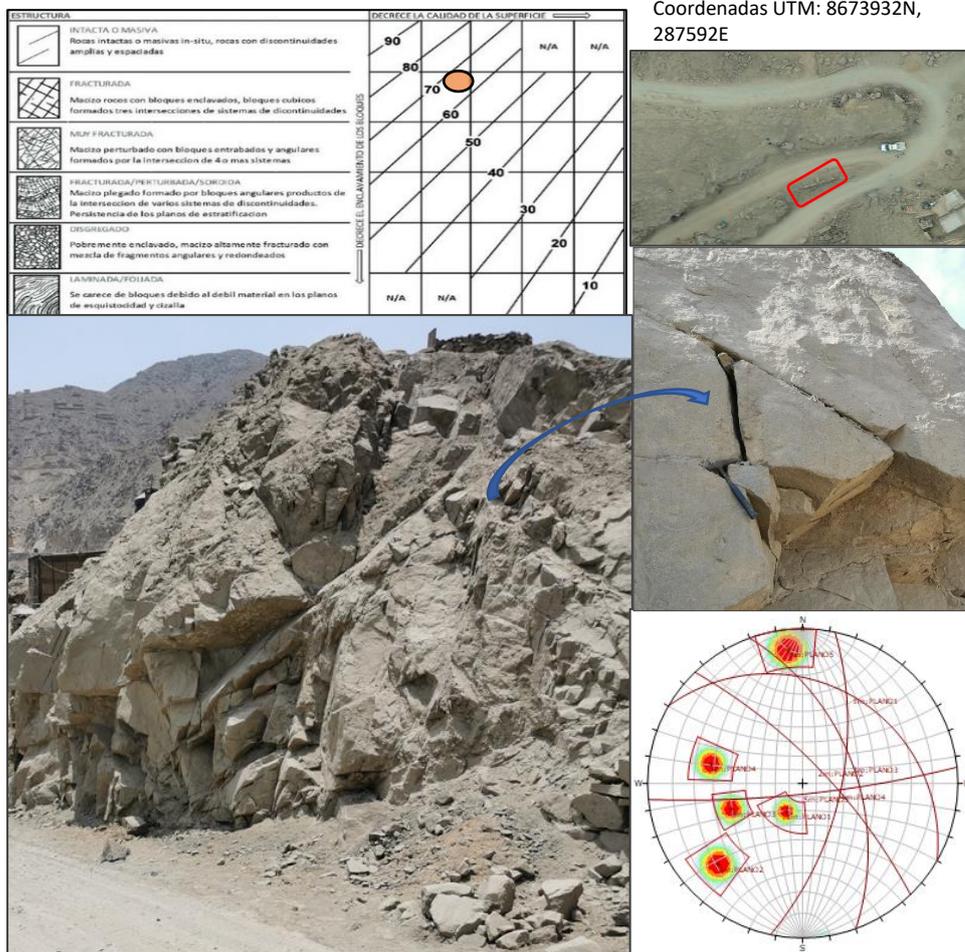
Afloramiento E

Figura N°6- Caracterización del macizo según GSI y orientación de las diaclasas (Los Portales), notar fractura por cuña en la fotografía ampliada.

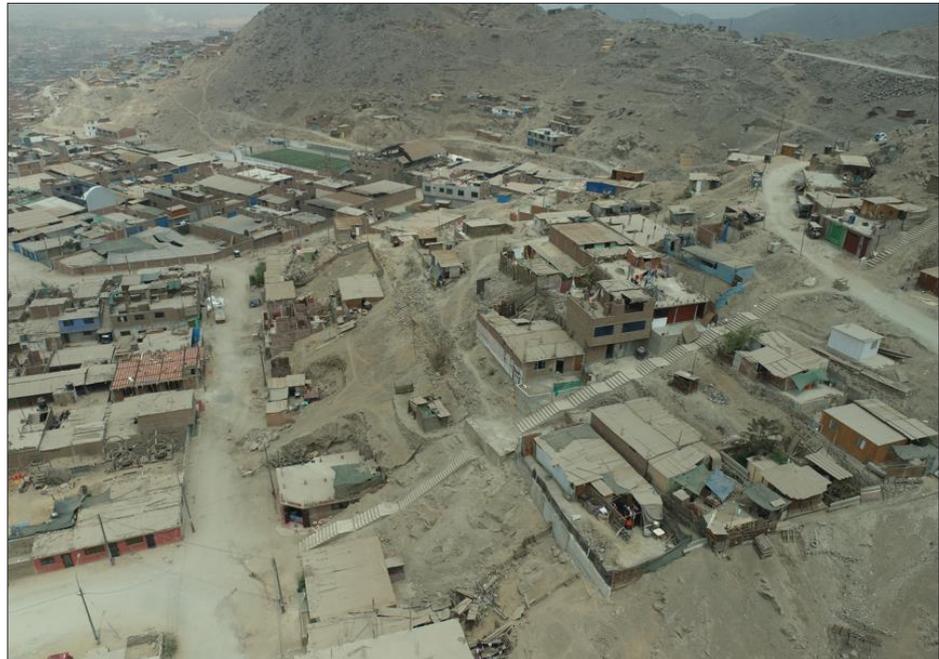
Los depósitos antrópicos de la zona se caracterizan por pircas simples, es decir están construidas con una simple acumulación de bloques de mida semejante colocados unos encima de otros, sin ligamiento de cemento. Estas pircas en la zona se usan tanto como muro de contención como para ganar estabilidad en zonas de cambio de pendiente.

Además de depósitos antrópicos que se han generado al cortar el talud de forma vertical o los que el hombre ha juntado por fines constructivos.

Ilustración 2-Vista aérea de la colina antropizada y con depósitos antrópicos (Valle Triunfo)

- Evaluar mediante profesionales capacitados de los gobiernos locales o afines, las condiciones de las pircas que sirven como sustento para las viviendas, a fin de prevenir y no generar nuevos peligros o daños.

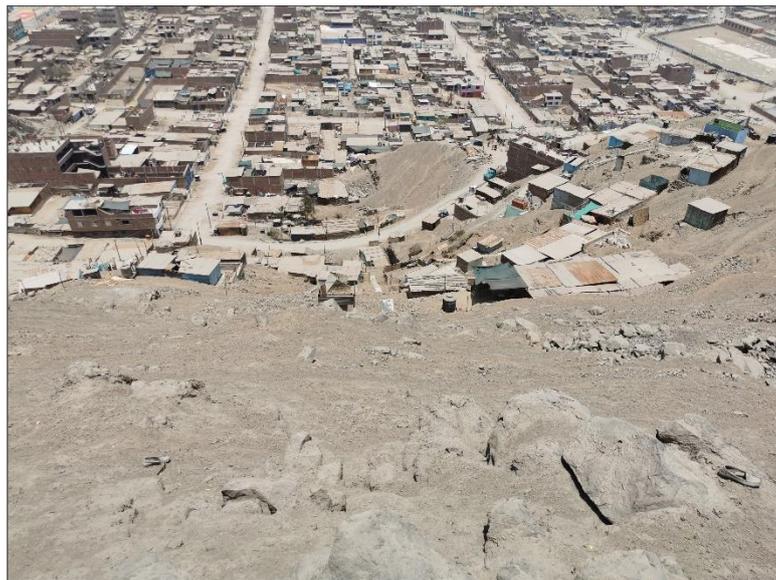
Según las visitas en la zona de estudio no se ha reportado por parte de los vecinos la ocurrencia de caída de rocas, no obstante, se identificaron varios sectores donde existen rocas fracturadas en zona de pendiente susceptibles a caerse. En la fotografía se puede observar un afloramiento rocoso ubicado en una parte de la ladera con fuerte pendiente por encima de Valle Triunfo.

Ilustración 3-Rocas afloran en zonas de fuerte pendiente (San Antonio)

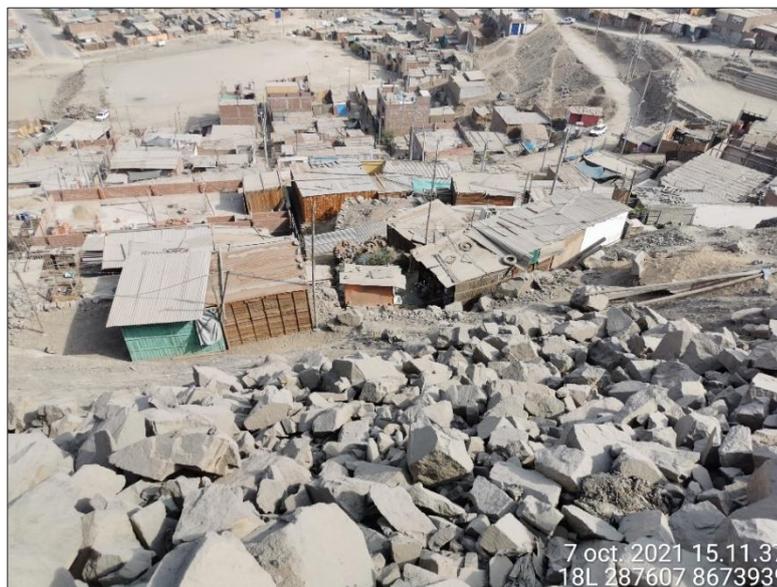
El hombre en diversas ocasiones ha colocado rocas formando depósitos en laderas de fuerte pendiente estos depósitos han sido cartografiados en los mapas del anexo (mapas litológicos, geomorfológico y peligros). En el sector Los Portales aparecen grandes bloques de roca que podrían desplazarse mediante un agente detonante (seísmo) ocasionando caídas por rodamiento.

Ilustración 4-Depósito de bloques sueltos de mida heterométrica en zona de alto pendiente, coordenadas 8673939N 287607E)

- 1) Construir un muro alrededor del bloque, con una altura que cubra hasta más de la mitad los bloques de mayor dimensión, (ver figuras 2, 3 y 4).
- 2) La base del muro debe estar cimentada sobre roca fresca. Las varillas de fierro que se van a fijar al muro, deberán ser introducidas en el substrato hasta medio metro (llegar a roca fresca).
- 3) Hacer un enmallado para la construcción de un muro, teniendo como base las varillas fijadas.
- 4) Una vez terminado el enmallado del muro, se empieza a vaciar el concreto, hasta formar el muro con un ancho aproximado de 1 m.
- 5) Una vez terminado el muro, se rellanará con concreto el espacio dejado entre el muro y el bloque, formando una cuña. Antes de comenzar estas actividades se debe reubicar y/o desocupar las viviendas, por fines preventivos, porque podría generarse un rodamiento de las rocas sueltas.

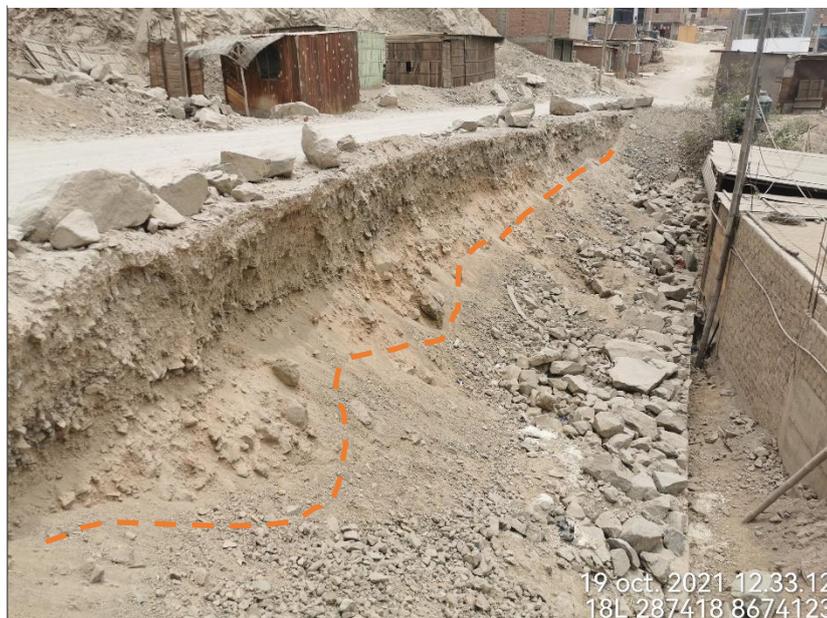
En el área de estudio existen diversas zonas del talud de la carretera que sufren por pequeños derrumbes, esto se debe a una heterogeneidad y falta de consolidación de litologías, creando así erosión diferencial. El ejemplo

más claro fue localizado al principio del pasaje Ayacucho en la asociación de Valle Triunfo (ver ilustración n°5). Por encima de la línea discontinua existe un compactado antrópico (carretera sin asfaltar) por debajo está el macizo rocoso el cual se encuentra recubierto por una fina capa de arenas limosas y depósitos antrópicos.

Ilustración 5-Cicatriz y restos de derrumbe en lateral del Psj. Ayacucho (Valle El Triunfo)

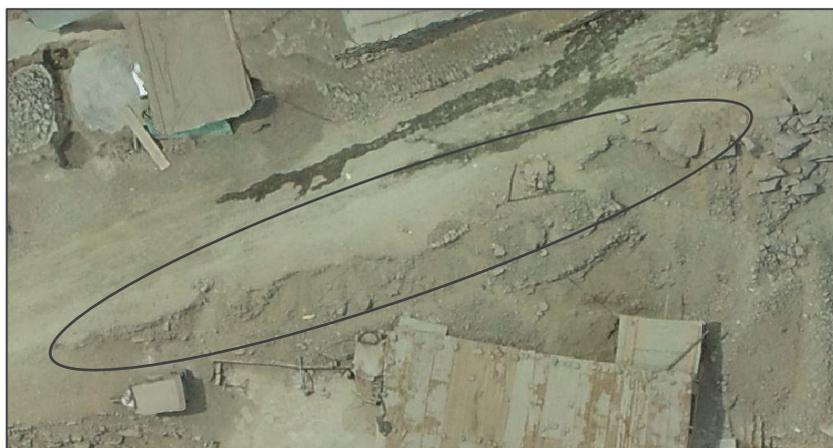
Ilustración 6-Zona de pequeños derrumbes en el talud inferior de la carretera (Los Portales)

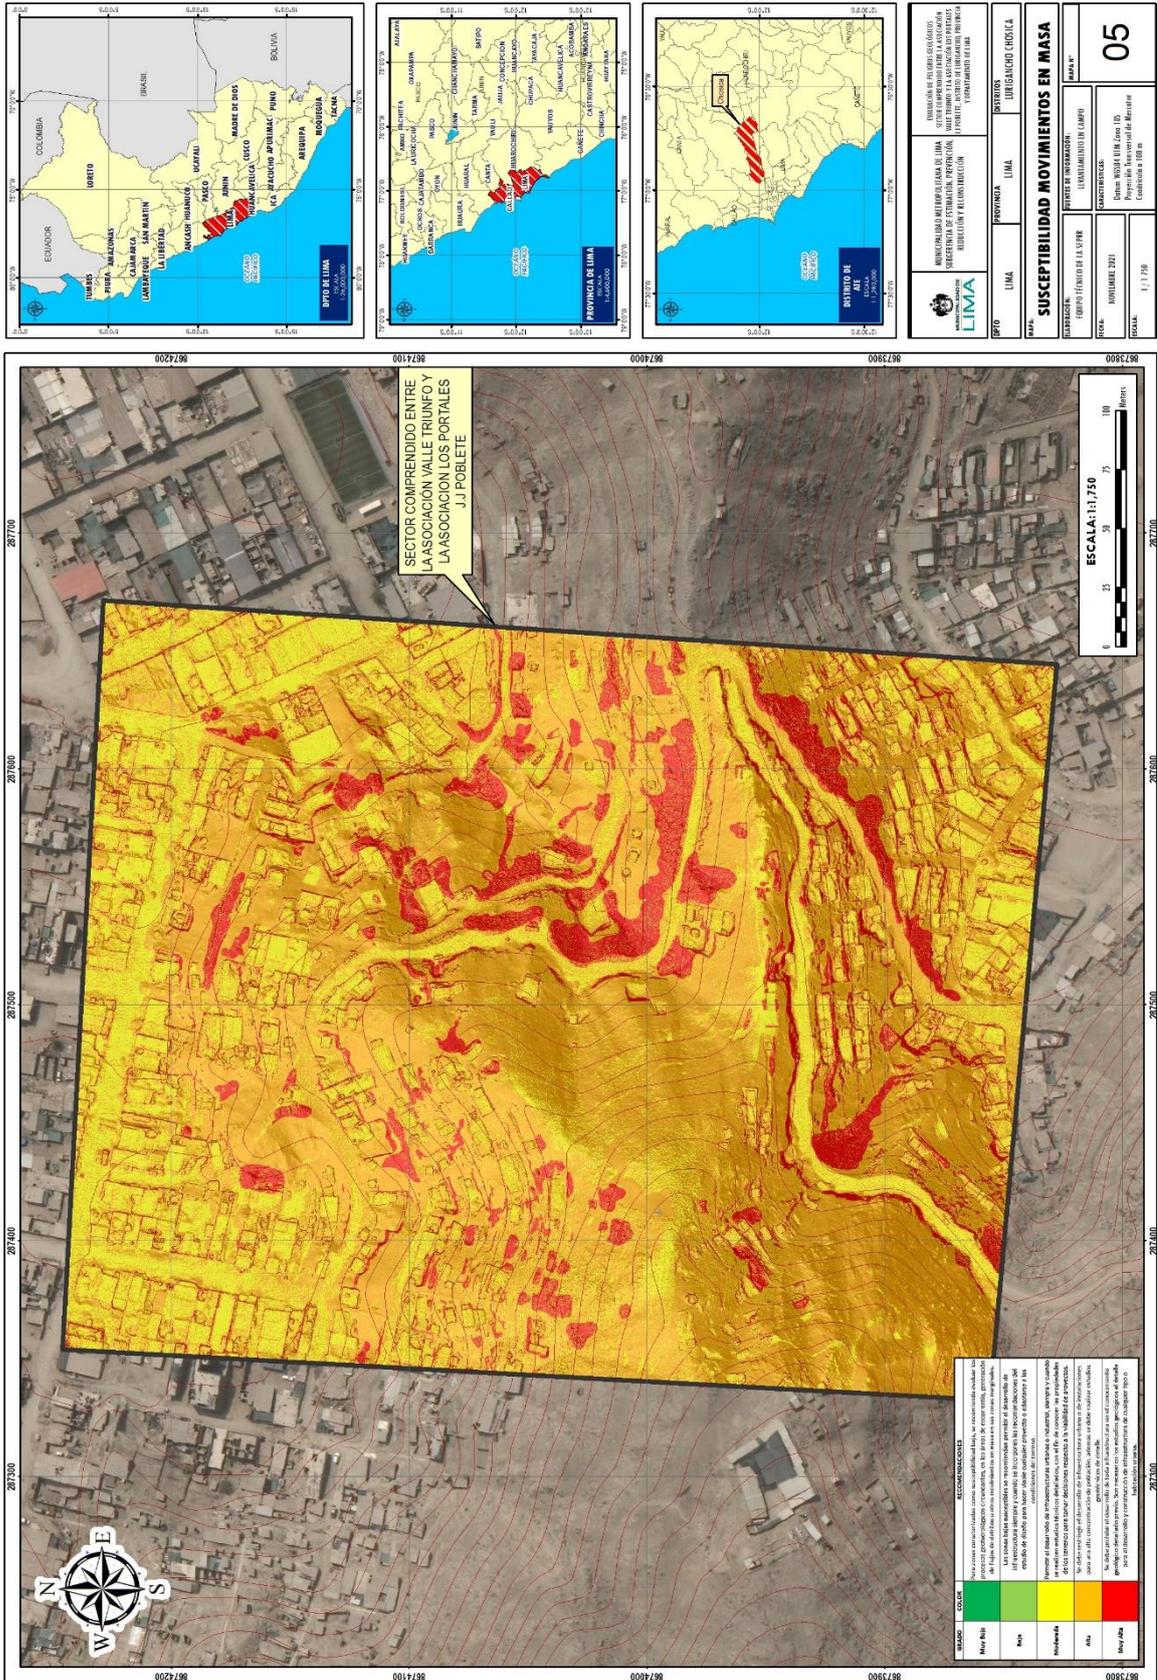
MAPA N°6-Susceptibilidad por movimientos en masa

- El mapa de susceptibilidad por movimientos en masa (caída de roca y derrumbes), refleja tres niveles de peligro: muy alto (rojo), alto (naranja) y moderado (amarillo). La zona más grande corresponde a nivel alto, habiendo sectores de nivel muy alto correspondiendo a sectores de alto pendiente con depósitos antrópicos inconsolidados (ver mapa en el anexo1, ejemplo sectores de psj. Ayacucho, sectores de carr. Valle-Basilo entre otros).

- Prohibir mediante las autoridades competentes la construcción de nuevas viviendas en las zonas de susceptibilidad muy alta y alta por movimientos de masa (caída de rocas o derrumbes).
- Realizar informes de detalle mediante profesionales capacitados para la elaboración de muros en roca o suelos.
- Incluir para una mejor identificación de los peligros geológicos que existen en el Perú, el presente informe en el inventario de peligros geológicos que se refleja en el visor de GEOCATMIN ofrecido mediante el Instituto Geológico, Minero y Metalúrgico-INGEMMET.
- Limpiar los depósitos de rocas sueltas de las zonas de alta pendiente, sobre todo aquellos que exponen a viviendas, de cumplirse el escenario de un sismo de gran magnitud podría ocurrir un desastre.
