Informe Técnico N° A7139

EVALUACIÓN DE PELIGROS GEOLÓGICOS EN EL SECTOR CHACAPUNTA

Región La Libertad
Provincia Gran Chimú
Distrito Luema

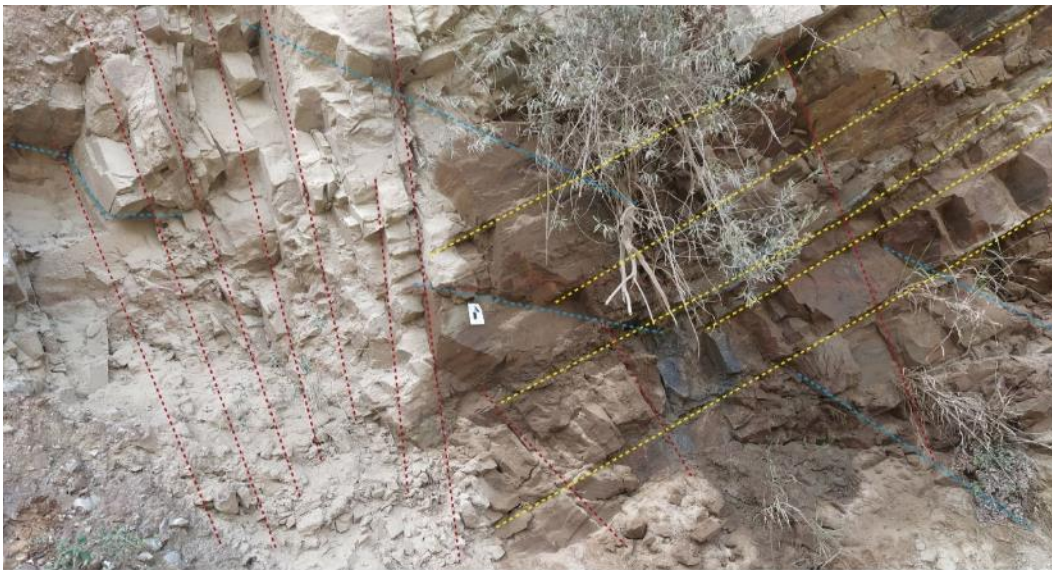
En general, estas areniscas se encuentran fracturadas (figura 7) con separaciones de 0.2 a 0.6 cm y moderadamente meteorizadas (menos de la mitad del afloramiento rocoso visible esta desintegrado en suelo) con buzamiento a favor de la pendiente en el sector Chacapunta. Localmente, pueden observarse más de 3 familias de fracturas, cercanas al eje de una falla inferida, la cual podría ser la estructura relacionada a las surgencias de aguas termales en el sector Baños Chimú, ubicadas al SO de Chacapunta.

- Fracturas F1- paralelas a la estratificación Rb: N350° ; Bz: 35°NE
- Fracturas F2- contrarias a la estratificación Rb: N130°; Bz: 87°SW
- Fracturas F3- paralelas al talud de la carretera Rb: N225°; Bz: 90°SW

Figura 7. Areniscas fracturadas de la Formación Chimú, afloran en el corte del talud de la carretera: Baños Chimú- Chacapunta.

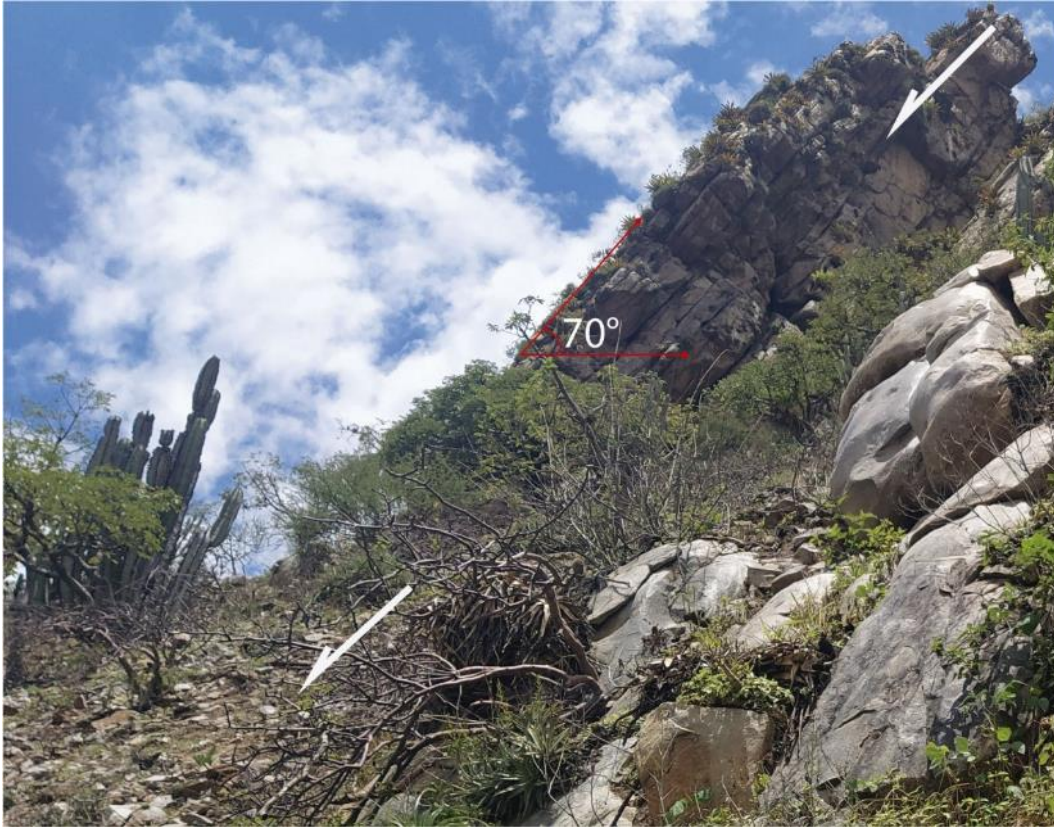
Localmente se han observado estratos de areniscas grises y pardas de espesores entre 0.5 y 2 m, de Rumbo N 350° y Bz: 35°NE (figura 8), aflorantes en ambas márgenes del río San Jorge. Mientras que, en la parte alta media de la margen izquierda, flanco norte del Cerro “Los Baños” se observan secuencias con buzamientos más pronunciados (70°), con fracturas a favor de la pendiente que han provocado caída de bloques (figura 9).

Figura 9. Se observan afloramientos de areniscas de la Formación Chimú, sobre el poblado Chacapunta, en el parte superior del cerro Baños, muestra areniscas con Bz: 70°, fracturadas, que provocan caída de rocas.

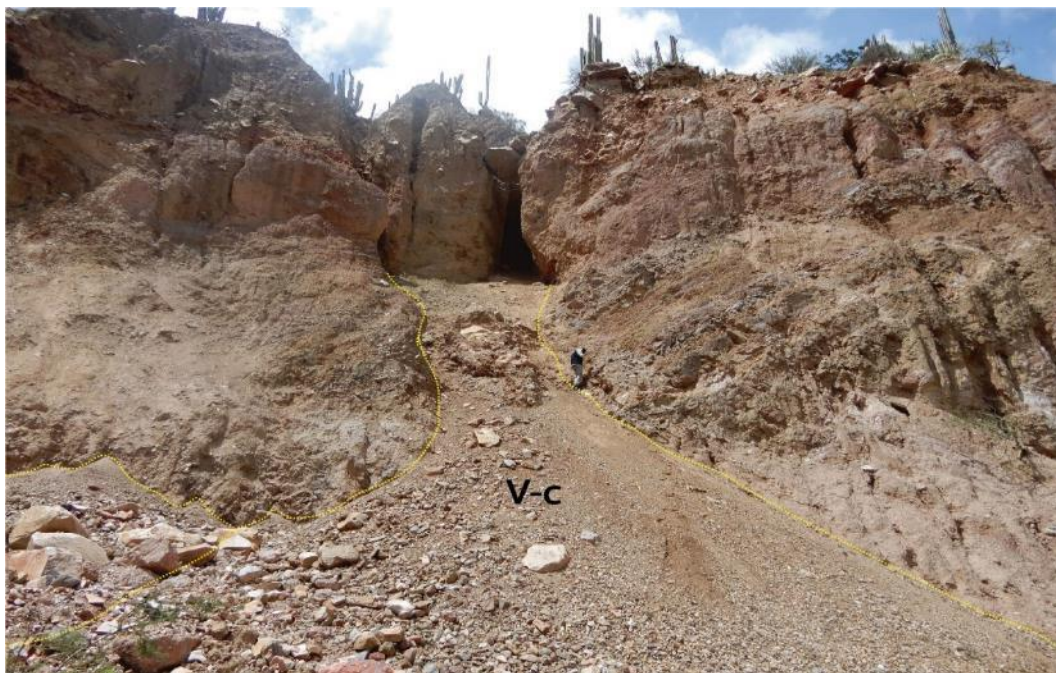
Esta subunidad se ha identificado en la base de la ladera escarpada de 44 m de altura de la vertiente coluvio-deluvial anteriormente descrita. Se encuentra conformada por bloques rocosos heterométricos, de naturaleza litológica heterogénea constituidos por bloques de areniscas, lutitas y limo-arcillitas, conforma conos de detritos (talus) sueltos poco estables, sin cohesión, fueron originados por procesos erosivos de la ladera, derrumbes, caída de bloques y vuelcos (figura 24).

Figura 24. Se observa el cono de detritos de la vertiente coluvial, en la margen izquierda del río San Jorge, generado por derrumbes y caída de bloques.

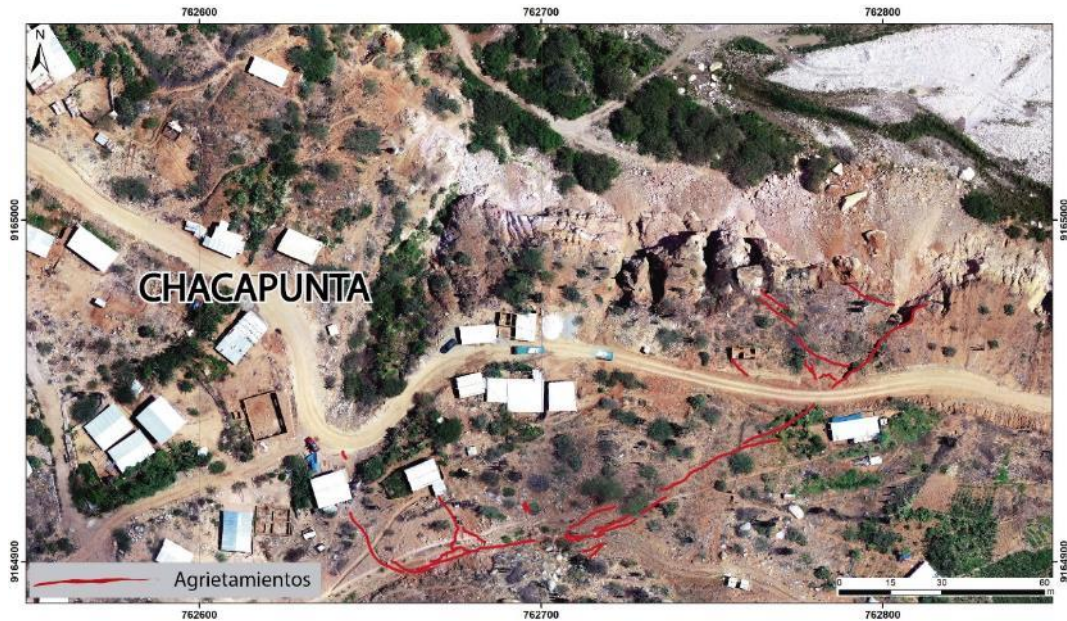
En el sector de Chacapunta, se han identificado y cartografiado grietas tensionales, de longitudes variables entre 0.5 m a 100 m (figura 30). Según versión de pobladores, las grietas aparecieron en diciembre de 2020, y desde entonces habrían incrementado sus medidas de longitud y apertura.

Figura 30. Mapa donde se muestran los agrietamientos (líneas rojas) cartografiados en el sector de Chacapunta.

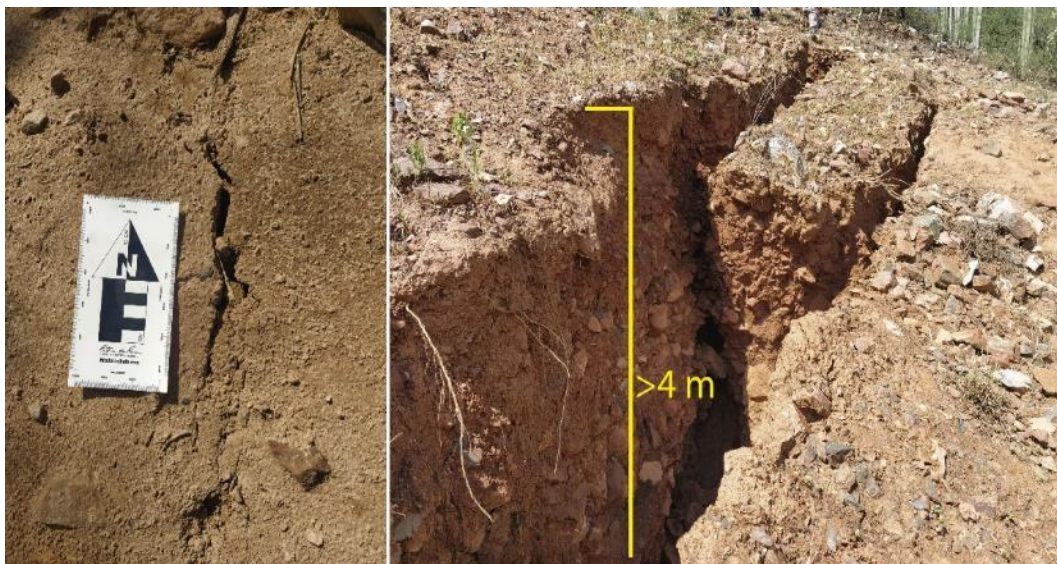
La mayor grieta tensional presenta una longitud de 100 m, con dirección noreste-suroeste, apertura de 2.5 m y profundidad visible de 4 m (figura 31 y 32)

Figura 31. Grietas tensionales centimétricos (izquierda) y métricas (derecha), con profundidad visible de hasta 4 m.

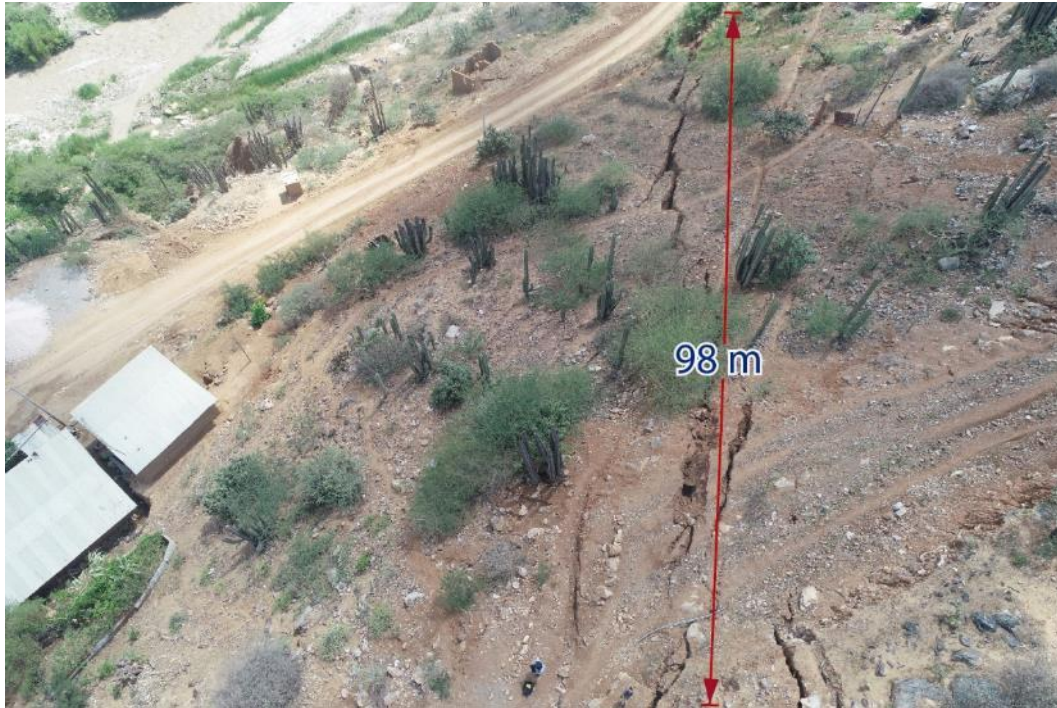
Figura 32. Vista área con dron de la grieta tensional de mayor longitud ~100 m, de dirección NE-SW.

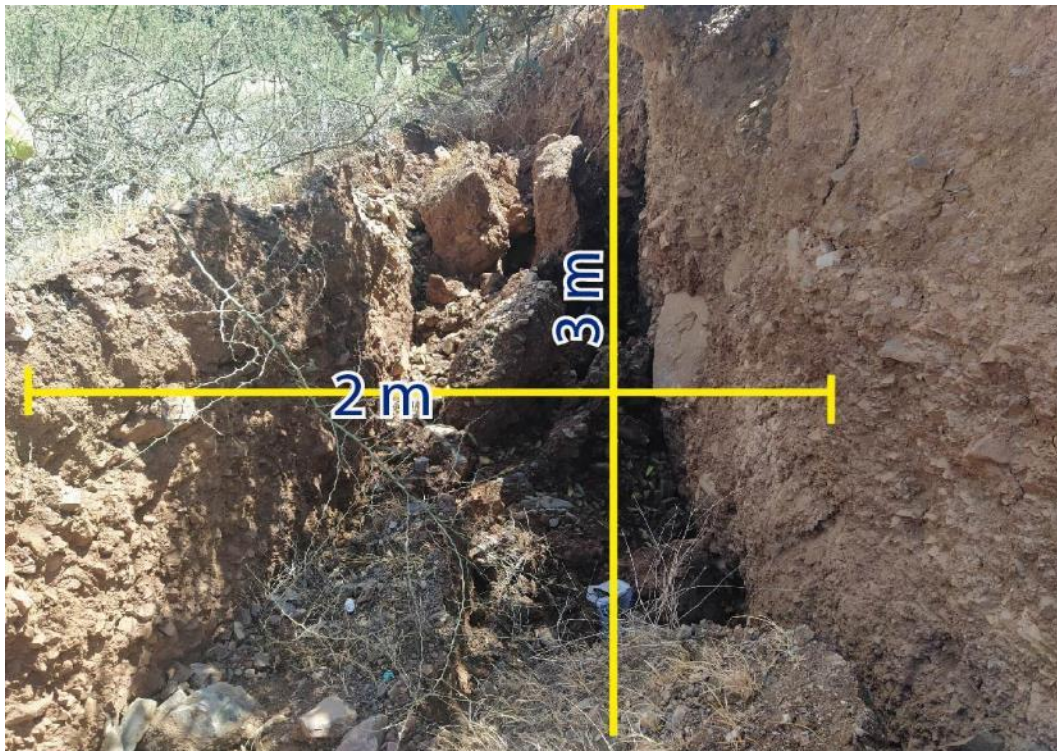
Figura 33. Grietas tensionales de 2 m de ancho, y 3 m, de profundidad, donde se observa el arroj de basura.

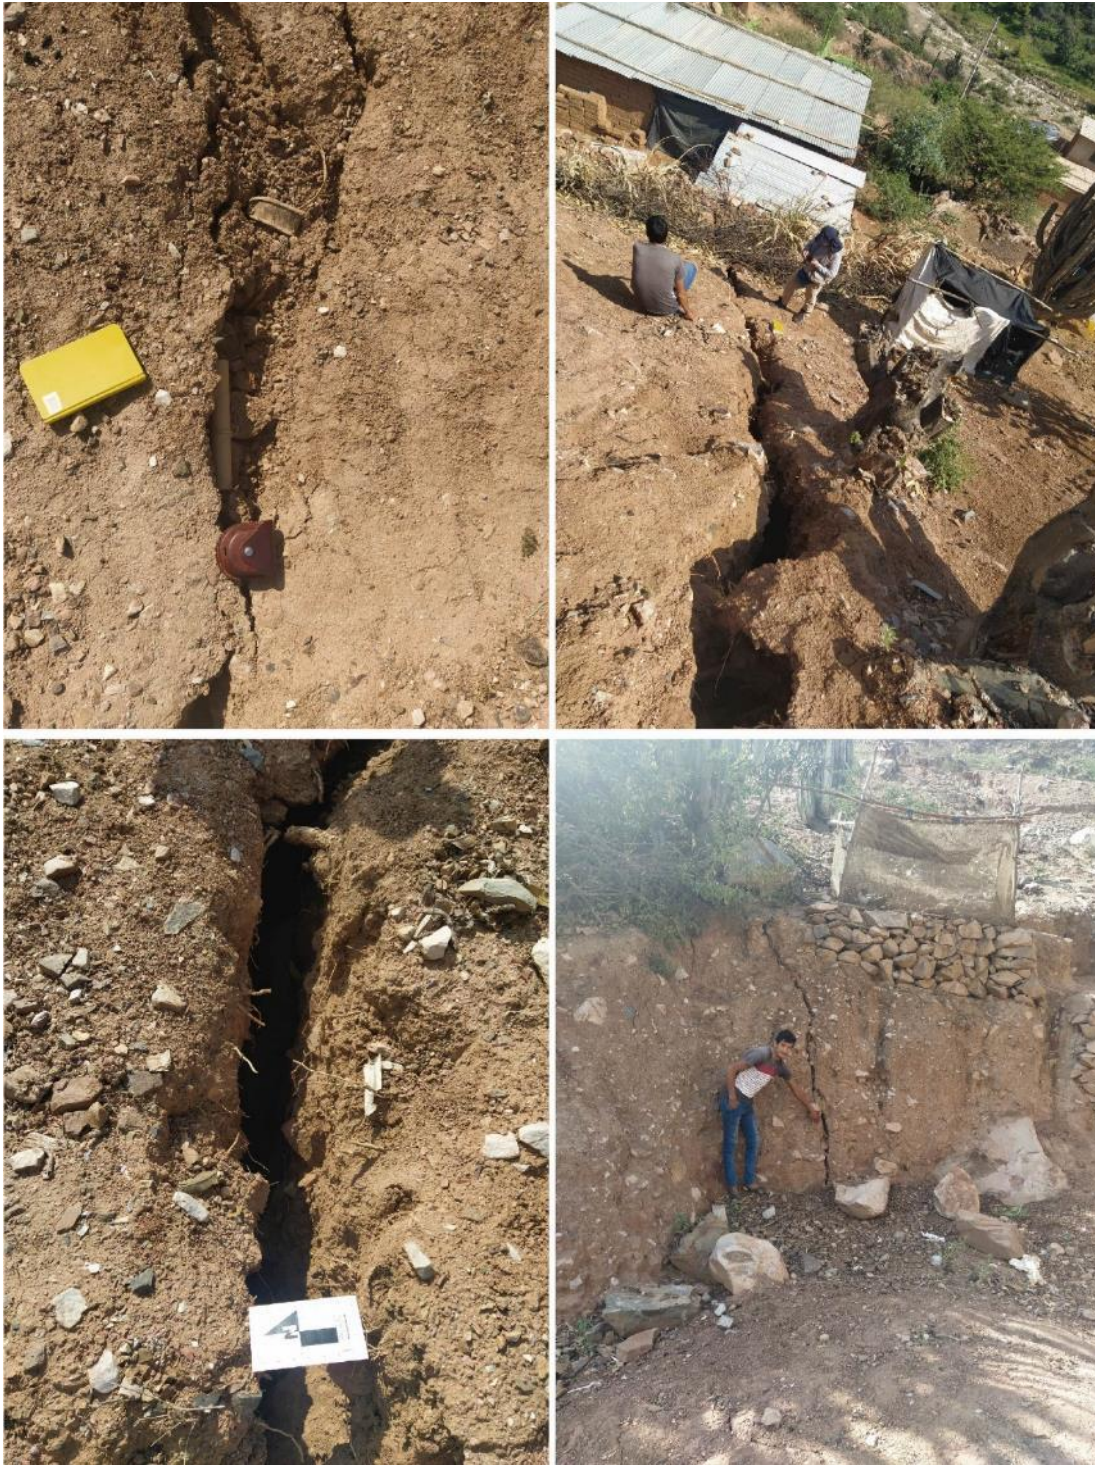
Figura 34. Grietas tensionales en la vertiente coluvio deluvial, donde se asientan las viviendas del caserío de Chacapunta.

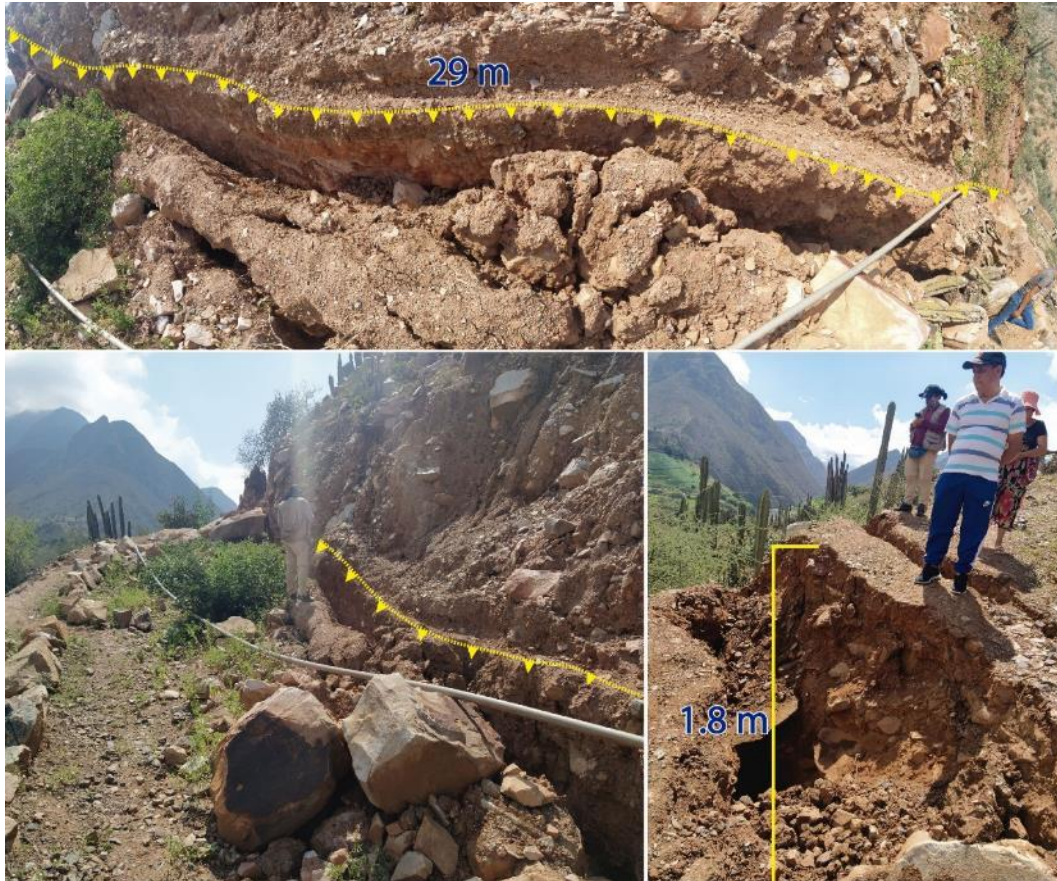
Así, este deslizamiento presenta su corona principal en la cota 920 m s.n.m. donde se observa un salto de escarpe de 1.8 m y longitud de aproximadamente de 29 m (figura 35).

Figura 35. Muestra la corana principal y el salto de escarpe del deslizamiento en proceso de formación

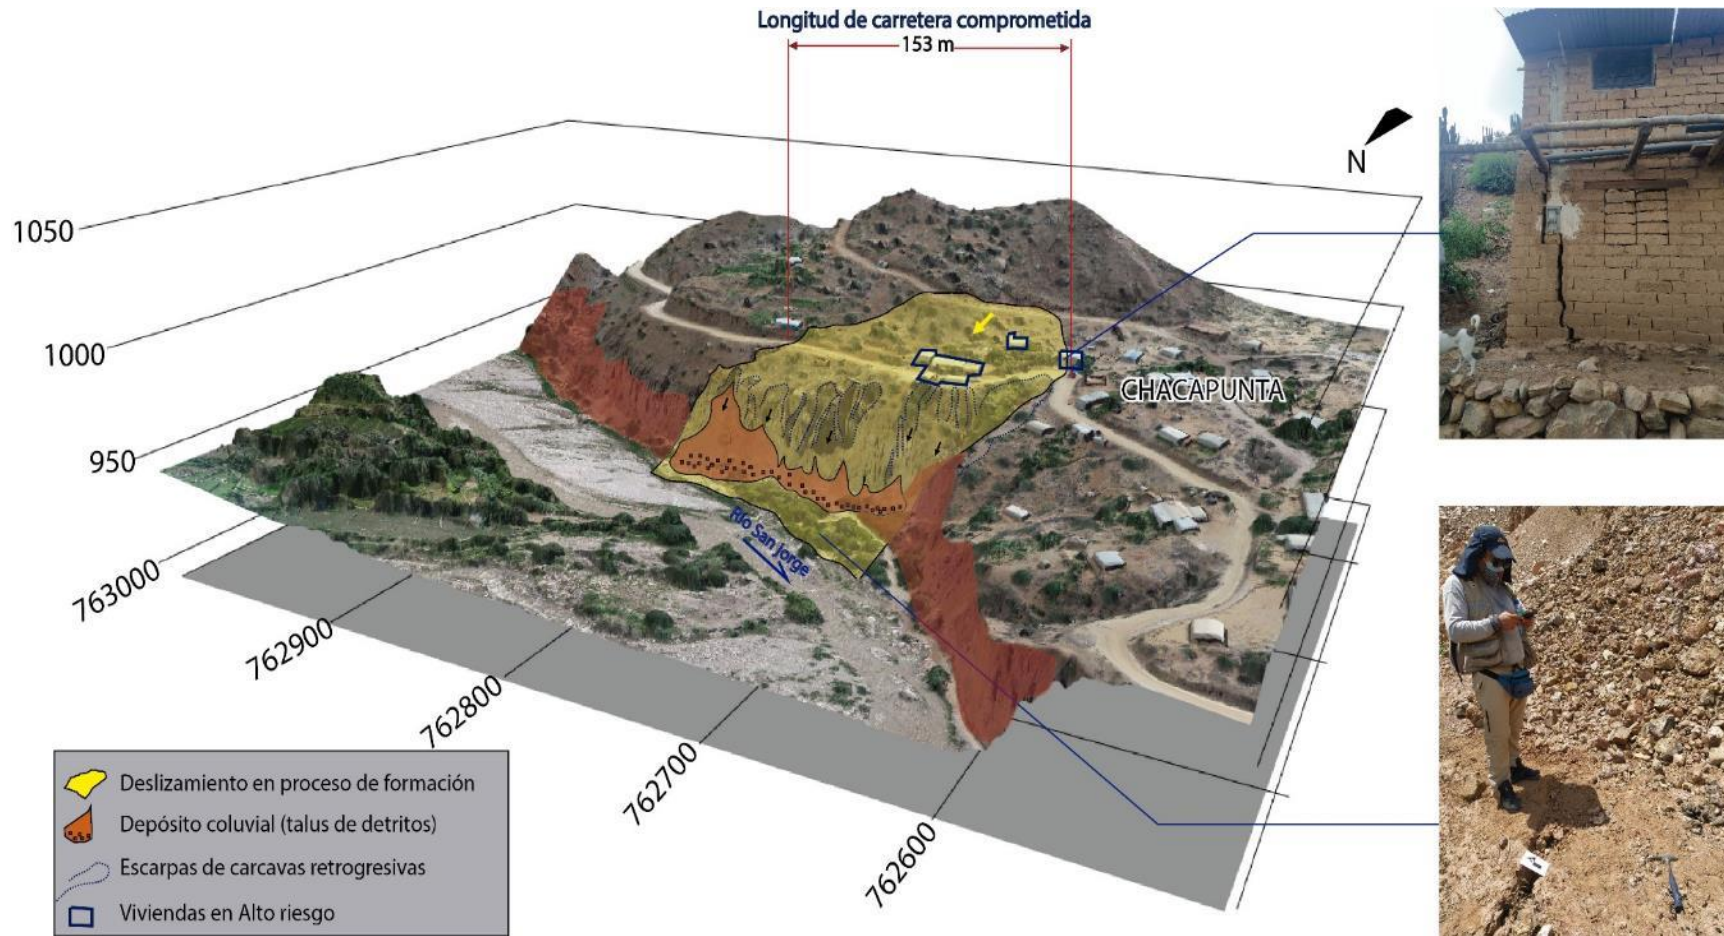
El 20 de diciembre del 2020 (INDECI, 2021), se generaron grietas tensionales en la vertiente coluvio-deluvial de la margen izquierda del río San Jorge, coronadas por un salto de escarpe de 1.8 m, en la cota 998 m s.n.m. Estas grietas delimitaron la formación de un deslizamiento que compromete la seguridad física de 153 m, de la carretera que conecta el poblado de Chacapunta, así como las viviendas del caserío, con el distrito de Sayapullo (figura 36), cuyas características son:

- Longitud del escarpe principal: 29 m.
- Forma del escarpe: semicircular.
- Forma de la superficie de ruptura: rotacional.
- Diferencia de altura aproximada de la corona a la base del deslizamiento: 72 m.
- Dirección azimut del movimiento: N 135°.
- Área del deslizamiento: 13 580 m².
- Volumen estimado: 136 000 m³.
- Estado del evento: Activo (en proceso de formación).

Figura 36. Esquema gráfico tridimensional del cuerpo del deslizamiento, en formación limitado por grietas tensionales.

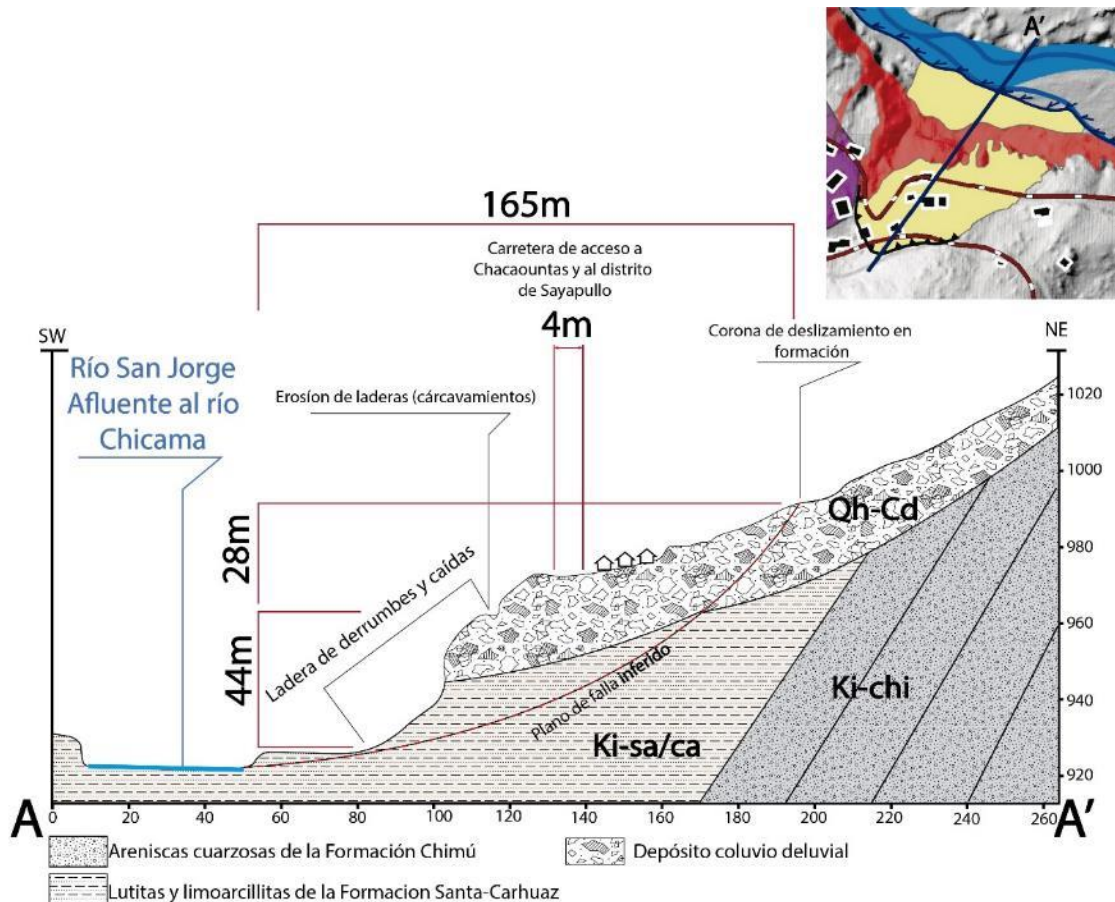
Desde la base de la ladera, a una altura de 44 m (cota 960 m s.n.m.), se observan procesos de erosión de ladera, como derrumbes y caída de bloques, que favorecen la inestabilidad del pie del deslizamiento en formación.

Figura 37. Perfil interpretativo del deslizamiento en formación en el sector Chacapunta.

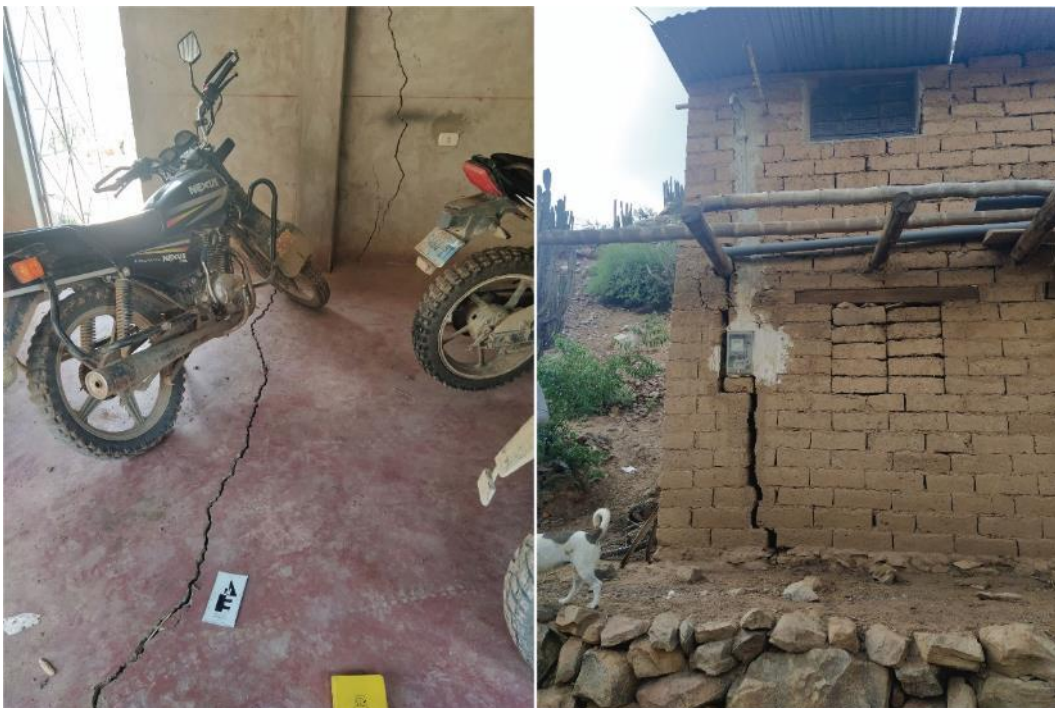
En los trabajos de campo se han observado viviendas que se encuentran dentro y alrededor del cuerpo del deslizamiento que presentan agrietamientos en sus pisos y muros, de igual manera algunos depósitos de agua muestran evidencias de agrietamientos (figura 38 y 39).

Figura 38. Agrietamientos en pisos y muros de viviendas ubicadas dentro del cuerpo del deslizamiento.

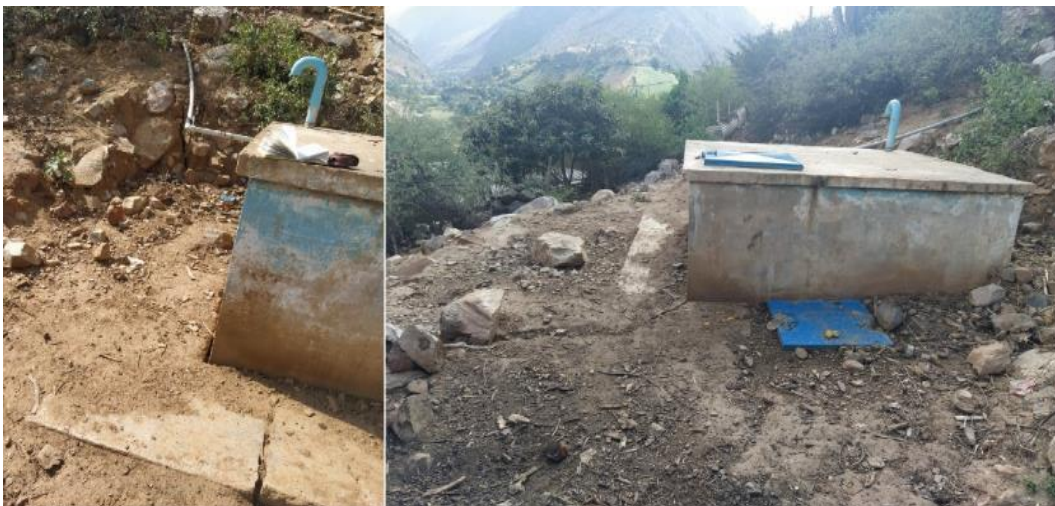
Las grietas tensionales, que delimitan el cuerpo del deslizamiento han afectado, la estructura de viviendas y pequeños reservorios de agua. Así mismo compromete la estabilidad de 150 m de la carretera (trocha carrozable); ver figura 39, que conecta Chacapunta (distrito de Lucma), con el distrito de Sayapullo (figura 40).

Figura 39. Reservorio de agua afectada por grietas tensionales en el terreno.

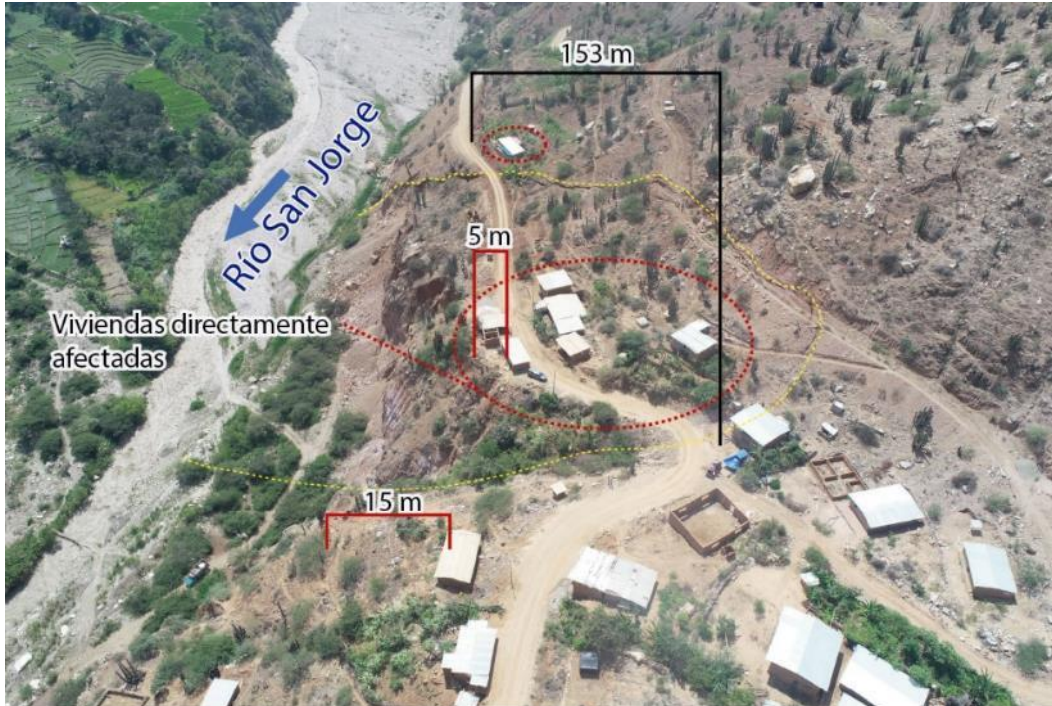
Figura 40. Imagen aérea que muestran las viviendas dentro del cuerpo del deslizamiento, de igual manera se observan viviendas muy próximas al borde de la ladera.

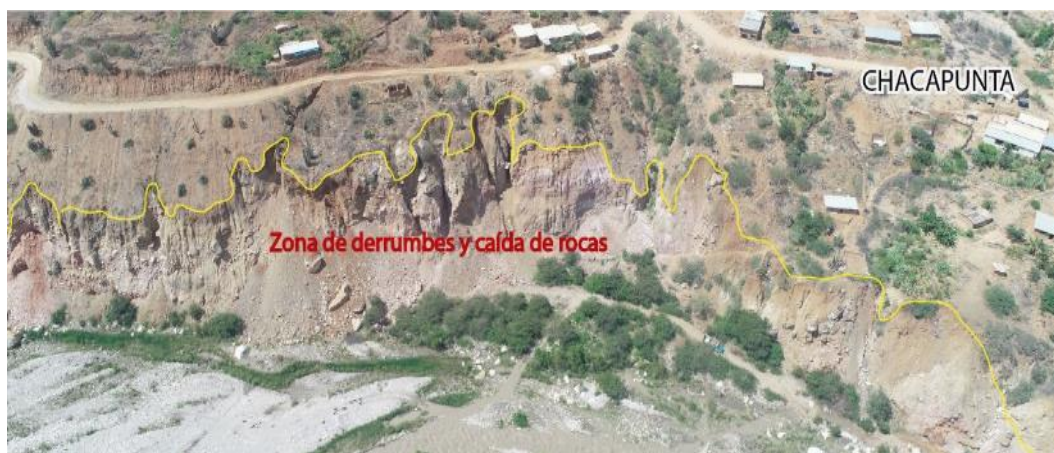
Figura 43. Muestra las zonas de derrumbes y caída de rocas, en el sector Chacapunta.

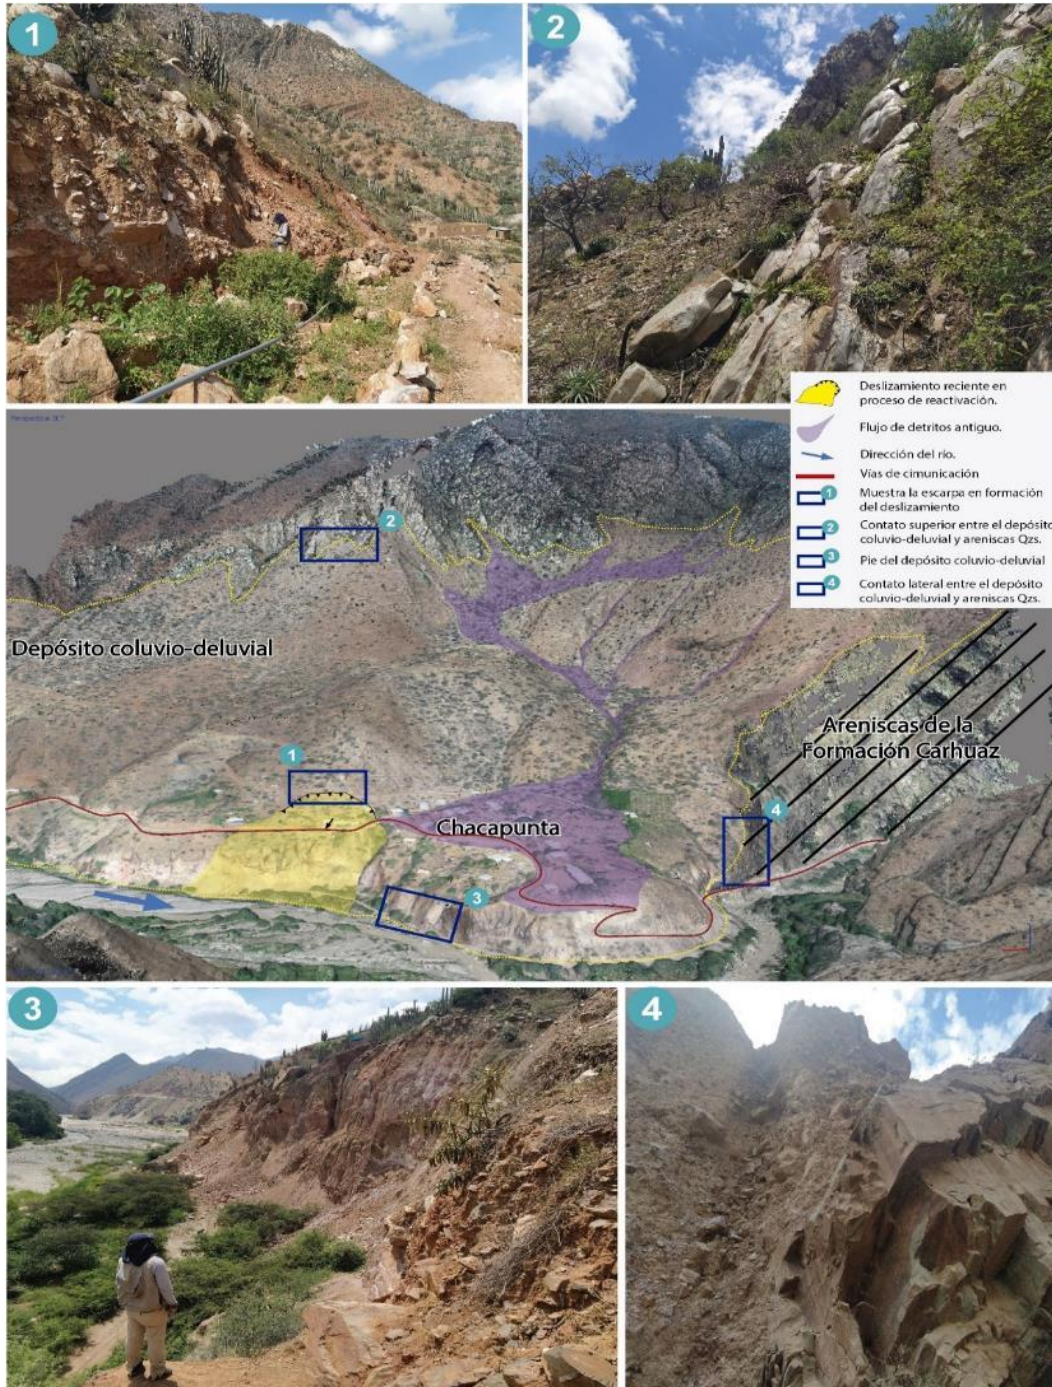
Este es el segundo punto donde se observan caída de rocas en el sector Chacapunta, se ubica en la parte alta del depósito coluvio-deluvial (sobre las viviendas de Chacapunta), que presenta caídas de bloques de roca provenientes del material fracturado (areniscas cuarzosas de la Formación Chimú) que caen por gravedad (figura 44-2).

Condicionados principalmente por la dirección de fracturamiento de las rocas areniscas (a favor de la pendiente), que pueden ser desencadenados por efectos cósmicos.

Figura 44. Figura resumen de los eventos de movimientos en masa que afectan al sector de Chacapunta

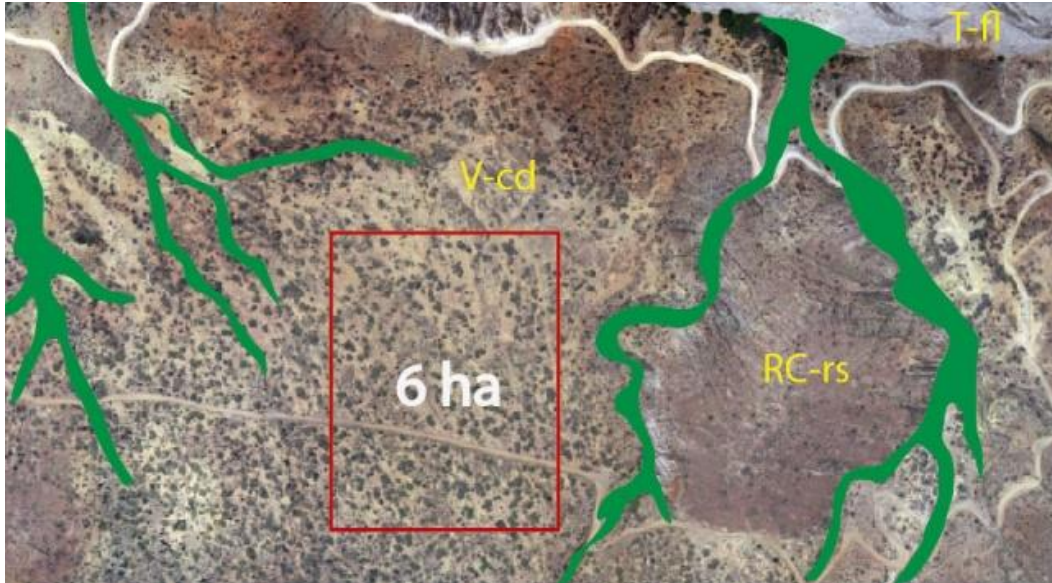
Figura 48. Se observan carcavamientos que limitan el área de reubicación propuesta por los pobladores de Chacapunta.
