**Informe Técnico N° A7237**

# EVALUACIÓN DE PELIGROS GEOLÓGICOS EN LOS SECTORES: CHACA CHACA, COMUN PAMPA Y MUYOCC PAMPA, ZONAS PROPUESTAS PARA LA REUBICACIÓN DEL CENTRO POBLADO COCAS

Departamento Ayacucho  
Provincia Víctor Fajardo  
Distrito Vilcañchos

MARZO  
2022

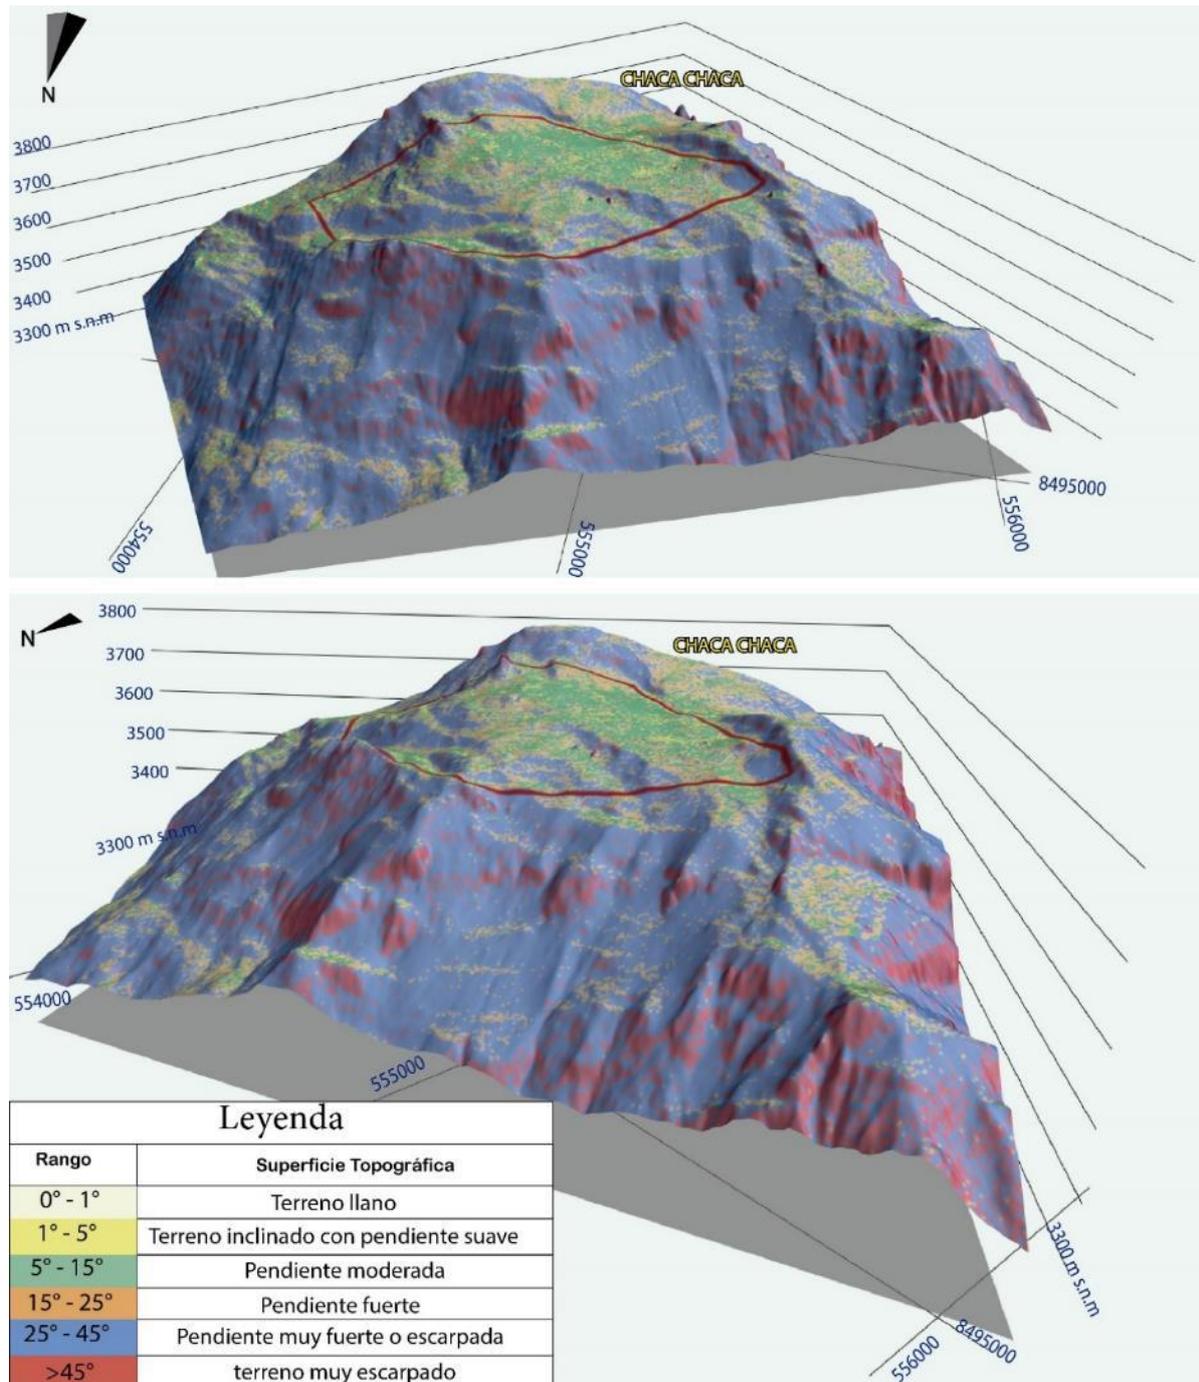
Hacia el SE, del sector Chaca Chaca, se observa la cima del cerro Chaca Chaca, cuyas laderas mantiene un rango de pendiente escarpado (figura 17).

**Figura 17.** Pendientes en el sector Chaca Chaca, el rango de pendientes evidencia la corona de un deslizamiento antiguo que cubre gran parte de Chaca Chaca.

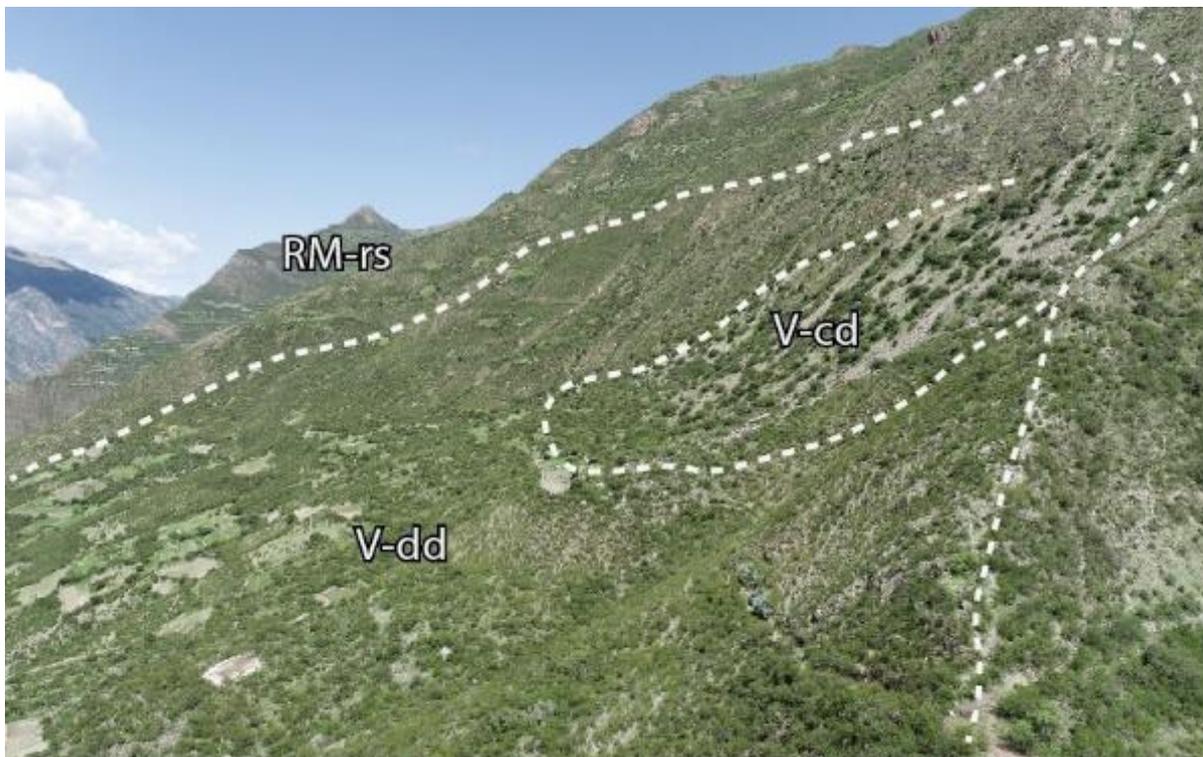
**Subunidad de vertiente o piedemonte con depósito de deslizamiento (V-dd):** Corresponde a las acumulaciones de ladera originadas por procesos de movimientos en masa, antiguos y recientes. En este caso corresponde a deslizamientos, derrumbes, caída de rocas y movimientos complejos, que cubren las laderas de la montaña en roca sedimentaria descrita anteriormente. Su composición litológica es casi homogénea compuesta por gravas, bloques y bolones de calizas y areniscas englobados en una matriz limo arcillosa inconsolidados a ligeramente consolidados, se consideran susceptibles a sufrir reactivaciones de deslizamientos y procesos de erosión como carcavamientos (figura 22).

**Figura 22.** Vertiente de deslizamiento (V-dd) y Vertiente coluvio deluvial (V-cd), adosado a ladera este de la montaña en roca sedimentaria (RM-rs) en el Cerro Chaca Chaca.

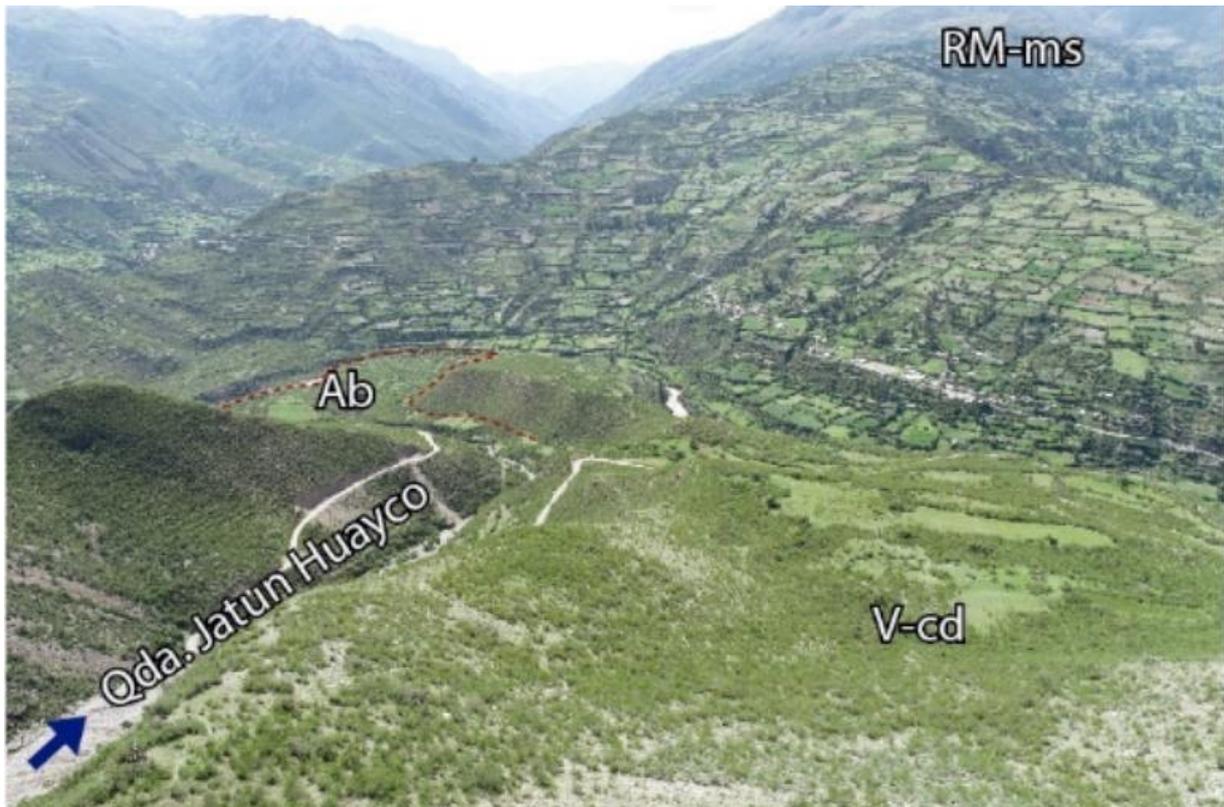
**Figura 25.** Obsérvese la quebrada Jatunhuayco que ha conformado el abanico aluvial (Ab) en el sector Muyocc Pampa.

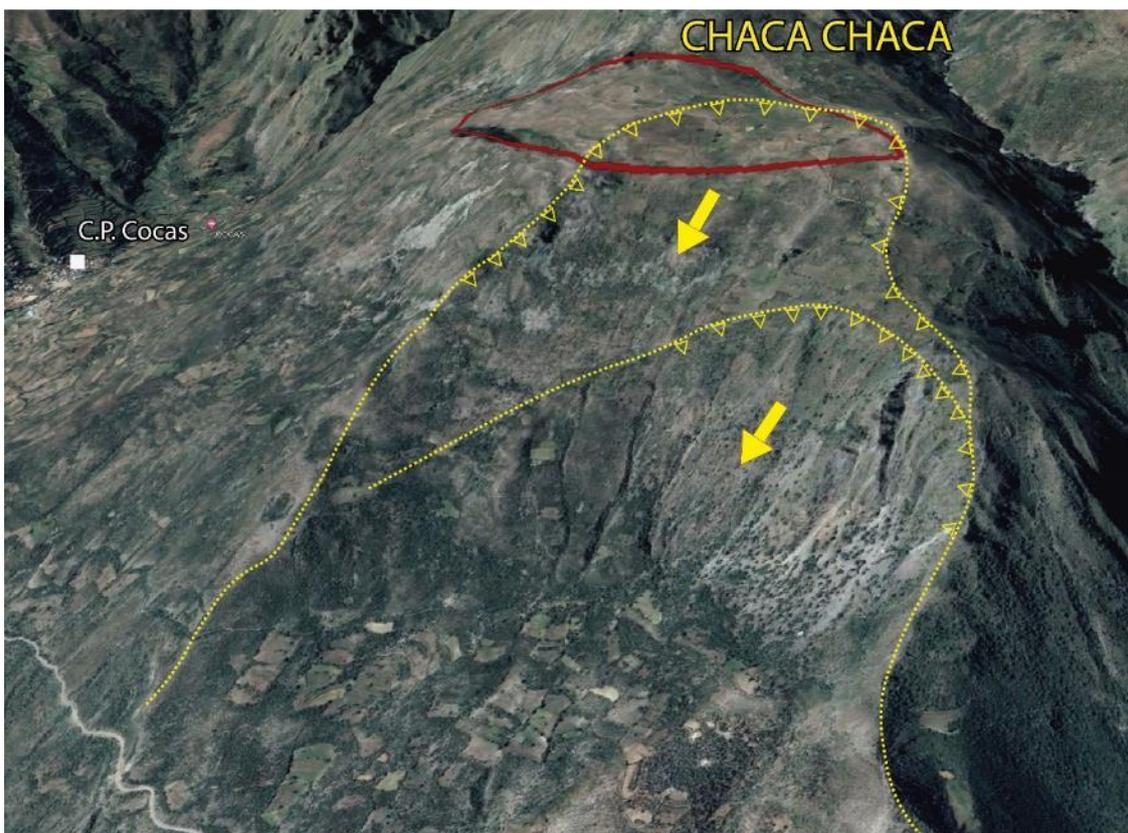
- El deslizamiento es de carácter rotacional con dirección N 340°.
- Se puede inferir que el plano de debilidad del deslizamiento fueron zonas de fractura con Dip Direction de N330° y Dip: 83°, el mismo que es el plano de arranque de los diversos derrumbes y caída de bloques que se han identificado en el sector.

- Las evidencias geomorfológicas indican diferentes reactivaciones en el cuerpo principal que han dejado escarpes secundarios en la vertiente NW del Cerro Chaca Chaca (mapa 4 – Anexo 1).

**Figura 26.** Obsérvese el cuerpo del deslizamiento antiguo que abarca un porcentaje del sector Chaca Chaca.

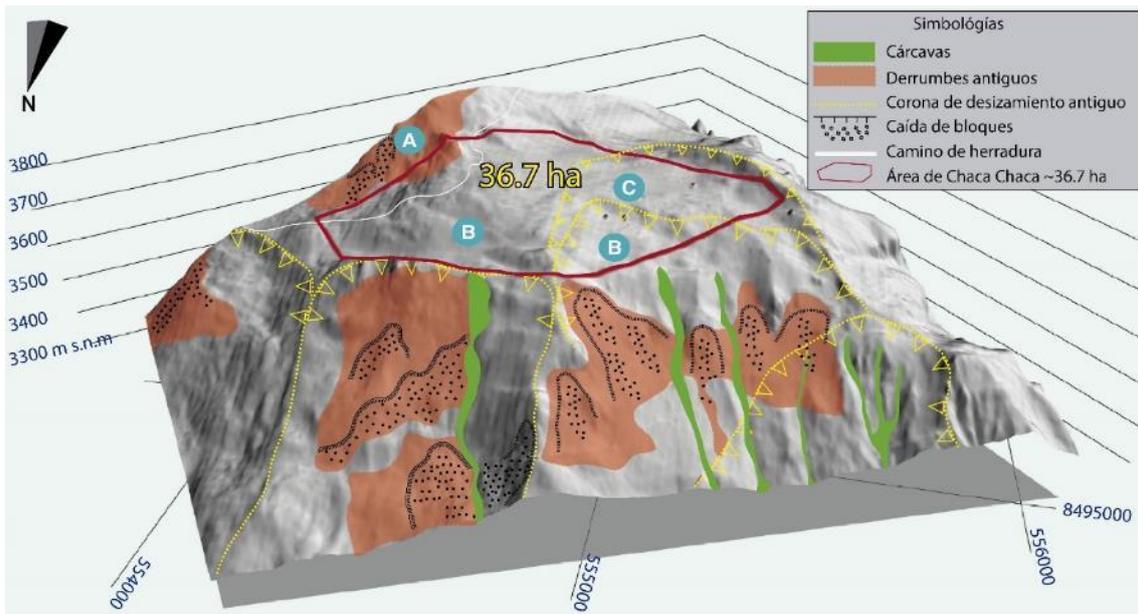
**Figura 27.** Movimientos en masa que rodean al sector de Chaca Chaca (los puntos A, B y C, muestran la ubicación de las figuras 28, 29 y 39, descritas posteriormente)

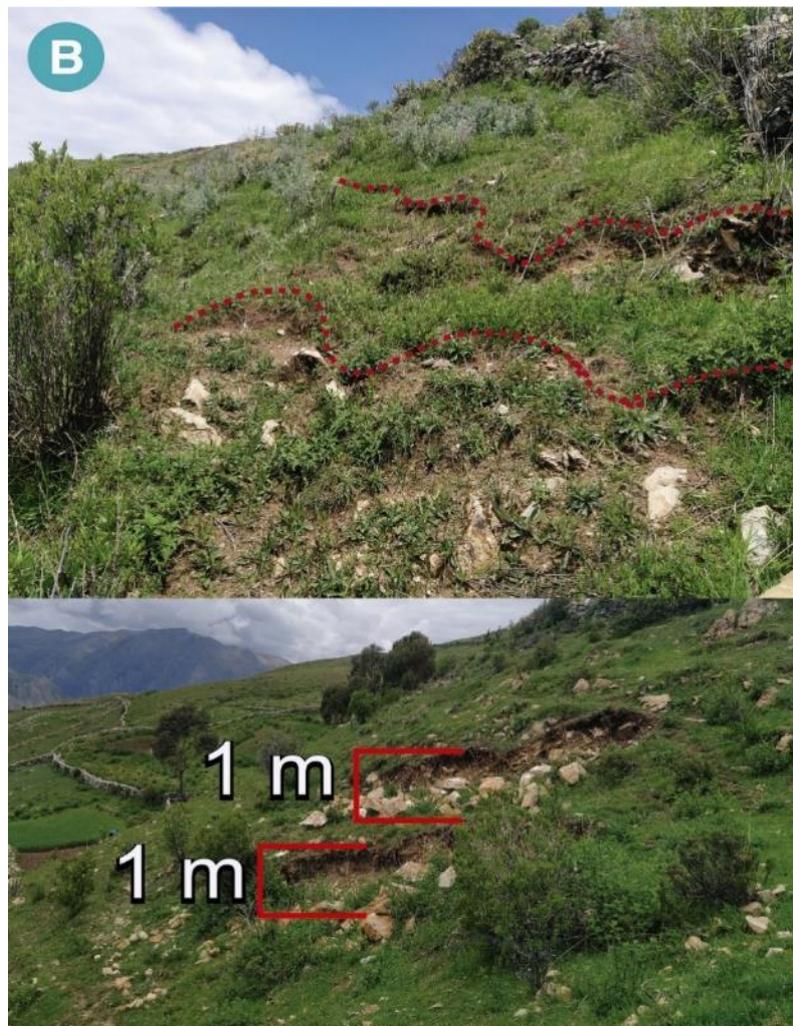
**Figura 28.** Evidencias de inestabilidad en la ladera NW del cerro Chaca Chaca correspondientes al sector Chaca Chaca.

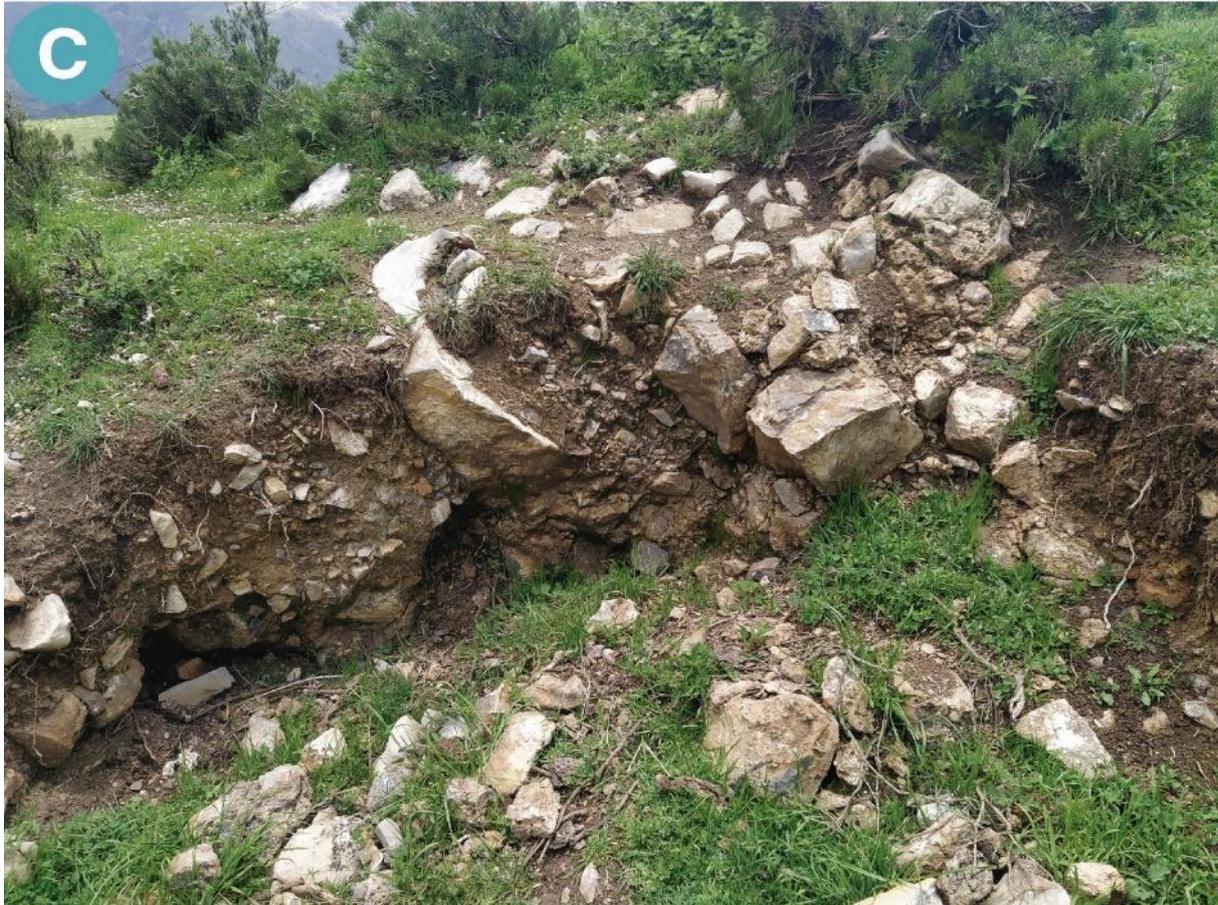
**Figura 29.** Evidencias de inestabilidad en la ladera NW del cerro Chaca Chaca correspondientes al sector Chaca Chaca.

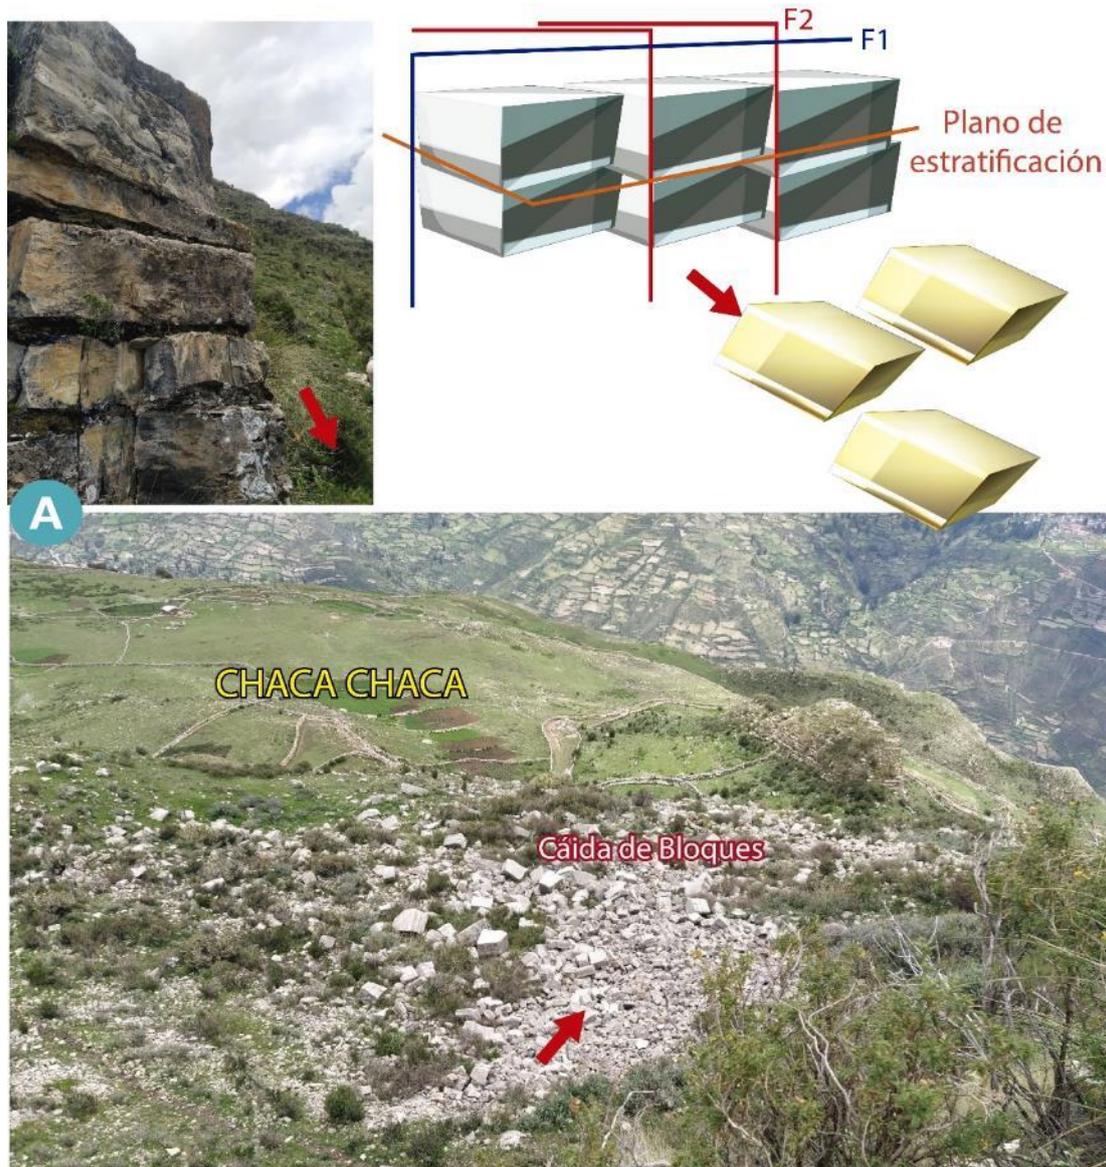
De estas, la familia principal (F1), se considera el plano de debilidad para la ocurrencia de derrumbes antiguos y recientes que circunscriben al sector de Chaca Chaca (figura 30), los derrumbes han dejado paredes escarpadas de 78° aproximadamente, donde se evidencia la caída de bloques calcáreos de aristas angulares y formas cúbicas, el más representativo y cercano al área de interés se encuentra a 422 m al SE del punto central de Chaca Chaca (figura 30).

**Figura 30.** Caída de rocas en la parte superior de Chaca Chaca, condicionados por el fracturamiento de rocas calizas.

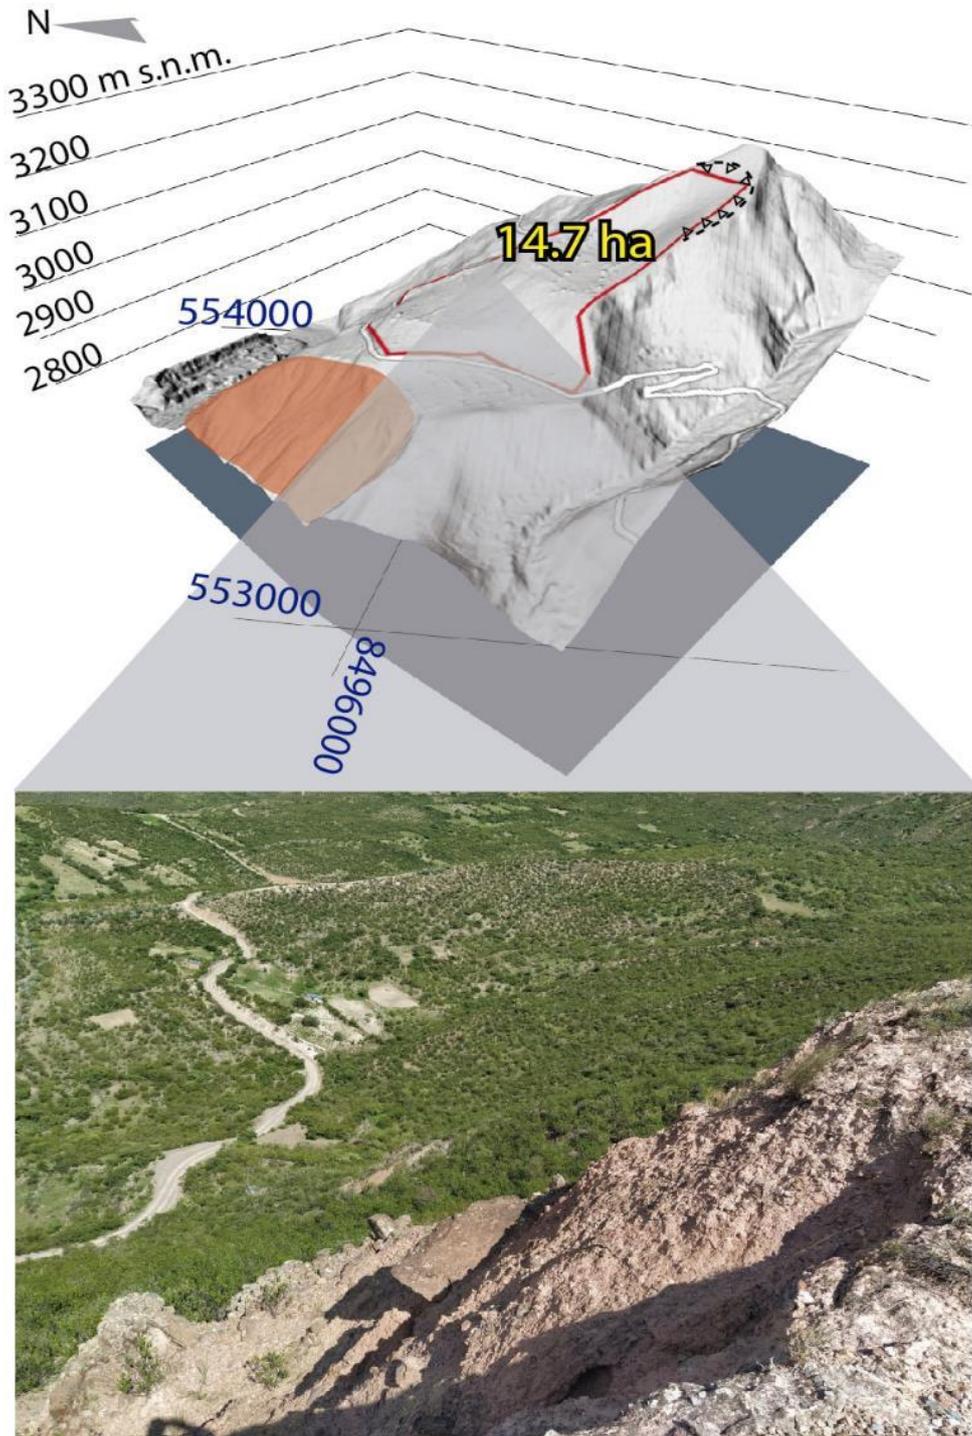
- En la zona de escarpe se evidencian afloramientos de calizas que sobreyacen a filitas y pizarras del Grupo Cabanillas, estas últimas foliadas y altamente fracturadas.
- El depósito coluvio deluvial, se encuentra constituido por, gravas, bloques y bolones de hasta 2 m de diámetro, englobados en una matriz limo arcillosa, estos se pueden apreciar en el corte de carretera y desde la parte superior del Común Pampa (figura 31).
- Este evento se considera antiguo, inactivo latente susceptible a sufrir reactivaciones frente a actividades antrópicas.

**Figura 31.** Sector de Común Pampa, ubicado sobre un deslizamiento antiguo, conformado por depósitos coluvio-deluviales constituido por gravas, bloques y bolones de hasta 2 m de diámetro, englobados en una matriz limo arcillosa

7. Común Pampa se encuentra sobre la vertiente de un antiguo deslizamiento con dirección N315° conformado por gravas, bloques y bolones englobados en matriz limo arcillosa, el escarpe principal con salto de 15 m, está conformado por la intercalación de calizas, filitas y pizarras muy fracturadas.

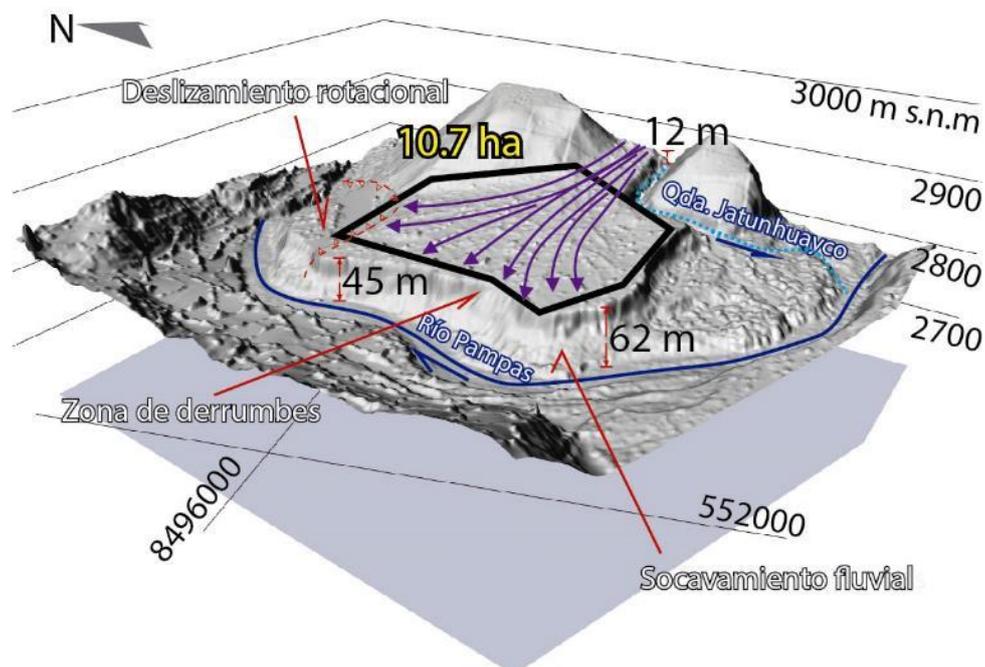
Todo el material detrítico incorporado al caudal genera un tipo de flujo denominado “No Newtoniano” (mezcla de sólido y líquido) que dependiendo de la concentración de sus componentes se mueven a cierta velocidad y con determinados tirantes (alturas), aguas abajo hasta que pierden su energía, todo esto ocasiona el transporte, arrastre y depósito de detríticos, bloques y lodo sobre el sector Muyocc Pampa, evidencia de ello son los canales que se pueden observar sobre el abanico aluvial, cuya zona de entrada corresponde a la margen derecha del quebrada con altura de 12 m (figura 32); es decir existe evidencia de que los flujos de detríticos pueden alcanzar la parte superior de Muyocc Pampa y discurrir por sus paredes, favoreciendo procesos de erosión y derrumbes.

**Figura 32.** Muestra las alturas máximas y mínimas del abanico aluvial (Muyocc Pampa), así como los procesos geodinámicos por los que es afectado, obsérvese que los flujos de detríticos

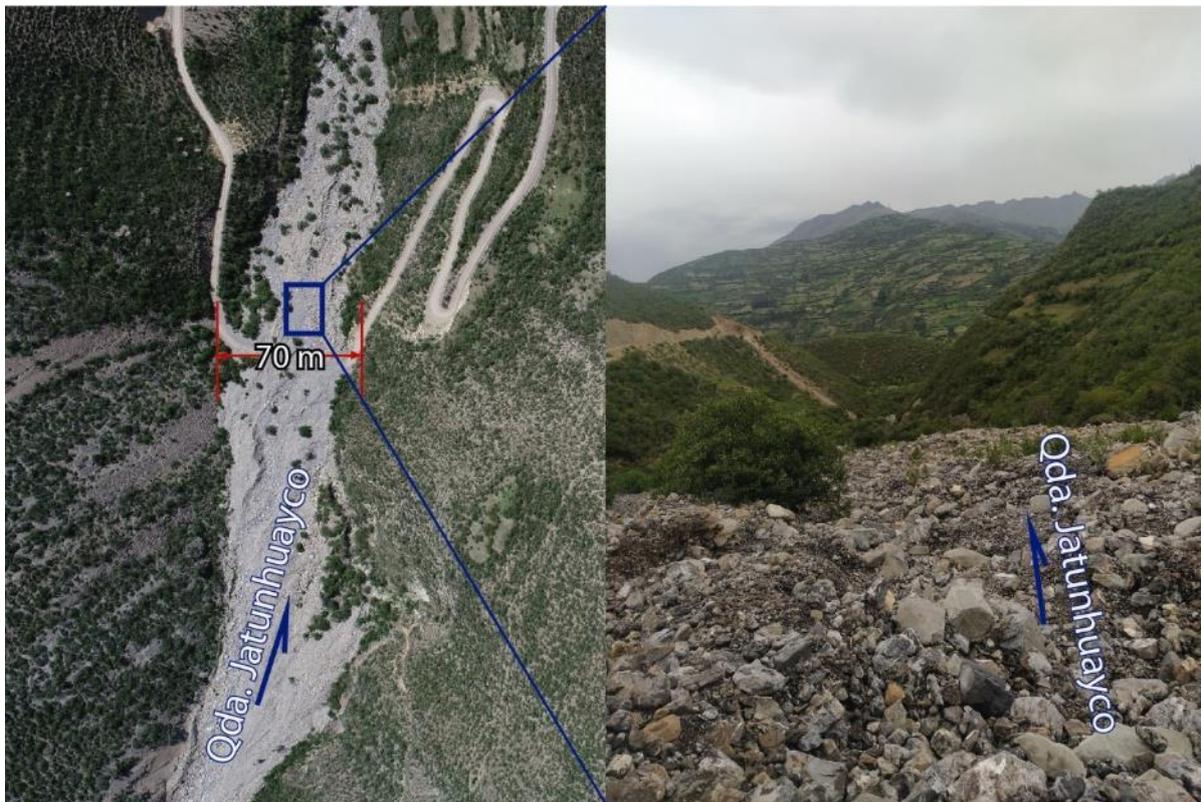
El flujo de detritos que desciende por la quebrada Jatunhuayco además de producir afectaciones en Muyocc Pampa (erosión de la plataforma aluvial) que podrían dañar cualquier infraestructura que allí se situó, también afecta periódicamente alrededor de 70 m de la carretera de acceso al C.P. Cocas (figura 33), obligando a la población a realizar constantes trabajos de limpieza.

**Figura 33.** Evidencias de flujo de detritos de la quebrada Jatunhuayco, que afecta 70 m de la carretera de acceso al C.P. Cocas. Coordenadas UTM WGS 84, 18S, X: 553264; Y: 8495418

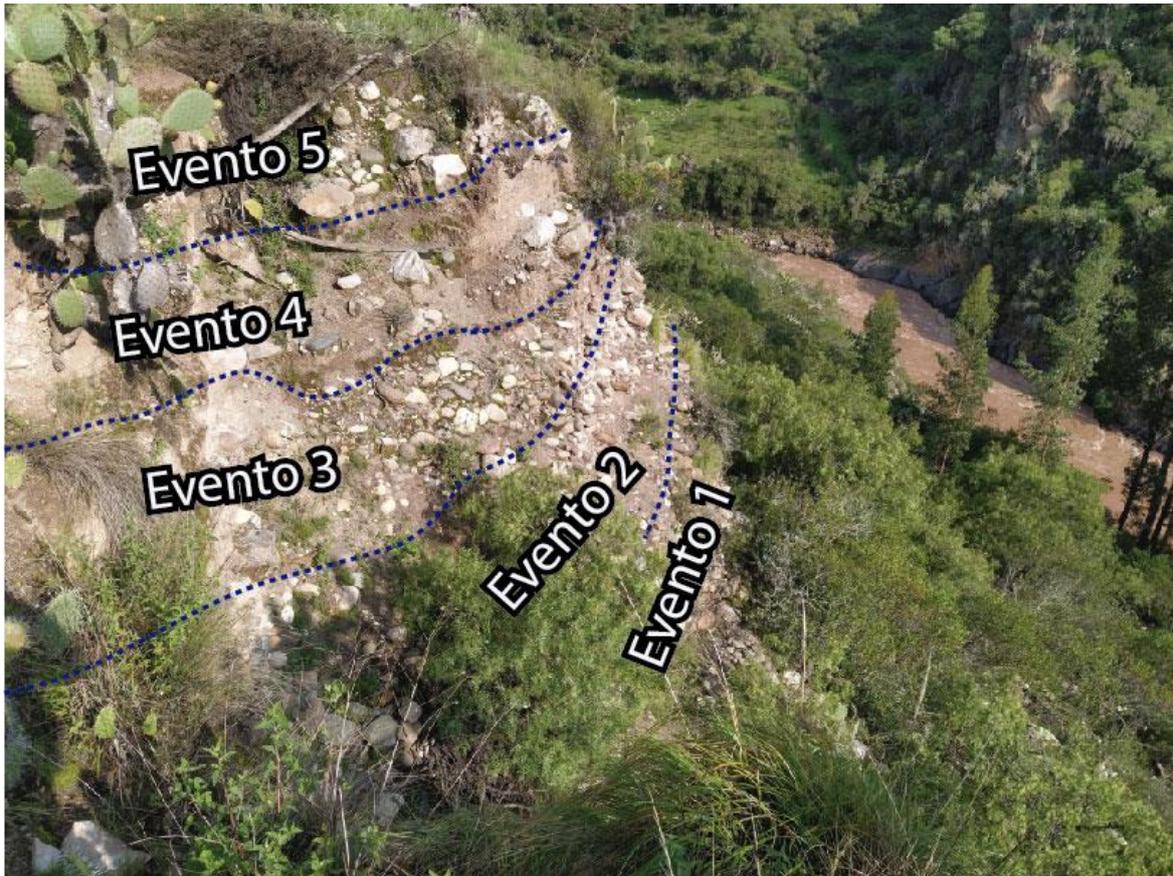
Figura 34. Eventos identificables que conformaron el abanico aluvial (Muyoc Pampa)

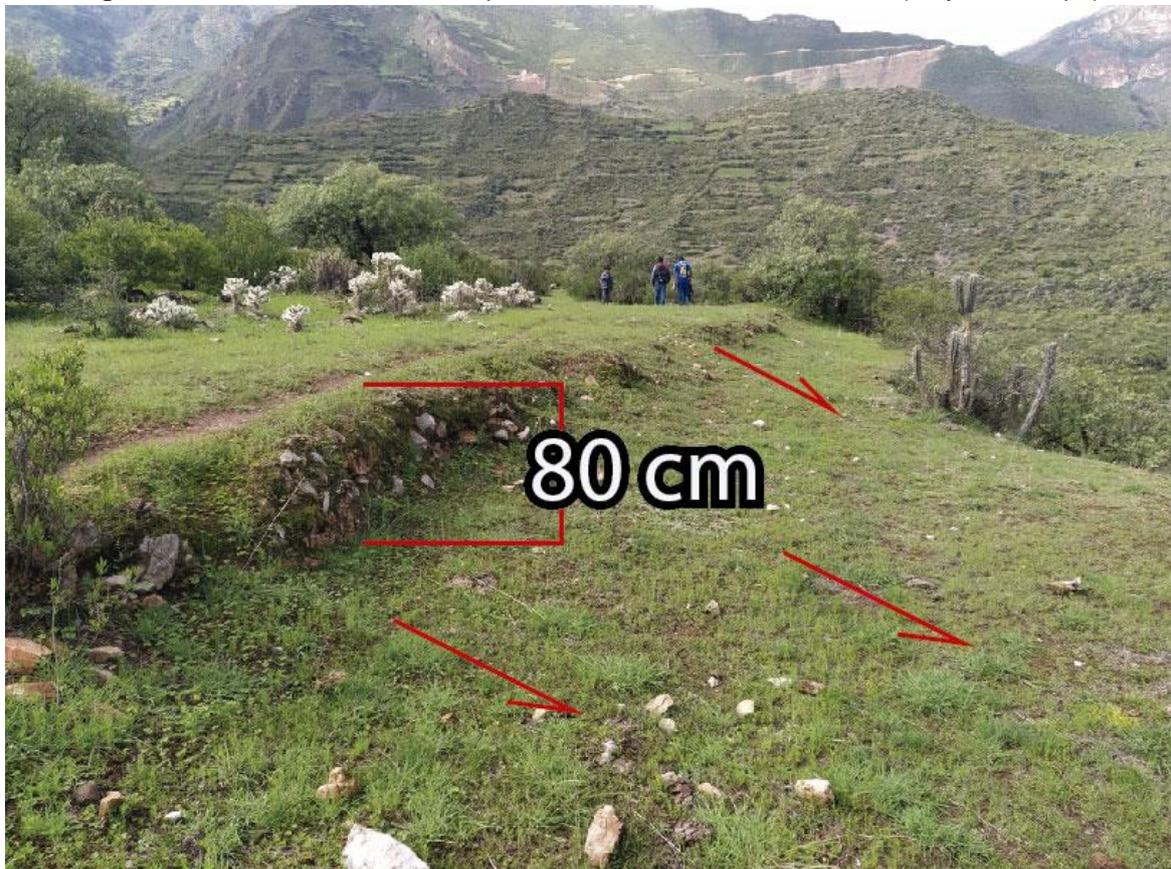
La saturación del terreno frente a lluvias, por la infiltración de aguas de escorrentía y la socavación del río Pampas han generado escarpamientos y saltos de 80 cm (figura 35), a 10 m del borde del acantilado, lo que demuestra la inestabilidad del frente del abanico aluvial.

Figura 35. Escarpamientos de 80 cm cercanos al acantilado del abanico aluvial, que demuestran la inestabilidad del abanico, producto del socavamiento fluvial del río Pampas.

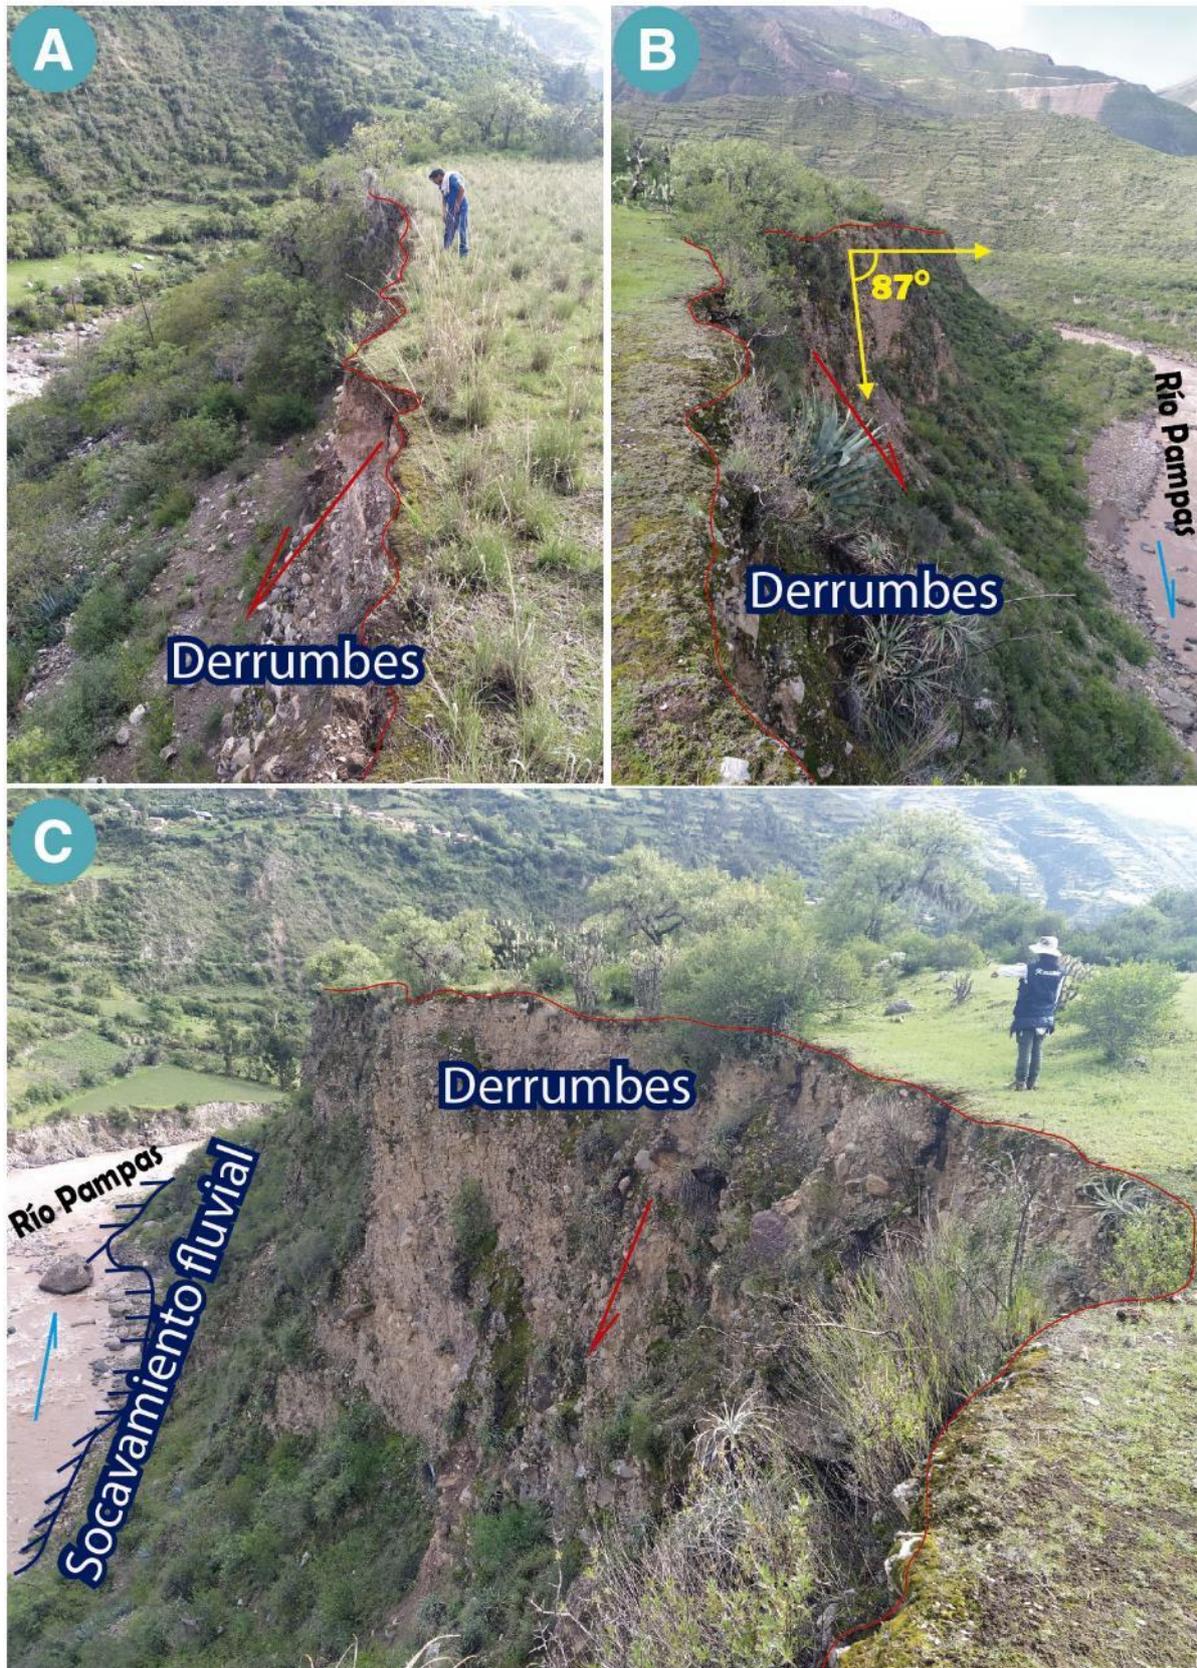
**Figura 36.** A) Evidencia derrumbes del acantilado, B) muestra la pendiente promedio del abanico aluvial de 87° y C) muestra procesos de socavamiento del río Pampas que condiciona la ocurrencia de los derrumbes en el acantilado.

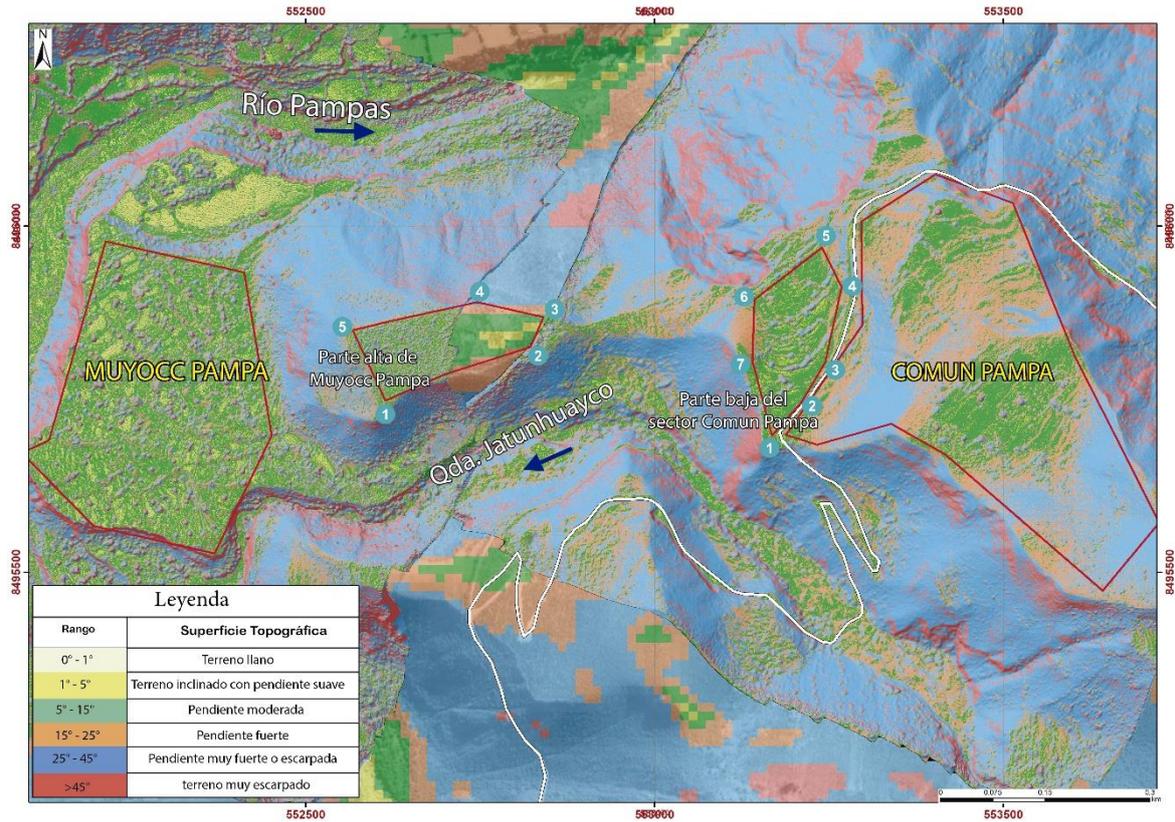
**Figura 37.** Rango de pendientes correspondientes al sector superior de Muyocc Pampa y parte baja de Comun Pampa

- Forestar con especies nativas las laderas con pendiente escarpada.
- Las zonas no deben usarse como terrenos de cultivo.
- Se deben realizar sistemas de drenajes adecuados, que deriven correctamente los excesos de agua hacia las quebradas
- Monitorear permanentemente de manera visual las laderas para controlar la aparición de cárcavas o grietas.
- Ningún predio debería acercarse a las laderas en por menos 25 m (condición que reduce aún más el área total).

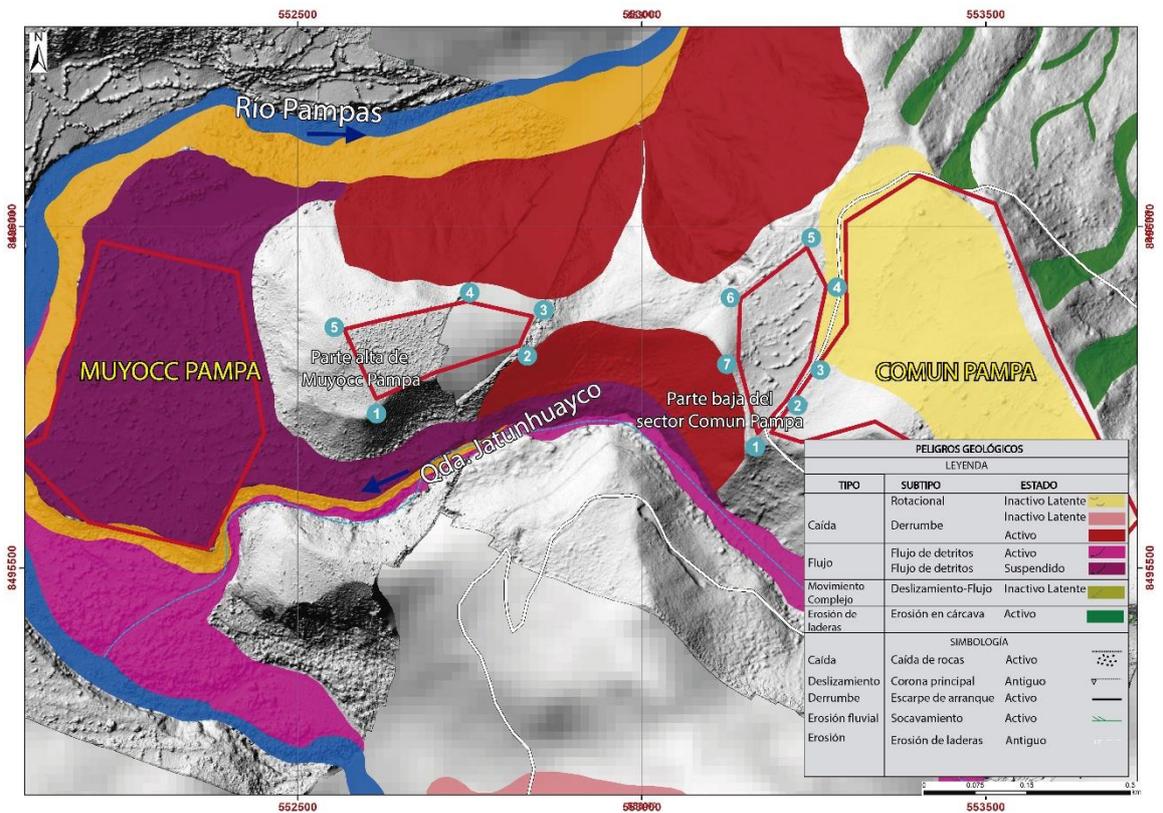
**Figura 38.** Geodinámica alrededor de los sectores correspondientes al sector superior de Muyocc Pampa y parte baja de Comun Pampa
