Informe Técnico N° A7253

EVALUACIÓN DE PELIGRO GEOLÓGICO POR DERRUMBE EN LA COLINA SANTA APOLONIA

Departamento Cajamarca
Provincia Cajamarca
Distrito Cajamarca

ABRIL
2022

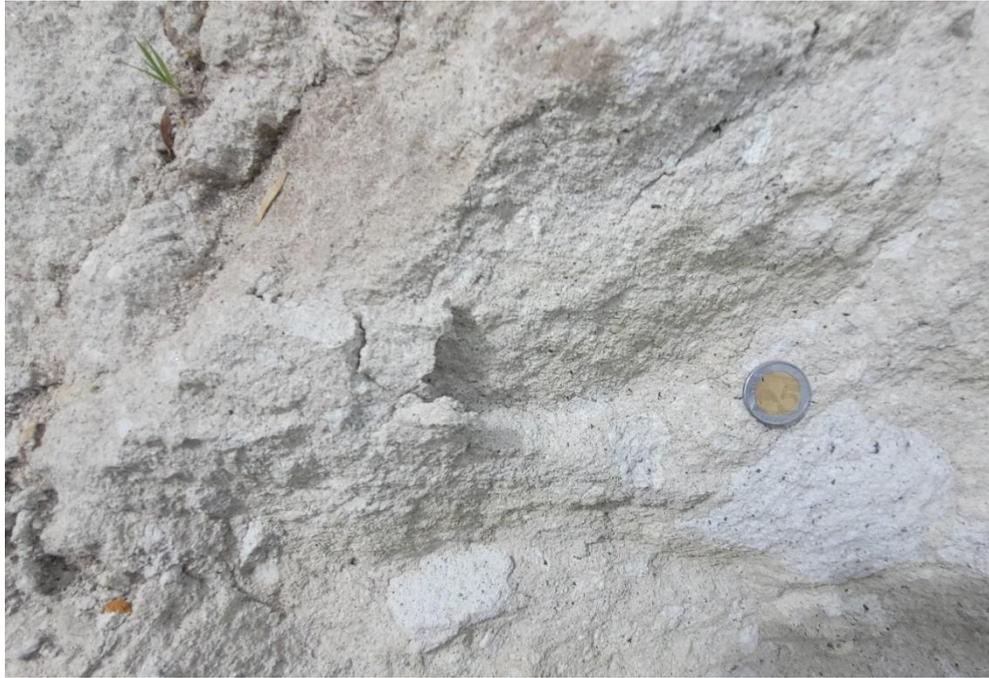
Figura 3. Se observa traquita volcánica, compuesta por plagioclasas y sanidina, el macizo se encuentra diaclasado y moderadamente meteorizado, esta roca es muy susceptibles a descomposición por ácidos orgánicos y por los mismos agentes climatológicos.

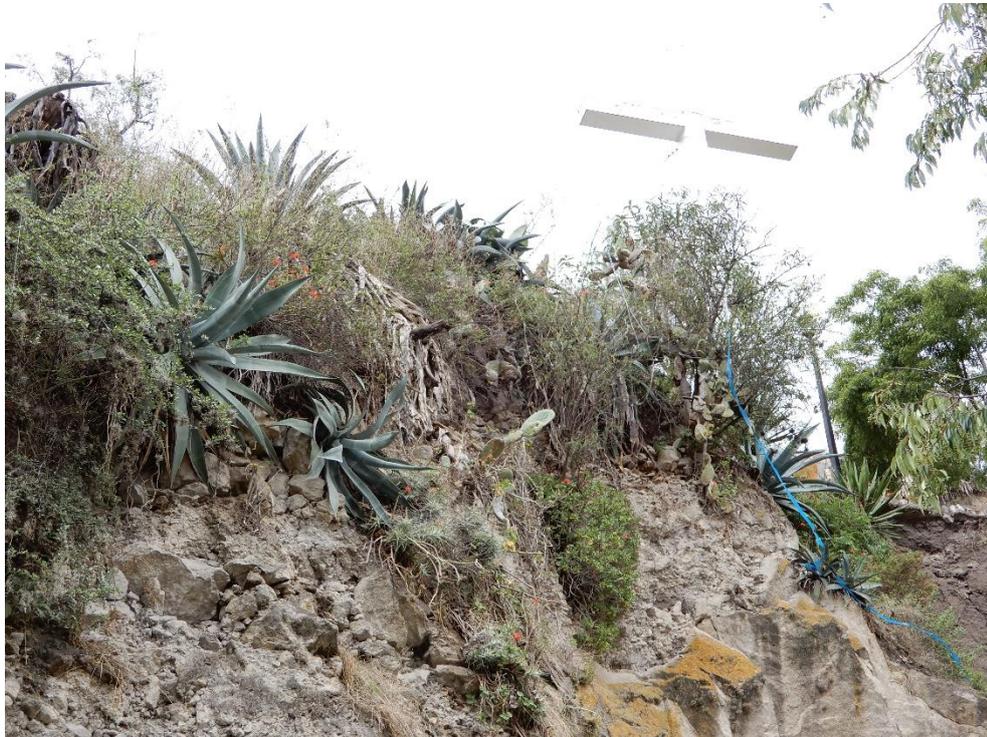
Figura 4. Podemos observar que en la parte superior de la zona afectada la roca se encuentra muy fracturada y moderadamente meteorizada.

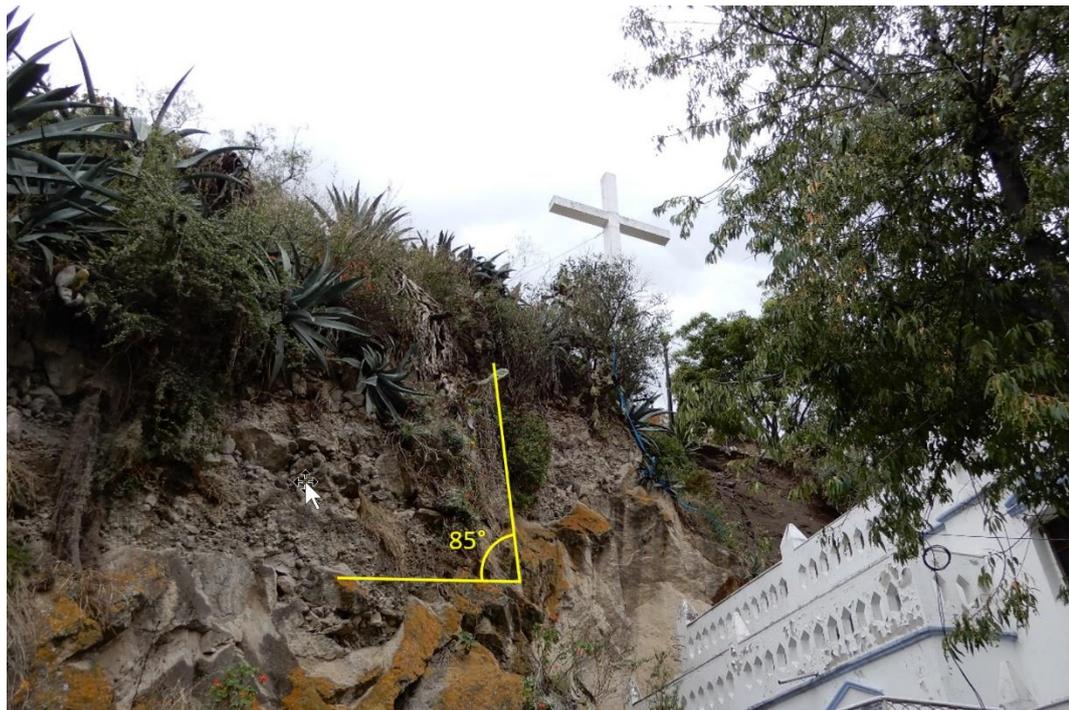
El sector afectado comprende pendientes de 25° a $>45^\circ$.

Figura 5. Pendiente del terreno $>45^\circ$.

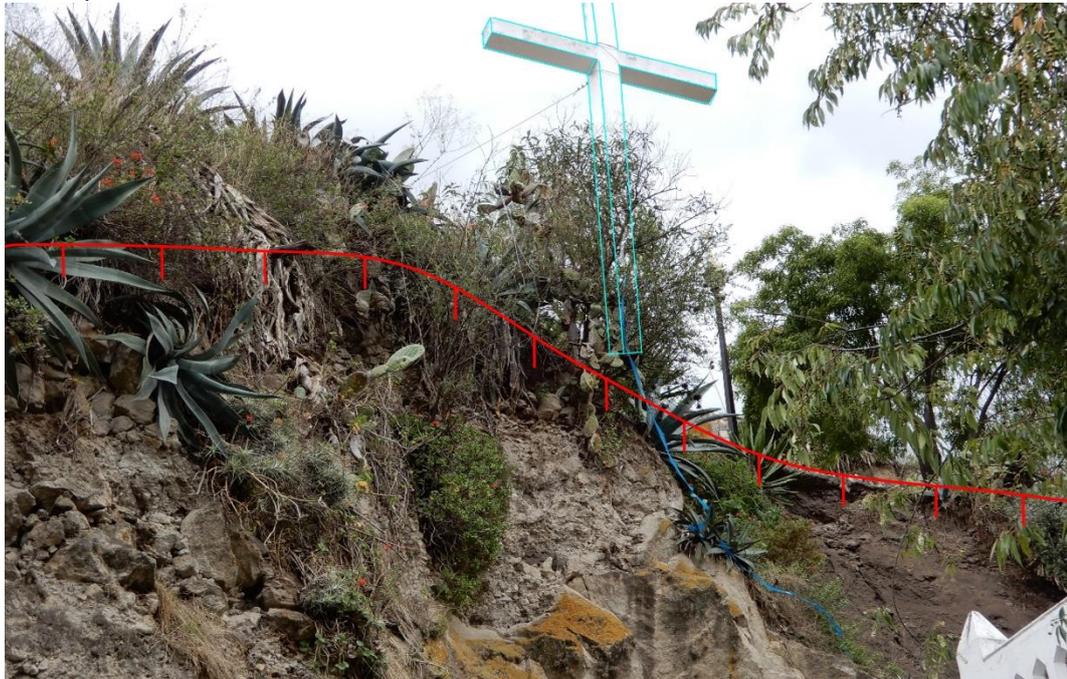
Los trabajos de campo realizado el 26 de noviembre, permitieron caracterizar y dimensionar el derrumbe sobre un macizo de roca volcánica la cual se encuentra muy fracturada y moderadamente meteorizada (figura 7), la zona de arranque tiene 68 m de longitud y 12 m de altura hasta el pie del derrumbe (figura 8).

Figura 7. Cruz ubicada al borde de la zona de arranque, con alta probabilidad de colapsar sobre la capilla de la Virgen de Fátima, se puede ver que el macizo rocoso en la parte superior se encuentra muy fracturado, moderadamente meteorizado

- a. Retirar de manera urgente la Cruz, la cual se encuentra al borde de la zona de arranque del derrumbe, sobre la Capilla Virgen de Fátima. Si se considera construir una nueva, es necesario ubicarla en la parte posterior a una distancia aproximada de 35 m, previa evaluación geotécnica del terreno, en lo posible cimentarla sobre roca.

- b. El retiro de la Cruz, de su ubicación actual debe ser realizada por un especialista, para evitar accidentes que puedan atentar contra la integridad de las personas que se encuentren en el entorno durante su movimiento.

- e. Una vez retirada la Cruz, se debe cubrir el talud expuesto con geomalla para evitar su erosión y nuevos derrumbes.

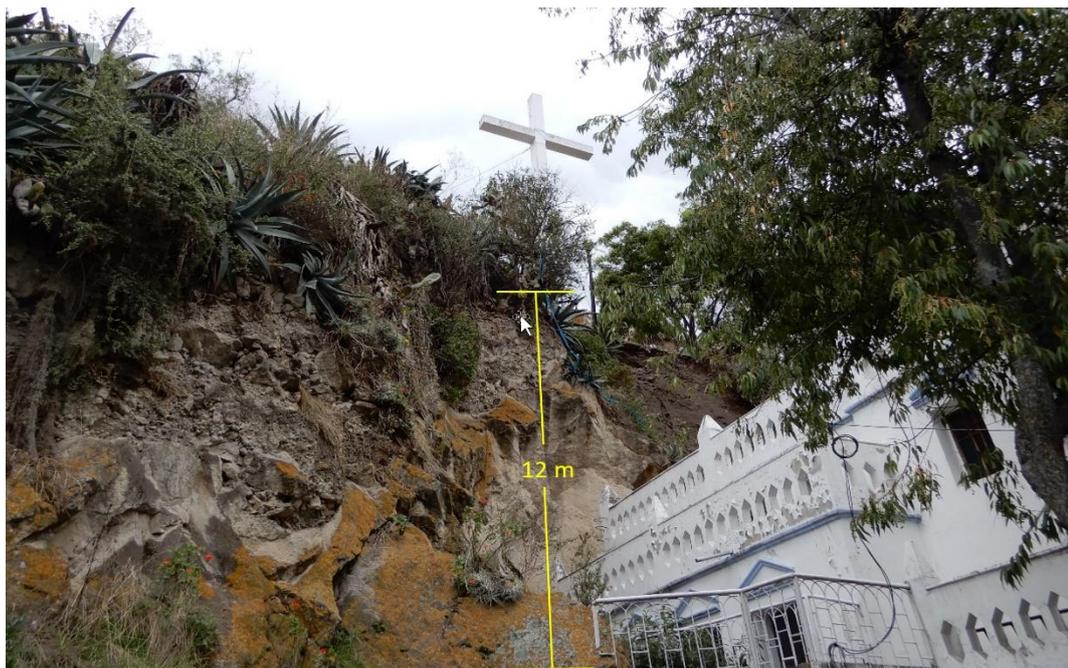
Figura 8. Altura de la zona de arranque del material derrumbado hacia la base es de 12 m.
Coordenadas UTM WS-84 -17S, Norte: 9207799 – Este: 774024.

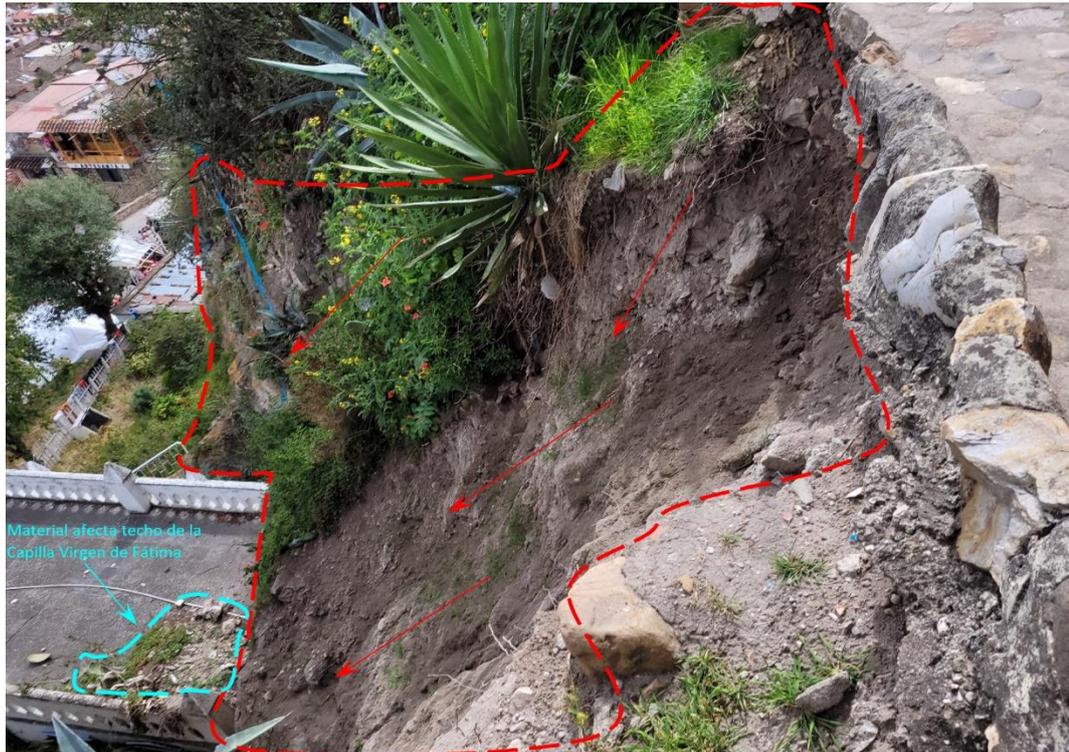
En el derrumbe se observa fragmentos de roca de hasta 0.3 m de diámetro aproximadamente (figura 9), si se incrementa el evento podría originar el desprendimiento de la cruz, la cual podría afectar la capilla (ubicada en la parte baja delante de la cruz) y personas que transitan en la parte baja del sector evaluado.

Figura 9. Fragmentos de roca sobre el techo de la Capilla Virgen de Fátima.

- Las rocas producto del derrumbe afectaron la capilla da la Virgen de Fátima en la colina Santa Apolonia, si continua el evento podría ser destruida por el colapso de la Cruz de 15 toneladas que se encuentra al borde del talud y podría atentar contra la integridad física de las personas que transitan por esta zona turística.

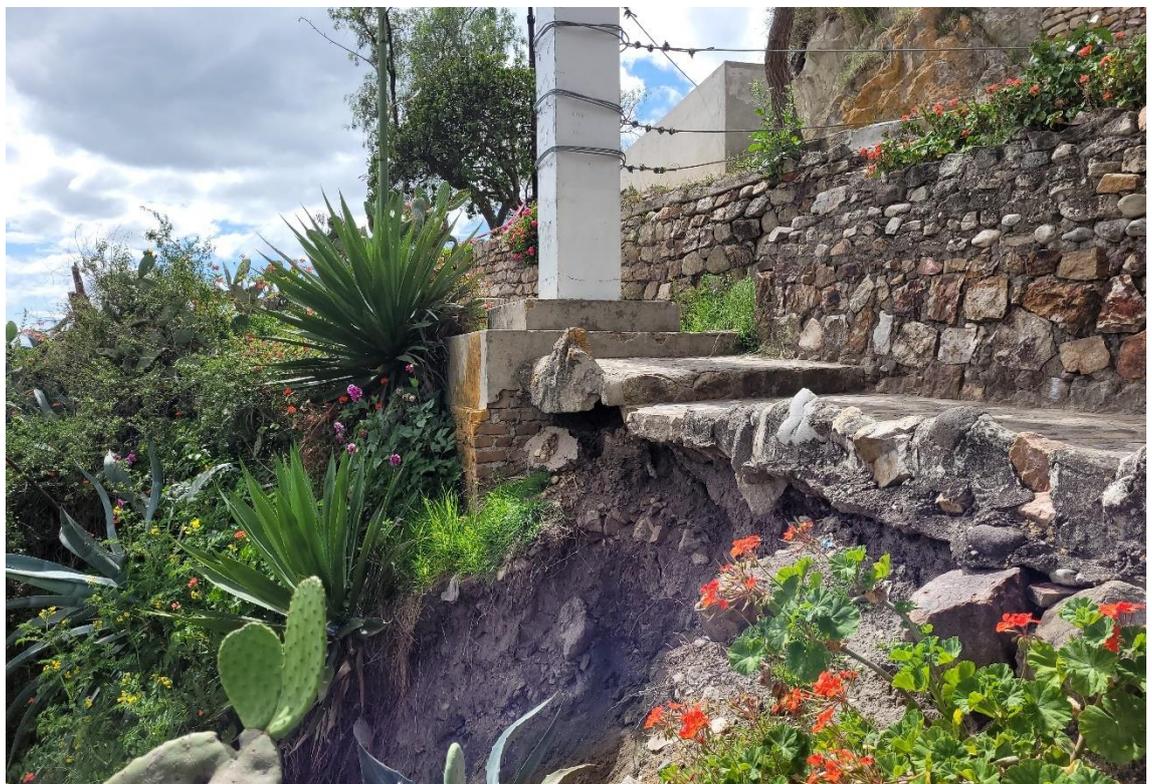
La base de la cruz está confeccionada de ladrillos y concreto, la que descansa sobre una capa de material orgánico, cubierta de vegetación, la cual ha contribuido con la meteorización (alteración) de la roca volcánica dando origen al desprendimiento de la roca.

Figura 6. Base de la cruz está sobre estructura de ladrillos y concreto, la que descansa sobre un material orgánico, cubierta de vegetación, la cual ha contribuido con la meteorización de la roca volcánica dando origen al derrumbe.

- c. Implementar un sistema de drenaje y riego por goteo en las plantas ornamentales que se encuentran en toda la colina, para evitar la retención de agua, evitando la acelerada meteorización de la roca.

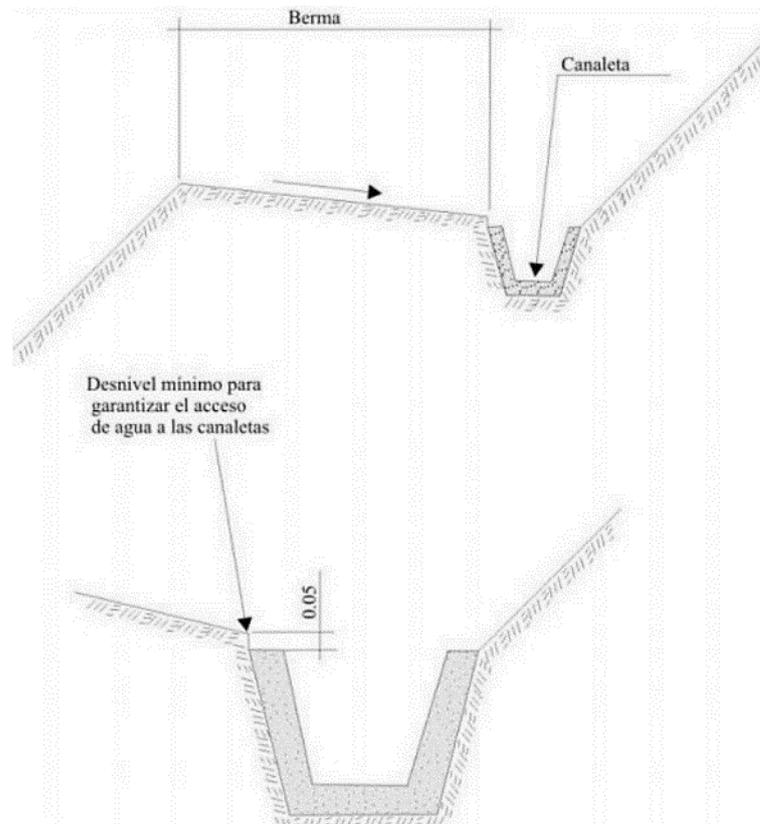
Figura A1. Detalle una canaleta de drenaje superficial (zanjas de coronación). Tomado de INGEMMET (2000).

Las zanjas construidas permiten la recolección de aguas superficiales, captan la escorrentía tanto de la ladera, como de la cuenca de drenaje arriba del talud y desvía el agua a las quebradas adyacentes al cuerpo de deslizamiento, evitando su infiltración, captando el agua de escorrentía, llevándola a un sitio lejos del deslizamiento. Éstas deben ser construidas en la parte superior al escarpe principal del deslizamiento (figura A1). En las obras construidas - zanjas de drenaje es necesario impermeabilizar la caja hidráulica captando y evitando totalmente la infiltración de las aguas de escurrimiento la ladera, según las imágenes adjuntas.
