Informe Técnico N° A7250

EVALUACIÓN DE PELIGROS GEOLÓGICOS POR DERRUMBE EN LOS CASERÍOS DE APANGOYA Y BELLO HORIZONTE

Departamento Cajamarca
Provincia San Ignacio
Distrito San José de Lourdes

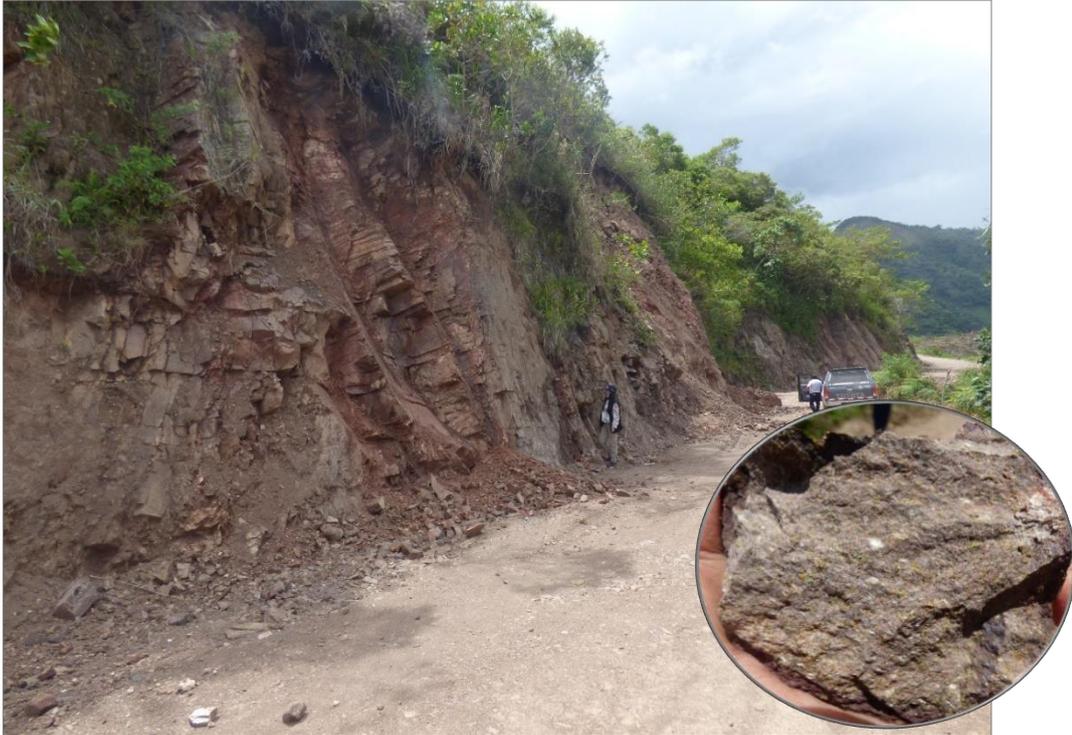
Aflora ampliamente en los caseríos de Apangoya y Nuevo Horizonte, con extensión norte – sur, conformada por brechas y diques volcánicos, intercaladas con areniscas de grano medio a grueso y limolitas de color pardo rojizo, con estratificación cruzada. Las primeras se encuentran moderadamente meteorizada y la segunda altamente meteorizada, ambas moderadamente fracturadas a muy fracturada (figura 5).

El plano principal de fracturamiento, encima de la cabecera del derrumbe, buza hacia el noreste (F1), generando bloques de hasta 1.8 m, con espaciamiento entre las fisuras de 0.30 m a 0.6 m. De acuerdo a sus características ingeniero – geológicas, se consideran como rocas de regular a mala calidad.

Figura 5. Afloramiento de brechas y diques volcánicos, intercaladas con areniscas de grano medio a grueso y limolitas de color pardo rojizo.

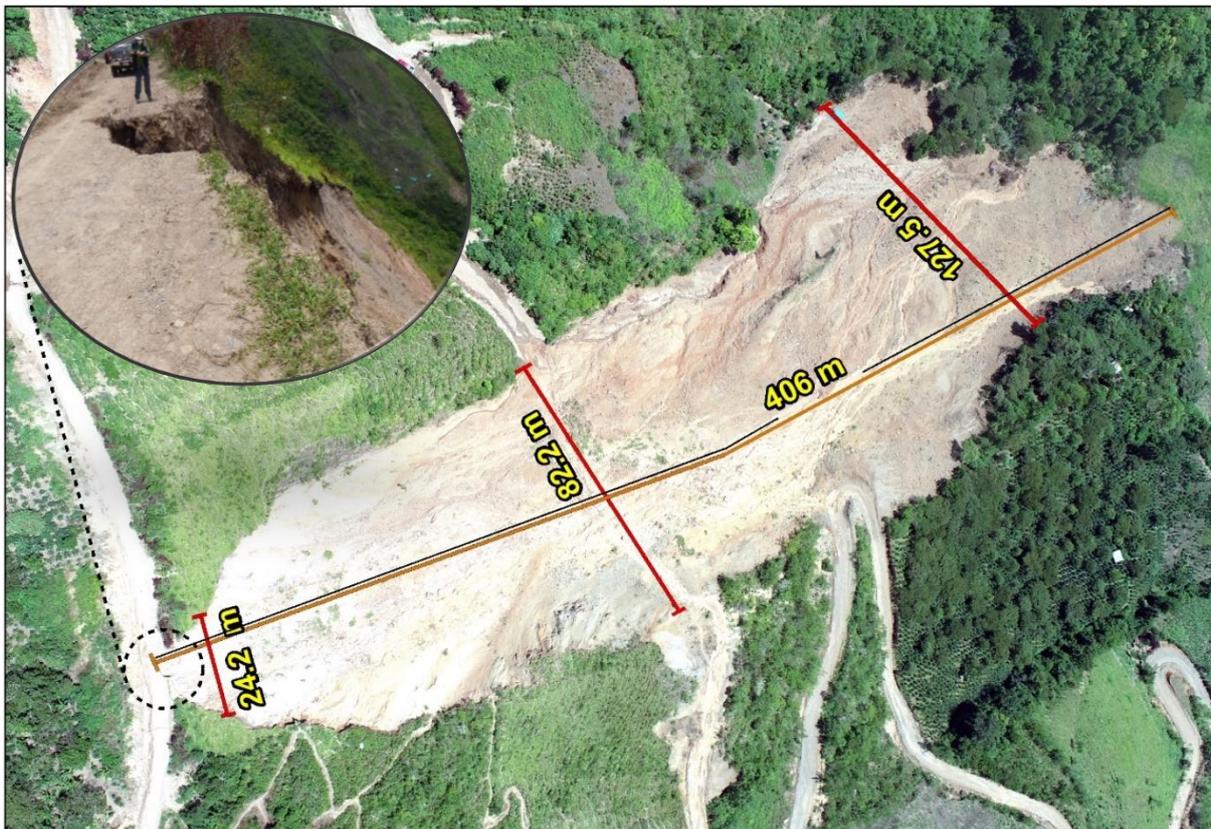
El 10 de febrero, aproximadamente a las 5 p.m., la ladera noroeste del cerro Bello Horizonte se activó en un derrumbe, con una zona de arranque de forma irregular y una distancia de 406 m entre la corona y pie del derrumbe, cubriendo un área de 3.7 Ha, sobre rocas volcánicas, conformado por brechas, intercaladas con areniscas de grano medio a grueso y limolitas de color pardo rojizo, altamente meteorizadas y muy fracturadas; y sobre depósitos de deslizamientos antiguos (figura 8).

Figura 8. Derrumbe con una zona de arranque de forma irregular y una distancia de 406 m entre la corona y pie del derrumbe, sobre rocas volcánicas, conformado por brechas, intercaladas con areniscas de grano medio a grueso y limolitas de color pardo rojizo, altamente meteorizadas y muy fracturadas; y sobre depósitos de deslizamientos antiguos.

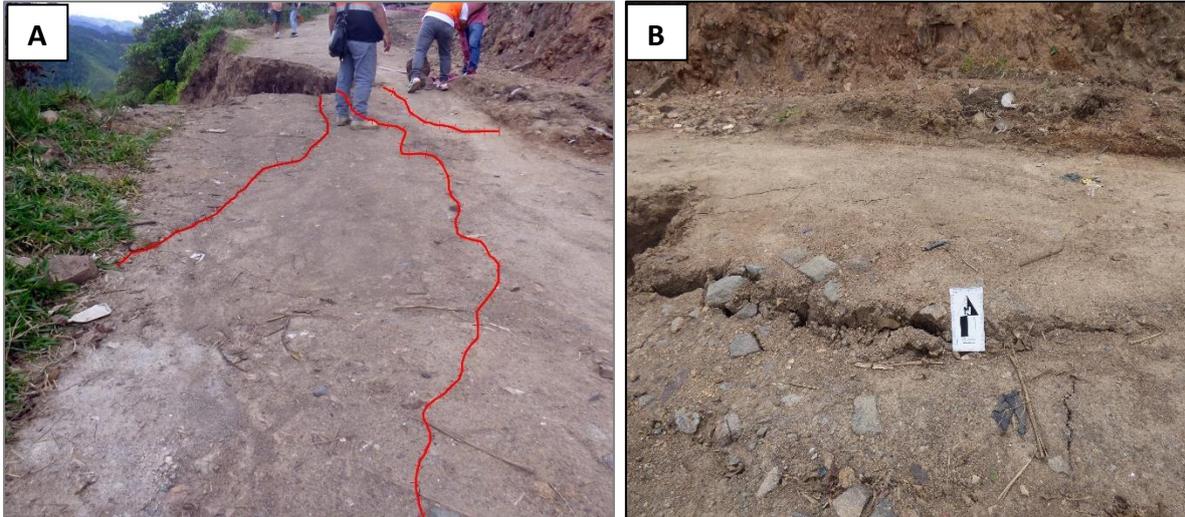
En la zona posterior de la zona de arranque, se observó 3 niveles de agrietamientos longitudinales, el primero, presenta cierto desplazamiento y 5 cm de apertura, mientras que el segundo y tercero, localizados a 1 m de la corona, poseen 0.2 cm y 0.1 cm respectivamente de desplazamiento, con altas probabilidades de que se deslice todo el ancho de la trocha carrozable (figura 9).

Figura 9. Vista de agrietamientos en la zona posterior de la zona de arranque, el primero, presenta cierto desplazamiento y 5 cm de apertura, mientras que el segundo y tercero, localizados a 1 m de la corona, poseen 0.2 cm y 0.1 cm respectivamente de desplazamiento, con altas probabilidades de que deslice todo el ancho de la trocha carrozable.

5. En evento continua activo y latente, con altas probabilidades de que deslice todo el ancho de la trocha carrozable debido a la presencia de agrietamientos longitudinales, localizados a 1 m de la corona, con aperturas de hasta 5 cm.

3. Realizar un monitoreo continuo y visual de la presencia de nuevos agrietamientos en la zona posterior a la corona y áreas adyacentes al flanco derecho del derrumbe. Del mismo modo, monitorear constantemente la ladera de la margen derecha del río Chirinos, ante la posible reactivación de nuevos procesos por movimientos en masa.

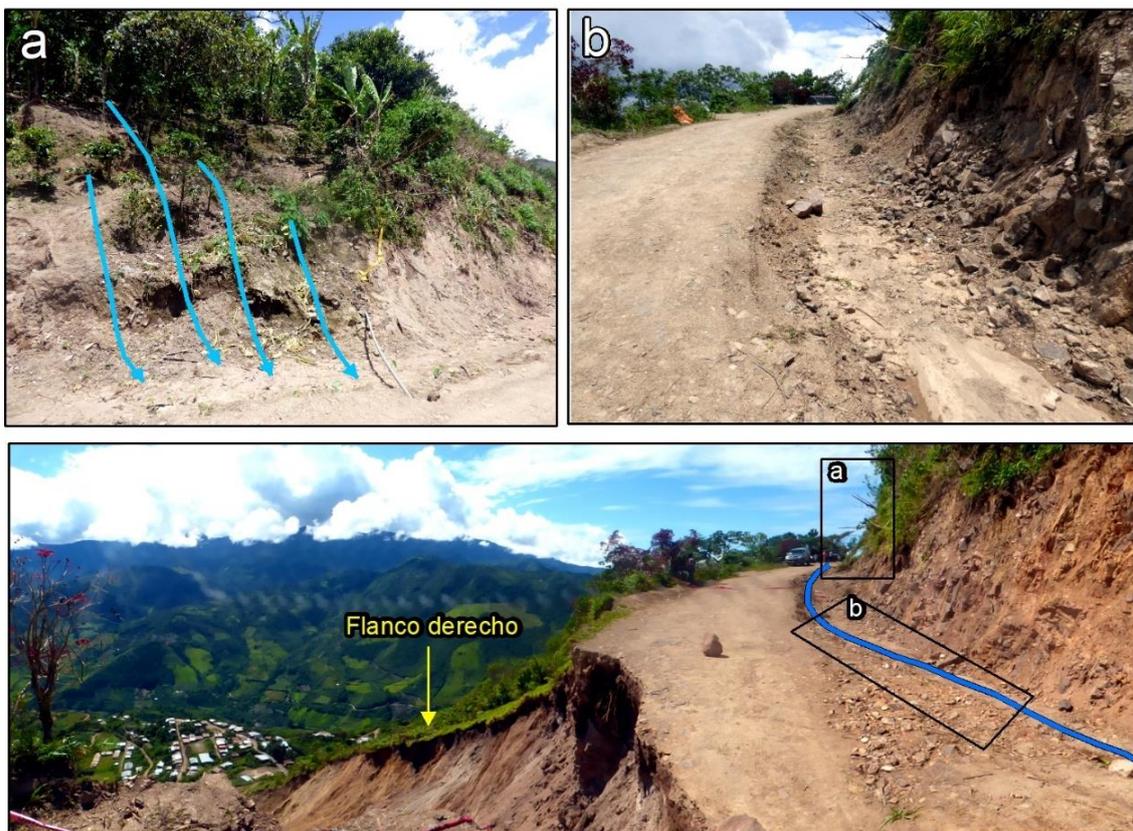
En la zona media, el evento presenta un ancho de 82.2 m, con actividad retrogresiva en el flanco derecho, debido a la escorrentía e infiltración proveniente del drenaje no canalizado del caserío Bello Horizonte, el cual vierte sus aguas al talud inferior, generando mayor humedecimiento y saturación de agua en esa área del terreno. Parte de aguas discurre por la trocha carrozable, en forma de canal, con un ancho de 1 m, en dirección sur-norte, pasando por la parte posterior de la zona de arranque (figura 10).

Figura 10. El flanco derecho del derrumbe presenta actividad retrogresiva, debido a la escorrentía e infiltración proveniente del drenaje no canalizado del caserío Bello Horizonte, el cual vierte sus aguas al talud inferior, generando mayor humedecimiento y saturación de agua en esa área del terreno.

9. Implementar un sistema de drenaje en el Caserío Bello Horizonte, con el propósito de captar las aguas de escorrentía que se formen, derivándolas hacia quebradas próximas por medio de tuberías, como los indicados en el Anexo 2. Estas medidas deben ser diseñadas por un especialista.
10. En el primer nivel de corte de la trocha carrozable, en un tramo de 150 m aproximadamente, colocar tuberías PVC, con el propósito de captar el agua que discurre por la cuneta de la trocha referida, de esa manera evitar la infiltración de agua en la corona y flanco derecho del derrumbe.

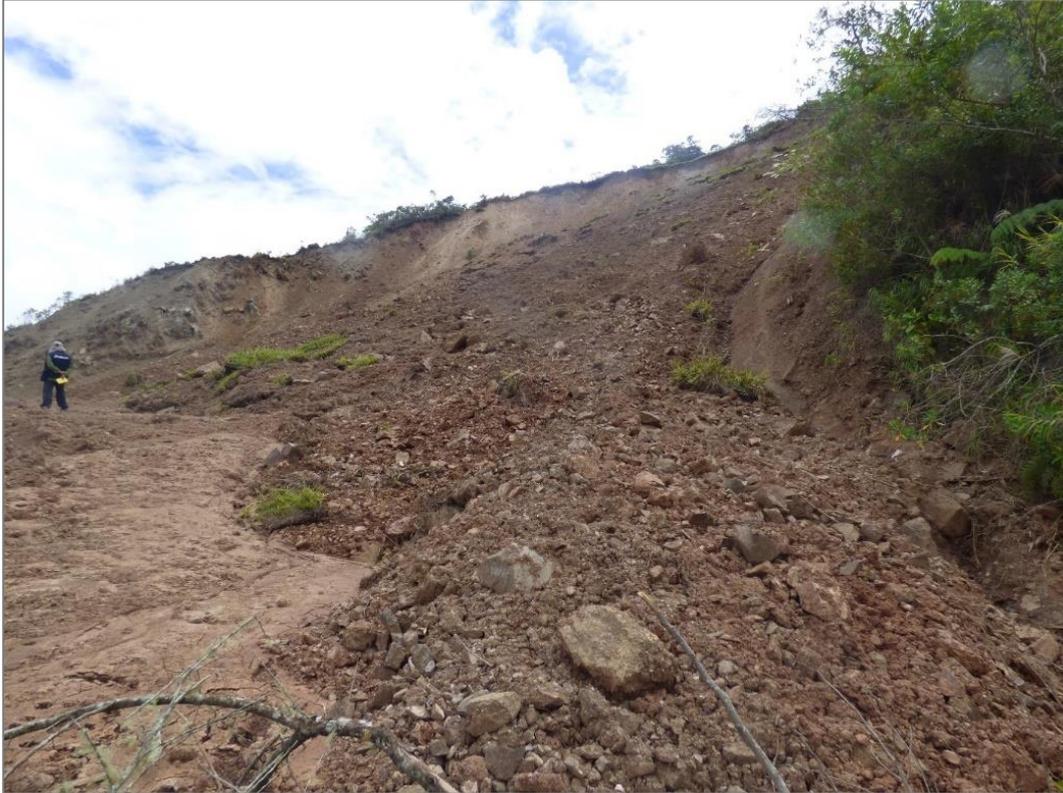
Hacia el extremo izquierdo del cuerpo del derrumbe, se observó bloques de formas angulosas, con diámetro mayor a 1 m, arenas, limos y arcillas inmersos en material lodoso, muy inestable al paso peatonal (fotografía 2). Así mismo, en este extremo, se identificó surgencias de agua, proveniente de la cara del derrumbe, el cual se canalizó, discurriendo cuesta abajo (figura 11).

Fotografía 2. El flanco izquierdo del derrumbe está compuesto por bloques de formas angulosas, con diámetro mayor a 1 m, arenas, limos y arcillas inmersos en material lodoso, muy inestable al paso peatonal.

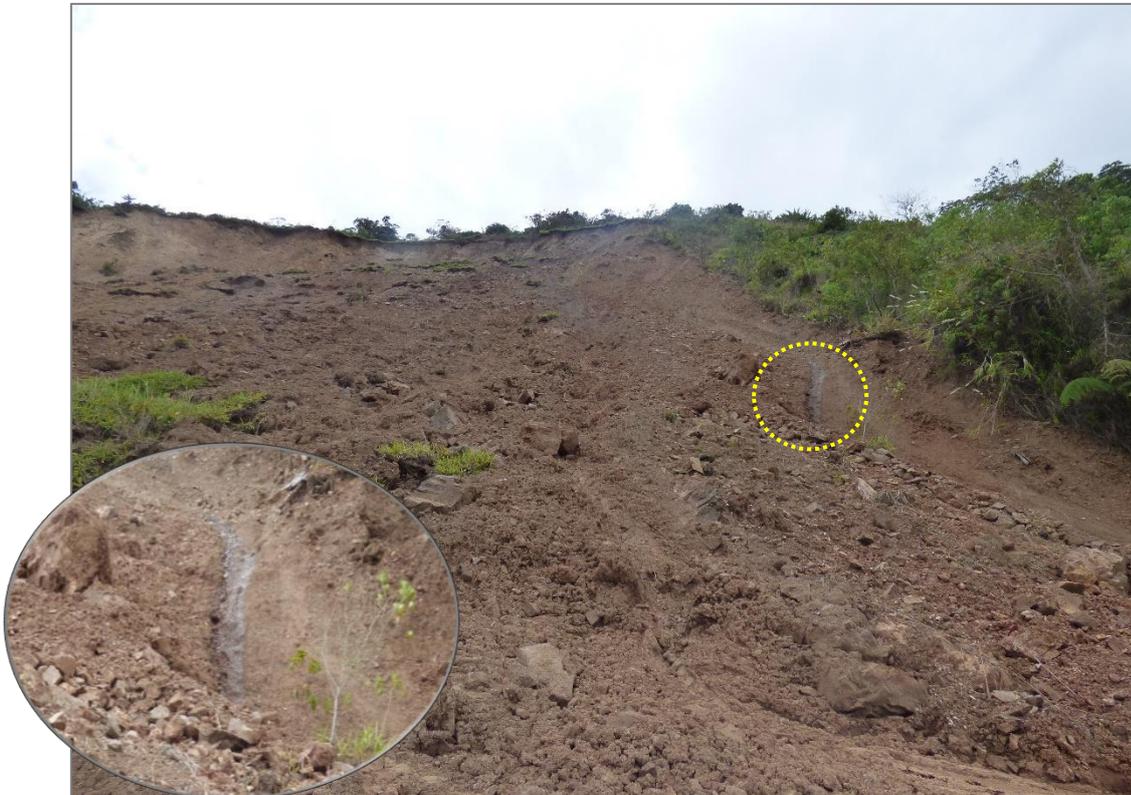
Figura 11. Vista de surgencias de agua, proveniente de la cara del derrumbe, el cual se canalizó, discurriendo cuesta abajo.

A mayor grado de fracturamiento del sustrato rocoso, existe mayor infiltración de agua, muestra de ello, es la presencia de agua en el talud verticalizado, discurriendo a través de las fracturas y el dique. Así mismo, se puede apreciar surgencias de agua en la cara del derrumbe de Apangoya, canalizándose con un ancho de 1 m, cuesta abajo.

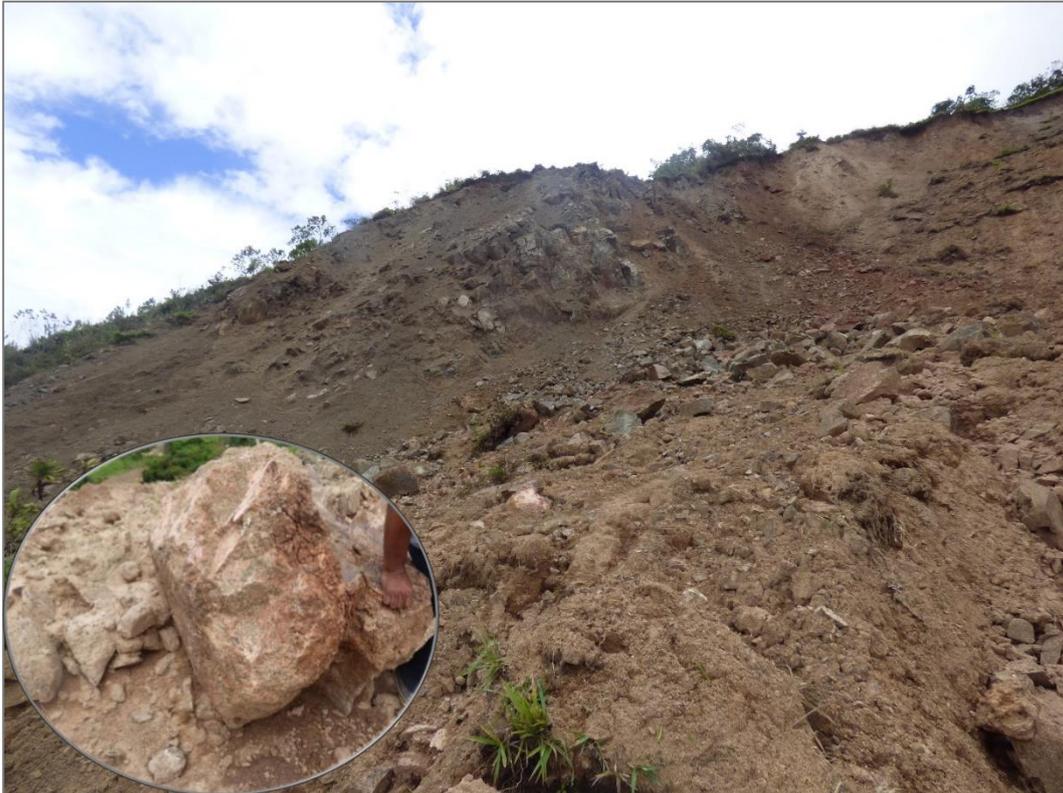
Sin embargo, hacia el flanco derecho, a la altura del segundo nivel de la trocha carrozable, aflora un sustrato rocoso de composición andesítica muy fracturado y altamente meteorizado a arenas, que hasta la fecha contuvo, a manera de una barrera, que el material de ese flanco continúe desplazándose cuesta abajo. En este extremo se observó bloques de hasta 1.5 m dispuestos en el cuerpo del derrumbe (figura 12).

Figura 12. A, B. En la zona media del flanco derecho aflora un sustrato rocoso de composición andesítica muy fracturado y altamente meteorizado a arenas, que hasta la fecha contuvo, a manera de una barrera, que el material de ese flanco continúe desplazándose cuesta abajo. En este extremo se observó bloques de hasta 1.5 m dispuestos en el cuerpo del derrumbe

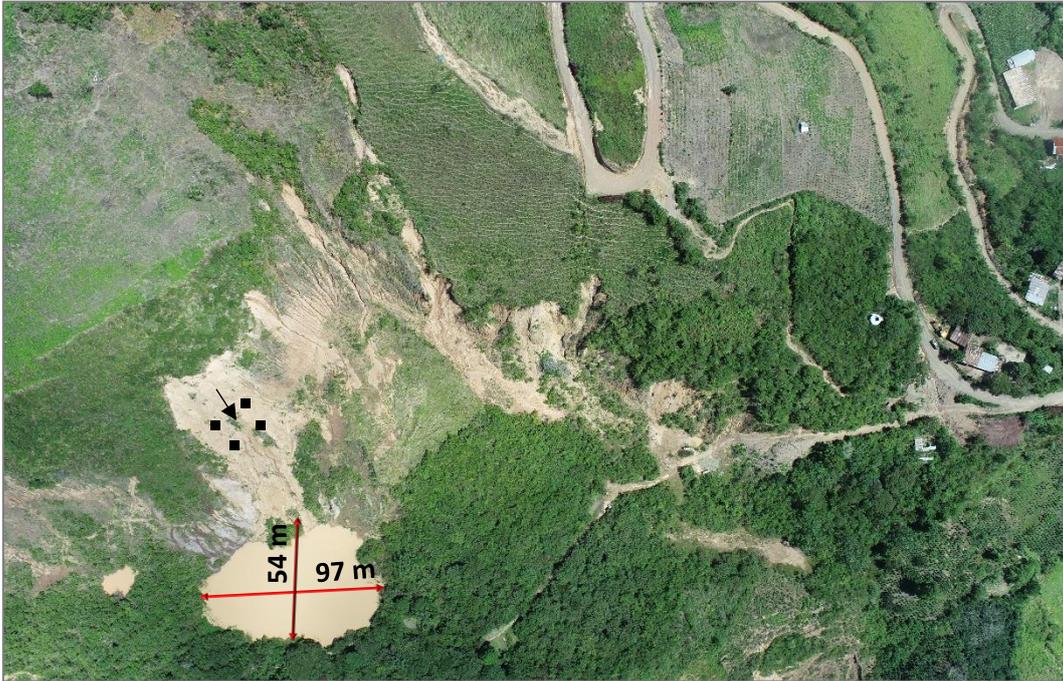
Figura 13. Procesos de erosión por carcavamiento, de forma retrogresiva.

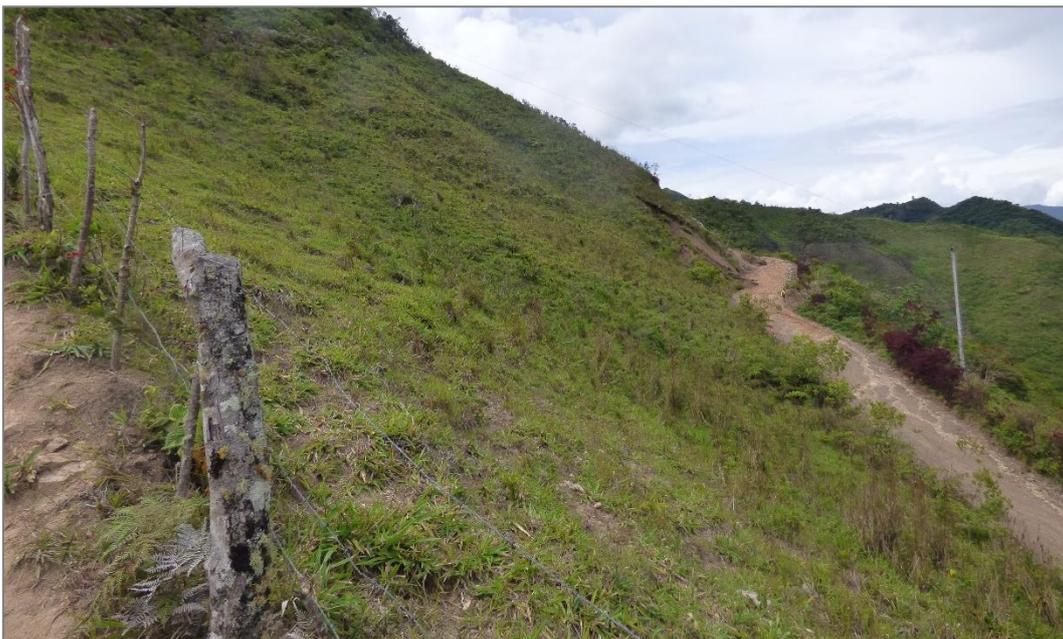
La ladera continua al flanco derecho del derrumbe de Apangoya, posee una configuración morfológica de pendiente muy empinada (35°), favoreciendo la formación de reptación de suelos (fotografía 3), cubierta por regular vegetación de pastizales.

Fotografía 3. Vista de procesos de reptación de suelos.

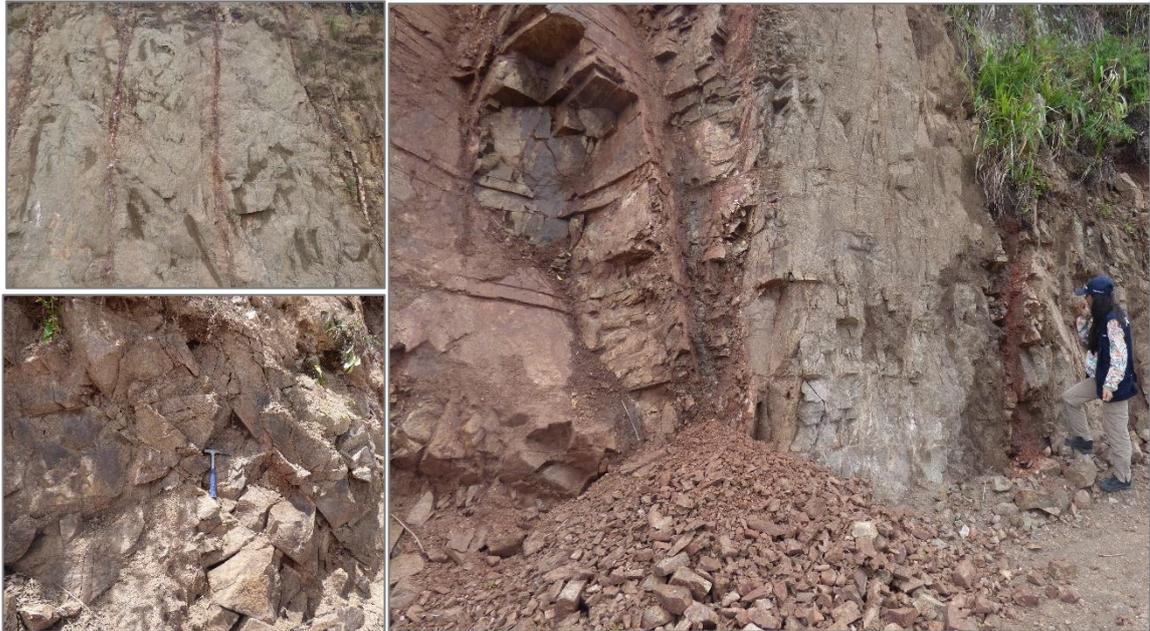
La clasificación geomecánica en la estación 1, se realizó en el talud verticalizado del primer nivel de corte de la trocha carrozable (figura 14).

La valoración del macizo rocoso, compuesto por brechas y diques volcánicos, intercaladas con areniscas de grano medio a grueso y limolitas de color pardo rojizo, se presentan de moderada a altamente meteorizada, y medianamente a muy fracturadas, con buzamiento preferencial al SE; presenta una compresión simple de 25-50 y un índice RQD entre 25-50, se clasifica al macizo rocoso con una valoración de 54. De acuerdo a sus características ingeniero – geológicas, se consideran como rocas de regular calidad (cuadro 6).

Figura 14. Vista del afloramiento rocoso, compuesto por brechas y diques volcánicos, intercaladas con areniscas de grano medio a grueso y limolitas de color pardo rojizo, se presentan de moderada a altamente meteorizada, y medianamente a muy fracturadas, con buzamiento preferencial al SE

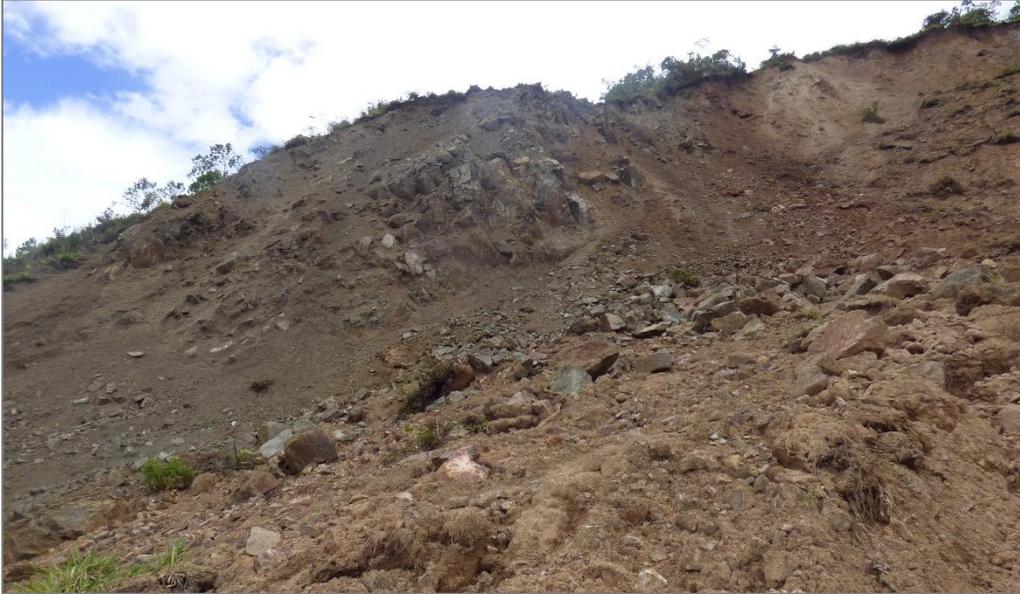
La valoración del macizo rocoso, compuesto por andesita, localizado en la zona media y flanco derecho del derrumbe, presenta una resistencia a la compresión simple que varían 5 – 25 Mpa, por presentarse muy fracturadas y altamente meteorizadas a arenas de grano grueso y un índice RQD menor a 25, clasifica al macizo rocoso con una valoración de 29. De acuerdo a sus características ingeniero – geológicas, se consideran como rocas de mala calidad (cuadro 7).

Fotografía 9. Vista de andesitas muy fracturadas y altamente meteorizadas a arenas de grano grueso, color verdoso.

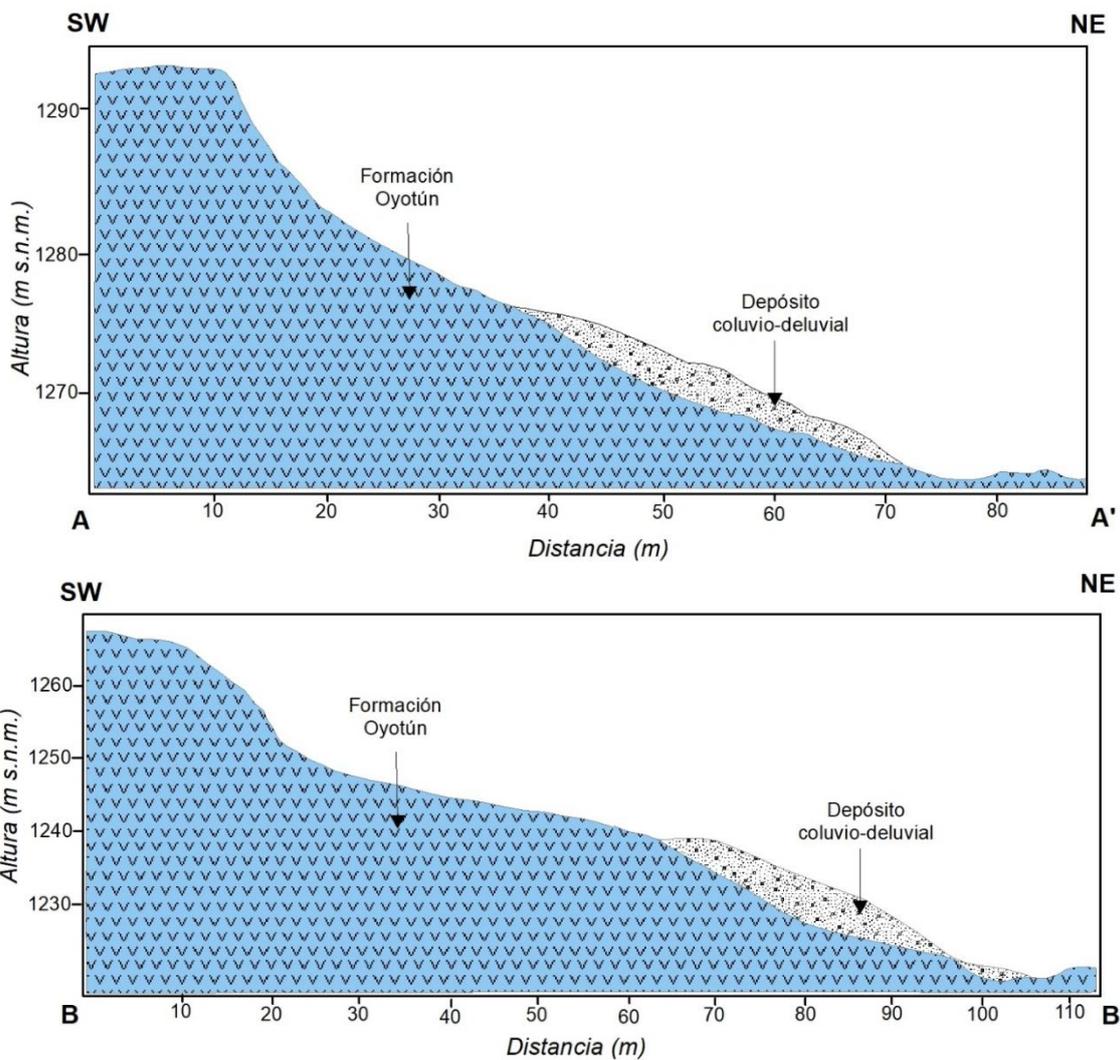
En la figura 19 se muestran los perfiles A - A' y B – B, donde se observa claramente la presencia del afloramiento rocoso de composición andesítica, el cual separa en dos brazos al evento que pueda presentarse en un futuro.

Figura 19. Perfiles geológicos de forma transversal al derrumbe suscitado el 10 de febrero, donde resalta el afloramiento de roca andesítica que separaría en dos brazos al evento.
