Informe Técnico N° A7255

EVALUACIÓN DE PELIGROS GEOLÓGICOS EN LOS SECTORES PAMPAHUASI, BUENOS AIRES Y CARMEN ALTO

Departamento Cusco
Provincia La Convención
Distrito Ocobamba

ABRIL
2022

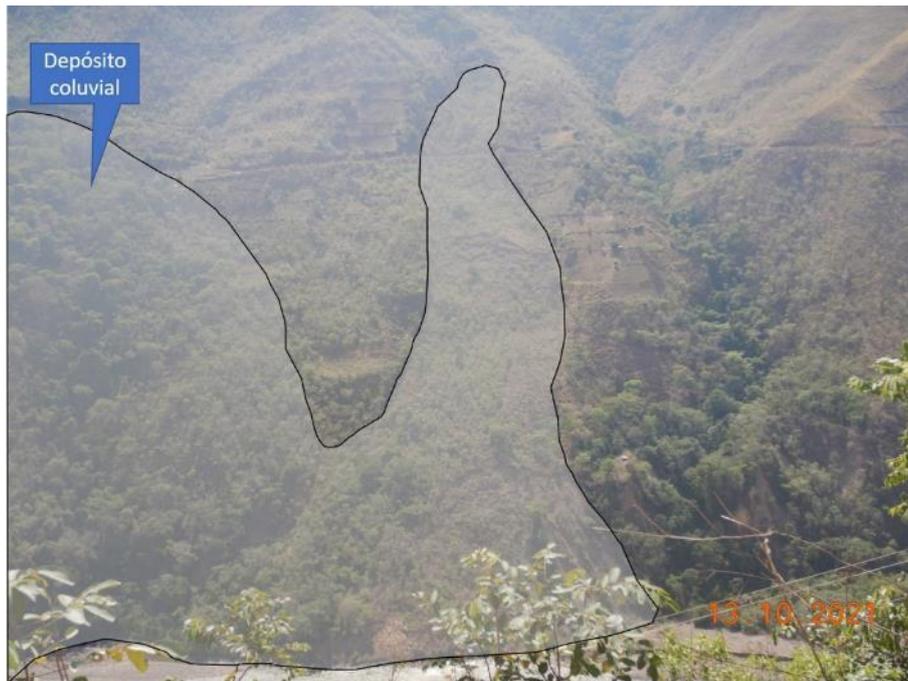
Figura 3. Sector Buenos Aires, se aprecia un depósito coluvial elongado que llega hasta el río Ocobamba, conformado por bloques y gravas en matriz arcillo limosa.

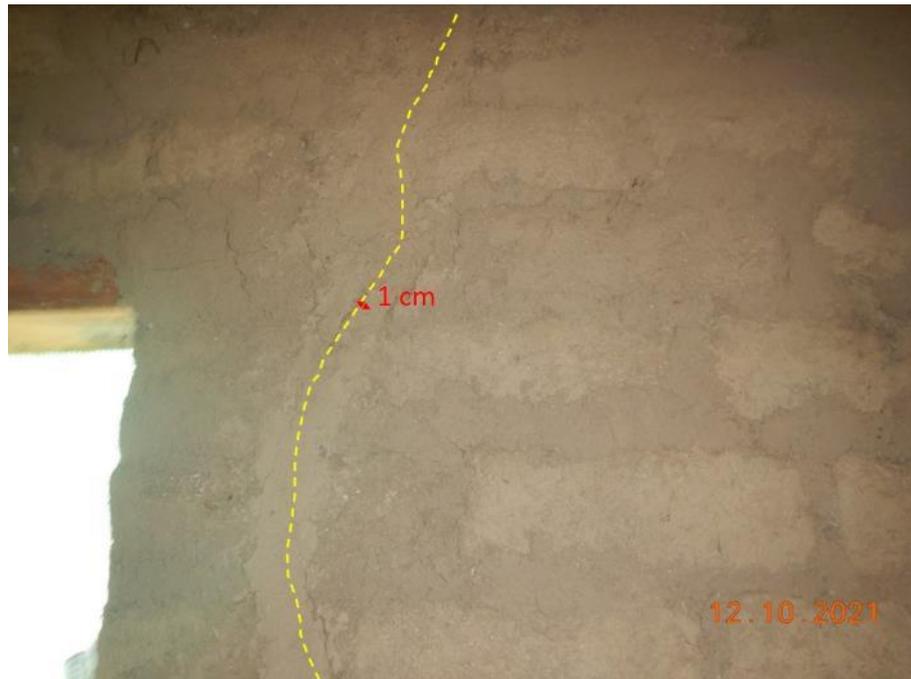
Una de las viviendas que presenta grietas en sus muros, se ubican en coordenadas UTM: 781904 E, 8595957 S, donde al momento de la inspección se aprecia rajaduras de hasta 1 cm de ancho que fueron resanadas (figura 4).

Figura 4. Vista del muro con rajadura resanada de 1 cm de ancho.

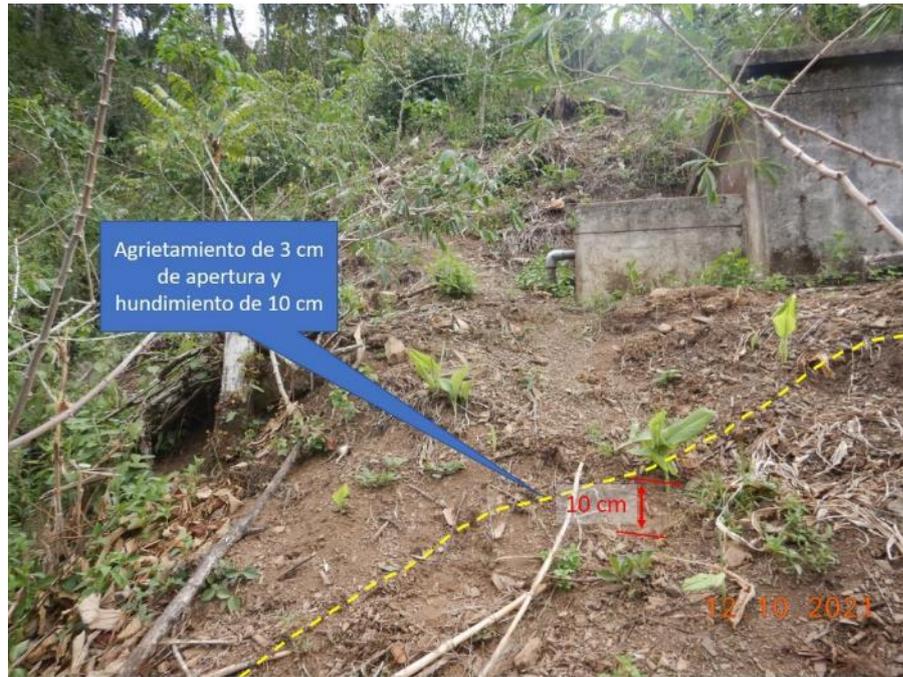
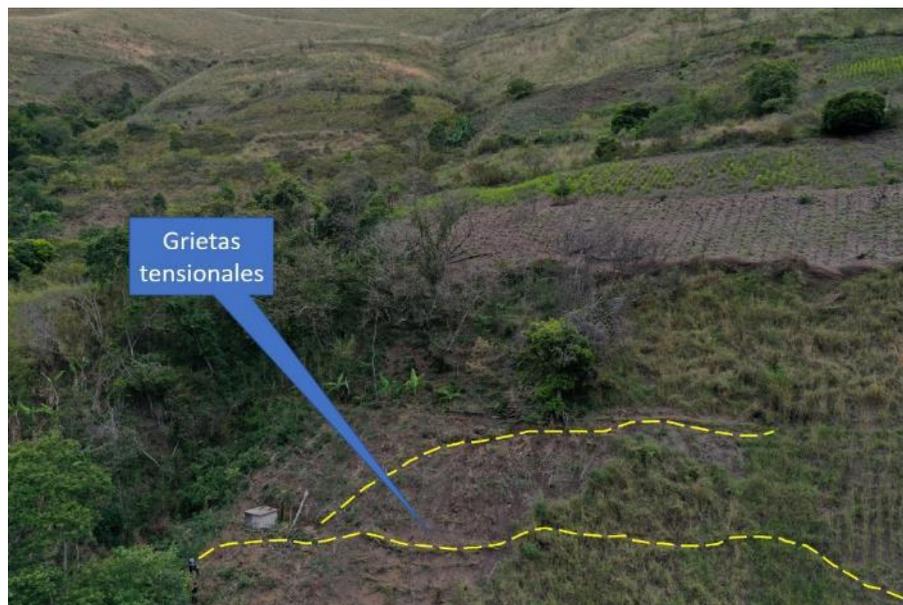
También, en coordenadas UTM: 781990E, 8595835 S, se ubica una grieta el cual se proyecta hacia el oeste, con apertura de 3 cm y hundimiento de 10 cm el cual se encuentra junto a un reservorio de agua para riego (figura 5 y 6).

Figura 5 y 6. Grietas ubicadas en la parte baja y junto a un reservorio de agua para regadío.

- C. Impermeabilizar los drenajes que se encuentran en el cuerpo del deslizamientos y alrededores.
- D. Rellenar y sellar las grietas para evitar la infiltración de aguas en época de lluvias, que favorece a la saturación de los materiales, acelerando el colapso de los deslizamientos.

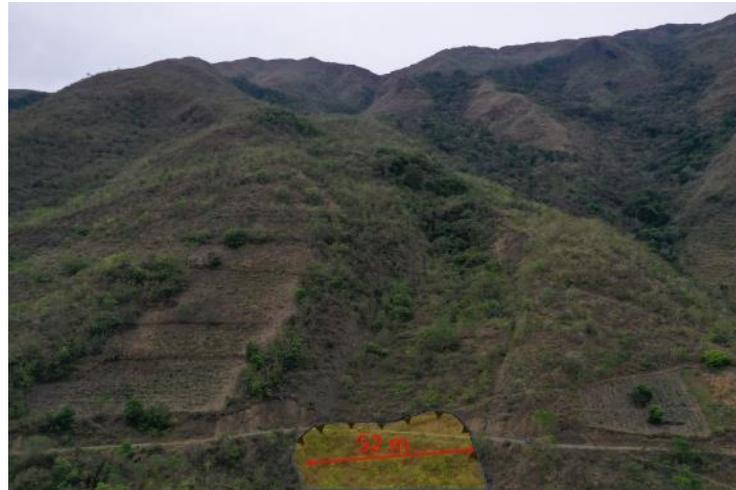
Esta reactivación de deslizamiento fue generada sobre depósitos coluviales, donde se aprecia el hundimiento de la plataforma de la carretera (figura 7).

Figura 7. Vista de la cabecera del deslizamiento reactivado, presenta una escarpa de 30 cm de caída y 52 m de distancia.

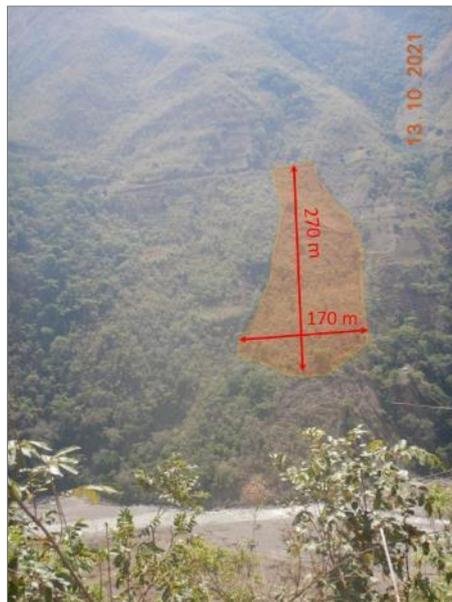
También en la parte baja de la carretera se apreció el deslizamiento que traslado sus materiales, con una distancia desde la cabeza hasta el pie de 270 m y con un ancho que alcanzó en la base de 170 m. (figura 8).

Figura 8. Vista panorámica del deslizamiento con medidas en la parte baja del depósito.

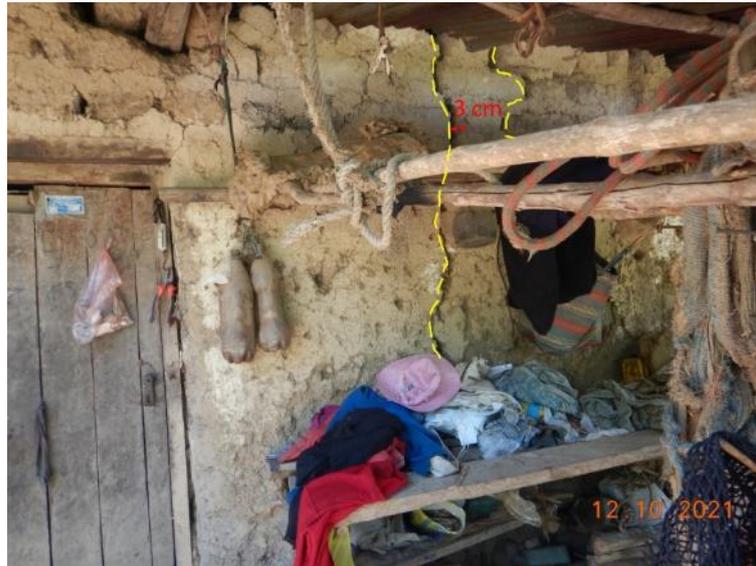
Figura 9. Vista de vivienda con rajadura en muros.

- H. Las viviendas afectadas por los movimientos en masa en los sectores Pampahuasi y Carmen Alto deben ser reubicadas, por la posibilidad de que los deslizamientos se reactiven y generen mayores daños.

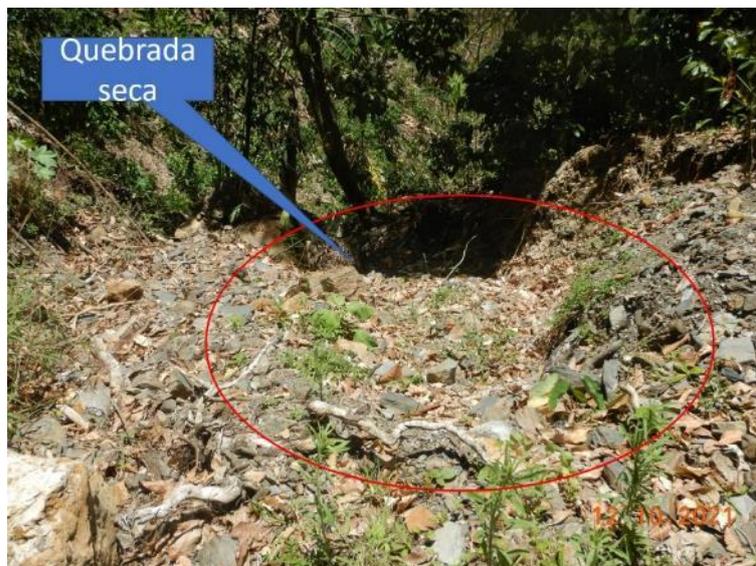
En coordenadas UTM: 791702 E, 8592574 S y junto a la carretera vecinal del sector se aprecia que el agua de la quebrada se infiltra al subsuelo para luego emanar nuevamente a la superficie 100 m más abajo, ubicada en coordenadas UTM: 791585 E, 8592608 S, además que, el agua que emerge discurre por la carretera ya que no hay drenajes en la zona (figura 9 y 10).

Figura 9. Vista de la parte alta de la quebrada, se encuentra seca por infiltraciones de agua.

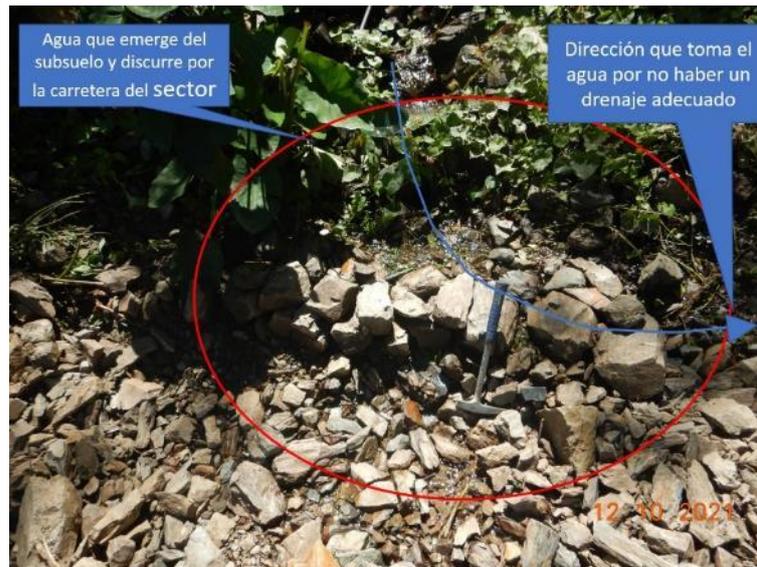
Figura 10. Vista de la parte baja de la quebrada donde emerge el agua y discurre por un costado de la carretera.

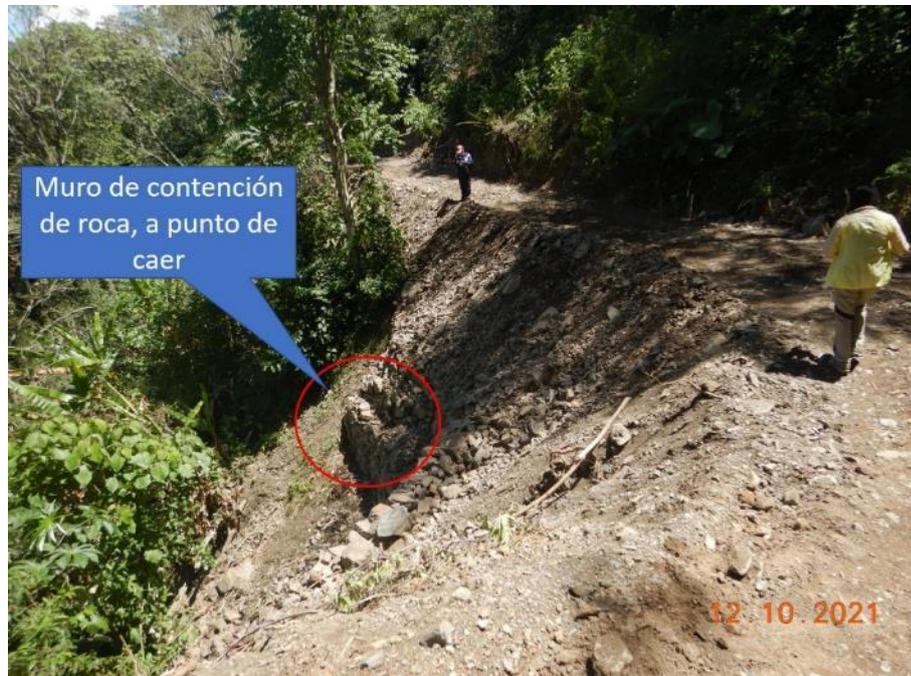
En la margen derecha del deslizamiento, donde el agua se infiltra y se pierde, se instaló un muro de roca para soportar parte de la carretera, el cual está a punto de caer por no tener un diseño técnico y estar mal diseñada, además en este punto no se observa un canal para evacuar el agua de la quebrada, el cual hace más susceptible a que se generen flujo en el sector (figura 11).

Figura 11. Vista del enrocado que está a punto de caer por no tener ningún análisis técnico para su instalación.

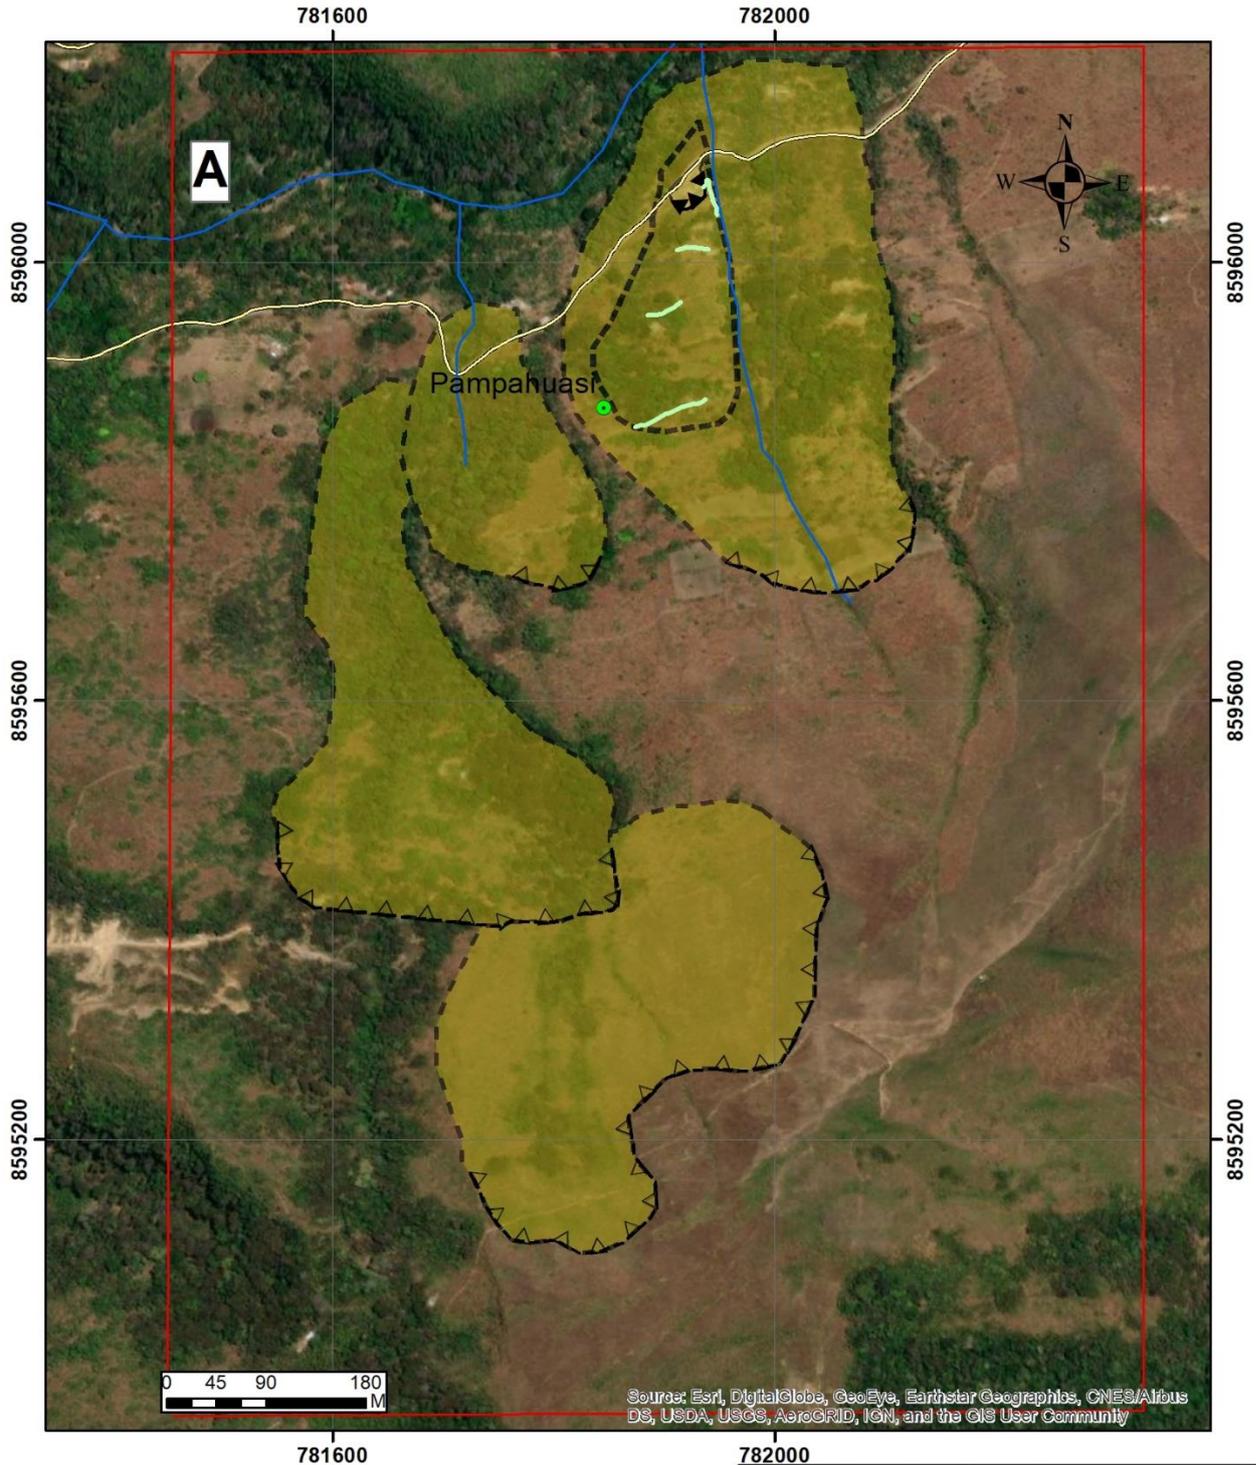
Mapa 4. Mapa de peligros geológicos en el sector Pampahuasi, del distrito de Ocobamba, provincia de La Convención, departamento Cusco.

En margen derecha de la quebrada del sector Pampahuasi se apreciaron grietas tensionales generadas por un proceso de reactivación de deslizamiento, a consecuencia de las lluvias intensas que se presentaron el año 2021. Dicho evento afectó 5 viviendas, donde se presentan rajaduras en los muros y agrietamientos en el suelo, y áreas de cultivos, además, puede afectar la captación de agua potable para el centro poblado de San Lorenzo, el cual abastece a 200 viviendas con este servicio (Anexo 1: Mapa 4).
