Opinión Técnica N° 07-2022

EVALUACIÓN DE PELIGROS GEOLÓGICOS POR MOVIMIENTOS EN MASA EN LOS SECTORES DE TAPACCERA, ARCAHUA, CALIFORNIA Y LOS ÁNGELES

Departamento Apurímac
Provincia Andahuaylas
Distrito Huancarama

Mayo
2022

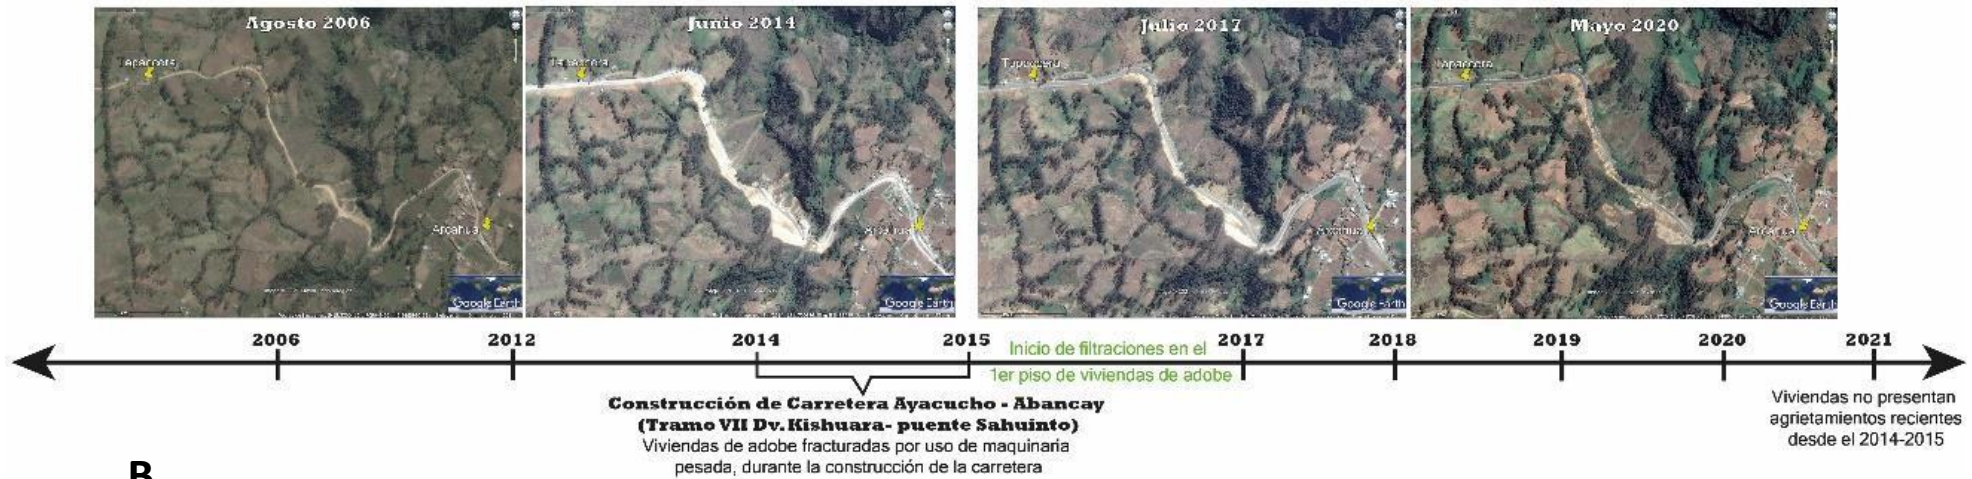
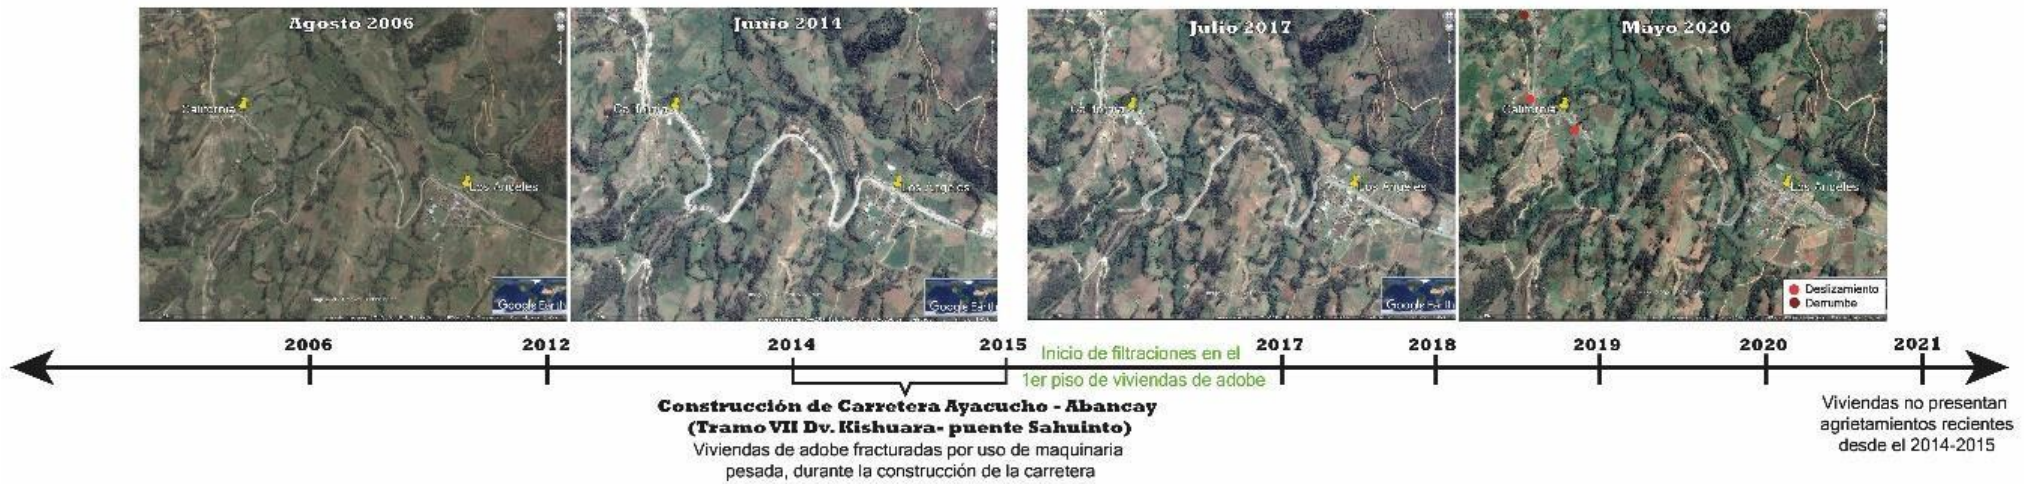
- Desde agosto de 2006 al 2013 la trocha que conectaba las comunidades antes mencionadas, tenía un ancho de 5 m a 6.5 m . Mientras que las viviendas de adobe ubicadas a ambos flancos de la vía, no presentaban ningún problema de filtraciones, al estar sus cimientos ubicados al mismo nivel que la superficie de la trocha.

- Ya en junio del 2014, se muestra ampliaciones en el ancho de la vía, durante la construcción de la carretera Dv Kishuara-puente Sahuinto (tramo VII); esto según los pobladores durante la construcción de la carretera, la empresa constructora realizó cambios ligeros en el trazo de carretera, además del incremento de altura para la compactación de la carretera, dejando el primer piso de algunas viviendas de adobe por debajo del nivel de la superficie de carretera asfaltada. Los pobladores en su momento indican que no contaba con un sistema de drenaje subterráneo, a pesar de que toda la zona de estudio presenta numerosas

emanaciones de agua que saturan el suelo a lo largo de los sectores evaluados. Así mismo, el corte de talud para la ampliación o apertura de carreteras, trajo consigo la activación de caída de rocas y derrumbes en el flanco derecho de la carretera.

- La imagen satelital de julio de 2017 hasta la actualidad muestra la carretera asfaltada con un ancho de 7.5 m a 9 m, y la localización de viviendas de material precario(adobe y barro) en el flanco izquierdo de la carretera con ruta Dv Kishuara-puente Sahuinto; sobre la cual se presentaron además caída de rocas y derrumbes en el flanco derecho del corte de talud. Para el 20 de febrero del 2022, durante la visita de campo a los sectores de Tapacera, Arcahua, California y Los Ángeles, se observan filtraciones en la pared de viviendas de adobe ubicadas por debajo del nivel de la superficie de carretera asfaltada; las cuales, según versión de pobladores, las filtraciones empezaron después de la culminación de la construcción de la carretera, surgiendo en temporada de lluvia hasta causar inundación en el primer nivel de viviendas y debilitamiento de su estructura (adobe).

Figura 7. Evolución temporal de los sectores evaluados. A. sectores de Tapaccera y Arcahua. B. Sectores de California y Los Ángeles.

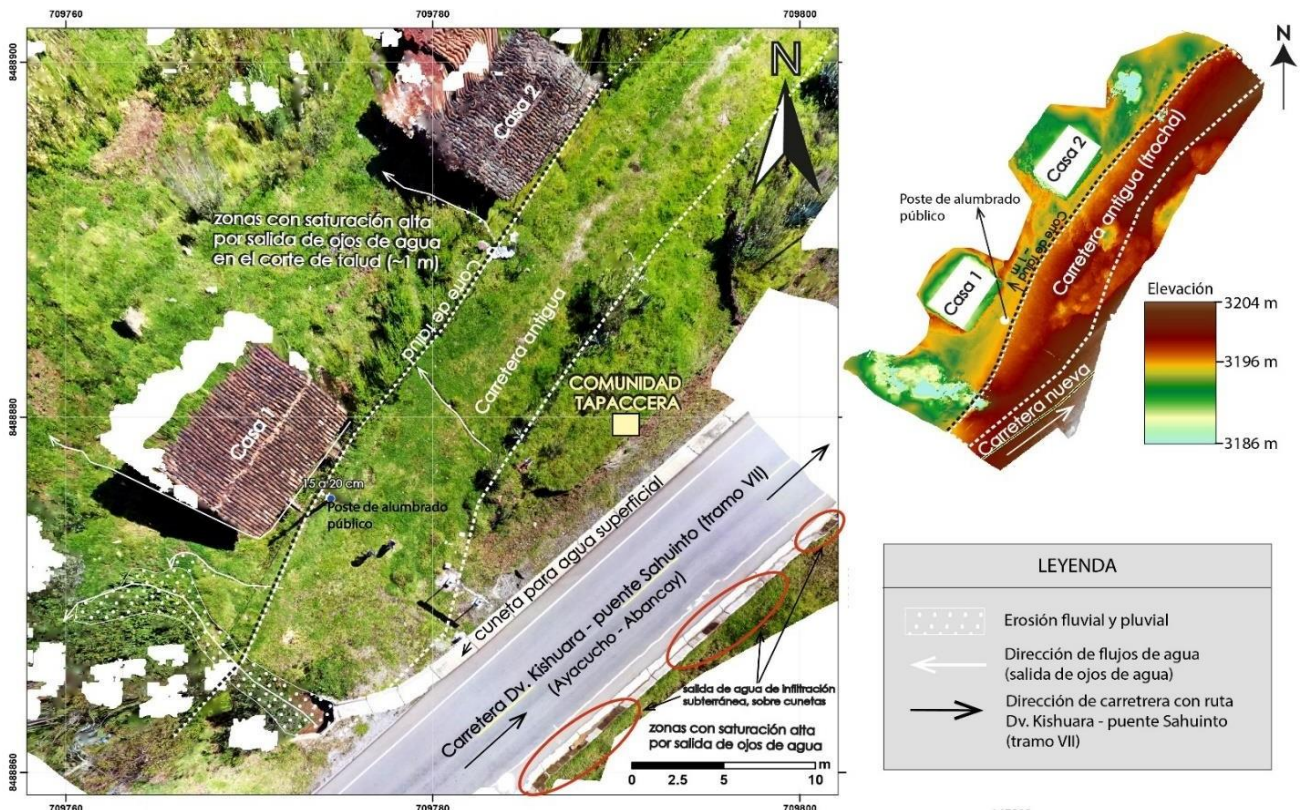
Figura 7. Sector de Tapaccera

En la comunidad de Tapaccera gran parte de viviendas, ubicadas en el flanco izquierdo de la carretera Dv. Kishuara – puente Sahuinto (tramo VII), fueron inhabitadas después de la construcción de la carretera, debido a los daños generados en su estructura y emanaciones de agua saturaron los suelos en temporada de lluvia, durante y después de la construcción de la carretera respectivamente (figura 7 y fotografía 6).

Los flujos de agua discurren a favor de la pendiente (E-W), debido a salida de ojos de agua en temporada de lluvia, generando zonas de saturación alta (figura 6), algunas de las cuales son captadas por las cunetas de escorrentía (figura 7 y 8)

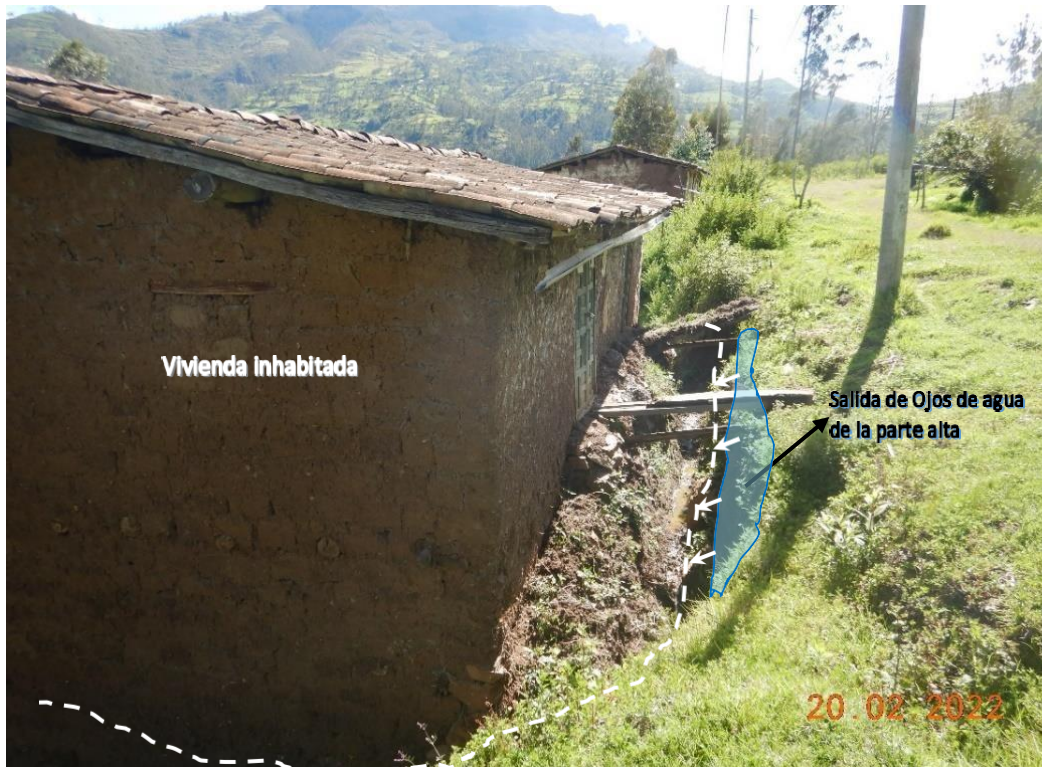
Se realizaron aperturas de zanjas de una profundidad de 1.5 m, entre las viviendas de adobe y la carretera antigua, a fin de encauzar precariamente el agua subterránea. Notándose que un poste de la red de energía que abastece a la comunidad de Tapaccera, ubicado a solo 30 cm de la zanja, está susceptible a caer sobre la vivienda inhabitada (casa 1 de la figura 7 y fotografía 6).

Fotografía 6. Zanjas de encausamiento precario de aguas de infiltración provenientes de la parte alta. Y vista del poste de la red de energía de la comunidad de Tappacera, a 30 cm de la zanja.

- a) Realizar la captación de ojos de agua en la parte alta del área de estudio.
- b) Reubicar o estabilizar el terreno sobre el cual se asienta el poste de la red de energía que abastece a la comunidad de Tapaccera (fotografía 6).

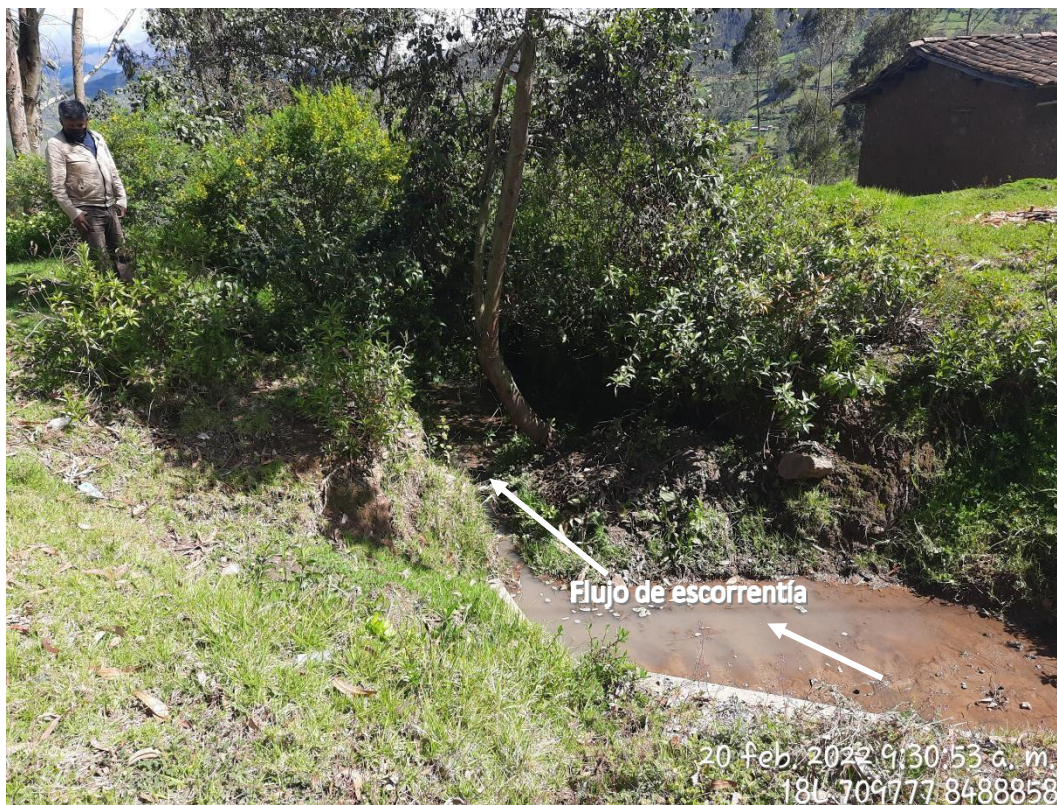
Se observa la presencia de un baden de escorrentía colmatado de material arcilloso (fotografía 8), por donde discurre aguas pendiente abajo, sobre material inconsolidado, generando saturación y erosión del suelo (figura 7).

Fotografía 7. Vista del baden de escorrentía, colmatado de material arcilloso

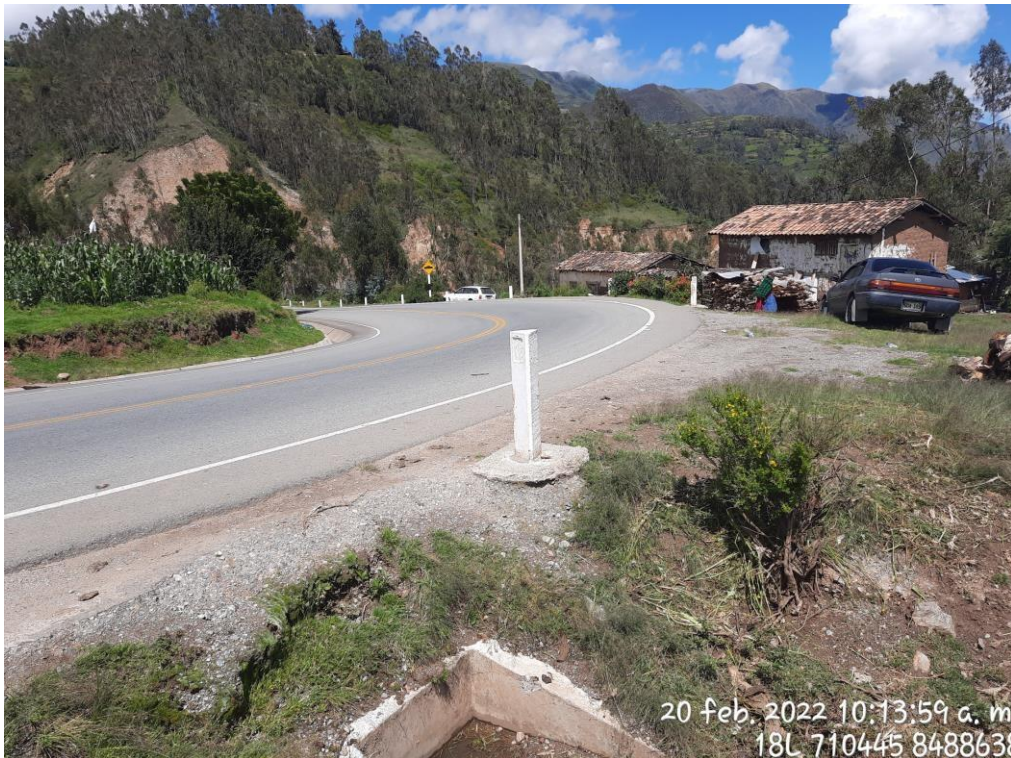
La comunidad de Arcahua se ubica sobre una pendiente de media inclinación (5° a 15°) (fotografía 8), sobre la cual se siembran cultivos de choclo en el límite derecho de la carretera Dv. Kishuara – puente Sahuinto (tramo VII) (fotografía 8), con viviendas de material precario localizadas al límite y entre 0.2 a 2 m por debajo del nivel de superficie de la carretera construida entre 2014 a 2015 (viviendas del límite izquierdo de la carretera). Además se generaron agrietamientos de 50 cm y aperturas de 2 cm, en casi 60 viviendas de la comunidad de Tappacera (figura 9). Desde entonces no se detectó agrietamientos nuevos, y/o filtraciones en viviendas ubicadas al nivel de la superficie de la (fotografía 8).

Fotografía 8. Terrenos de cultivo en el límite derecho de la carretera y viviendas precarias en el límite izquierdo de la carretera, gran parte de las viviendas ubicadas en el límite derecho y encontradas debajo del nivel de la superficie de la carretera presenta problemas de filtración y salida de ojos de agua, al estar dispuestas en la parte baja de una pendiente de media inclinación (5° a 15°). Las viviendas precarias observadas no presentan problemas de filtración y/o salida de agua.

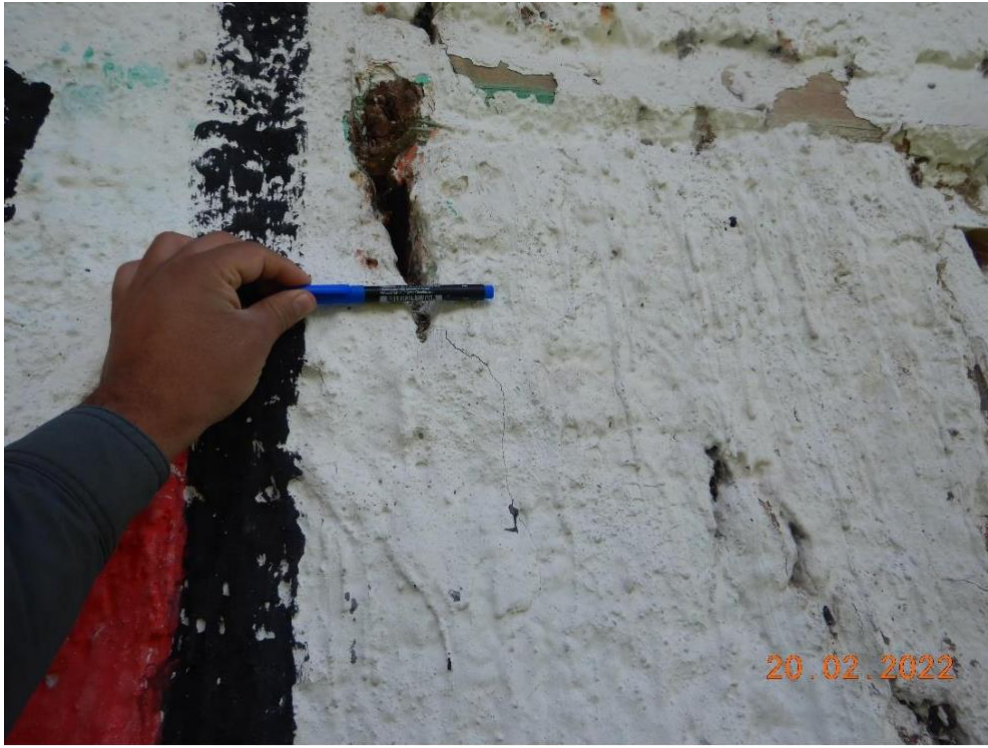
Fotografía 9. Vista de agrietamientos y aperturas generadas durante la construcción de la carretera Dv. Kishuara – puente Sahuinto (tramo VII), en las viviendas de adobe de la comunidad de Tapaccera.

- e) El uso de maquinaria pesada durante los trabajos de construcción de la carretera Kishuara - Sahuinto (tramo VII), dieron lugar a agrietamientos y asentamientos en viviendas de adobe de las comunidades de Tappacera, Arcahua, California y Los Ángeles, en el 2014 – 2015. Después de la culminación del proyecto no se generaron nuevos agrietamientos en las viviendas hasta la actualidad; sin embargo el paso de vehículos de carga pesada por la carretera construida, genera vibración del suelo, y una consecuente alarma en algunos pobladores de las zonas de estudio.

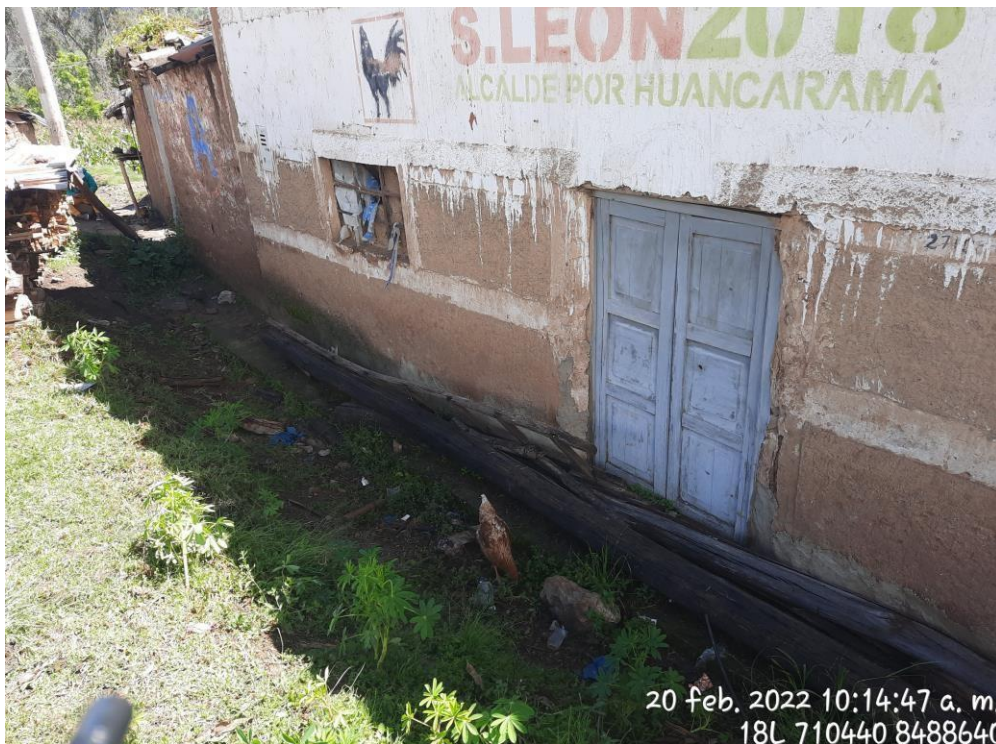
Las viviendas encontradas casi al nivel de la carretera presentan poca filtración y/o salida de ojos de agua, controladas a través del encausamiento precario, a fin de direccionar sus aguas fuera de la estructura de sus viviendas (fotografía 10). Pero las viviendas que se encuentran por debajo del nivel de la superficie de la carretera (~ 2 m) (fotografía 11), han presentado de filtraciones en la pared de sus viviendas en temporada de lluvia, llegando muchas veces a inundarlas (fotografía 12)

Fotografía 10. Las viviendas encontradas casi al nivel de la carretera, controlan la salida de agua con encausamiento precario. Sin embargo muchas veces la falta de limpieza colmata el cauce con material limo-arcilloso

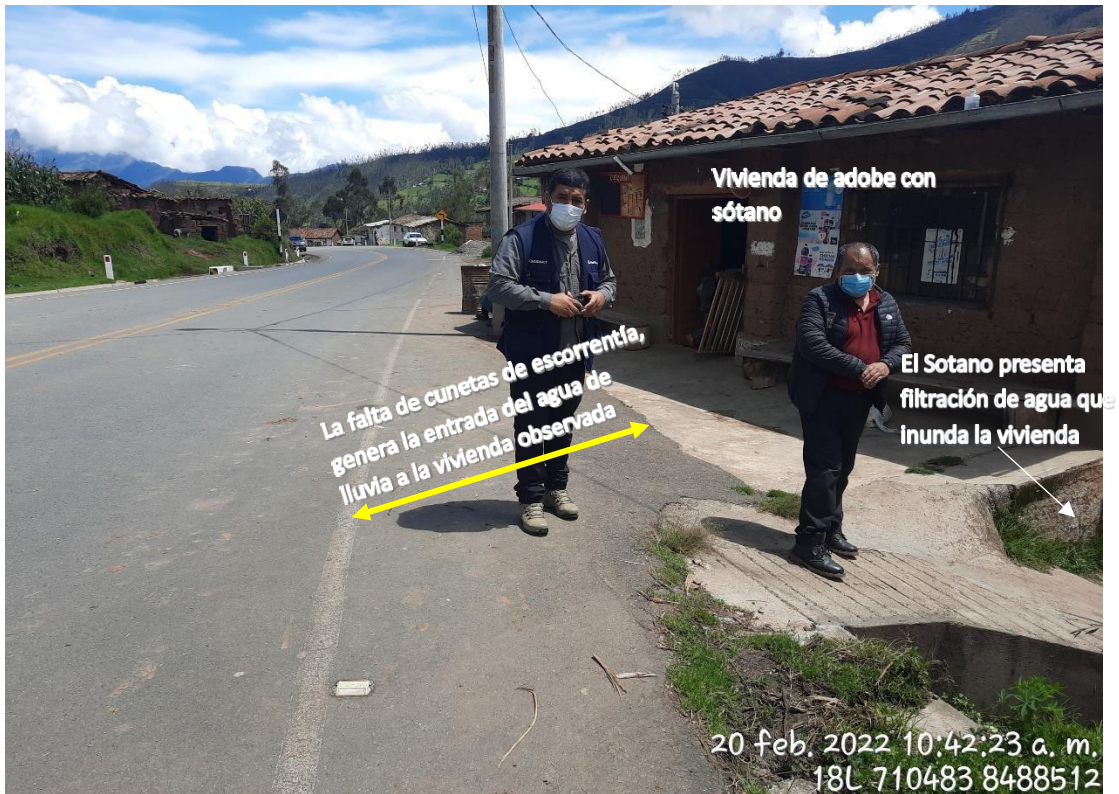
Fotografía 11. Vivienda precaria con estructura en subsuelo 'sótano', es afectada por aguas de escorrentía por la falta de cunetas en ese tramo.

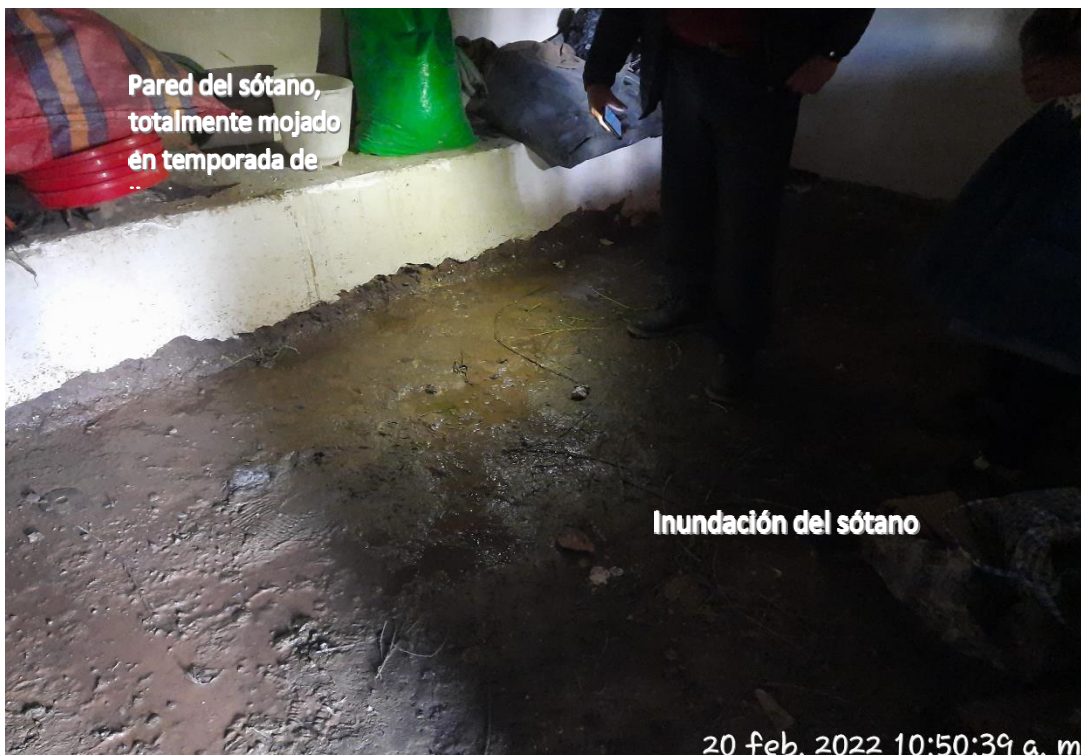
Fotografía 12. Vista del 'sótano' cuya pared presenta filtración de agua que llega a inundar el piso del mismo.

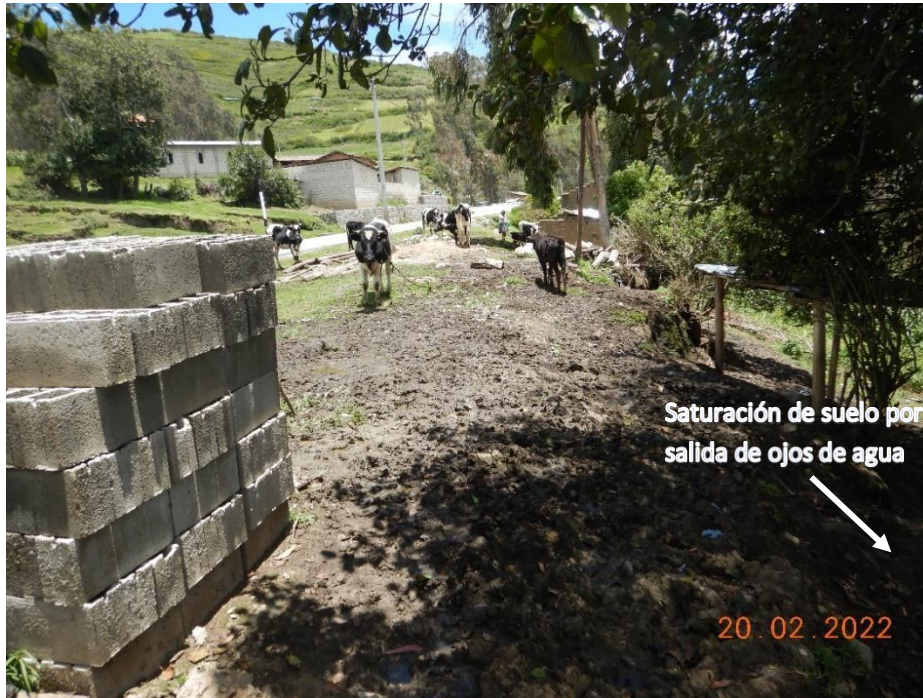
En la comunidad de California, la salida de ojos de agua en el material no consolidado (depósitos aluviales), ha dado lugar a la saturación del suelo (fotografía 13) y la reactivación de un deslizamiento de 8 metros de largo por 4 metros de alto (fotografía 14), flanco derecho de la carretera Kishuara - Sahuinto (ver fotografía 15), en temporada de lluvia (meses de noviembre a marzo).

Fotografía 13. Saturación intensa del suelo por salida de ojos de agua

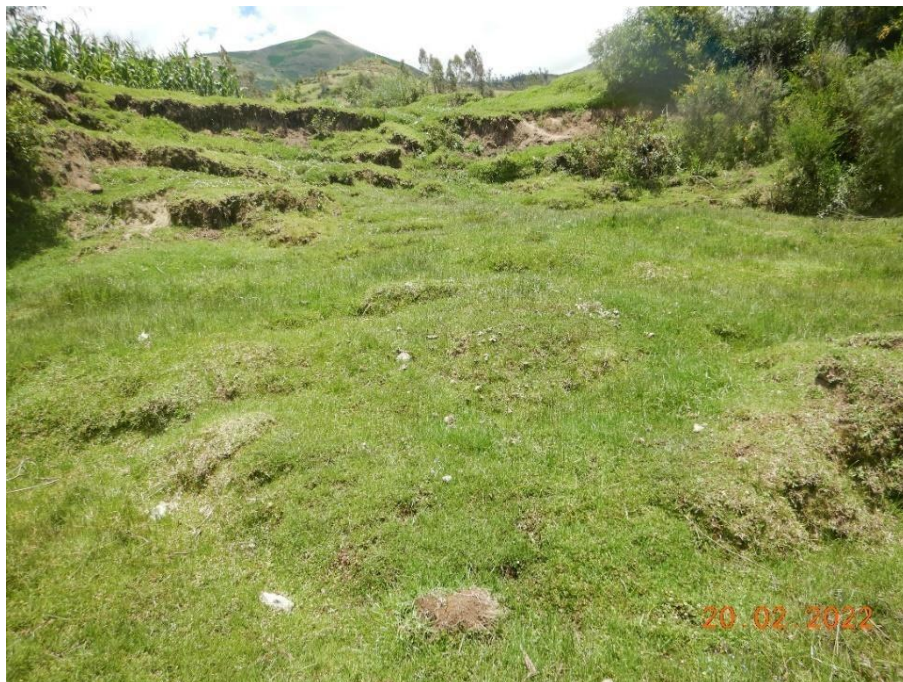
Fotografía 14. Activación de un deslizamiento rotación, por saturación intensa del suelo

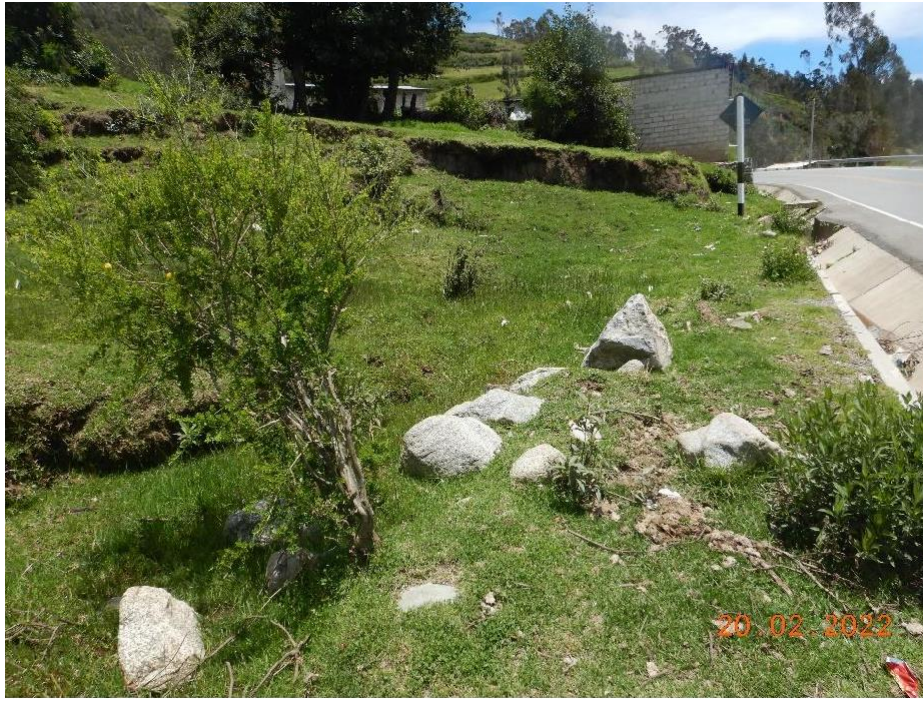
Fotografía 15. Deslizamiento activo ubicado en el flanco derecho de la carretera Kishuara - Sahuinto

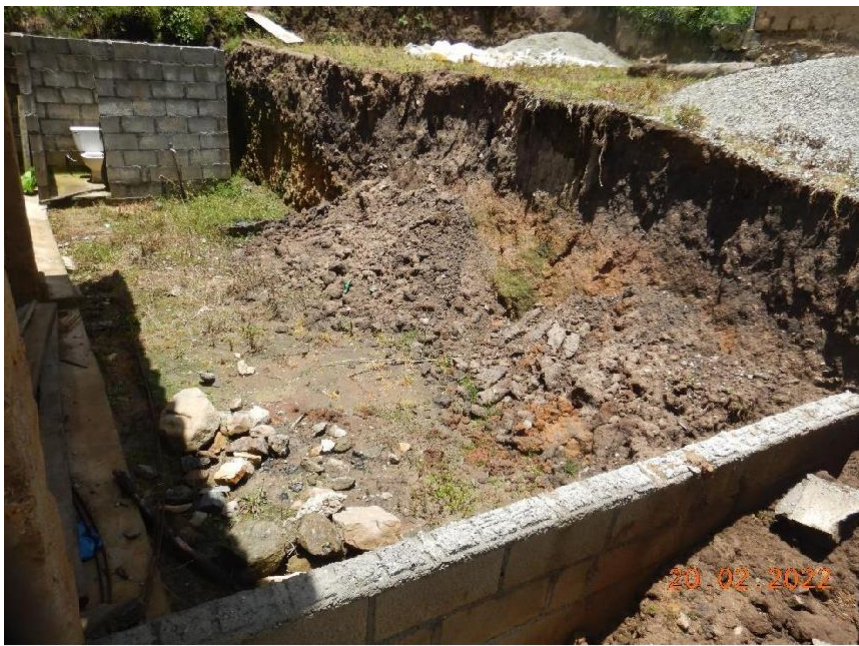
En la comunidad de Los Ángeles, la salida de ojos de agua en el material no consolidado (depósitos aluviales) , en temporada de lluvia (meses de noviembre a marzo), ha dado lugar a flujos de agua que discurren entre las viviendas (fotografía 16), y sobre las calles (parte Alta a 3420 m) y límite derecho de la carretera Kishuara – Sahuinto (fotografía 17 y figura 8

Fotografía 16. Salida de Ojos de agua, en el corte de talud de viviendas en la parte alta de la comunidad de Los Ángeles

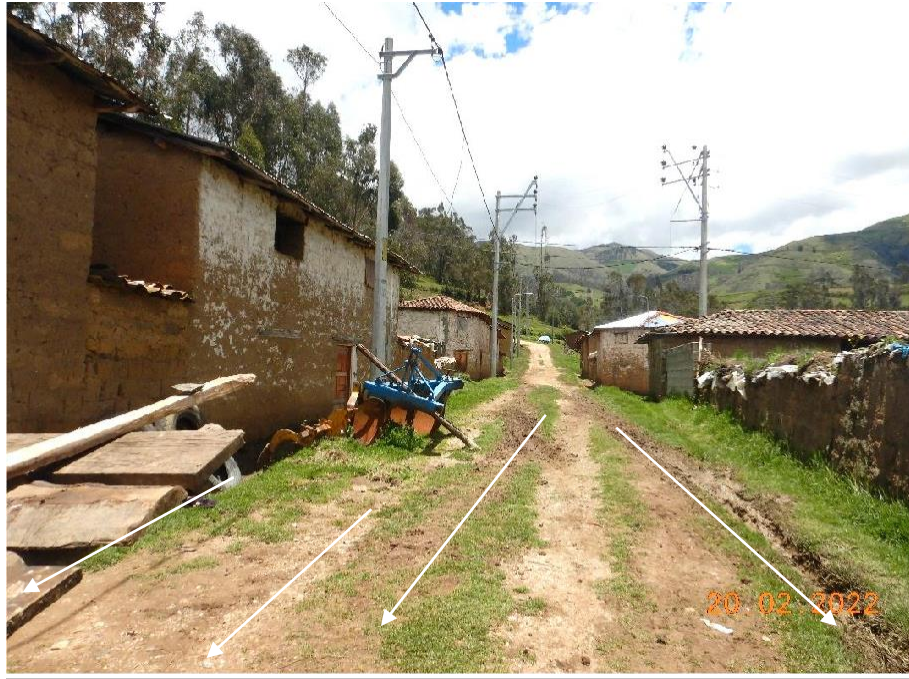
Fotografía 17. Flujos de agua sobre las calles de la comunidad de Los Ángeles

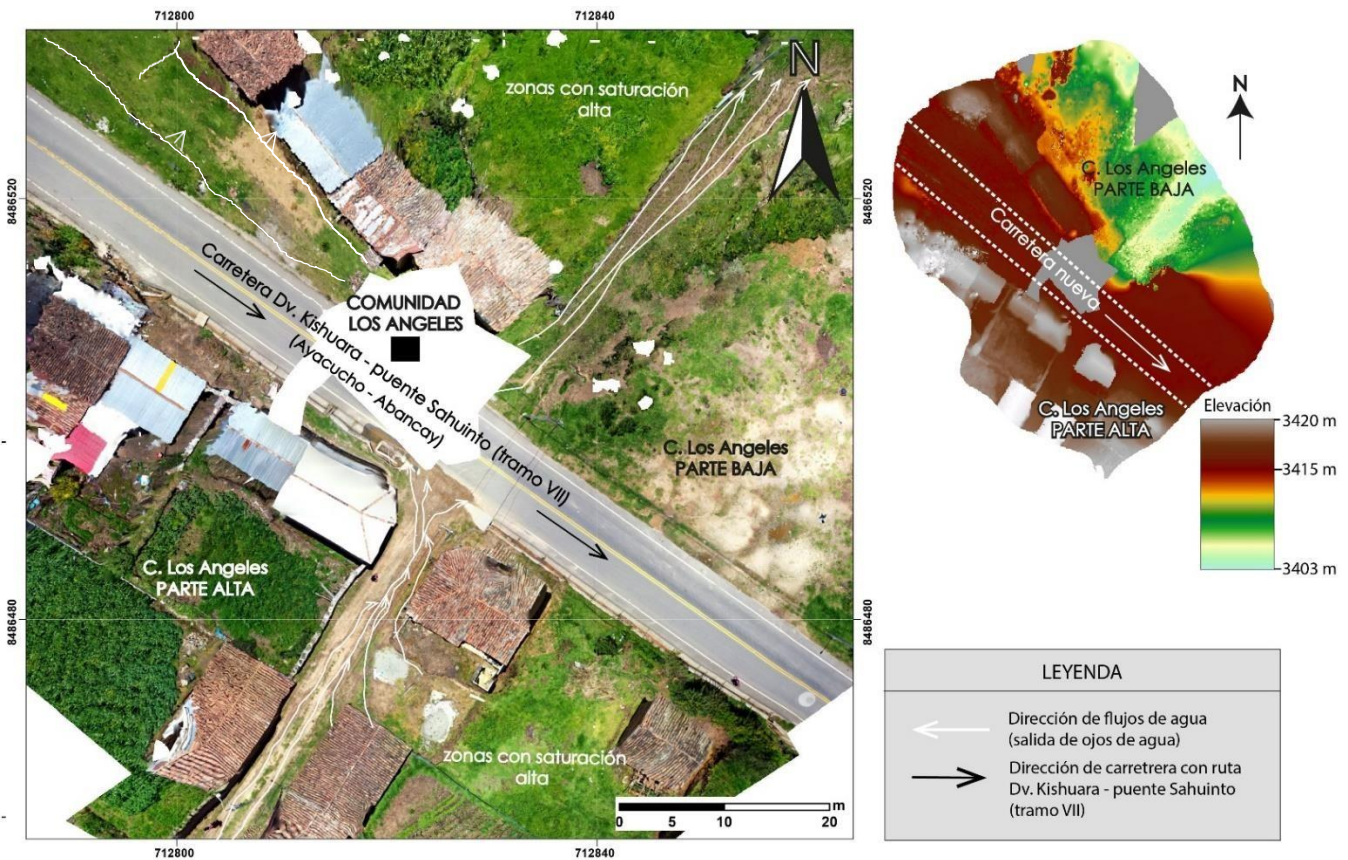
Además de filtraciones de agua hacia las viviendas y saturación del suelo de uso agrícola y ganadero en el límite izquierdo de la carretera (parte baja a 3410 m) (figura 9 y fotografía 18).

Figura 9. Flujos de agua sobre las calles de la comunidad de Los Ángeles

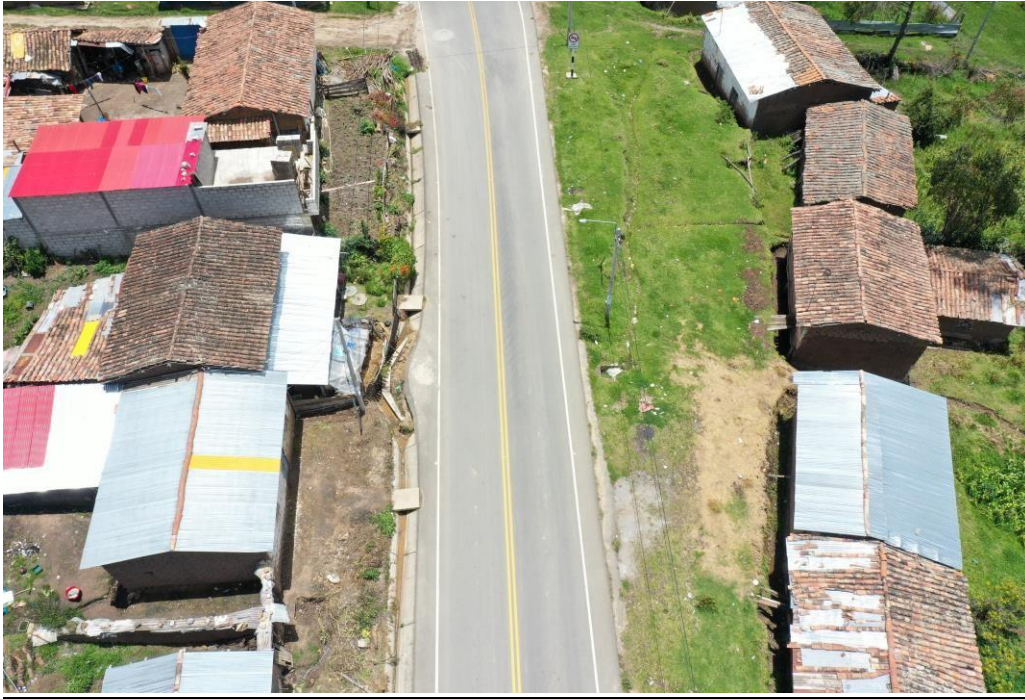
Fotografía 18. Flujos de agua y filtración de agua en las viviendas de la comunidad de Los Ángeles (parte baja)
