**Informe Técnico N° A7254**

# EVALUACIÓN DE PELIGROS GEOLÓGICOS POR FLUJO DE DETRITOS EN EL ANEXO DE DONCE

Departamento Amazonas  
Provincia Bongará  
Distrito Jazán

ABRIL  
2022

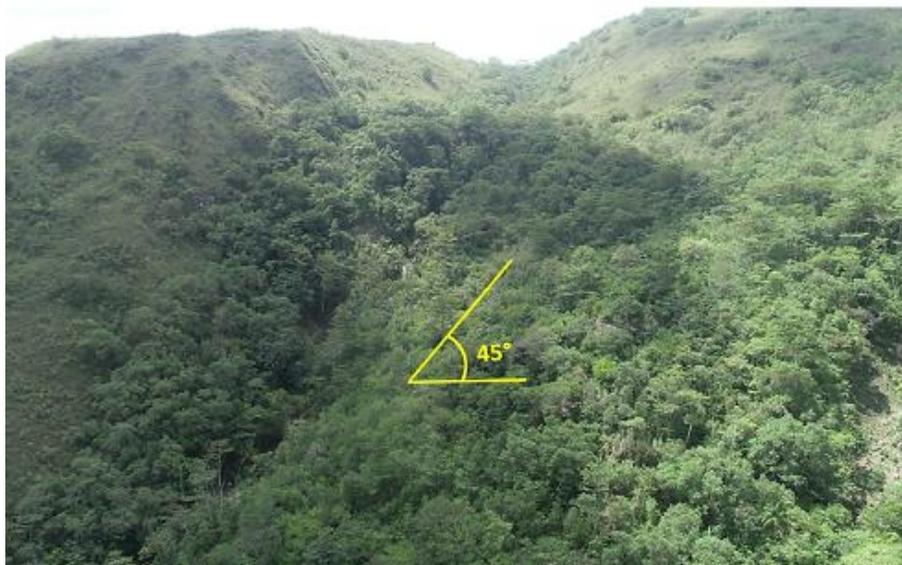
En la margen derecha de la quebrada se identificó áreas con pendiente escarpada comprendida entre  $25^\circ$  a  $45^\circ$ , donde se pudo apreciar deslizamientos con dirección al cauce, lo que originó el flujo de detritos (figura 6).

**Figura 6.** En la parte alta de la quebrada la pendiente alcanza los  $45^\circ$ .

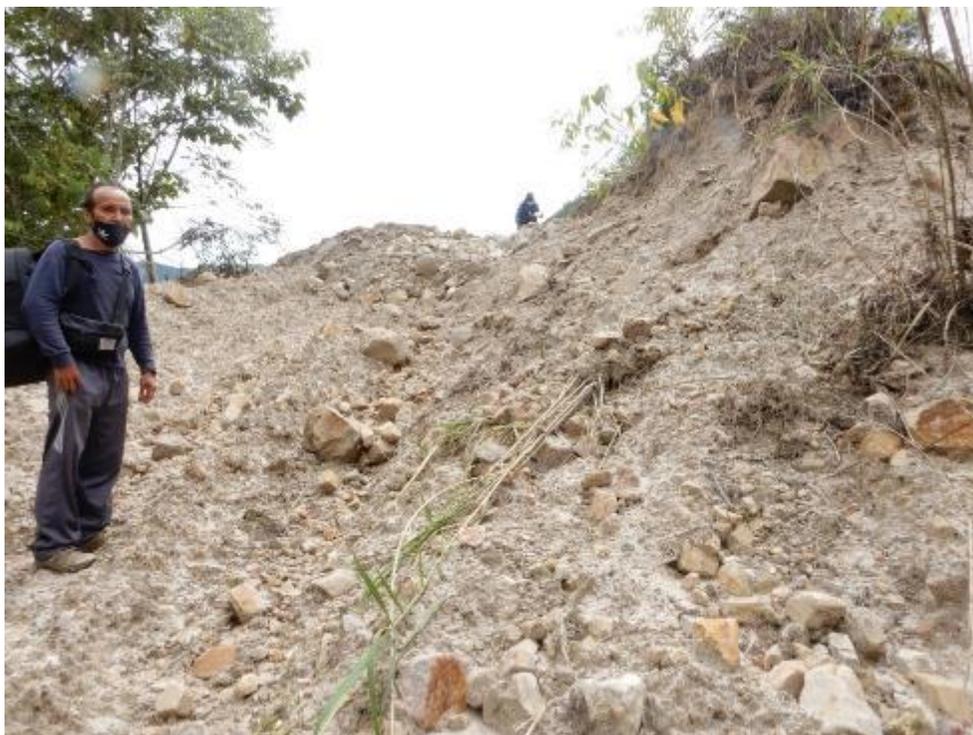
El día 03 de abril del 2021, en la parte alta y media de la zona de estudio, se generaron deslizamientos en las márgenes de la quebrada Ramírez Huaico, socavando las márgenes de la quebrada y originando la caída de árboles, arrastrando gran cantidad de material (fotografía 4) que en su trayecto afectó un sistema de agua potable, dos viviendas, obstrucción de un puente – alcantarilla, formando un abanico en la parte baja obstaculizando el tránsito de la carretera asfaltada Chachapoyas – Pedro Ruíz.

**Fotografía 4.** Material transportado por el flujo, fragmentos de areniscas dentro de una matriz areno limosa.

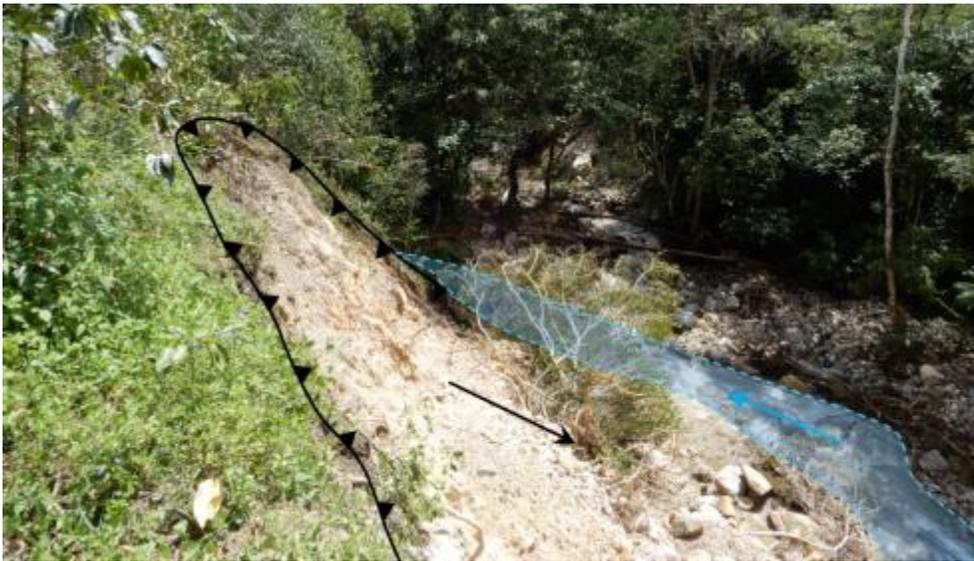
Material coluvio – deluvial, corresponden a un 55% de gravas y un 45% de matriz areno limosa, distribuido de manera heterométrica y material fluvial en ambas márgenes de la quebrada, corresponden a 80% de gravas de areniscas redondeadas y 20% de matriz areno limosa. En estos depósitos, se identificaron deslizamientos con dirección hacia el cauce de la quebrada (figura 9 y 10).

**Figura 9.** Deslizamientos de material coluvio – deluvial, con dirección hacia el cauce de la Quebrada.

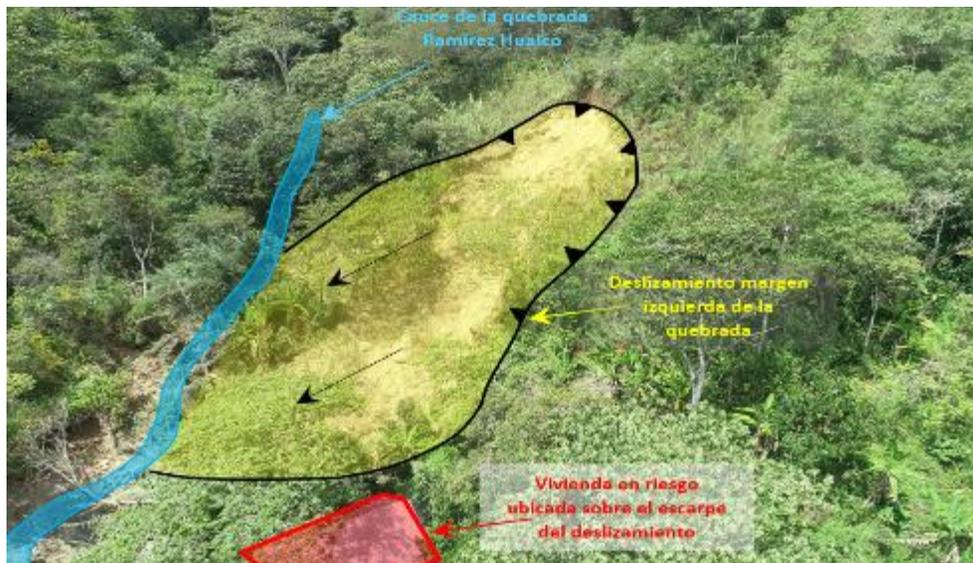
**Figura 10.** Deslizamientos de material coluvio – deluvial, con dirección hacia el cauce de la Quebrada.

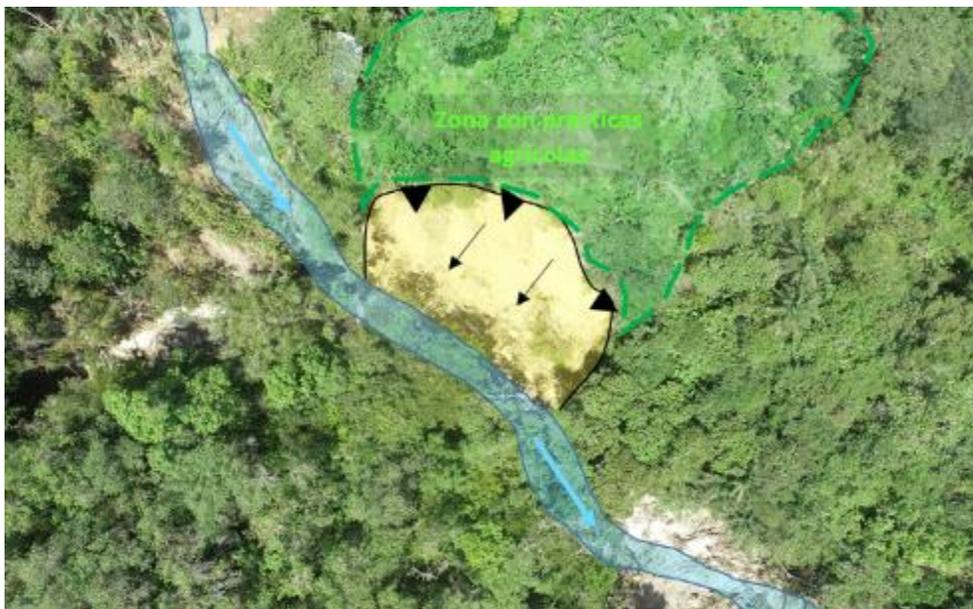
La mayor intervención antrópica que actúa sobre la zona evaluada es la destinada para mejorar las condiciones agrícolas, se observan zonas de cultivo, con método de riego por gravedad, así mismo para realizar la siembra se remueve los terrenos con arados, estas condiciones favorecen la infiltración de agua, además la vegetación nativa es retirada por completo, estas prácticas permiten la aceleración de los procesos de erosión de laderas en dirección a la quebrada (figura 11).

**Figura 11.** Zona con cultivos agrícolas (riego por gravedad), saturan los suelos produciendo deslizamientos en dirección al cauce de la quebrada, para luego, con dirección hacia el cauce de la quebrada y posteriormente originar el flujo de detritos.

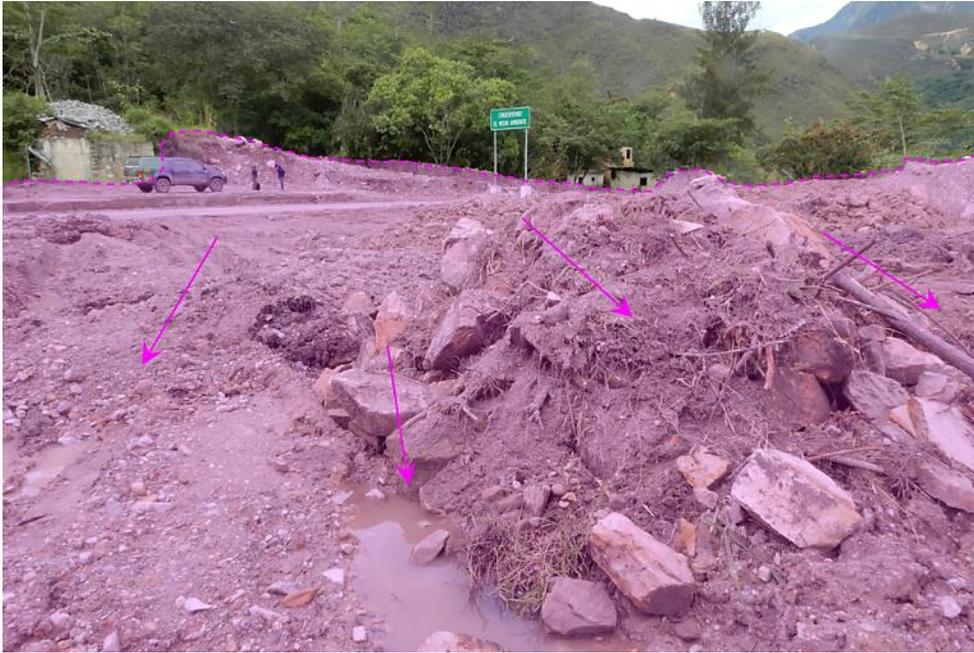
**Figura 12.** Zona baja del anexo Donce, donde la llegada del flujo de detritos forma un abanico y origina daños en viviendas, y carretera asfaltada.

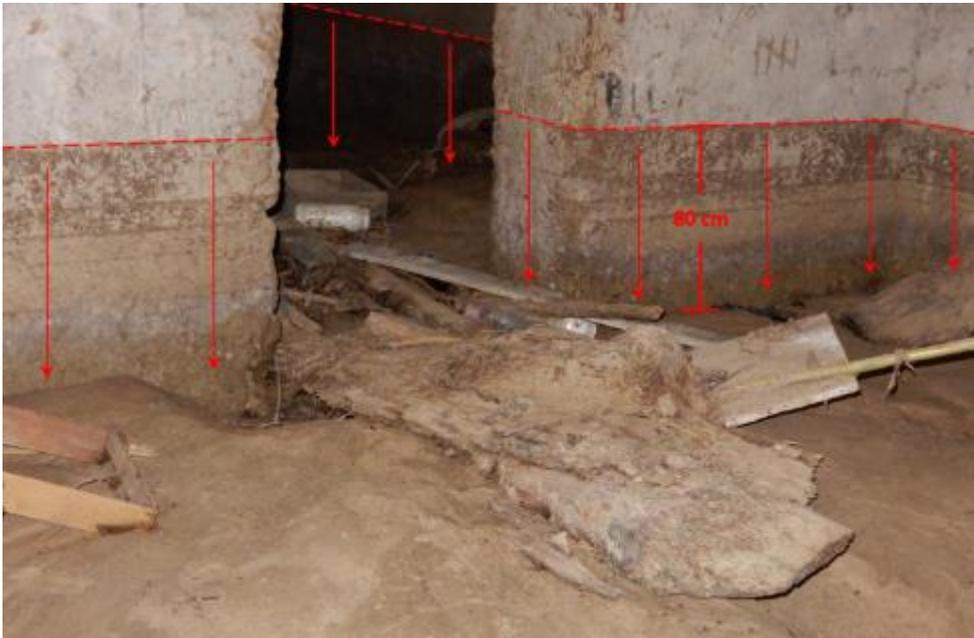
**Figura 13.** Flujo de detritos ingresó a vivienda alcanzando una altura de 80 cm, ocasionando pérdidas materiales y dejando la vivienda inhabitable.

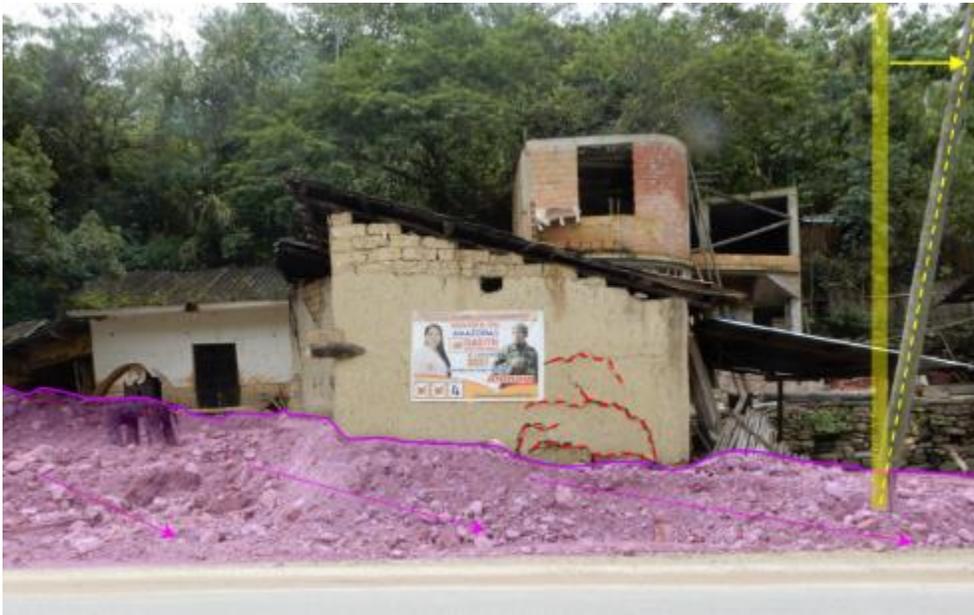
**Figura 14.** Flujo de detritos en la parte baja afectó postes de tendido eléctrico y viviendas dejándolas inhabitables.

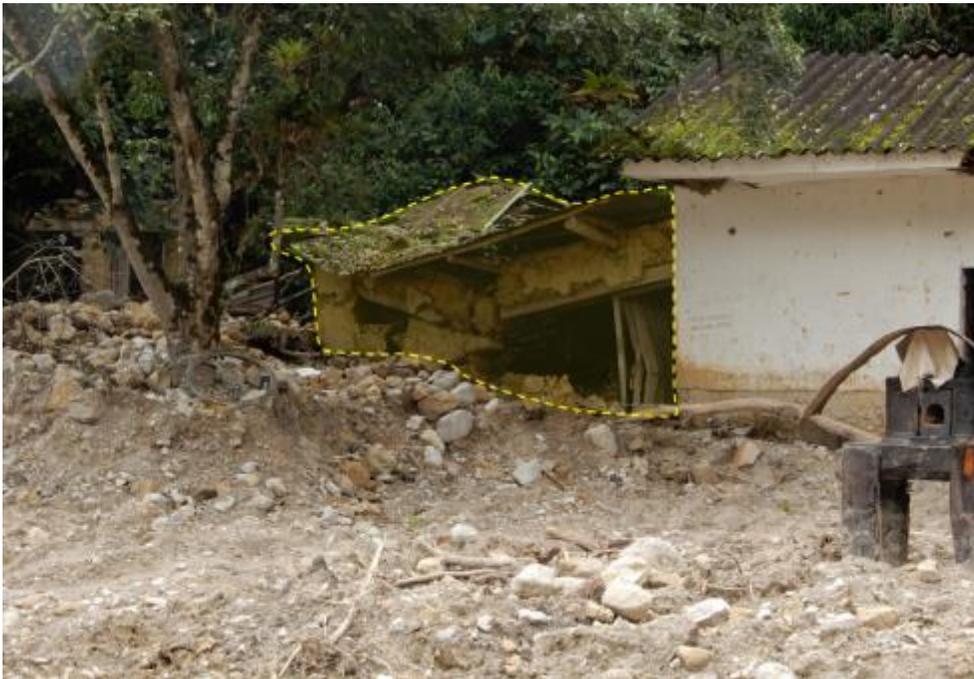
**Figura 15.** Parte de la vivienda quedó destruida por la llegada del flujo de detritos.

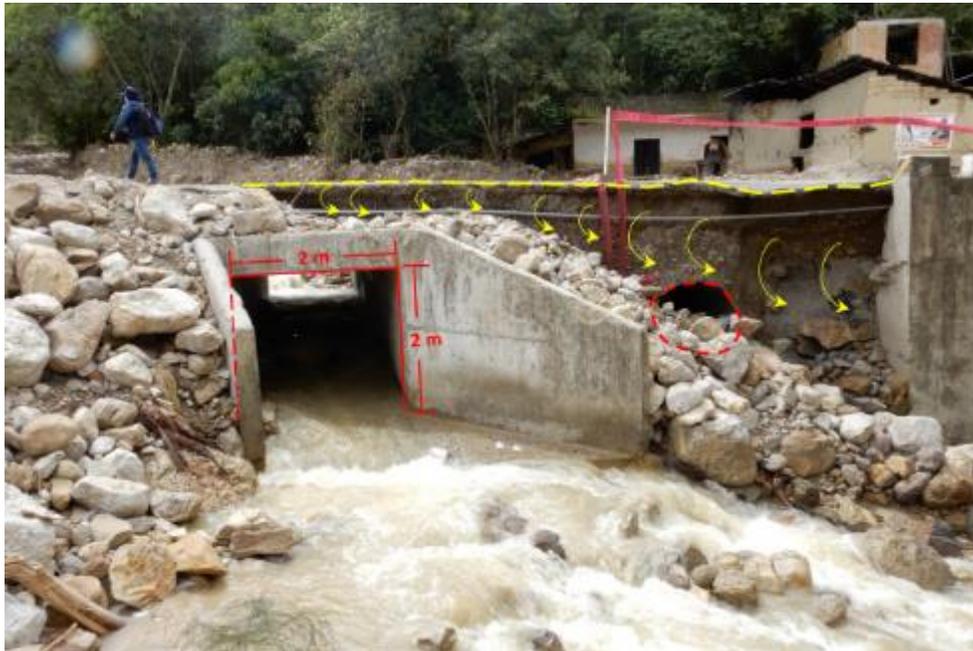
- Por la gran cantidad de material transportado en el cauce de la quebrada (fotografía 4 y 5) se interrumpió la carretera Chachapoyas – Pedro Ruíz por un tramo de 50 metros (figura 12).
- Dos viviendas afectadas inhabitables (figura 13 al 15)
- Obstruyó un puente – alcantarilla de concreto y socavamiento de la carpeta asfáltica en un tramo de 10 m de la carretera Chachapoyas – Pedro Ruíz. (figura 16)

**Figura 16.** Durante el evento del 3 de abril de 2021, el flujo de detritos obstruyó la alcantarilla de concreto, y socavó la base de la carpeta de asfalto de la carretera, esta alcantarilla se construyó con la finalidad de remplazar una alcantarilla de tubo metálico con menor tamaño.

Finalmente, se brindan las recomendaciones que se consideran importantes que las autoridades competentes pongan en práctica, como es la reubicación de las viviendas y captación de agua potable, el uso de un sistema de riego tecnificado por parte de los agricultores y sus organizaciones y ampliación de la alcantarilla en la vía asfaltada.

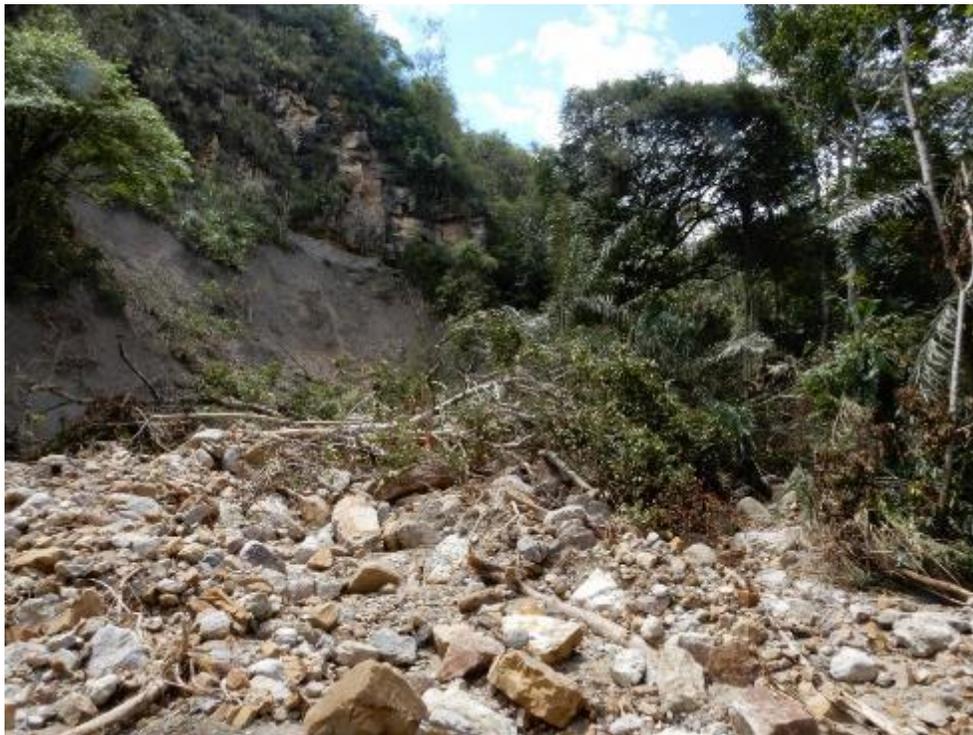
**Fotografía 6.** El flujo de detritos socavó las márgenes de la quebrada y originó la caída de árboles hacia el cauce de la quebrada.

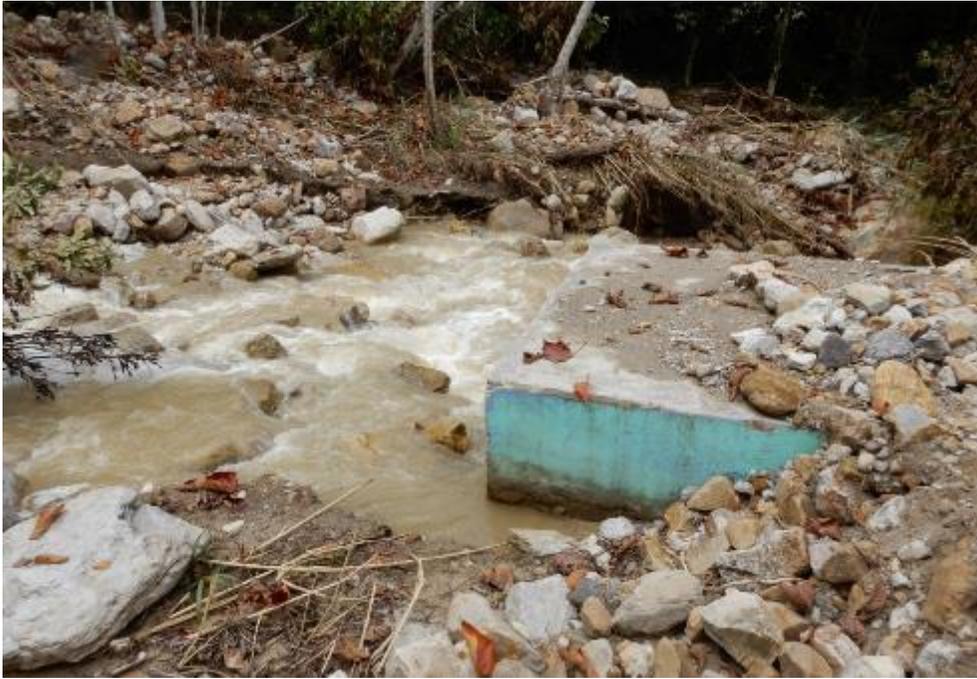
- Sistema de captación de agua para consumo de la población afectado por el poder erosivo del flujo (fotografía 6).

**Fotografía 5.** Infraestructura de captación y potabilización de agua, colapsado.
