Informe Técnico N° A7260

EVALUACIÓN DE PELIGROS GEOLÓGICOS POR MOVIMIENTOS EN MASA EN EL CENTRO POBLADO CARMEN PAMPA

Departamento Ayacucho
Provincia Huanta
Distrito Llochegua

(Distrito Llochegua, provincia Huanta, departamento Ayacucho)

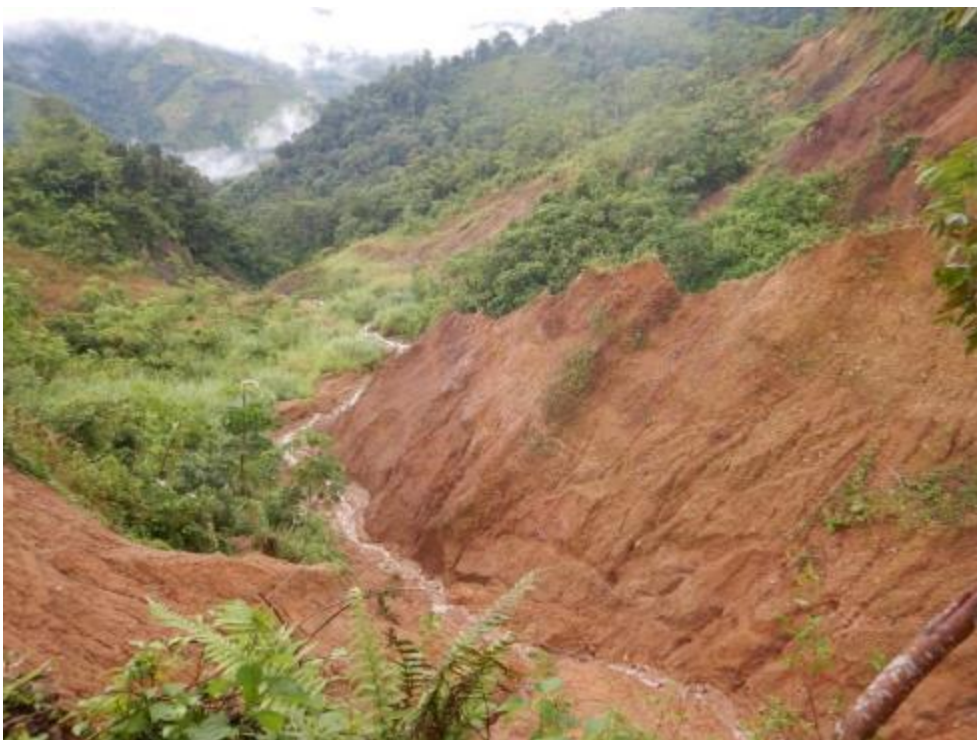
Fotografía 1. Afloramiento del Grupo Ambo compuesta por intercalaciones de areniscas, lutitas y limolitas.

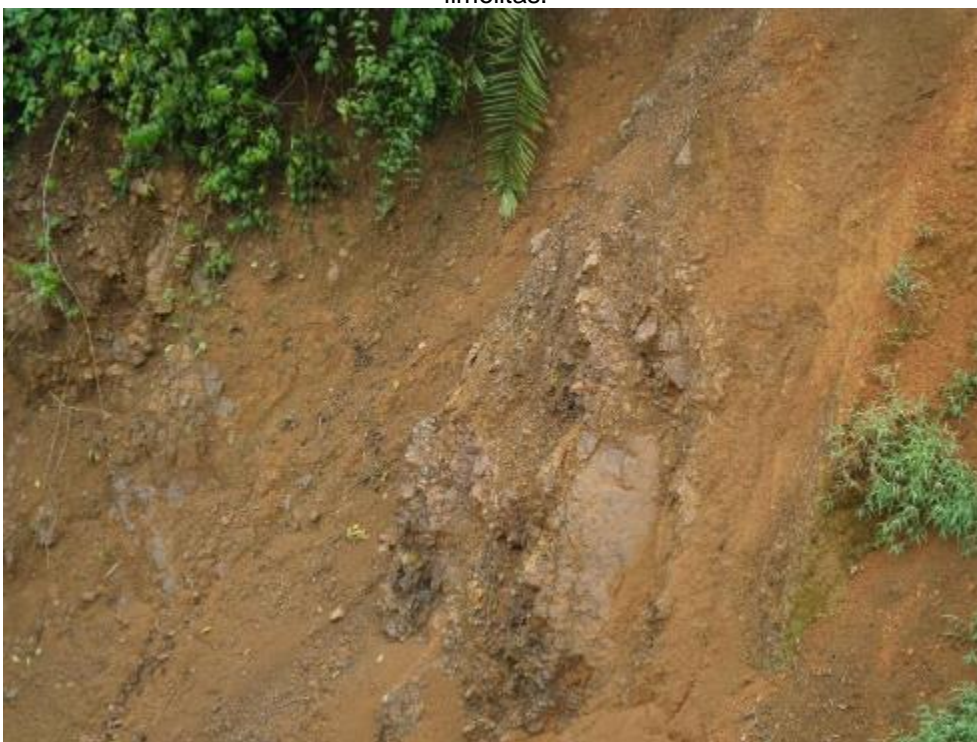
Fotografía 2. Vista del afloramiento de limolitas muy fracturadas y altamente meteorizadas del Grupo Ambo.

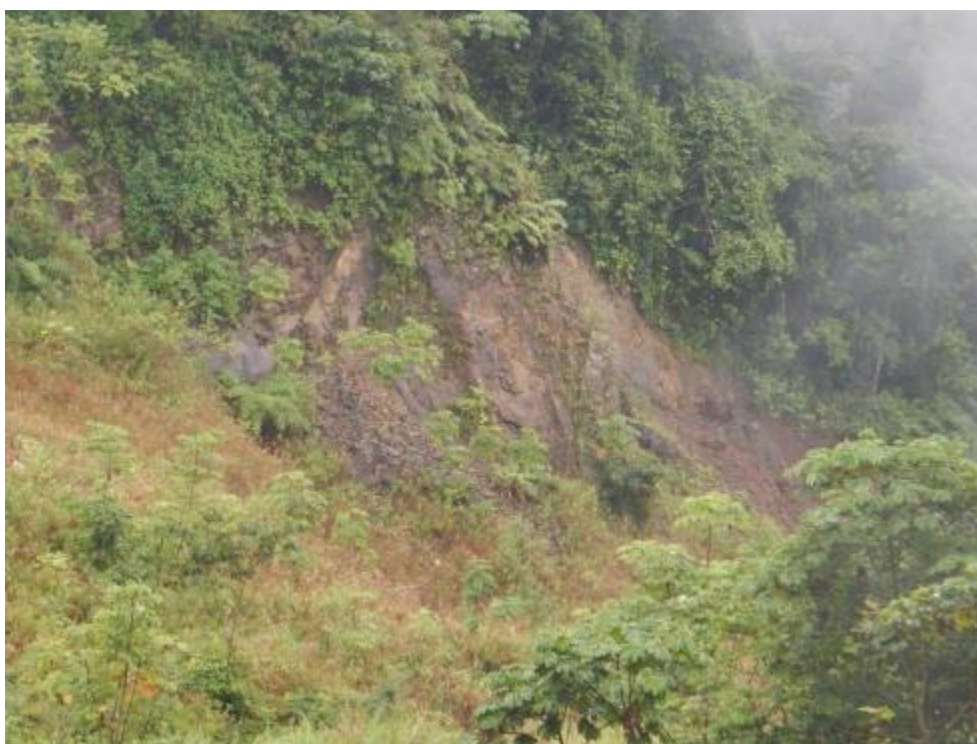
Fotografía 3. Vista del afloramiento de la Formación Yahuarango conformado por areniscas de grano fino, gris blanquecinas y limolitas arcillosas, muy fracturadas.

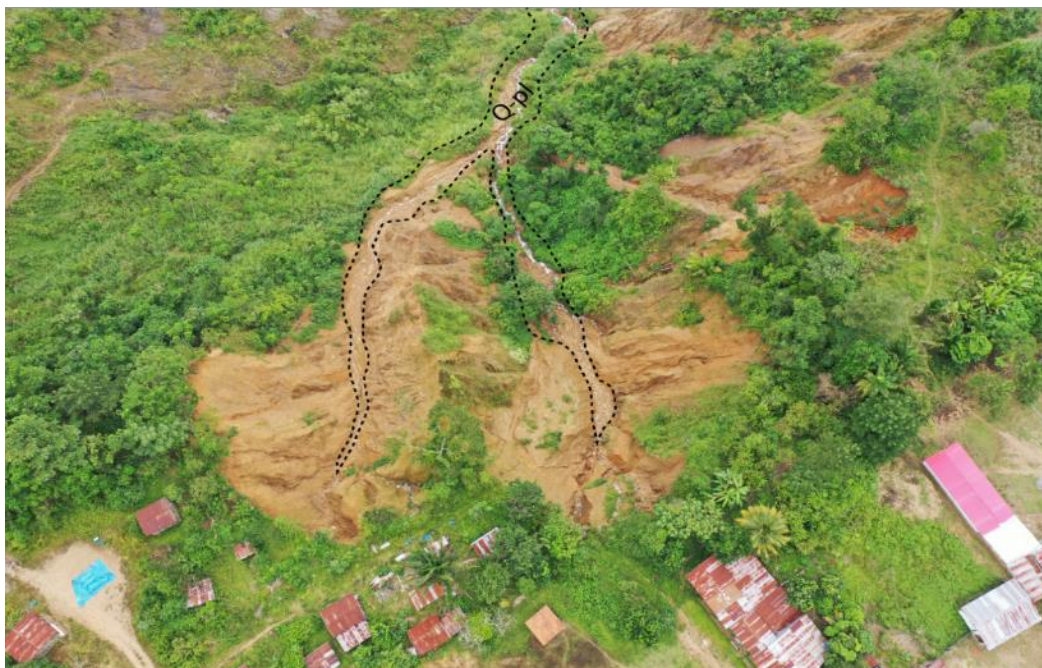
Figura 6. Vista del depósito proluvial (Q-pl), ubicado en el cuerpo del deslizamiento, este depósito es producto del arrastre del material acumulado por el proceso de erosión de laderas.

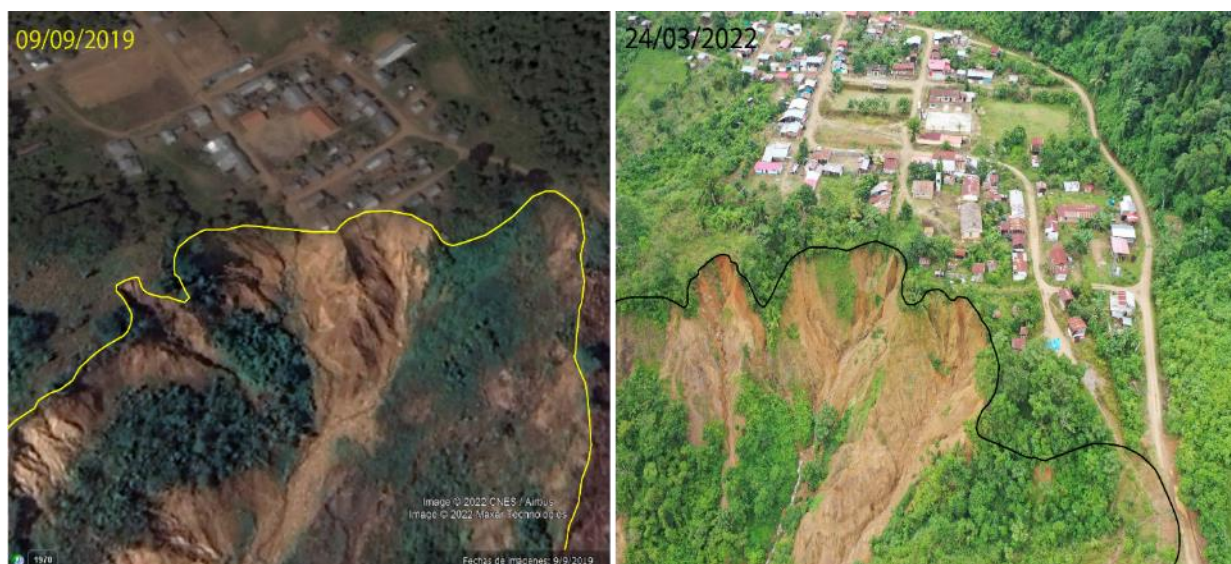
Es importante mencionar que, el deslizamiento presenta una actividad retrogresiva, evidenciado por la presencia de grietas de tracción distribuidos sobre la corona principal del deslizamiento, afectando la infraestructura de una iglesia evangélica, centro educativo de nivel primario y el campo deportivo.

Figura 11. Muestra la comparación del avance retrogresivo de 20 metros aproximadamente del escarpe principal del deslizamiento, setiembre 2019 y marzo 2022.
 Fuente: Imagen satelital adquirida de Google Earth (setiembre del 2019) y fotografía capturada por el dron el día de inspección en el sector Huaylla (24/03/2022).

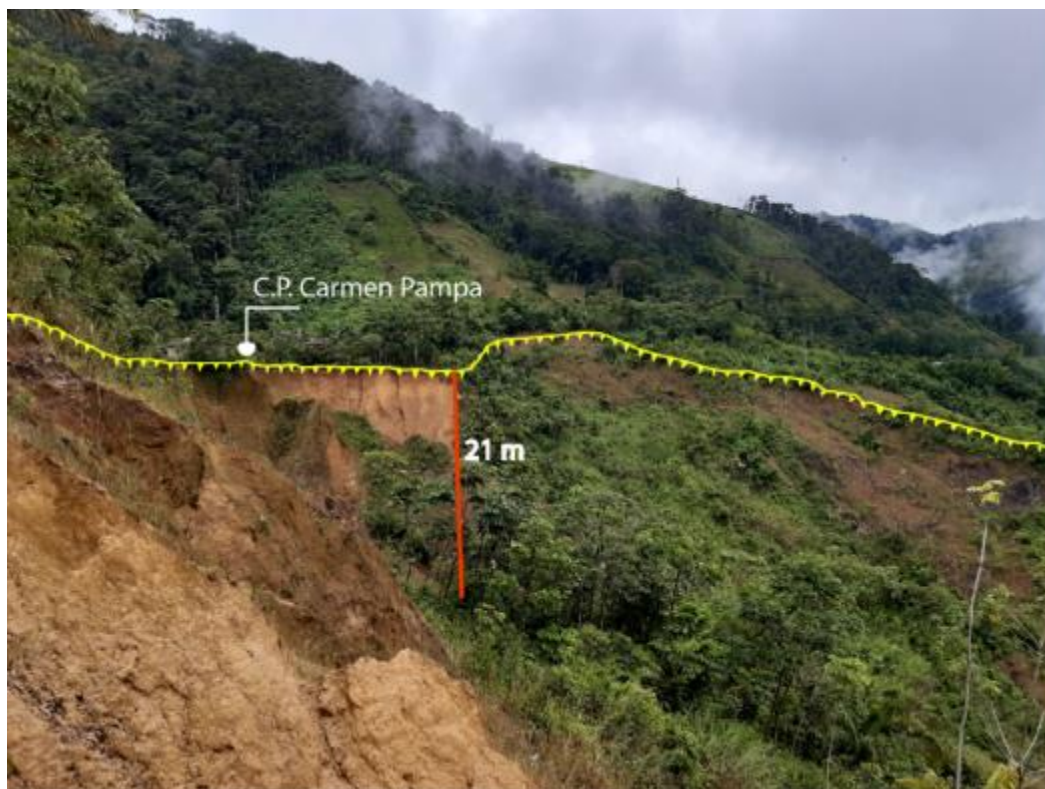
Figura 12. Muestra parte de la corona principal del deslizamiento (línea dentada amarilla) con un escarpe principal de 21 m, ubicado al noroeste del C.P. Carmen Pampa.

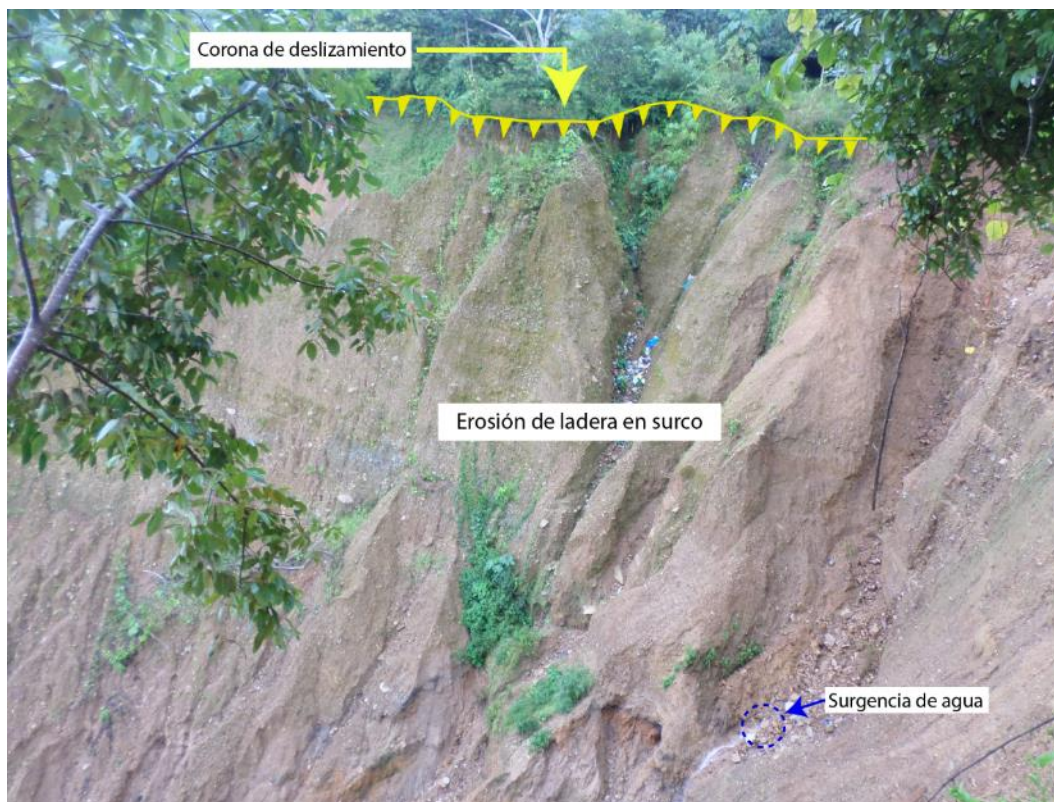
Figura 13. Se observa erosión de ladera en cárcava en el cuerpo del deslizamiento y una surgencia de agua subterránea, con coordenadas UTM (WGS 84): 606758 E; 8622745 N.

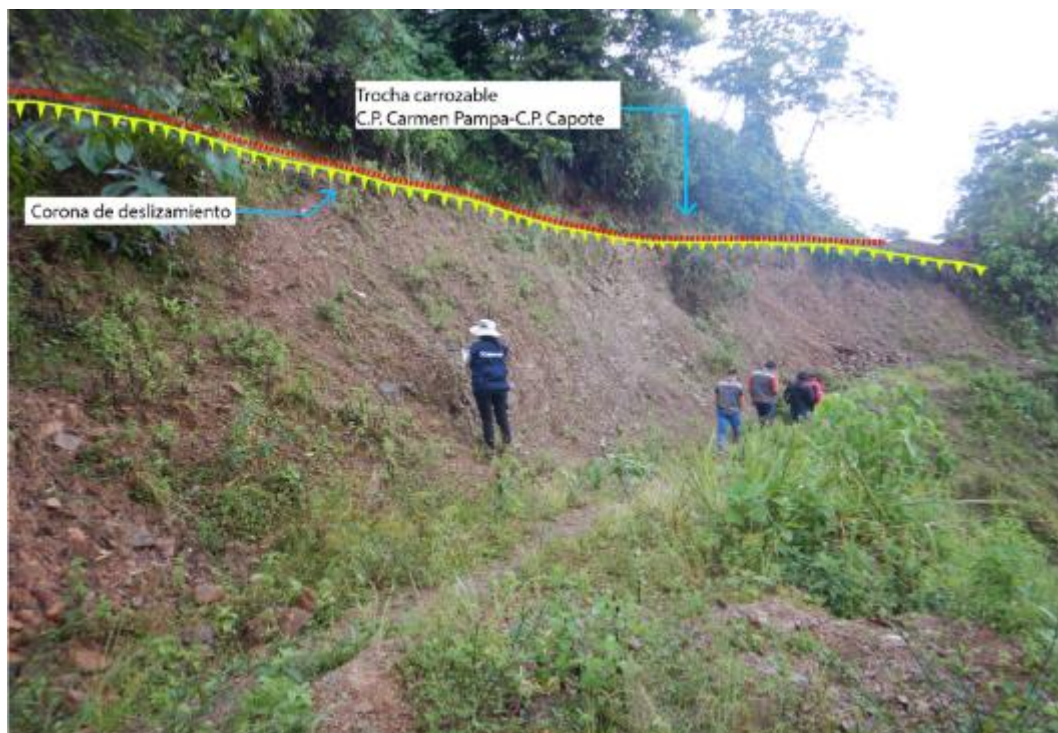
Figura 14. Se observa la corona del deslizamiento, el cual afecta 52 m de la trocha carrozable C.P. Carmen Pampa – C.P. Capote, con coordenadas UTM (WGS 84): 606576 E; 8622738 N.

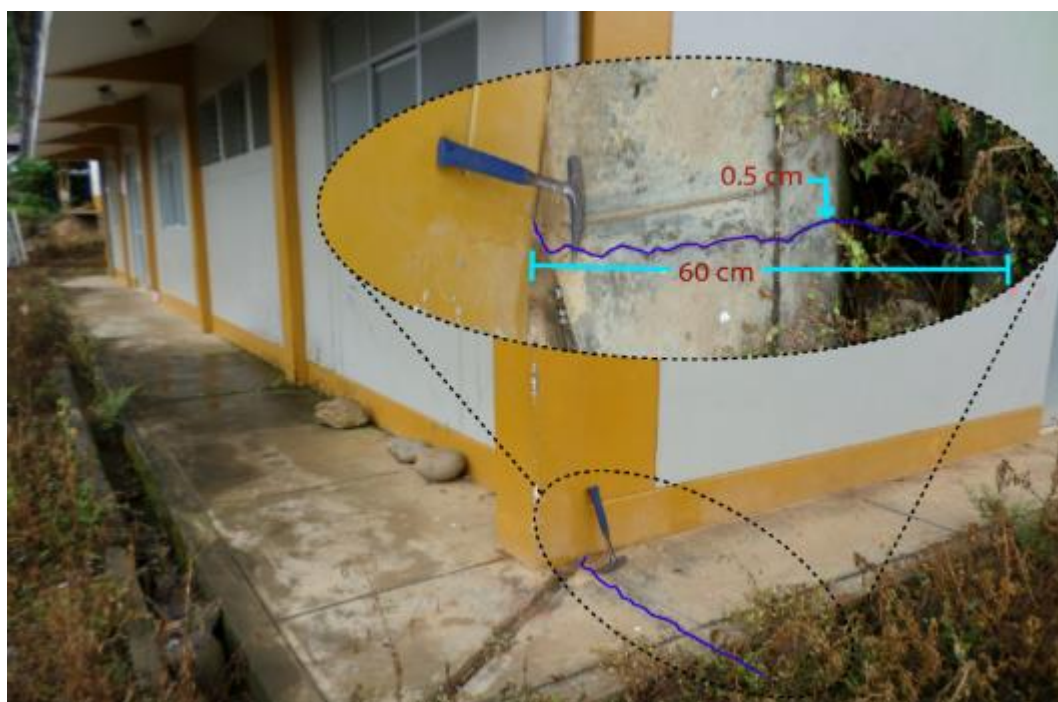
Figura 15. Se observa grietas en la vereda del puesto de salud del C.P. Carmen Pampa con abertura de 0.5 cm y 60 cm de longitud (figura 16) y en la I.E. N° 389 1/Mx.U.Chongos Carmen Pampa con coordenadas UTM (WGS 84): 606644 E; 8622607 N.

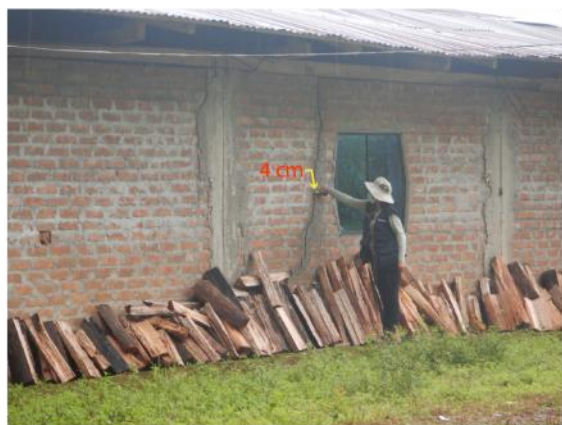
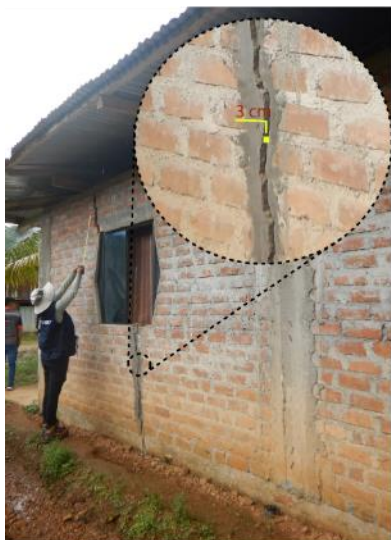
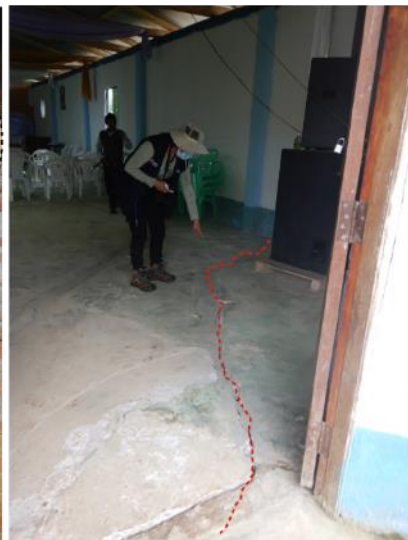
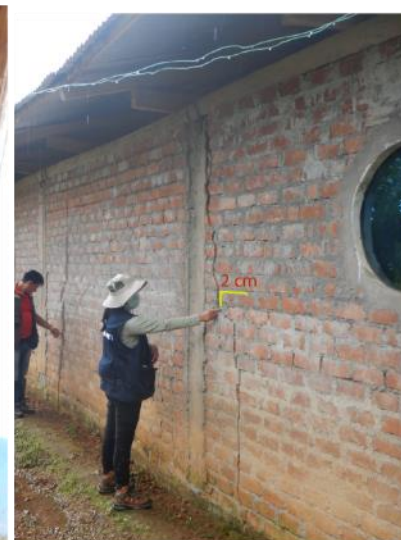
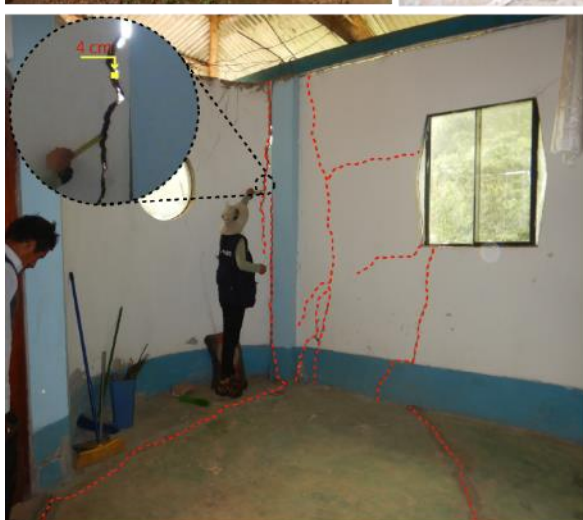
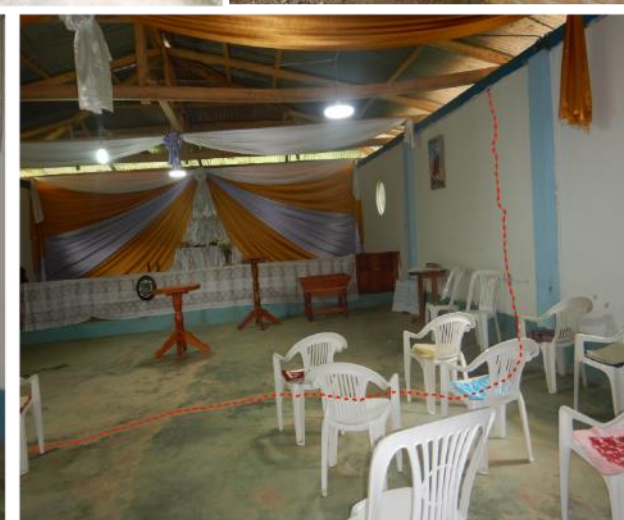
- Se observa agrietamientos en la infraestructura de la iglesia evangélica, tanto en las paredes como en el piso que varían desde los 2.5 m a 7 m de longitud con una separación de 2 cm a 4 cm con profundidades visibles de hasta 17 cm (figura 16).

Iglesia Evangélica del C.P. Carmen Pampa presenta grietas en las paredes desde el año 2014, donde algunas grietas fueron selladas por concreto, sin embargo las grietas continúan ensanchándose con dirección hacia la corona del deslizamiento.

Figura 16. Se observa agrietamientos en la infraestructura de la iglesia evangélica, tanto en las paredes como en el piso que varían desde los 2.5 m a 7 m de longitud con una separación de 2 cm a 4 cm.

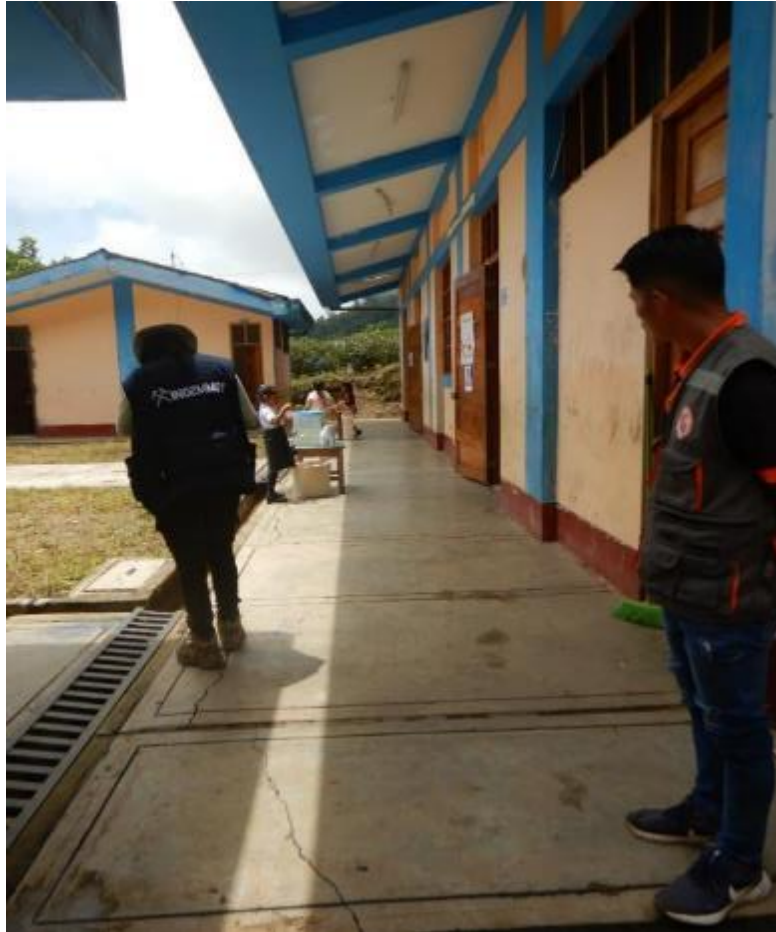
Fotografía 6. Se observa grietas en la vereda de la I.E. N° 389 1/Mx.U.Chongos Carmen Pampa, con coordenadas UTM (WGS 84): 606765 E; 8622591 N.

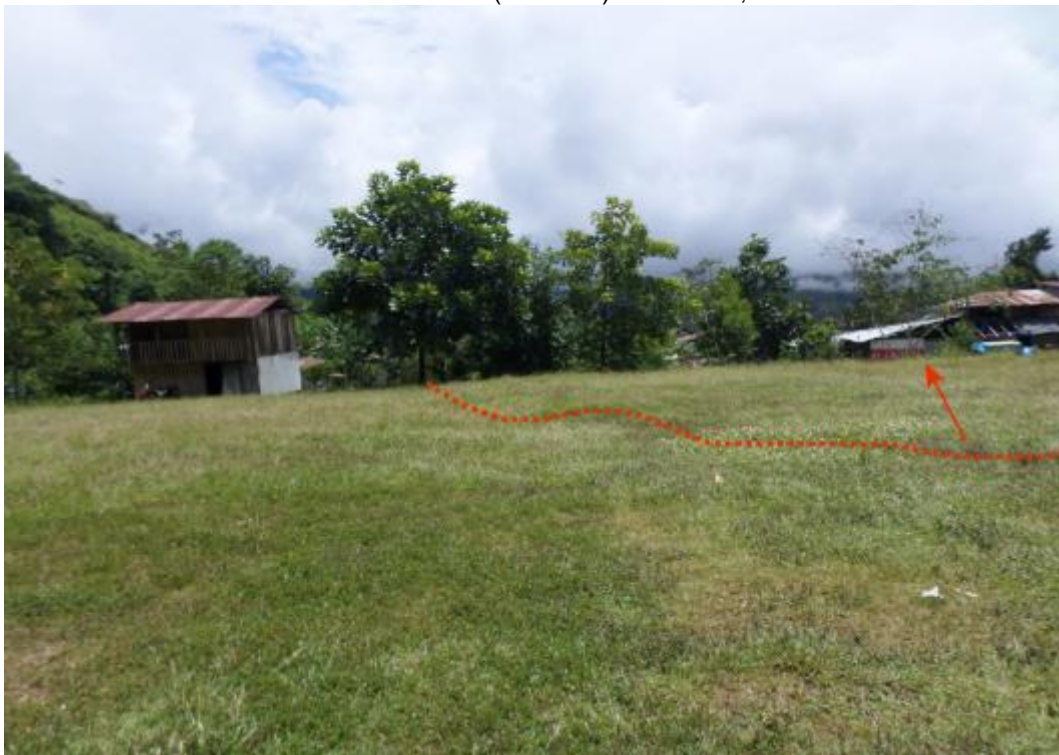
Figura 17. Presencia de grietas en el campo deportivo del C.P. Carmen Pampa, con un salto de 10 cm, con coordenadas UTM (WGS 84): 606718 E; 8622589 N.

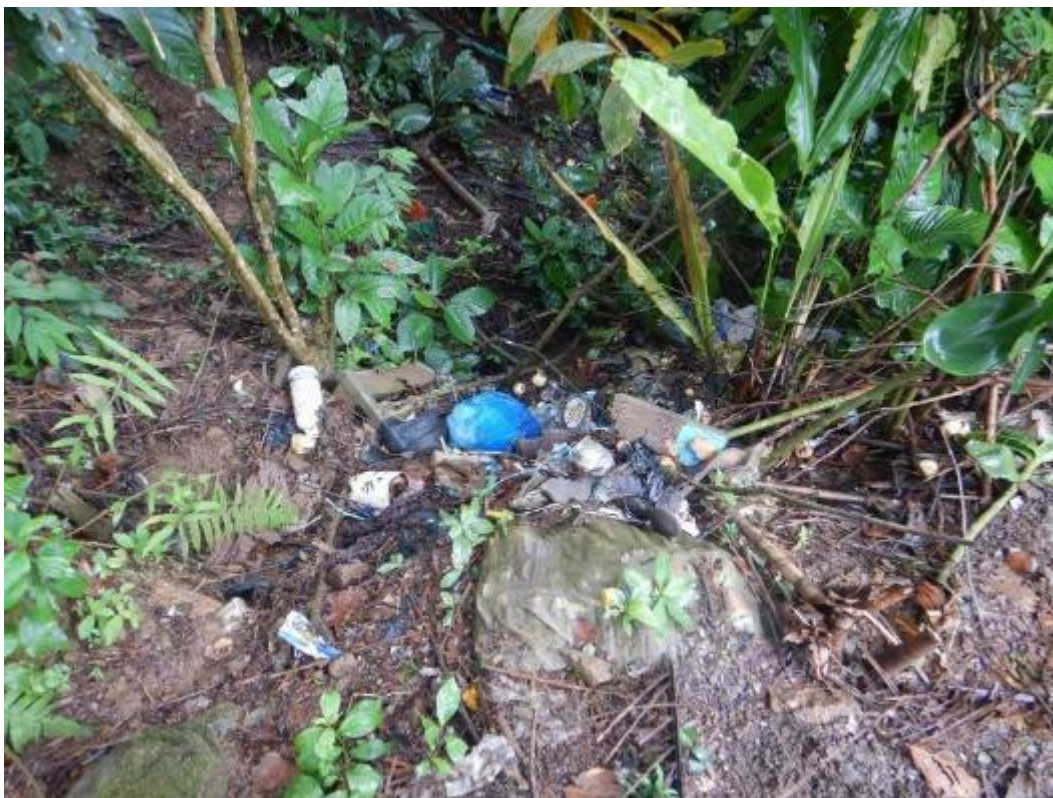
Fotografía 7. Vista de acumulación de desmote y basura, ubicada a solo metros de la corona del deslizamiento, incrementando el peso en el cuerpo.

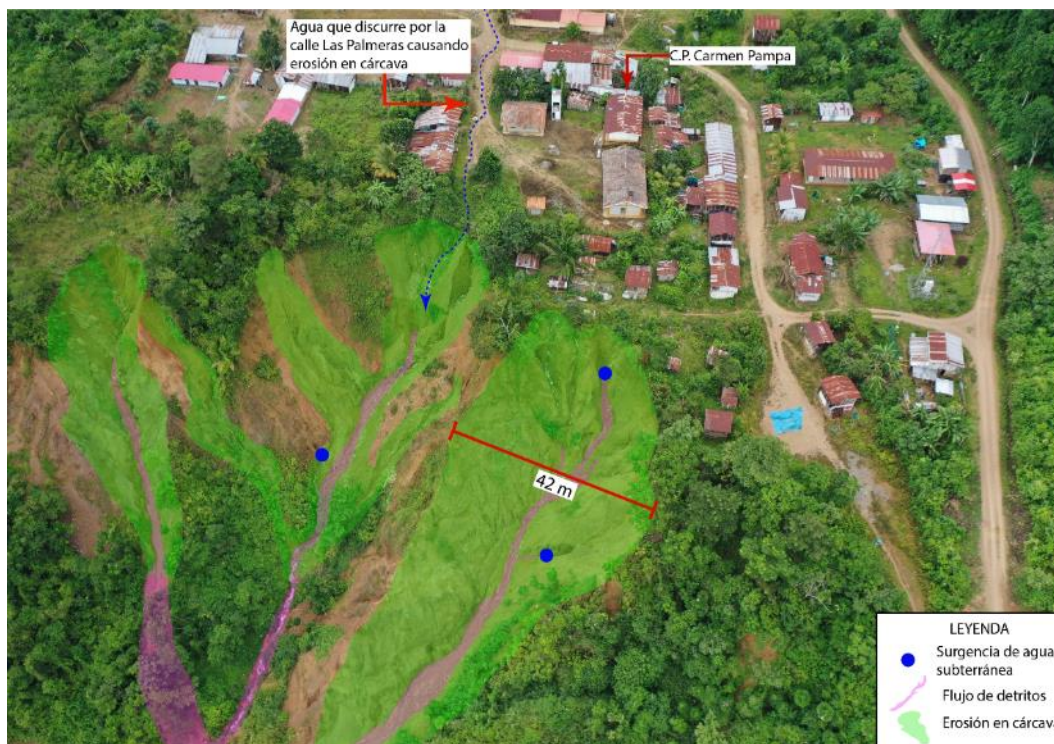
Figura 18. Vista de erosión en cárcava que se desarrollan sobre el cuerpo del deslizamiento, esta erosión avanza con dirección SE, hacia el C.P. Carmen Pampa; cabe mencionar que este proceso se desarrolla por la erosión del agua superficial y surgencias de agua subterránea.

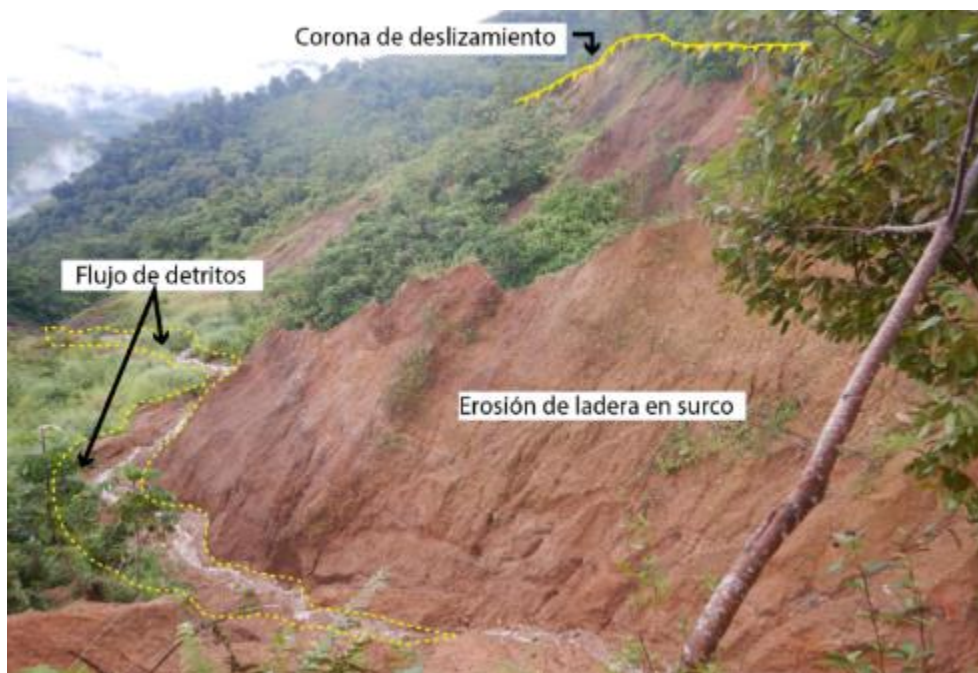
Figura 19. Se muestra erosión de laderas, donde el material acumulado al pie es arrastrado torrencialmente abajo por las precipitaciones pluviales.

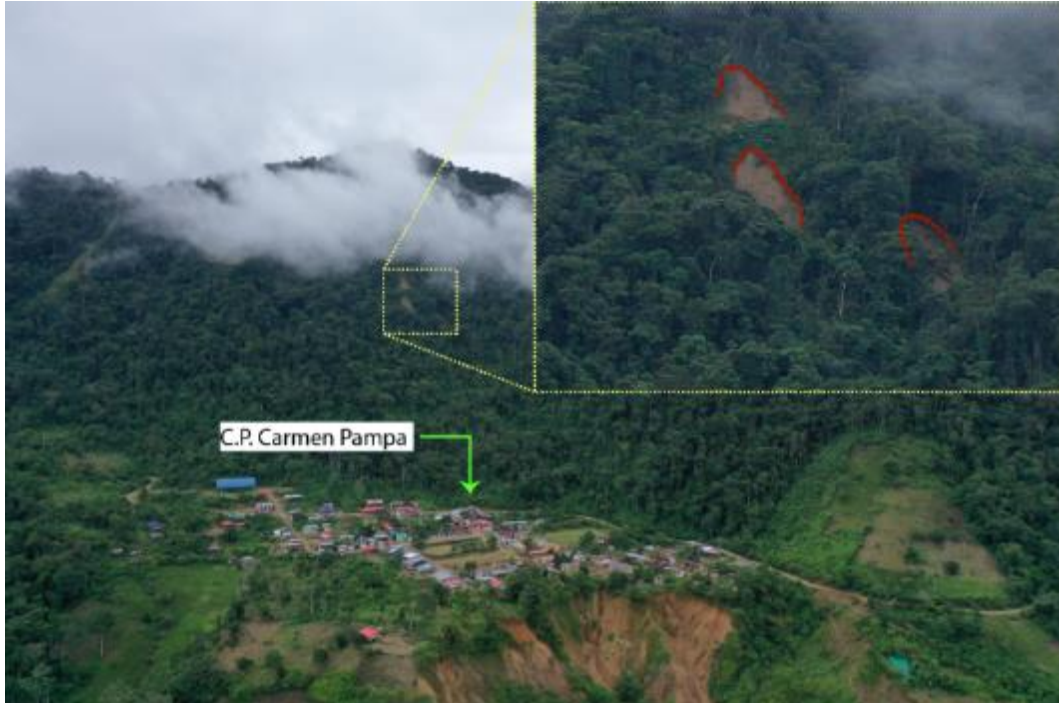
Figura 20. Se observa en líneas rojas derrumbes recientes, ubicado en la ladera del cerro al sur del C.P. Carmen Pampa.

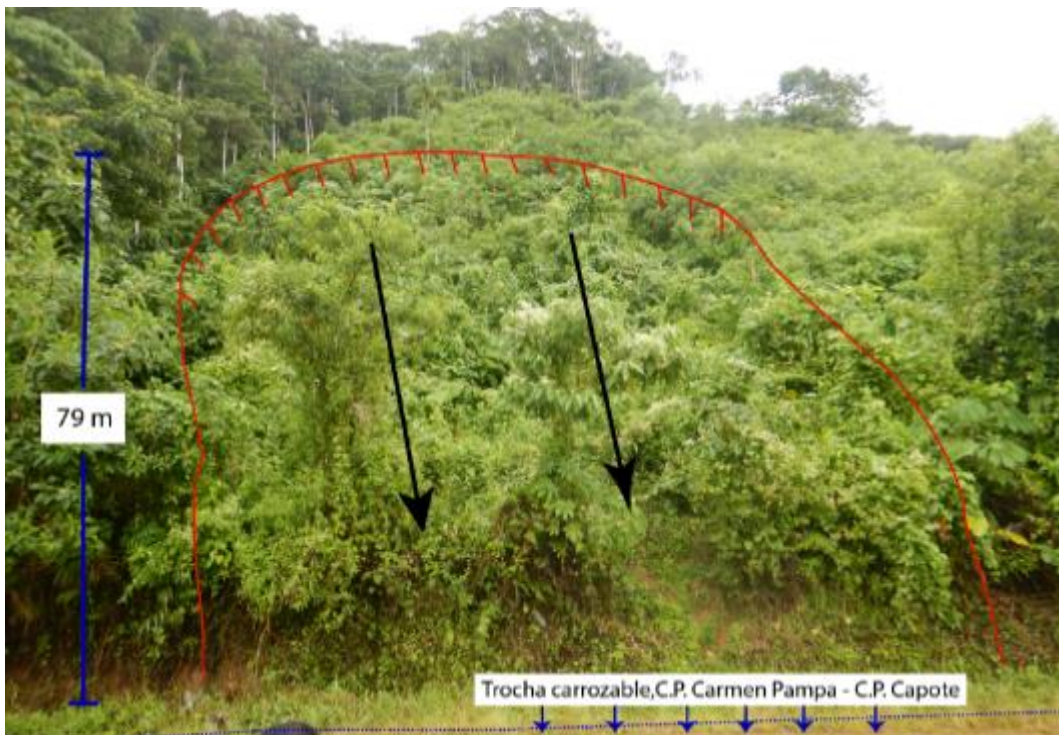
Figura 21. Se delimitó el derrumbe con línea de color rojo, evento que ocurrió el año 2012, abarca 200 m², ubicado en la ladera del cerro al sur del C.P. Carmen Pampa, con coordenadas UTM (WGS 84): 606583 E; 8622666 N.
