**Informe Técnico N° A7264**

# EVALUACIÓN DE PELIGROS GEOLÓGICOS EN LA LOCALIDAD DE ACOS

Departamento Ayacucho  
Provincia Parinacochas  
Distrito Chumpi

MAYO  
2022

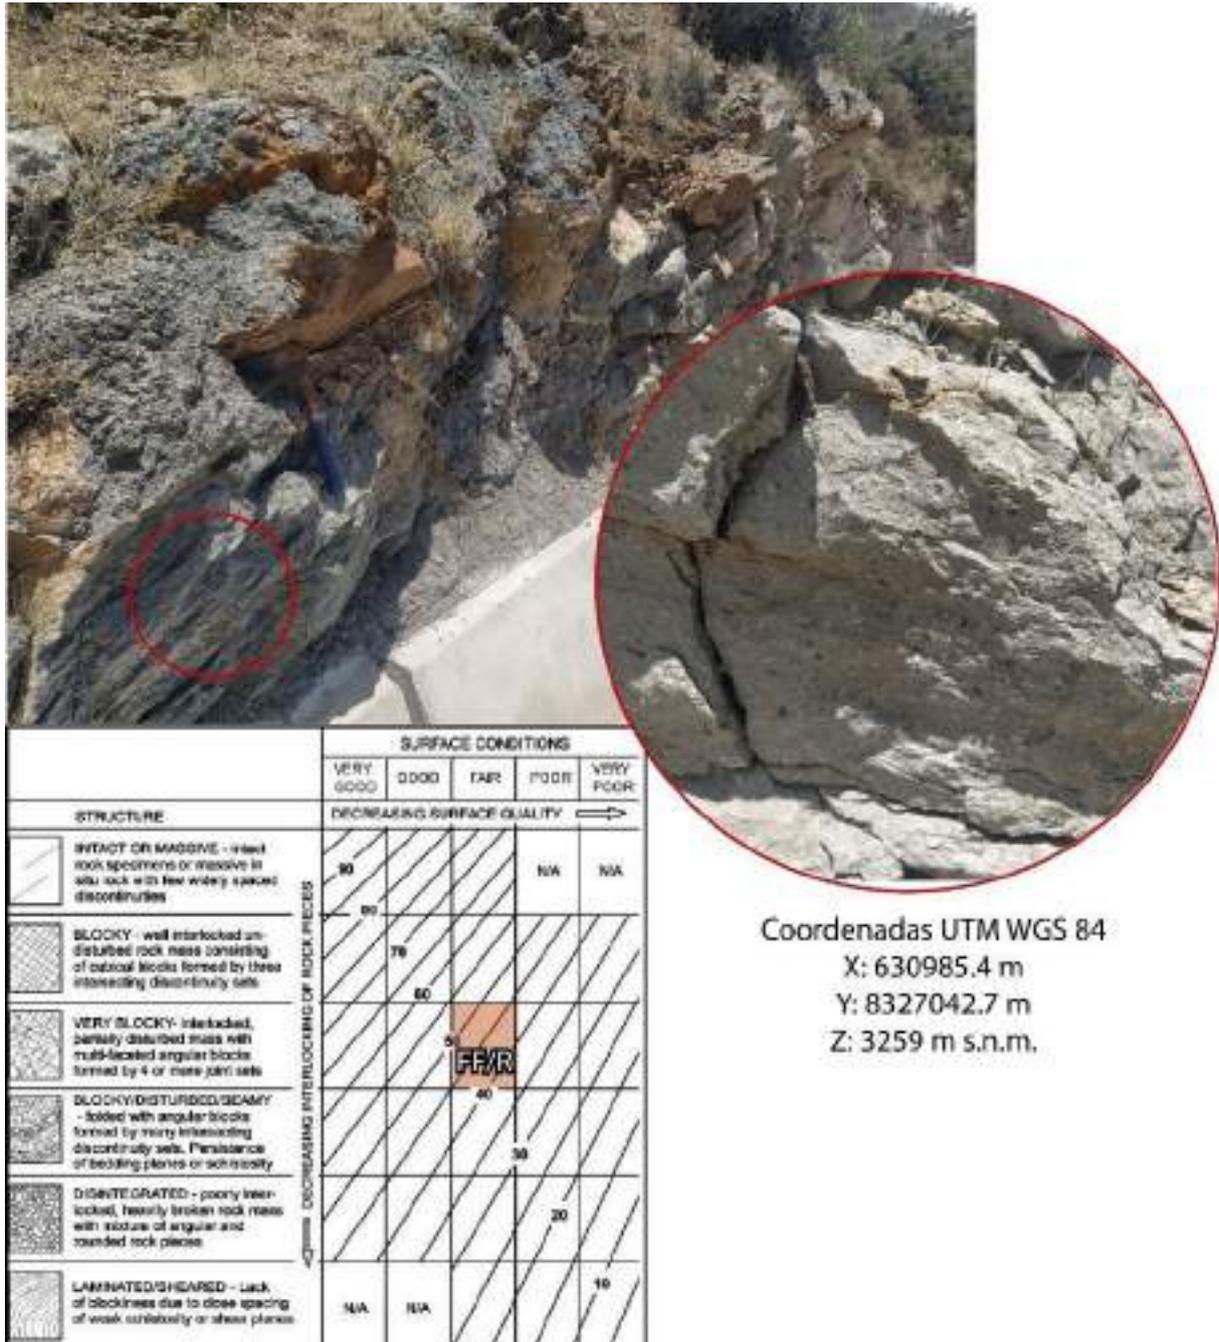
**Figura 6.** Andesitas grises fuertemente fracturadas y con discontinuidades regulares, según la clasificación GSI poseen un valor de 45. Ubicadas en la parte alta del Cerro Anchacata.

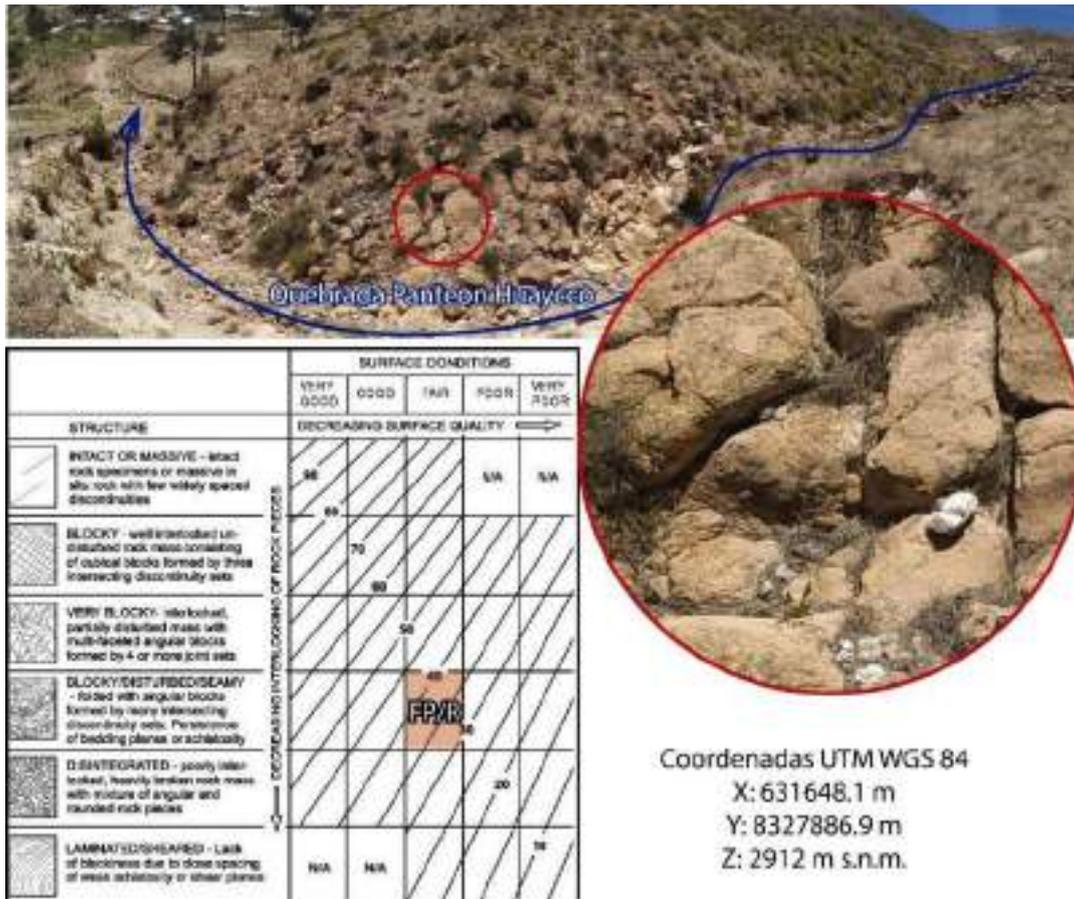
Figura 7. Andesitas grises fuertemente fracturadas, con moderada a alta meteorización, según la clasificación GSI poseen un valor de 35, pertenecerían a rocas fuertemente fracturadas y perturbadas. Ubicadas en la parte baja de la quebrada Panteón Huaycco.

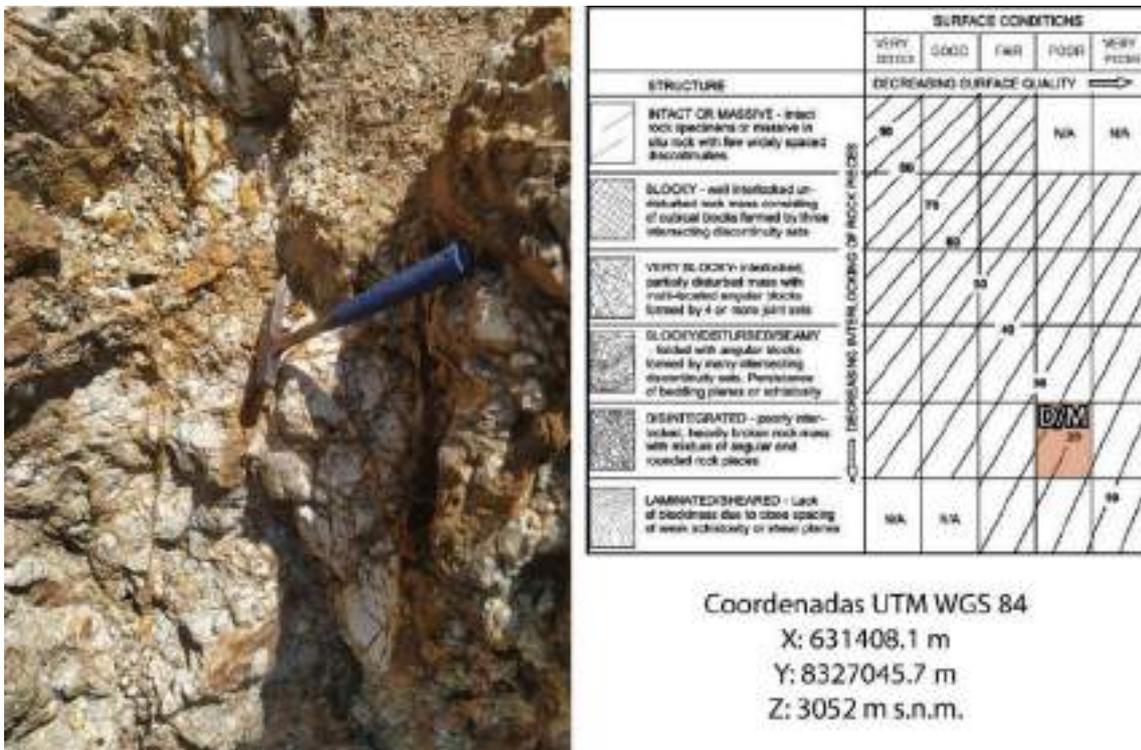
Figura 8. Dacitas Muy fracturadas y con alto grado de meteorización, muestra discontinuidades malas e irregulares, según la clasificación GSI poseen un grado de 20.

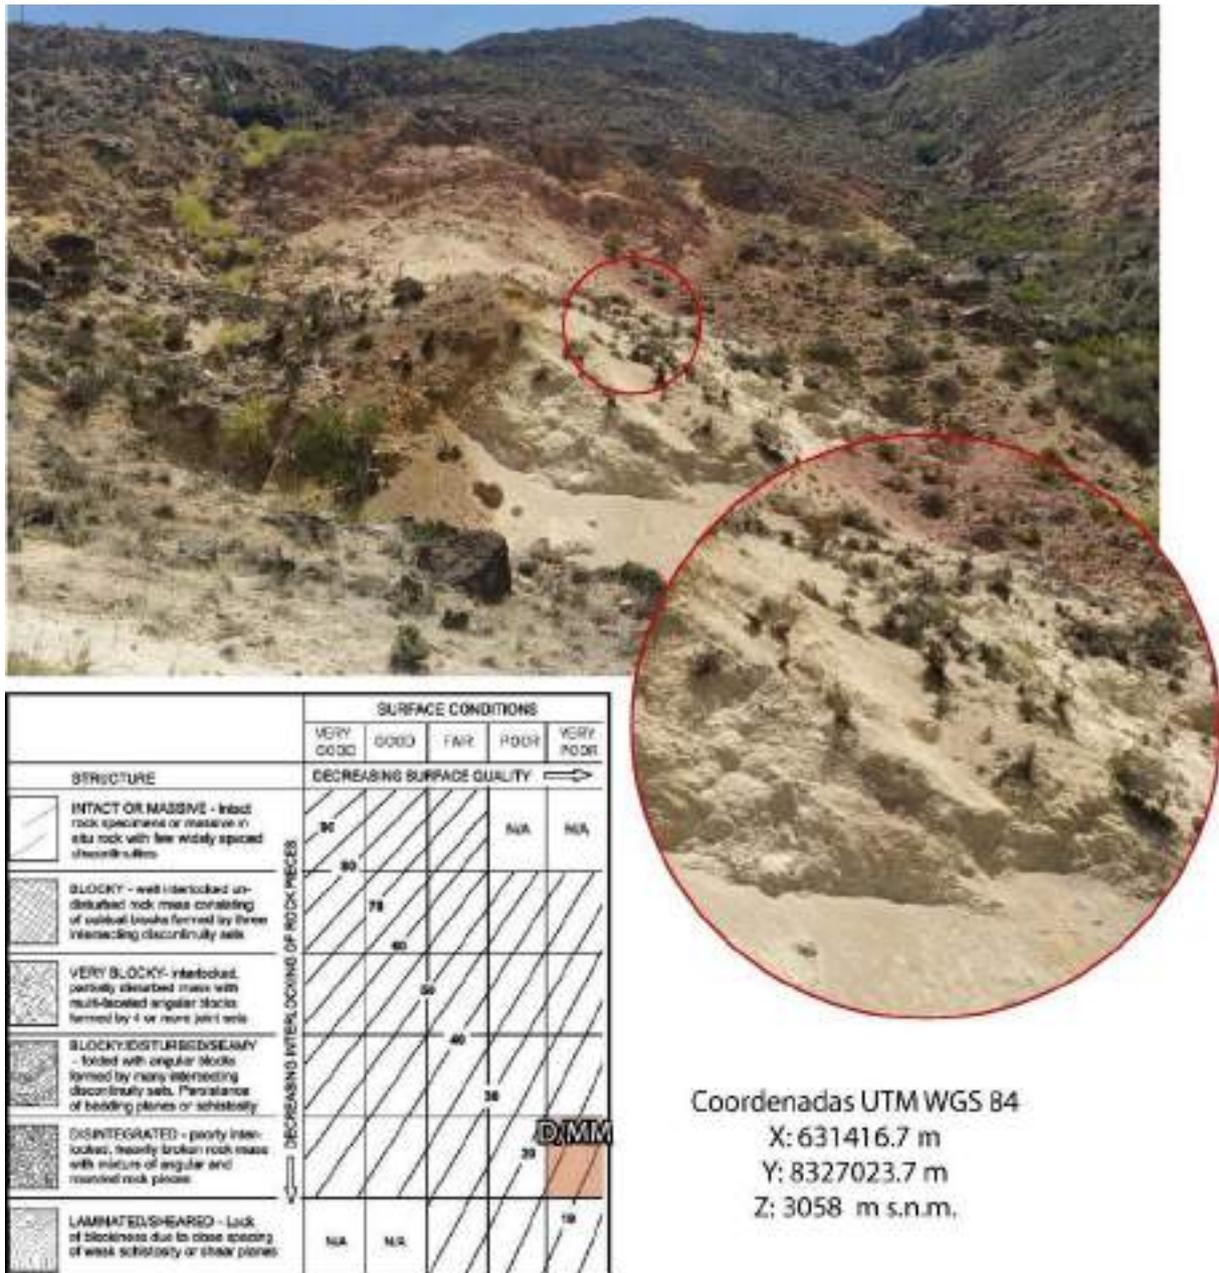
- En la cima (~3260 m s.n.m.) donde predominan afloramientos de andesitas grises se observan rocas muy fracturadas y moderadamente meteorizadas, equivalentes a un GSI de 45, descritas como fuertemente fracturadas con superficies de discontinuidades regulares (figura 6).
- En las márgenes de la quebrada se observan rocas andesitas muy fracturadas y moderadamente meteorizadas, que conforman bloques subredondeados que proporcionan material detrítico suelto al cauce de la quebrada (figura 7).
- El grado de meteorización y fracturamiento de las rocas volcánicas en la quebrada Millu – Cuchu Macma, se incrementa desde la cota ~ 3052 hacia su base, donde se observan rocas muy fracturadas (figura 8), así como rocas fragmentadas y completamente meteorizadas que han generado suelos residuales arcillosos y limosos de coloraciones rojizas y amarillentas (GSI de < 20) (figura 9).

**Figura 9.** Rocas volcánicas fragmentadas y completamente meteorizadas, según el índice GSI poseen un valor de 15, corresponden a macizos quebrados, que han generado suelos residuales arcillosos y limosos de coloraciones rojizas y amarillentas.

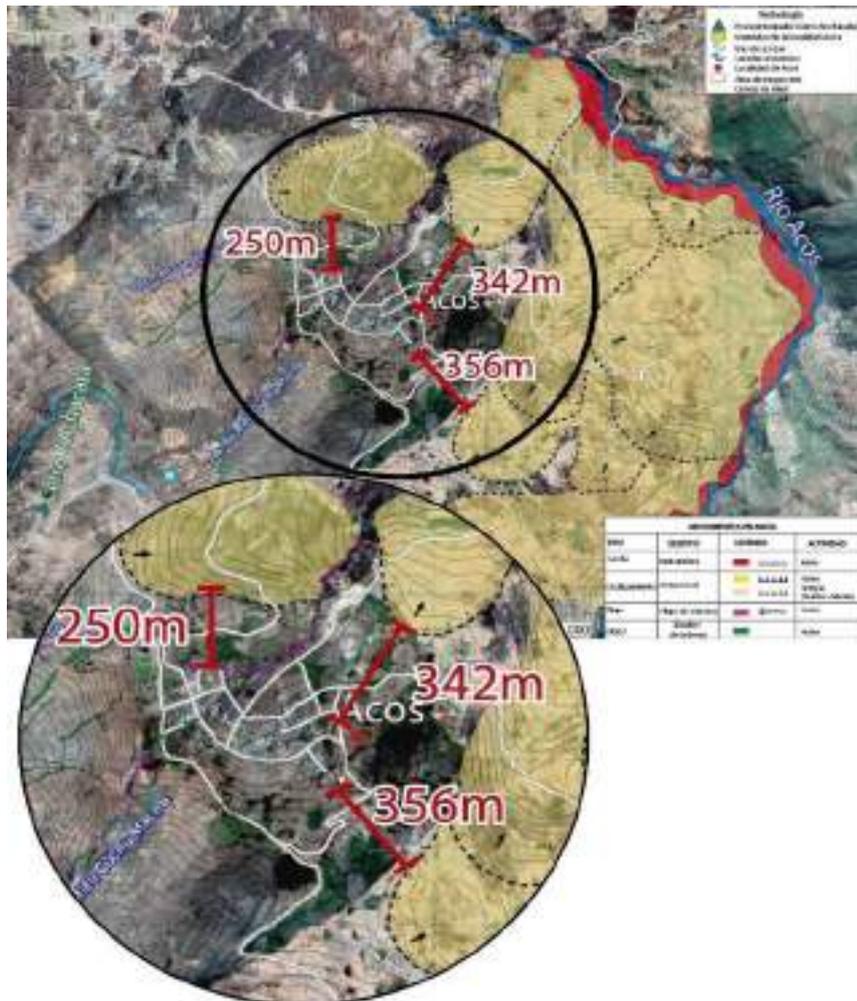
**Figura 24.** Distancia de la localidad de Acos a la corona de deslizamientos antiguos, ubicados en la margen izquierda del río Acos.

7. Implementar sistemas de monitoreo de grietas y escarpes alrededor de los cuerpos de deslizamientos antiguos ubicados en la margen izquierda del río Acos, con la finalidad de reconocer inestabilidades que puedan surgir.

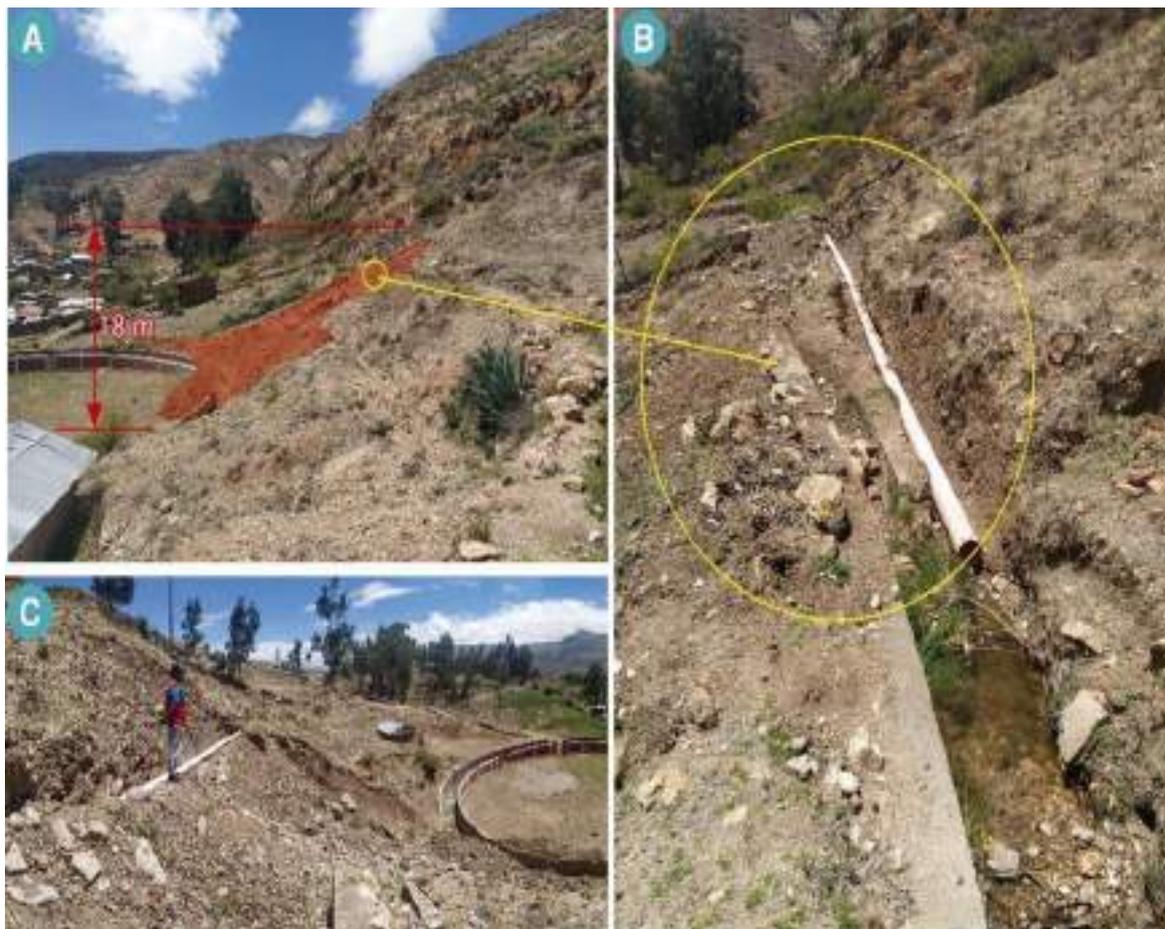
- Altura del derrumbe: 18 m.
- Alcance del material derrumbado: 36 m
- Ancho del derrumbe: 18 m
- Elevación de la zona de arranque: 2915 m s.n.m.
- Elevación del depósito de material: 2897 m s.n.m.
- Afectaciones: el derrumbe generó el daño de 5 m de un canal de riego revestido de concreto (figura 25 A), además el material ingreso a la plaza de toros de Acos (Coordenadas UTM, WGS 84 18 s, X: 631692.30; Y: 8327764.56).
- Causas de inestabilidad: se infiere que la principal causa del derrumbe se originó por el corte de talud para la construcción del canal de riego.

**Figura 25.** A) altura del derrumbe identificado en la ladera noreste del cerro Anchacata, derecha de la quebrada Panteón Huaycco; B) muestra canal de riego revestido destruido por el derrumbe (5 m longitudinales) y reemplazado por tubería provisional, C) vista del derrumbe y como llego hasta la plaza de toros de Acos

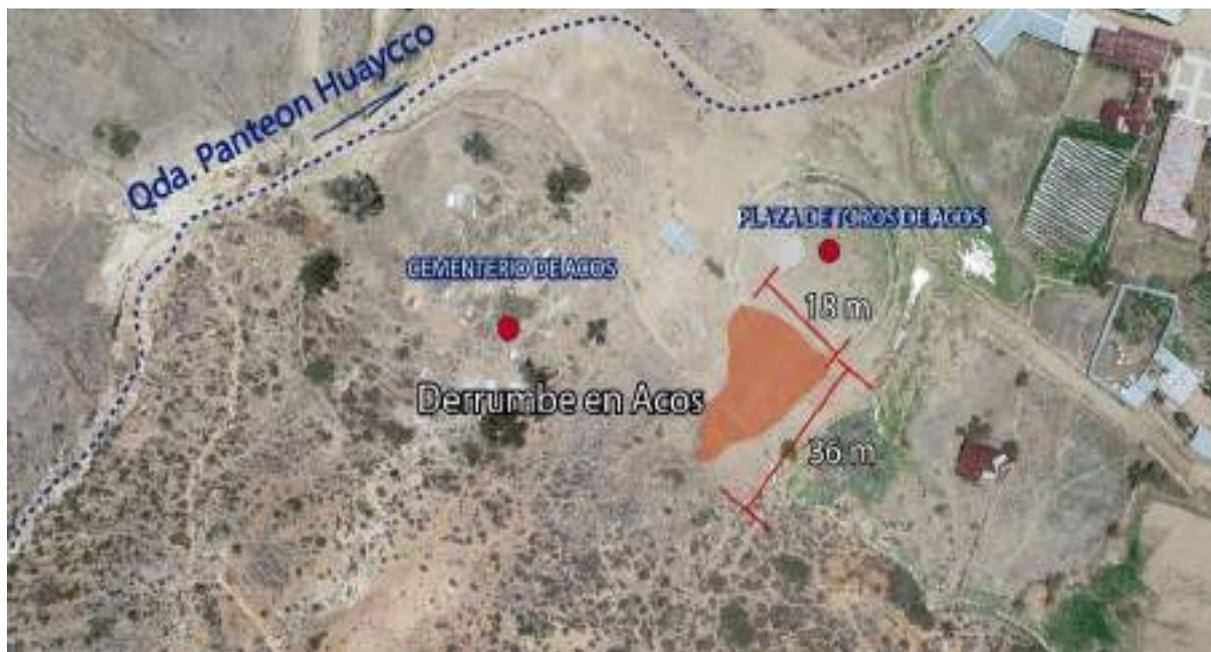
**Figura 26.** Dimensiones en una vista aérea del derrumbe identificado en la ladera noreste del cerro Anchacata, derecha de la quebrada Panteón Huaycco.

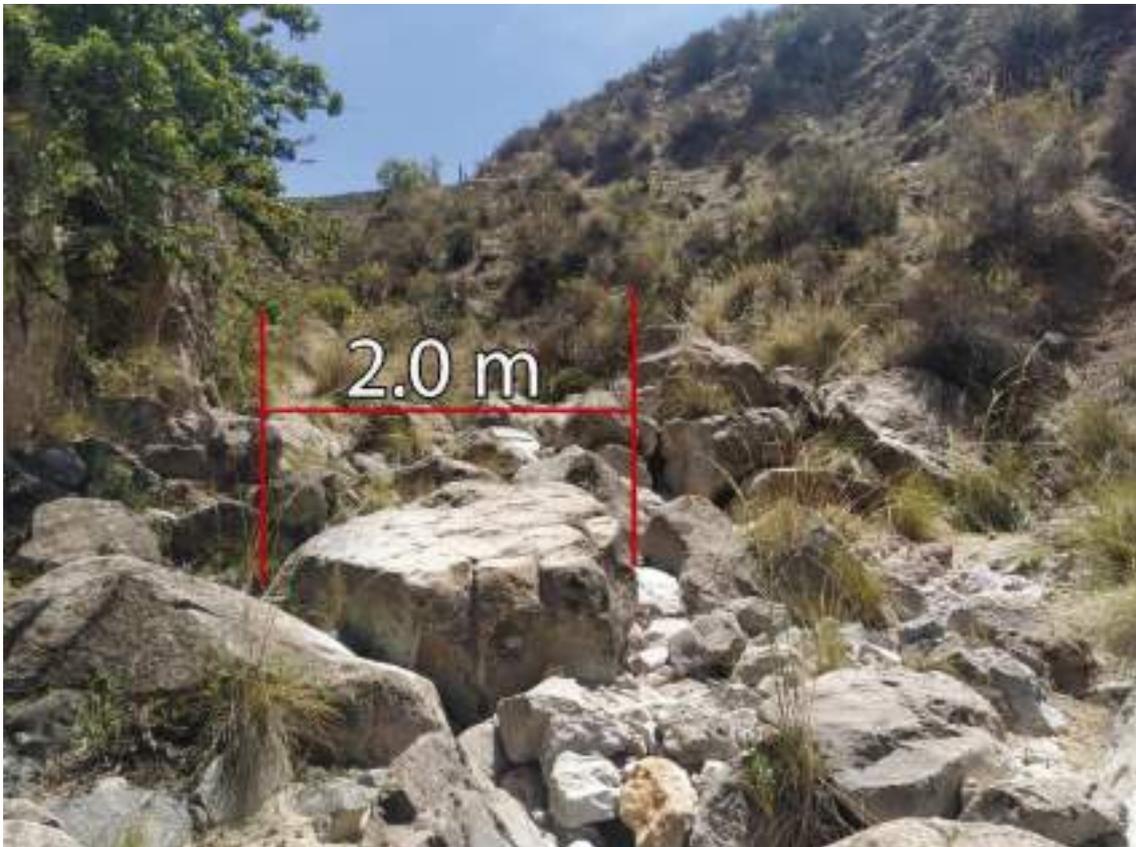
Las características litológicas (baja competencia, alto grado de fracturamiento y meteorización) de las rocas que componen las laderas de la quebrada han generado depósitos detríticos con bloques de hasta 2 m (figura 28) en el cauce de dicha quebrada intercalada con arenas, arcillas y limos, también se pudo observar un puquial de agua en las coordenadas WGS 84 18s, X: 631349.8; Y: 8326749.9; Z: 3409 m s.n.m. que favorece la meteorización y erosión de las rocas volcánicas.

Figura 28. Material detrítico acumulado en la quebrada río Millu Cuchu Macma.

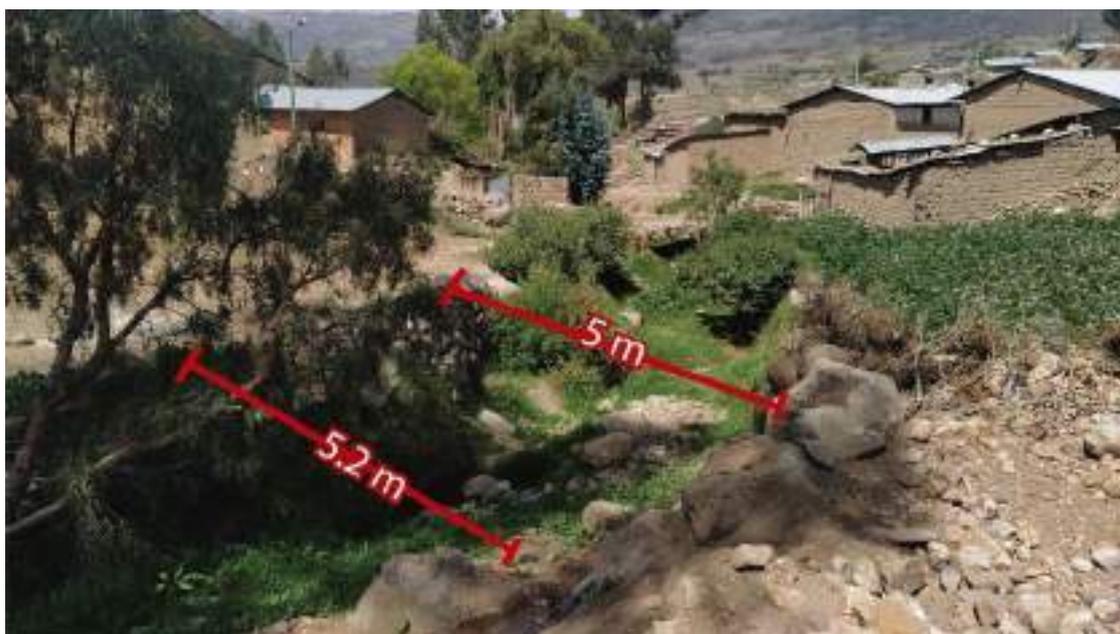
El cauce de la quebrada que atraviesa la localidad de Acos presenta un ancho promedio de 5 m, con una altura de 1.5 m (figuras 30 y 31), además se observan viviendas, zonas usadas como áreas de cultivo y patios aledaños a la las quebradas que podría resultar seriamente perjudicas frente a flujo de detritos o lodos.

**Figura 30.** Anchos del cauce de la quebrada en Río Millu Cuchu Macma en la localidad de Acos.

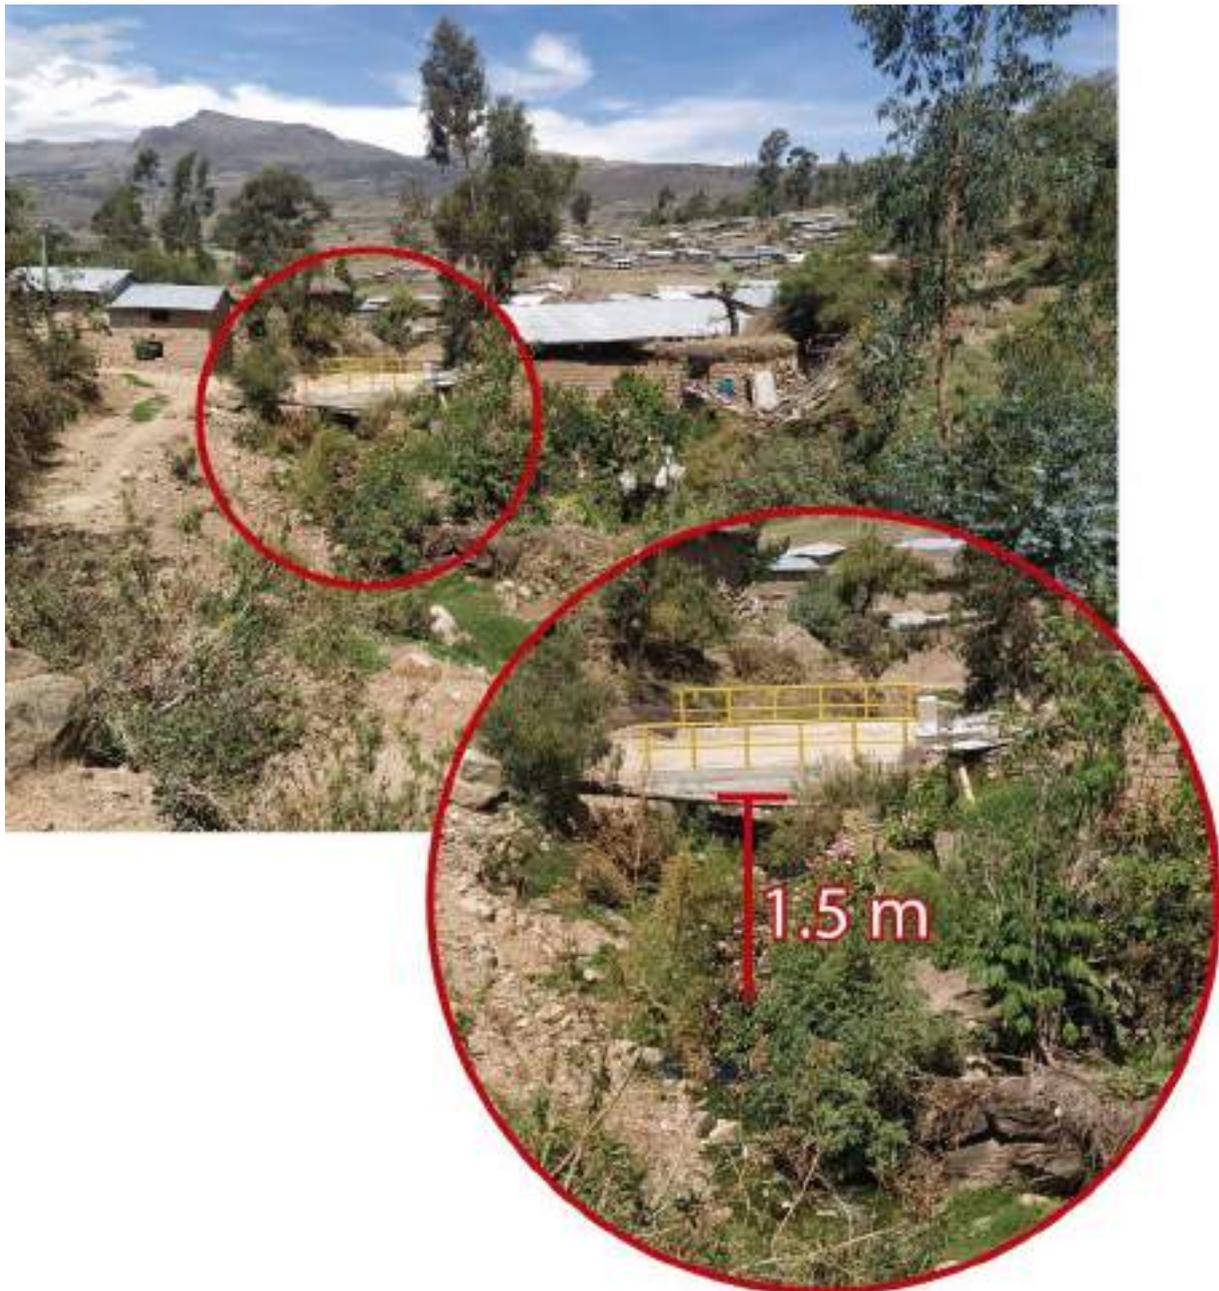
**Figura 31.** Altura de la quebrada río Millu Cuchu Macma de 1.5 m con referencia a un puente peatonal ubicado en las coordenadas WGS 84 18s, X:631890.38 ; Y:8327627.52 ; Z:2876 m s.n.m.

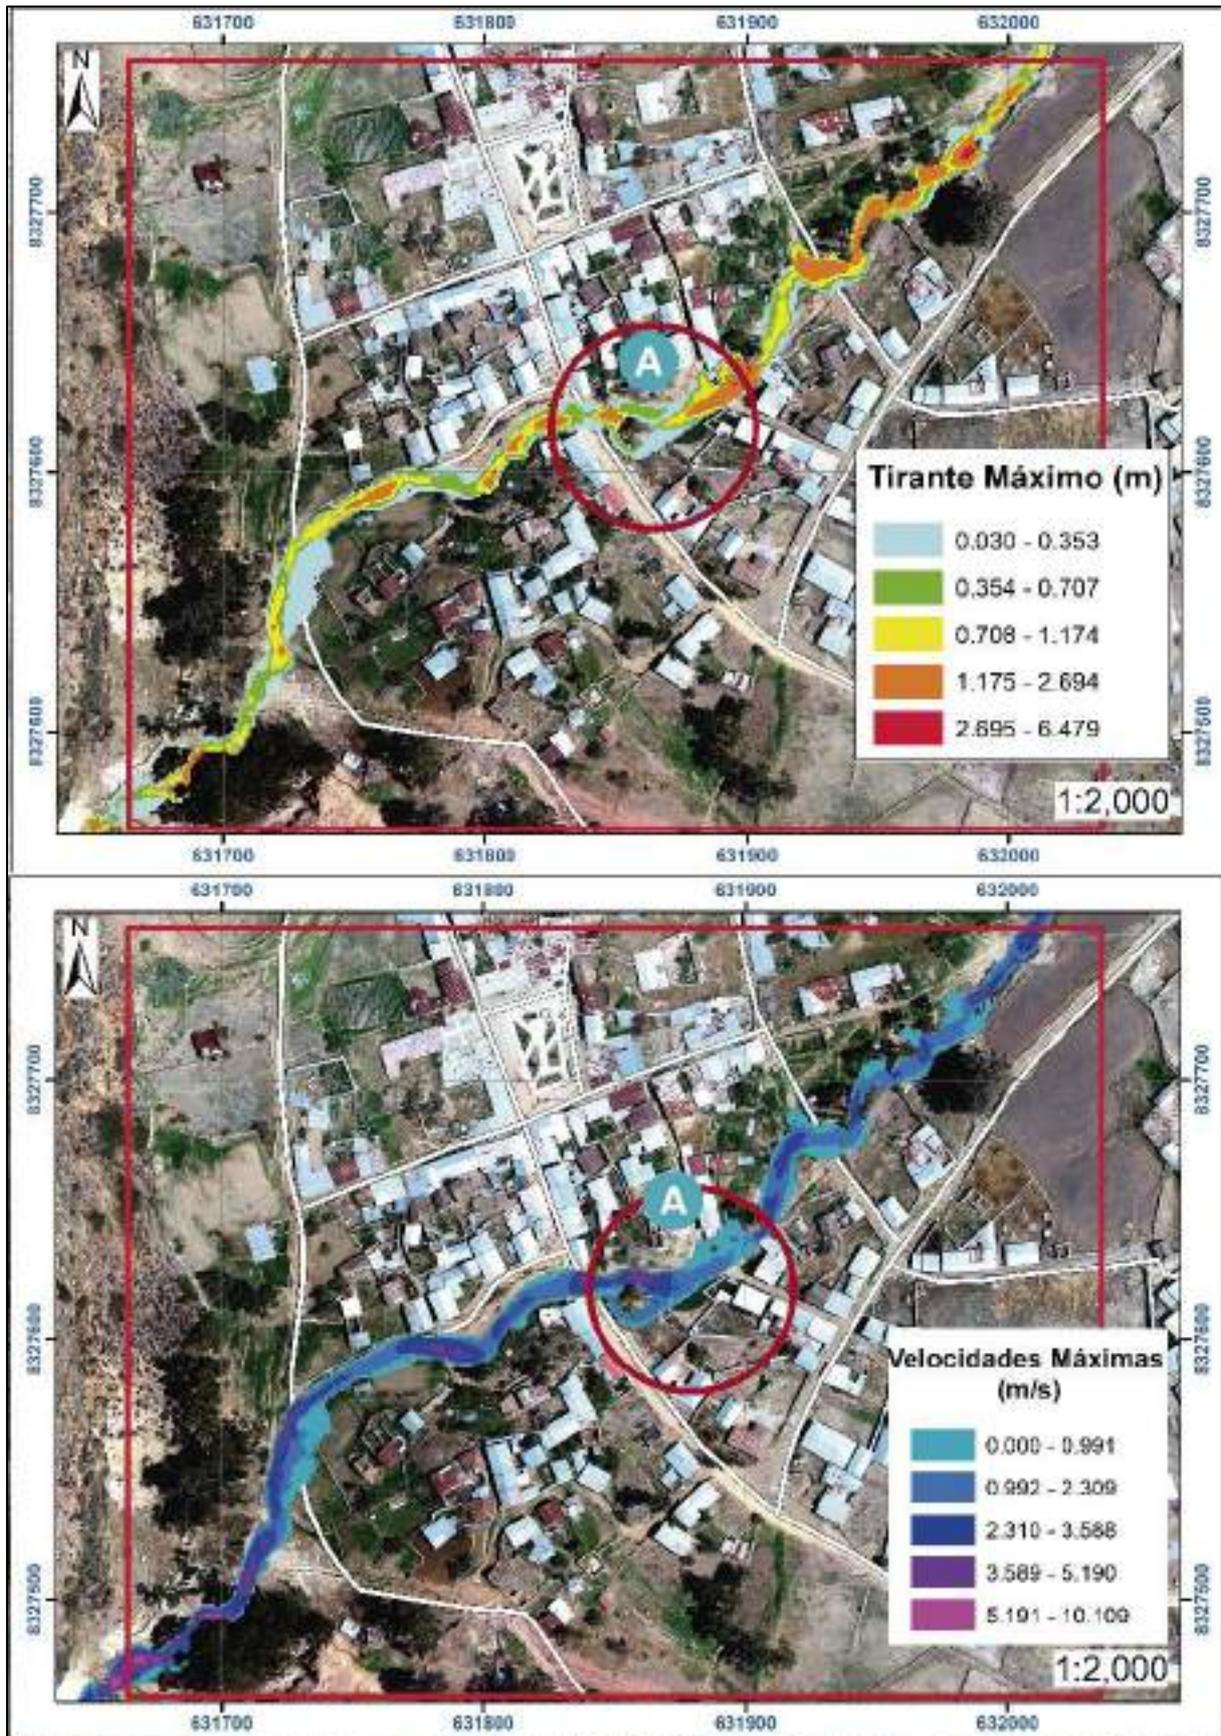
- La altura máxima de los tirantes extremos fue de 6 m (en zonas profundas y estrechas de quebrada) con velocidades máximas de 10 m/s en el cauce de la quebrada donde la pendiente supera los 35 °.
- La zona urbana reporta tirantes máximos entre 1.7 m a 2.6 m, con valores mínimos de 0.3 m, la velocidad de flujo fluctúan entre 0.9 m/s a 5 m/s, finalmente discurren constantes hacia el cauce del río Acos con velocidades de 3 m/s.
- El modelo muestra que las zonas afectas son las márgenes de la quebrada ya que el flujo podría alcanzar 12 m de ancho (6 m en promedio a cada margen desde el eje del cauce) y rebalsar fácilmente el canal del cauce principal generando afectaciones a viviendas e inundaciones.

**Figura 38.** Velocidades y tirantes máximos por flujo de detritos (TR:50 años), provenientes desde la quebrada rio Millu Cuchu Macma.

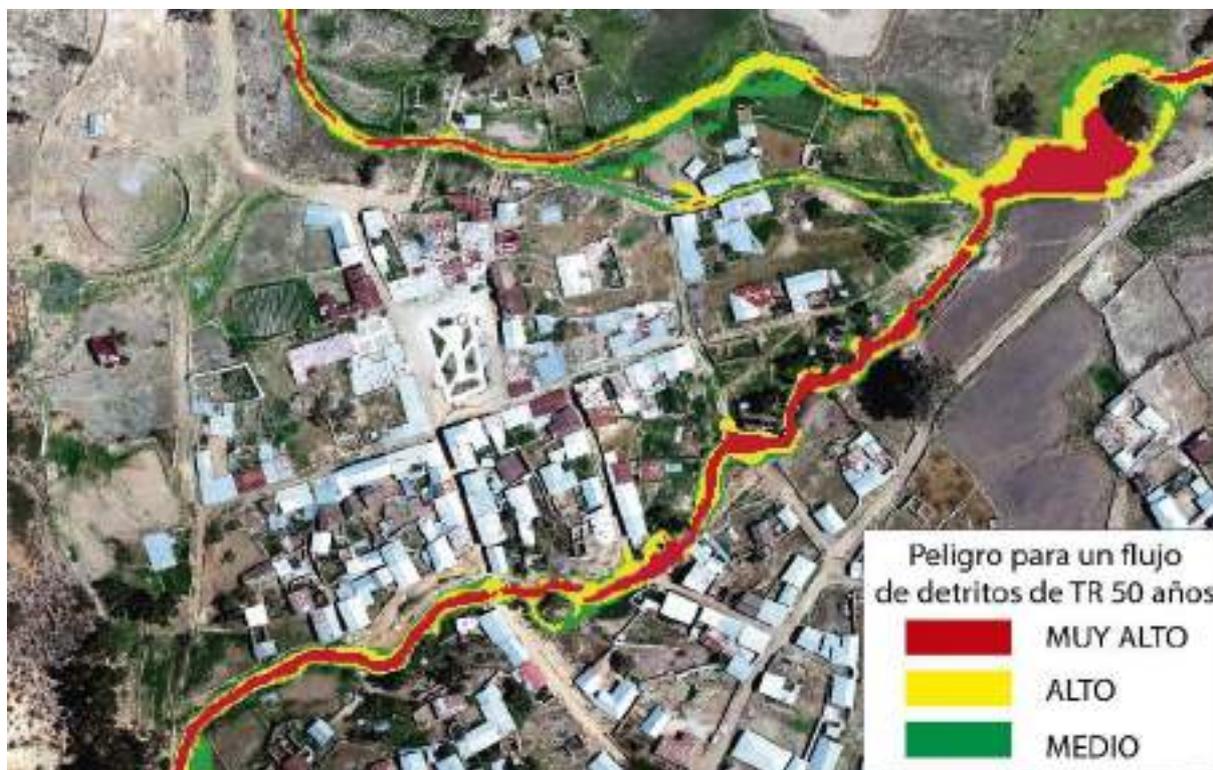
- El modelo muestra que las zonas afectas son las márgenes de la quebrada ya que el flujo podría alcanzar 10 m de ancho (5 m en promedio a cada margen desde el eje del cauce) y rebalsar fácilmente el canal del cauce principal generando afectaciones a viviendas inundaciones (zonas A y B).

**Figura 39.** Zonas de peligrosidad en la localidad de Acos por flujos de detritos para un TR: 50 años. (el mapa completo se encuentra en el anexo 1 – Mapa 9)

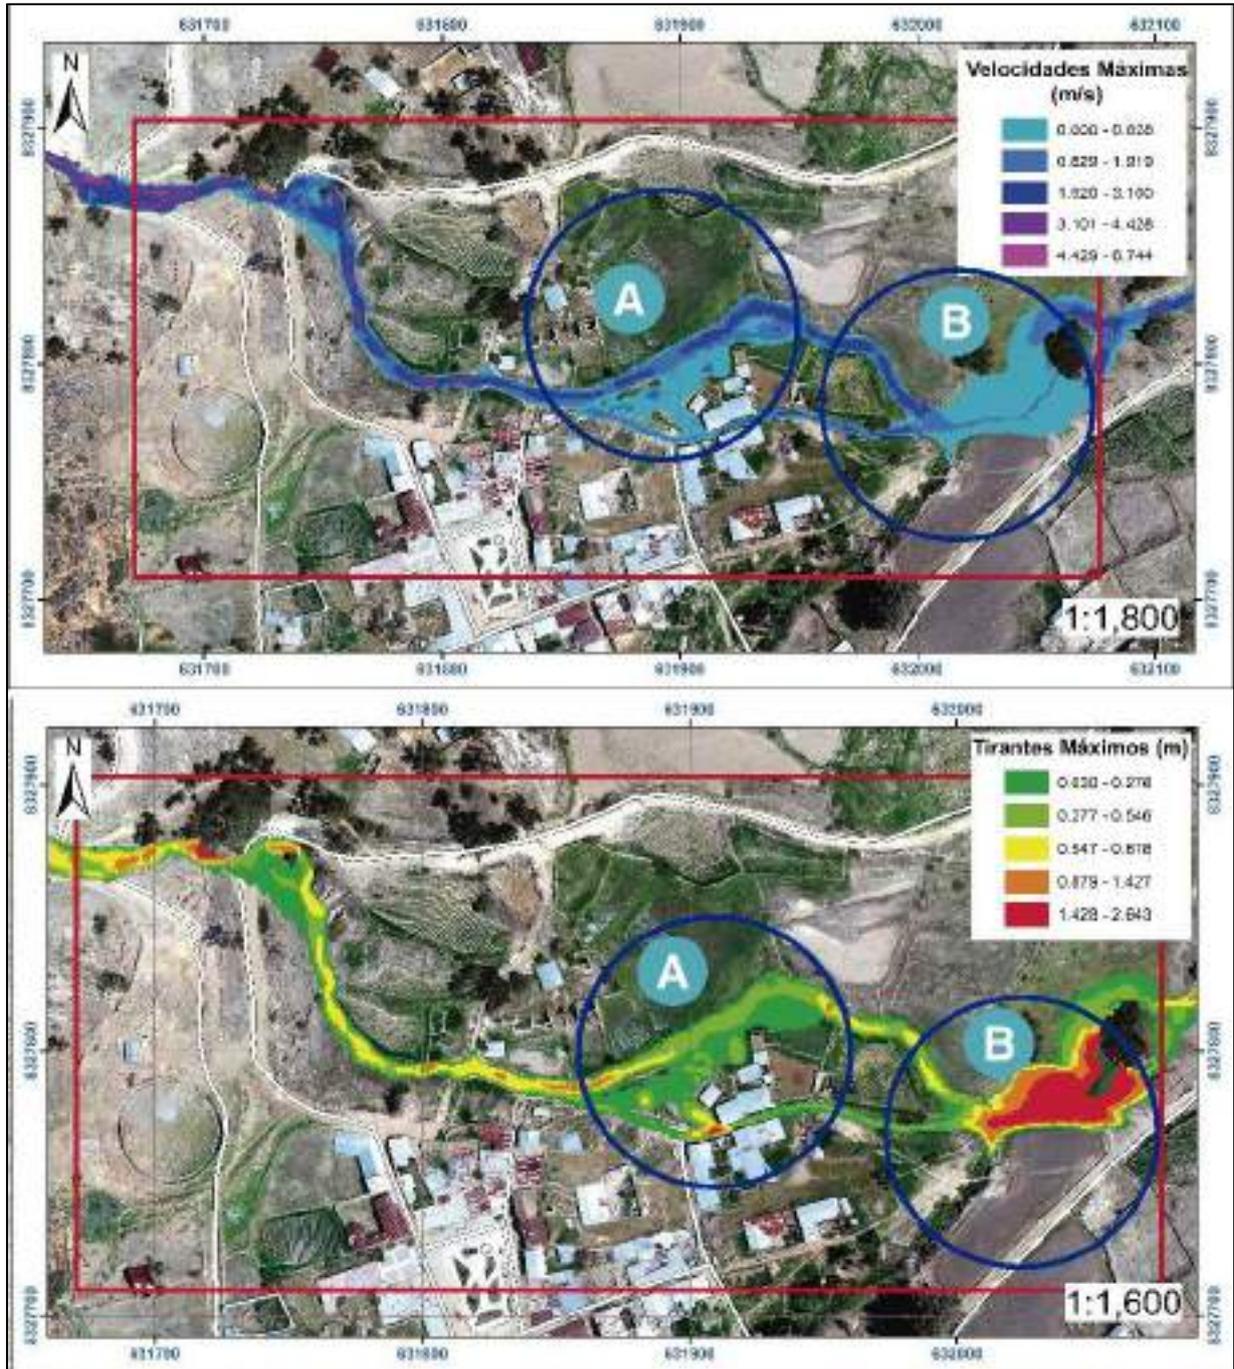
**Figura 40.** Velocidades y tirantes máximos por flujo de detritos (TR:50 años), provenientes desde la quebrada Panteón Huaycco, \*las zonas de mayor altura corresponden a zonas de depresión topográfica.

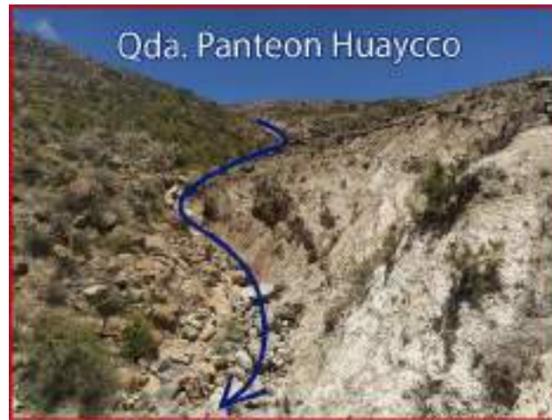
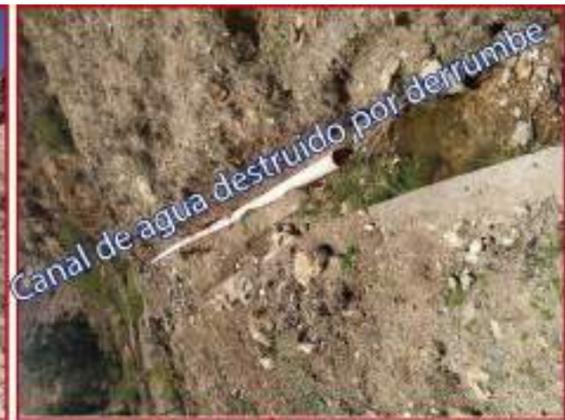
Canal de agua destruido por derrumbe

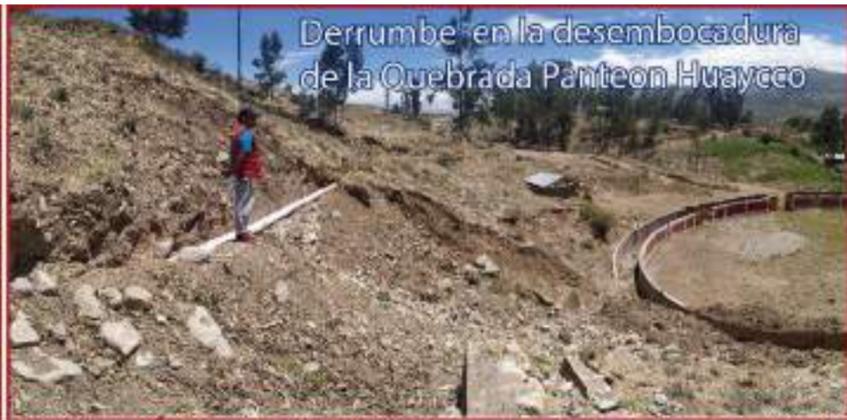
Derrumbe en la desembocadura de la Quebrada Panteon Huaycco
