Riesgos Geológicos en la Región Ucayali

Boletín N° 37 Serie C

Geodinámica e Ingeniería Geológica

Dirección de Geología Ambiental
y Riesgo Geológico

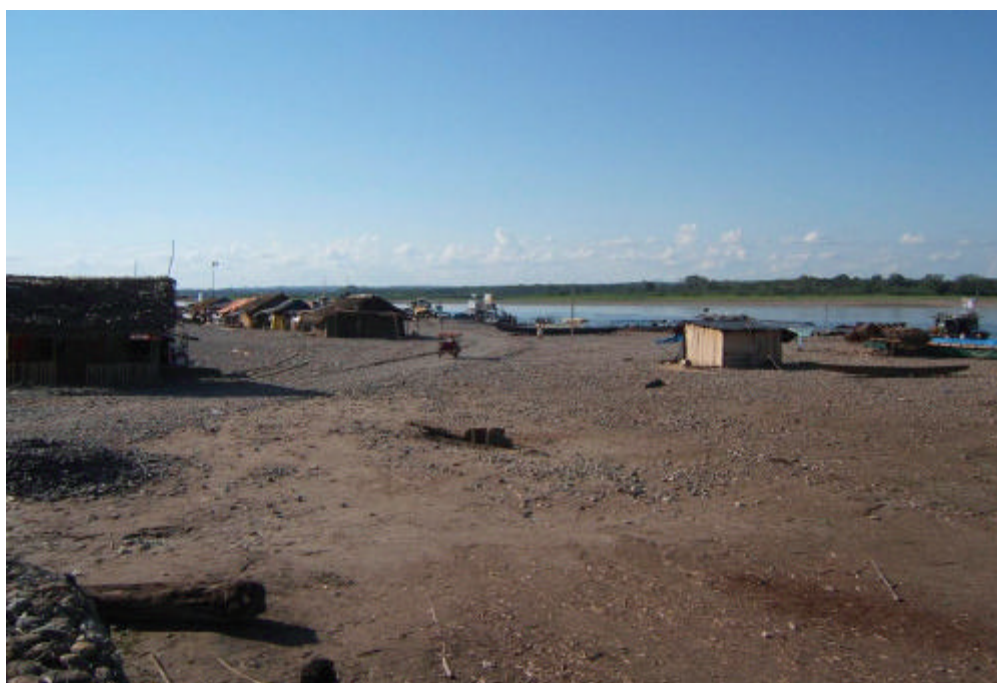
FotoN°3.2 Depósitos fluviales ubicado en el cauce del río Tambo, sector Puerto de Atalaya. Se observa depósitos de gravas en matriz compuesta de arenas y limos poco consolidados. Área susceptible de inundación.

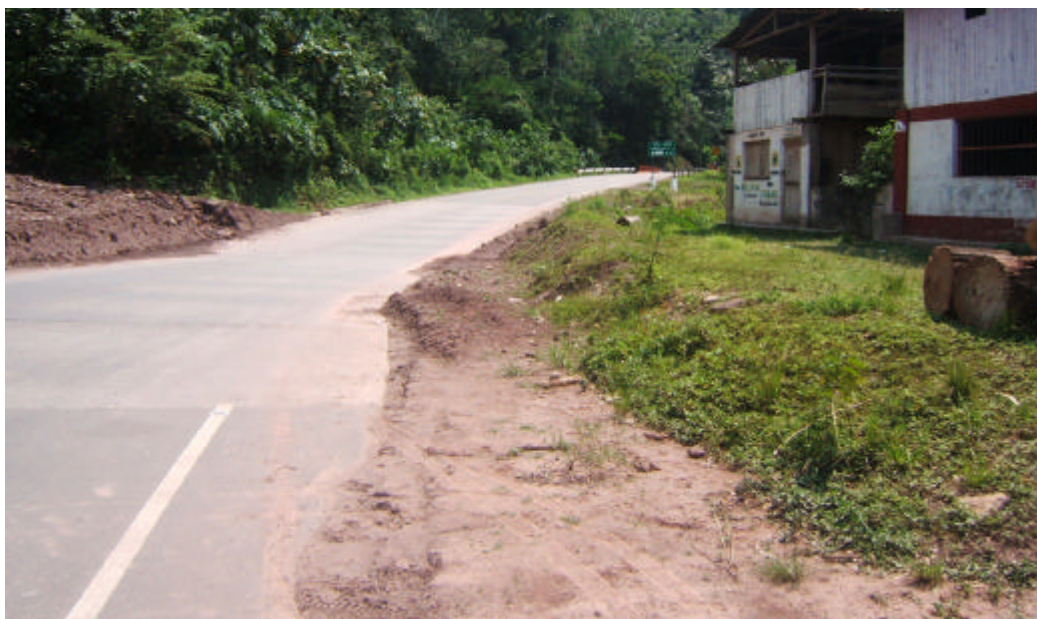
Foto N° 6.7 Flujo (huayco) que afectó a la carretera Federico Basadre.

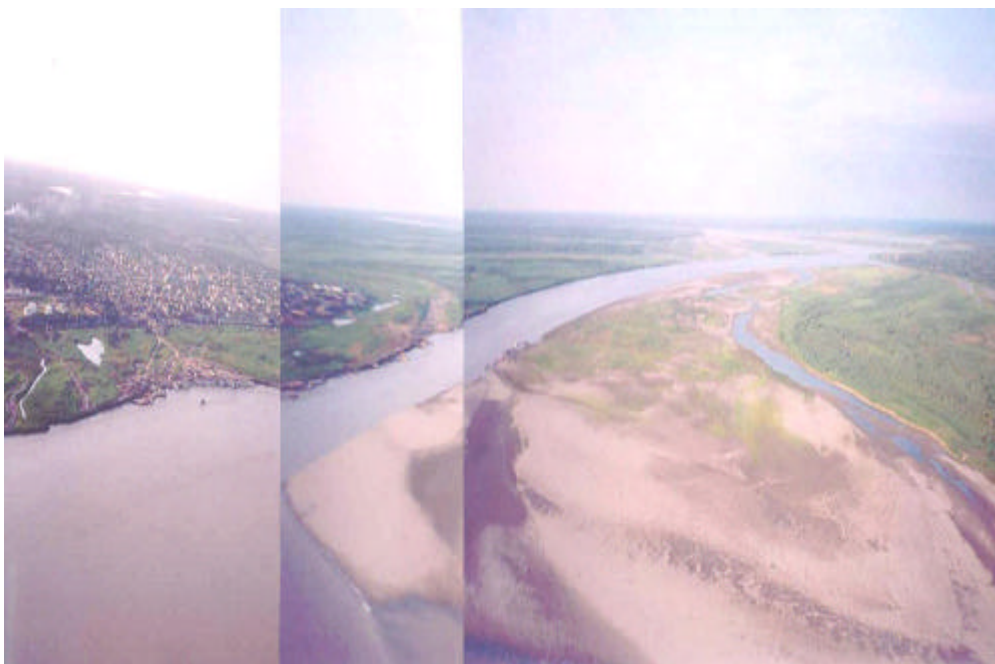
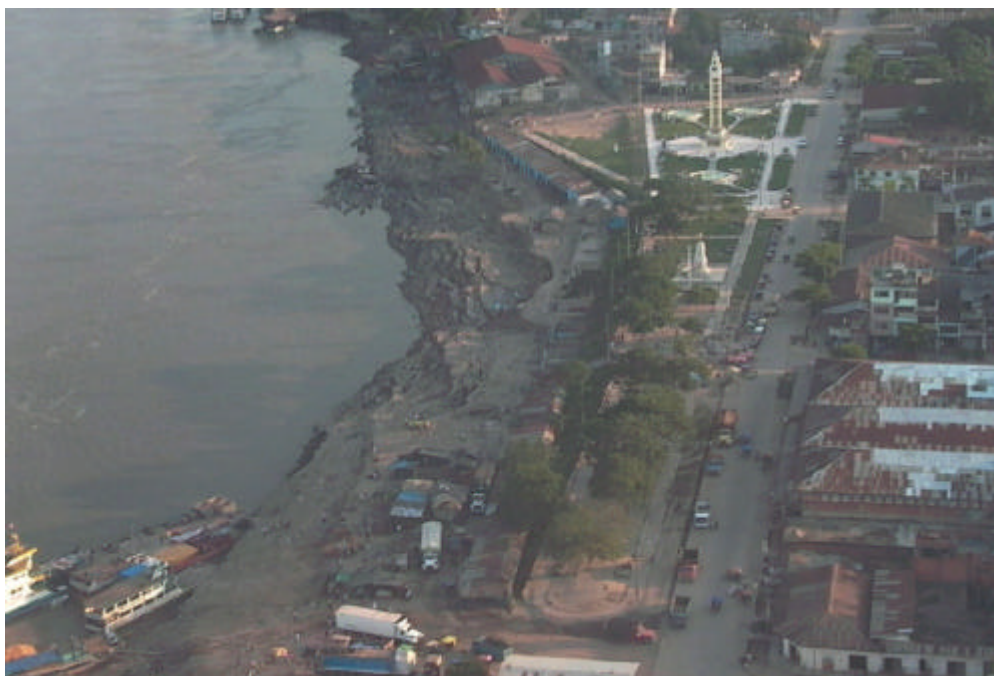
FotoN°6.14,6.15 Vista aérea oblicua (año 2004-2005) que muestra la ciudad de Pucallpa frente al malecón Grau, y los procesos avanzados de erosión de tierras en lamargen izquierda del río Ucayali.

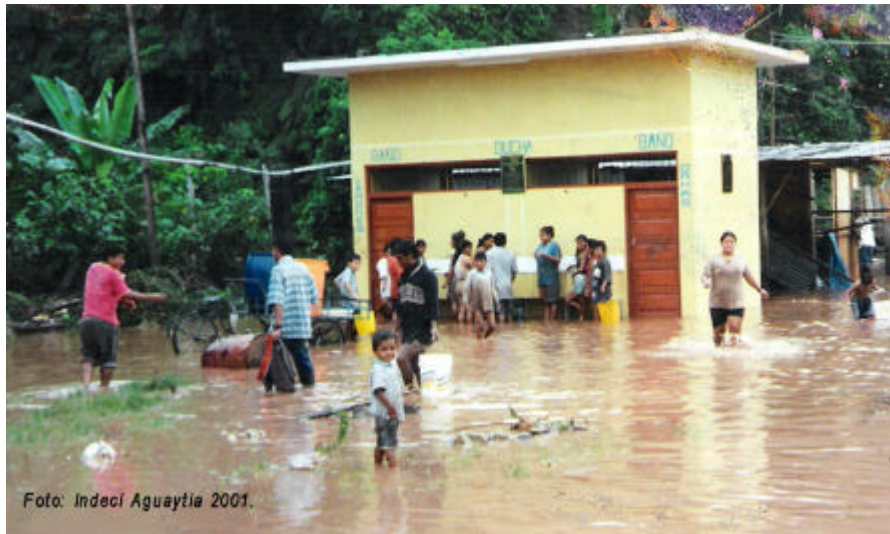
Foto N° 7.1 Inundación en el poblado de Aguaytía por desborde del río del mismo nombre (Padre Abad).

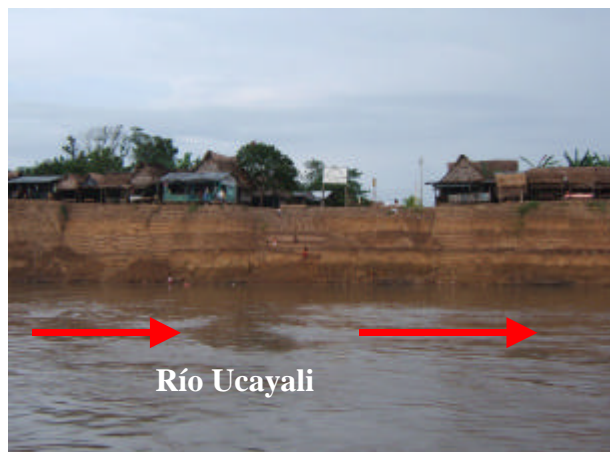
FotoN°7.3 Sector de San Juan afectado por la erosión fluvial. (Provincia Coronel Portillo, distrito Callería).

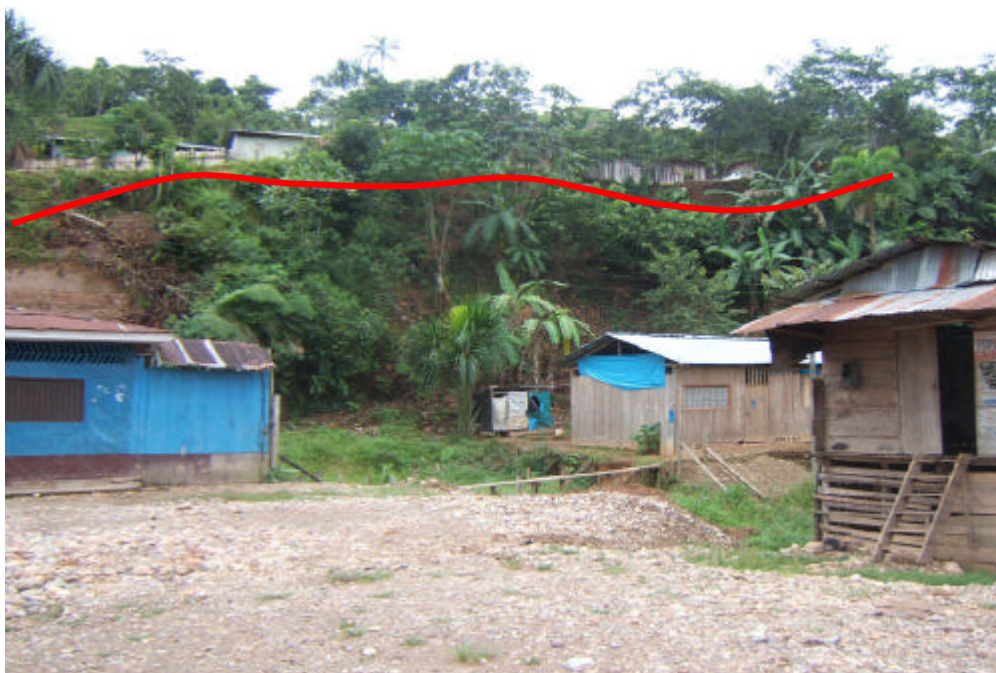
Paraje/Sector Distrito	Causas o factores desencadenantes	Comentario geodinámico	Daños ocasionados o probables
Aguas Verdes Irazola	Precipitaciones pluviales intensas, infiltraciones de aguas, rocas inconsolidadas, corte de talud de carretera y fuerte pendiente del terreno.	Derrumbes discontinuos ocasionados por el corte de talud para la carretera, que ocupan una longitud de 800 m. El talud tiene una altura aproximada de 40 m. Se encuentra ligeramente cubierta por vegetación. Se están tomando medidas correctivas como la preparación de banquetas.	Afectaría la estabilidad del talud de la carretera Federico Basadre en un tramo de 800 m. Esta vía es muy transitada por vehículos que podrían sufrir daños al momento del derrumbe.
Garcilazo de la Vega. Aguaytía	Precipitaciones pluviales intensas, infiltraciones de aguas, rocas inconsolidadas, intensa deforestación y pendiente del terreno.	Derrumbe latente en una longitud de 150 m, con altura de 30 m. La pendiente varía entre fuerte y muy fuerte. Los fenómenos de remoción en masa se incrementan porque la zona se encuentra deforestada.	Las viviendas del barrio Garcilazo de la Vega han sido afectadas y, si se repiten los eventos, volverán a sufrir daños.

Foto N° 7.6 Derrumbe que afectó a una vivienda en el sector de Garcilazo de la Vega. El peligro continúa latente (provincia y distrito PadreAbad).

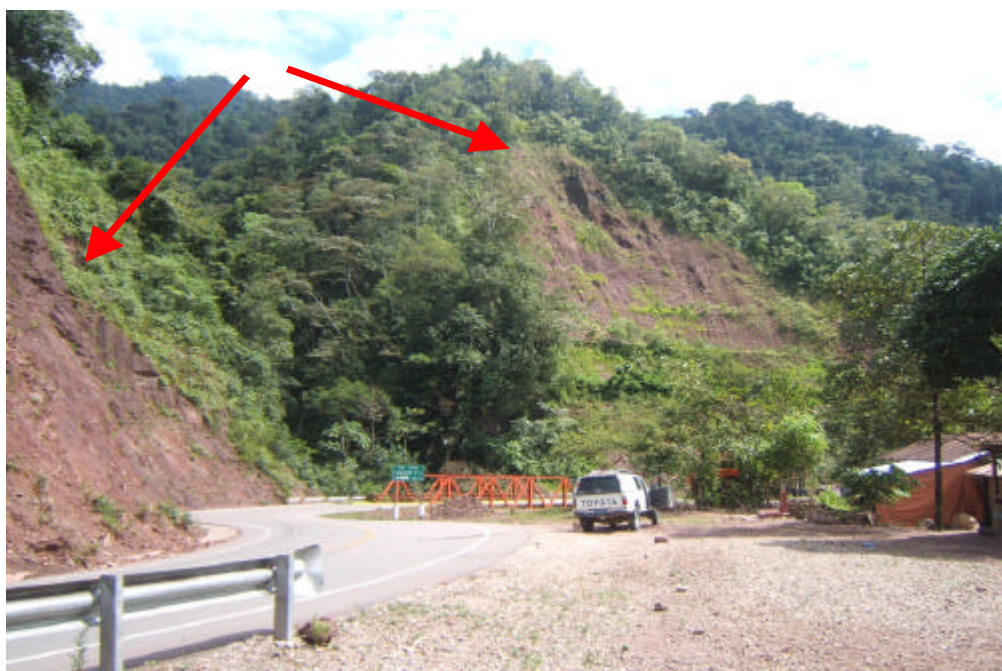
Puente Duque Padre Abad	Substrato rocoso de mala calidad, alternancia de rocas de diferente competencia, naturaleza del suelo, pendiente del terreno y talud de corte para la carretera.	Los derrumbes ocupan una longitud de 120 m; el talud tiene 70 m de altura; la zona de arranque es discontinua; contribuyen con material a la cuneta de la carretera. Rocas sedimentarias de fuerte pendiente, cubierta regionalmente por abundante vegetación.	Afecta 120 m de la cuneta de la carretera y la estabilidad del talud de la carretera. También podrían sufrir daños los vehículos que transiten por la carretera al momento del derrumbe.
Bajo Shringal Irazola	Precipitaciones pluviales intensas, excavaciones, voladuras, pendiente del terreno y roca inconsolidada.	Derrumbes discontinuos ocasionados por el corte de talud para la carretera, que ocupan una longitud de 120 m. El talud tiene una altura aproximada de 20 m. Es posible que se reactiven en temporada de lluvias. Rocas sedimentarias poco consolidadas, de pendiente fuerte, cubierta localmente por escasa vegetación.	Ha afectado y puede afectar la estabilidad de los taludes de la carretera Federico Basadre en un tramo de 120 m. También podrían sufrir daños los vehículos que transiten por la carretera al momento del derrumbe.

Fotos N° 7.7 Derrumbes en la carretera Jorge Basadre, sector del Puente Duque (provincia y distrito PadreAbad).

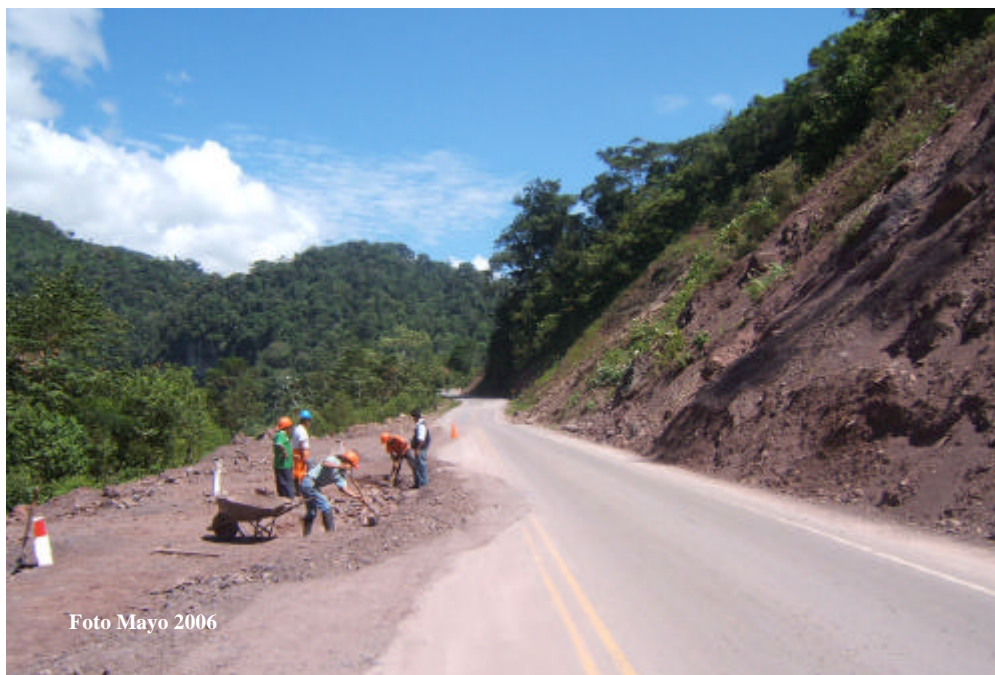
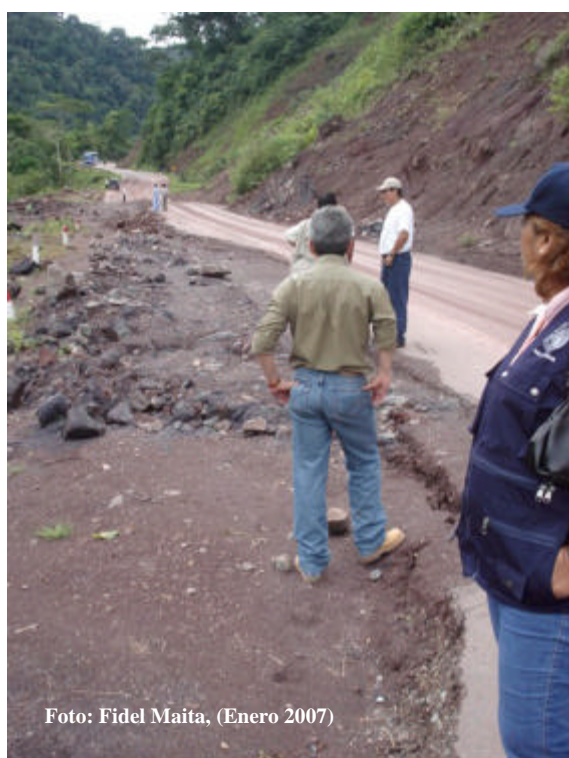
FotoN° 7.8 Deslizamiento en la carretera Federico Basadre, progresiva. km 424+200 (provincia y distrito Padre Abad).

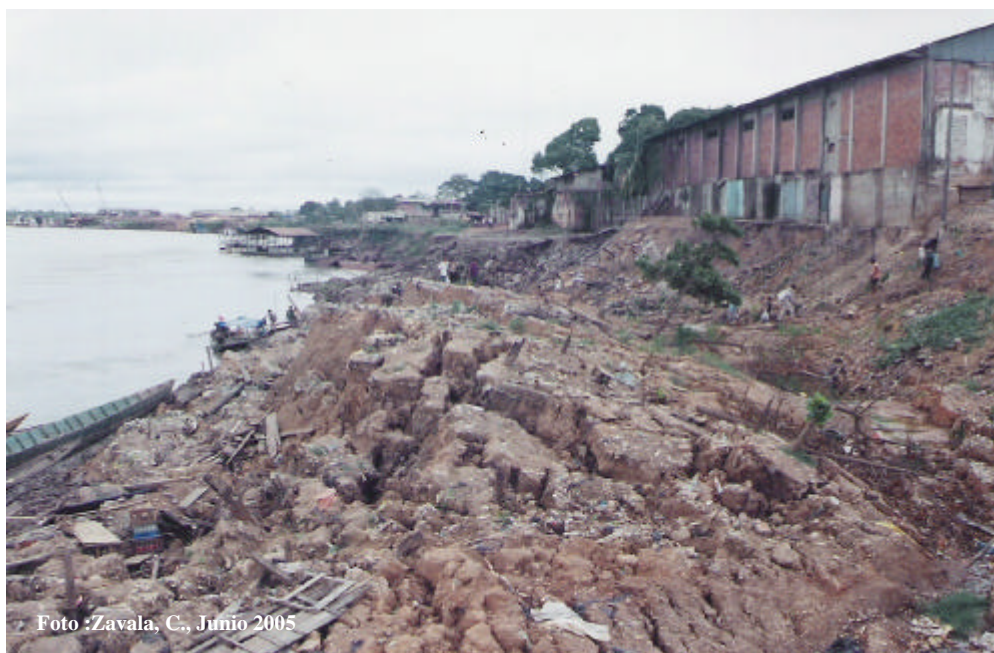
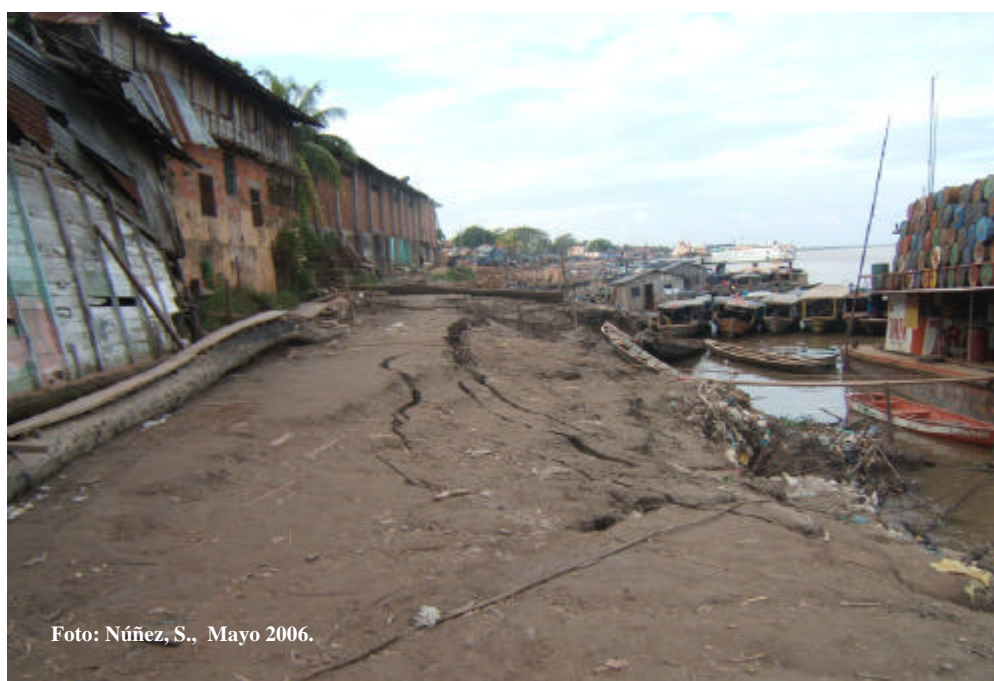
El deslizamiento registrado en el puerto de Pucallpa tuvo un comportamiento diferente. Las causas fueron el terreno saturado de agua, la terraza conformada por arenas finas y limos inconsolidados, el descenso del nivel del río y la deforestación. Este deslizamiento se originó así: cuando el nivel del río descendió, el terreno que se encontraba sobresaturado empezó a secarse y a perder humedad y volumen, entonces aparecieron los agrietamientos en la superficie y planos de deslizamientos, a estos últimos se sumó la pendiente de la terraza frente a la margen del río Ucayali.

FotoN° 7.9 Deslizamientos en el sector del puerto de Pucallpa (río Juanito).
