Informe Técnico N° A7261

EVALUACIÓN DE PELIGROS GEOLÓGICOS EN LA LOCALIDAD DE RETAMAS Y ÁREAS PROPUESTAS PARA SU REUBICACIÓN

Departamento La Libertad
Provincia Pataz
Distrito Parcoy

MAYO
2022

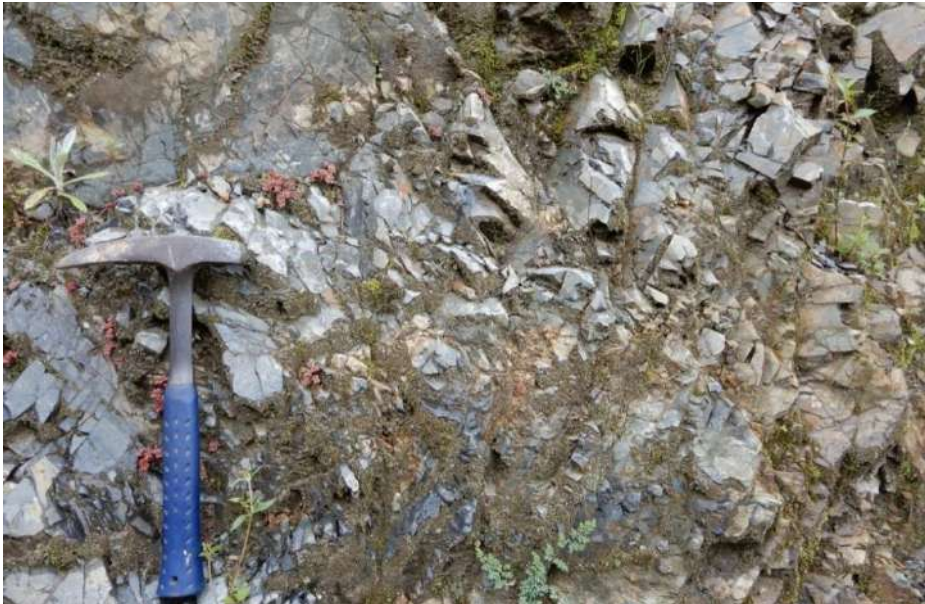
Estas rocas, en la zona se encuentran muy fracturadas, con espaciamientos muy próximo a próximo entre sí (0.05 – 0.20 m) y algo abiertas (0.1 – 1.0 mm). Además, se encuentran altamente meteorizadas.

Fotografía 1. Sustrato de roca volcánica de composición basáltica de la Formación Tres Lagunas muy fracturadas y altamente meteorizadas.

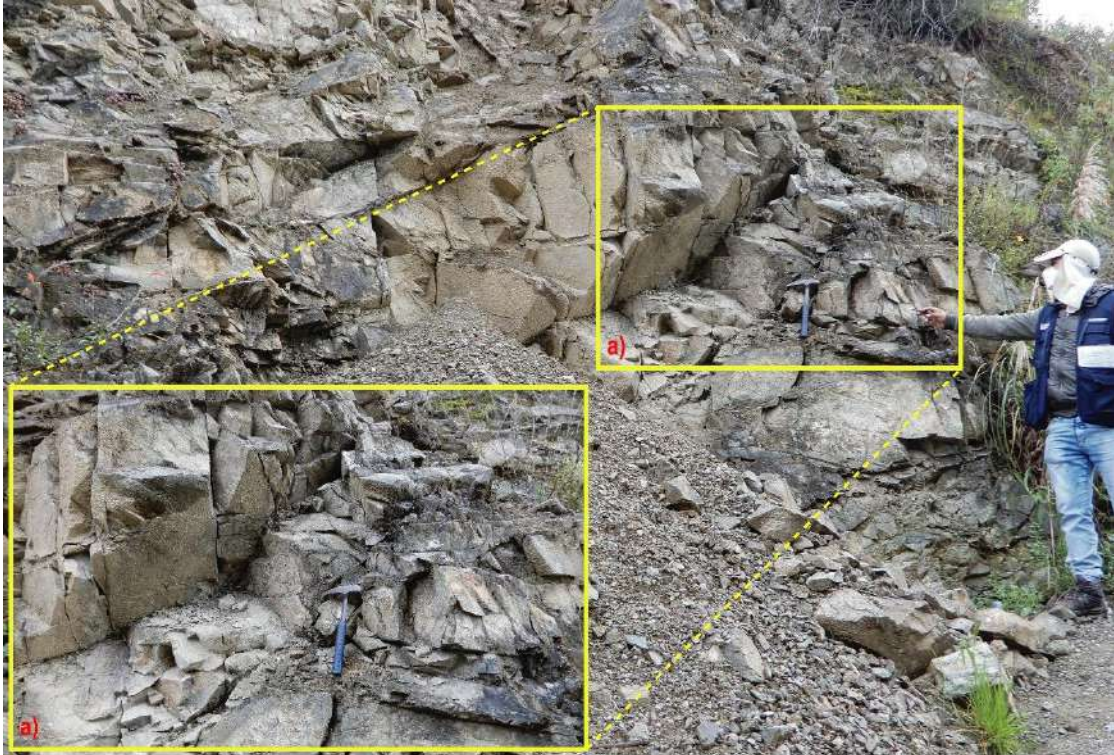
Figura 6. Sustrato rocoso conformado por tonalitas y granodioritas las cuales se encuentran muy fracturadas, con espaciamentos muy próximas a próximas entre sí, ligeramente rugosas y además se presentan altamente meteorizada.

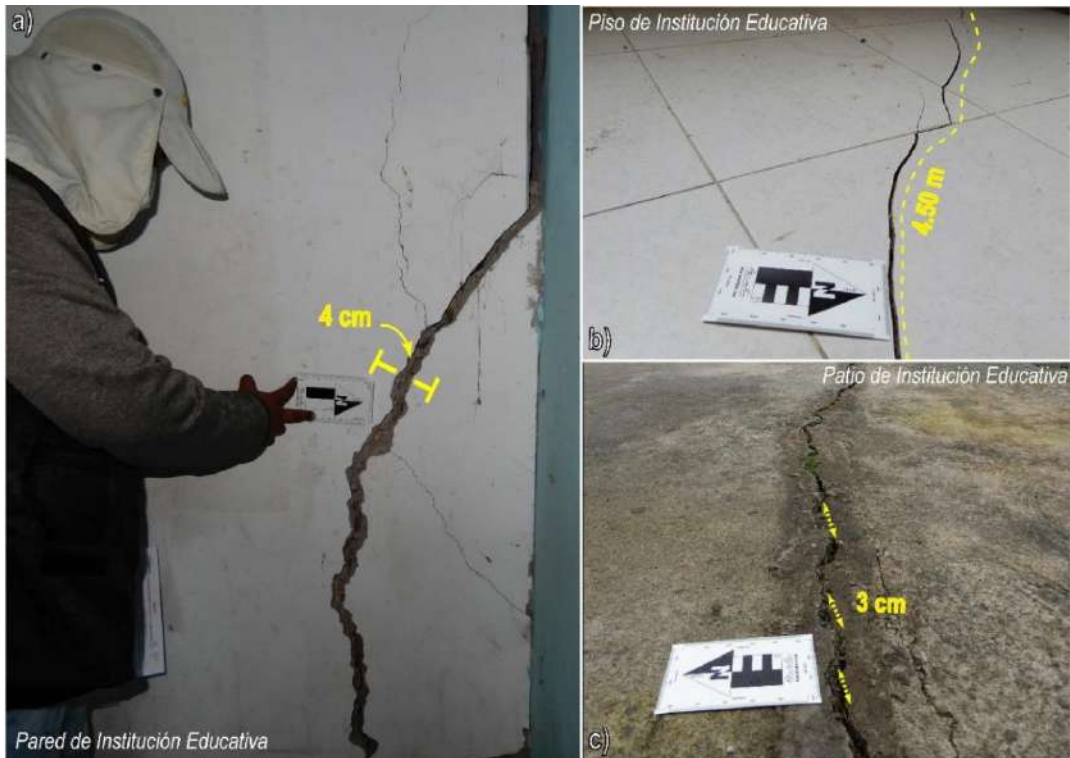
Código en mapa	Lugar / sector / distrito	Coordenadas		Tipo de peligro	Observaciones ingeniero – geológicas	Daños	Recomendaciones
		Norte	Este				
PI-01	I.E. 80455, Luis Valle Goicochea. Margen izquierdo del río Llacuabamba, comunidad campesina La Soledad. (Parcoy)	9111789	227443	Deslizamiento Rotacional	<p>La ocurrencia de grietas en paredes y pisos de la Institución Educativa 80455 "Luis Valle Goicochea", son evidencias de un proceso de activación de un deslizamiento antiguo.</p> <p>La unidad litoestratigráfica principal donde se origina el evento, corresponde a rocas intrusivas compuesto de tonalita y granodiorita. La roca se presenta muy fracturada, formando un conjunto trabado de bloques y trozos de rocas angulosos con una estructura desintegrada. En superficie se presentan de alta a completamente meteorizadas.</p> <p>Geomorfológicamente, se encuentra ubicada al pie de una montaña modelada en rocas intrusivas, donde la pendiente del terreno varía entre 45° a 55° considerada como muy escarpada.</p> <p>La Institución Educativa presenta agrietamientos visibles de 4 cm de ancho en las paredes; en el piso se tiene grietas de 4.5 m de longitud con 5 mm de ancho siguiendo orientaciones de 149°SE, y en el patio se registró grietas de 2.5 cm de ancho con desniveles de 3 cm, (Figura 15).</p> <p>Así mismo, colindante a la Institución, se presenta una vivienda con agrietamientos similares.</p>	<p>Afecta dos aulas y el patio principal de la Institución Educativa 80455 "Luis Valle Goicochea".</p> <p>Podría afectar viviendas aledañas.</p>	<p>Ante el evidente proceso de activación de deslizamiento, se recomienda reubicar la Institución Educativa, 80455 "Luis Valle Goicochea" y las viviendas colindantes expuestas al deslizamiento.</p> <p>Restringir el acceso por la zona del deslizamiento.</p> <p>Señalizar el área afectada con letreros preventivos.</p>

Figura 15: Institución Educativa 80455 "Luis Valle Goicochea" afectada por activación de deslizamiento. Actualmente se puede visualizar: a) Grietas en la pared de hasta 4 cm de ancho, b) Grietas de 4.5 m de longitud en el piso de aula y c) Asentamientos o desnivel en patio de 3 cm.

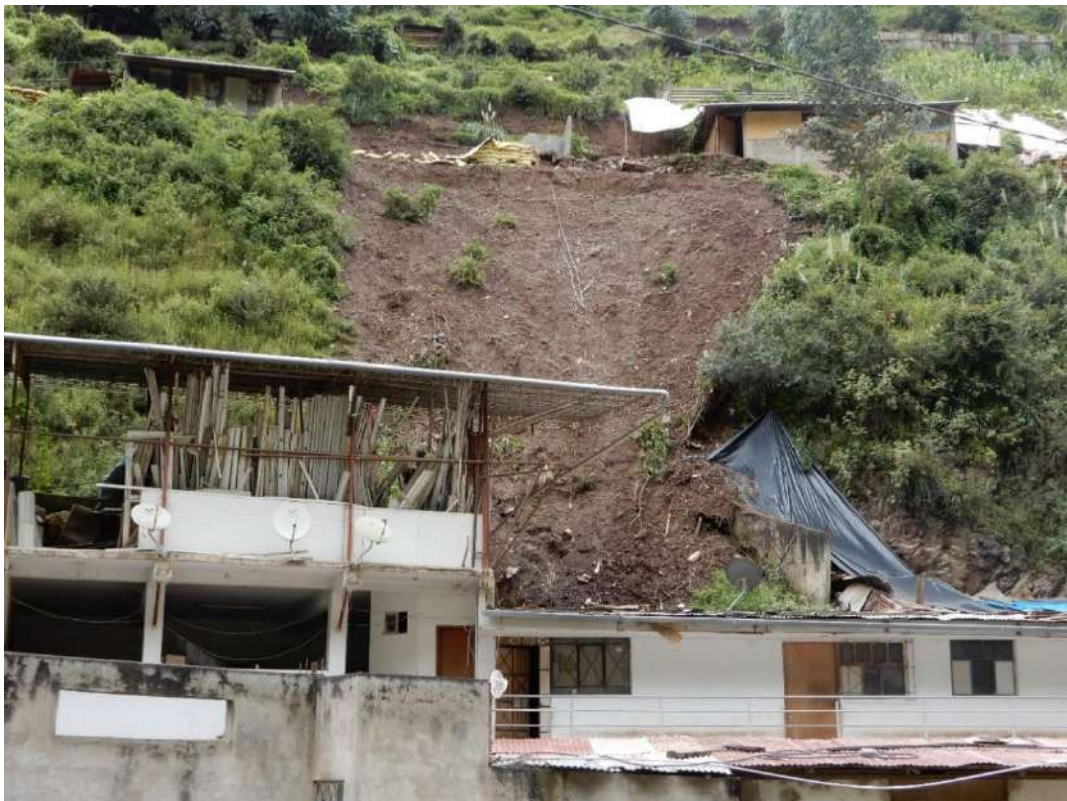
Fotografía 3: Derrumbe activo (PI-1) ubicado a la altura del puente El Encanto, que pone en peligro a dos viviendas ubicadas al pie de la ladera.

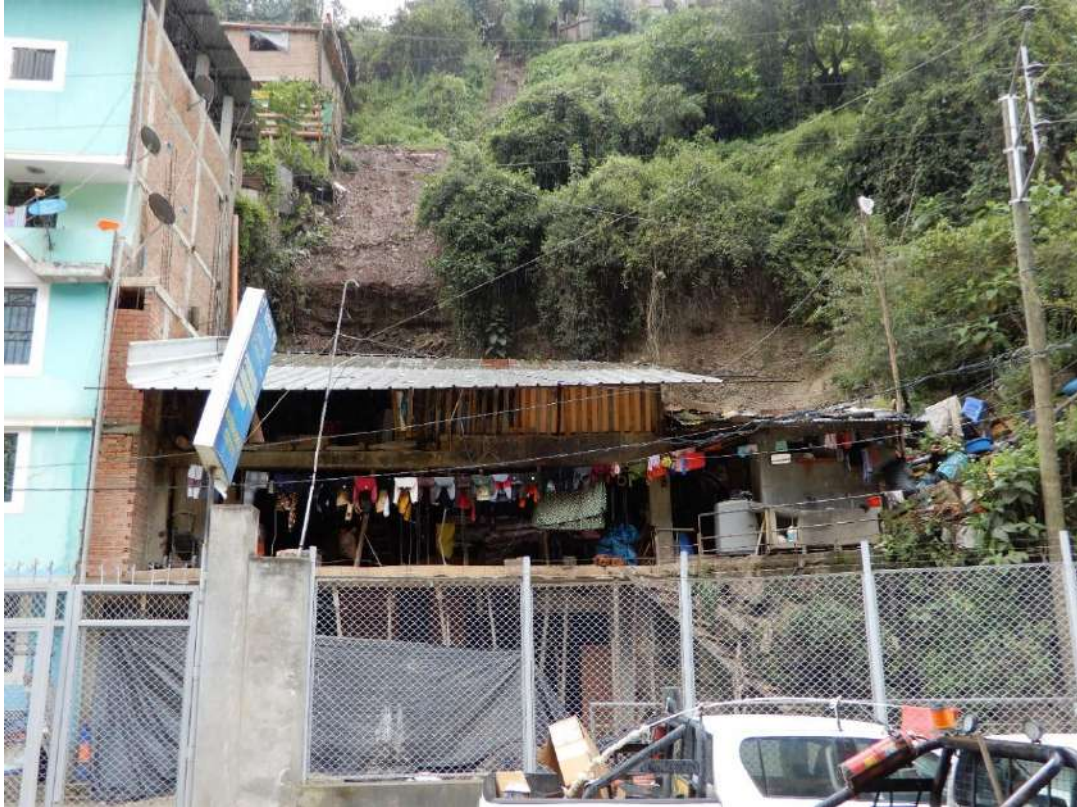
PI-02	Puente El encanto. Margen izquierdo del río Llacuabamba. Comunidad campesina La Soledad. (Parcoy)	9112138	227350	Derrumbe	<p>Derrumbe activo que se da origen en un talud de roca y suelo compuesto de tonalita y granodiorita muy alteradas y muy fracturado. En superficie se presentan de alta a completamente meteorizadas.</p> <p>Geomorfológicamente, se encuentra ubicada al pie de una montaña modelada en rocas intrusivas, donde la pendiente del terreno varía entre 55° a 60° (considerada como muy escarpada).</p> <p>Presenta una altura de desprendimiento de 20 m, una longitud de arranque de 16 m y un ancho promedio de 14 m. El tipo de rotura es planar con una zona de arranque de forma irregular y continua. El material desprendido corresponde a gravas, cantos y bloques en una matriz areno arcillosa, con un tamaño máximo de 0.2 m de diámetro que forman un depósito coluvio-deluvial de tipo "canchal", con alcances máximos entre 1 m a 2 m desde su zona de origen, (Fotografía 3).</p> <p>A 22 metros hacia aguas abajo, se registra otro proceso de caídas (derrumbe) con características similares.</p> <p>En la actualidad no se observa el depósito del derrumbe; sin embargo, la ladera es susceptible a la ocurrencia de estos.</p>	<p>Podría afectar a 2 viviendas ubicadas al pie del derrumbe.</p>	<p>Reubicar las viviendas asentadas en el pie del derrumbe y en áreas aledañas.</p> <p>Prohibir la construcción de viviendas.</p> <p>Realizar trabajos de reforestación de la ladera con fines de estabilización.</p>

Fotografía 4: Derrumbe activo (PI-2) condicionado por la construcción (corte de talud) de vivienda ubicado al pie de ladera.

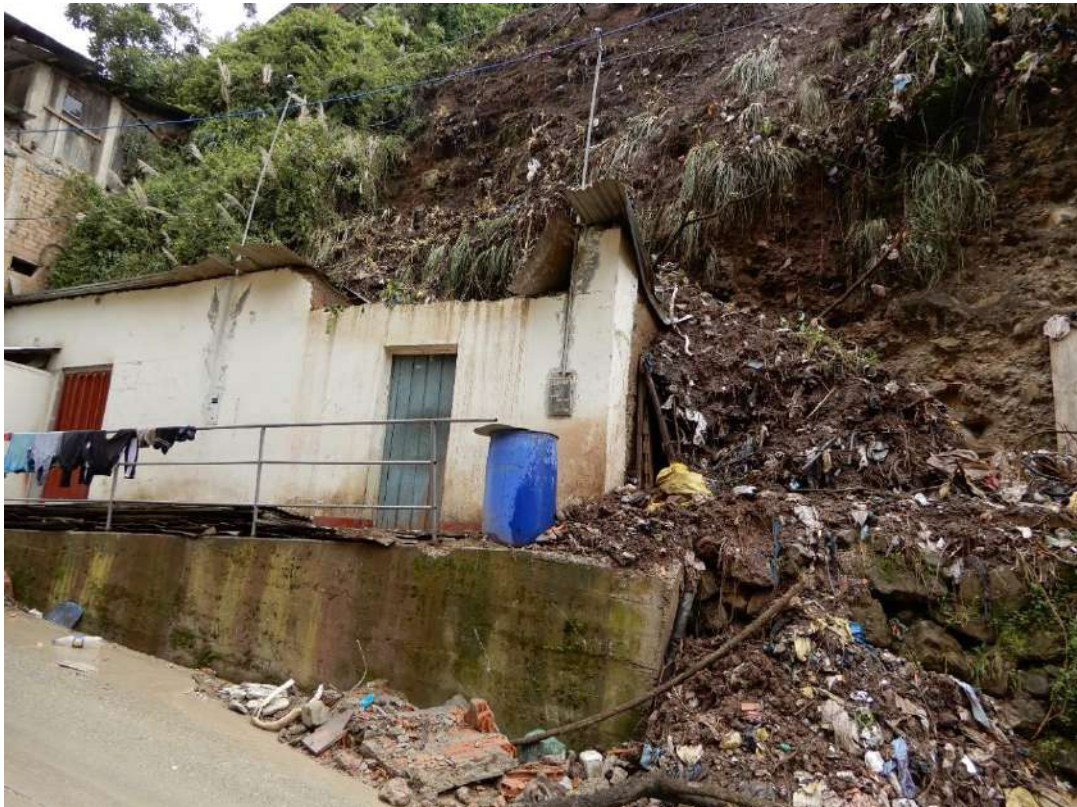
Fotografía 5: Afectación de una vivienda ubicada al pie del derrumbe, que pone en peligro a sus habitantes de ocurrir un evento similar.

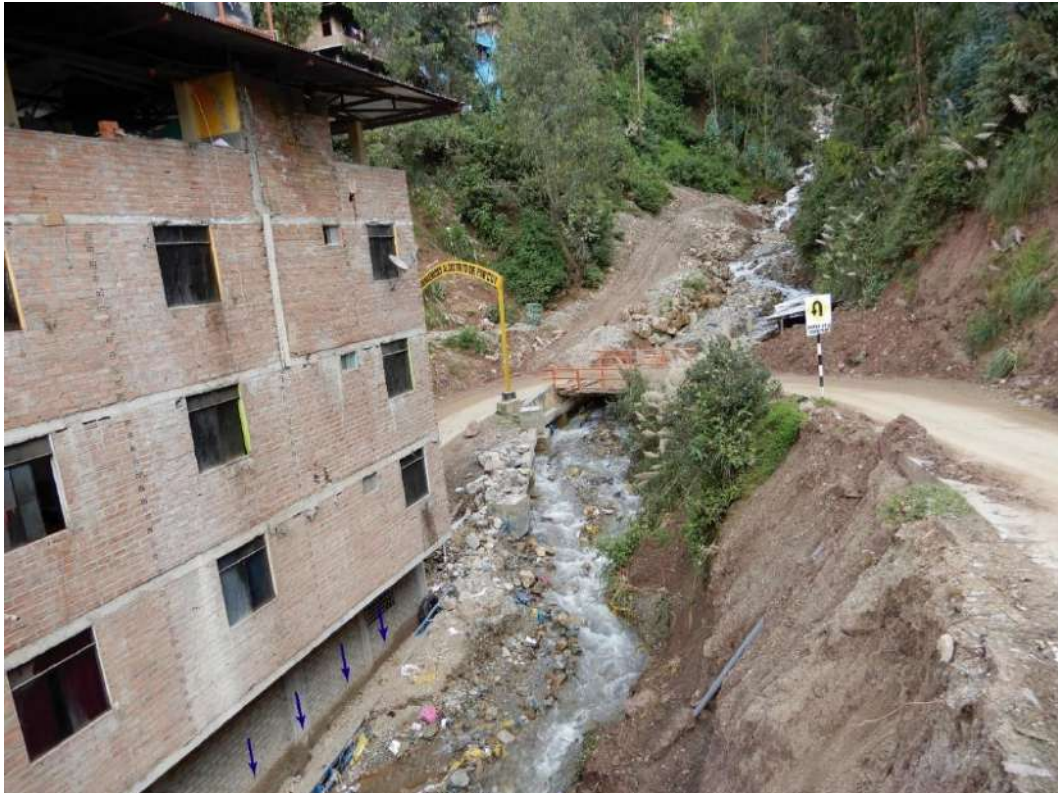
Código en mapa	Lugar / sector / distrito	Coordenadas		Tipo de peligro	Observaciones ingeniero – geológicas	Daños	Recomendaciones
		Norte	Este				
PI-05	Río Retamas, Sector Retamas (Parcoy)	9111459	226881	Erosión fluvial, Inundación fluvial	<p>Tramo del cauce del río Parcoy, afectado por procesos de erosión fluvial, acompañado por inundaciones hacia la margen derecha.</p> <p>La superficie del área presenta terrenos inclinados con pendiente suave (1-5°) y el cauce de río tiene apariencia meándrica.</p> <p>La evidencia de estos procesos, son las marcas o huellas dejadas por la crecida del río, que en promedio varían de 1 a 2 m de altura, registradas en las paredes de las viviendas continuas. Además, en el fondo del cauce se observa material proluvial compuesto de bloques de roca de hasta 0.8 m de diámetro, (Fotografía 6).</p> <p>Hacia la margen izquierda del río, se presenta la ocurrencia de derrumbes por socavamiento al pie del talud, producto de la erosión fluvial.</p> <p>Por último, es importante mencionar que, a lo largo del río, no existe medidas de protección, lo que hace que sea un área muy susceptible a estos peligros geohidrológicos.</p>	<p>Podría afectar viviendas ubicadas muy cerca al cauce del río Retamas.</p> <p>Podría afectar puente.</p>	<p>Reubicar viviendas expuestas a la inundación y procesos de erosión fluvial.</p> <p>No permitir la construcción de viviendas en el cauce río Parcoy.</p> <p>Descolmatación continua del cauce del río Parcoy.</p>

Fotografía 6: Vista en la que se puede observar huellas (marcadas con flechas azules) dejadas por la crecida del río Retamas. Así mismo hacia el fondo del cauce se tiene material proluvial compuesto de bloques de roca de hasta 0.8 m de diámetro.

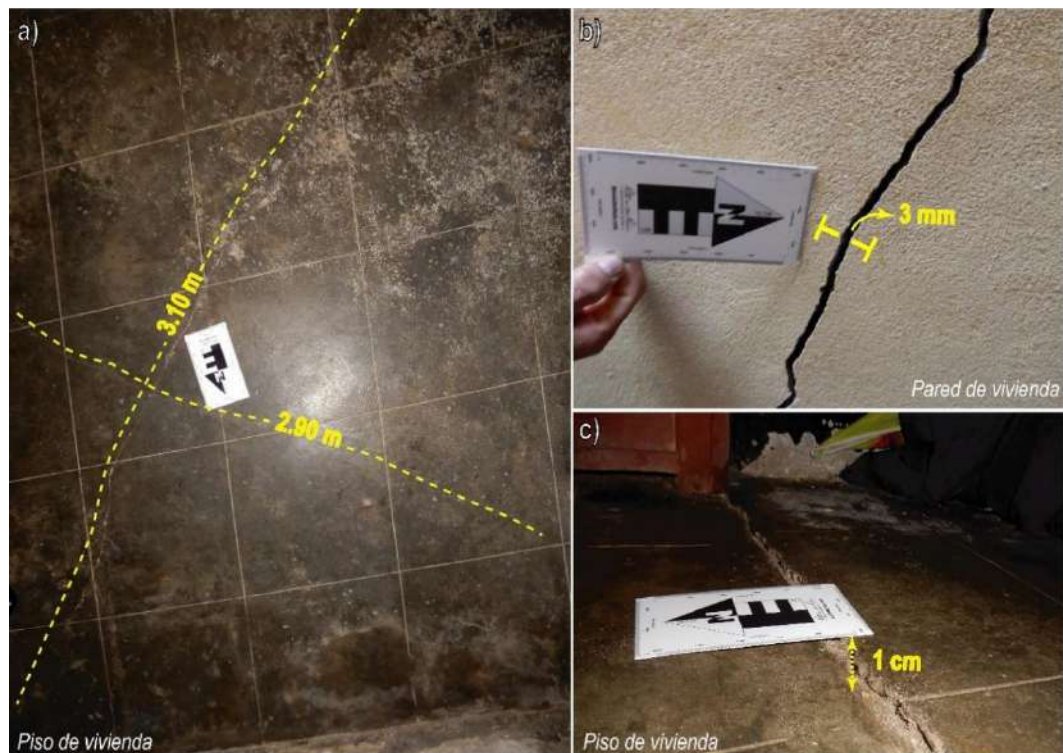
PI-06	Margen izquierdo del río Retamas Sector Retamas (Parcoy)	9111946	227064	Hundimiento	<p>Punto de muy alta susceptibilidad a la ocurrencia de hundimiento que pone en peligro una vivienda, probablemente esté condicionado por la actividad minera que se desarrolla en la zona.</p> <p>La vivienda presenta agrietamientos en el piso y paredes de 3.10 m de longitud con aberturas de 3 mm, aproximadamente. Además, se puede constatar desniveles de 1 cm, debido al asentamiento en el marco de una puerta. Así mismo los habitantes de la vivienda aseguran que al pasar y chancar su piso, se siente un sonido al vacío "hueco"; hecho que los mantiene preocupados (Figura 16).</p> <p>Los factores que podrían condicionar los procesos de hundimiento son:</p> <ul style="list-style-type: none"> - Actividad minera ilegal sin dirección técnica. - Humedecimiento del terreno. - Rocas muy meteorizadas, fracturadas y deleznable que conforman el techo de los socavones - Rápido crecimiento poblacional sin planificación adecuada. 	<p>Podría afectar las viviendas del lugar y de áreas colindantes.</p>	<p>Reubicar viviendas.</p> <p>No permitir la construcción de viviendas en la zona.</p>

Figura 16: Vivienda posiblemente afectada por procesos de hundimiento. Actualmente se puede visualizar a) agrietamientos en el piso de hasta 3.1 m de longitud, b) grietas con aberturas de hasta 3 mm en paredes y c) asentamientos o desnivel en piso de hasta 1 cm.

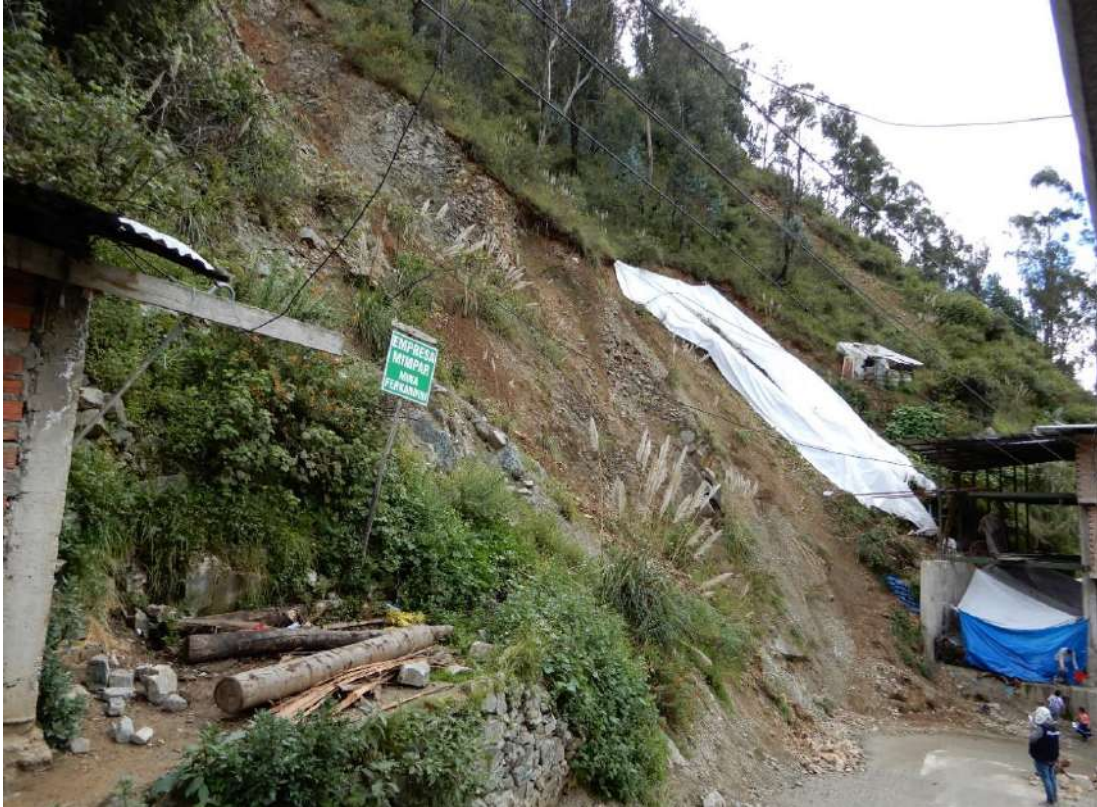
Fotografía 7: Ladera susceptible a la ocurrencia de derrumbes, que pone en peligro viviendas ubicadas al pie de la ladera y un tramo de la vía Retamas-Parcoy.

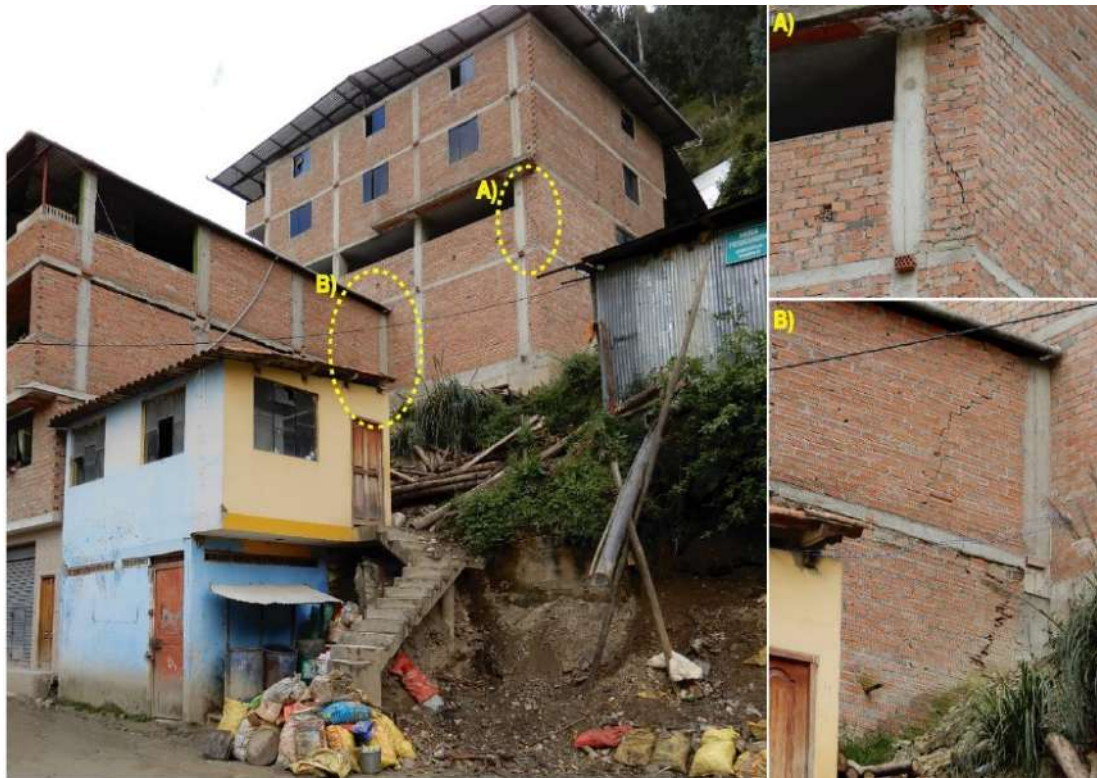
Figura 17: Ladera susceptible a la ocurrencia de derrumbes, que en la actualidad se encuentra afectando dos viviendas ubicadas en la margen derecha de la ladera.

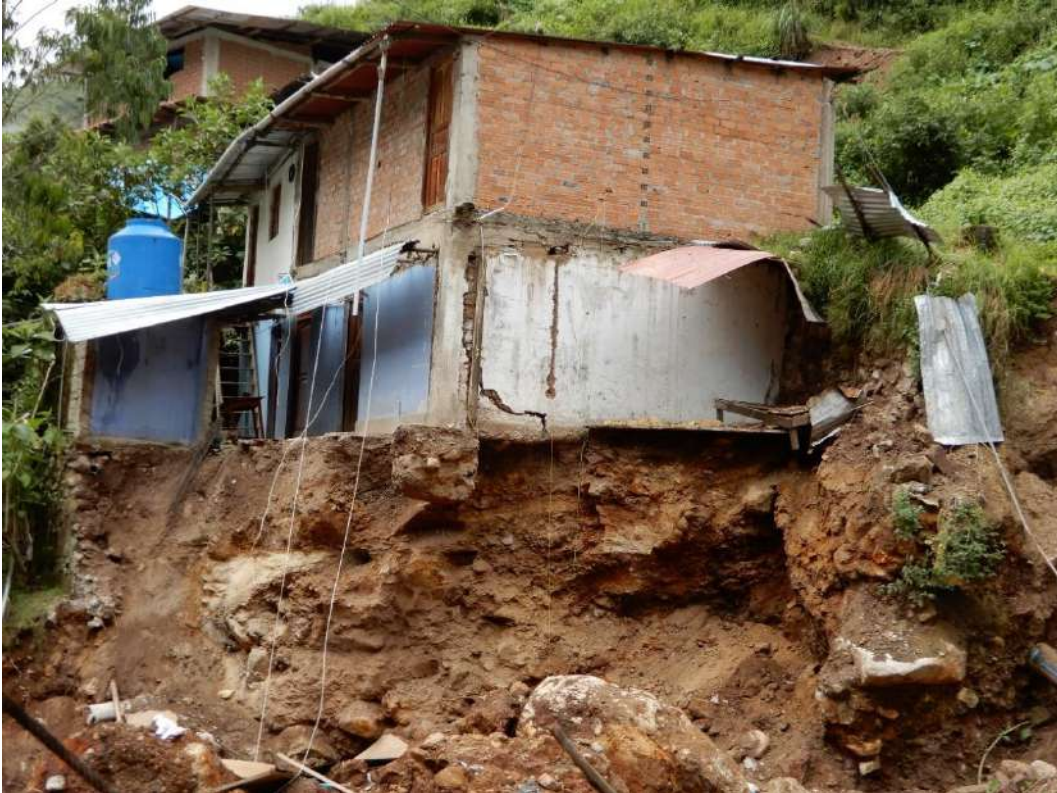
Fotografía 8: Vivienda ubicada en la margen derecha del río Parcoy y afectada por el desarrollo del proceso de hundimiento.

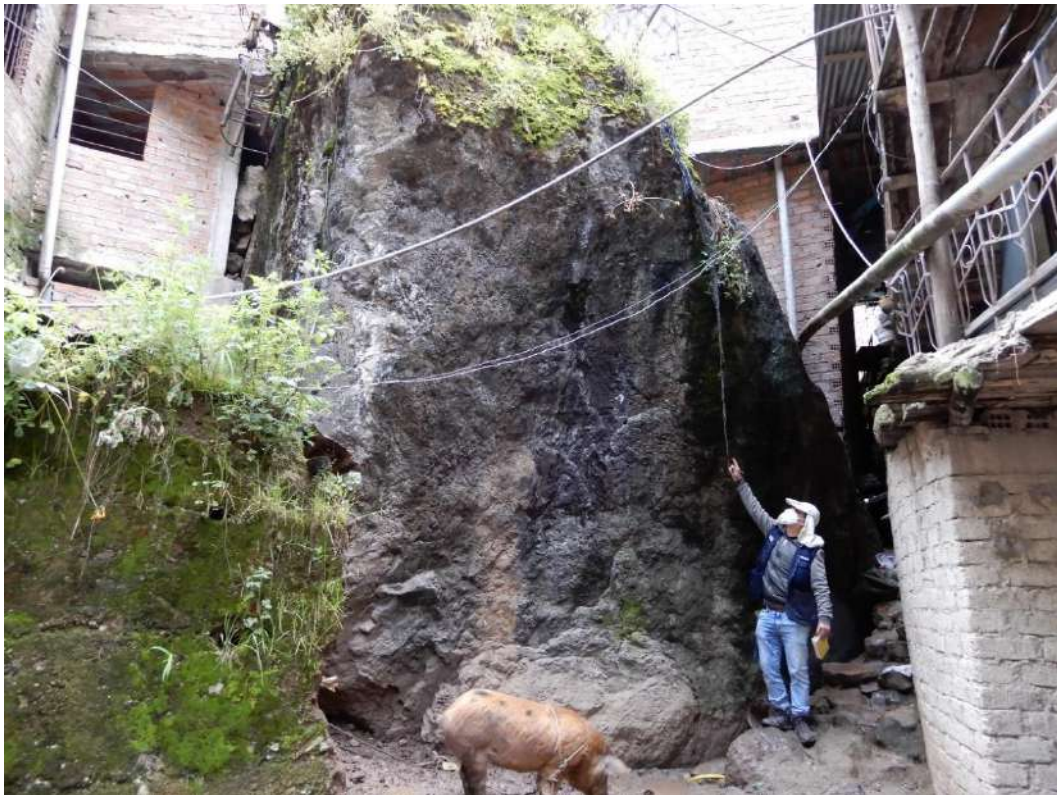
Fotografía 9: Bloque de roca de aproximadamente 8 m de diámetro, producto de procesos de caídas antiguas de la parte superior del talud, que hacen que esta zona sea muy susceptible a procesos de movimientos en masa de este tipo.

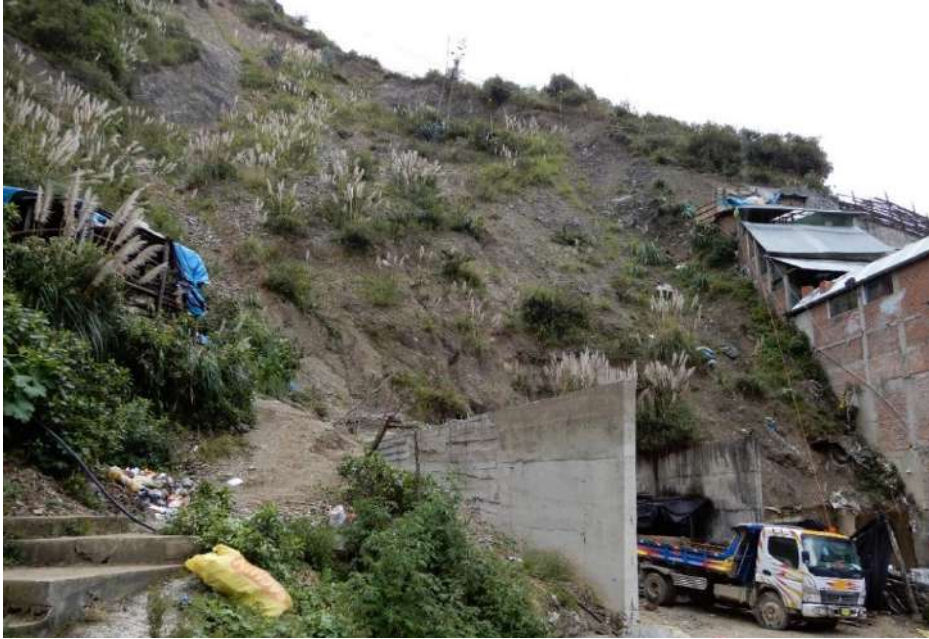
Fotografía 10: Derrumbe activo ubicado en la margen izquierda del río Retamas. Al pie de la ladera se observa corte de talud para delimitar una nueva área de construcción.

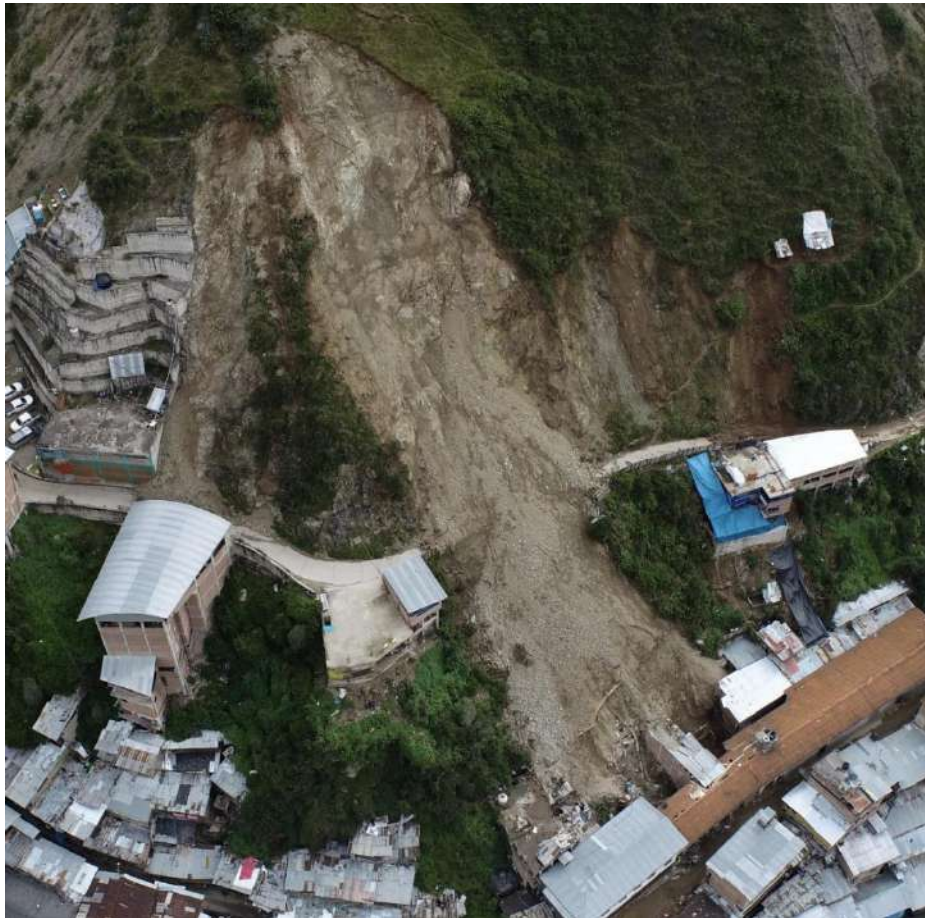
Fotografía 11: Vista panorámica del derrumbe donde se muestra la zona de arranque del derrumbe y el depósito tipo canchal.

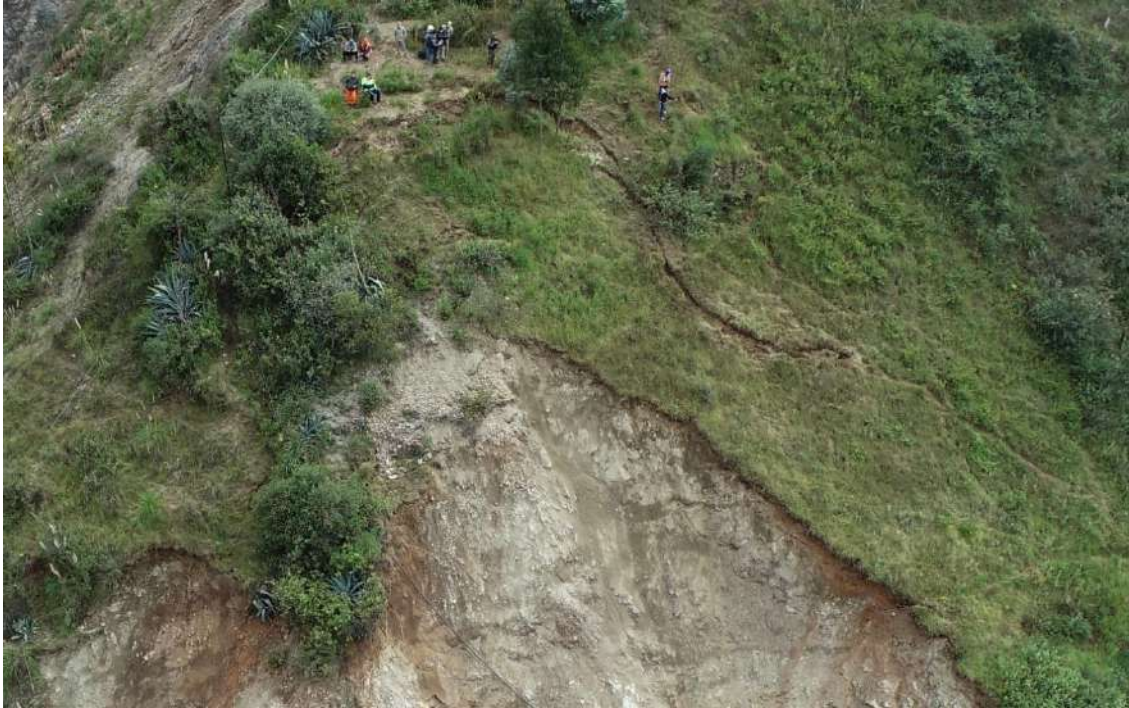
Fotografía 12: Vista panorámica de la grieta ubicada en el inmediato superior a la zona de arranque del derrumbe.

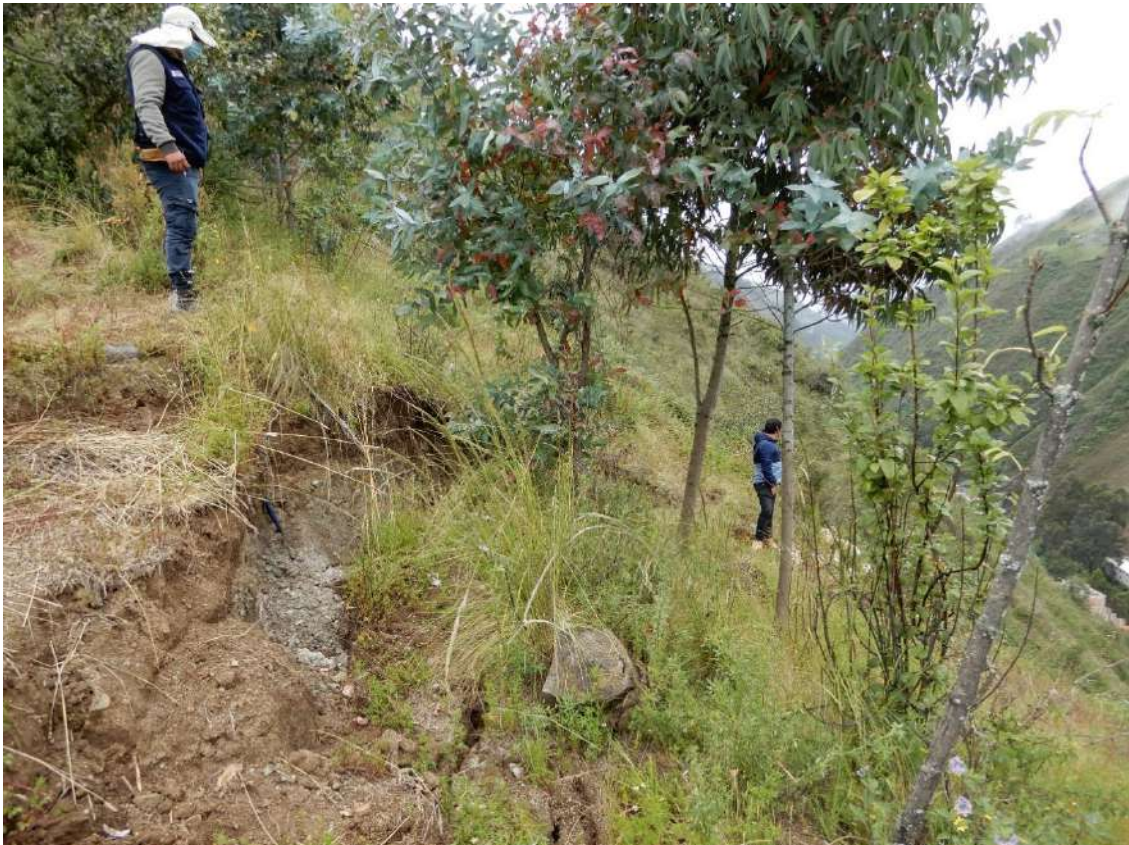
Fotografía 13: Se observa grieta con desplazamiento horizontal de un metro; también, se muestra árboles inclinados que indican que la ladera es inestable.

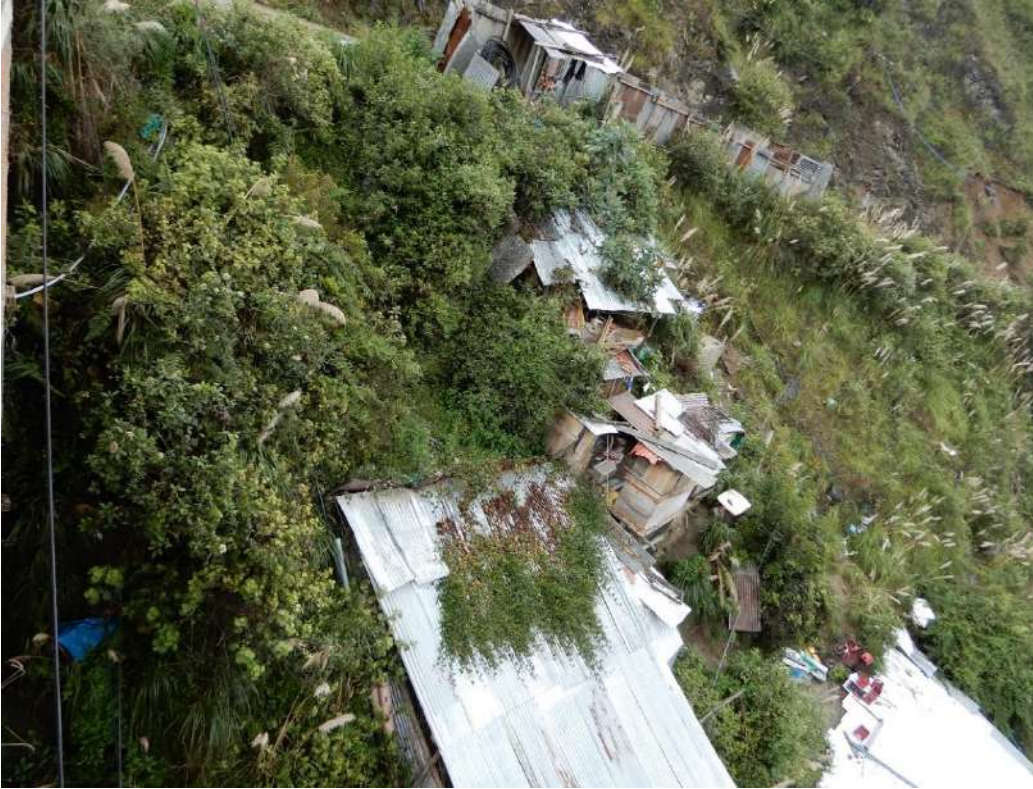
Fotografía 14: Vista del derrumbe que ocurrió el año 2009. Actualmente se encuentra habitado por dos viviendas dispuestas en la ladera y construidas sobre el depósito del derrumbe.

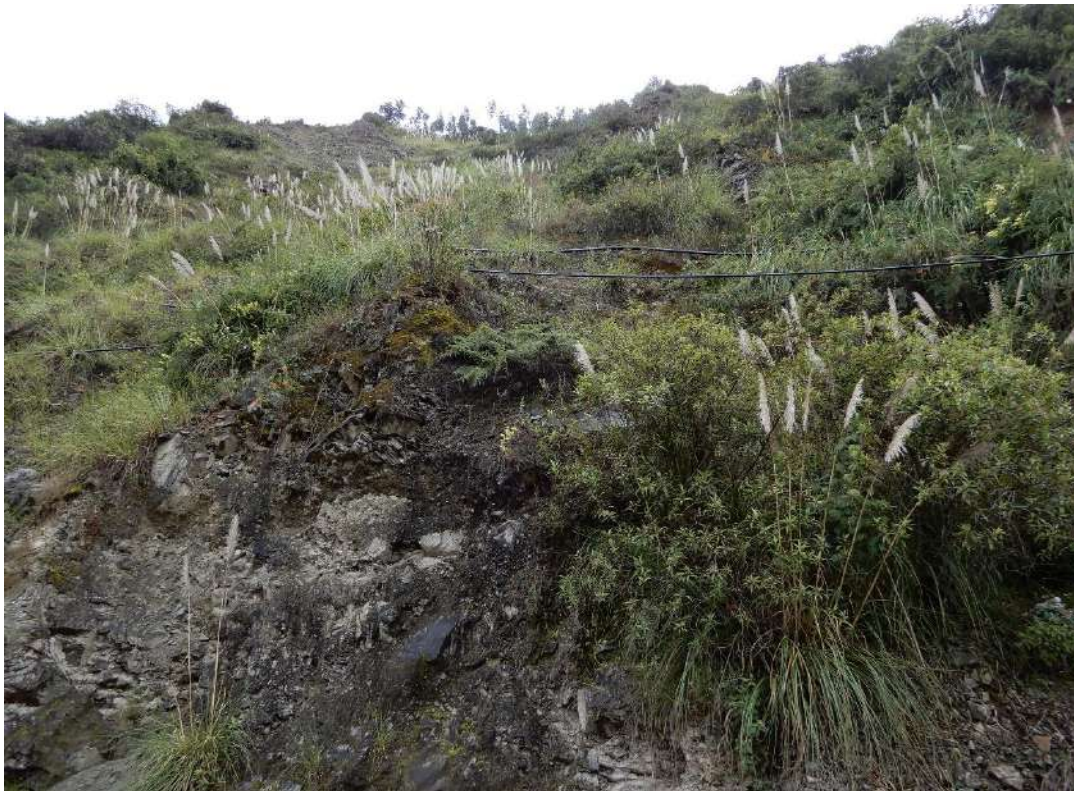
Fotografía 15: Ladera susceptible a caídas de rocas y derrumbes, como lo acontecido el año 2010, que pone en peligro viviendas ubicadas al pie de la ladera.

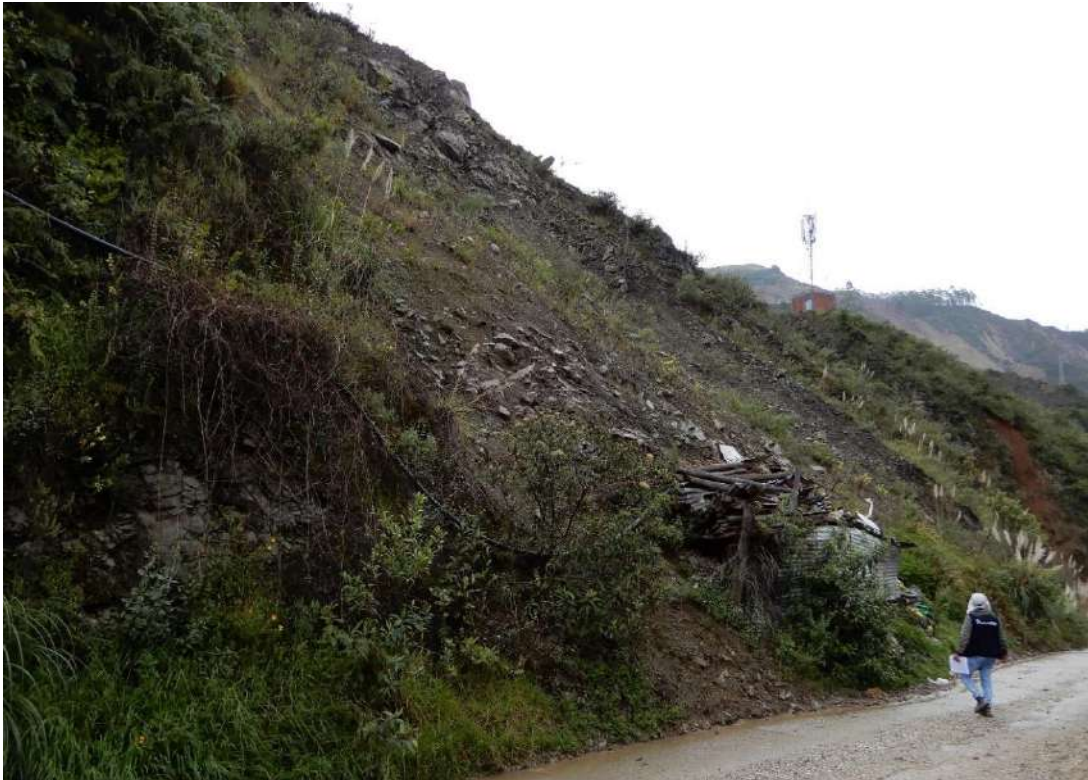
Fotografía 16: Ladera susceptible a la ocurrencia de derrumbes, con la presencia de bloques sueltos que pone en peligro 2 viviendas ubicadas al pie de la ladera y la vía Retamas-Parcoy.

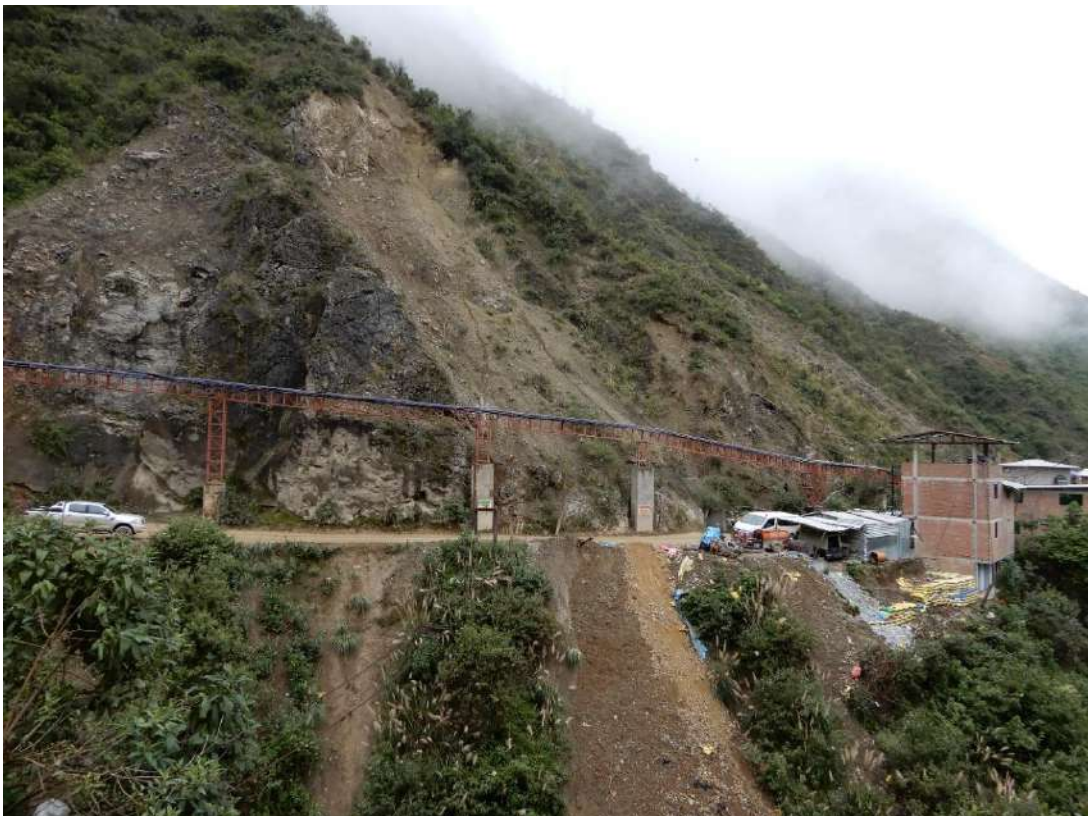
Fotografía 17: Derrumbe activo, que, de acuerdo con testimonios de la población, el año 2021, afectó socavón de entra para la mina Alpamarca.

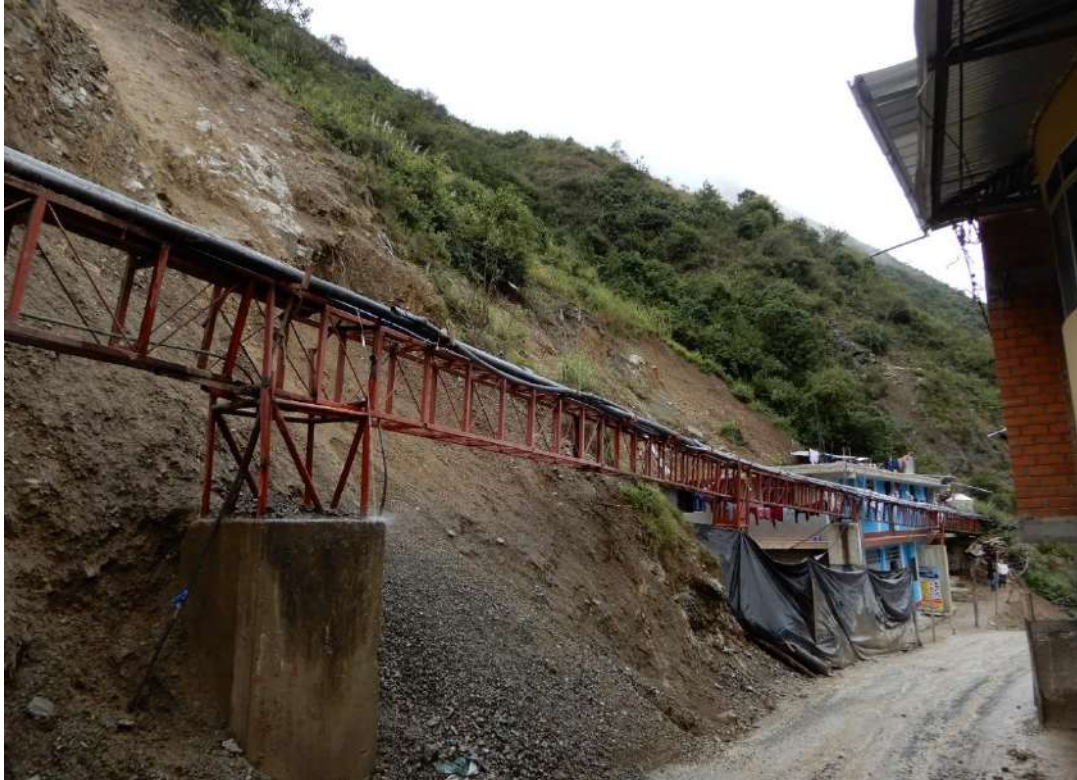
Fotografía 18: Zona de derrumbes antiguos y activos que recientemente, producto del desprendimiento de rocas, dañaron tubería de agua, y a la vez pone en peligro viviendas asentadas al pie del talud.

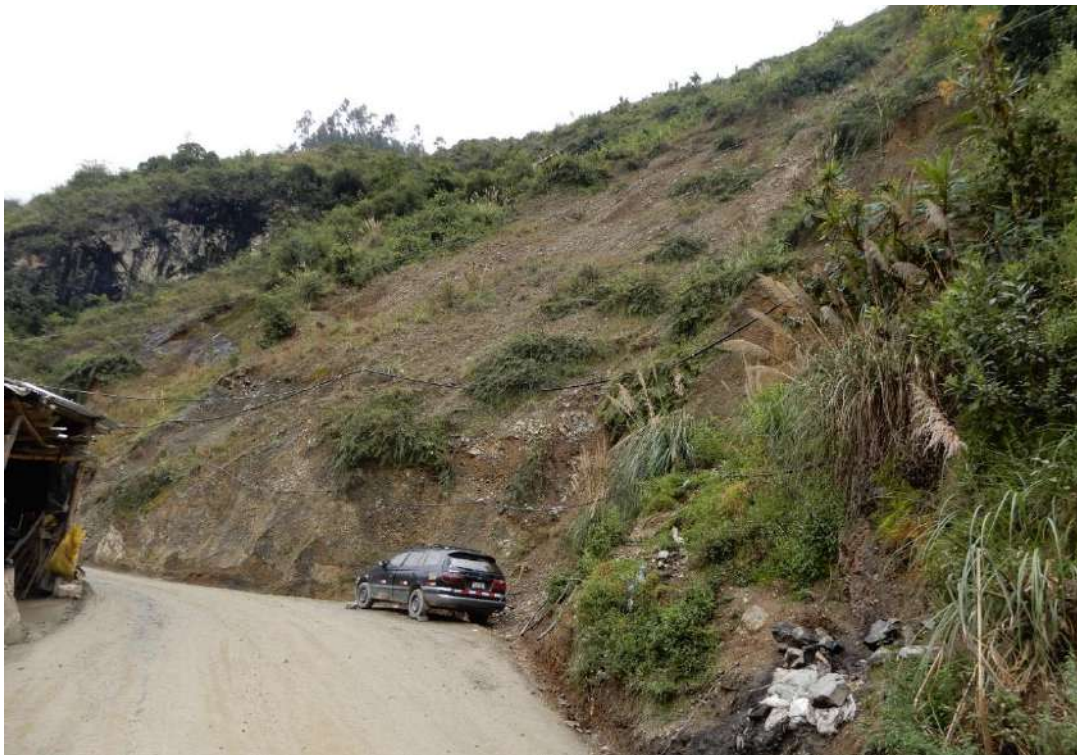
Fotografía 19: Ladera susceptible a la ocurrencia de derrumbes, ubicado en la margen izquierda del río Parcoy (sector Lamas), que pone en peligro viviendas ubicadas al pie de la ladera, tuberías de agua y un tramo de la carretera Lamas-Retamas.

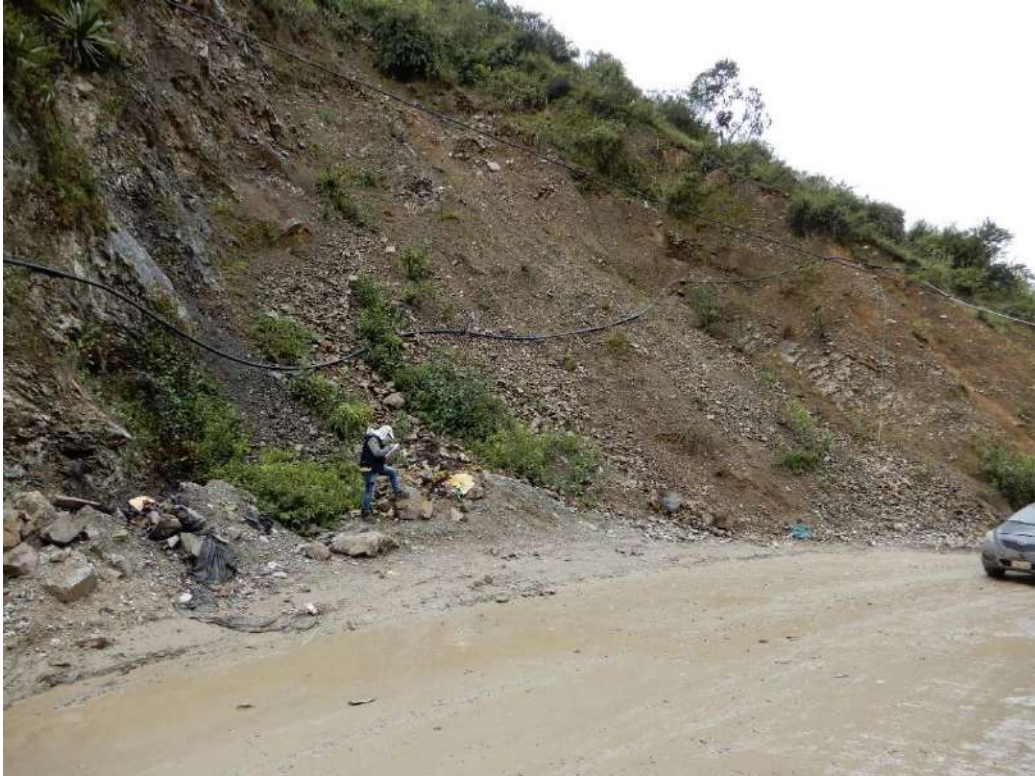
Fotografía 20: Derrumbe activo que según testimonios de los pobladores afectó vivienda ubicada al pie del talud; condición que pone en peligro viviendas aledañas por ser una zona susceptible a estos procesos de movimientos en masa.

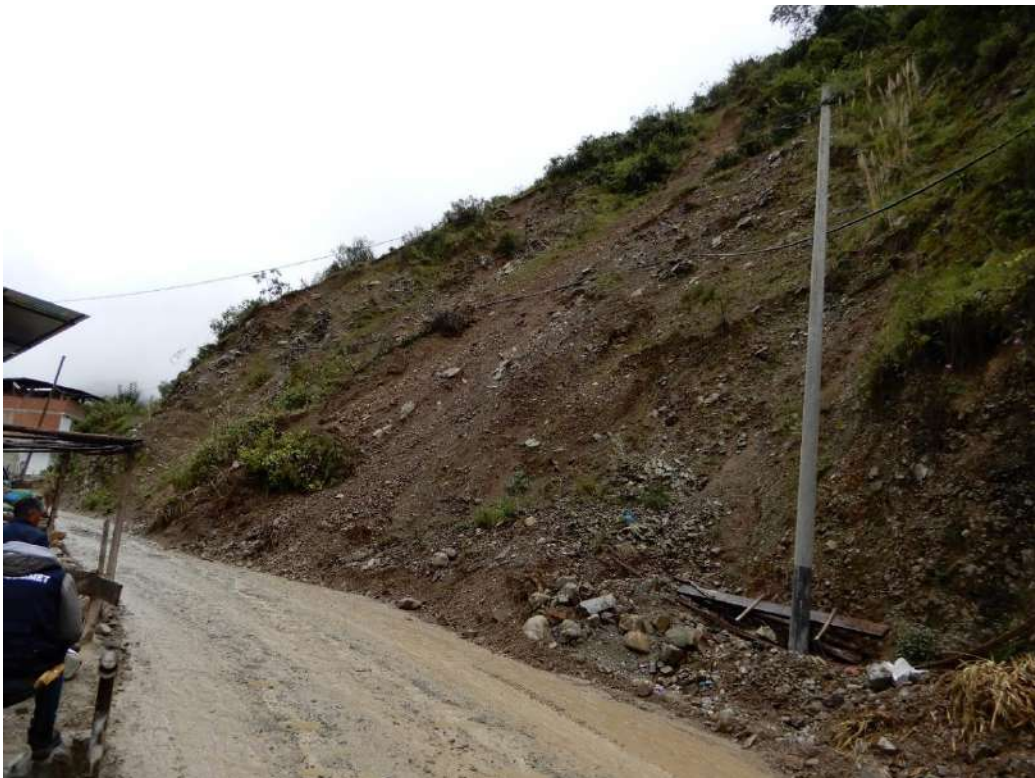
Fotografía 21: Derrumbe activo ubicado en el sector de Lamas, que pone en peligro viviendas ubicadas al pie de la ladera, tuberías de agua y un tramo de la carretera Lamas-Retamas.
