Informe Técnico N° A7261

EVALUACIÓN DE PELIGROS GEOLÓGICOS EN LA LOCALIDAD DE RETAMAS Y ÁREAS PROPUESTAS PARA SU REUBICACIÓN

Departamento La Libertad
Provincia Pataz
Distrito Parcoy

MAYO
2022

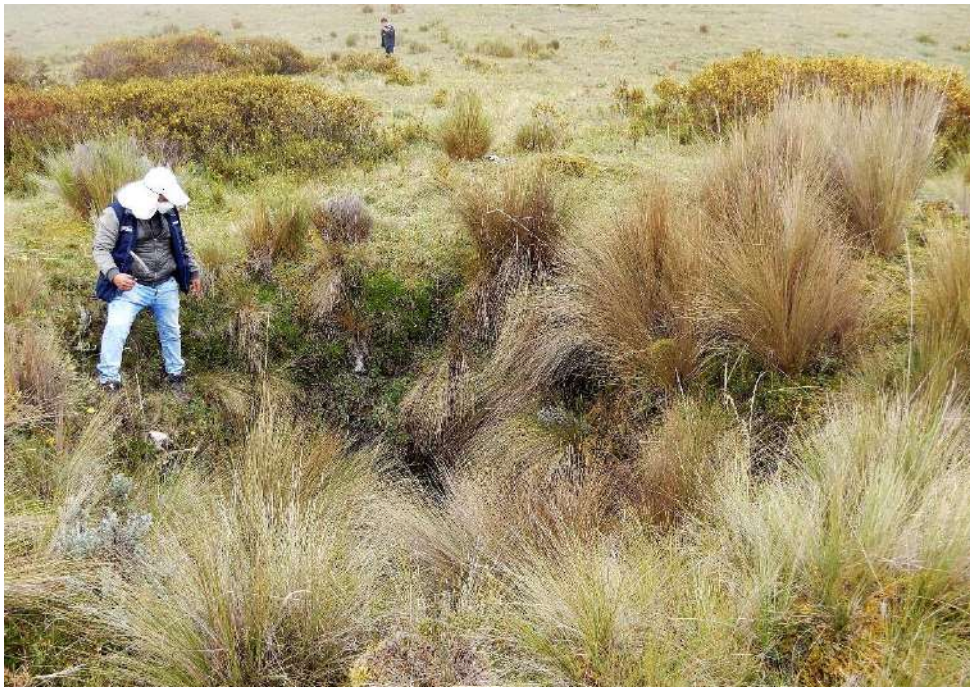
Fotografía 32. Presencia de dolina ubicado al noreste del área propuesto para la reubicación de la población de Retamas.
