MUNICIPALIDAD PROVINCIAL DE PAITA

**INFORME DE EVALUACION DE RIESGOS ORIGINADO POR
DESLIZAMIENTO DEL SUELO EN EL ÁREA DE INFLUENCIA DE LA
QUEBRADA EL ZANJÓN EN LA CASETA DE BOMBEO 1, SECTOR PAITA
ALTA, DISTRITO DE PAITA, PROVINCIA DE PAITA Y DEPARTAMENTO
DE PIURA**

**INFORME DE EVALUACION DE RIESGOS ORIGINADO POR EROSIÓN DEL SUELO EN EL
ÁREA DE INFLUENCIA DE LA QUEBRADA PRÓXIMA A LA CASETA DE BOMBEO 1,
SECTOR PAITA ALTA, DISTRITO DE PAITA, PROVINCIA DE PAITA Y DEPARTAMENTO DE
PIURA.**

NOVIEMBRE 2021

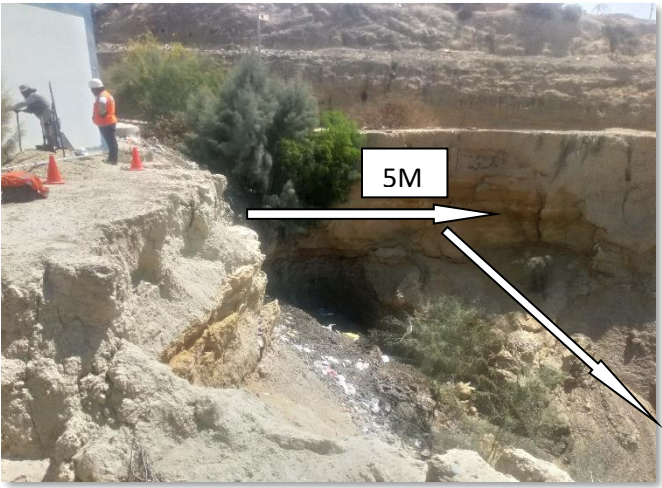
a) Rotura y desprendimiento de talud próximo a la estación de bombeo N° 01	
<p>Foto 01</p> <p>Aproximadamente 5 metros lineales de la corona del talud donde se apoya la estación de bombeo se ha desprendido y deslizado. Las escorrentías pluviales del FEN 2017 erosionaron el talud y la humedad del suelo activó esfuerzos internos que fracturaron el mismo.</p>

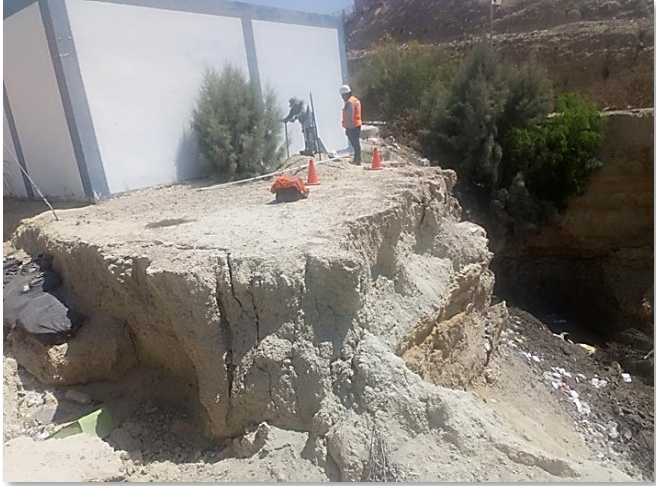
<p>Foto 02</p> <p>La estabilidad de los taludes está condicionado al tipo de suelo que lo conforma, condiciones estratigráficas y morfológicas. El suelo saturado se rompió a favor de la superficie curva inestable.</p>

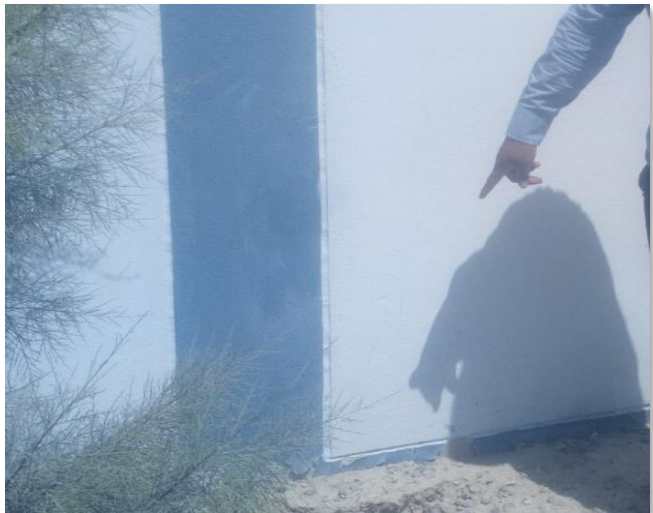
<p>Foto 03</p> <p>Se realizó una calicata al pie del muro externo de la estación de bombeo N° 01 para descartar que la cimentación de ésta no se halla visto afectada.</p>

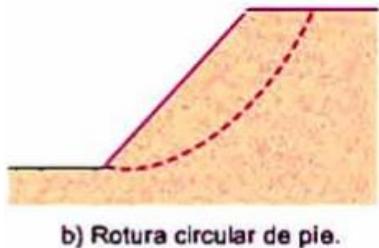
<p>Foto 04</p> <p>Tipo de rotura de Talud: Rotura circular de Pie</p>

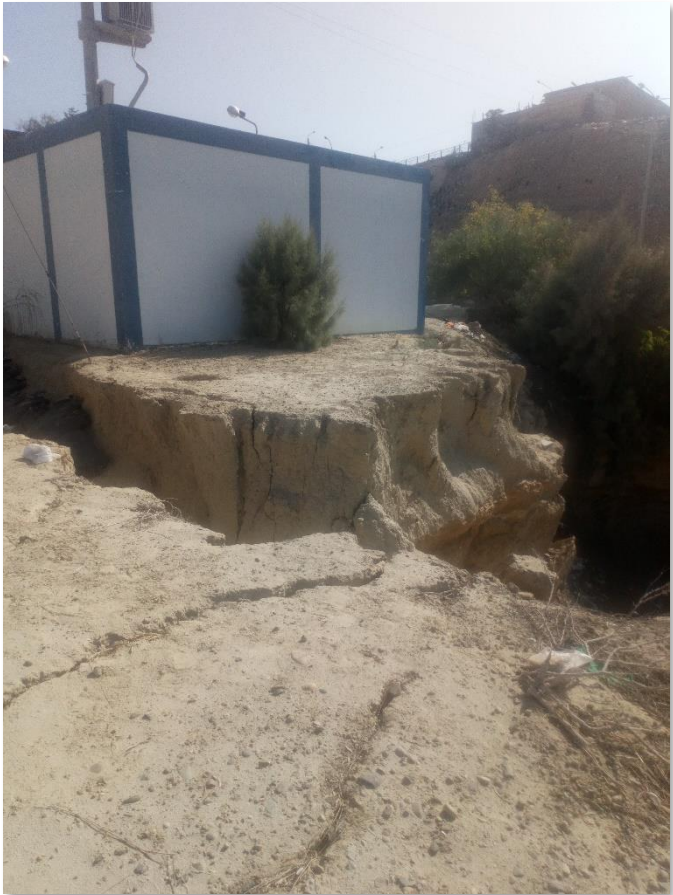
<p>b) Rotura circular de pie.</p> <p>El estudio de suelo determinó una discontinuidad del tipo de suelo. Se aprecia dos planos estratigráficos diferentes. El Suelo del talud no estabilizado se vio afectado por esfuerzos internos. Se aprecia la rotura por un plano que aflora en la cara o pie de talud con grieta de tracción.</p> <p>La deformación del suelo depende del esfuerzo normal aplicada a la misma y del contenido de humedad</p>

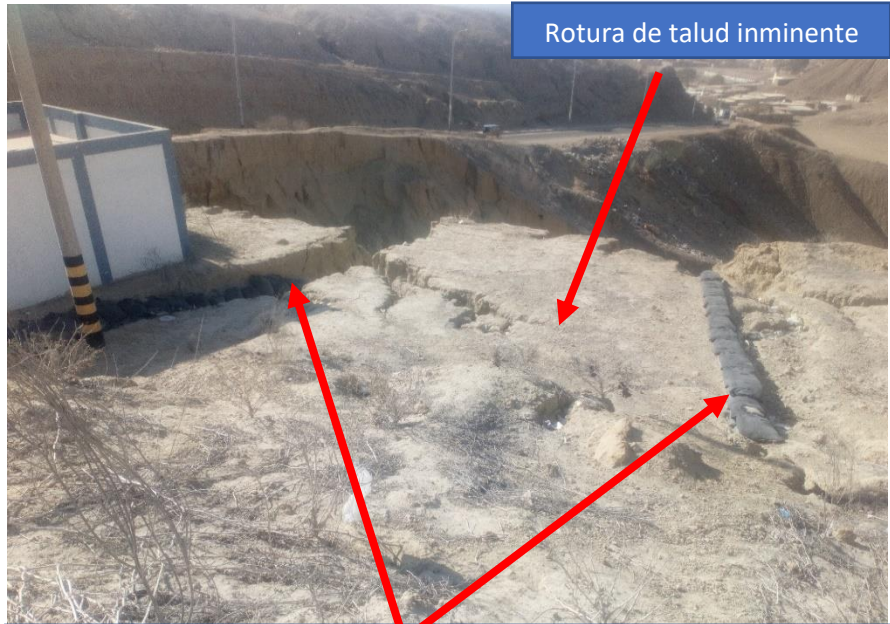
Rotura de talud inminente

La corona del talud donde se apoya la estación de bombeo está muy afectada por escorrentías pluviales del FEN 2017

La estación de bombeo N°01 está en riesgo inminente de colapso si no se ejecutan obras de prevención de riesgo, en este caso, obras de captación y evacuación de aguas pluviales, que no provoquen la rotura y colapso del talud.

Grietas formadas por escorrentías superficiales pluviales provenientes del A.H. Keiko Sofía ubicado arriba de la estación de bombeo N° 01, estas se activan con lluvias intensas. Los operarios de la estación de bombeo colocaron sacos con arena para evitar que estas escorrentías erosionen más el suelo del talud provocando su rotura. La estación de bombeo N°01 está en riesgo inminente de colapsar si llega a romperse

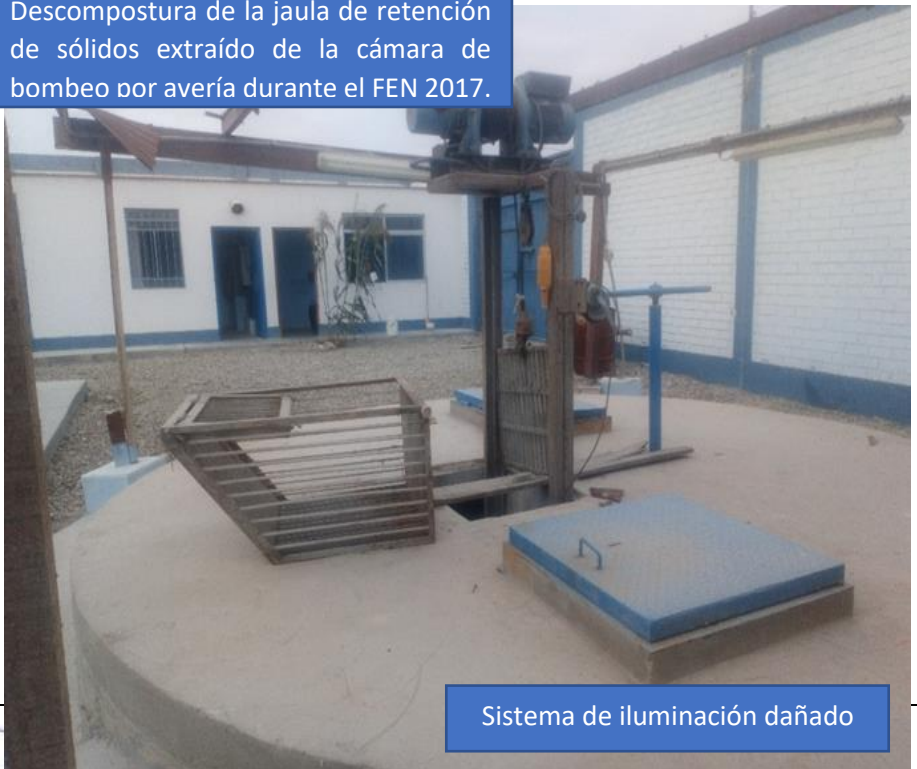
Sistema de Rejas estropeado y removido de la cámara húmeda, cuya función es atrapar y retener sólidos (de considerable tamaño y dureza) de las aguas crudas de manera que no ingresen en las electrobombas y averíen sus componentes. El FEN 2017 provocó grandes volúmenes de agua que ingresaron al sistema de alcantarillado arrastrando lodos y piedras que afectaron

Descompostura de la jaula de retención de sólidos extraído de la cámara de bombeo por avería durante el FEN 2017.

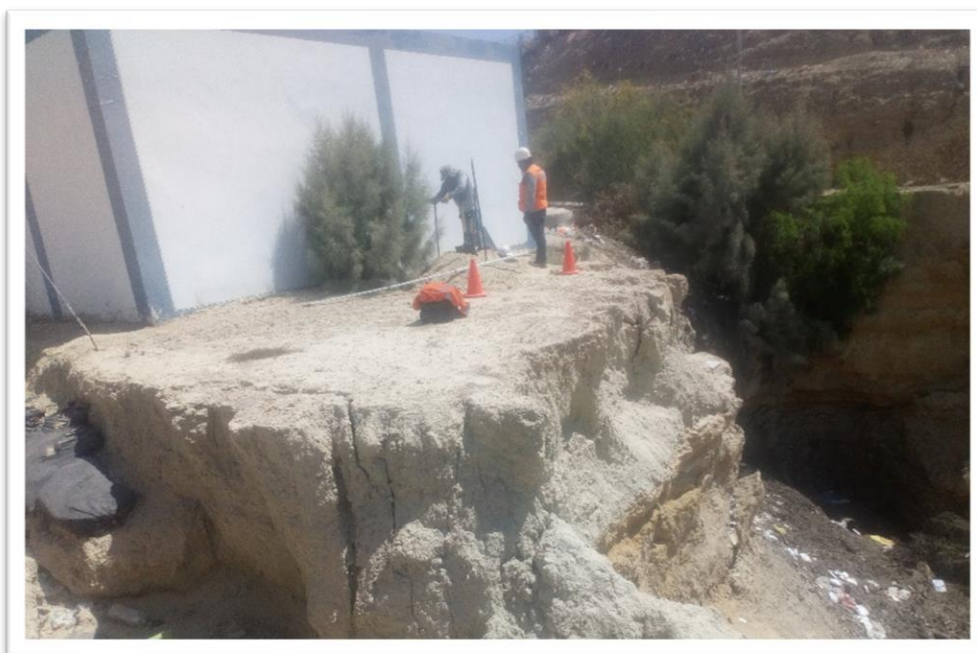
Fotografía 1: Caseta de bombeo N°01. Calicata en extremo exterior de la caseta, al borde del abismo. Verificación de existencia de grietas en sobrecimientos y base del muro perimetral. El suelo adyacente esta erosionado por escorrentías pluviales con pérdida de suelo por desprendimiento del talud.

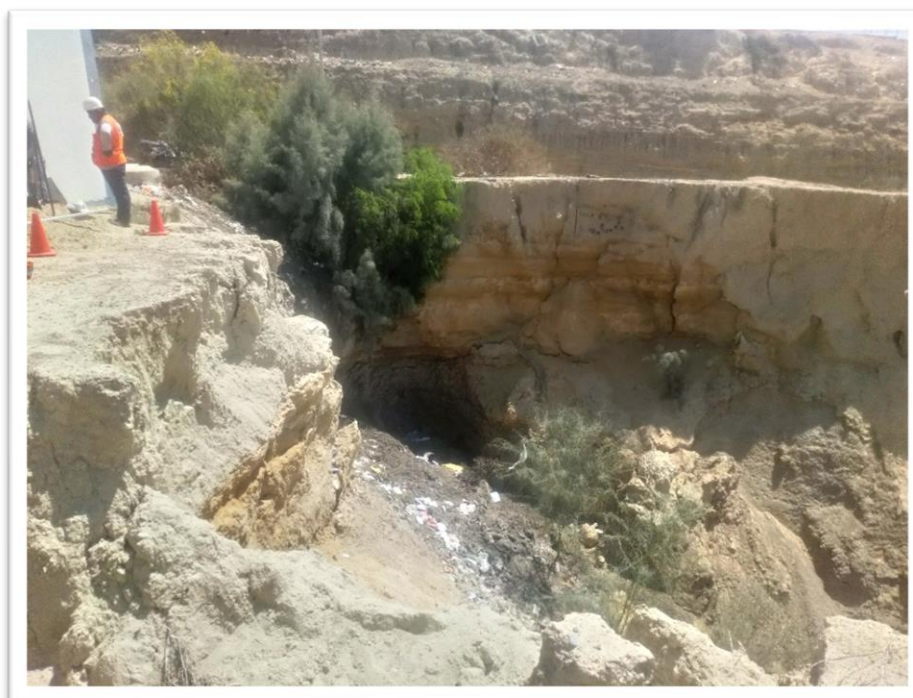
Fotografías 2: Vista del talud erosionado. Se implantará un muro de suelo reforzado con gaviones terramesh de 8 metros de altura. La cota de la corona del muro es + 32.00. Cota de fundación del muro + 24.00

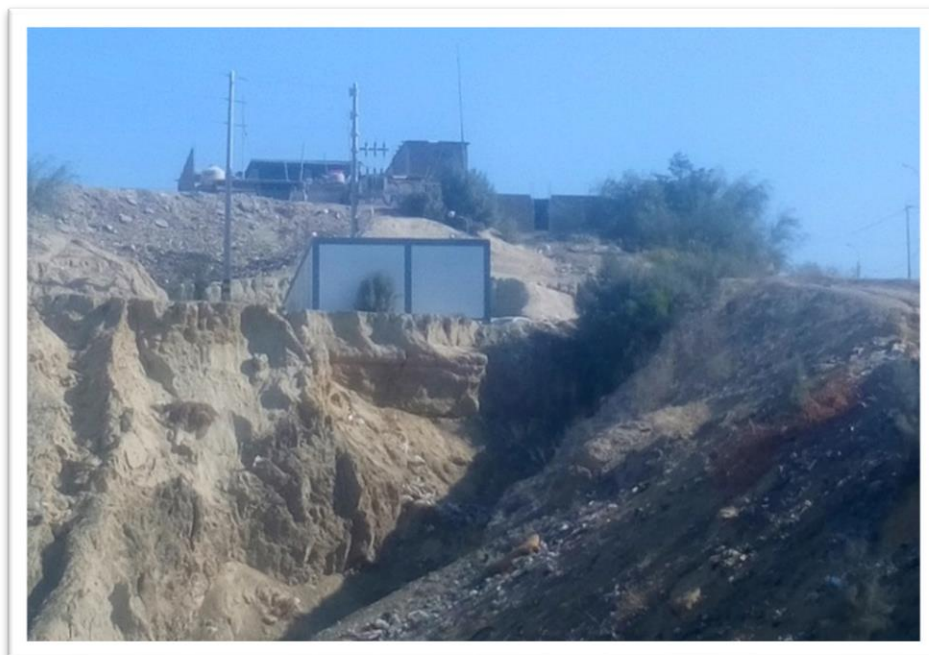
Fotografía 3: Vista frontal del talud erosionado.

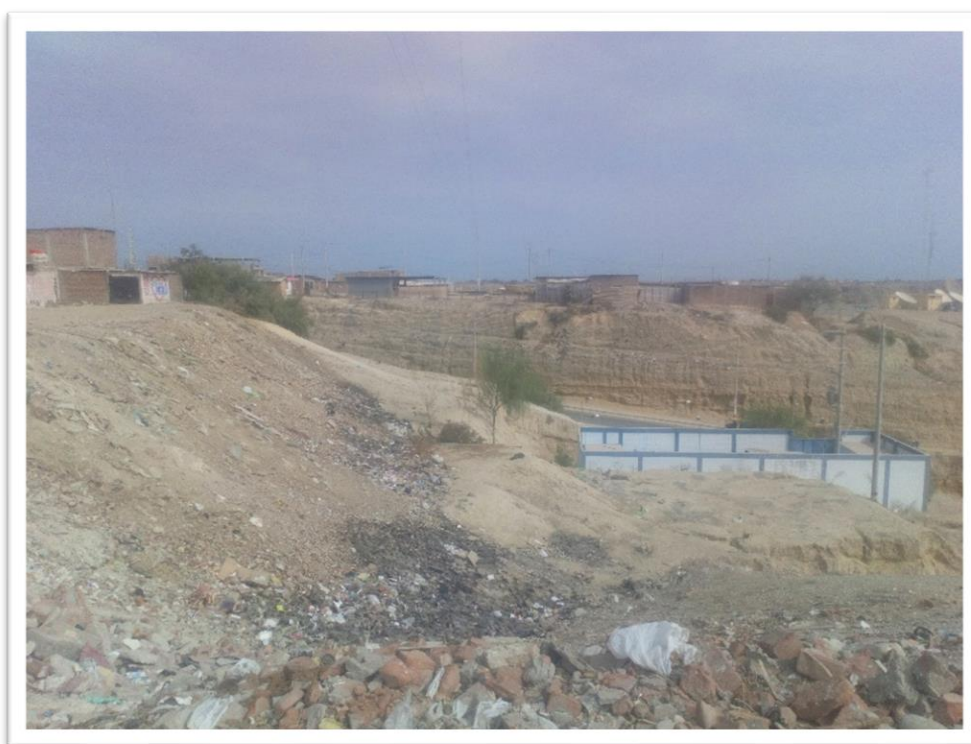
Fotografía 4: Asentamiento humano Keiko Sofía. La escorrentía de aguas de lluvia provenientes de los techos de las casas del centro poblado desciende hacia el abismo atravesando la caseta de bombeo erosionando el suelo en que se apoya la misma. Se ha proyectado la construcción de muros de gravedad con canaleta pluvial para evacuación controlada de aguas pluviales hacia el abismo.

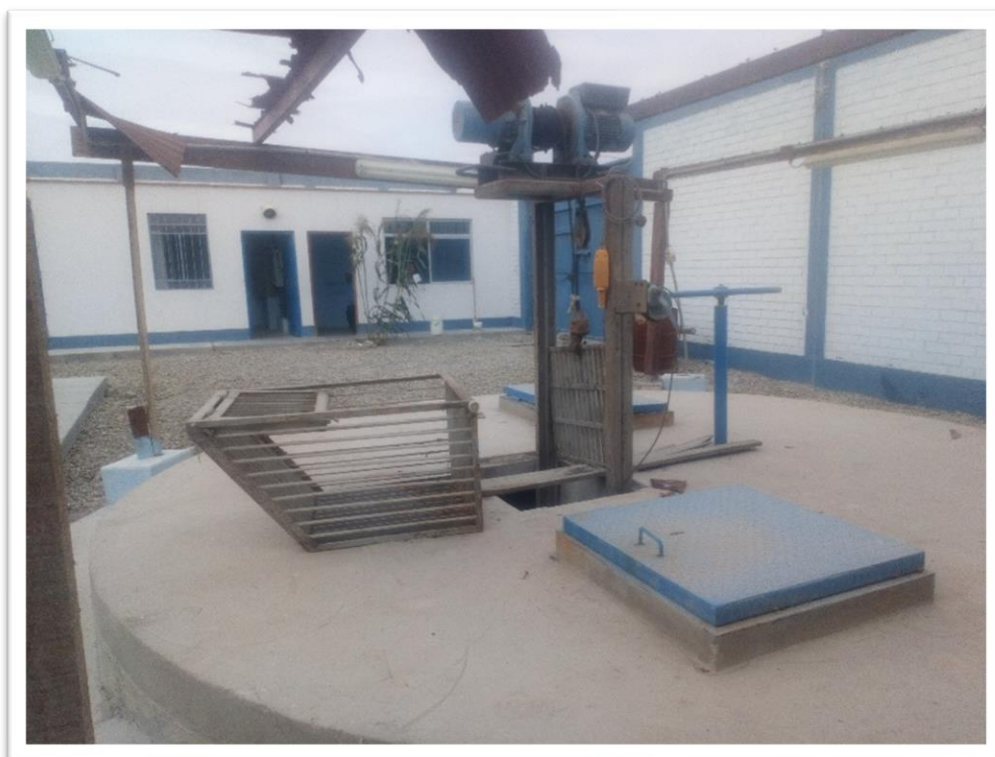
Fotografía 6: Cámara de rejas colocado a un costado por las lluvias, lo cual ha sido afectado por las abundantes lluvias del FEN 2017

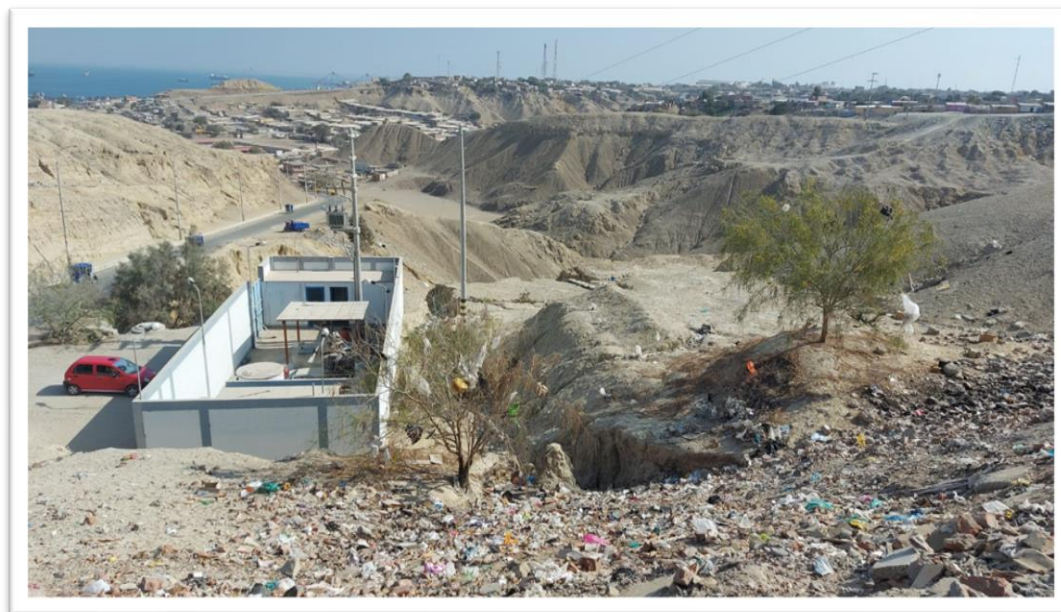
Fotografía 7: Vista de la Caseta de Bombeo N°1 próximo al talud erosionado.

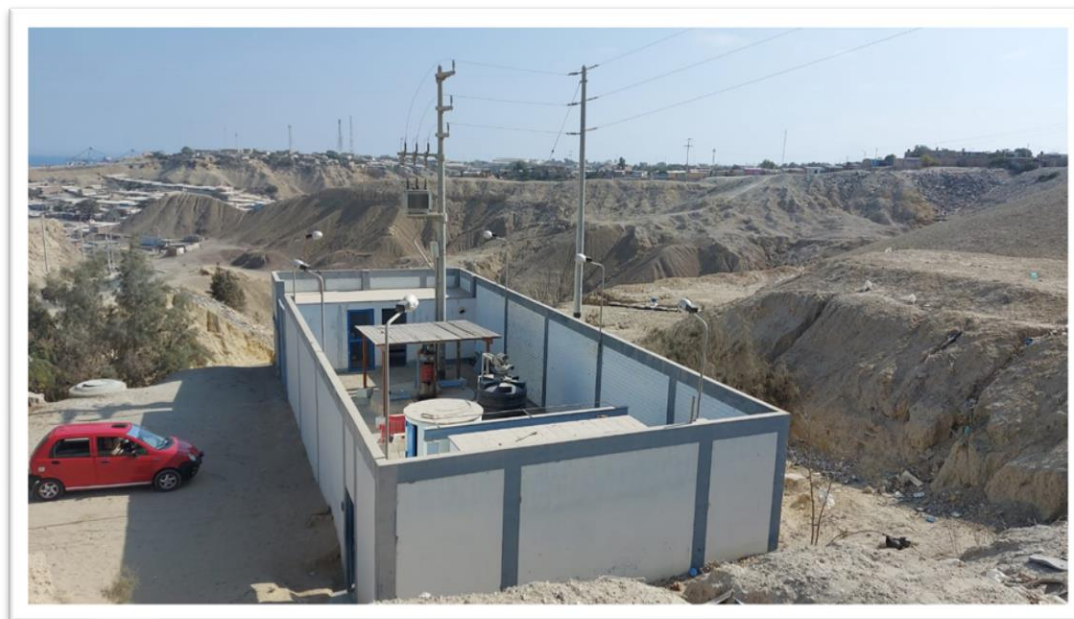
Fotografía 8: Vista de la Caseta de Bombeo N°1 próximo al talud erosionado.

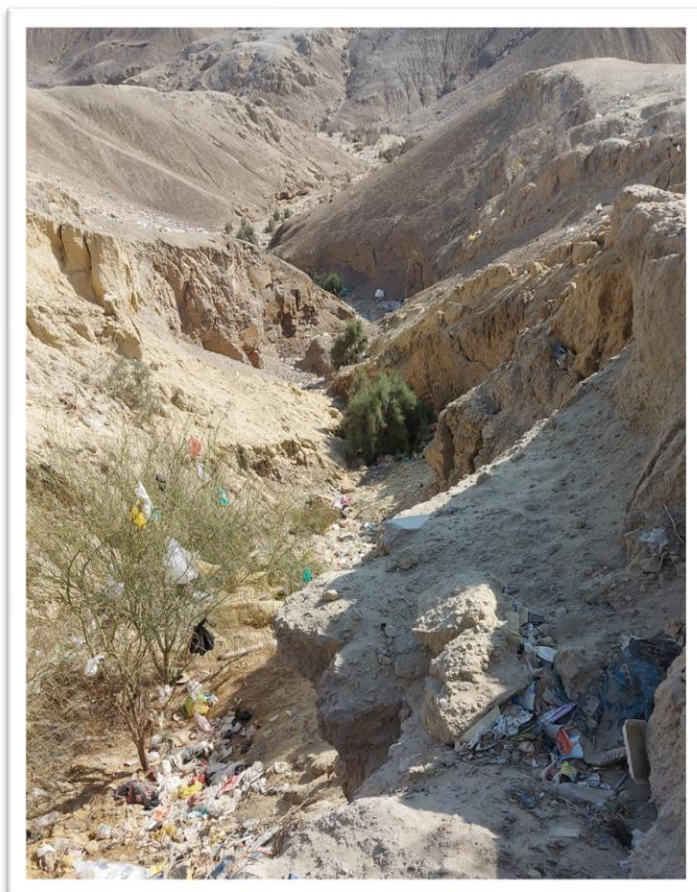
Fotografía 9: Vista de la quebrada y suelo erosionado por acción hídrica.

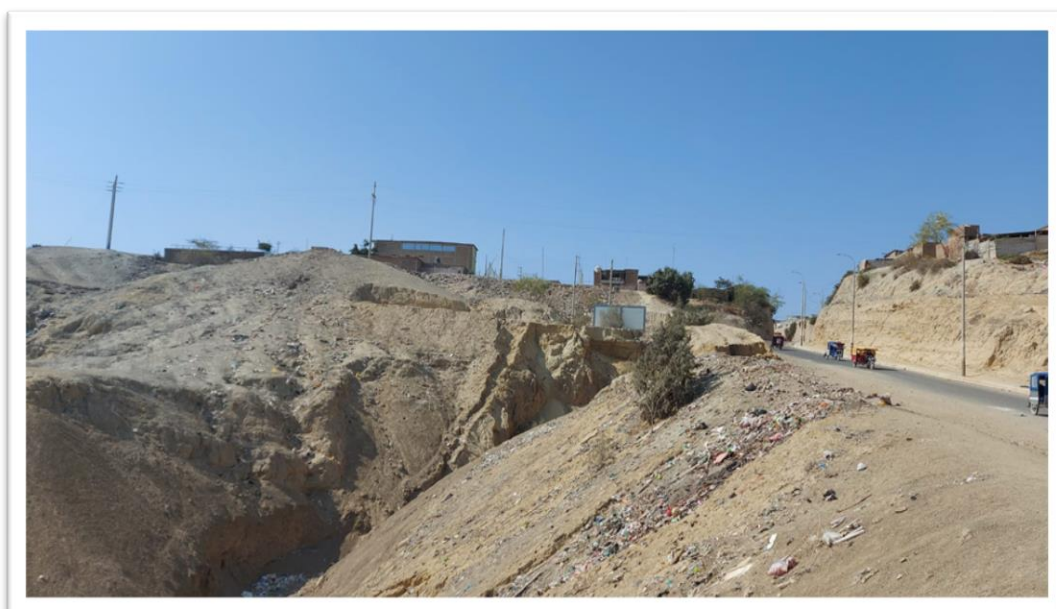
Fotografía 10: Vista de la quebrada desde la red vial y suelo erosionado por acción hídrica.

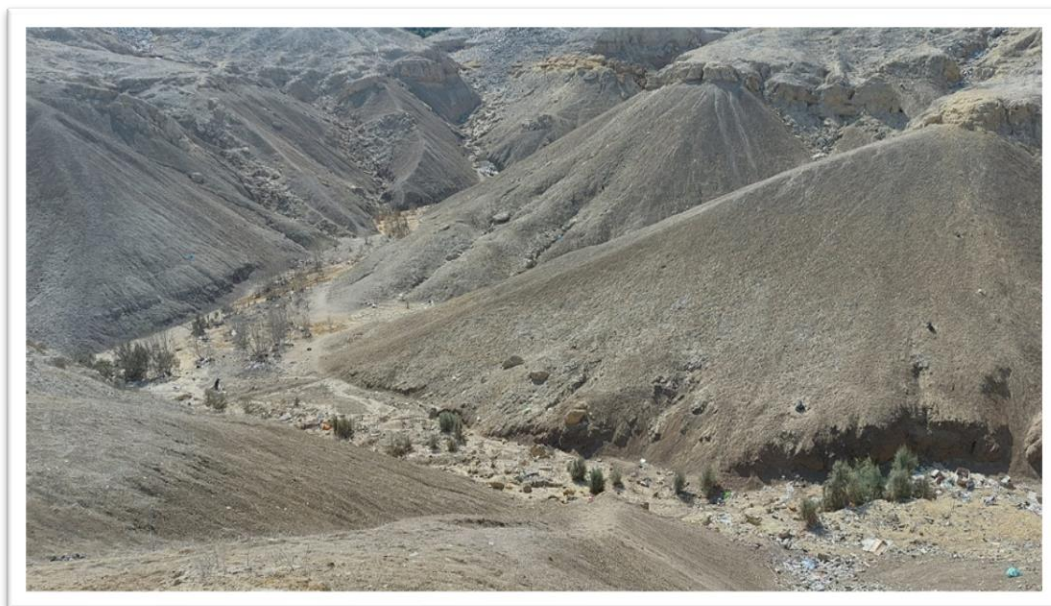
Fotografía 11: Vista de la quebrada y suelo erosionado por acción hídrica.

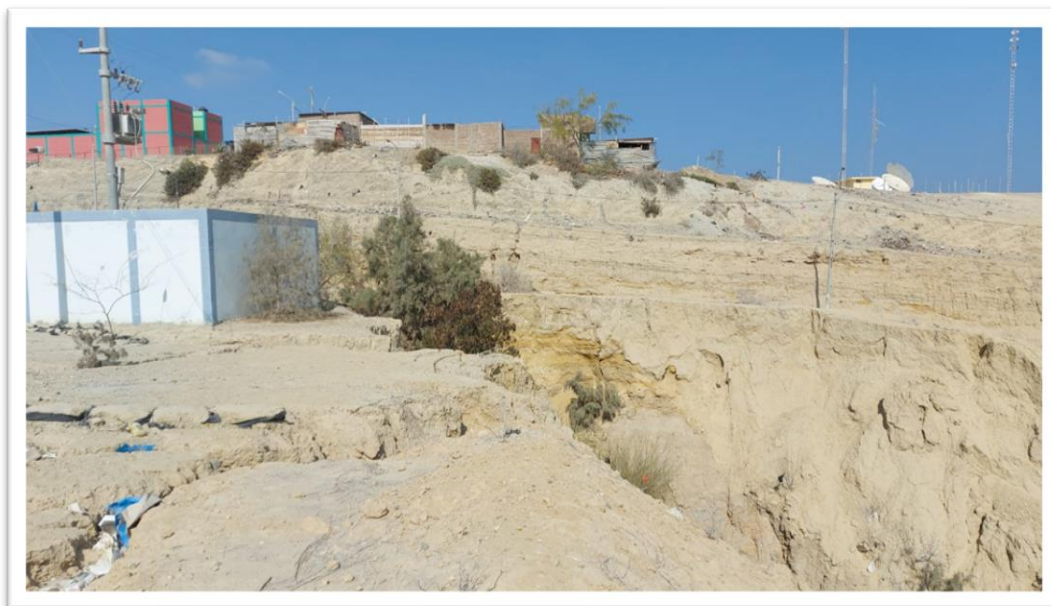
Fotografía 12: Vista frontal del talud erosionado.
