**Informe Técnico N° A7262**

# MONITOREO DEL DESLIZAMIENTO DE MACA PERIODO 2021

Departamento Arequipa  
Provincia Caylloma  
Distrito Maca

Elaborado por la Dirección de Geología Ambiental y  
Riesgo Geológico del INGEMMET

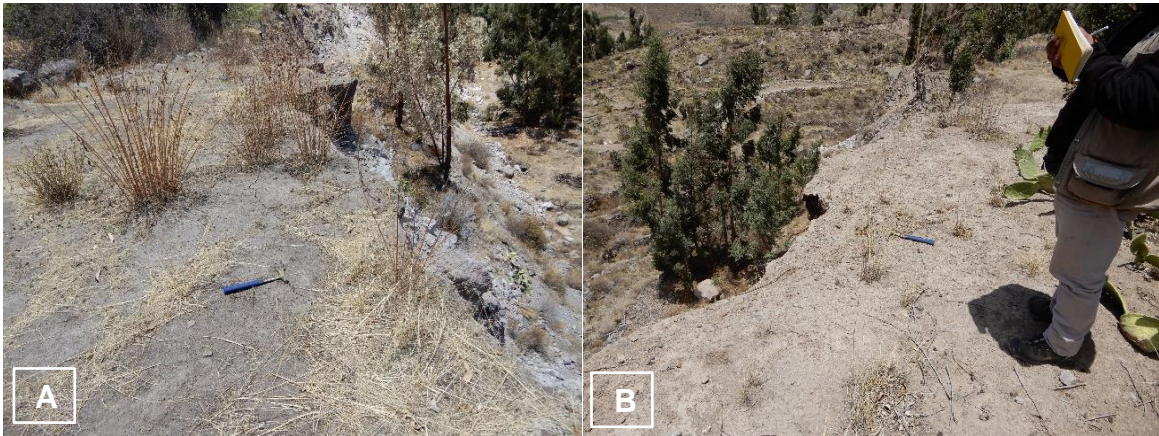
El deslizamiento de Maca es un movimiento en masa de tipo deslizamiento rotacional en cuyo escarpe se observa un avance retrogresivo, donde se identificaron 15 sectores que presentan grietas abiertas con apertura entre 3 cm a 5 cm y una longitud que oscila entre 1 m hasta 8 m, así mismo tiene un avance progresivo con dirección al río Colca.

**Figura 5.** Se observa: A) Grieta N° 2 con tendencial norte 220°, apertura 40cm, distancia desde el eskarpe 80 cm, longitud 4.10 m y B) grieta N° 10 con tendencia norte 270°, apertura 9 cm, distancia desde el eskarpe principal 0.7 m y longitud 9.15m.

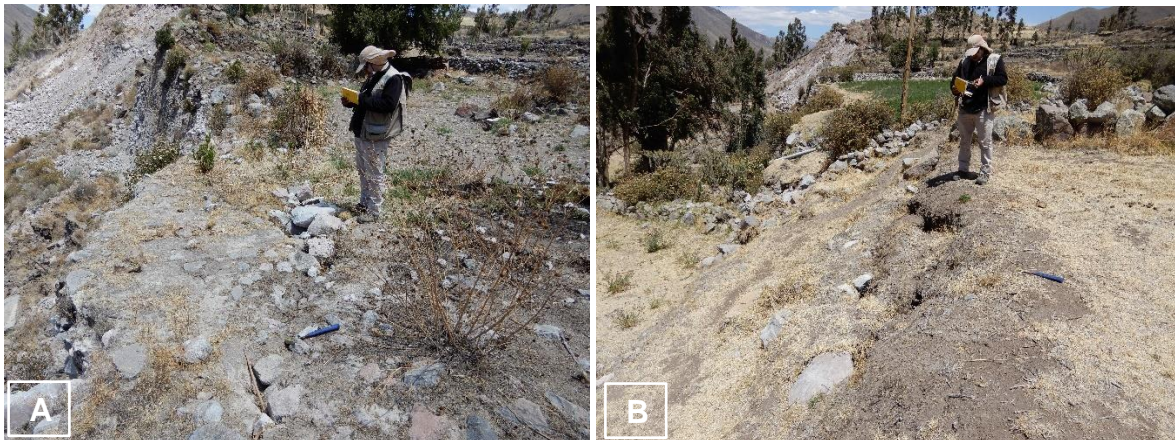
**Figura 6.** A) Grieta N°12 con tendencial norte 300°, apertura 30cm, distancia desde el eskarpe 2.30 cm, longitud 6.80 m y B) grieta N°13 con tendencia norte 315°, apertura 50 cm, distancia desde el eskarpe principal 3.40 m y longitud 11.10m.

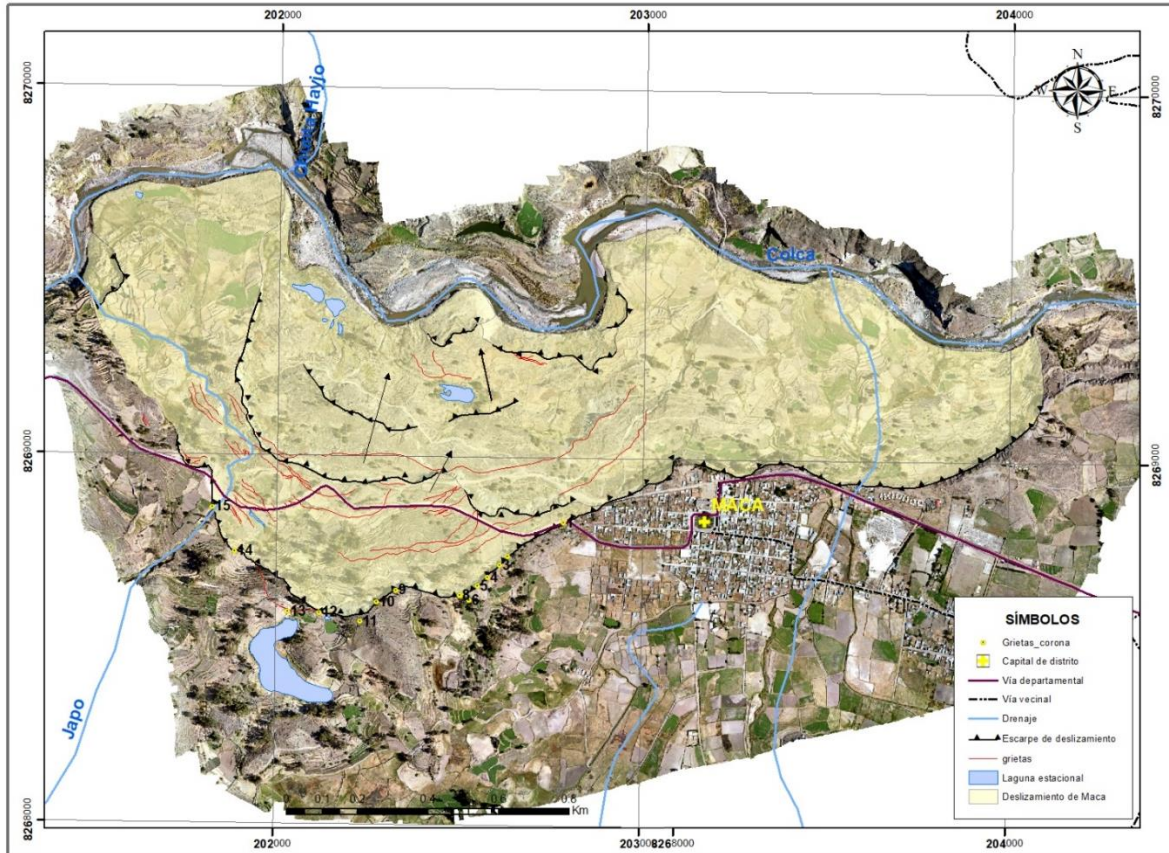
**Figura 7.** Cartografía del deslizamiento de Maca, noviembre 2021.

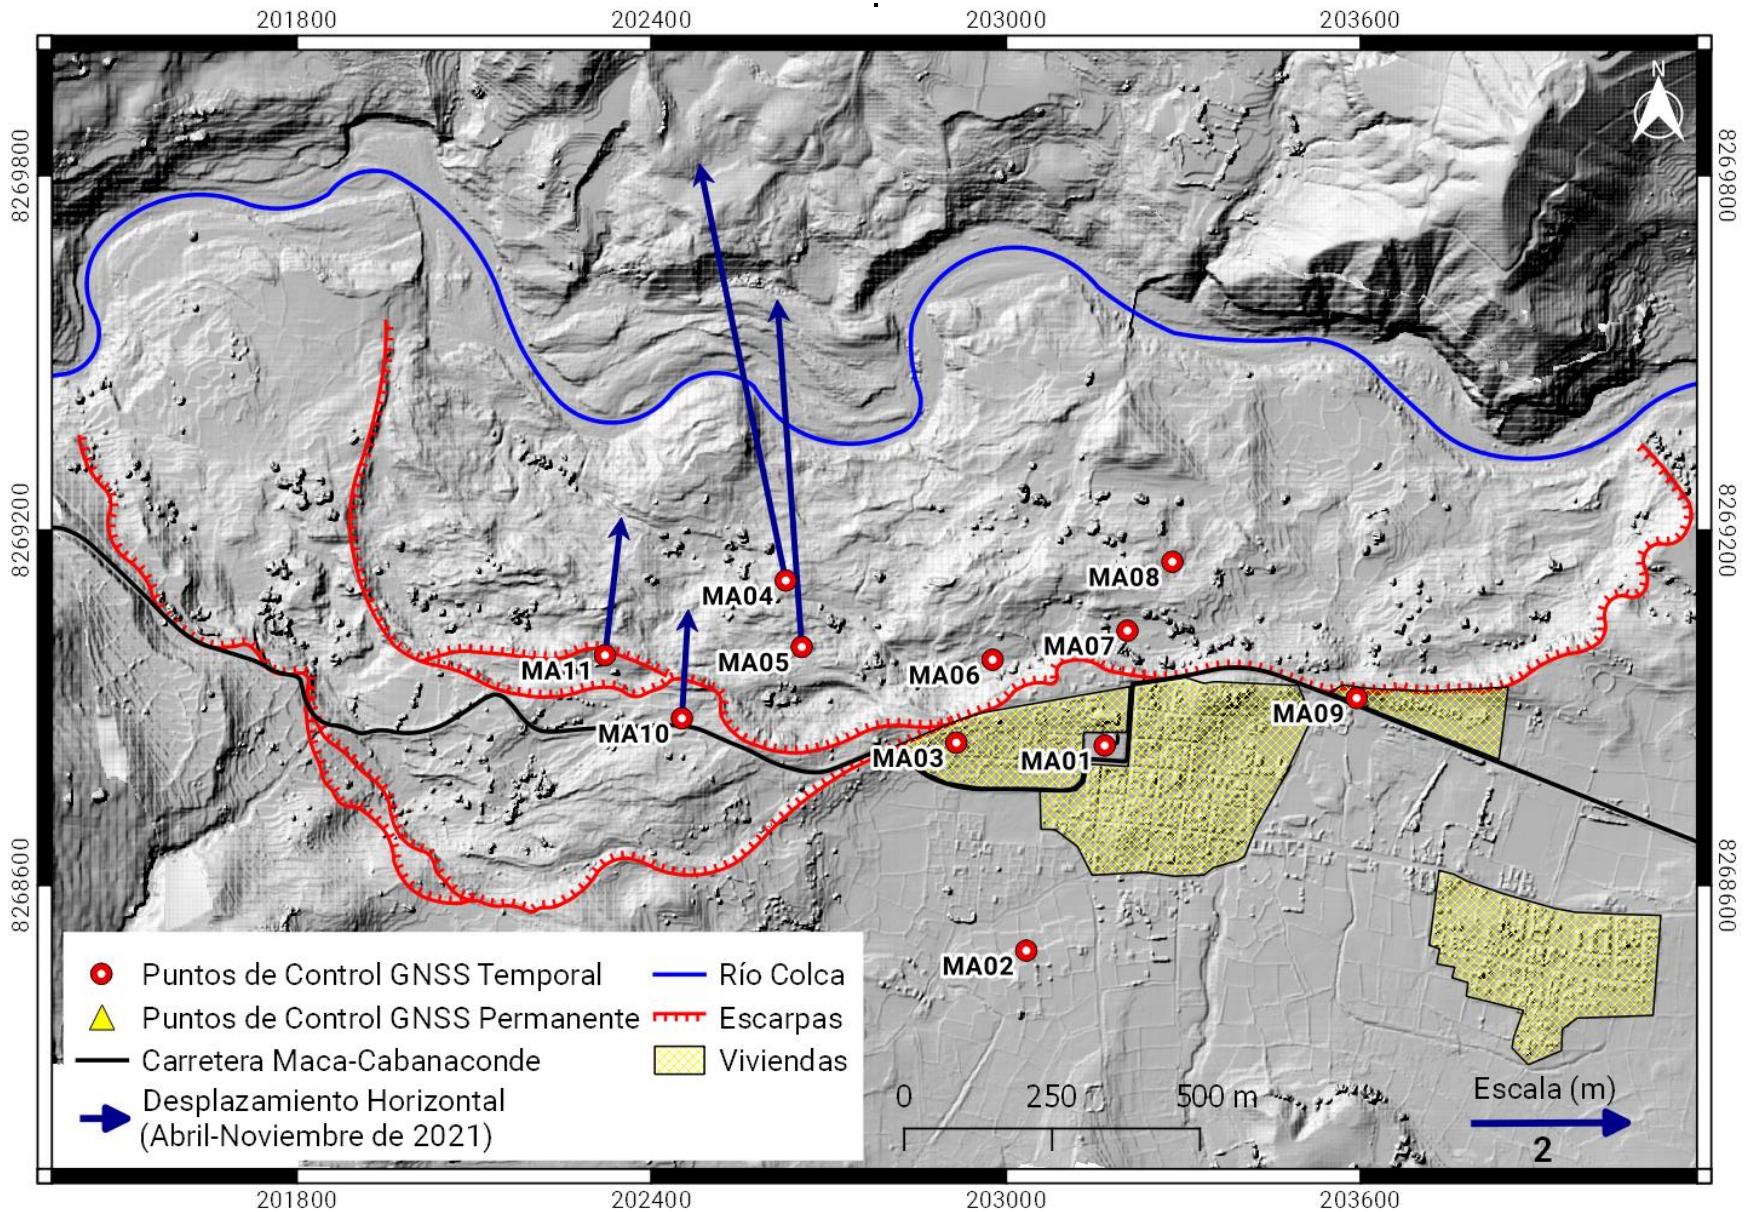
PUNTOS DE CONTROL GNSS	02/04/2021 AL 29/11/2021 (≈8 meses)	
	DH	Dv
	$\Delta E-N$ (m)	$\Delta z$ (m)
MA01	0.01	-0.05
MA02	0.01	0.02
MA03	0.02	0.00
MA04	4.96	-0.85
MA05	4.06	-1.35
MA06	0.07	-0.04
MA07	0.00	-0.02
MA08	0.02	-0.01
MA09	0.00	0.00
MA10	1.27	-0.22
MA11	1.62	-0.32

Figura 18. Mapa de Vectores mostrando el desplazamiento horizontal del deslizamiento de Maca del 02/04/2021 al 29/11/2021(≈8 meses).

- B) Los resultados geodésicos obtenidos del monitoreo GNSS, temporal y permanente, muestran una alta actividad del sector oeste del deslizamiento de Maca. Por ello, esta zona representa muy alto peligro para infraestructura, parcelas de cultivo y otras actividades locales; y peligro inminente, de producirse sismos superficiales con epicentros más cercanos (fallas activas) mayores a los registrados en años anteriores, así como precipitaciones pluviales intensas y/o prolongadas u otro detonante antrópico.

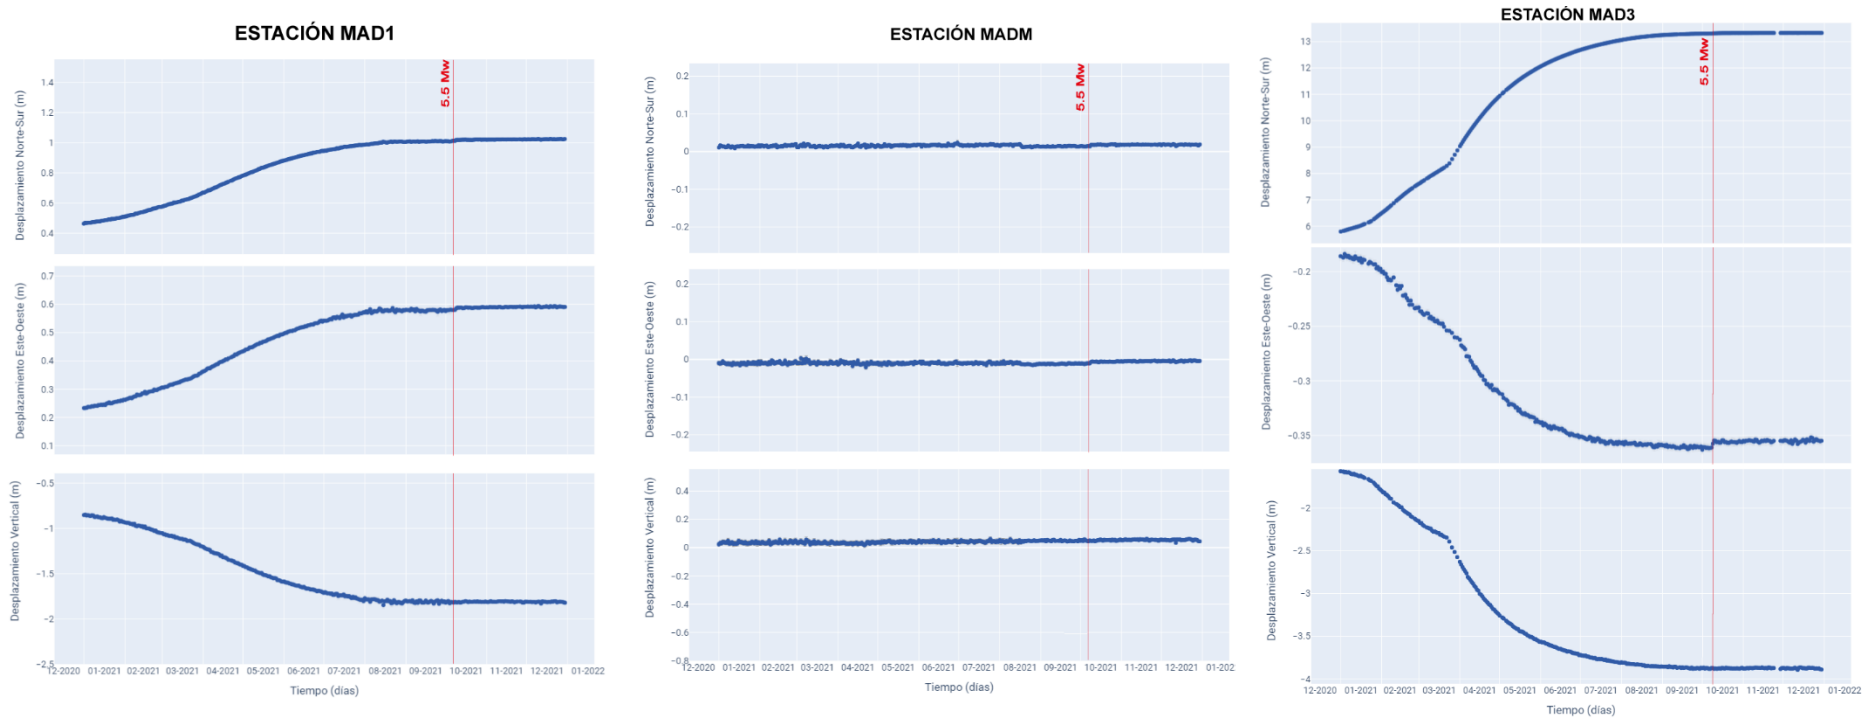
Con respecto a la estación GNSS MADM, esta se encuentra ubicada en la corona del deslizamiento, en el pueblo de Maca. En la serie temporal de esta estación (figura 19B) para el periodo en estudio no se aprecia desplazamientos horizontales ni verticales significativos.

Por otro lado, la estación MAD3 localizada en el cuerpo del deslizamiento, es la que presenta mayor deformación, con un desplazamiento horizontal de 7.53 metros en dirección noroeste y un hundimiento de 2.32 metros (tablas 2 y 3 y figura 19C).

**Figura 19.** Series temporales de Posición GNSS para la estación (A) MAD1, (B) MADM y (C) MAD3, donde se puede apreciar la influencia de la actividad sísmica en la aceleración de la velocidad de desplazamiento de la masa deslizada. La línea roja continúa ploteada sobre las series temporales corresponde al sismo del 08 de octubre de 2021.

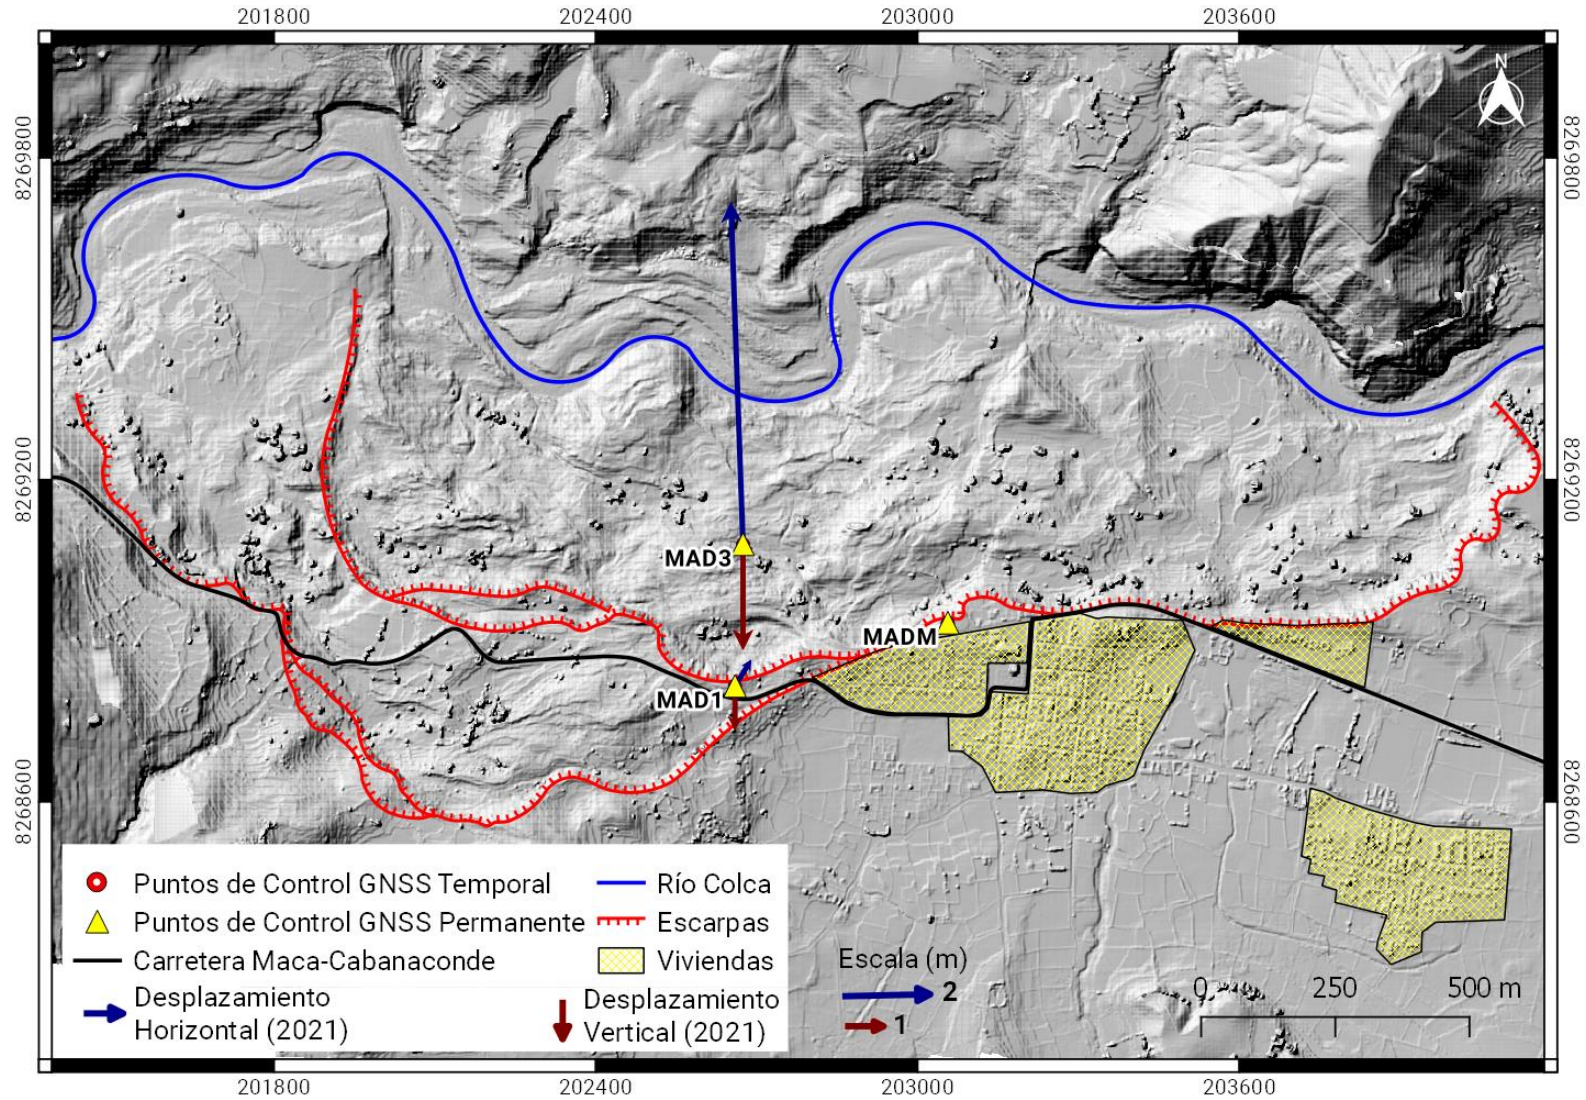
Así mismo en la figura 20, se aprecia la representación gráfica de la magnitud y la dirección del desplazamiento horizontal de los 3 puntos de control GNSS permanente, para este mismo periodo (enero-diciembre 2021).

**Figura 20.** Mapa de Vectores mostrando el desplazamiento horizontal de las estaciones GNSS permanentes del deslizamiento de Maca. Periodo enero-diciembre, 2021.

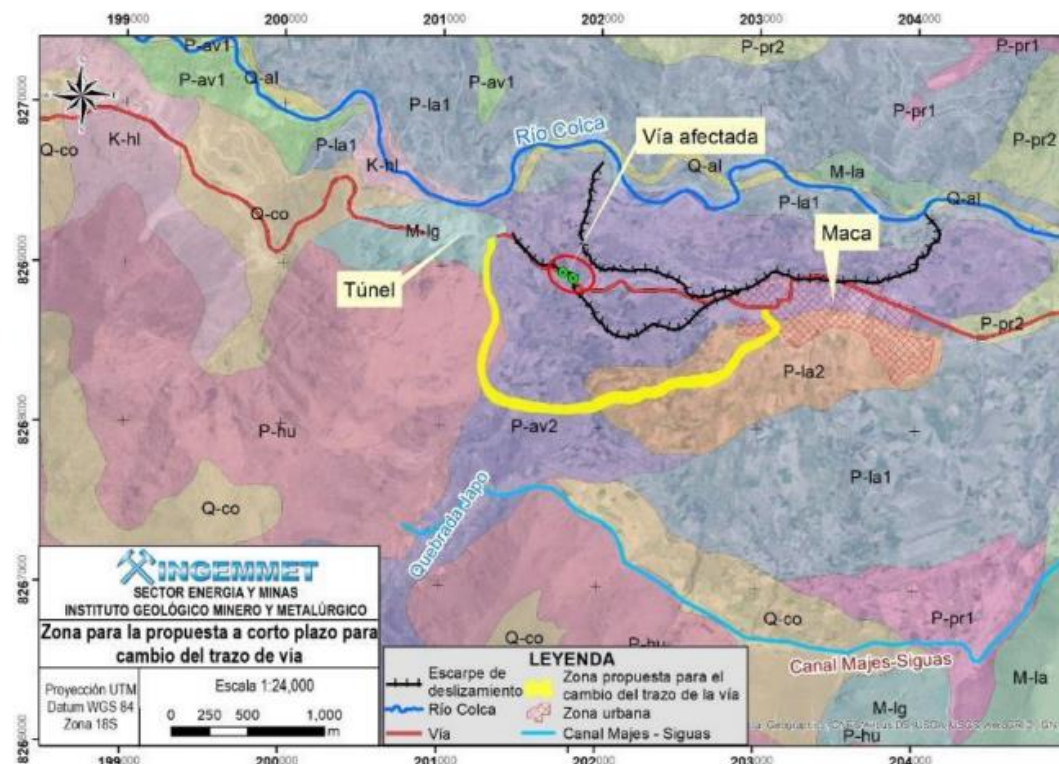
**Figura 21.** Muestra la propuesta a corto plazo para el trazo de la vía que une a los distritos de Maca y Pinchollo. Tomado de Vela & Miranda, 2020.

*a) La primera propuesta (figura 21) es a corto plazo, consiste en trazar la vía por la trocha carrozable al sur del pueblo de Maca, hasta la quebrada Japo, de allí seguir el trazo por la margen izquierda de dicha quebrada hasta empalmar con la carretera actual, antes del túnel de Peña Blanca. Un tramo de esta propuesta se encuentra sobre roca firme, sin embargo, otro tramo se encuentra sobre suelos de mala calidad para el cual es importante realizar estudios geotécnicos previos a la construcción de infraestructura.*

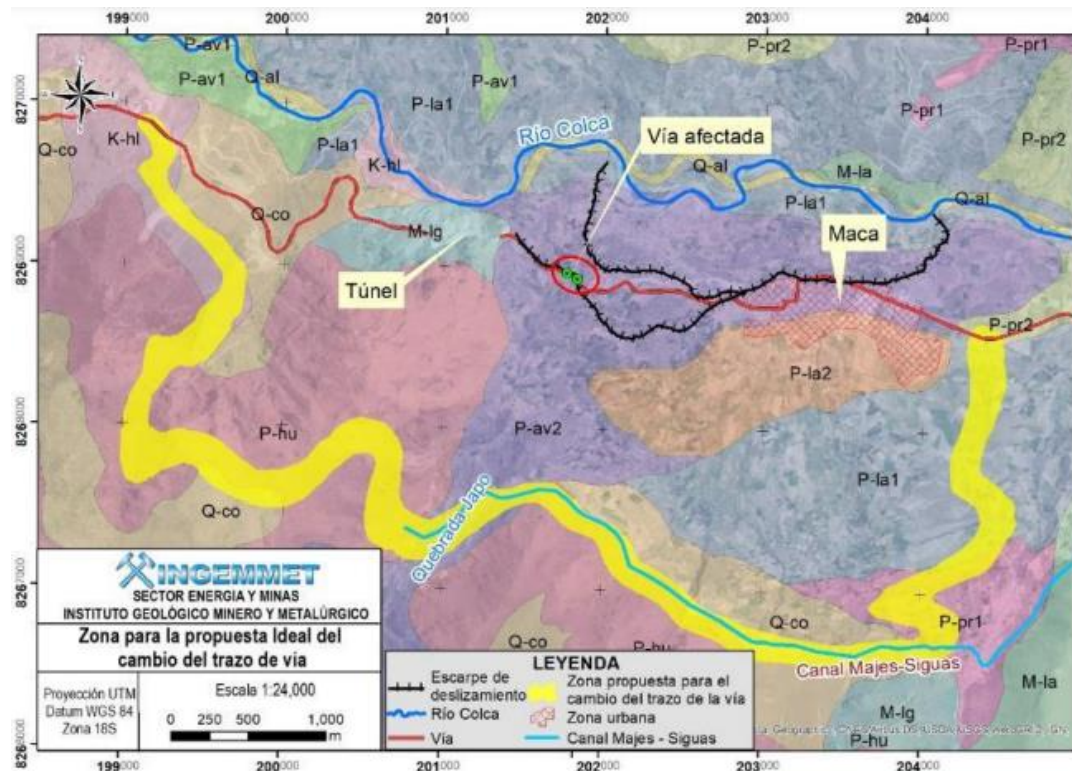
**Figura 22.** Muestra la propuesta ideal para el nuevo trazo de la vía que une a los distritos de Maca y Pinchollo. Tomado de Vela & Miranda, 2020.

*b) La segunda propuesta (figura 22), representa la zona ideal para realizar el trazo definitivo para la vía que une a los distritos de Maca y Pinchollo. Es un trazo al sur del*

pueblo de Maca y más largo que la primera propuesta. Esta zona está ubicada sobre roca firme en gran parte de su trayectoria, conformado por rocas volcánicas del volcán Hualca Hualca. Además, se encuentra entre 1 y 2 km al sur del cuerpo del deslizamiento. Los trazos finales de ambas propuestas deben ser realizados porexpertos en esta clase de trabajos (ingenieros civiles e ingenieros geólogos especialistas en carreteras).”
