**Informe Técnico N° A7263**

# EVALUACIÓN DE PELIGROS GEOLÓGICOS POR MOVIMIENTOS EN MASA EN EL CENTRO POBLADO JUNÍN LIBERTAD

Departamento Ayacucho  
Provincia Huanta  
Distrito Llochegua

MAYO  
2022

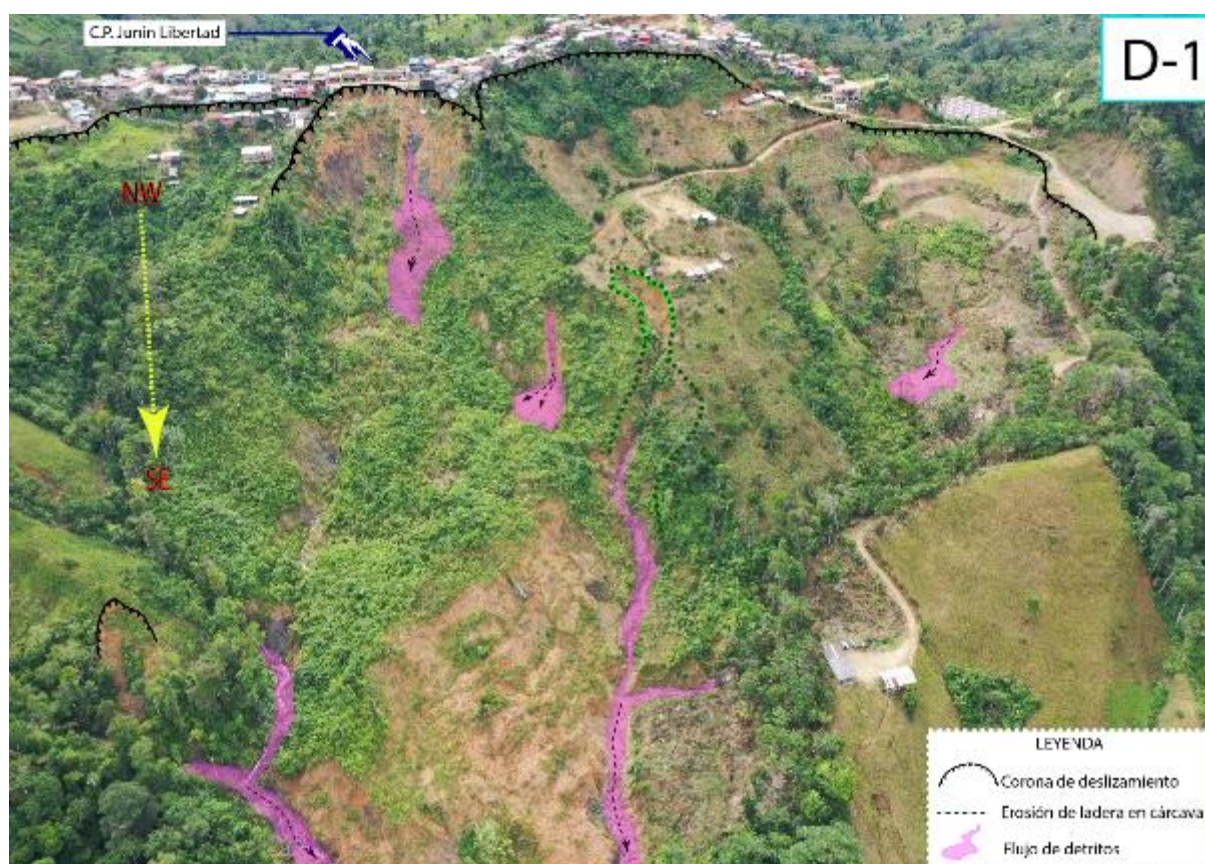
EL deslizamiento D-1 (figura 11), tiene un desplazamiento con dirección NW-SE, sobre terrenos con materiales de tipo limoarcillitas, esquisto, filitas muy fracturadas (F4) con espaciamientos próximas entre sí (0.06 – 0.10 m) y altamente meteorizada (A4) del Grupo Cabanillas, así como depósitos coluvio-deluviales que se presentan muy saturados y plásticos.

Es importante mencionar que el deslizamiento presenta una actividad retrogresiva, se considera así por la presencia de grietas de tracción distribuidos sobre la corona principal del deslizamiento, afectando la infraestructura de algunas viviendas ubicadas sobre la corona del deslizamiento.

**Figura 11.** Vista del deslizamiento rotacional (D-1), con dirección de desplazamiento NW-SE.  
 Fuente: Fotografía capturada por el dron el día de inspección en el C.P. Junín Libertad (26/03/2022).

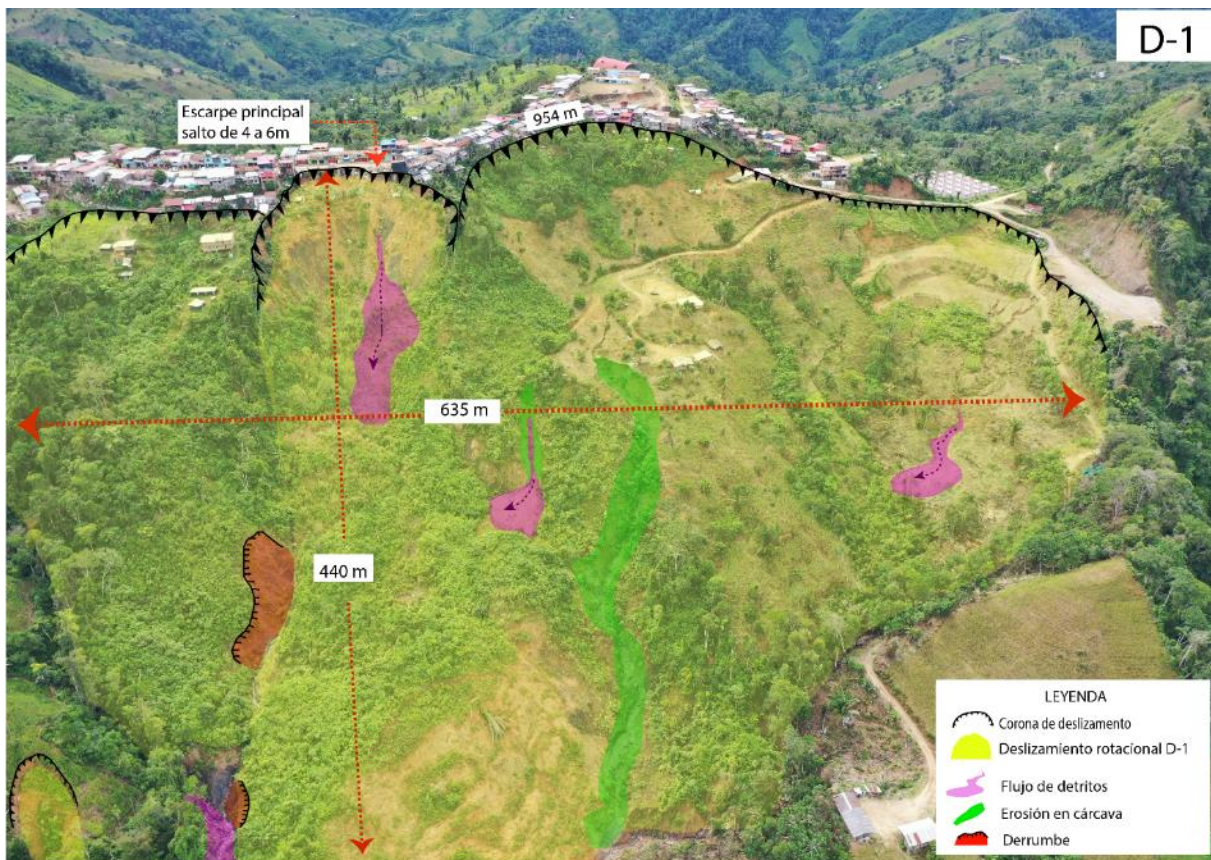
**Figura 12.** Vista de las dimensiones del deslizamiento (D-1), corona principal del deslizamiento (línea dentada de color negro) con un escarpe principal de 6 m, ubicado al flanco este del C.P. Junín Libertad.

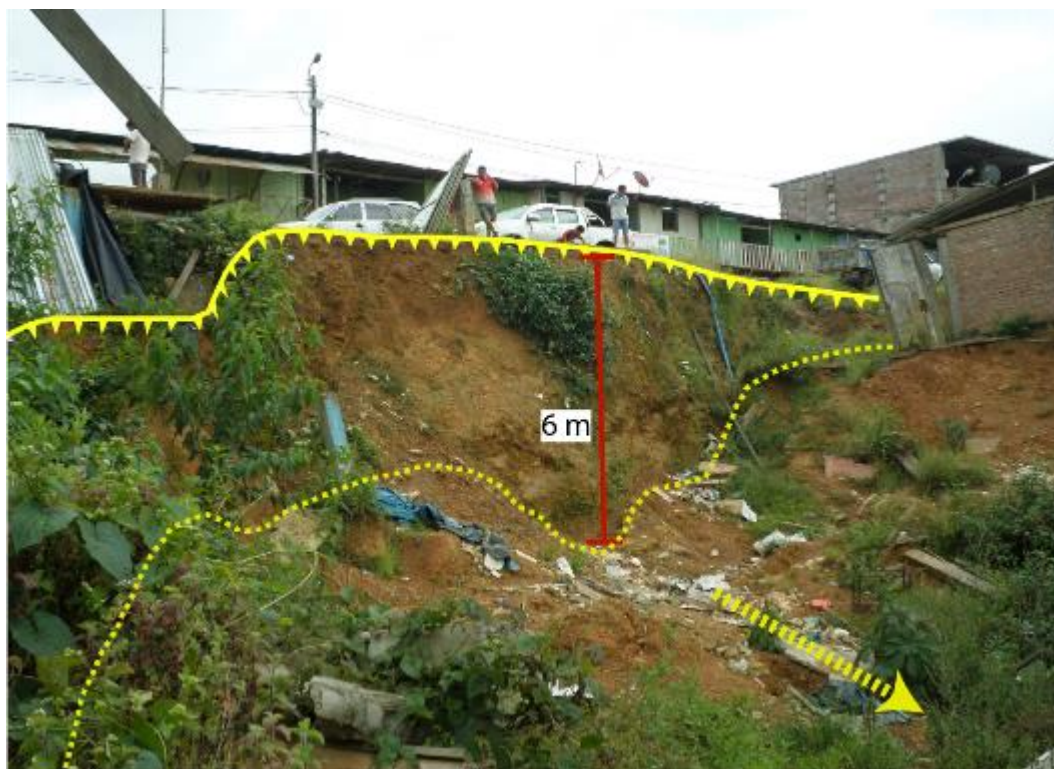
**Figura 13.** Vista del escarpe principal con un salto de 6 m, ubicada con coordenadas UTM (WGS 84): 607214 E; 8630446 N.

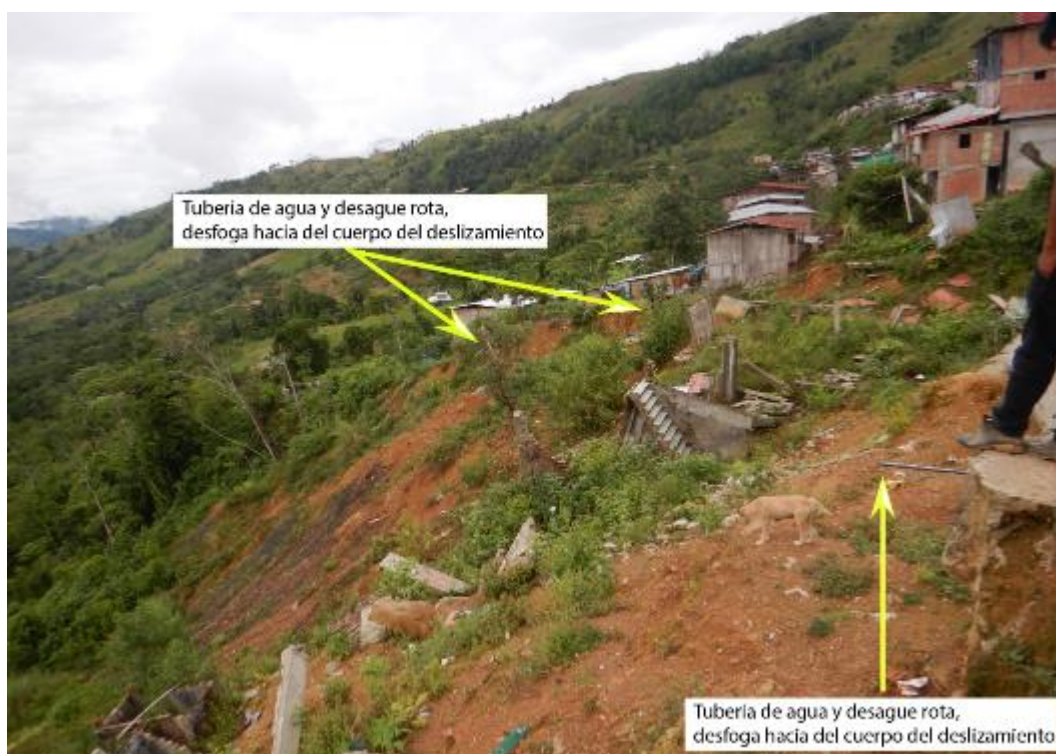
**Figura 14.** Vista de tuberías de agua y desagüe rota que desfoga directamente sobre el cuerpo del deslizamiento

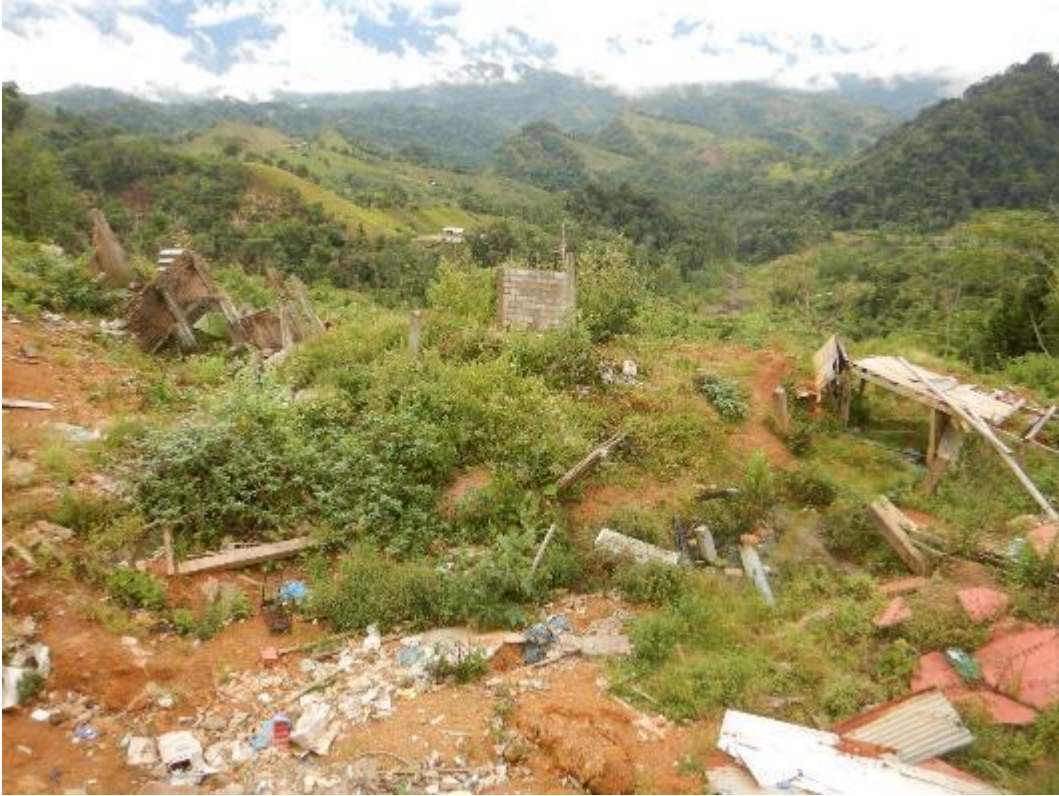
**Fotografía 6.** Se observa vestigios de las viviendas colapsadas por la ocurrencia del deslizamiento rotacional del 11 de enero del año 2021.

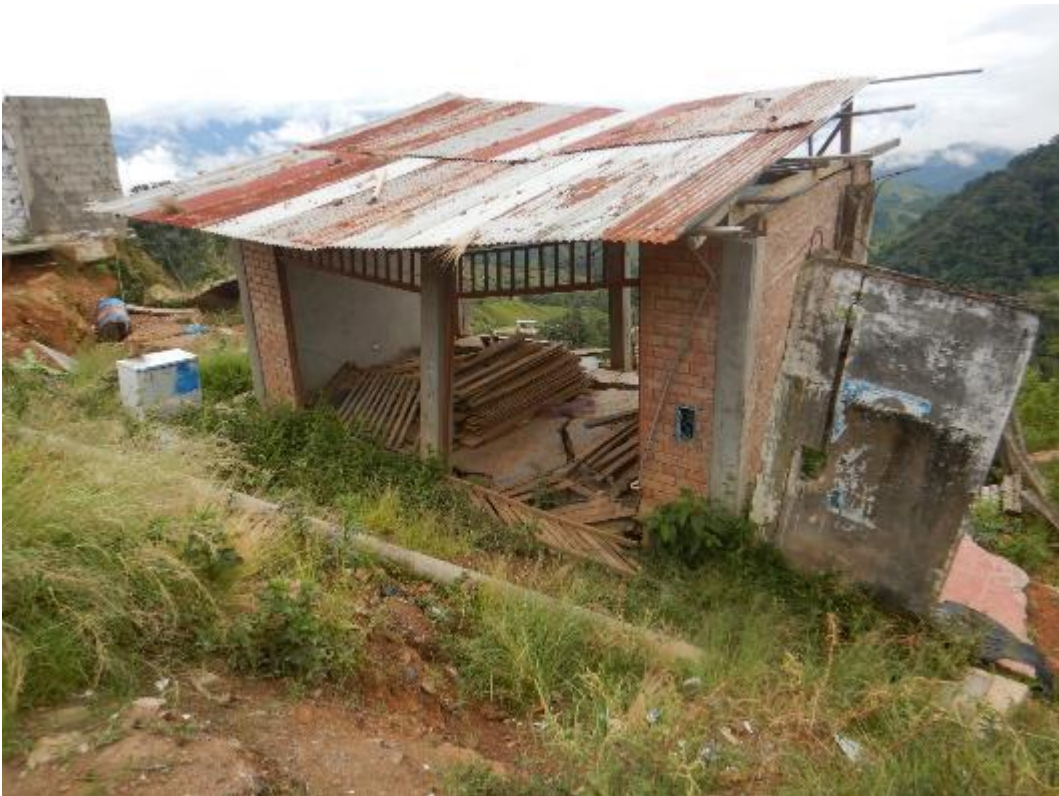
**Fotografía 7.** Se observa vestigios de las viviendas colapsadas por la ocurrencia del deslizamiento rotacional del 11 de enero del año 2021, ubicada con coordenadas UTM (WGS 84): 607228 E; 8630471 N.

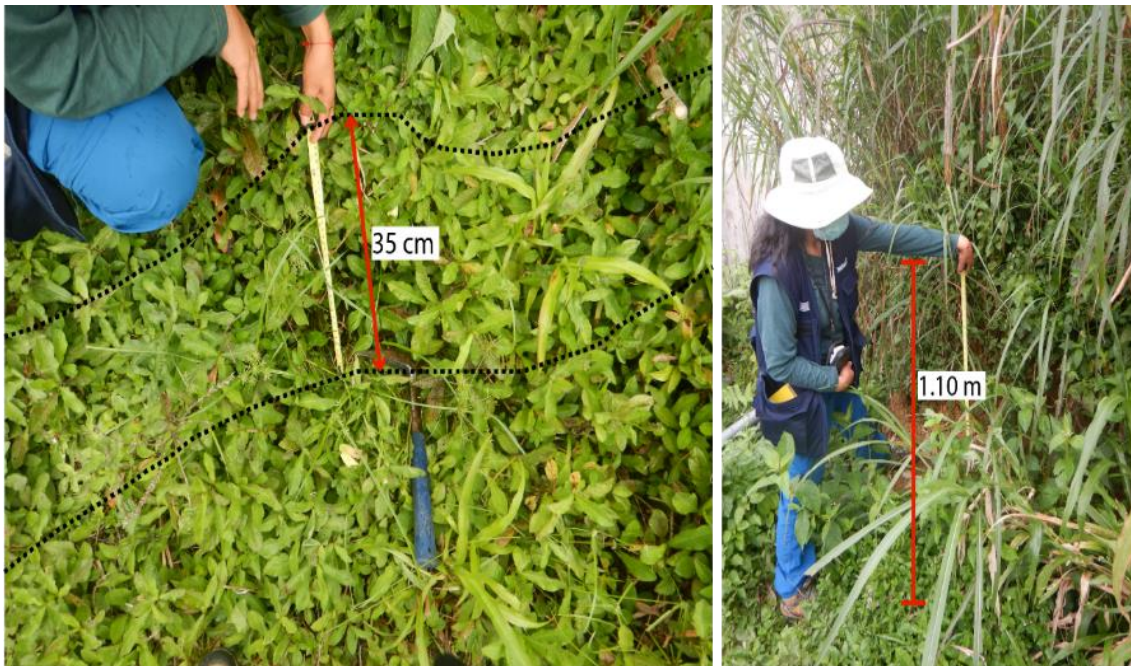
- Se evidencia presencia de grietas y pequeños escarpes en el cuerpo del deslizamiento, lo cual indica el movimiento activo del cuerpo (figuras 15 y 16).

**Figura 15.** Se evidencia presencia de grietas y pequeños escarpes en el cuerpo del deslizamiento, lo cual indica el movimiento activo, ubicado con coordenadas UTM (WGS 84): 607223 E; 8630431 N.

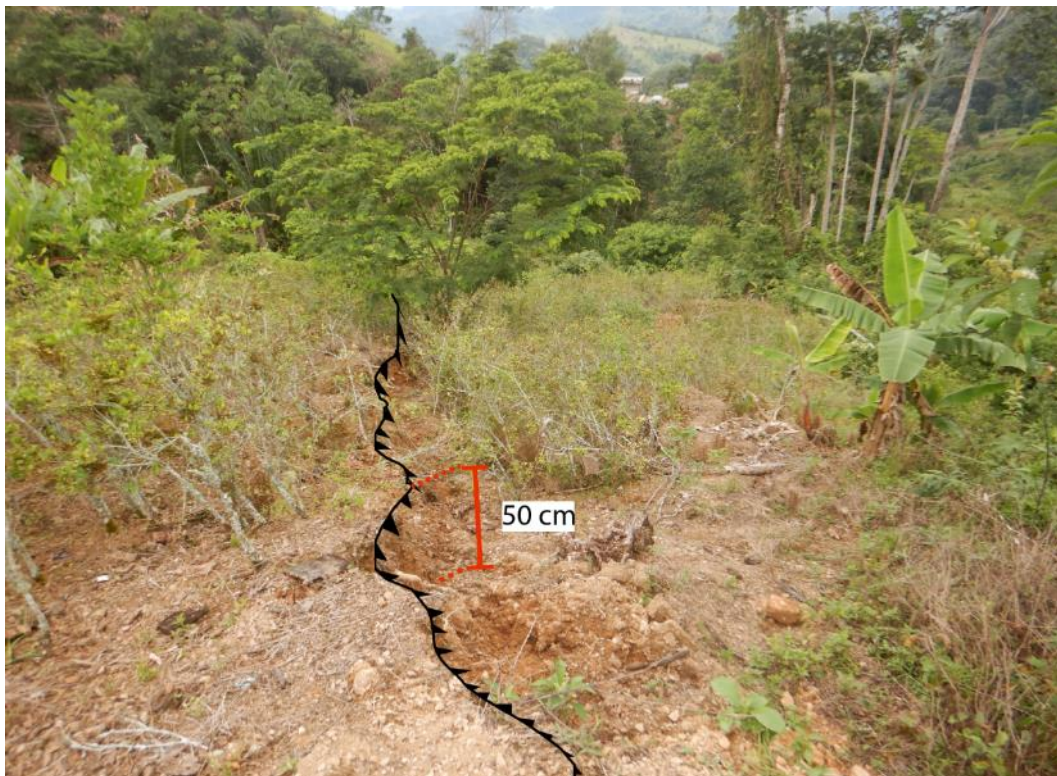
**Figura 16.** Vista de un escarpe con un salto de 50 cm, con dirección SE, ubicado con coordenadas UTM (WGS 84): 607476 E; 8630519 N.

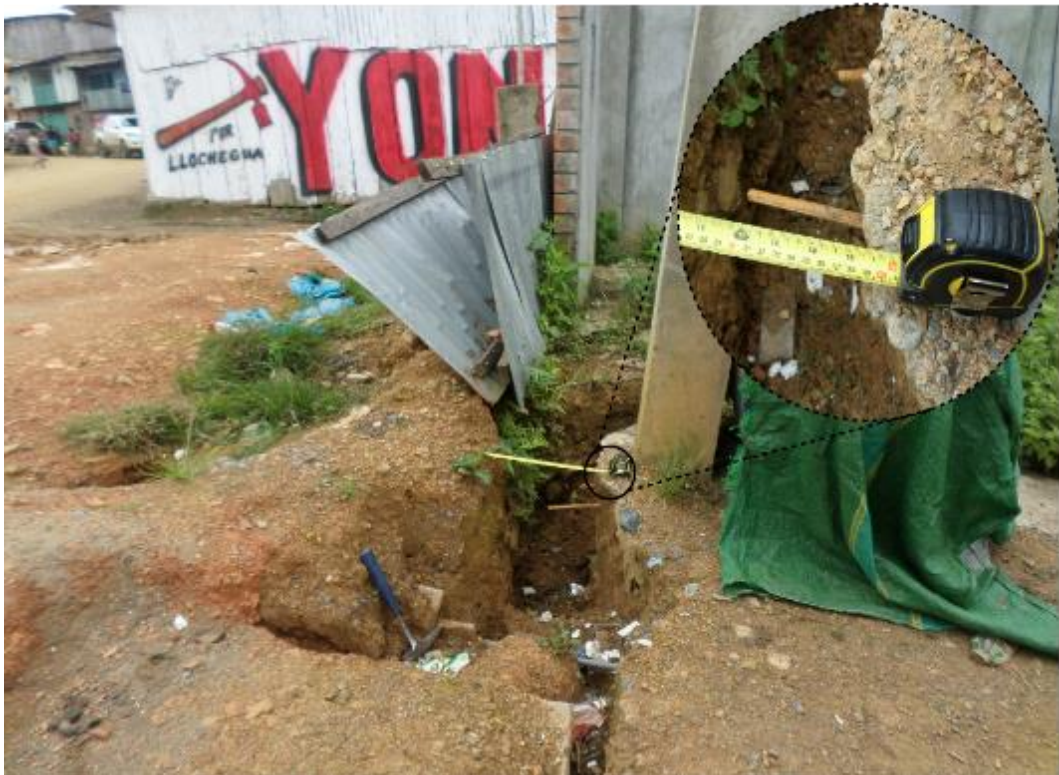
- Se observa agrietamientos en el piso de algunas viviendas que varían desde los 2.5 m a 5 m de longitud con una separación de 1.5 cm a 40 cm con profundidades visibles de hasta 1 m (fotografía 8 y figura 17).

**Figura 17.** Vista de grietas a 3 m sobre la corona principal del deslizamiento, con separación de 40 cm con profundidad visible de hasta 1 m, ubicado con coordenadas UTM (WGS 84): 607219 E; 8630459 N.

5. Restringir el acceso a la zona del deslizamiento, por temas de seguridad.
6. Monitorear las grietas que se presentan en las viviendas e infraestructuras ubicadas sobre la corona del deslizamiento, ante posible incremento en profundidad, longitud y ancho de las grietas evacuar las familias.

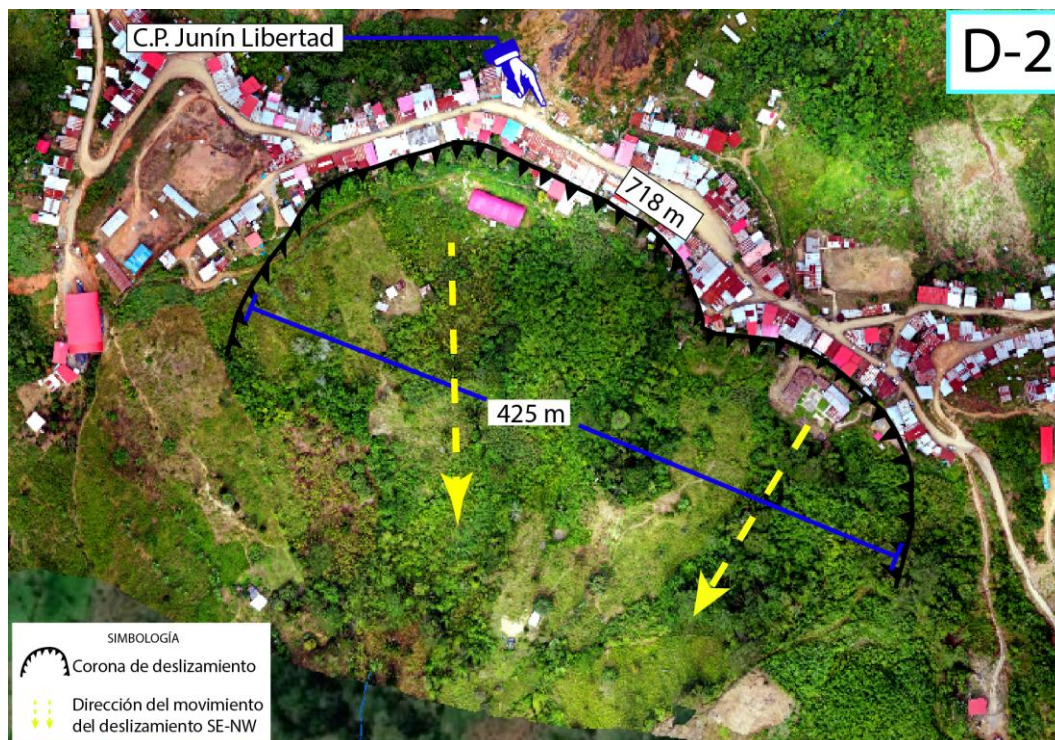
- Corresponde a un deslizamiento de tipo rotacional.
- La forma de la escarpa principal es semicircular y elongada.
- La longitud de la corona de deslizamiento es de 718 m (figura 18).
- La distancia entre el eskarpe y el pie del deslizamiento es de 400 m (figura 18).
- El ancho del cuerpo del deslizamiento es de 425 m (figura 18).

Figura 18. Vista de las dimensiones del deslizamiento rotacional D-2.

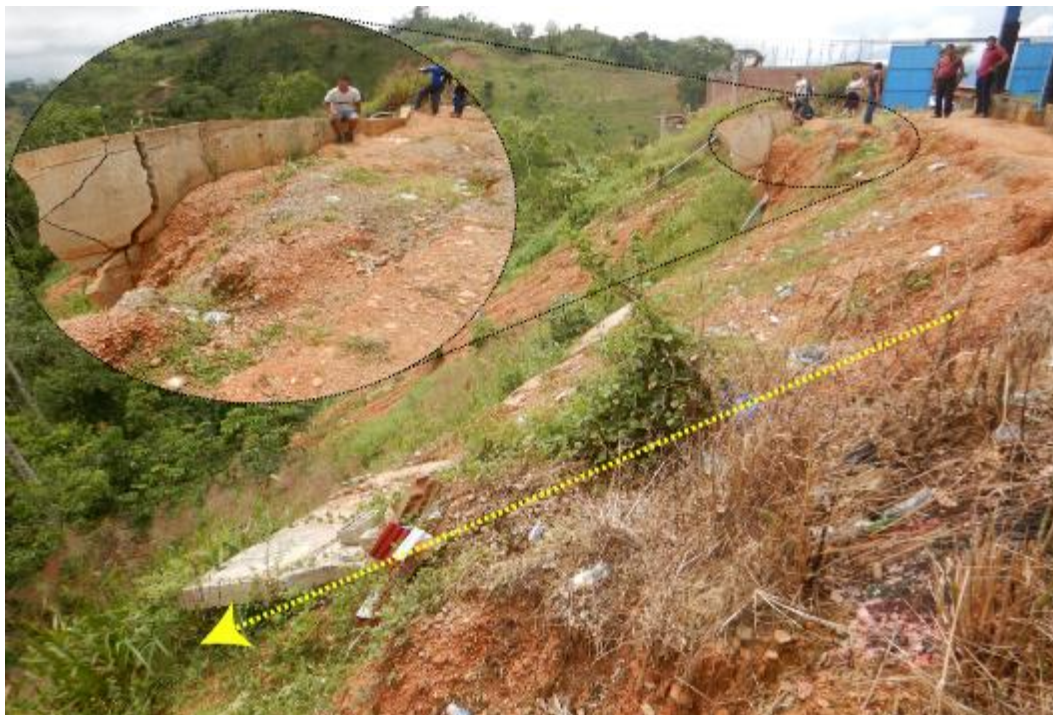
**Figura 19.** Se observa el colapso de 22 m de los 30 m del muro de contención, el cual se ubica a metros del campo deportivo “Recreo Campestre La Curva” con coordenadas UTM (WGS 84): 607139 E; 8630758 N; cabe mencionar que el campo deportivo mencionado se encuentra asentado sobre material de relleno.

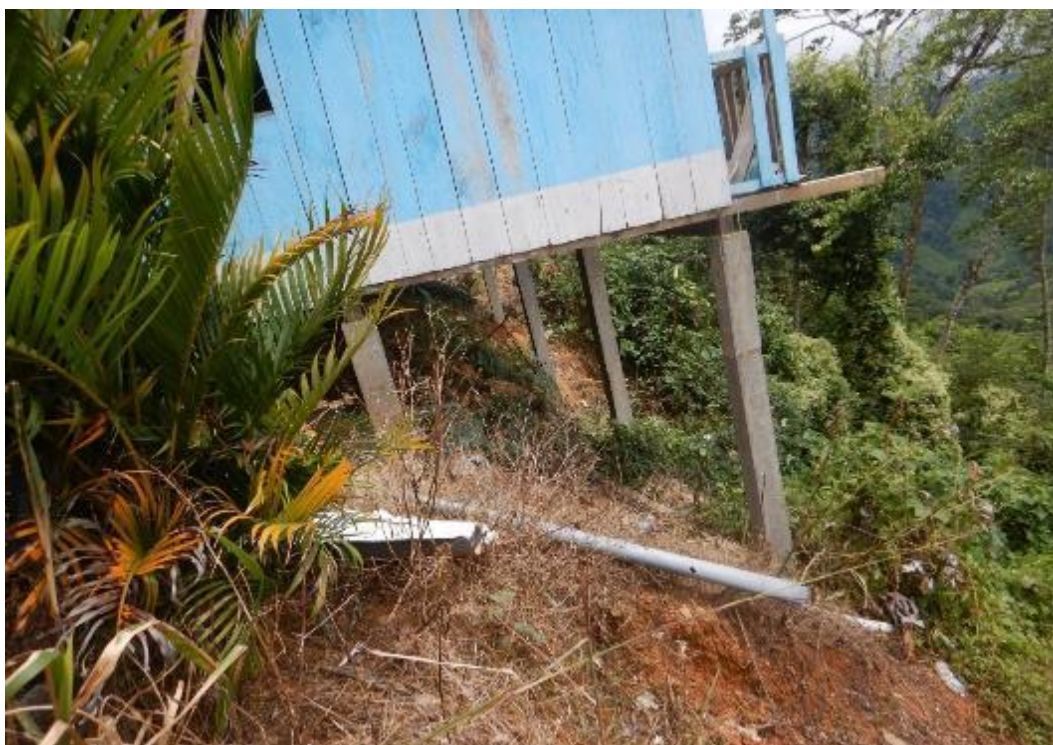
- En la zona de evaluación, las tuberías de aguas servidas desfogon directamente a la ladera (cuerpo del deslizamiento), saturando el terreno (fotografía 9)
- Grietas en las paredes y pisos de viviendas, Iglesia Evangélica, Municipalidad del Centro Poblado y en la Institución educativa Inicial (figuras 20,21,22,23 y 24)

**Fotografía 9.** Muestra las tuberías de aguas servidas, las cuales desfogon directamente al talud provocando sobresaturación en el terreno, lo cual conlleva a un movimiento en masa ladera abajo.

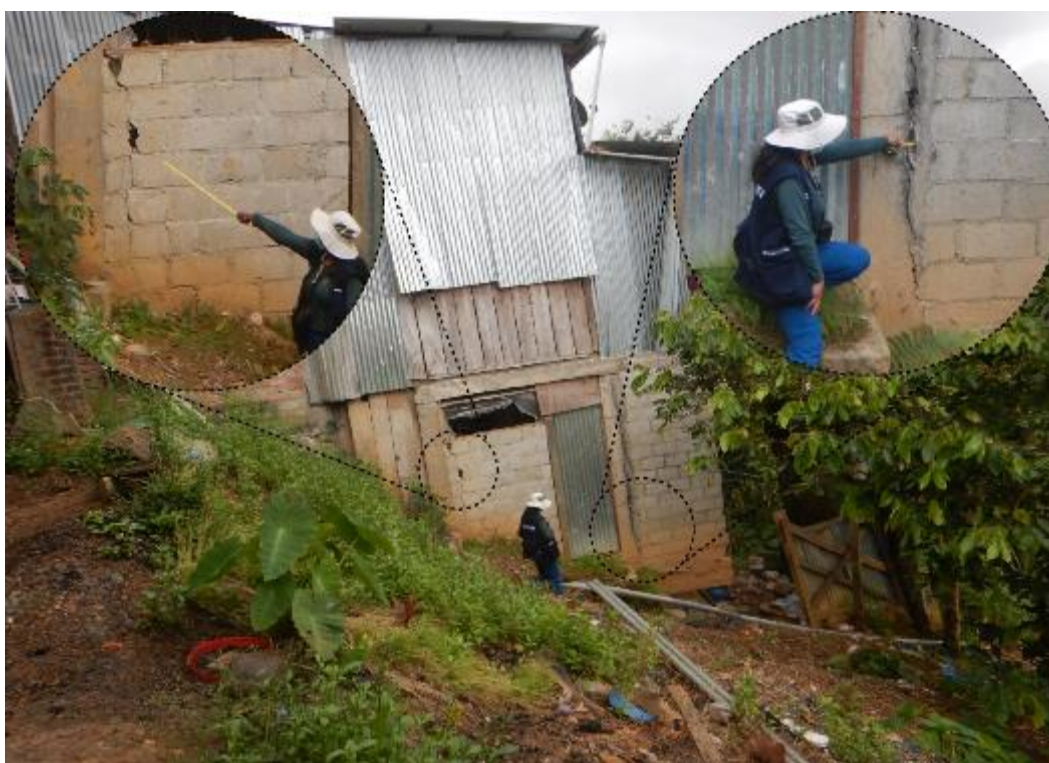
**Figura 21.** Con coordenadas UTM (WGS 84): 607163 E; 8630416 N, se observa una vivienda ubicada detrás de la municipalidad, presentando grietas en las paredes con aberturas de hasta 5 cm, cabe mencionar que parte de la vivienda colapsó por el arrastre del material con dirección NW.

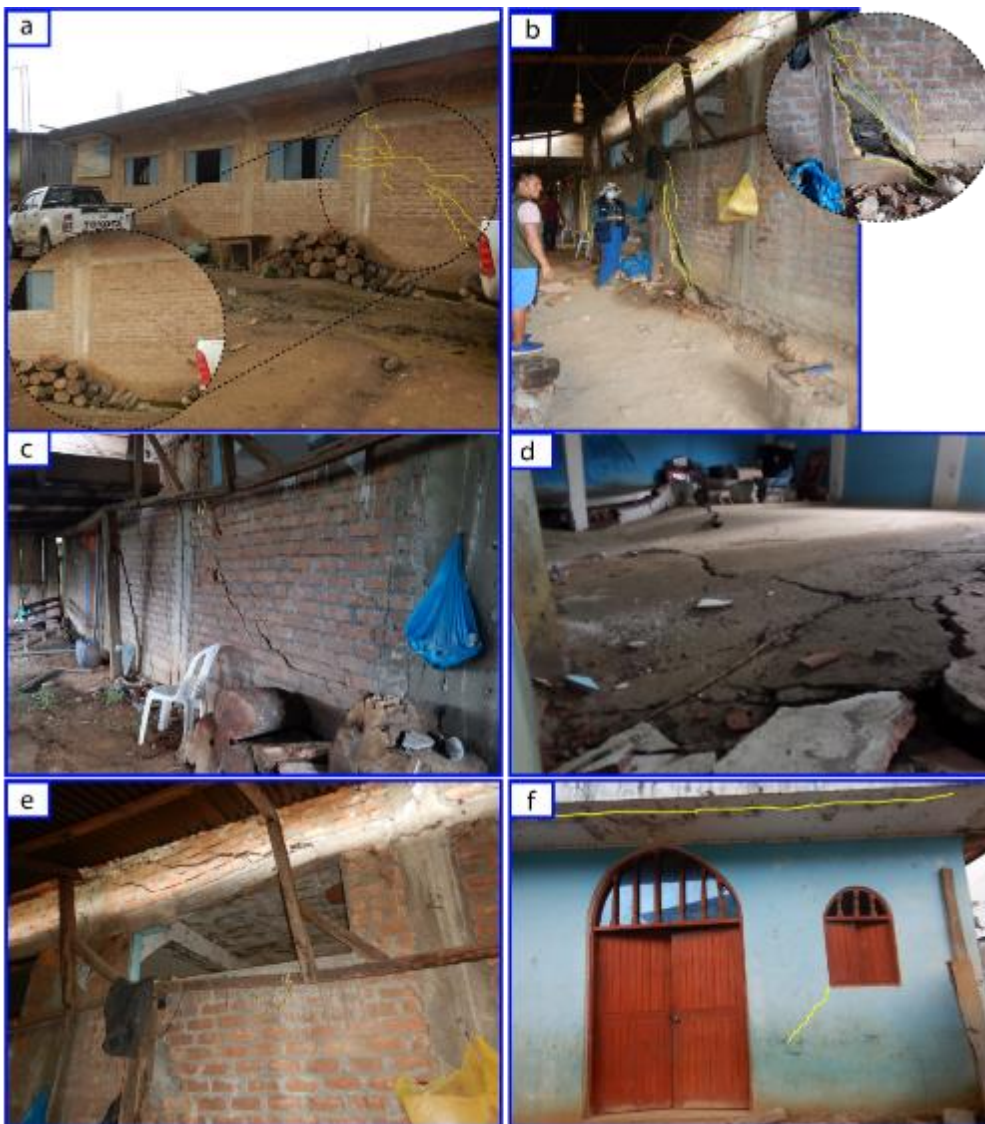
Según testimonios de los pobladores indican que desde hace 5 años la Iglesia Evangélica “Las Asambleas de Dios del Perú”, presenta grietas en las paredes y piso. El 26/03/2022 día de la inspección se observó grietas de hasta 8 cm de abertura, saltos de hasta 15 cm, actualmente la Iglesia Evangélica se encuentra inhabitable (figura 22).

**Figura 22.** Vista de las afecciones en la Iglesia Evangélica “Las Asambleas de Dios del Perú”, con coordenadas UTM (WGS 84): 607211 E; 8630528 N, a) grietas en la pared derecha exterior hacia la calle, b), c) y e) grietas en la pared izquierda, se observó grietas de hasta 8 cm de abertura y saltos de 15 cm, d) grietas en el piso al interior de la iglesia, f) grietas en el lumbral del techo, actualmente dicha Iglesia se encuentra inhabitable.

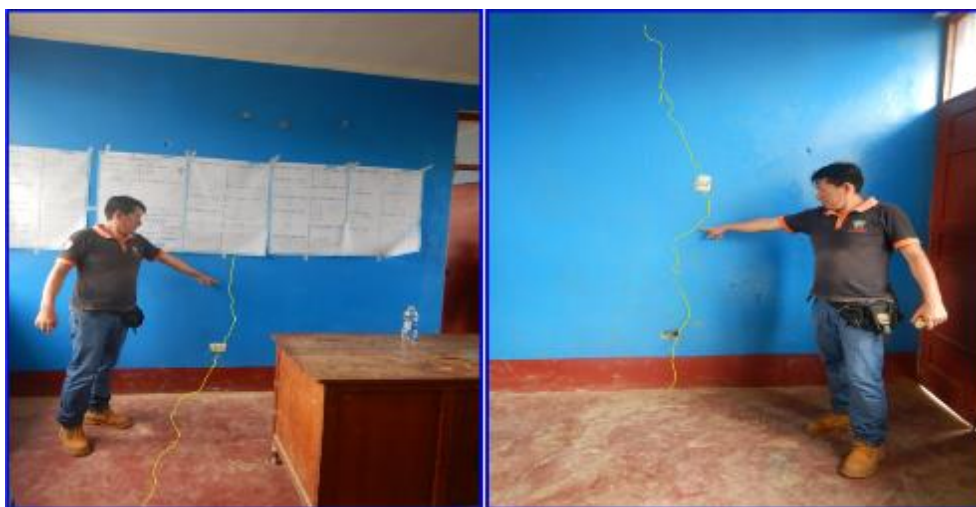
**Figura 23.** Vista de las grietas en las paredes de la Municipalidad del centro poblado Junín Libertad, ubicado con coordenadas UTM (WGS 84): 607151 E; 8630417 N.

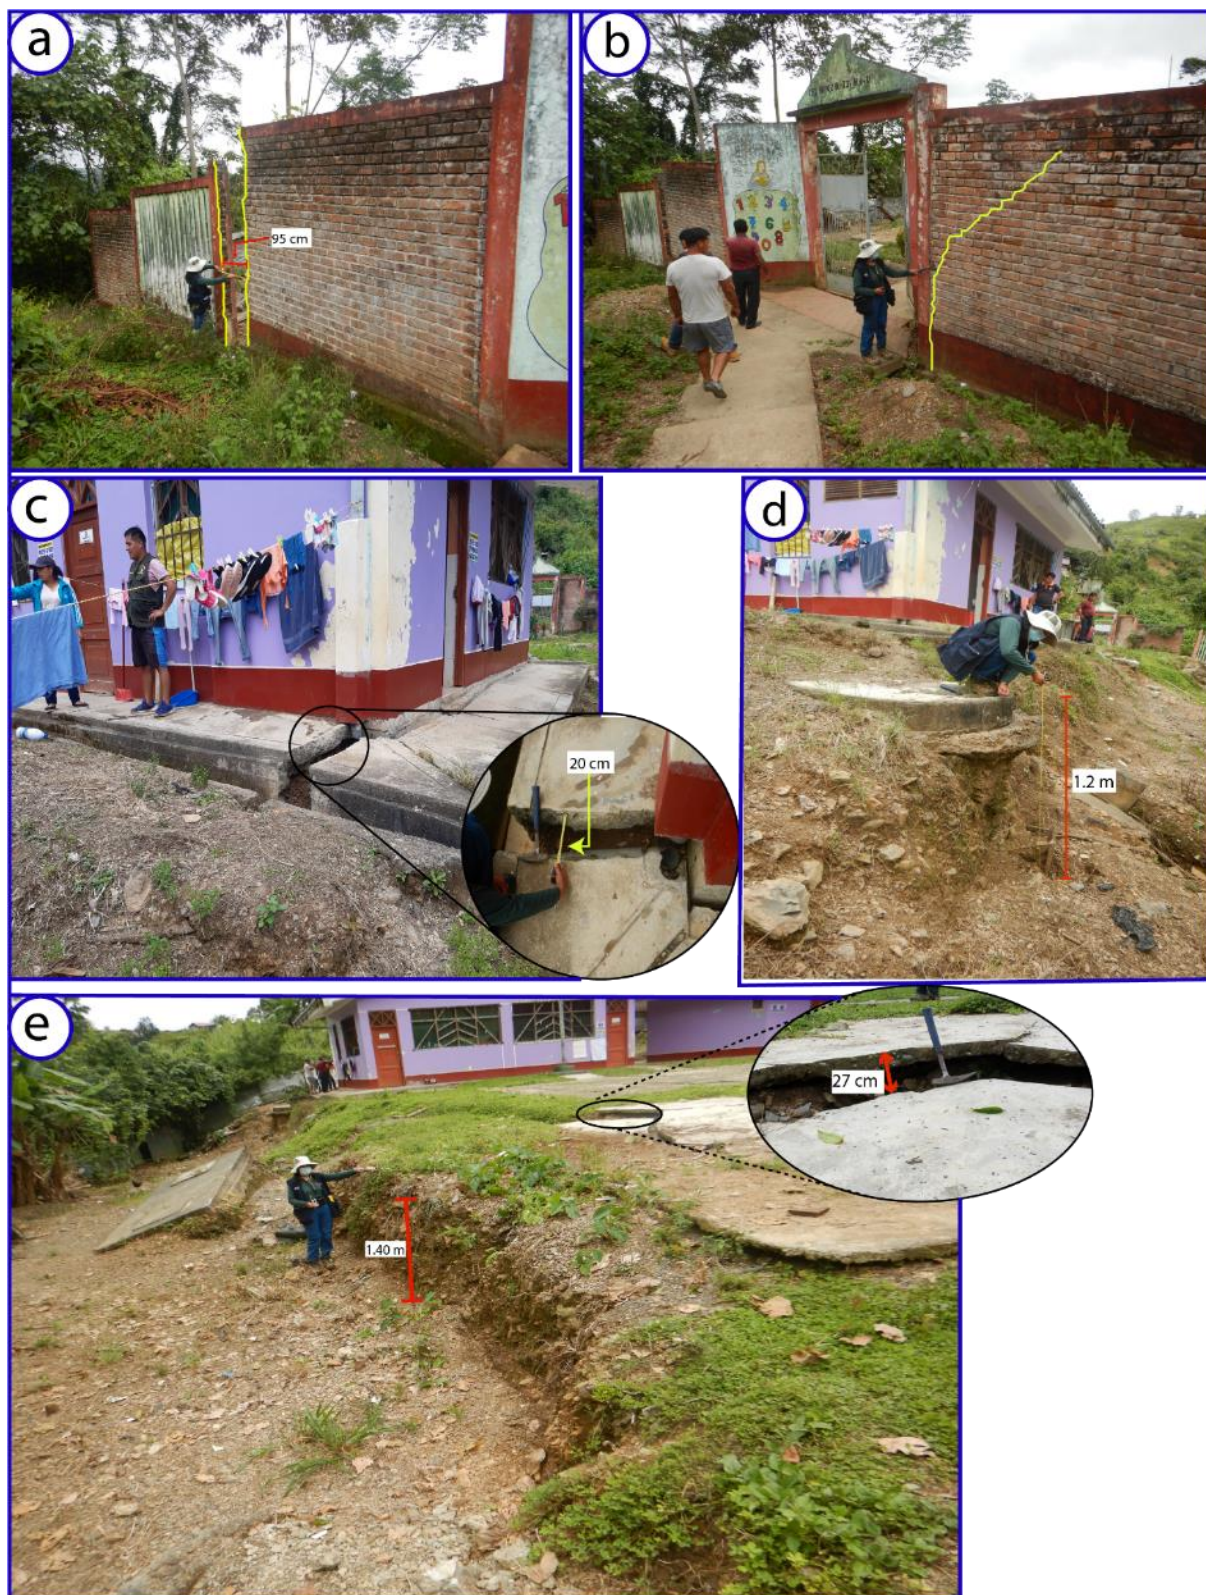
**Figura 24.** Vista de las afecciones en la infraestructura del Jardín Inicial I.E.I. N°429-73/Mx-U, con coordenadas UTM (WGS 84): 607058 E; 8630315 N. el cual alberga 60 alumnos, a) y b) presenta grietas de hasta 95 cm de abertura en el muro con una longitud de hasta 2.5 m, c) grietas en la vereda con abertura de 20 cm, d) vista de un buzón de agua colgado, con un salto de 1.2 m, e) Vista de un escarpe, con salto de 1.40 m y se observa asentamiento en el patio del jardín con un salto de 27 cm.

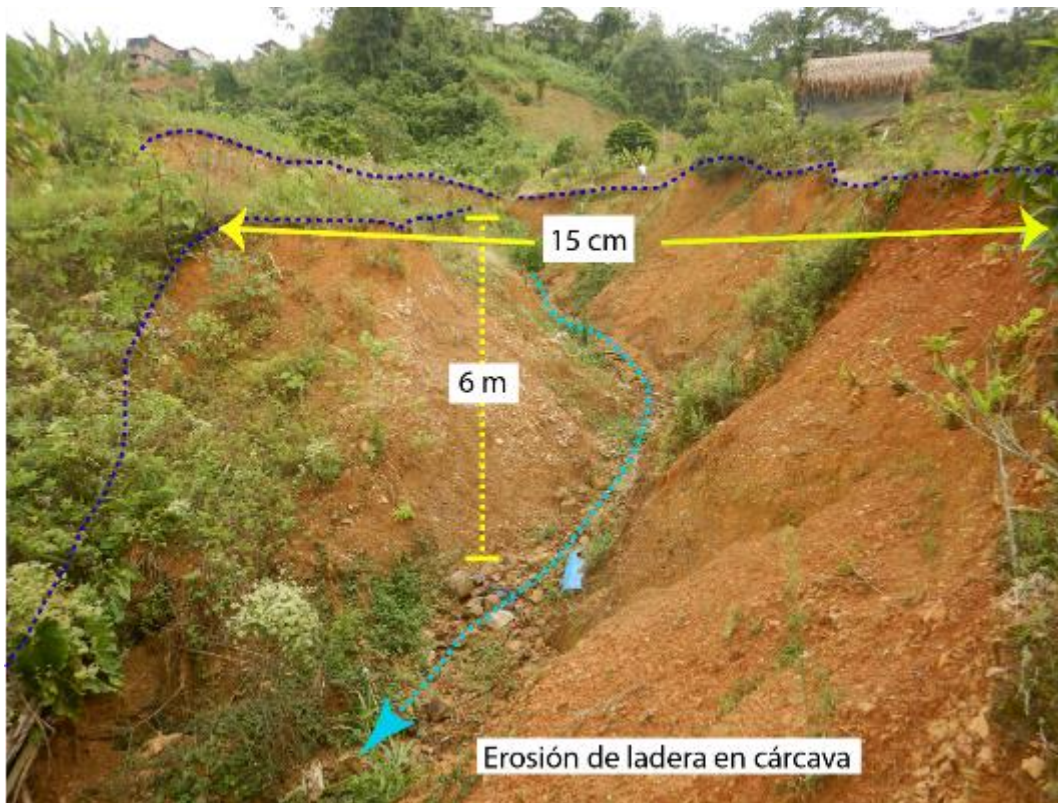
**Figura 25.** Vista de erosión en cárcava que se desarrollan sobre depósito coluvio-deluvial conformado por fragmentos de rocas con diámetros de 0.5 a 35 cm inmersas en una matriz limoarcillosa. Con coordenadas UTM (WGS 84): 607419 E; 8630519 N, se ubica una cárcava con profundidad de 6 m y un ancho de erosión de 15 m.

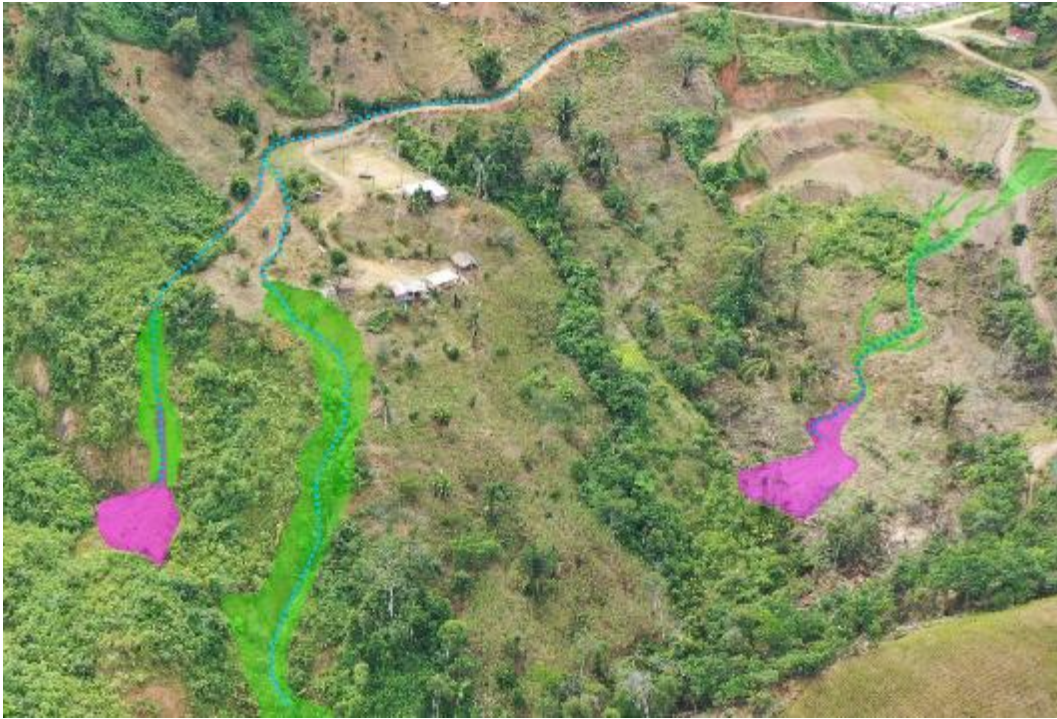
Cabe mencionar que, el material acumulado por la erosión de ladera se satura y pierden estabilidad y se movilizan torrente abajo en forma de flujo de detritos (figura 26).

**Figura 26.** Vista de erosión de laderas de tipo cárcavas, donde el material acumulado al pie es arrastrado por las aguas que discurren por la zona torrente aguas abajo, en forma de flujo de detritos.

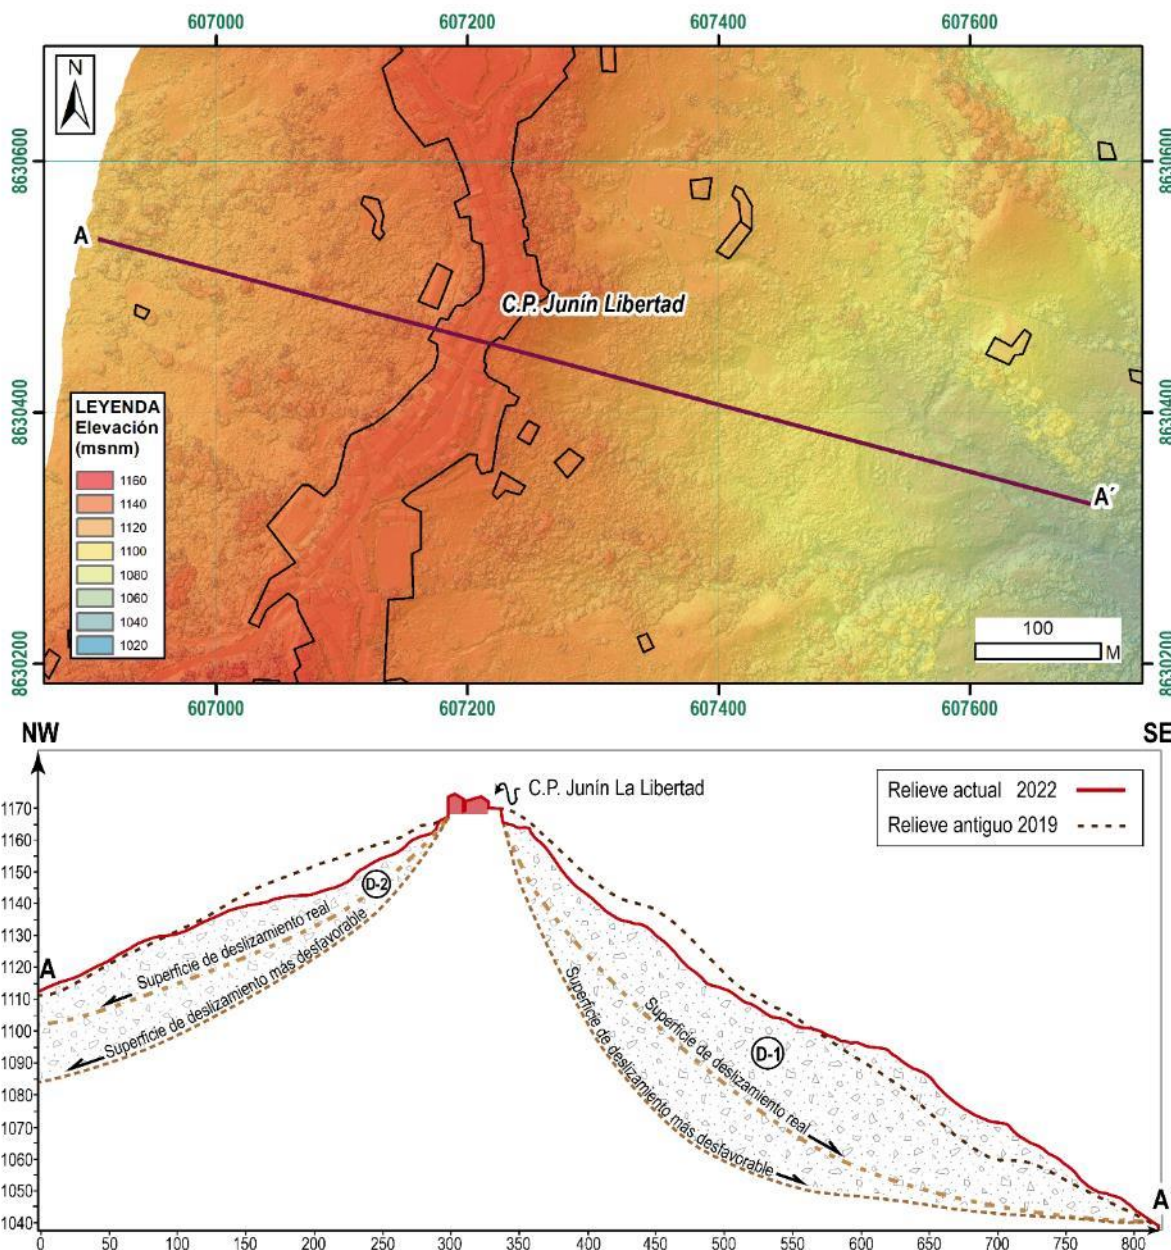
El deslizamiento D-1, ubicado en el flanco este del C.P. Junín Libertad, muestra un desplazamiento con dirección SE, donde se evidencia un salto de 6 m, que corresponde al escarpe principal, además, se muestra los planos de rotura inferido y una superficie de falla más desfavorable (figura 27).

El deslizamiento D-2, ubicado en el flanco oeste del C.P. Junín Libertad, muestra un desplazamiento con dirección NW, además se observa grietas de tracción sobre la corona del deslizamiento el cual indica una actividad retrogresiva; además, se muestra los planos de rotura inferido y una superficie de falla más desfavorable (figura 27).

**Figura 27.** Perfil transversal B-B' sobre el modelo (MDT), se muestra el perfil de los deslizamientos y las superficies de deslizamiento real y la superficie del deslizamiento más desfavorable inferido.
