DIRECCIÓN DE GEOLOGÍA AMBIENTAL Y RIESGO GEOLÓGICO

Informe Técnico N° A7265

EVALUACIÓN DE PELIGROS GEOLÓGICOS EN EL ACANTILADO PALMERITAS, LINDERO Y CASA VIEJA

Departamento Lima
Provincia Huaral
Distrito Huaral

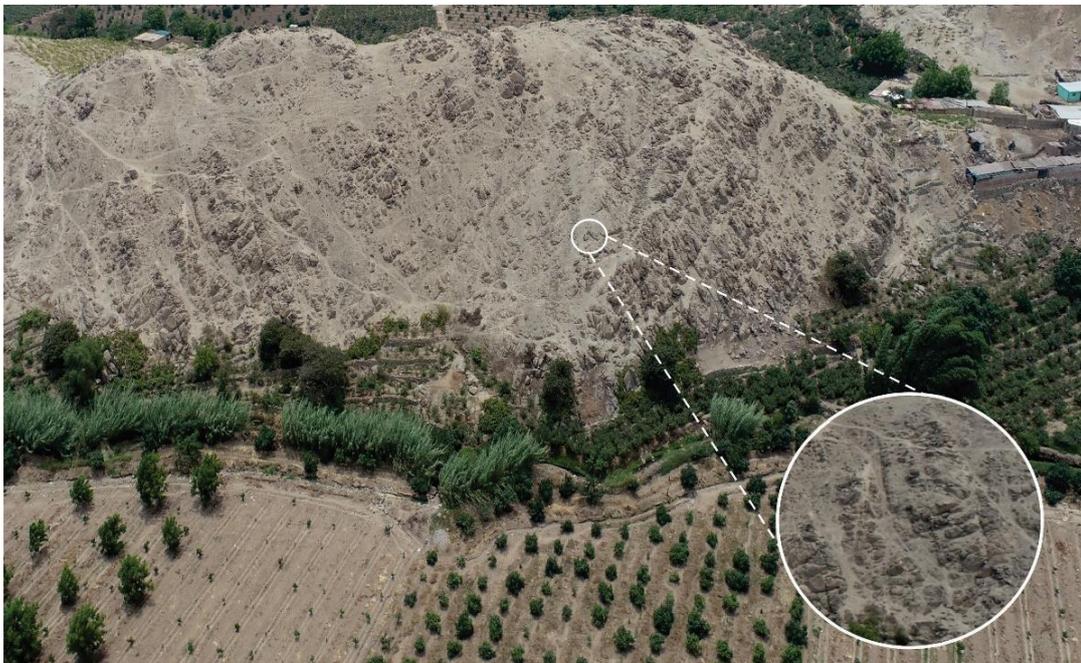
Figura 6. Vista del afloramiento de rocas intrusivas del Batolito de la Costa ubicado al sureste del acantilado Palmeritas, Lindero y Casa Vieja. Estas rocas se presentan muy fracturadas y altamente meteorizadas.

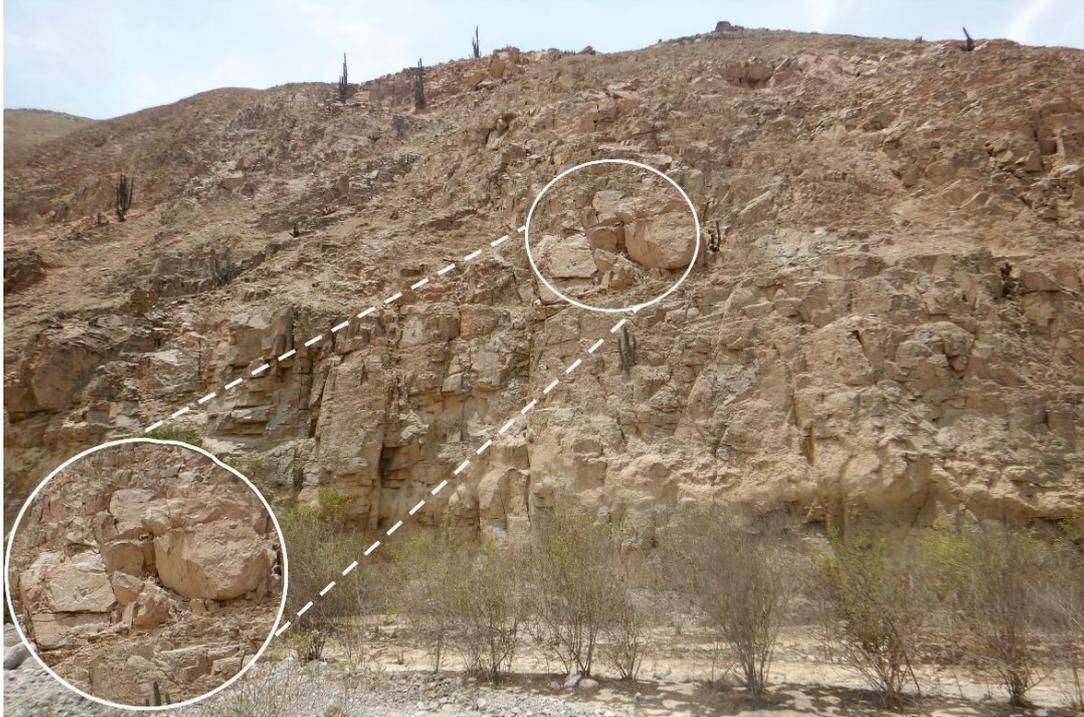
Figura 7. Sustrato rocoso altamente meteorizado y de resistencia baja (25 a 50 Mpa), ubicado entre las coordenadas UTM 8734233 N, 272381 E, con una altitud de 489 m s.n.m.

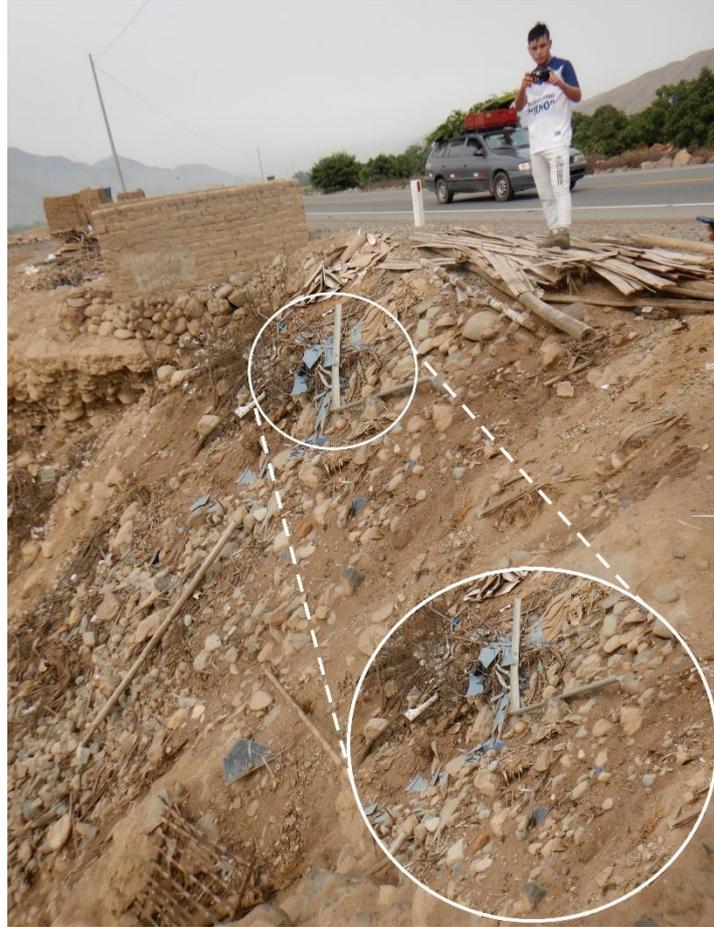
Figura 11. Vista del material de desmonte depositado por los pobladores con el objetivo de rellenar el terreno para la construcción de nuevas viviendas.

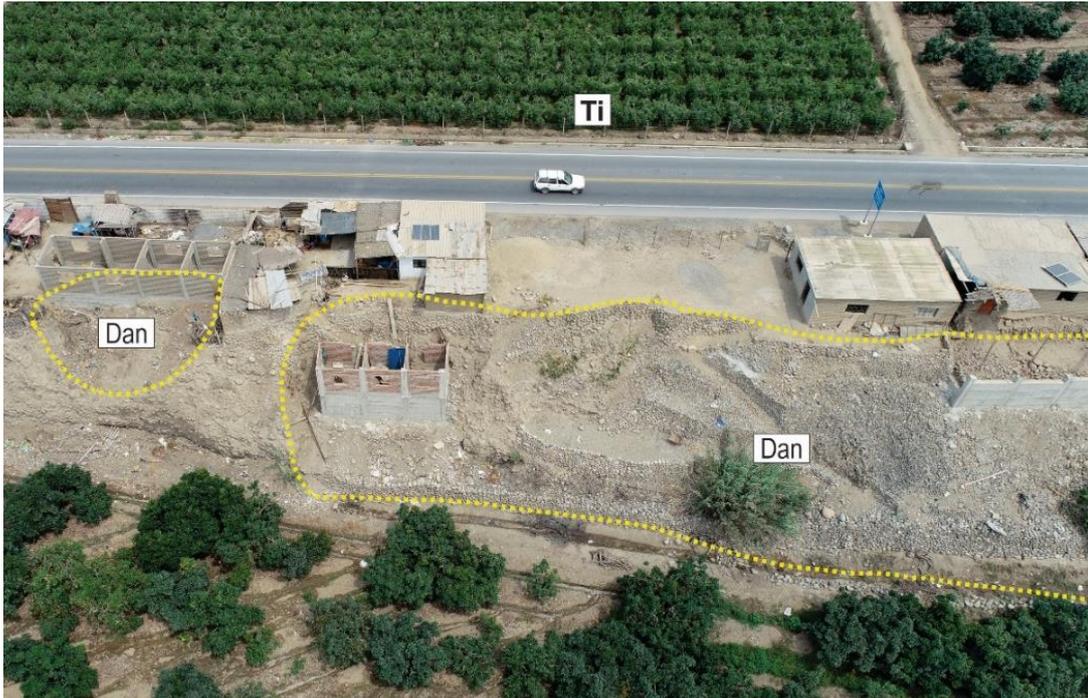
Figura 15. Se observa al pie de las viviendas depósito de desmonte y basurales vertidas por parte de la población.

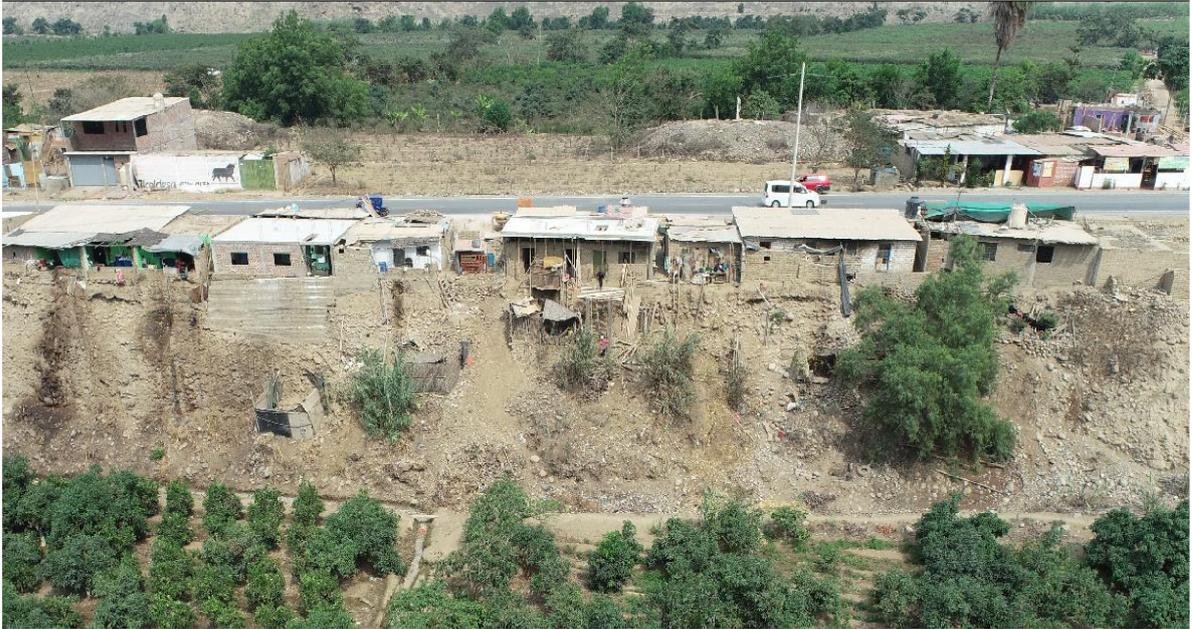
Fotografía 1. Vista de viviendas del sector Casa Vieja ubicadas al borde del acantilado, a 1 m del derrumbe, se observa que algunas viviendas instalaron muros de contención de concreto, entre las coordenadas UTM WGS84 8735728 N, 272446 E.

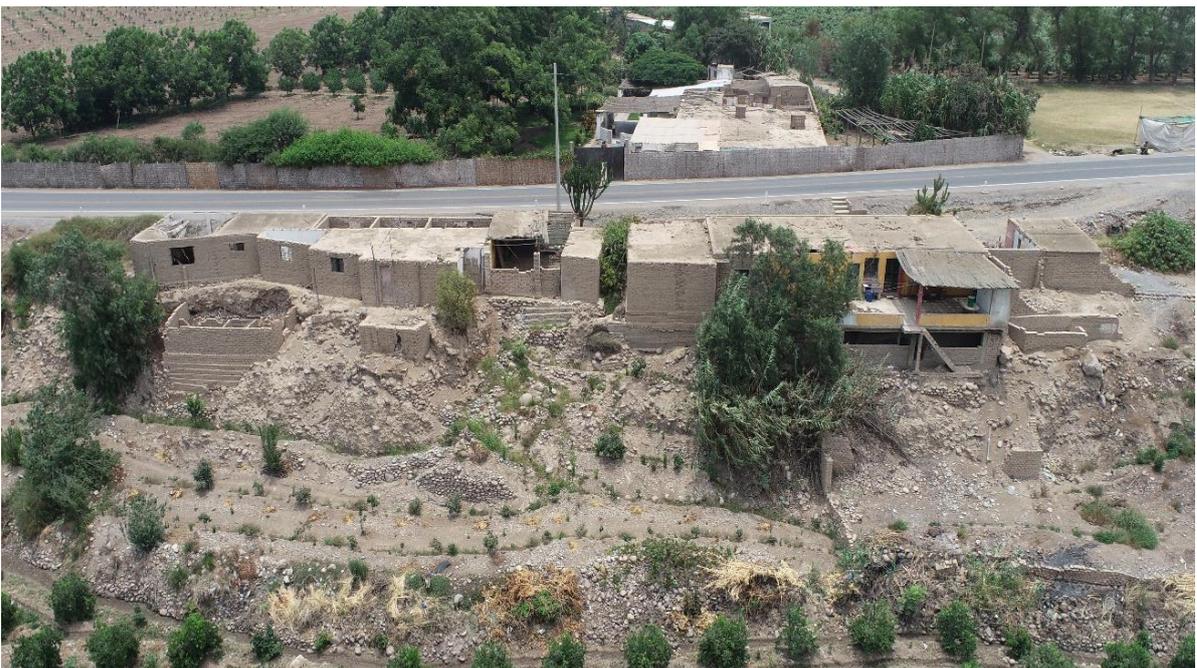
Fotografía 2. En el sector de Lindero se observa derrumbes a 1 m de las viviendas, se observa que parte de los muros de adobe que pertenecías a viviendas antiguas; colapsaron, ubicados en las coordenadas UTM WGS84 8734734 N, 271468 E.

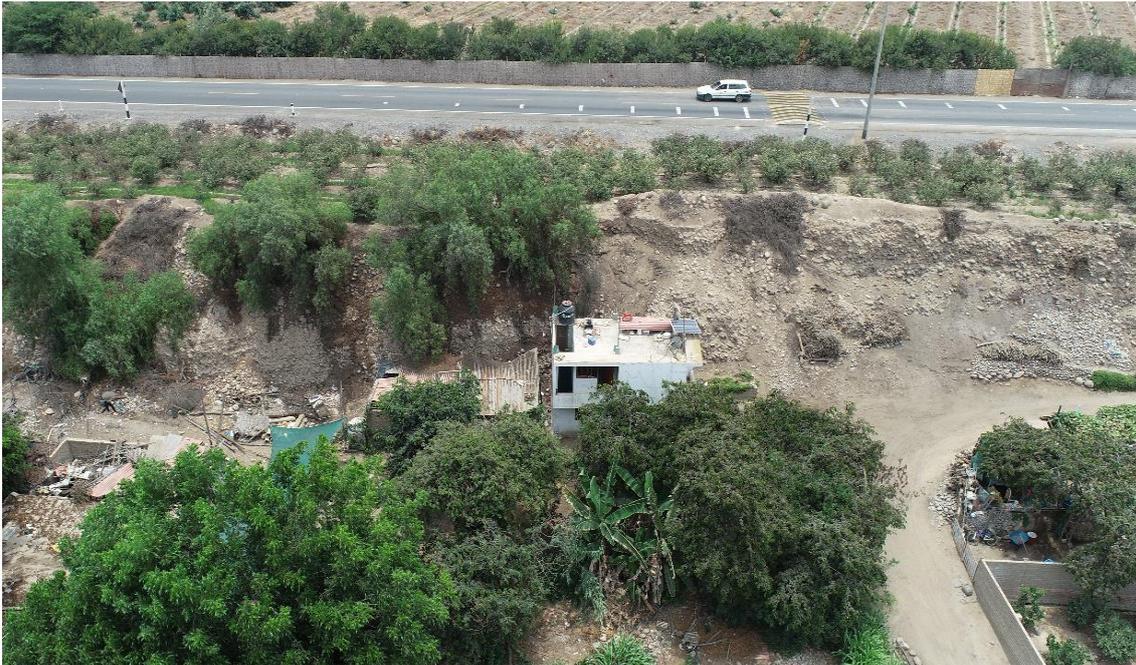
Fotografía 3. En El sector Palmeritas, se identificó vivienda ubicada al pie de derrumbe, cabe mencionar que en la parte alta del derrumbe existe cultivos, esta se ubica entre las coordenadas UTM WGS84 87344116 N, 270766 E.

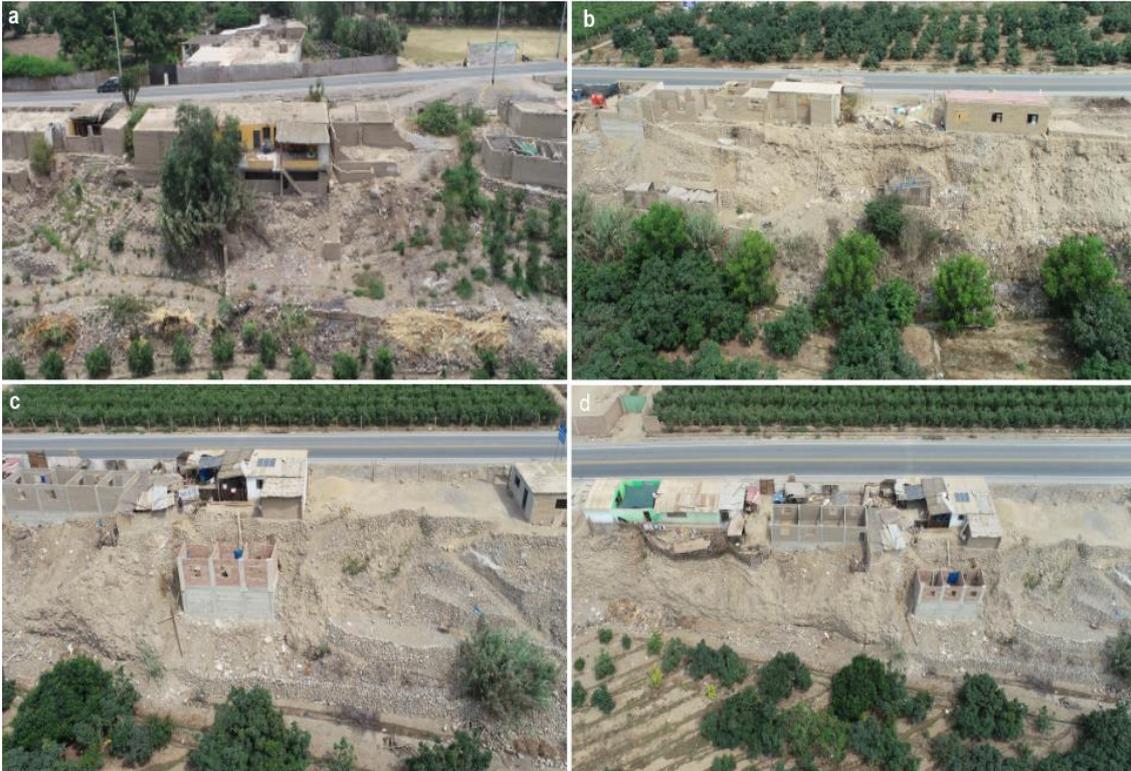
Figura 18. Imágenes tomadas con el dron, donde se puede visualizar viviendas ubicadas en el acantilado de la zona evaluada, las mismas que están asentadas sobre depósito de material aluvial y antrópico.

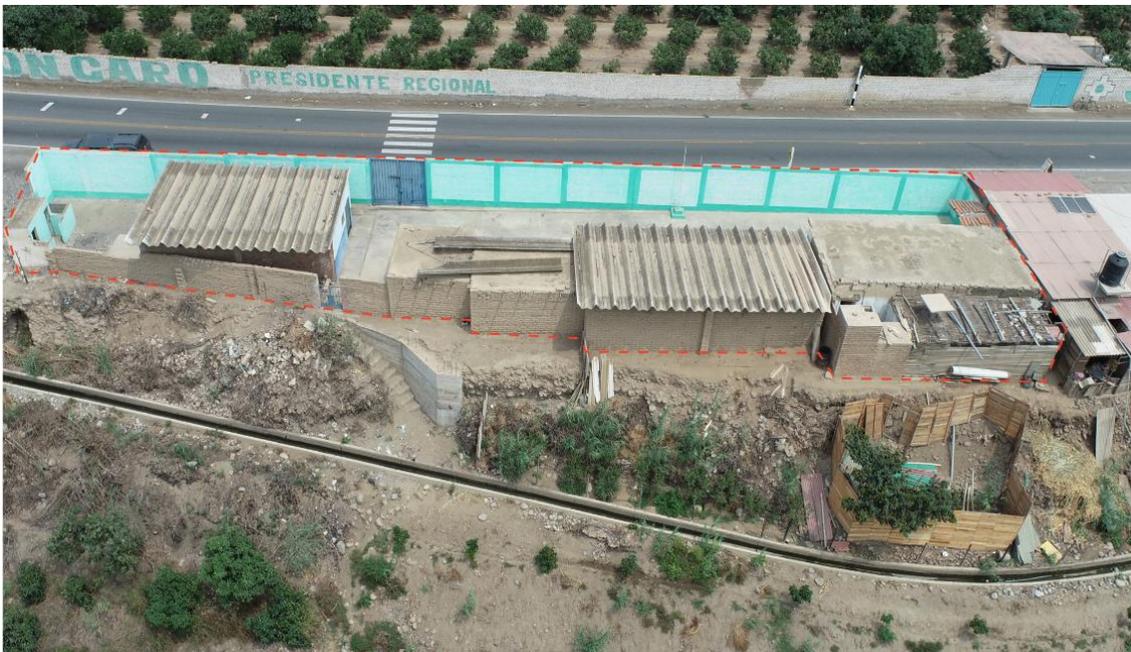
Figura 19. Fotografía tomada con el dron, donde se puede observar al I.E. Casa Vieja, ubicada a un metro del acantilado; también se puede observar que están depositando desmonte en la parte de atrás de dicha institución; así mismo se aprecia un muro de contención de 4 m de longitud y 3 m de altura.

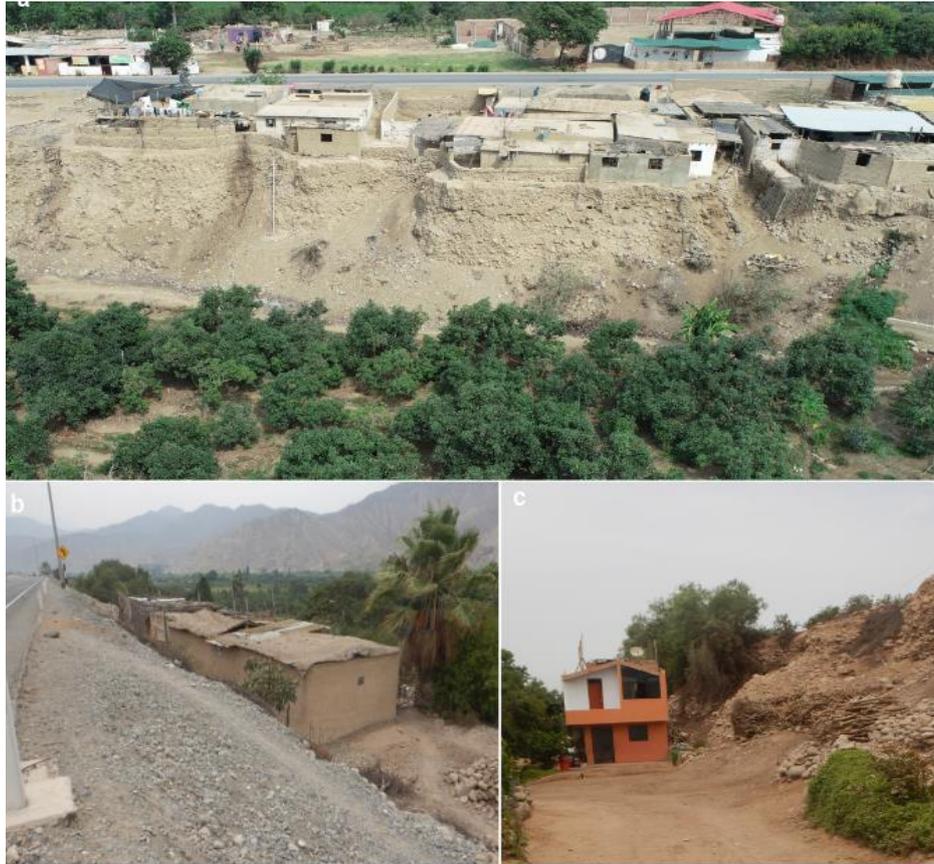
Figura 20. Se observa: a) viviendas ubicadas al filo del acantilado una de cada sector, b) viviendas en media del acantilado (sobre el corte de ladera y sobre relleno de terreno), y c) viviendas ubicadas entre 2 m a 5 m al pie del acantilado.

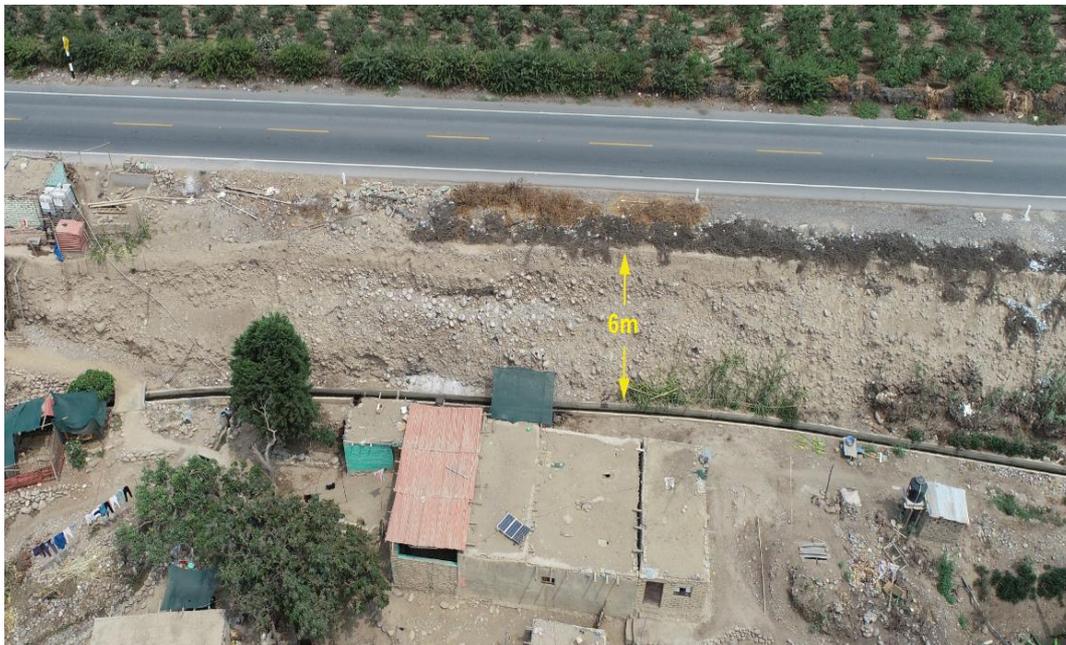
Figura 21. Vista frontal tomada con el dron, donde se observa derrumbe en el talud inferior de la carretera afirmada, al pie del mismo se observa un canal de riego; el mismo que ocasionalmente el material caído obstruye.

- Viviendas deshabitadas (Palmeritas 02, Lindero 05 y Casa Vieja 04), ubicadas próximas al acantilado.
- Afectó 8 m del canal de riego (ubicado al costado de la carretera).
- No se produjeron daños directos a personas.
- Podría afectar a la carretera principal, de continuar el proceso de derrumbe.

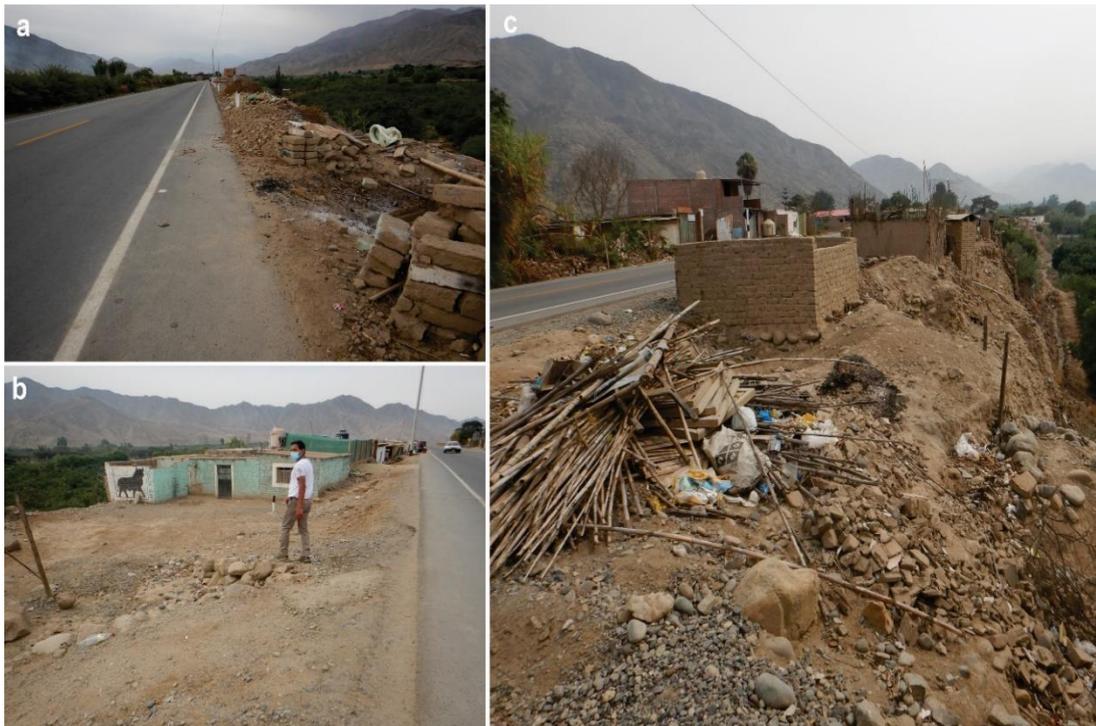
Figura 22. Se observa que algunas viviendas actualmente deshabitadas y deterioradas, específicamente en las viviendas de adobe.

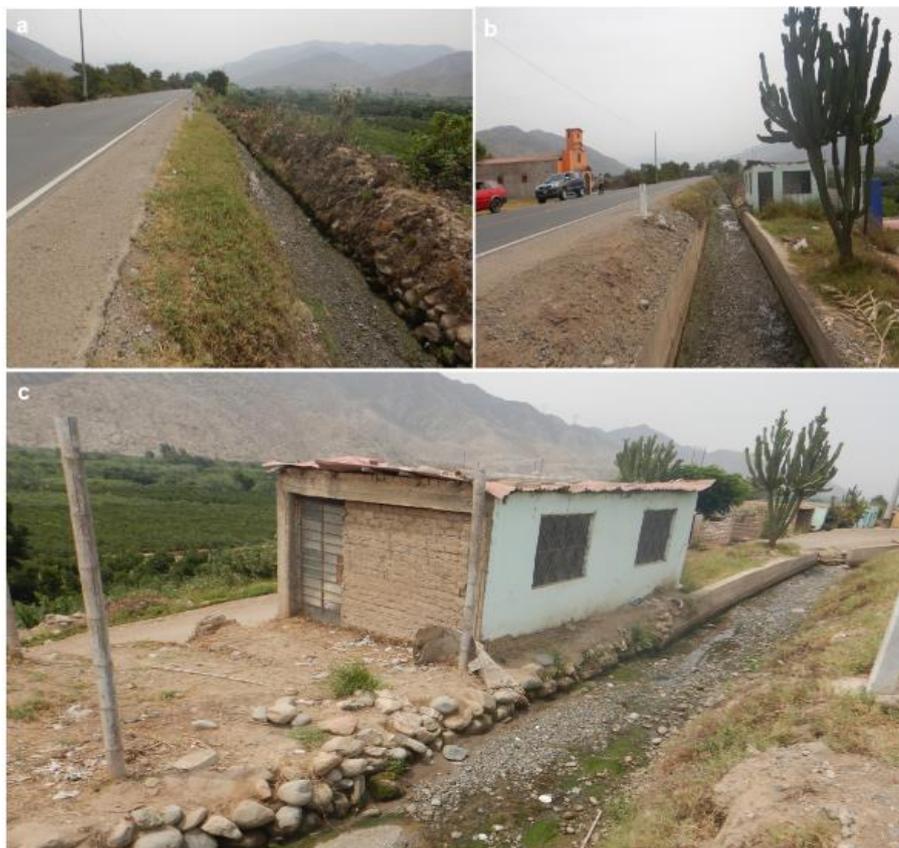
Figura 23. Se observa canal de riego, al costado de la carretera, cabe mencionar que un tramo de la misma se encuentra revestido con concreto como se observa en la figura a y c; también se observa un tramo de enrocado de forma rústica como en la figura b.

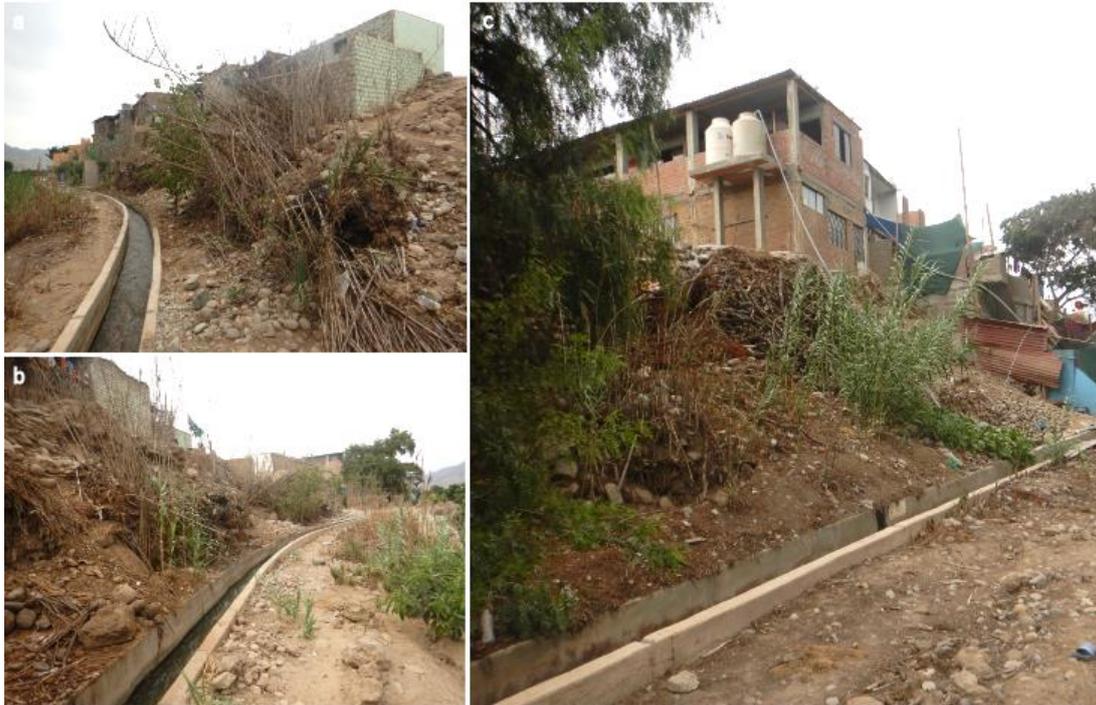
Figura 24. De la misma forma que en la figura anterior, se observa canal de riego de concreto al pie del acantilado; por donde discurre agua permanentemente.

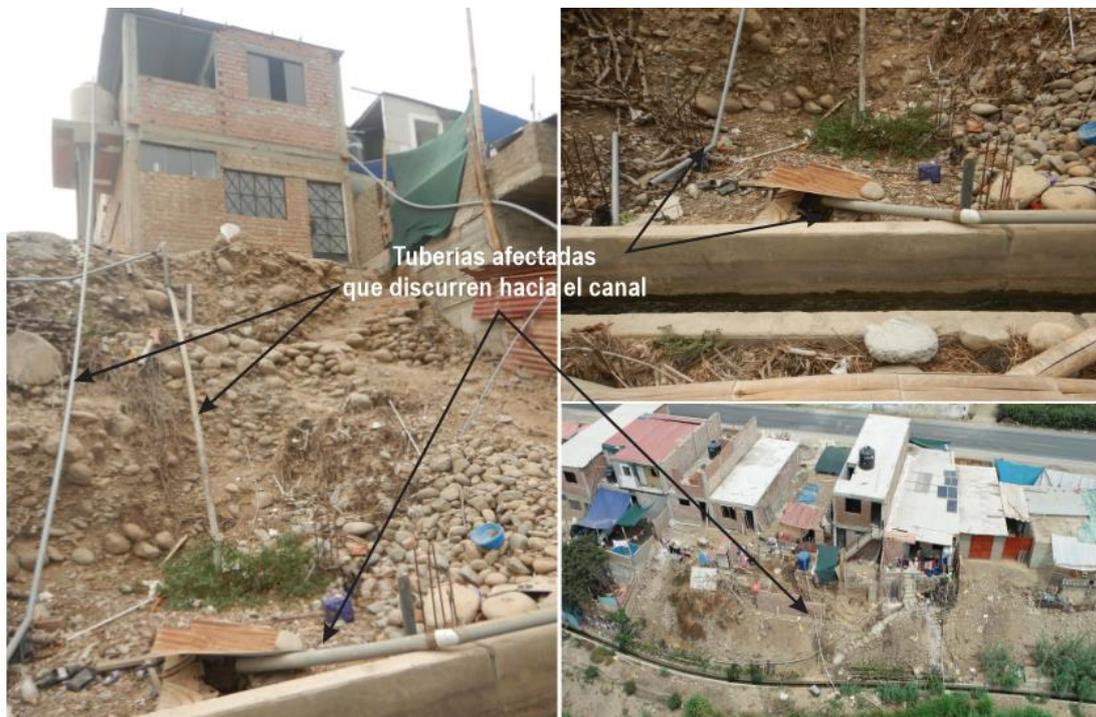
Figura 25. De la misma forma que en la figura anterior, se observa canal de riego de concreto en la parte baja de las viviendas del sector de Lindero, el agua discurre permanentemente.

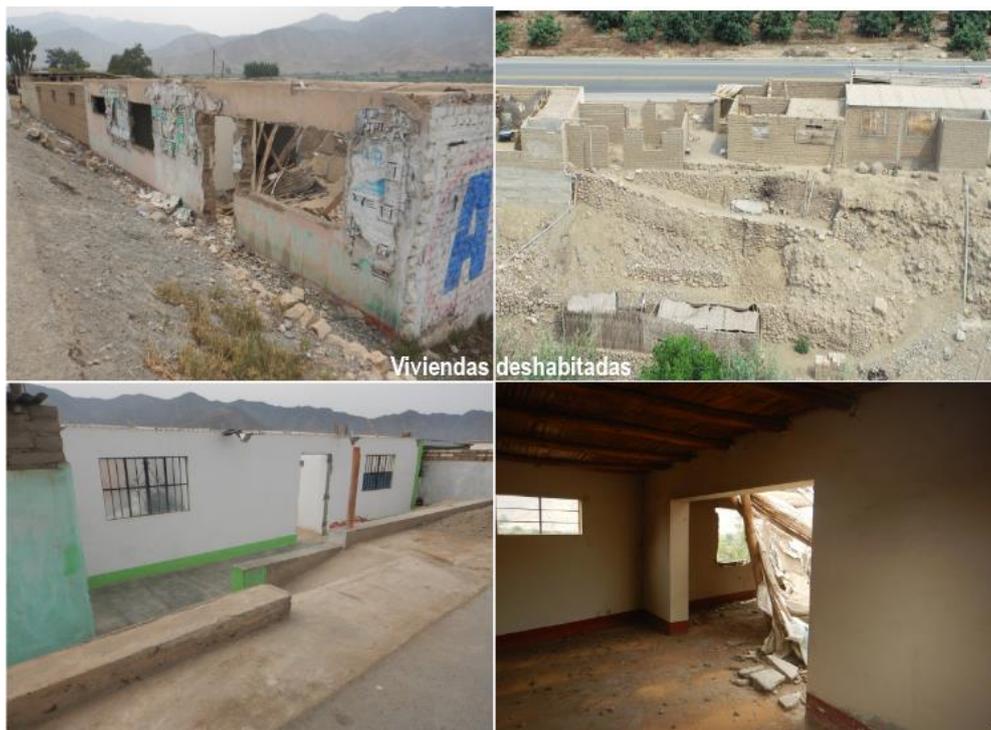
Se observó que la mayoría de viviendas vierten sus aguas servidas, así como su desagüe aguas abajo, algunas de estas tuberías se encuentran dañadas y otras obsoletas (figura 24). También se observó viviendas deshabitadas por seguridad (figura 25)

Figura 26. Viviendas deshabitadas, por temas de seguridad los propietarios abandonaron sus construcciones.

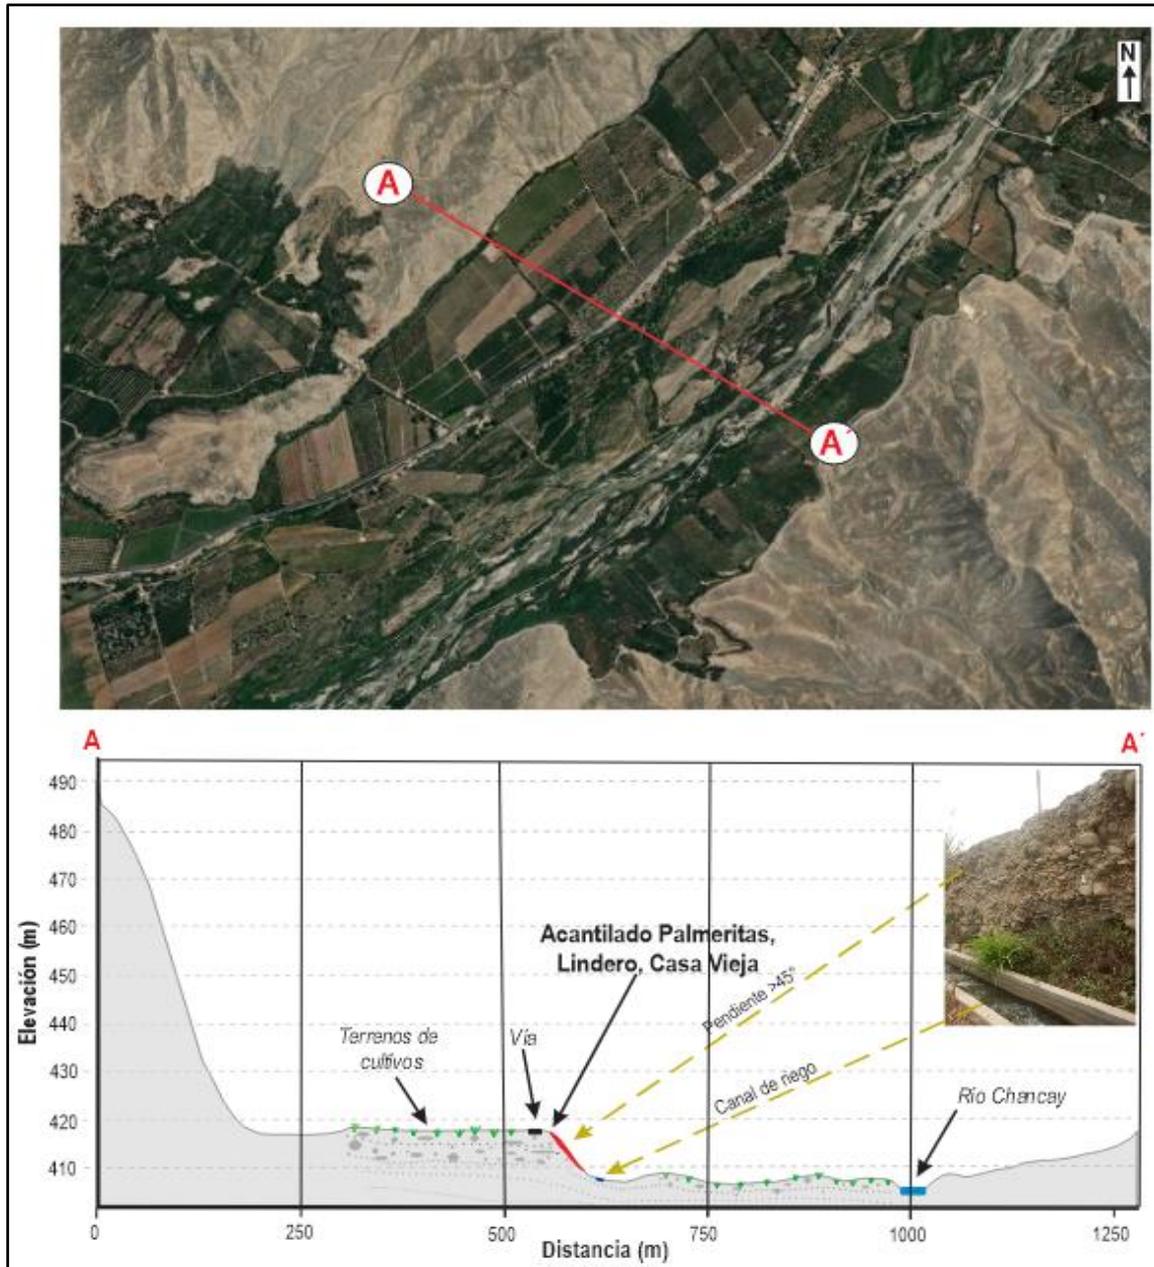
Las dimensiones del acantilado donde se producen los derrumbes y el proceso de erosión de laderas, tienen una longitud de 2.63 km, con alturas variables de 1 a 6 m. estos procesos afectaron 11 viviendas y podría afectar más de 20; así como un tramo de la carretera y el canal de riego.

Figura 28. Esquema de sección del acantilado específicamente en Lindero.
