Informe Técnico N° A6823

PELIGROS GEOLÓGICOS EN LAS LOCALIDADES DE TORATA, YUNGA, LA CAPILLA, HUATALAQUE, COROISE Y LUCCO

GRISELDA LUQUE POMA

AGOSTO
2018

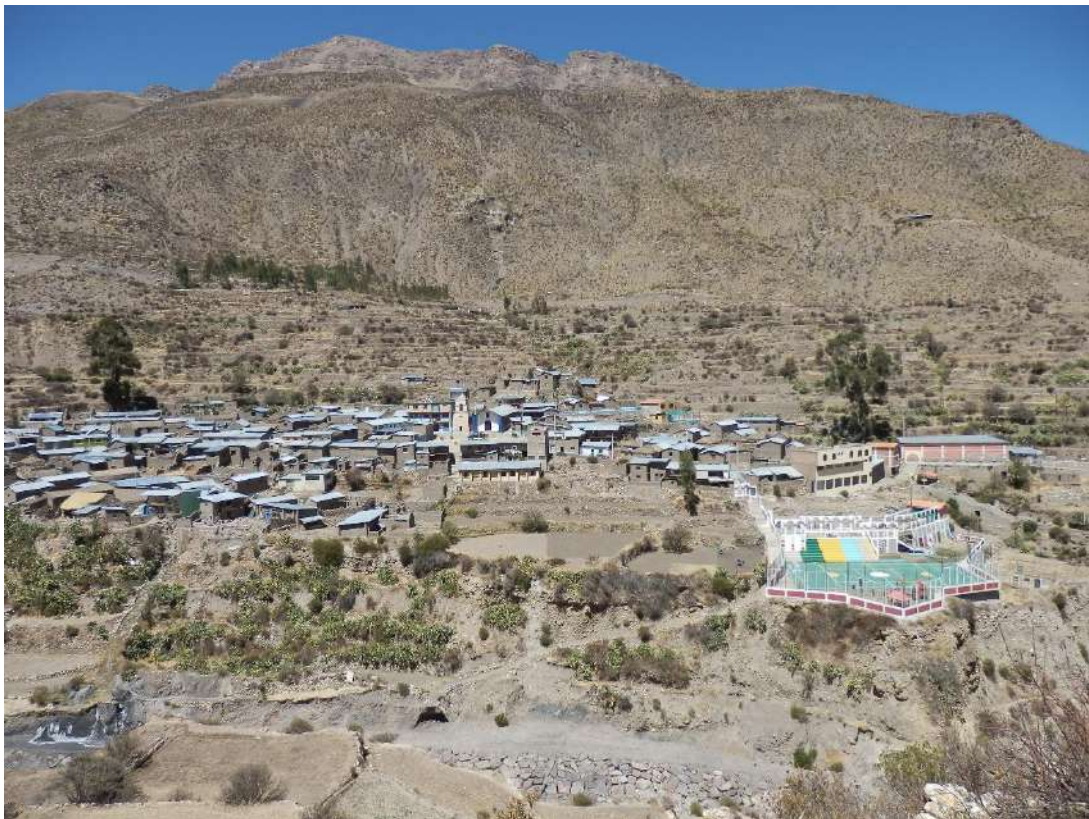
La ocurrencia de derrumbes en el sector está ligada principalmente a procesos de erosión fluvial en ambas márgenes de la quebrada Yunga que por socavamiento de la base de riveras fluviales presenta zonas inestables para lo cual se ha colocado un muro de enrocado de 6 m de alto x 230 m de longitud aprox. en la margen izquierda de la quebrada Yunga. La zona también es afectada por erosión de laderas (surcos y cárcavas) debido a la presencia de escorrentía superficial ya sea por lluvias, mal sistema de riego, filtraciones de canal de riego, puquiales), la remoción de cobertura vegetal para ganar terrenos de cultivo y el depósito de remoción en masa antiguo donde se asienta el poblado (foto 1 y figura 6).

Foto 1. Vista del poblado de Yunga. Encima del poblado se observa erosión en cárcavas que época de lluvias intensas o excepcionales acarrear huacos debido al material acumulado en las laderas, al pie del poblado es afectado por erosión fluvial (foto tomada el 6 de setiembre del 2013 por G. Luque).

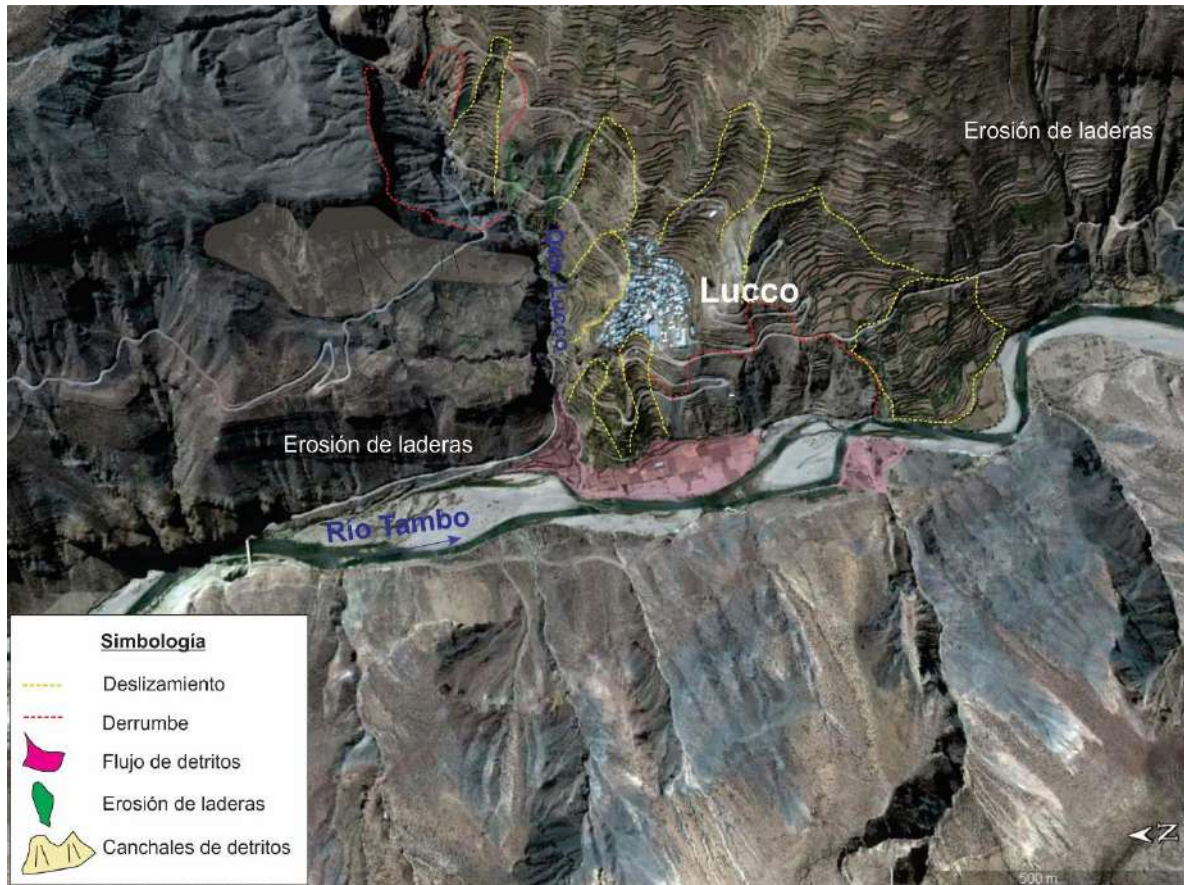
Figura 7. Peligros geológicos en la localidad de Lucco.

Poblado localizado en la margen izquierda de la quebrada Lucco y del río Tambo, en laderas del cerro Rumicruz al pie del poblado presenta deslizamientos, derrumbes y erosión de laderas en ambas márgenes de la quebrada Lucco y en la margen izquierda del río Tambo. Los deslizamientos antiguos se han reactivado como derrumbes y pequeños deslizamientos en el talud inferior de la carretera Chojata-Lucco. La zona también es afectada por erosión de laderas, que en época de lluvias puede generar huaicos. Todos estos eventos aportan material a la quebrada Lucco y río Tambo, aún se observa un depósito en forma de abanico en la desembocadura de la quebrada Lucco, el cual es aprovechado por terrenos de cultivo (figura 7).

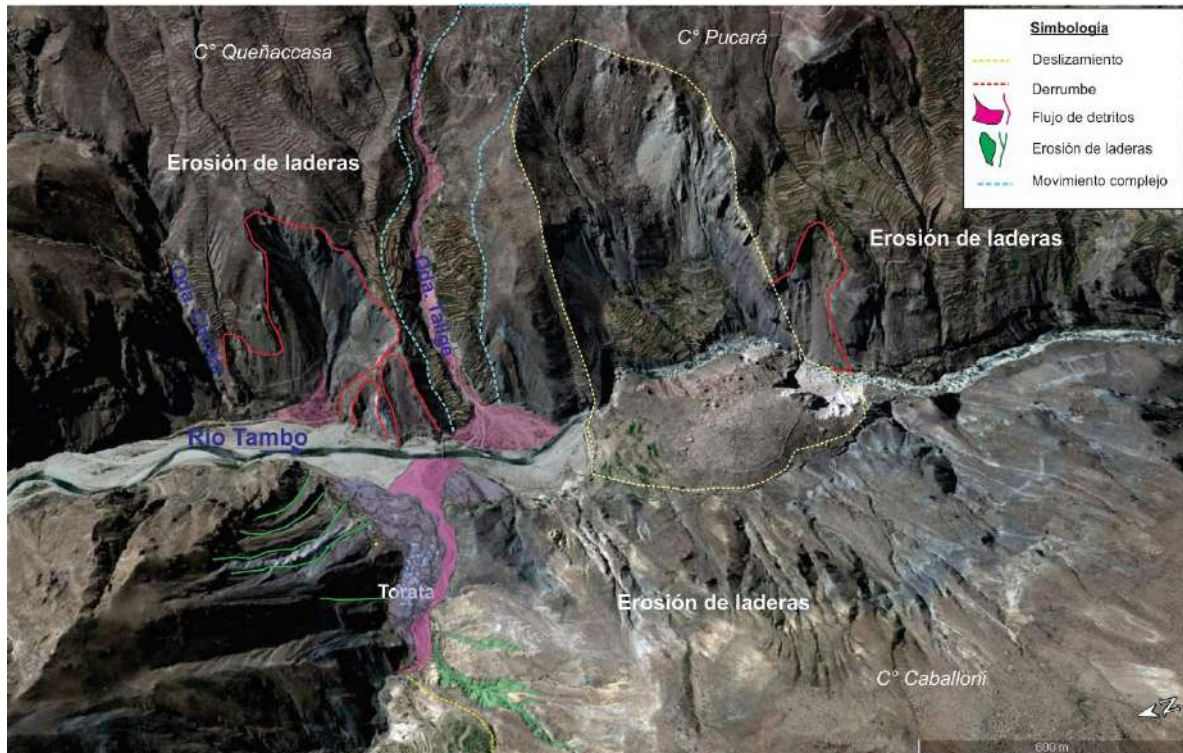
Figura 8. Peligros geológicos en la localidad de Torata.

El área también se encuentra afectada por intensa erosión de laderas (cárcavas) en las laderas de los cerros Pucará, Queñaccasa y Caballoni, que en época de lluvias pueden generar huaicos (figura 8).

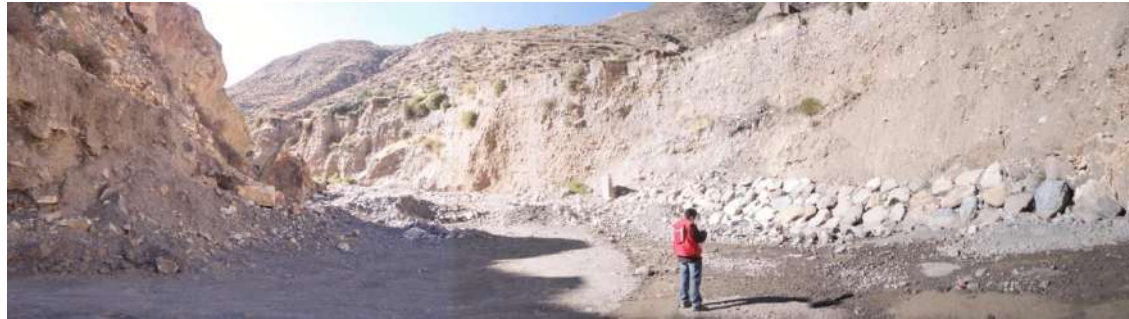
Foto 2. Quebrada Yunga, cauce colmatado debido a los derrumbes y erosión de laderas en ambas márgenes en el cruce de la carretera Yunga-Ichuña.

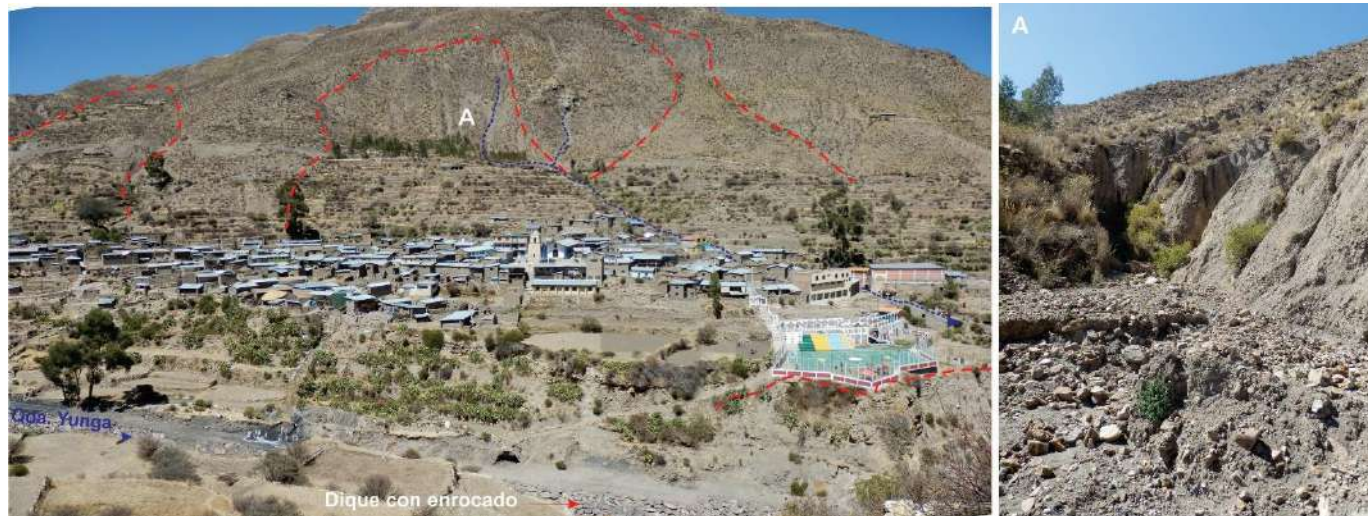
Foto 3. El poblado de Yunga asentado sobre depósitos antiguos de remoción en masa, algunos se reactivaron en forma de cárcavas por donde discurren huaicos como se puede apreciar en la ampliación (A) debido al abundante material suelto en las laderas del cerro Machapata. En líneas de color azul se observa la trayectoria del huaico del 16 de diciembre del 2012 que afectó al poblado de Yunga. También presenta erosión fluvial en la margen izquierda de la quebrada Yunga, con presencia de derrumbes reactivados por socavamiento del pie del talud de la ladera o terraza, infiltraciones naturales y de riego.

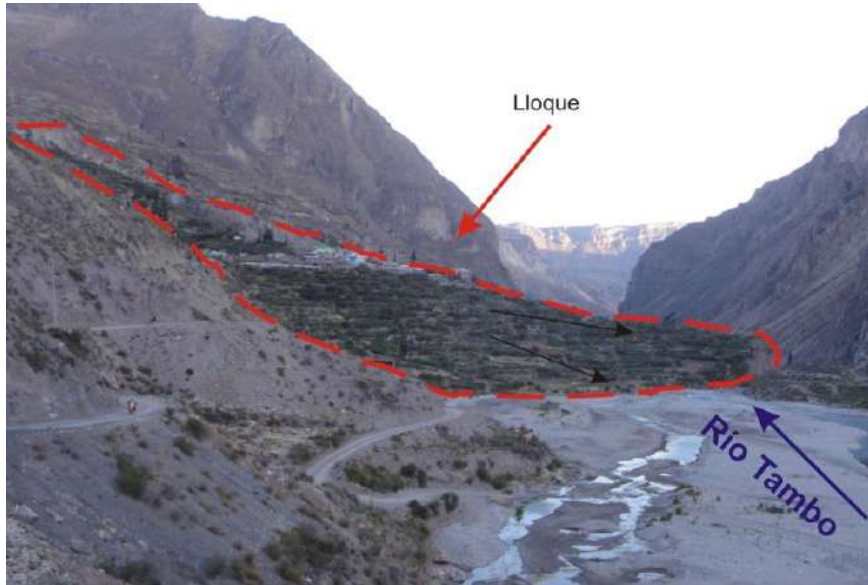
Foto 4. Localidad de Lloque asentado sobre depósito generado por un deslizamiento antiguo, en la margen izquierda del río Tambo (Tomado por S. Nuñez, 2012).

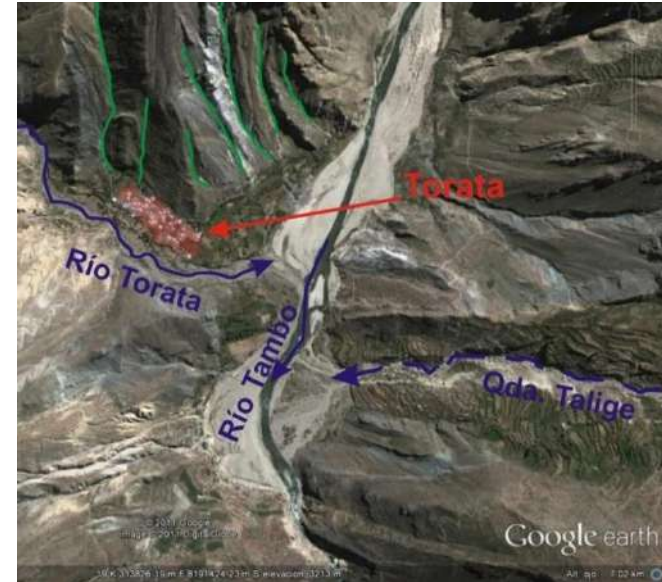
Figura 12. Poblado Torata asentado en la margen izquierda del río Torata, se encuentra sobre una terraza proluvial (generados por flujos). En color verde, se muestran las erosiones de ladera. También se muestra el depósito en abanico dejado por la quebrada Talige.

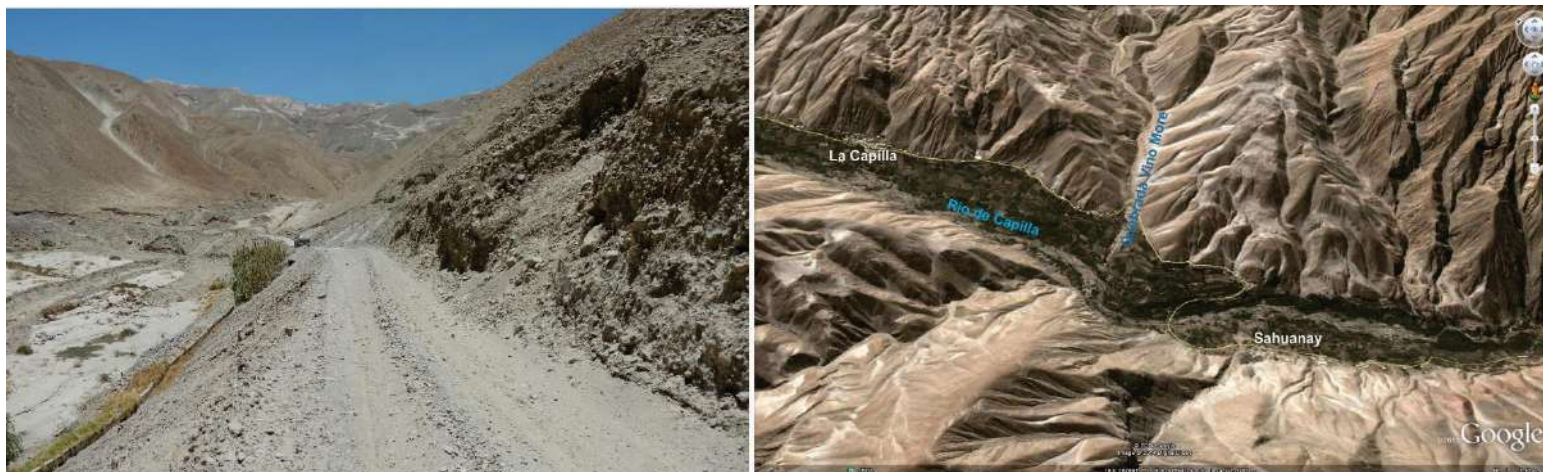
Foto 5. Quebrada Vino More en la margen izquierda del río De Capilla, corta carretera Puquina-Sahuanay (izquierda). Imagen del Google Earth, sectores La Capilla y Sahuanay, se muestran las laderas y cauces de quebradas cubiertos por cenizas volcánicas (derecha).

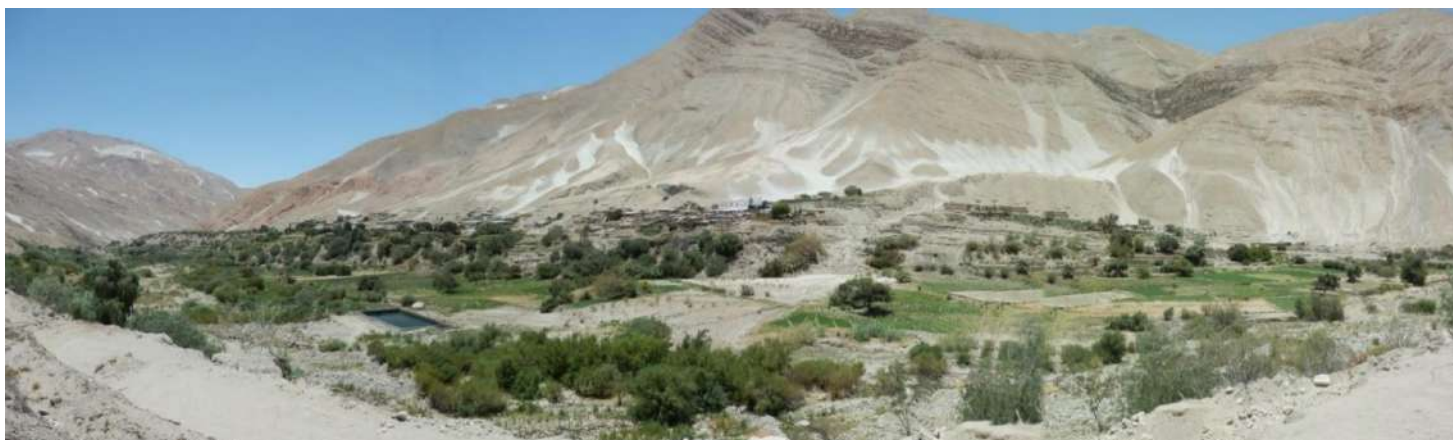
Foto 6. Sector Sahuanay en la margen derecha del río De Capilla, en el km 13+400 de la carretera Puquina-La Capilla. Poblado se encuentra sobre depósito antiguo en forma de abanico. La cobertura en las laderas de material blanco, corresponden a las cenizas de la erupción del volcán Huaynaputina del año 1600.

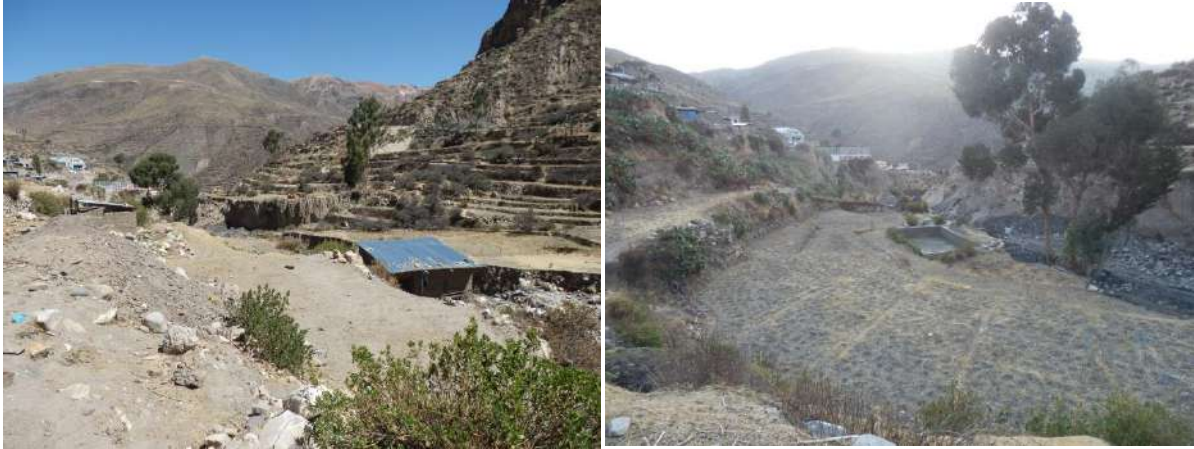
Foto 03: Terraza aluvial en ambas márgenes de la quebrada Yunga (izquierda), en la margen izquierda de la quebrada Yunga, sobre el cual se ubica un reservorio agrietado (derecha).

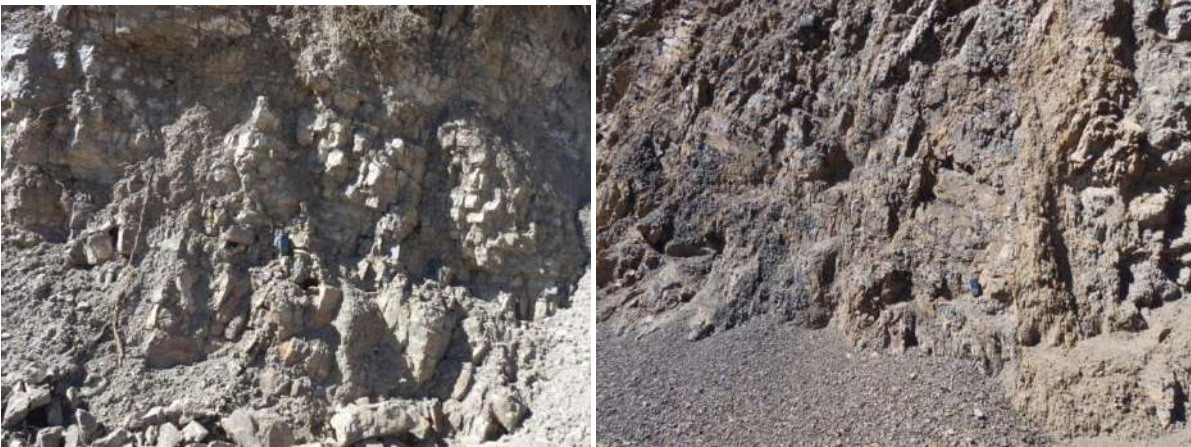
- Formación Cachíos, en la localidad de Yunga, (río Tambo) se ha reconocido lutitas grises y negras deleznable intercaladas con delgadas niveles de areniscas grises fuertemente fracturadas. Fotos 04 y 05

Fotos 04 y 05: Afloramiento de areniscas grises muy fracturadas (arriba), intercalación de lutitas grises y negras muy deleznable, y fracturadas, con presencia de alteración (abajo).

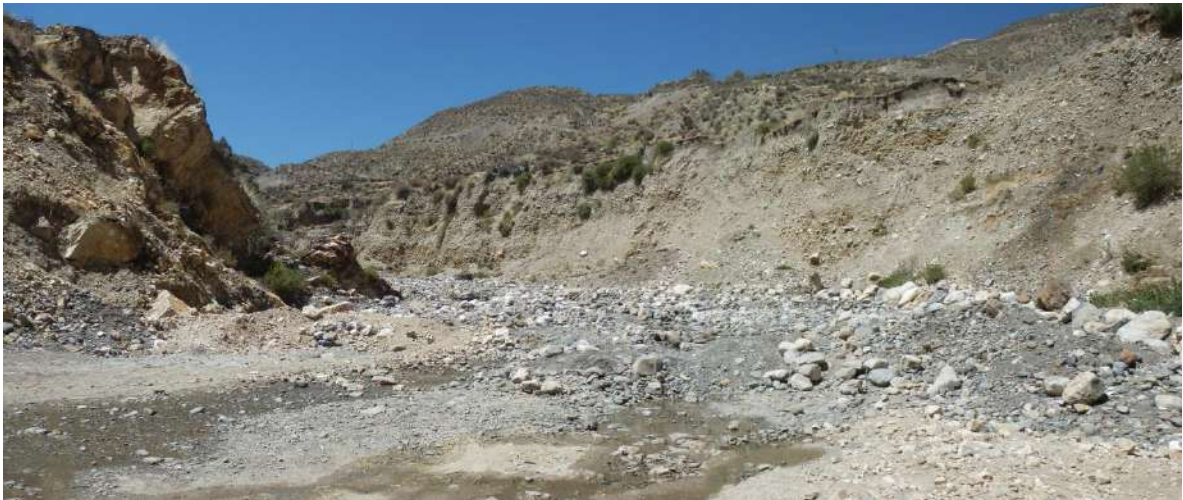
Foto 07: Vista de un flujo de detritos (huaico) en quebrada tributaria de la margen izquierda de la quebrada Yunga, en ambas márgenes presenta derrumbes y erosión de laderas, las cuales aportan material al cauce de la quebrada Yunga, corta la trocha Yunga-Ichuña.

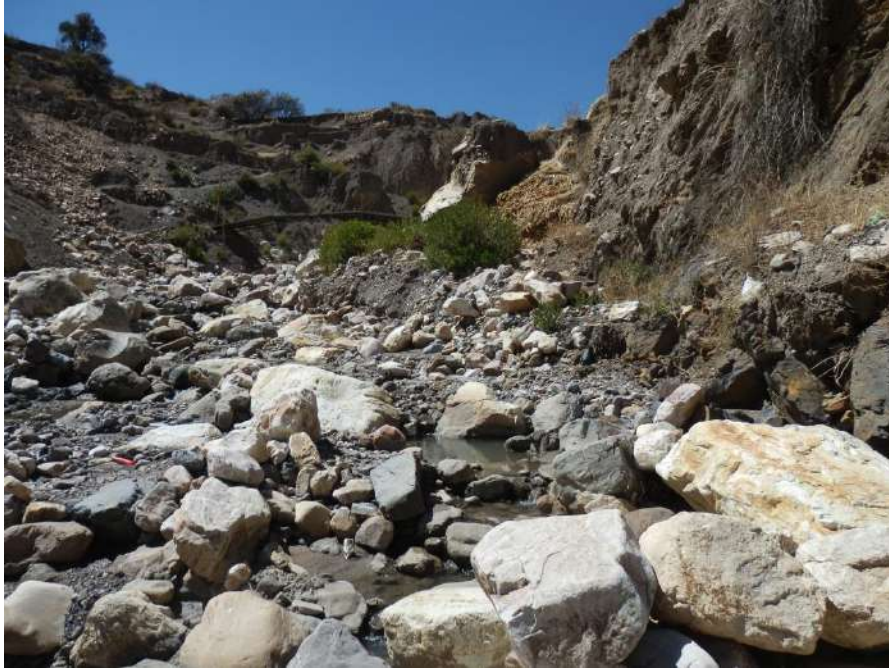
Foto 08: Cauce colmatado de la quebrada Yunga, aún se observa bloques de hasta 1 m de diámetro subredondeados, y gravas en el sector Yunga.

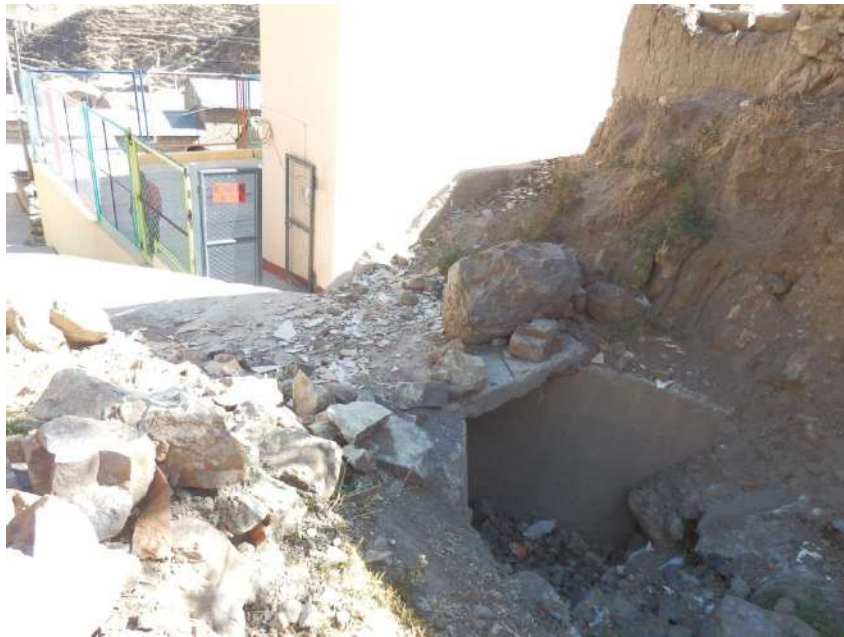
Foto 09: Cauce de quebrada, se ha colocado alcantarilla insuficiente obstruida por detritos y basura en la calle 3. El 16 de diciembre del 2012 el flujo se discurrió por encima de la alcantarilla por encontrarse obstruida, afectando al I.E. Inicial No. 203 que se encuentra muy cerca al cauce. Es decir el cauce retomó su cauce antiguo, desviado por los pobladores.

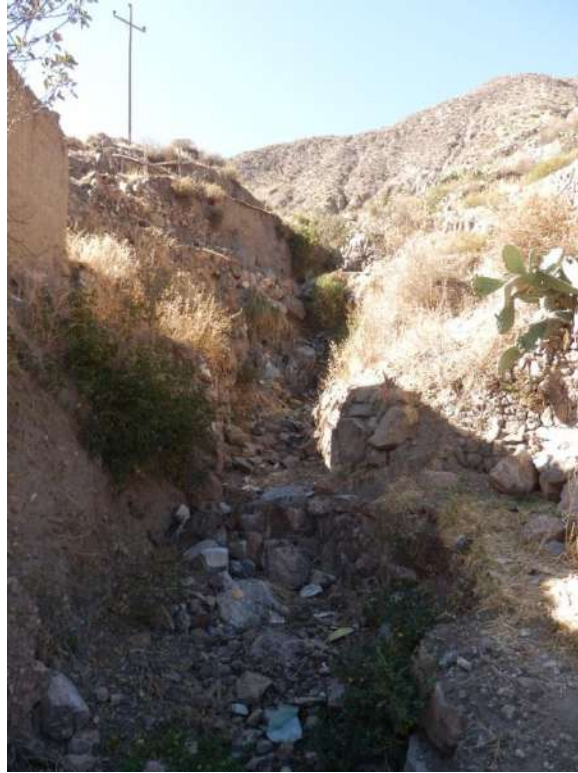
Foto 10: Vista aguas arriba de la quebrada que se encuentra en la prolongación de la calle 3, por donde discurrió un huaico el 16 de diciembre del 2012, el cual afectó muchas viviendas en el poblado de Yunga.

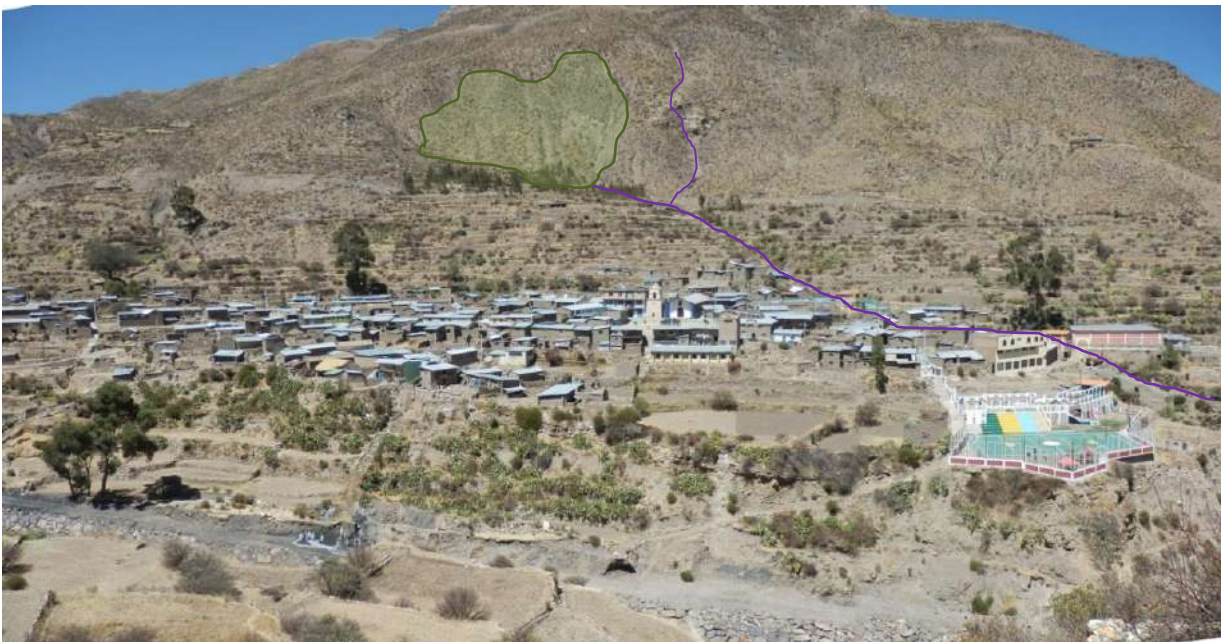
Foto 11: Trayectoria del huaico que afectó al poblado de Yunga, en la margen izquierda de la quebrada del mismo nombre, como se observa en la cabecera se genera intensa erosión en cárcavas que aportan material al cauce de esta quebrada (polígono verde).

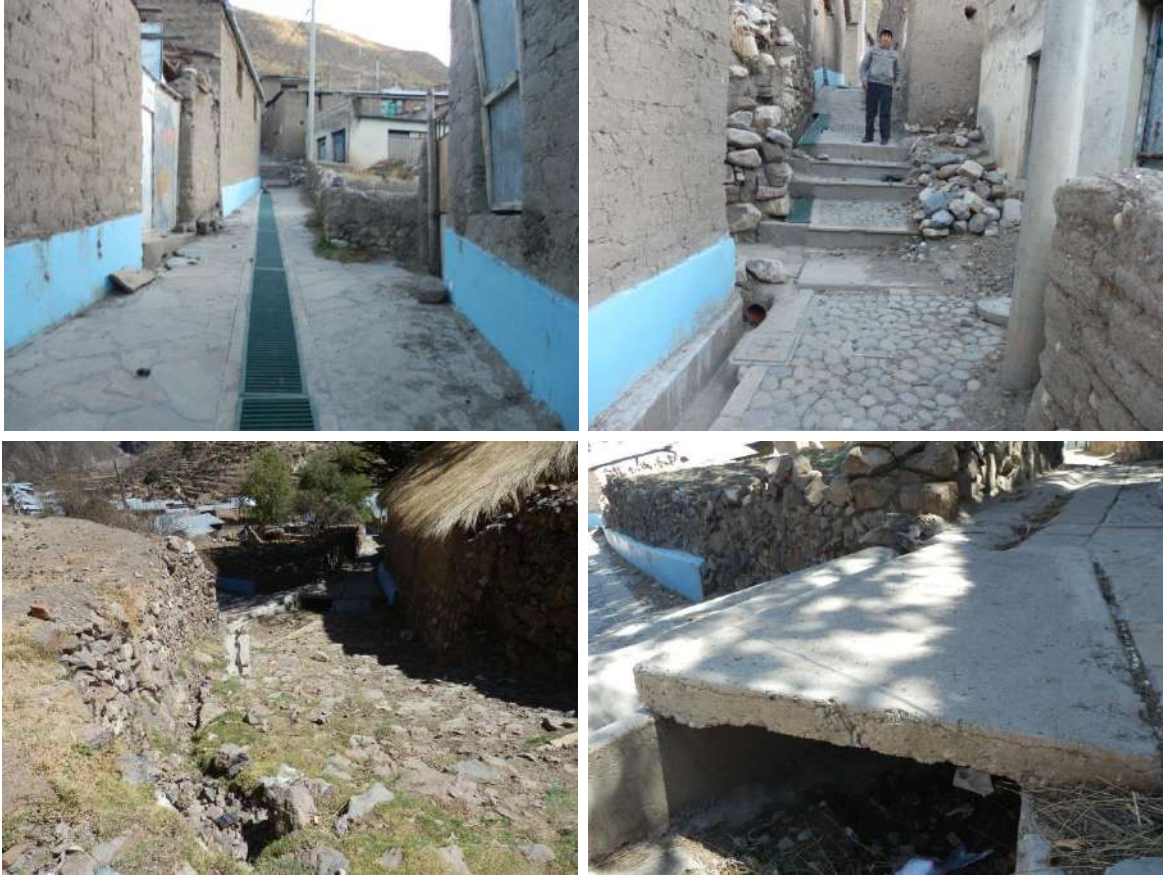
Foto 12: Quebradas encauzadas por canales, de aprox. 35 cm de ancho x 20 cm de profundidad, en la calle Libertad revestido con concreto hace 04 años según la versión de los pobladores (arriba). De la misma manera se encuentra la calle Santa Cruz, aquí se ha colocado un canal con revestimiento de concreto tapado por encima se ha colocado una pequeña cuneta en el km 0+108 Yunga-Ichuña (abajo). Ambas canales sirven a su vez como drenaje pluvial.

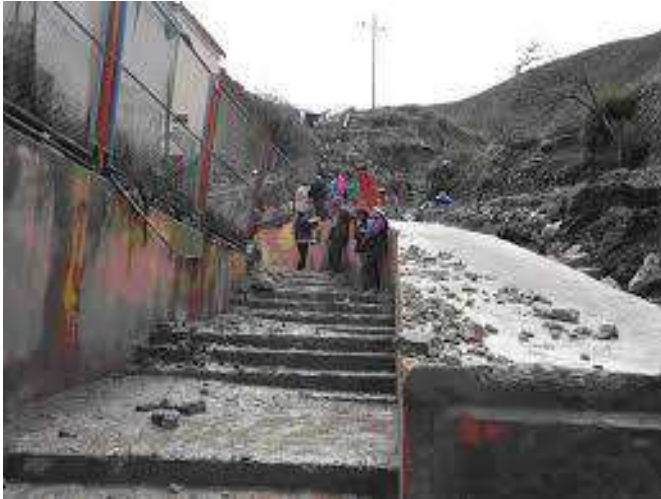
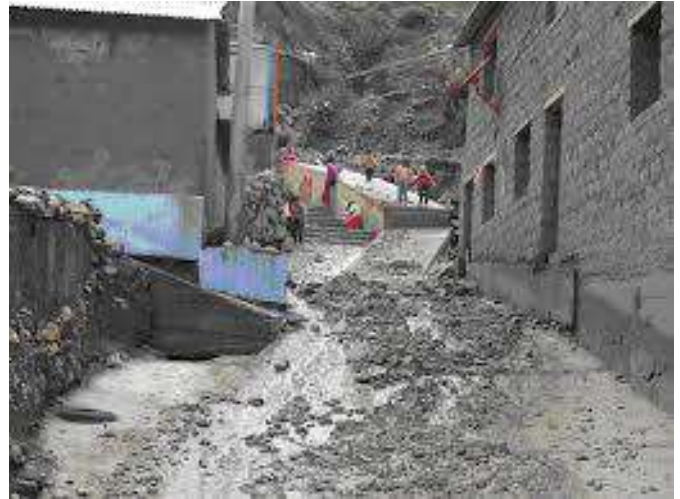
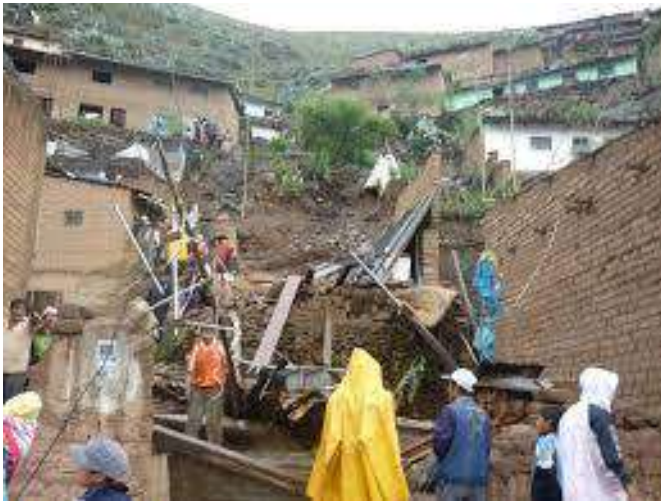
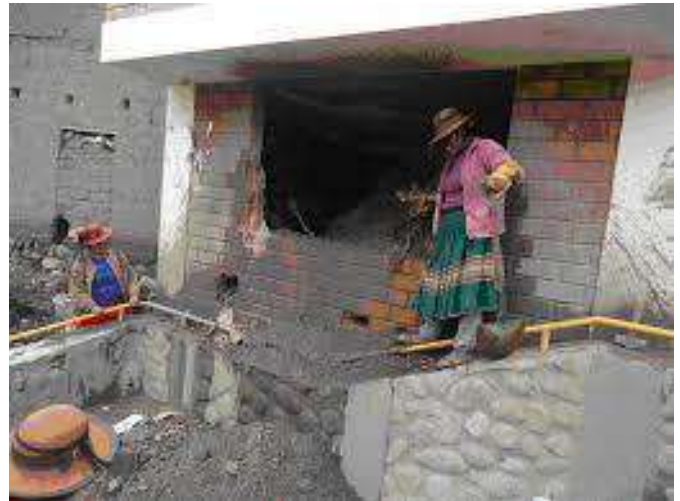
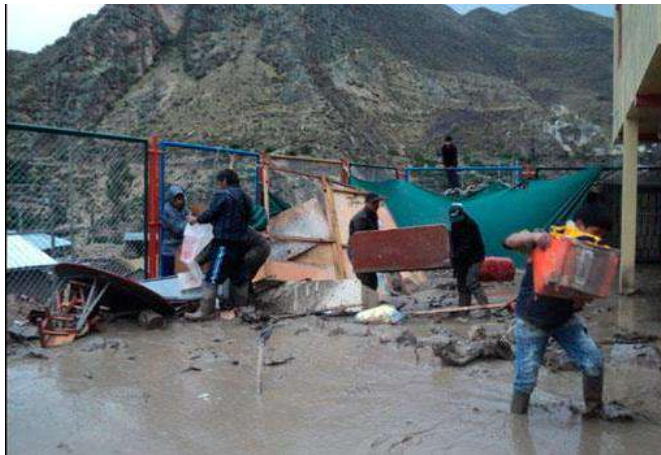
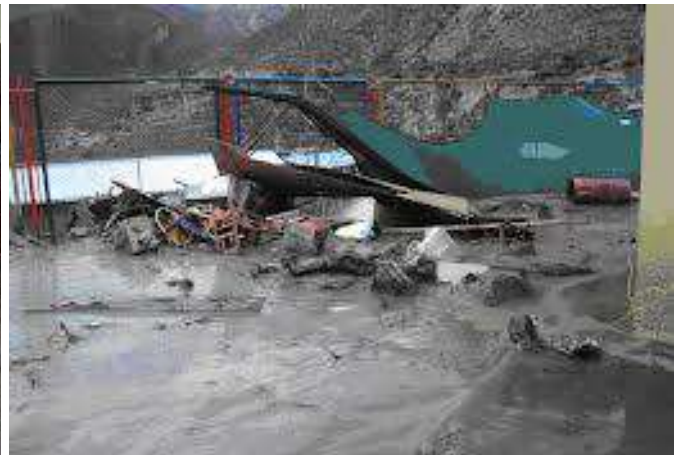
Foto 13: Vistas de los daños causados del huaico ocurrido el 18 de diciembre del 2012 donde se muestra las características del flujo de lodo y piedras en la quebrada sin nombre. La falta de encauzamiento de la quebrada originó la inundación de viviendas en todo su recorrido. Fuente: La República

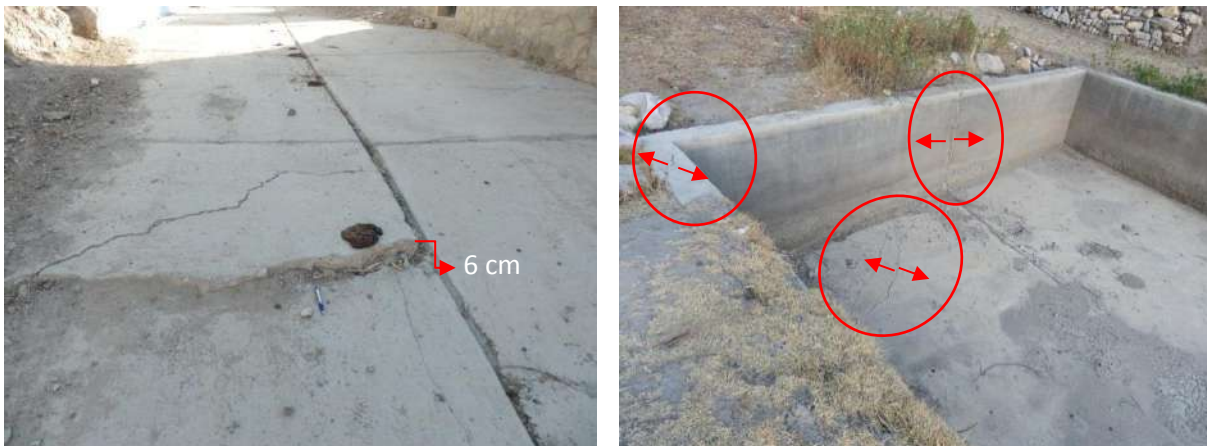
Foto 14: Asentamientos y grietas transversales de 2,5 m de longitud, 5 cm de ancho y 6 cm de profundidad en pavimento de la calle Dos de Mayo, Km 0+400, según versión de algunos pobladores mencionan que en época de lluvias se profundiza el asentamiento (izquierda). Reservorio agrietado en piso y paredes, revestido con concreto en el año 1998 (derecha).

9. Presencia de derrumbes en taludes inestables, asentamientos y grietas transversales de 2,5 m de longitud, 5 cm de ancho y 6 cm de profundidad en pavimento de la calle Dos de Mayo, Km 0+400, según versión de algunos pobladores mencionan que en época de lluvias se asienta más, el reservorio revestido con concreto en el año 1998, que se encuentra en la terraza baja cerca al cauce de la quebrada Yunga, presenta grietas en piso y paredes, así como en las viviendas construidos con adobe ubicadas en la calle Dos de Mayo, las aberturas alcanzan hasta los 3 cm. Los cuales fueron condicionados por: a) presencia de depósitos coluviales poco compactado y de fuerte pendiente; b) substrato rocoso, conformado por calizas intercaladas con lutitas deleznales y areniscas de la Formación Cachios y Labra del grupo Yura; c) fracturamiento intenso en las rocas, d) filtraciones por mal uso de riego en formaciones superficiales al pie del deslizamiento de Yunga, que saturan los depósitos antiguos de remoción en masa ocasionando la desestabilización de la ladera, el cual se reactiva como derrumbes por erosión fluvial o socavamiento del pie del talud de la ladera o terraza, lo cual compromete la seguridad física de la infraestructura ubicada al borde de la terraza como el parque recreacional; y e) actividad antrópica: la construcción de la carretera dejó taludes de corte subverticales. Los detonantes que aceleran estos procesos son las precipitaciones pluviales intensas que se producen en la zona entre los meses de diciembre-abril.

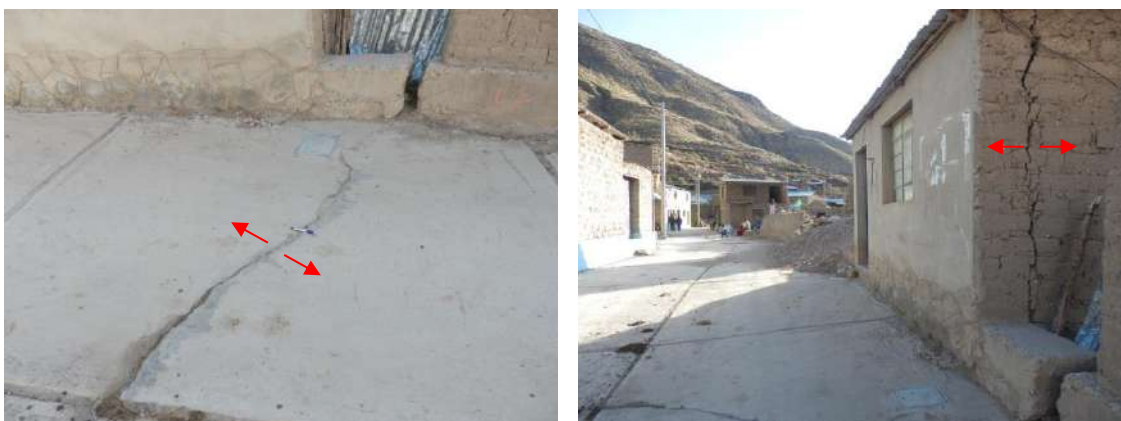
Foto 15: Agrietamientos en las paredes y pisos de viviendas ubicadas en la calle Dos de Mayo, construidos con adobe, las aberturas alcanzan hasta los 3 cm.

1. Tener presente la alternativa de reubicar en un corto plazo las viviendas que se encuentran asentadas cerca a la quebrada o en zonas de erosión, donde ya se manifiestan daños en las edificaciones con el I.E Inicial No. 203, hacia zonas más seguras.

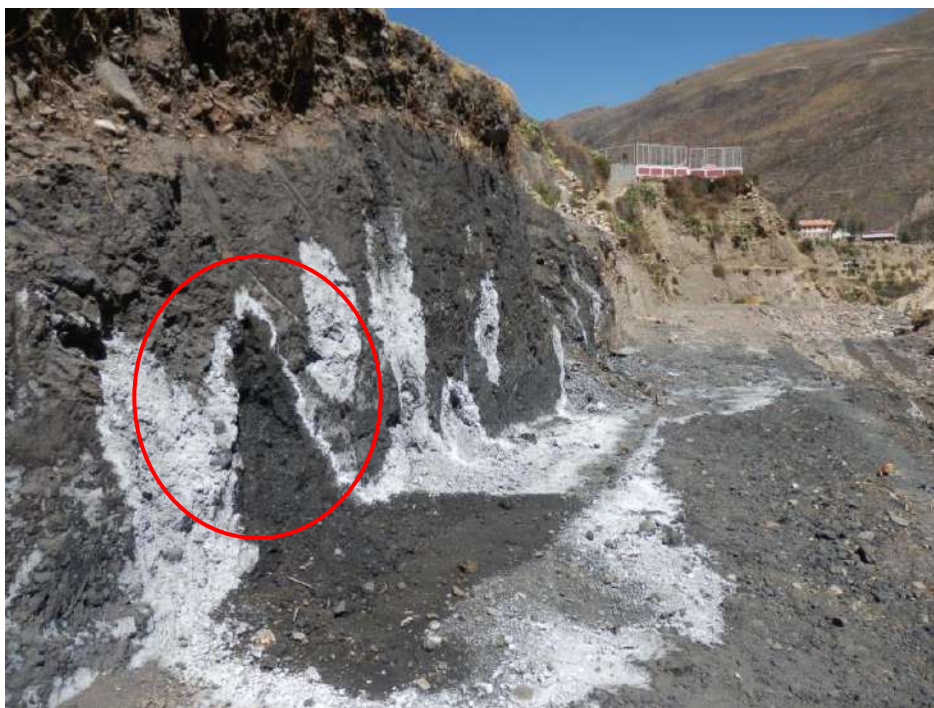
- Foto 16: Filtraciones en formaciones superficiales al pie del deslizamiento de Yunga (depósito antiguo de remoción en masa), saturación que ocasiona la desestabilización de la ladera, el cual se reactiva como derrumbes por erosión fluvial o socavamiento del pie del talud de la ladera o terraza, infiltraciones naturales y de riego, lo cual compromete la seguridad física de las viviendas ubicadas al borde de la terraza como el parque recreacional.

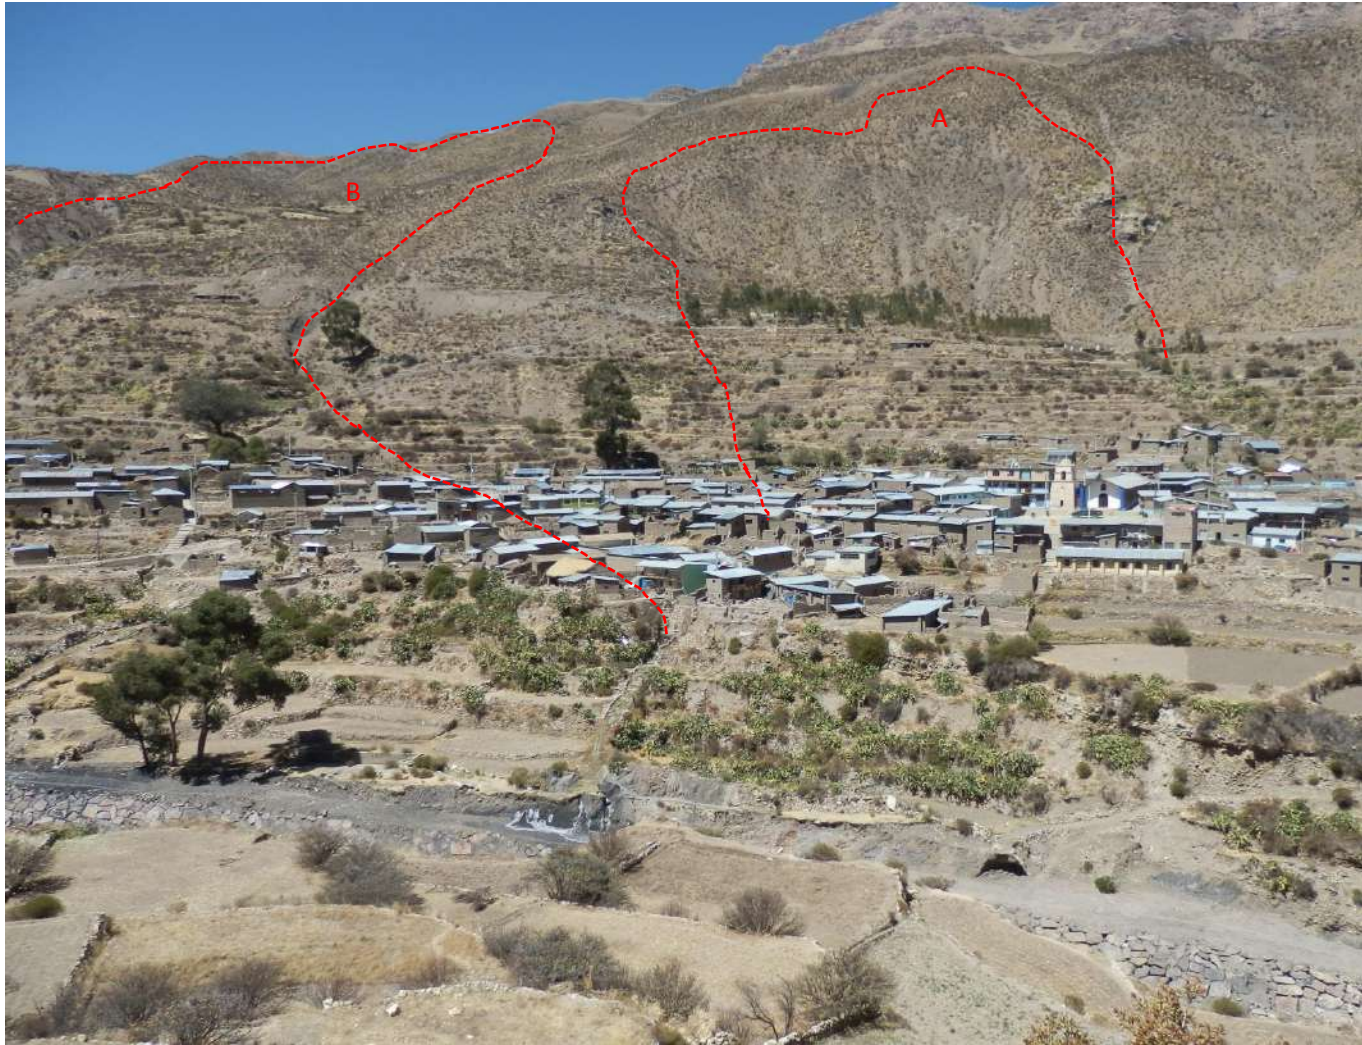
Foto 17: Escarpas antiguas, en el cuerpo del movimiento antiguo A; presenta intensa erosión en cárcavas que generan derrumbes y flujos en épocas de lluvia.

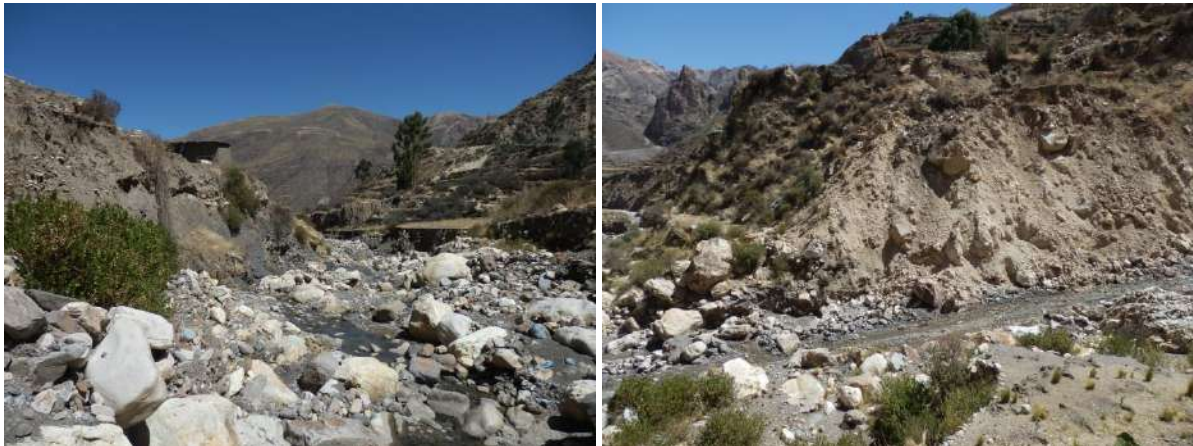
Foto 18: Derrumbes en terrazas aluviales, en ambas márgenes de la quebrada Yunga.

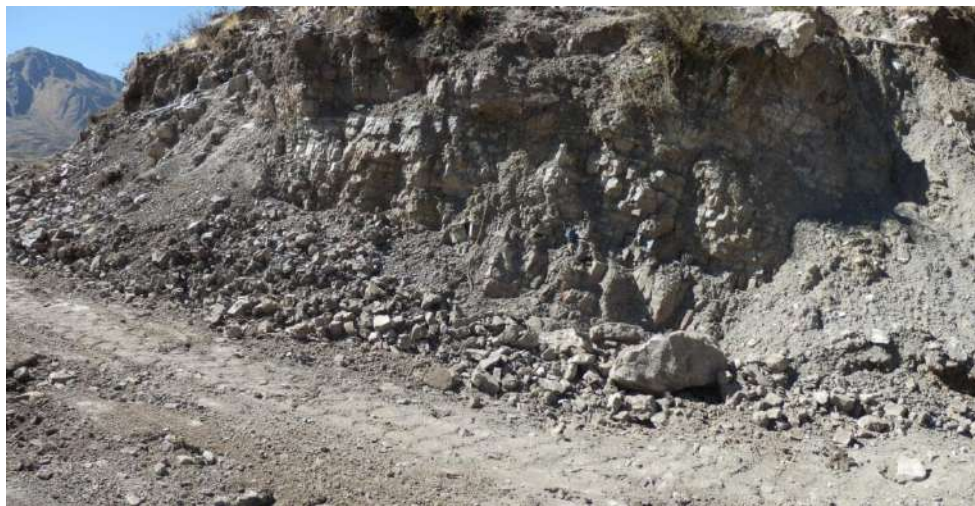
Foto 19: Derrumbes en talud superior de trocha Yunga-Ichuña, se da en rocas sedimentarias (areniscas grises muy fracturadas), taludes casi verticales de pendiente.

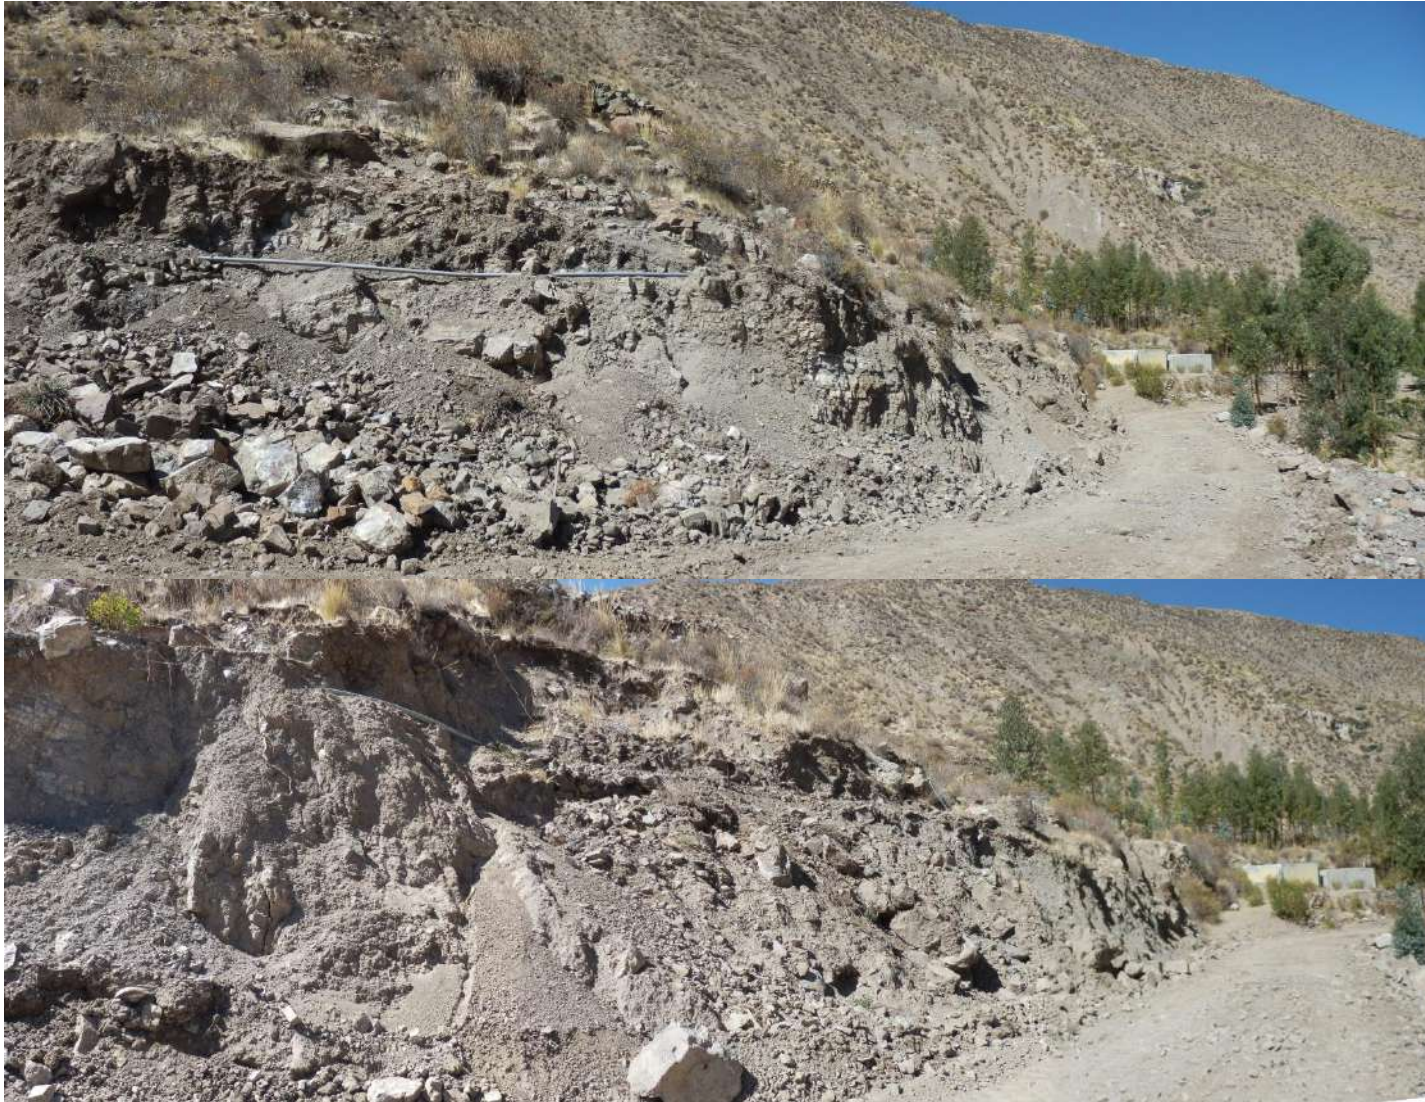
Foto 20: Derrumbes en talud superior de trocha carrozable Yunga-Ichuña

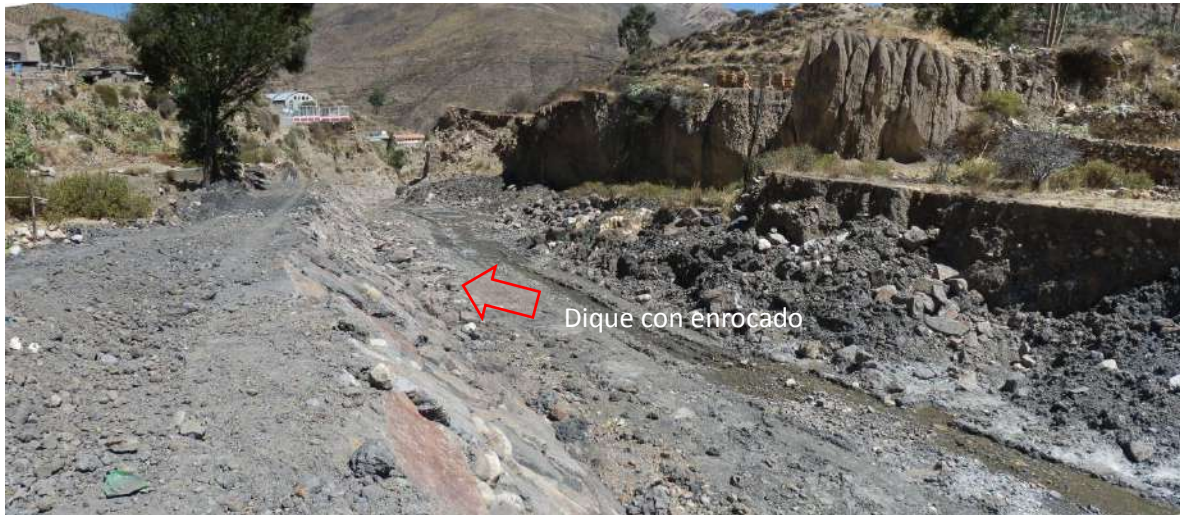
Foto 21: Se ha colocado un dique con enrocado para evitar la frecuente erosión fluvial en la margen izquierda de la quebrada Yunga, que se da en depósitos antiguos de remoción en masa, potentes, con presencia de derrumbes reactivados por erosión fluvial o socavamiento del pie del talud de la ladera o terraza, infiltraciones naturales y de riego.

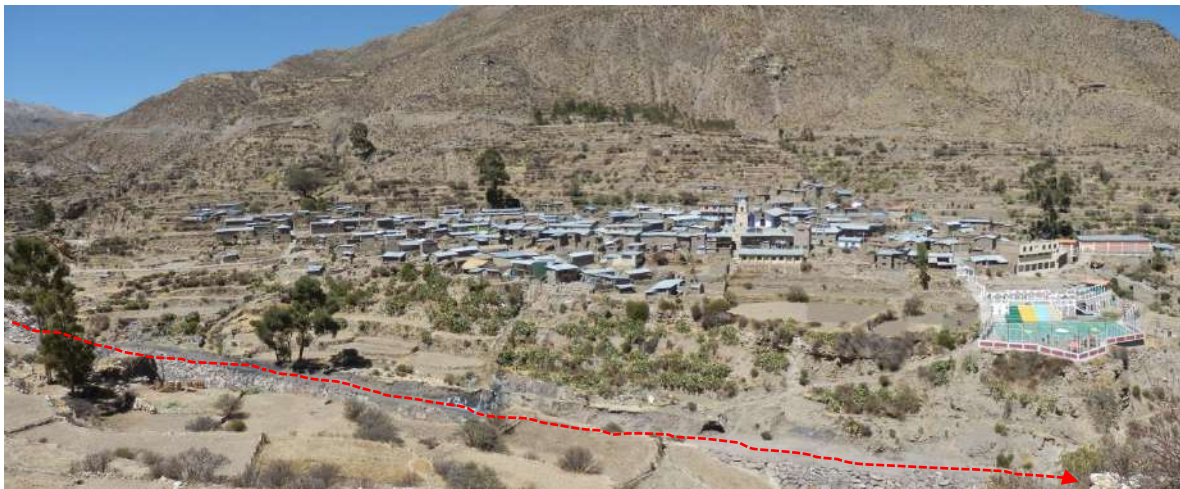
Foto 22: El tramo evaluado en la quebrada Yunga tiene una longitud de 400 m aproximadamente de los cuales los 230 m está afectado por erosión fluvial y donde se ha colocado defensa ribereña con enrocado, el cauce de la quebrada llega a tener un ancho máximo de 20 m.
