Informe Técnico N° A6823

PELIGROS GEOLÓGICOS EN LAS LOCALIDADES DE TORATA, YUNGA, LA CAPILLA, HUATALAQUE, COROISE Y LUCCO

GRISELDA LUQUE POMA

AGOSTO
2018

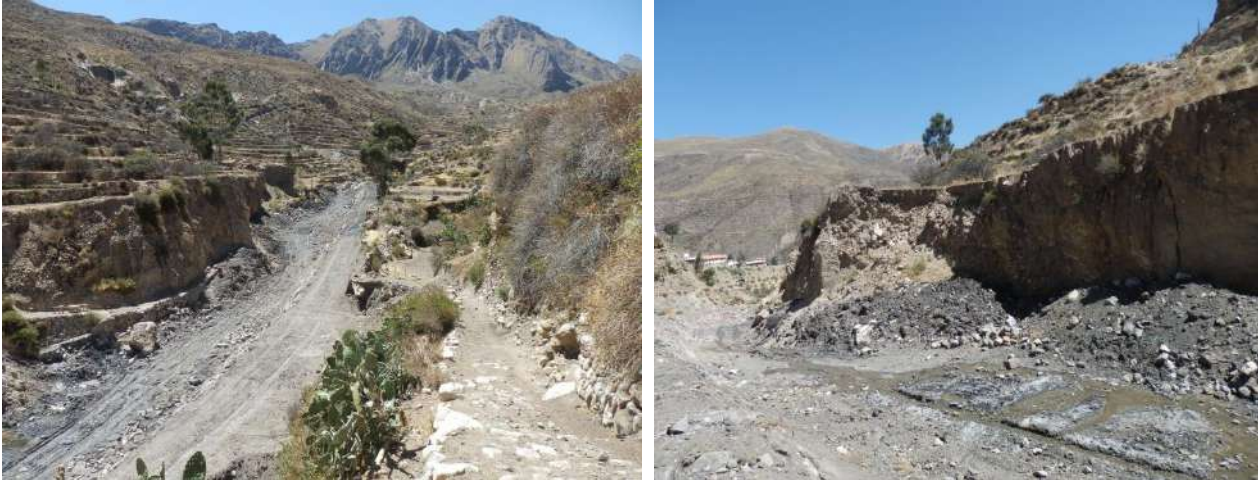
Foto 23: Erosión fluvial genera derrumbes en ambas márgenes (foto izquierda), derrumbe al pie de un depósito de remoción en masa antigua en la margen derecha de la quebrada Yunga (foto derecha)

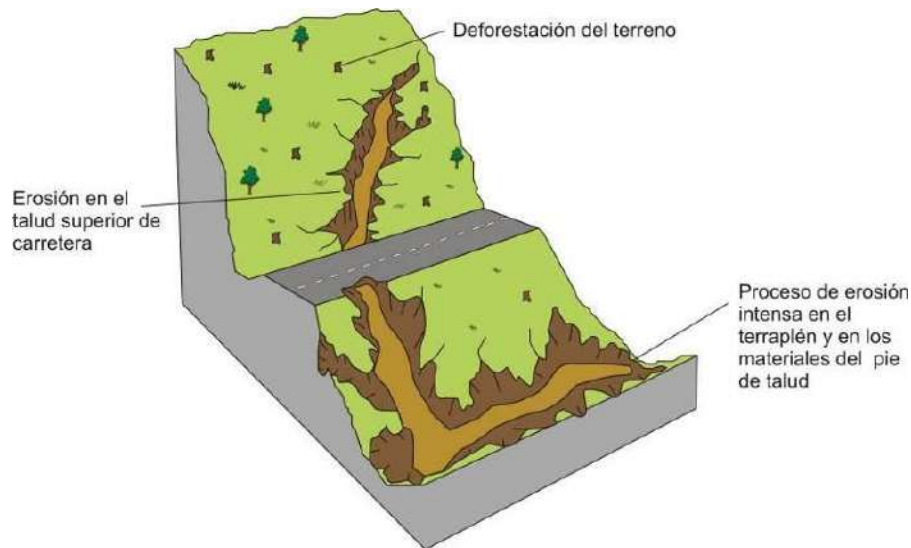
Figura 08: Erosión en cárcavas que afectan talud superior e inferior de carretera.

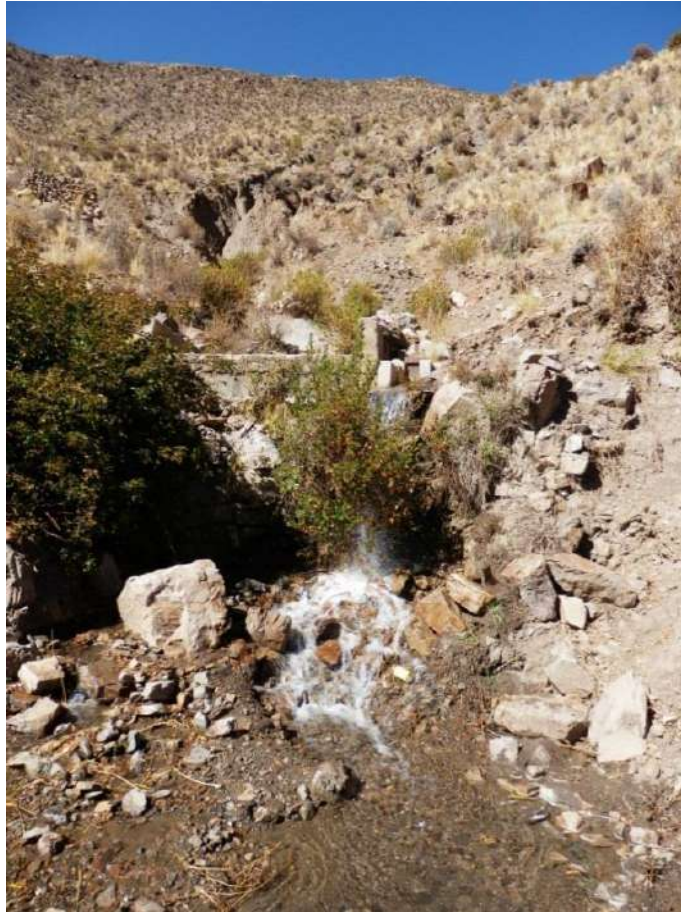
Foto 24: Erosión en cárcavas profundas en el Km 0+713 Yunga-Ichuña, de 230 m hasta 400 m de altura, pueden generar flujos. Afecta la carretera por sectores en un tramo de 0.5 km. El desarrollo de las cárcavas se produce por medio de derrumbes hacia su cara libre; y afectan principalmente terrenos de cultivo y tramos de carretera. Estos procesos, en muchos de los casos son premonitorios de un movimiento en masa como puede ser un deslizamiento, derrumbe, flujo o movimiento complejo.

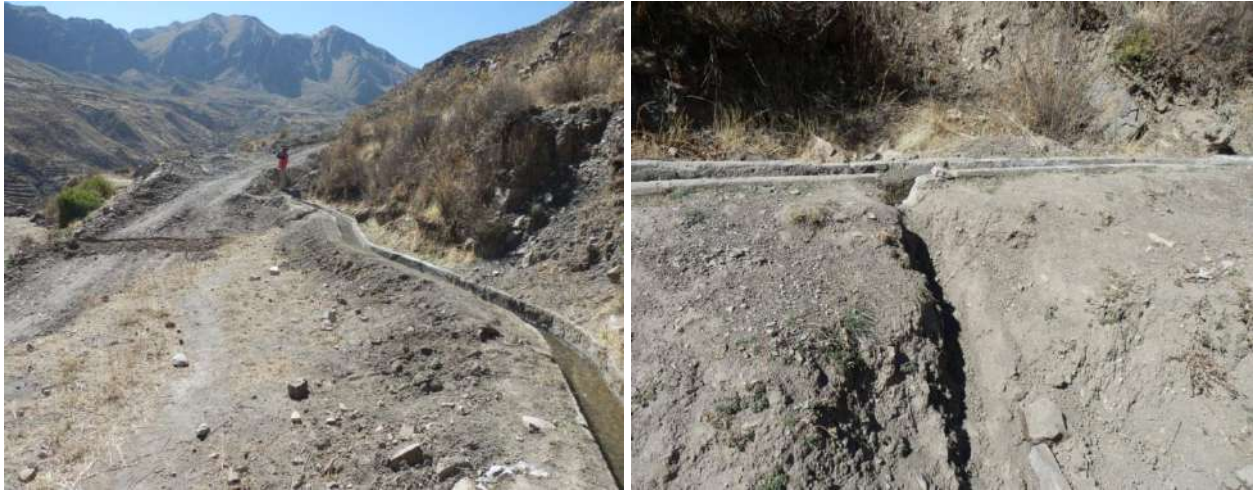
Foto 25: Vistas del canal que pasa por encima del poblado Yunga, en algunos sectores se ha cortado para desviar mediante zanjas hacia los terrenos de cultivo saturando el depósito superficial facilitando así la formación y/o profundización de cárcavas, en el Km 0+530 Yunga-Ichuña.

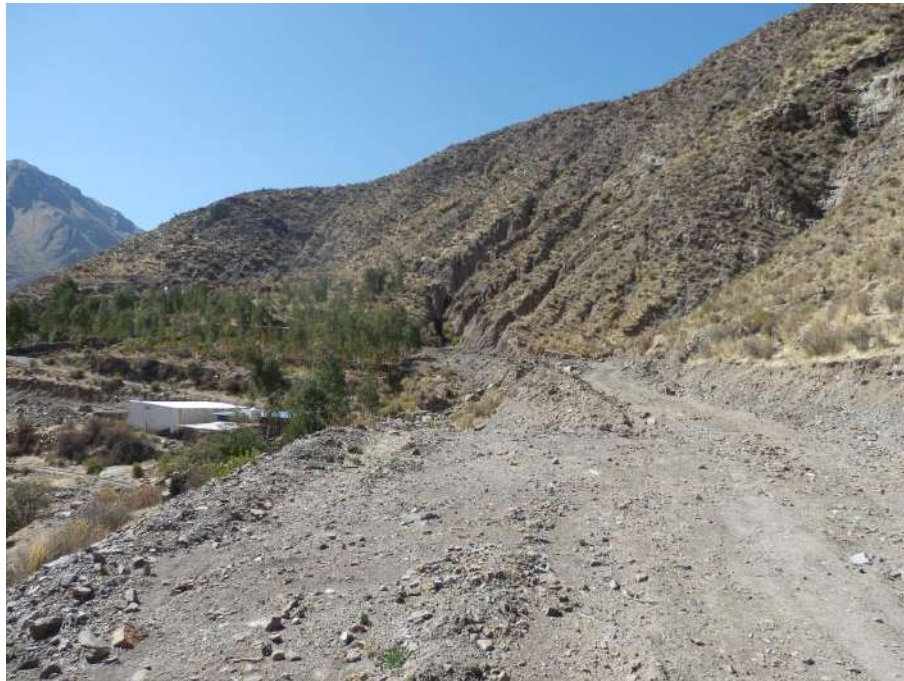
Foto 26: Presencia de erosión en cárcavas, en ciertos sectores se presentan pequeños derrumbes que alimentan torrentes menores afluentes que pueden generar flujos. Puede afectar carretera Yunga-Ichuña en un tramo de 0,5 km aproximadamente por sectores.

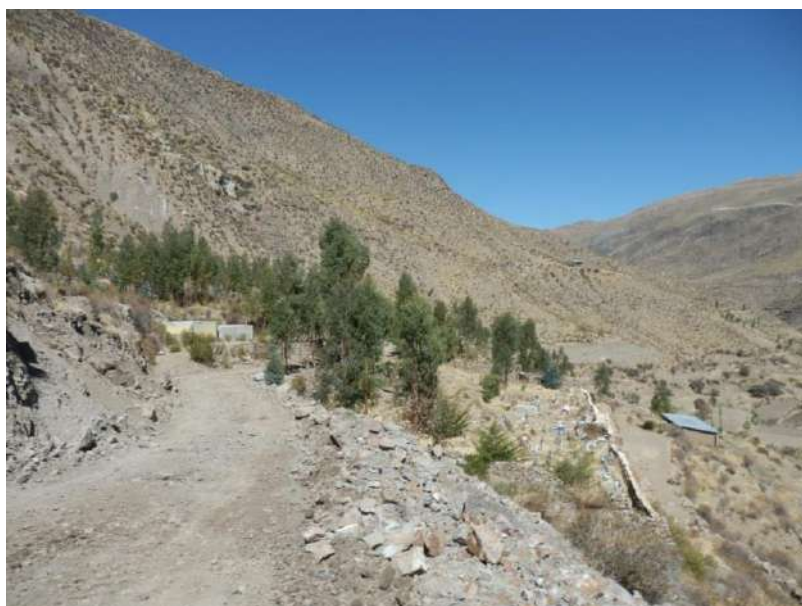
Foto 27: Los derrumbes producidos por la erosión en cárcavas pueden generar acumulación de material, fácilmente removible por las aguas de lluvia, en cabecera de quebrada que generó un huaico el 16 de diciembre del 2012.

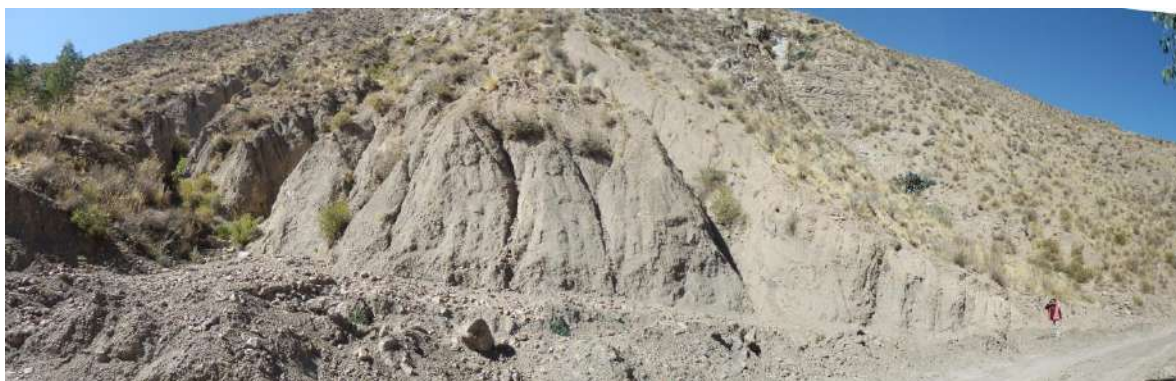
Foto 28: En algunos sectores las cárcavas de 3 m de ancho generan huaicos, como producto de las grandes cantidades de material suelto, provenientes principalmente de la intensa erosión en las laderas del cerro Machapata, transportados por el agua de escorrentía, resultado de las precipitaciones pluviales extraordinarias caídas el 16 de diciembre del 2012 en la zona, originaron huaicos en el sector de Yunga, y procesos de colmatación y erosión en varios sectores de la quebrada Yunga.
