Informe Técnico N° A6816

# PELIGROS GEOLÓGICOS Y GEOHIDROLÓGICOS EN LOS SECTORES HUANCALLE Y KALLARAYAN

Región Cusco  
Provincia Calca  
Distrito Taray  
Parajes Huancalle y Kallarayan

JUNIO  
2018

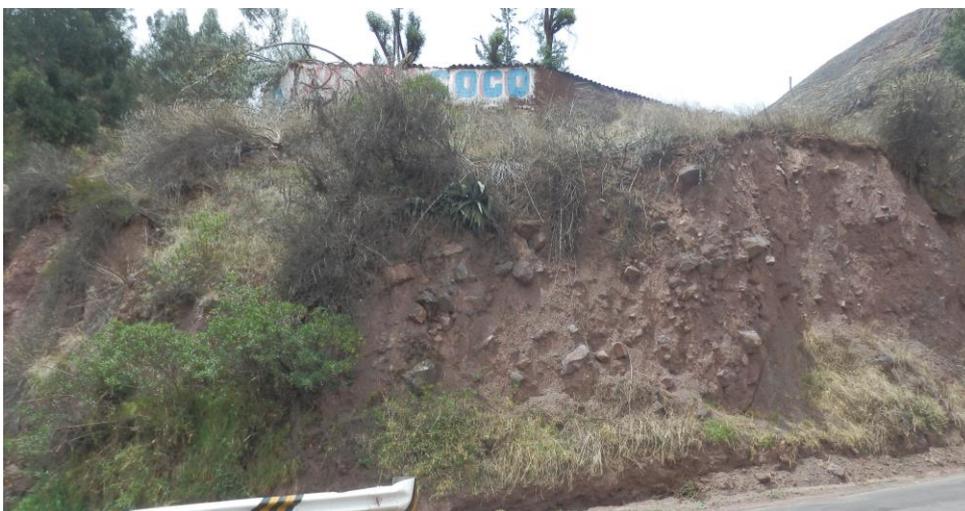
En la zona de estudio, específicamente el área donde se sitúan los poblados Huancalle, está formado por bloques y gravas de forma angulosa envuelto en matriz areno limosa, (depósito coluvial). El substrato es considerado de calidad geotécnica mala a la ocurrencia de peligros geológicos por movimientos en masa. (fotografía 1)

**Fotografía 1**, Vista tomada con dirección suroeste, se observa depósito coluvial formado por bloques y gravas de forma angulosa envuelto en matriz areno limosa (coordenadas 188444 E; 8511070 S)

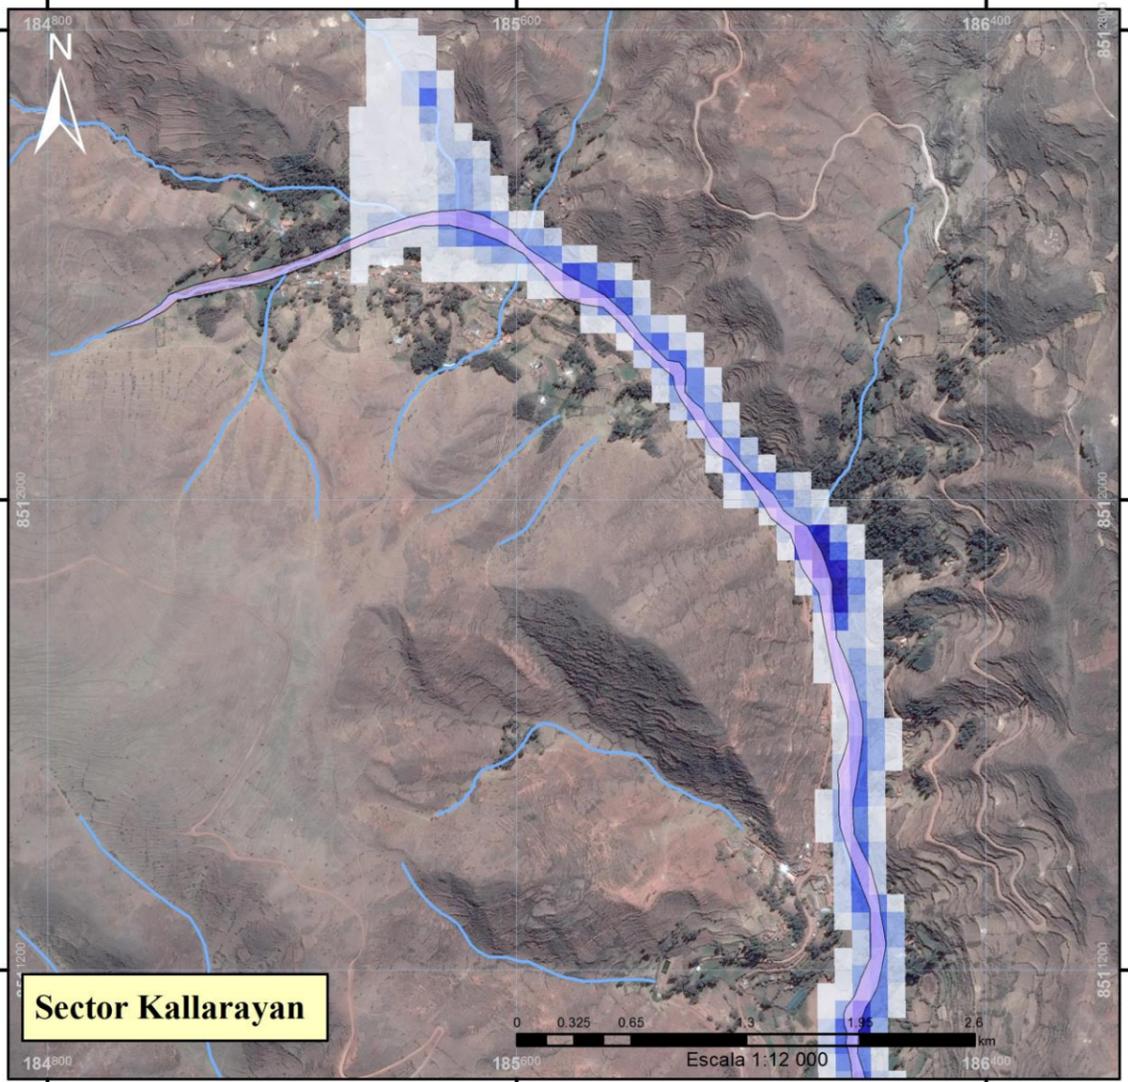
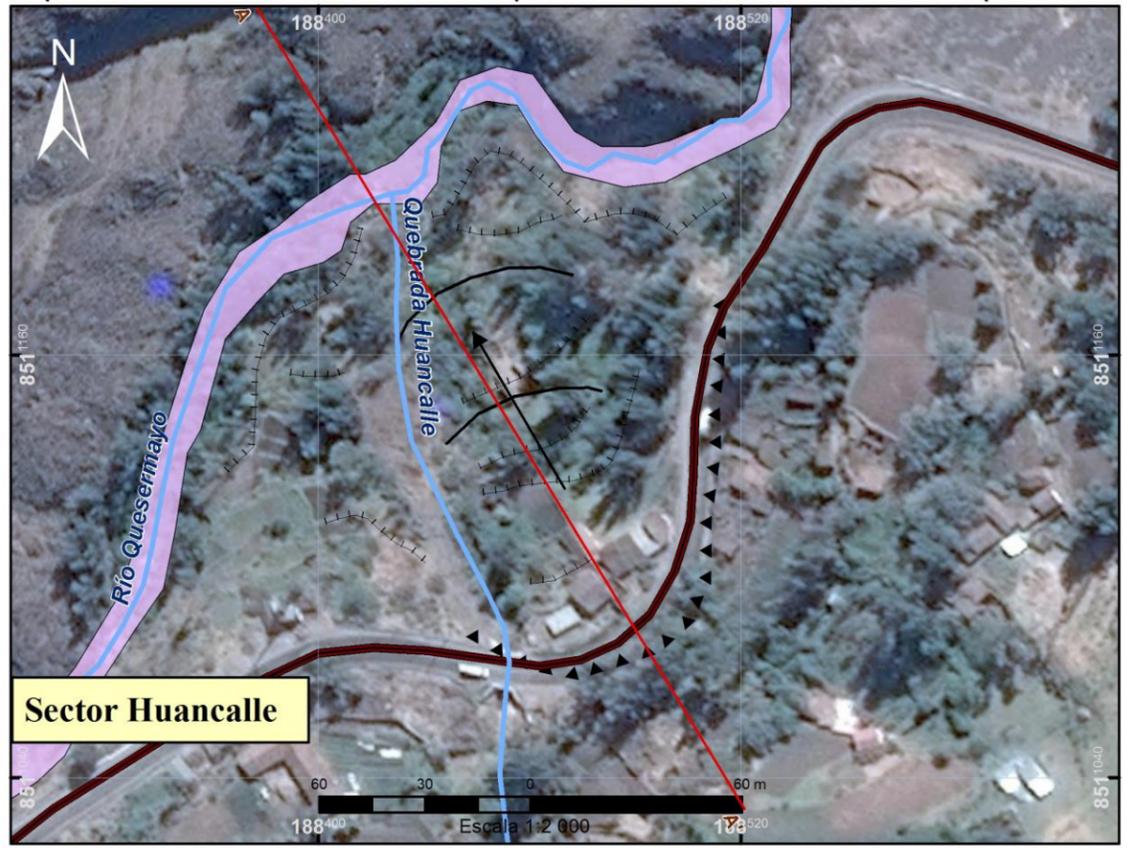
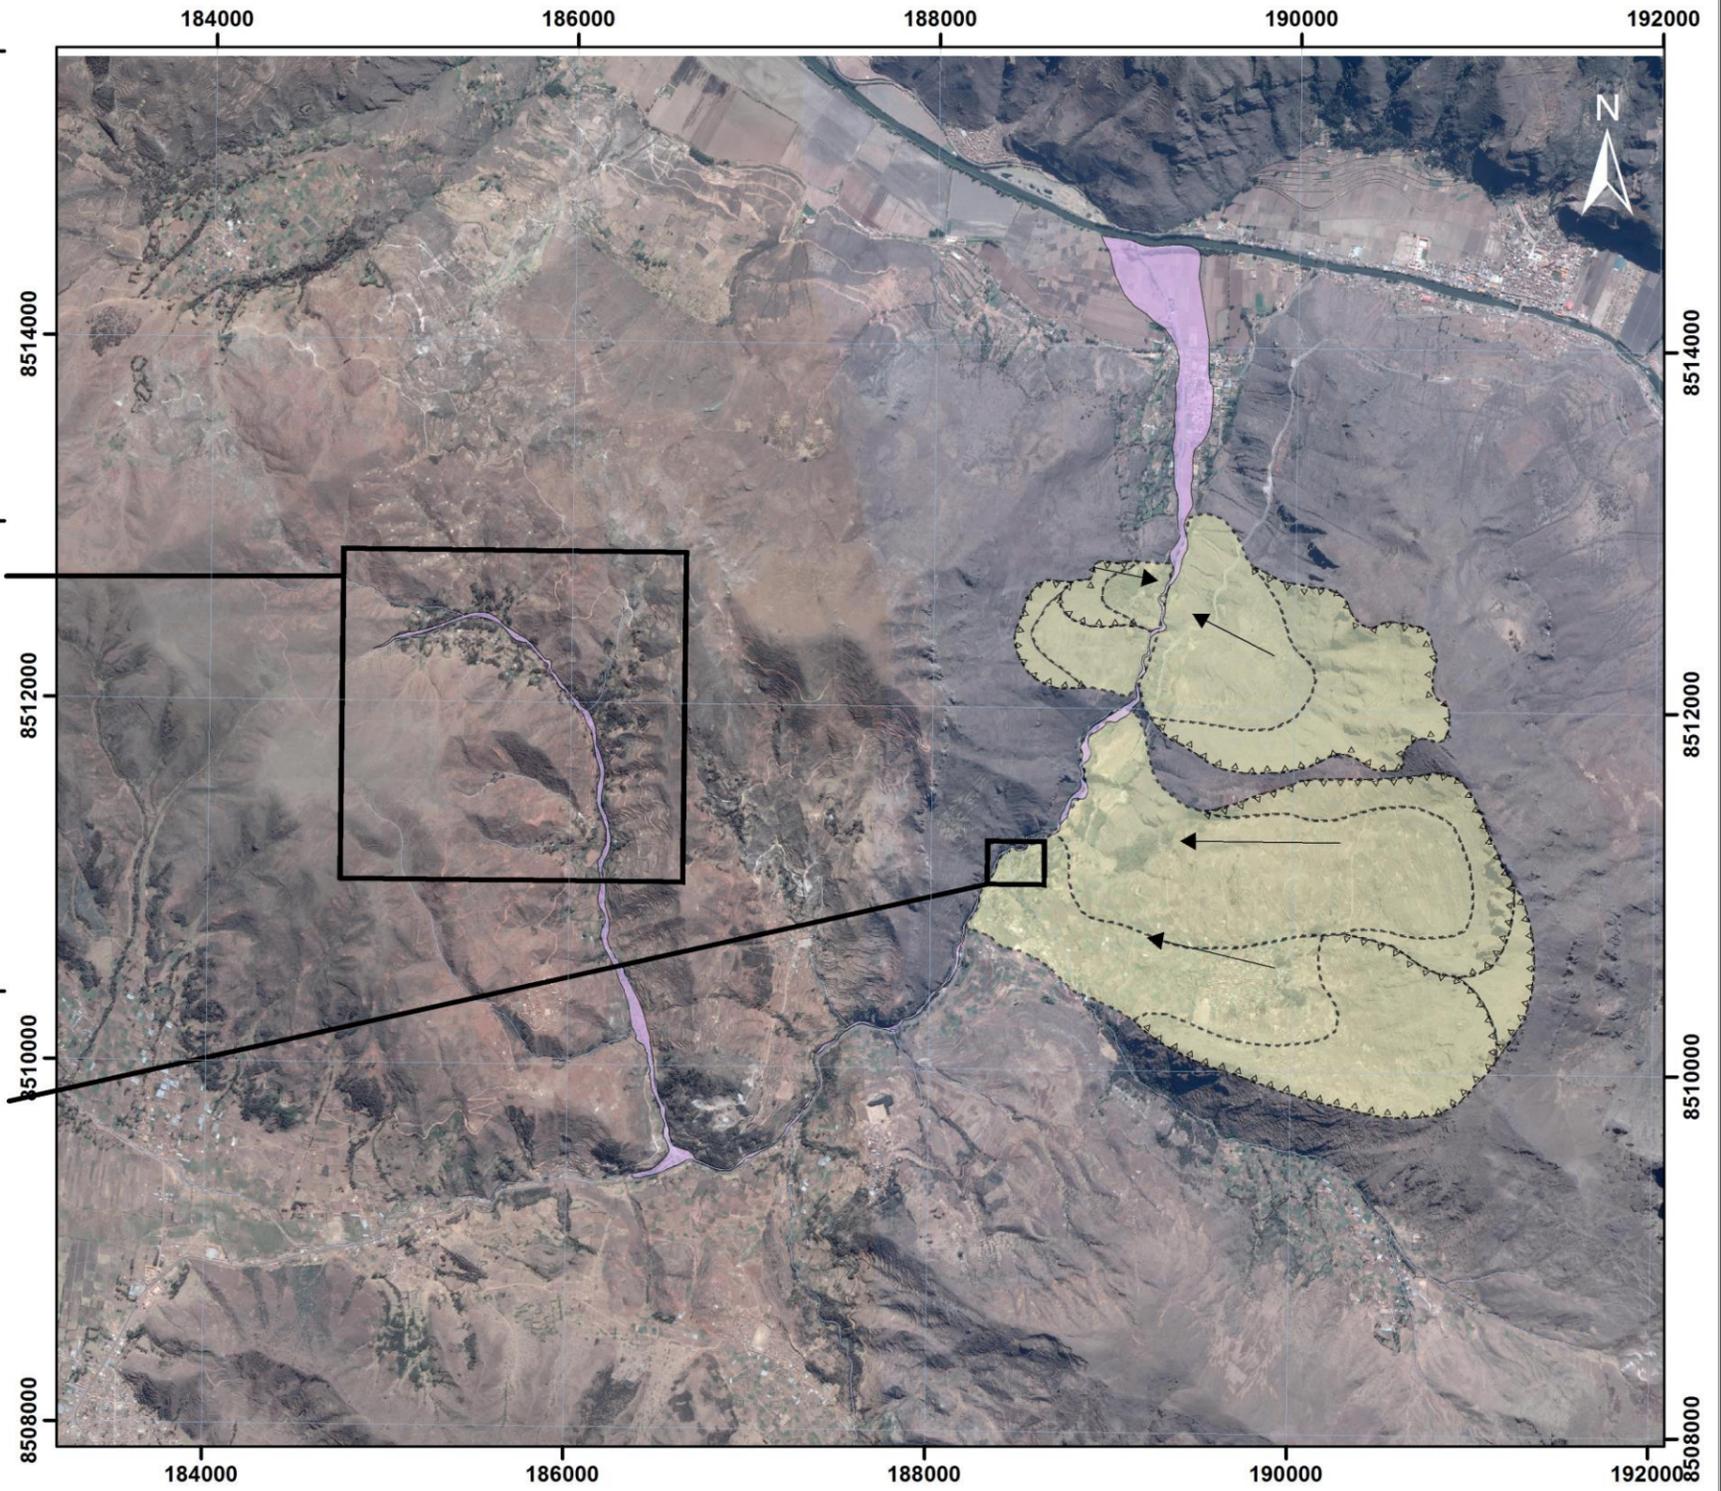
Figura 4

La interpretación de imagen satelital Google Earth (setiembre 2017), hacia el flanco noroeste del cerro Sillacasa, se identificaron eventos antiguos de tipo deslizamiento y reptación de suelos; además, presenta geoforma ondulada en la superficie, también escarpe poco notorio (Figura 4).

Según pobladores del sector, el año 2011 se presentaron los primeros agrietamientos al pie de la ladera que evidenciaba la reactivación y la ocurrencia de nuevos eventos. Después de la visita realizada el mes de diciembre del año 2017, el sector aun presenta movimiento; siendo con mayor intensidad en los periodos de lluvias intensas (diciembre a marzo). En los últimos siete años, incrementa el movimiento vertical del agrietamiento alcanzando 1.00 m aproximado; lo que significa que, se ha tenido un desplazamiento vertical de 0.1 m por año.

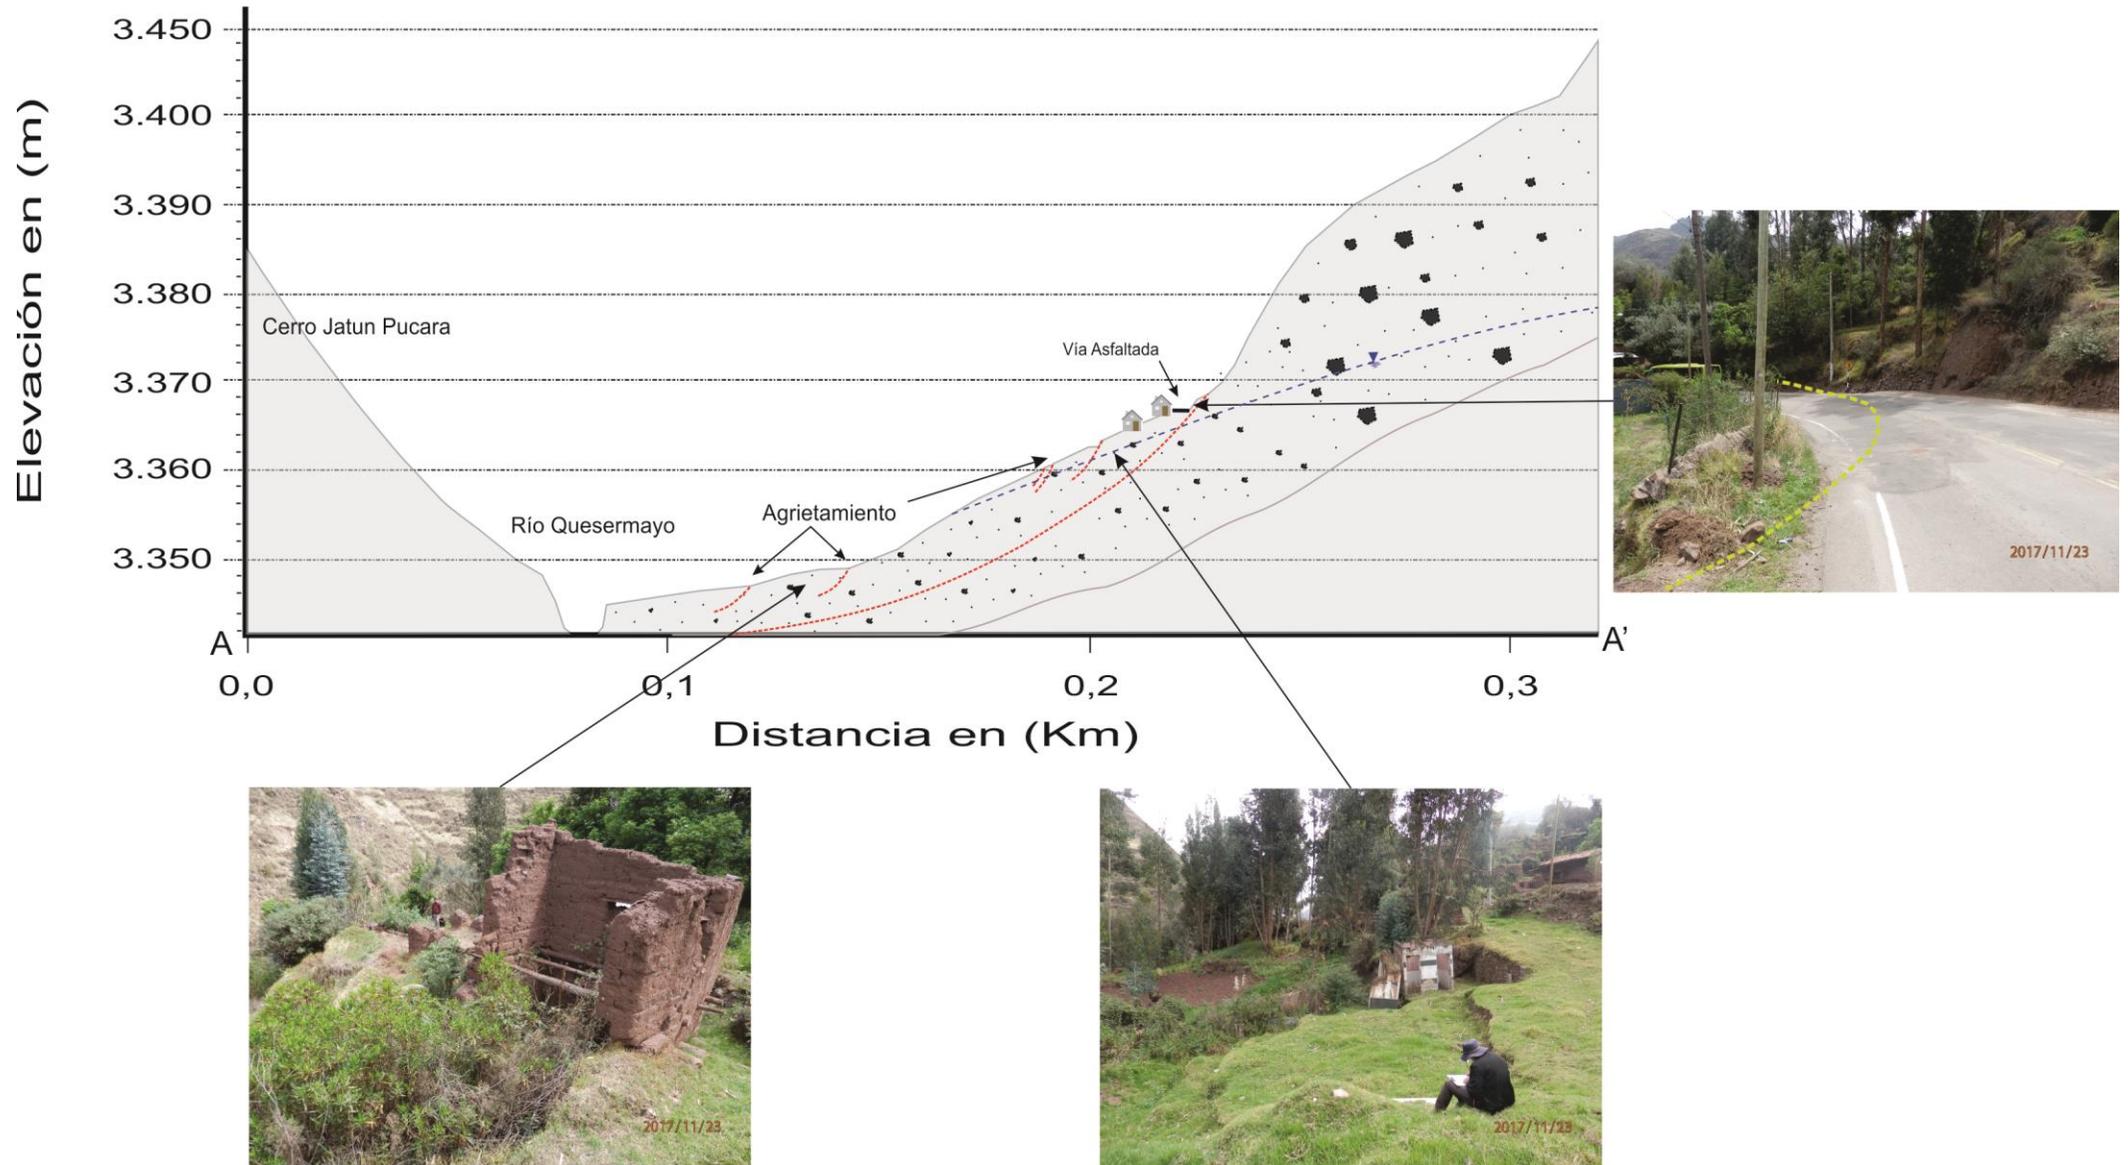
Figura 6. Perfil transversal de la zona activa del evento, que presenta agrietamientos que iniciaron el año 2013

- 1 Implementar un sistema de monitoreo a los agrietamientos en temporadas de lluvias, que permita determinar la existencia de movimiento en la masa deslizante, este puede estar constituido por estacas de madera o varillas de fierro, las cuales deben estar colocadas tanto en la masa en movimiento, como en una zona estable, realizándose medidas de la distancia entre estacas, cada cierto tiempo, aumentando la frecuencia de medidas durante periodos de lluvia. De detectarse movimientos rápidos, se informará a la población involucrada para que pueda realizarse la evacuación de las zonas que pueden resultar afectadas

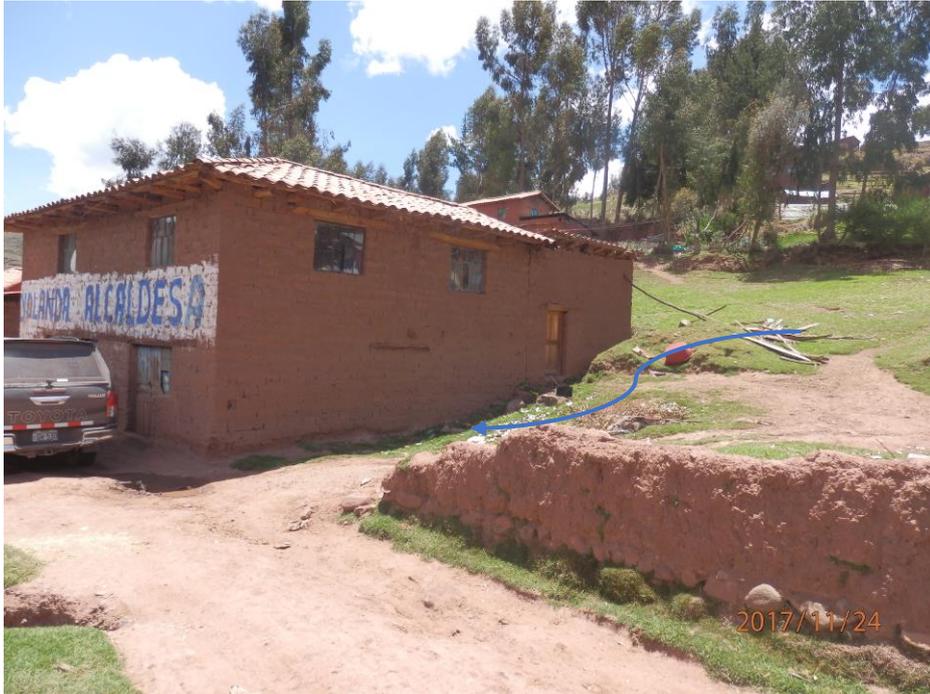
Según pobladores el año 2010, en el sector se ha producido la ocurrencia de intensas precipitaciones pluviales, esto genera la activación de quebradas secas, la acumulación de aguas de escorrentía superficial han alcanzó 0.5 m de altura inundando las viviendas y calles del poblado; Siendo las más afectadas, viviendas situadas al fondo de la quebrada. Las aguas de lluvia discurren hacia el nivel bajo, en su trayecto arrastrando consigo todo tipo de material. Las lluvias intensas persistentes, incrementan el caudal de la quebrada Ccalla Ragán; siendo este, afluente del río Quesermayo que ocasiona desborde y afecta parte del poblado Taray.

**Fotografía 2** Ladera de montaña de pendiente entre 15° - 25°, el año 2010 el sector Kallarayan es afectado por peligros geohidrológicos de tipo inundación, por la escorrentía superficial.

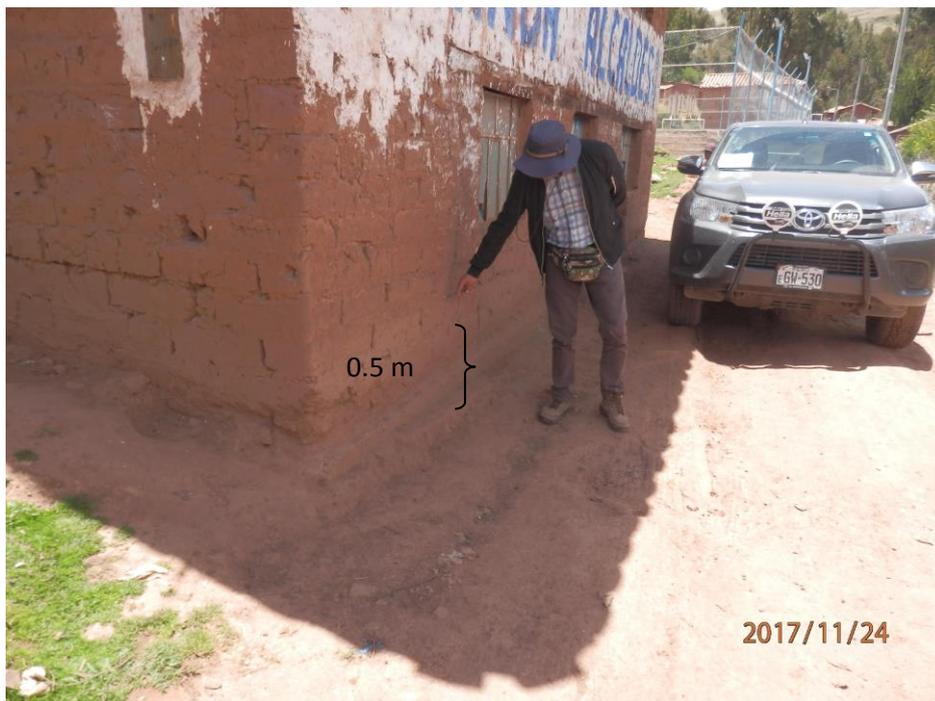
**Fotografía 3** Vista de una de las viviendas afectadas, se observa la altura que alcanzo las aguas el año 2010 por las intensas lluvias.

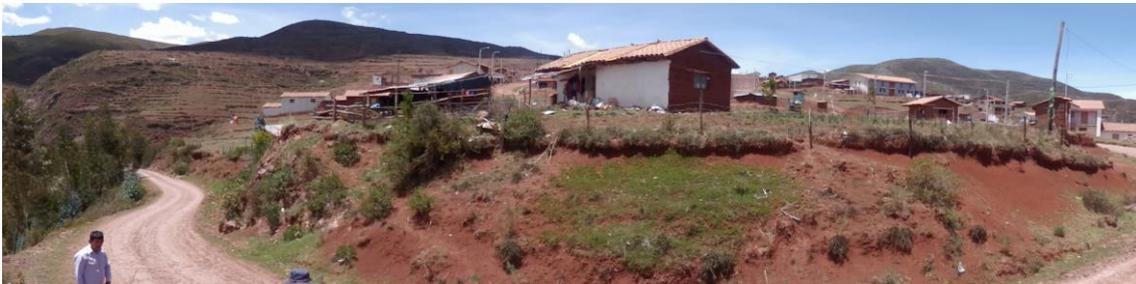
La zona de acogida morfológicamente representada por montaña de roca sedimentarias (cerro Patacasa), con laderas de pendiente media (15° -25°) disectadas que forman quebradas, litológicamente está formada por arenisca de color rojizo (Formación Muni) substrato muy meteorizado, fracturado considerado de calidad geotécnica mala, susceptible a la ocurrencia de erosión de ladera y reptación de suelos. Las lluvias intensas y/o excepcionales como detonante principal.

**Fotografía 4.** Vista panorámica de la zona de Acogida.

- 5 La zona de Acogida se debe realizar labores de forestación el perímetro del área urbana, también considerar un sistema de drenaje pluvial para disminuir la infiltración de las aguas de escorrentía superficial

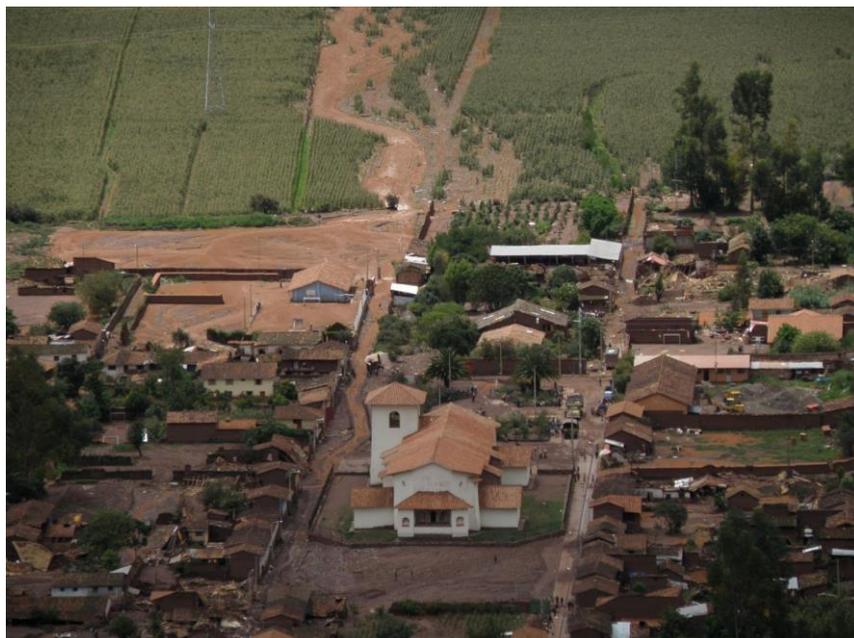
**Fotografía 5.** Inundación en el poblado de Taray por el incremento del caudal del río Quesermayo. Fuente: ANDINA / Percy Hurtado, 2010.
