Informe Técnico N° A6807

EVALUACIÓN GEOLÓGICA-GEODINÁMICA AL DESLIZAMIENTO DE CAMPANAYOCPATA

Región Cusco
Provincia Chumbivilcas
Distrito Llusco
Poblado Lutto

MARZO
2018

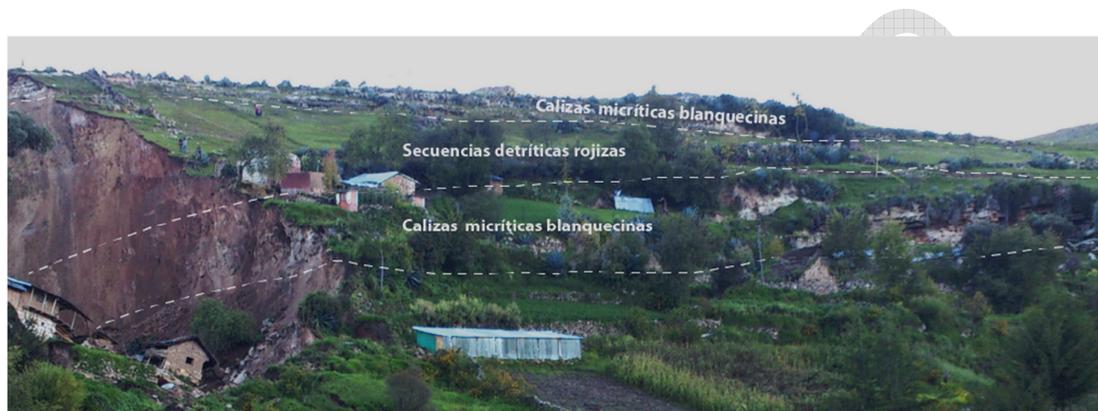
Figura 2. Secuencia estratigráfica local que muestra una intercalación de capas subhorizontales compuestas material detrítico rojizo de matriz arcillosa con capas de calizas amarillentas, en parte alta del centro poblado de Lutto.

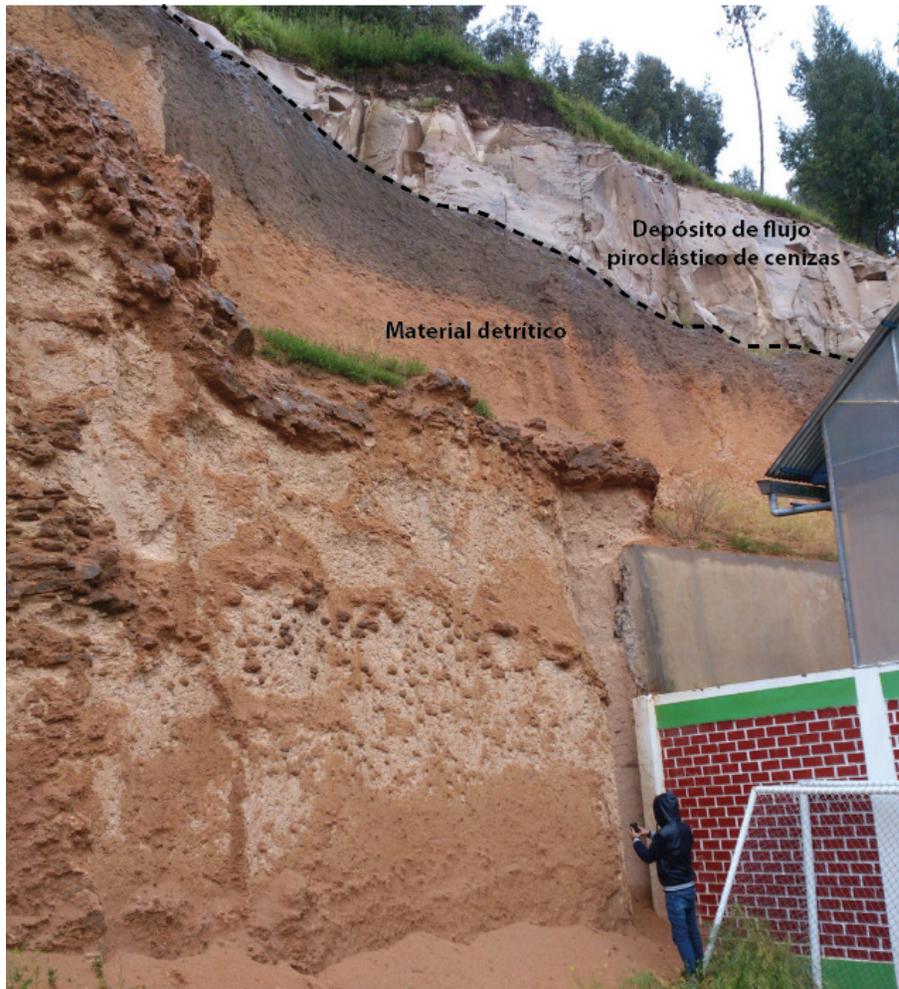
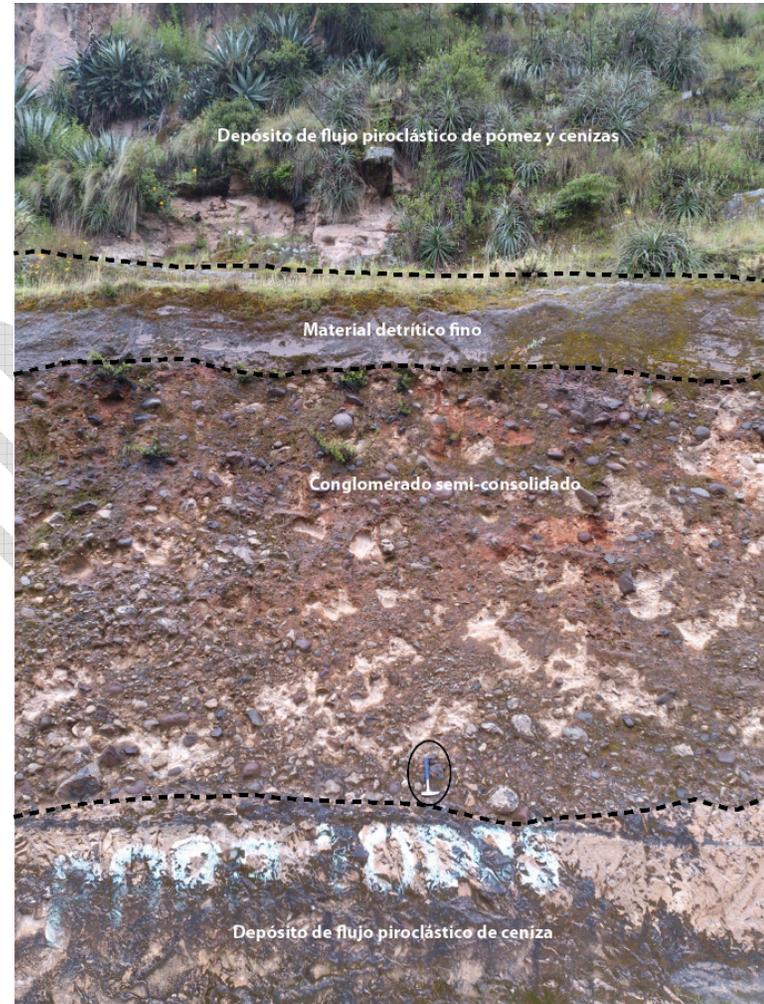
Las unidades geológicas (litológicas) comprometidas son depósitos detríticos no consolidados que se encuentran sobreyaciendo a rocas intrusivas. Este material no consolidado presenta una coloración rojiza de granulometría variada con una matriz arcillosa, presenta una estratificación irregular. La parte superior de esta unidad presenta una coloración gris oscura que probablemente sea un paleosuelo (Fig. 3).

Sobre esta unidad, se observa un banco de material volcánico, constituido de cenizas blanquecinas poco consolidadas, con un techo que presenta una superficie de erosión, sobre la cual se encuentra una capa semi-consolidada de conglomerados de ~3 m de espesor y material detrítico fino de ~0.5 m de espesor (Fig. 4).

Figuras 3 y 4. (Izq.) Afloramiento de material detrítico sobre el cual se encuentra asentado el centro poblado de Lutto. (Der.) Secuencia estratigráfica en la parte alta del centro poblado de Lutto.

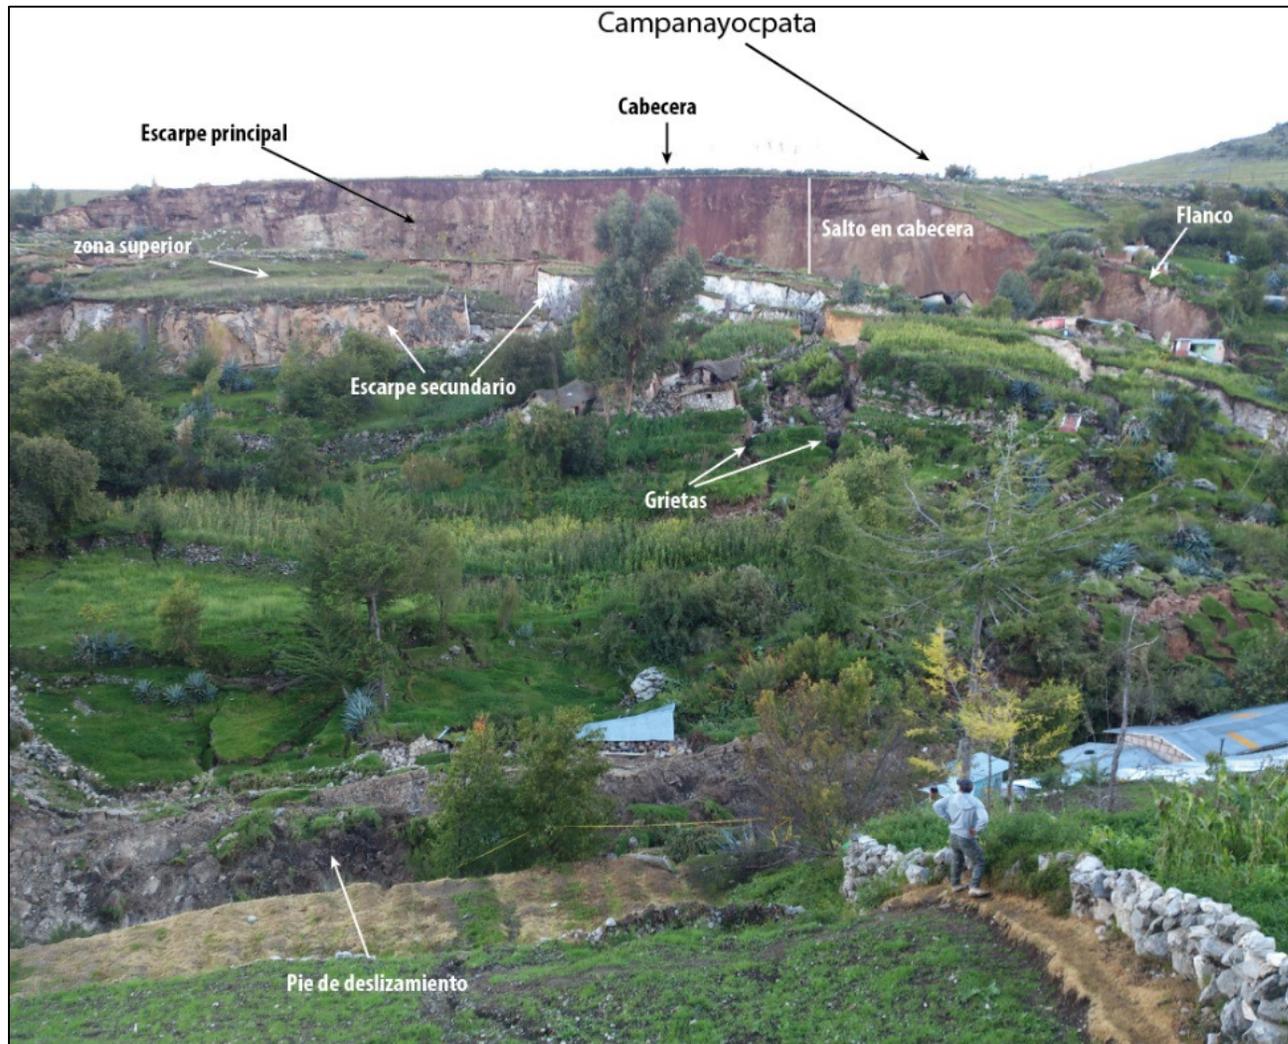
El deslizamiento de Campanayocpata (Figura 5) es un movimiento en masa prácticamente nuevo, este no muestra evidencias de otros movimientos en masa de importancia en los últimos años, esto se evidencia en las imágenes multitemporales de Google Earth.

Este deslizamiento rotacional presenta un escarpe de forma semicircular, corona de 290 m y distancia desde la corona al pie de deslizamiento de 280 m (figuras 5, 6 y 7). El escarpe principal tiene entre 2 y 38 m de altura (Fig. 7) y el cuerpo del deslizamiento muestra una cantidad importante de grietas y bloques basculados de suelo rotados. No se han observado grietas tensionales en la parte superior del deslizamiento, pero si en ambos lados. Las grietas presentan aberturas que van desde algunos centímetros hasta 2 m, siguiendo la misma dirección del escarpe principal, lo que las hace de gran importancia para estudio de vulnerabilidad de las zonas aún estables.

El deslizamiento afectó de manera total a 47 viviendas, según el último reporte del COEN. El deslizamiento también destruyó la posta medica del lugar, así como también la vía de acceso aledaña Cusco - Santo Tomas.

Las causas principales para la ocurrencia de este movimiento en masa, son las intensas precipitaciones pluviales de la temporada, la litología fracturada y alterada, la pendiente (moderada), el socavamiento del pie del deslizamiento por parte de las aguas de la Qda. España, la inestabilidad del talud de carretera que existía en ese lugar, la filtración de aguas superficiales, la instalación de baños sin sistema de desagüe, elaboración de zanjas de escorrentía sin tratamiento de impermeabilización, canales de riego en mal estado de conservación y algunos otros sistemas de alcantarillado obstruidos y de poca capacidad.

Figura 5. Vista frontal del deslizamiento de Lutto, donde se distingue la escarpa principal y el pie de deslizamiento. Escarpes secundarios; deformaciones en el bloque deslizado y basculado, agrietamientos y sus efectos en viviendas y áreas de cultivo.

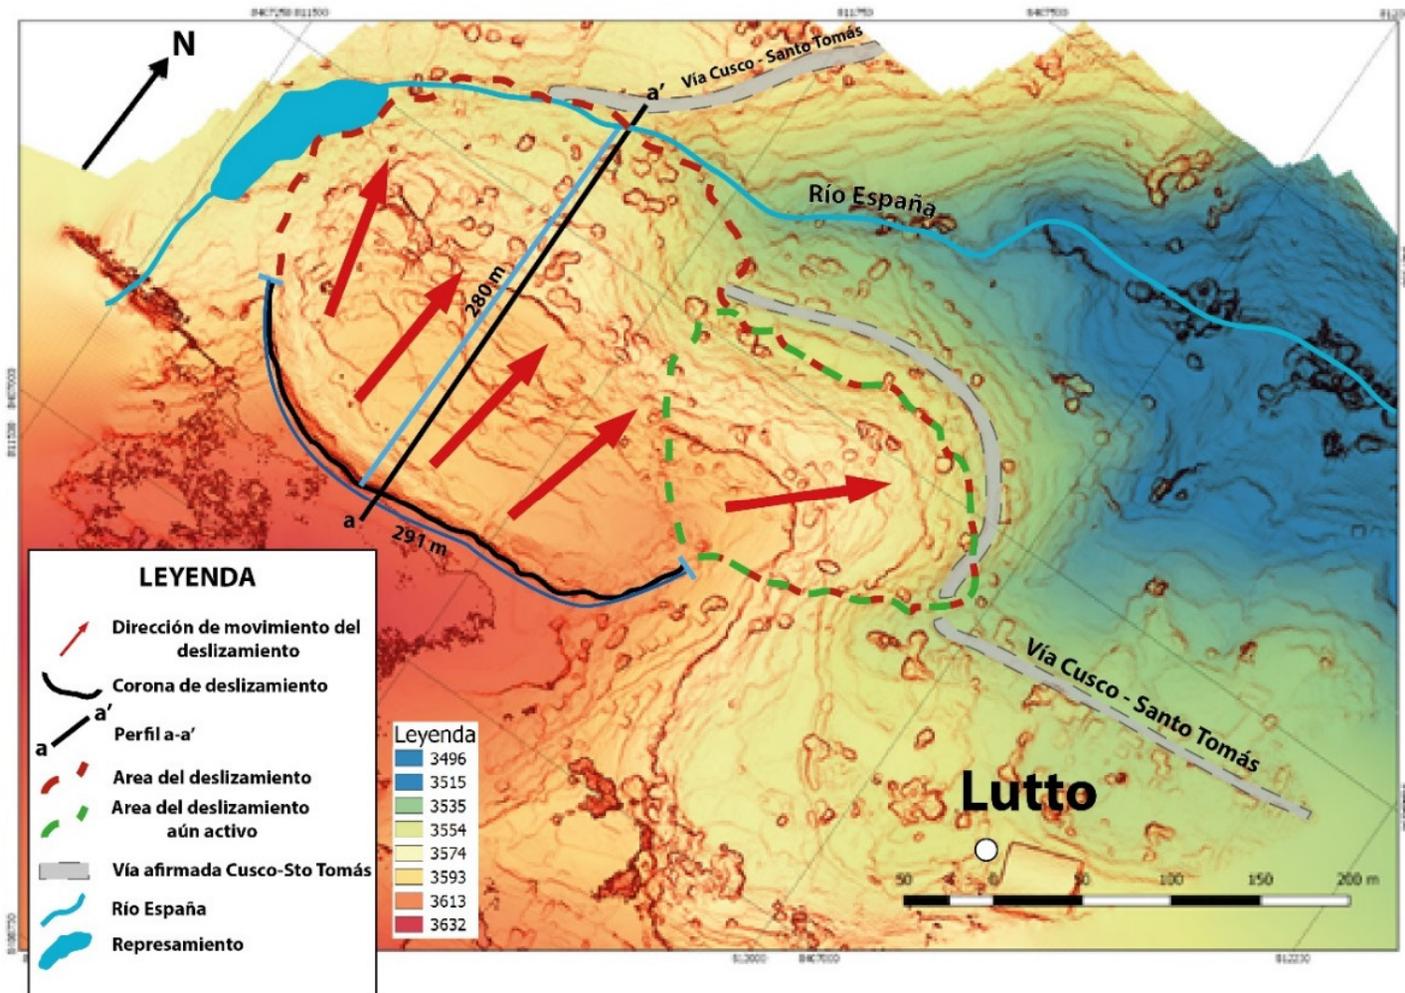
Fig. 6. Mapa de pendientes y alturas de la comunidad de Lutto, generado a partir de imagen de drone. Se puede apreciar el escarpe principal del deslizamiento (línea negra continua), el área total del cuerpo deslizado (línea negra discontinua) y la dirección de movimiento (flechas rojas), así como la longitud de la corona (291 m), la distancia de la corona al pie del deslizamiento (280 m), la vía de comunicación Cusco-Sto. Tomás afectada y el represamiento en la esquina superior izquierda.

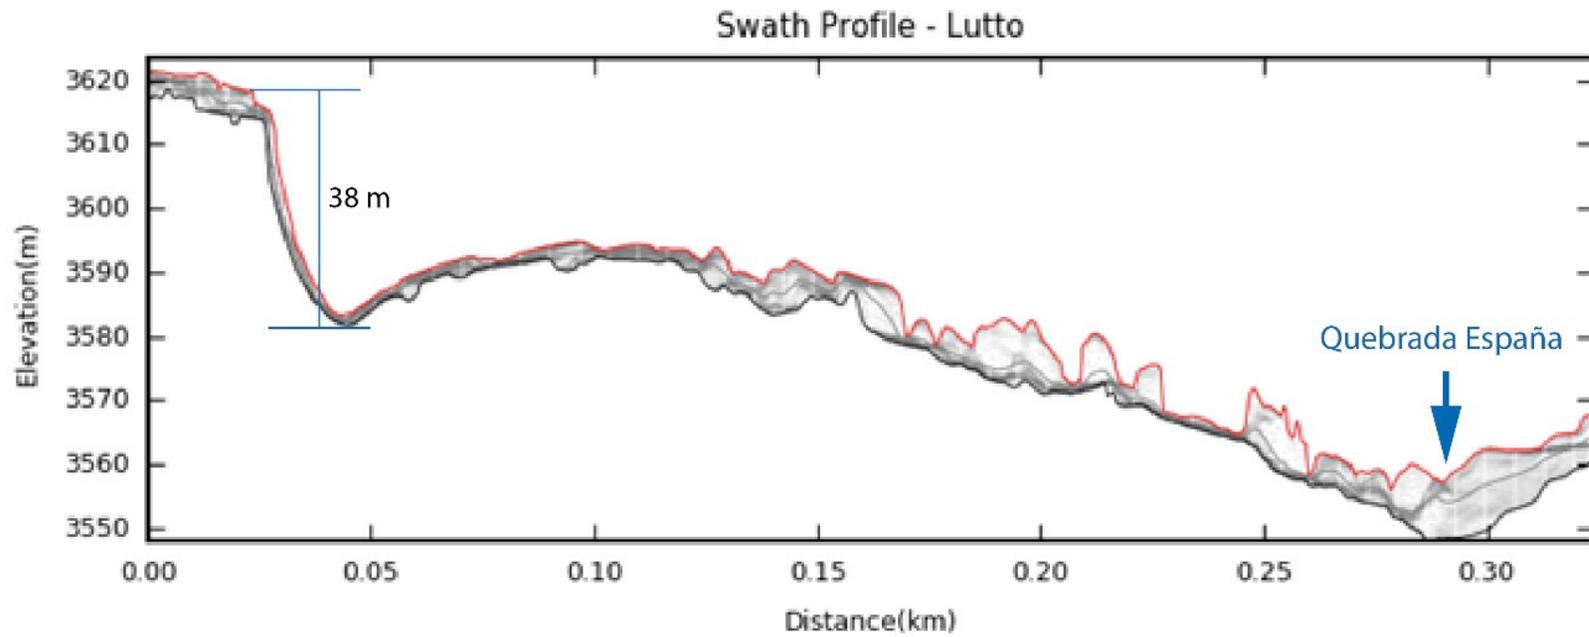
De igual manera el deslizamiento se encuentra represando la quebrada España, generando una acumulación de agua en un área de 1400 m², la cual irá en aumento los próximos días si no se hace algunas obras de desembalse (Fig. 7 y 8).

Fig. 7. Swath profile aa' (perfil aa' en fig. 2.) generado a partir del DEM de precisión realizado por el drone, donde se observa el desplazamiento vertical del deslizamiento (38 m).

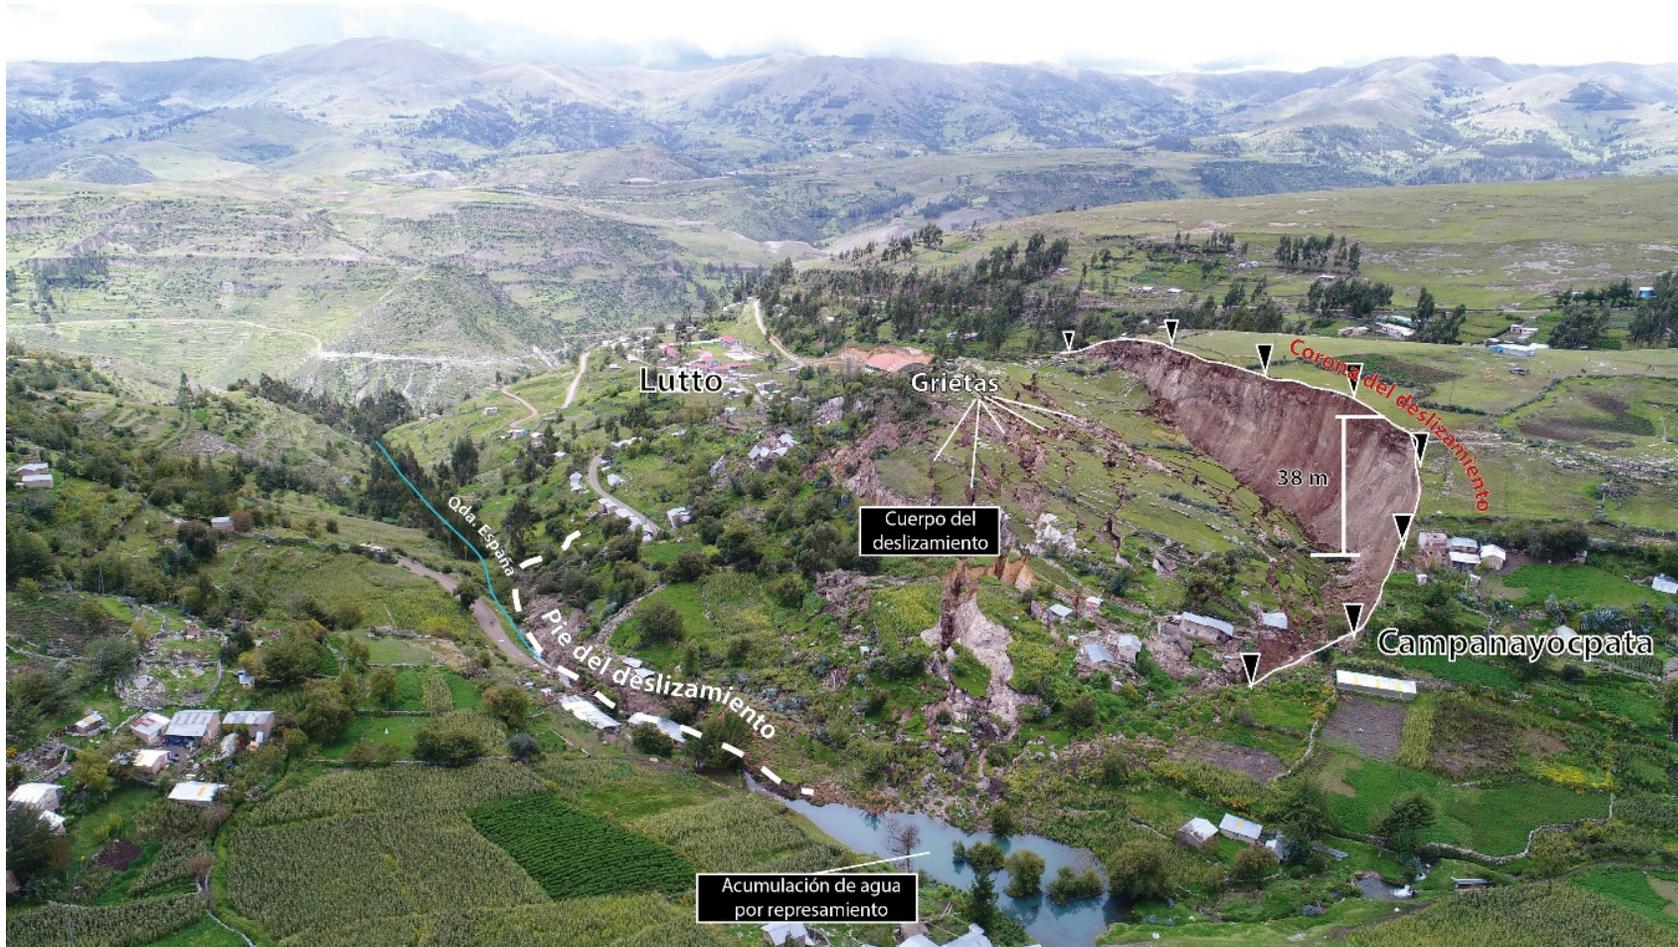
Fig. 8. Imagen de drone panorámica con vista al este, con las componentes del deslizamiento y la zona de represamiento en la localidad de Campanayoc.

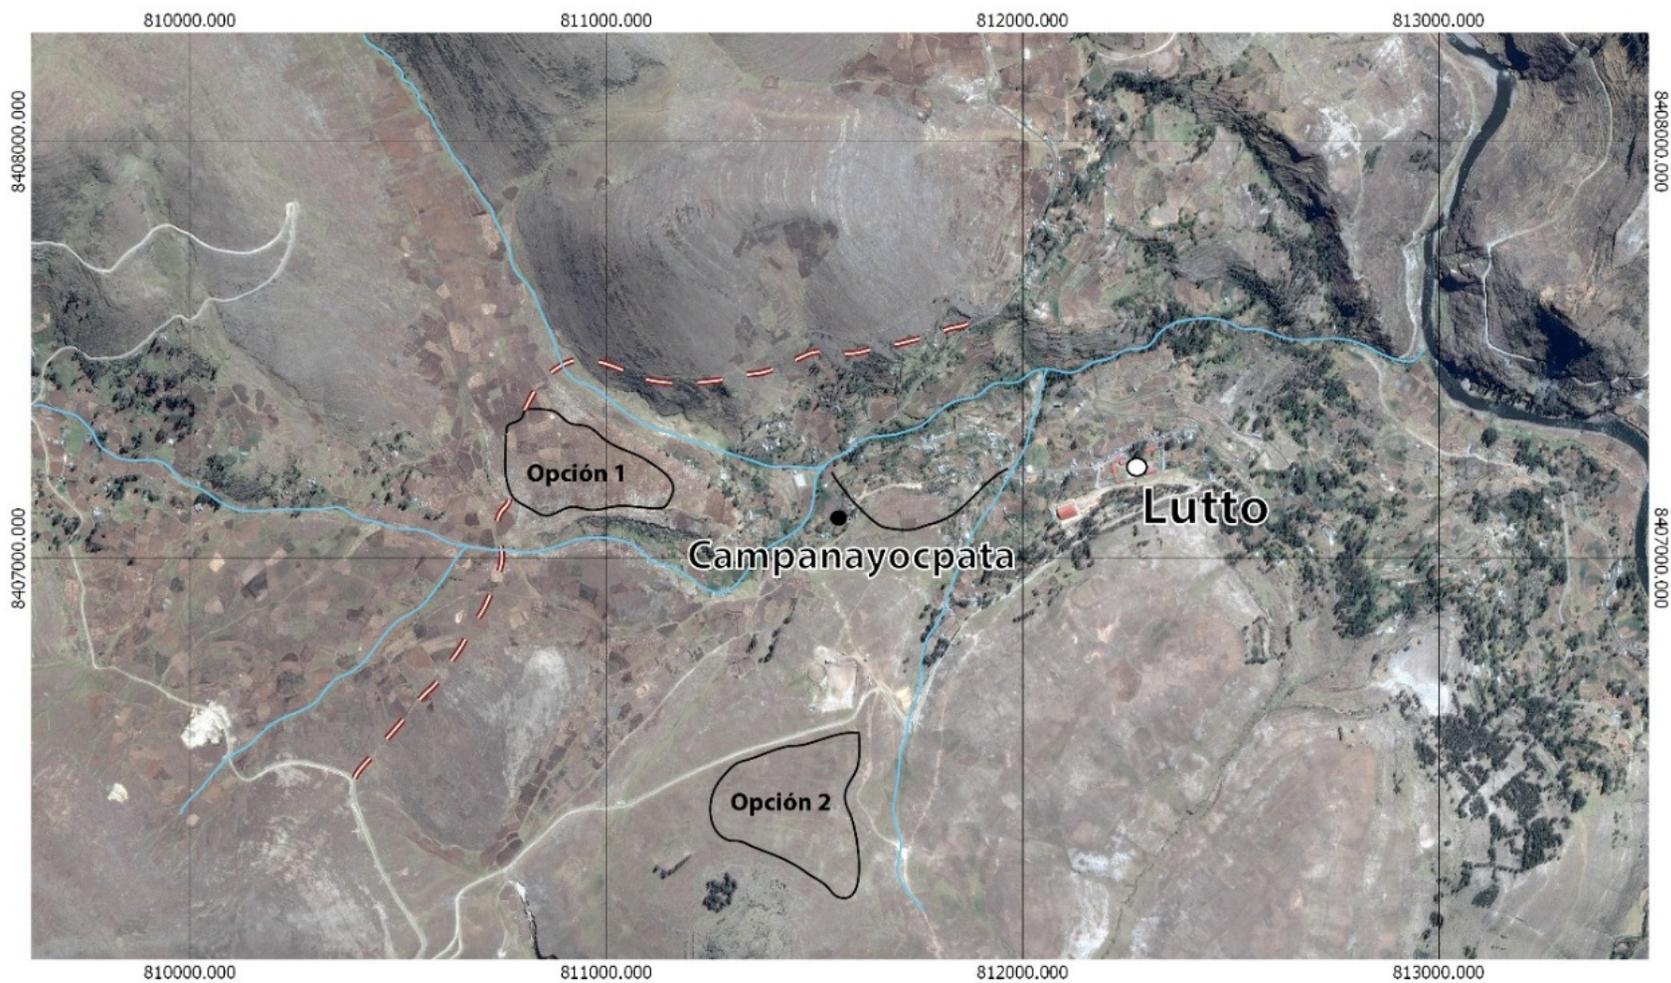
Fig. 9. Imagen Google Earth con la ubicación de la comunidad campesina de Lutto y las opciones de reubicación (Opciones 1 y 2) para la reubicación de las viviendas afectadas por el deslizamiento en la localidad de Campanayoc. De igual forma se sugiere el cambio de ruta de la vía Cusco-Santo Tomas (línea roja y blanca).

- En la localidad de Lutto y alrededores, se aprecian geoformas de depósitos dejados por algunos deslizamientos antiguos; también se tienen depósitos proluviales dejados por flujos de detritos; terrazas aluviales que pueden ser erosionadas por el río España. Por ello, el Ingemmet presenta como propuesta dos espacios para el reasentamiento de la población damnificada (Fig. 9), sin embargo, para considerar un lugar de reubicación óptimo para la población, éste debería ser analizado con detalle, y realizando otros estudios complementarios (estudio de suelos y geofísica) con la finalidad de conocer mejor las características geológicas y físicas del terreno. La opción 1 (Fig. 10), se trata de una terraza aluvial antigua, que presenta pendiente baja y afloramientos rocosos, asegurando una ubicación de peligro bajo para movimientos en masa, inundaciones e incluso terremotos, en cuanto a la opción 2, se debe mencionar, que en la actualidad la población afectada se encuentra en este lugar, que desde el punto de vista geológico, presenta buenas condiciones para el asentamiento de las viviendas, sin embargo existen algunos drenajes naturales que deberían ser tratados previamente para garantizar el bienestar de una futura población.

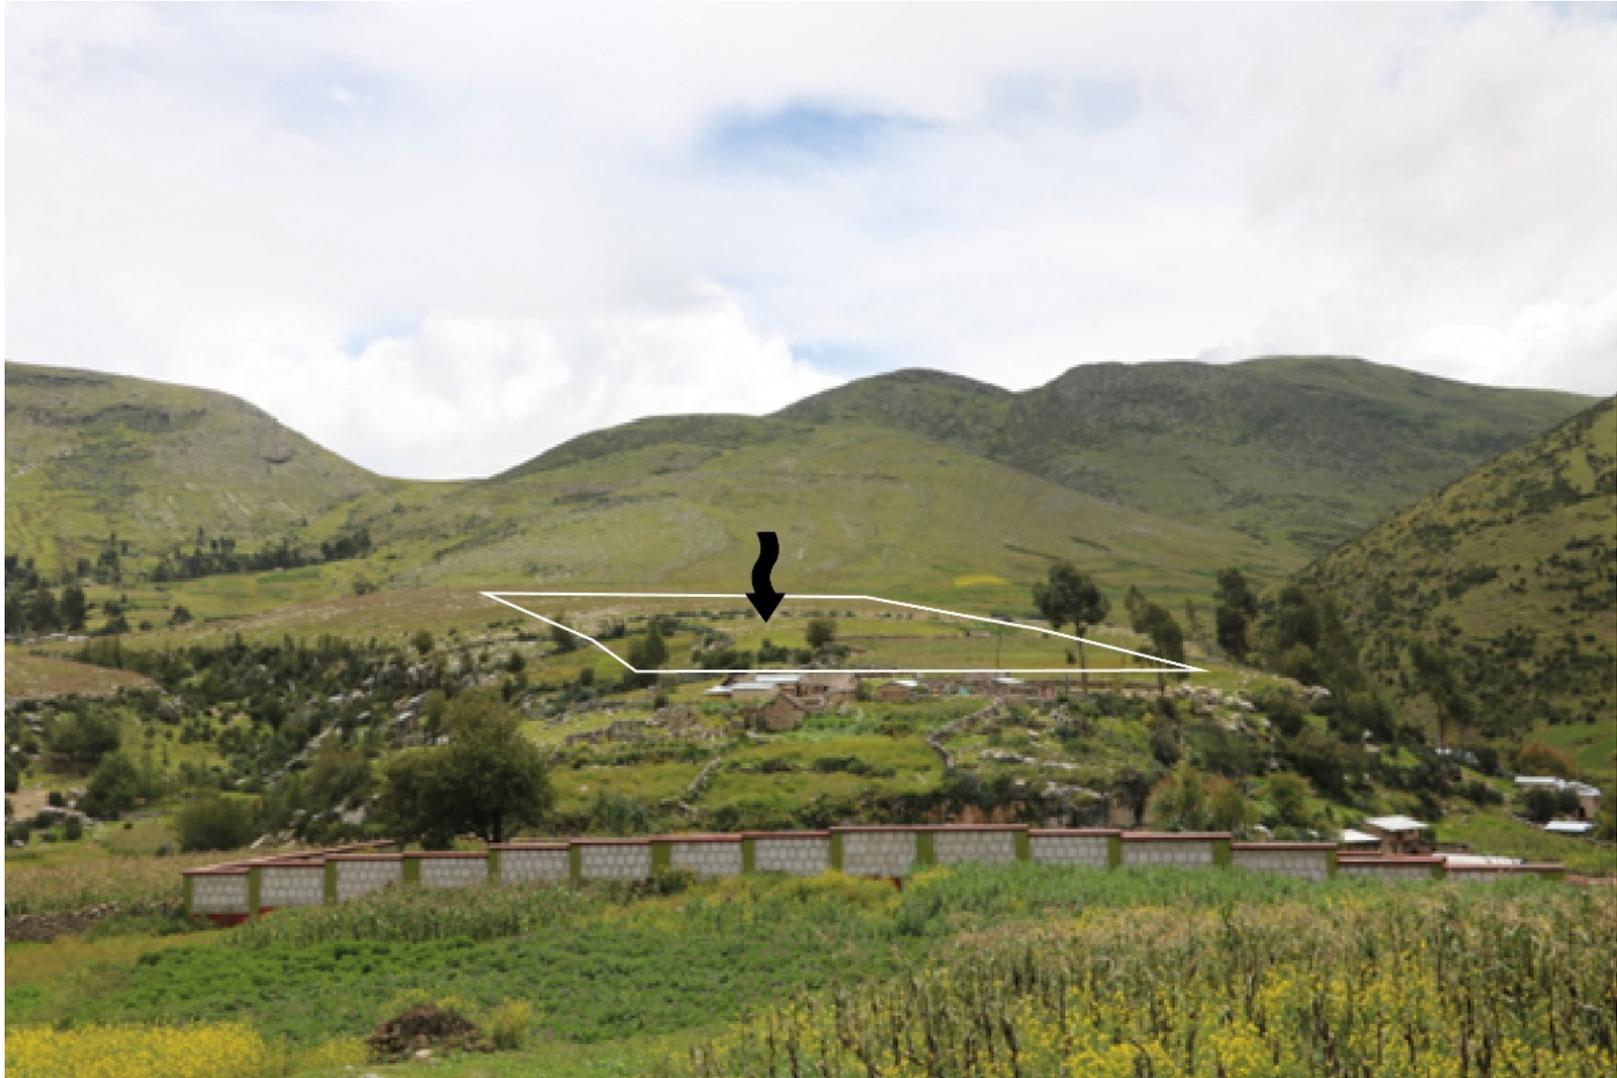
Fig. 10. Foto con vista al oeste del deslizamiento. Zona (cuadro blanco con flecha negra) donde se sugiere el reasentamiento de las viviendas afectadas (opción 1 de la fig. 5).
