Informe Técnico N° A6746

ESTUDIO GEOLÓGICO, GEODINÁMICO Y MONITOREO GEODÉSICO EN EL DESLIZAMIENTO DE MADRIGAL

Distrito Madrigal
Provincia Caylloma
Región Arequipa

SEPTIEMBRE
2017

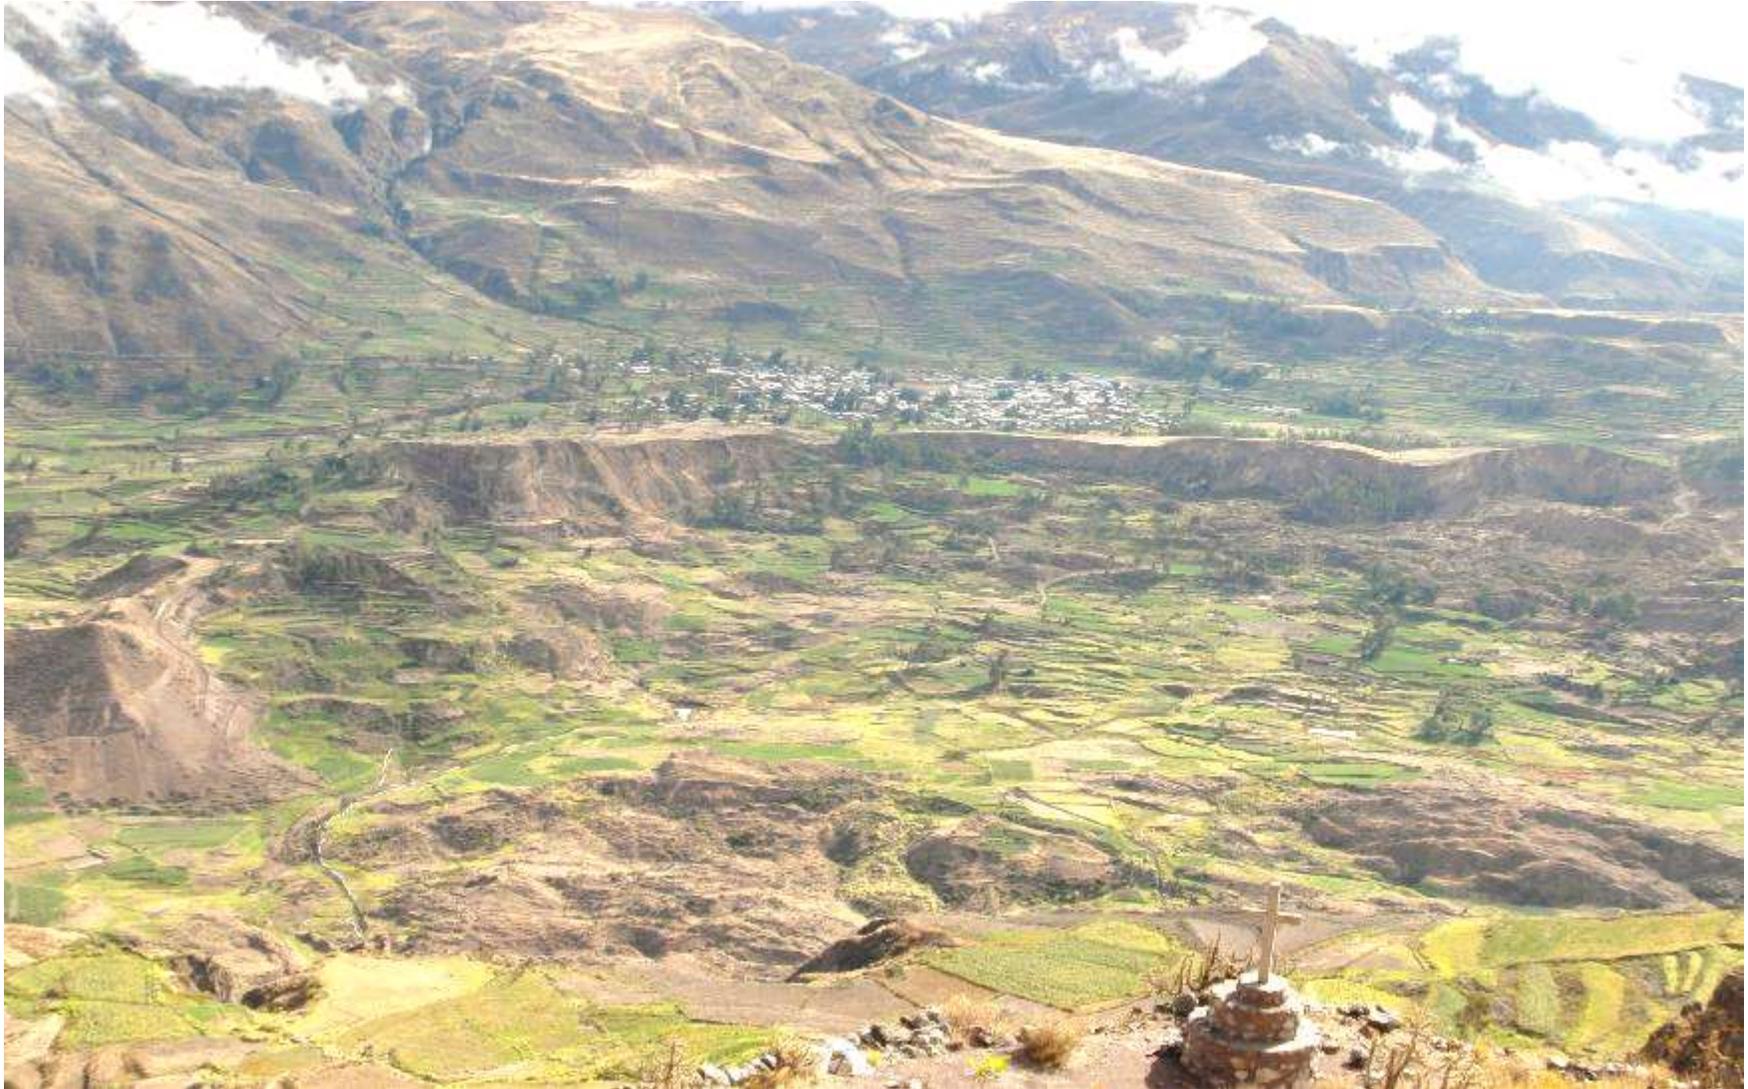
Fotografía 01. Imagen panorámica del deslizamiento de Madrigal, que destaca la forma de la escarpa y cuerpo del deslizamiento

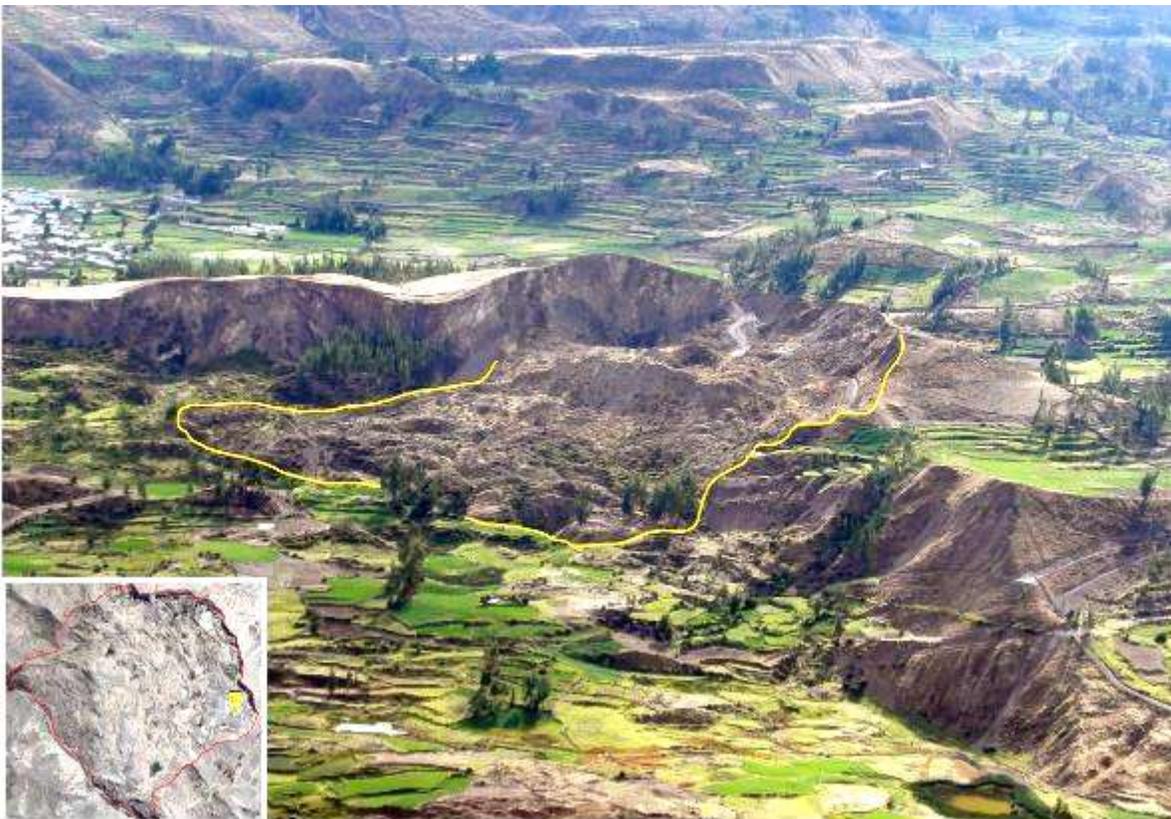
Materiales desplazados como resultado de movimientos en masa recientes en el cuerpo del deslizamiento. No tienen estructura interna definida, y se encuentran sujetos a efectos gravitacionales. (Fotografía 2).

Fotografía 2: Depósitos de deslizamientos recientes dentro del cuerpo principal del deslizamiento Madrigal.

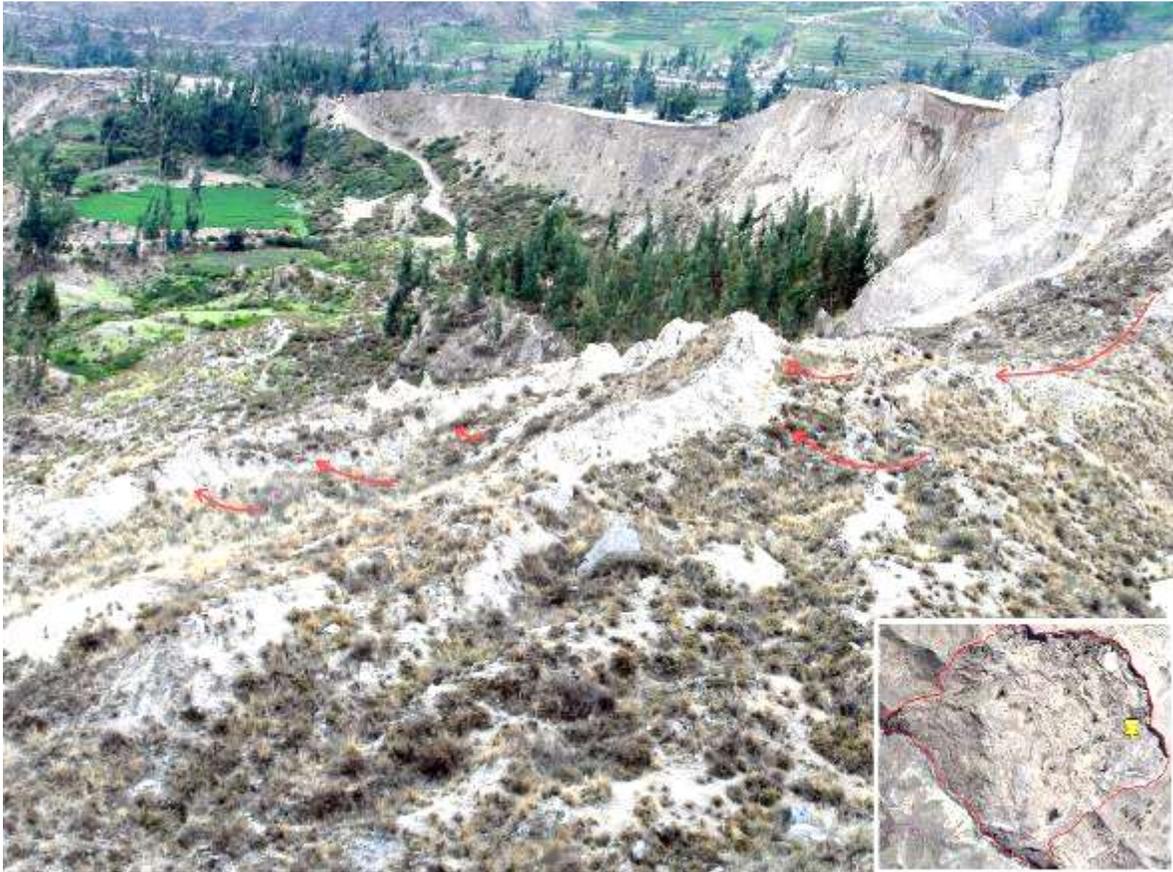
Son formas derivadas de la acumulación local de material deslizado producto de las presiones ejercidas en los materiales desplazados del deslizamiento. Tienen una cresta definida producto del basculamiento de bloques y sigue la dirección de empuje de la escarpa activa. (Fotografía 3)

Fotografía 3: Slumps desarrollados en el depósito de deslizamiento, producto de las presiones ejercidas en el material deslizado. Las flechas indican la dirección de las fuerzas de presión.

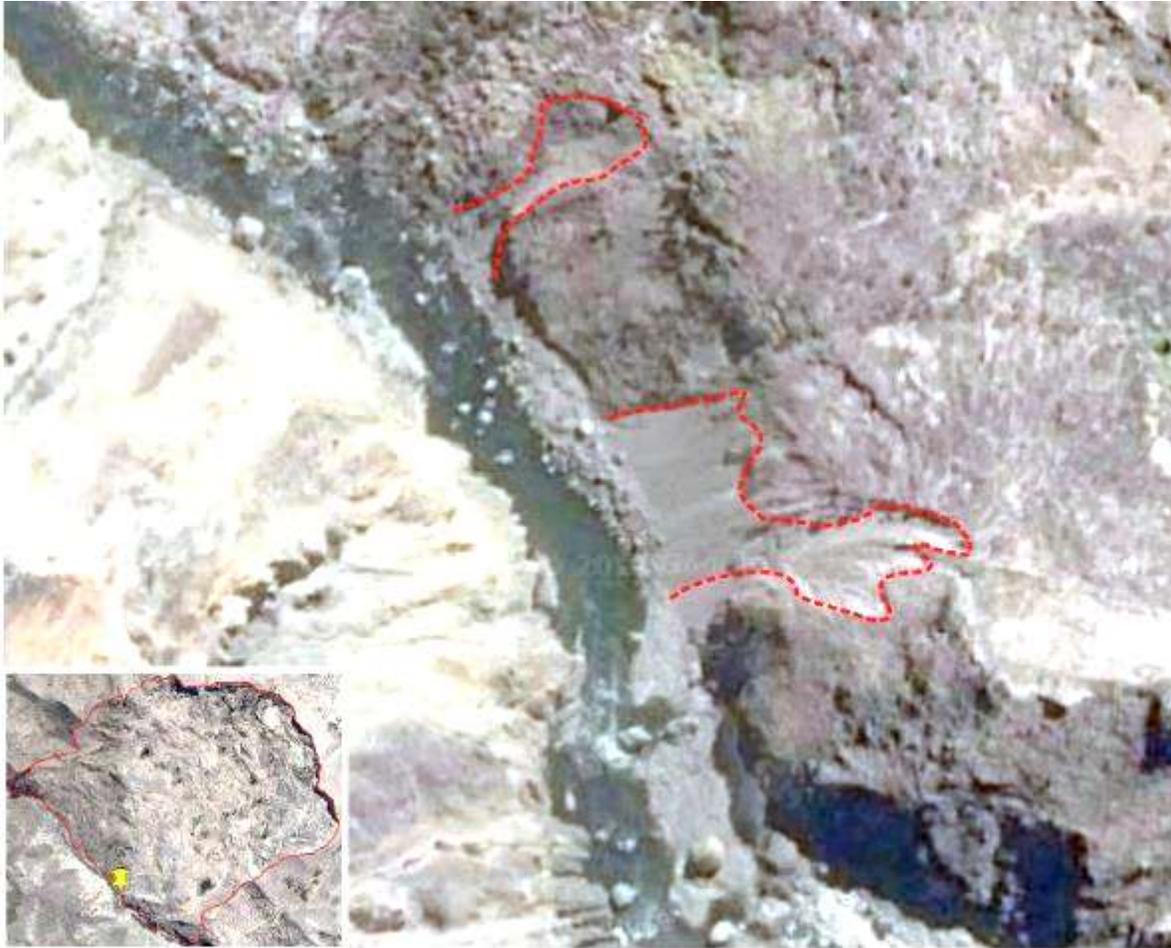
Son terrenos ubicados al pie del deslizamiento y cercanos al cauce del río Colca. Producto de procesos endógenos en estas laderas, se forman depósitos coluviales, como: Caídas de bloques y detritos, producto de la erosión del río Colca, dejando una superficie de fuerte pendiente (mayor a 30°) y mayormente compuestos de material fino. (Figura 1)

Figura 1: Laderas erosionadas en el pie del deslizamiento delimitadas con líneas rojas punteadas.

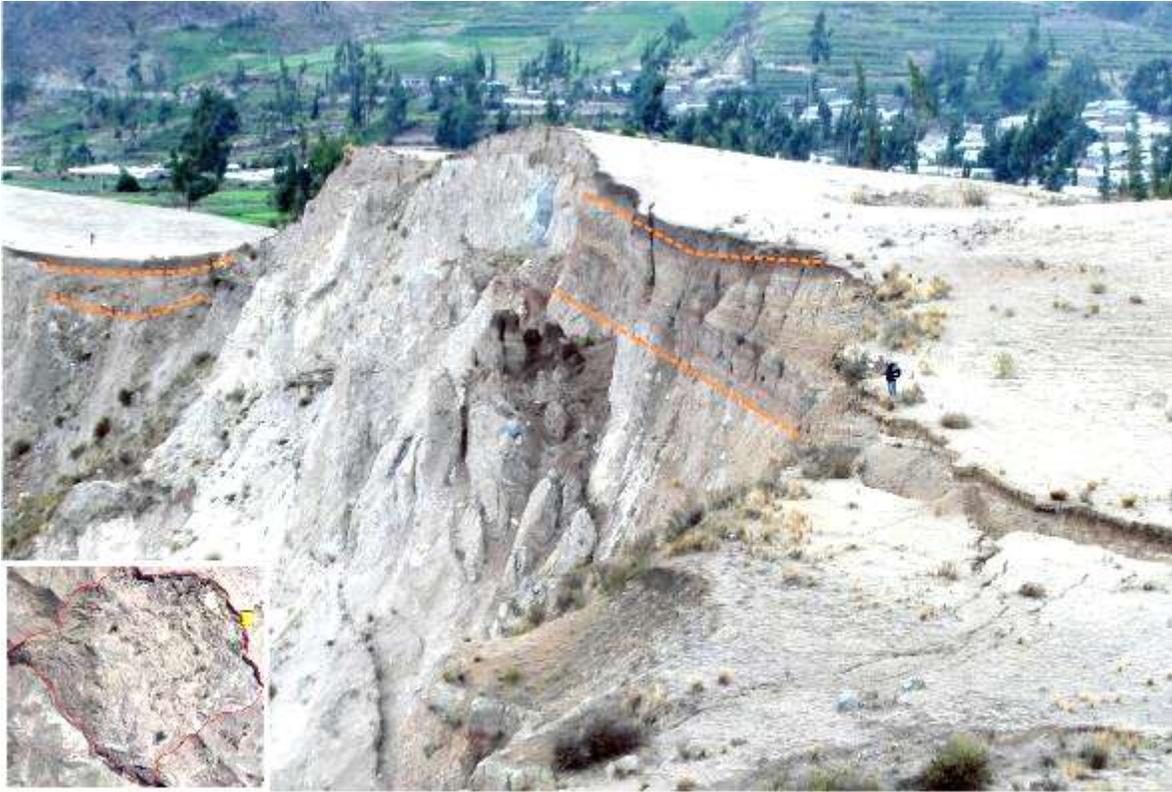
Corresponde a una serie de depósitos lacustres subhorizontales de arena fina y limo, se ubican formando terrazas con superficies horizontales, en los sectores NE y SE de la escarpa principal (Fotografía 4).

Fotografía 4: Estratificación subhorizontal de los depósitos lacustres en la escarpa del deslizamiento indicado por las líneas punteadas.

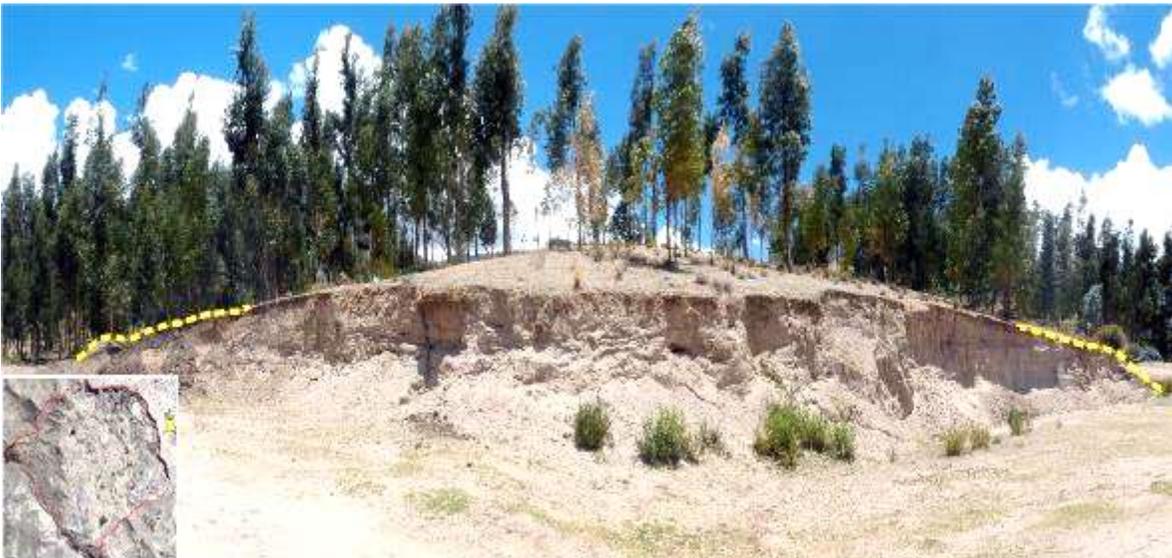
Son acumulaciones de escombros producto de avalanchas antiguas sobre el piedemonte en el flanco derecho del río Colca. Se ubican detrás de la corona del deslizamiento y tienen forma de colinas subredondeadas, (Hummocks) Paguican, *et al.* 2012. Se encuentra en concordancia con series de depósitos lacustres donde se logró identificar por lo menos tres eventos de diferentes edades geológicas. (fotografía 5)

Fotografía 5: Depósitos de avalancha antigua sobre la escarpa principal, las líneas punteadas resaltan la forma de colina subredondeada.

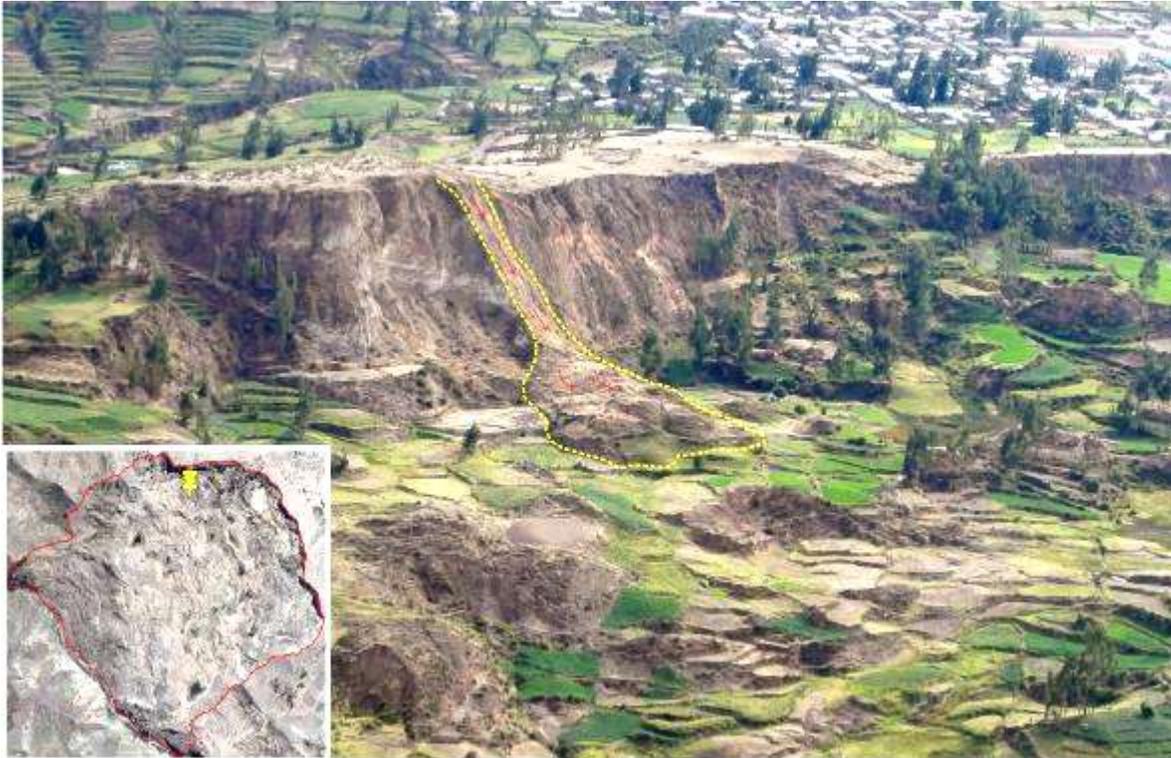
Producto de un movimiento en masa desarrollado en el cuerpo del deslizamiento. Su desarrollo fue violento y muy rápido, por lo que no tiene una estructura definida y el material tuvo un alcance de 125 metros sobre el cuerpo. Según fotografías aéreas y revisión bibliográfica se estima que tiene una antigüedad no mayor a 60 años. Debido a la presión generada por el movimiento, en la zona de deposición se desarrollaron Slumps y grietas (Fotografía 6).

Fotografía 6: Depósitos de avalancha reciente en la escarpa del deslizamiento. Las líneas delimitan la dirección del movimiento en masa.

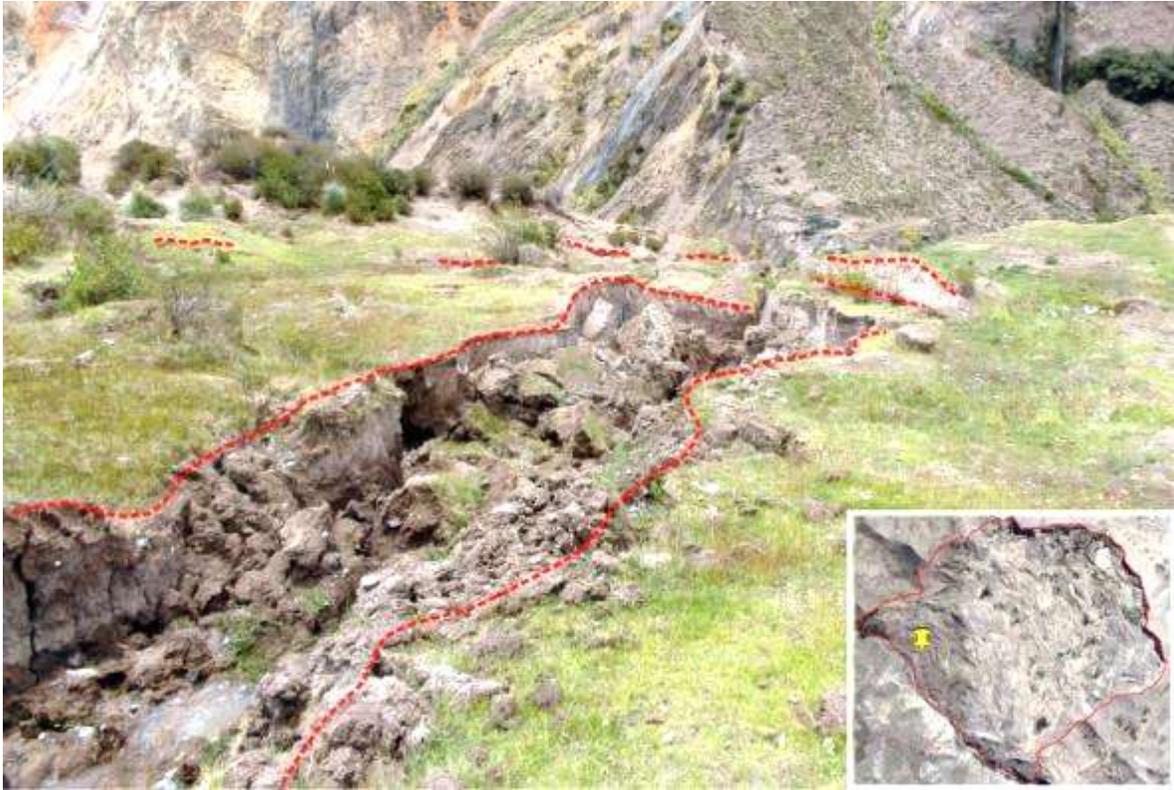
Son aberturas en el terreno de profundidad y longitud variable. Se identificaron dos grupos importantes: El primero en la zona de acumulación del deslizamiento, producto de la compresión y movimiento del depósito de deslizamiento ladera abajo. El segundo, en la escarpa principal, en los depósitos lacustres, alrededor de un bloque de material que está en proceso de separación de la escarpa principal producto de esfuerzos extensionales. Los agrietamientos coronarios se encuentran a pocos metros de la escarpa principal del deslizamiento, indicando el avance retrogresivo de la misma. (Fotografías 7 y 8)

Fotografía 7: Grietas ubicadas en la parte baja del cuerpo del deslizamiento.

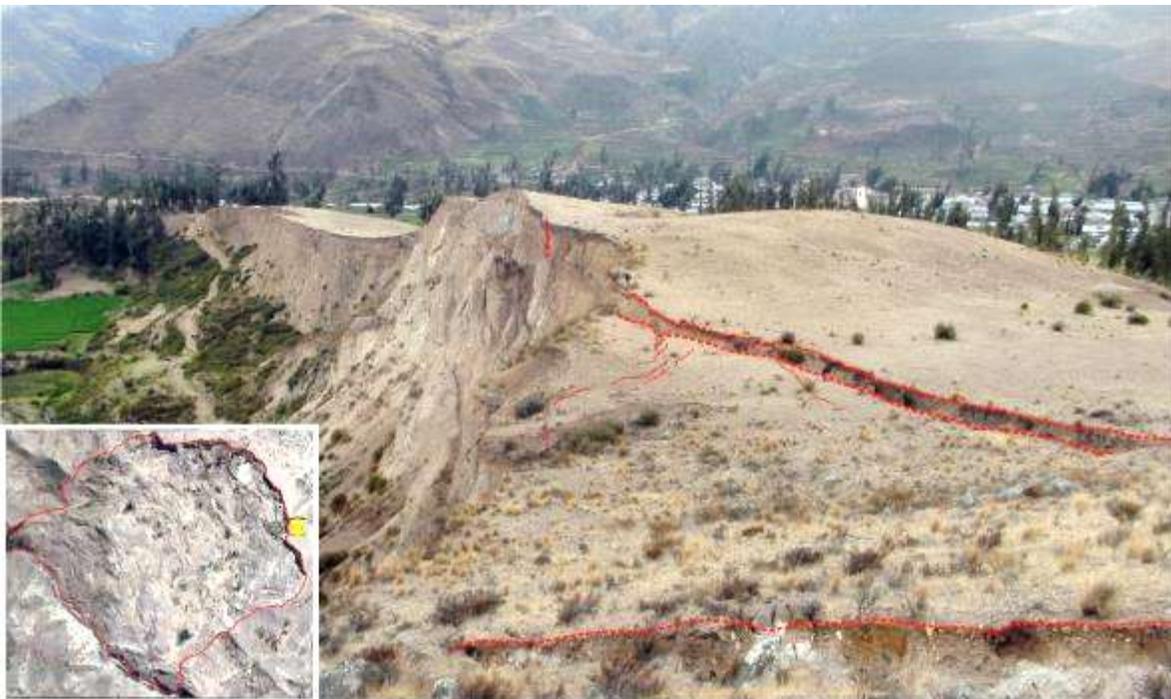
Fotografía 8: Grietas principales y secundarias ubicadas en la escarpa del deslizamiento.

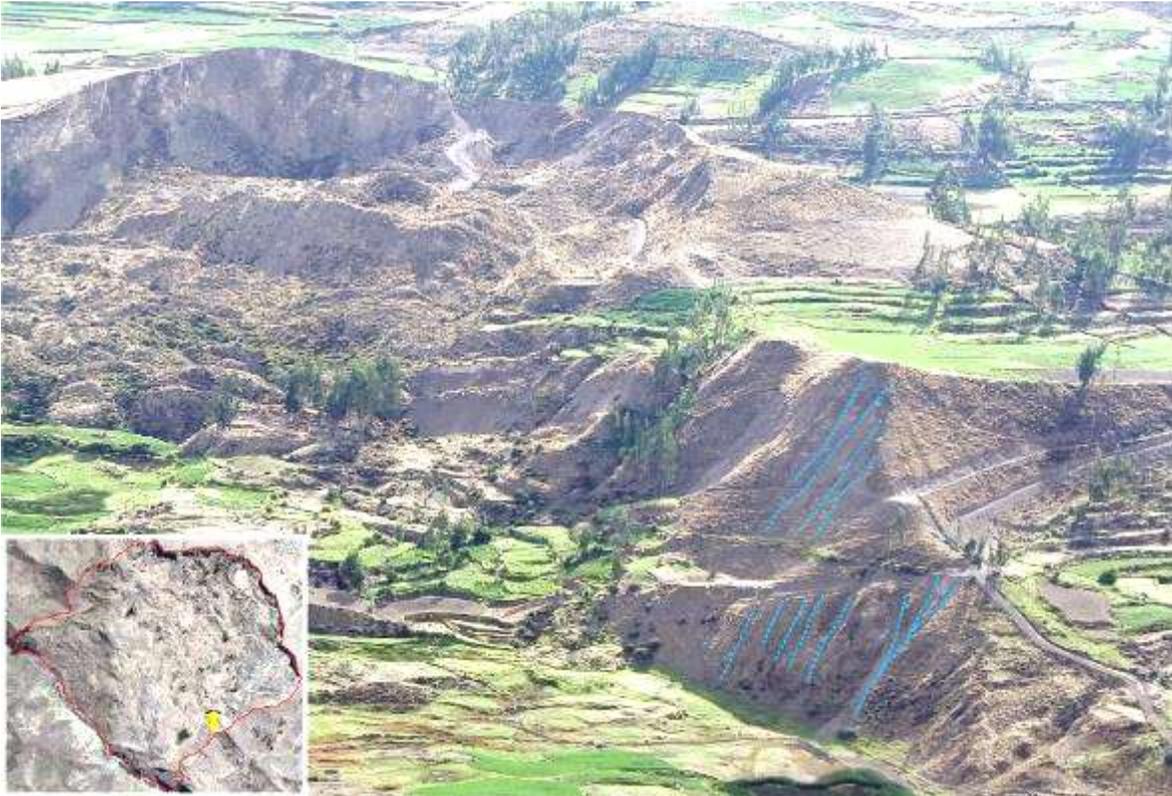
Son surcos en las laderas producto del agua de escorrentía sobre el cuerpo del deslizamiento. Tienen una longitud aproximada de 30 metros y se ubican al SE del cuerpo (Fotografía 9) y se desarrollan sobre depósitos limoarcillosos de la formación Colca.

Fotografía 9: Cárcavas en laderas del cuerpo del deslizamiento. Las líneas punteadas representan la forma de las cárcavas.

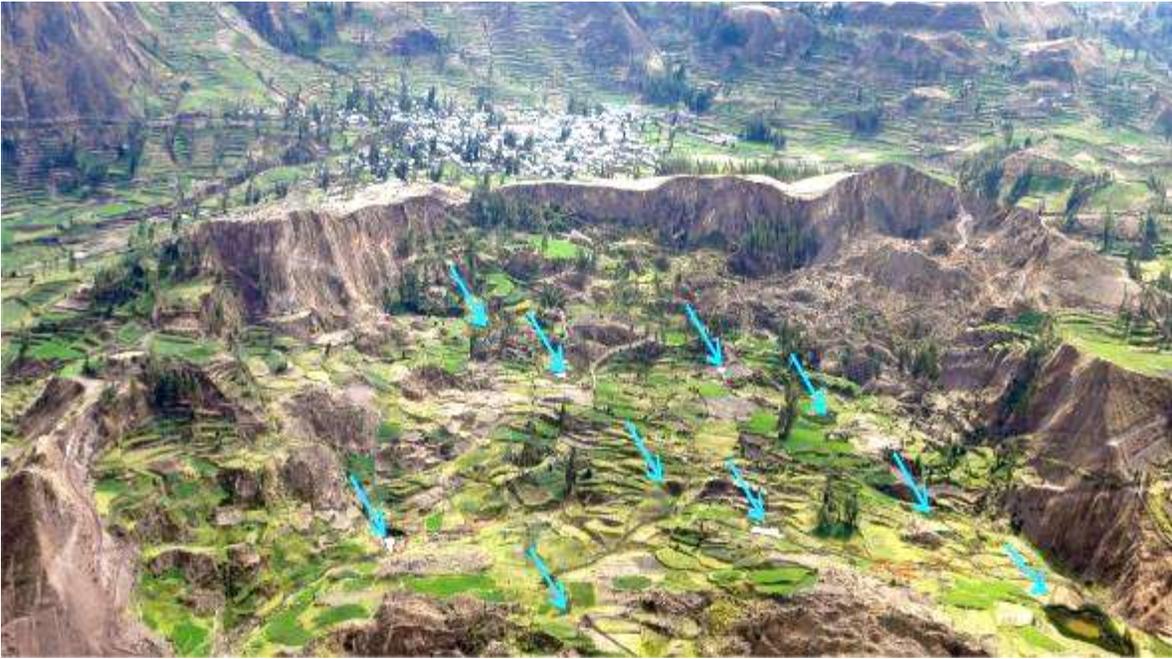
- **Lagunas:** Son acumulaciones de agua generadas por filtraciones ocupando depresiones dentro del cuerpo del deslizamiento. Estas lagunas siguen una alineación paralela a la escarpa principal del deslizamiento. En la actualidad se canalizan para el regadío de los terrenos de cultivos dentro del deslizamiento. Esta práctica genera inestabilidad (Fotografía 10)

Fotografía 10: Vista frontal de lagunas de grandes dimensiones, en el cuerpo del deslizamiento Madrigal.

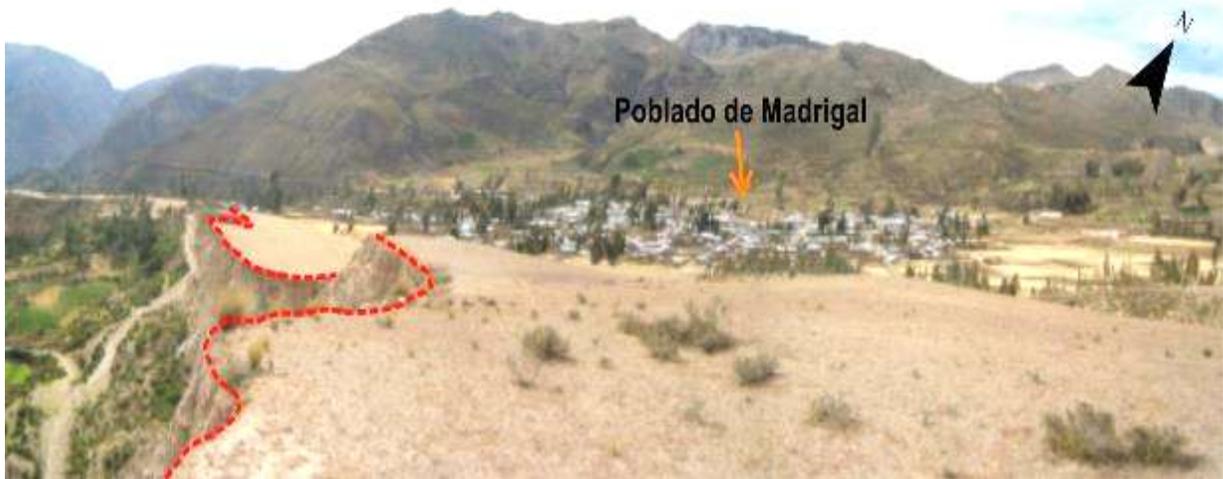
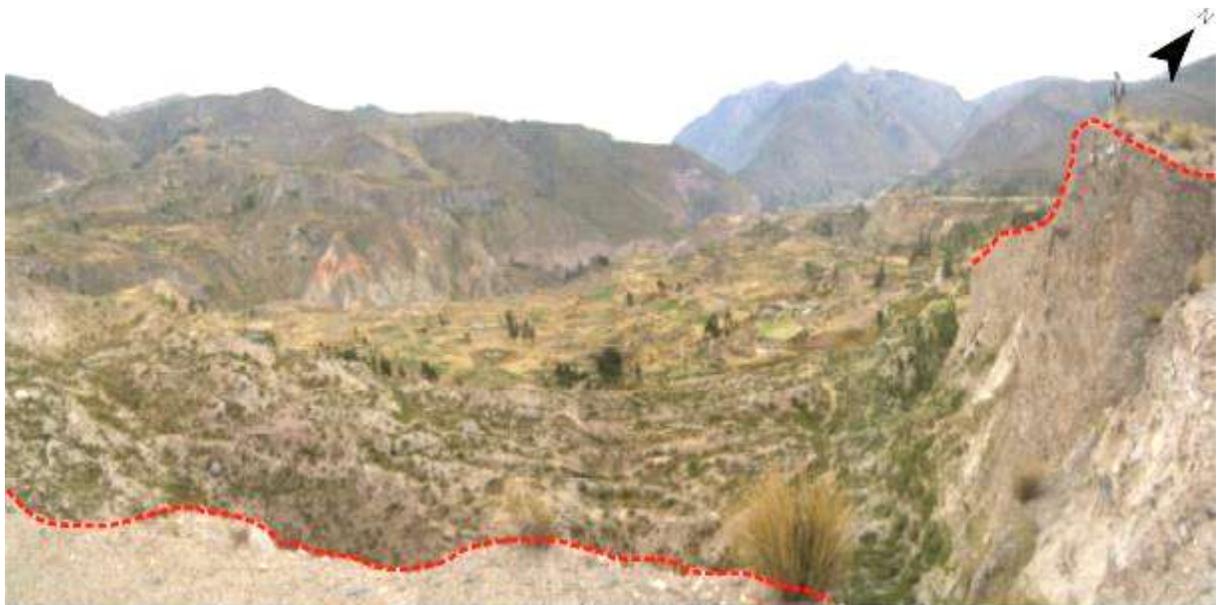
- En 1959, a consecuencia de un sismo se produjo un derrumbe de magnitud considerable, donde se notan escarpas paralelas al borde de la escarpa del derrumbe en el lado noreste a solo 50 metros del pueblo. (García, 1963) (Figura 2 y 3)

Figura 2 y 3: Fotografías del deslizamiento de Madrigal (Zavala et al, 2009). Se muestra la escarpa principal del deslizamiento de Madrigal, en líneas punteadas y su distancia al poblado con el mismo nombre.

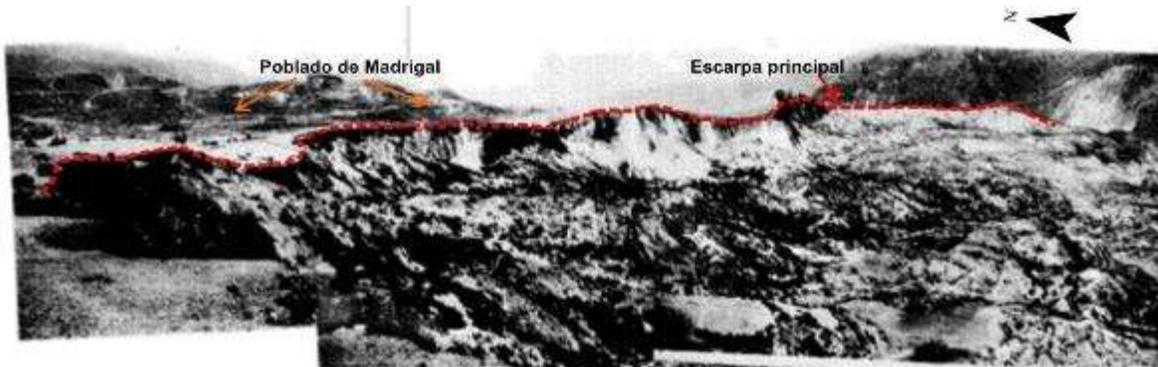
Foto N° 3.-

- En el año 2009, el equipo técnico de INGEMMET, reconoce en Madrigal grandes deslizamientos antiguos con reactivaciones por sectores. La interacción entre los depósitos lacustres inconsolidados (Grupo Colca), asociados a filtraciones, producto del mal uso del recurso hídrico en la agricultura local, son los causantes del deslizamiento. Adicionalmente, el

socavamiento del río Colca hace que sectores de este deslizamiento se encuentren activos (Figura 4).

Muestra la forma panorámica el derrumbe de Madrigal, el área A - muestra estabilidad del terreno, área B muestra inestabilidad del mismo y - el área C terrenos bajos donde se están formando bofedales.

Figura 4: Fotografía tomada del flanco derecho del deslizamiento de Madrigal, (García, 1963). Donde se observa en líneas rojas punteadas la escarpa principal del deslizamiento y el poblado de Madrigal en 1963.

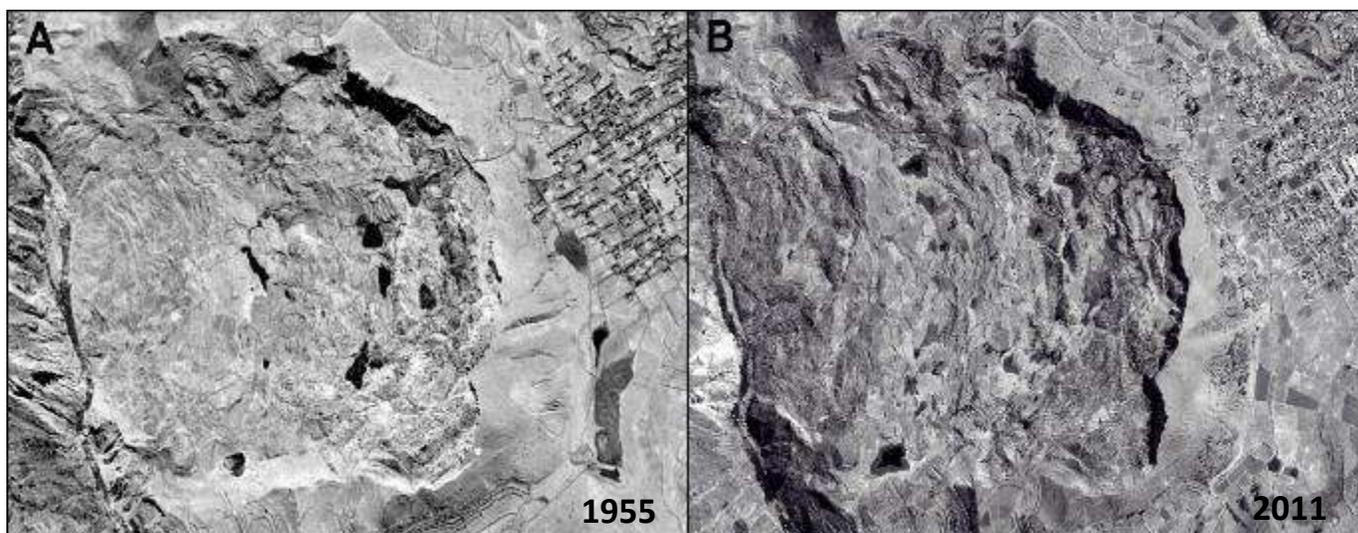
En la primera comparación entre la fotografía aérea del año 1955 y la imagen satelital del año 2011, se identificó dos zonas importantes de actividad en el deslizamiento: La primera comprende de la cabeza hasta la parte central del cuerpo del deslizamiento, mientras que la segunda de la parte central al pie del deslizamiento.

En la primera, se puede apreciar mayor cantidad de lagunas y escombros que proviene de la escarpa o cima principal del deslizamiento. En la segunda, los escombros depositados en el cuerpo son sometidos a grandes presiones por efectos gravitatorios y movimientos hacia el río Colca, por los cuales se producen grietas importantes y “plegamientos” mayormente observadas en el pie del deslizamiento.

Figura 7: Comparación de imágenes del deslizamiento de Madrigal: (A) Imagen del año 1955 (B) Imagen del año 2011. Se aprecia el incremento de lagunas y acumulación de material en el pie del deslizamiento.

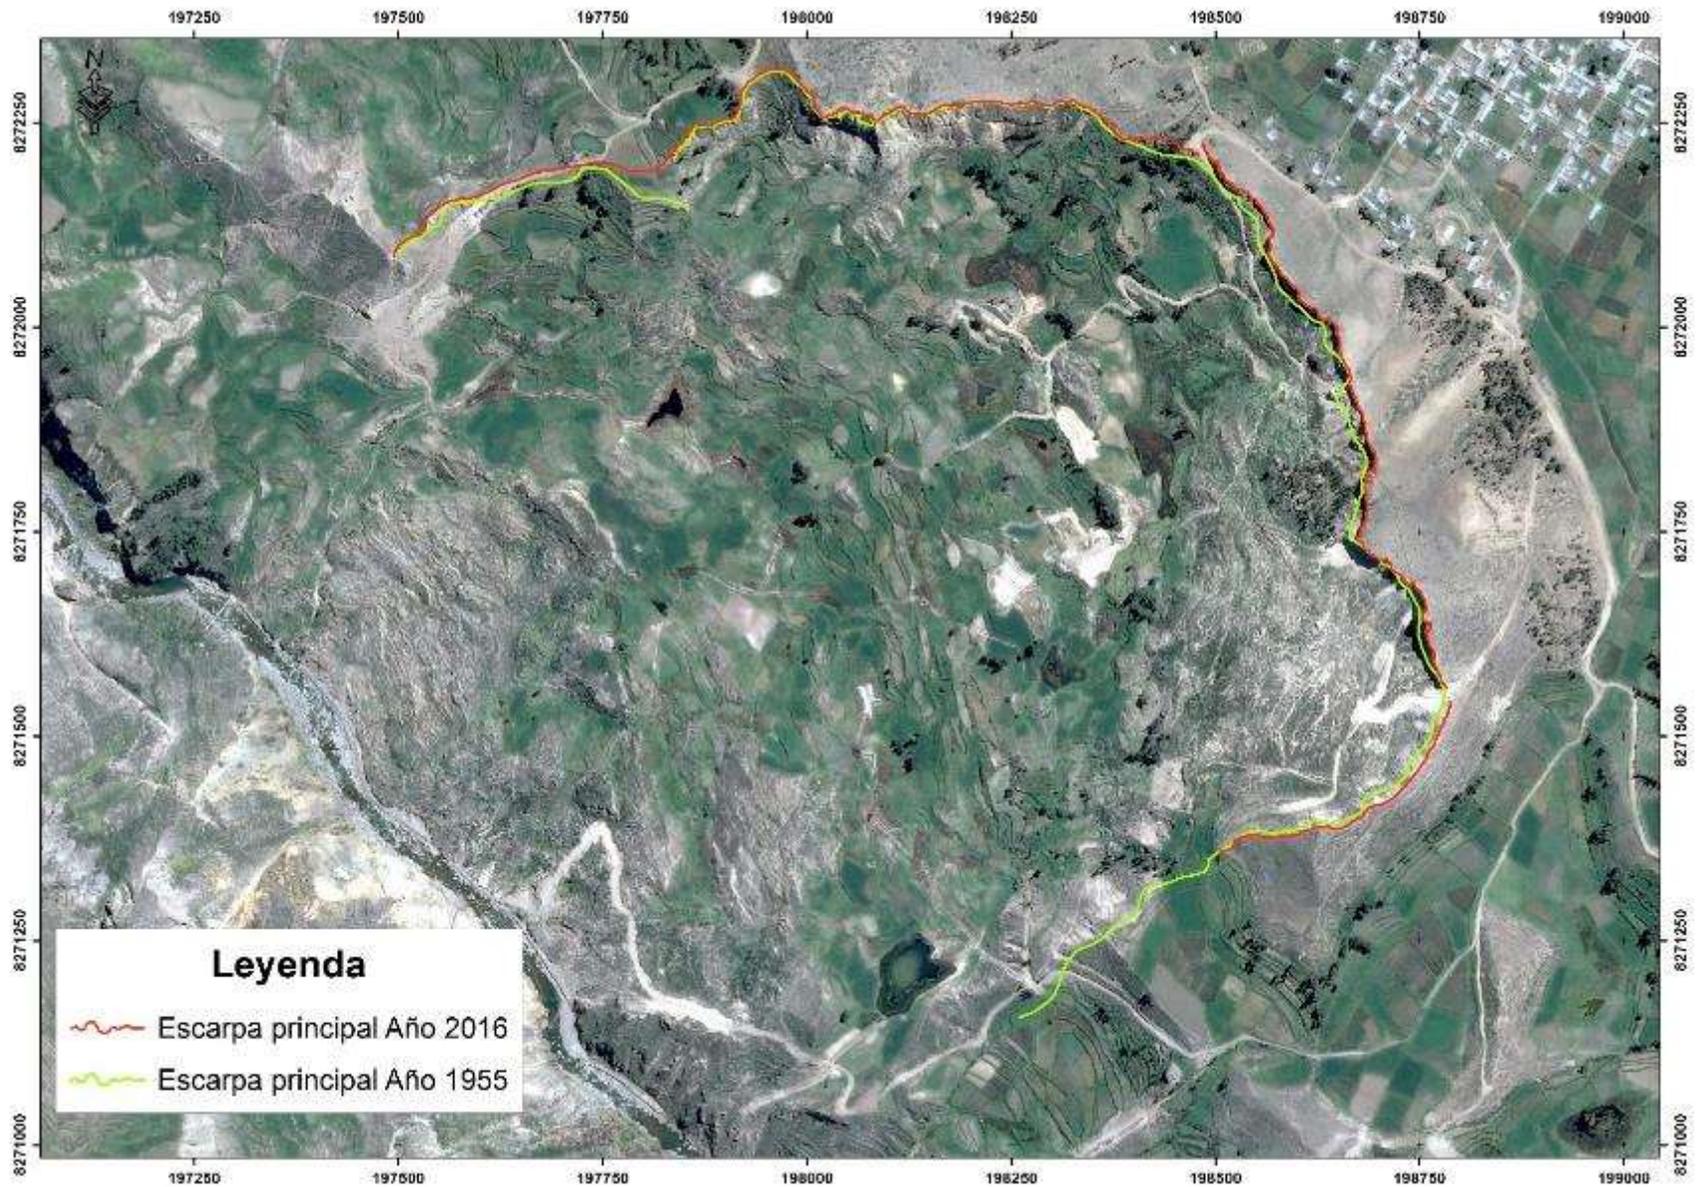
Figura 8: En la figura se muestran los cartografiados de la escarpa principal en el año 1965 y luego en el año 2016. Los cambios son mínimos y fueron producidos por derrumbes locales en la escarpa principal.

Al realizar la evaluación de la dinámica del deslizamiento, entre los años 1955 y 2016, se encontró que el promedio de avance en la escarpa principal es de 10 metros hacia el NE, es decir hacia la localidad de Madrigal, con zonas donde la diferencia máxima es de 20 metros y la mínima de 0.50 metros. (Figura 8). El resultado de estos análisis indica que el movimiento es muy lento en la escarpa, con un promedio de 0.16 metros de retroceso anual.

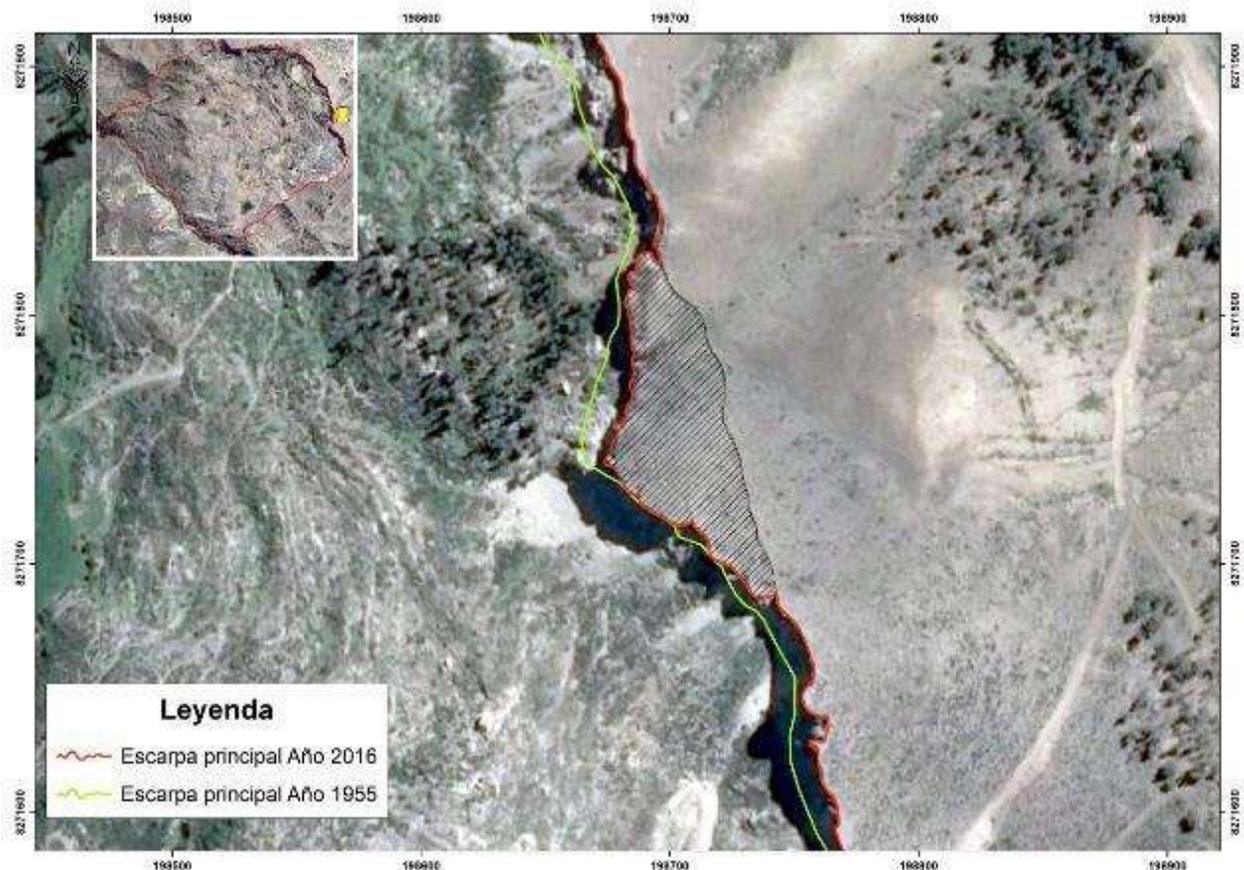
Sin embargo, existe un sector de 4 340 m² el cual está delimitado por grietas coronarias de hasta 0.70 metros de abertura y 2 metros de profundidad en la parte alta del deslizamiento (escarpa principal) y otras secundarias de 0.30 metros de abertura y 0.5 metros de profundidad en la parte baja del deslizamiento. Esta es la zona más activa del deslizamiento, donde se podría producir un movimiento en masa importante sobre el cuerpo del deslizamiento. (Figura 9)

Figura 9. Zona de posible movimiento en masa, que se encuentra delimitada por grietas importantes en la escarpa principal del deslizamiento.

- El análisis multitemporal del cartografiado de la escarpa principal, entre el año 1955 y el año 2016, muestra que no existe un movimiento retrogresivo acelerado en la escarpa. Sin embargo, se colocó un sector en la escarpa principal, con un área de 4 340 m², con agrietamientos de 1.2 metros de apertura y 1.0 metro de salto. Este tramo es susceptible a la ocurrencia de derrumbes sobre el cuerpo del deslizamiento, caída que podría ser acelerada por sismos locales o infiltración hídrica por temporada de lluvia extrema.

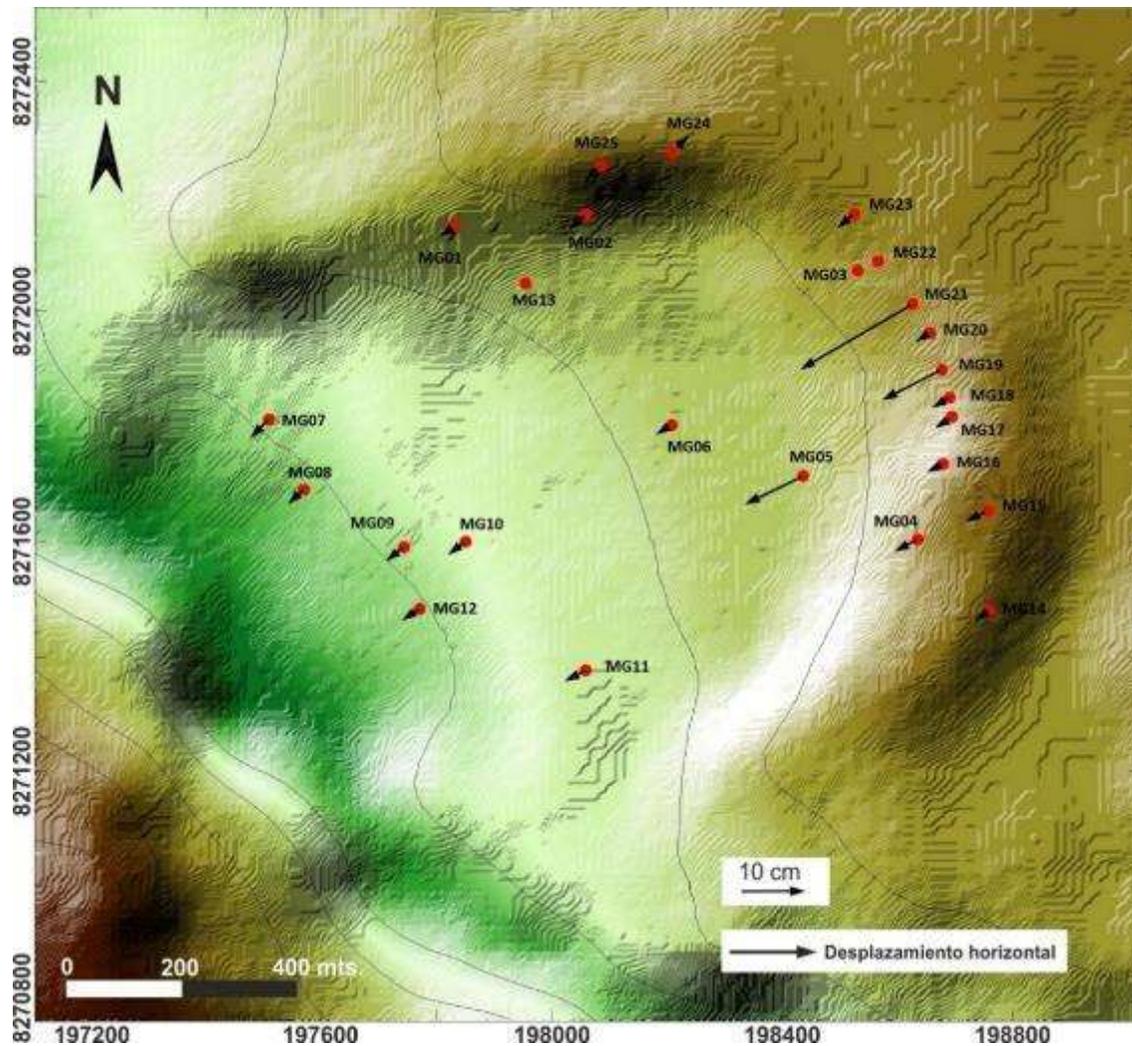
“El mapa de desplazamiento corresponde a un periodo de 3.9 meses de monitoreo en los 23 puntos de control. Los puntos que controlan el movimiento del desplazamiento en la escarpa han evidenciado variaciones del orden de milímetros en las líneas de mediciones de distancia. Mientras los puntos MG19 y MG21 muestran desplazamientos entre 10.8 cm a 21.5 cm durante el periodo de monitoreo, los puntos distribuidos en el pie del deslizamiento como son MG07, MG08, MG09, MG10, MG11 y MG12, los valores de desplazamientos se encuentran entre 1.0 y 2.0 cm (área relativamente estable). Así mismo se ha observado que el punto MG05 se desplazó 10.4 cm, lo que evidencia zonas altamente saturadas (Figura 13)

Figura 13: Mapa de desplazamiento obtenido mediante el método EDM para el deslizamiento de Madrigal durante el periodo de 3.9 meses (24/07/2016 al 18/11/2016).

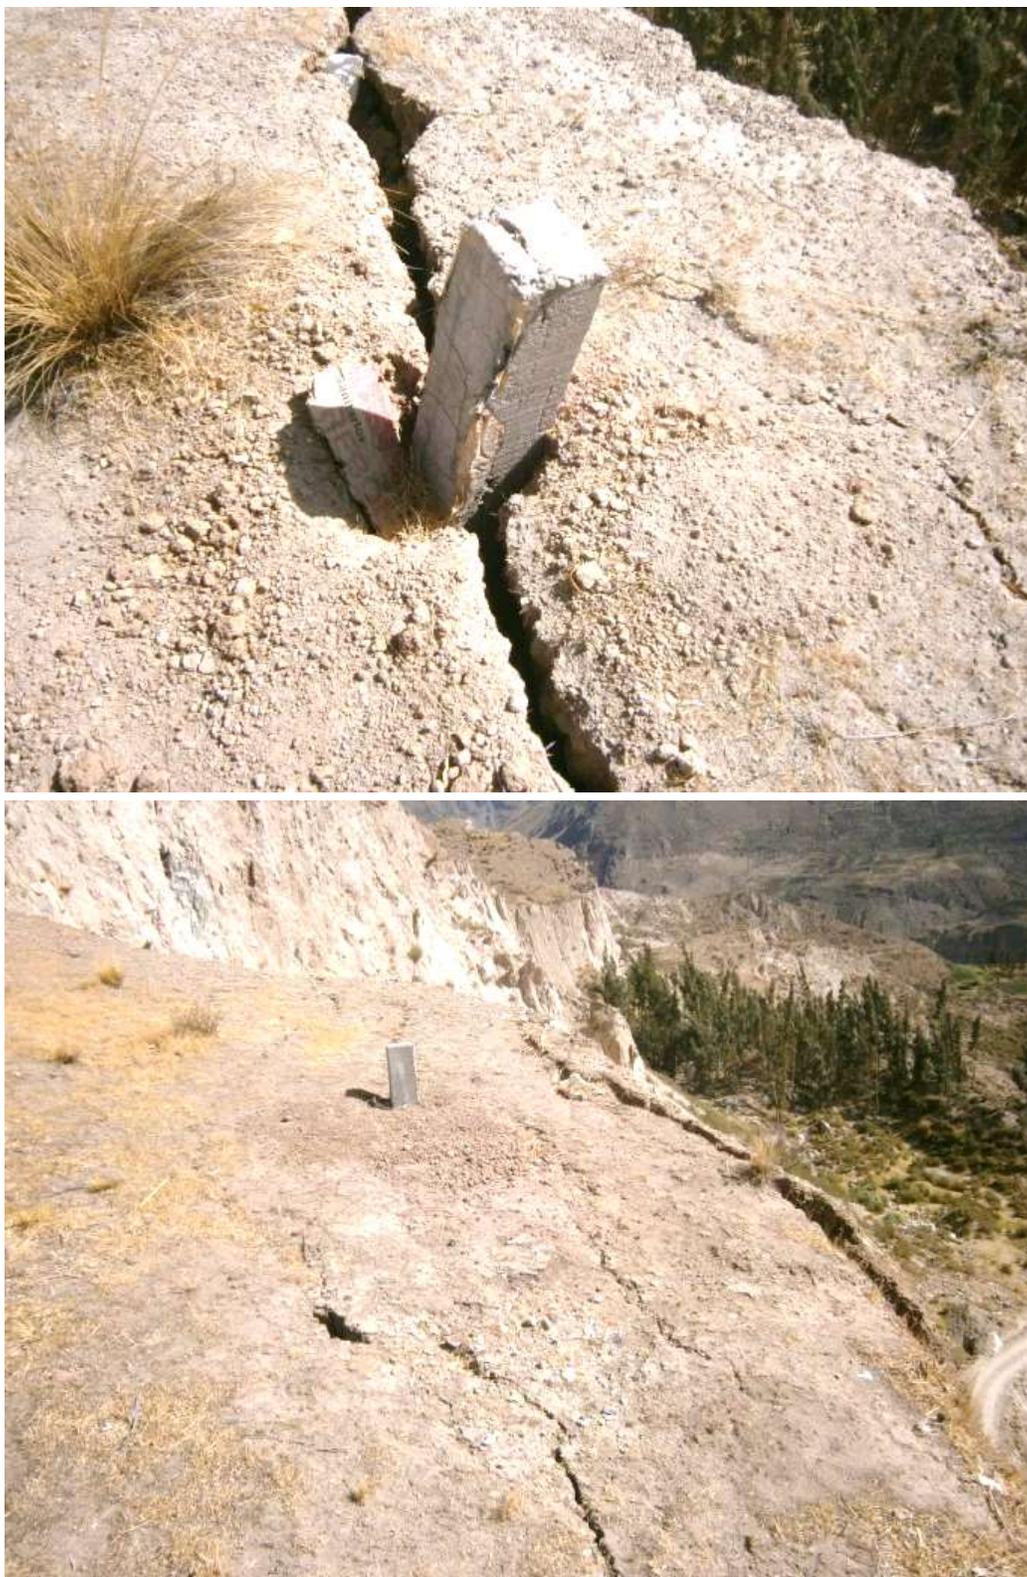
Los mayores desplazamientos observados en la escarpa, corresponden a los puntos MG19 y MG21, que se originaron debido al agrietamiento de una sección de la escarpa (Fotografía 14 y 15) durante el sismo del 14 de agosto de 2016 (con magnitud 5.3ML con epicentro en la localidad de Ichupampa) que determinó desplazamientos de mayor magnitud (Taipe, 2016).

Fotografía 14 y 15. Vista del agrietamiento sobre una sección de la escarpa del deslizamiento. Foto superior, presencia de grieta que intercepta al Punto MG21, foto inferior punto MG19 limitado por grietas. (Taipe, 2016)

- El monitoreo al deslizamiento de Madrigal, mediante el método EDM ha encontrado pequeños cambios del orden de milímetros.
- Los altos valores de desplazamiento se han registrado en los puntos MG19, MG21 entre 10.8 y 21.5 cm que fueron directamente asociado al sismo de 14 de agosto que origino grietas en los bordes del deslizamiento.
